6. 気高海岸

7. 青谷海岸

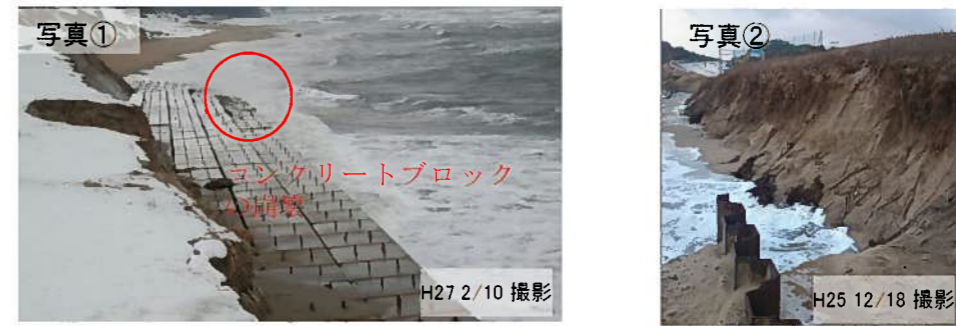
図 6.3.1 浜崖等の状況

- ・ 平成 16 年～平成 25 年の近年では，±10m 程度の変動幅であり，比較的安定している。
- ・ 平成 26 年及び平成 27 年は，±20m 以上の変動を示し，沿岸方向に堆積，侵食が交互に見られる。（コメント①）

- ・ 短期的には平成 26 年 3 月～平成 27 年 3 月の期間の変動は大きく，侵食域と堆積域が交互に見られた。（コメント②）

- ・高波浪の来襲に伴い、汀線形状が大きく変化することが確認された。今後も測量などを継続的に実施し、地形変化を注視する必要がある。

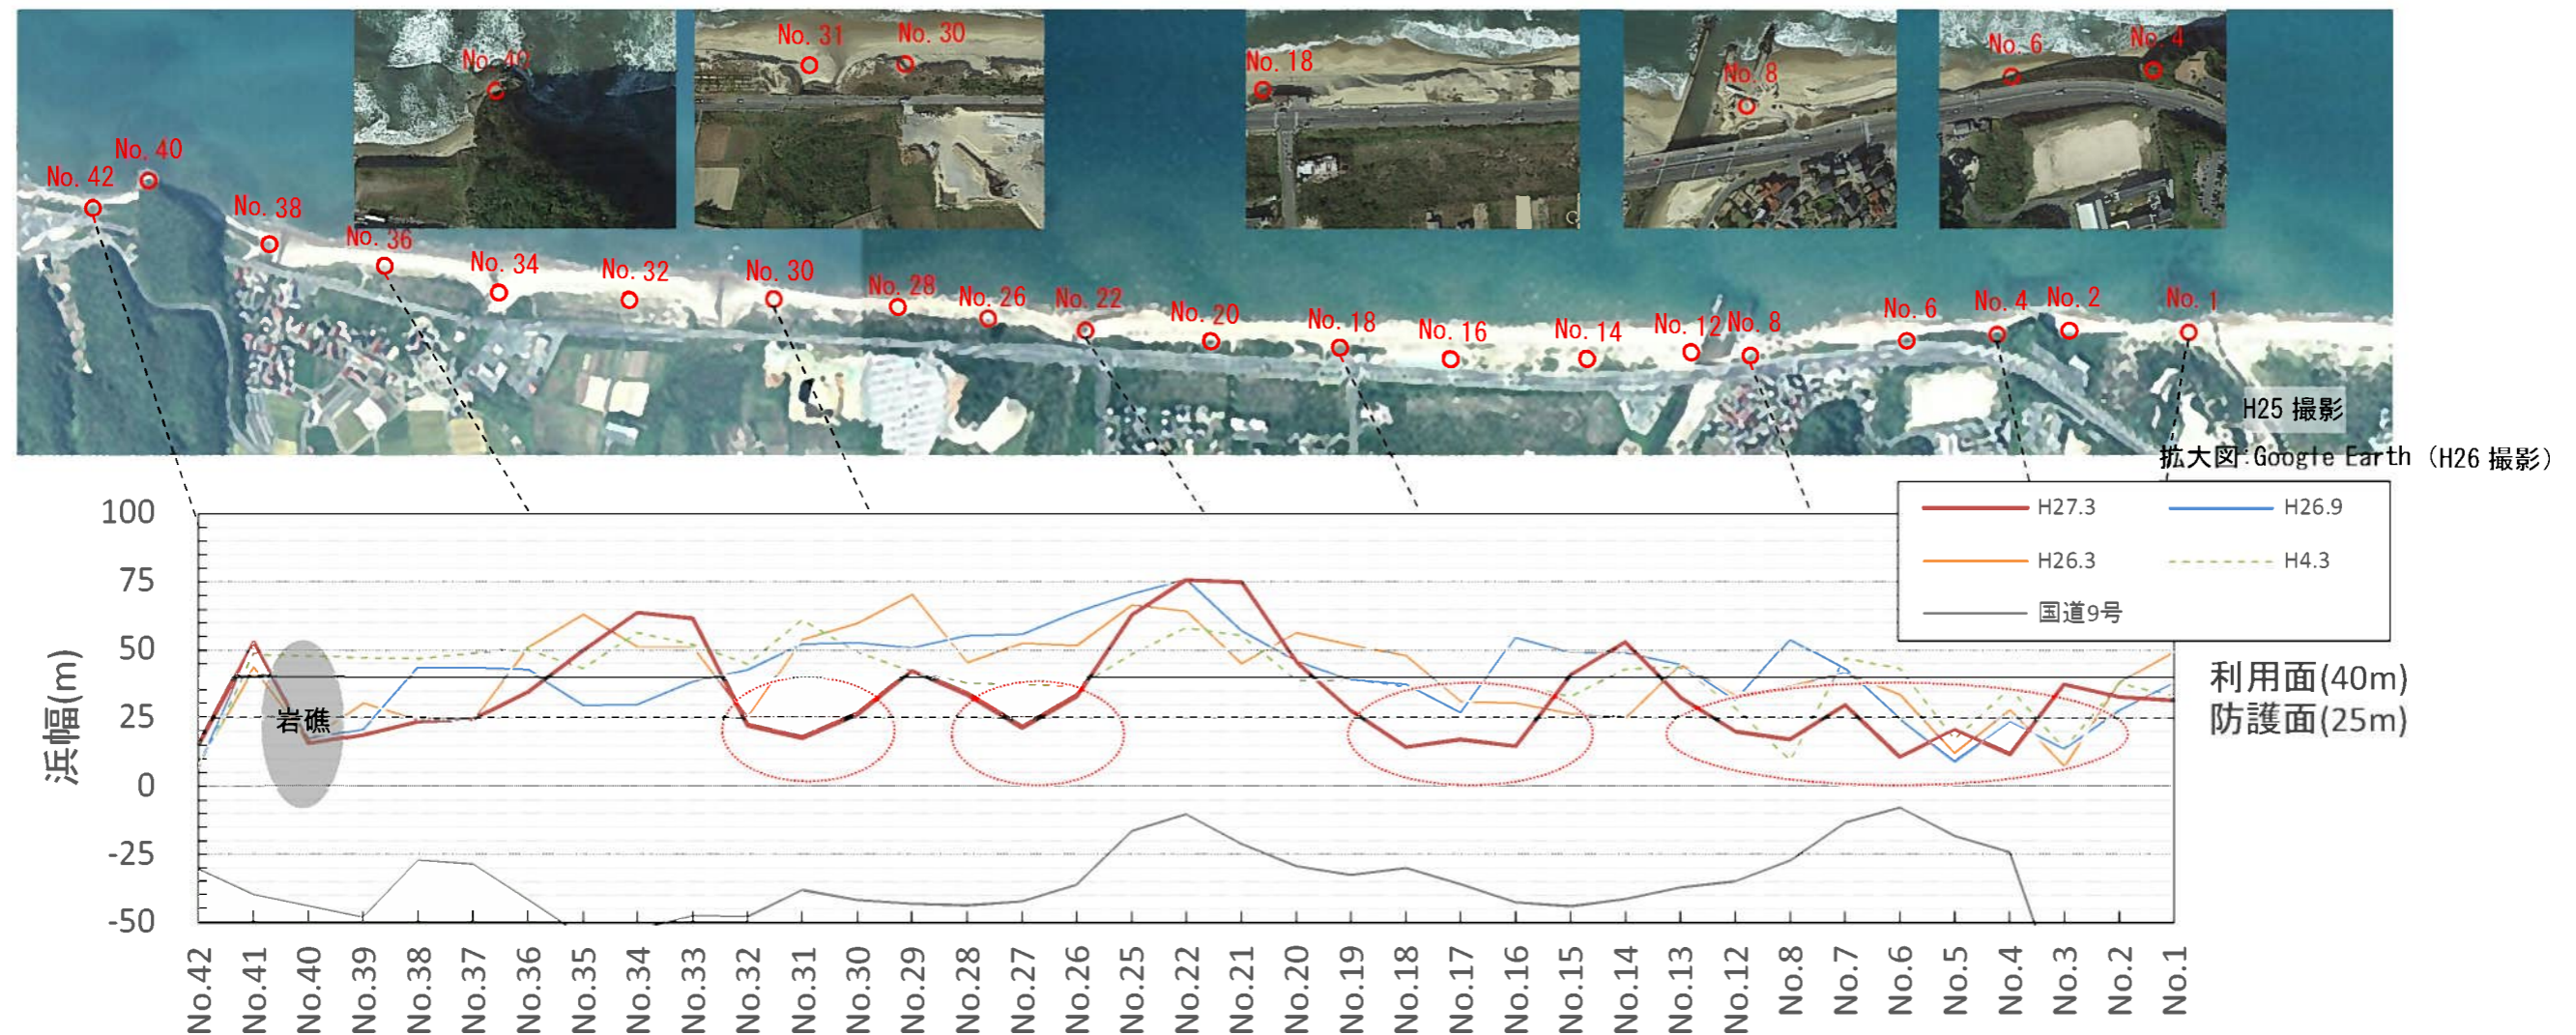
図 6.3.12 目安となる浜幅

- 平成27年3月の浜幅を見ると、No.31, No.27, No.18, No.19付近で侵食傾向が見られ、防護面で目安となる25mを下回っていた。

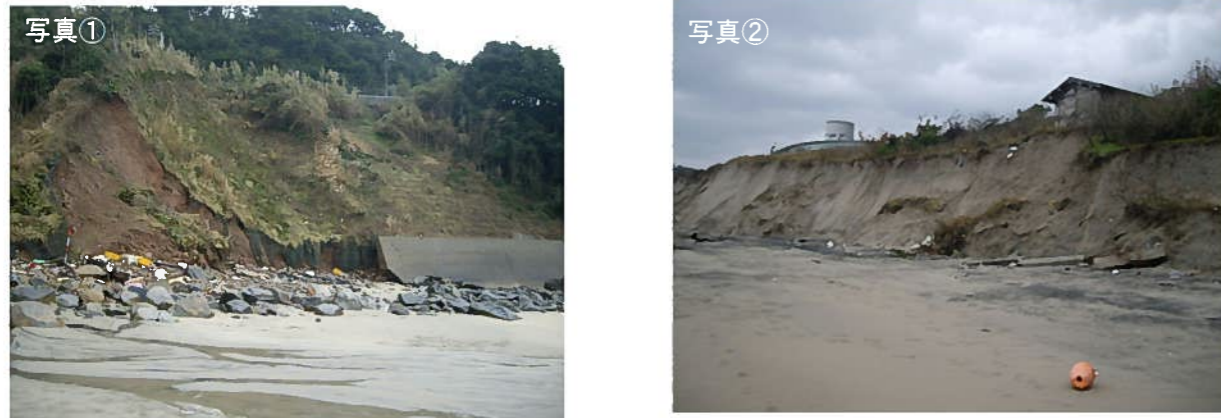
図 7.2.1 浜崖の状況（平成 27 年 1 月 4 日撮影）

平成 26 年には，冬季風浪により浜崖が発生した．しかし，当該地区の海岸は『鳴き浜』であることから，侵食対策としての養浜については投入土砂の“質”観点から回復事業が進められていない状況にある．

- ・ 冬季風浪等に伴う高波浪により浜崖が確認された。今後も測量を継続的に実施し、地形変化状況の確認を行う必要がある。
- ・ 海浜から失われた土砂の移動場所や浜の回復の可能性について検討するとともに、状況に応じ陸上養浜等の対策が必要である。
- ・ 浜崖箇所への土砂搬入を実現するため、『鳴砂』海岸の土砂として適しているか、土質調査等を実施することも検討される。

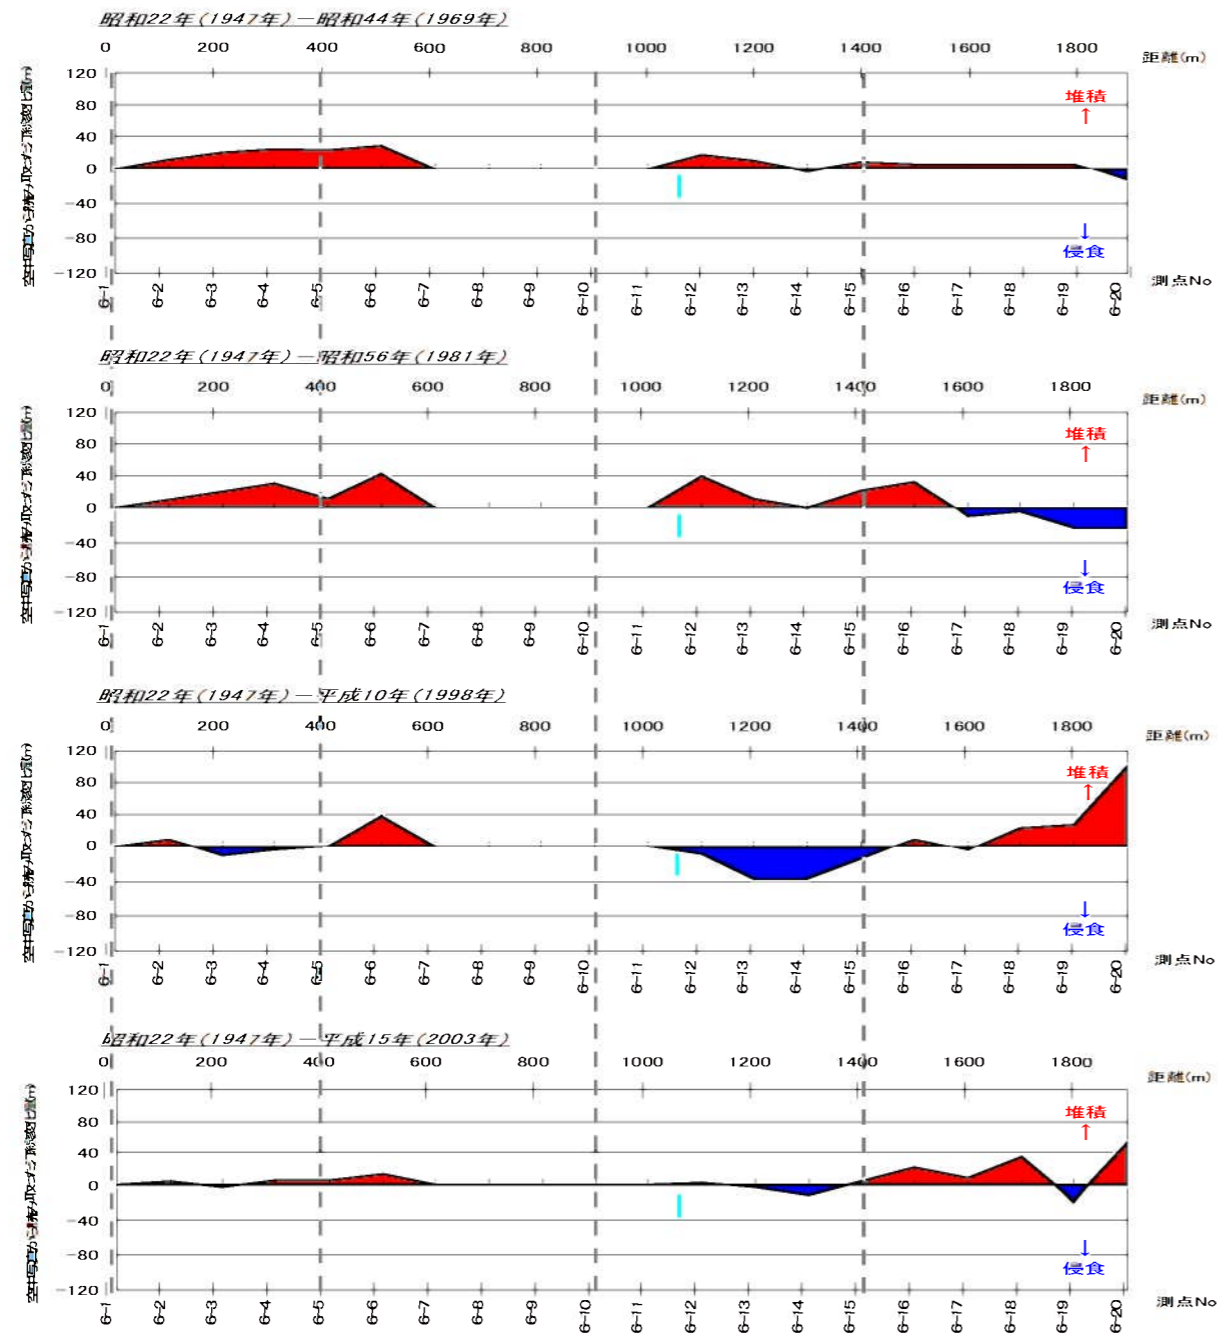
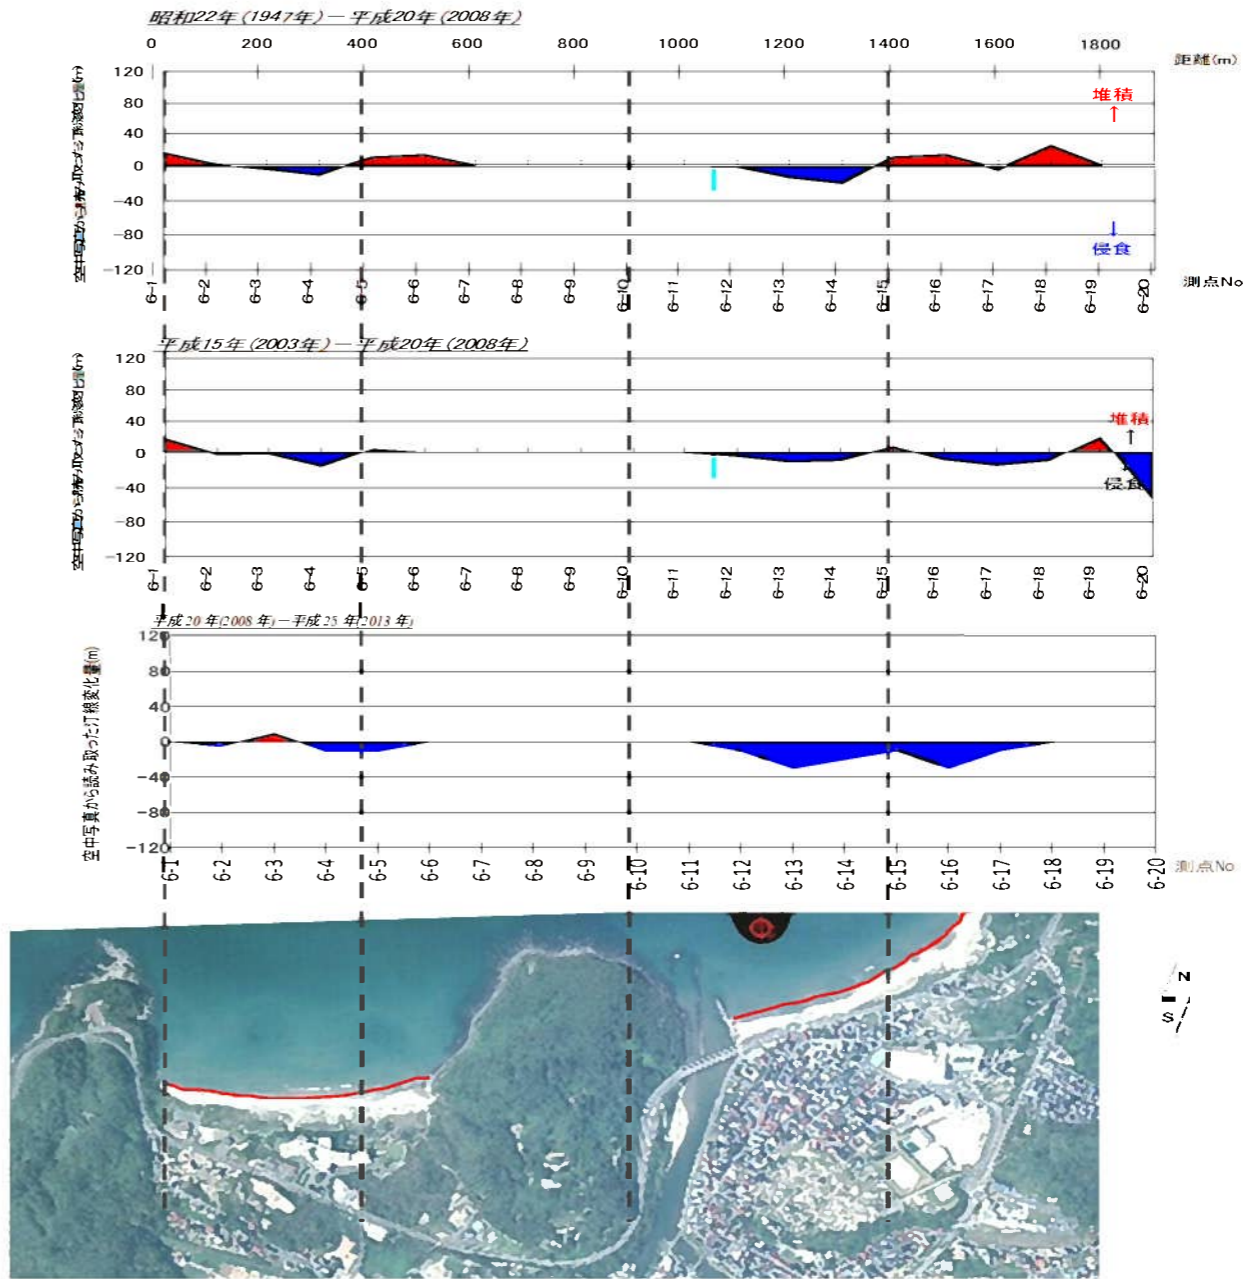
図 7.3.3 青谷海岸の長期的な汀線変化状況図(1/2)

- ・昭和 44 年頃，勝部川流路変更に伴って導流堤が延伸されたことにより，河口に溜まっていた土砂が流され，河口右岸側を中心に東側は全体的に汀線の後退がみられた．
- ・平成 15 年以降は，西側で最大 20m 程度の前進，東側が最大 50m 程度の後退傾向となっている．全体的には平均 20m 程度の後退となっている．
- ・平成 26 年は西側で最大 20m 程度の後退，東側では最大 30m 程度の後退傾向となっている．
