3.2.2 由良川左岸地区（由良川河口左岸～逢東船揚場[大栄海岸・東伯海岸]

3.2.3 天神川右岸地区

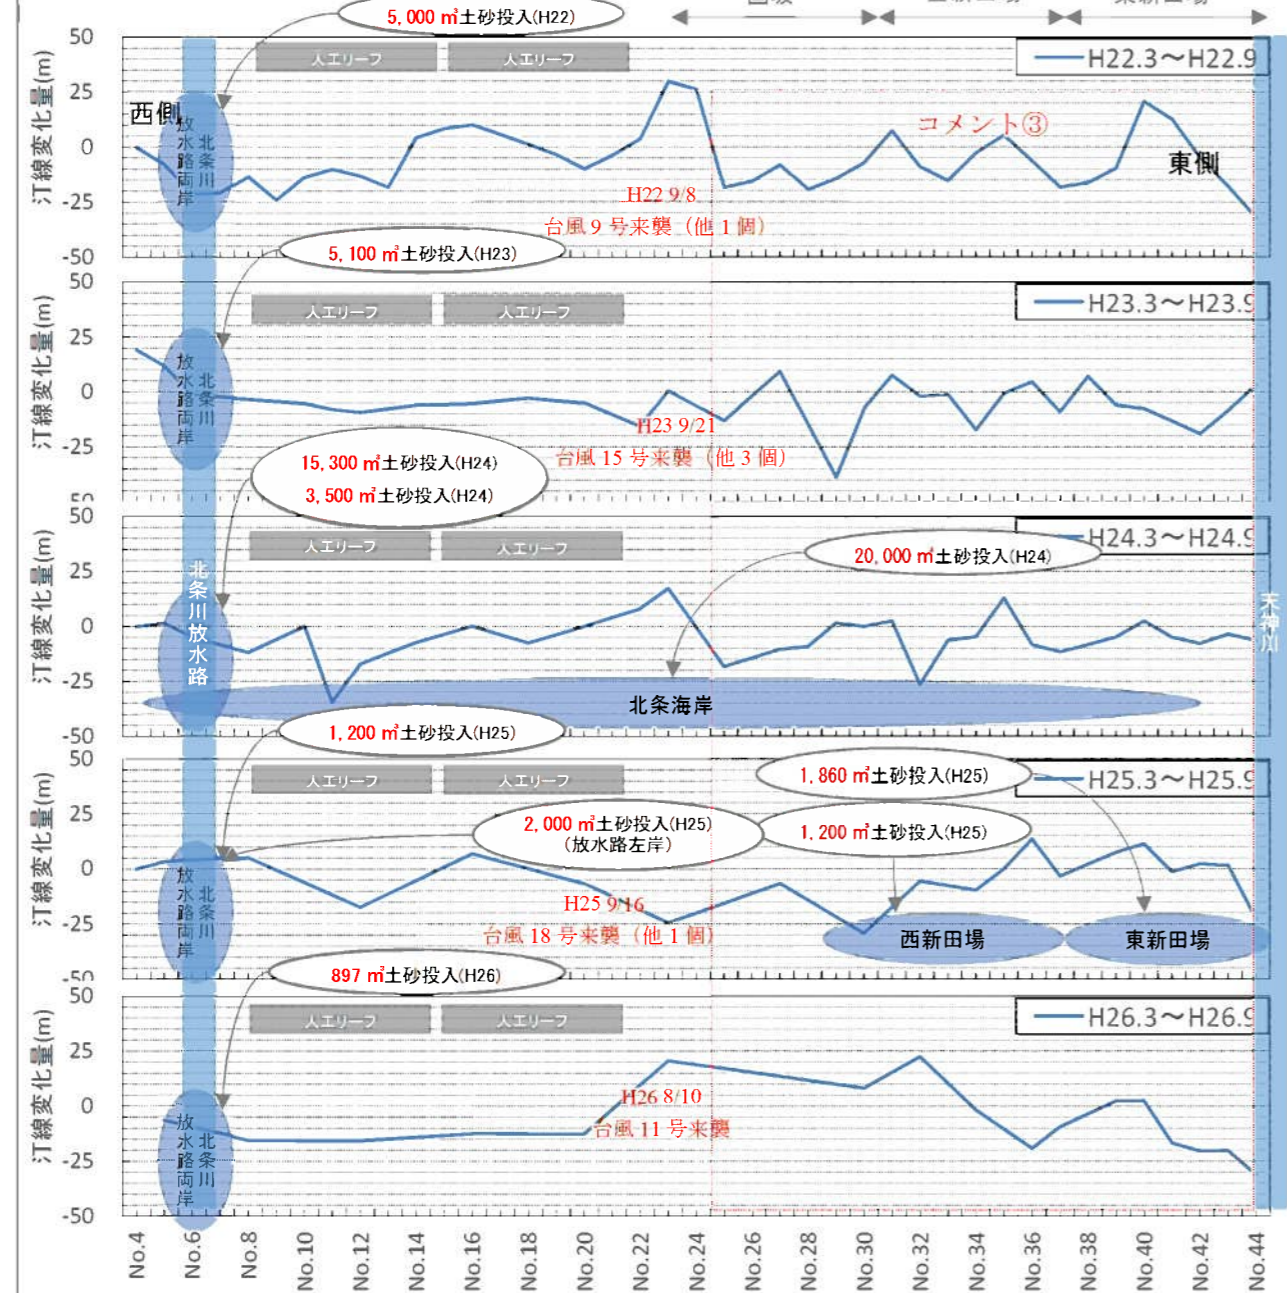
図 3.2.10 天神川左岸地区における汀線の経年変化状況

- ・ 天神川左岸の東新田場以西では、平成 21 年頃より侵食傾向が続いている。天神川の河口砂州の発達に伴う土砂供給の変化（減少）が、要因の一つと考えられる。
- ・ 平成 25 年 9 月～平成 26 年 3 月の汀線変化によれば、国坂は付近の汀線が約 30m 程度後退している。

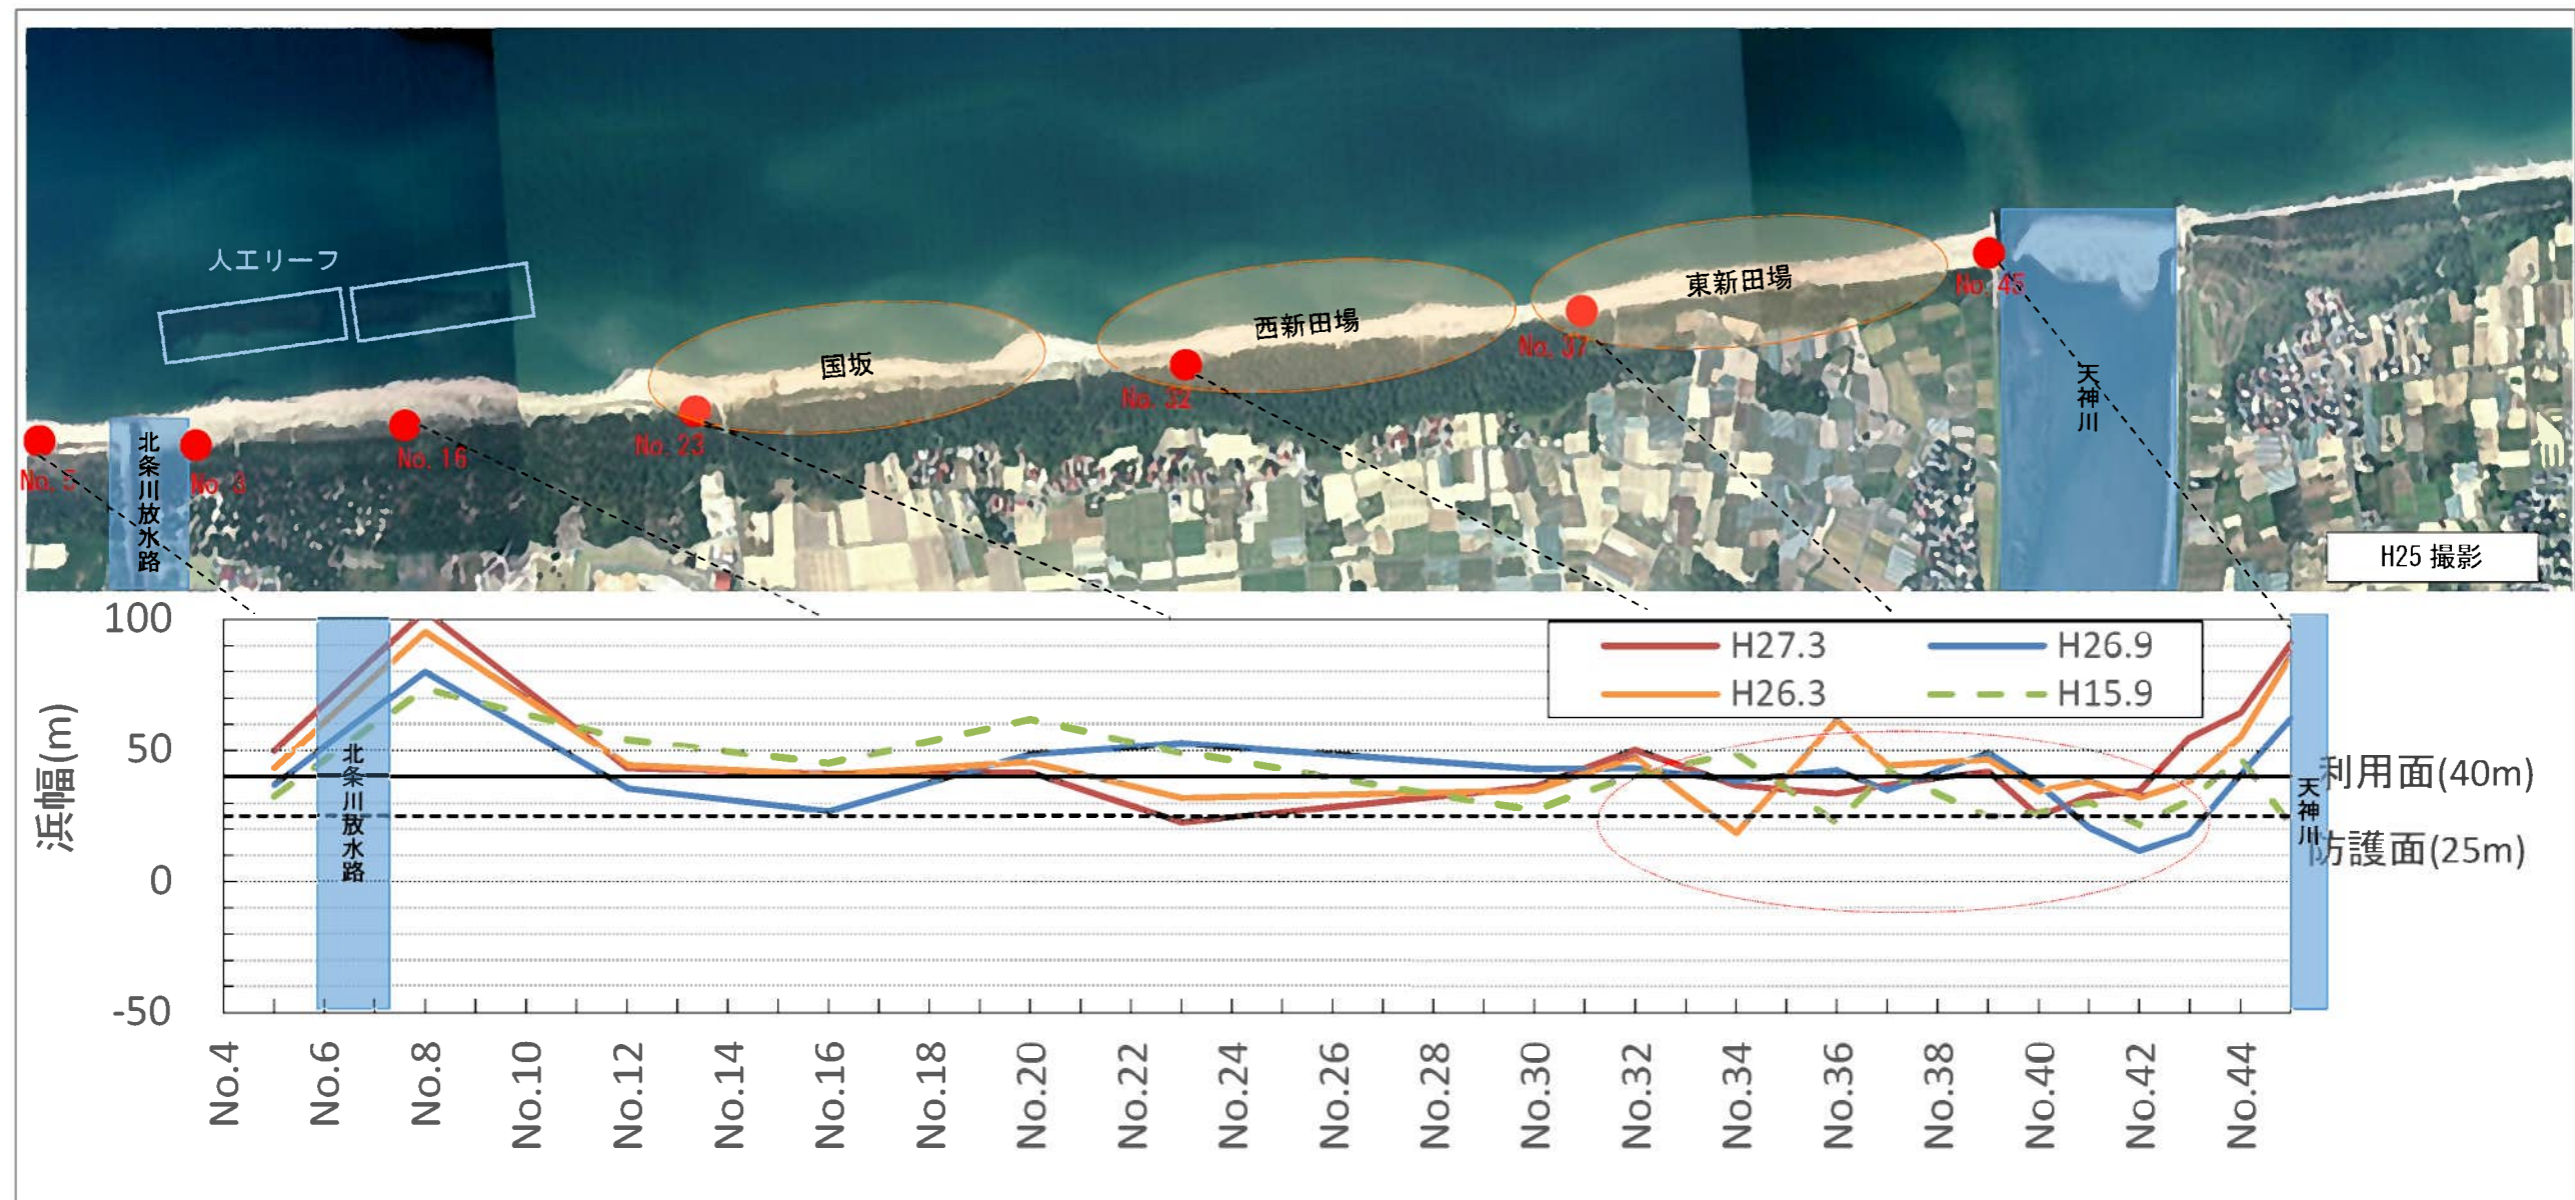
図 3.2.12 現況の浜幅

- ・天神川左岸地区における現況の汀線位置を、目安とする浜幅（防護、利用）とともに整理した。汀線の経年比較の基準となる年の汀線位置と併せて以下に示す。
- ・NO.34～NO.43は、近年、浜幅25mを下回る傾向を示しているため、今後も注視する必要がある。

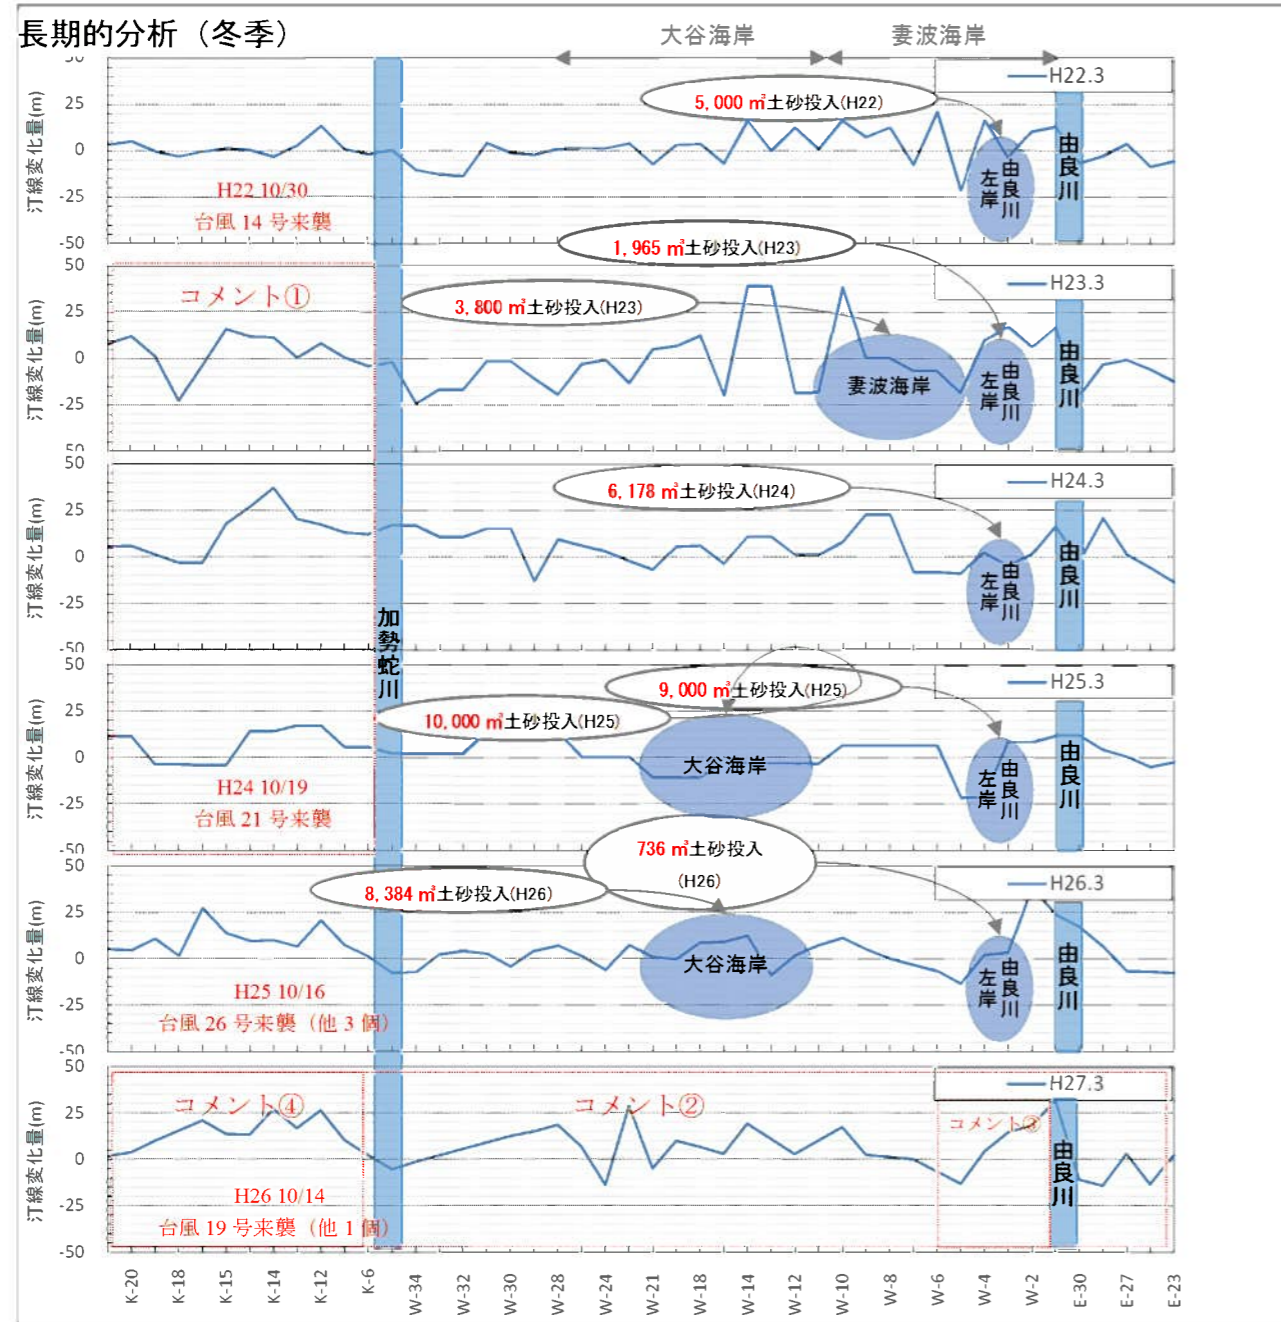
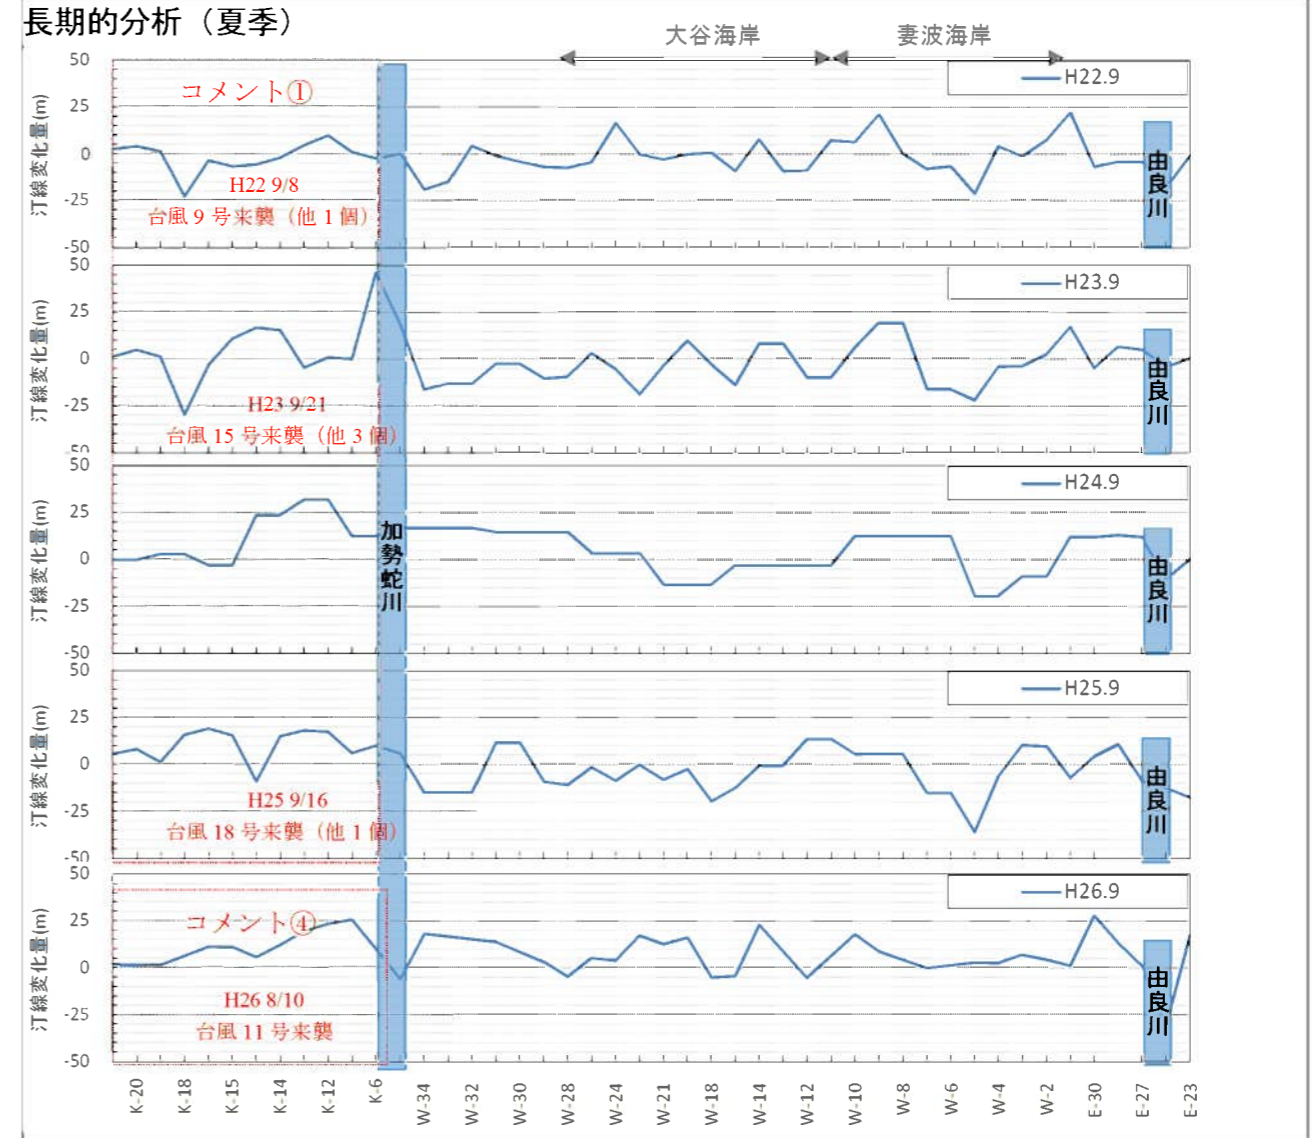
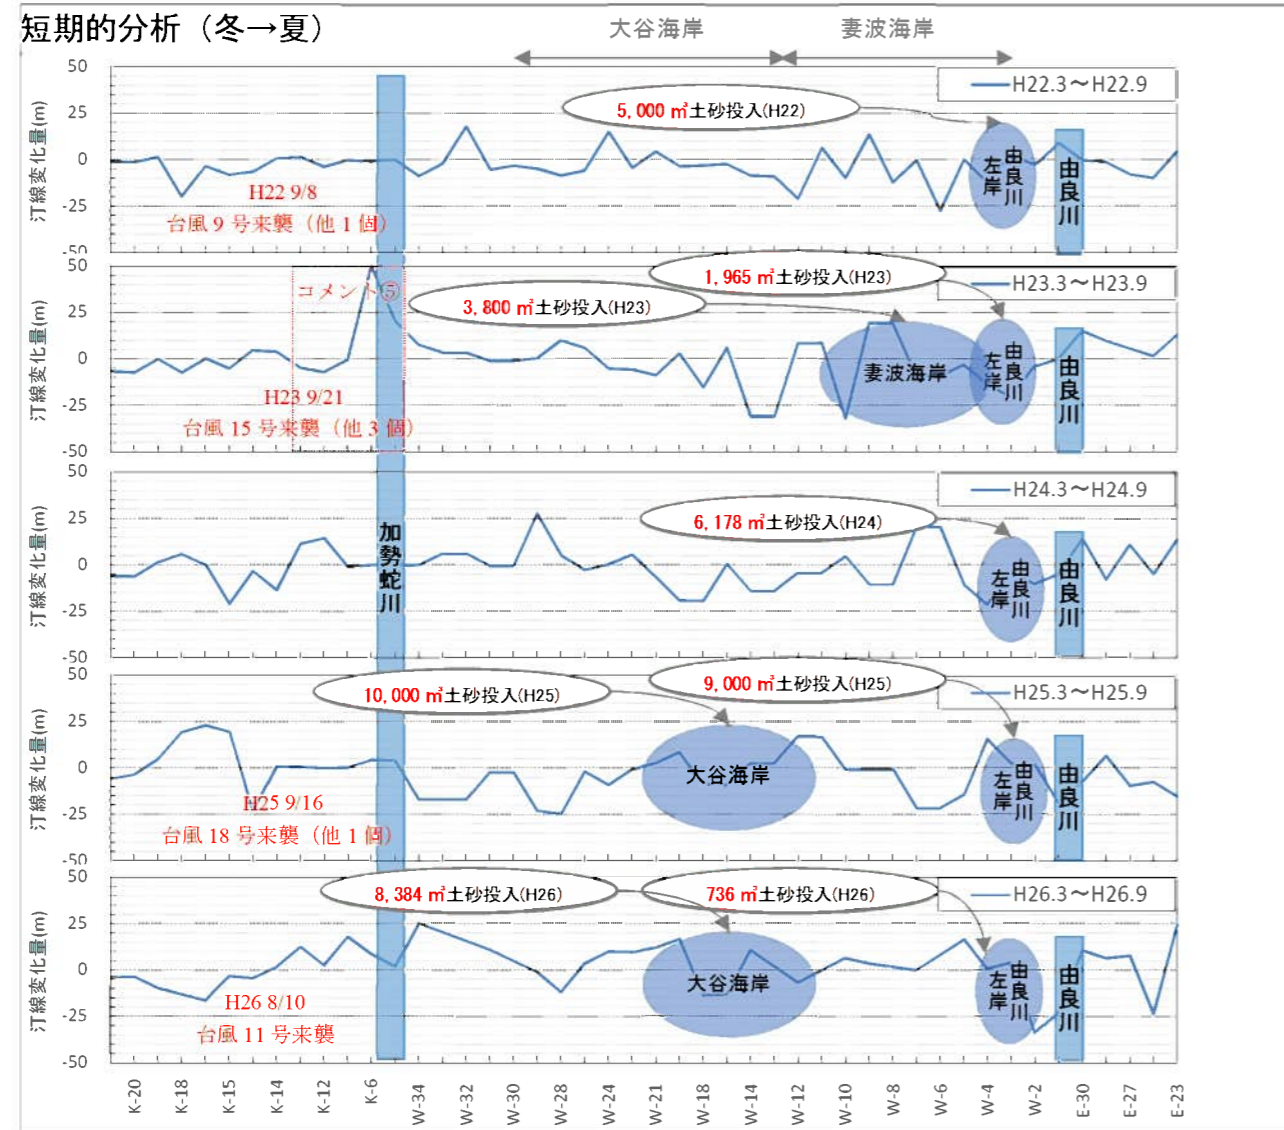
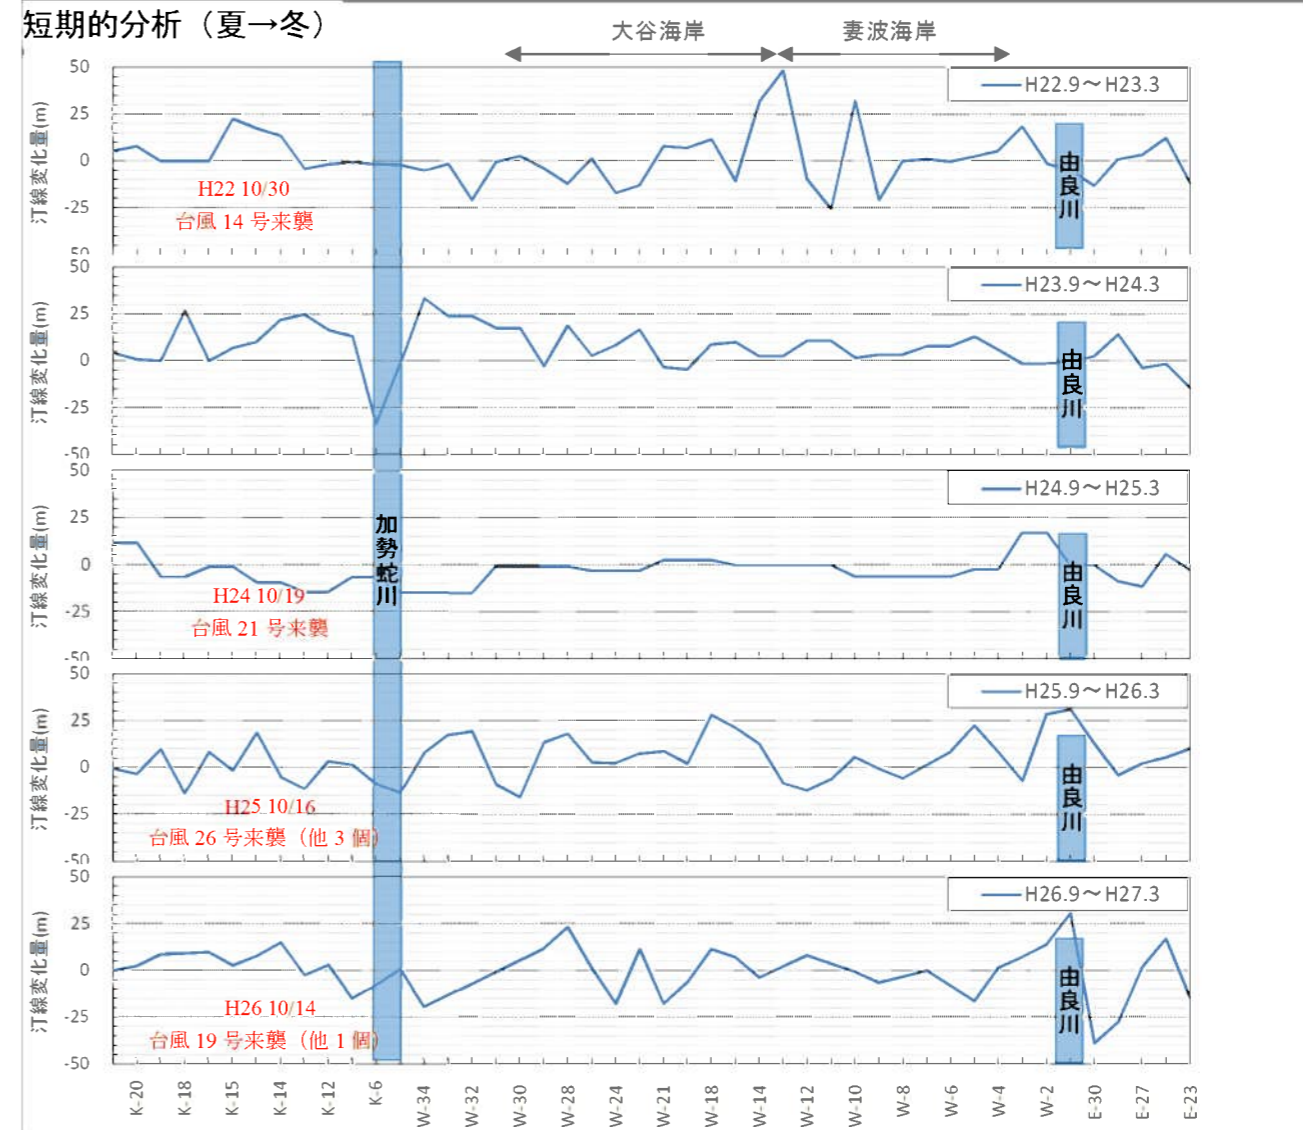
- ・ 土砂投入の効果により、漂砂系全体では、概ね安定している。ただし、局所的な侵食が生じており、今後も侵食箇所への土砂投入が必要となるものと考えられる。(コメント①)
- ・ 漂砂系中央の大谷海岸や妻波海岸では最新地形(平成 27 年 3 月)によると汀線は平成 21 年 9 月当時と同程度まで回復している。(コメント②)
- ・ 平成 27 年 3 月の地形によれば、由良川左岸直近付近では、汀線が 20m 程度前進し、堆積傾向となっている。これは、平成 21 年度から実施している河口浚渫を由良川左岸へ投入するものである。(コメント③)
- ・ 加勢蛇川左岸および逢東船揚場では、堆積が進行している。(コメント④)

- ・ 平成 23 年 3 月～平成 23 年 9 月の変化によれば、加勢蛇川河口に位置する汀線は大きく前進している。これは、加勢蛇川出水による砂州のフラッシュにより、土砂が海域へ供給された効果と考えられる。(コメント⑤)

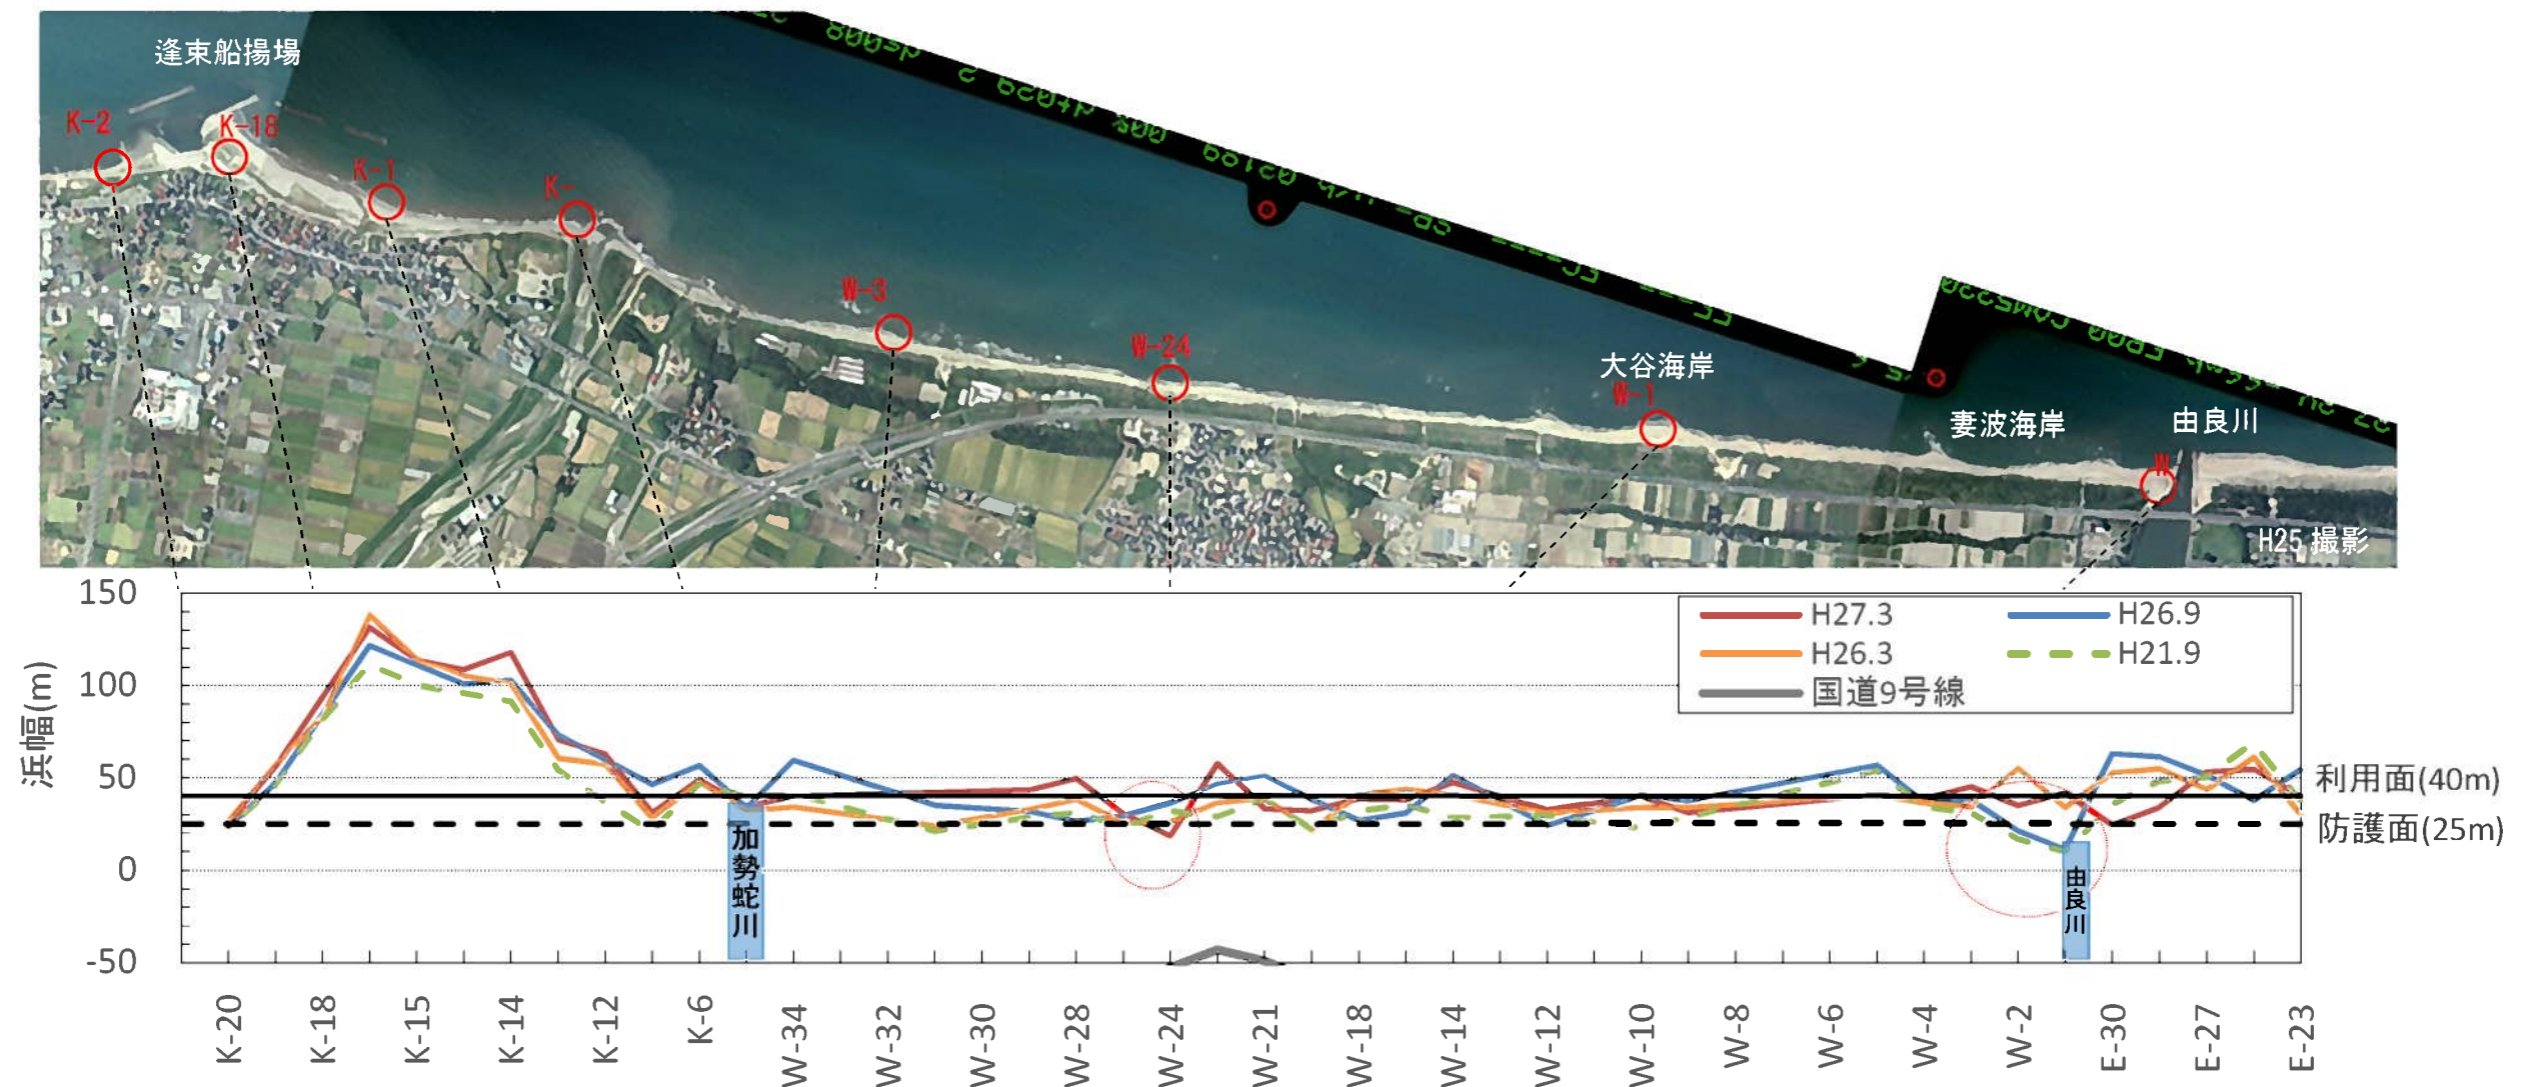
図 3.2.20 現況の浜幅

- ・由良川左岸地区における現況の汀線位置を、目安とする浜幅（防護、利用）とともに整理した。汀線の経年比較の基準となる年の汀線位置と併せて以下に示す。
- ・最新地形においてW-24地点付近の浜幅が25mを下回っている。今後も地形変化に注視する。

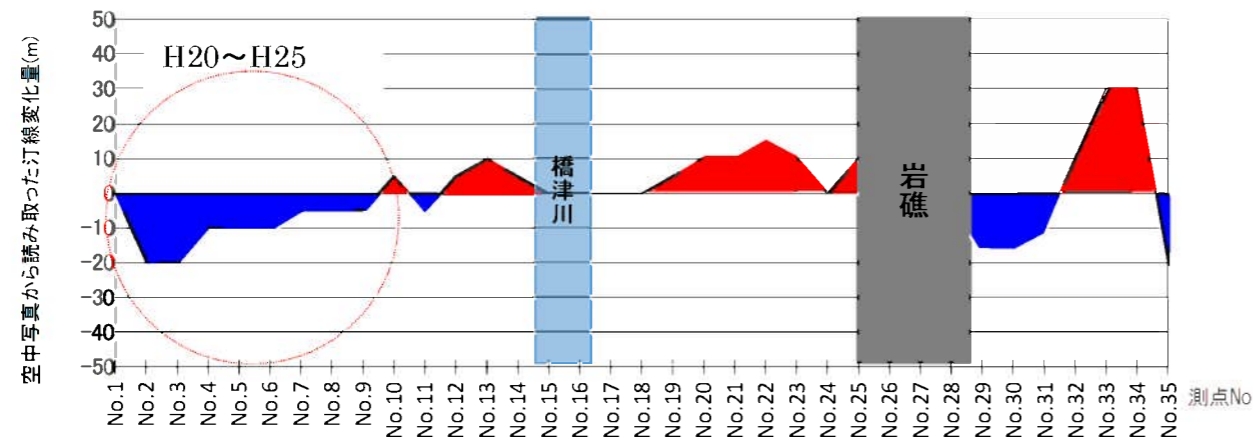
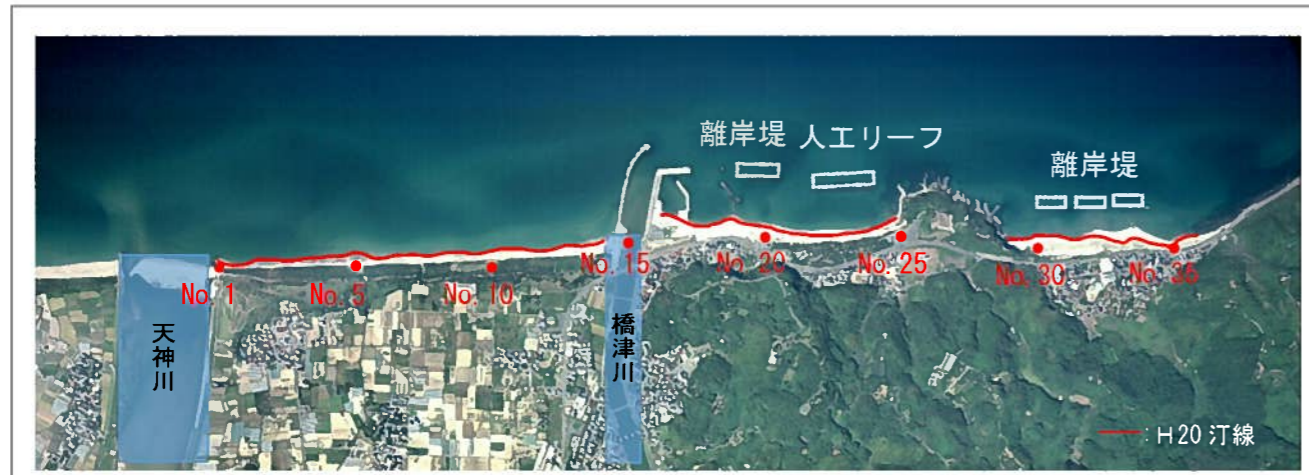
- ・近年の変化状況では、天神川右岸側の汀線後退が顕著である。

平成 20年 (2008)	空中写真	
	考察	<ul style="list-style-type: none"> ・橋津川右岸で堆積傾向がみられる。 ・No.30 から No.35 にかけて堆積傾向がみられる。
平成 25年 (2013)	空中写真	
	考察	<ul style="list-style-type: none"> ・天神川河口の右岸（No.1～No.9）で海岸侵食が進行傾向にある。 ・橋津川右岸では堆積傾向となっている。 ・No.32～No.34 の離岸堤背後では堆積傾向がみられる。
