### 3. 岩美海岸（浦富地区）

#### 3.1 概要

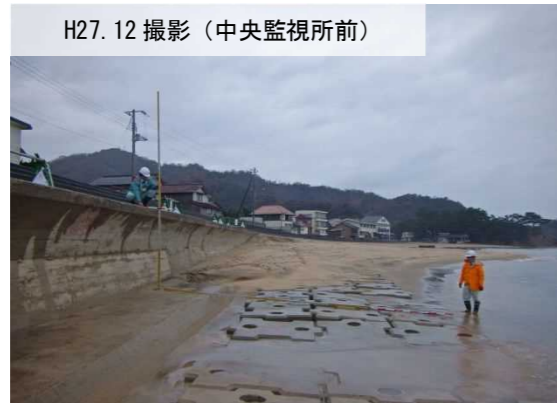
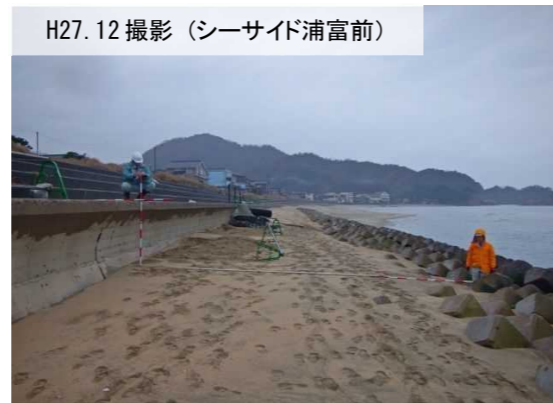
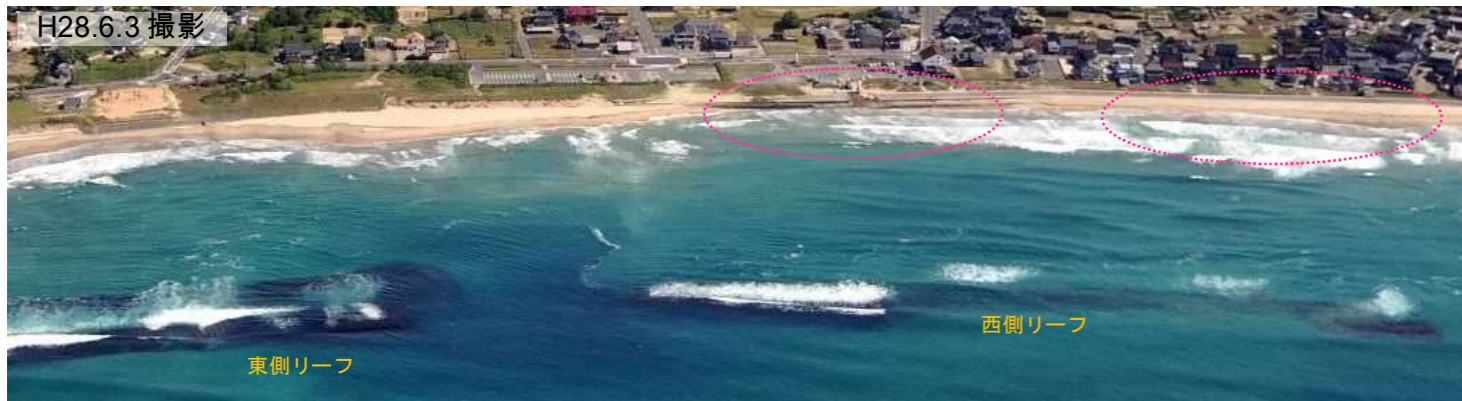
図 3.1.1 H27年 浦富海岸侵食状況

岩美海岸（浦富地区）は、平成16年度より人工リーフ整備を進めているところであるが、リーフ整備期間中の「沿岸の局所的な侵食」、「リーフ開口部での深掘れ」等の問題が発生しているため、サンドリサイクルを継続的に実施し、対応を行っているところである。

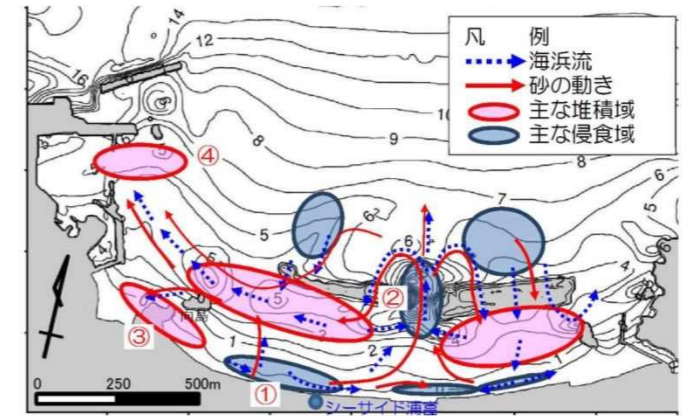
- ① 西側リーフ背後の局所侵食
- ② 人工リーフ開口部の深掘れ（最大深さ18m）
- ③ 小栗浜周辺の堆砂
- ④ 田後港の埋没（毎年20,000m<sup>3</sup>の浚渫）

- ① 西リーフ背後：海岸の砂は、高波浪時に整備されていない部分から波が入り、東向き海浜流によって東へ輸送され、開口部の沖向きの強い流れによって沖出しされる。開口部から沖へ輸送された砂は、循環流によって再び岸側へ輸送されてリーフ背後へ堆積。
- ② 開口部：西リーフ背後の東向き海浜流によって輸送された砂は、開口部へ向かう流れにより沖に輸送される。開口部では沖向きの強い流れにより局所的な洗掘が発生。循環流によりリーフ背後へ輸送されて堆積。
- ③ 小栗浜周辺：高波浪時に向島沖を西に移動する砂が堆積。
- ④ 航路：高波浪時に向島沖の砂が輸送されて堆積。リーフ沖からの供給も存在。

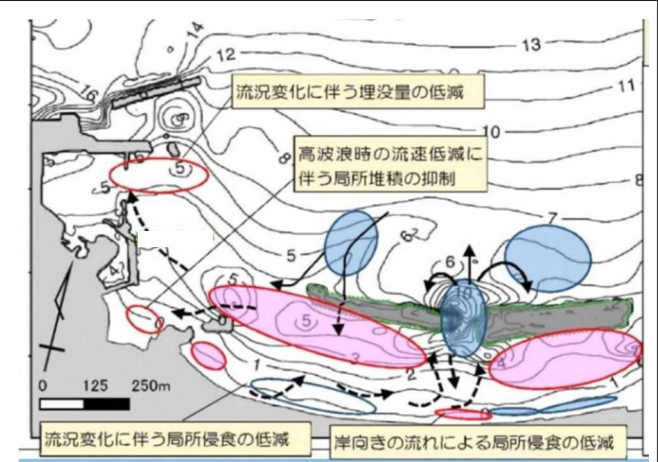
- ・ 西リーフの整備によって消波効果が大きく改善され、西リーフ背後の沖向きの強い流れや東向き海浜流の低減とともに侵食が抑制される。
- ・ 開口部の拡幅によって、開口部の沖向きの流れによる漂砂が抑制され、西リーフ背後の侵食が抑制されるとともに、開口部における局所洗掘も抑制される。

西側リーフ整備+既存リーフ修復+リーフ開口部30m 拡幅（撤去）

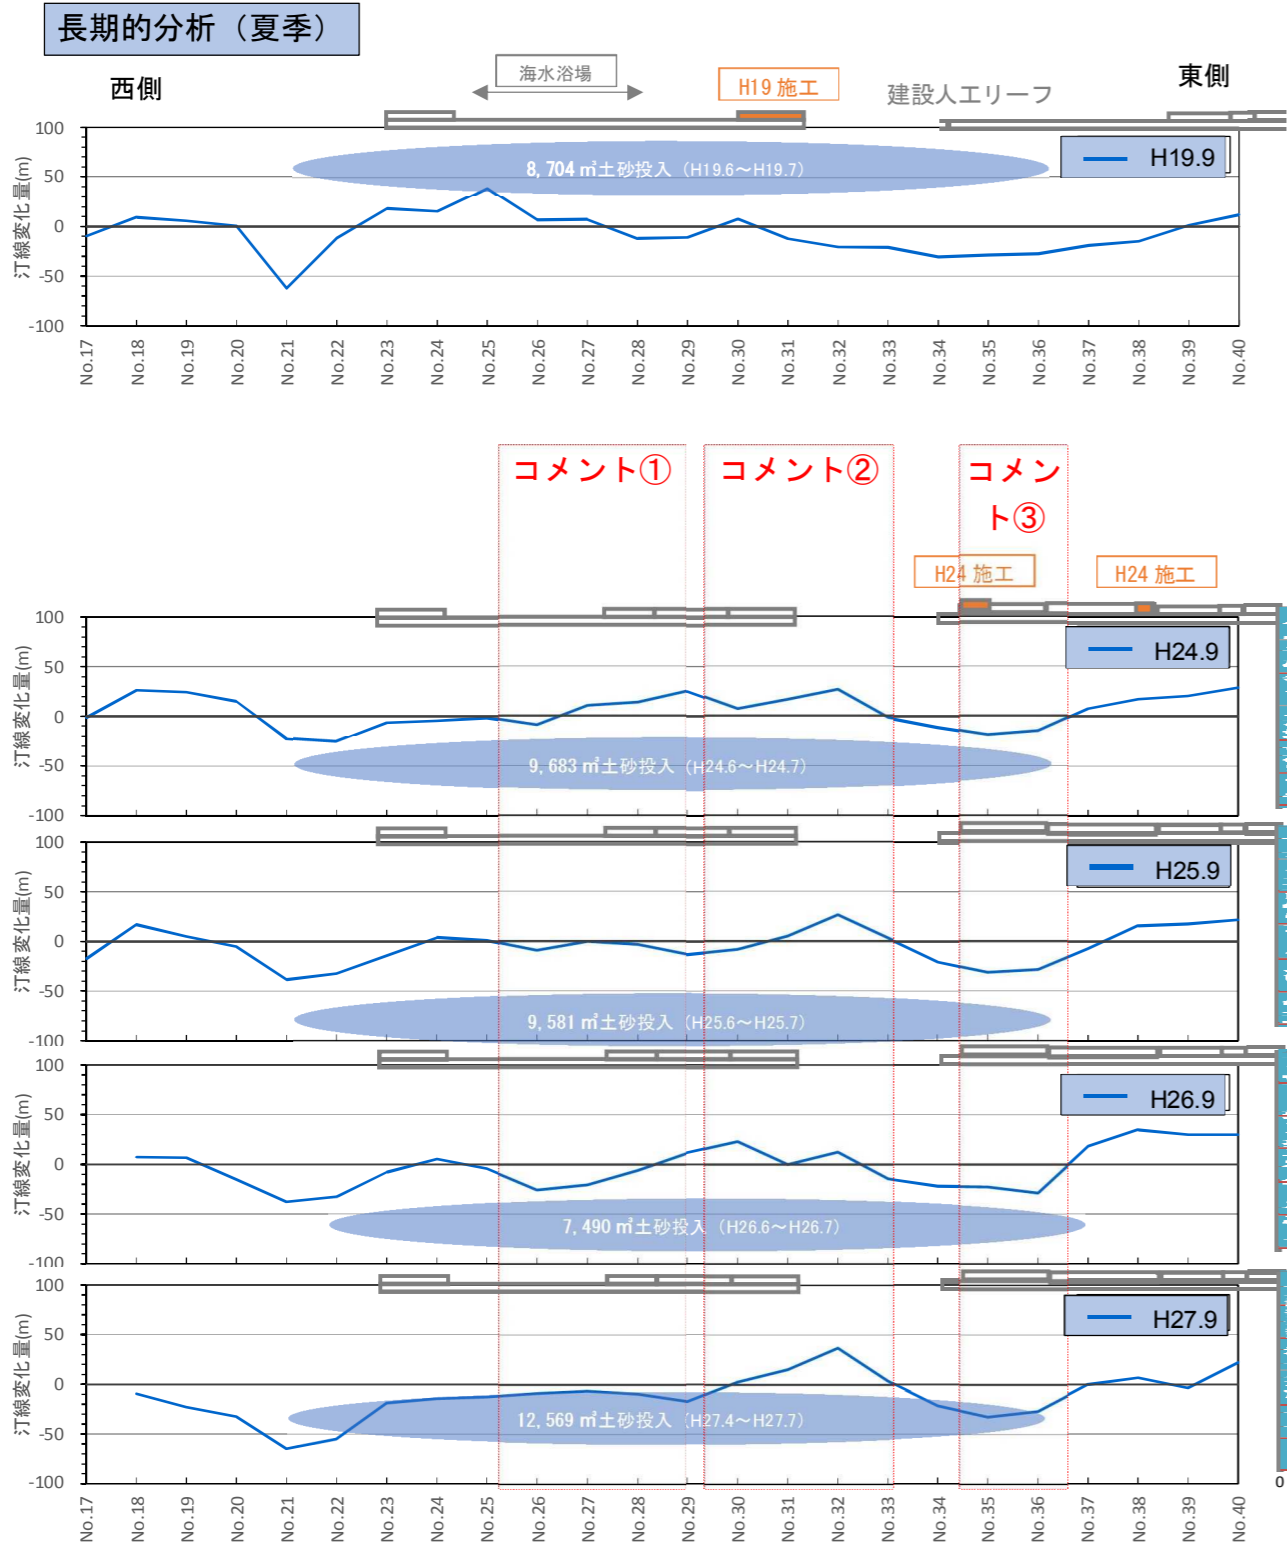
図 3.3.4 岩美海岸（浦富地区）の近年の汀線変化状況図（夏季後）：平成 12 年 9 月基準

- ・ NO.25～NO.28 は、海水浴場としての利用がある箇所であるが、特に冬季の汀線後退が大きい。人工リーフ未施工箇所の背後に位置することから、消波効果が小さいものと推測されるが、夏季に継続的に陸上養浜をし、汀線を維持しているところである。(コメント①、④)
- ・ No.29～No.32 は、土砂投入が開始されて以降、汀線前進がみられる。(コメント②)
- ・ 東側リーフの背後（No.35 付近）では、通年、大きく侵食される傾向にある。これは、リーフの開口部に起因する、汀線後退と推測される。(コメント③)
- ・ 冬季分析より、東側人工リーフについては汀線が安定していることが確認される。この傾向は直近測量（28年3月測量）においても確認される。(コメント⑤)

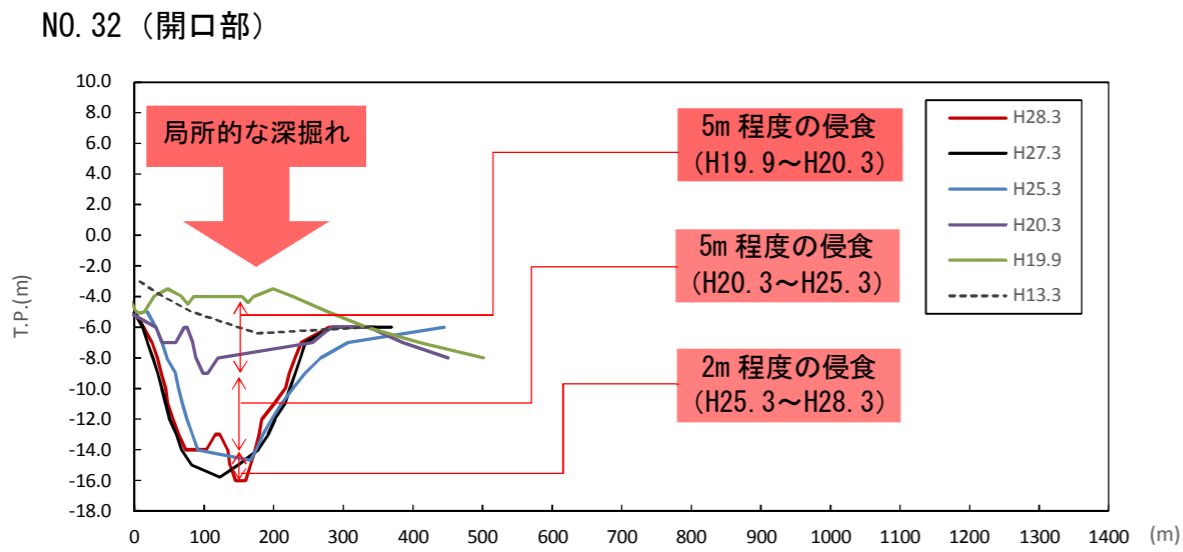
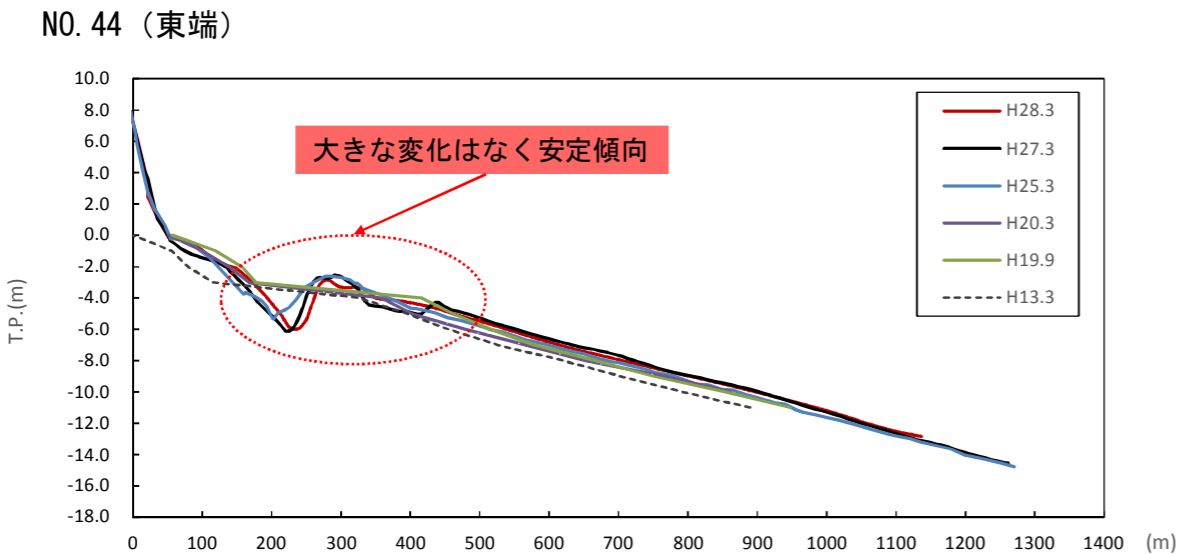
図 3.3.8 岩美海岸（浦富地区）の横断変化図（平成 16 年 3 月～平成 28 年 3 月）

代表測線（測線 No）	変化状況
人工リーフ開口部(断面①)	H19.9→H20.3：開口部で 5m 程度の侵食が見られる H20.3→H25.3：5m 程度の局所的な深掘れが見られる H25.3→H27.3：局所洗掘部分で 2m 程度の侵食が見られる H27.3→H28.3：大きな変化は見られない
人工リーフ東端部(断面②)	リーフ端部・前面の断面に大きな変化はなく、安定傾向である。
