C-2輸送機滑走路逸脱事案の 原因及び再発防止策等について

29. 6. 30
航空自衛隊美保基地

事案概要(1/2)

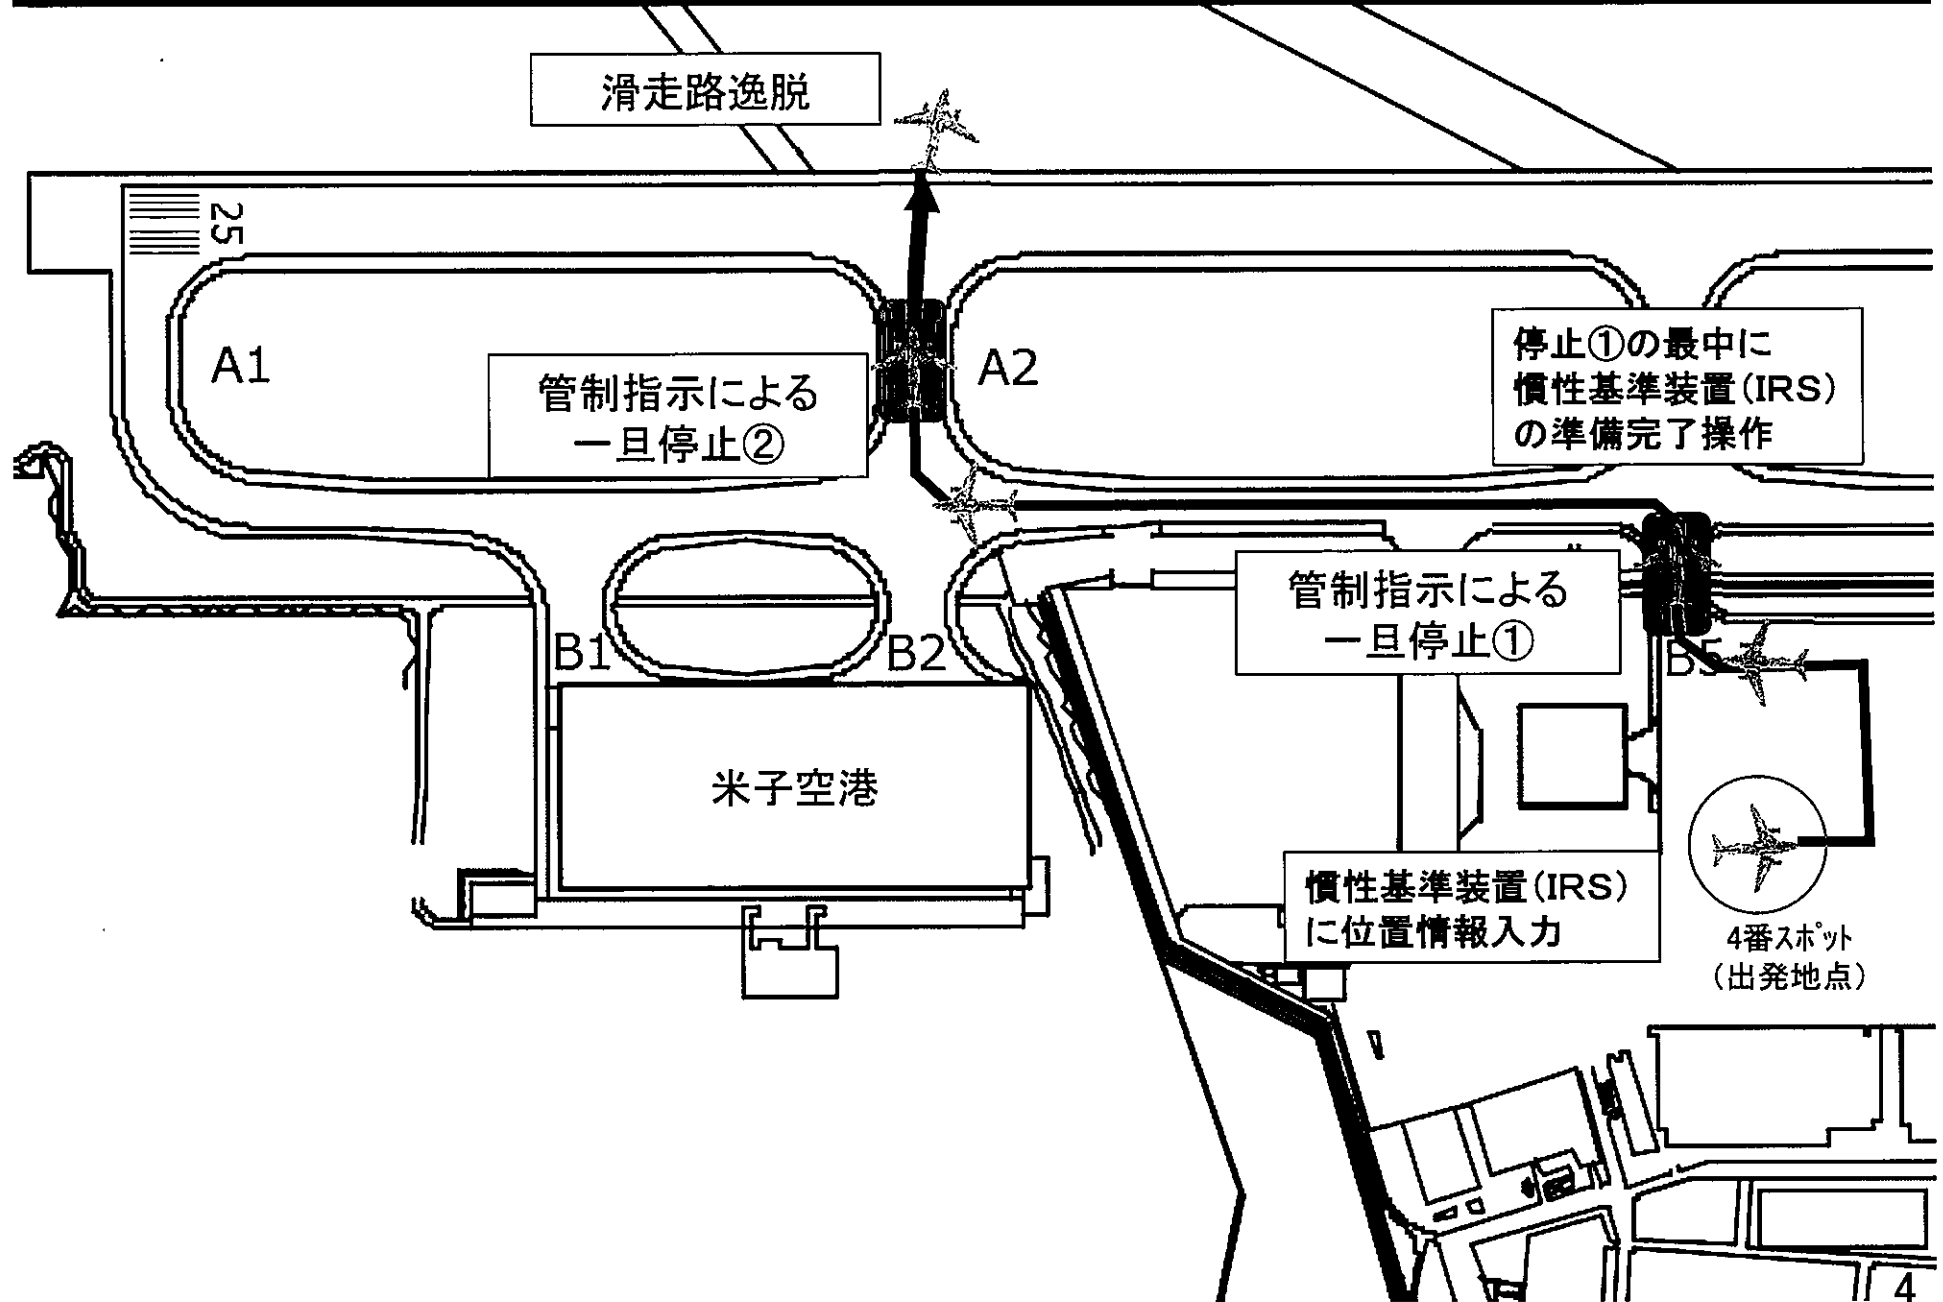
C-2の移動経路

第3輸送航空隊所属のC-2輸送機が、運用試験での緊急発進手順による模擬離陸までの一連の操作確認のため、管制指示に基づき、一旦、滑走路手前の誘導路で停止後、誘導路から滑走路に進入しようとしたところ、操縦者のステアリング操作及びブレーキ操作を機体が受け付けず、同機は、そのまま滑走路を南側に横断、滑走路を逸脱して停止したものの。

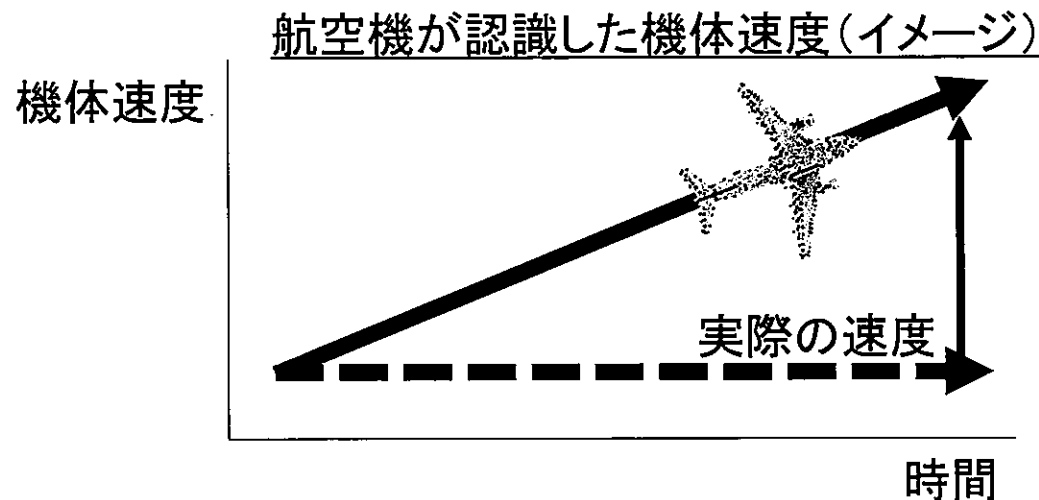
慣性基準装置(IRS)の初期位置に誤差が生じ、本来存在しないはずの加速度情報を検出

→ 慣性基準装置(IRS)は、誤った速度情報(実際の機体速度とは異なる速度)を算出してしまった。

慣性基準装置(IRS)の速度情報の計測に誤差が発生
(速度を徐々に増していく、誤った信号を出し続ける状態)
