ニホンジカによる造林木への食害防止のための  
耐雪性ツリーシェルターの改良・開発

〈研究期間：平成26～28年度〉

鳥取県林業試験場 森林管理研究室

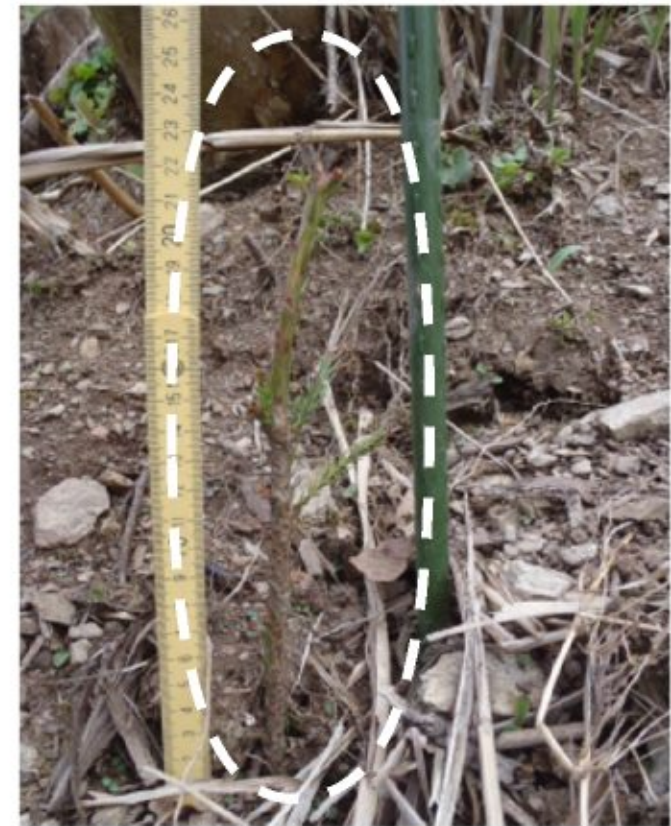
食害を受けたスギ植栽木

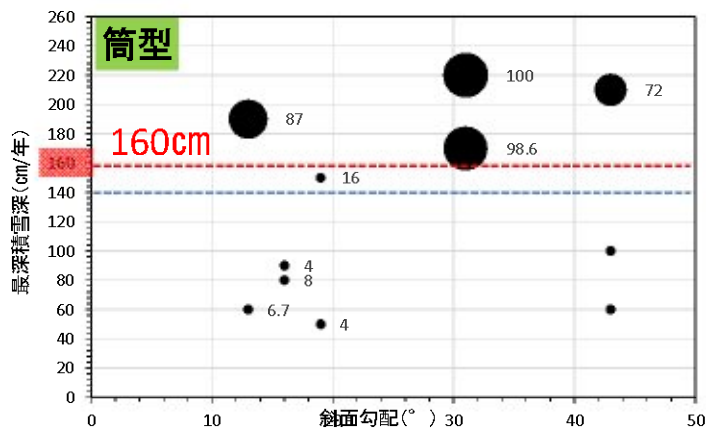
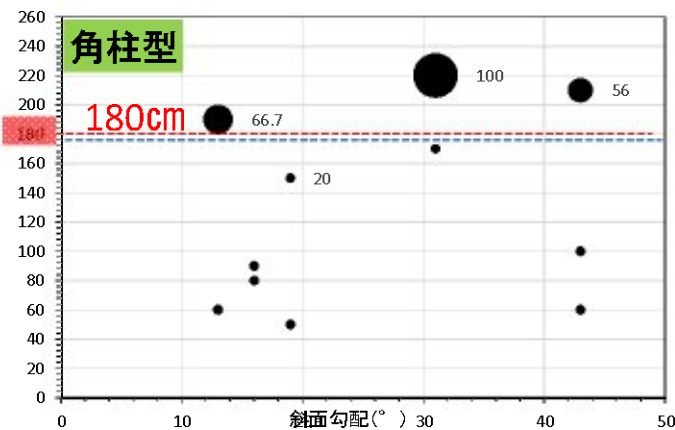
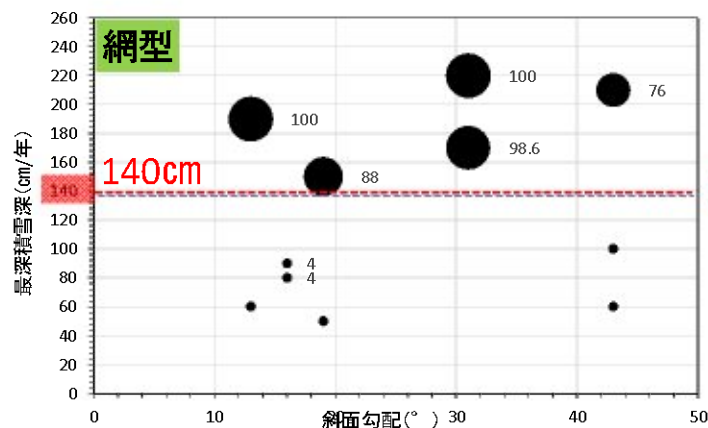
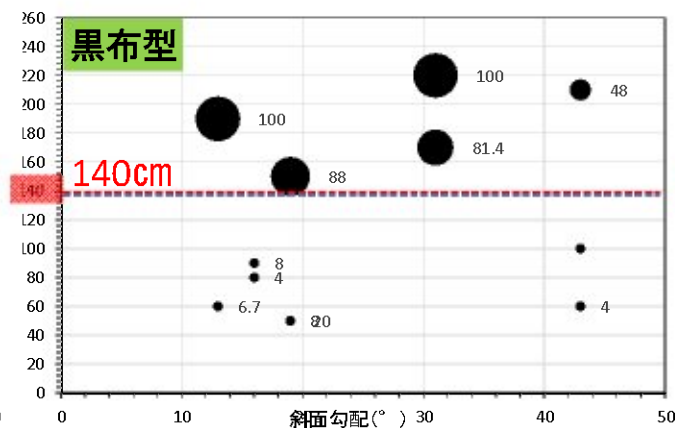
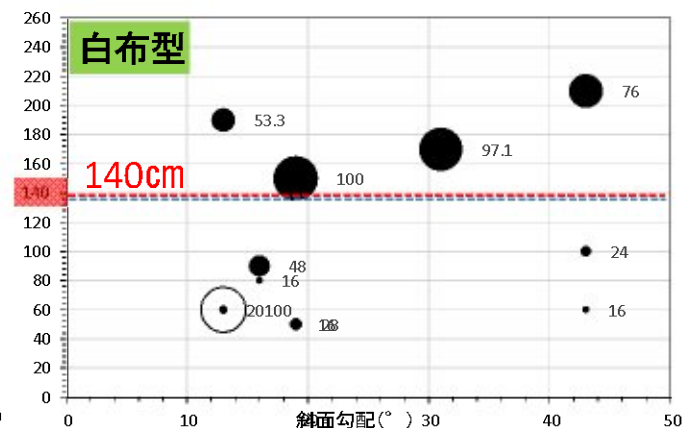
## 斜面勾配・最深積雪深と被害率の関係

(注1) 図中ポイント横の数字は被害率を表し、  
表記のないものは被害がなかったことを示している。  
(注2) 図中の青破線はシェルターの設置時の高さを示す。

- 被害発生に斜面勾配の影響は少なく、積雪深の影響が大きい
- 最深積雪深が140cm～180cm以上（シェルター高以上）になると被害が激増する。
- 最深積雪深が140cm未満であれば、被害は軽微。

## 最深積雪深を目安にしたツリーシェルターの設置基準

**最深積雪深 140cm未満**

概ねどのツリーシェルターでも設置が可能

**最深積雪深 140cm以上180cm未満**

最深積雪深がツリーシェルターの高さを超える場合は、  
設置を避ける

**最深積雪深 180cm以上**

ツリーシェルターの設置は避ける

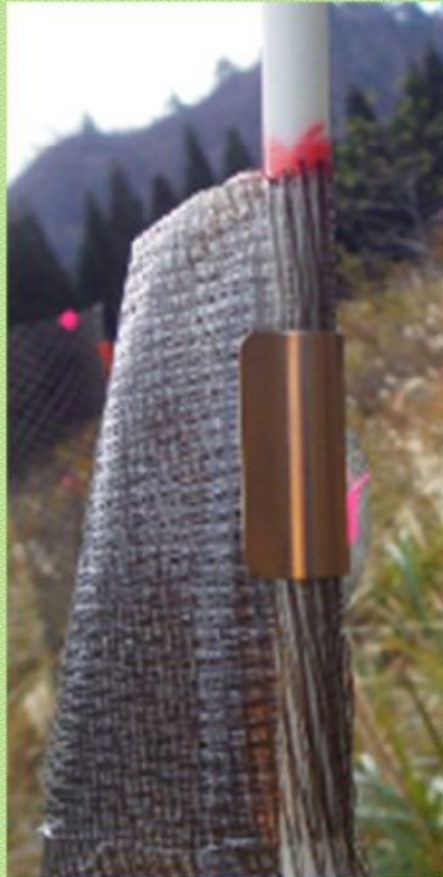
結束部

【通常】  
金属クリップ

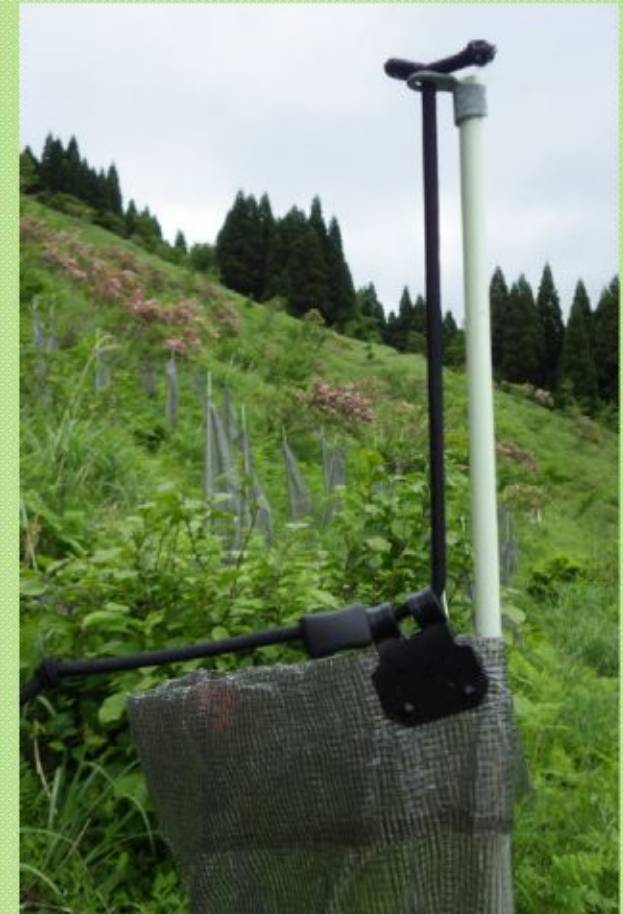
【改良】  
ネットクリップ+ゴム

◇結束部にゴムを使用し、ツリーシェルターにかかる雪圧を分散 [

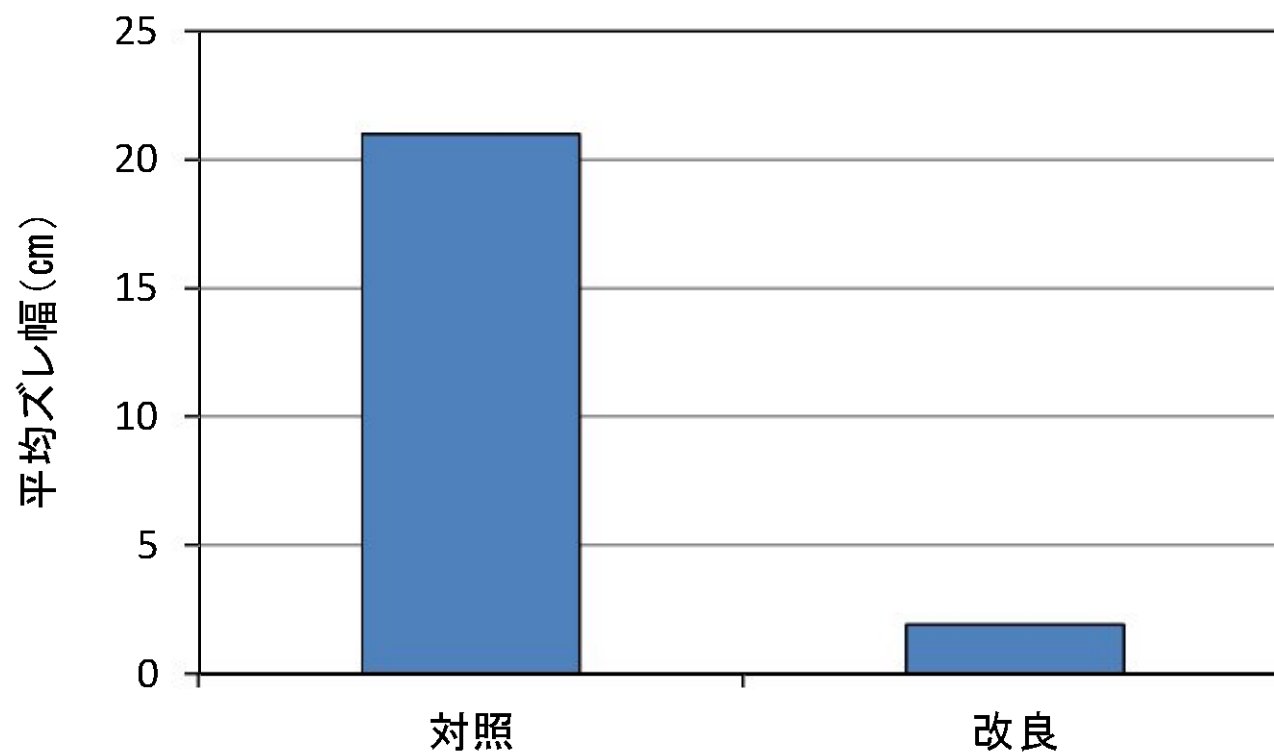
## 被害発生状況(最深積雪深 320cm)

改良によりズレ落ち被害が軽減

- ◇ 結束部の改良によりズレ落ち被害が軽減された
- ◇ 支柱の根元に割れが発生するが、完全に破断されたものではなく、倒伏に至るものはほとんどなかった(自立している)。

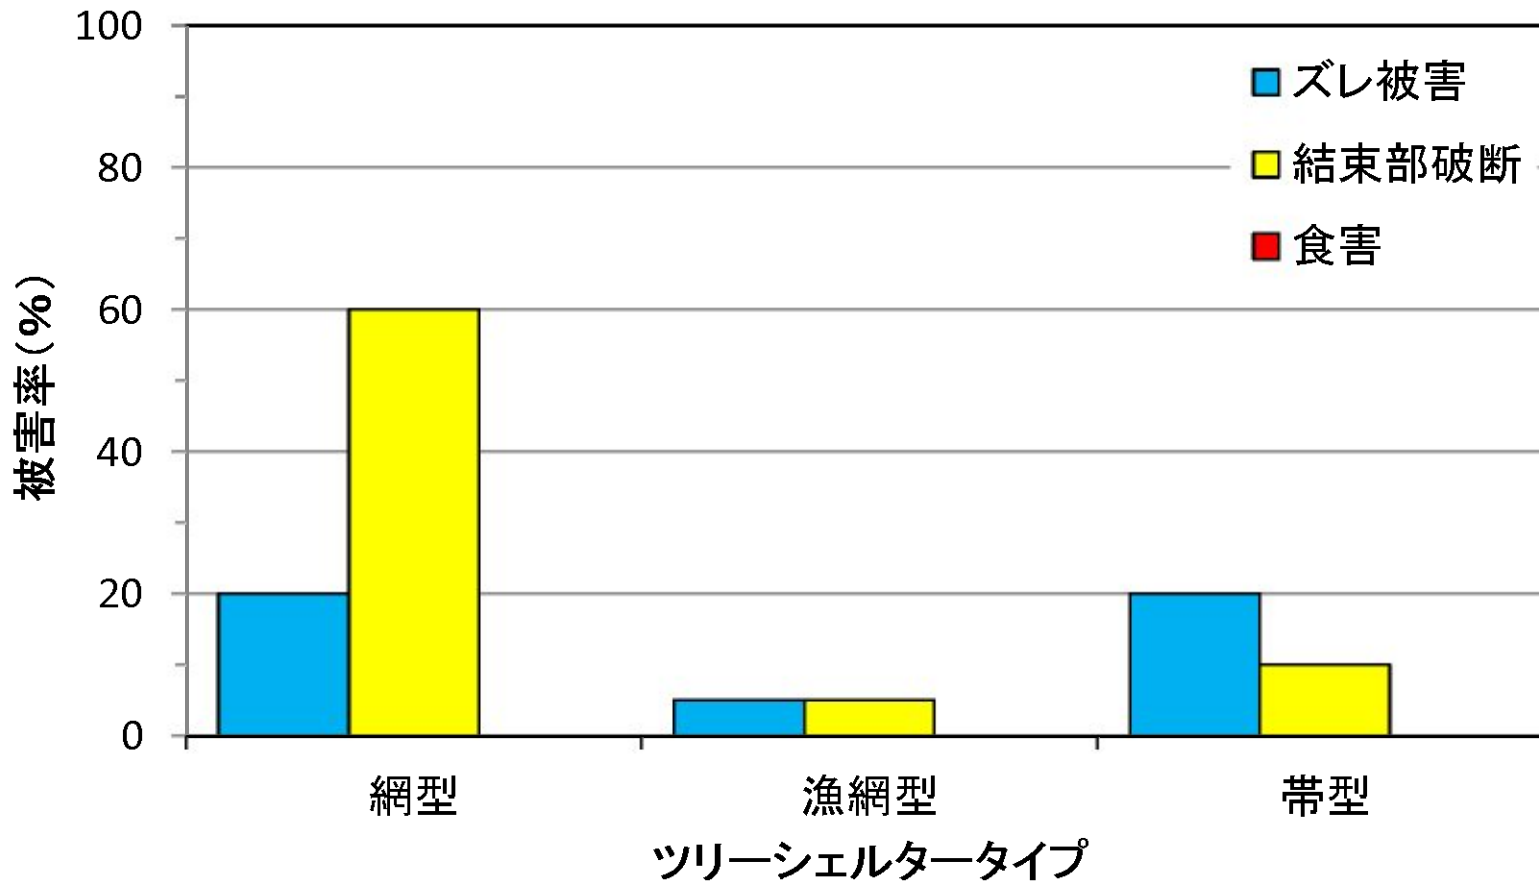
### タイプ別の食害及び雪圧害発生状況

- 雪圧被害率は、網型 > 帯型 > 漁網型
- 結束部（結束バンド、ゴム）の破断によりズレ被害が発生。
- 地際までズレ落ちたものはなく、シカによる樹皮の食害はみられなかった。
