場所 小鹿第一発電所

対象物 中津ダム

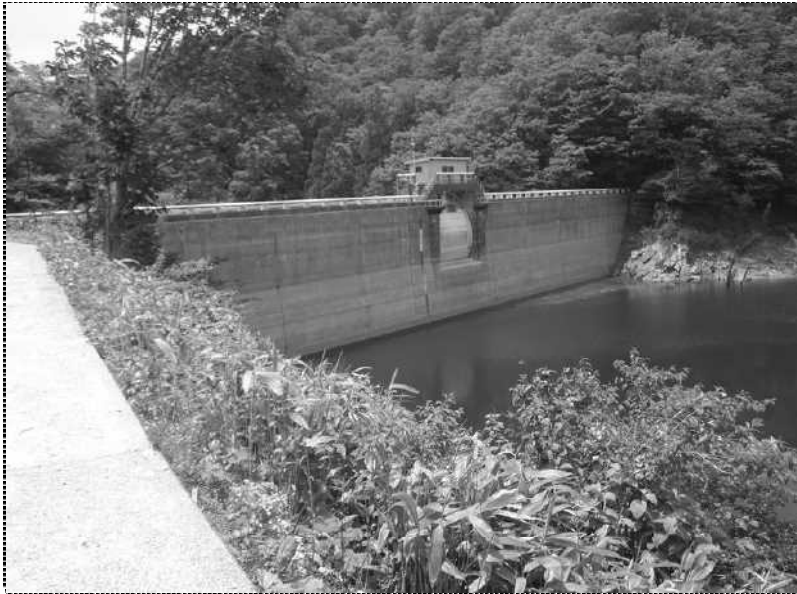
コメント 写真1-1

ダム上流面  
鳥取県企業局所管発電専用ダム  
コンクリート重力式  
H=35.0m, L=96.0m

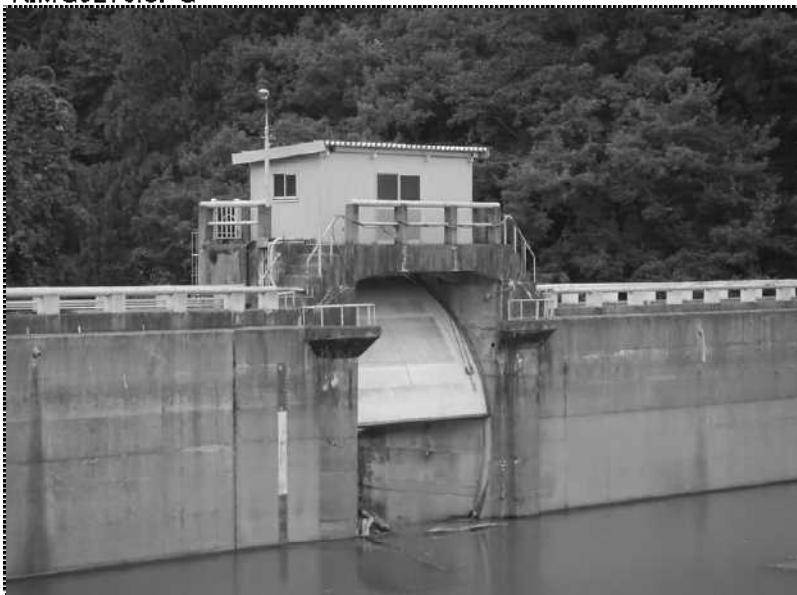
コメント 写真1-2

洪水吐ゲート上流面。ダム天端にテーターゲートが配置され、上部に巻き揚げ機室を有する。調査当日は、ゲートを開放し放流を実施していた。

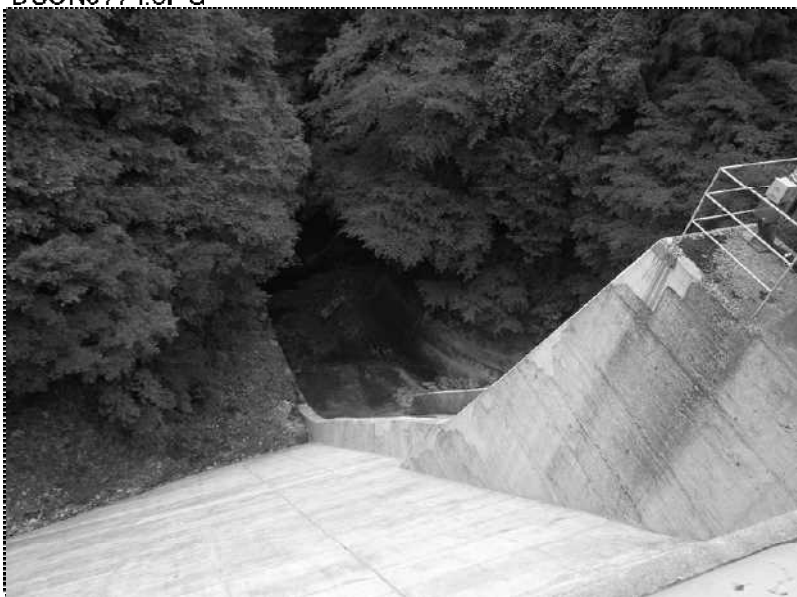
コメント 写真1-3

ダム下流面  
鳥取県企業局所管発電専用ダム  
コンクリート重力式  
H=35.0m, L=96.0m  
凍害による表面劣化に伴い、下流面は全面補修が実施されている。

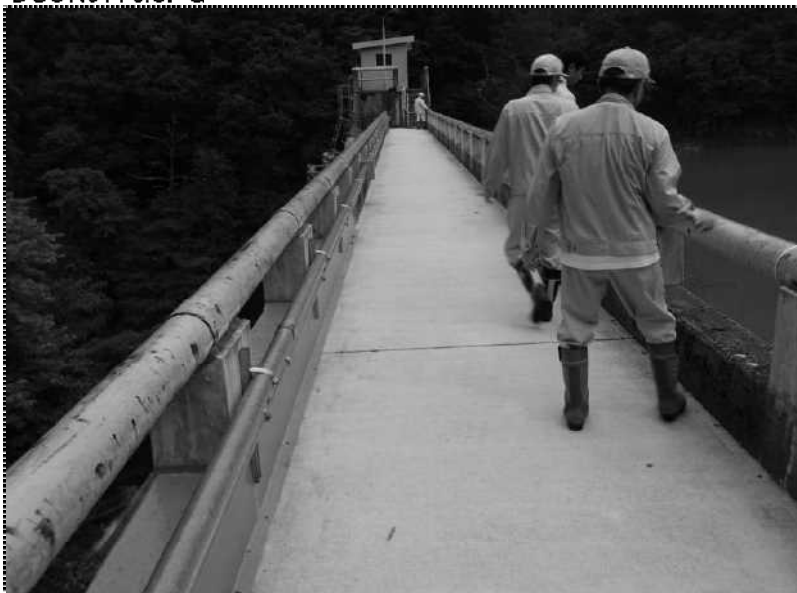
コメント 写真1-5

ダム天端  
天端通路も補修がされており、健全な状態であった。

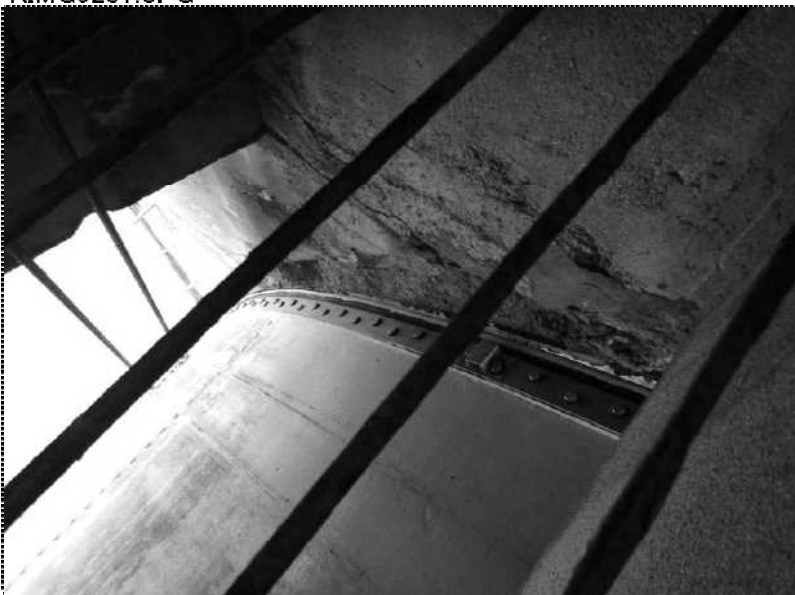
コメント 写真1-9

ゲート上流面及び戸当たり部  
ゲート表面には若干の黒ずみが見られる程度で特段劣化は確認されない。戸当たり部付近のコンクリートに一部欠損が見られる。

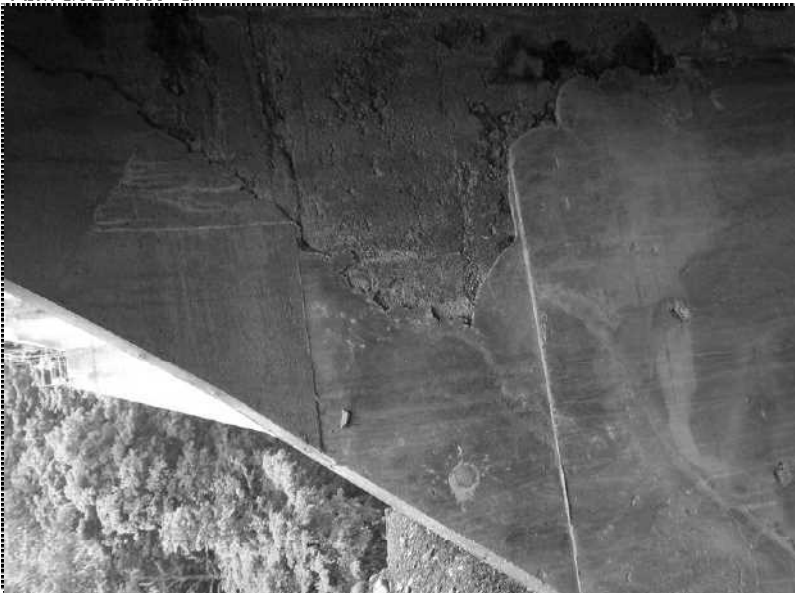
コメント 写真1-11

左岸監査廊入口  
表面20cm程度、コンクリート補修実施。

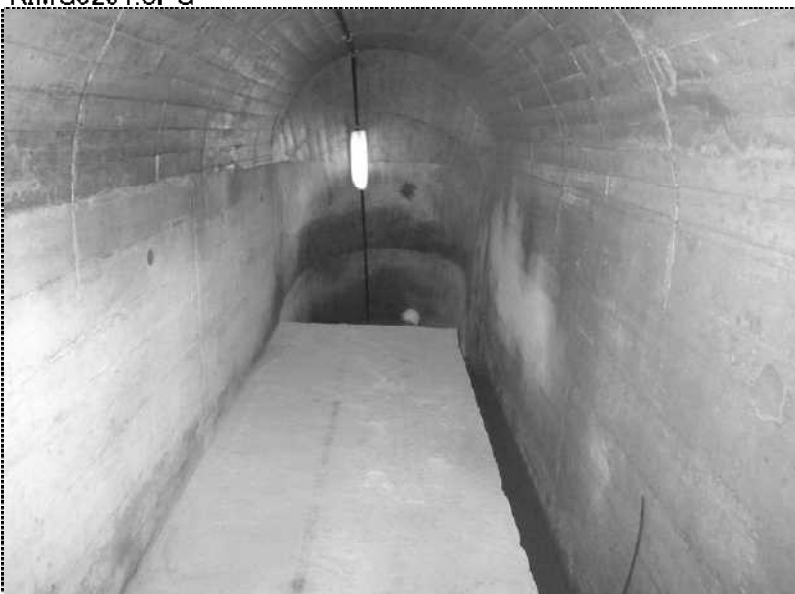
コメント 写真1-12

監査廊内  
コンクリートは健全、漏水量少ない。

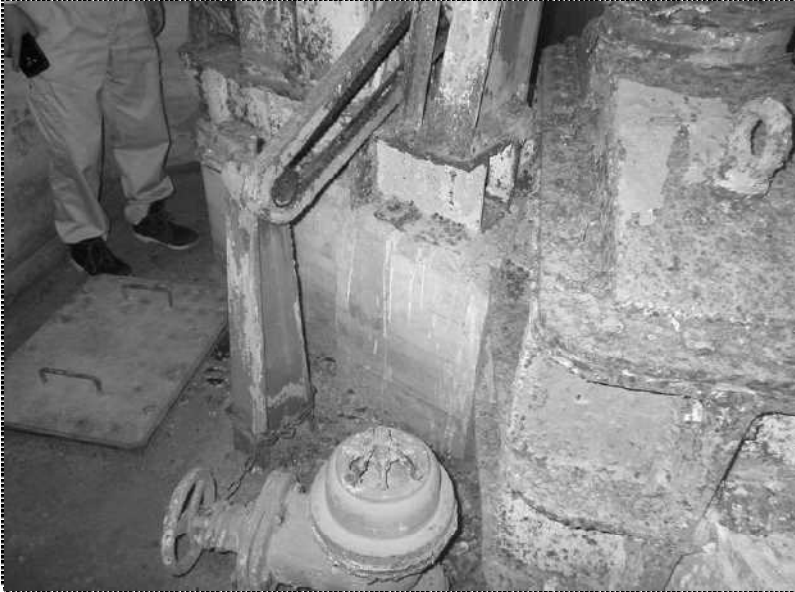
コメント 写真1-13

土砂吐ゲート巻揚機

幅1.0m×高1.0m(上半円)×1門:高圧スライドゲート  
開閉不能状態となっている。

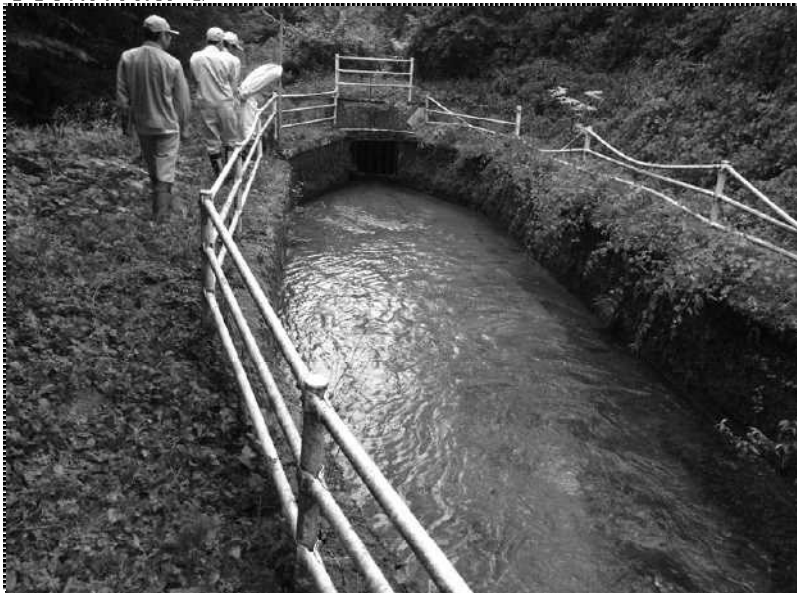
コメント 写真1-20  
沈砂池全景  
山側の手すりは積雪の重量により損傷している。

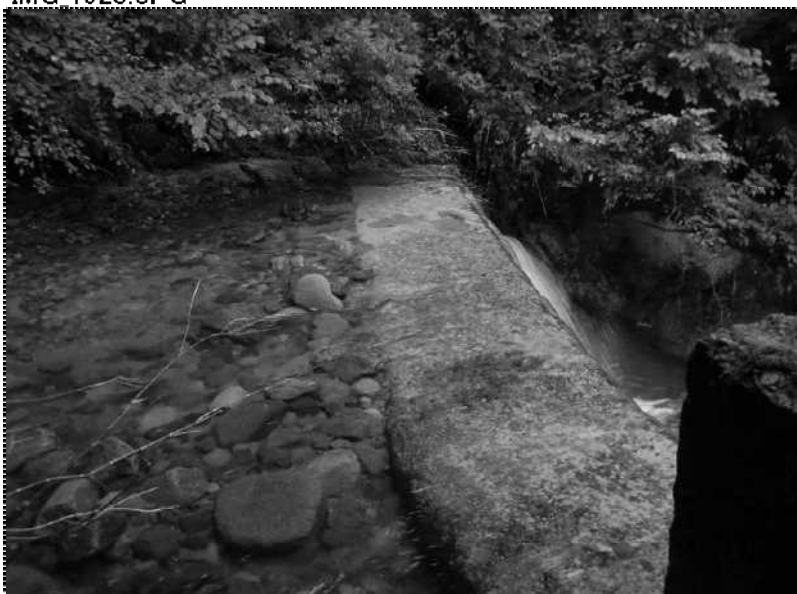
コメント 写真1-21  
堰堤天端  
流水による摩耗を受けている。

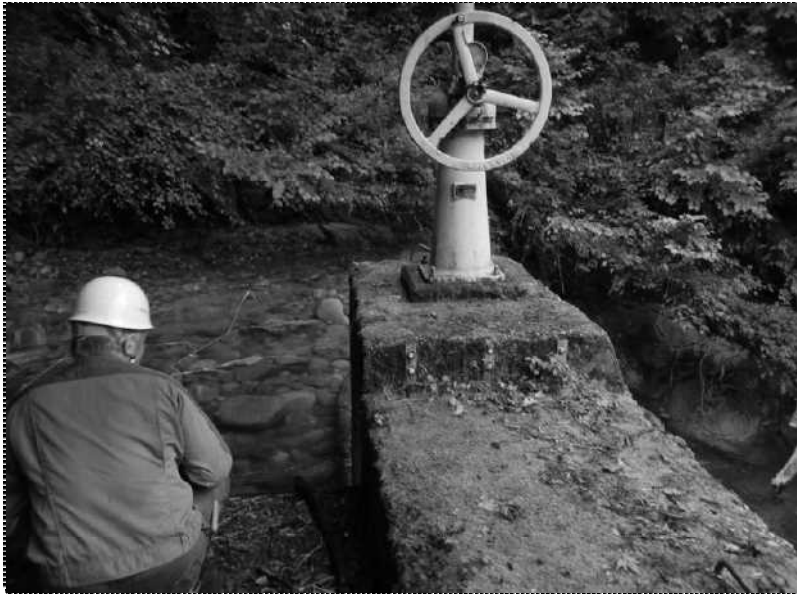
コメント 写真1-22

排砂ゲート操作用架台  
全体的に凍害を受けているようで、表面がもろく劣化している。構造上、十分な躯体厚があることから、表面補修の実施で十分使用可能と思われる。ゲート巻き揚げ機は一部錆が生じているが操作上問題ない。

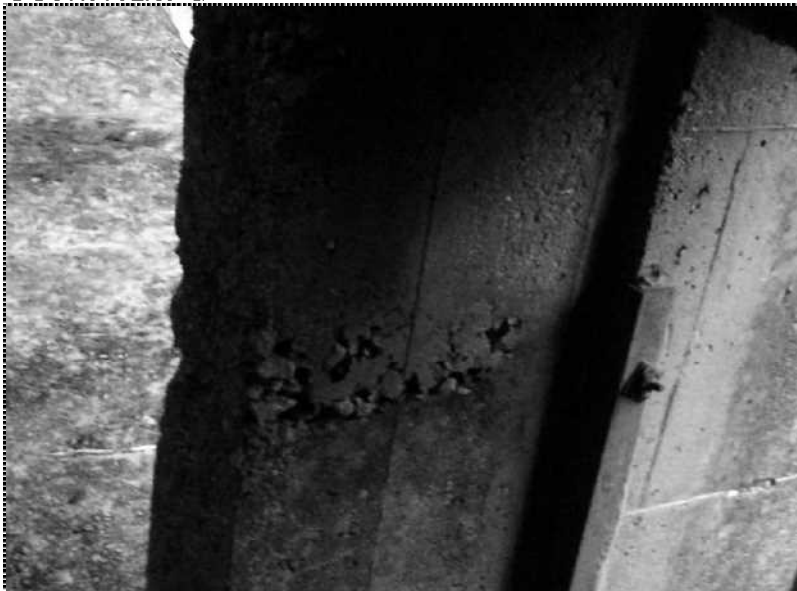
コメント 写真1-23

排砂ゲート操作用架台  
川側裏面に生じているジャンカ痕。補修の必要有り。

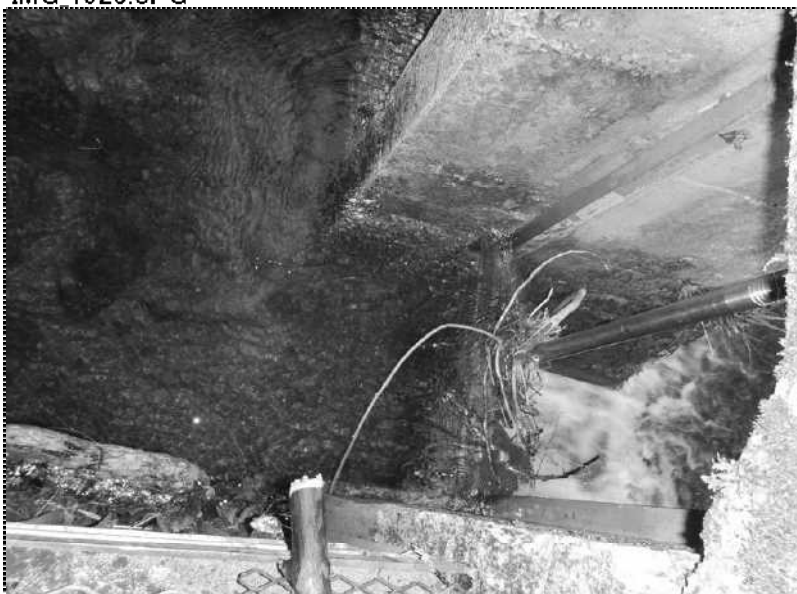
コメント 写真1-24

排砂ゲート  
扉体そのものは確認できなかったが、スピンドル、戸当たり等に目立った劣化は生じていない。

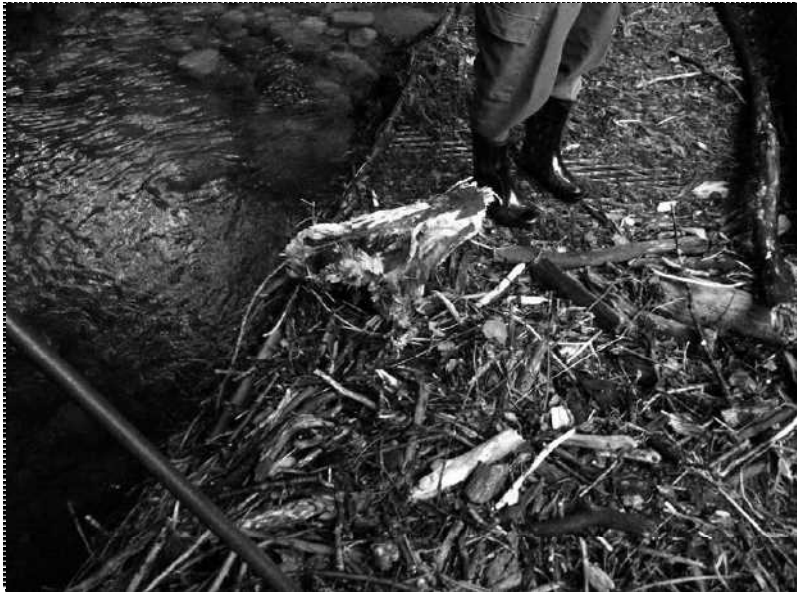
コメント 写真1-25

スクリーン

調査当日、塵芥が付着し全体を確認できなかったが、鋼材そのものは比較新しく、変形等は確認されなかった。

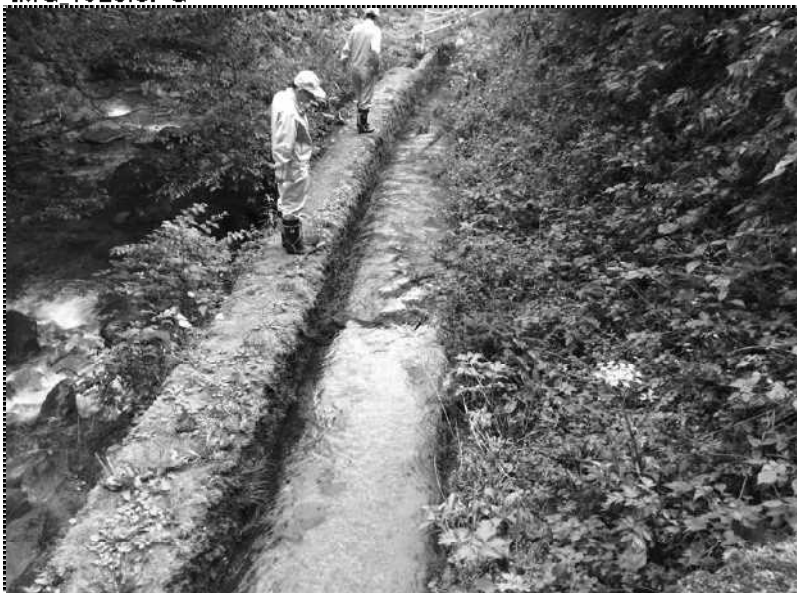
コメント 写真1-26

取水路

導流壁、水路内面とも凍害と思われる劣化が顕著に生じている。

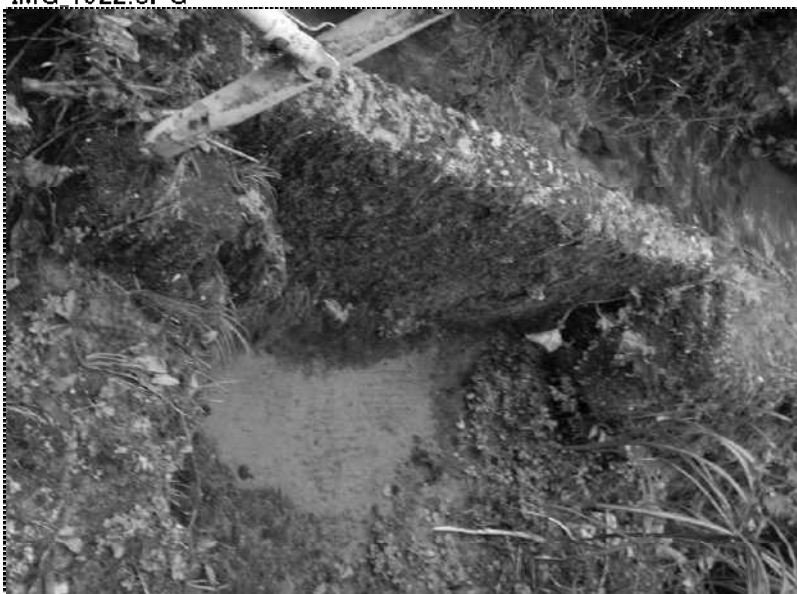
コメント 写真1-27

取水路

沈砂池流入部直上流部の導流壁、凍害により躯体表面に劣化が現れている。

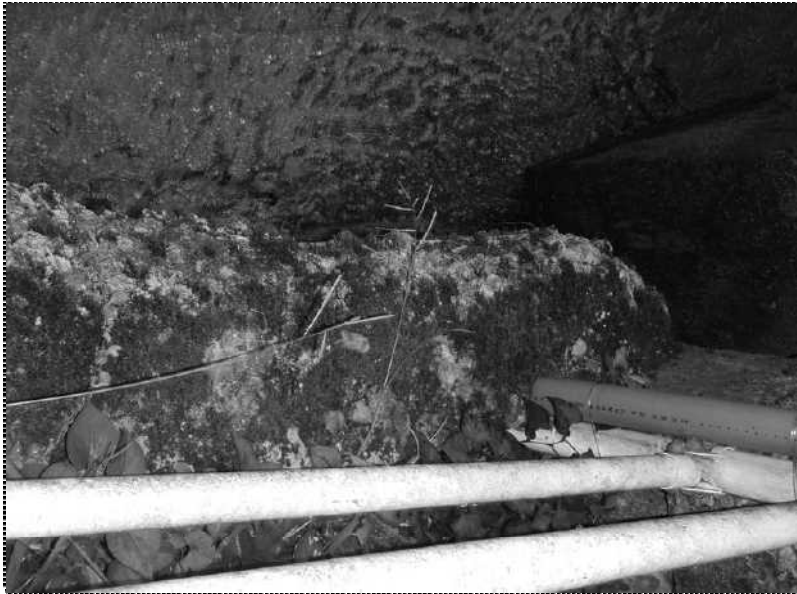
コメント 写真1-28

沈砂池  
沈砂池内壁。凍害により表面が劣化している。

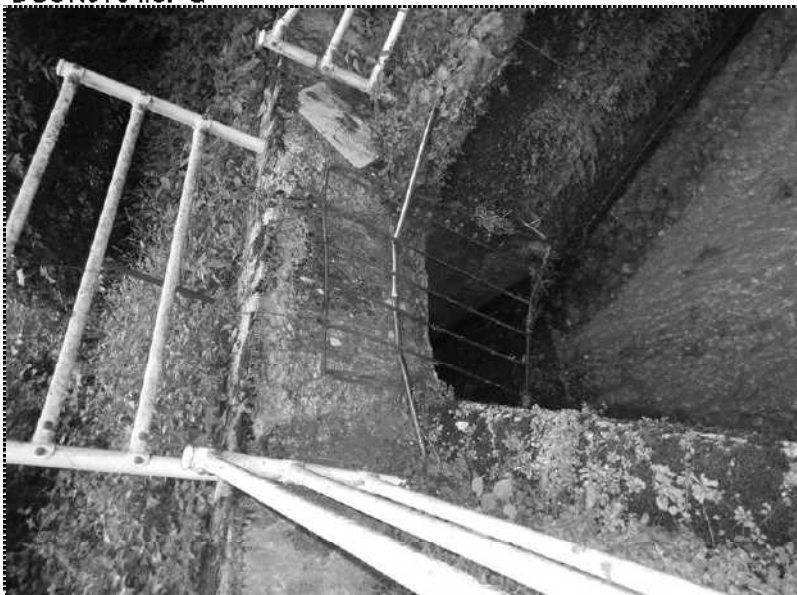
コメント 写真1-29

沈砂池スクリーン  
鋼材で製造された簡易なもので、変形・発錆が生じている。

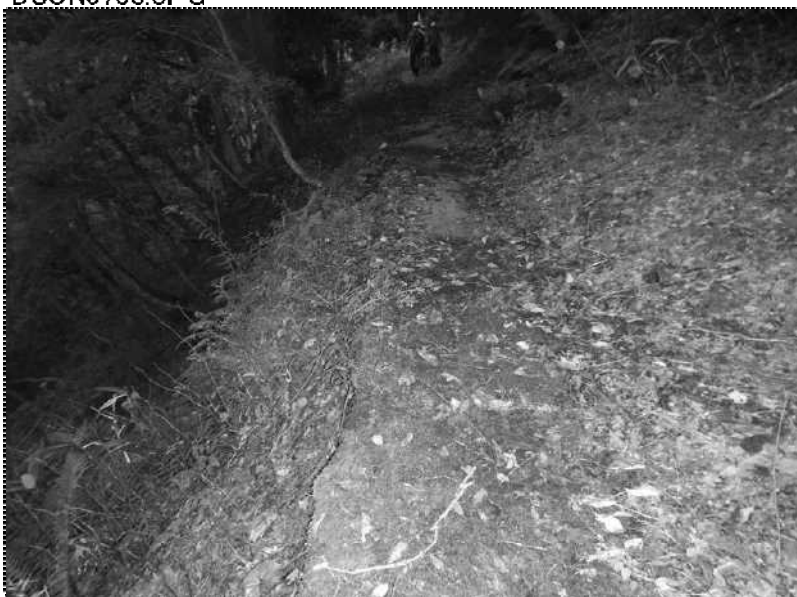
コメント 写真1-30

蓋渠  
竹田谷川取水設備から中津ダムへ通水する蓋渠。上部の蓋に所々開口が生じ、端部も欠落するなど劣化が進行している。

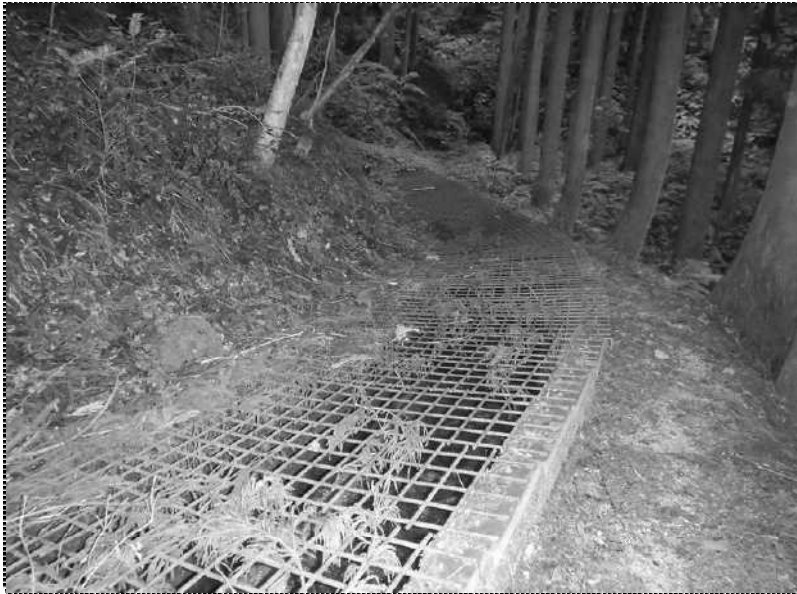
コメント 写真1-31

鋼材による塵よけ  
鉄筋を利用した塵よけ。目立った腐食、  
変形等は確認されなかった。

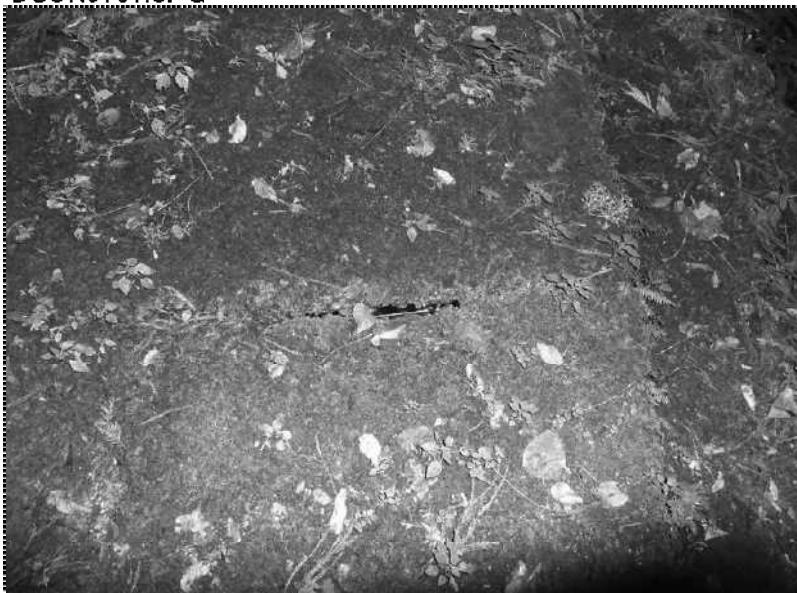
コメント 写真1-32

開口  
上部の蓋の境界に生じた開口。凍害と  
思われる断面欠損により生じている。

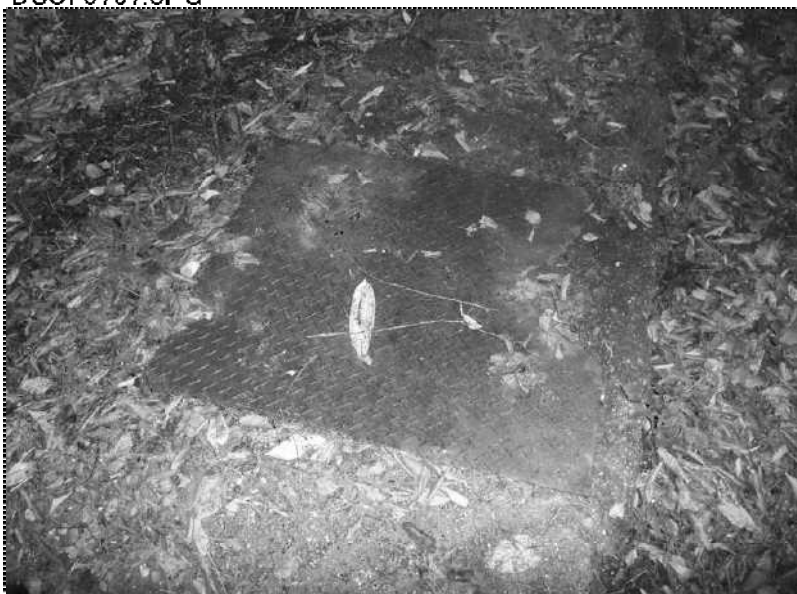
コメント 写真1-33

ハッチ  
上部コンクリートの劣化により開口が生  
じたため、転落防止用に設置したハッ  
チ。ハッチの一部も腐食が進行してお  
り、コンクリートの補修実施が望まれる。

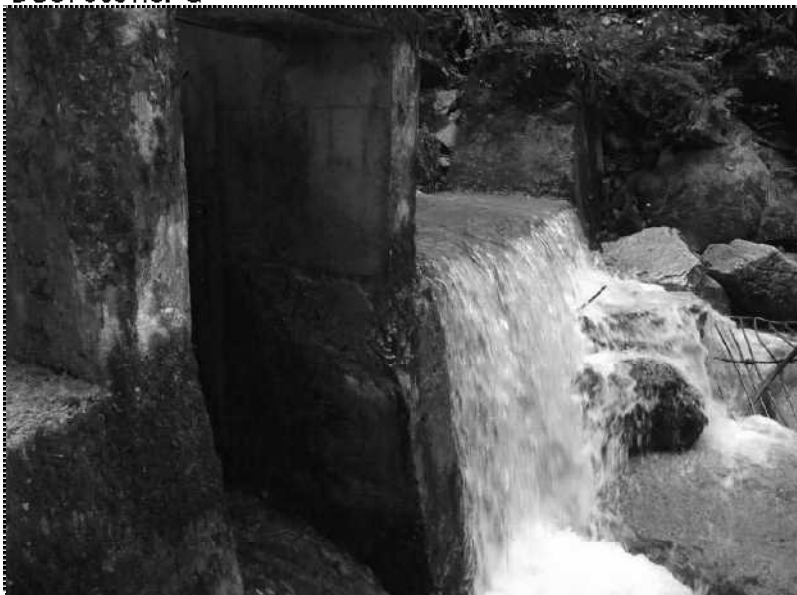
コメント 写真1-35  
堰堤水通し部  
流水による摩耗が生じている模様。

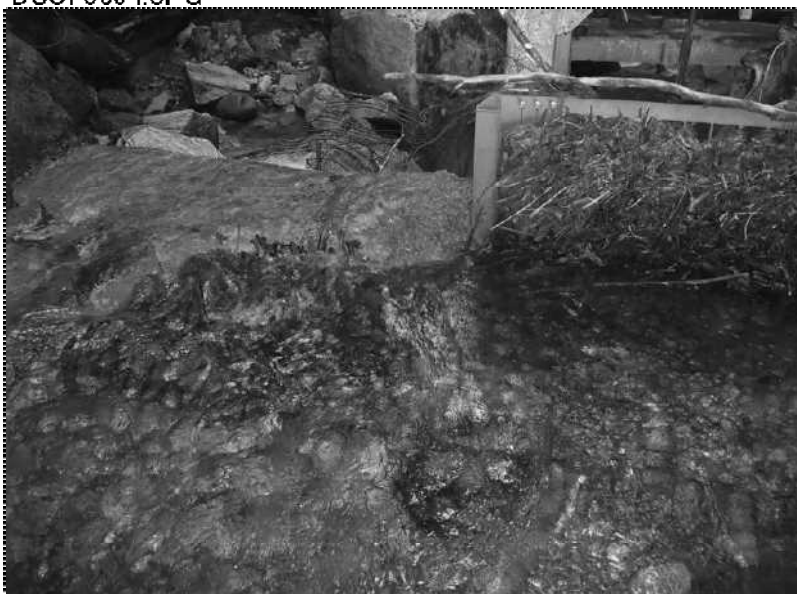
コメント 写真1-36  
堰堤水通し部  
上流より堰堤水通し部(左側)及び排砂ゲート(右側)を望む。台風18号の影響により排砂ゲート上部に設置してあるスクリーン部に大量の塵芥が絡みついていた。

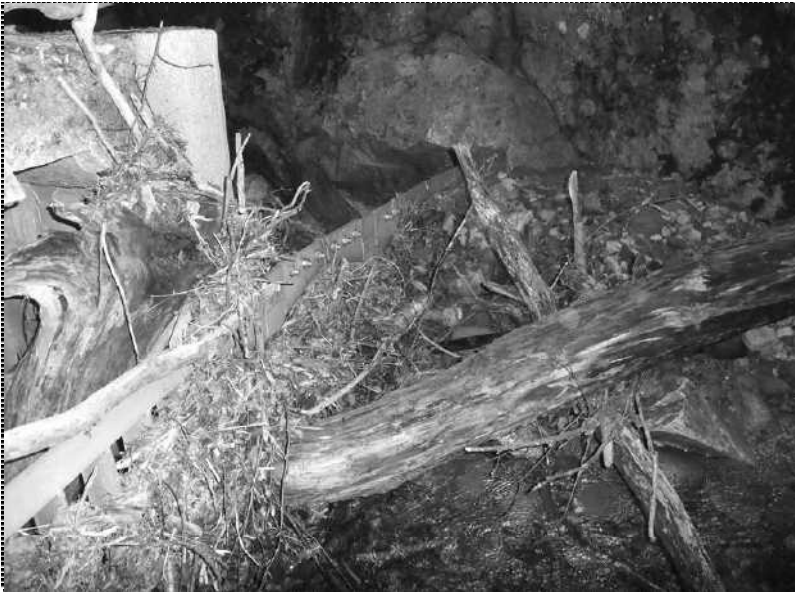
コメント 写真1-37

取水口  
調査当日、台風の影響により取水口前面は大量の塵芥、土砂で閉塞していた。

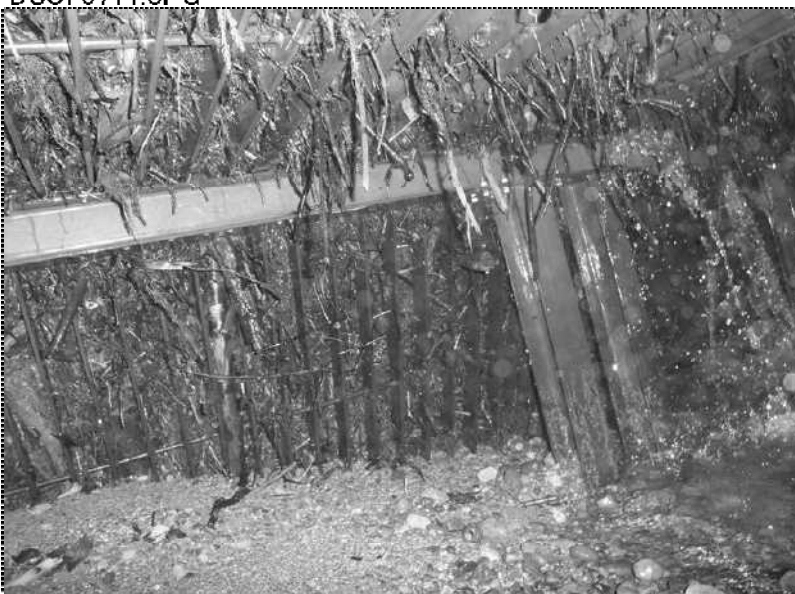
コメント 写真1-39

取水口スクリーン  
スクリーン背面。大量の塵芥をせき止めており、基部に錆が確認できるが、変形等はなく、健全な状態である。

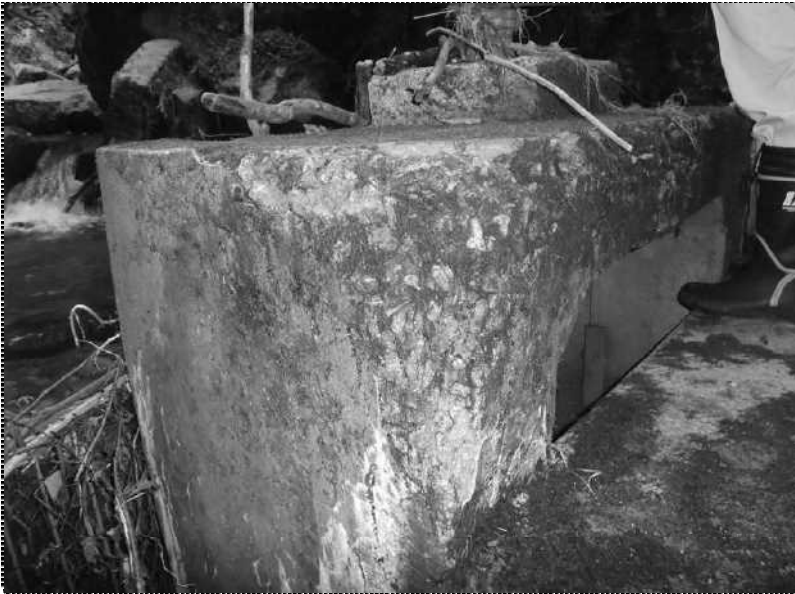
対象物 菅ヶ谷川取水設備

排砂ゲート  
排砂ゲートの操作用架台。コンクリートの角部が欠損し、遊離石灰の溶出も確認できる。側面のコンクリートには浮きも確認できる。

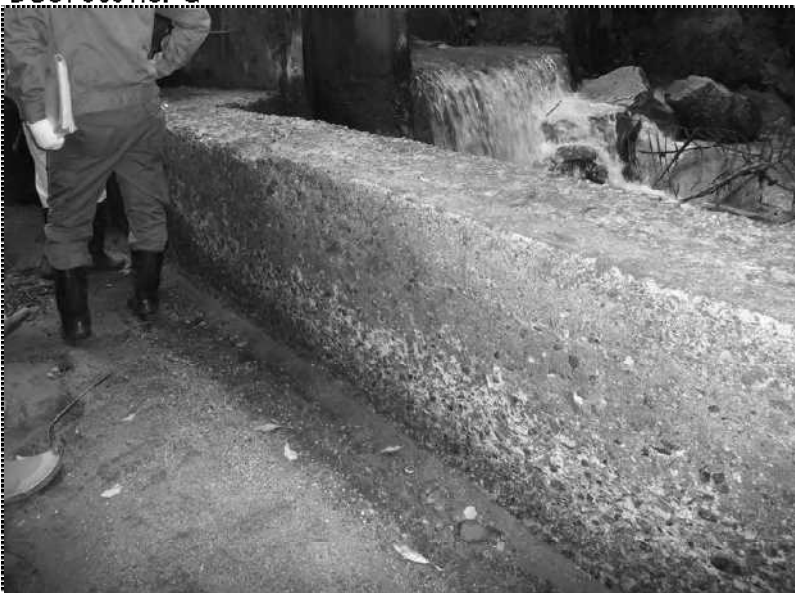
コメント 写真1-41

取水路導流壁  
コンクリート躯体表面には摩耗により粗骨材が確認でき、上部は断面欠損、浮き等も確認できる。

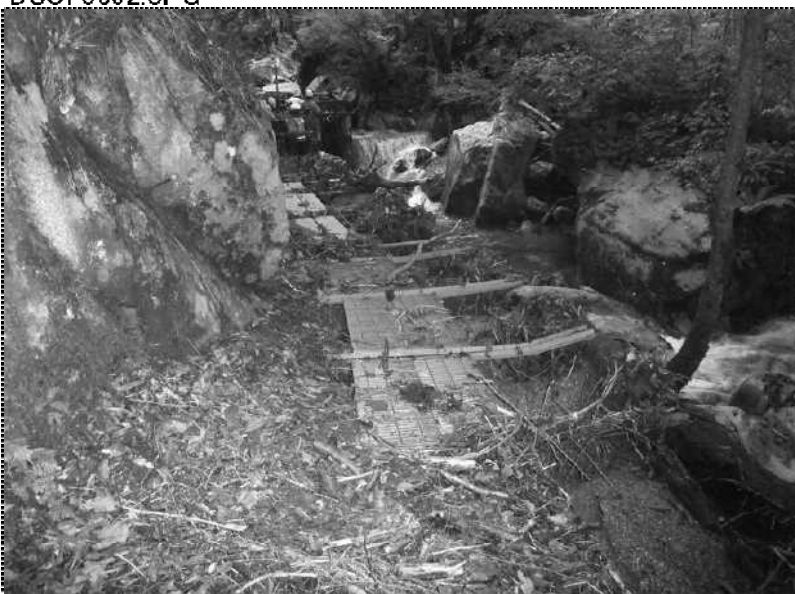
コメント 写真1-42

取水路  
台風による水位上昇で取水路側へ土砂塵芥が流入し堆積した状況。

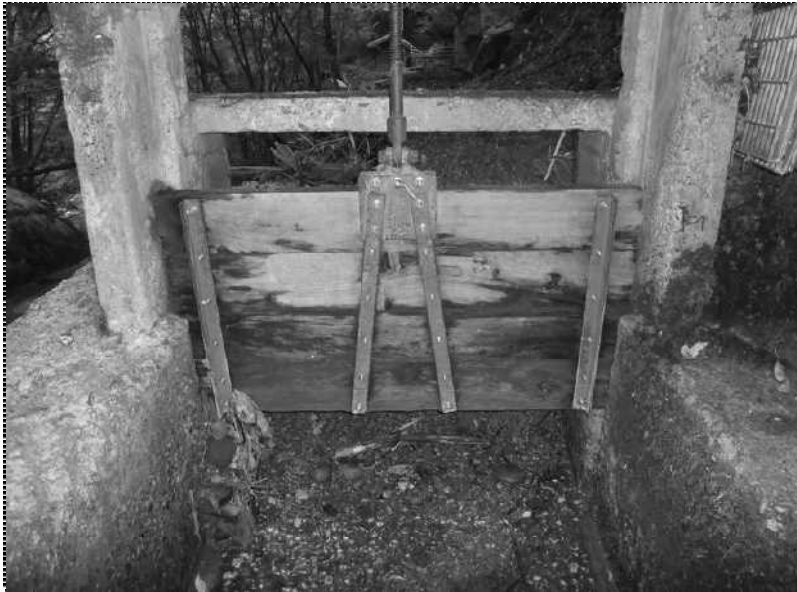
コメント 写真1-43

制水ゲート

木製の扉体をもつ取水口制水ゲート。木製部は腐食等生じておらず、鋼材部は多少錆が発錆しているが、同様に腐食等は生じていない。取水路への堆砂はこのゲートを越えた土砂流が堆積した模様。

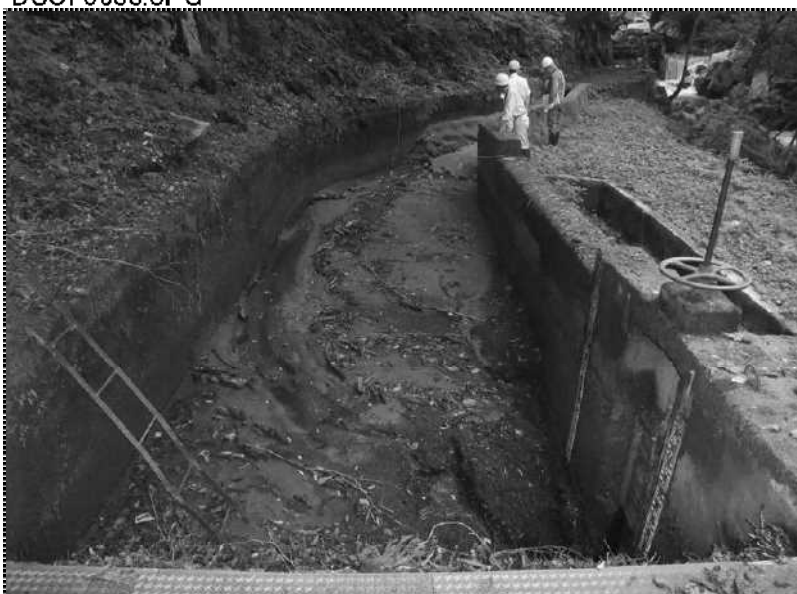
コメント 写真1-44

沈砂池

台風により沈砂池まで土砂が堆積している状況。

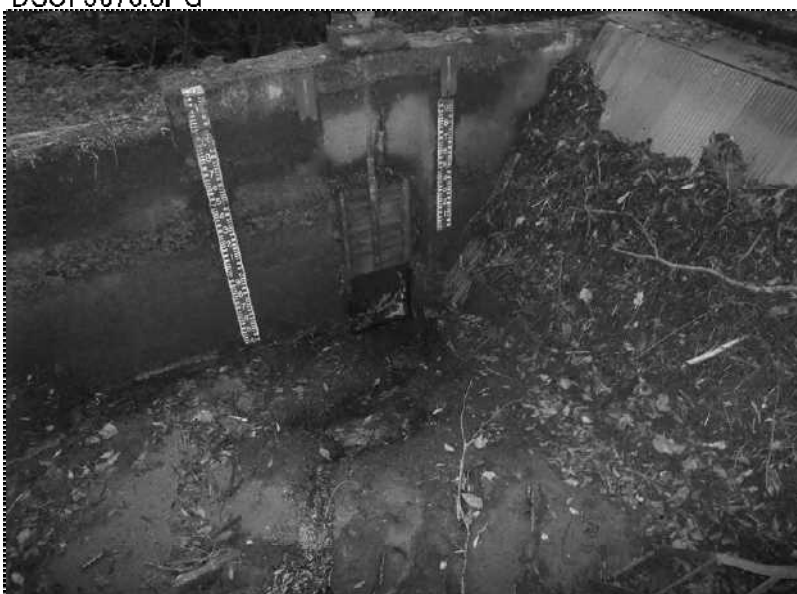
コメント 写真1-45

沈砂池

沈砂池スクリーン及び土砂吐ゲート。沈砂池スクリーンは比較的新しく、変形・発錆等は生じていない。土砂吐ゲートは、一部発錆しているが、腐食等は生じていない。

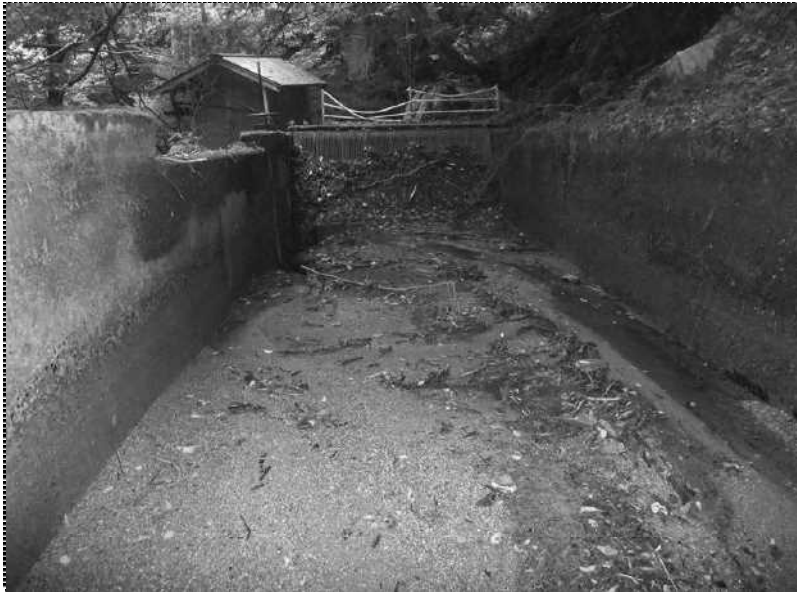
コメント 写真1-46

沈砂池

沈砂池内面には粗骨材の露出が見られ、部分的に小規模なクラックが生じているが、構造上支障をきたす問題は見られなかった。

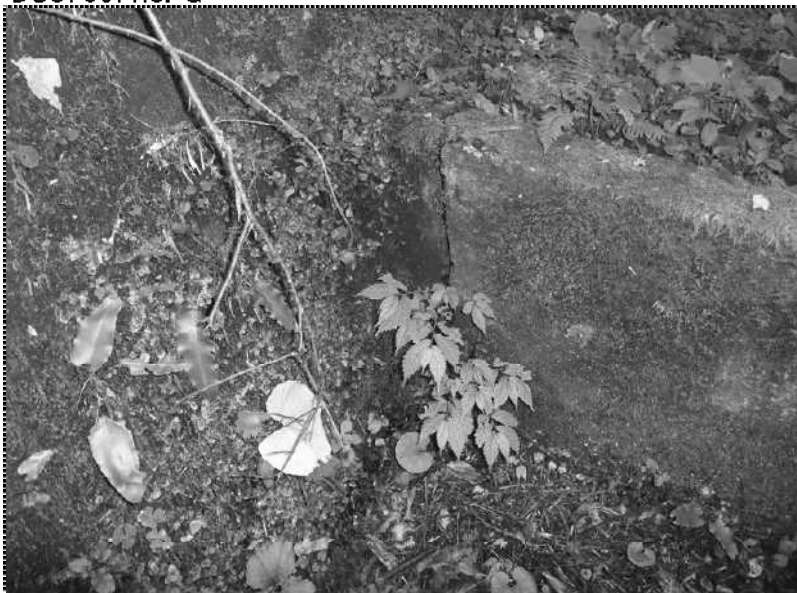
コメント 写真1-47

沈砂池

沈砂池余水吐上流部に見られたクラック。

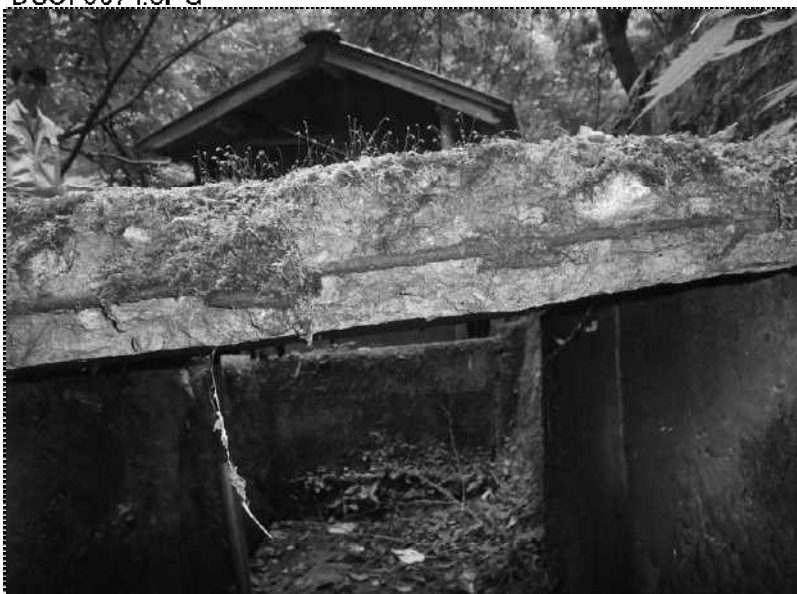
コメント 写真1-48

沈砂池

沈砂池余水吐の上部コンクリート(土砂吐ゲート操作作用通路)に見られる鉄筋の露出とコンクリートの劣化

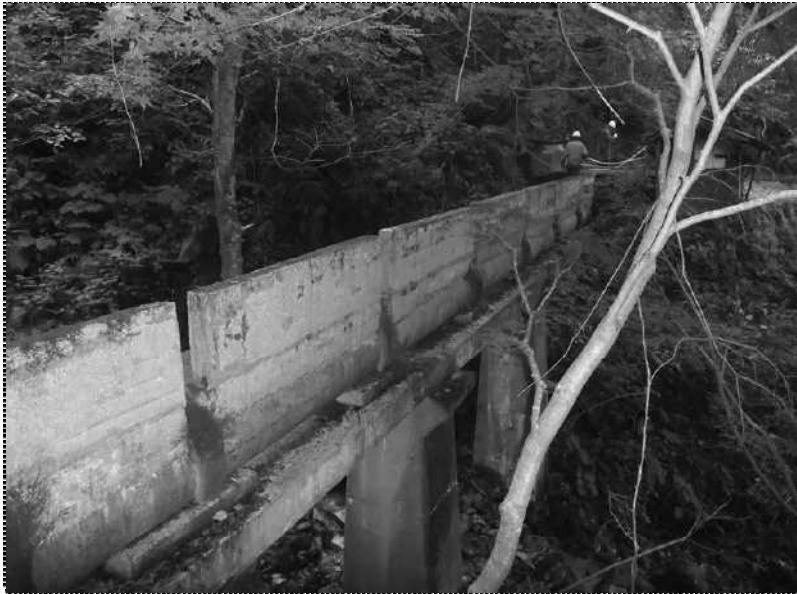
コメント 写真1-49

ヒューム管水路橋  
沈砂池から接続立坑へ通水するヒューム管水路の水路橋。コンクリート構造物の表面に若干の劣化が確認できる。

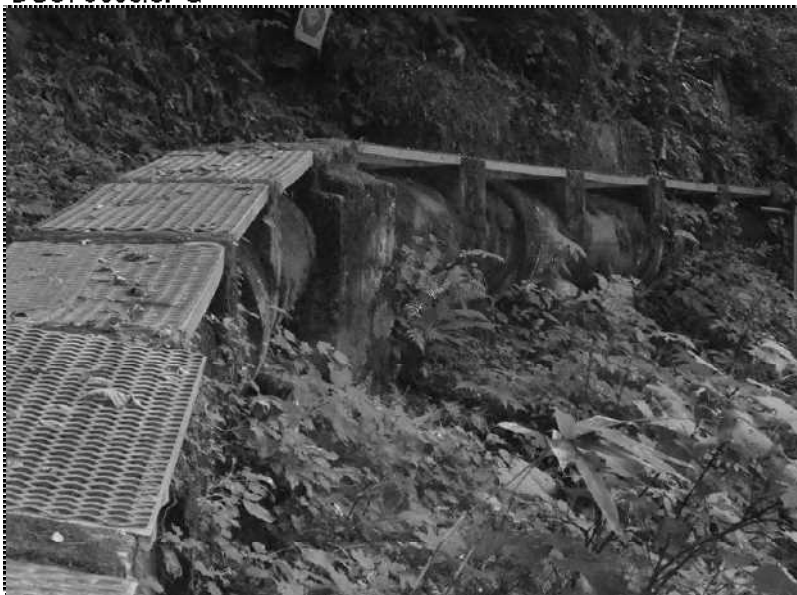
コメント 写真1-50

ヒューム管水路  
ヒューム管の上にグレーチングを設置し管理用通路としている。グレーチングそのものは腐食等は生じていないが、傾斜やずれが生じており、今後、補修を要する。ヒューム管、コンクリート構造物にも劣化が進行している。

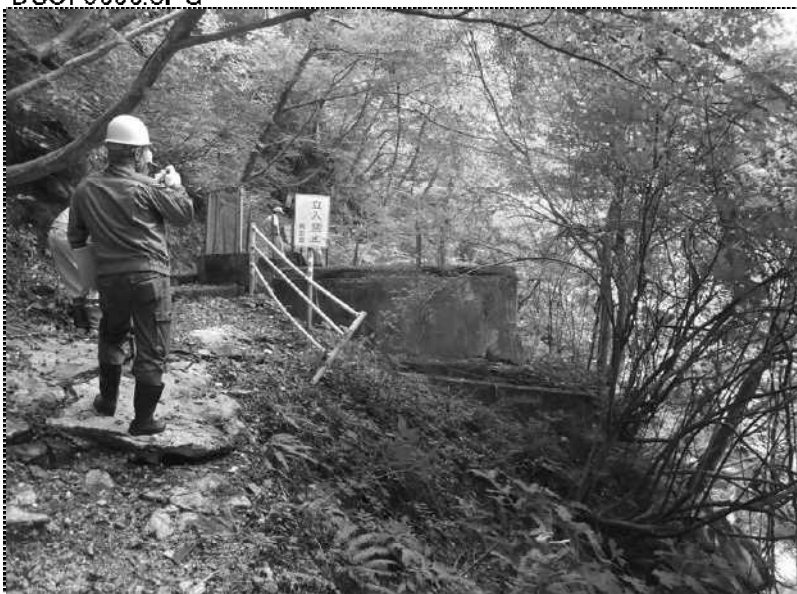
コメント 写真1-51

接続立坑  
コンクリート表面に凍害による劣化が散見される。

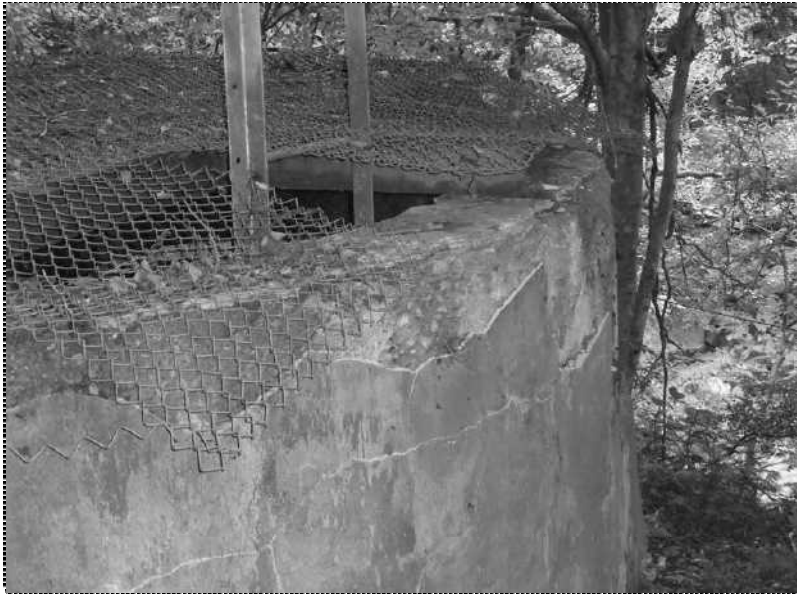
コメント 写真1-52

接続立坑  
立坑頂部に見られるコンクリートの剥落

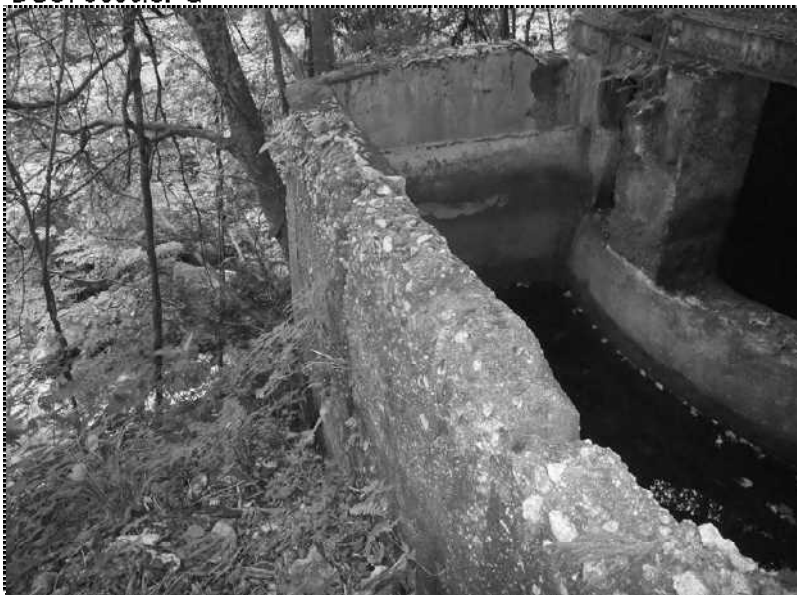
コメント 写真1-53

同上

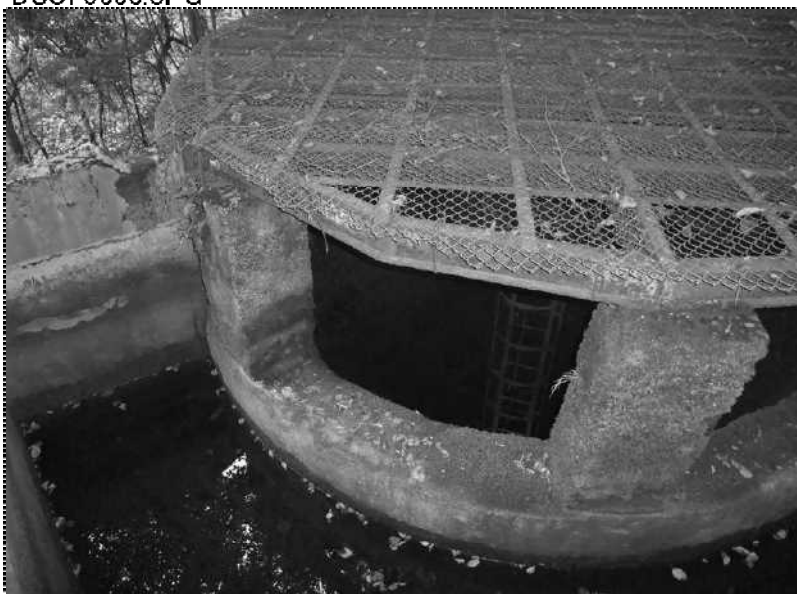
コメント 写真1-54

接続立坑  
立坑上部に設置された鋼材。腐食が進行しており、再塗装等補修が望ましい。
