場所 小鹿第一発電所

対象物 菅ヶ谷川支流取水設備

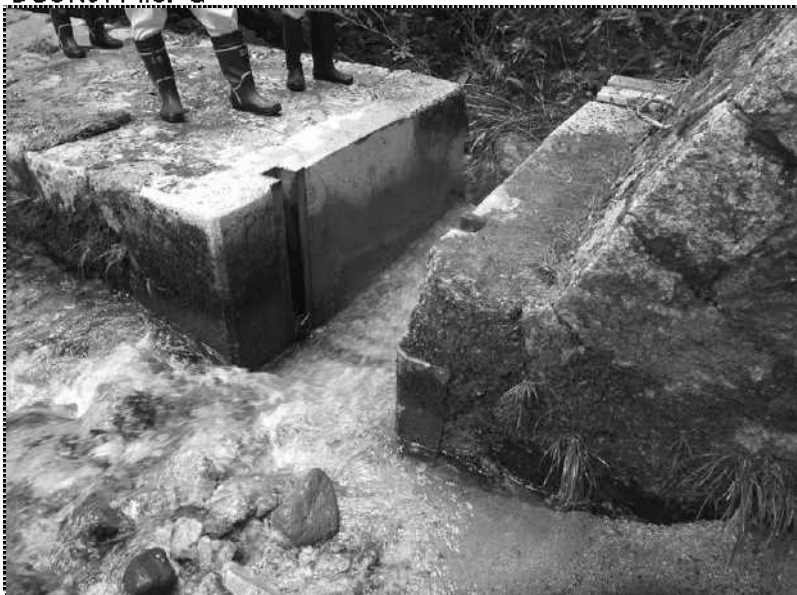
コメント 写真1-56

土砂吐部
土砂吐部は近年補修されており、堰堤天端も石張りが施されていることから摩耗等の断面欠損は生じていない。ただし、土砂吐の下流端、吐口部の補修コンクリートに一部剥落が生じている。

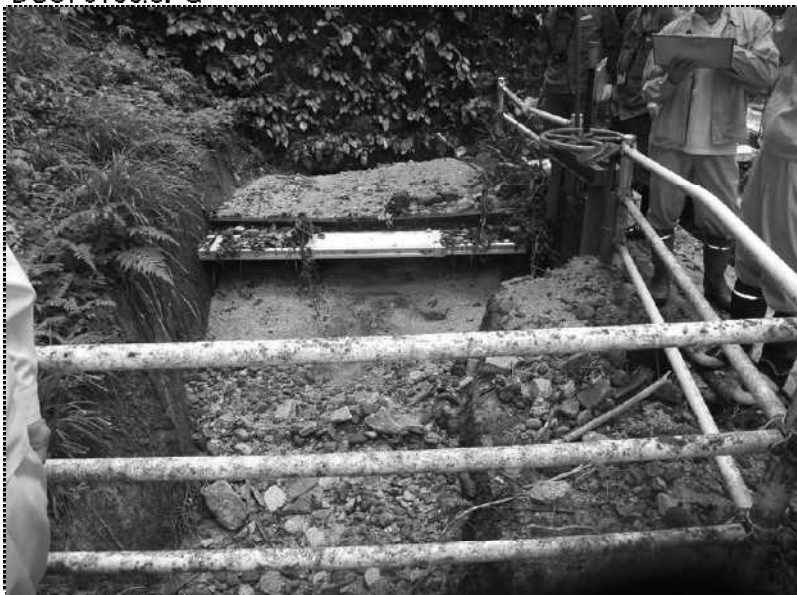
コメント 写真1-57

取水口下流
調査当日、台風の影響により取水口から土砂流入が生じていた。

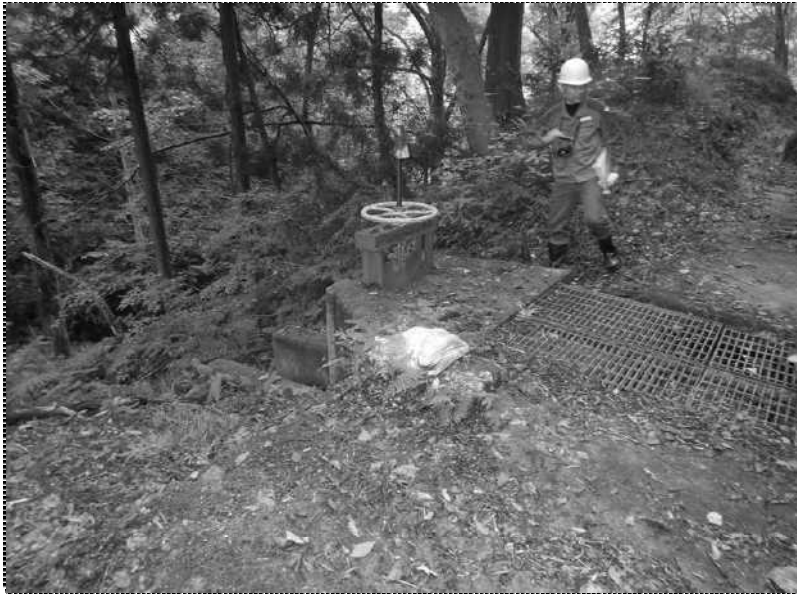
コメント 写真1-58

沈砂池への取水路の途中にある制水ゲート。扉体、戸当たり部の鋼材に多少の発錆が見られるが、運用上問題となる程度ではない。水路上のグレーチングには腐食等の障害は見られない。

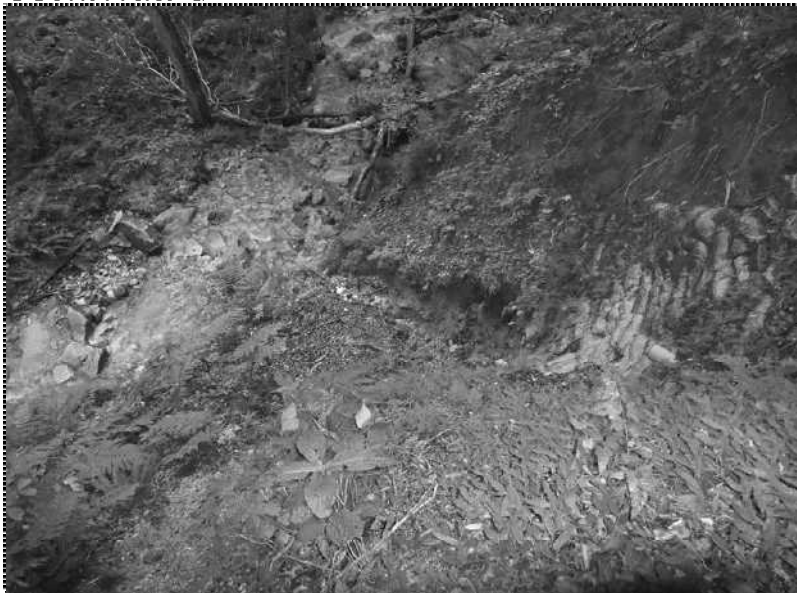
コメント 写真1-59

取水路の途中に生じている洗掘箇所。取水路上より撮影。山側から流水が水路下部の土砂を洗掘している。過去に土嚢、塩ビ管により対策工が施されているが、再度同様の補修が必要とされる。

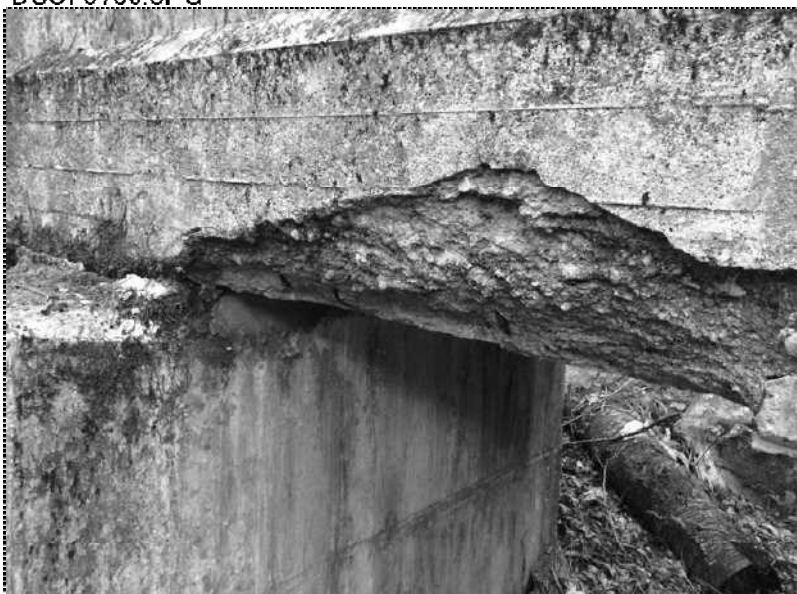
コメント 写真1-60

水路橋下部に生じた断面欠損部。鉄筋も確認されることから早急な補修が望まれる。

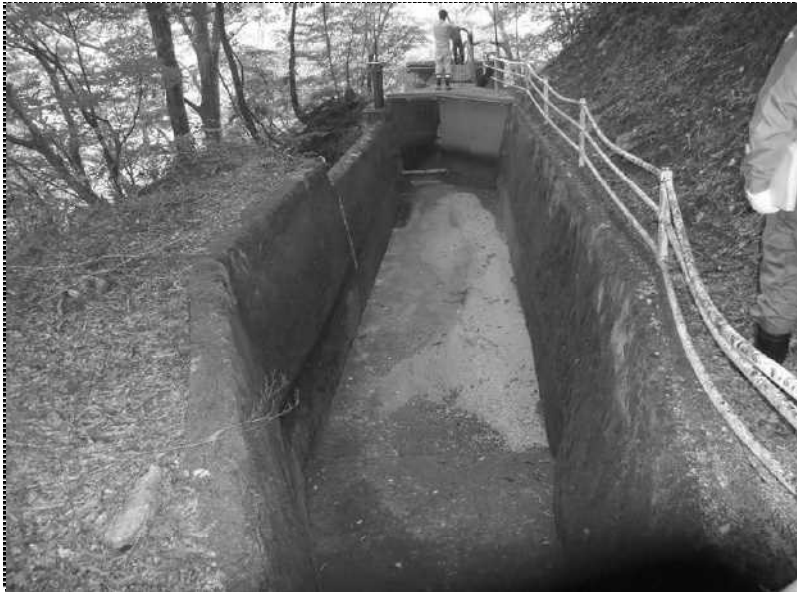
コメント 写真1-61

台風通過時に下流スクリーンの下部が外れ、塵芥が導水路内に流入したとのこと。調査当日は、堆積した土砂は少量であったが、台風直後は大量の土砂が堆積していたとのこと。

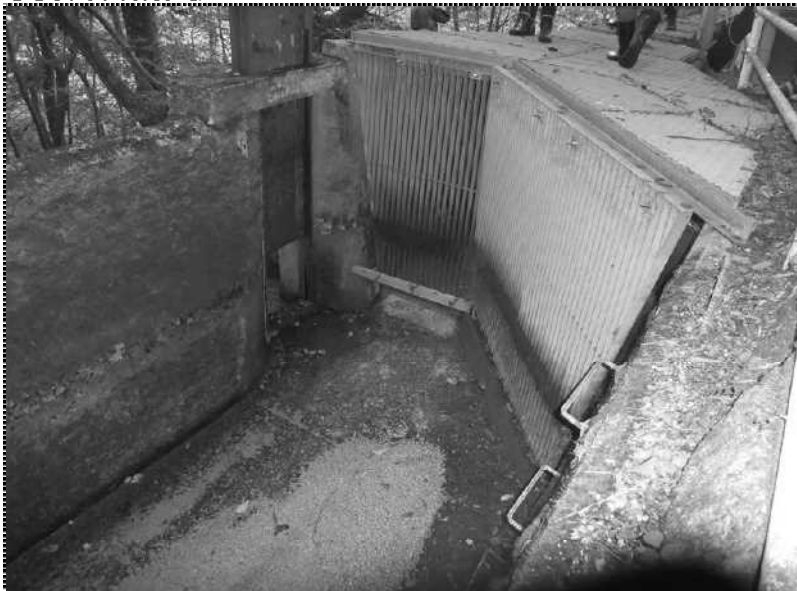
コメント 写真1-62

沈砂池のコンクリートには上部に凍害と見られる劣化が散見されるが、下部は表面の摩耗により粗骨材が見られる他は顕著な劣化は確認できない。スクリーンは下部に発錆が生じていることが確認できる。

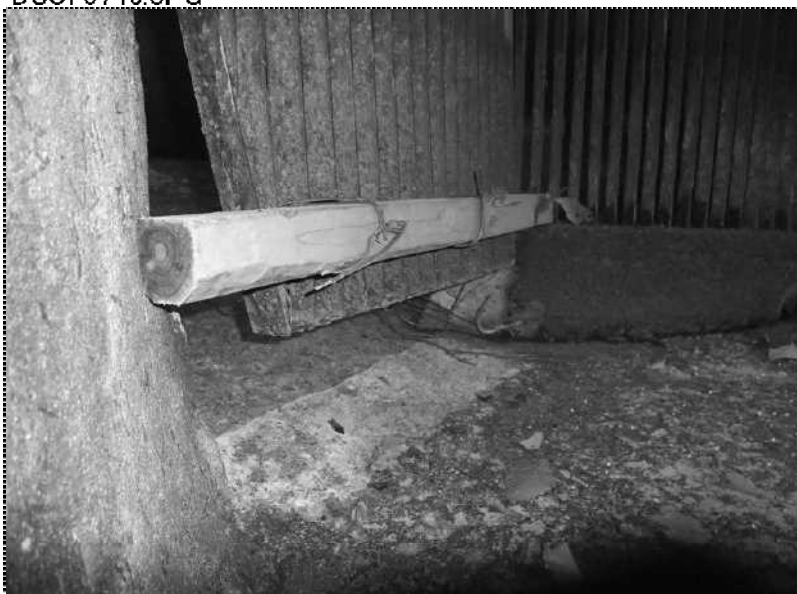
コメント 写真1-63

スクリーン下部の状況。調査時は木材にて固定してあった。スクリーン下部にコンクリートによる溺堤を設置してあったが、これが流水により破損し、スクリーンがずれ、塵芥が流入した模様。

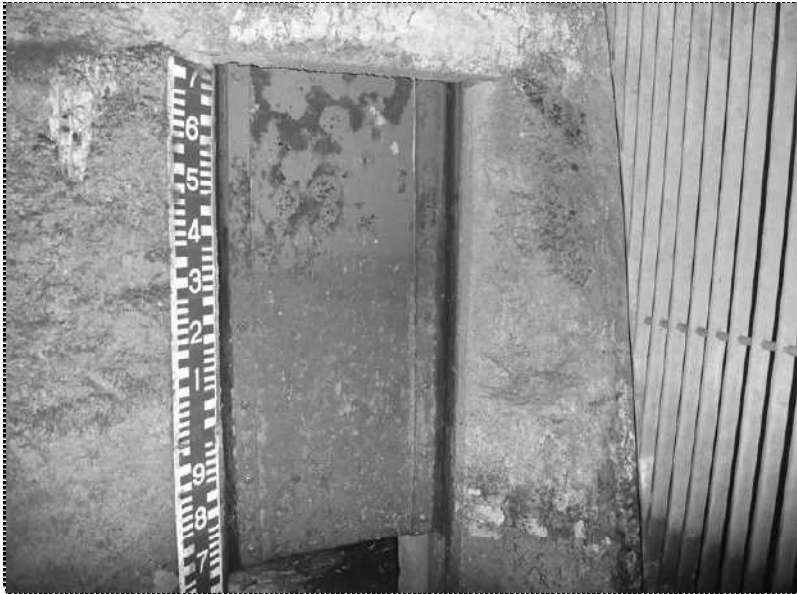
コメント 写真1-64

沈砂池
沈砂池排砂ゲート。扉体に多少の発錆が認められるが、運転上支障は確認されない。

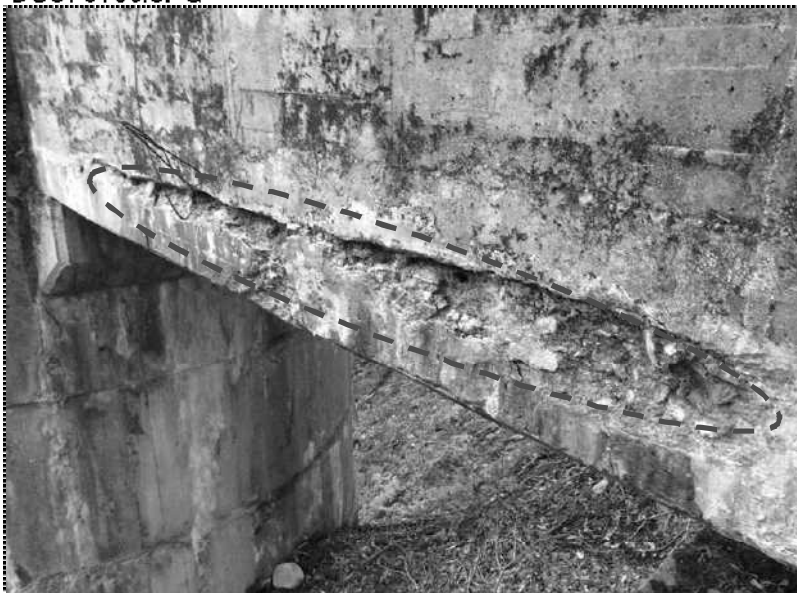
コメント 写真1-65

沈砂池下流
沈砂池下流の立坑との接続用水路橋。下部に水平方向のクラック、剥落が生じており、上部の表面には遊離石灰が溶出している。近々の補修が望ましい。

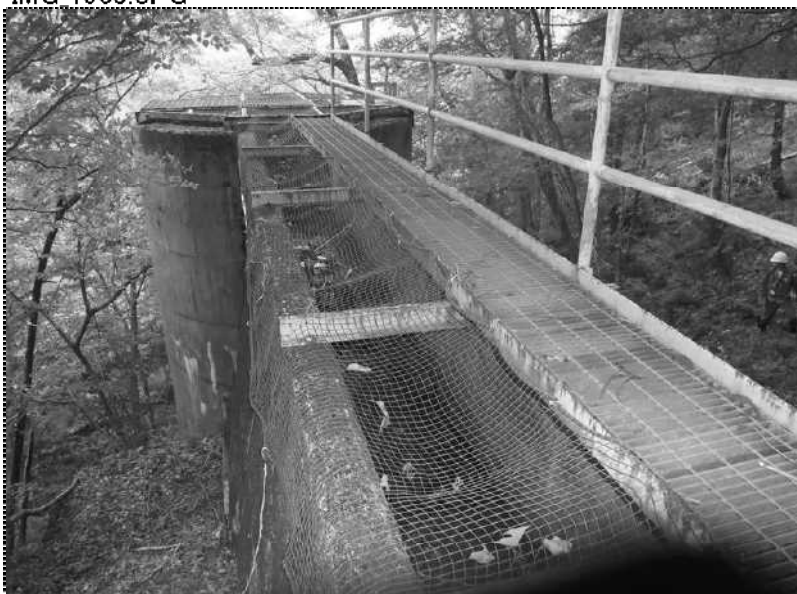
コメント 写真1-66

沈砂池下流
沈砂池から立坑に至る水路橋上部に設置された管理用通路。鋼材に錆の発錆が認められることから補修が望ましい。

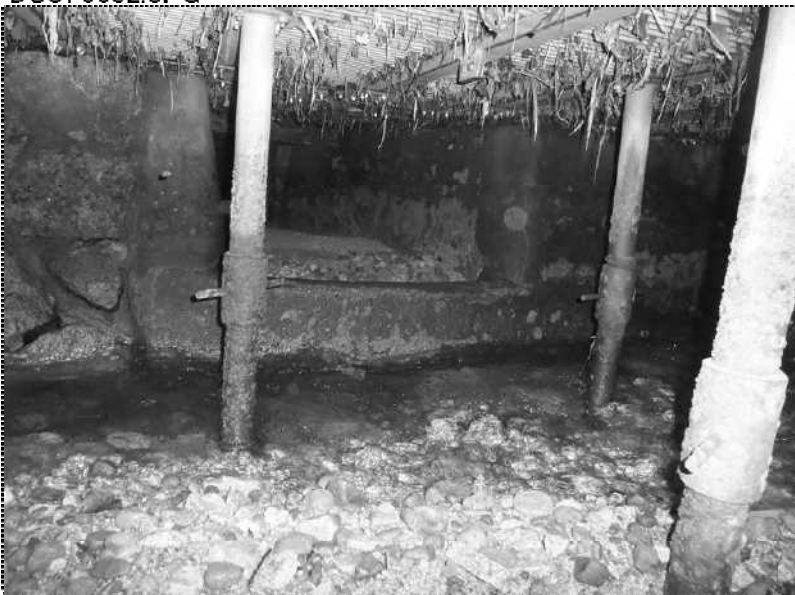
コメント 写真1-69

写真中央が取水口。スクリーン及び支持する鋼材には水面下に位置する部分に発錆が生じている。スクリーンの目が粗く、内部にも土砂の流入が生じている。

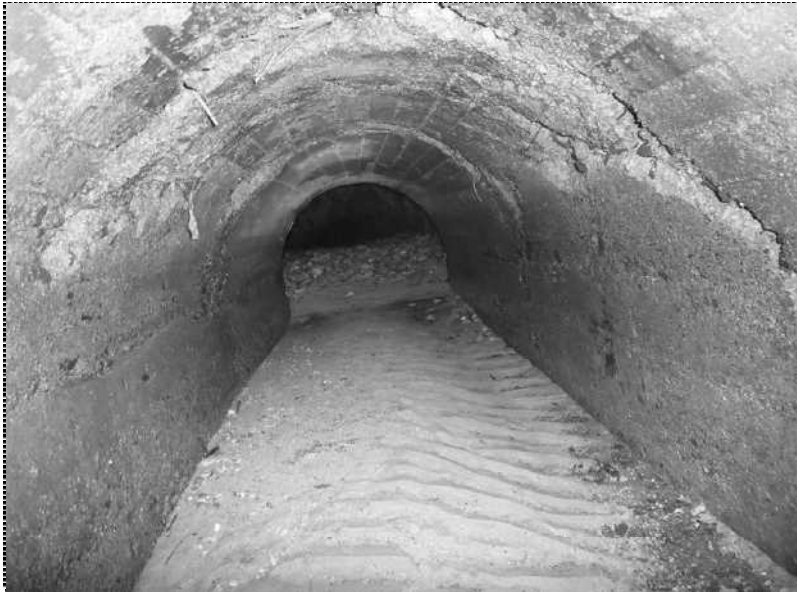
コメント 写真1-70

取水口下流のトンネル内部。土砂の流入は比較的多い。また、巻き立て部にクラックが生じている。

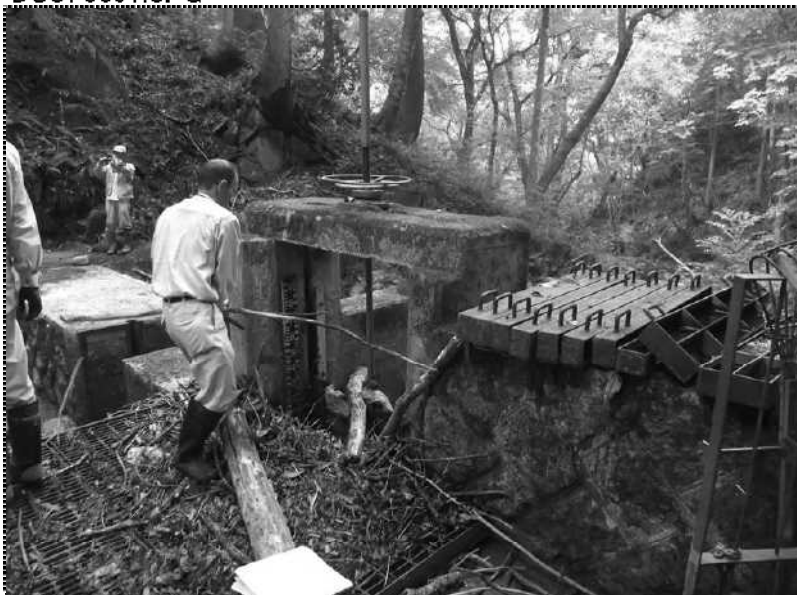
コメント 写真1-71

調査当日は、台風の影響によりスクリーン上部に塵芥がたまっていた。排砂ゲートの架台は表面の劣化が多少見られる程度で、操作上問題とはならない。

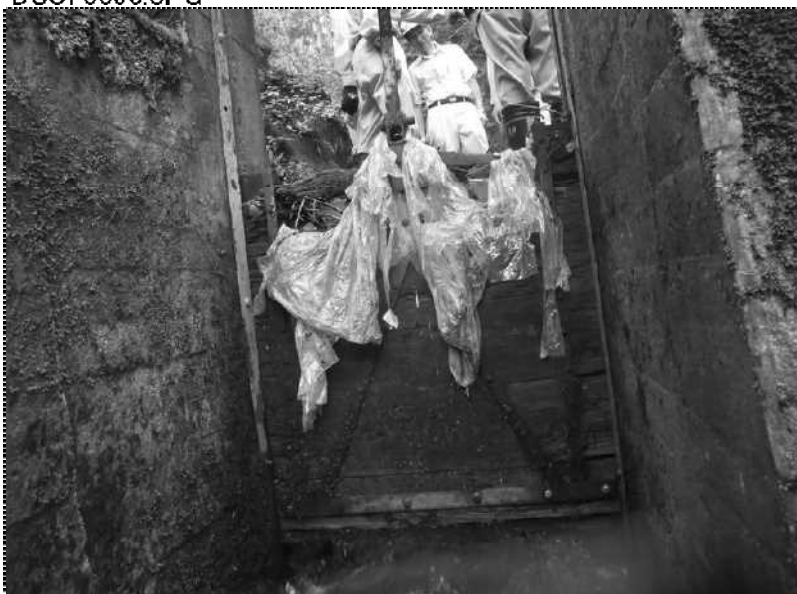
コメント 写真1-72

木製の扉体を持つ排砂ゲート。木製部の腐食が激しく、近々に取り替えを要する。鋼材部にも錆が見られることから、改修が望ましい。

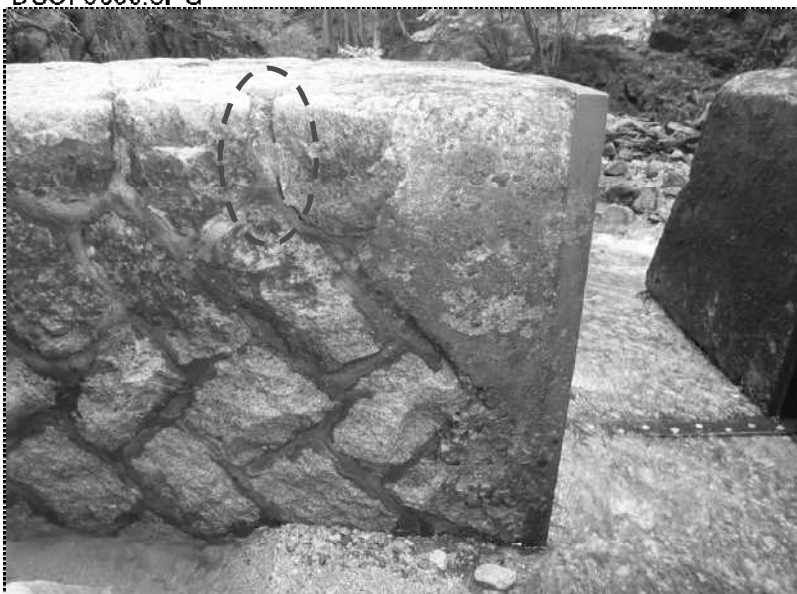
コメント 写真1-75

堰堤本体
堰堤本体の石張りにクラックが確認された。

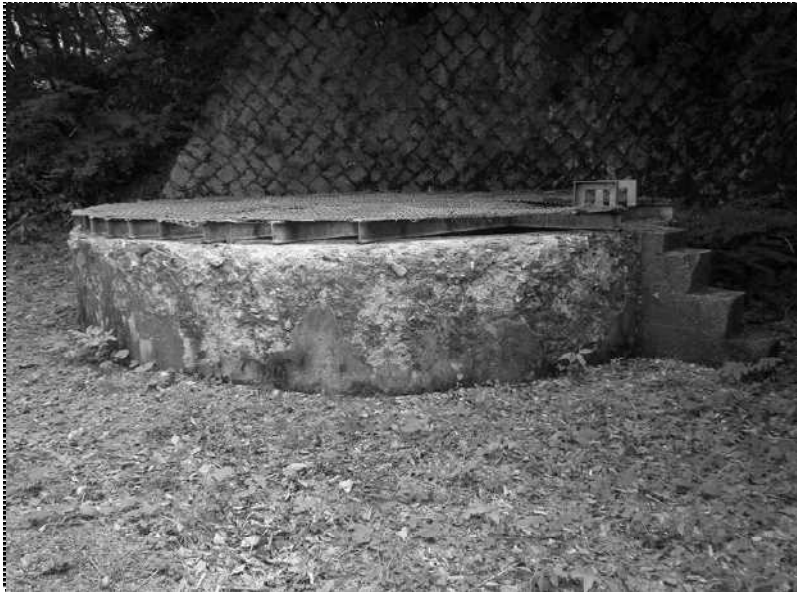
コメント 写真1-76

直胴型単働調圧水槽
内径4.5m、高さ25.75m
外面は、凍害による劣化が激しい。

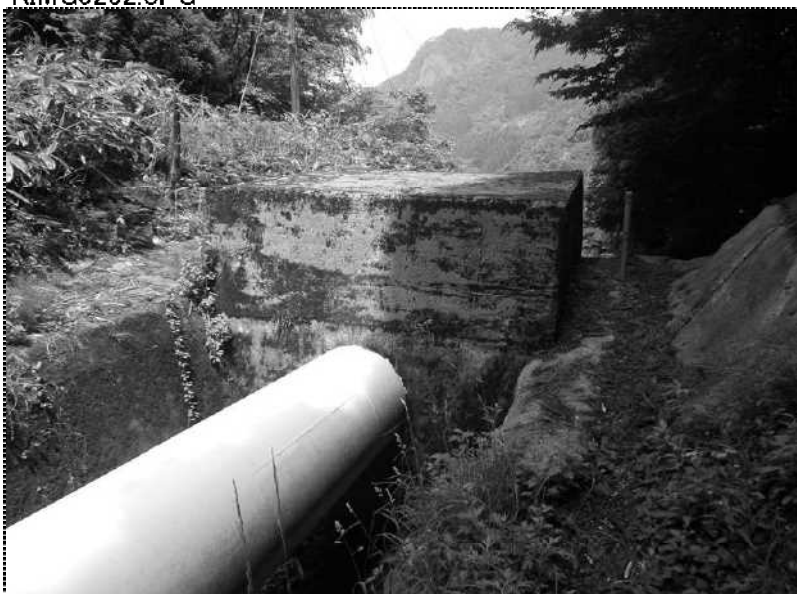
コメント 写真1-78

固定台
凍害による表面劣化が激しい。

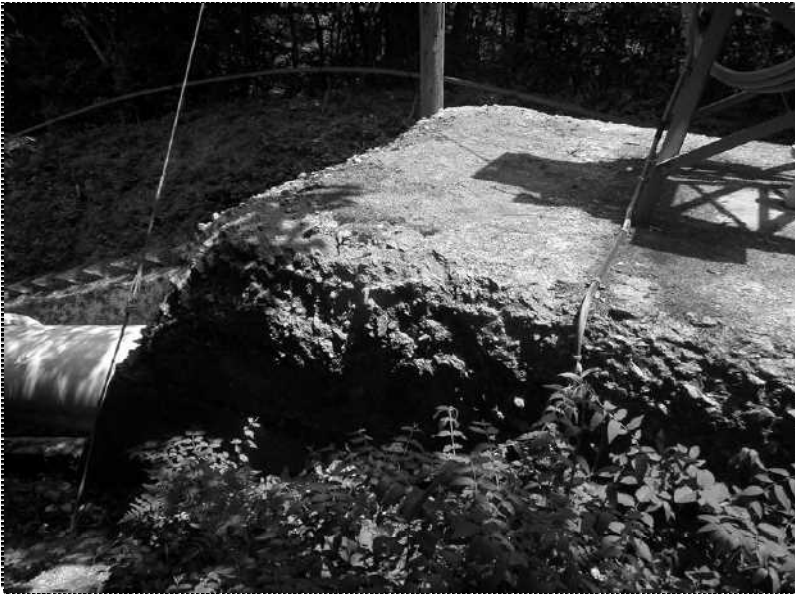
コメント 写真1-79

固定台
凍害による表面劣化が激しい。

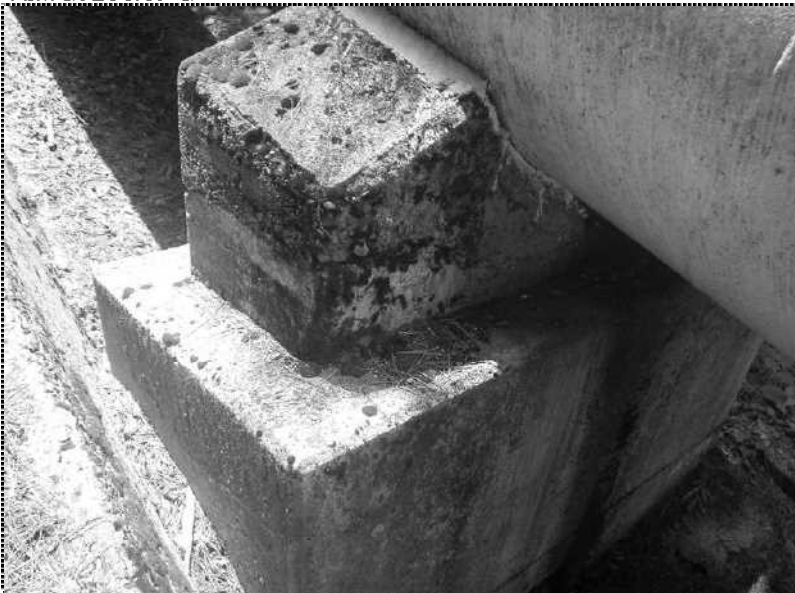
コメント 写真1-80

小支台
凍害による表面劣化が激しい。
小支台は、平成10年頃基礎の打ち増し
を行っている。

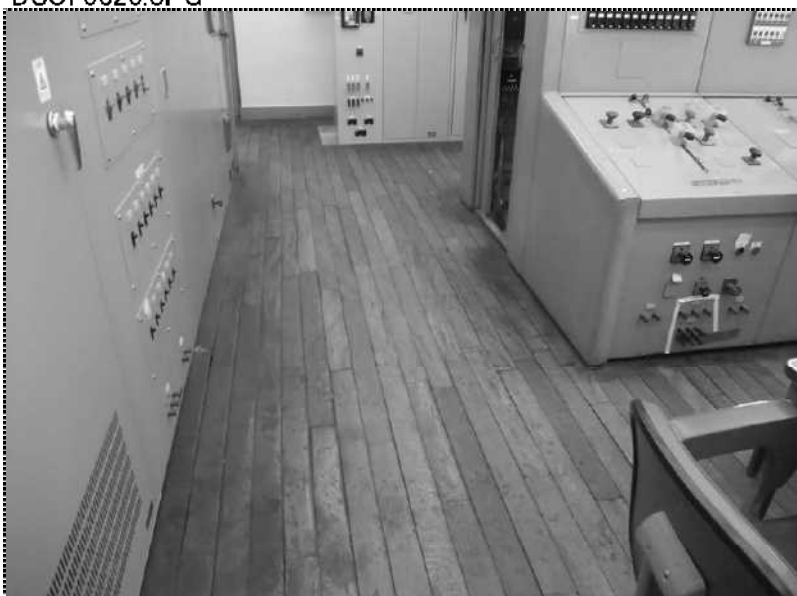
コメント 写真1-84

床張りの一部に浮き上がりが生じており
補修を必要とされる。

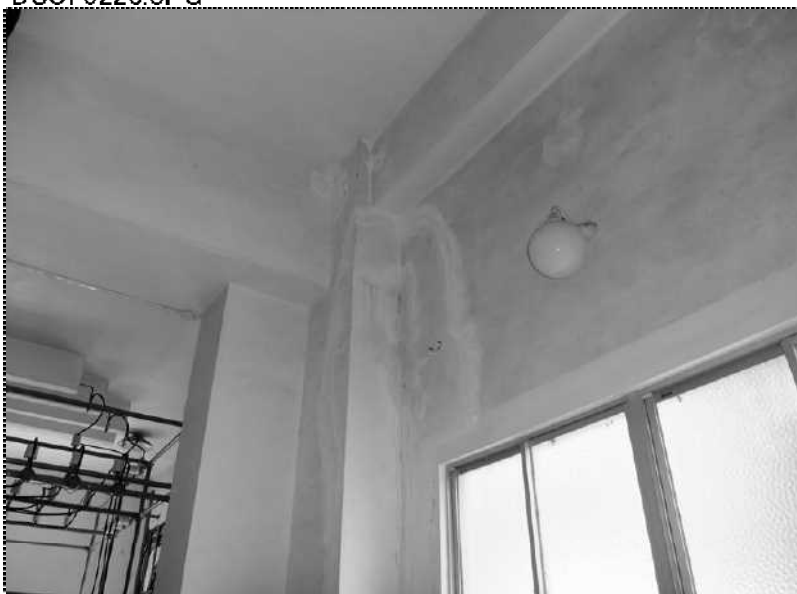
コメント 写真1-85

壁面に補修痕がみられ、老朽化が生じて
いると思われる。

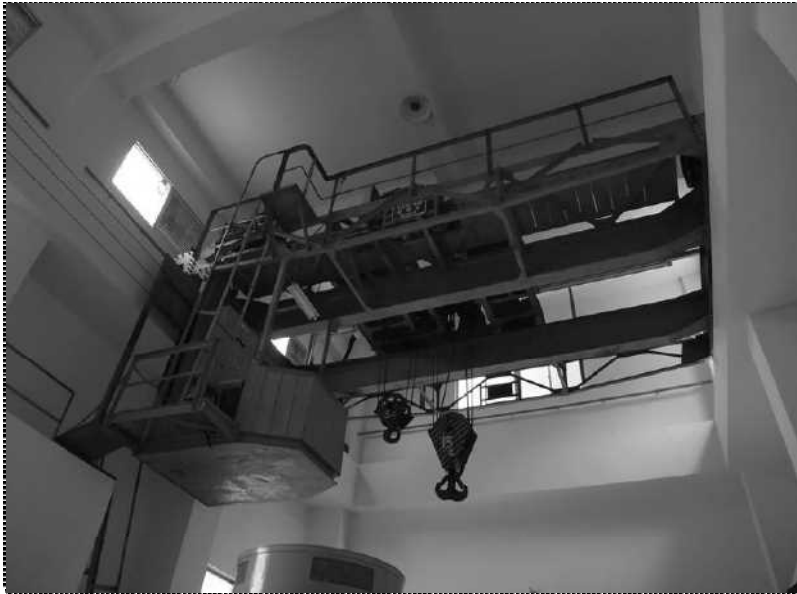
コメント 写真1-86

よくメンテナンスされているものの建設当初のものとみられ、更新の必要性を感じ

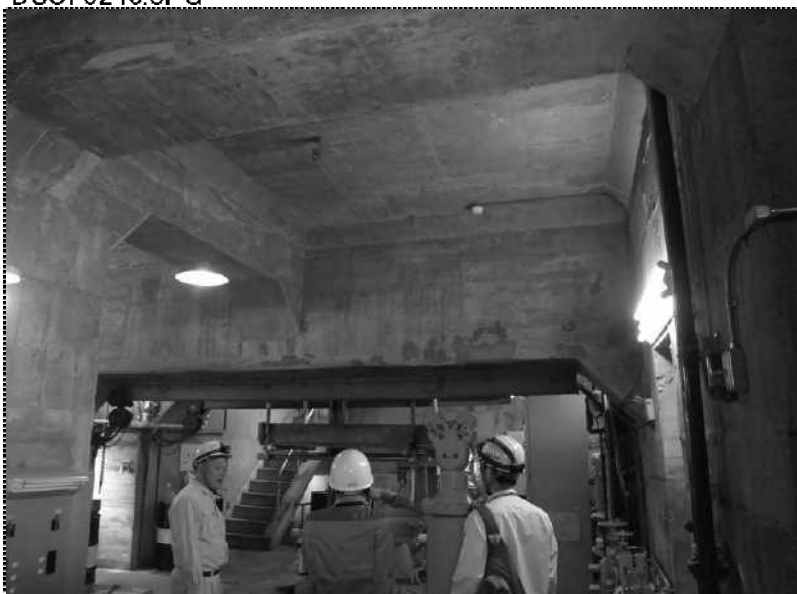
コメント 写真1-88

建設から60年を経過し、かなりの経年劣化が生じている。一部補修等もされているが、大規模な改修が必要と思われる。

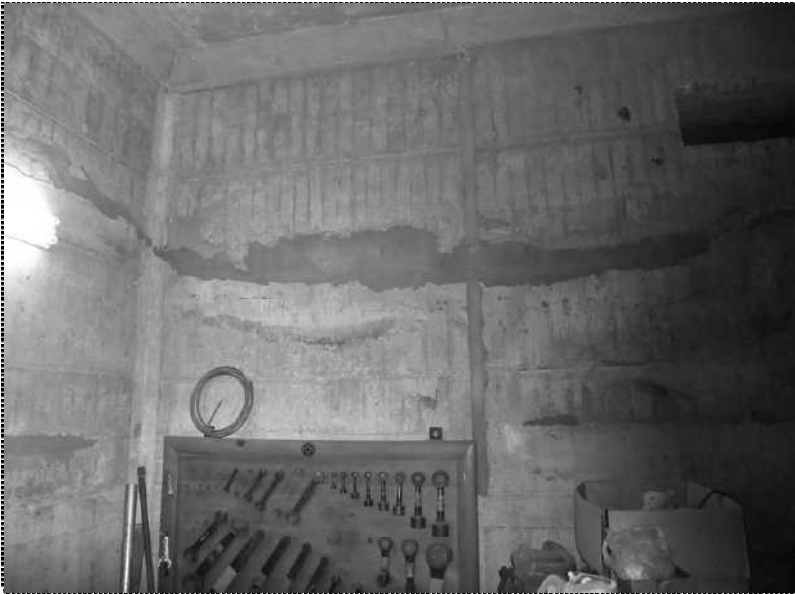
コメント 写真1-89

壁面の補修痕

コンクリート打設時の変形もみられる。

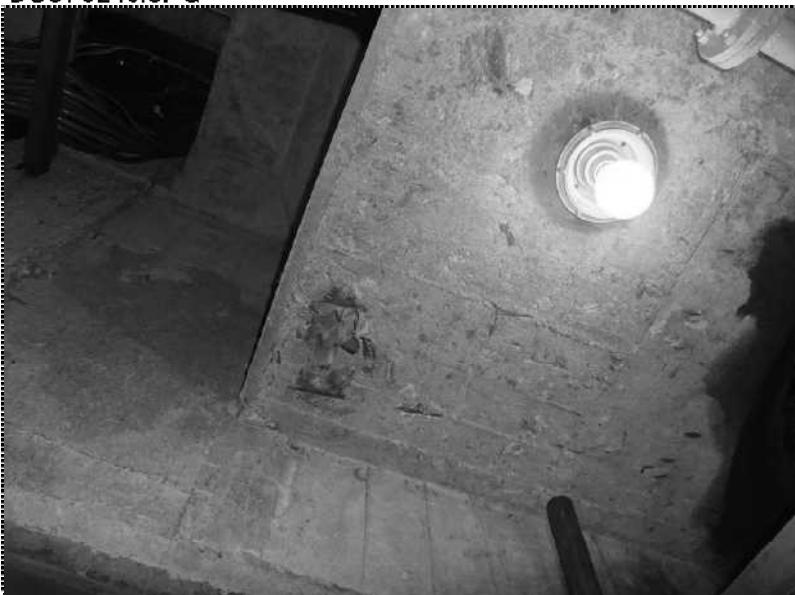
コメント 写真1-90

躯体表面の剥落やウエス等の残置がみられる。

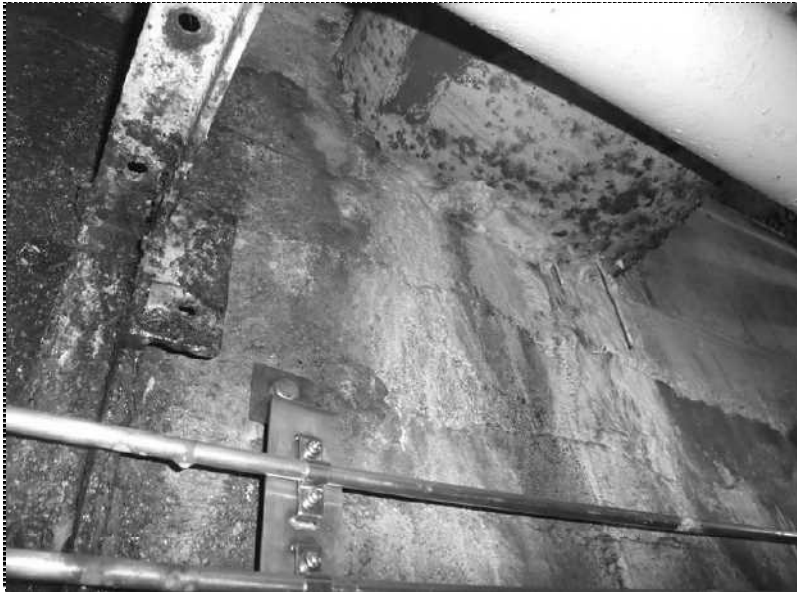
コメント 写真1-92

発電所基礎構造物
B2F 入口弁付近
水圧管挿入部分の漏水とエフロレッセンス

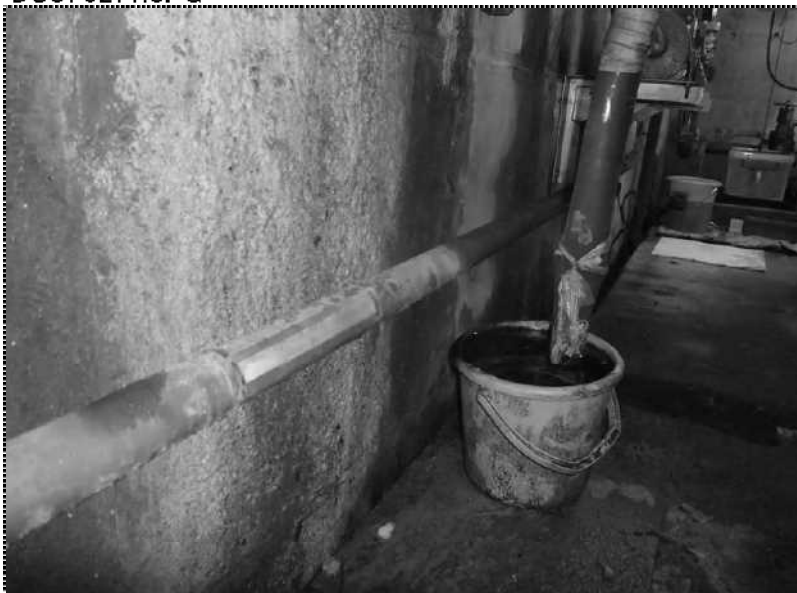
コメント 写真1-93

発電所基礎構造物
入口弁付近の漏水

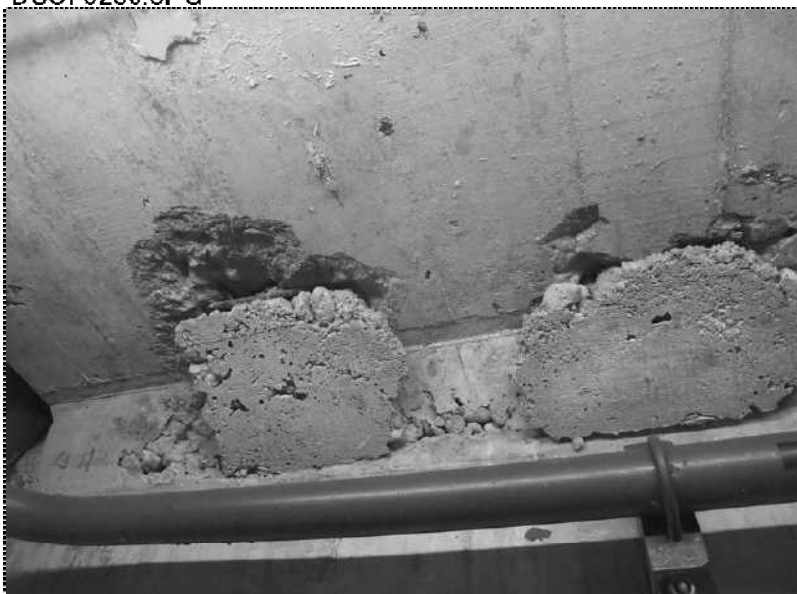
コメント 写真1-94

発電所基礎構造物
B2F
コンクリートの脱落及びジャンカ
補修後に生じた可能性有り

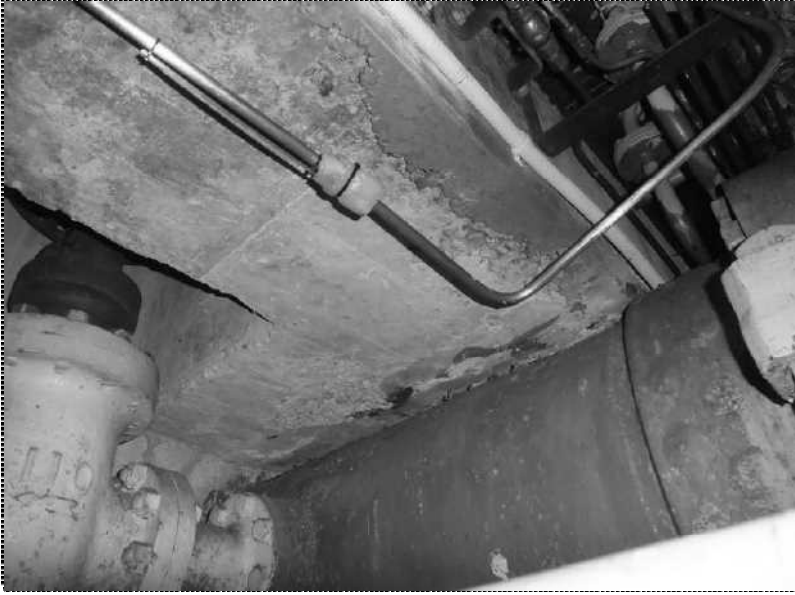
コメント 写真1-95

壁面のジャンカ及び補修痕

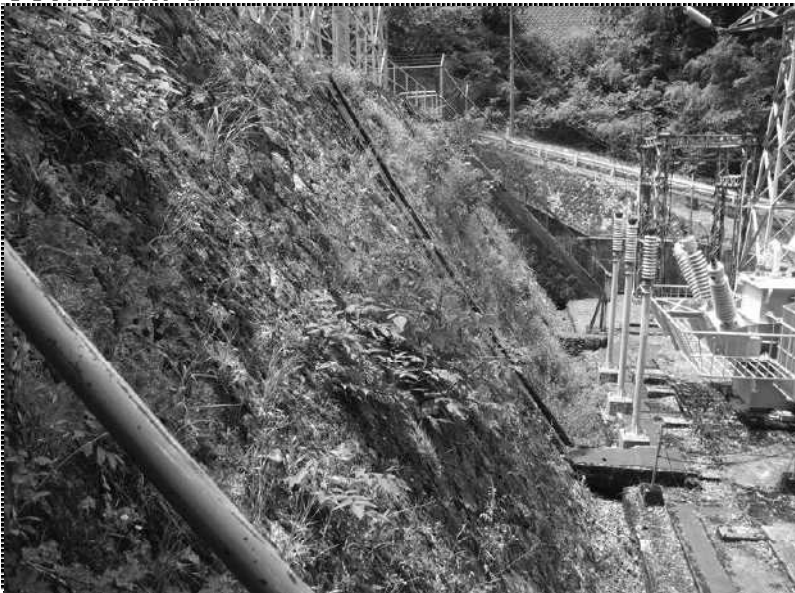
コメント 写真1-96

石積み、コンクリート擁壁にて保護されており、変形・はらみだし等は認められない。

地震時の安定性について確認する必要

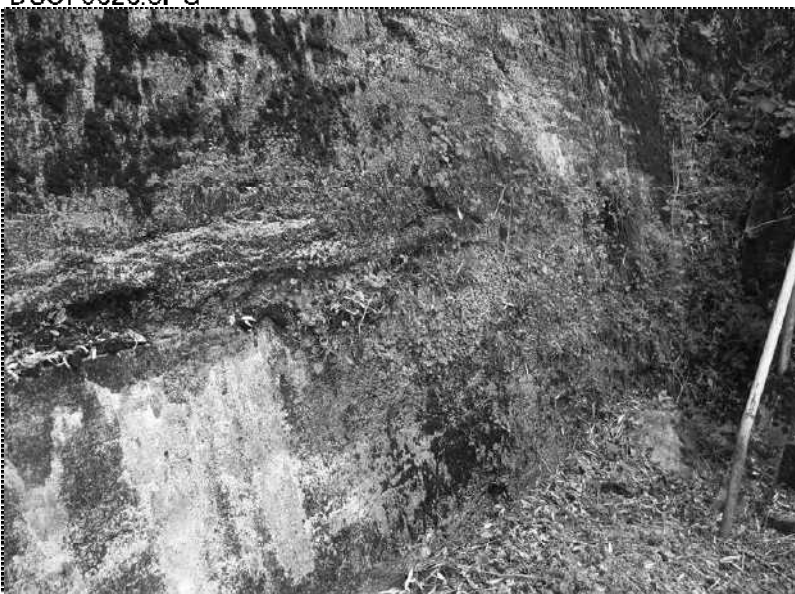
コメント 写真1-97

横方向に開口が生じている。

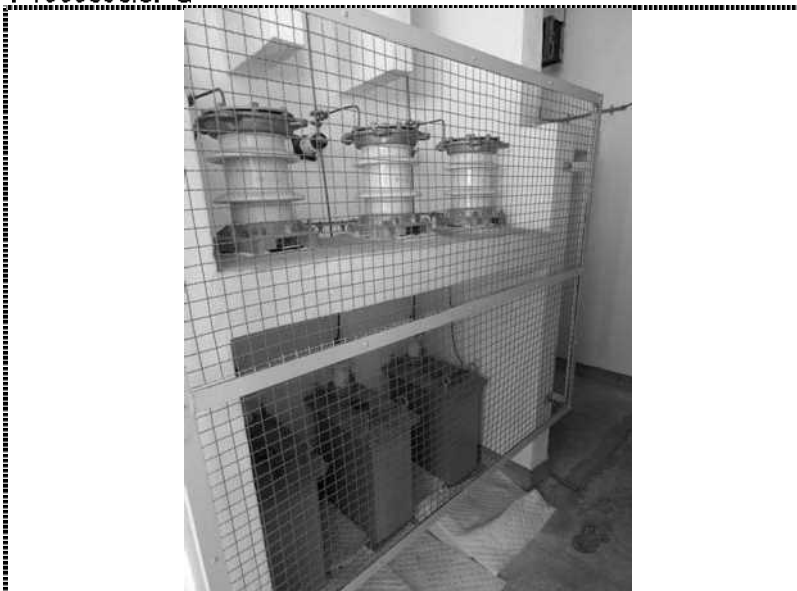
コメント 写真1-102

サージアブソーバ
・サージアブソーバは金網で防護されてい
る。しかし、金網の上は充電部が露出。

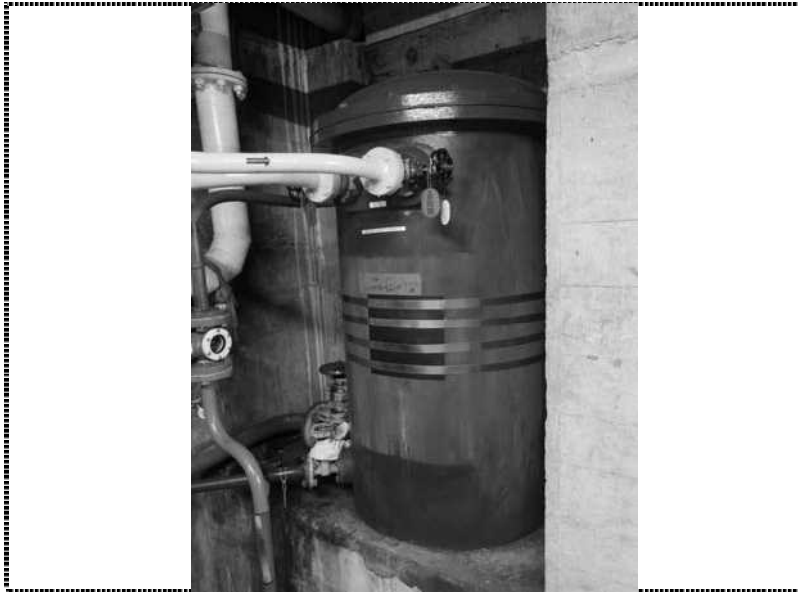
コメント 写真1-110

軸受用オイルクーラー
・漏水があるため、ゴム板を当てて補修

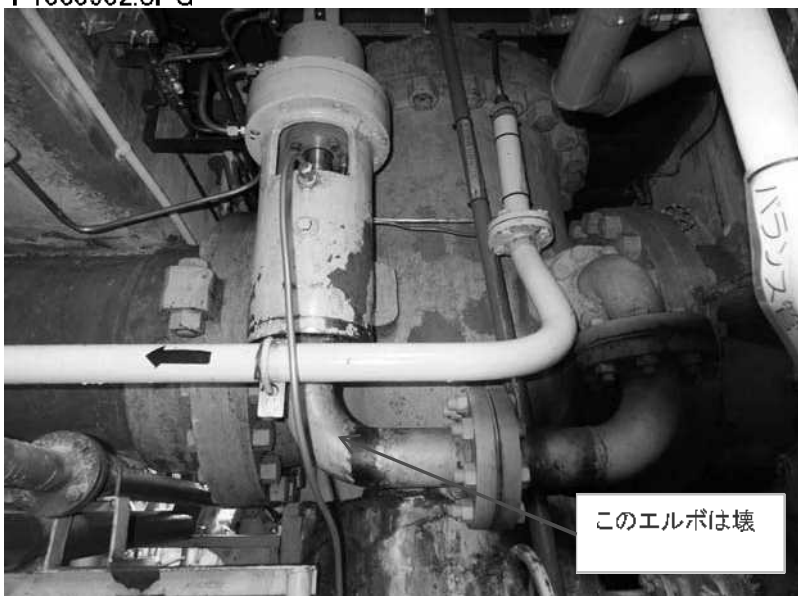
コメント 写真1-111

入口弁・側路弁
・側路弁の下側エルボは、水流によって
壊食し易いため、注意が必要

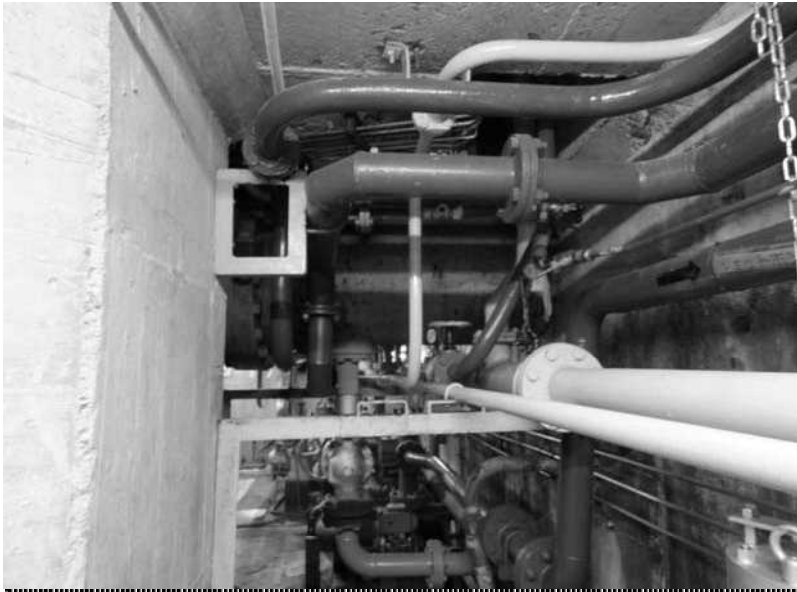
コメント 写真1-113

最下層階の配管の状況
・配管によって通路が狭い。
