場所 小鹿第二発電所

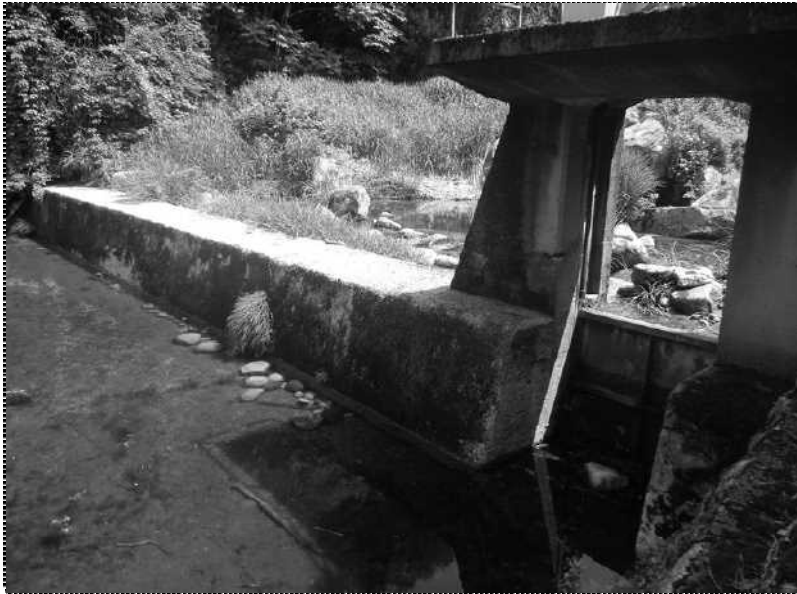
RIMG1153.JPG

コメント 写真2-1  
・取水堰堤の表面劣化

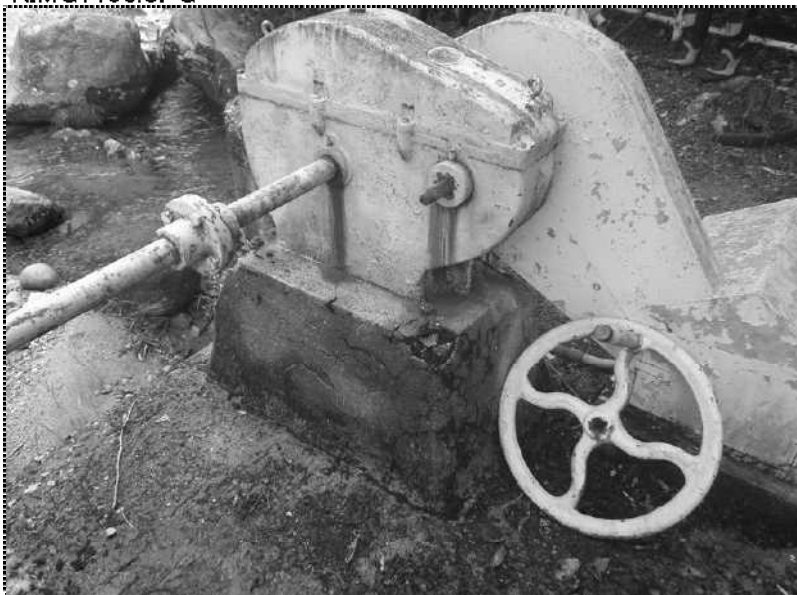
RIMG1162.JPG

コメント 写真2-2  
・排砂ゲート巻揚機基礎の劣化

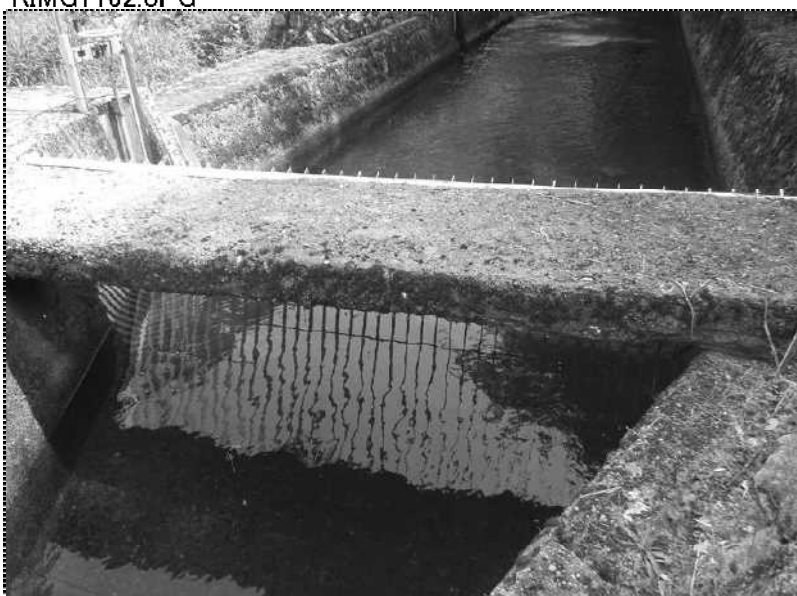
RIMG1147.JPG

コメント 写真2-3  
・左右岸連絡橋の劣化

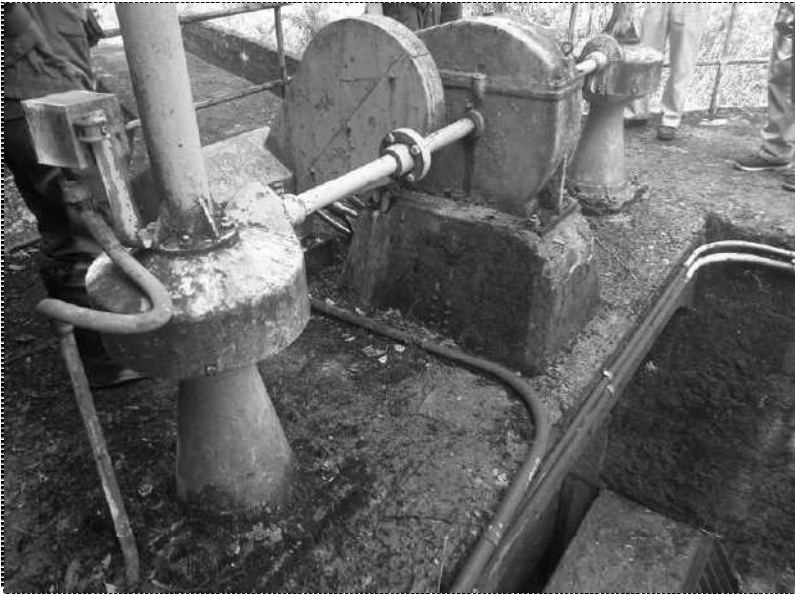
RIMG1164.JPG

コメント 写真2-4  
・排砂ゲート巻揚機の塗装劣化

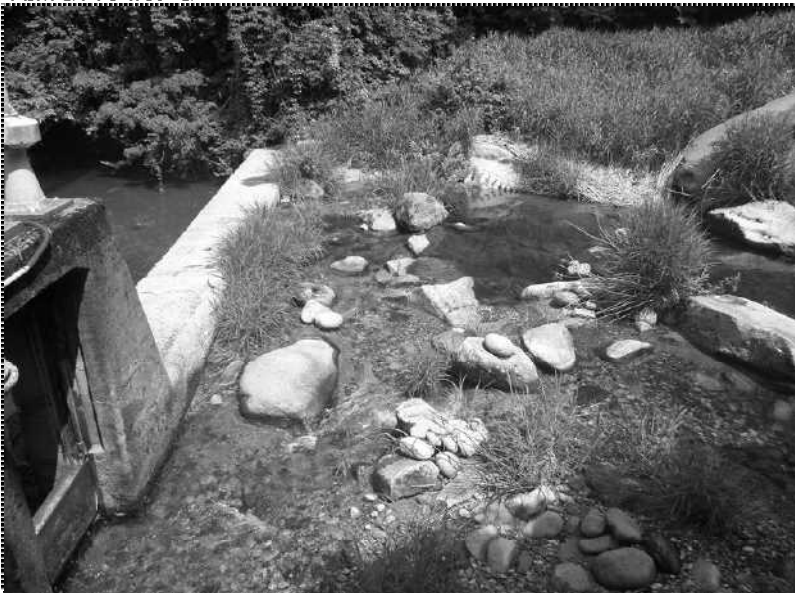
RIMG1161.JPG

コメント 写真2-5  
・小鹿川堰堤前面堆積土砂の状況

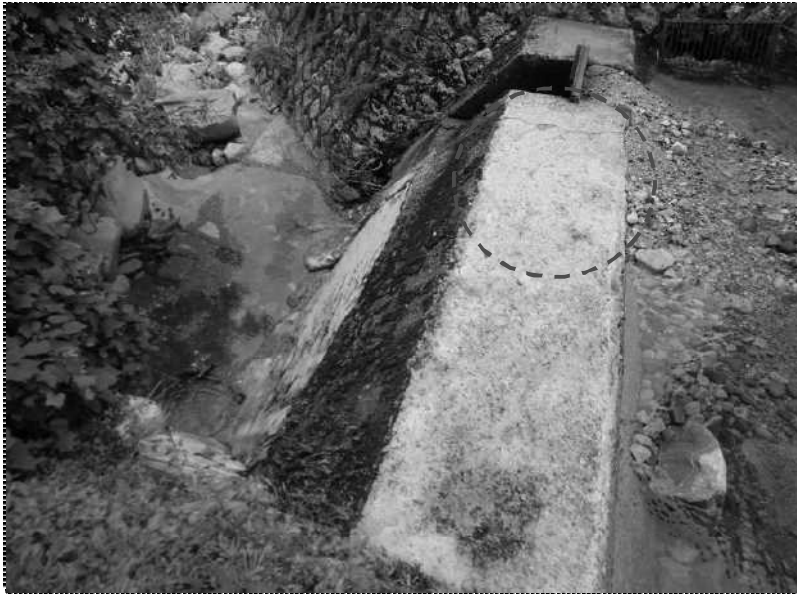
コメント 写真2-6

取水堰堤天端

- ・ 表面に亀甲状のひび割れ有り
- ・ H26調査報告では、打音診断結果は良好とのこと

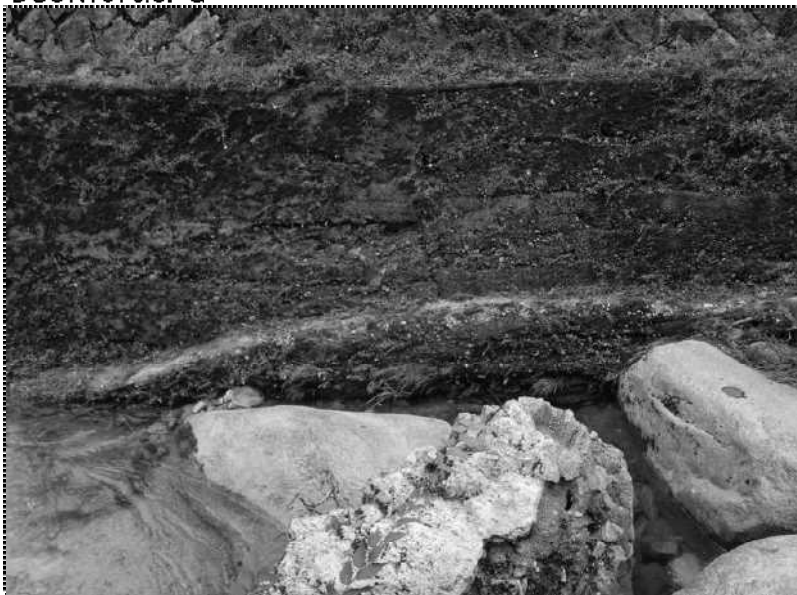
コメント 写真2-7

右岸上流護岸

- ・ コンクリートの劣化破損が顕著であった

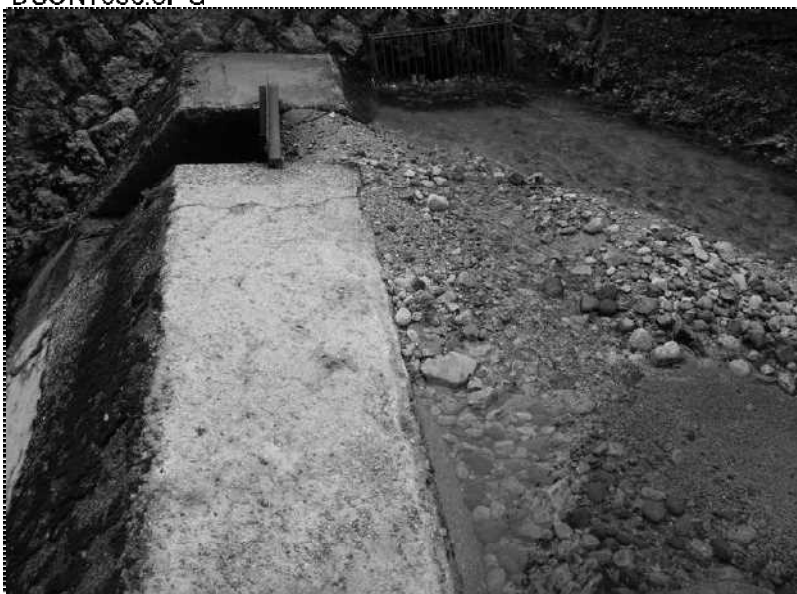
コメント 写真2-8

取水口および排砂ゲート

- ・ 堰堤天端附近まで土砂が堆積

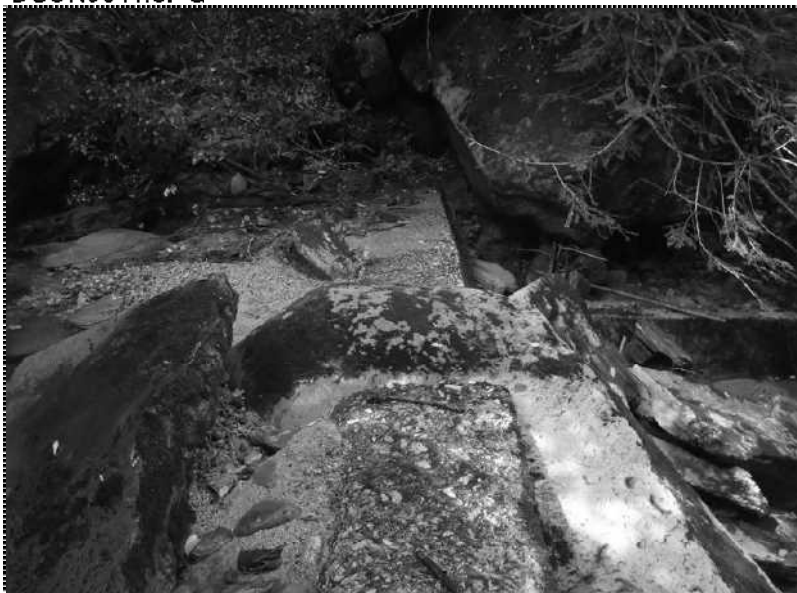
DSCF5554.JPG

コメント 写真2-10  
堰堤天端  
流水による摩耗を受けている。

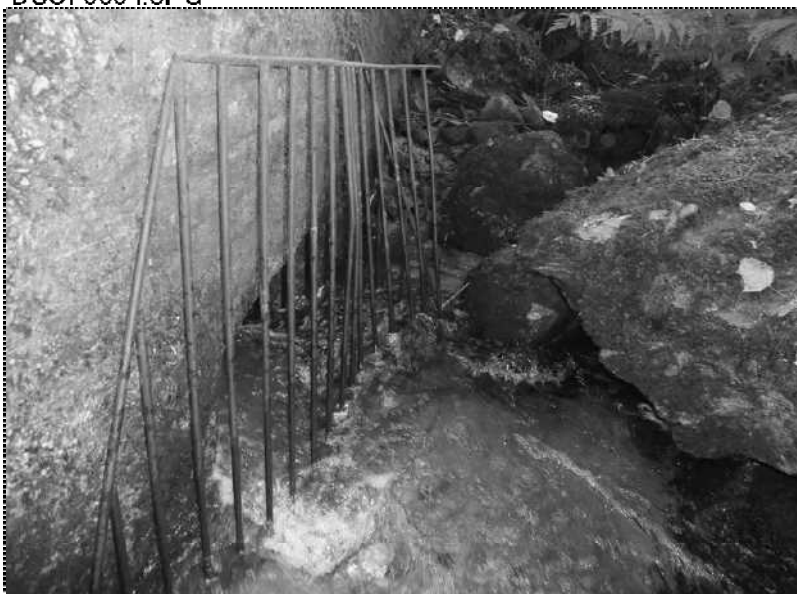
DSCF5553.JPG

コメント 写真2-11  
取水口スクリーン  
スクリーンは鋼材により作成された簡易なもので定期的に交換がされているようである。

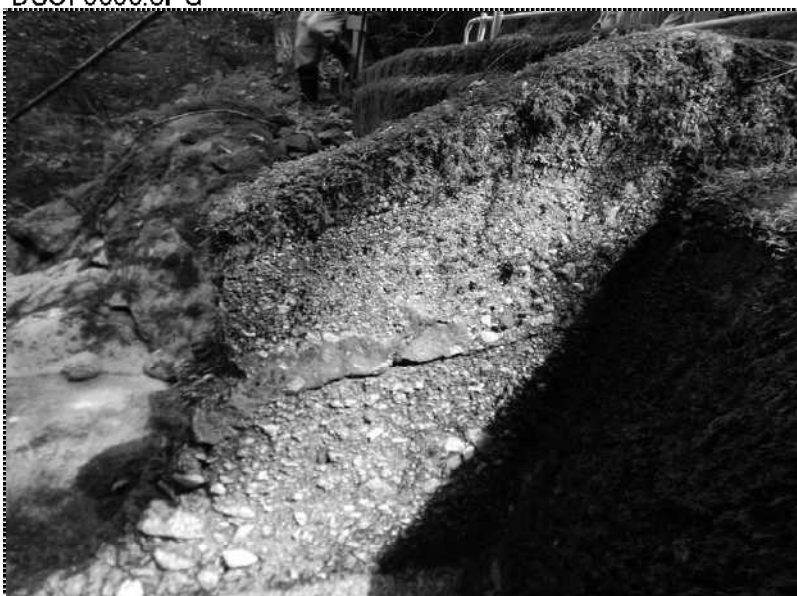
DSCN1532.JPG

コメント 写真2-13  
沈砂池余水吐側壁  
コンクリートの破損および表面の劣化が  
顕著に見られた。

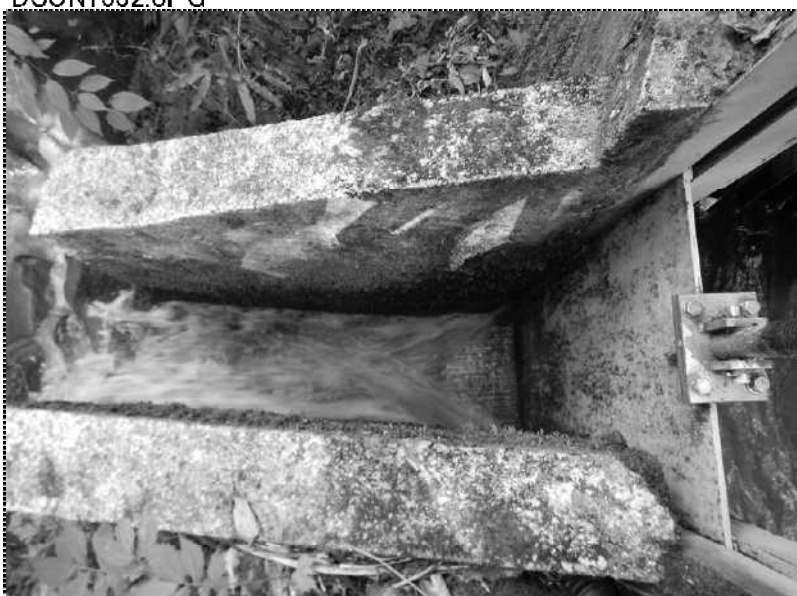
DSCN1537.JPG

コメント 写真2-14  
沈砂池土砂吐ゲート  
部分的に扉体に発錆が確認された。

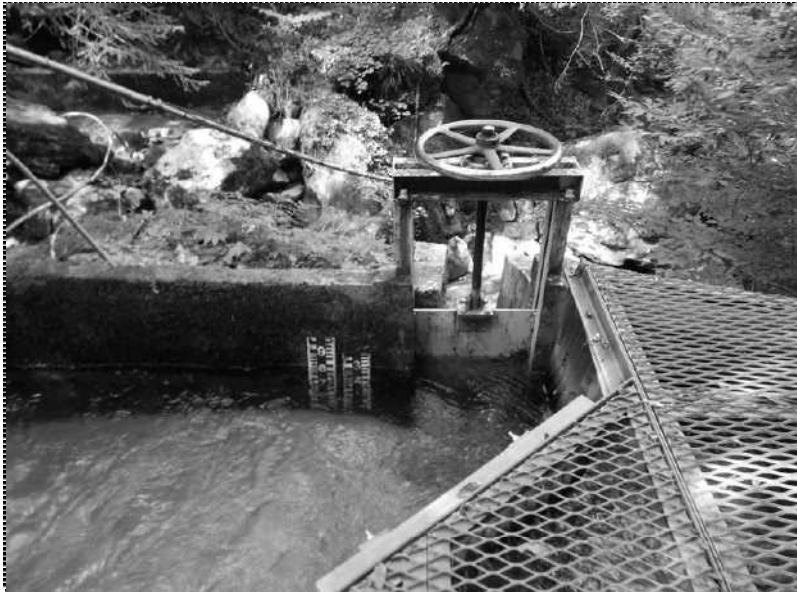
コメント 写真2-15

沈砂池からの排砂  
機能上特段大きな問題はない。  
スクリーンおよびゲート操作足場の  
グレーチングには多少の発錆がみられる  
ものの変形等は無く、健全である。

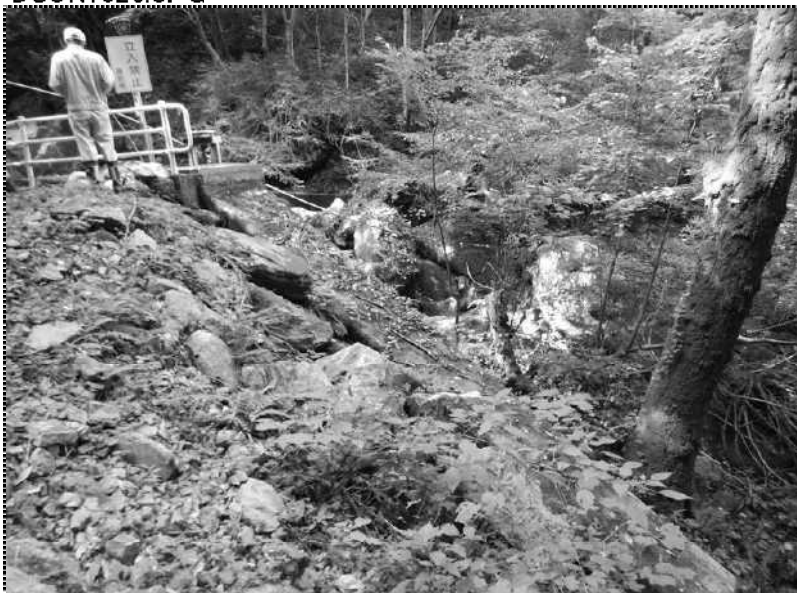
コメント 写真2-16

沈砂池下流の連絡水路  
沈砂池下流から導水路まではカルパー  
ト形状の連絡水路にて通水がされてい  
る。表面の劣化が多少見られるものの、  
運用上、支障を来すような劣化ではな  
い。

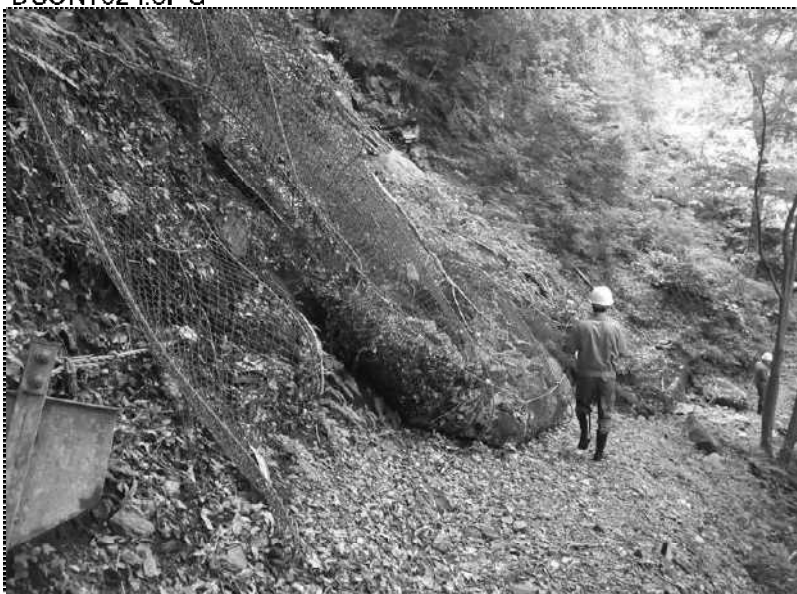
コメント 写真2-17

点検路上の崩落箇所  
取水設備右岸下流に斜面の崩落が見ら  
れた。平成3年にネットによる保護工が  
施工されたが、その後、崩落し、保護工  
が破損している。

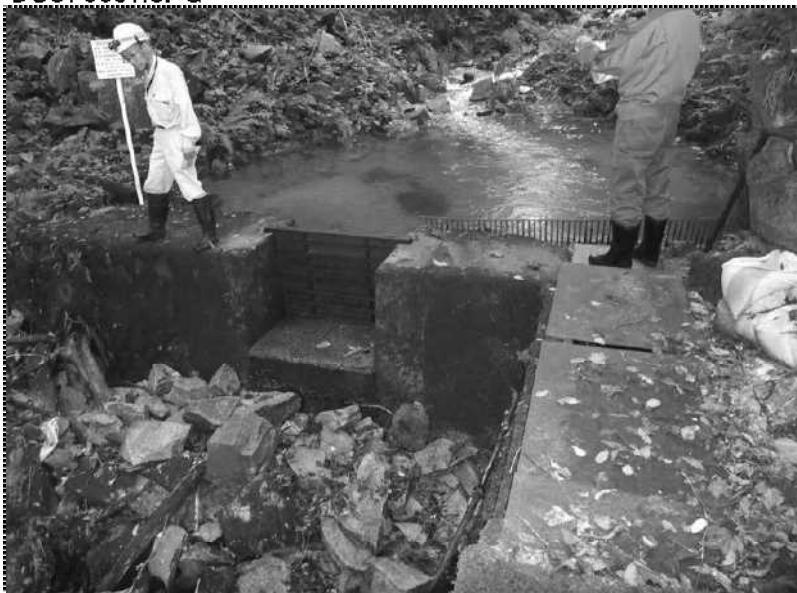
DSCF5519.JPG

コメント 写真2-19  
取水堰堤  
特段大きな劣化変状はない。

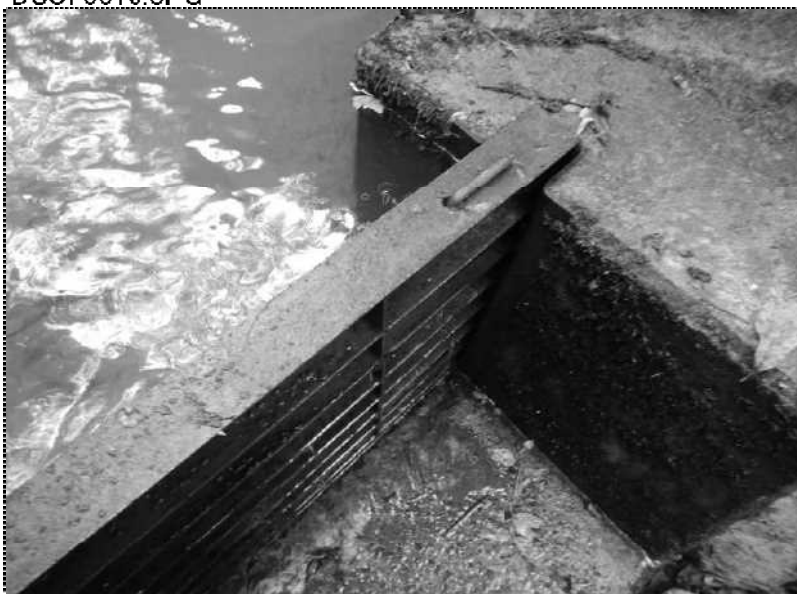
DSCN1491.JPG

コメント 写真2-20  
土砂吐(鋼製角落とし)  
腐食、漏水等はなく、良好な状態。  
過去、補修された模様。

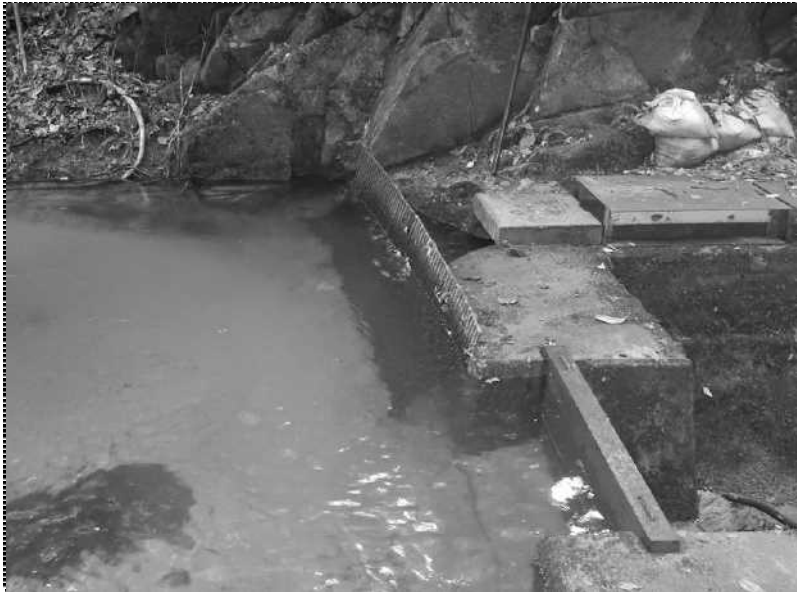
コメント 写真2-21

取水口スクリーン

スクリーンは鋼材により作成された簡易なもので定期的に交換がされているようである。

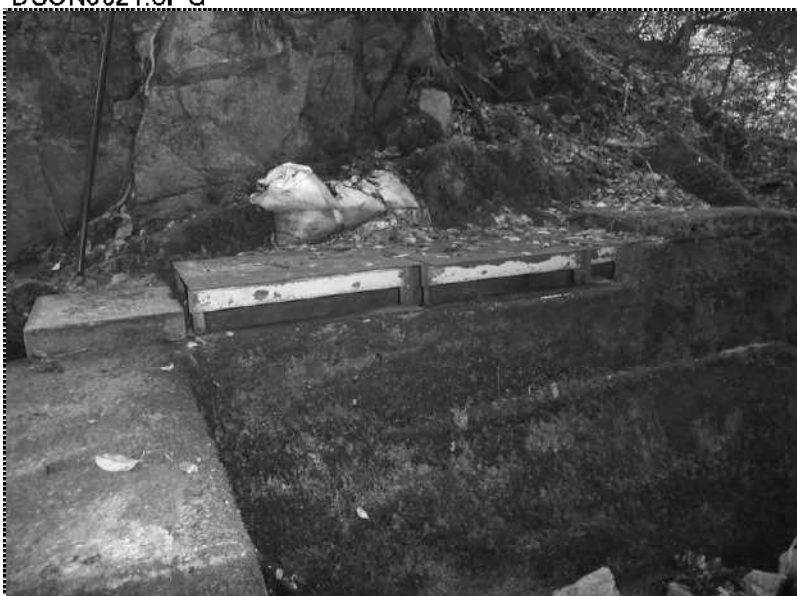
コメント 写真2-22

管理用通路足場

取水路上部に設置された通路用鋼材。鋼板、鋼材ともに発錆が見られ、再塗装等を要する。

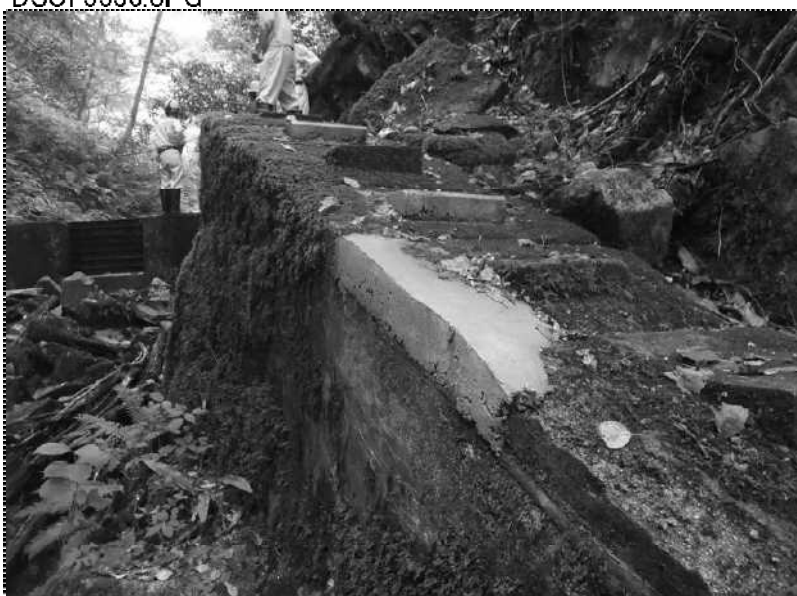
コメント 写真2-23

取水路

取水口から沈砂池間の取水路。一部欠損等が生じているが補修が為されている。また、管理用通路も兼ねることからステップも補修されている。

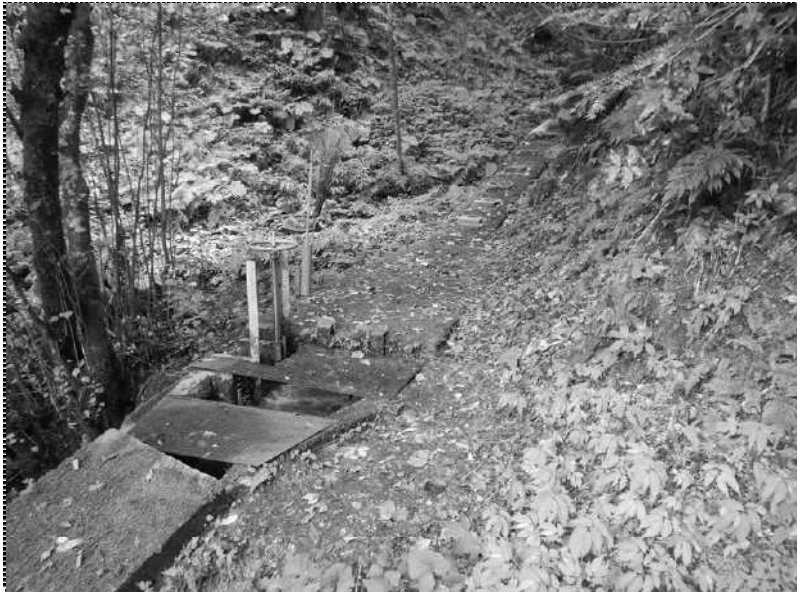
コメント 写真2-24

沈砂池  
暗渠形式の沈砂池。排砂ゲートは特段の劣化症状はなく、健全である。

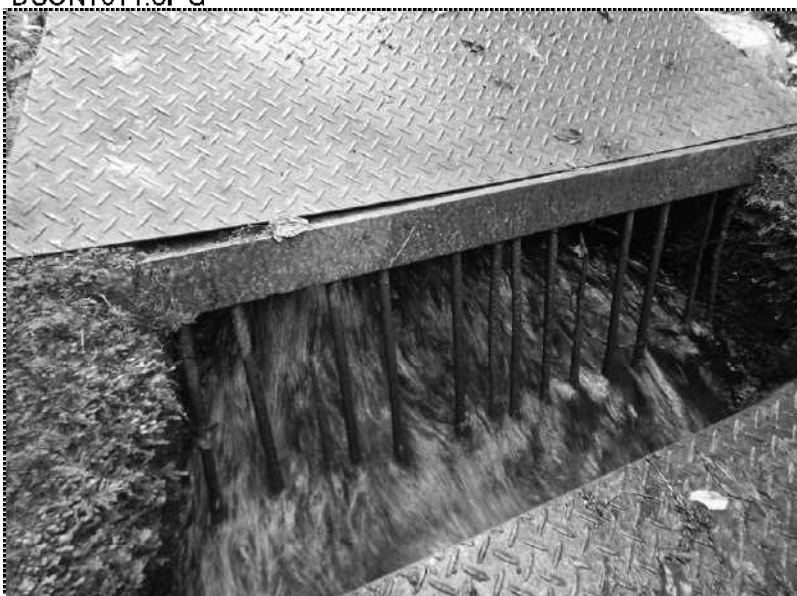
コメント 写真2-25

沈砂池スクリーン  
鋼材が断面減少しており、一部で破断。H26調査よりも劣化が進行しているように見受けられる。ハッチは発錆しているが、構造上問題となる程度ではない。

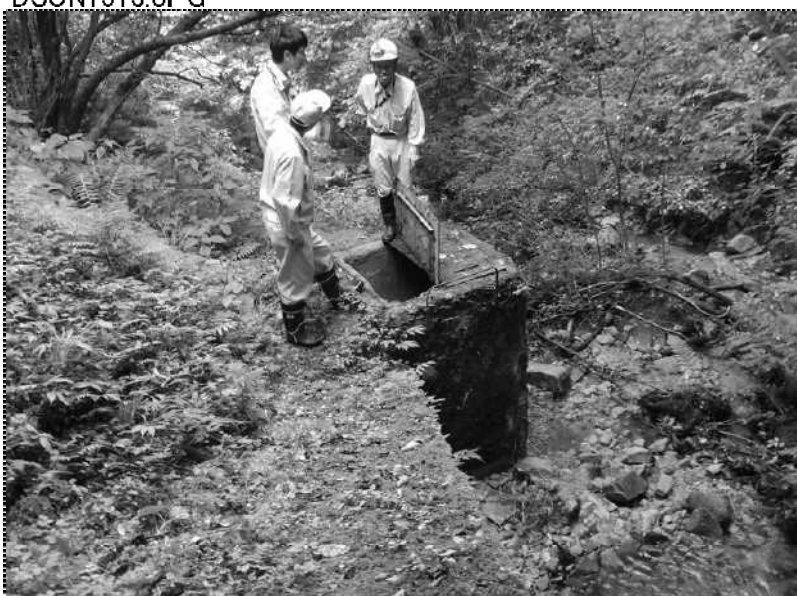
コメント 写真2-26

接続立坑  
外面、内面とも表面の劣化が見られ、表面の補修が必要であるが、構造上、支障を来すものではない。

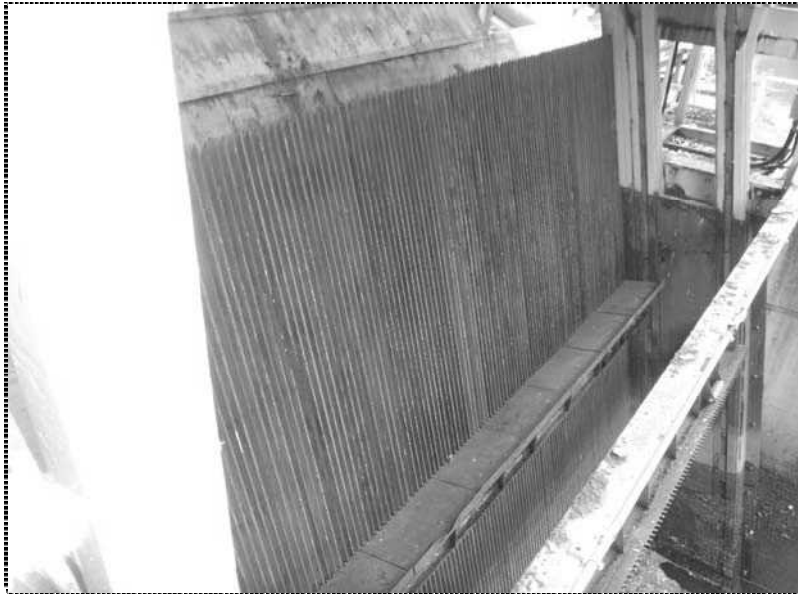
147.JPG

コメント 写真2-27  
・除塵機、スクリーン設備の塗装劣化

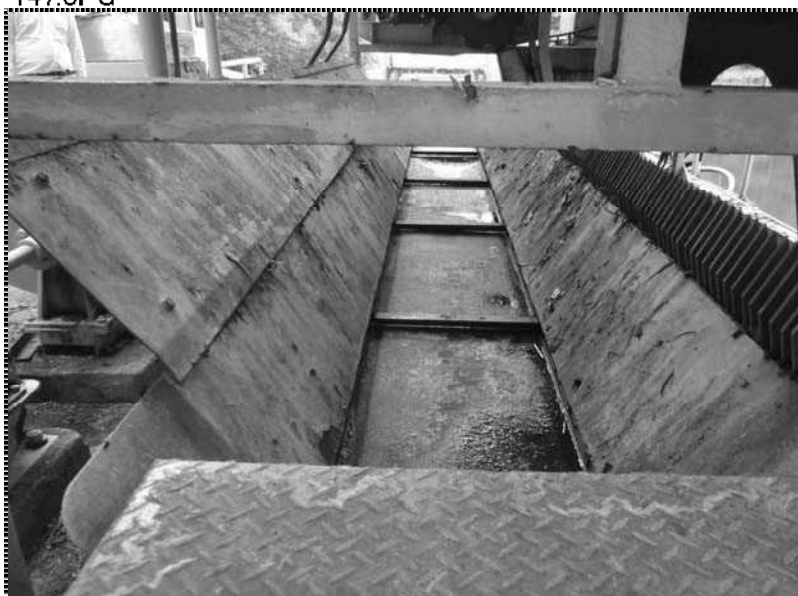
148.JPG

コメント 写真2-28  
・塵芥集積設備の塗装劣化

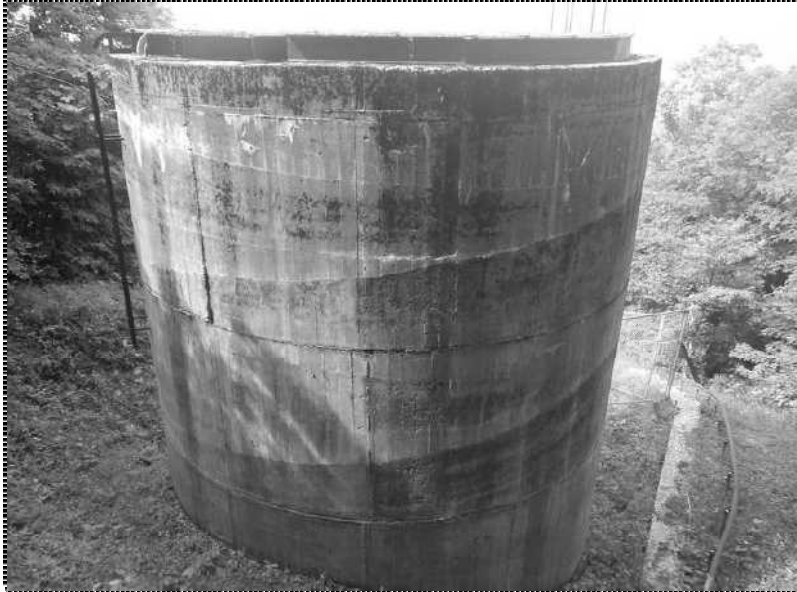
コメント 写真2-30

- ・サージタンク全景
- ・コールドジョイント跡を確認

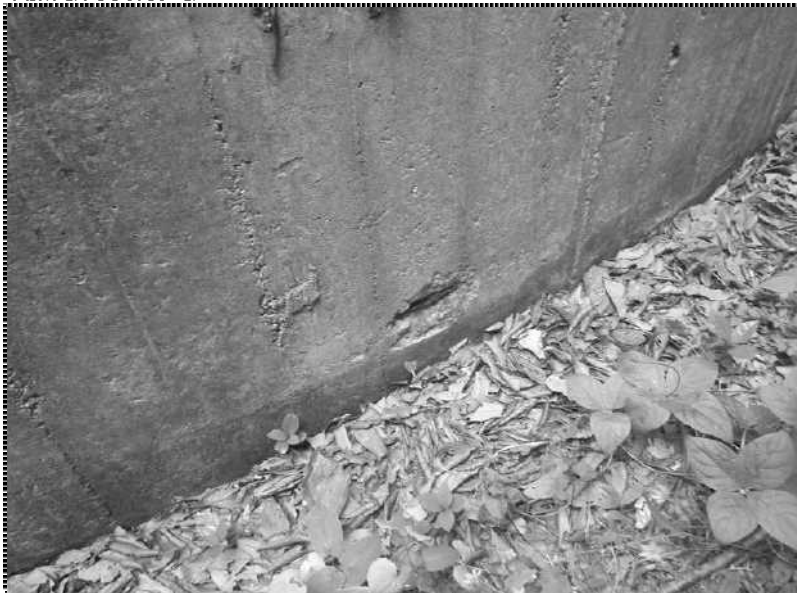
コメント 写真2-31

- ・一部鉄筋露出

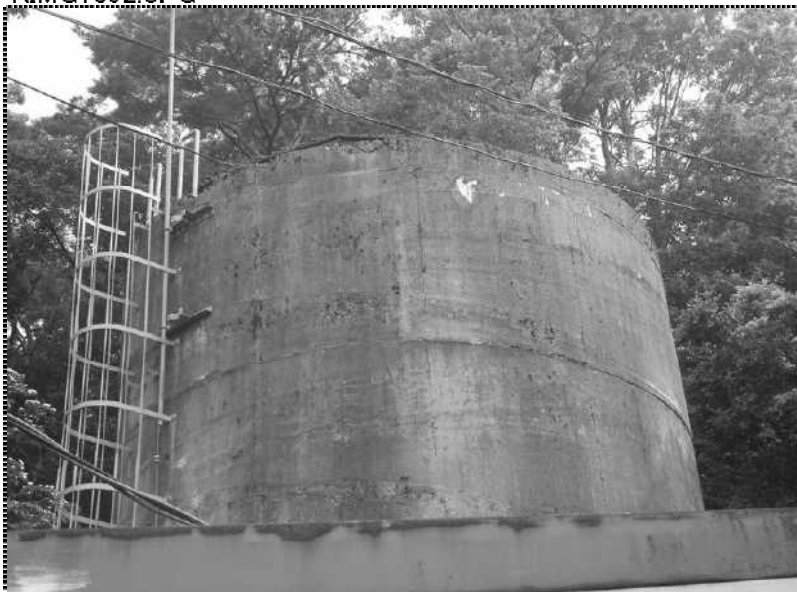
コメント 写真2-32

- ・天端部コンクリートの破損

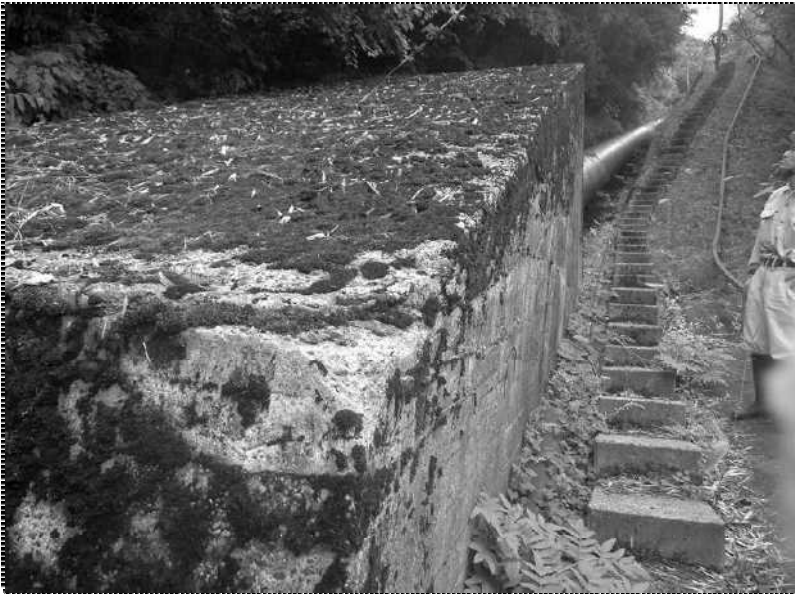
RIMG1475.JPG

コメント 写真2-33  
・固定台の表面劣化

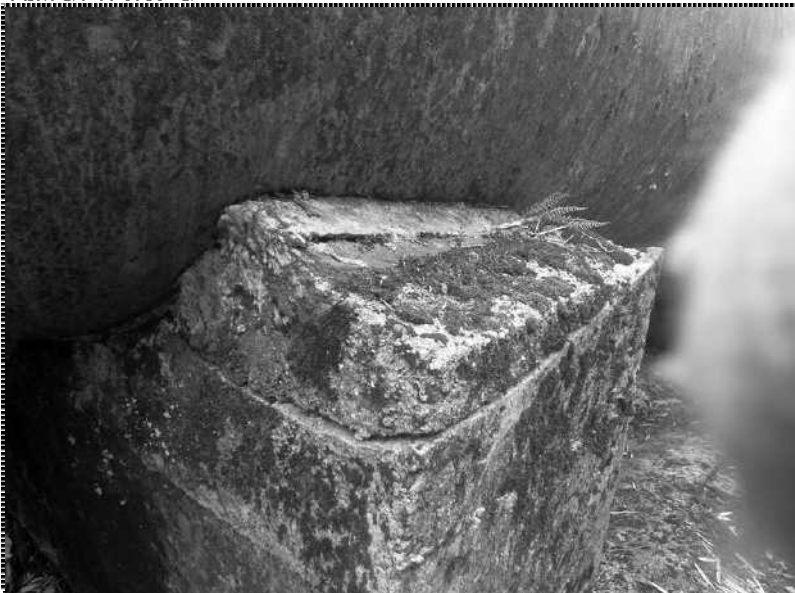
RIMG1430.JPG

コメント 写真2-34  
・小支台の表面劣化

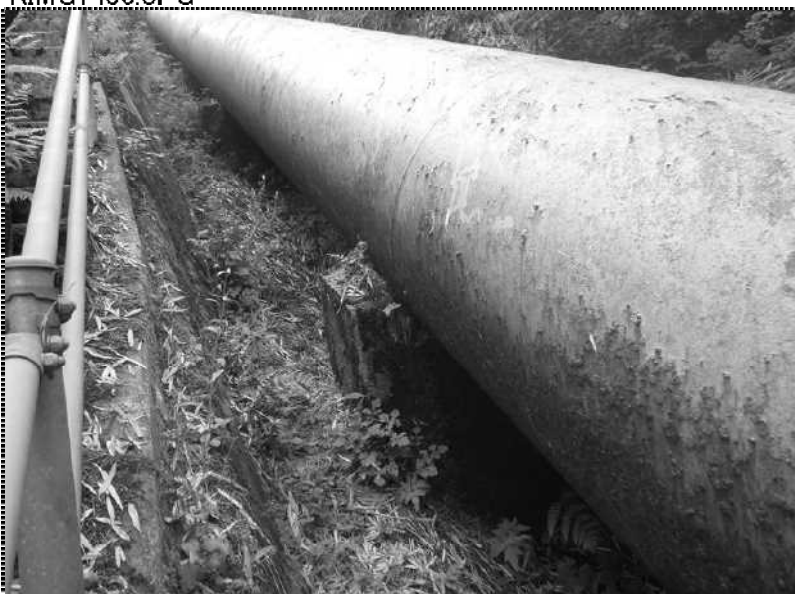
RIMG1442.JPG

コメント 写真2-35  
・塗装の劣化

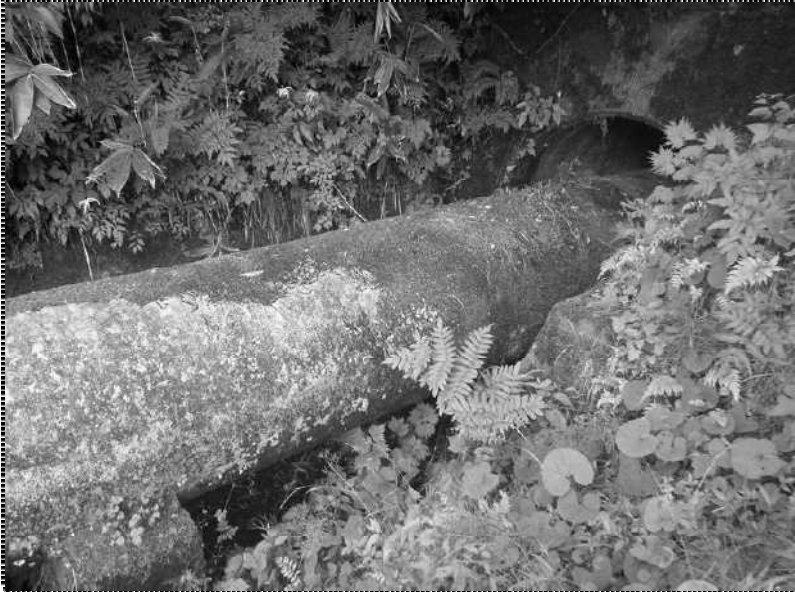
RIMG1454.JPG

コメント 写真2-36  
・鉄管外面に苔が繁茂

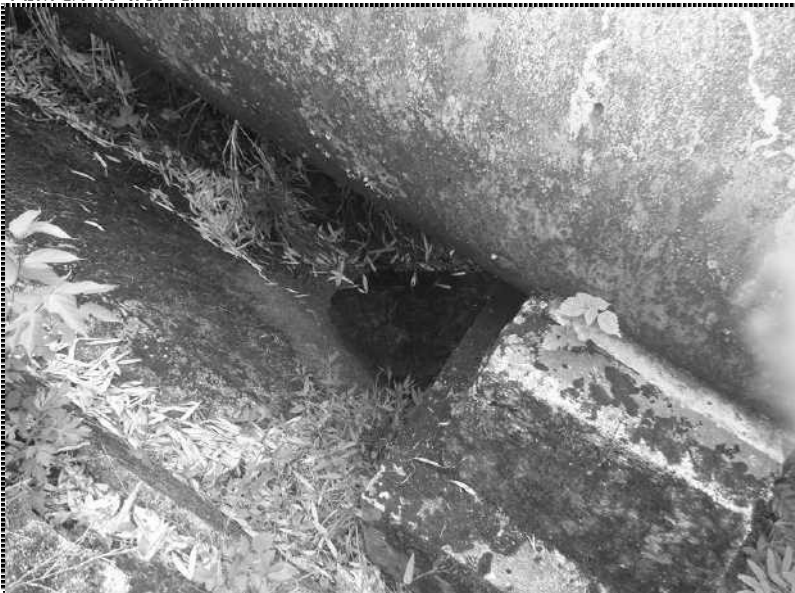
RIMG1428.JPG

コメント 写真2-37  
・鉄管路の水溜まり

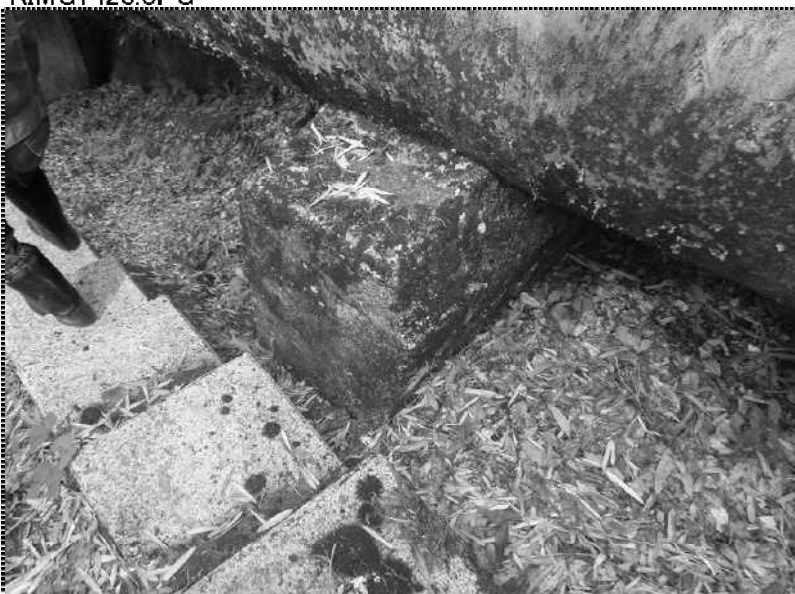
RIMG1466.JPG

コメント 写真2-38  
・草および土砂の堆積

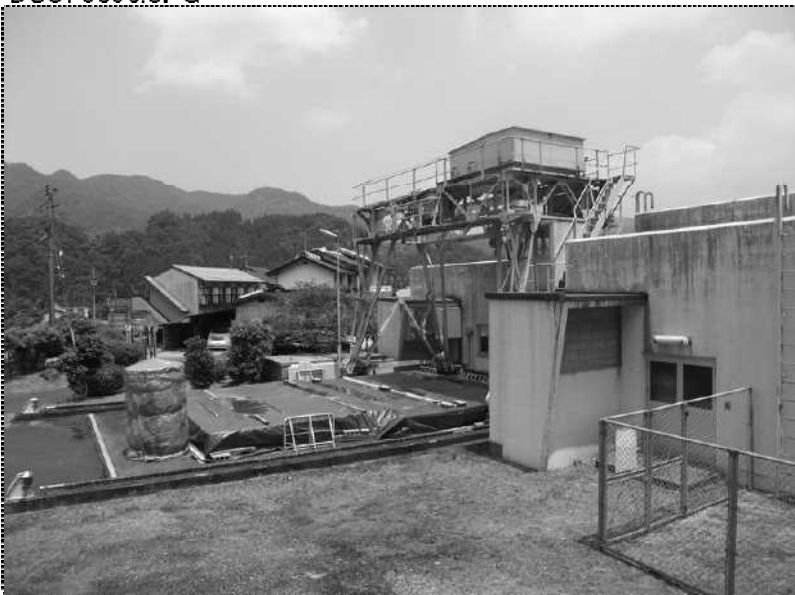
コメント 写真2-42

ガントリークレーン

一部、発錆が生じており、補修を要する。

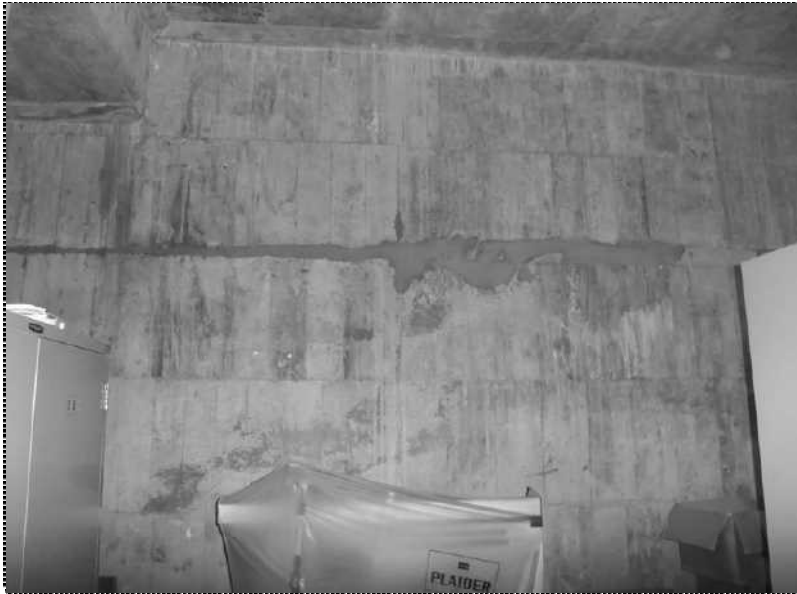
コメント 写真2-43

発電所基礎構造物  
B1F 屋内開閉装置室  
壁面に補修痕がみられ、老朽化が生じていると思われる。

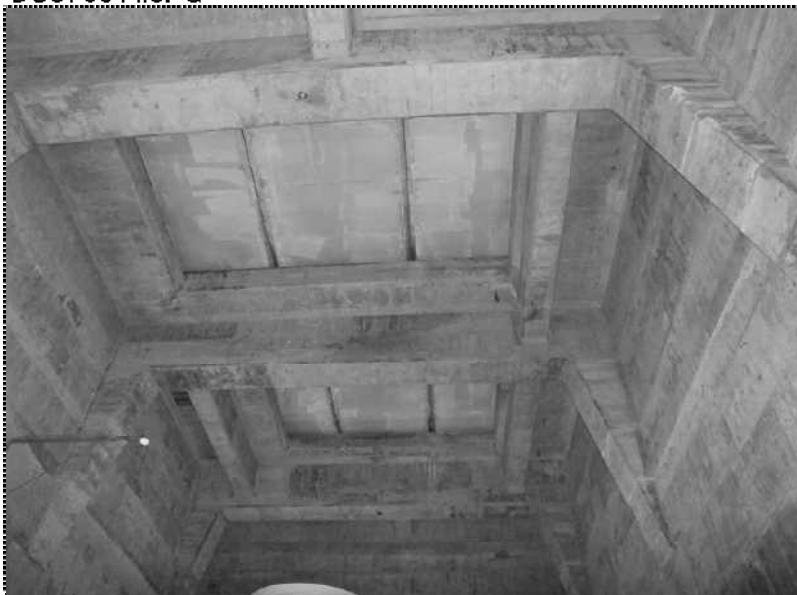
コメント 写真2-44

発電所基礎構造物  
発電機室より機器搬入用ハッチを望む。  
コンクリート表面には打設時に生じた変形痕がみられ、一部補修した跡もみられる。ハッチを構成する鋼材の一部には錆の発生も確認される。

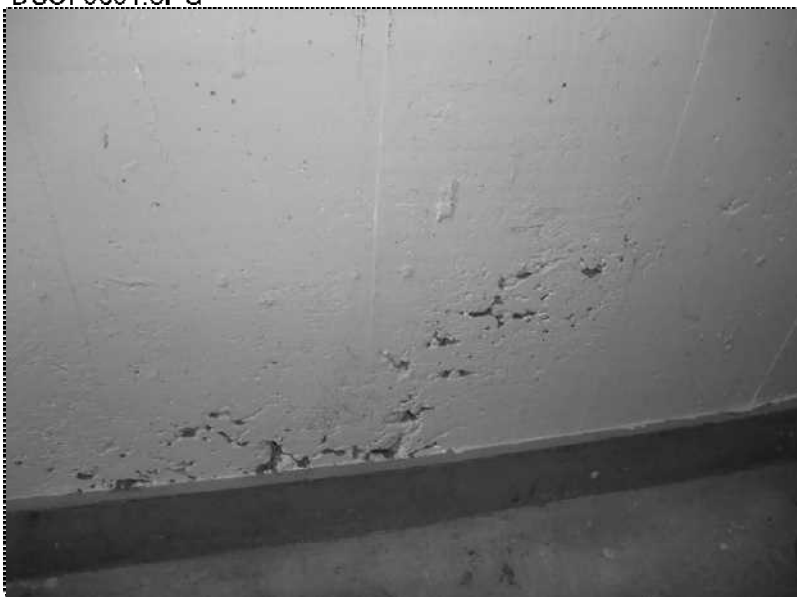
コメント 写真2-45

発電所基礎構造物  
B2F 発電機室  
発電機室壁面にみられるジャンカ痕

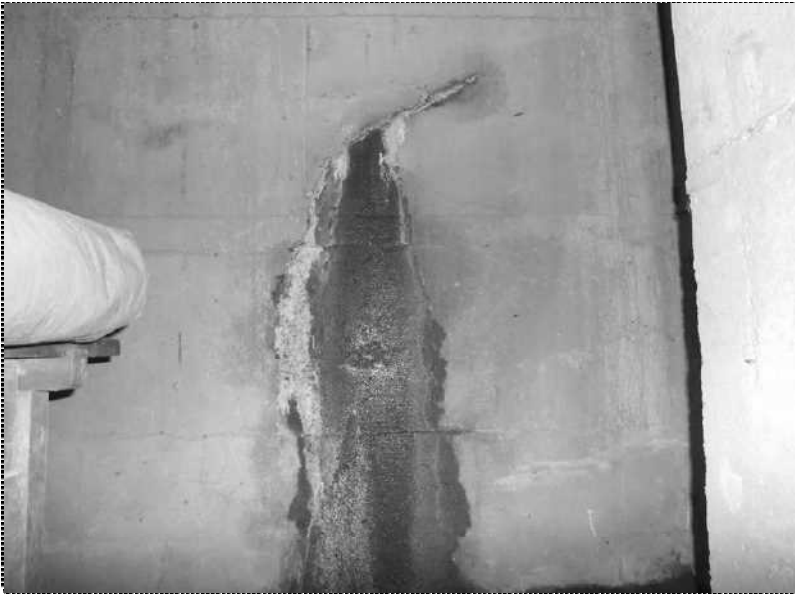
コメント 写真2-46

発電所基礎構造物

B3F

壁面からの漏水が確認される。

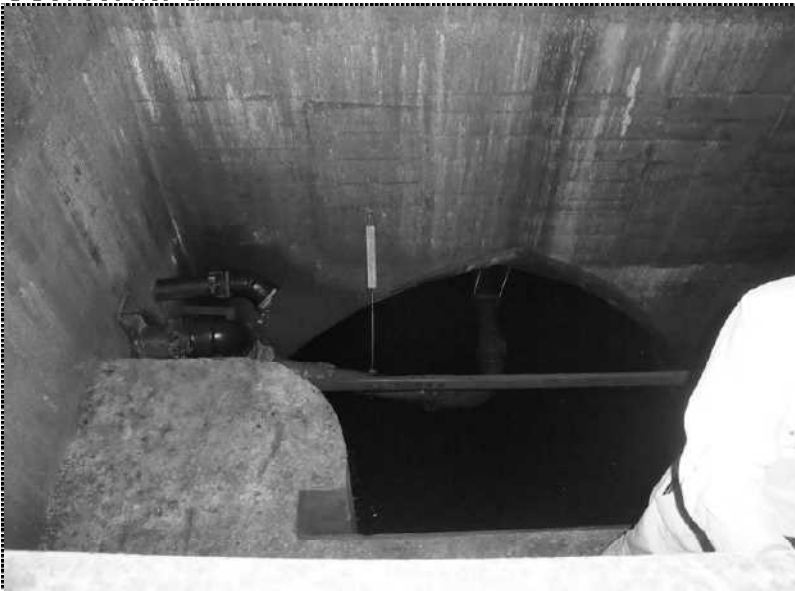
コメント 写真2-47

放水庭

放水庭側壁には一部ジャンカ、エフロ  
レッセンスがみられ、鋼材の一部には発  
錆もみられる。補修が推奨される。

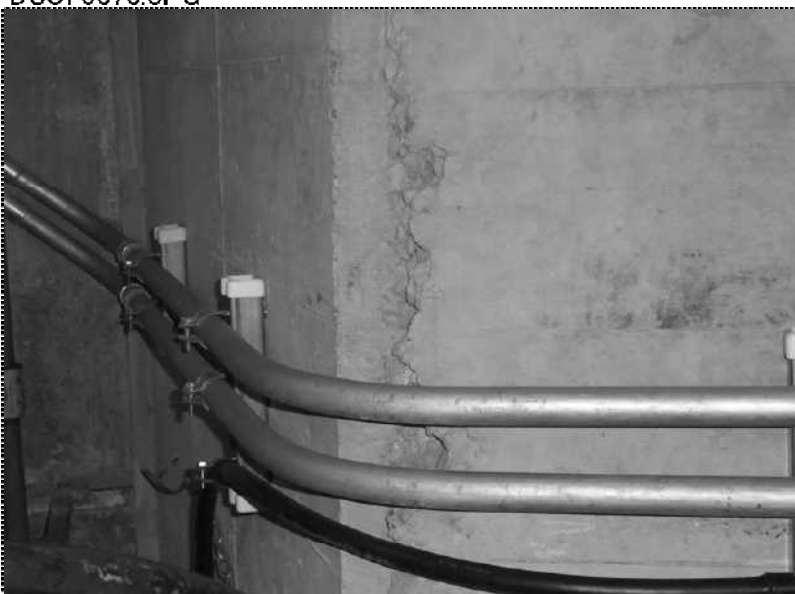
コメント 写真2-48

発電所基礎構造物

B3F

施工時の打設不良箇所

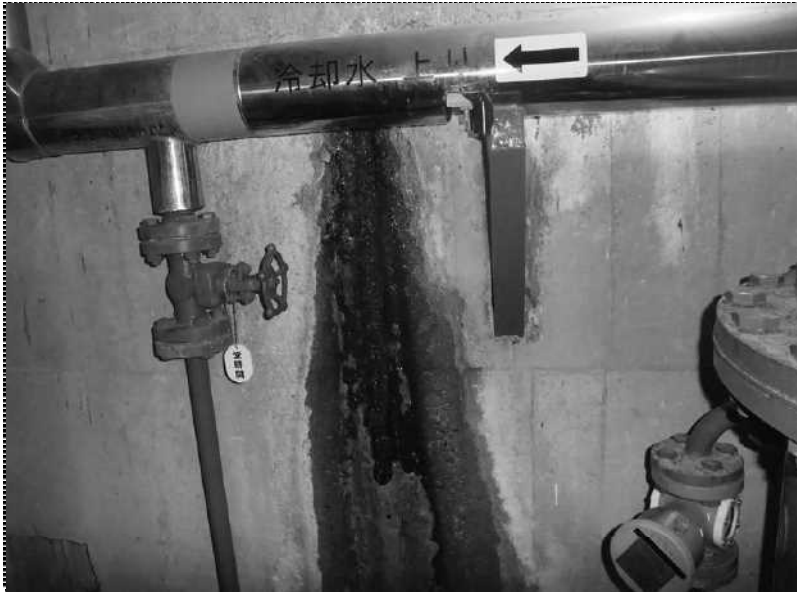
コメント 写真2-49

発電所基礎構造物  
B4F  
壁面からの漏水

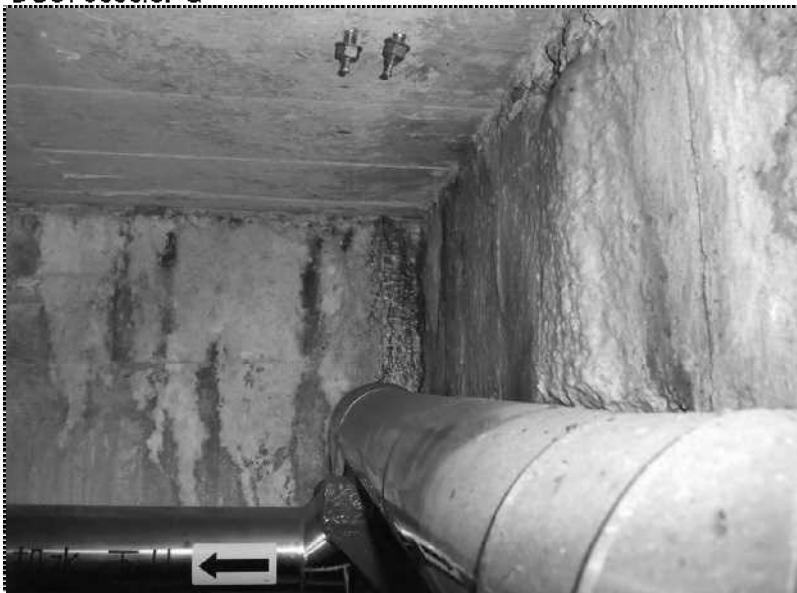
コメント 写真2-50

発電所基礎構造物  
B4F  
壁面からの漏水およびエフロレッセンス

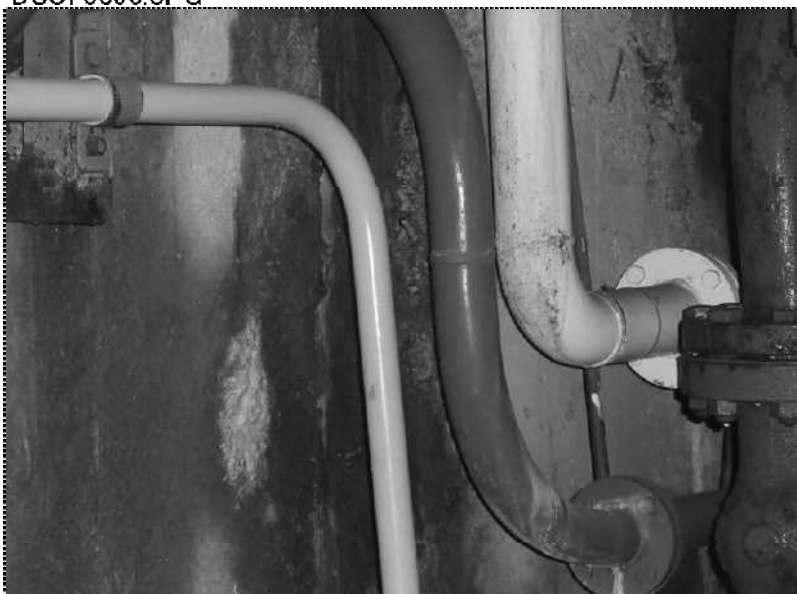
コメント 写真2-51

発電所基礎構造物  
B4F  
コンクリートの脱落及びジャンカ  
表面に潤みあり。

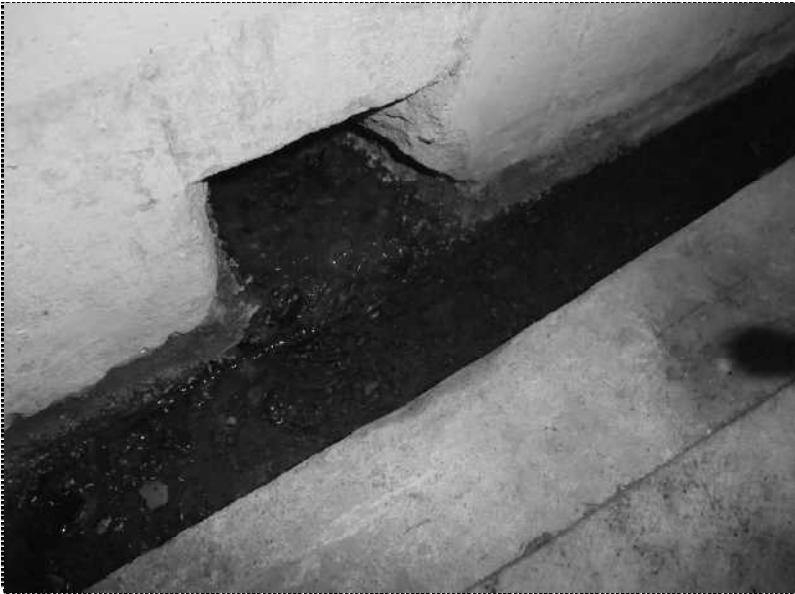
コメント 写真2-52

発電所基礎構造物  
B4F  
壁面からの漏水

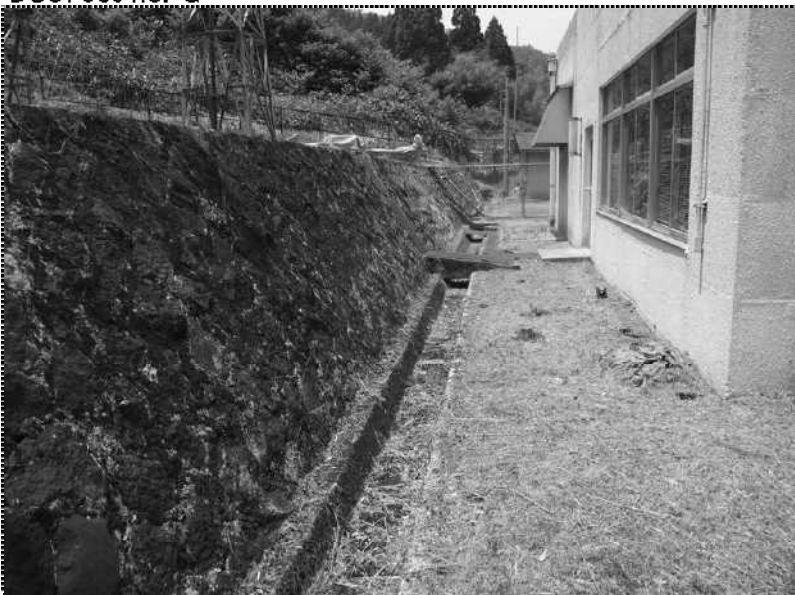
コメント 写真2-53

発電所外部  
発電所背面の擁壁  
変形や開口は確認できない。

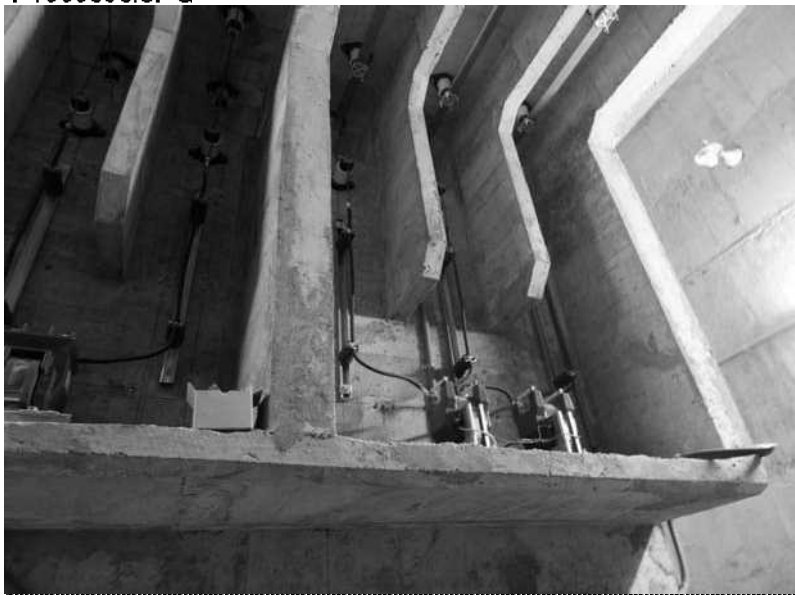
コメント 写真2-58

計器用変圧器  
・防護設備のない主回路機器
