場所 小鹿第二発電所

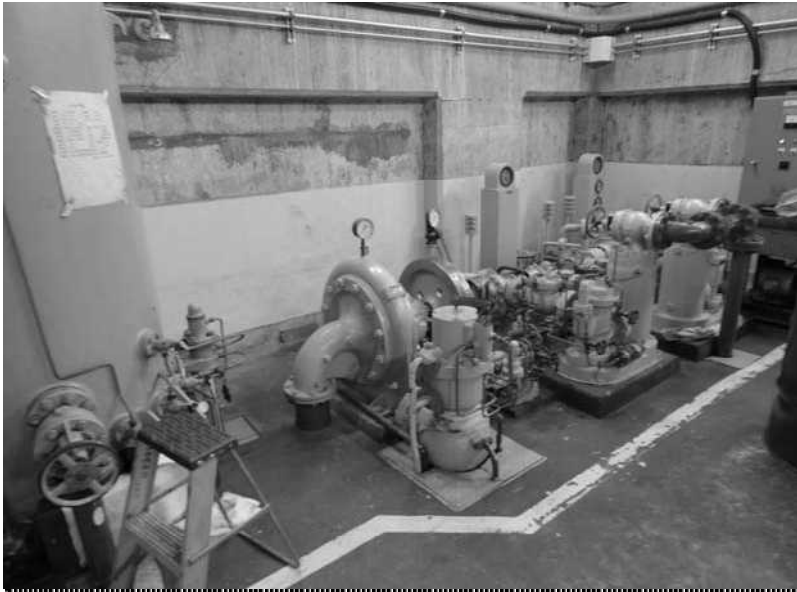
コメント 写真2-63

圧油ポンプセット

・電動ポンプのほか、小水車による圧油ポンプがある。今後、メーカーでも保守が困難になると予想される。

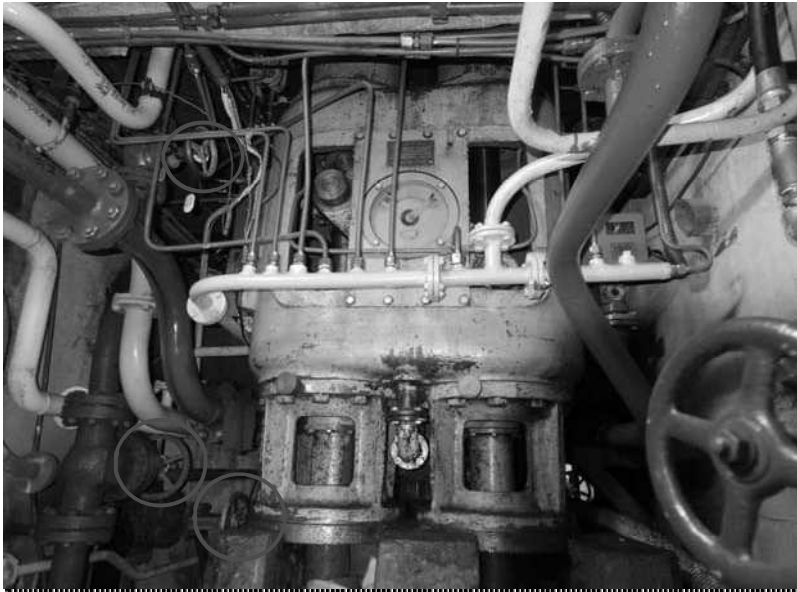
コメント 写真2-66

入口弁  
・操作が困難なバルブがある。

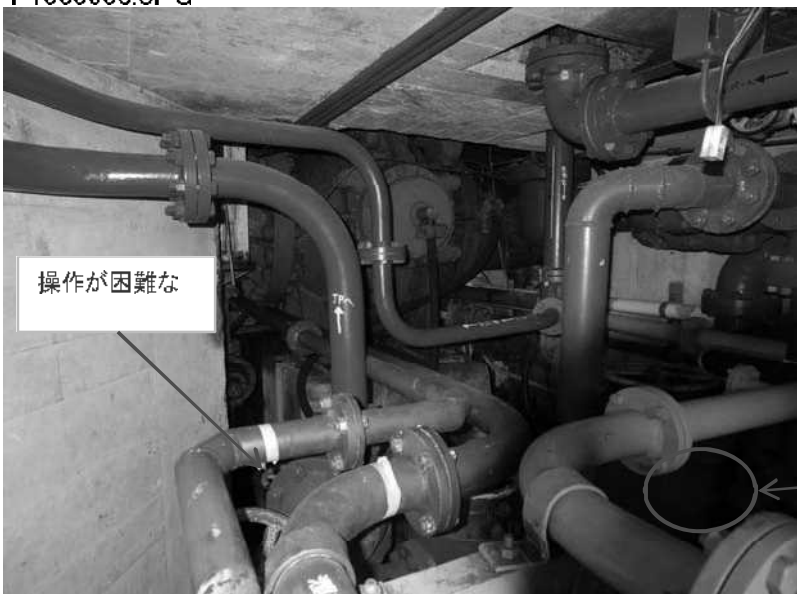
コメント 写真2-68

最下層階の配管の状況  
・入口弁の反サーボモータ側は、配管が入り組んでおり、入口弁に接近することが困難。また、操作が困難なバルブも存在。

この下にも、操作が困難

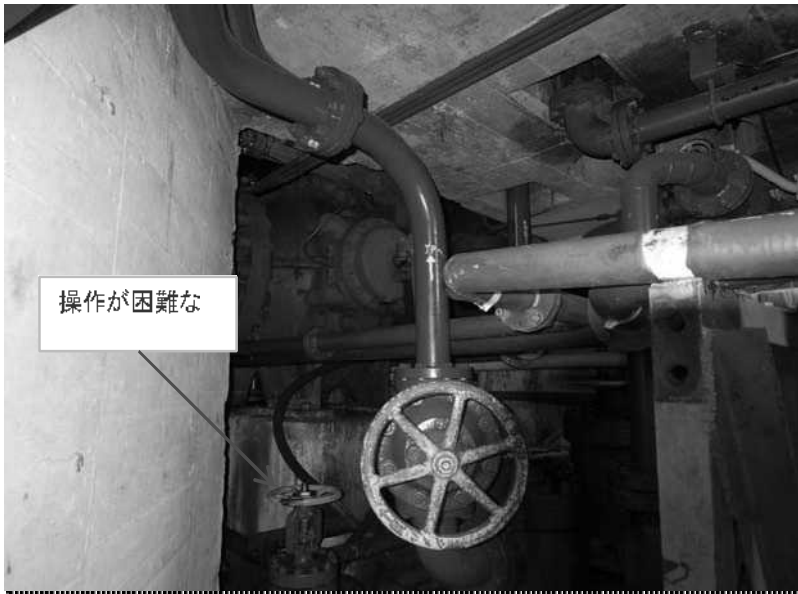
コメント 写真2-69

操作が困難なバルブ ①  
 ・バルブに接近することが困難。  
 (腰の高さで撮影)

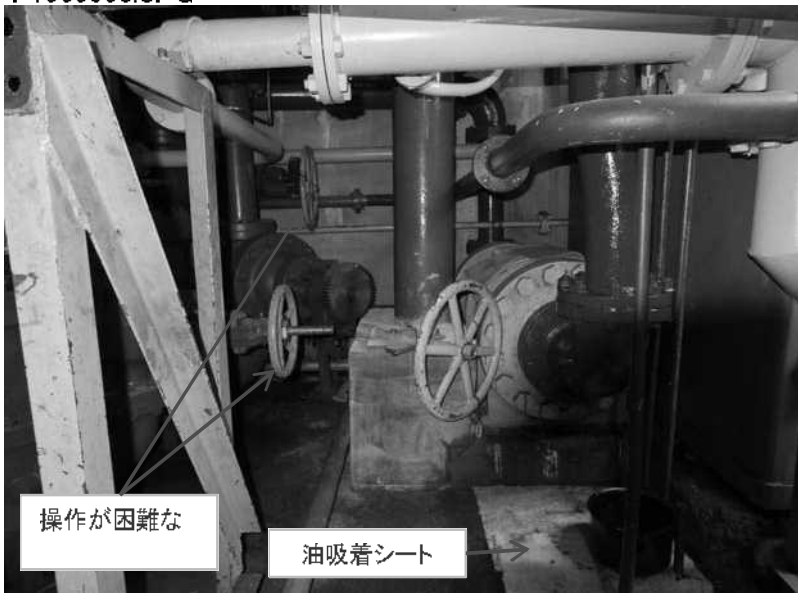
コメント 写真2-70

操作が困難なバルブ ②  
 ・バルブに接近することが困難。  
 (腰の高さで撮影)  
 ・油吸着シートが敷かれている。

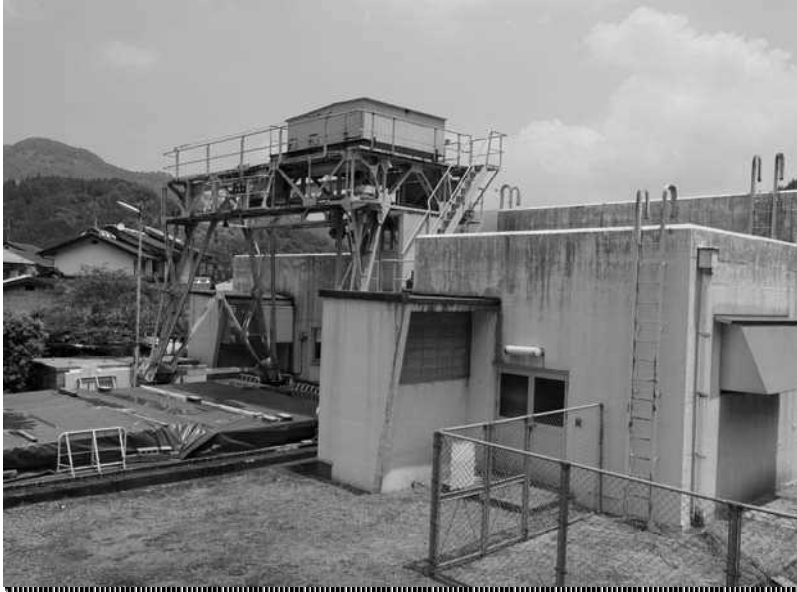
コメント 写真2-72

ガントリークレーン  
・ガントリークレーンを使用して機器の搬入  
ならびに機器の分解・組立てが行われ  
るところに、腐食が見受けられる。
