場所 春米発電所

対象物 茗荷谷ダム

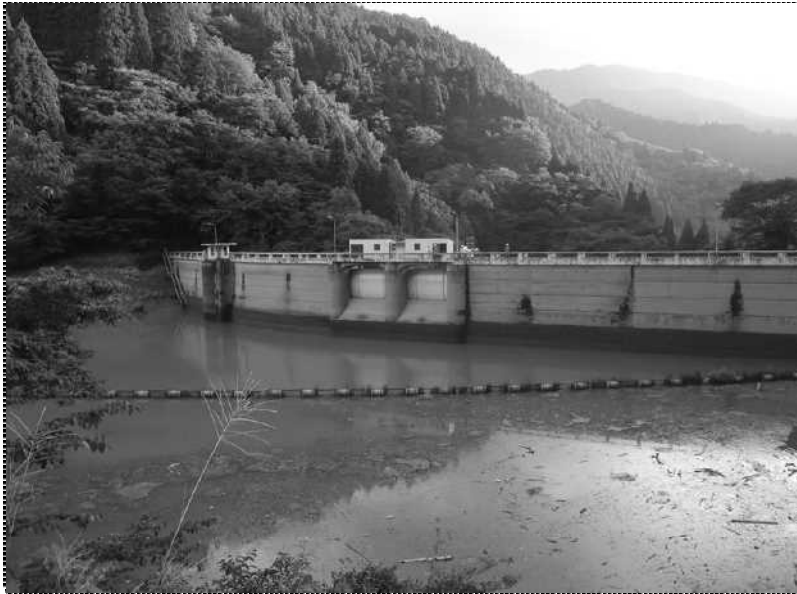
コメント 写真3-1

ダム全景
台風通過後に水位低下が生じており、
上流からの流木などが湖水上に大量に
見られた。

* 堤体下流右岸付帯部、欄干仕上げ材、機械室屋根材の劣化コンクリート除去及び断面補修

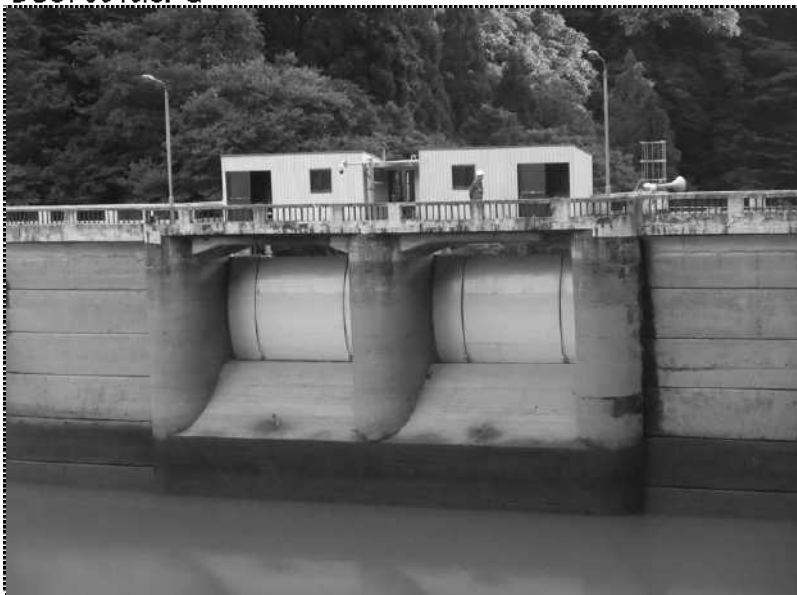
コメント 写真3-2

洪水吐ゲート
洪水吐ゲート上流面。ダム天端に2門の
センターゲートが配置されている。数年
前に全塗装が施されている。

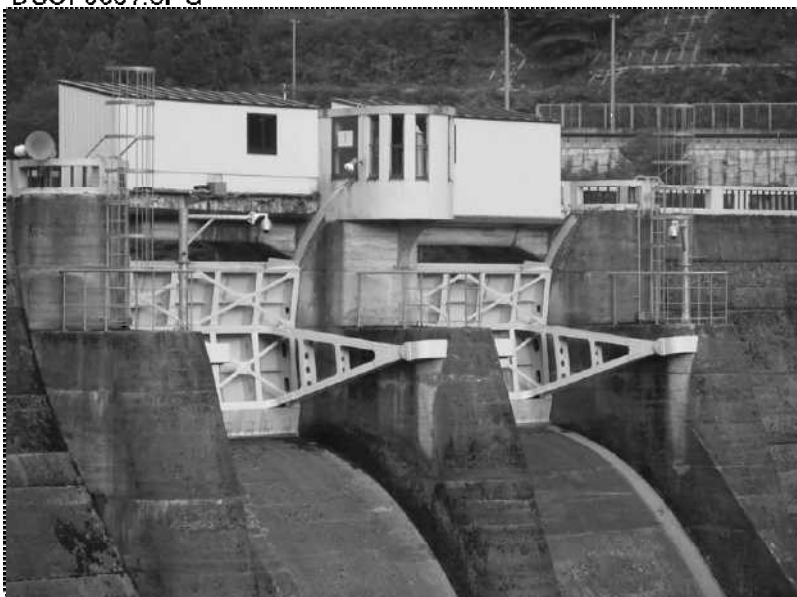
コメント 写真3-3

洪水吐ゲート
洪水吐ゲート下流面。ゲート上部に巻き
揚げ機室が設置されている。

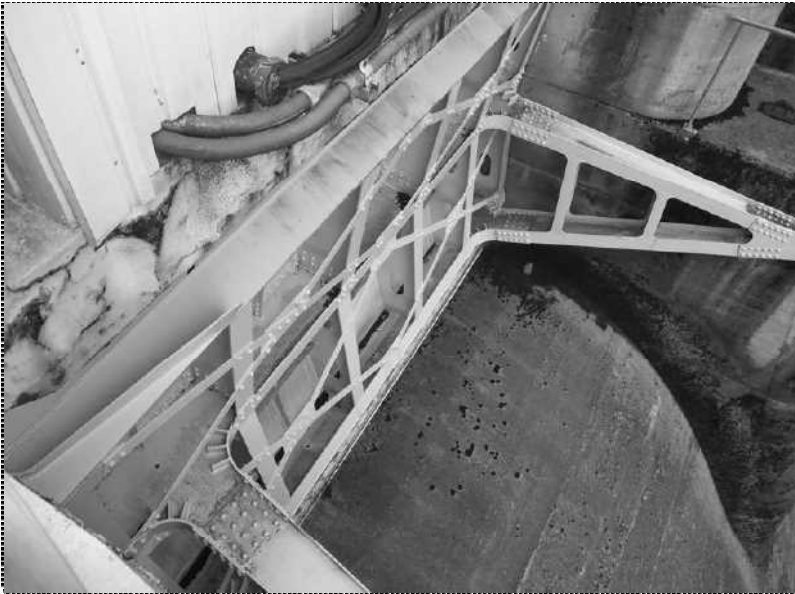
コメント 写真3-4

洪水吐ゲート
洪水吐ゲート下流面。発錆等は確認されなかった。

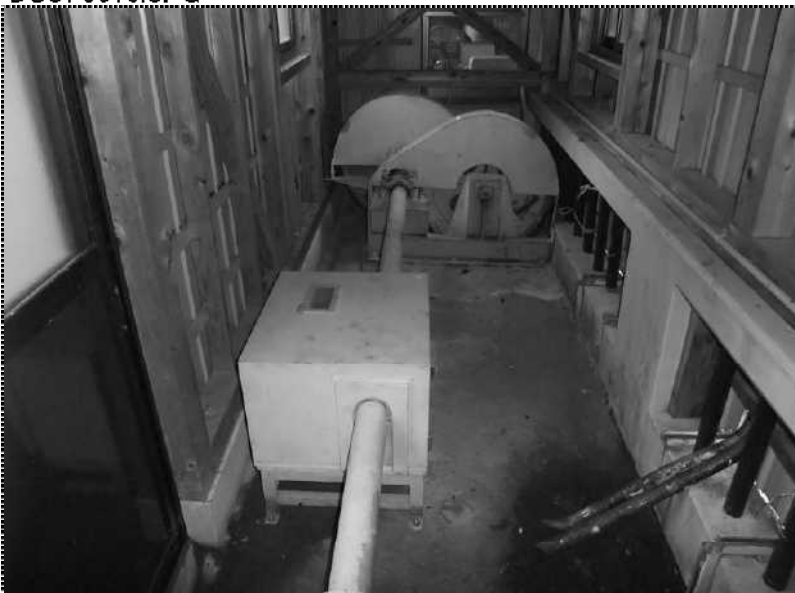
コメント 写真3-5

巻き揚げ機室内部
老朽化しているものの、定期的な整備の結果、問題無く可動するとのこと。

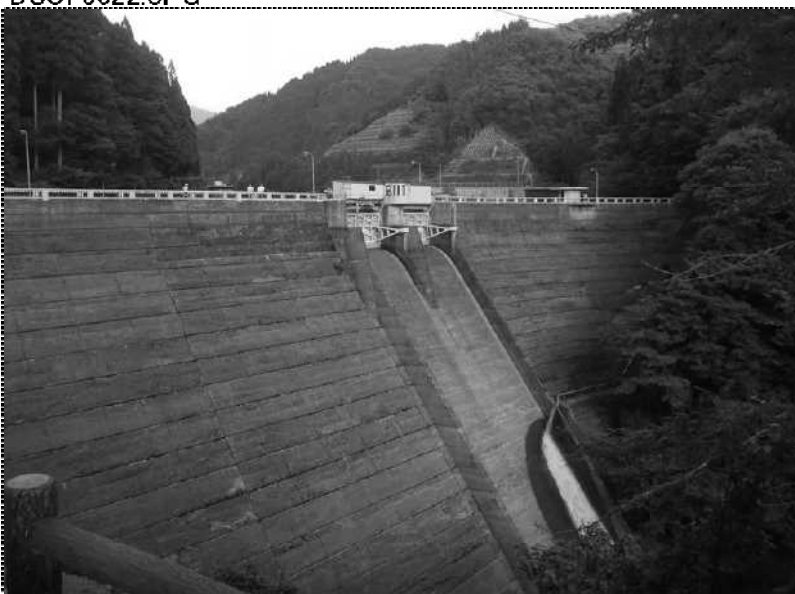
コメント 写真3-6

ダム下流面
下流面には経年劣化による打継目での欠損が見られる。

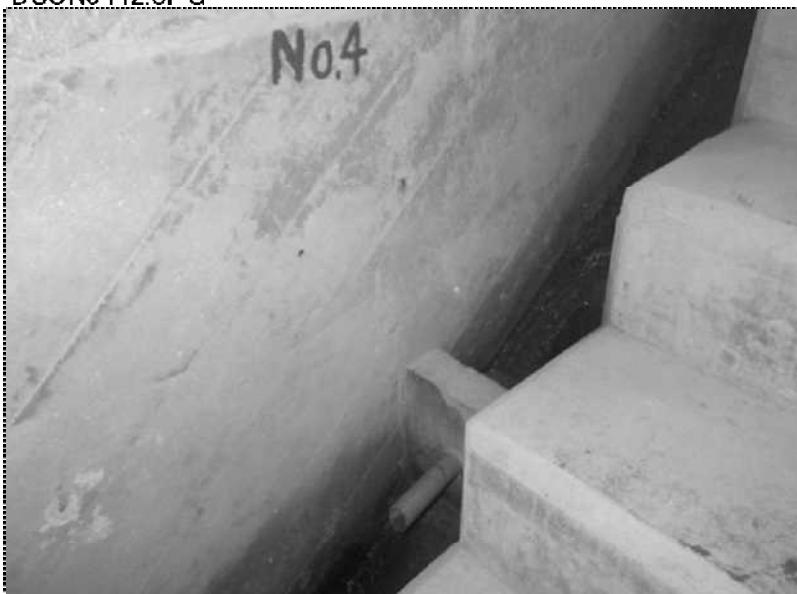
コメント 写真3-9
堤体監査廊の漏水測定堰

* 監査廊内の漏水箇所の補修

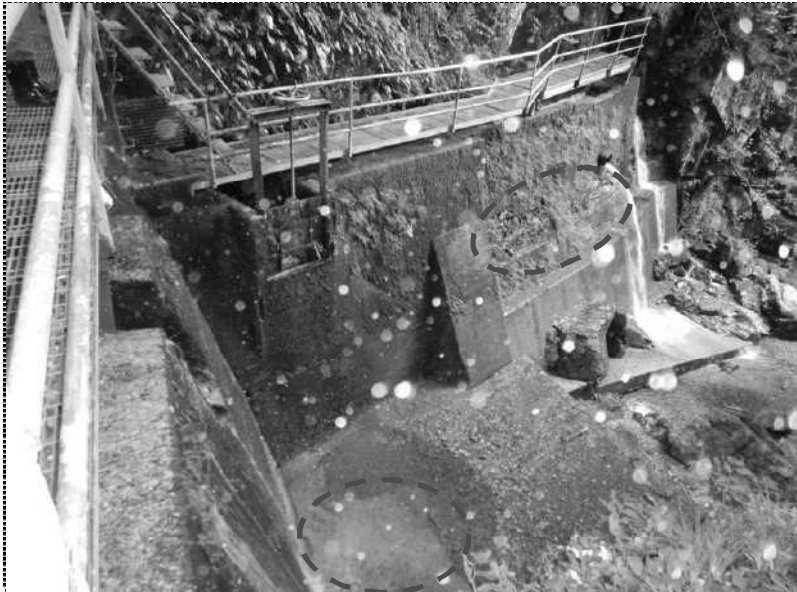
コメント 写真3-10

取水口～沈砂池

取水路から沈砂池の側壁を兼ねる導流壁は、下部はすでに補修済みであるが、上部は未補修で、特に沈砂池側の導流壁は表面の欠損が生じており、補修が必要とされる。堰堤下流の水たたきには落水の衝撃により洗われており、補修を要する。

* 導流壁への張りコンクリート補強

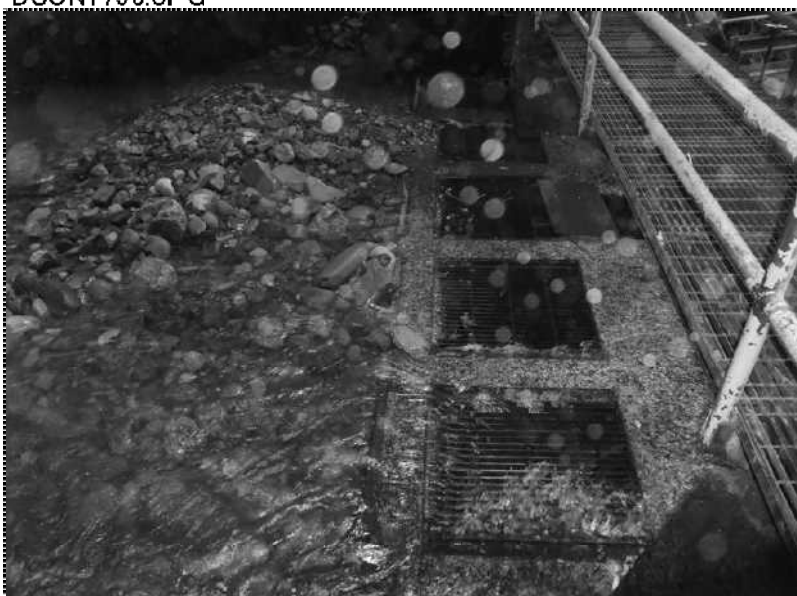
コメント 写真3-11

堰堤天端

チロリアン式取水堰で、上流面(写真左側)にもスクリーンを介した取水口が配置され、取水する構造であるが、調査当日は台風18号の影響により満砂状態で上部のスクリーンより取水していた。

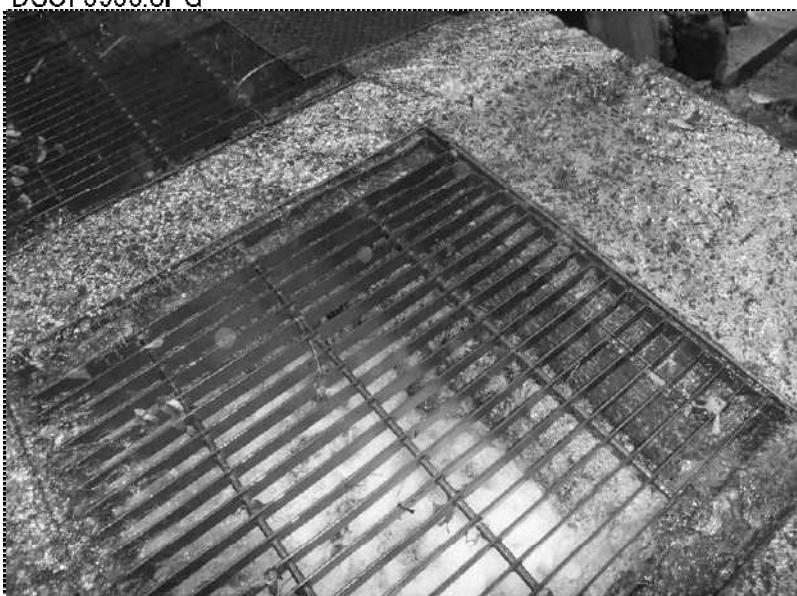
コメント 写真3-12

取水口スクリーン

一部、変形を生じているスクリーンはあるものの、定期的な交換、整備が為されているようで、大きな損傷等は確認されなかった。堰堤内部の水路表面には摩耗が生じている箇所があり、補修を要する。

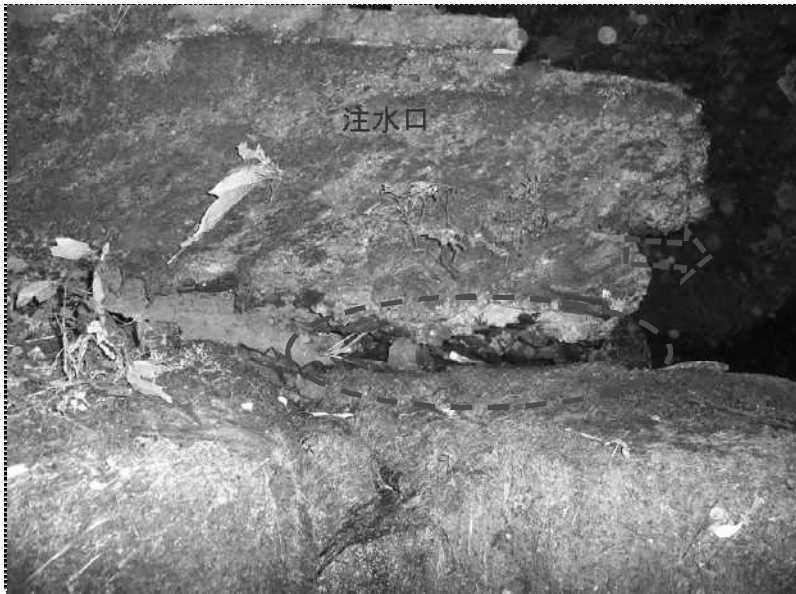
コメント 写真3-13

支水路注水口
宮ノ谷川支流取水設備からの水流が放流される注水口。(堰堤右岸上部)下面が浮いており、崩落する危険性がある。注水口末端も欠損が生じている。

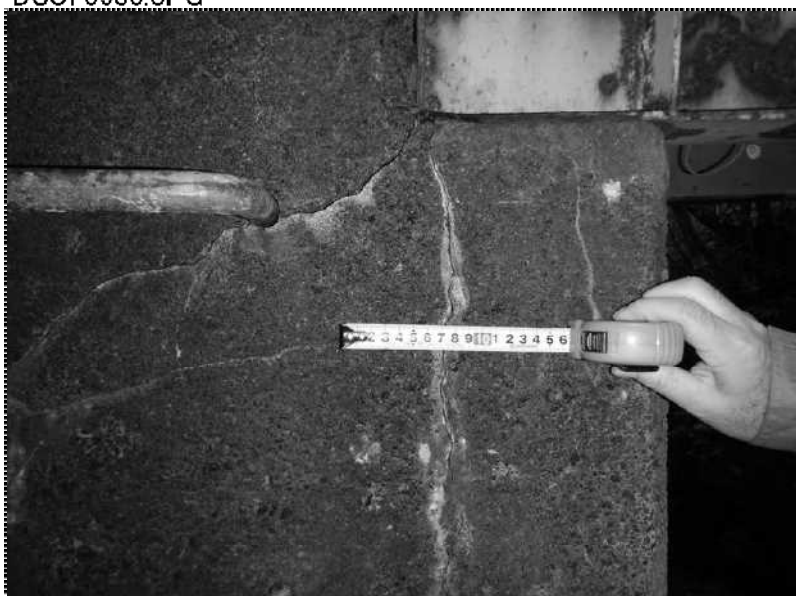
コメント 写真3-14

堰堤左岸(管理橋基礎)
左岸の管理橋基礎部にはクラックが生じており、補修を要する。

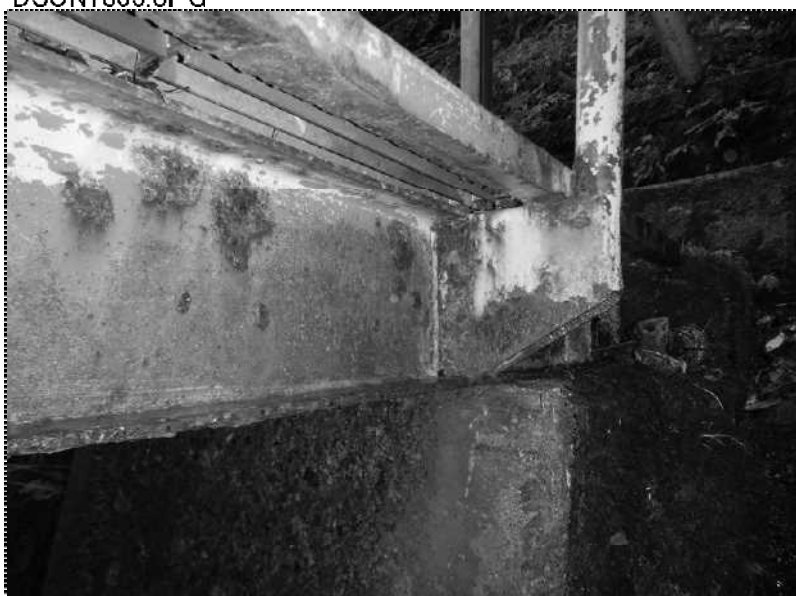
コメント 写真3-15

管理橋
堰堤天端上部に設置されている管理橋。上流に位置する滝からの飛沫により、発錆の進行が早いと想定される。定期的な再塗装を要する。

* 防錆機能回復のための防食塗装

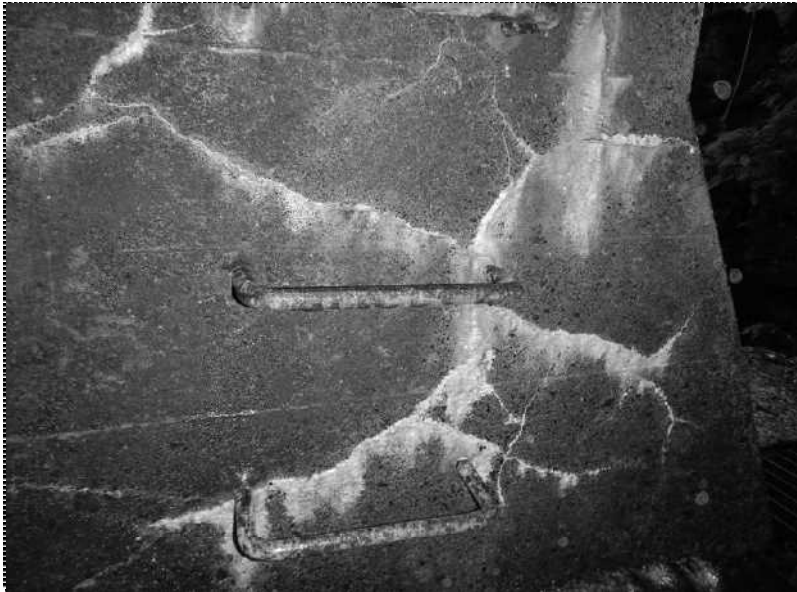
コメント 写真3-16

左岸管理橋基礎
コンクリート躯体表面にクラックが生じ、遊離石灰が溶出している。設置されているステップには、錆が生じている。

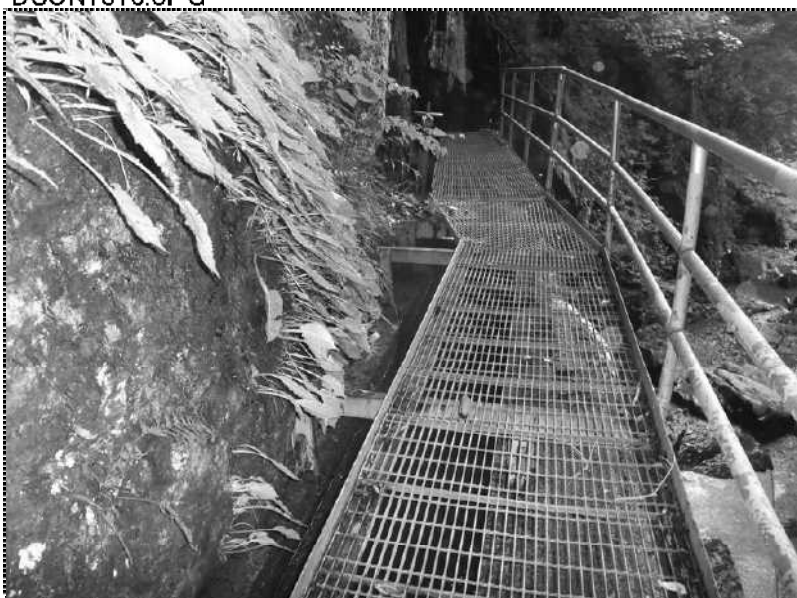
コメント 写真3-17

管理用通路(取水路～沈砂池)
取水路から沈砂池の上部に設置された管理用通路。鋼材とグレーチングにより構成され、一部発錆しているが、大きな損傷は確認されない。

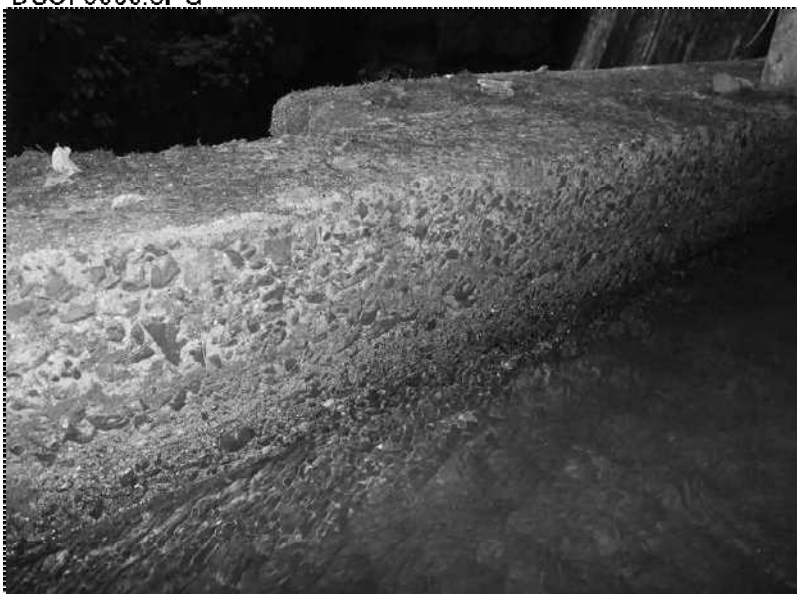
コメント 写真3-18

沈砂池
沈砂池の内壁。粗骨材が露出しており、経年劣化による摩耗が生じているものの、クラック、漏水等、障害となる問題は確認されなかった。

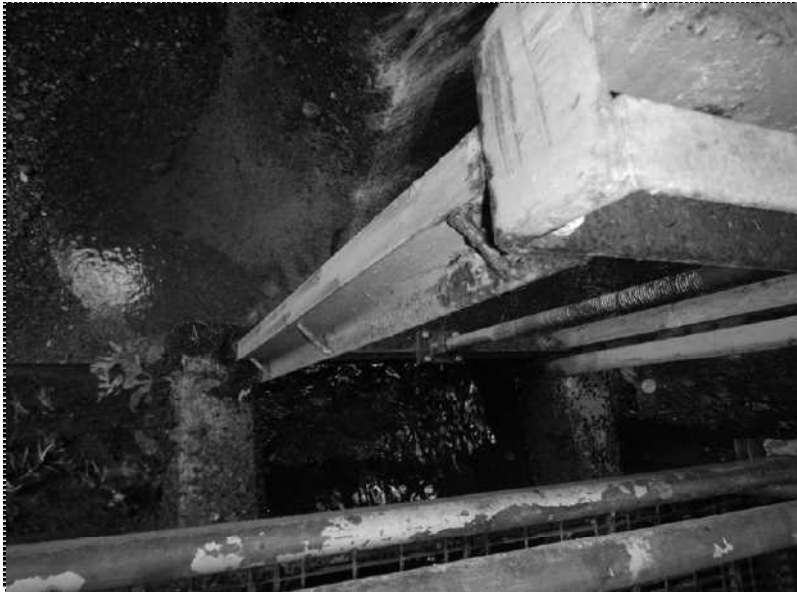
コメント 写真3-19

制水ゲート

取水口下流の制水ゲート。戸当たりの鋼材が発錆しており、至近での補修を要する。

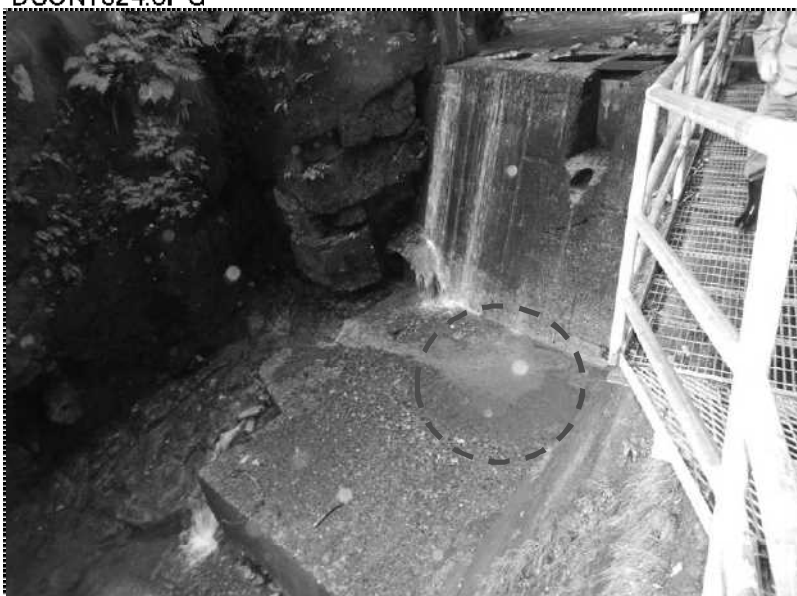
コメント 写真3-20

堰堤下流面

比較的高低差があるため、落水の影響により水たたき部に損傷が生じている。

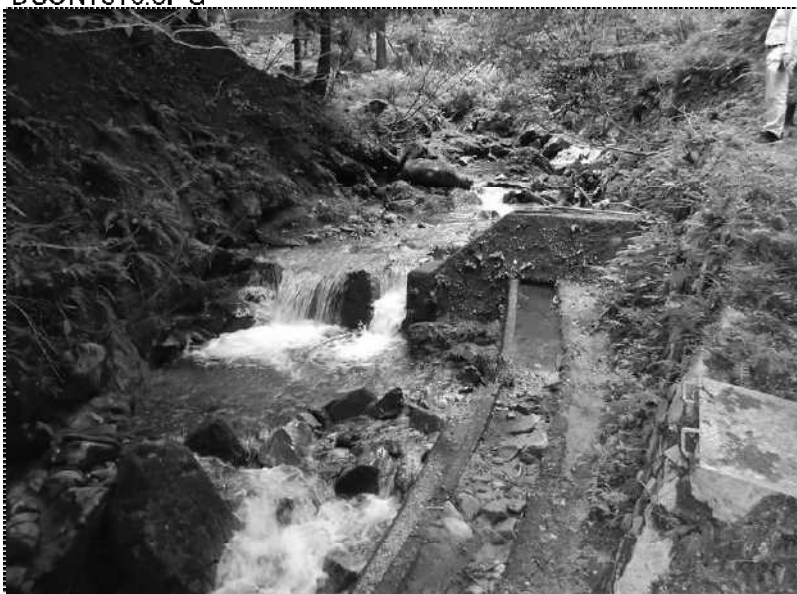
コメント 写真3-21

取水設備全景

調査当日は台風18号の影響により取水口から沈砂池まで土砂の堆積が確認された。

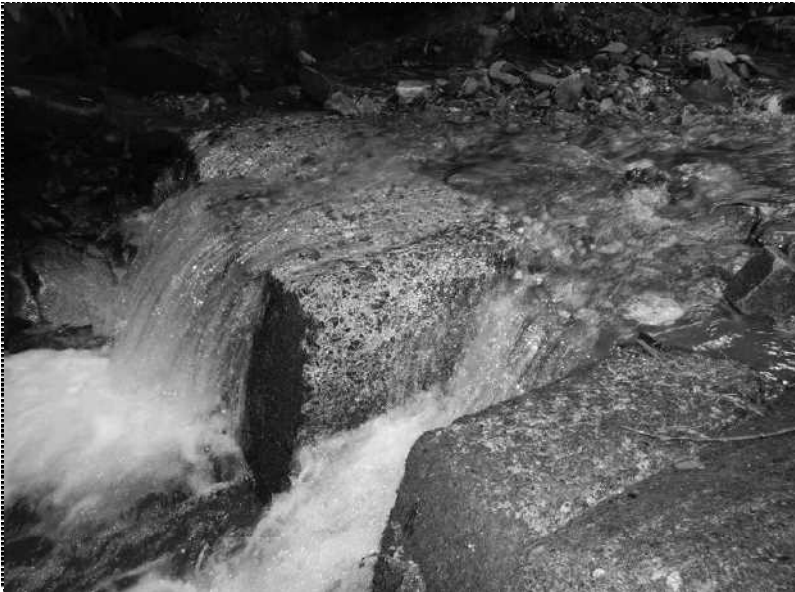
コメント 写真3-22

堰堤本体
堰堤本体および土砂吐は流水によりかなりの摩耗を受けており、補修を要する。

* 取水堰堤のコンクリート打換え

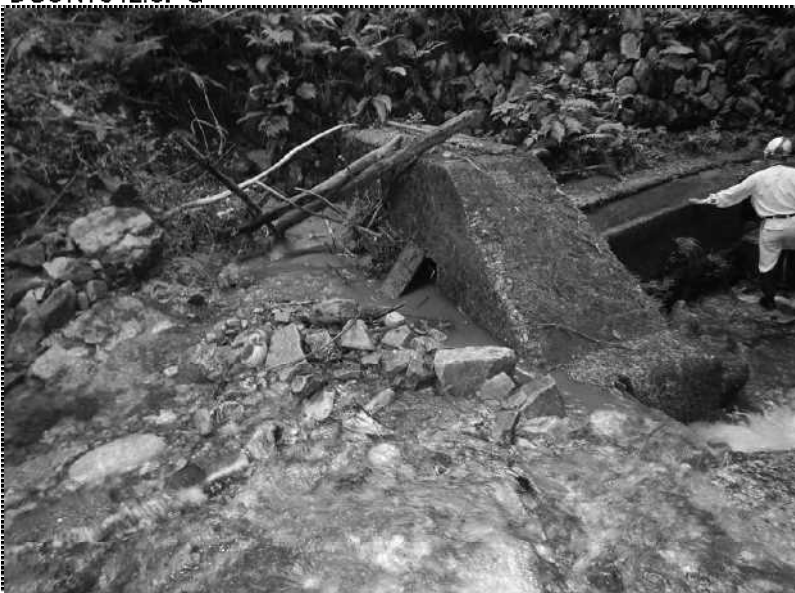
コメント 写真3-23

取水口
左岸に設置された取水口の開口は土砂により閉塞されていた。

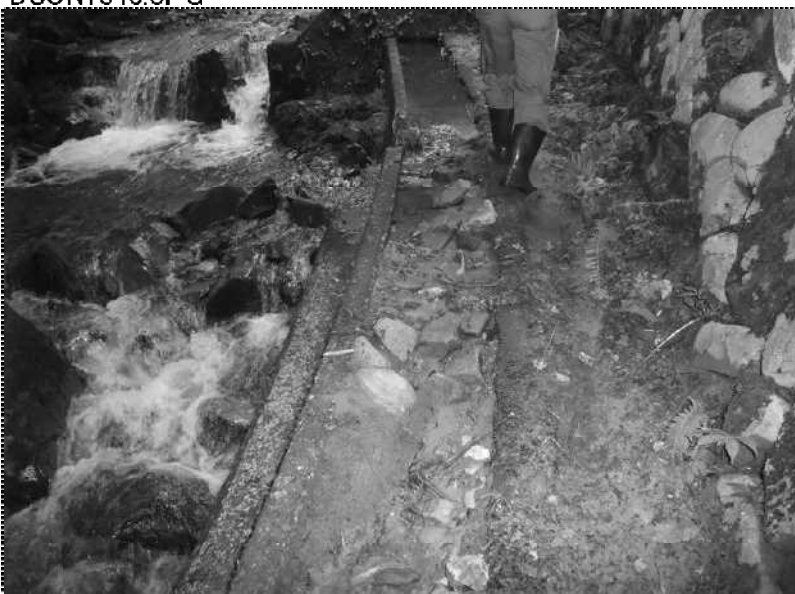
コメント 写真3-24

取水路
取水口下流の取水路の堆砂状況。ほぼ満砂状態となっていた。

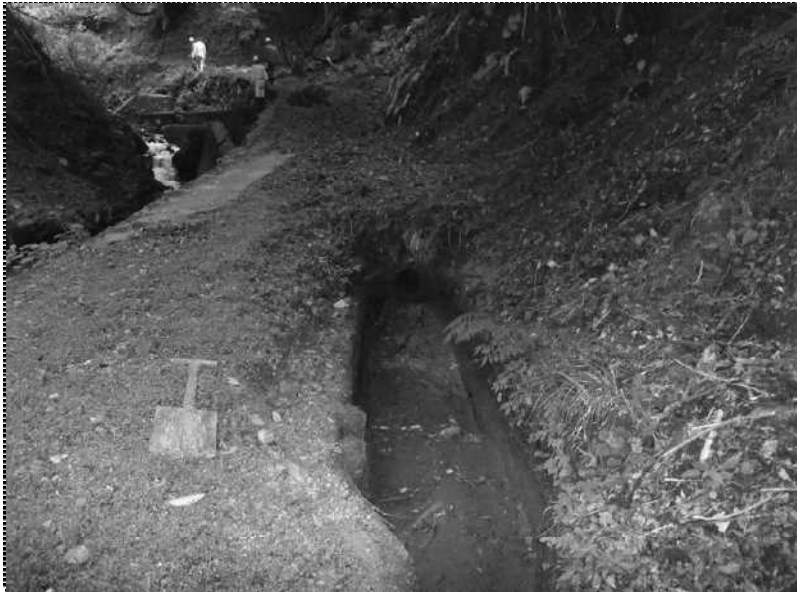
コメント 写真3-25

沈砂池

取水路から管渠により沈砂池まで導水する構造。調査当日は取水は停止されており、土砂が堆積していた。左手に見えるスコップ状の鋼材は土砂吐の止水板で、多少の錆が見られる程度で、運転に支障が生じるものでは無かった。

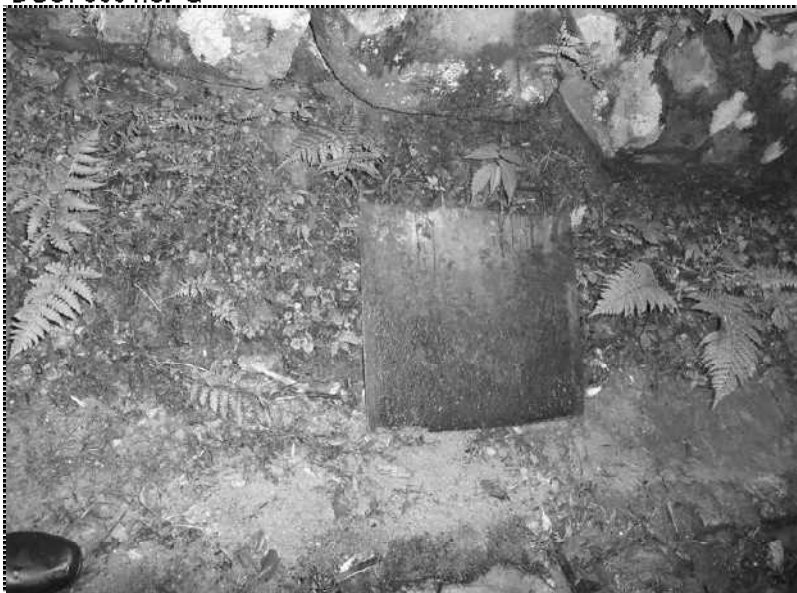
コメント 写真3-26

止水板

取水路上の角落としに設置される止水板。発錆が確認され、数年毎に取り替えているようである

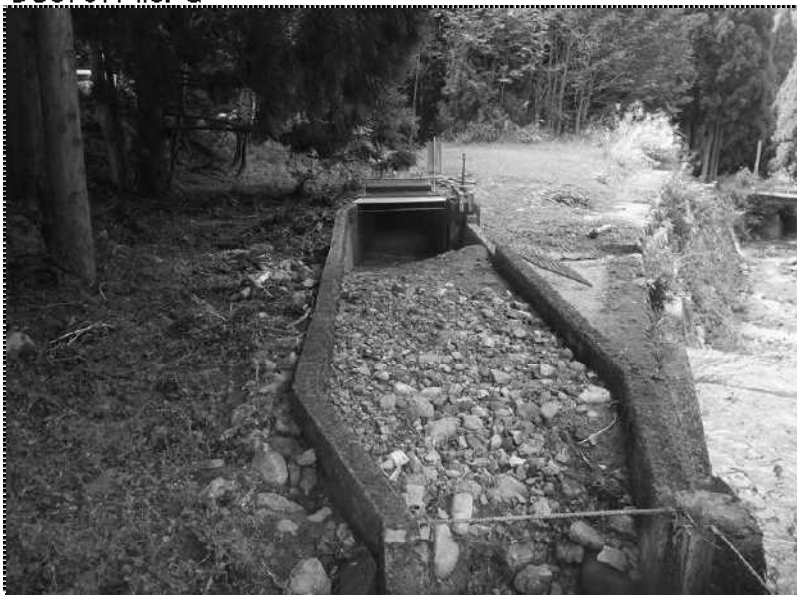
コメント 写真3-35

沈砂池堆砂状況
台風18号による被害を受け、沈砂池内に大量の土砂の流入、堆積が生じた。調査当日に除去作業を実施。沈砂池山側(写真左側)の導流壁を乗り越え、下流へ流下した形跡が確認された。

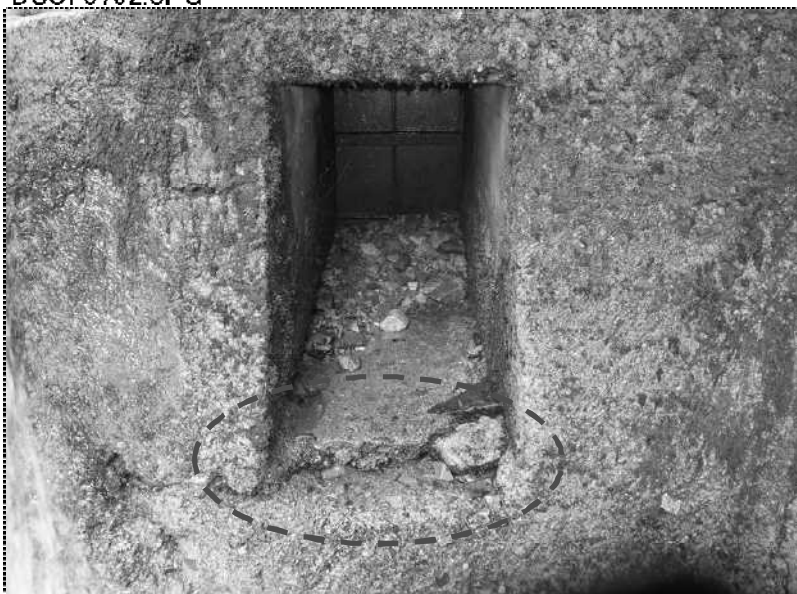
コメント 写真3-36

土砂吐 吐口
堤体左岸側に開口する土砂吐の吐口部。最下流部が流水による摩耗を受け、剥落しており、補修が望まれる。土砂吐ゲートには目立った発錆等は認められず、健全な状態と思われる。

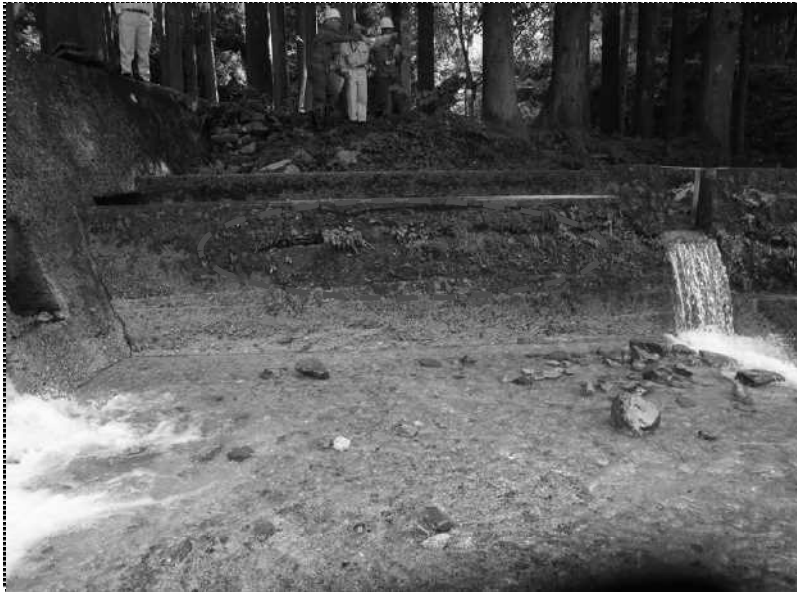
コメント 写真3-37

左岸導流壁
導流壁には水平方向に経年劣化による開口が生じており、早期の補修が望ましい。

* 導流壁劣化箇所の無収縮モルタルによる断面復旧と水路内面のポリマーセメントモルタルによる表面保護

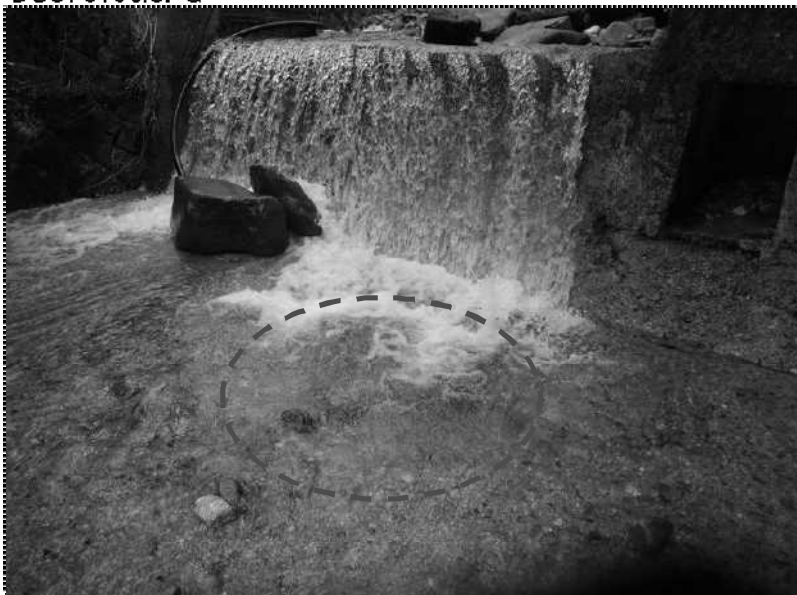
コメント 写真3-38

堰下流水たたき
堤体下流水たたき部には深さ20cm以上の洗掘が見られ、今後、洗掘が拡大することも考えられることから、コンクリートによる埋め戻し、補修を要する。

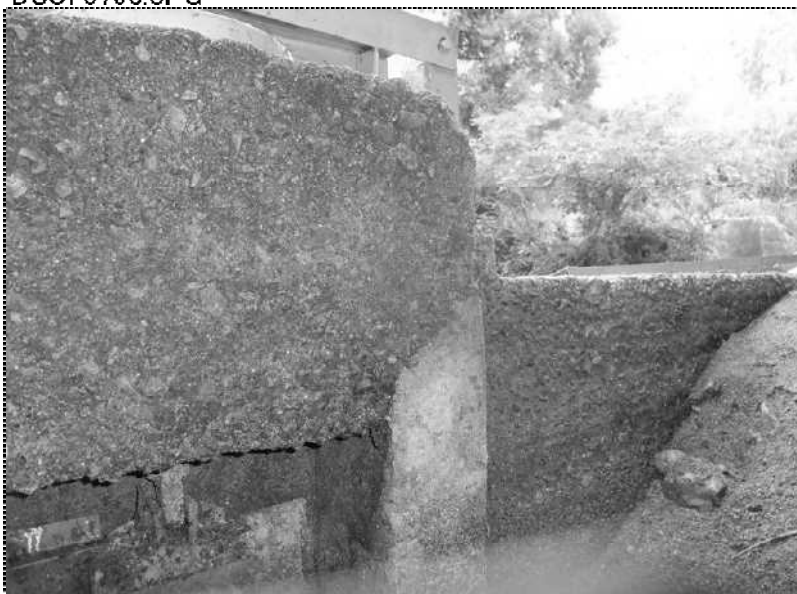
コメント 写真3-39

沈砂池導流壁
導流壁表面には粗骨材が確認され、将来的に表面補修等が必要となると考えられる。

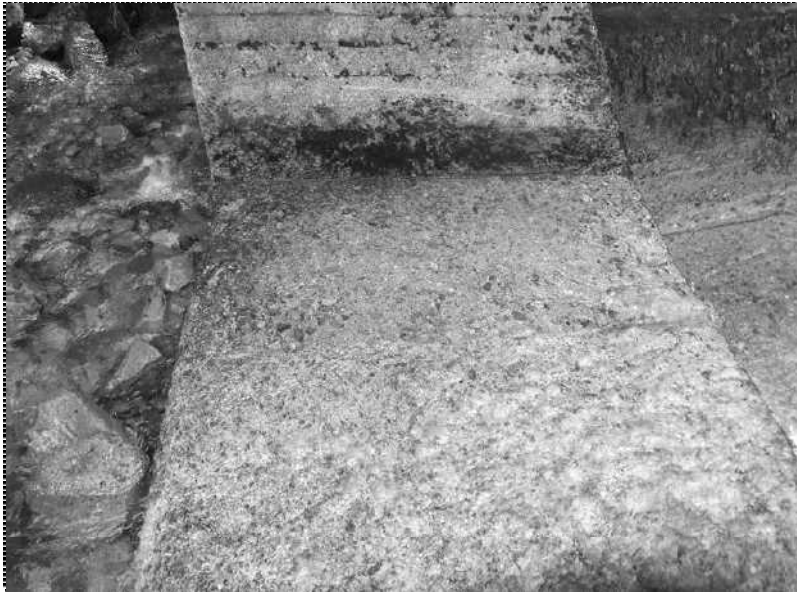
コメント 写真3-40

堰堤天端
流水による摩耗が認められる。現状で取水に大きな影響を及ぼすものではないが、将来的な補修が望ましい。

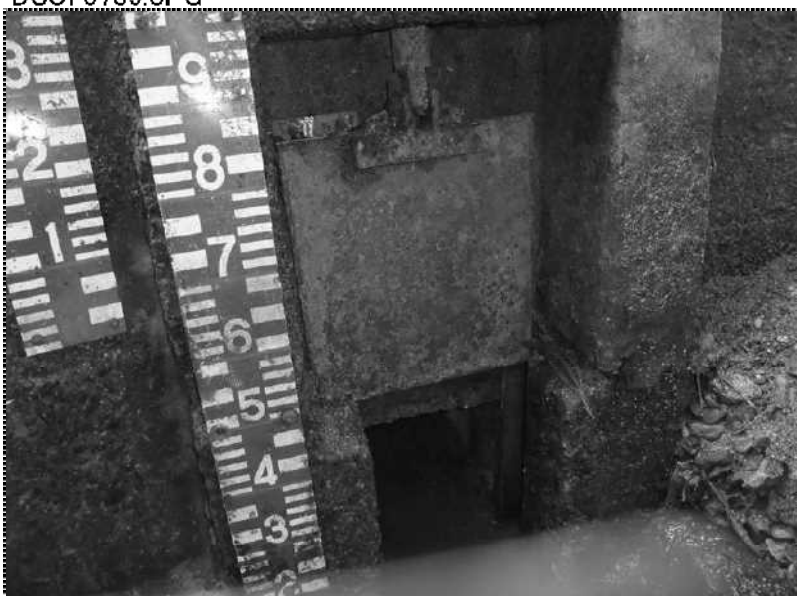
コメント 写真3-41

沈砂池土砂吐ゲート
全体的は発錆が認められ、さび止め、再塗装等を実施することが望ましい。

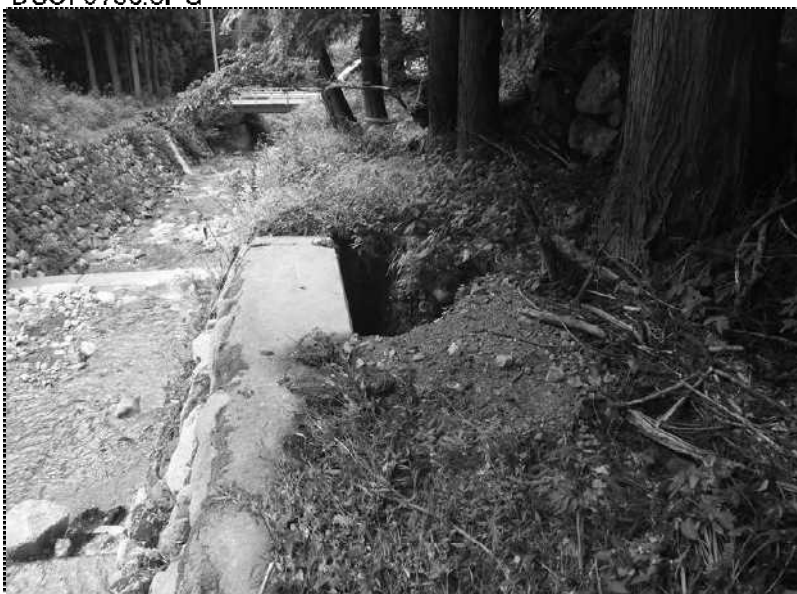
コメント 写真3-42

右岸下流導流壁
堰堤右岸下流の導流壁背面には、深さ2m程度の空洞が確認された。水たたき部からの流水が流下した痕跡が確認され、早急な補修を必要とされる。なお、本設備は県の管轄となっており、すべに報告済みであるとのことである。

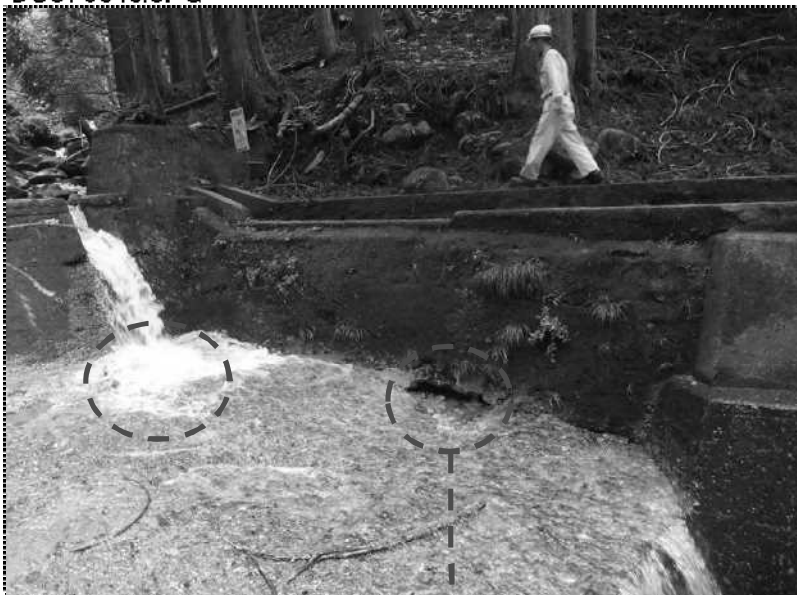
コメント 写真3-44

左岸導流壁及び水たたき部
左岸導流壁下部の水たたきとの境界に
深さ最大40cmの開口(水平方向)が洗
掘により生じており、補修を要する。ま
た、土砂吐の下部、水たたき部にも洗掘
による窪みが生じており、コンクリートに
よる補修が望ましい。

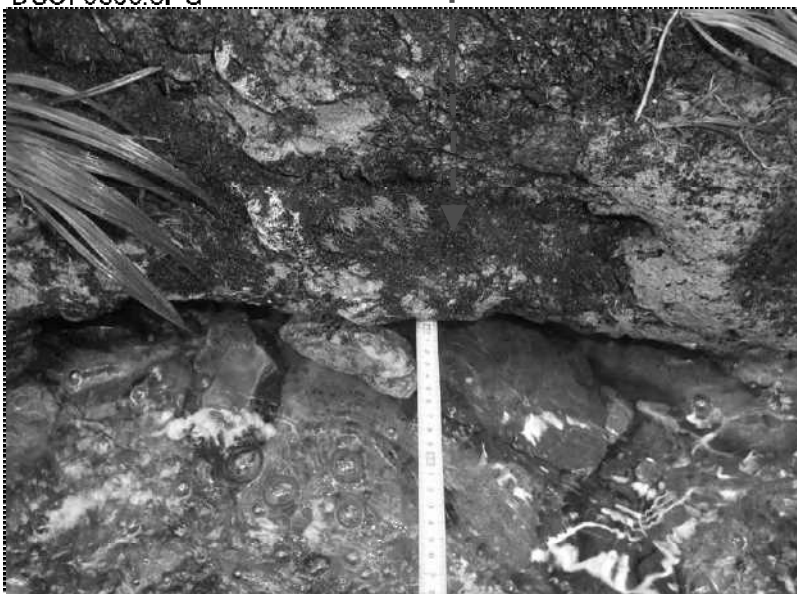
コメント 写真3-45

左岸導流壁
左岸導流壁下部の開口(水平方向)

* 開口箇所のコンクリート打換え

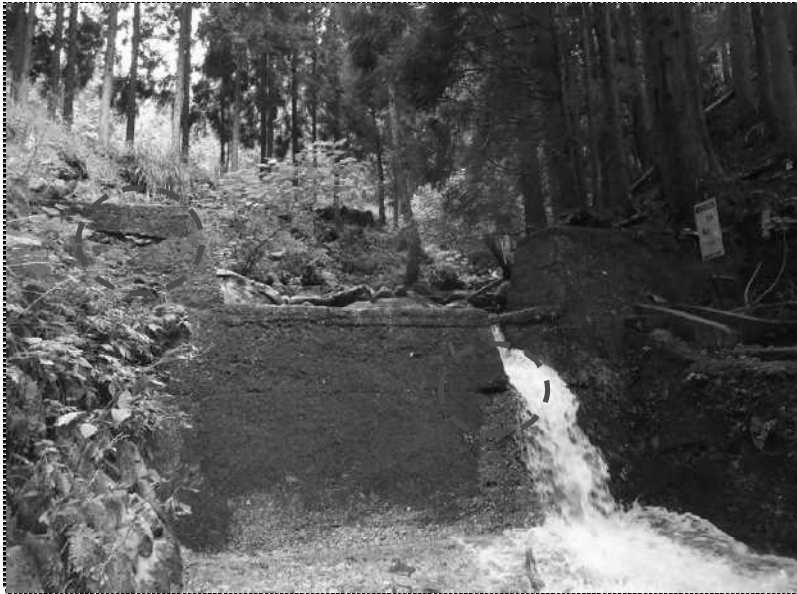
コメント 写真3-46

堰堤下流面

堰堤下流面のコンクリートは流水の流下等により劣化が生じており、特に右岸ウイング上部及び土砂吐通水部の剥落が著しい。また、堰堤天端の通水部の摩耗も進行している。

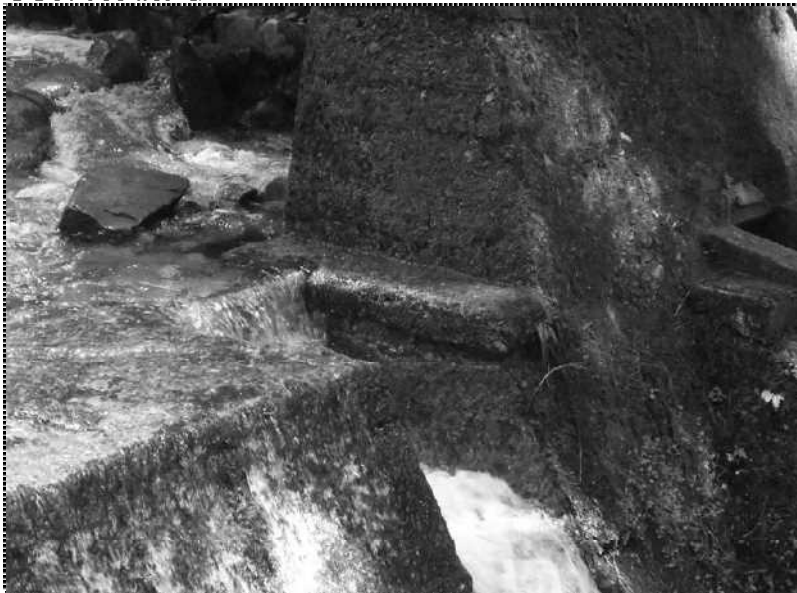
コメント 写真3-47

土砂吐 通水部

土砂吐通水部上面に水平方向に生じた剥落箇所

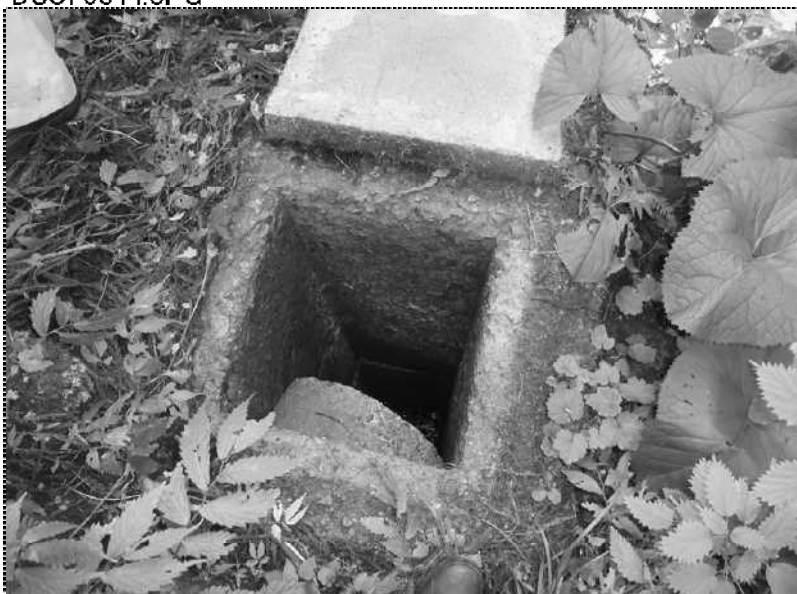
コメント 写真3-48

沈砂池下流立坑

導水トンネルへの通水箇所となる立坑部。構造上の課題はないが、粗骨材の露出が顕著に見られる。

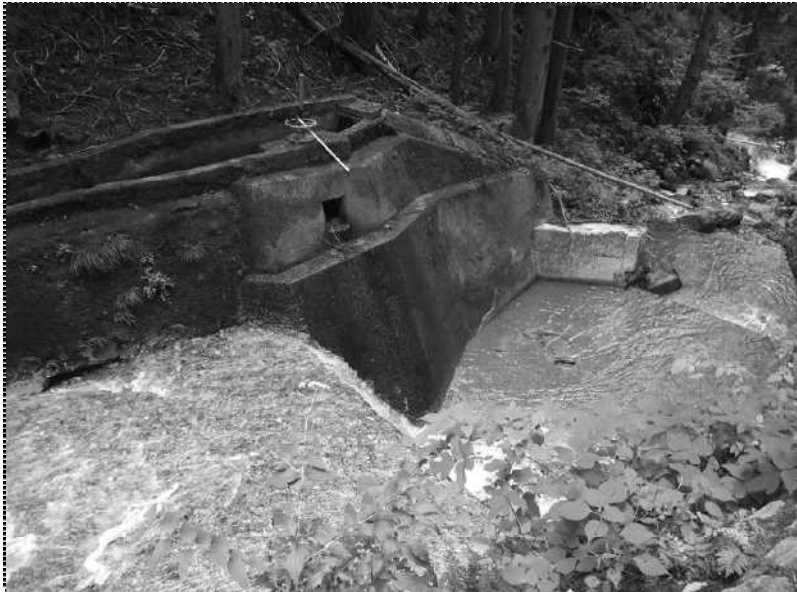
コメント 写真3-49

堰堤下流導流壁、水たたき部
堰堤下流の導流壁及び水たたき部は補修されており、損傷等は生じていない。

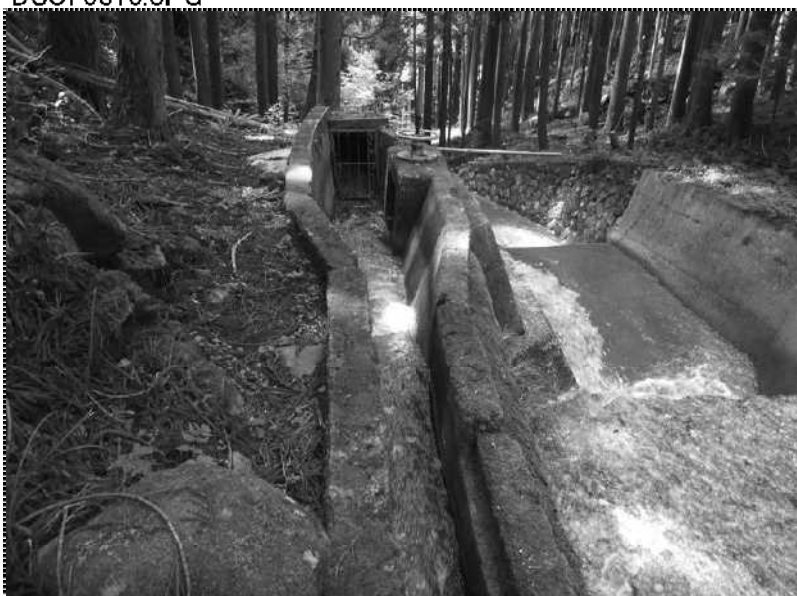
コメント 写真3-50

沈砂池
沈砂池は堰堤左岸に設置されており、特段の劣化等は生じていない。調査当日は台風18号の影響により堆積した土砂が見られ、排砂作業を実施した。

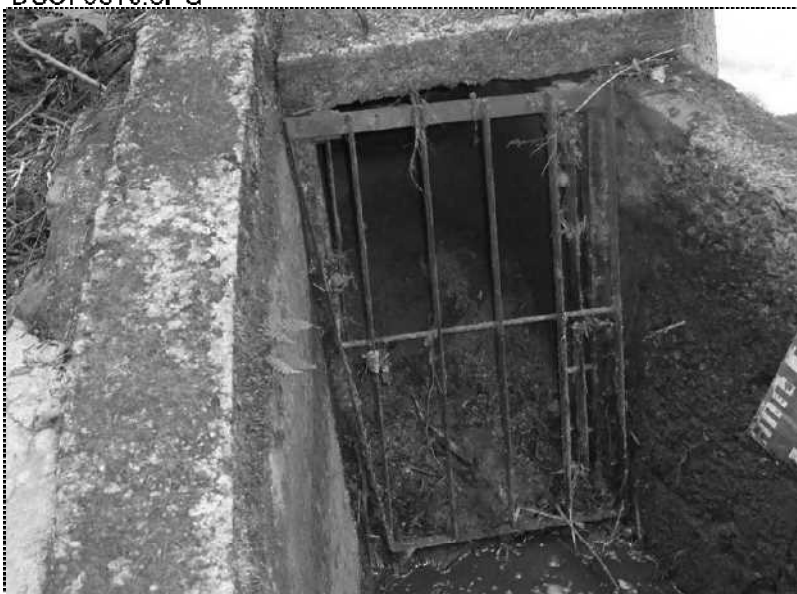
コメント 写真3-51

沈砂池スクリーン
沈砂池スクリーンには一部発錆が生じているものの、機能上障害となる程度ではなかった。調査当日は台風18号の影響により塵芥が残っており、下流の導水管呑み口まで土砂が残っている状況であった。

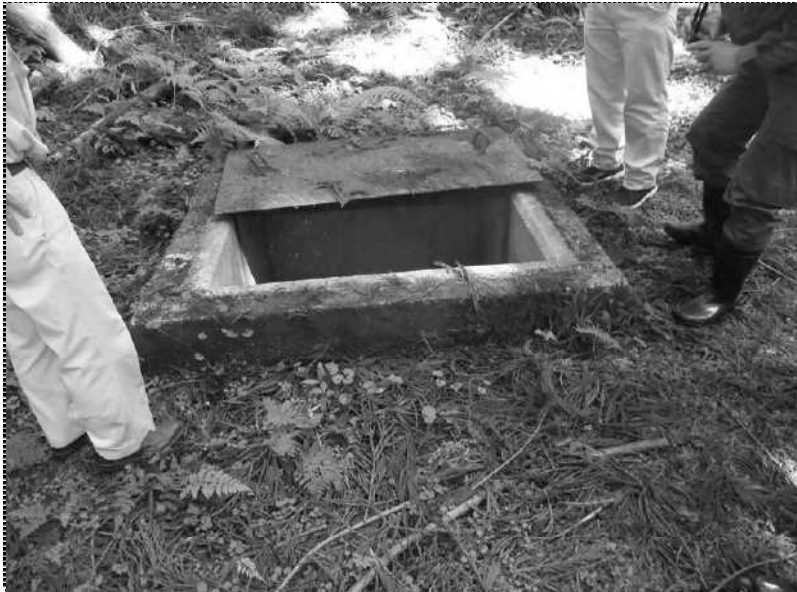
コメント 写真3-52

点検口

カジナミ川取水設備近傍に位置する導水路点検用立坑。コンクリートの劣化等は確認されない。上部に設置されている鋼製ハッチには発錆が確認されることから、定期的な再塗装または交換等の補修を要する。

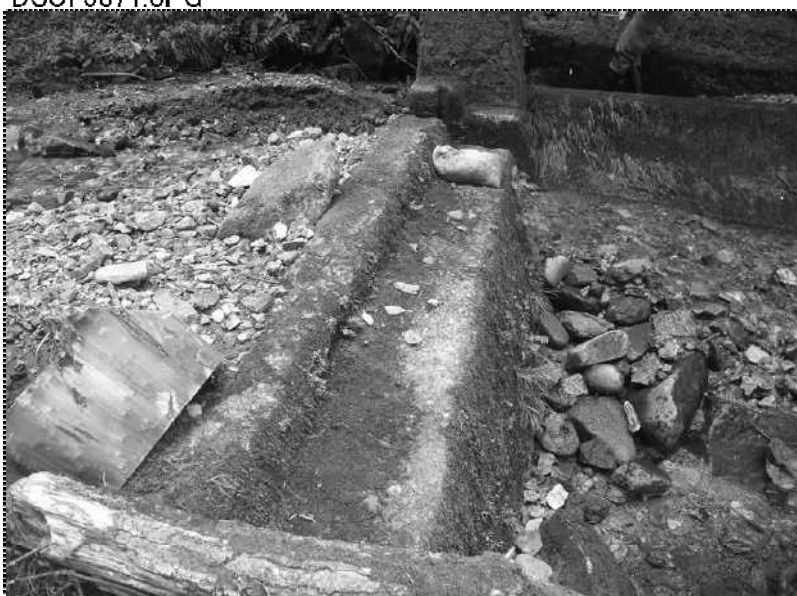
コメント 写真3-54

堰堤天端

堰堤天端は嵩上げがされた段違いの形状を呈している。流水による摩耗が激しく、取水量が確保できない可能性があり、補修が望ましい。

* 天端嵩上げ部のコンクリート打換え
