場所 春米発電所

対象物 大瀬谷川取水設備

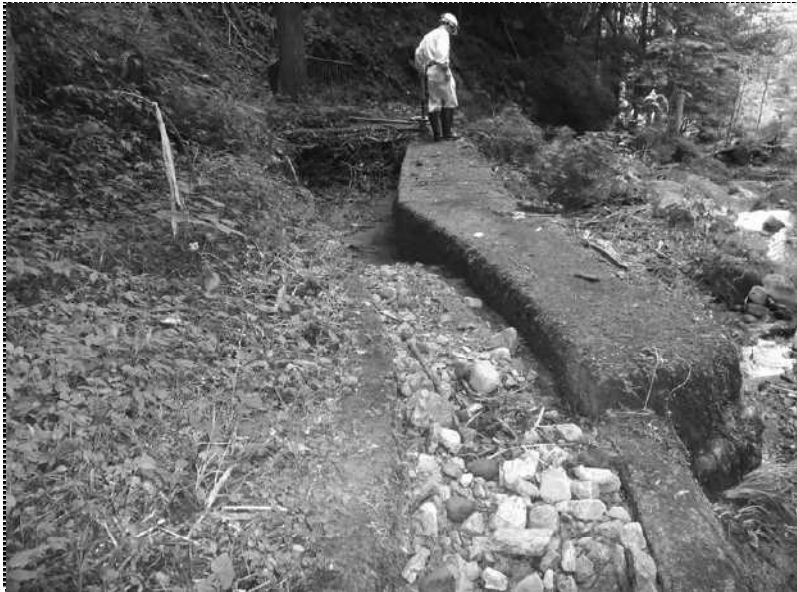
コメント 写真3-55

取水路～沈砂池

取水口側から沈砂池を望む。台風18号の影響により、取水路および沈砂池に大量の土砂堆積が確認された。

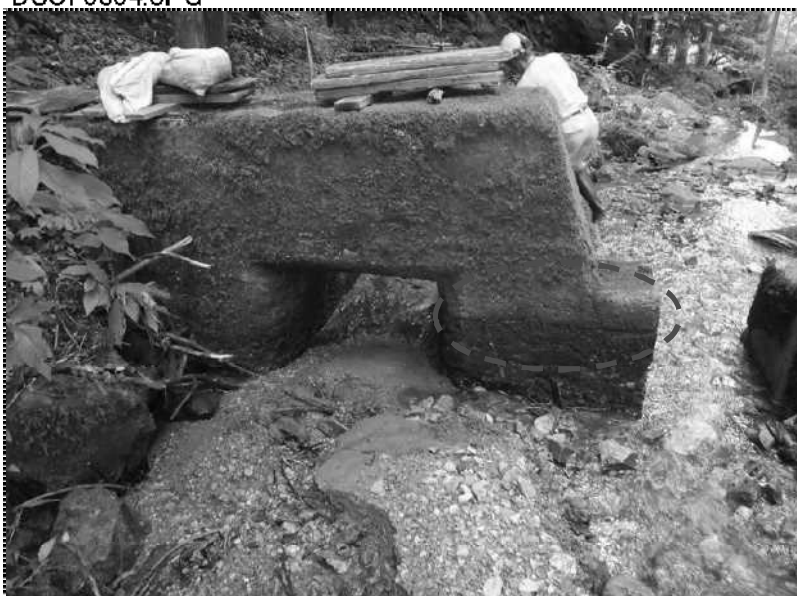
コメント 写真3-56

取水口及び土砂吐

流水による過度の摩耗等は確認されなかったものの、コンクリートの打継目と見られる水平方向の欠損と縦方向のクラックが生じていることから経過観察が必要と思われる。

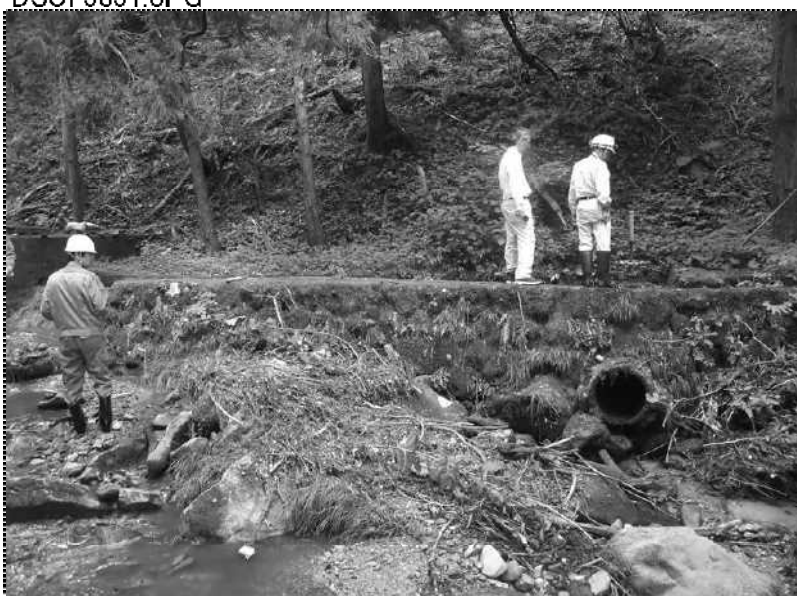
コメント 写真3-57

左岸導流壁

石積みとなっている左岸導流壁には、台風18号通過時に導流壁天端を越水した形跡が確認された。導流壁そのものに欠損やクラック等は確認されないが、越水時に基礎を洗掘する恐れがあり、蛇籠等による保護も設備保全上必要と思われる。

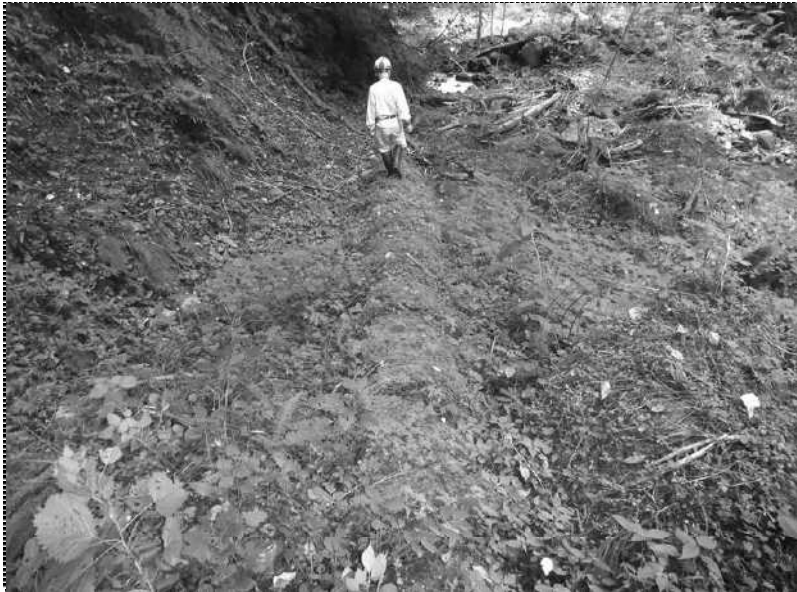
コメント 写真3-58

通水管

沈砂池より導水路立坑へ通じる通水管。破損等の障害は確認されなかったものの、経年劣化は生じており、将来的には交換等生じると想定される。

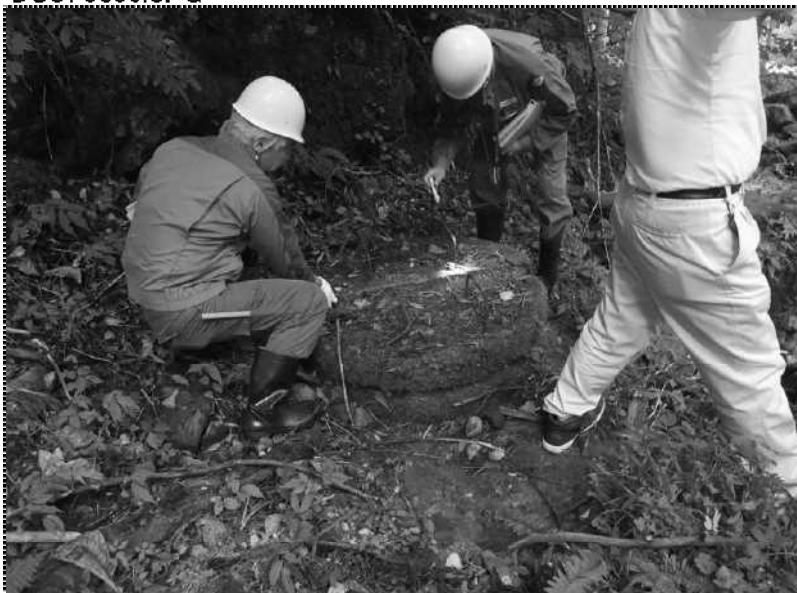
コメント 写真3-59

導水路との接続立坑

比較的堅固に造られているため、通水に障害となる事象は生じていないものの、粗骨材が表面に現れ、上部コンクリート製のハッチには凍害と思われる劣化も生じていることから経過観察が必要とされる。

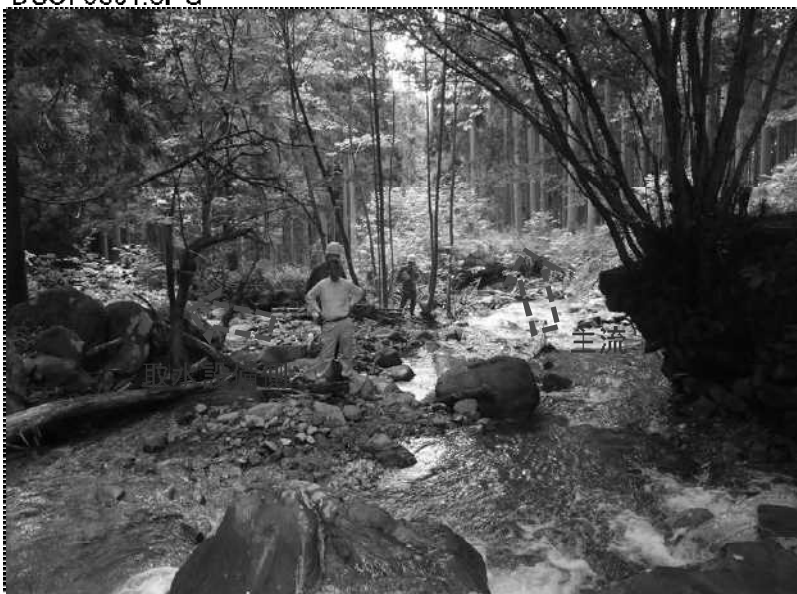
コメント 写真3-60

取水設備上流の分流点

取水設備上流で水流が二叉に分流しており、取水設備はその主流側に位置していないことから取水可能量の低下が見られる。

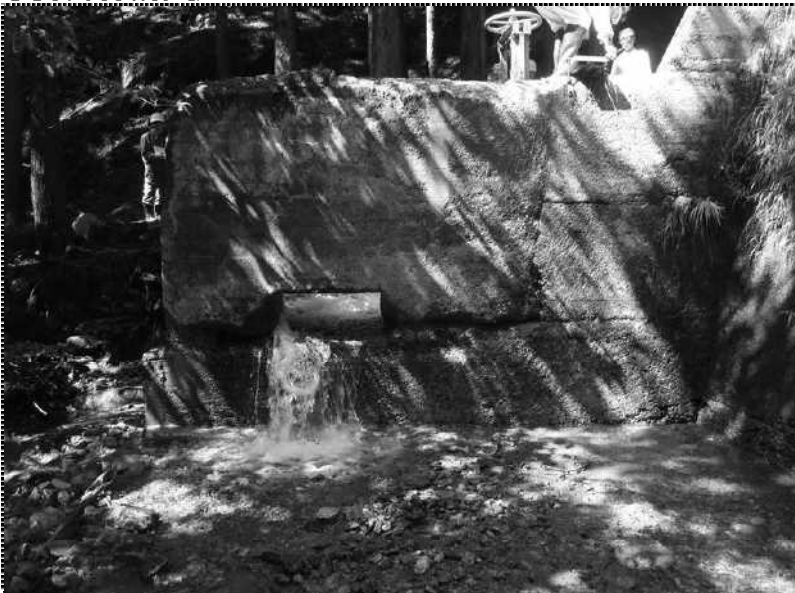
コメント 写真3-62

右岸下流導流壁
打継目や天端の摩耗・凍害による欠損
が顕著に見られ、補修を要する。

* 導流壁他コンクリート劣化箇所の打換え及び張りコンクリート

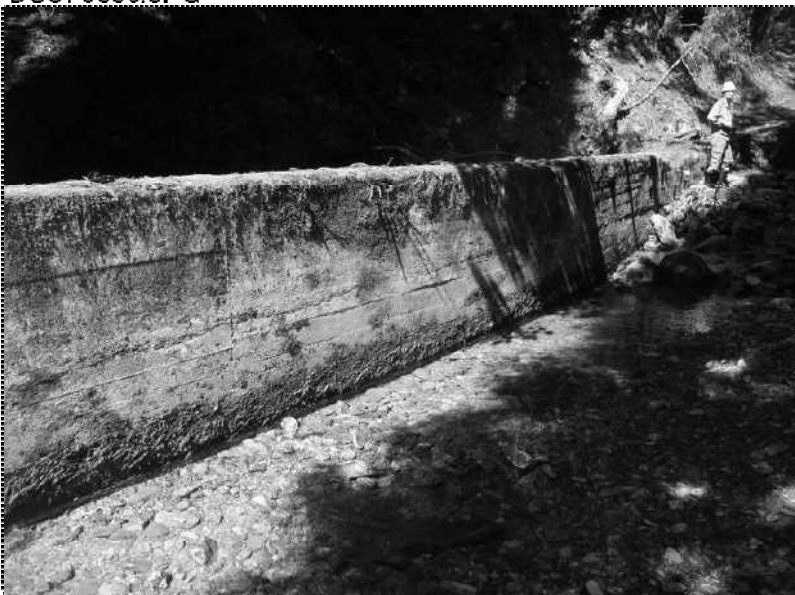
コメント 写真3-63

右岸上流導流壁
構造的には比較的堅固ではある。

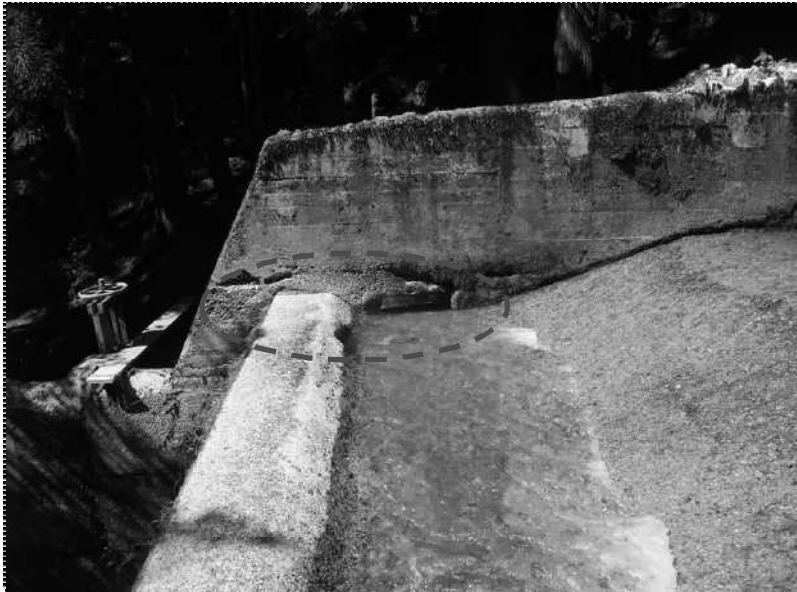
コメント 写真3-64

堰堤天端右岸
堰堤天端の流水による摩耗が顕著に確認できるが、取水に支障を及ぼす状況ではない。一方、取水口や導流壁には、躯体の欠損が数カ所見られ、補修が望ましい。

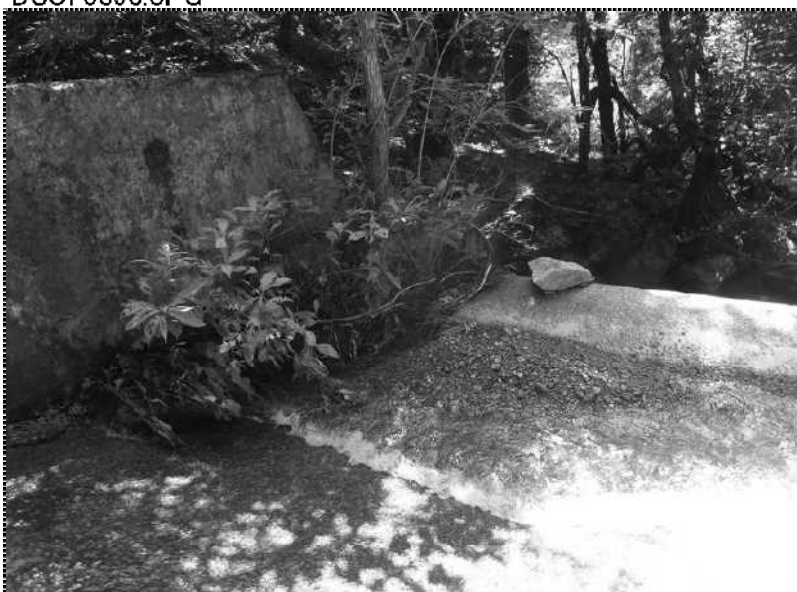
コメント 写真3-65

堰堤天端左岸
天端に樹木が繁茂しており、根が打継目の開口を助長する可能性があり、除去が望ましい。

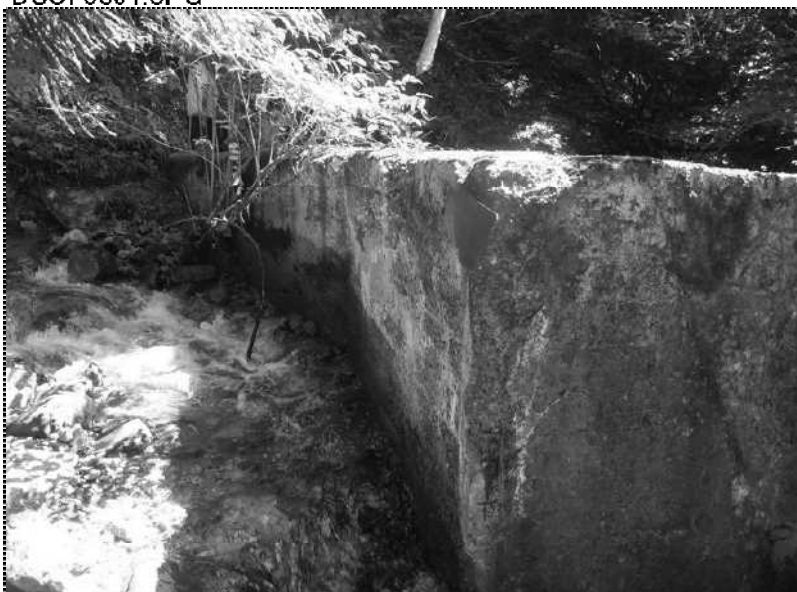
コメント 写真3-66

堰堤左岸導流壁
左岸導流壁には流水による摩耗、凍害が生じており、補修を要する。

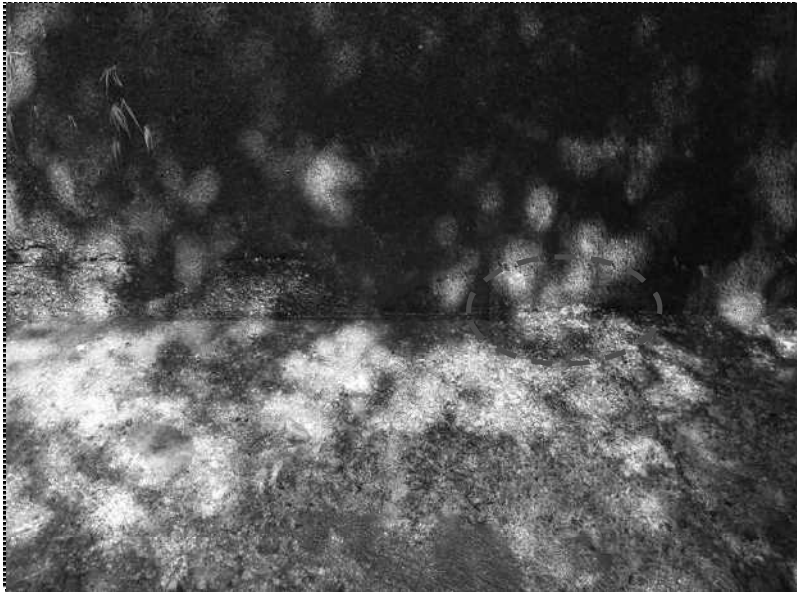
コメント 写真3-67

堰堤下部

堰堤下部の水たたき部との境界には漏水が確認される。盛り上がる程度の水流があり、ある程度の水圧を有するものと見られることから、堰堤上流からの水脈と感じられる。今後、漏水量の増加や開口の拡大を示すようであれば、止水等抜本的な補修を施す必要があるため、経過観察が必要である。

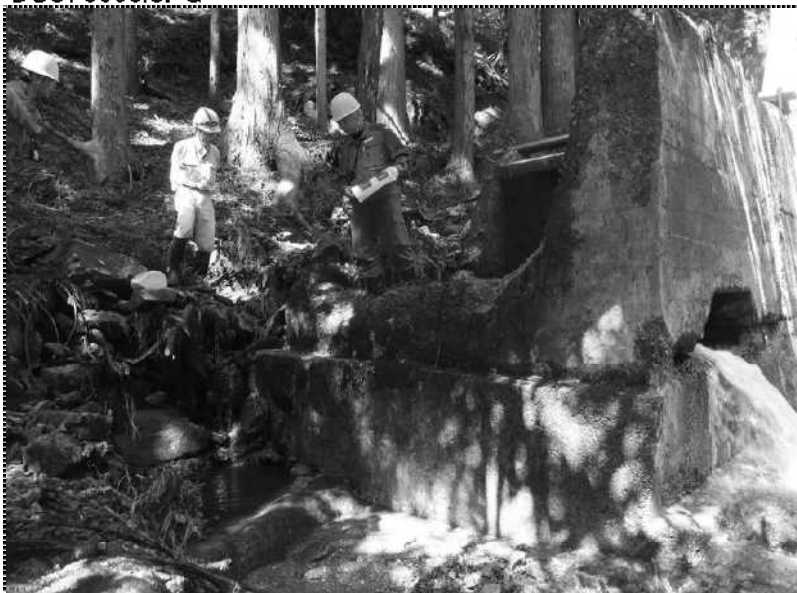
コメント 写真3-68

堰堤右岸下流

堰堤右岸下流の導流壁は崩落しており、その直下は流水により洗掘されている。残留する擁壁や放水口周りにも欠損が生じており、補修が必要である。

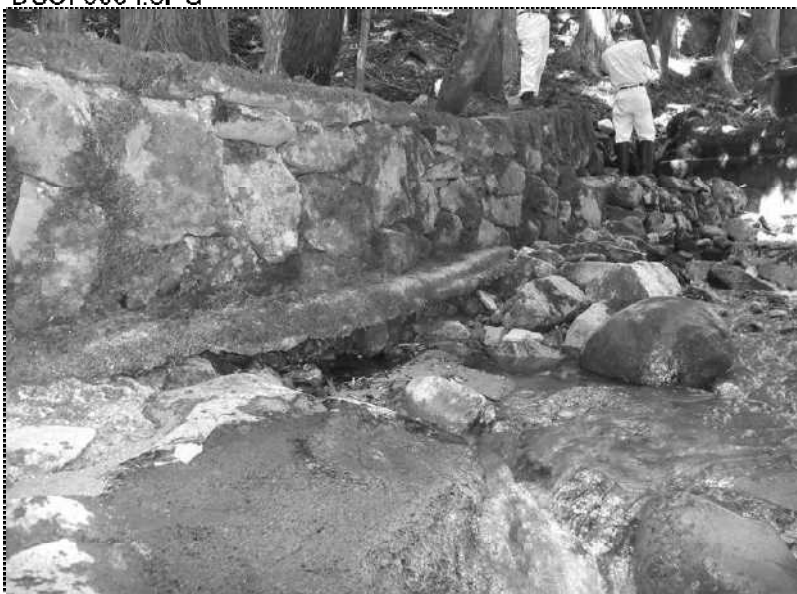
コメント 写真3-69

堰堤下流右岸護岸

堰堤の右岸下流に位置する石積みの護岸の下部が空かれており、補修を要する。

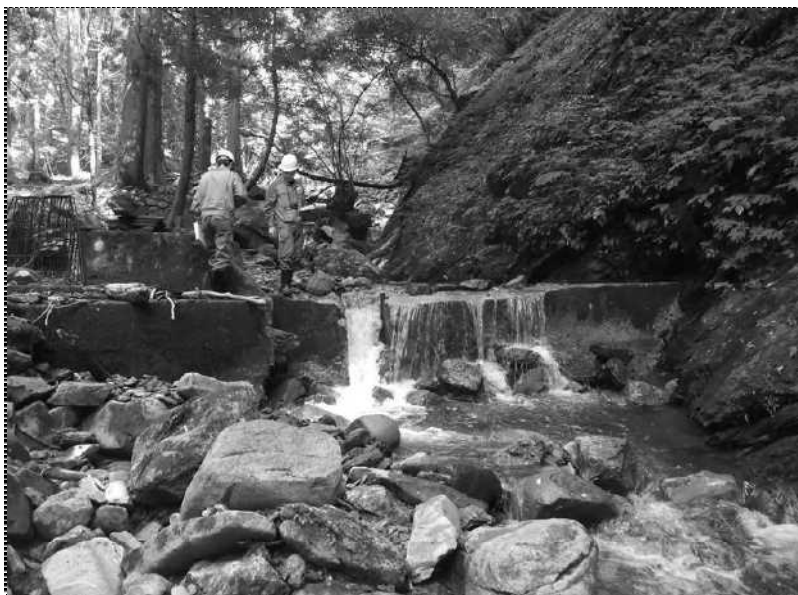
コメント 写真3-70

取水設備全景
流水による天端の欠損が見られ、補修を要する。

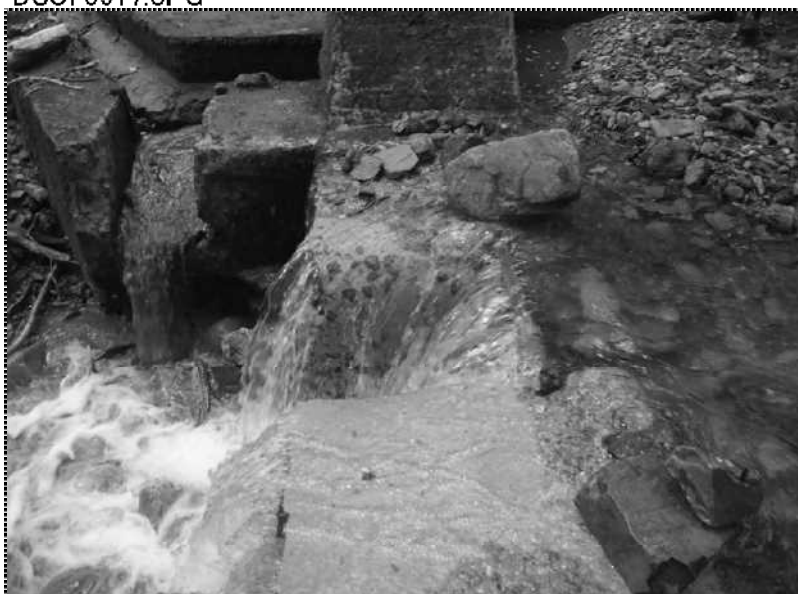
コメント 写真3-71

取水堰堤
堰堤天端および土砂吐周辺の状況。補修はされているものの、流水による欠損が生じている。

* 天端欠損部のコンクリート打換え

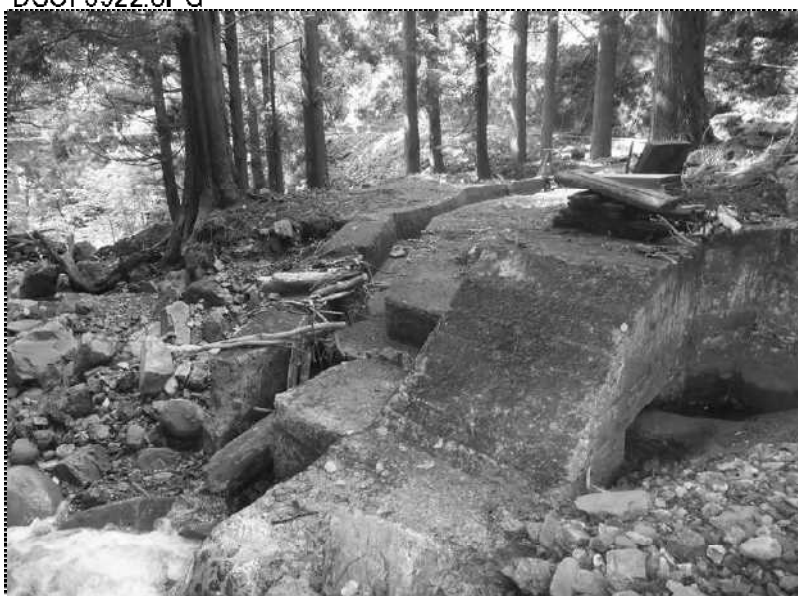
コメント 写真3-72

取水口～沈砂池
台風18号の影響により取水口前面は土砂により閉塞され、取水路の中にも土砂の流入が確認された。一部、躯体に欠損が生じているが、取水に障害が生じるものではない。

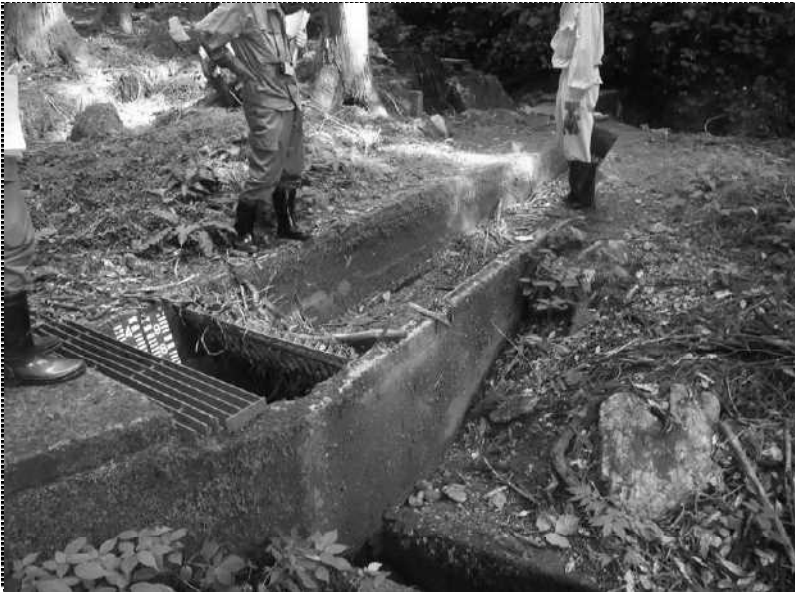
コメント 写真3-73

沈砂池
台風18号の影響により沈砂池内は土砂・流木の堆積が確認された。

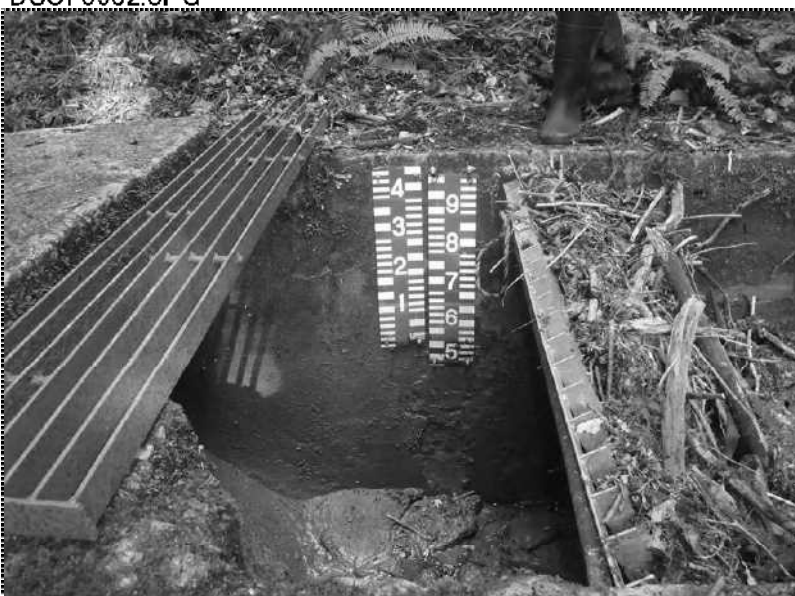
コメント 写真3-74

沈砂池スクリーンおよび足場
スクリーンは近年交換されたものと見られ、発錆等は確認されなかった。足場用グレーチングは発錆が見られ、再塗装が望ましい。

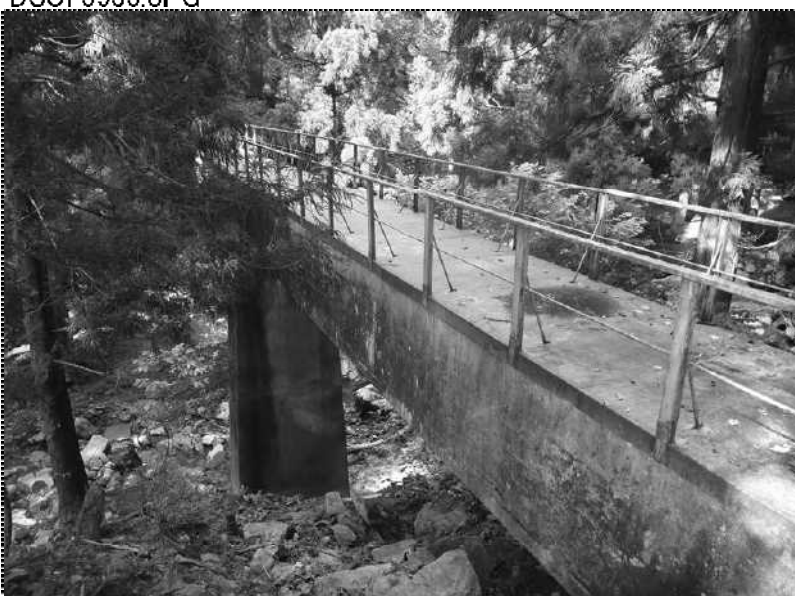
コメント 写真3-75

水路橋
上部鋼材に発錆が見られ、今後、再塗装等必要とされる。下部コンクリート構造物には表面の劣化が多少見られるため、経過観察を要する。

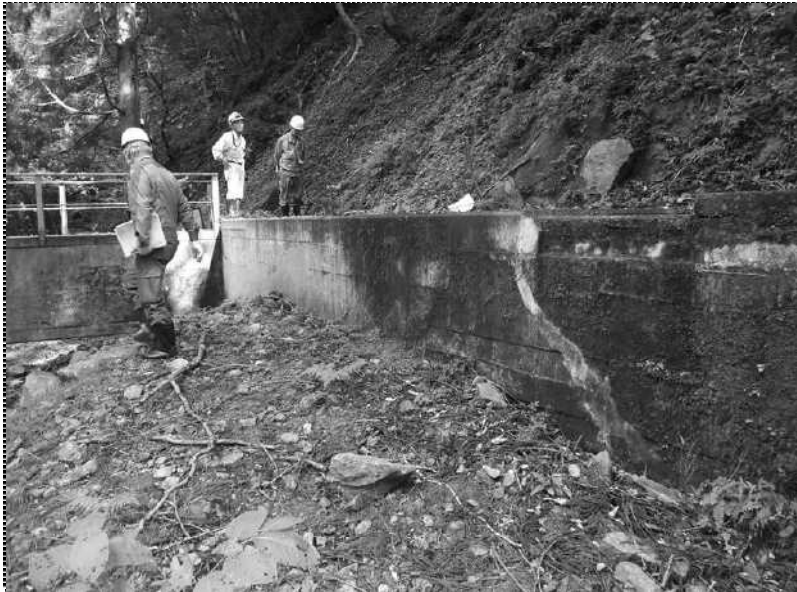
コメント 写真3-76

蓋渠
水路橋上流側の蓋渠補修箇所。数年前に上部からの崩落で蓋渠が損壊したことから、補修を実施。

* 落石防護用ロープネットの設置

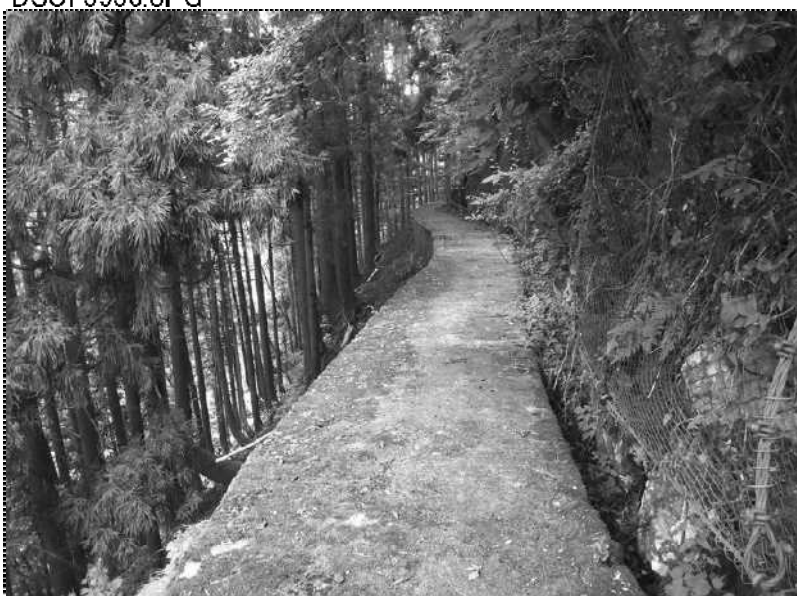
コメント 写真3-78

蓋渠
水路橋下流の蓋渠。コンクリート躯体表面に若干の劣化症状が確認される。

* 上部蓋破損箇所の鋼製蓋への交換、止水対策、水路下空洞へのエアモルタル充填他

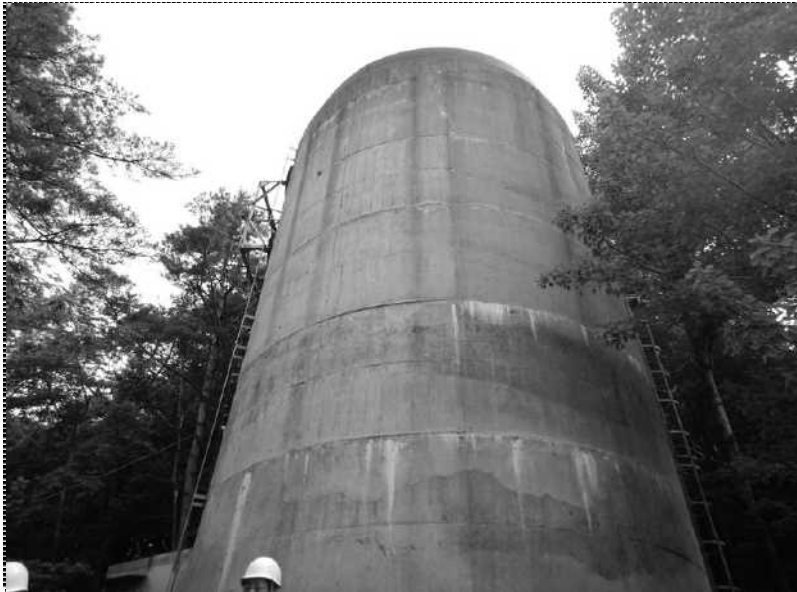
コメント 写真3-79
・サージタンク上部

* 上部ひび割れ箇所へのシーリング、打継部コールドジョイントのはつり・断面補修、剥離箇所への改質材塗布

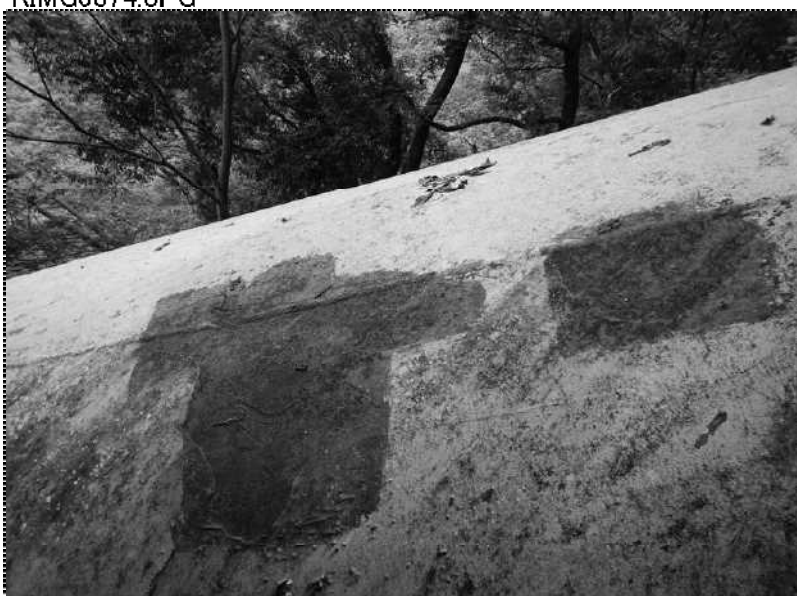
コメント 写真3-87
鉄管

・No.2固定台下流部の鉄管左岸側の
打痕。

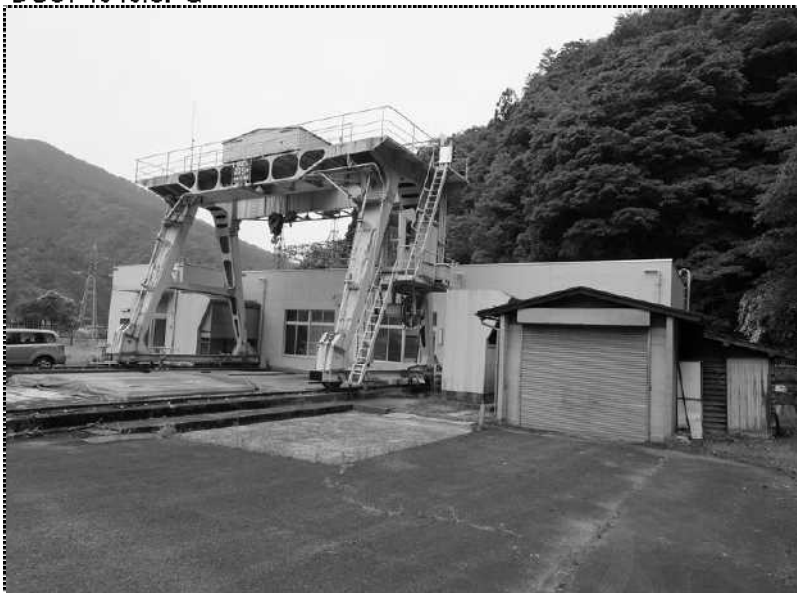
コメント 写真3-92

ガントリークレーン
 一部、発錆が生じており、定期的な補修を要する。

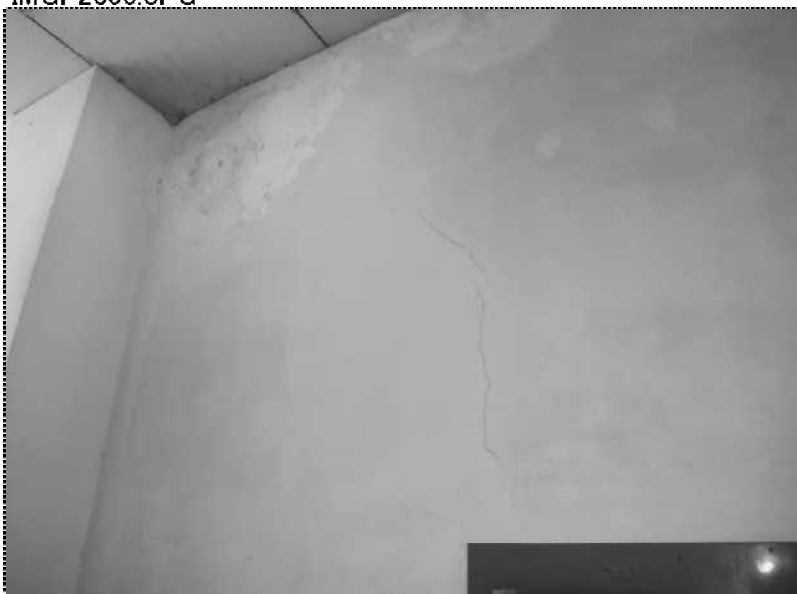
コメント 写真3-93

発電所建屋内部
 発電所建屋内部天井より雨漏り痕
 壁にクラックもみられる。

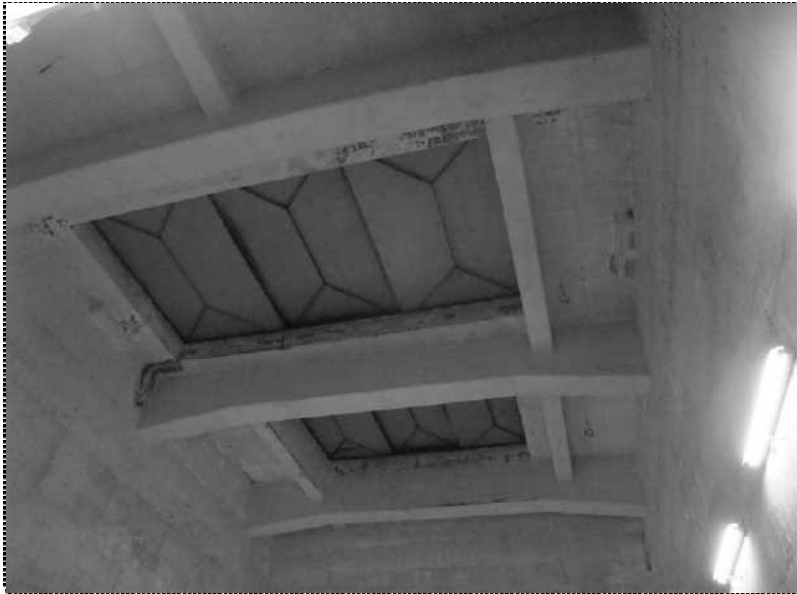
コメント 写真3-94

発電所基礎構造物
B1Fより天井ハッチを望む。
構造上問題となるような変形・劣化は確認されないが、塗料の剥落等が散見される。

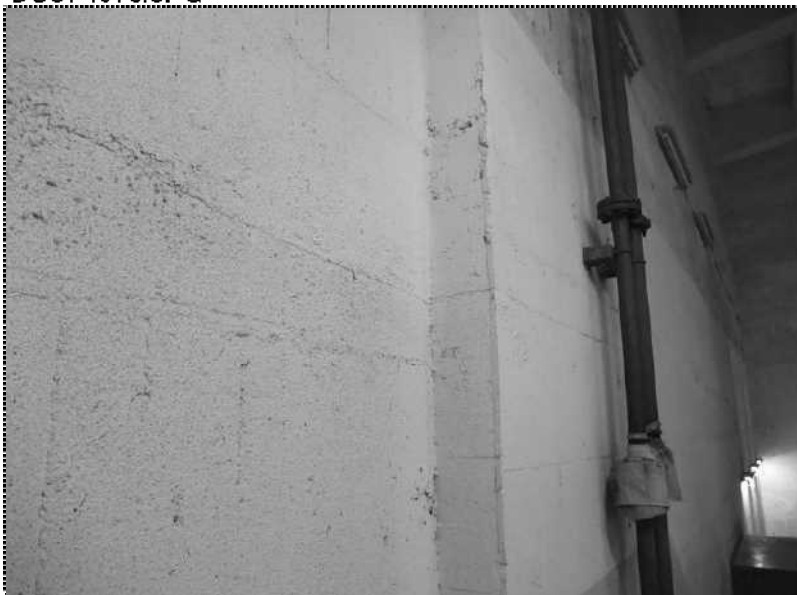
コメント 写真3-95

発電所基礎構造物
B1F壁面
基礎構造物内の壁面は塗装もしくはモルタルにて保護が施されており、コンクリート表面の状況は確認できないが、凹凸が生じており、補修を推奨される。

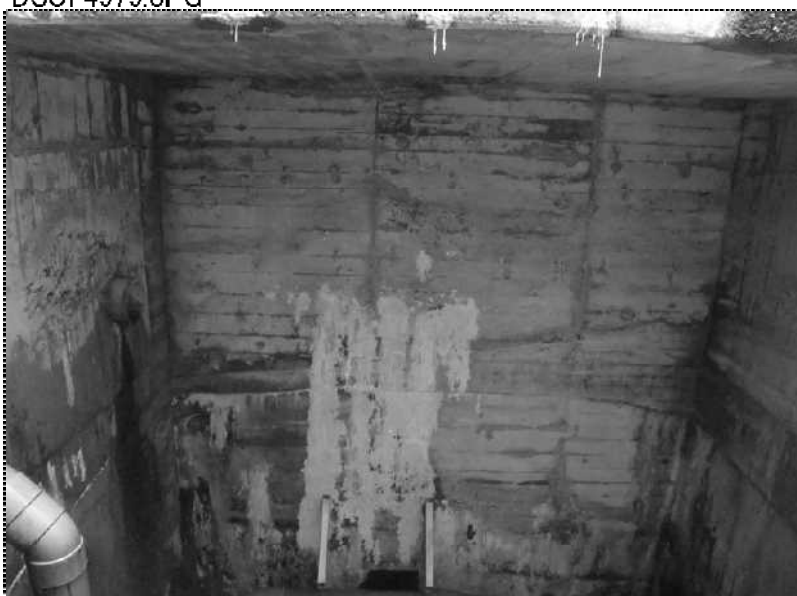
コメント 写真3-96

発電所基礎構造物
放水庭
放水庭側壁には一部ジャンカ、エフロレッセンスがみられ、補修が推奨される。

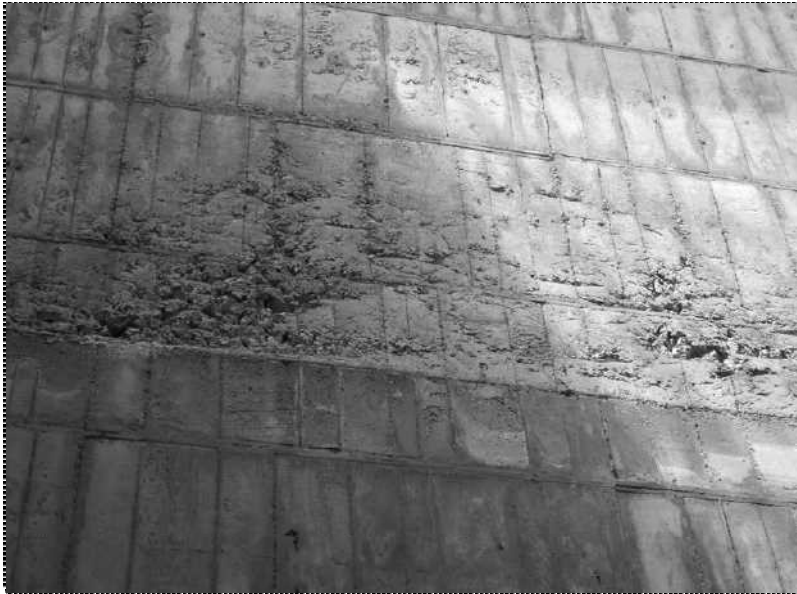
コメント 写真3-97

発電所基礎構造物
放水庭のジャンカ箇所

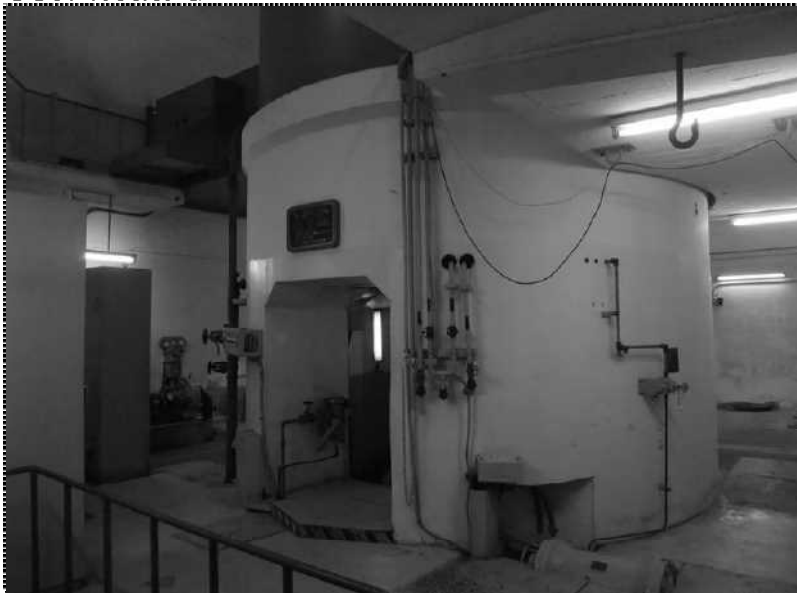
コメント 写真3-98

発電所基礎構造物
B2F
壁面及び床面に一部クラックが散見されるが、大きく開口しているものではない。
一方、壁面の plaster が剥落しており、補修が必要である。

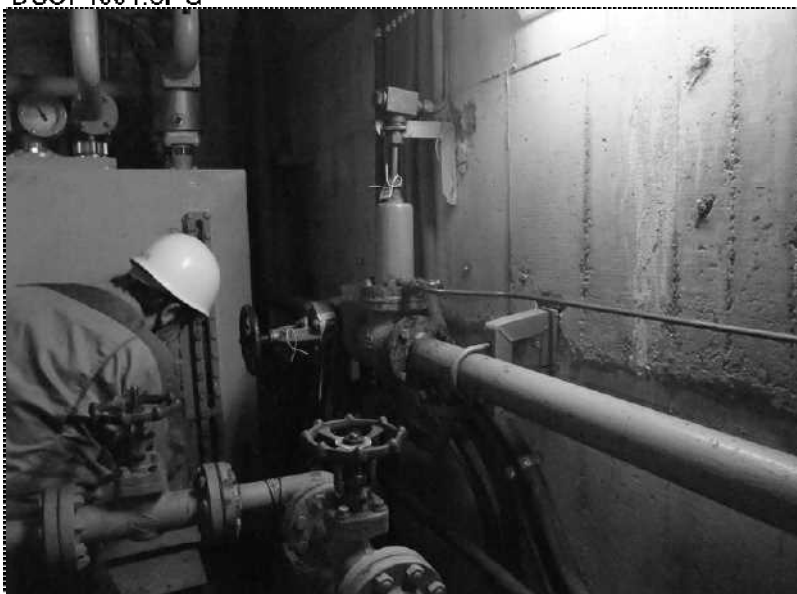
コメント 写真3-99

発電所基礎構造物
B3F
壁面にコンクリート打設時の変形がみられる。

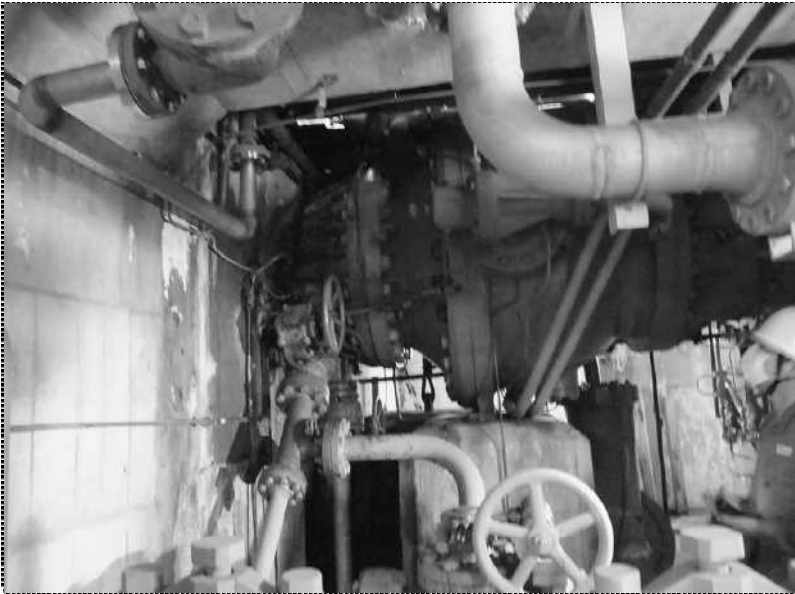
コメント 写真3-100

発電所基礎構造物
B3F 入口弁付近
少量の漏水とエフロレッセンスがみられる。

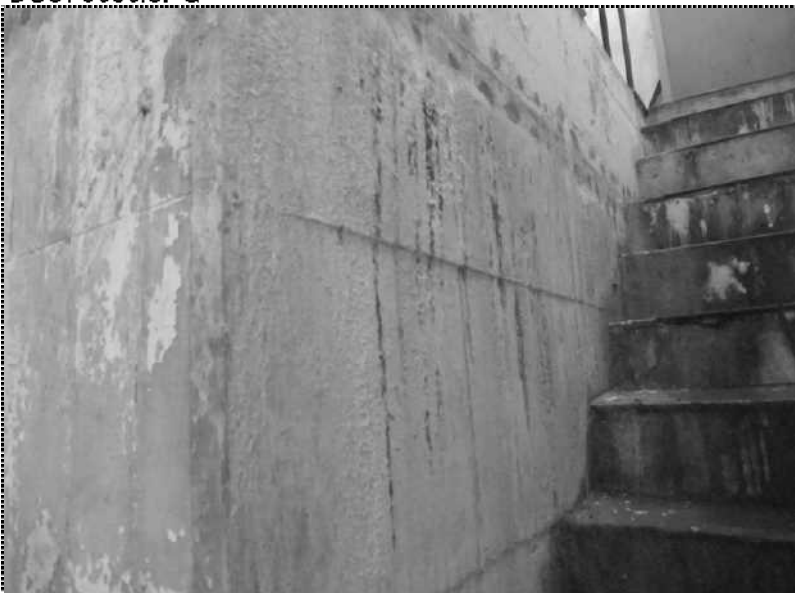
コメント 写真3-101

発電所基礎構造物
階段部側壁にみられるエフロレッセンス

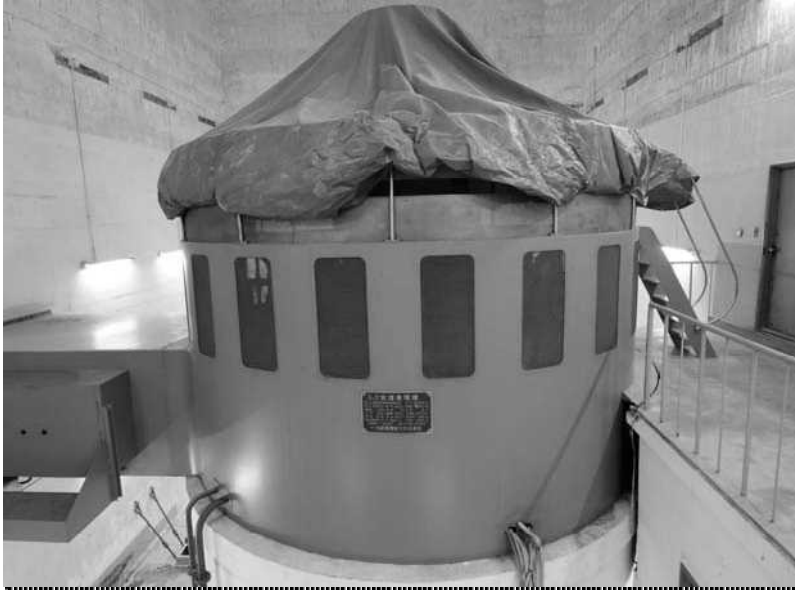
コメント 写真3-103

発電機

・交流励磁装置の防湿対策として、ブルーシートが掛けられている。

* 水車、発電機、入口弁、その他電気設備(制御盤、配電盤他)更新

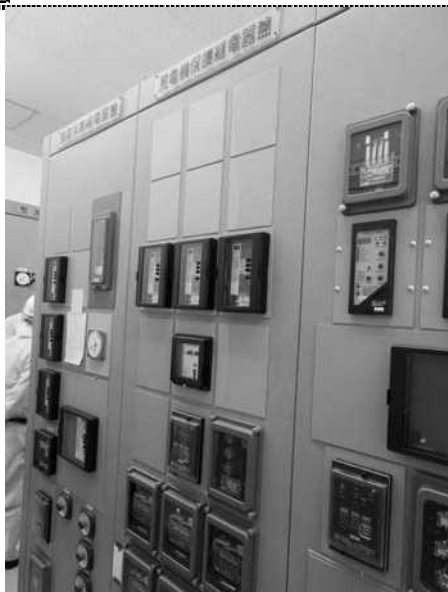
コメント 写真3-105

発電機保護盤

・過電流継電器は、デジタル形リレーに取替えられているが、差動リレーなどに電磁形(機械式)の保護リレーを使用

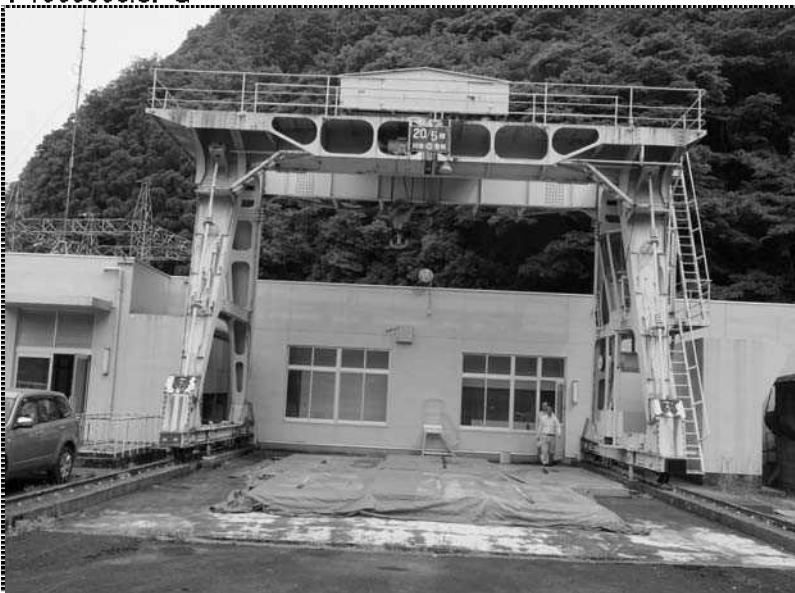
コメント 写真3-119

ガントリークレーン

・ガントリークレーンを使用して機器の搬入
ならびに機器の分解・組立が行われ
るところに、腐食が見受けられる。

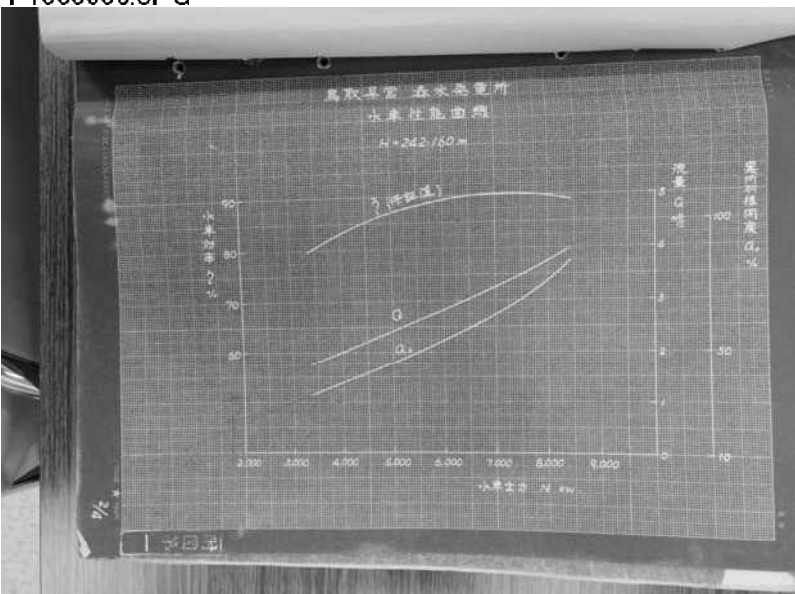
コメント 写真3-120

春米発電所の水車効率

・水車が古い設計なので、効率が低い。
