県営発電施設P F I手法検討調査及び
導入可能性調査業務
うち 手法検討調査業務報告書

平成 29 年 7 月

(株)日本総合研究所

4) 日野川第一発電所(昭和43年1月竣工)

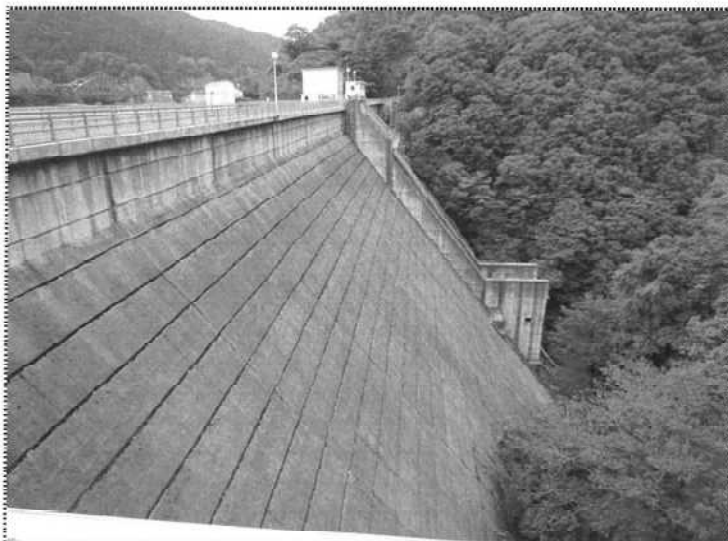
- ・ 印賀川にある国交省の多目的ダムであり、FTTに係わる改修の対象外である(写真4-1)。
- ・ 小原川取水口から $2.275\text{m}^3/\text{s}$ 、釣谷川取水口から $0.159\text{m}^3/\text{s}$ 、合計 $2.434\text{m}^3/\text{s}$ を取水して小原注水口から菅沢調整池に注水し、本取水口から $4.0\text{m}^3/\text{s}$ を取水することになっている。

コメント 写真4-1
・ダム背面

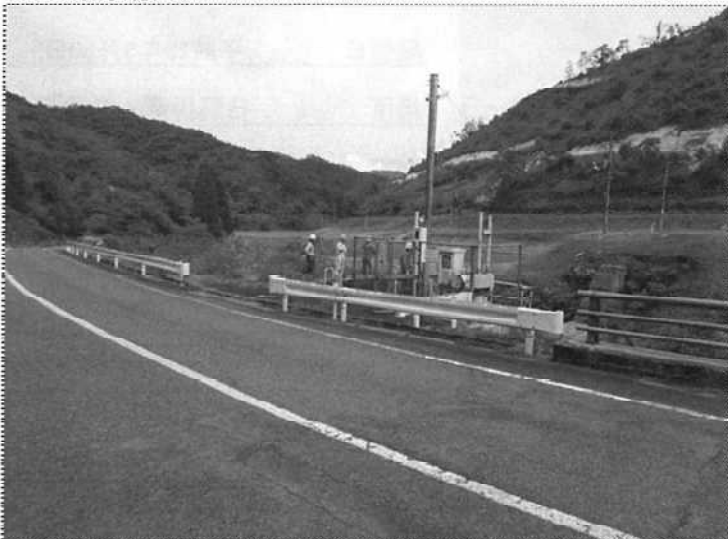
小原川取水口は、小原川の左岸から取水している。(写真4-2)

コメント 写真4-2
・全景

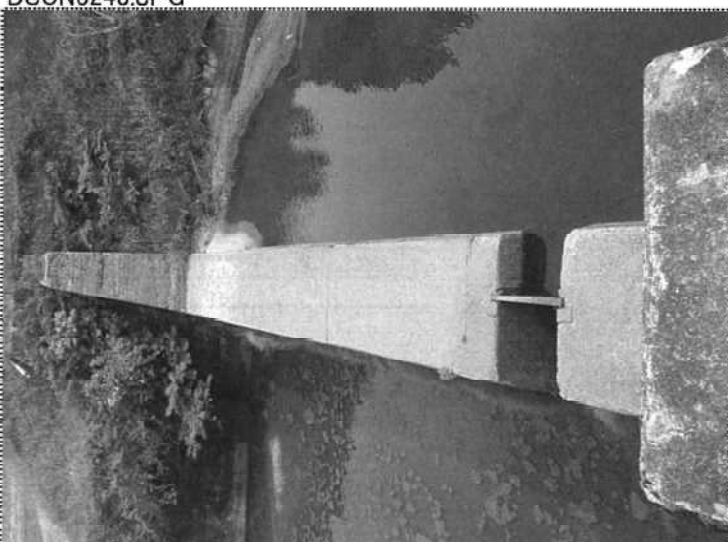
- ・ 取水堰堤、開閉機構架台などには表面劣化がみられるが、構造上、問題となりそうなクラック、断面欠損、変位等は確認されなかった。(写真4-3、4-4、4-5)

コメント 写真4-3
・取水堰堤の大端

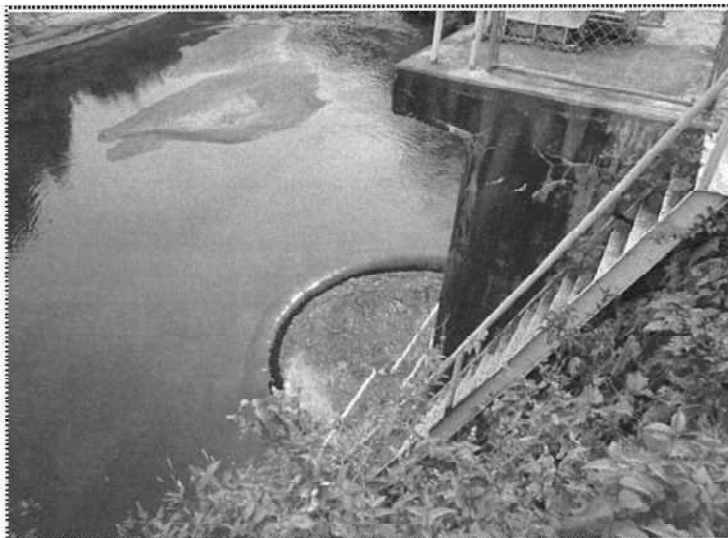
コメント 写真4-4

- ・取水口
- ・開閉機構架台の側面および上面
- ・鋼製階段

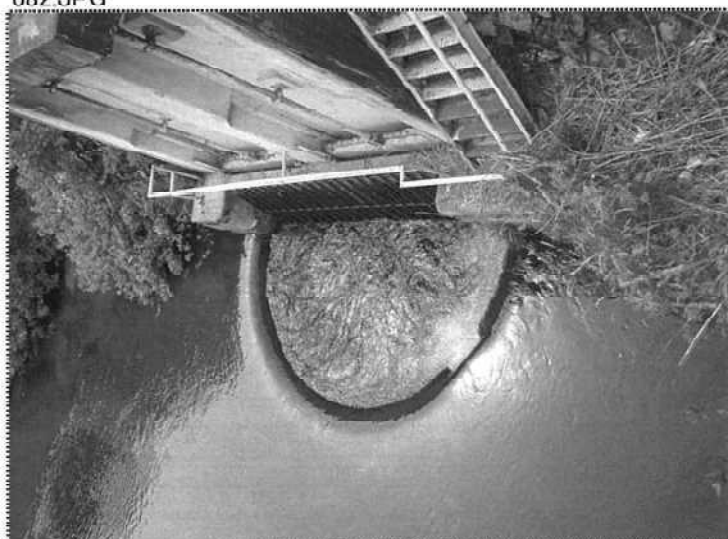
コメント 写真4-5

- ・ スクリーンは日立った劣化が認められず、更新されたものと思われる。(写真4-5)
- ・ ゲート、開閉機構は建設以来のもので、機能しているものの老朽化が進んでいる。(写真4-5、4-6) 塗装の劣化が日立つため塗替えが必要と思われる。

- ・取水口
- ・開閉機構架台背面
- ・スクリーン
- ・取水口ゲートおよびロッド

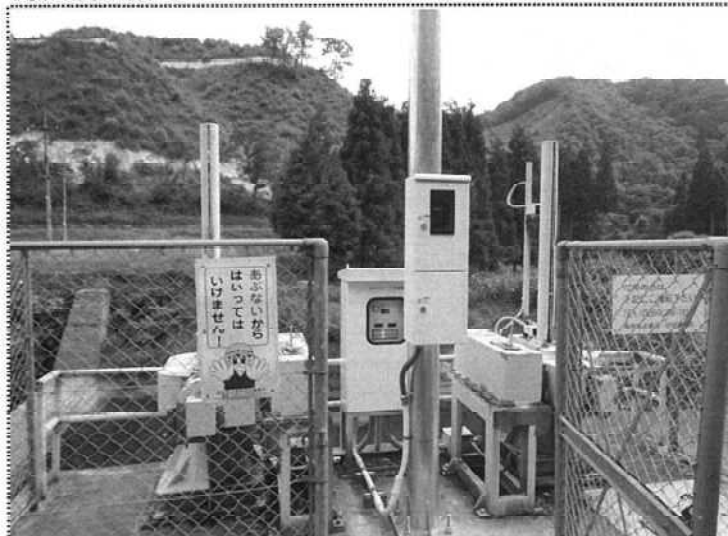
コメント 写真4-6

- ・取水口開閉機構

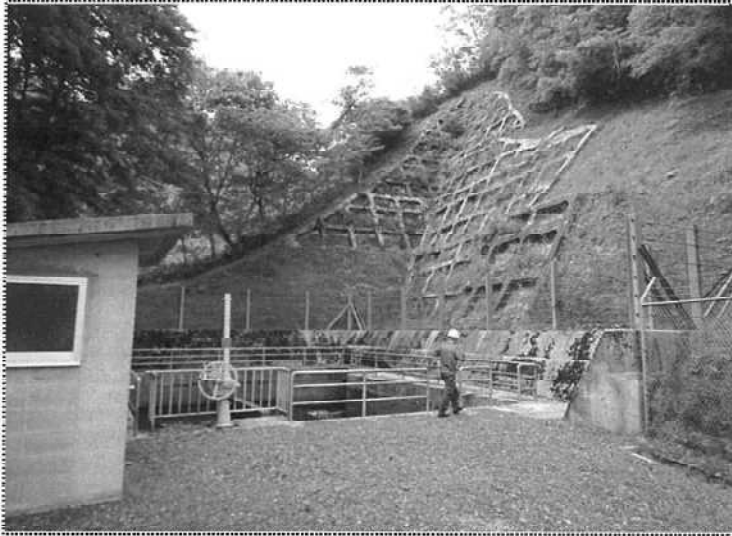
小原川からの取水の沈砂池である。(写真4-7)

コメント 写真4-7
・設備全体

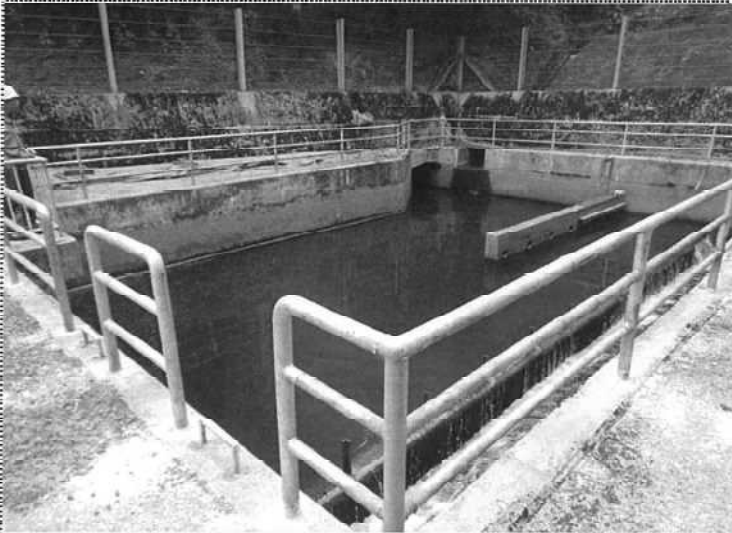
- ・ 表面劣化がみられるが、構造上、問題となりそうなクラック、断面欠損、変位等は確認されなかった。(写真4-8)

コメント 写真4-8
・沈砂池のコンクリート状況

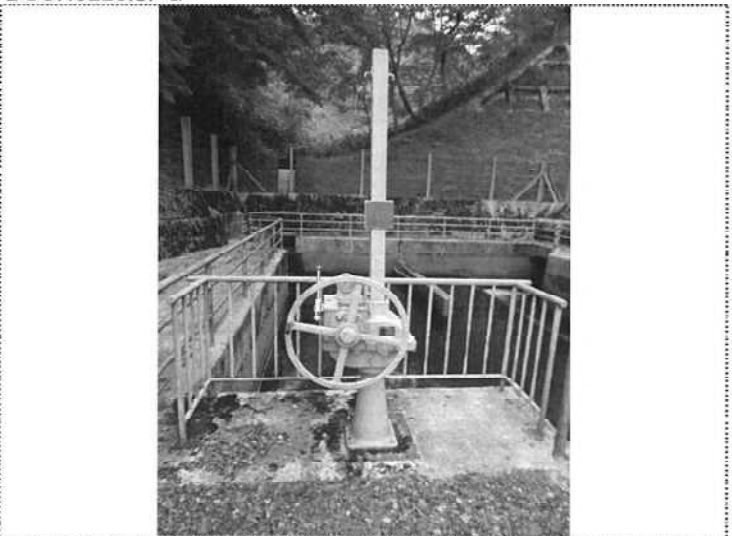
- ・ 開閉機構は建設以来のものだが、日立った劣化は確認できなかった。(写真4-9)

コメント 写真4-9
・排砂ゲート操作機構

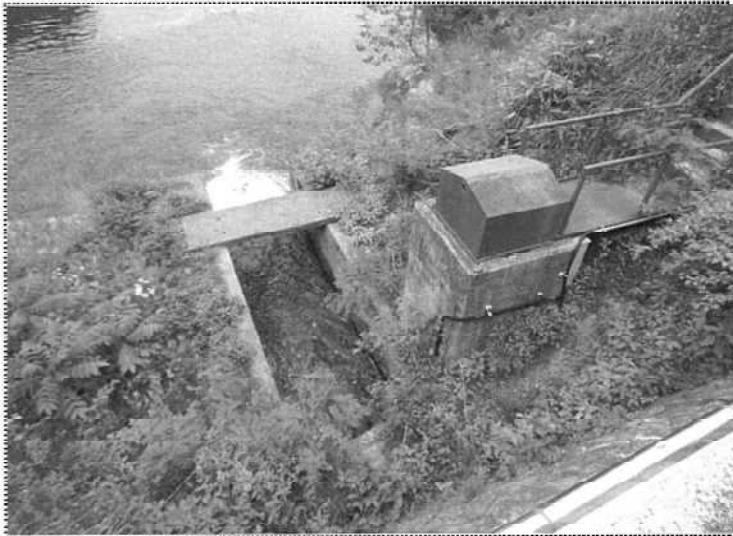
- ・ 表面劣化がみられるが、構造上、問題となりそうなクラック、断面欠損、変位等は確認されなかった。(写真4-10)

- ・ 機械のカバーと鋼製通廊があるが、若干錆びが生じているが目立った損傷はない。
(写真 4-10)

コメント 写真4-10
・巻立部の横断クラック

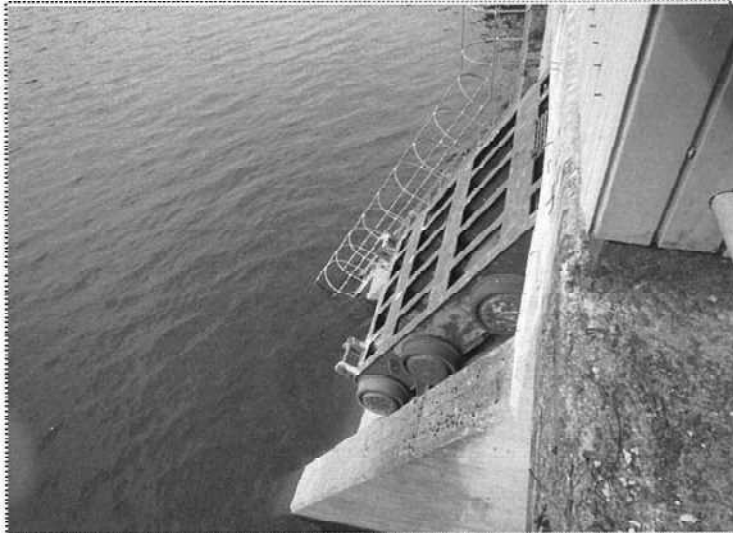
- ・ コンクリートは、スラブ上面の表面劣化が進んでいるが、側面はわずかに劣化している程度でおおむね健全と見られる。構造上、問題となりそうなクラック、断面欠損、変位等は確認されなかった。(写真 4-11)

- ・ 取水口ゲートおよび開閉装置は建設以来のもので、機能しているものの老朽化が進んでいる。やや塗装の劣化が認められる。(写真 4-11、4-12、4-13)

コメント 写真4-11
・コンクリートの状況
・取水口ゲートの状況

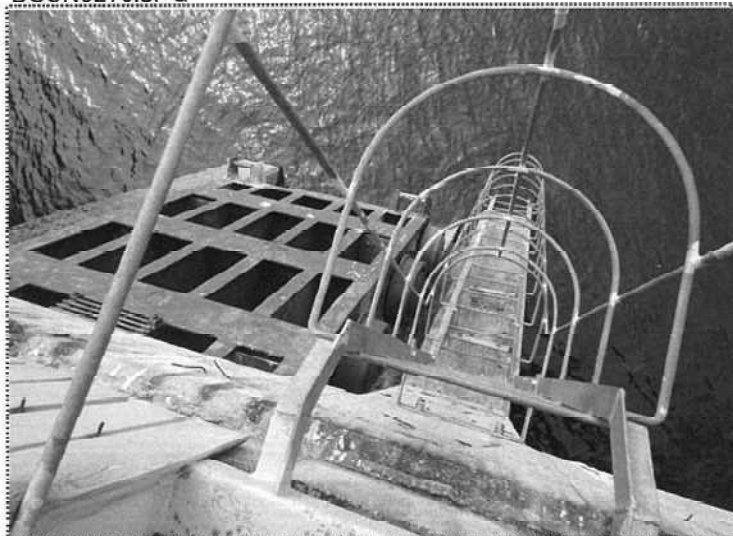
コメント 写真4-12
・取水口ゲートの状況

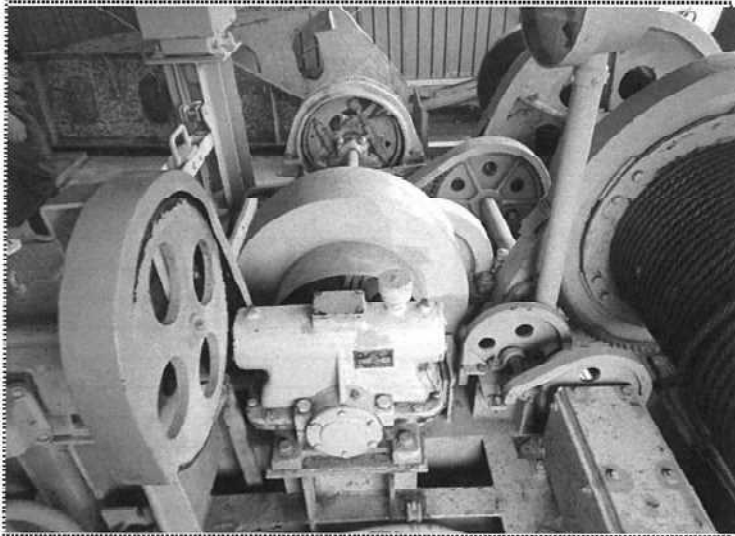
コメント 写真4-13
・取水口ゲート巻き揚げ機の状況

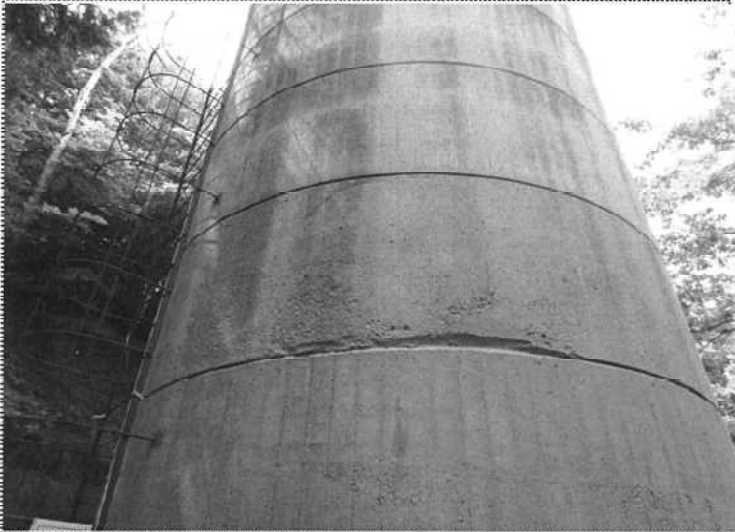
- ・ コンクリート表面がわずかに劣化している程度で、構造上問題となりそうなクラックや変形は認められず、おおむね健全と見られる。(写真 4-14、4-15)

コメント 写真4-14
・サージタンク上部

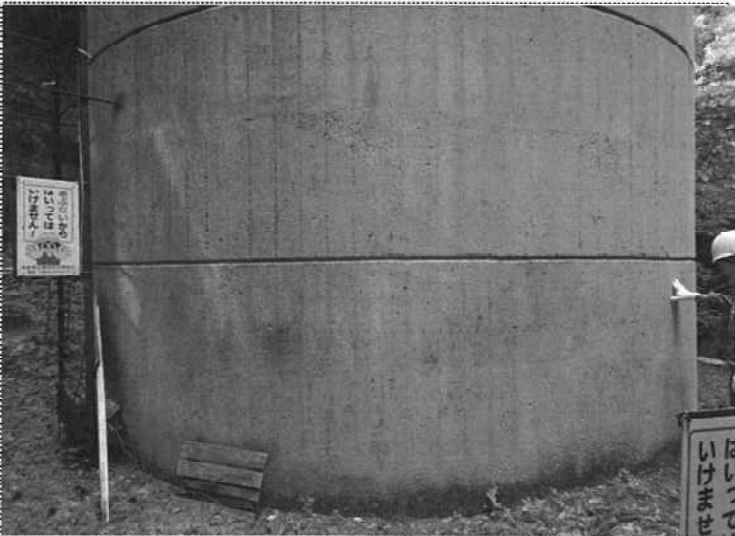
コメント 写真4-15
・サージタンク下部

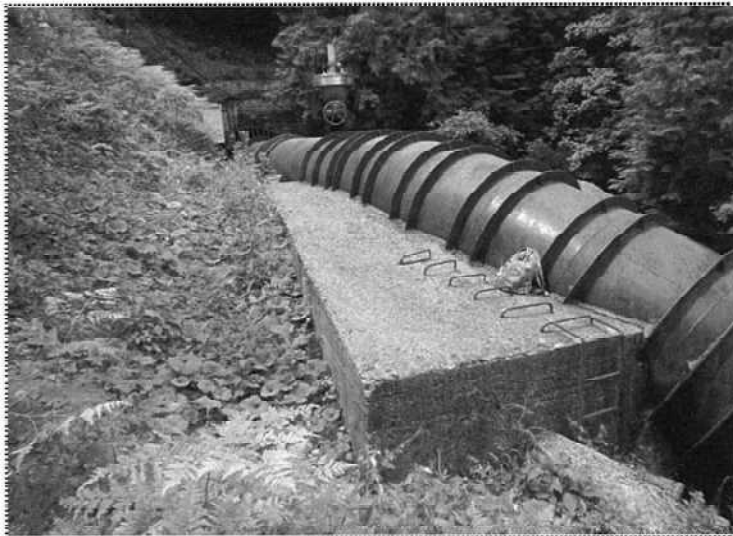
コメント 写真4-16

- ・ 固定台全般について、コンクリートは表面が凍結融解で劣化している程度で、安定性を損なうような構造的なクラックや変形は認められず、おおむね健全と見ら

れる。(写真 4-16)

- ・ 昭和 12 年 12 月製作 19 年経過
- ・ 鉄管の塗装は 11 年経過しており、鉄管上面は比較的良好だが、水が付きやすい側面や底面は塗膜の劣化が進んでいる。(写真 4-16, 4-17)
- ・ リングガーター支承部も若干劣化しているが、機能に問題なさそうである。(写真 4-18)
- ・ サージタンクから下流の鉄管は隧道内に敷設されているが、直射日光にさらされないため、塗装は良好である。隧道の巻き立てコンクリートも凍害劣化の影響が認められず良好である。(写真 4-19)
- ・ 隧道を 120m 程度奥に進んだところでも、床面に砂や砂利、木の枝などが薄く溜まっているのが確認された(写真 4-20)。どこから流入したのか不明。
- ・ No.1 固定台部に設置されている空気弁は交換されていた。(写真 4-21)

- ・No.1固定台
- ・コンクリートの状況
- ・鉄管の上面の状況

- ・ コア抜き等によりコンクリート品質を確認できれば残置できる可能性がある。

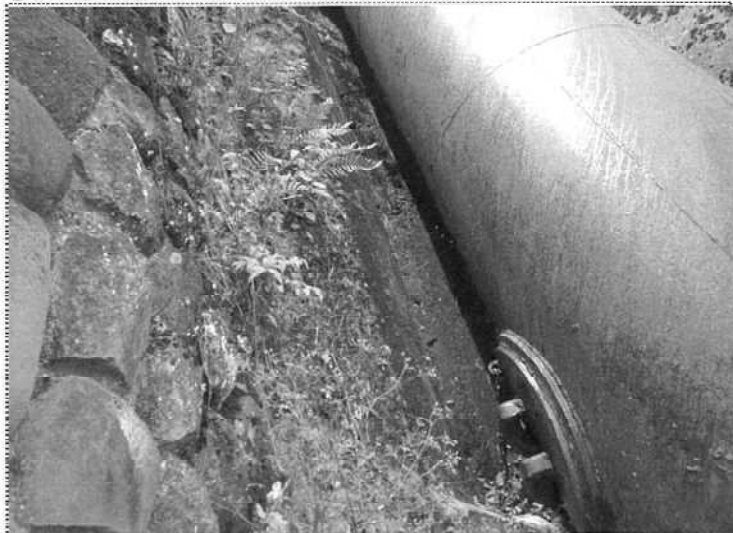
コメント 写真4-17

- ・鉄管の側面および下面の状況

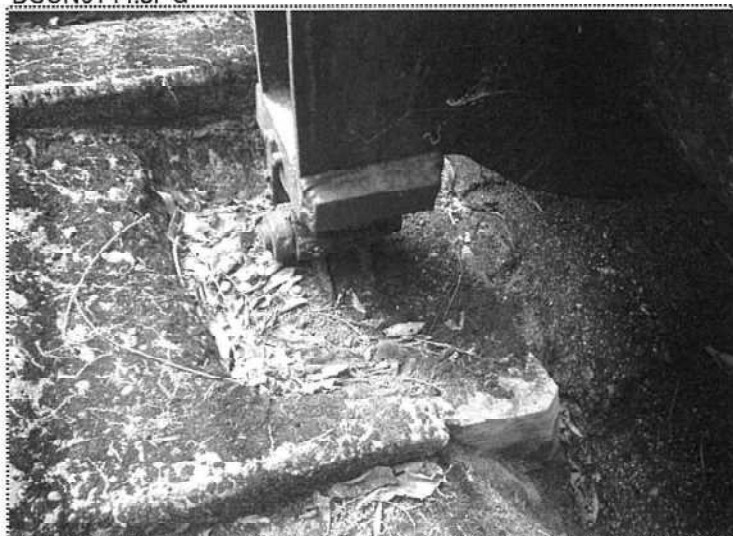
コメント 写真4-18

- ・リングガータ支承部

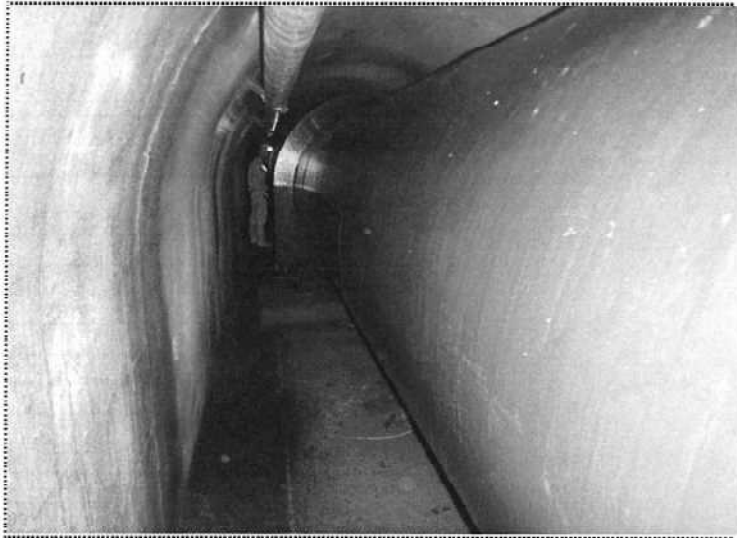
コメント 写真4-19

・隧道内部の鉄管と巻き立てコンクリート

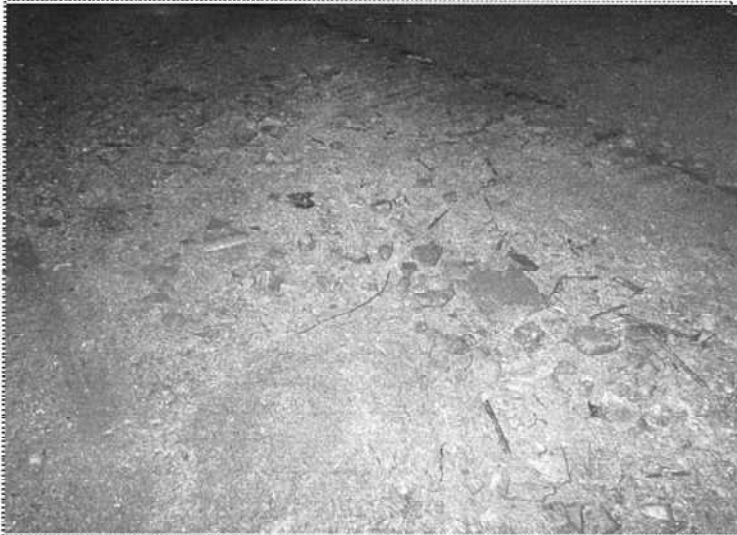
コメント 写真4-20

・隧道内部の床面に溜まっていた
砂や砂利と、枝などのゴミ

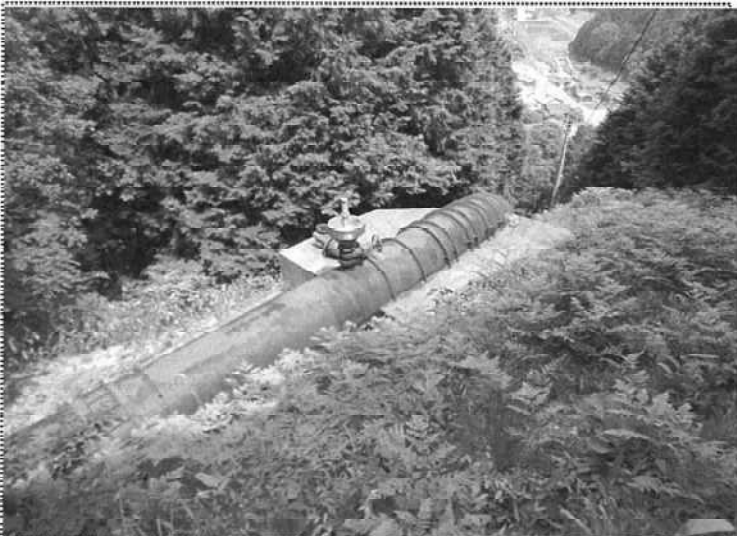
コメント 写真4-21

・空気弁
