場所 日野川第一発電所

対象物 発電所全景

昭和43年運転開始

最大出力 P=4,300kW

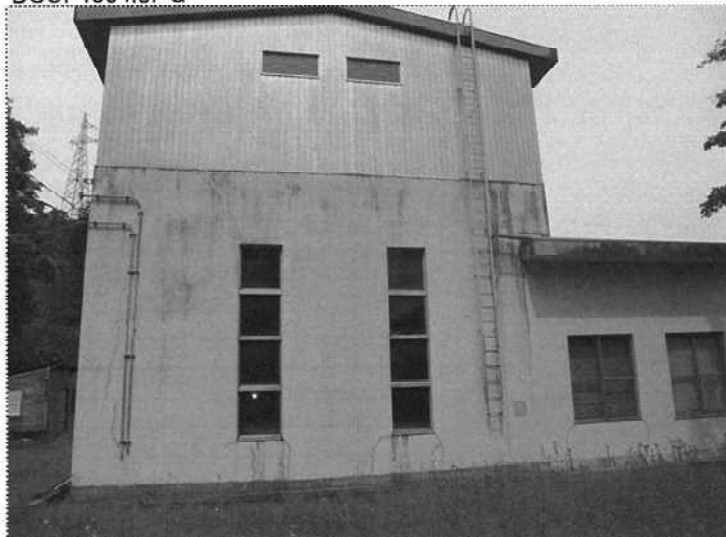
コメント 写真4-23

壁面にクラック及び補修痕がみられる。

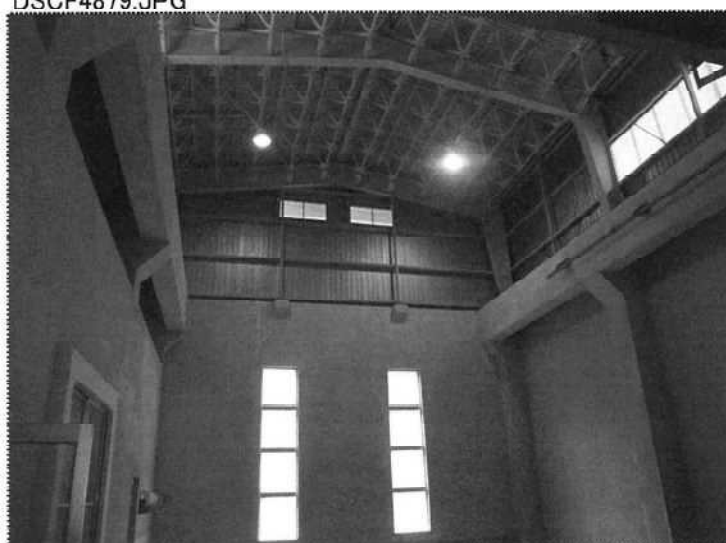
コメント 写真4-24

コンクリート壁面にクラック及び補修痕がみられる。

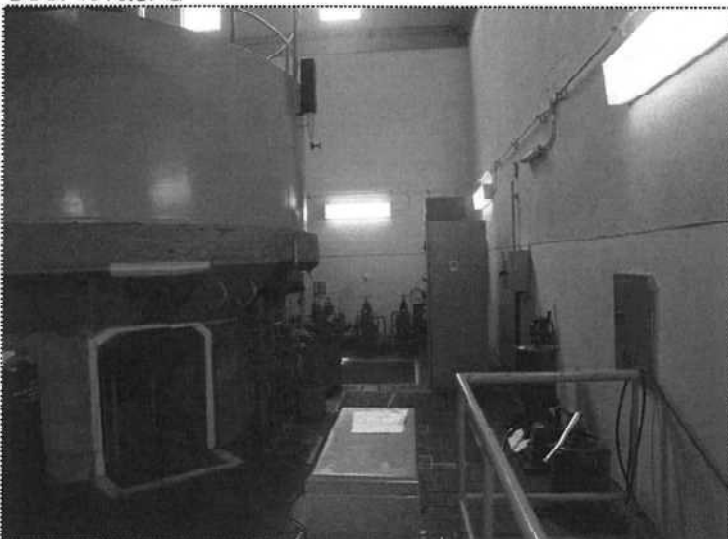
コメント 写真4-26
B1F
壁面にはプラスターが施されており、細かいクラックは散見されるが、大きなクラックは確認されない。

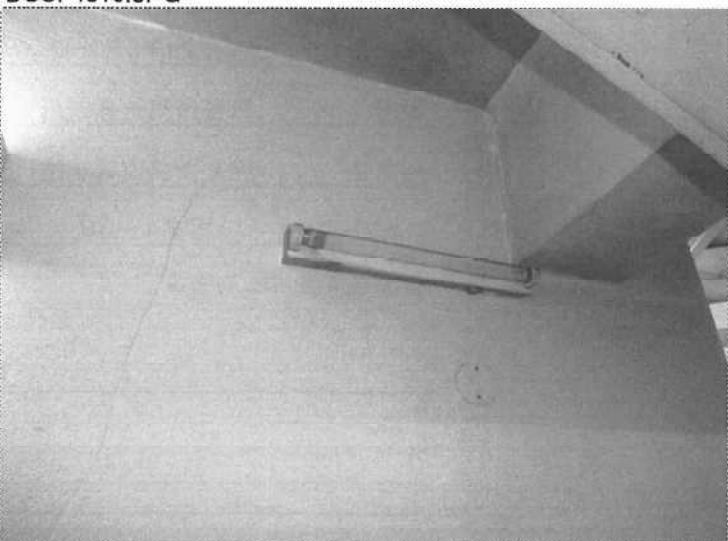
コメント 写真4-27
B1F
壁面のクラック

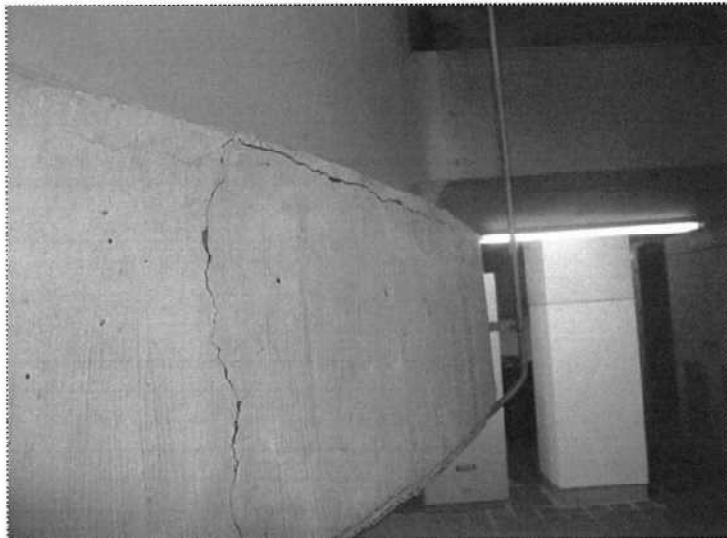
コメント 写真4-28
B1F 発電機基礎コンクリート
基礎コンクリートにクラックが生じてい
る。

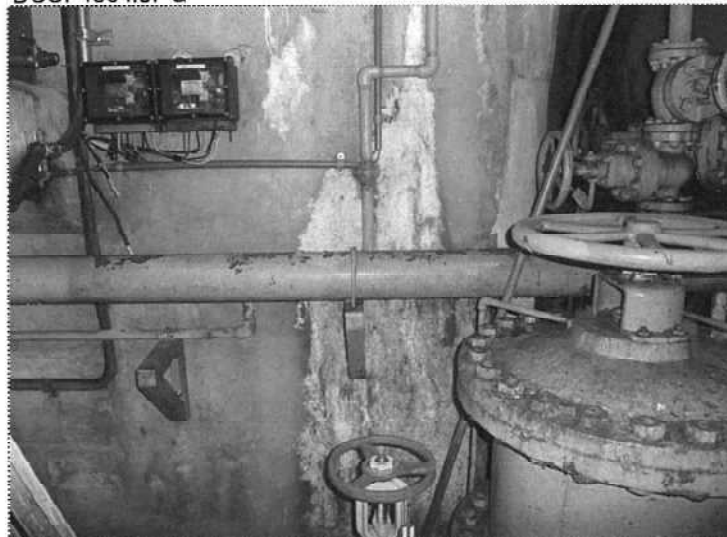
コメント 写真4-29
B2F 入口弁近傍の壁面
漏水によるエフロレッセンスが生じてい
る。

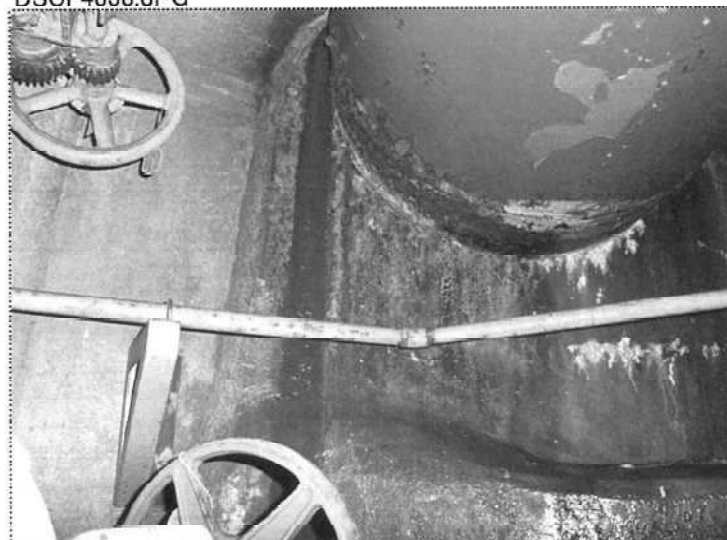
コメント 写真4-30
B2F
鉄管挿入部からの漏水

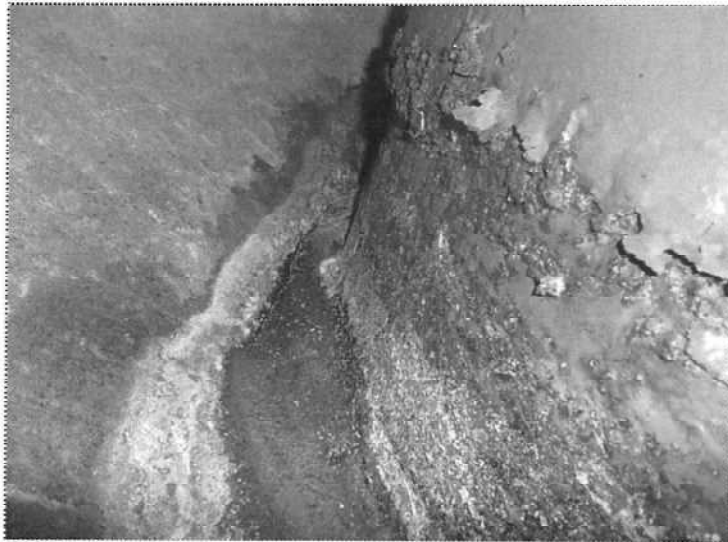
コメント 写真4-31

鉄管挿入部接写
鉄管に腐食が進行している。

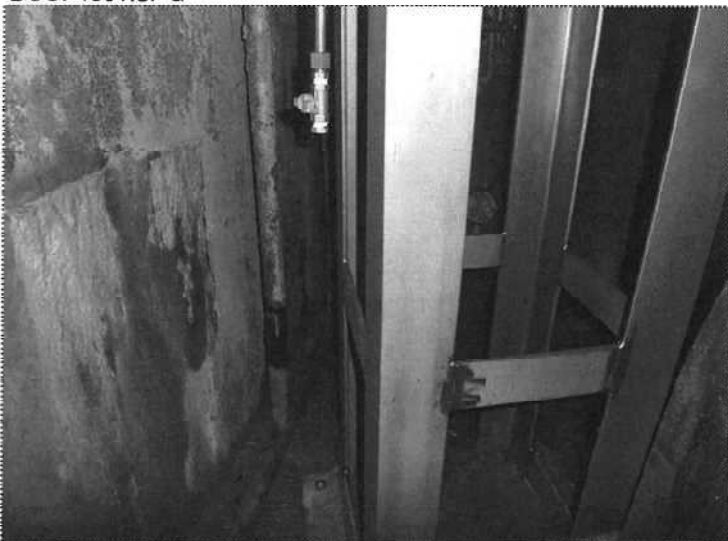
コメント 写真4-32

B2F
壁面に生じたクラックより少量の漏水、
エフロレッセンス

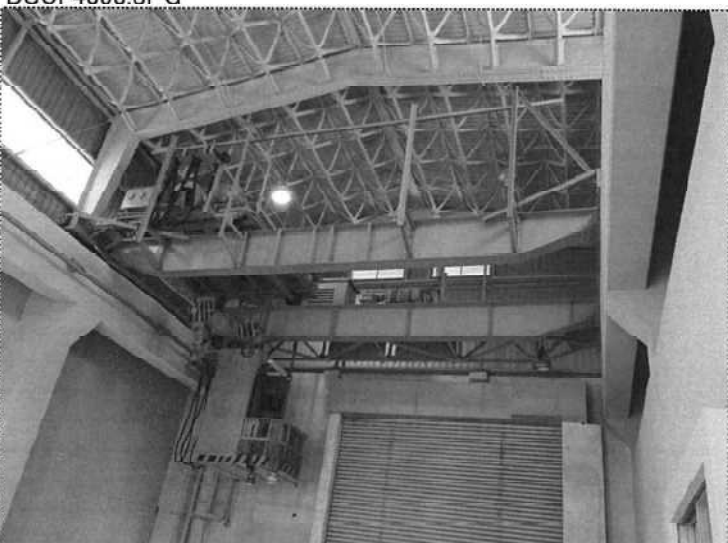
コメント 写真4-33

天井クレーン
特段の劣化は確認できない。

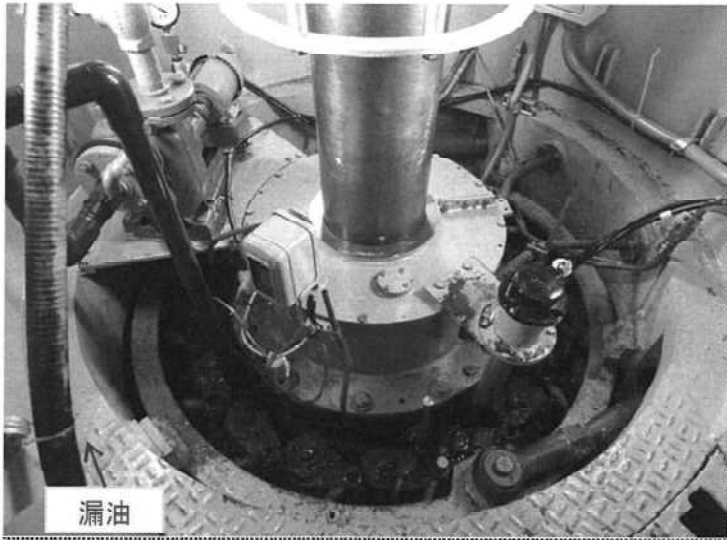
コメント 写真4-35

・ピット内に発電機からと思われる漏油がある。

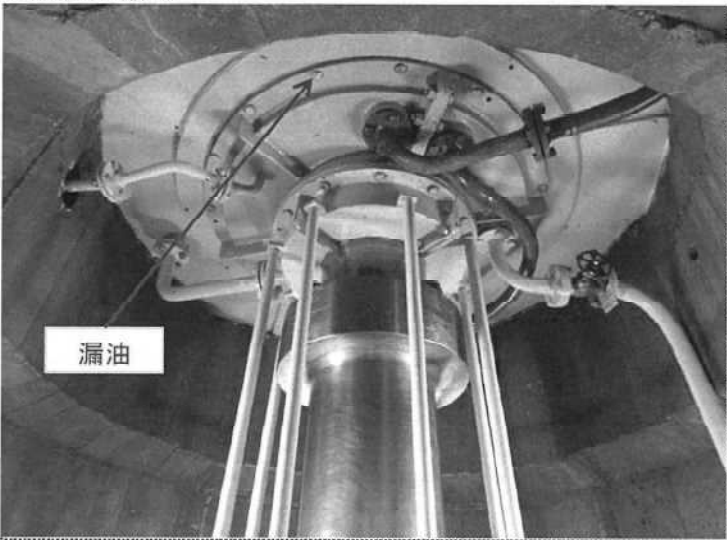
コメント 写真4-36

・ボルトの頭部に油が滲んでいる。

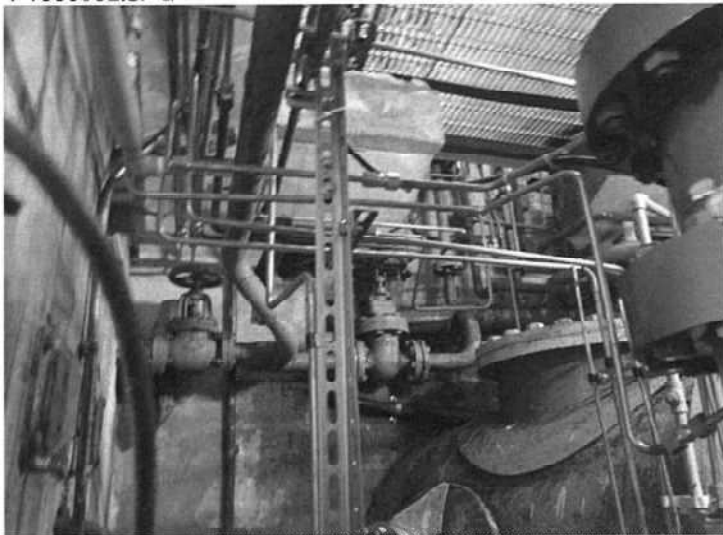
コメント 写真4-38

・入口弁の水圧鉄管側は配管が輻輳している。

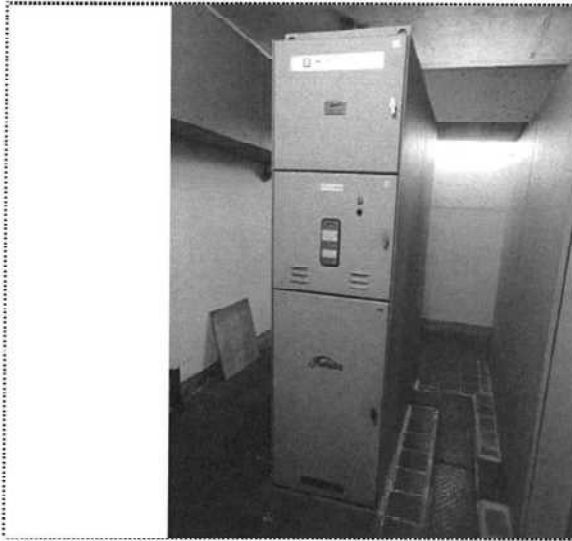
コメント 写真4-39

・廃型の気中遮断器が使用されている。
