3. 浜崖形成・後退状況の実態分析

3.4.7 浜崖形成・後退と外力の関係

4. サンドバックによる事業の効果検証

4.1 サンドバックの設置効果

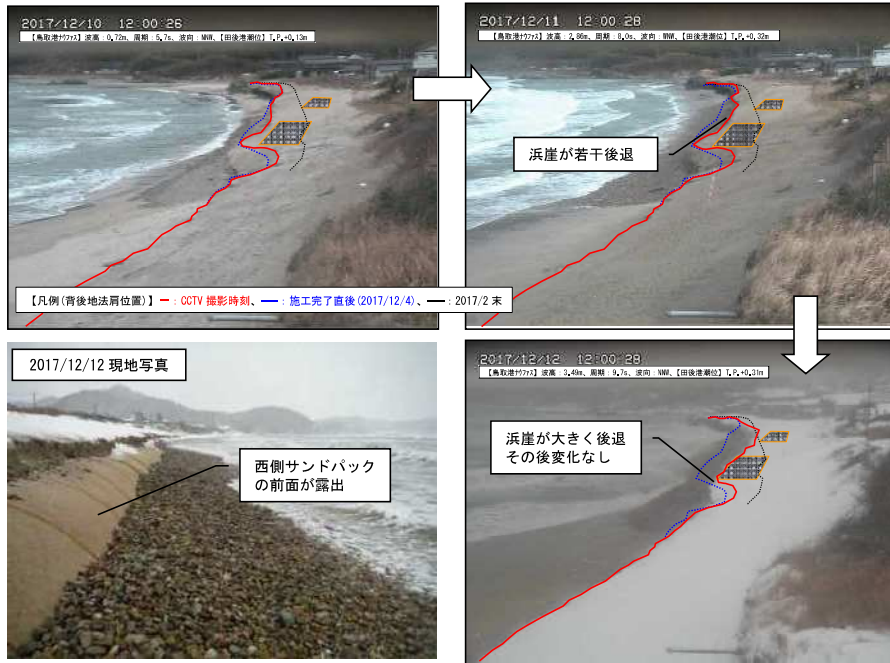
図 3-11 地形変化の実態（CCTV 画像・現地写真）

この期間では、12 月 11, 12 日に侵食、浜崖の大きな後退が発生し、西側サンドバック前面が露出するとともに、東側サンドバックのアンカーチューブが露出している。ただし、12 月 13, 14 日では地形の変化は確認されない。また、大型土嚢については、12 月 12 日時点で確認されなかったが、12 月 16 日時点で転倒、埋没が確認されている。

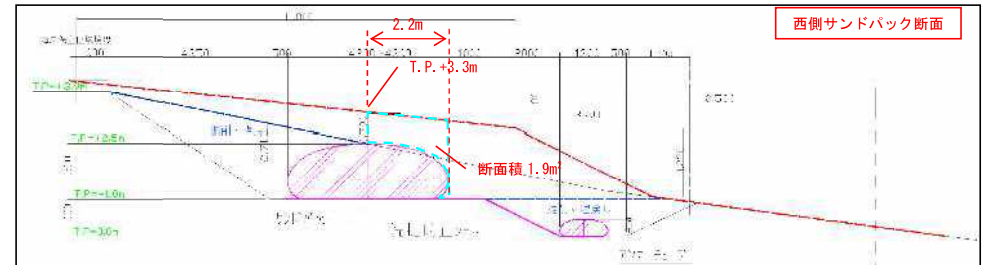
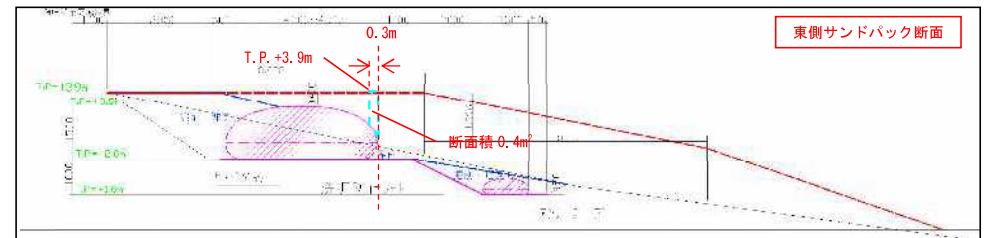
図 3-13 サンドバック設置箇所の標準断面図と断面変化の状況

- ・西側：後退距離(2.2m)、浜崖高(T.P.+3.3m)、流出土量(1.9m²)
- ・東側：後退距離(0.3m)、浜崖高(T.P.+3.9m)、流出土量(0.4m²)

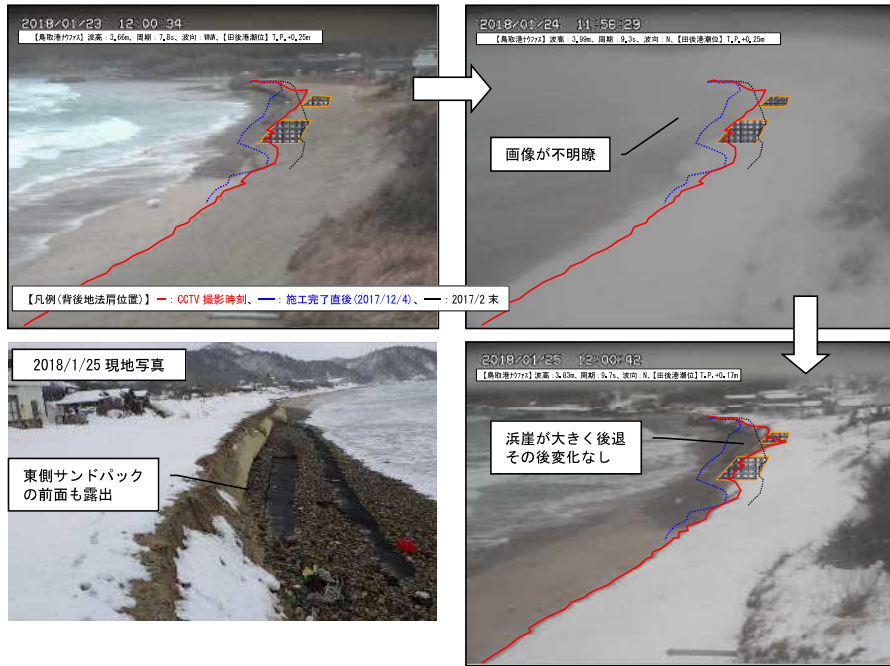
図 3-14 地形変化の実態 (CCTV 画像・現地写真)

この期間では、1 月 23, 24 日に侵食、浜崖の大きな後退が発生し、西側サンドバック前面がさらに露出するとともに、東側サンドバック前面も露出している。ただし、1 月 25~27 日では地形の変化は確認されない。また、大型土囊については、1 月 25 日時点で埋没(周辺に礫が堆積)が確認されている。

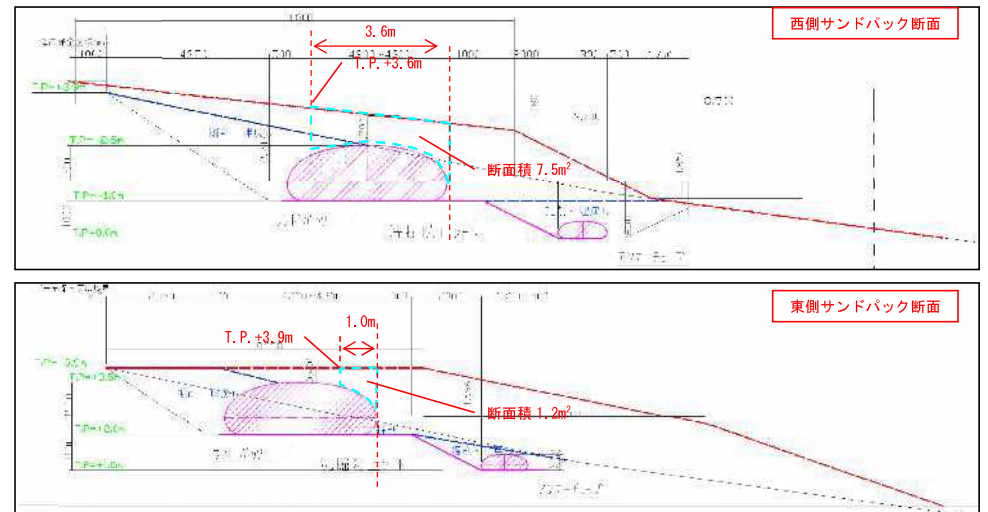
図 3-16 サンドバック設置箇所の標準断面図と断面変化の状況

- ・西側 : 後退距離(3.6m)、浜崖高(T.P.+3.6m)、流出土量(7.5m²)
- ・東側 : 後退距離(1.0m)、浜崖高(T.P.+3.9m)、流出土量(1.2m²)

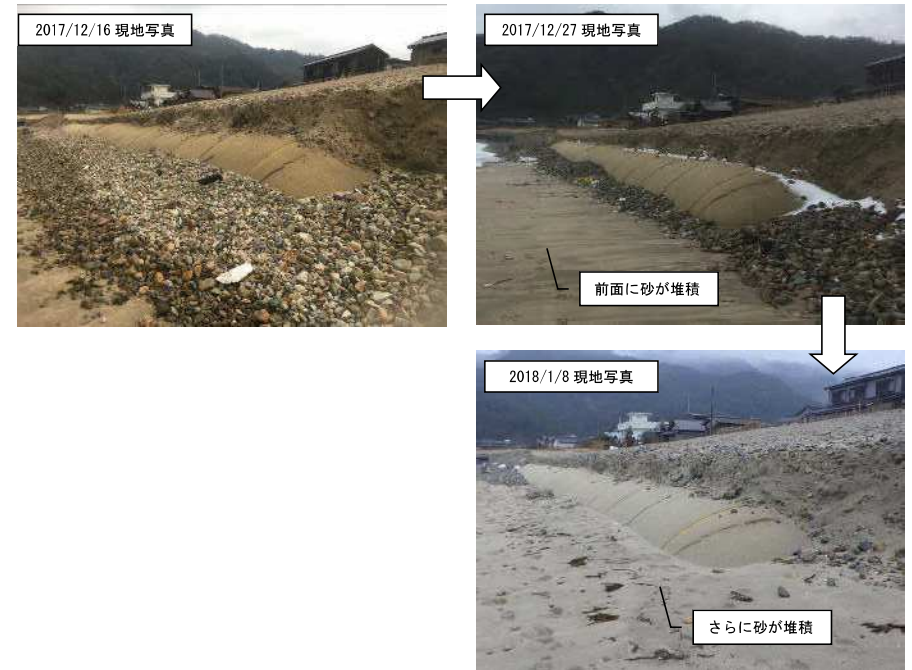
図 3-18 西側サンドバック前面の状況(現地写真)

図3-18から、西側サンドバック前面に砂が堆積し、露出していた礫が見えなくなる状況を確認することができる。

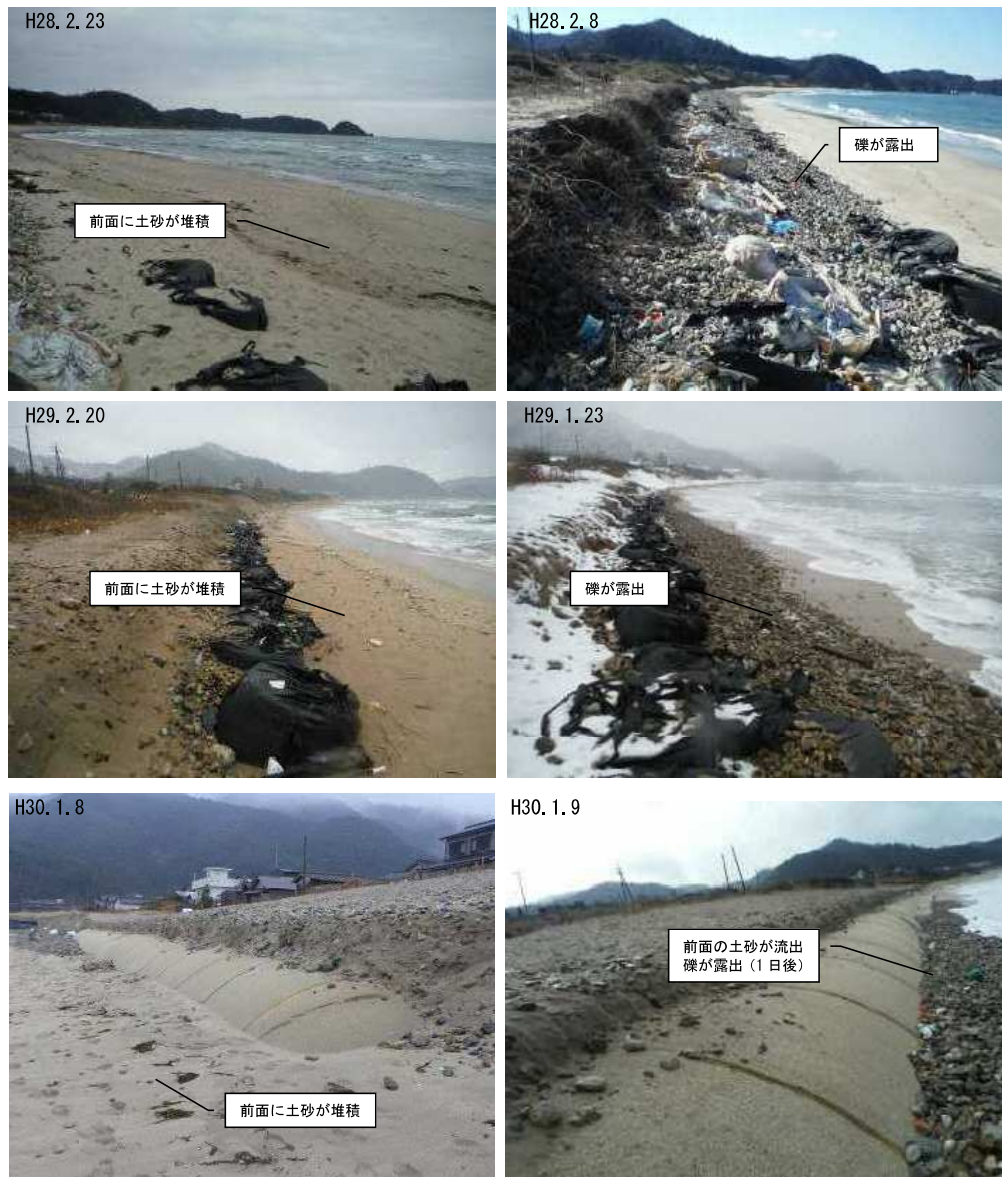
図 3-22 試験施工箇所周辺の冬季風浪時の状況（巡視時の現地写真）

- ・試験施工箇所前面へ土砂を堆積させる西寄りの波向（W～NNW）については、各年度全てで発生しており、極端な発生状況の違いは見られない。
- ・ただし、平成 29 年度における西寄りの波向（W～NNW）の発生頻度は、過去 10 年間でもっとも高い状況にある。
- ・なお、図 3-22 に示すように、過去の巡視結果から、平成 29 年度と同様に、冬季風浪時（1 月～2 月）に試験施工箇所周辺で土砂が堆積している状況が確認されること、平成 29 年度においても前面の土砂堆積と土砂流出（礫の露出）を繰り返していることなどから、平成 29 年度の状況（試験施工箇所前面の土砂堆積）が特異な状況ではないと推察される。

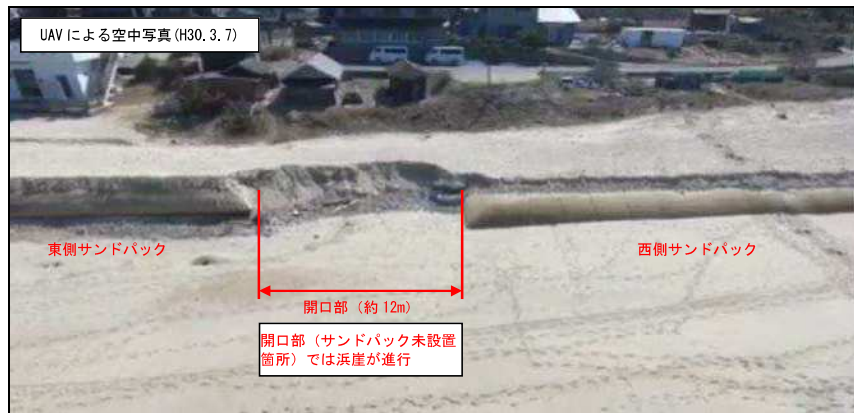
図 4-3 UAVによる開口部付近の空中写真 (H30.3.7)

現地状況より、**サンドバック未設置箇所である西側と東側サンドバックの開口部では、サンドバック設置箇所と比べて浜崖が大きく進行していることが確認できる。**

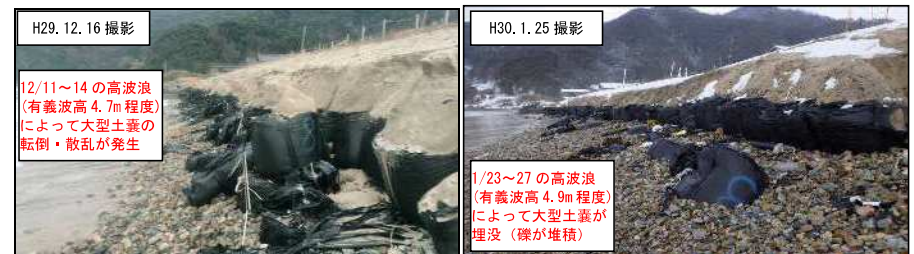
図 4-6 試験施工中の大型土嚢の被災状況 (左 : H29.12.16、右 : H30.1.25)

陸上地区では、浜崖抑制対策として、これまでは図 4-7 に示すような**大型土嚢による応急対策**を実施してきたが、損傷・流出等の被災が生じているのが現状であり、今回の試験施工においても、図 4-6 に示すとおり、**高波浪によって転倒・散乱が発生している。**

一方、**サンドバックについては、同等の波浪が来襲した場合でも損傷・転倒等は発生しておらず、波浪に対する安定性や耐久性といった観点からも、大型土嚢に比べ、有効**であるといえる。

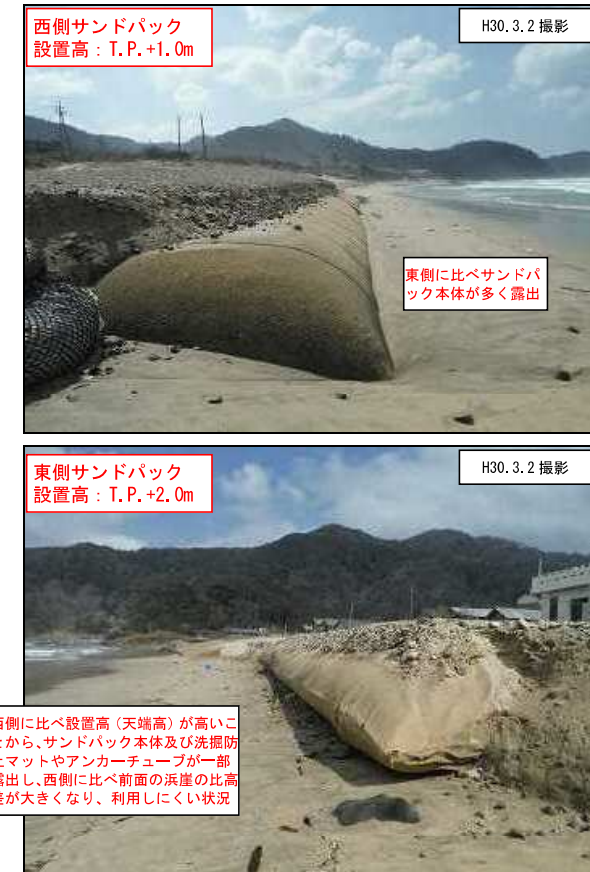
図4-10 高波浪によって露出した状況のサンドバック（上：西側、下：東側）

- ・東側サンドバックは、西側に比べ設置高（天端高）が高いことから、サンドバック本体及び洗掘防止マットやアンカーチューブが一部露出し、西側に比べ前面の浜崖の比高差が大きくなり、利用しにくい状況にある。
- ・西側サンドバックは、東側に比べサンドバック本体が多く露出する状況にある。
- ・景観、利用に関しては、地元・専門家等へのヒアリングを含めた詳細な検討、地元・海岸利用者のニーズの把握とそれを踏まえた総合的な評価が必要となる。

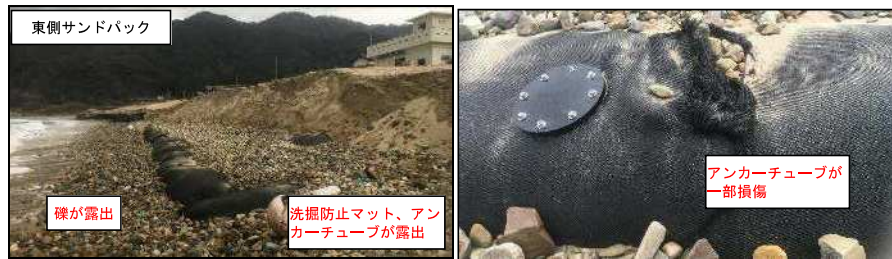
図 4-11 H29.12.16 における東側アンカーチューブの露出・損傷状況

- 一部でアンカーチューブの損傷が発生したものの、顕著な被災（洗掘、転倒）は生じなかったことから、アンカーチューブによる洗掘対策は、現時点で安定性の高い工法である。
- 東側では、西側に比べ設置高が高いことから、洗掘防止シートやアンカーチューブの露出、損傷が発生した。また、露出により洗掘防止マット法肩が一部変形しており、将来にわたる安定性が懸念される。
- 西側では、アンカーチューブの露出、損傷はないが、洗掘防止マットの一部が若干露出した。
- 今回の試験施工箇所では、侵食後に多くの礫が露出する状況であったことから、対象箇所の底質材料に留意が必要である（砂の場合はさらに洗掘が進行する恐れがある）。
- 今後、より高波浪な状況や他海岸（浦富地区など）での現地実績を蓄積していくことが望ましい。

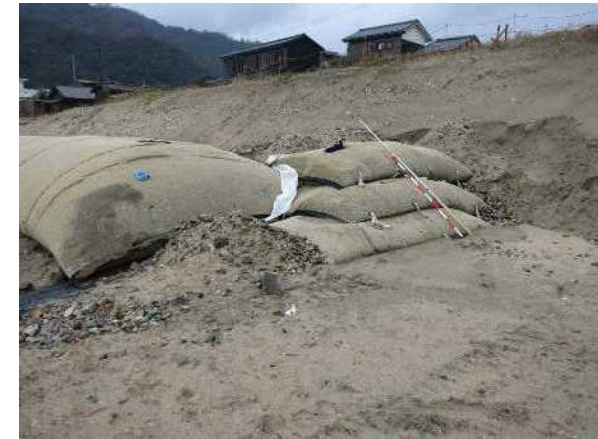
図 4-13 ミニサンドバックによる端部処理（施工時の写真）

- ミニサンドバック及び袋詰砂（玉石）のいずれも、周辺に比べ異なる洗掘等は発生しておらず、状況は概ね同じである。
- ミニサンドバックは、サンドバックと同じ素材や色を使用しているため、景観（見た目）に配慮することが可能であり、ニーズや特性を踏まえた工法の選定が必要である。
