5. 東部沿岸 岩美海岸（陸上地区）

5.1 概要

岩美海岸（陸上地区）は、西に羽尾海水浴場、東に東浜海水浴場を有し、県内有数の海水浴場として、多くの人に利用されている。平成 29 年 6 月から JR 西日本の観光列車「トワイライトエクスプレス瑞風」が山陰本線東浜駅に停車し、途中下車した乗客が陸上海岸（東浜）の海浜を散策するようになった。

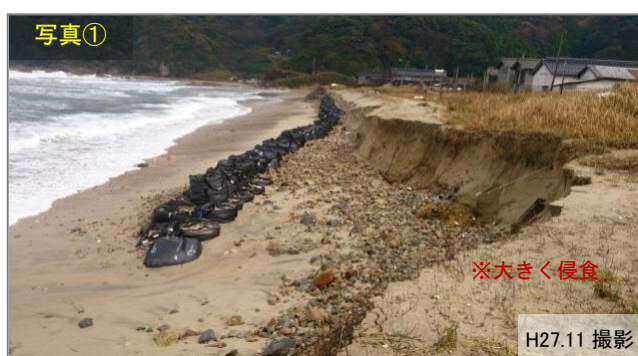
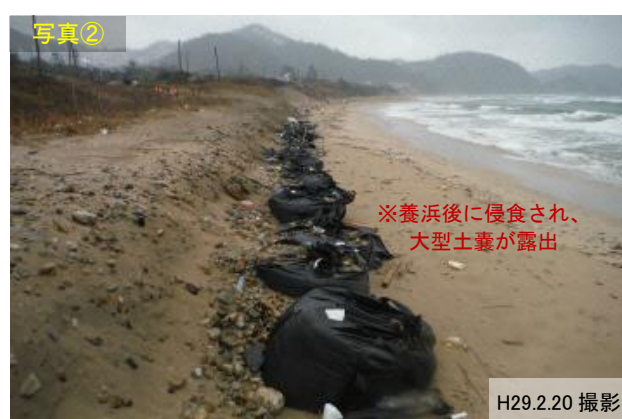
図 5.1.1 近年の被災状況

現在は前述の養浜等の侵食対策を実施しているところではあるが、平成 27 年 11 月など冬季風浪による新たな侵食が発生している。このため、平成 29 年 8 月に「岩美海岸 浜崖後退抑止工 検討会」が開催され、平成 29 年度はサンドバック工法等による侵食対策の試験施工を実施し、現在効果をモニタリング中である

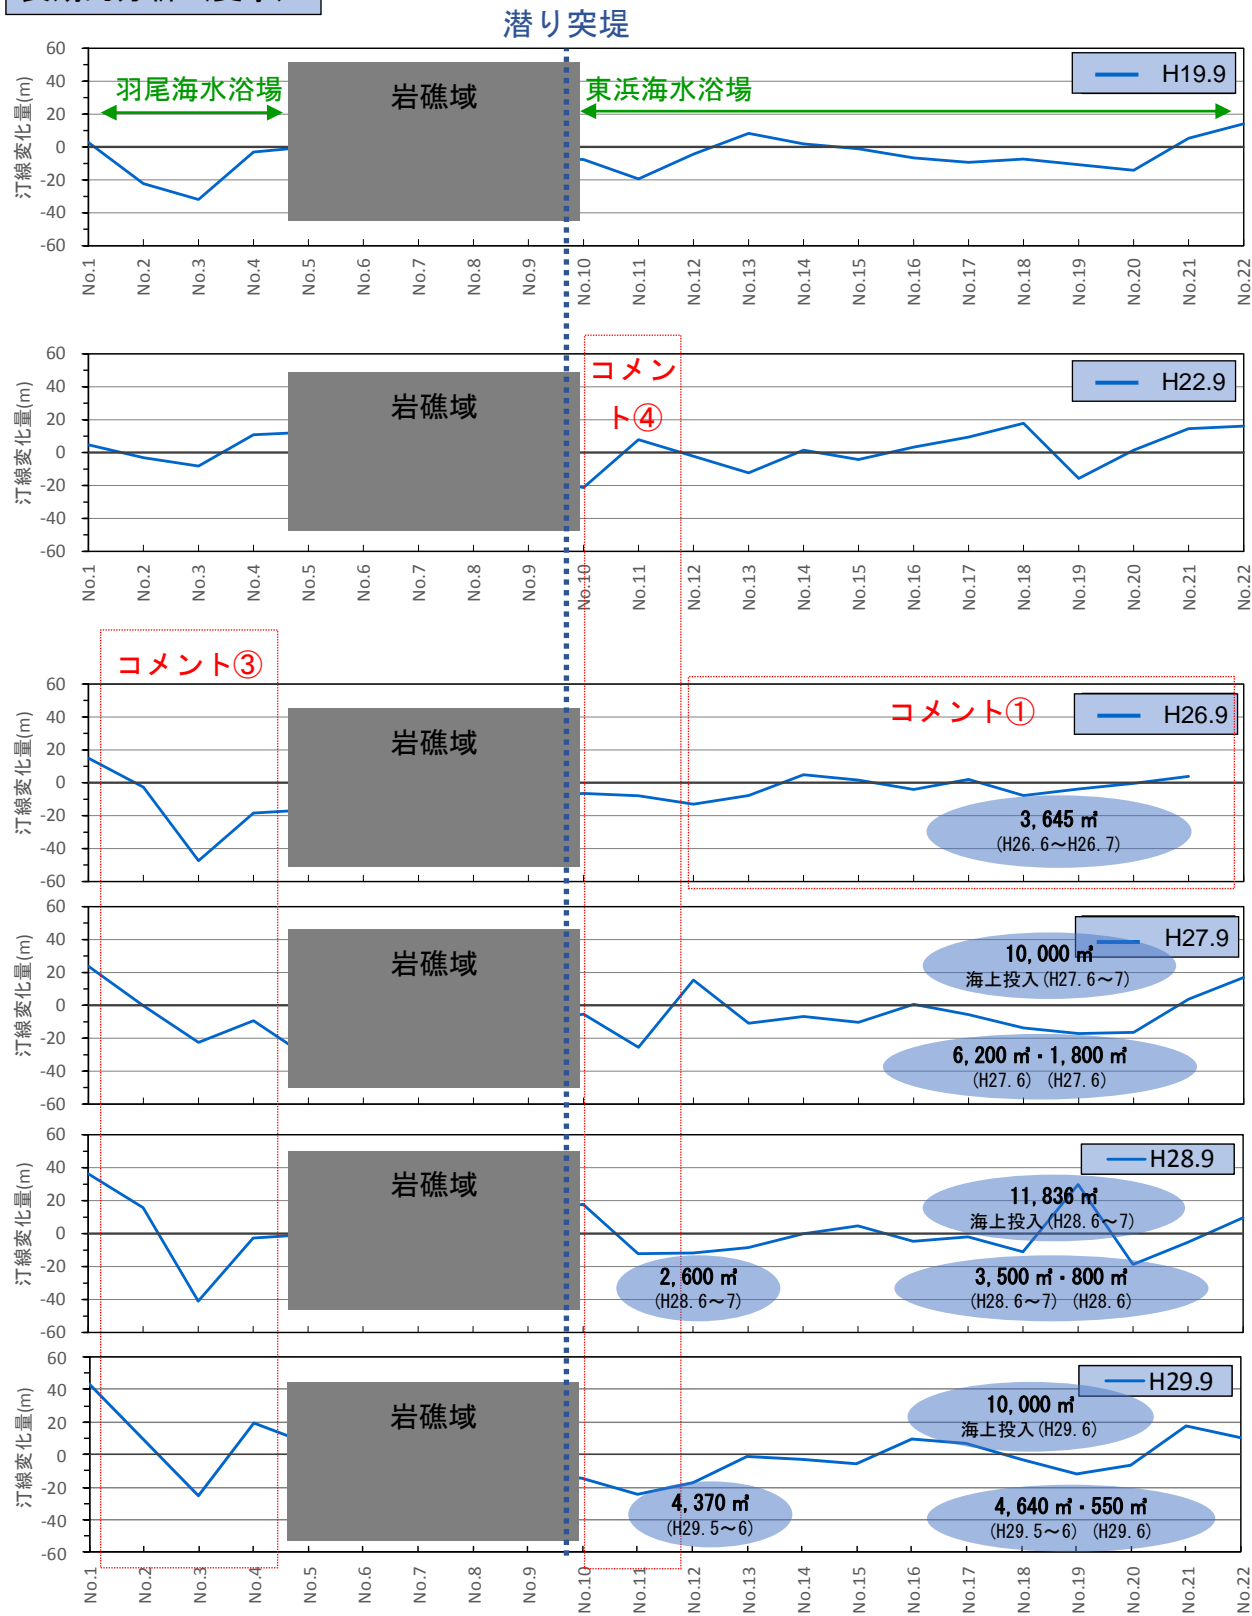
図 5.3.4 岩美海岸（陸上地区）の近年の汀線変化状況：平成 18 年 9 月基準

- 平成 26 年 9 月まで、東側 (NO.12~22 付近) は土砂投入により、海岸線は概ね安定していた。(コメント①)
- 平成 28 年 3 月、平成 29 年 3 月は、東側 (NO.12~22) にて、汀線の前進・後退が激しく生じていたが、平成 30 年 3 月では侵食は緩和されている。(コメント②)
- 土砂を採取している西側海浜 (羽尾海水浴場付近) においては、汀線の後退は止まっており侵食傾向となっていない。(コメント③)
- 潜り突堤の東隣接部では、平成 27 年度まで冬季後の汀線は前進して安定していたが、平成 29 年 3 月、平成 30 年 3 月は後退傾向であった。(コメント④)

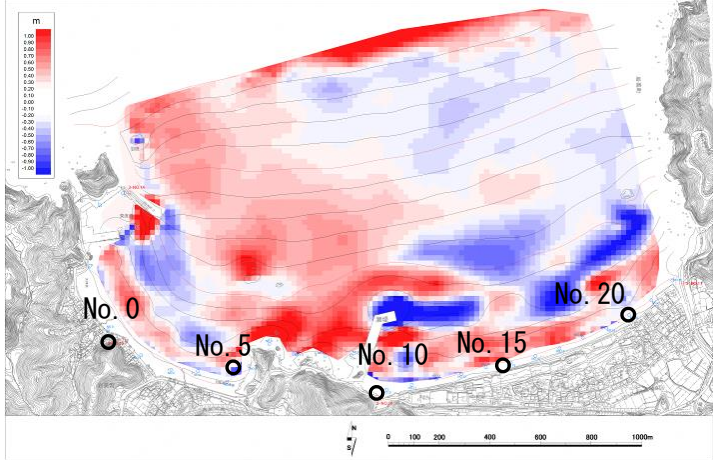
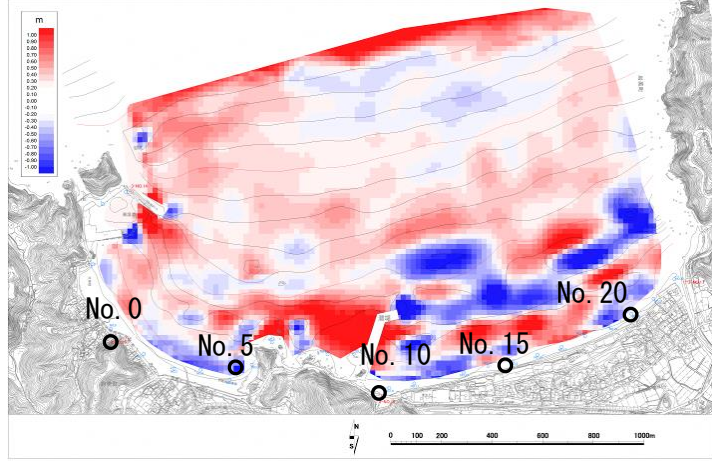
<ul style="list-style-type: none"> 東漁港の港口部で 2.5m 程度の堆積がみられた。 No.5～No.10 の岩礁域では、2.5m 程度の堆積がみられた。 潜り突堤の東部で 2.5m 程度の堆積がみられた。 潜り突堤の沖側を越えて堆積域が東側に伸びる状況が確認できる。一方、東側海浜から西側への堆積域の移動は確認できない。 	<ul style="list-style-type: none"> No.5～No.10 の岩礁域で、2.5m 程度の堆積傾向がみられた。 東漁港の港口部で、2.5m 程度の堆積傾向がみられた。 潜り突堤（No.10）の東側及び沖側の先端部で地盤の低下傾向を示した。 西側海浜に比べて東側海浜の沖側は、時期による侵食、堆積の傾向が変化している。
長期的分析（夏季後）	長期的分析（冬季後）
平成 18 年 9 月から平成 27 年 9 月(9 年間)	平成 18 年 9 月から平成 28 年 2 月(9.5 年間)

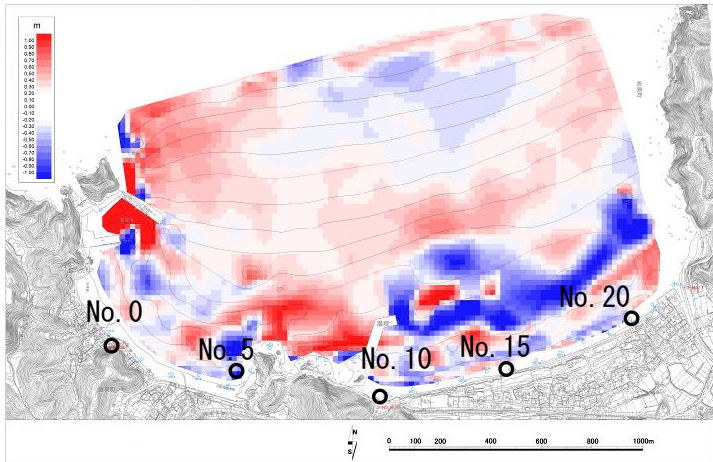
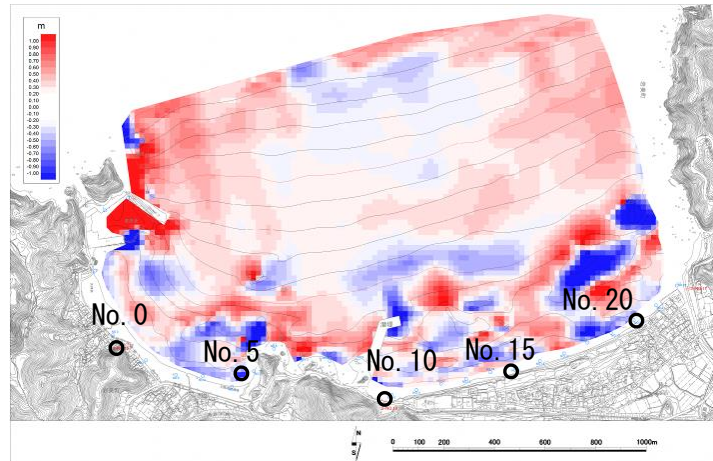
図 5.3.8 標高差分図（平成 18 年 9 月を基準とした長期的分析）

<ul style="list-style-type: none"> No.5～No.10 の岩礁域、及び潜り突堤の東部での顕著な堆積が解消した。 東漁港の港口部の堆積傾向が見られる。 潜り突堤周辺の侵食が緩和された。一方、東側海浜の汀線部の堆積傾向は解消した。 	<ul style="list-style-type: none"> No.5～No.10 の岩礁域、及び潜り突堤の東部での顕著な堆積が解消した。 東漁港の港口部の堆積傾向が見られる。 東側海浜の岸に近い場所は、侵食の範囲は減少したが最大 3m 程度の侵食域は東寄りに残った。

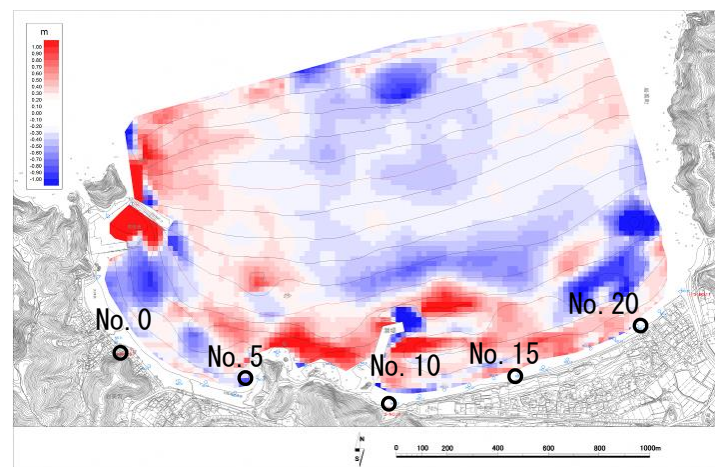
平成 18 年 9 月から平成 28 年 9 月(10 年間)

- No.5～No.10 の岩礁域、及び潜り突堤の東部での顕著な堆積傾向が見られる。
- 東漁港の港口部の堆積傾向が見られる。
- 東側海浜の汀線部が再び堆積傾向となった。
- No.10 の最沖部で部分的に低下しているが、10m 以深部の土砂採取の影響が考えられる。

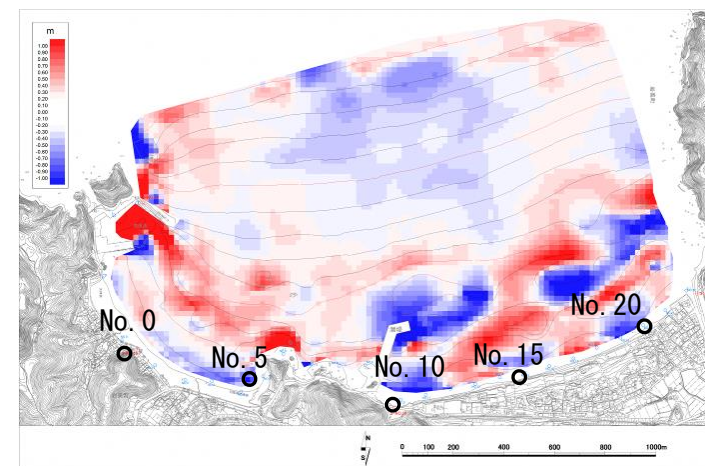
平成 18 年 9 月から平成 29 年 3 月(10.5 年間)

- 潜り突堤の東側で侵食となった。
- 東漁港の港口部の堆積傾向が見られる。
- 東側海浜の岸から 300m 程度の場所は、最大 2m 程度の侵食にとどまった。
- 10m 以深部の土砂採取を行っていない期間のため、最沖部の部分的な低下が緩和された。

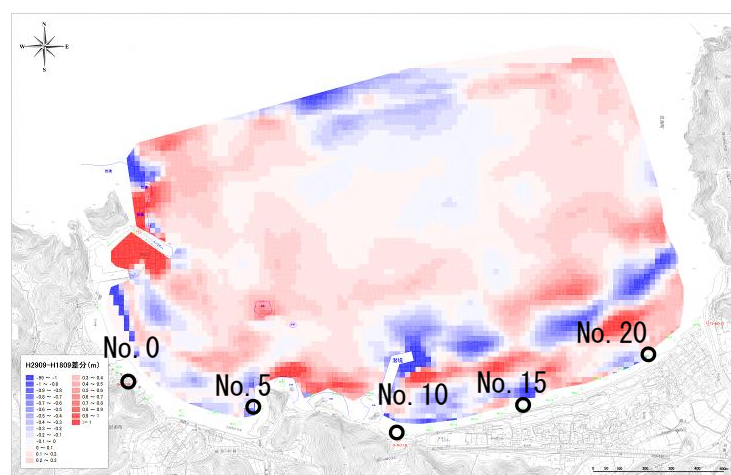
平成 18 年 9 月から平成 29 年 9 月(11 年間)

- No.5～No.10 の岩礁域、及び潜り突堤の東部での顕著な堆積が解消した。
- 東漁港の港口部の堆積傾向が見られる。
- 潜り突堤周辺の侵食が緩和された。一方、東側海浜の汀線部は基準年と大差ない。
- No.10 の最沖部での部分的な低下が見いだせない。

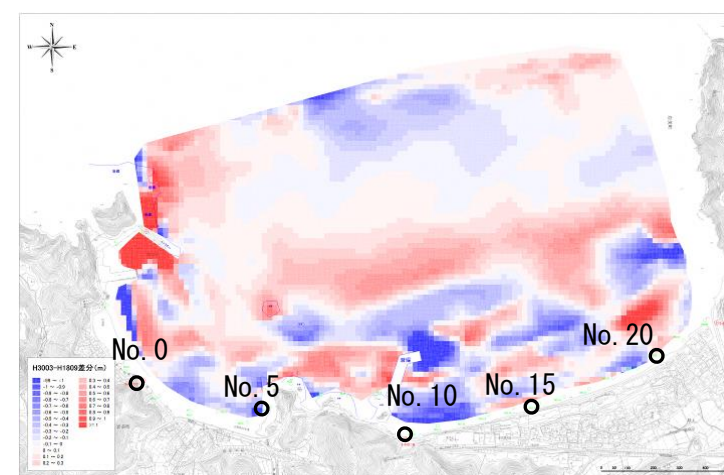
平成 18 年 9 月から平成 30 年 3 月(11.5 年間)

- 潜り突堤の東側で侵食となったが、その程度は小さい。
- 東漁港の港口部の堆積傾向が見られる。
- 東側海浜の岸から 300m 程度の場所は、基準年と大差ない。
- 東側海浜の汀線部の侵食、堆積は、例年に比べて顕著でない。

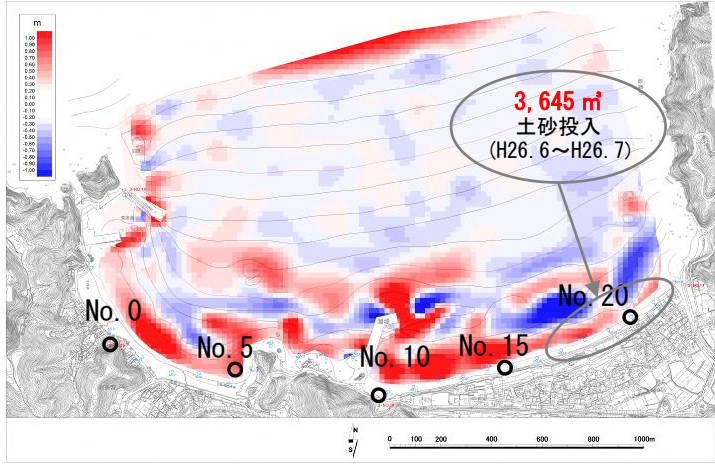
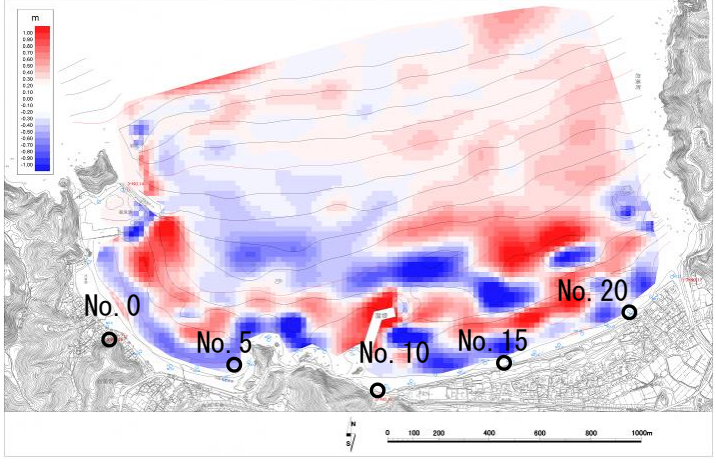
<ul style="list-style-type: none"> 汀線付近 (海域) は全体的に堆積傾向となっていた。 潜り突堤の北側は 3.0m 程度の堆積傾向となっていた。 西側海岸 (NO.0~NO.4) は、東側海浜に比べると地盤高の侵食量は少なく、安定傾向を示している。 	<ul style="list-style-type: none"> 汀線付近および潜り突堤の西側で堆積傾向となっていた。
短期的分析 (冬→夏)	短期的分析 (夏→冬)
平成 27 年 3 月から平成 27 年 9 月(6 ヶ月間)	平成 27 年 9 月から平成 28 年 2 月(5 ヶ月間)

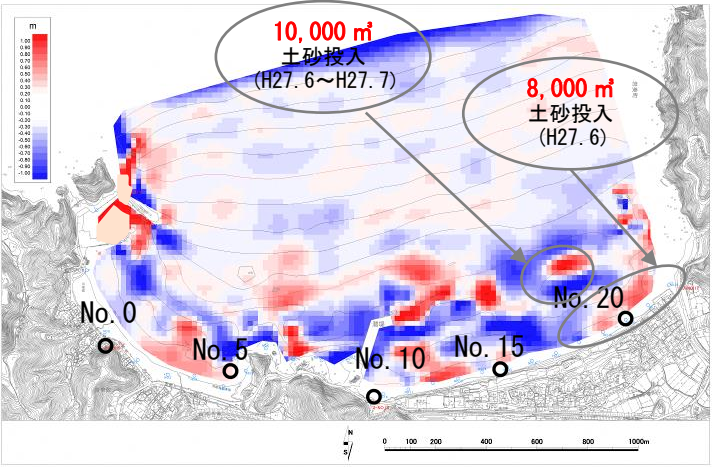
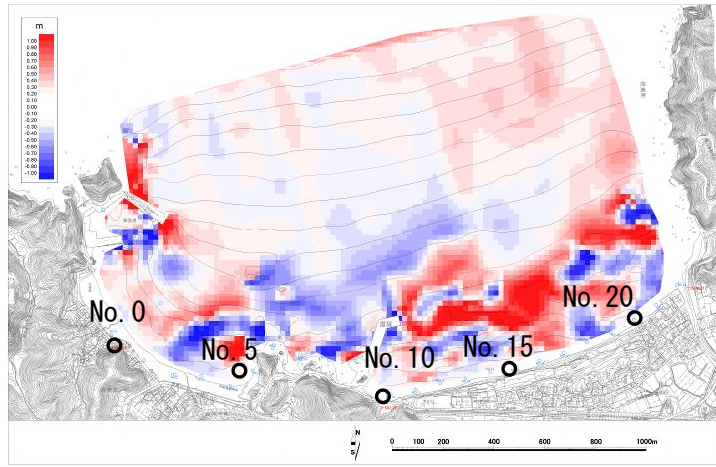
図 5.3.10 標高差分図 (短期的分析)

<ul style="list-style-type: none"> 全体として侵食傾向であるが、期間中の地形変動は小さく安定傾向を示している。 東側海岸の岸寄り (NO.15~NO.20) は、全体の中で侵食量が大きい最大 2m 程度にとどまっている。 西側海岸 (NO.0~NO.4) は、東側海浜に比べると地盤高の侵食量は少なく、安定傾向を示している。 	<ul style="list-style-type: none"> 全体として増減していないが、東側海浜の岸近傍 (NO.15~NO.20) は 2m 程度の堆積となった。

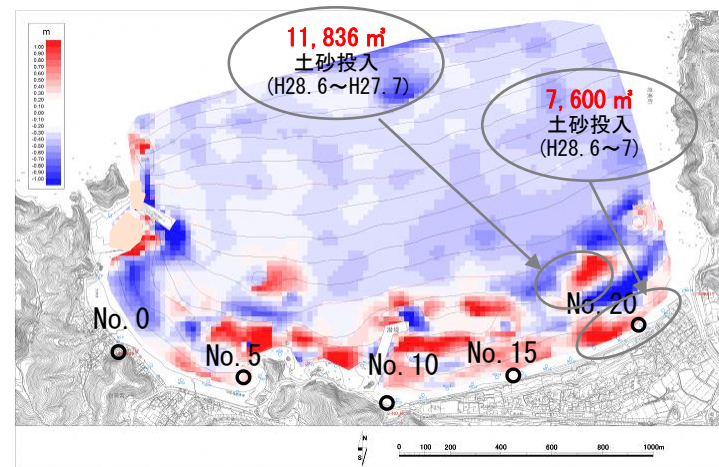
平成 28 年 2 月から平成 28 年 9 月(7 ヶ月間)

- ・ 岸寄りには堆積傾向であるが、期間中の地形変動は小さく安定傾向を示している。
- ・ 東側海岸の岸寄り(NO.15~NO.20)は、全体の中で堆積量が大きい最大2m程度にとどまっている。
- ・ 西側海岸 (NO.0~NO.4) は、東側海浜に比べると地盤高の変動量は小さく、安定傾向を示している。

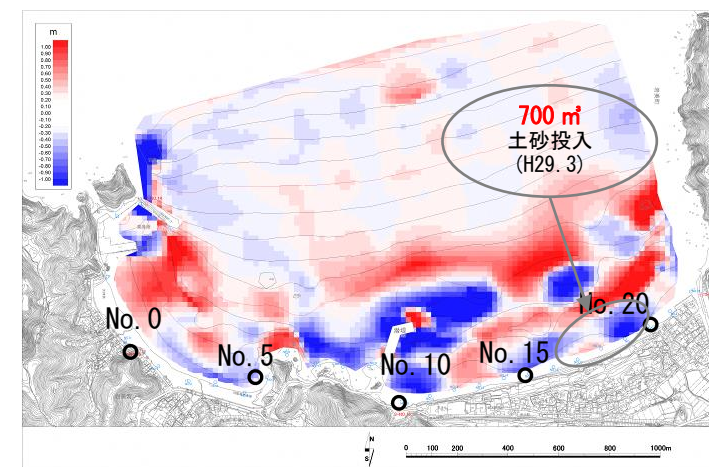
平成 28 年 9 月から平成 29 年 3 月(6 ヶ月間)

- ・ 東側海浜の岸近傍(NO.15~NO.20)は2m程度の侵食となった。
- ・ 潜り突堤の周辺が最大3m程度の侵食となり、全体のうちで侵食量が最大となった。

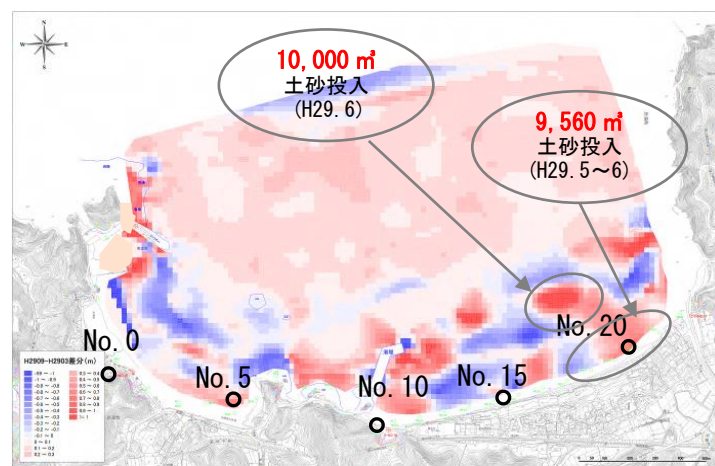
平成 29 年 3 月から平成 29 年 9 月(6 ヶ月間)

- ・ 岸寄りには堆積傾向であるが、期間中の地形変動は小さく安定傾向を示している。
- ・ 東側海岸の岸寄り(NO.15~NO.20)は、全体の中で堆積量が大きい最大1.5m程度にとどまっている。
- ・ 西側海岸 (NO.0~NO.4) は、東側海浜に比べると地盤高の変動量は小さく、安定傾向を示している。

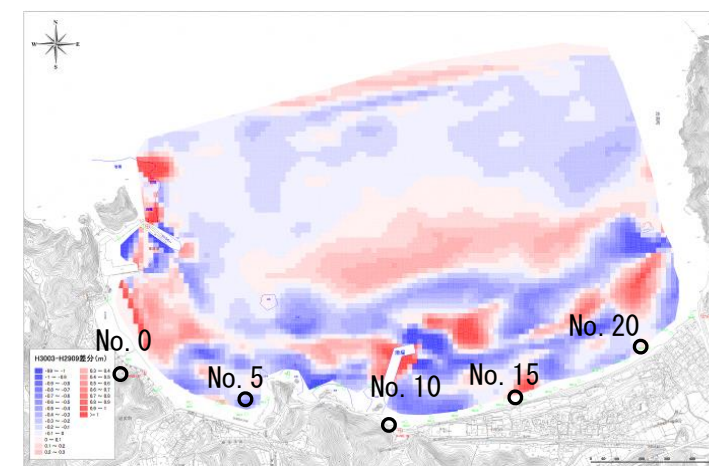
平成 29 年 9 月から平成 30 年 3 月(6 ヶ月間)

- ・ 東側海浜の岸近傍(NO.15~NO.20)は1m程度の侵食となった。
- ・ 潜り突堤の周辺が最大1.5m程度の侵食となり、全体のうちで侵食量が最大となった。

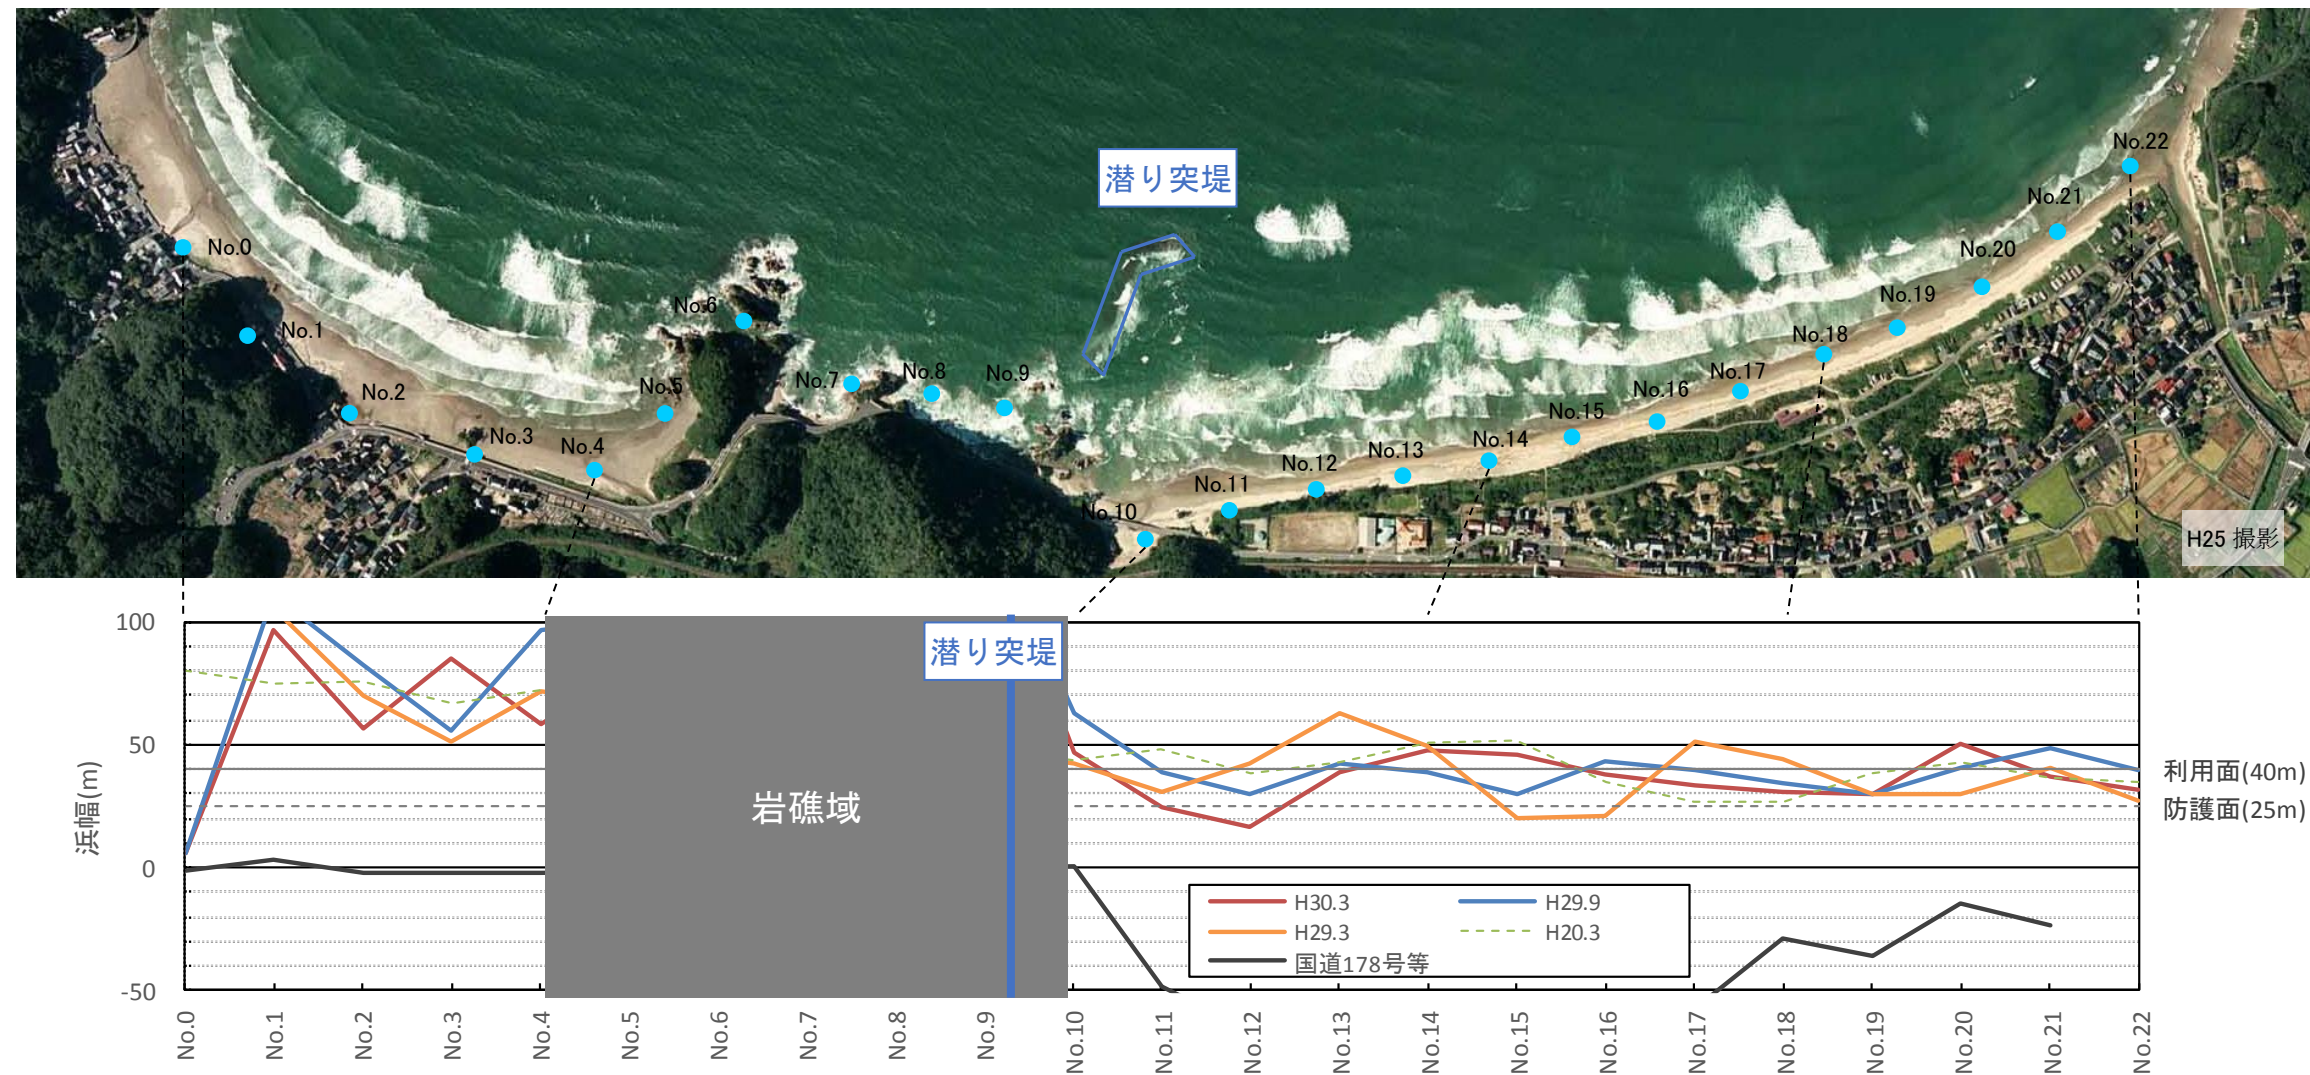
図 5.3.14 目安となる浜幅

- 平成29年3月には、No.15～16付近で汀線の後退がみられ、防護面の浜幅を満たしていない。No.13、No.18では50mを超える十分な浜幅となっている。
- 平成30年3月には、防護面の浜幅を下回るのはNo.11、No.12付近のみとなっている。
- 防護面においては概ね満たしているものの、当海岸は海水浴場として利用される箇所であるため、利用面の浜幅からも注視していく必要がある。

- ・ 近年は季節的・局所的な変動が大きく、汀線については、常に注視が必要である。
- ・ 近年のサンドリサイクルにて、汀線の安定については、一定の効果はあると考えられる。しかし冬季風浪等により、局所的に大きな浜崖・侵食も発生しており、応急的な対応していく必要がある。
- ・ 侵食、浜崖の発生箇所について、海岸利用の安全性確保、景観維持のため、サンドバック工法の試験施工を実施中である。
- ・ 平成 28,29,30 年度測量においては、海上養浜による明らかな汀線等の変化は見られなかったが、今後の養浜・モニタリングにてその影響を確認していく。
