1-3. 千代川右岸漂砂系

1-3-1. 概要

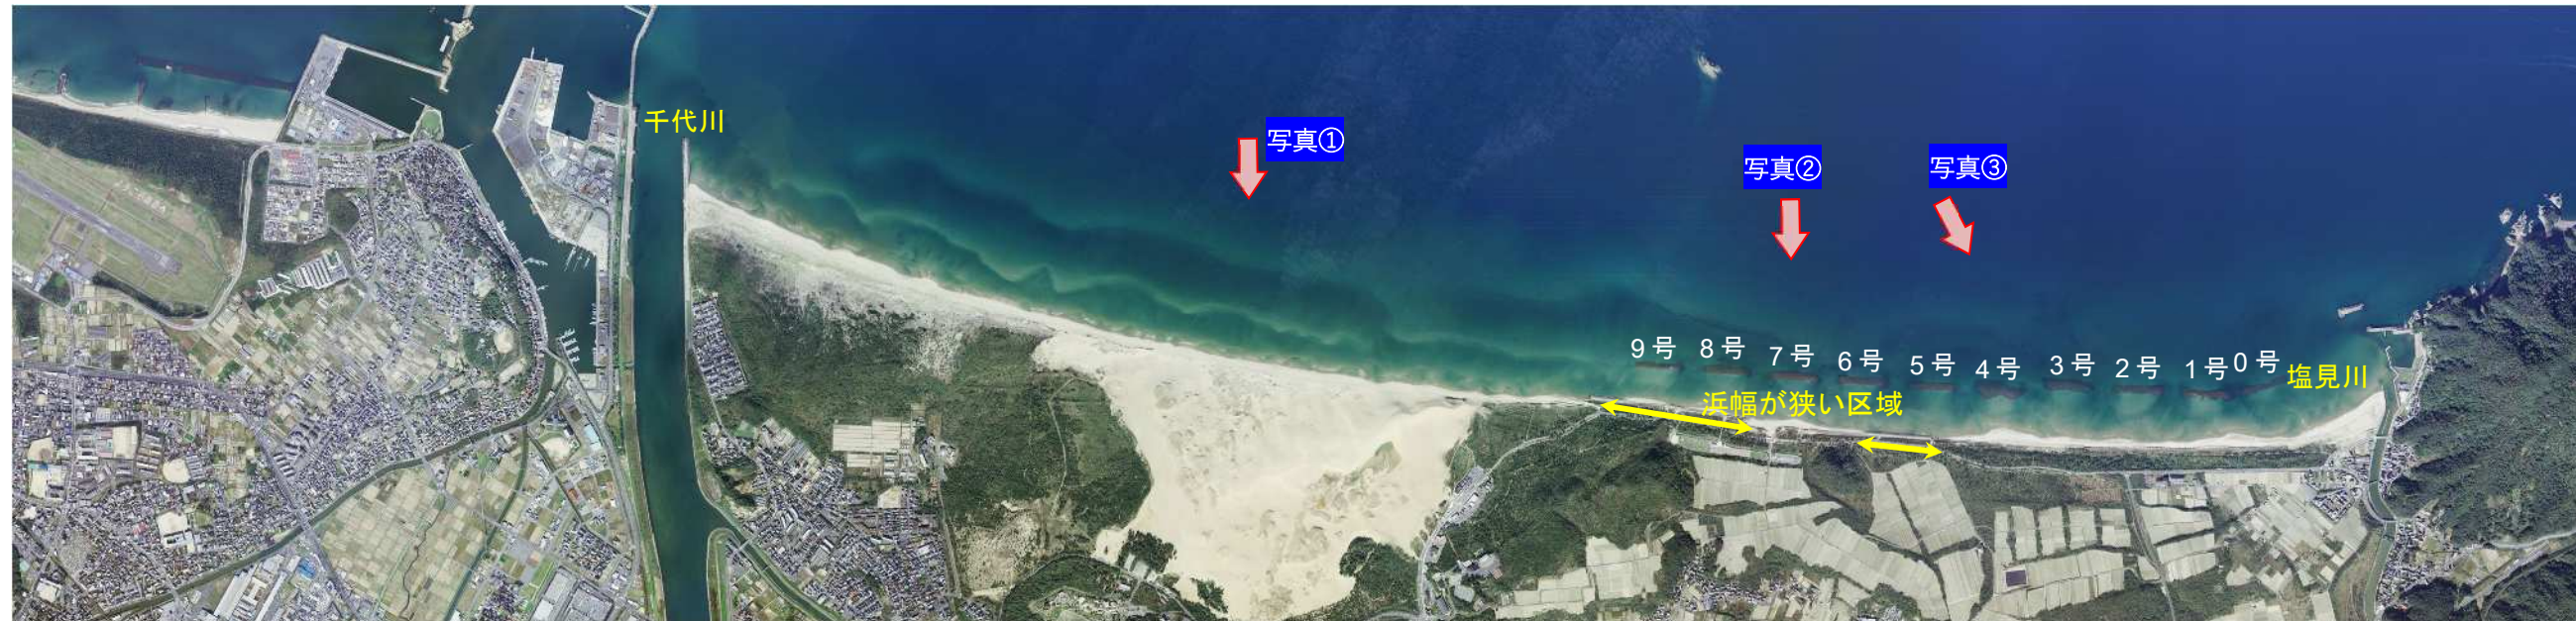
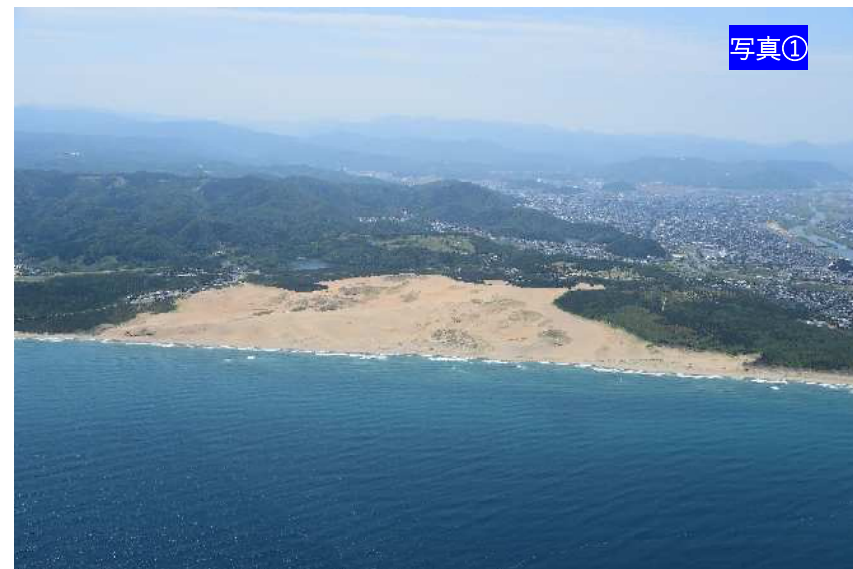
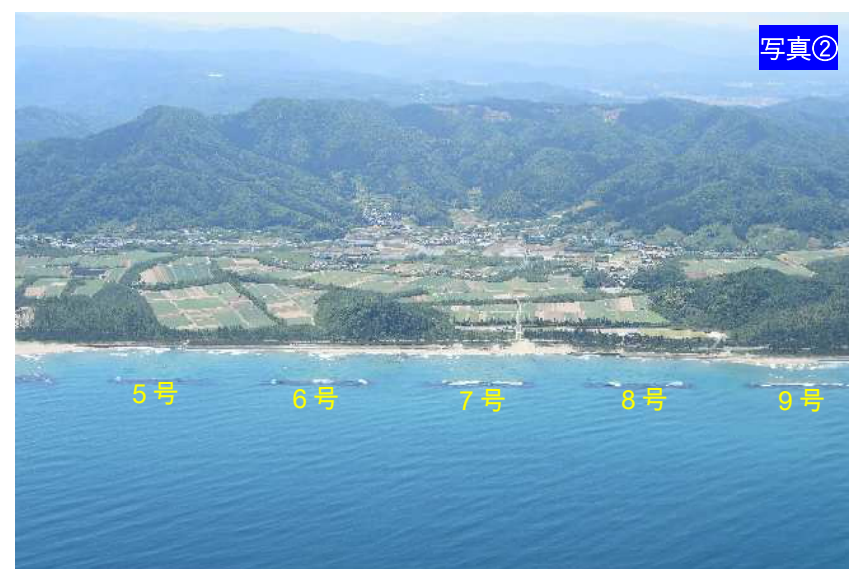
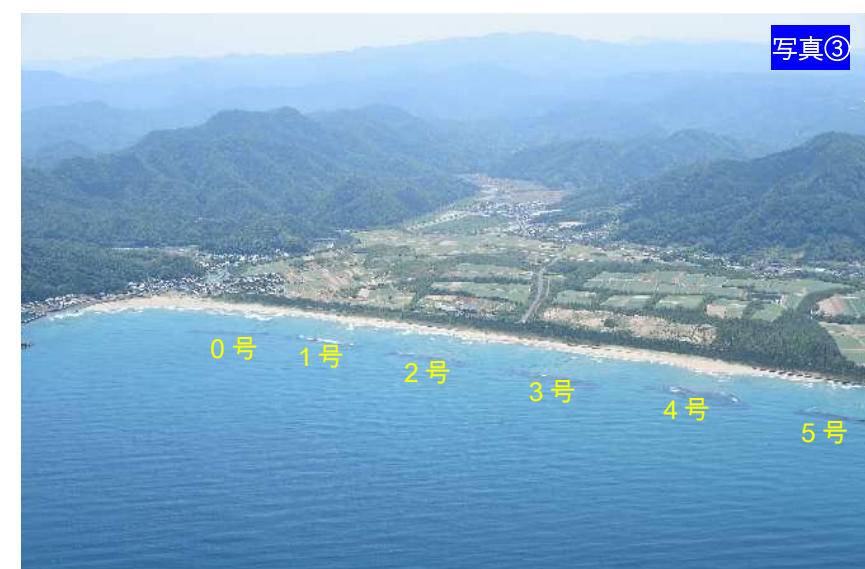
写真 4-5 千代川右岸の航空写真（平成 30 年撮影）

- 人工リーフ区間では、人工リーフ開口部で洗掘地形が形成され、人工リーフ背後域で舌状砂堆が形成されているものの、平成 30 年度に撮影された航空写真からは、5号、8号、9号の人工リーフ背後の浜幅が狭いことが確認できる。
- 千代川から9号人工リーフまでは沿岸砂州がほぼ一様に形成されている。
- 千代川から9号人工リーフでは、沿岸砂州に沿って浮遊砂が発生し、人工リーフ背後では浮遊砂が発生している状況を確認できる。
- 人工リーフ沖では沿岸砂州形状は不明瞭であり、人工リーフ周辺の波、流れの影響を受けていると思われる。

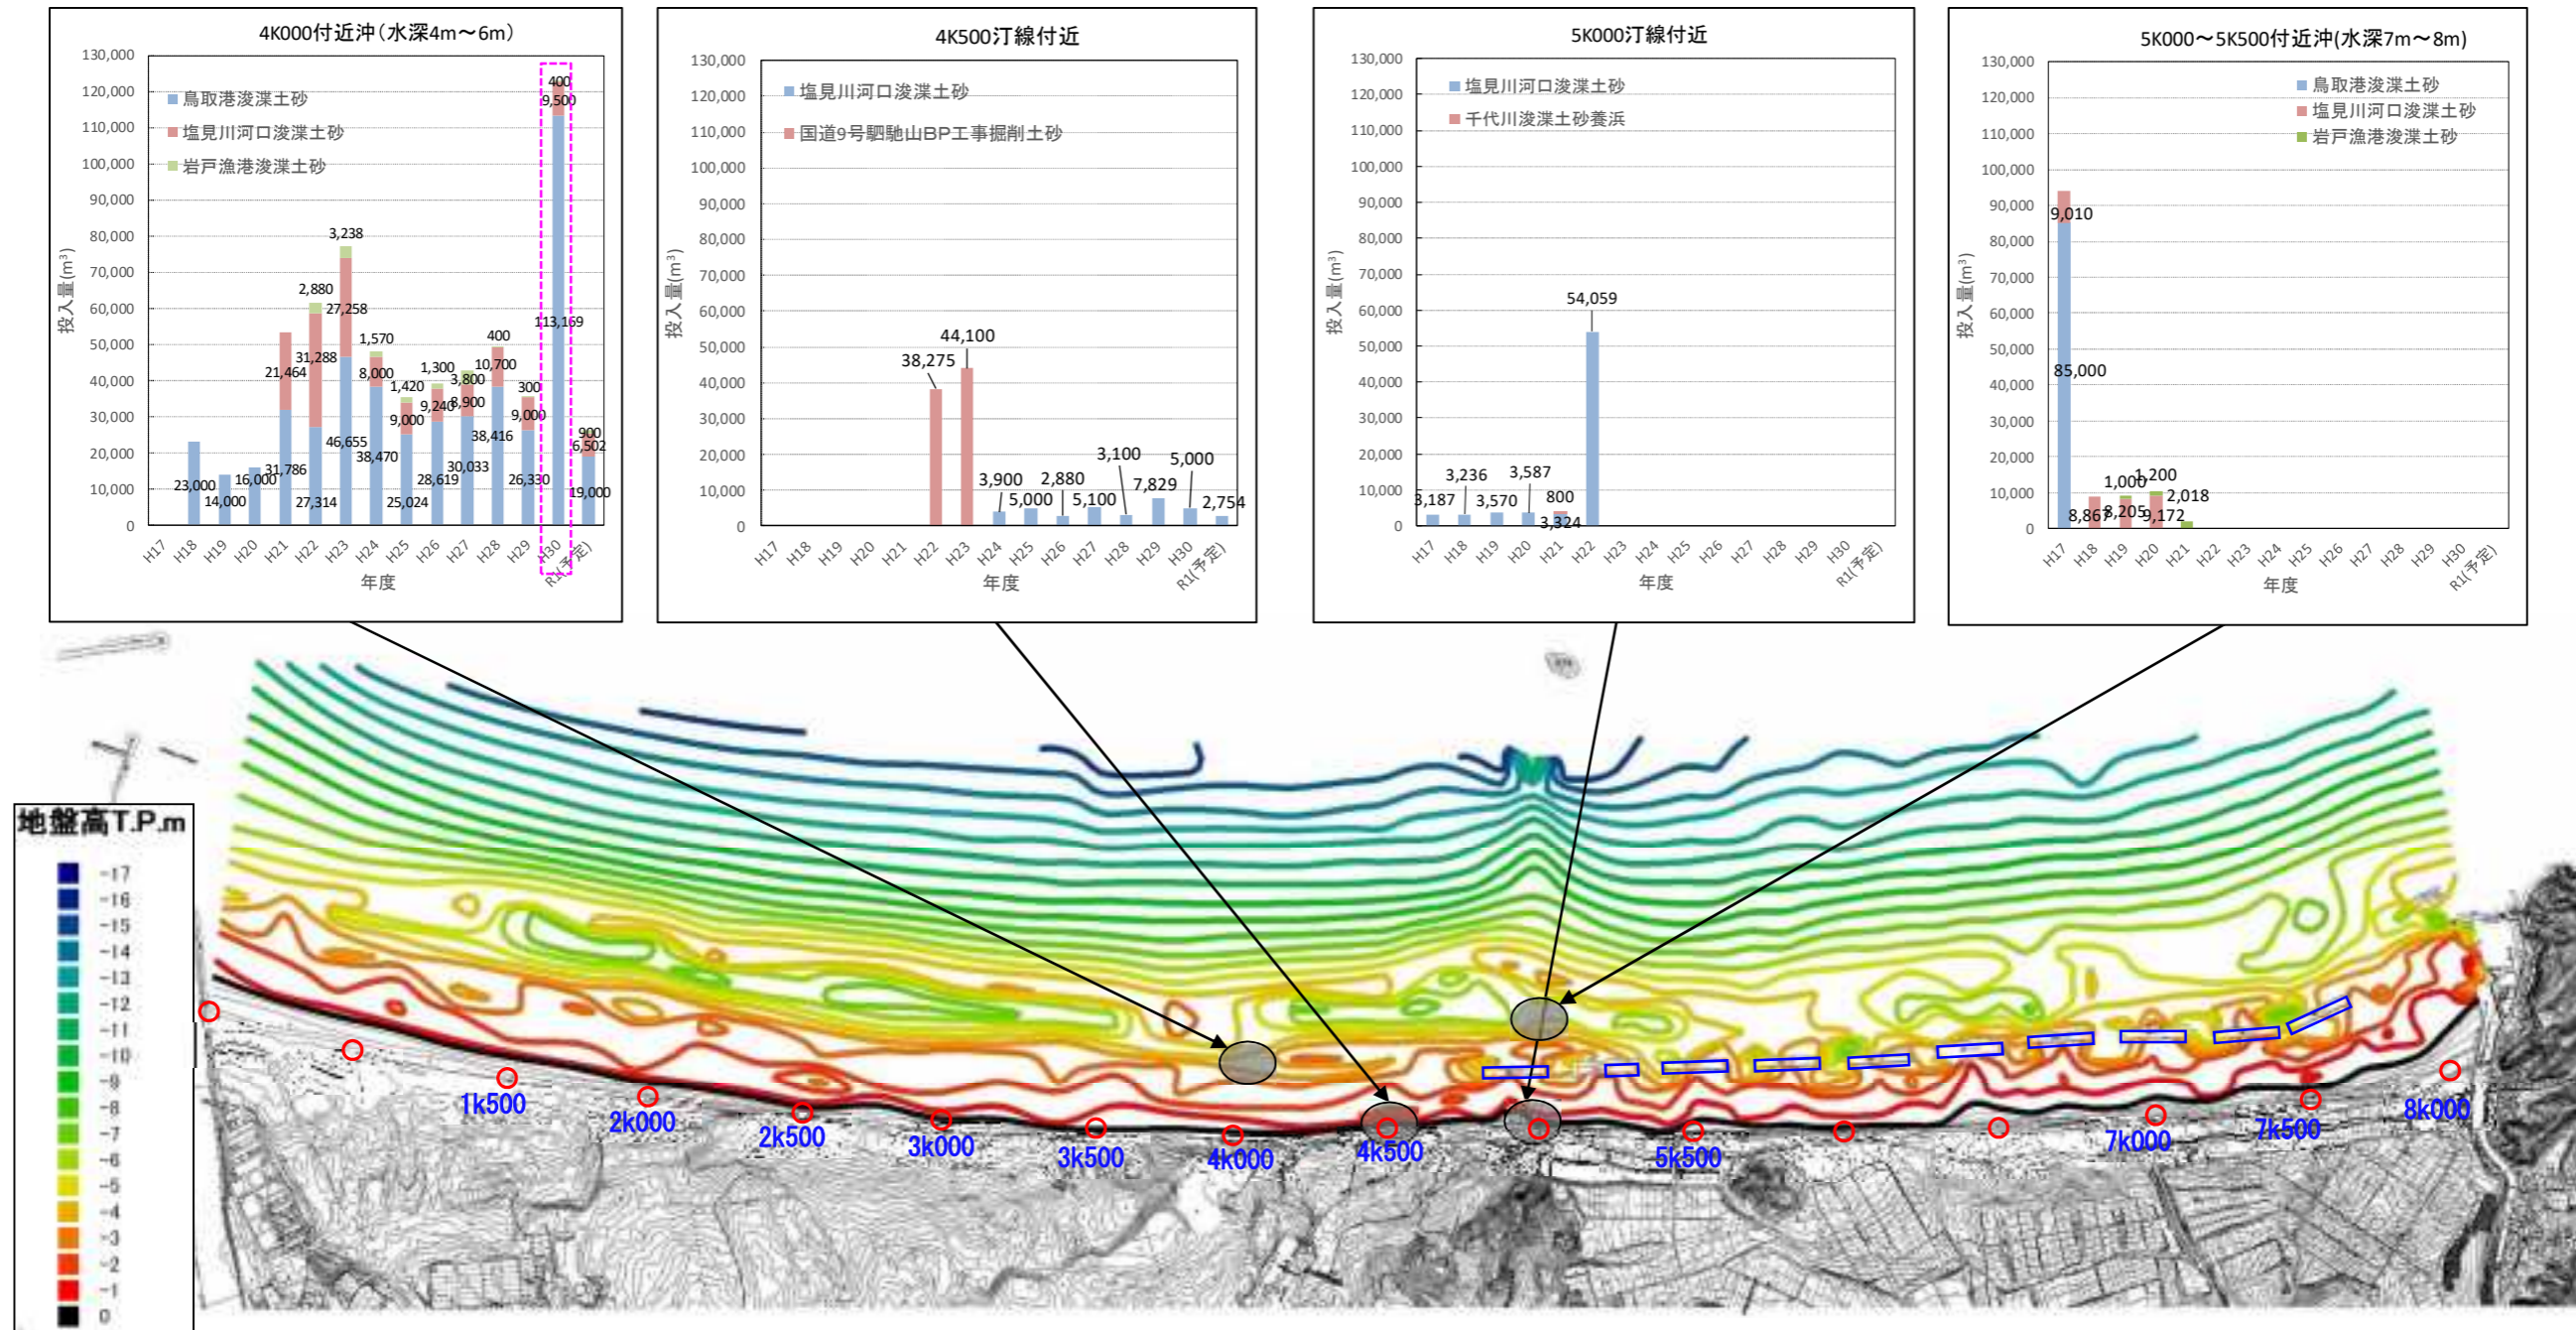
図 1-17 鳥取砂丘前面における土砂投入状況 (平成 17 年度~平成 30 年度)

- 平成 30 年度は、4k000 付近の沖合に例年に比べて 2 倍以上の土砂量が投入された。

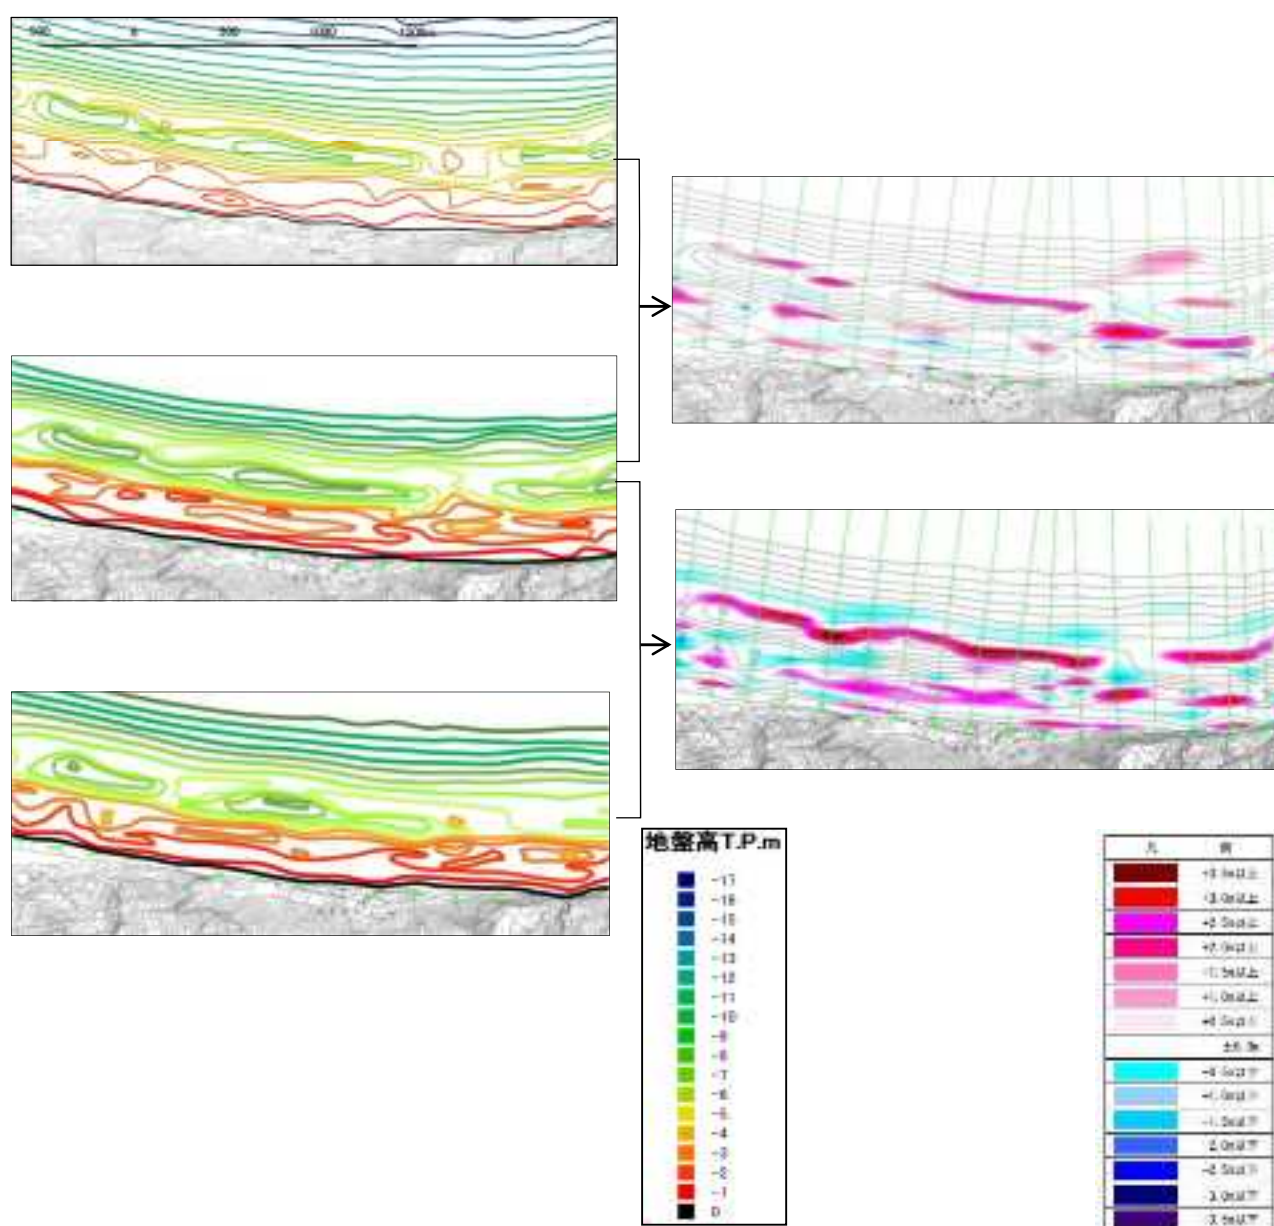
図 1-19 2018年3月、2018年9月、2019年3月の等深線図と測量期間毎の水深変化分布

- 鳥取砂丘前面海域では沿岸砂州が発達している。
- 侵食、堆積分布が沿岸方向に帯状に分布しており、沿岸砂州の位置が岸沖方向に移動した地形変化が支配的となっている。
- 比較的地形変化が大きいものの、沿岸方向にほぼ一様な変化であることから、この区間における沿岸漂砂による地形変化の影響は少ないと考えられる。

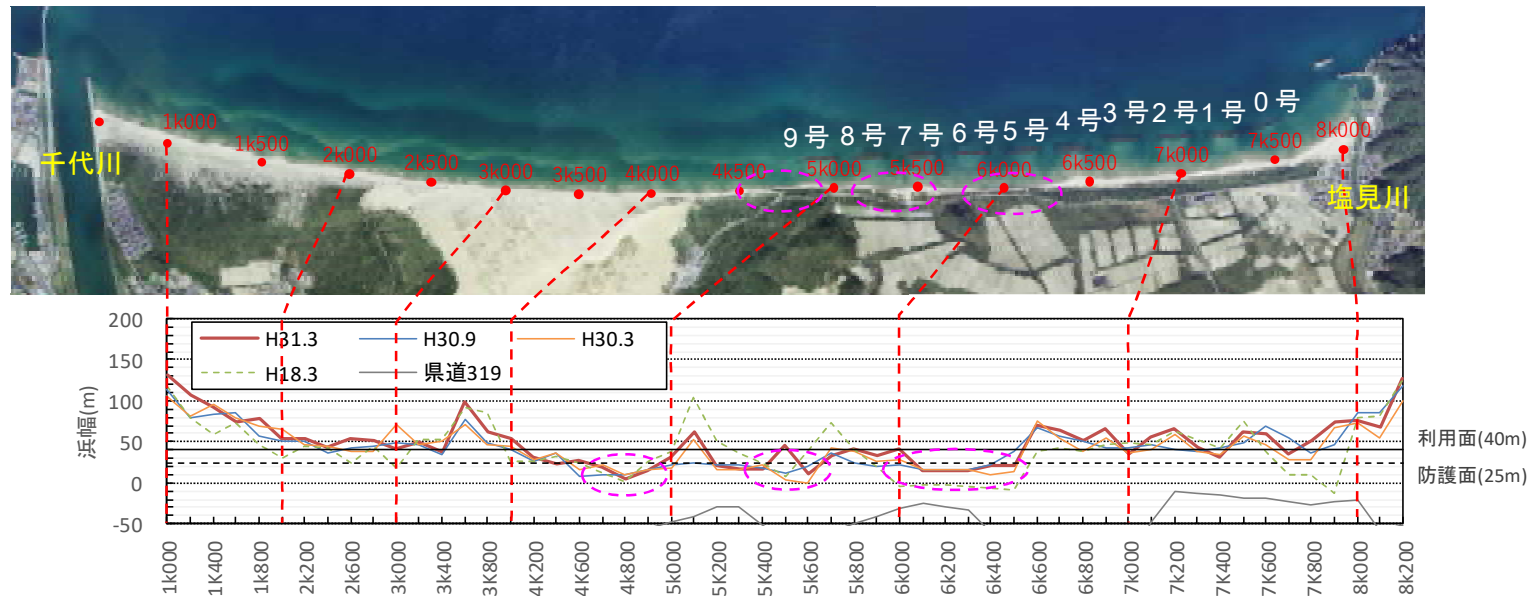
図 1-24 利用面、防護面の目安とする浜幅との比較

- 4k800 (鳥取砂丘の東端付近)、8 号、5 号人工リーフ背後の浜幅が、防護面 (25m) を満足していない。このうち、4k800 付近の後浜には植生が自生し、その背後に植栽されていることから、安全性に対する問題は少ないと考えられる。
- 8 号、5 号人工リーフ背後は、写真 5-6 に示したように、砂浜はほとんどなく、階段護岸により保全されている。このため、砂浜の減少による階段護岸の法先の安定性、波のうちあげ高の増大が懸念される。
- 千代川～塩見川までの汀線形状は、9 号人工リーフ付近が編曲点付近となる緩やかな弓なりの形状となっているものの、9 号人工リーフ付近では局所的に凸地形となっているため、砂浜幅が確保され難い地形になっている。
- 以上のことから、点検時には 9 号～5 号人工リーフ付近の保全機能を重点に確認することが望まれる。
