砂防関係施設点検要領（案）

補足資料

（雪崩防止施設編）

雪崩防止施設点検票(様式-0)

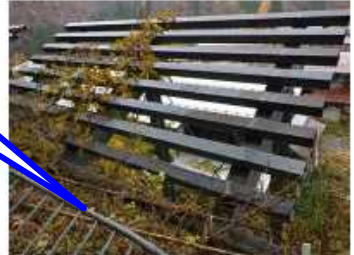
撮影日: 2018/11/12	撮影日: 2018/11/12	
写真番号: 1 設備番号: C1 工種: 蓄前予防柵	写真番号: 2 設備番号: C1 工種: 蓄前予防柵	
変状箇所: 全体 変状レベル: a	変状箇所: 水平梁材・支柱 変状レベル: a	
コメント: 変状なし	コメント: 樹生の絡まり(施設に影響なし; 伐採管理の範囲)

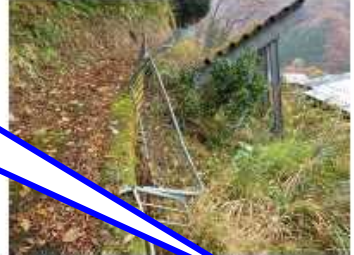
- ・雪崩予防柵の破損・変形はない。
- ・雪崩予防柵のC18で水平梁材、法砕工に影響する倒木がある。→変状レベルc
- ・雪崩予防柵のC3、4、6、7、8、15、16で梁材、結合部に腐食がある。(亜鉛メッキ塗装劣化)
- ・雪崩予防柵基礎のC6でアンカー頭部の飛び出しがある。→変状レベルc
- ・雪崩予防柵梁材へ植生の絡まりが一部ある。(施設に影響なし・伐採管理要)
- ・雪崩予防柵梁材への土砂等堆積はない。
- ・周辺状況: 高木の倒木によるガードパイプの破損あり。(写真番号: 3、26)
- ・健全度評価はC1: アンカー工頭部飛び出しの補修対策、倒木の撤去が必要。

撮影日: 2018/11/12	撮影日: 2018/11/12	
写真番号: 3 設備番号: C1 工種: 蓄前予防柵	写真番号: 4 設備番号: C2 工種: 蓄前予防柵	
変状箇所: 周辺状況 変状レベル: -	変状箇所: 全体 変状レベル: a	
コメント: ガードパイプの破損	コメント: 変状なし

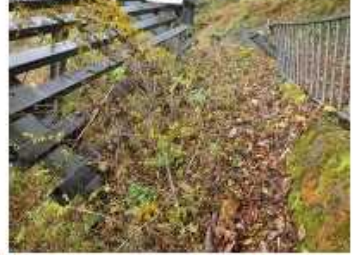
撮影日: 2018/11/12	撮影日: 2018/11/12	
写真番号: 5 設備番号: C2 工種: 蓄前予防柵	写真番号: 6 設備番号: C2 工種: 蓄前予防柵	
変状箇所: 水平梁材・支柱 変状レベル: a	変状箇所: 水平梁材・支柱 変状レベル: a	
コメント: 樹生の絡まり(施設に影響なし; 伐採管理の範囲)	コメント: 変状なし	
写真	※写真は「変状のない施設」についても撮影し、掲載するものとする。

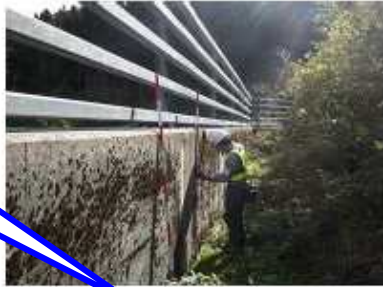
撮影日: 2018/11/6
写真番号: 19 | 設備番号: A | 工種: グライド防止擁壁
変状箇所: 擁壁工 変状レベル b
コメント: 中央 背面 ひび割れ

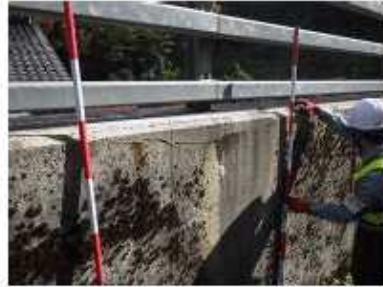
撮影日: 2018/11/6
写真番号: 20 | 設備番号: A | 工種: グライド防止擁壁
変状箇所: 擁壁工 変状レベル b
コメント: 中央 背面 ひび割れ

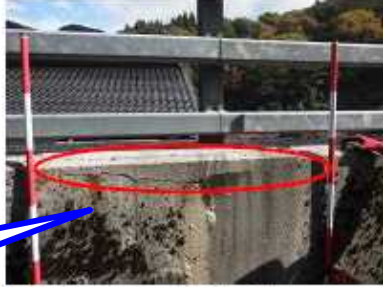
撮影日: 2018/11/6
写真番号: 21 | 設備番号: A | 工種: グライド防止擁壁
変状箇所: 擁壁工 変状レベル b
コメント: 遠景 中央 背面 ひび割れ

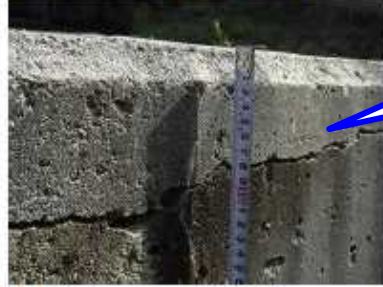
撮影日: 2018/11/6
写真番号: 22 | 設備番号: A | 工種: グライド防止擁壁
変状箇所: 擁壁工 変状レベル b
コメント: 近景 中央 背面 ひび割れ

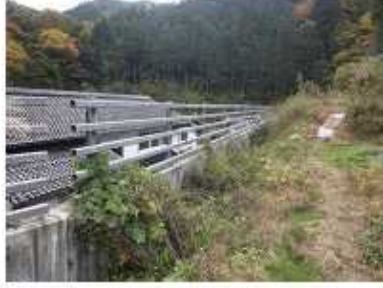
撮影日: 2018/11/6
写真番号: 23 | 設備番号: A | 工種: グライド防止擁壁
変状箇所: 補高柵 変状レベル a
コメント: 中央 背面 変状なし

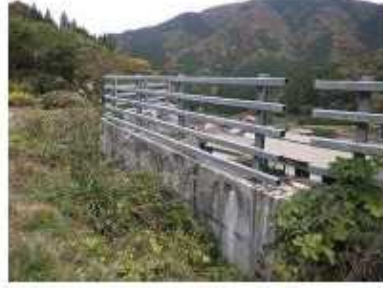
撮影日: 2018/11/6
写真番号: 24 | 設備番号: A | 工種: グライド防止擁壁
変状箇所: 補高柵 変状レベル a
コメント: 東側 背面 変状なし
