### 4.3 千代川右岸漂砂系

#### 4.3.1 概要

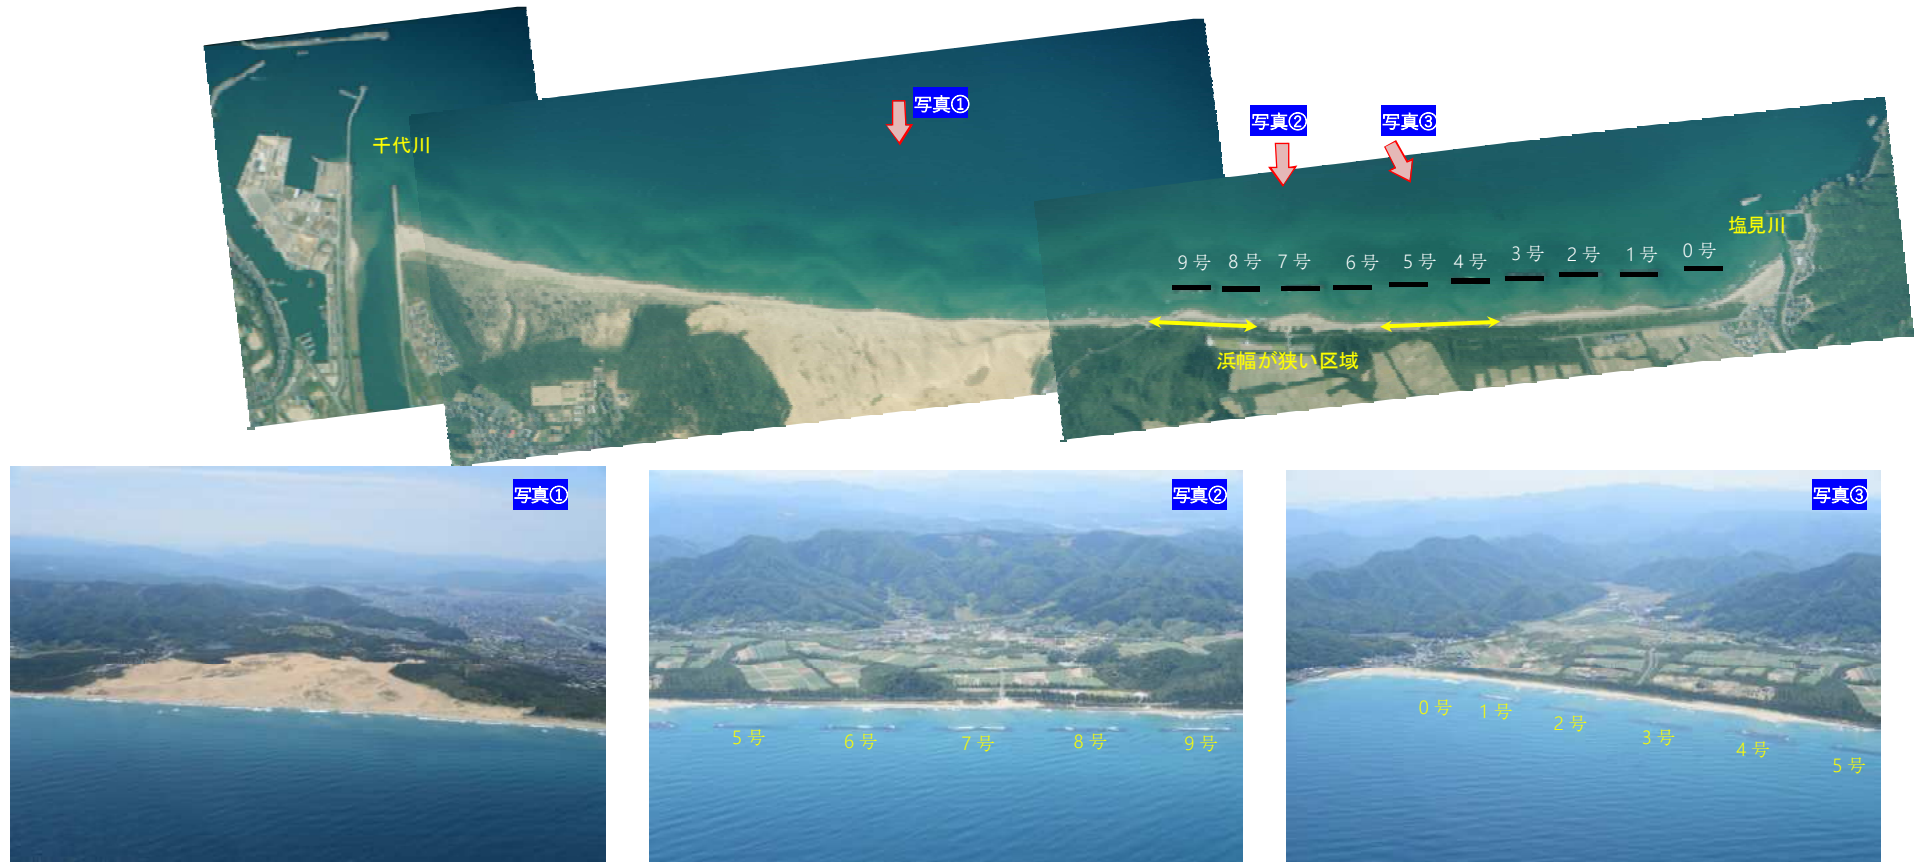
図 4.3.2 千代川右岸の航空写真（2018 年撮影）

- ・人工リーフ区間では、人工リーフ開口部で洗掘地形が形成され、人工リーフ背後域で舌状砂堆が形成されているものの、平成 30 年度に撮影された航空写真からは、5号、8号、9号の人工リーフ背後の浜幅に一時的な減少が見られる。
- ・千代川から9号人工リーフまでは沿岸砂州がほぼ一様に形成されている。
- ・千代川から9号人工リーフでは、沿岸砂州に沿って浮遊砂が発生し、人工リーフ背後では浮遊砂が発生している状況が確認できる。
- ・人工リーフ沖では沿岸砂州形状は不明瞭であり、人工リーフ周辺の波、流れの影響を受けていると思われる。
- ・一連の人工リーフの西側端部（9号人工リーフ西側）において浜幅が減少し矢板の露出が見られる。

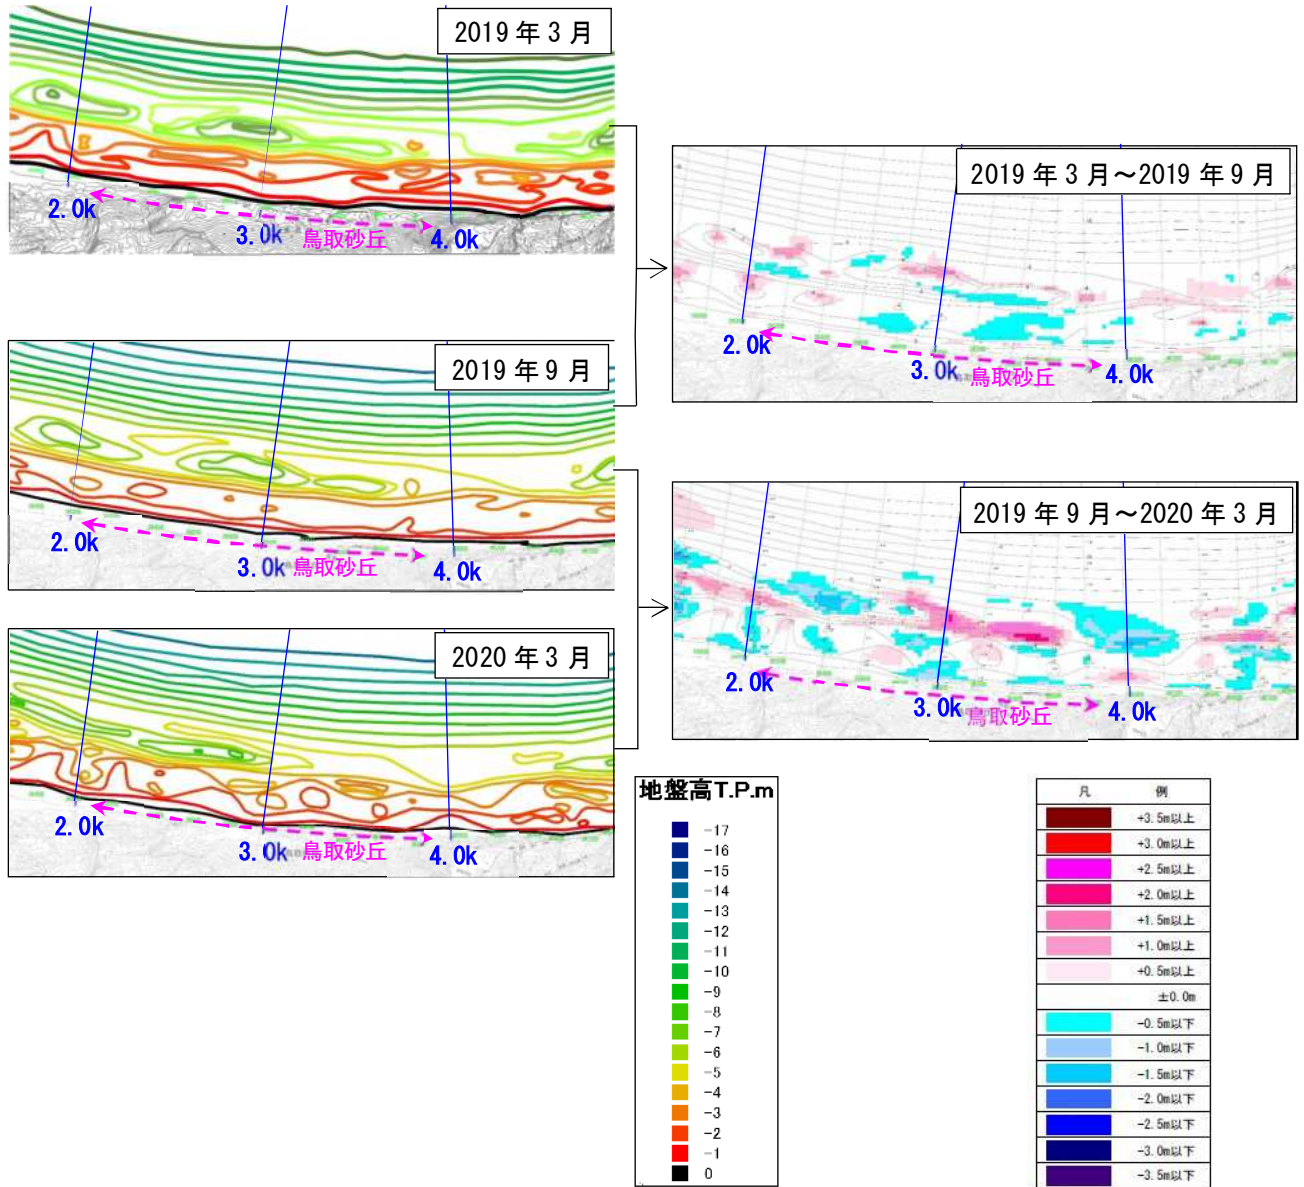
図 4.3.7 2019年3月、2019年9月、2020年3月の等深線図と測量期間毎の水深変化分布

鳥取砂丘前面海域では沿岸砂州が発達している。侵食、堆積分布が沿岸方向に帯状に分布しており、沿岸砂州の位置が岸沖方向に移動した地形変化が支配的となっている。

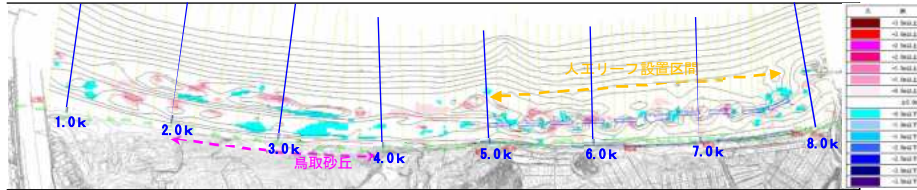
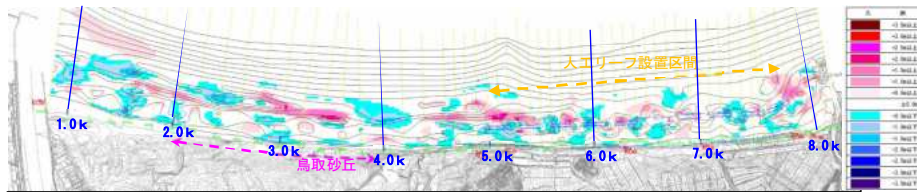
図 4.3.8 2019年3月～2019年9月の水深変化分布

地形変化が生じるのは、水深 9m 以浅の範囲であることが窺える。鳥取砂丘前面の 2.0～4.0k の沖合には、水深 5m 程度の沿岸砂州が分布しており、直近 1 年間において 3.0k では岸側に移動する変化となっている。2.0k では大きな変化は見られず、4.0k では沿岸砂州が消失する傾向にある。

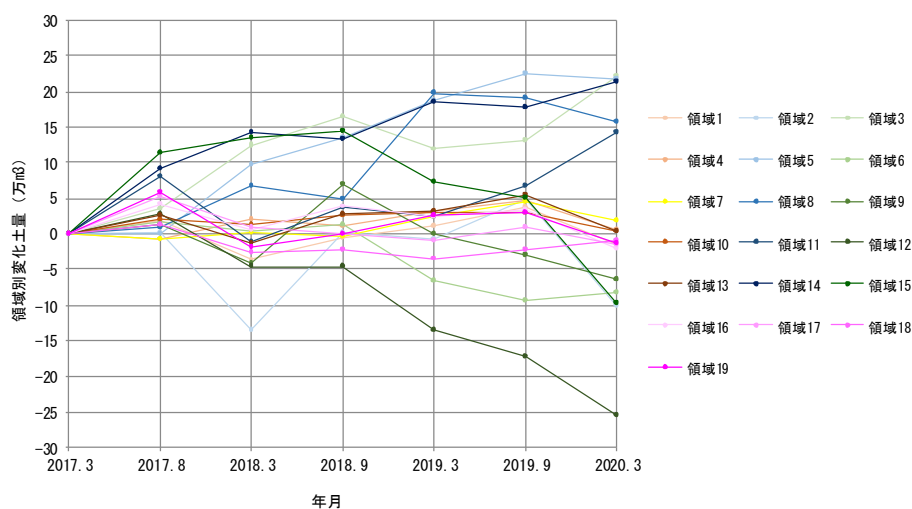
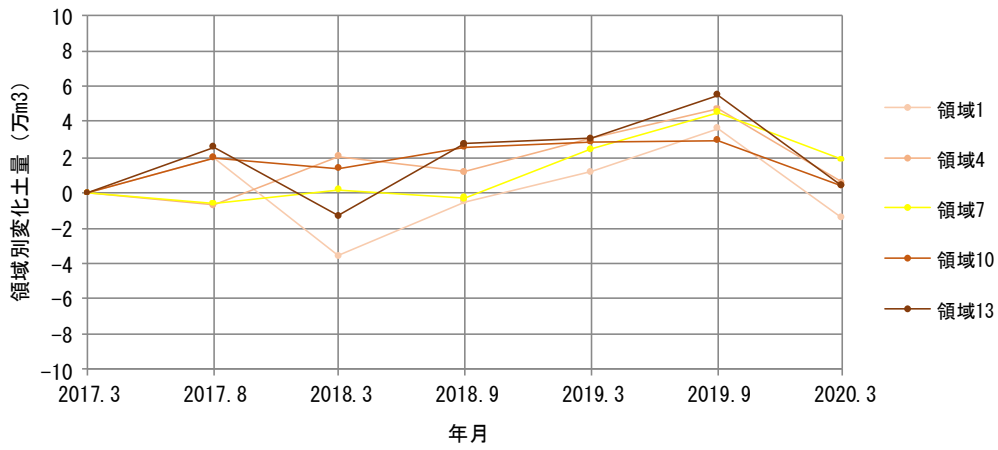
図 4.3.14 前浜部（領域①、④、⑦、⑩、⑬）の変化土量

沿岸砂州の形成や移動により、外浜部や沖浜での変化土量が大きい。

前浜部の土量は、いずれの領域においても横ばいまたは微増傾向であり、サンドリサイクルの効果が表れているものと考えられる。

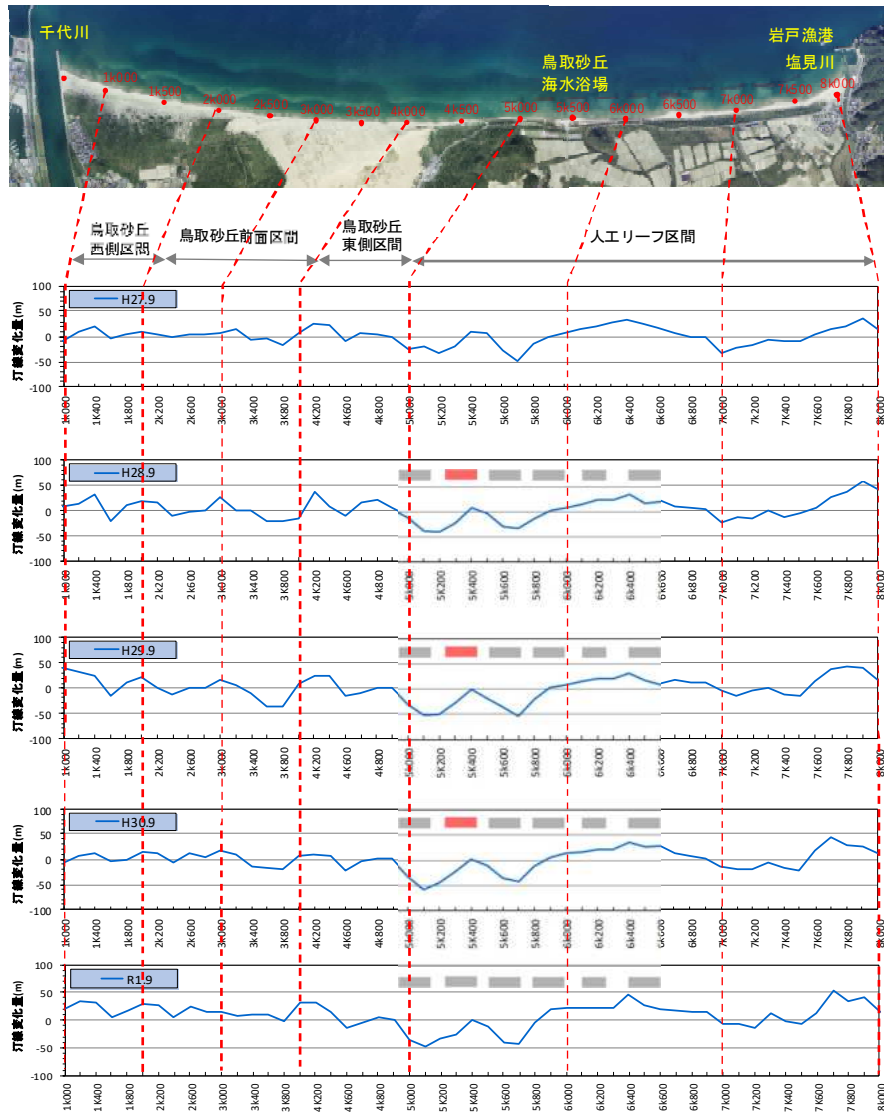
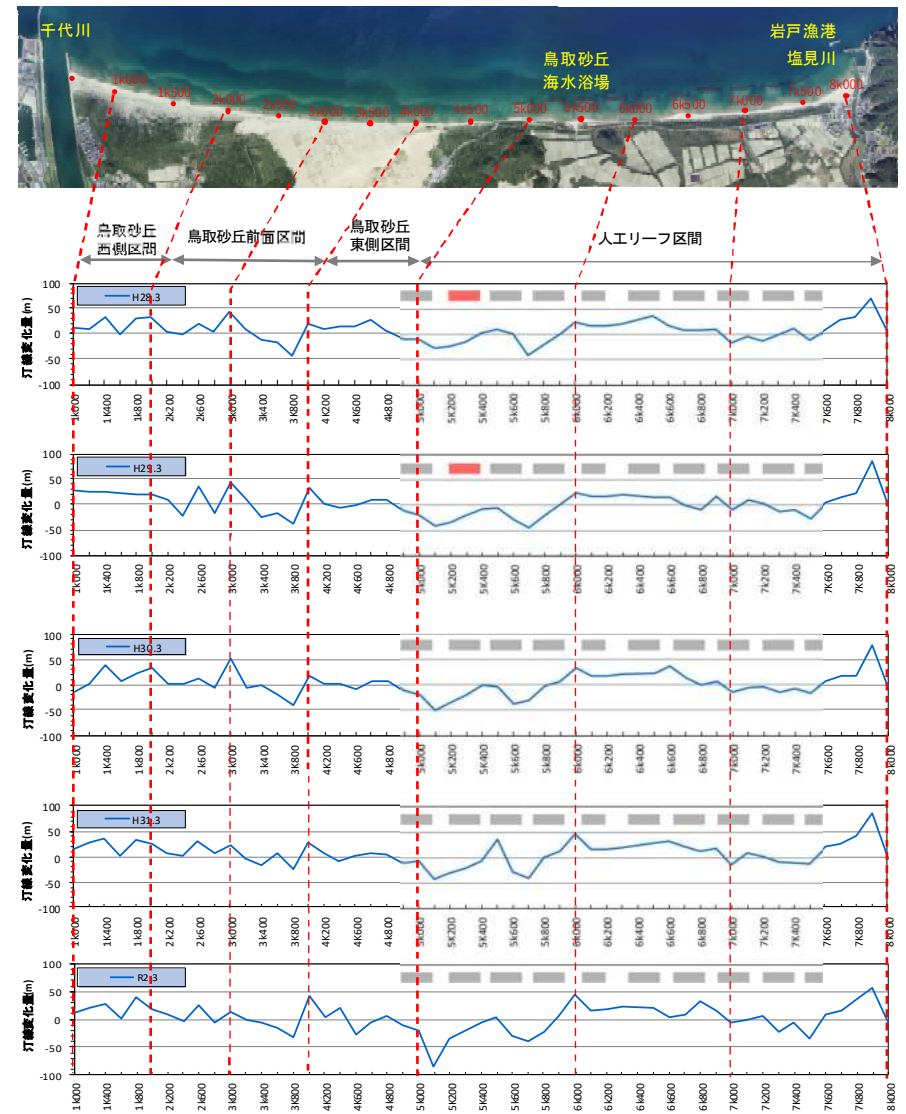
図 4.3.15 千代川右岸漂砂系の近年の釘線変化図（平成 18年 9月基準）

平成 18 年 9 月測量、3 月測量を基準とした直近 5 カ年の汀線変化図を図 4.3.15、図 4.3.16 に示す。鳥取砂丘前面東と人工リーフ西端で後退しているが、サンドリサイクルにより、汀線状況は落ち着いている。

- ・サンドリサイクルにより汀線は概ね維持されていることから、引き続きサンドリサイクルを行いつつ、経過観察を行う。
- ・防護面において浜幅が狭くなっている区間については、今後の動態を注視する。

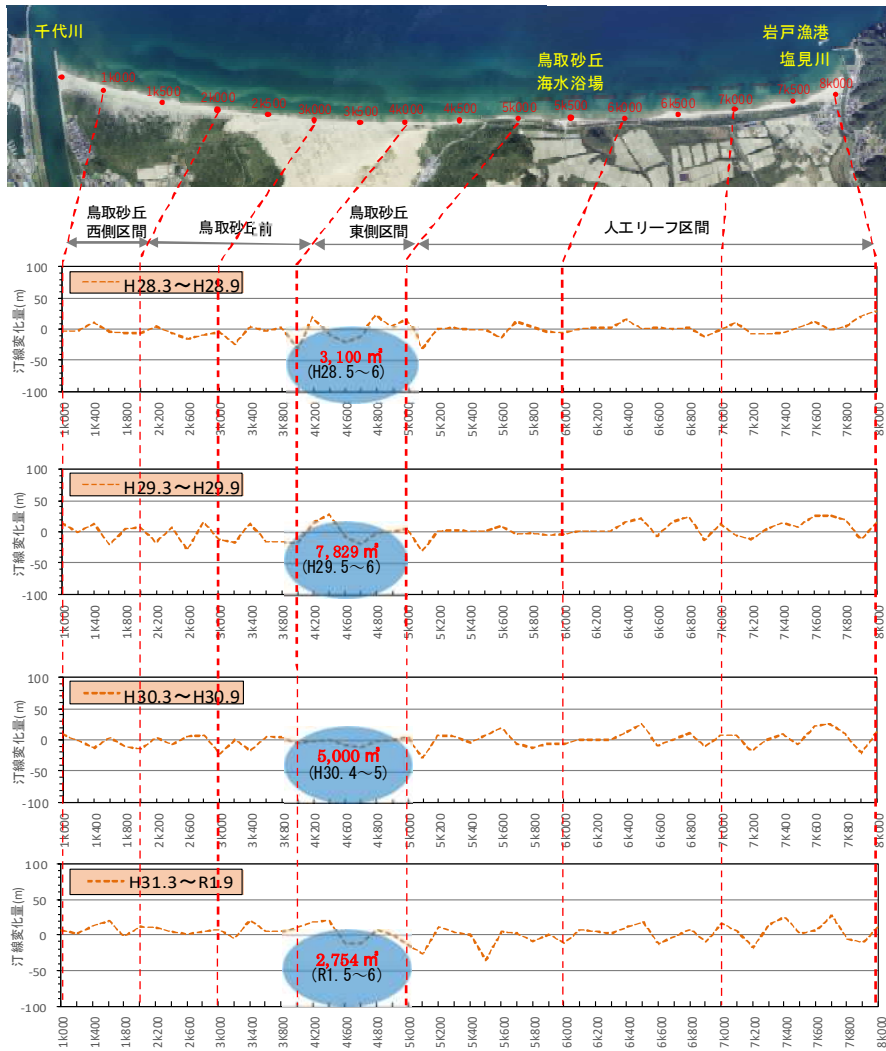
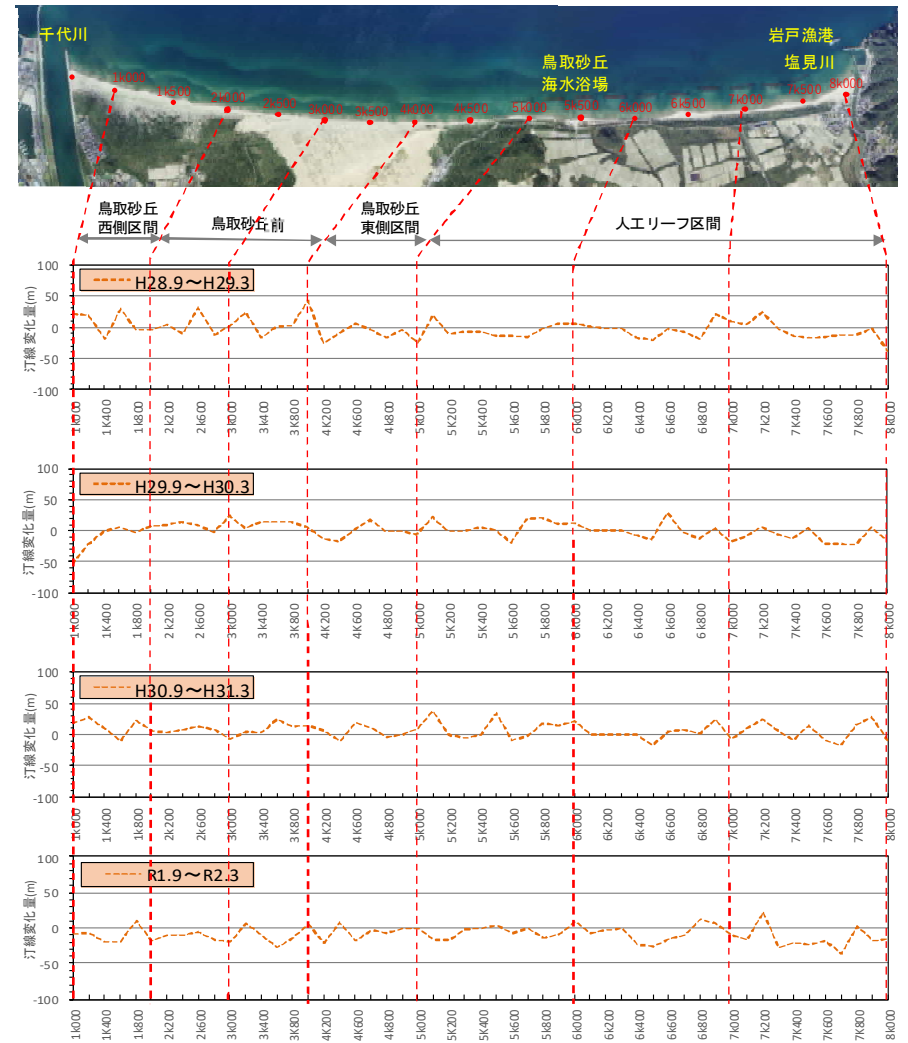
図 4.3.17 千代川右岸漂砂系の近年の訂線変化図（春から秋の変化量：1年毎）

直近 4 カ年における春から秋、秋から春の汀線変化図を図 4.3.17、図 4.3.18 に示す。鳥取砂丘西側区間、鳥取砂丘前面区間、人工リーフ整備区間は概ね安定傾向にある。鳥取砂丘東側区間の西側は侵食傾向にあるが、東側は概ね安定傾向にある。

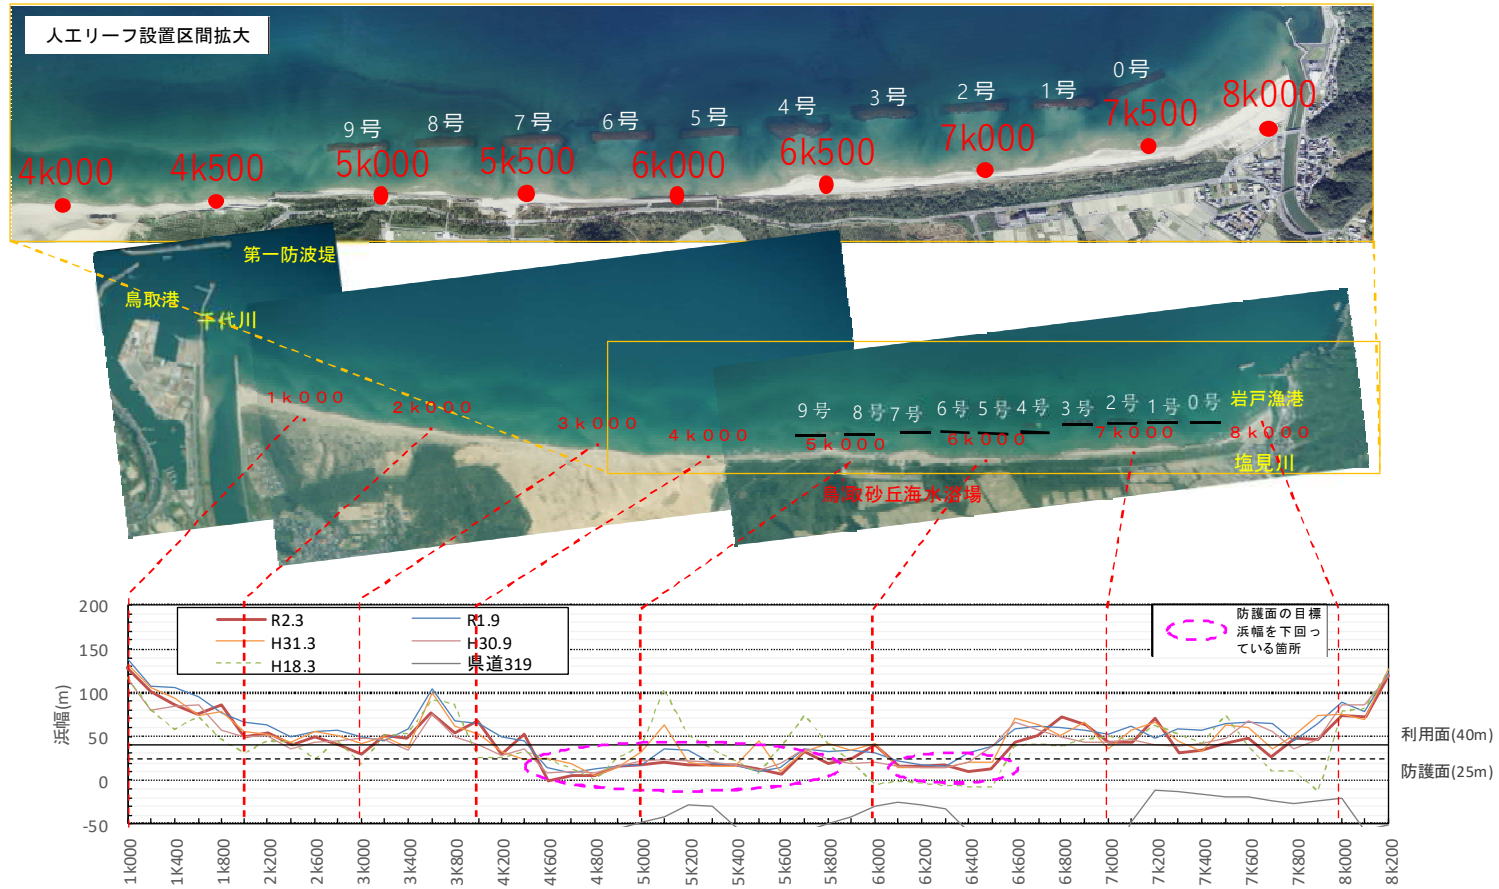
図 4.3.19 利用面、防護面の目安とする浜幅との比較

防護面の目標浜幅（25m）は概ね確保されているが、人工リーフの西側と人工リーフ背後の一部（5.0k～6.3k、6.3k～6.5k 付近）では浜幅の一時的な減少が見られる。鳥取砂丘海水浴場は、利用面の目標浜幅（40m）に対して一時的な減少が見られる。
