海岸砂地に植栽された クロマツ苗木の枯死原因

林業試験場

【枯損事例】

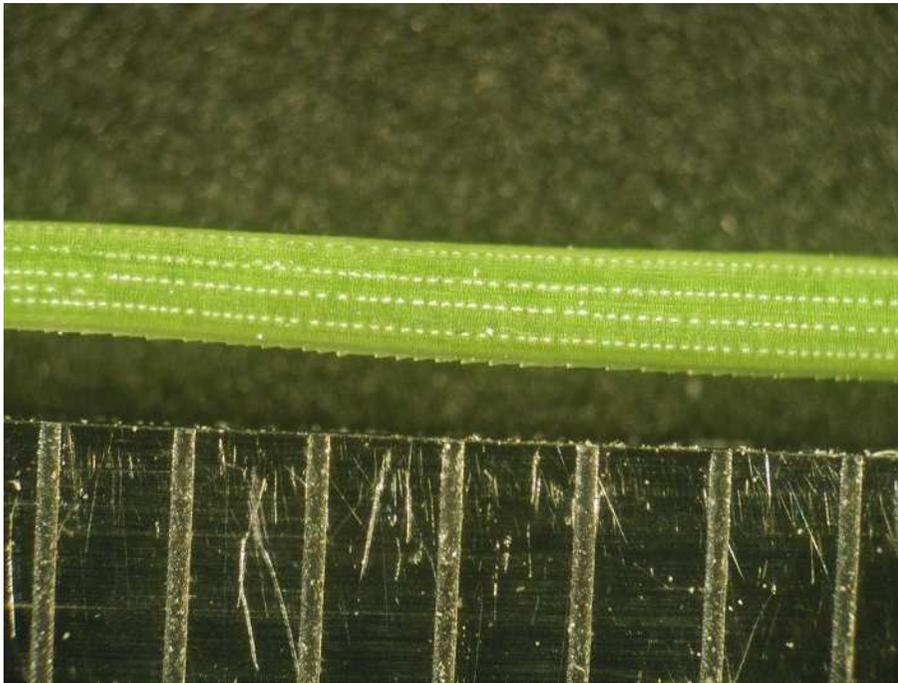
無傷のクロマツ針葉

汀線に近いが、防風柵、静砂垣があり、
飛砂を受けていないクロマツ

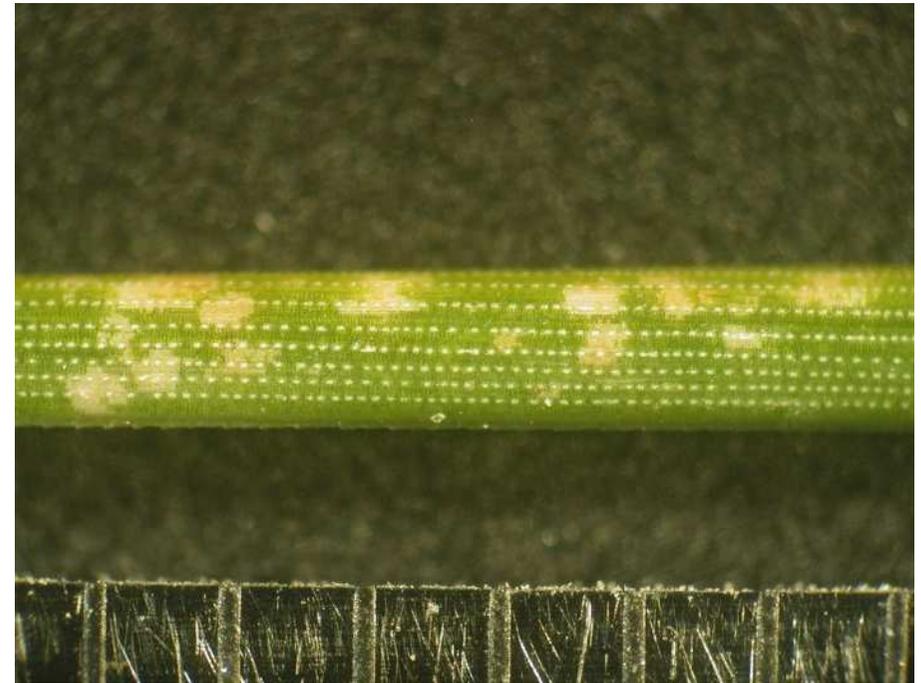
飛砂で傷ついたクロマツ針葉

砂で傷付いた所から
塩がしみこんで葉が痛んでいる様子

葉だけでなく、頂芽も痛むため、伸長成長が著しく低下する

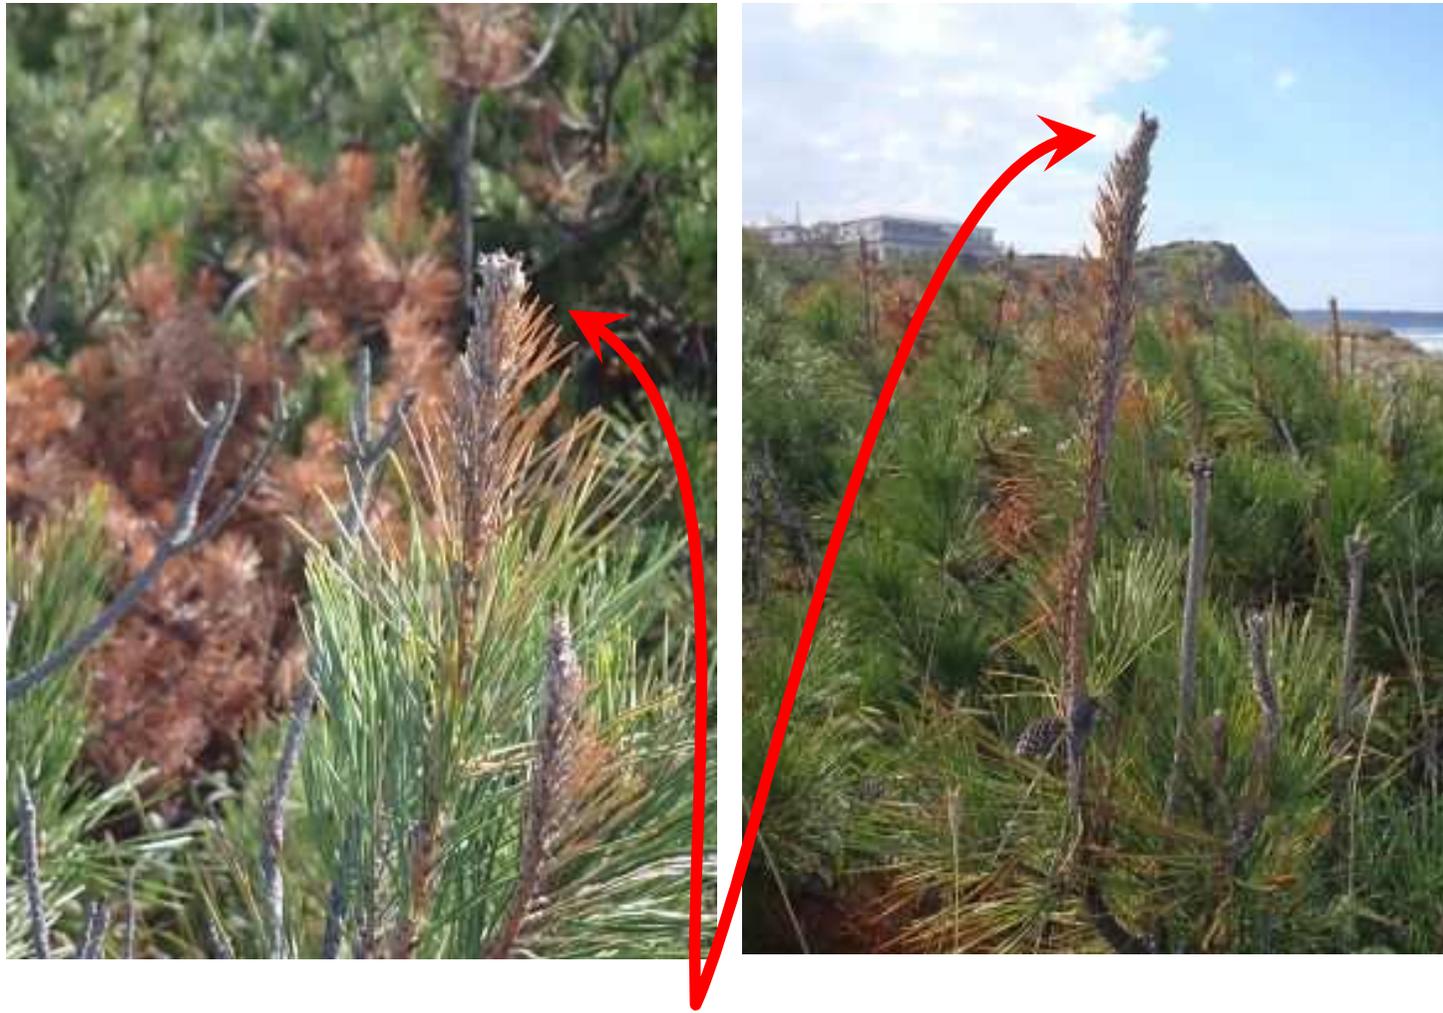
頂芽が枯れる

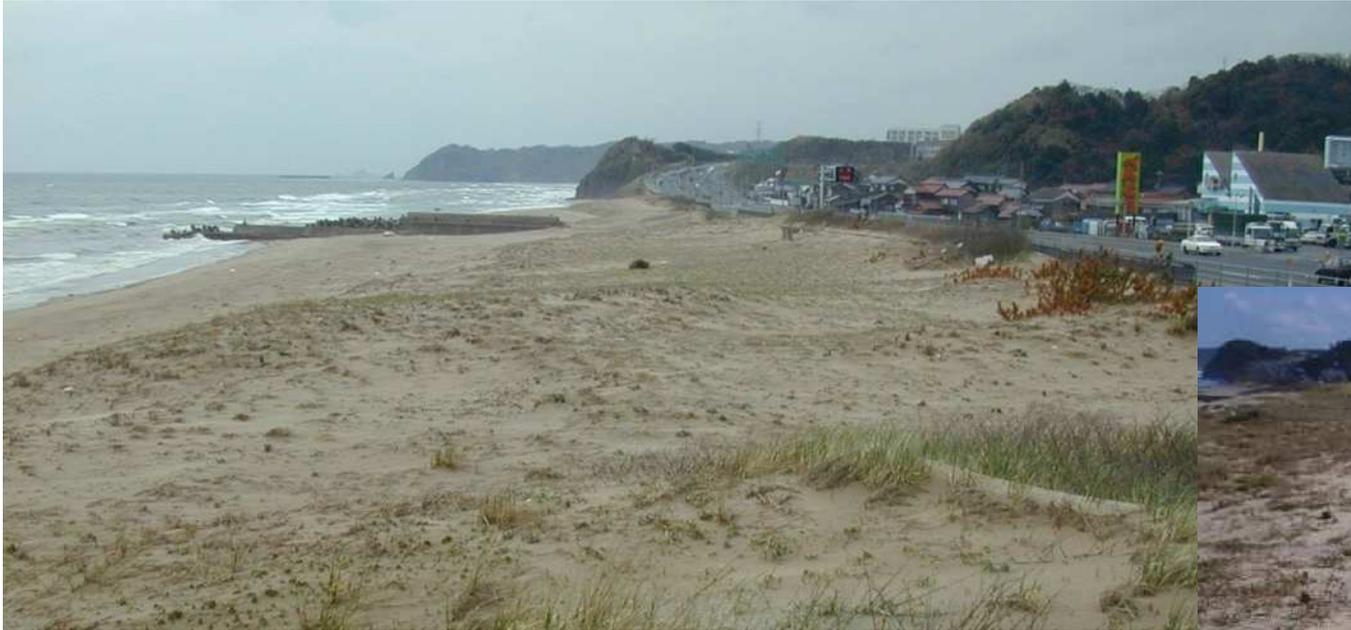
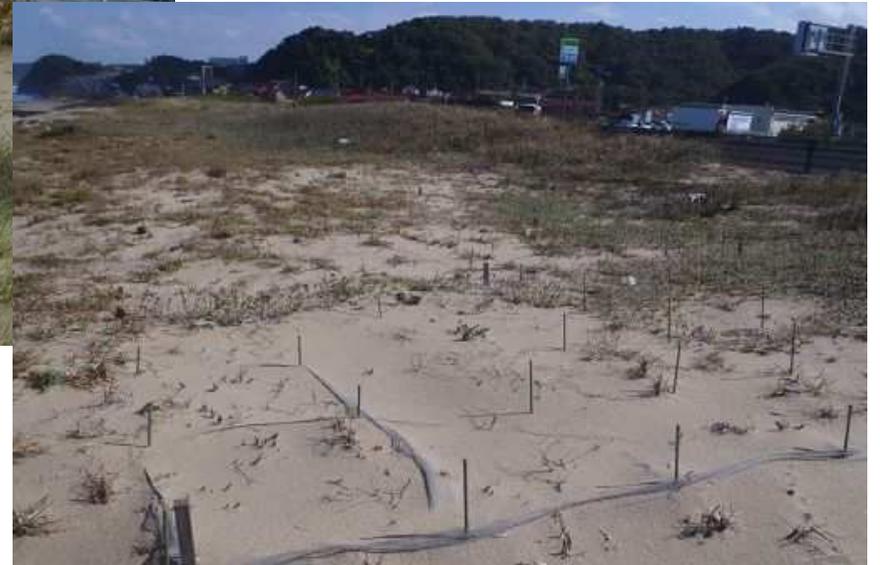
前砂丘がないと・・・

1年で静砂垣の高さまで砂がたまりクロマツが埋没してしまった

風を弱める前砂丘がないため、地形的に飛砂が生じやすい。

汀線から近く、飛塩量も多い。

仮に、道路を守るためにクロマツを植林するなら防風柵等が必要。

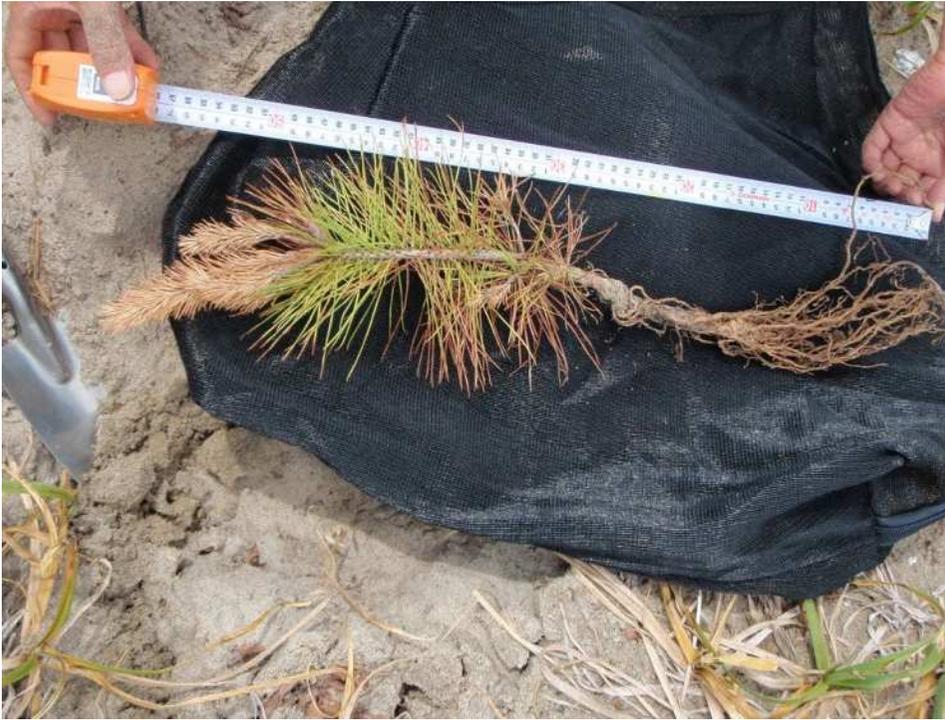
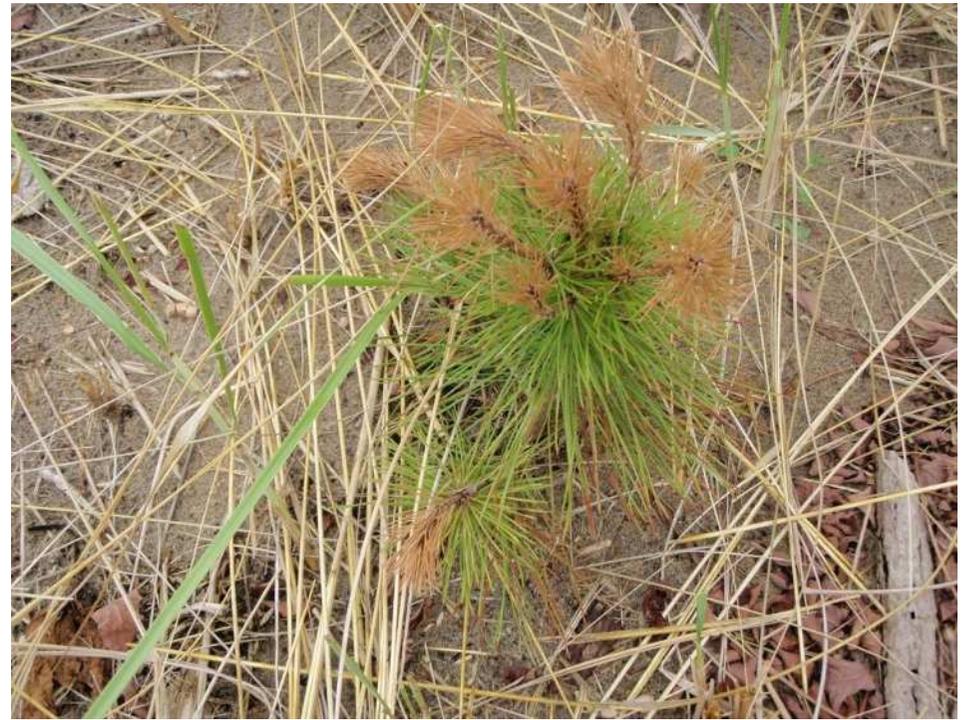
水分ストレスによる枯れ方

先端から枯れてくるのは水分ストレス

不良苗ではないが白根が伸びていない
新しい針葉の成長も途中で止まっている
乾燥した砂地で活着できなかった模様

5~6月ごろにこの状態でも、8月以降に全体が
茶色になって枯死するケースが多い

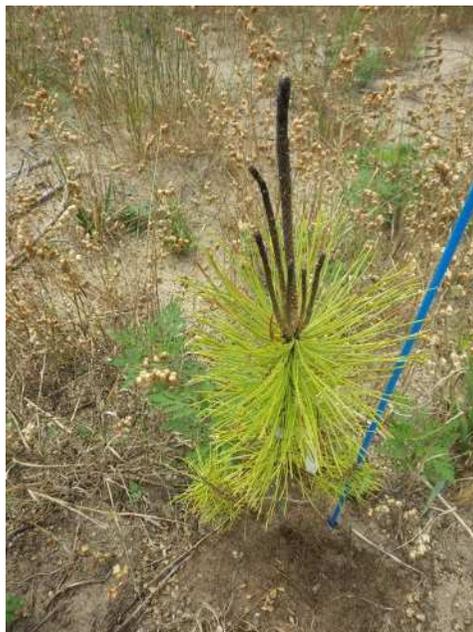
保水材が多すぎる

芽が枯れて、葉も薄
緑色になっている。
やがて枯れる。

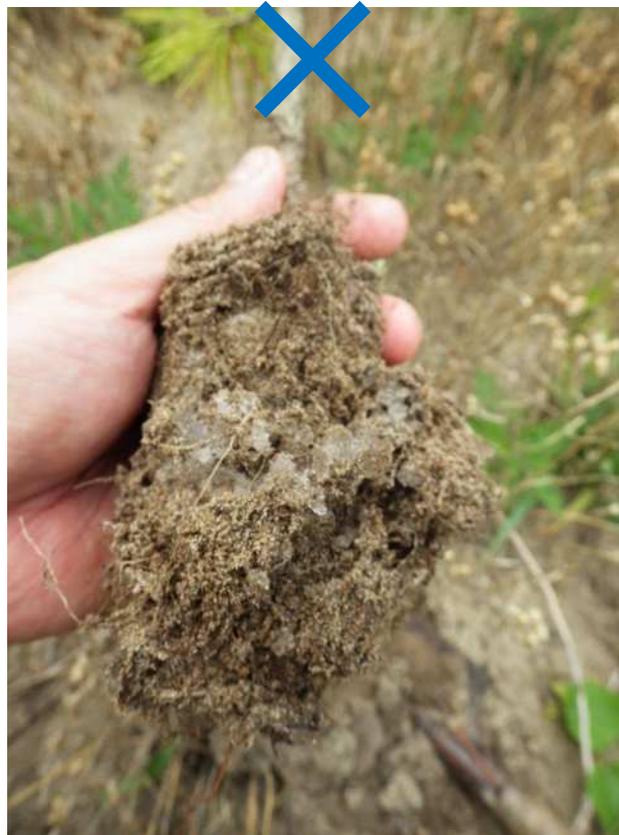
コンテナ全面に多量の保
水材が糊状に付着し根が
窒息して、新根も伸びてい
ない

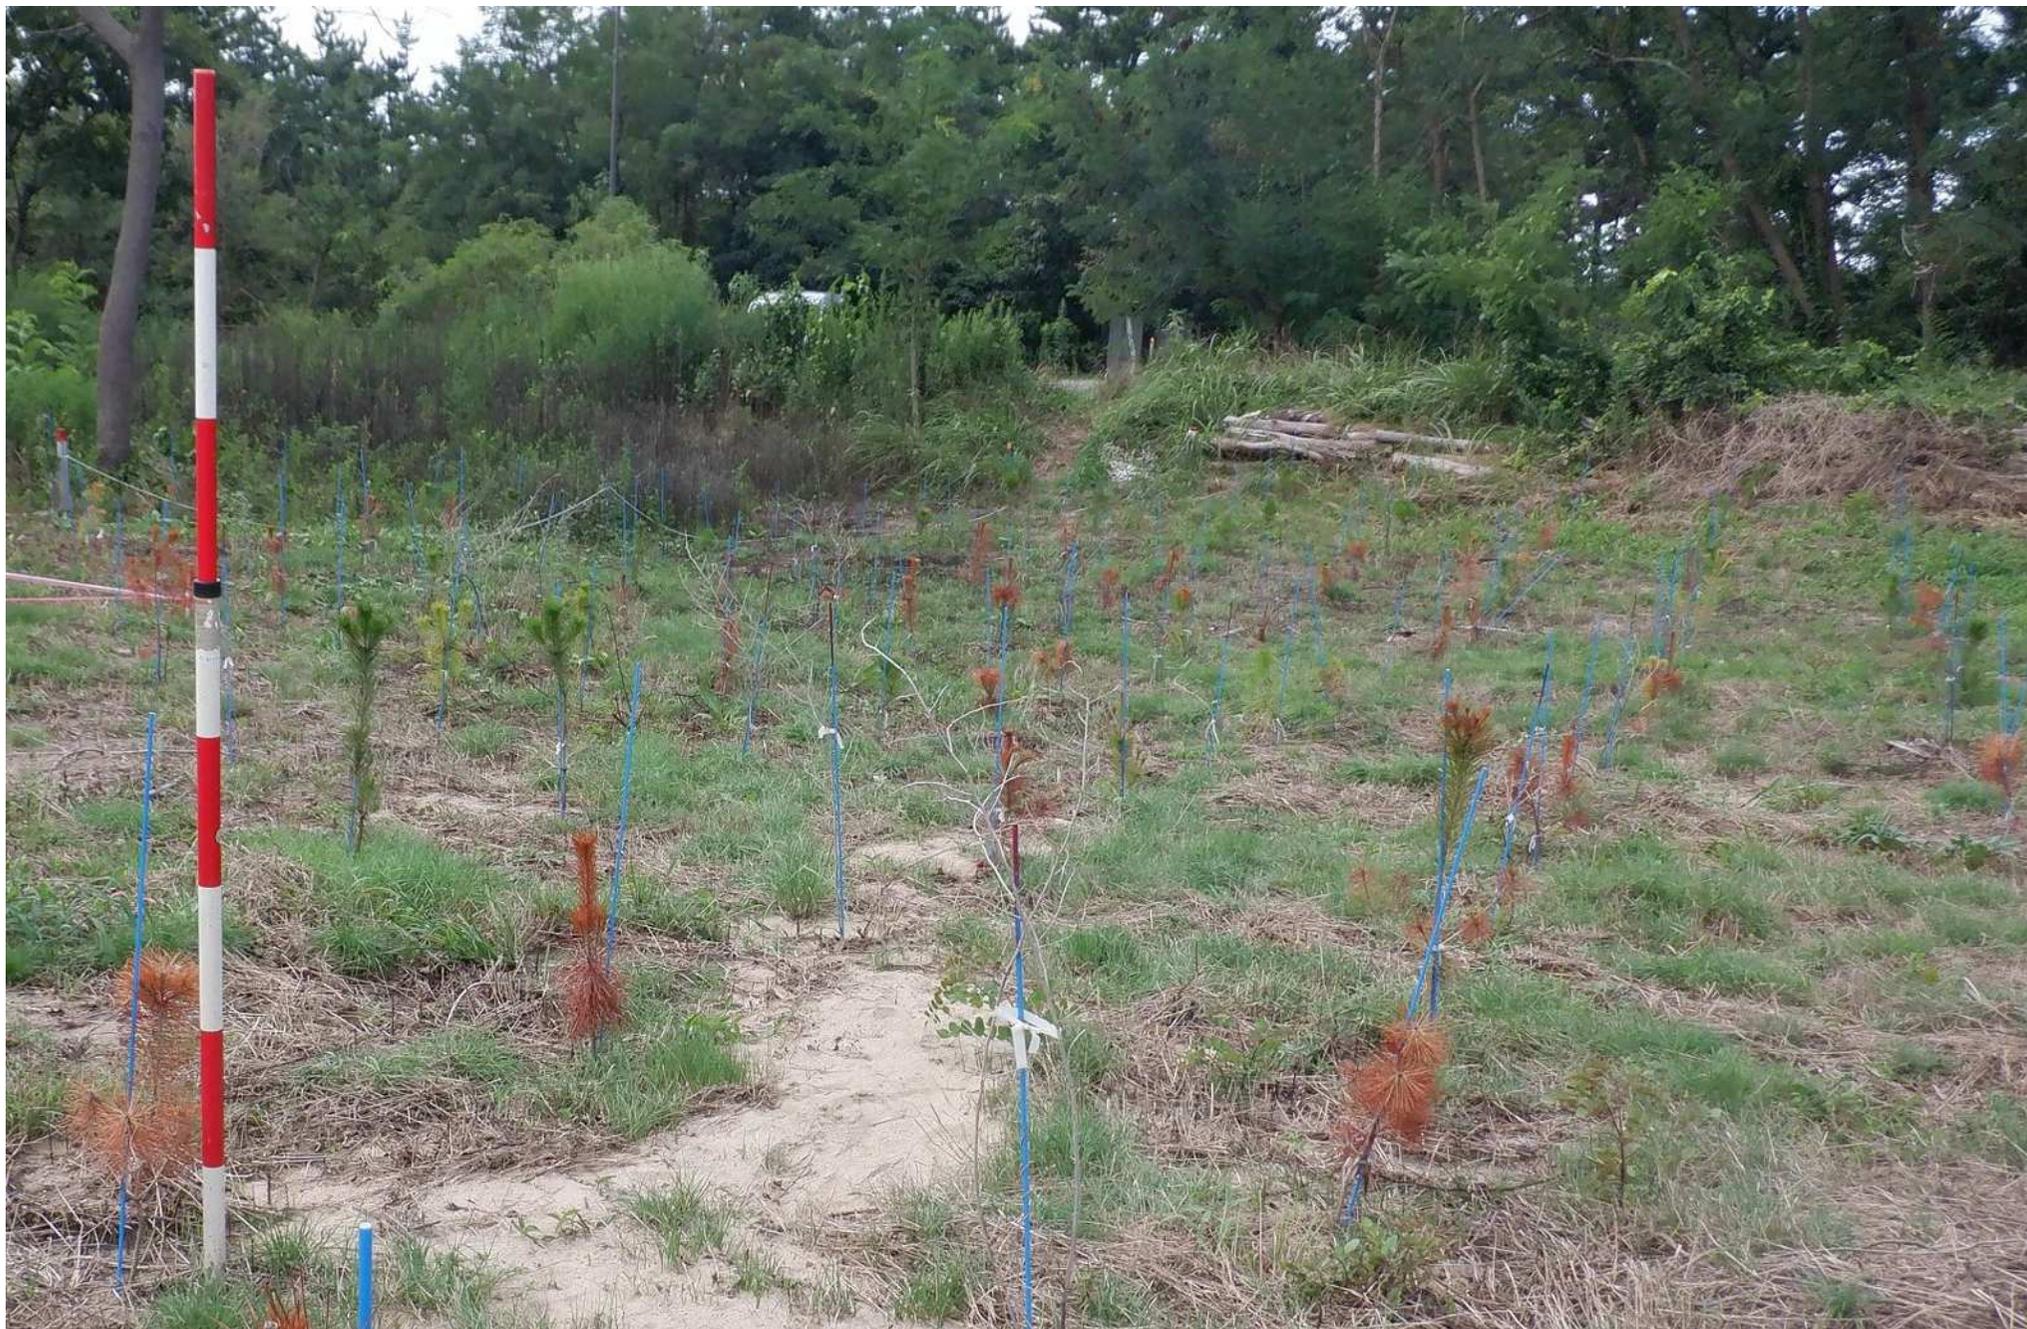
撮影日:令和元年9月4日

植栽当年(令和元年)の夏に苗木の集中的な枯損を確認

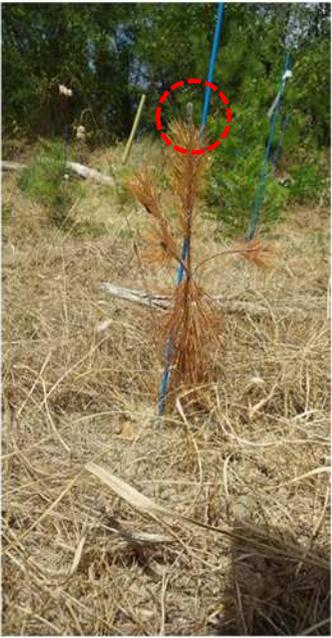
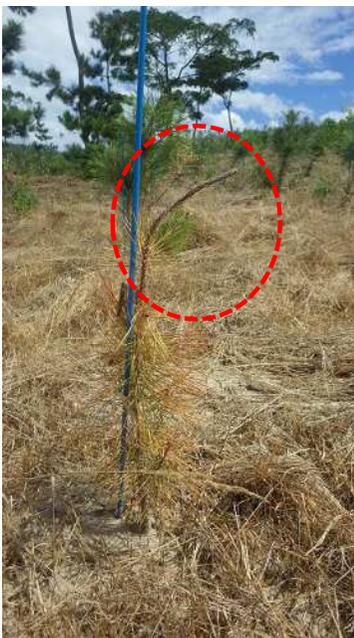
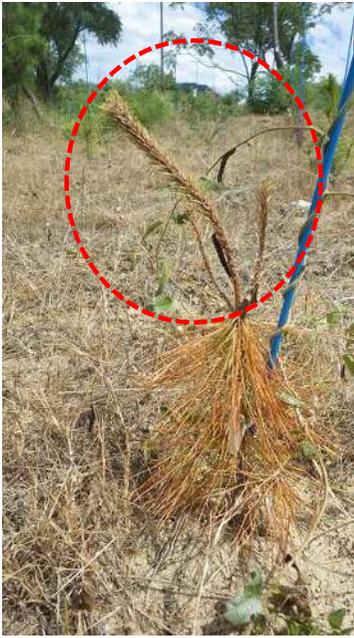
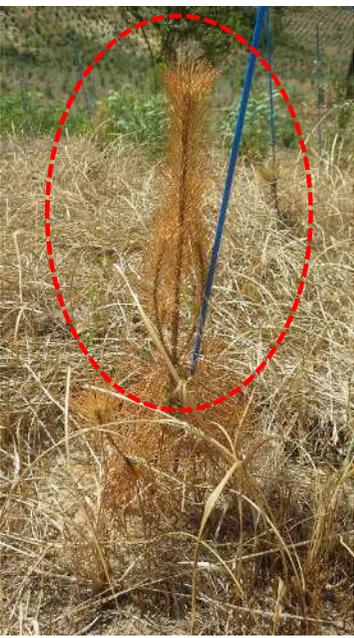
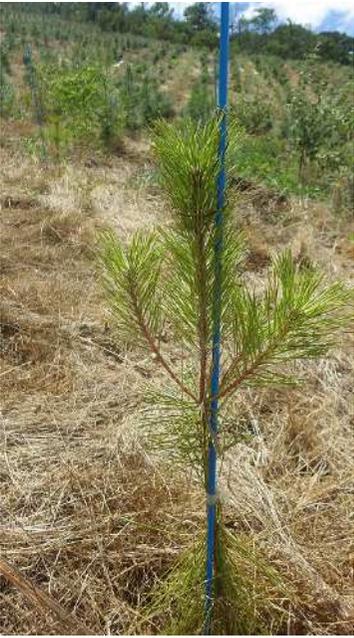
写真

頂芽の伸長、展葉前の状態で枯れているものが多い

夏季以前に衰弱しており、夏季の渇水で枯損した可能性が高い

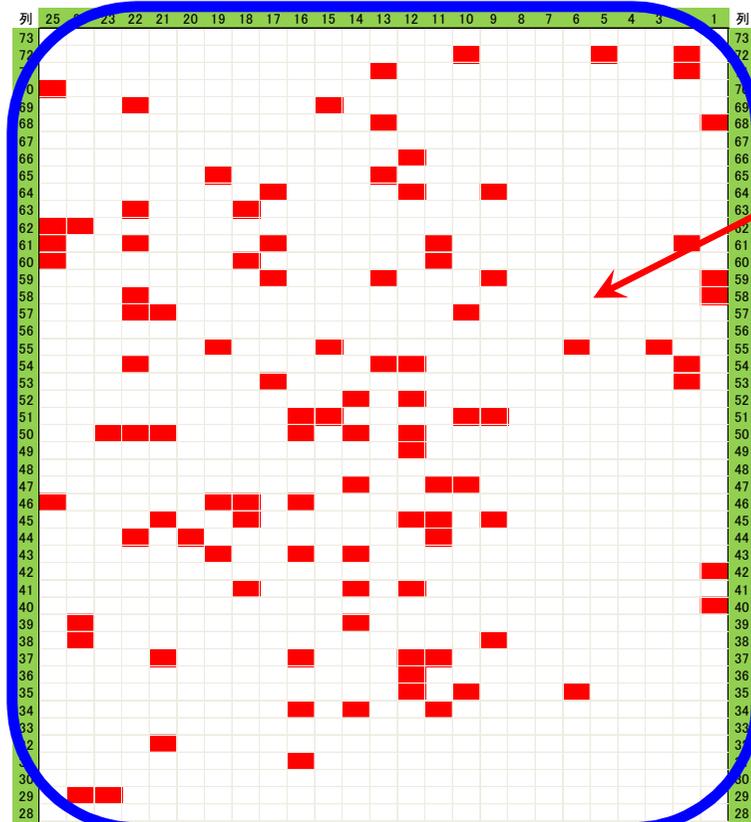
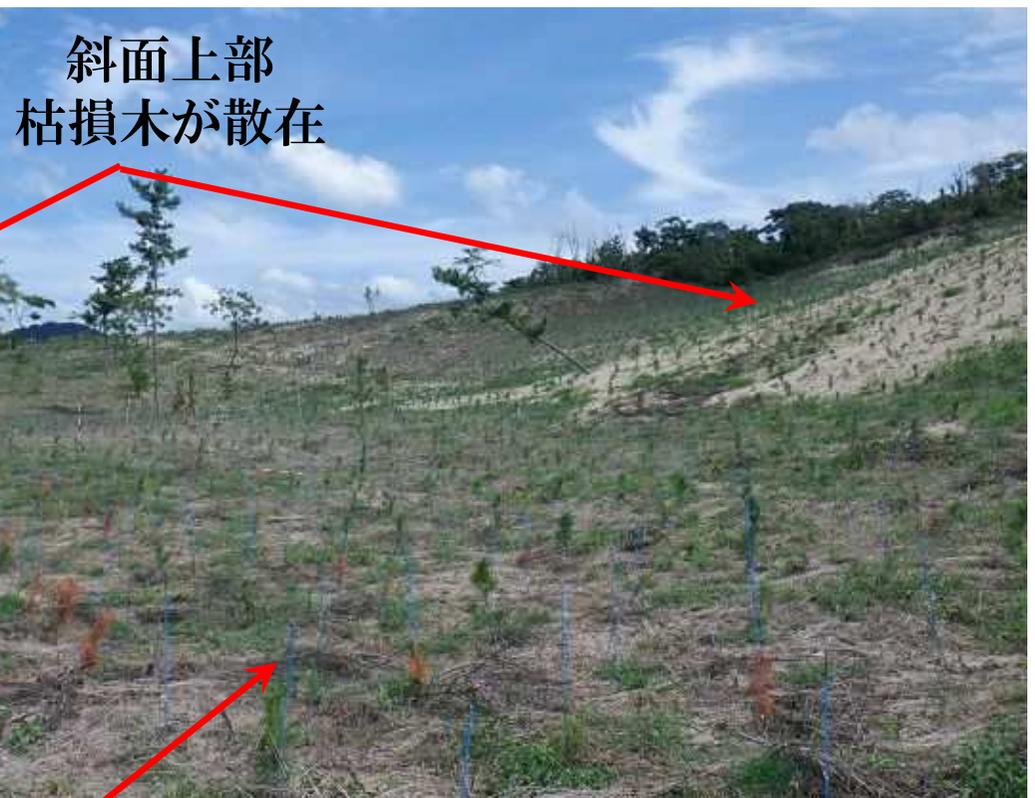
斜面上部
枯損木が散在

斜面下部に枯損が集中

斜面位置	割合(%)	
	衰弱	枯損
上部	9.6	9.9
下部	11.2	45.6

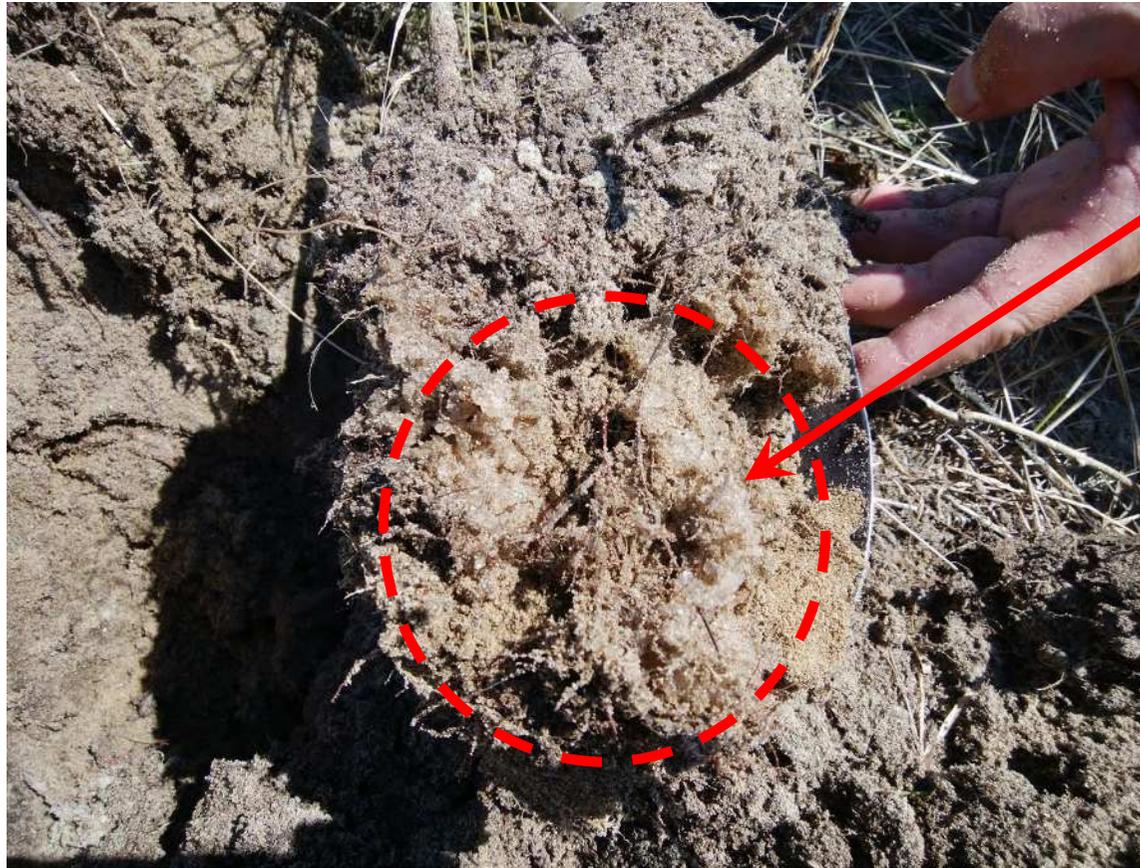
撮影日:令和元年9月4日

上部斜面、下部斜面ともに
保水剤が多量に付着

- 植栽後半年以上経過しても保水剤は水を充分に含んだ状態
- 根の周囲に水を含んだ大量の保水剤が付着することで根腐れが発生

夏季前の衰弱の原因 ➡ 保水剤が適切に使用されていなかった

- 根鉢に用土を含むコンテナ苗等では保水剤の使用を避ける。
- 過乾燥の場所でやむを得ず保水剤を使用する場合は、多量に根鉢に付けない(ふるい落とす)。
- 機械地拵えを行う場合は、地拵えの終盤に、地盤の固さを確認する。
 - ⇒ 固い層があれば、植栽の除地とするか、重機が現場にある間に天地返し行う。
- 植栽の際も、スコップ等で掘りやすいかどうか手ごたえを確認し、固ければ地盤の固さを確認する。
 - ⇒ 固い層があれば、50cm以上掘り起こして、よくほぐした土で埋め戻すこと(天地返し)を徹底する。
- 土層の固さの確認には、親指法を使うと道具も不要で簡単。

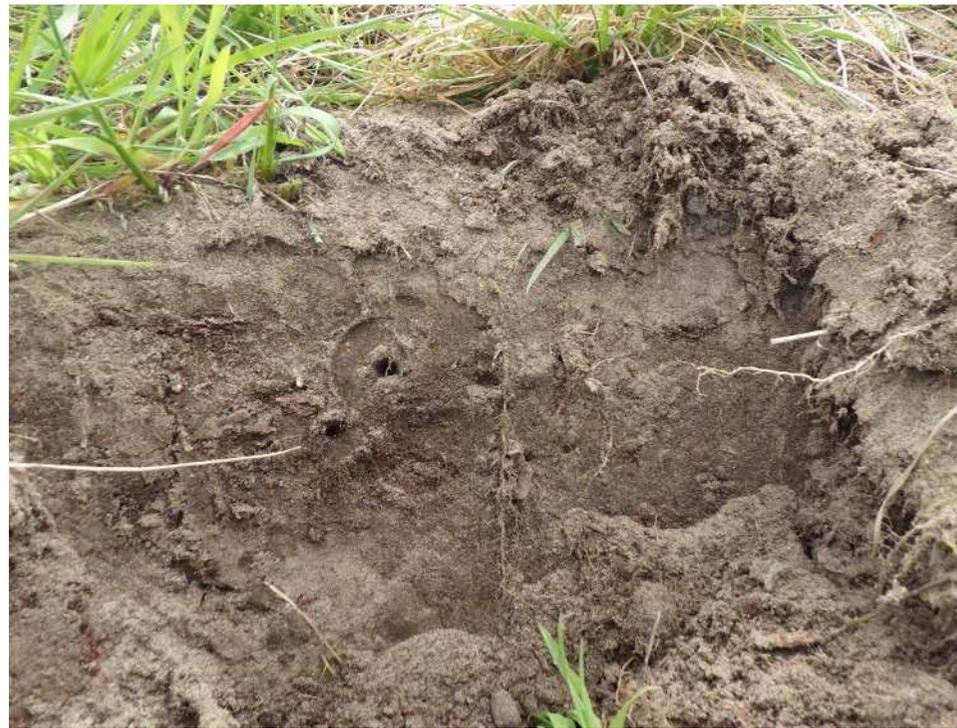
枯損が多い場所(斜面下部)の土壤

- 地表面から20～40cmの深さまで黒褐色の砂の層がある
- 黒褐色の砂層は堅密

斜面下部に堅い土層が存在

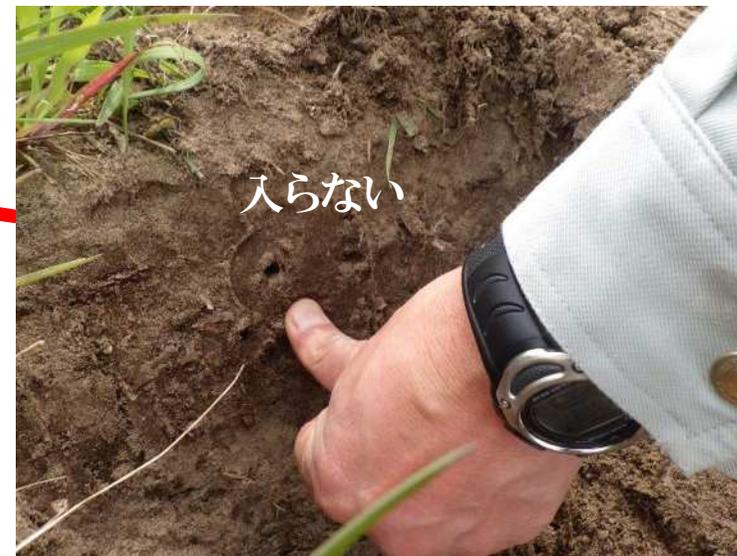
枯損が多い場所の断面

指が入らない

➡ S値1.0以下に相当(根が伸びにくい)

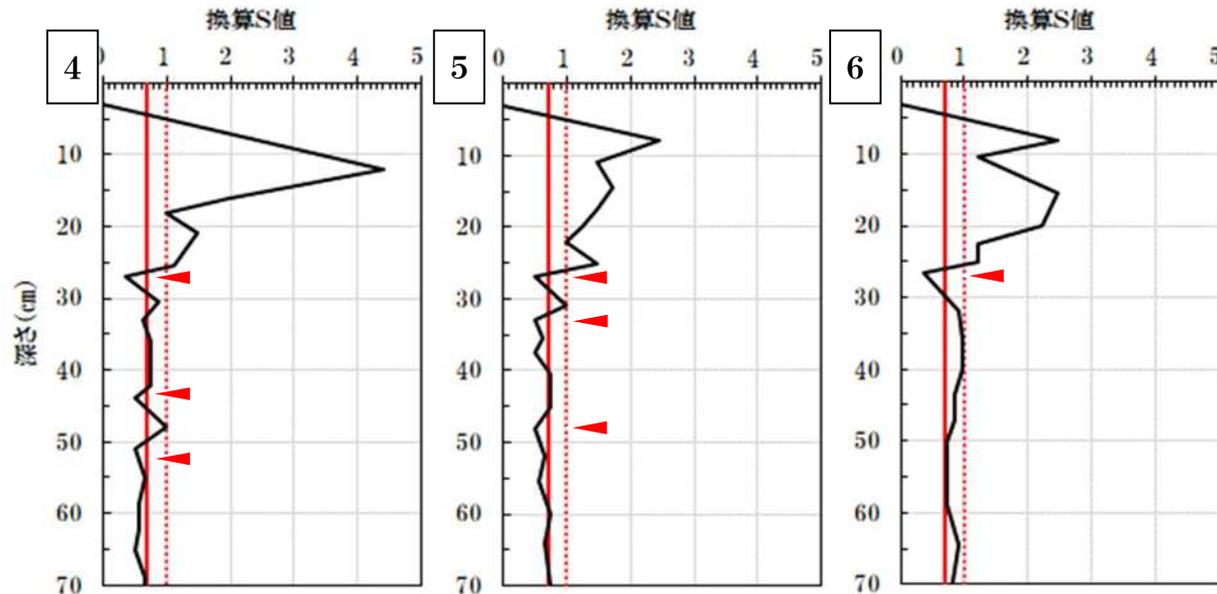
枯損の多い箇所

■ 土層深20cm前後から換算S値が1を下回り、部分的に0.7より小さくなる

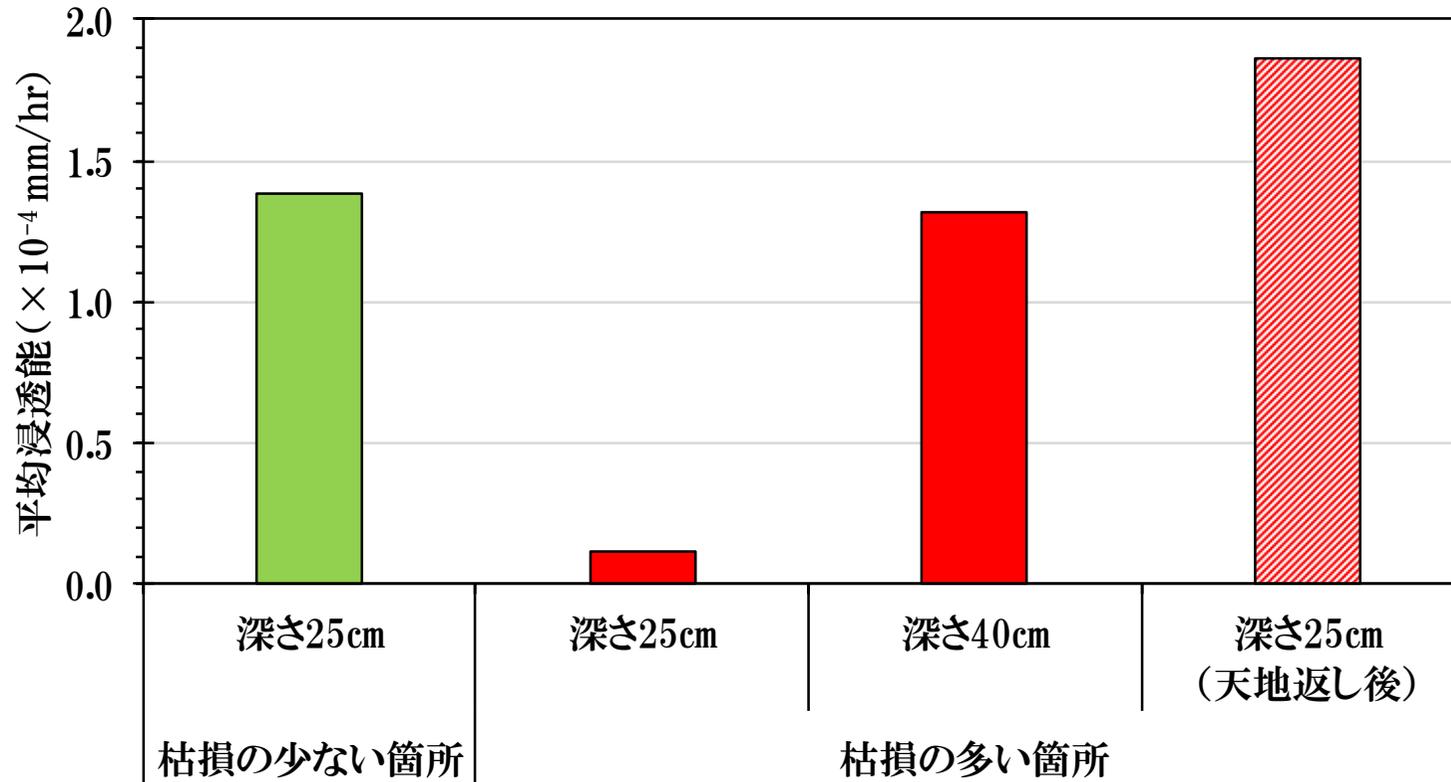
現場透水試験による平均浸透能

- 枯損の多い場所は、枯損の少ない場所に比べて浸透能が著しく低い。
- ただし、土層の深い場所では枯損の少ない場所と同程度である。
- 深さ50cm程度まで掘り起こして、攪拌後埋め戻すと浸透能の低さは改善される。

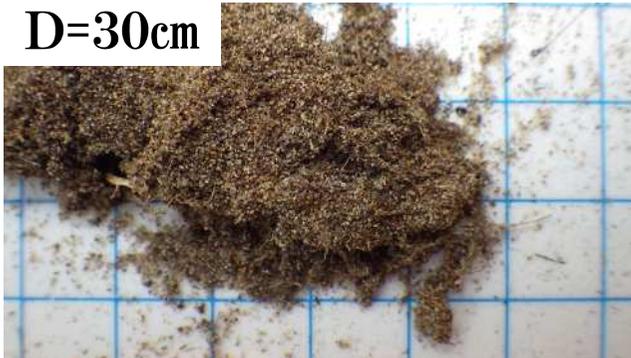
D=30cm

木片や植物繊維らしきものが混じっている

- 機械地拵えで重機が同じ場所を何度も走行した。
- 樹皮や葉片などが多く地面にたまる場所は、砂と混じり合い、機械で転圧されることで、堅密な層ができた。
- 斜面上部から砂が流下して、堅密な層の上に堆積したため、表面上からは堅密な層の存在が分からなくなった。
