# 能登半島地震を踏まえた島根原子力発電所の 確認結果について

2024年9月  
中国電力株式会社

## はじめに

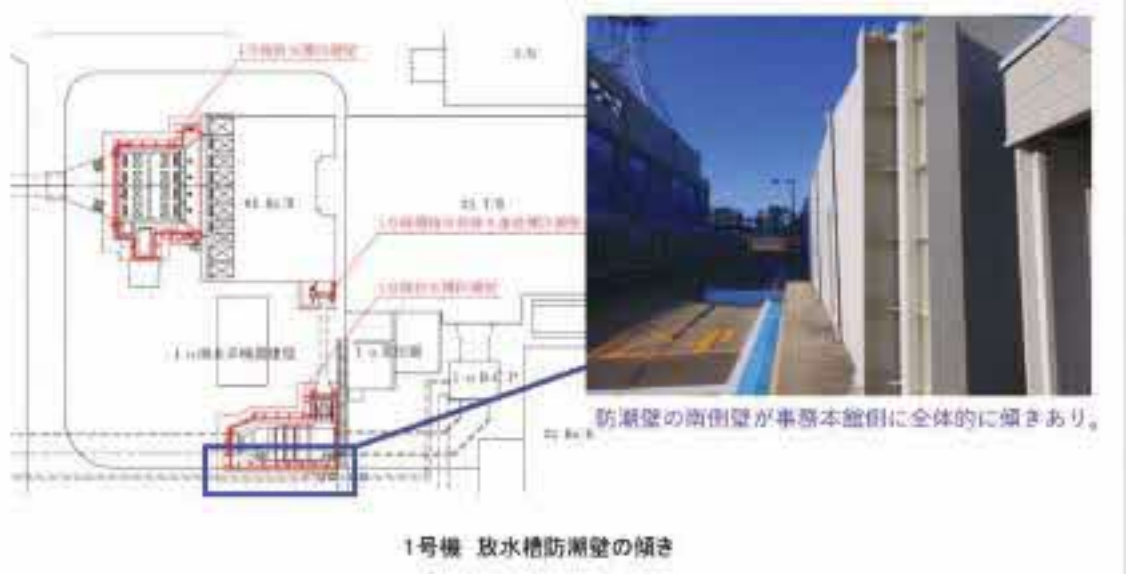
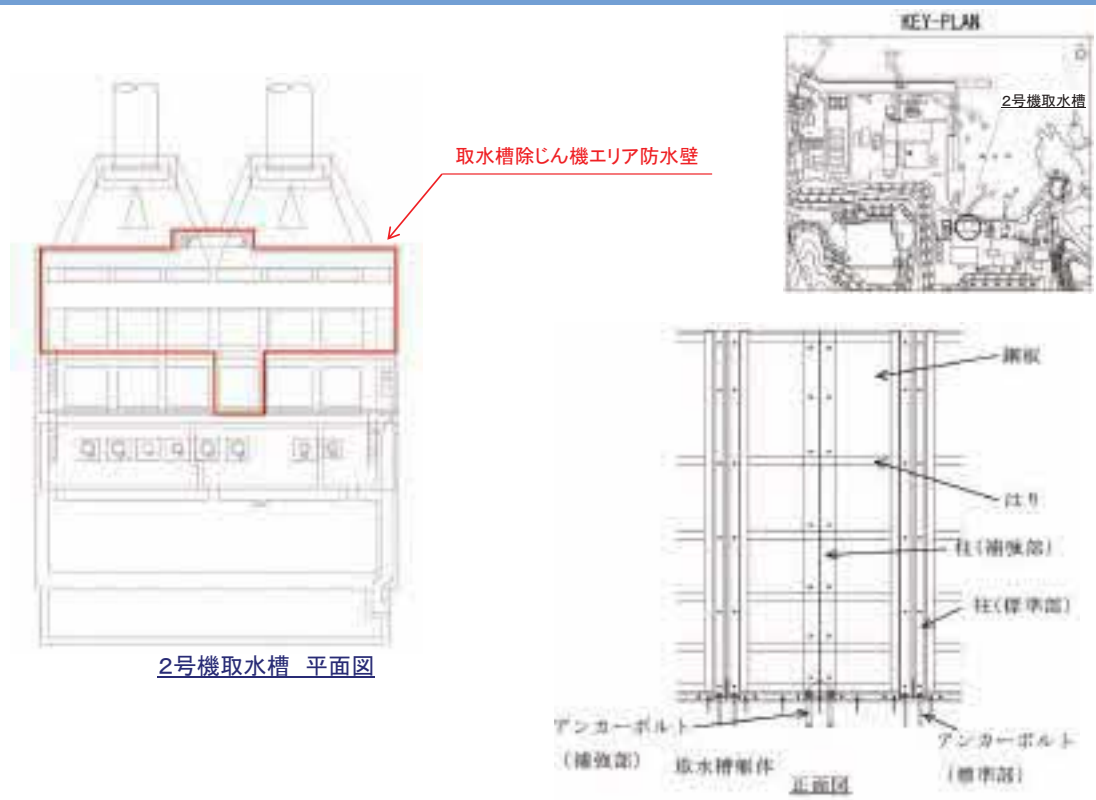
項目	志賀原子力発電所	島根原子力発電所2号機	原子力事業者 検証結果
6. 防潮壁の傾き	<ul style="list-style-type: none"> <li>放水槽の周囲(全周約108m)に津波対策として設置した鋼製の防潮壁(高さ4m)の南側壁が、地震の影響により数cm程度傾斜 (傾きが確認された南側の壁以外の壁は健全であり、倒壊の恐れなし)</li> </ul> <p>【別紙1-1参照】</p>	<ul style="list-style-type: none"> <li>島根2号機取水槽除じん機エリアの周囲(全周約102m)に津波対策として志賀原子力発電所の防潮壁に相当する鋼製の防水壁(高さ;2.5m~3.5m)を設置</li> <li>当該防水壁は、岩着である取水槽に支持され、基準地震動<math>S_e</math>に対して耐震性を有する設計としており、有意な傾きは発生せず、倒壊の恐れはなく、<u>浸水防止機能を維持</u></li> </ul> <p>【別紙1-2参照】</p>	<ul style="list-style-type: none"> <li>検証対象として挙げていた「構内道路」、「防潮壁」、「純水タンク等」については、<b>検証の結果、特段の知見は抽出されなかったことから、新たな対策は不要と判断。</b></li> </ul>

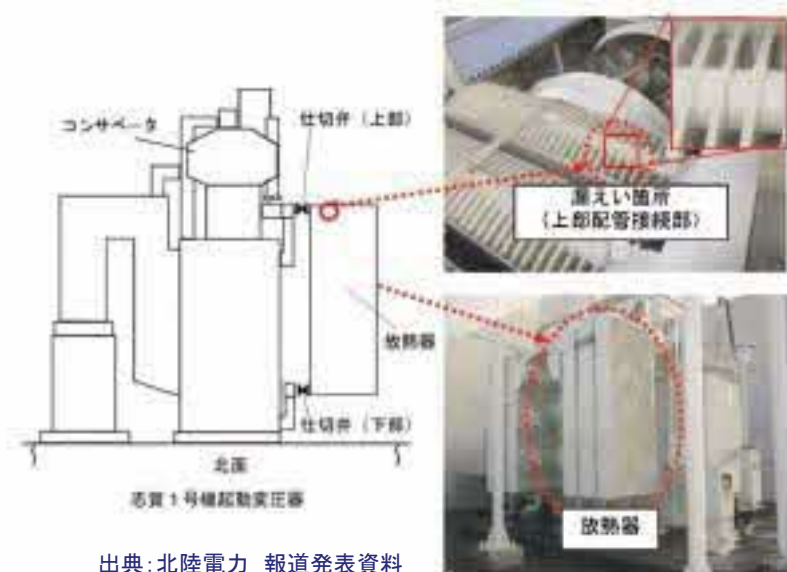
別紙 3 - 1 志賀 1号機 起動変圧器外観点検結果(21)

志賀1号機起動変圧器の外観点検の結果、No. 4放熱器上部配管接続部の損傷を確認した。また、放圧板の動作および変圧器本体上部にあるコンサベータ内のゴム袋の損傷を確認した。

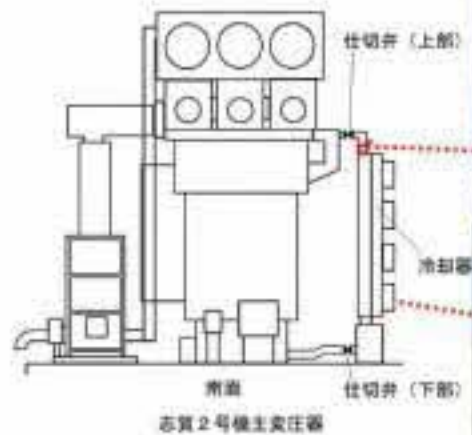
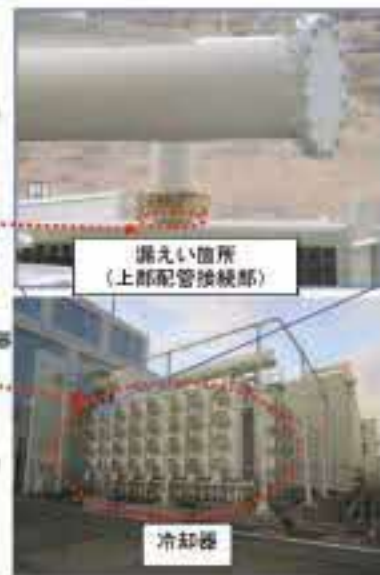
## 別紙 3 - 2 志賀 2 号機 主変圧器外観点検結果 22

志賀2号機主変圧器の外観点検を行った結果、No. 11 冷却器上部配管接続部の損傷を確認した。また、No. 1～No. 10 冷却器上部配管接続部の塗装ひび割れおよびコンサベータと放圧管を接続する配管の損傷等を確認した。絶縁油の燃焼等の火災発生を示す形跡は認められなかった。なお、志賀2号機主変圧器の油中ガス分析を実施した結果、変圧器の内部故障の兆候を示すガスが検出された。

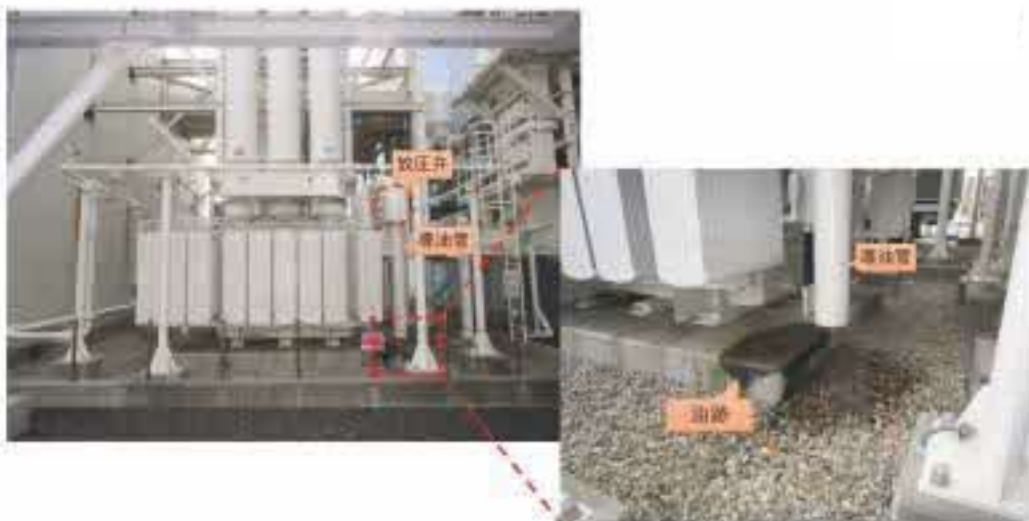
## 別紙 3 - 3 【志賀】励磁電源変圧器の油漏れ 23

2号機 励磁電源変圧器の油漏れ

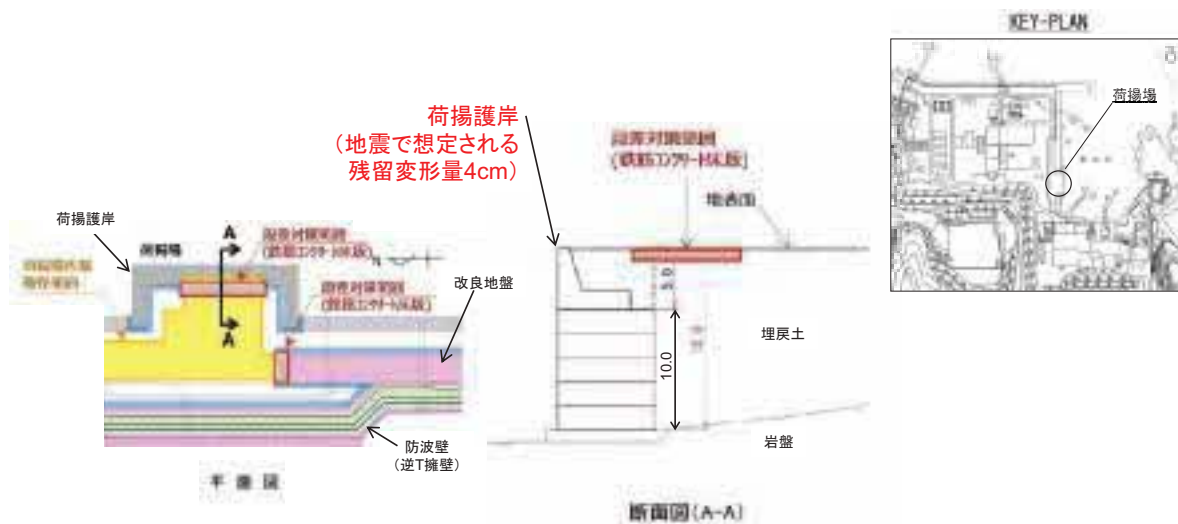
別紙5-1 【島根】荷揚場の段差対策

箇所	境界部における埋戻土の層厚差(m)	段差高さ(cm) =埋戻土層厚 × 3.5%※	最大段差高さとして評価(cm)
荷揚場A-A断面	10.0	35	40

※文献および土質試験に基づき設定した、地盤の液状化等による沈下率

項目	志賀原子力発電所	島根原子力発電所2号機	原子力事業者 検証結果
17. 物揚場の コンクリート 舗装部の 段差が 発生	<ul style="list-style-type: none"> <li>物揚場のコンクリート舗装部において、地震の影響により段差が発生</li> </ul>	<ul style="list-style-type: none"> <li>荷揚場のコンクリート舗装部において、地震の影響により一部に最大40cm程度の段差が発生する可能性を想定</li> <li>段差が発生した場合、復旧作業（砕石敷設等）を行い段差を解消するが、これには一定の時間がかかることから、予め鉄筋コンクリート床版を設置し、荷揚場作業に係る車両・資機材退避の確実性を向上</li> <li>荷揚護岸については、地震の影響による残留変形量は最大4cmであり、限界値※以下であることを確認しているため、荷揚場は地震後も使用可能</li> </ul> <p>※ 30cm （港湾の施設の技術上の基準・同解説の係留施設の耐震強化施設の限界値を参考に設定）</p> <p>【別紙5-1参照】</p>	<ul style="list-style-type: none"> <li>前項と同じ</li> </ul>
