**鳥取県西部地震** (平成12年10月6日発生)に伴う

**公共土木施設の地震災害復旧事例集**

平成14年4月

日野総合事務所県土整備局  
米子地方県土整備局

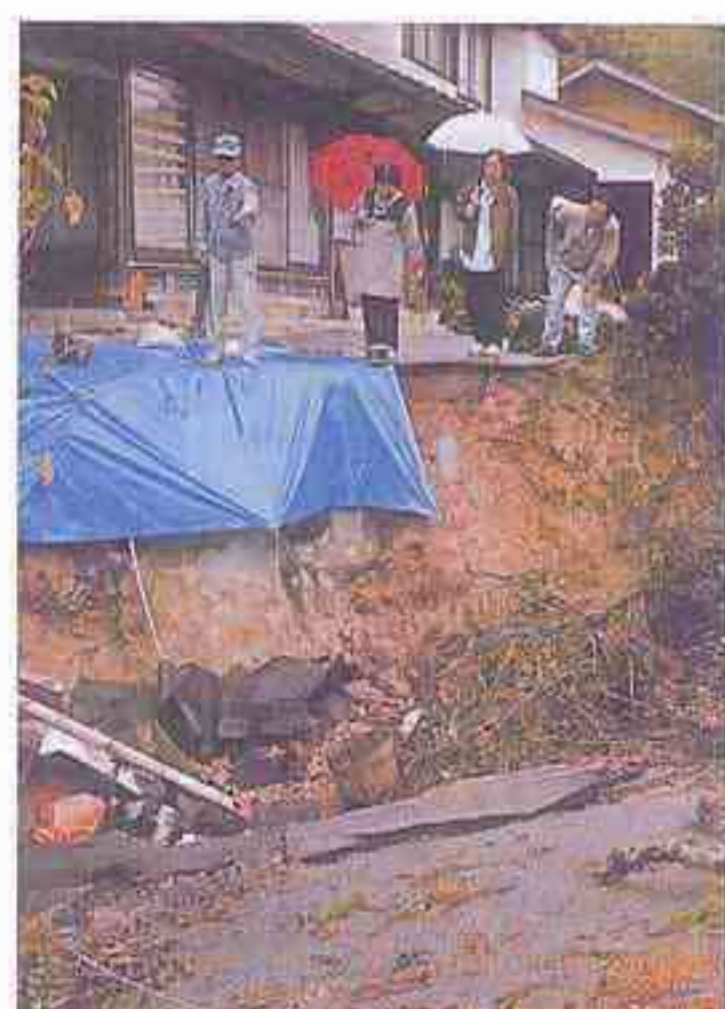
地震により発生した地すべりの側方亀裂

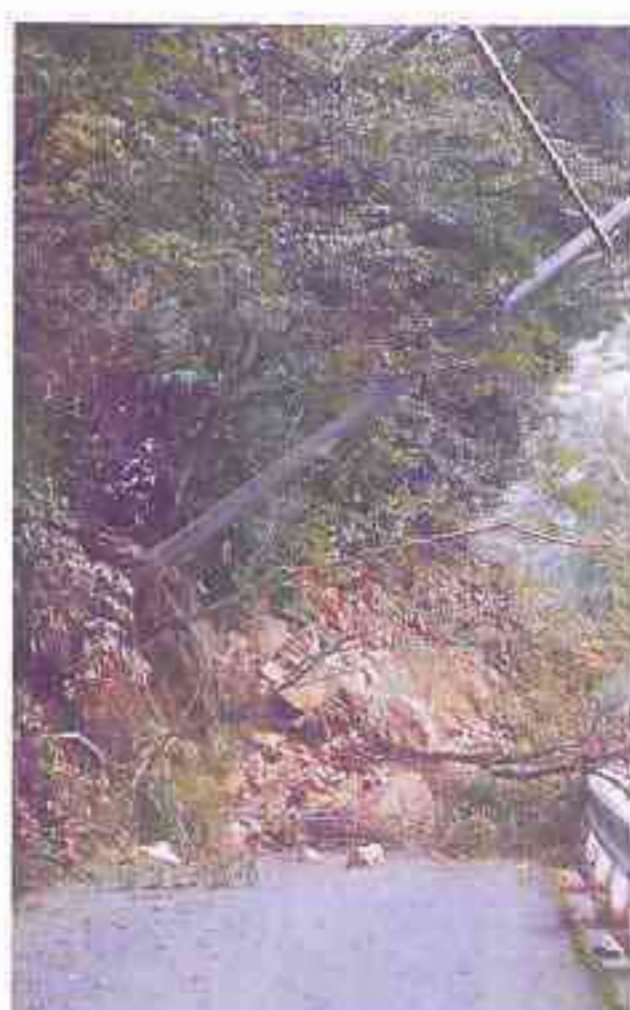
大規模な山腹崩壊により全面通行止めとなった県道

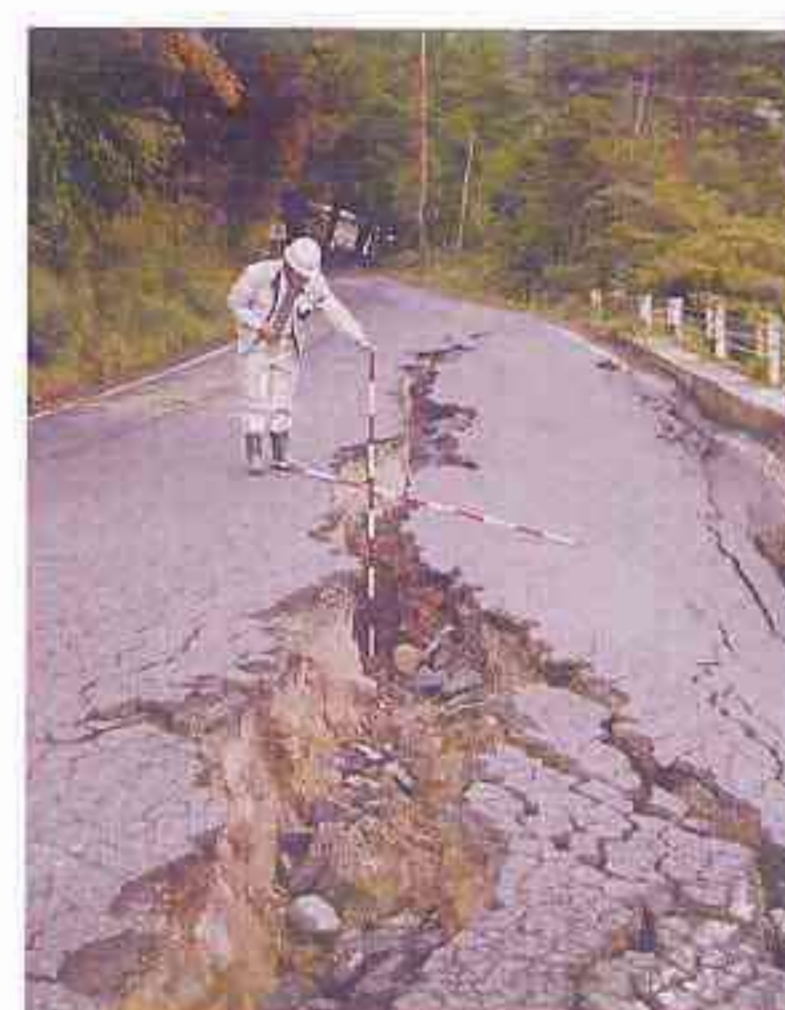
片切片盛部に多く発生した路面上の亀裂群

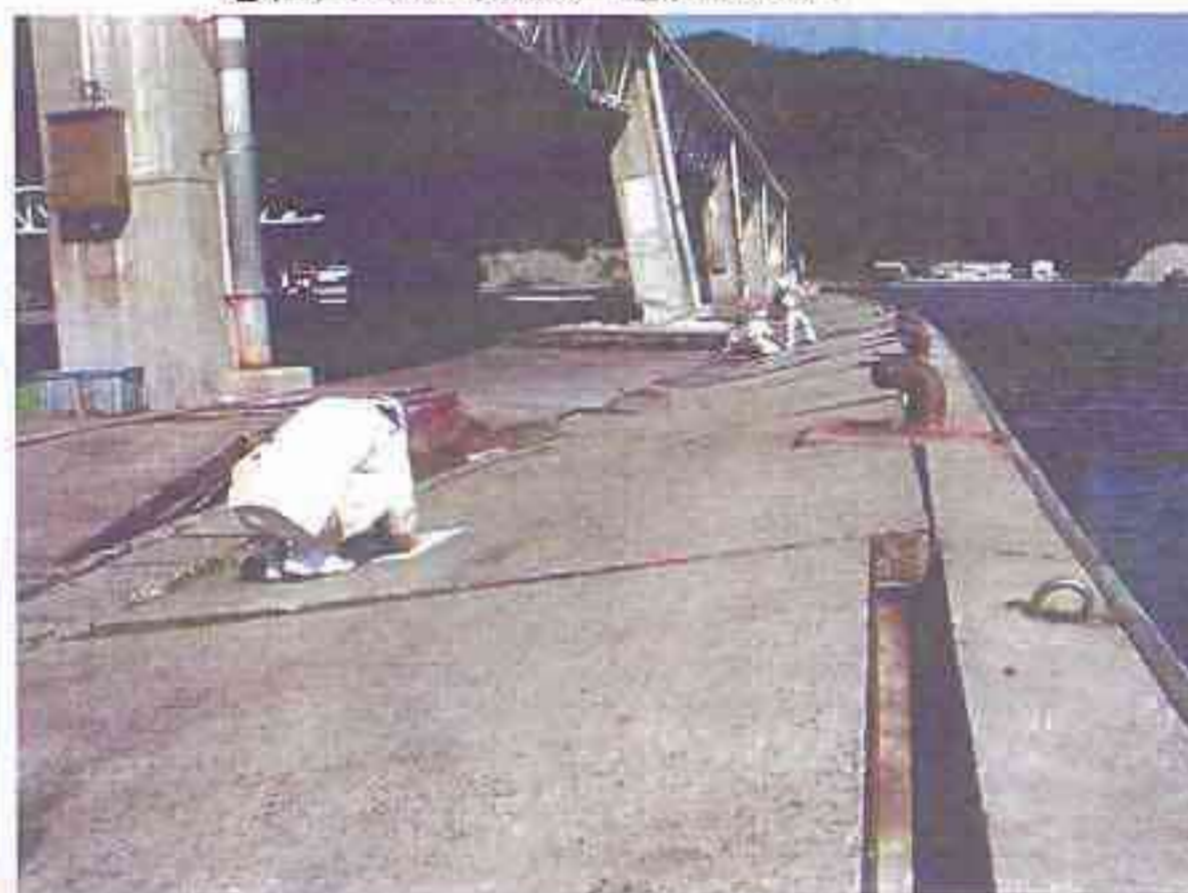
漁港突堤法線のはらみ出し

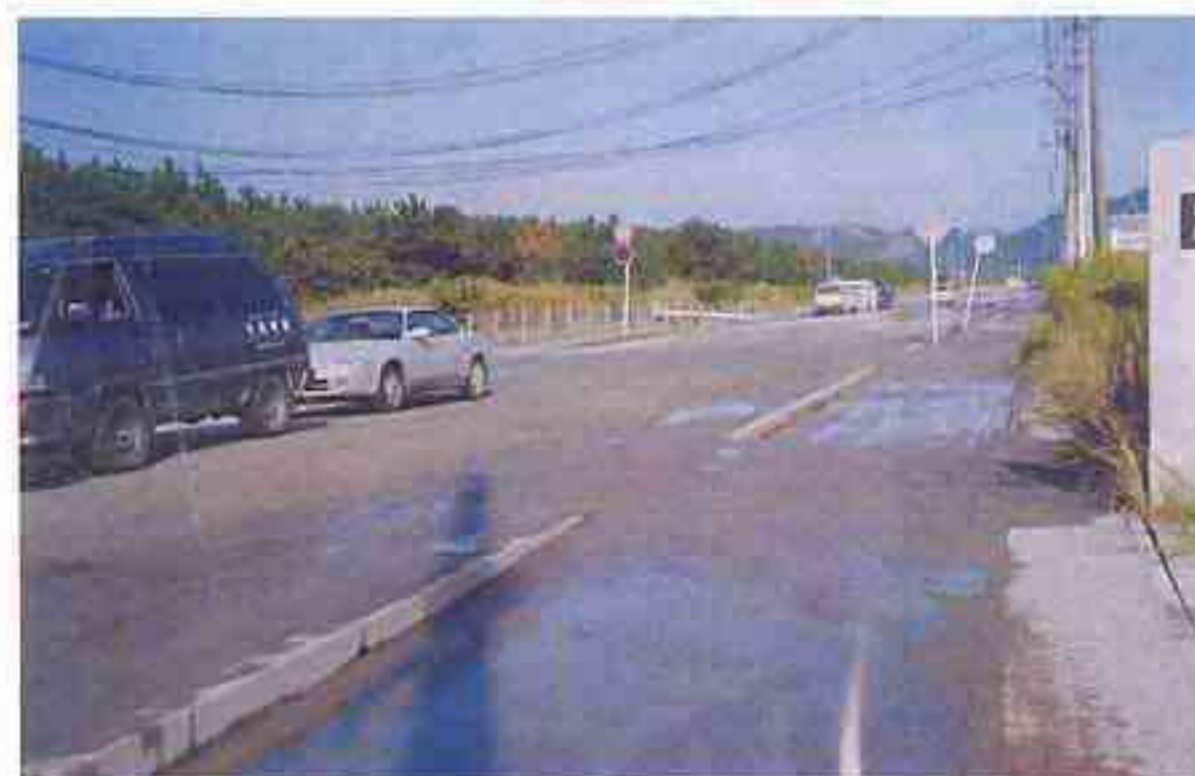
竹内マリーナ線（道路の液状化）

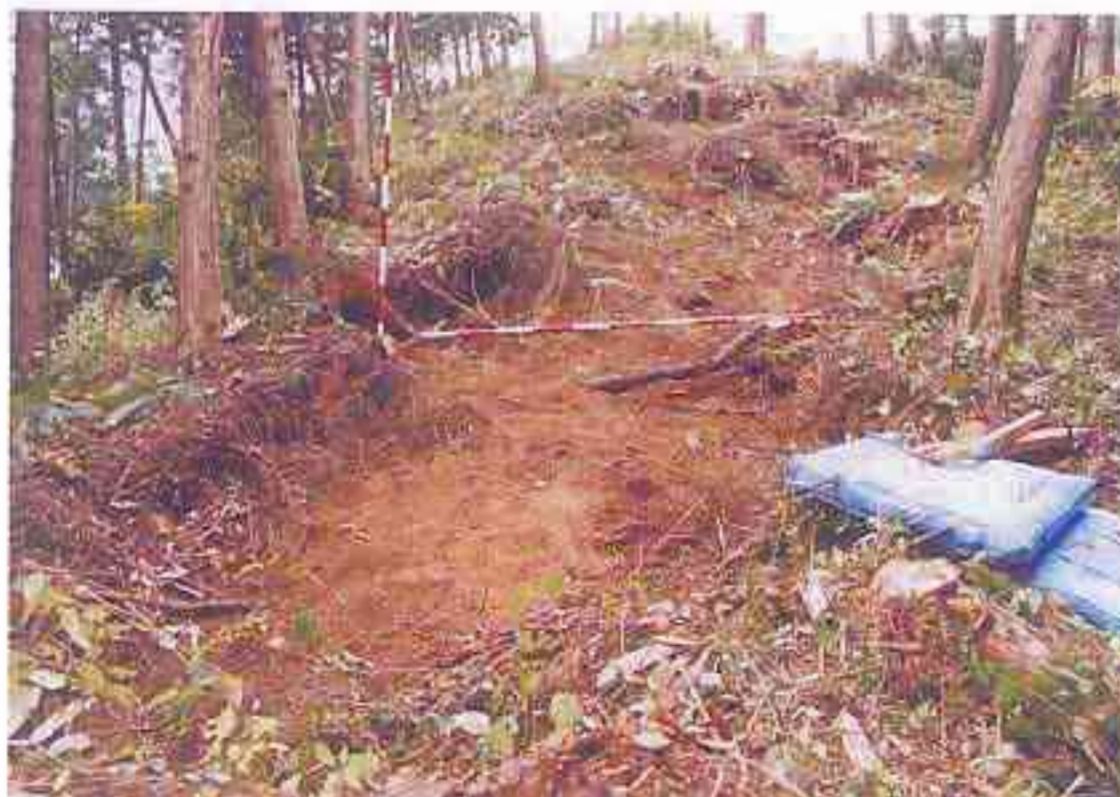
地表踏査の結果、当地区周辺では余震域と共役方向にあたる東北東-西南西方向の痩せ尾根に沿って、幅3~5m、延長80mにわたって連続性の良い断裂亀裂が発生していたほか、谷頭や斜面上部から中腹部にかけて発生した崩壊地の後背斜面には多数の亀裂が生じていたことが判明した。

痩せ尾根沿いに発生した断裂亀裂

復旧工法は、崩壊地周辺に残存する深さ 4~6mの緩んだ土塊を除去する目的で「全排土工」を採用した。

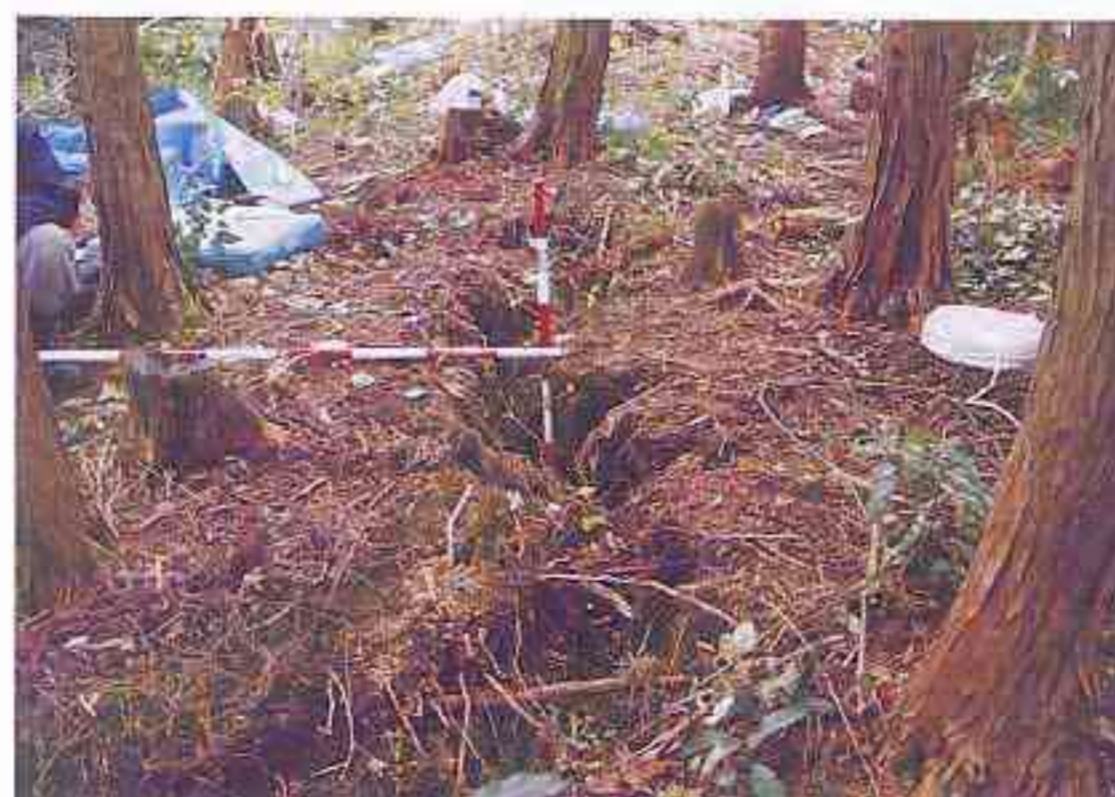
断裂亀裂の延長上に発生した開口亀裂

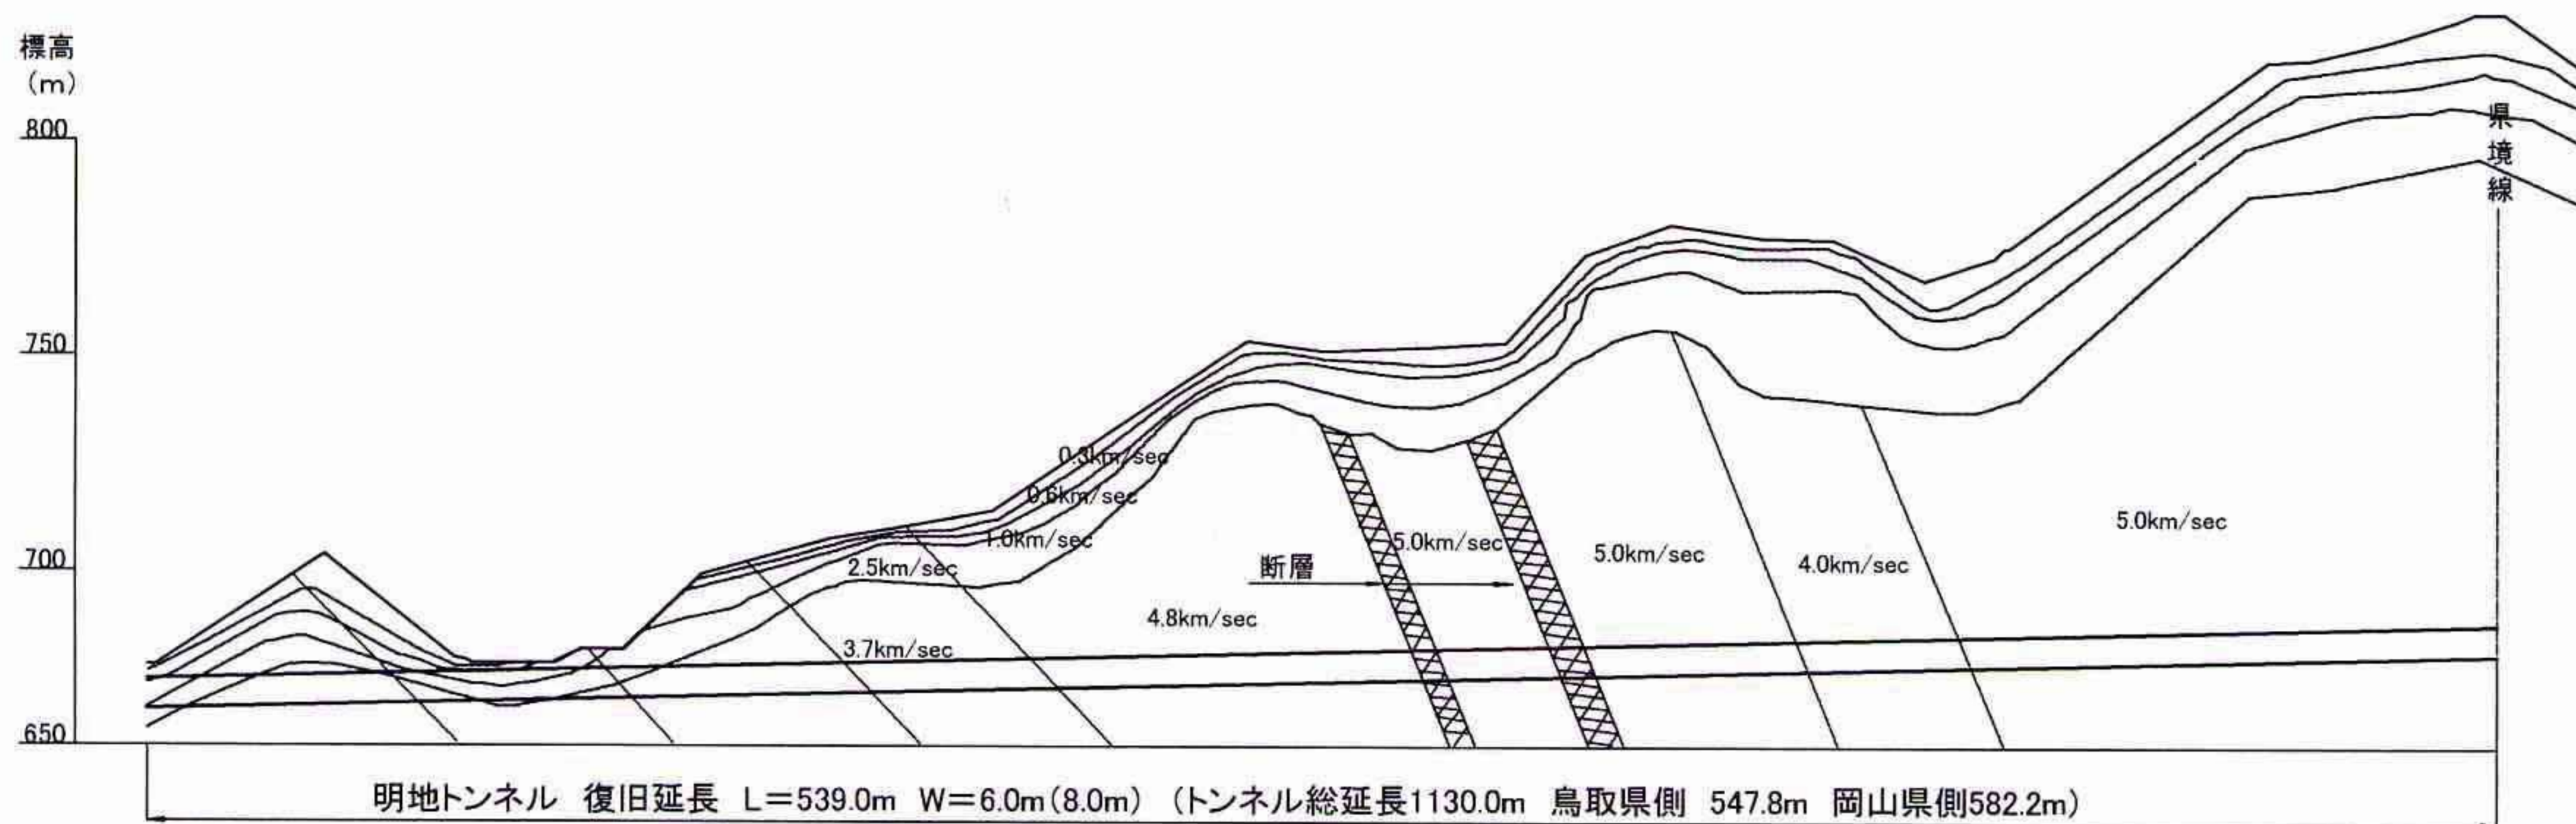
縦断図 (S = 1/4, 000)

鳥取県西部地震の余震域南端部に位置する明地トンネルでは、鳥取県側坑口より 250～350m 区間に 2 本の断層破碎帯が交差しており、この部分の覆工コンクリートに多数の縦断亀裂が発生した。復旧工法は「地山補強 (ロックボルト) 工」や「ひび割れ注入工」などを採用した。

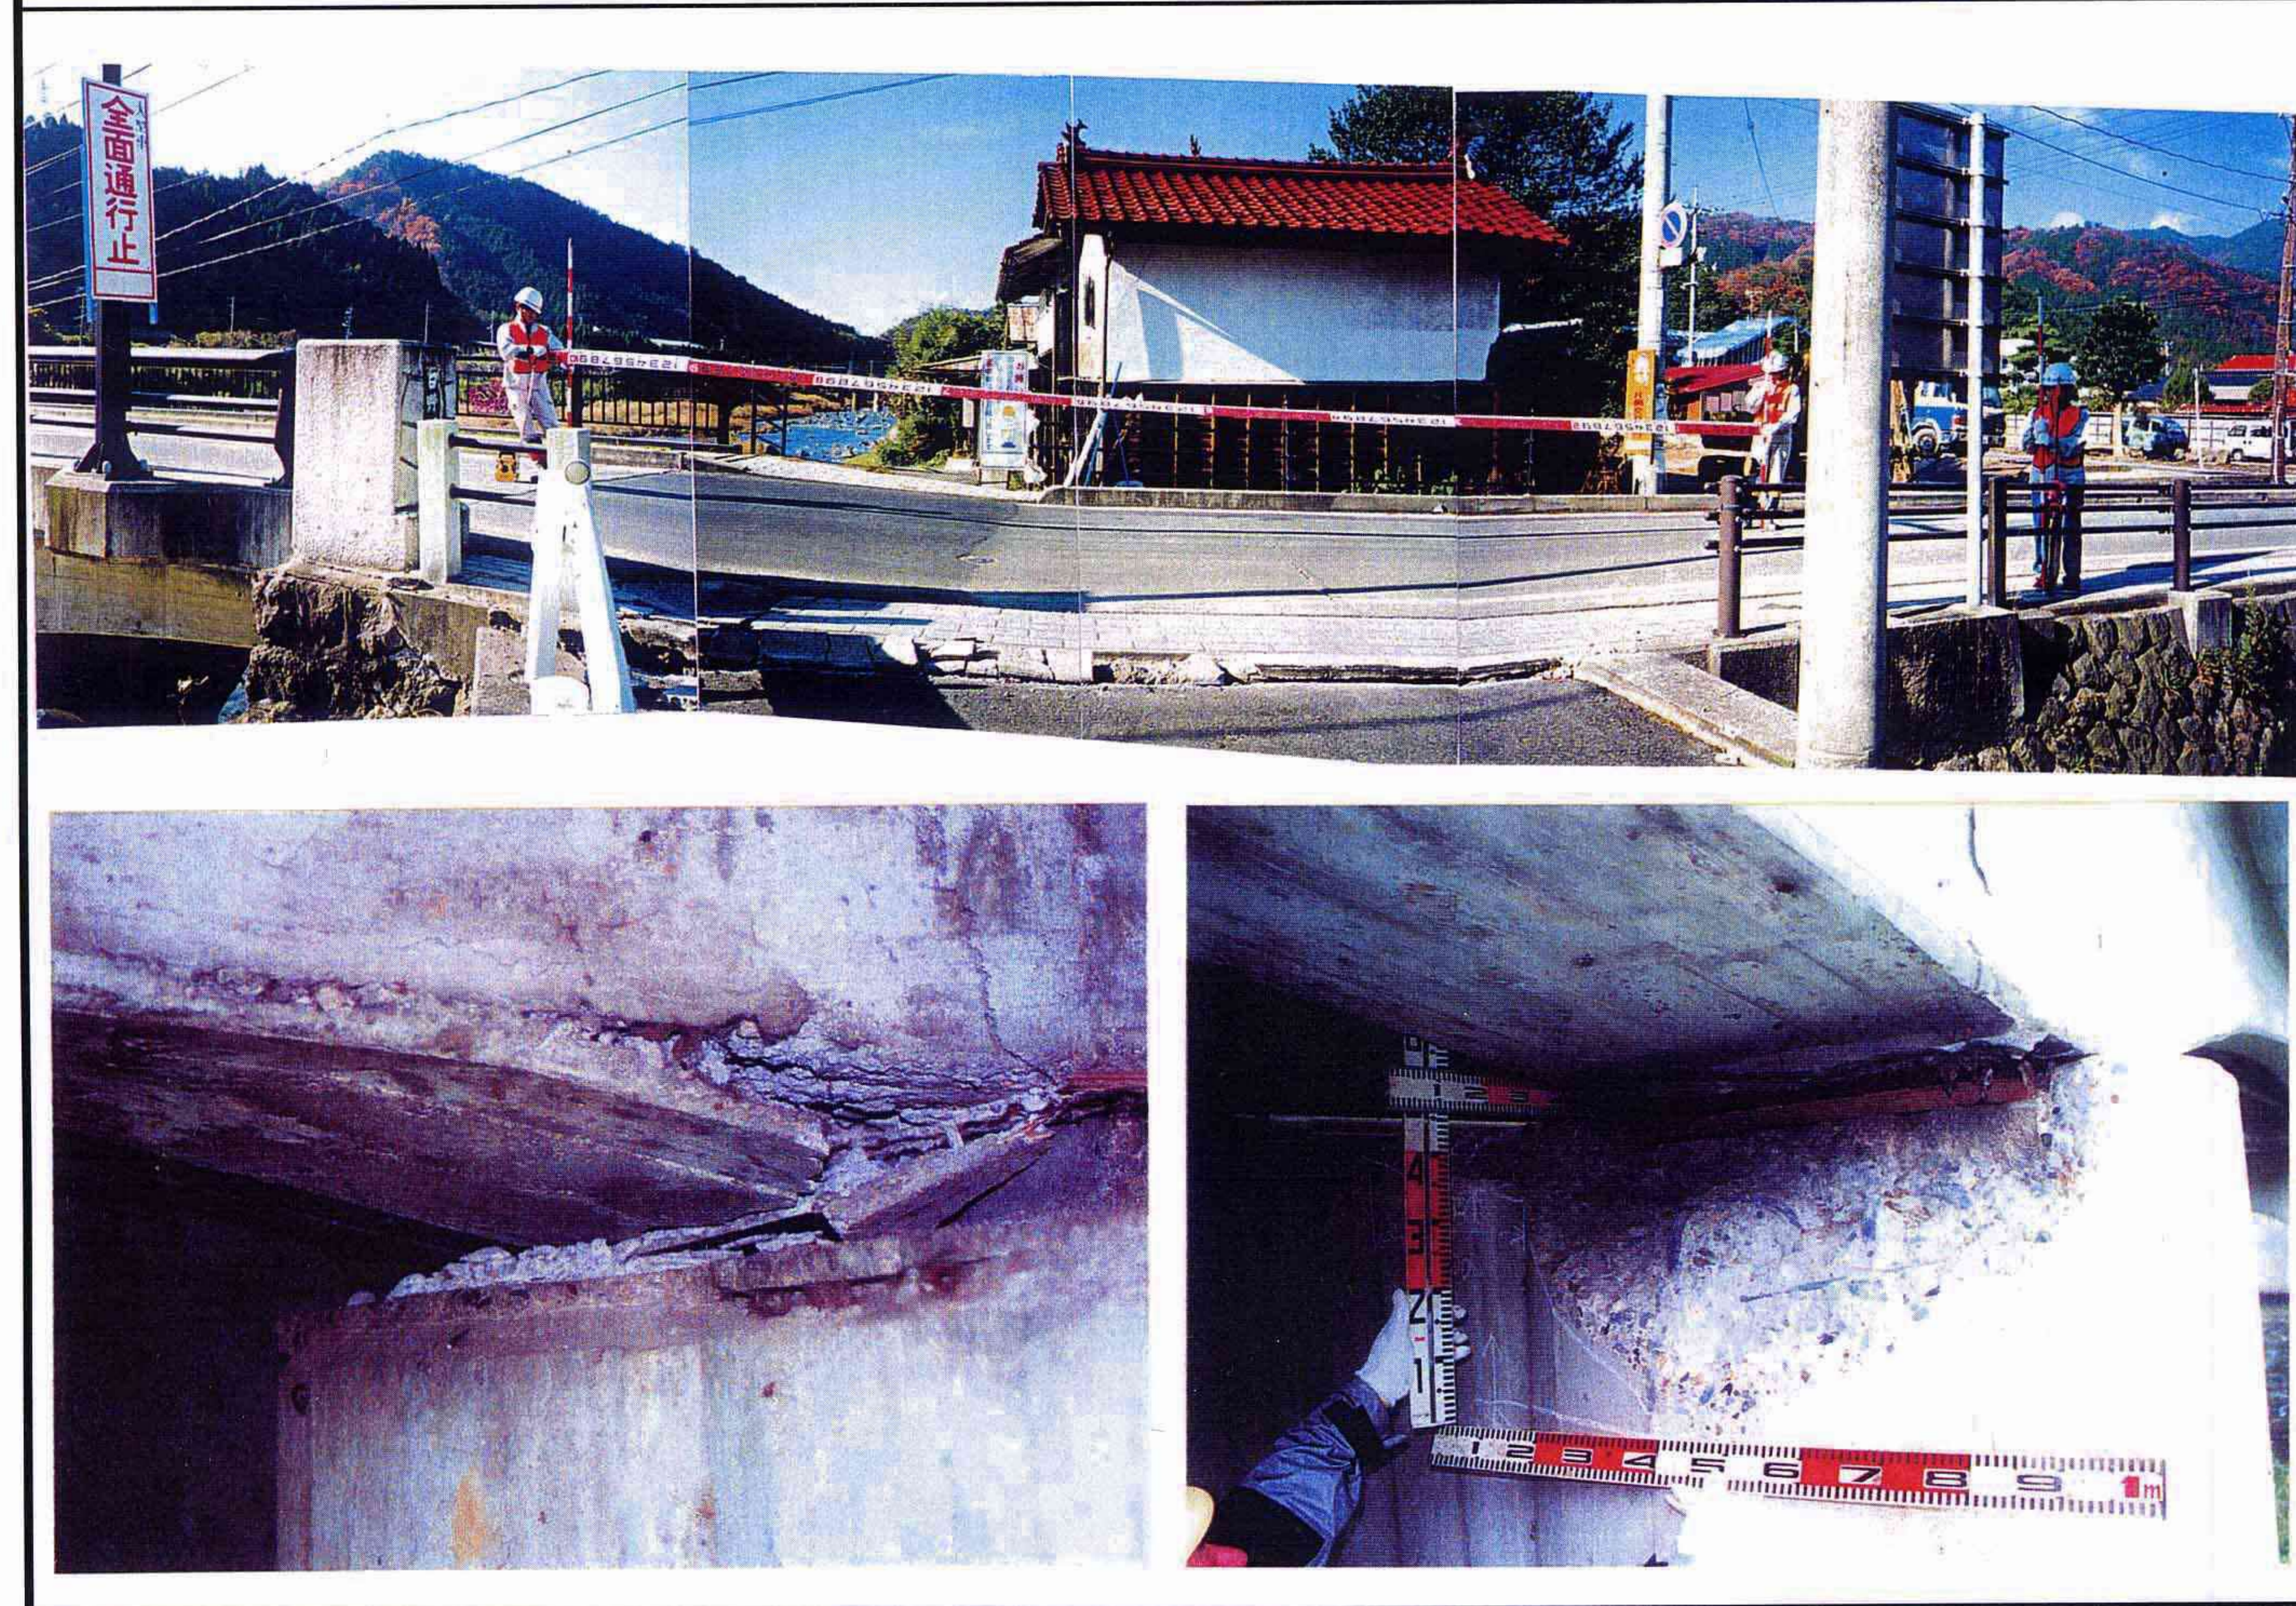
被災状況写真

番号	12年災 第 360 号	震央からの距離	6.8 km
災害年月日	平成12年10月6日	緯度 / 経度	北緯 35° 12' / 東経 133° 23.3'
河川名・線路名等	主要地方道日野溝口線 (黒坂橋)	工事概要	※ひび割れ箇所に注入工を用いて補修した。 <input type="checkbox"/> 橋脚天端復旧工 N=1 箇所 <input type="checkbox"/> 橋脚脚部復旧工 N=3 箇所 <input type="checkbox"/> ひび割れ復旧工 N=3 箇所 <input type="checkbox"/> 断面復旧工 N=5 箇所 <input type="checkbox"/> 伸縮継手取替工 (車道部) N=2 箇所 <input type="checkbox"/> 沓座モルタル復旧工 N=4 箇所 <input type="checkbox"/> 歩車道境界部目地復旧工 N=1 箇所
施工位置	鳥取県日野郡日野町黒坂		
工事名	橋梁災害復旧工事		
工事費	34,478千円		
被災状況及び形態	※地震時の水平力により支承モルタル及び伸縮継手が破損すると共に、橋台と背面土砂の挙動の違いにより、パラペット背面土砂が沈下し段差が発生した。また、強い地震動に伴い、橋脚にひび割れが発生した。

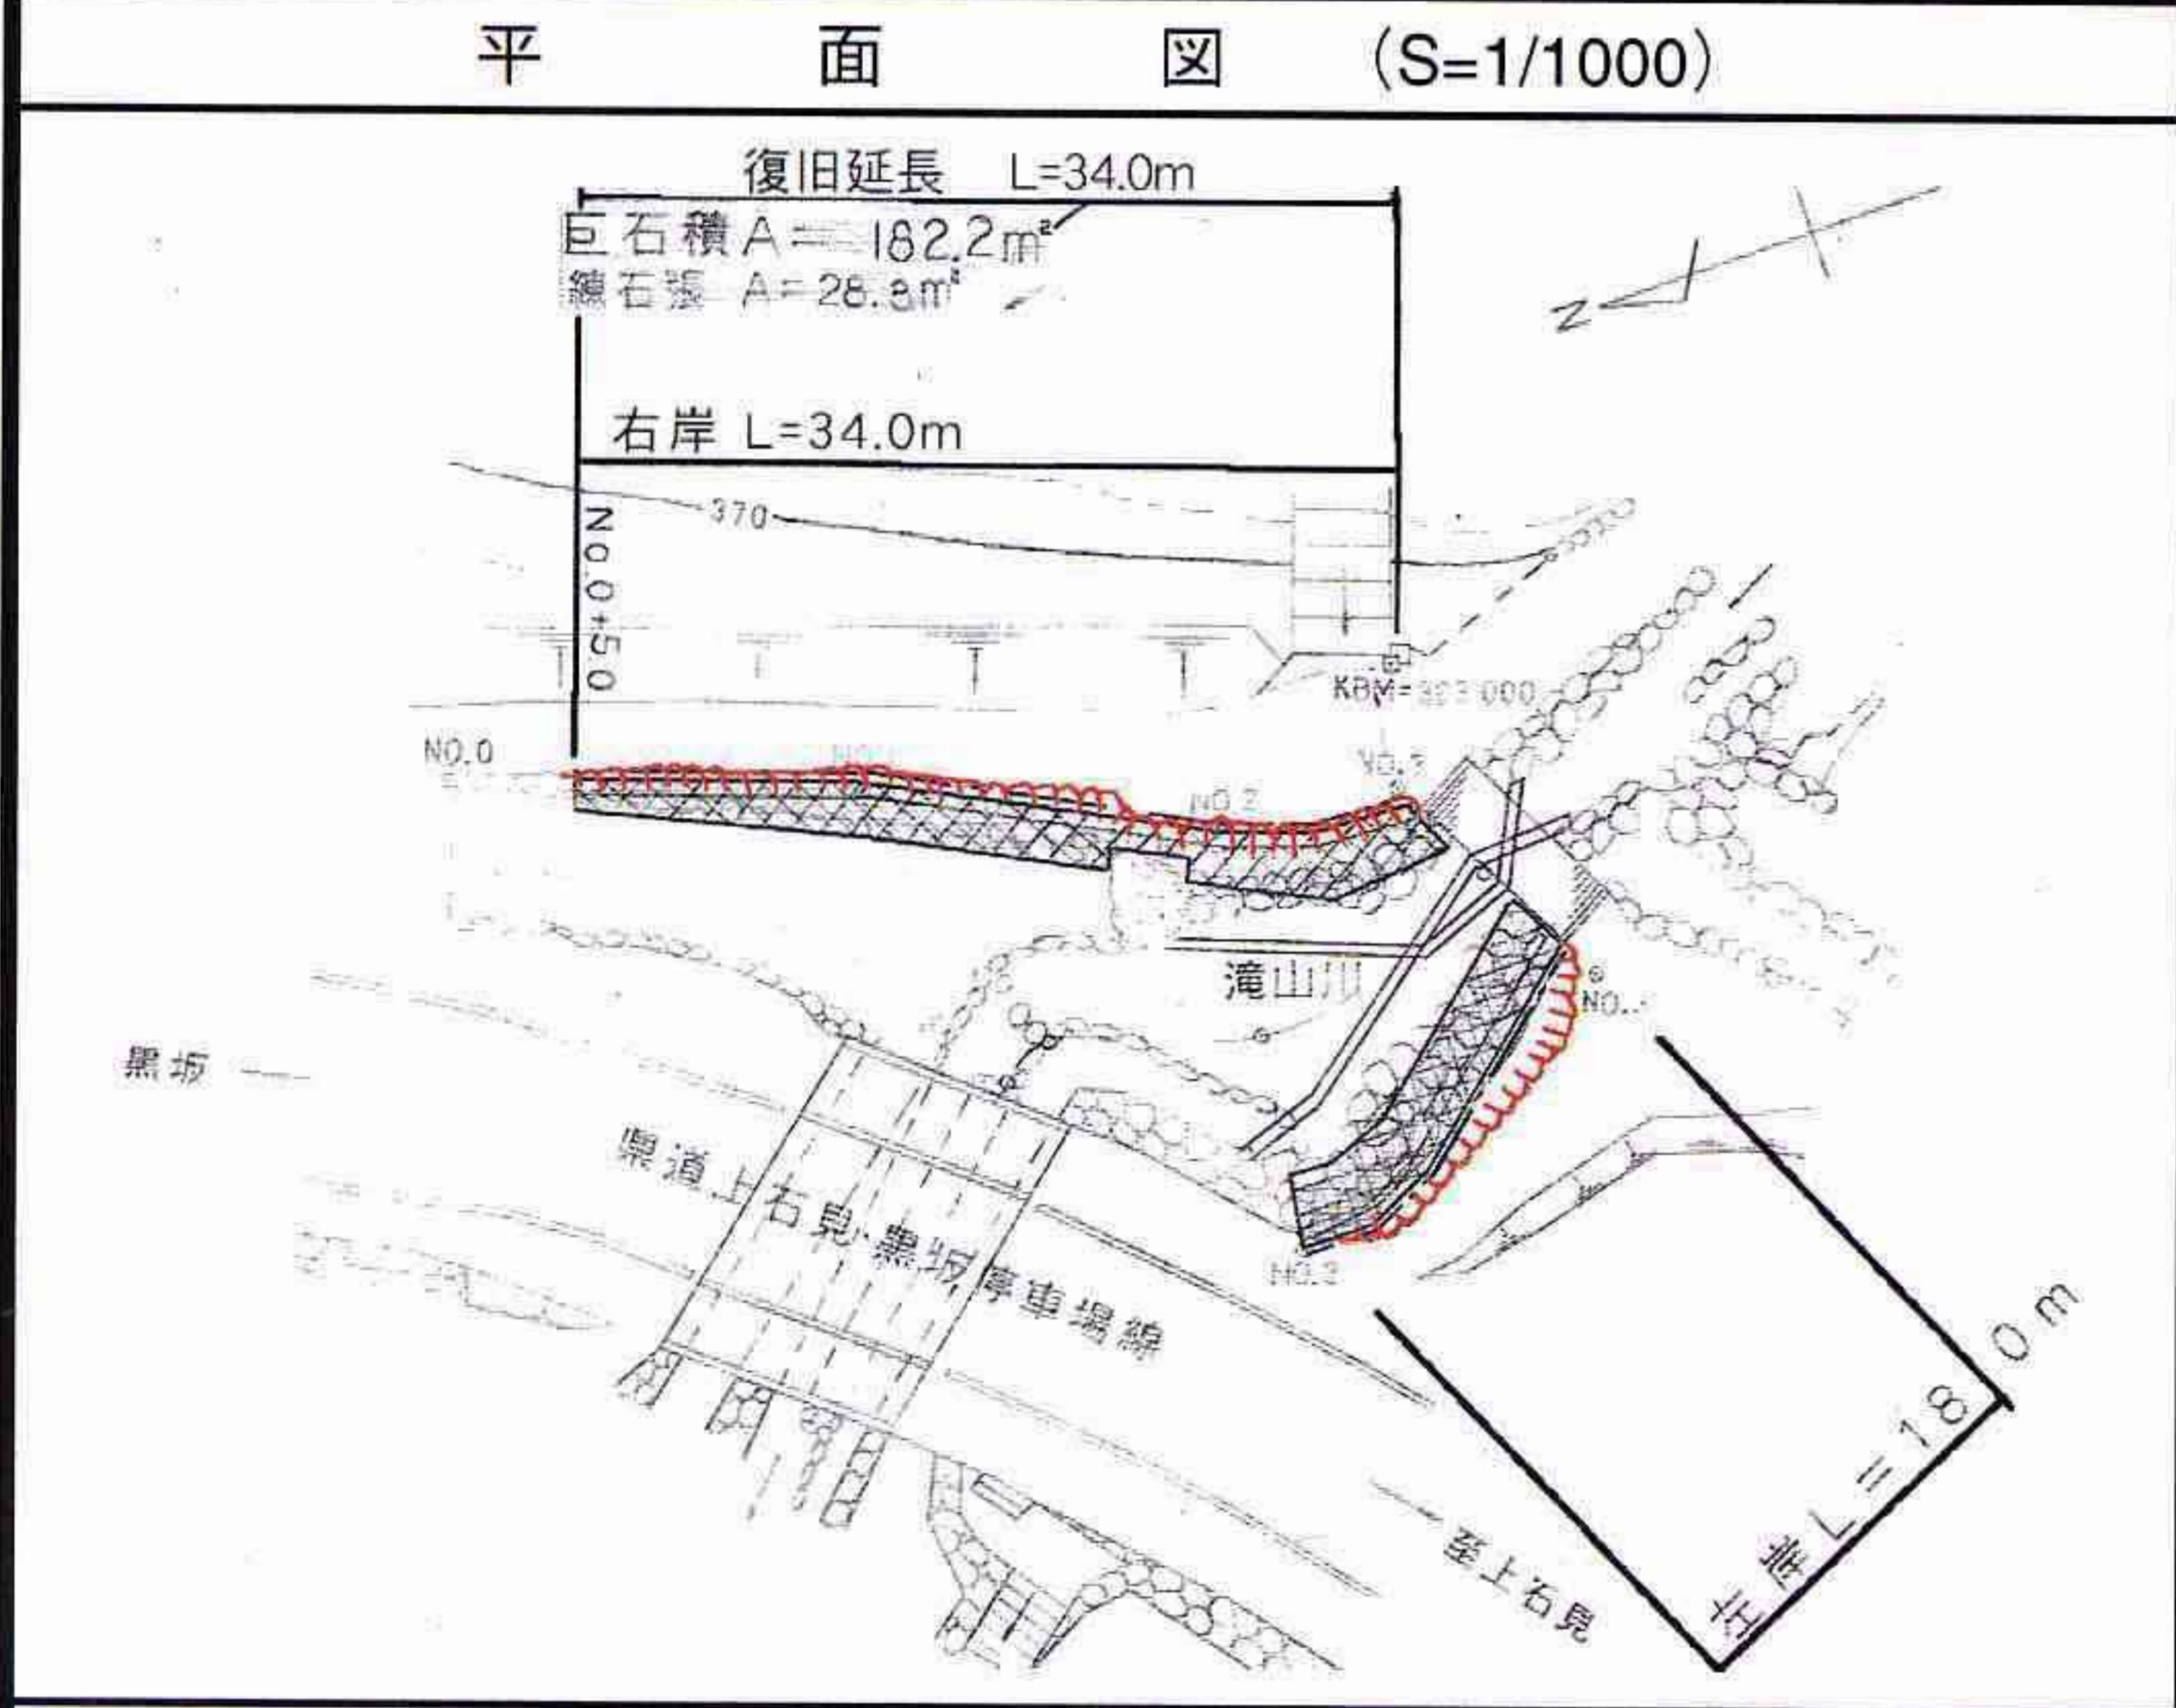
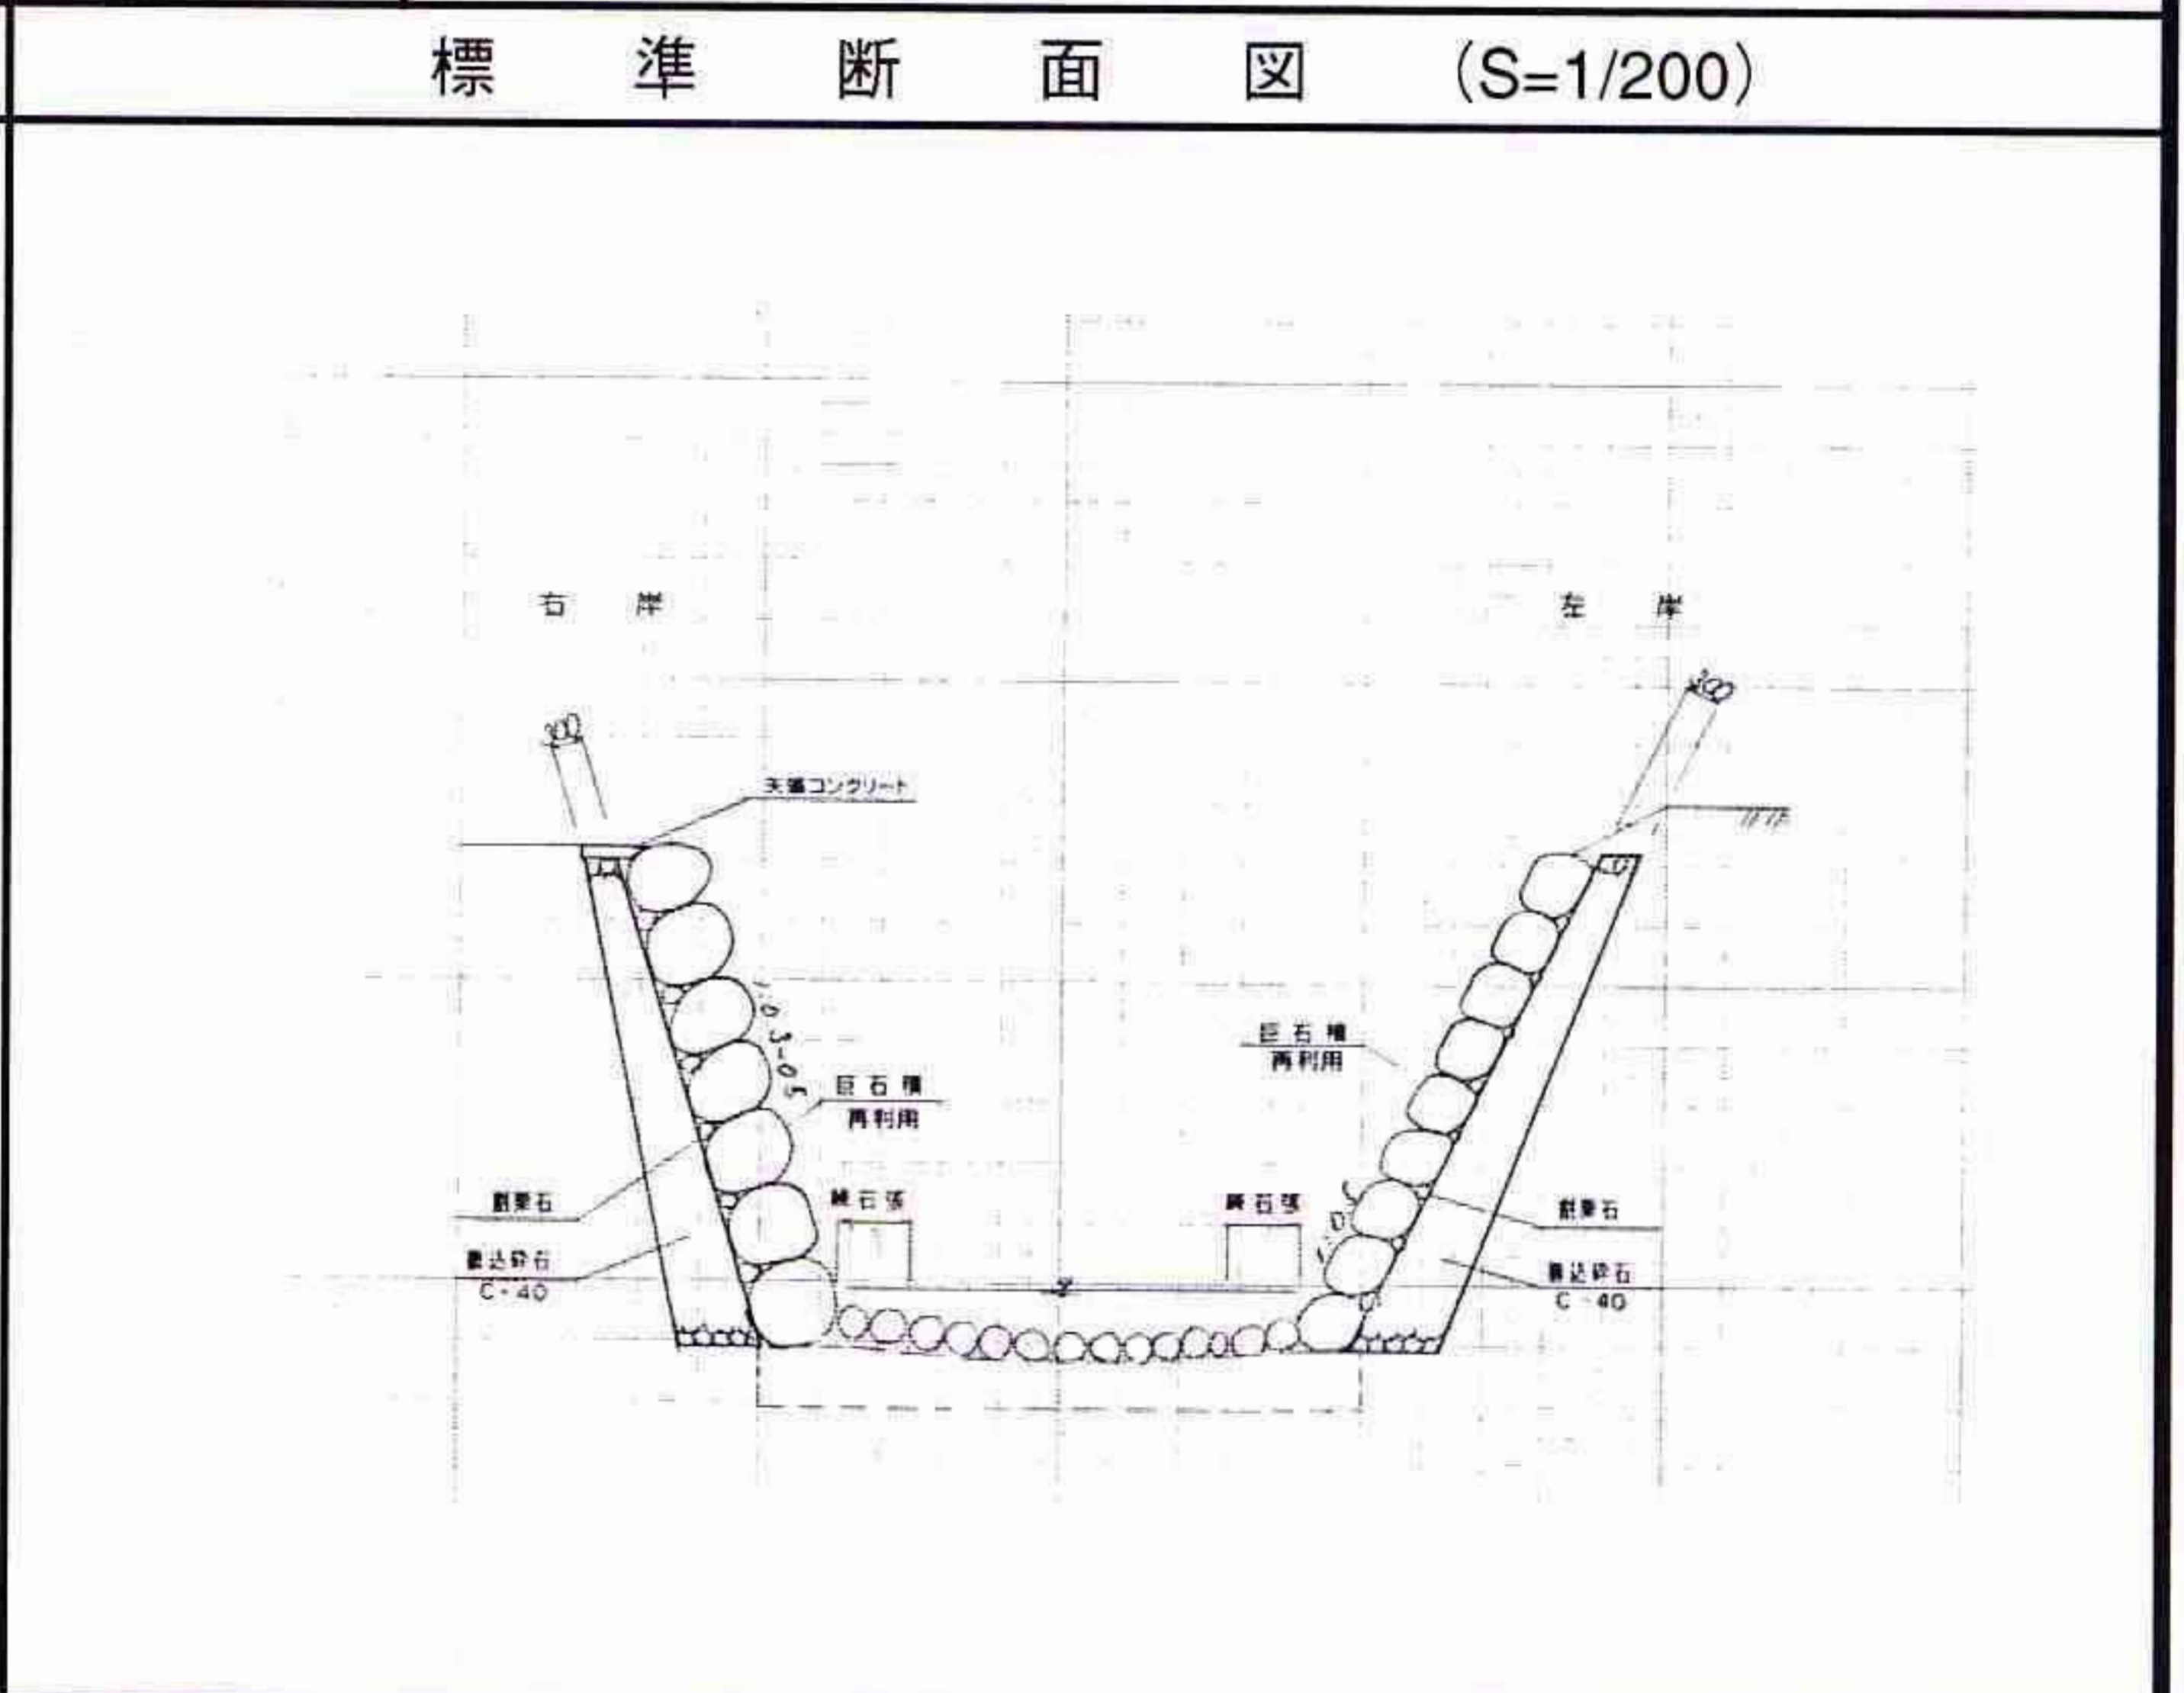
被災状況写真

番号	12年災542号	震央からの距離	8.4 km
災害年月日	平成12年10月6日	緯度 / 経度	北緯35°11' / 東経133°23.1'
河川名・線路名等	一級河川日野川水系滝山川左右岸	工事概要 ※巨石積を積み直して復旧した。 □巨石積工 A = 182.2m <sup>2</sup> □練石張工 A = 28.8m <sup>2</sup>	
施工位置	鳥取県日野郡日野町中菅		
工事名	砂防災害復旧工事		
工事費	6,980 千円		
被災状況及び形態	※強い地震動により、盛土境界付近に連続した亀裂が発生すると共に巨石積からなる両護岸が崩落した。

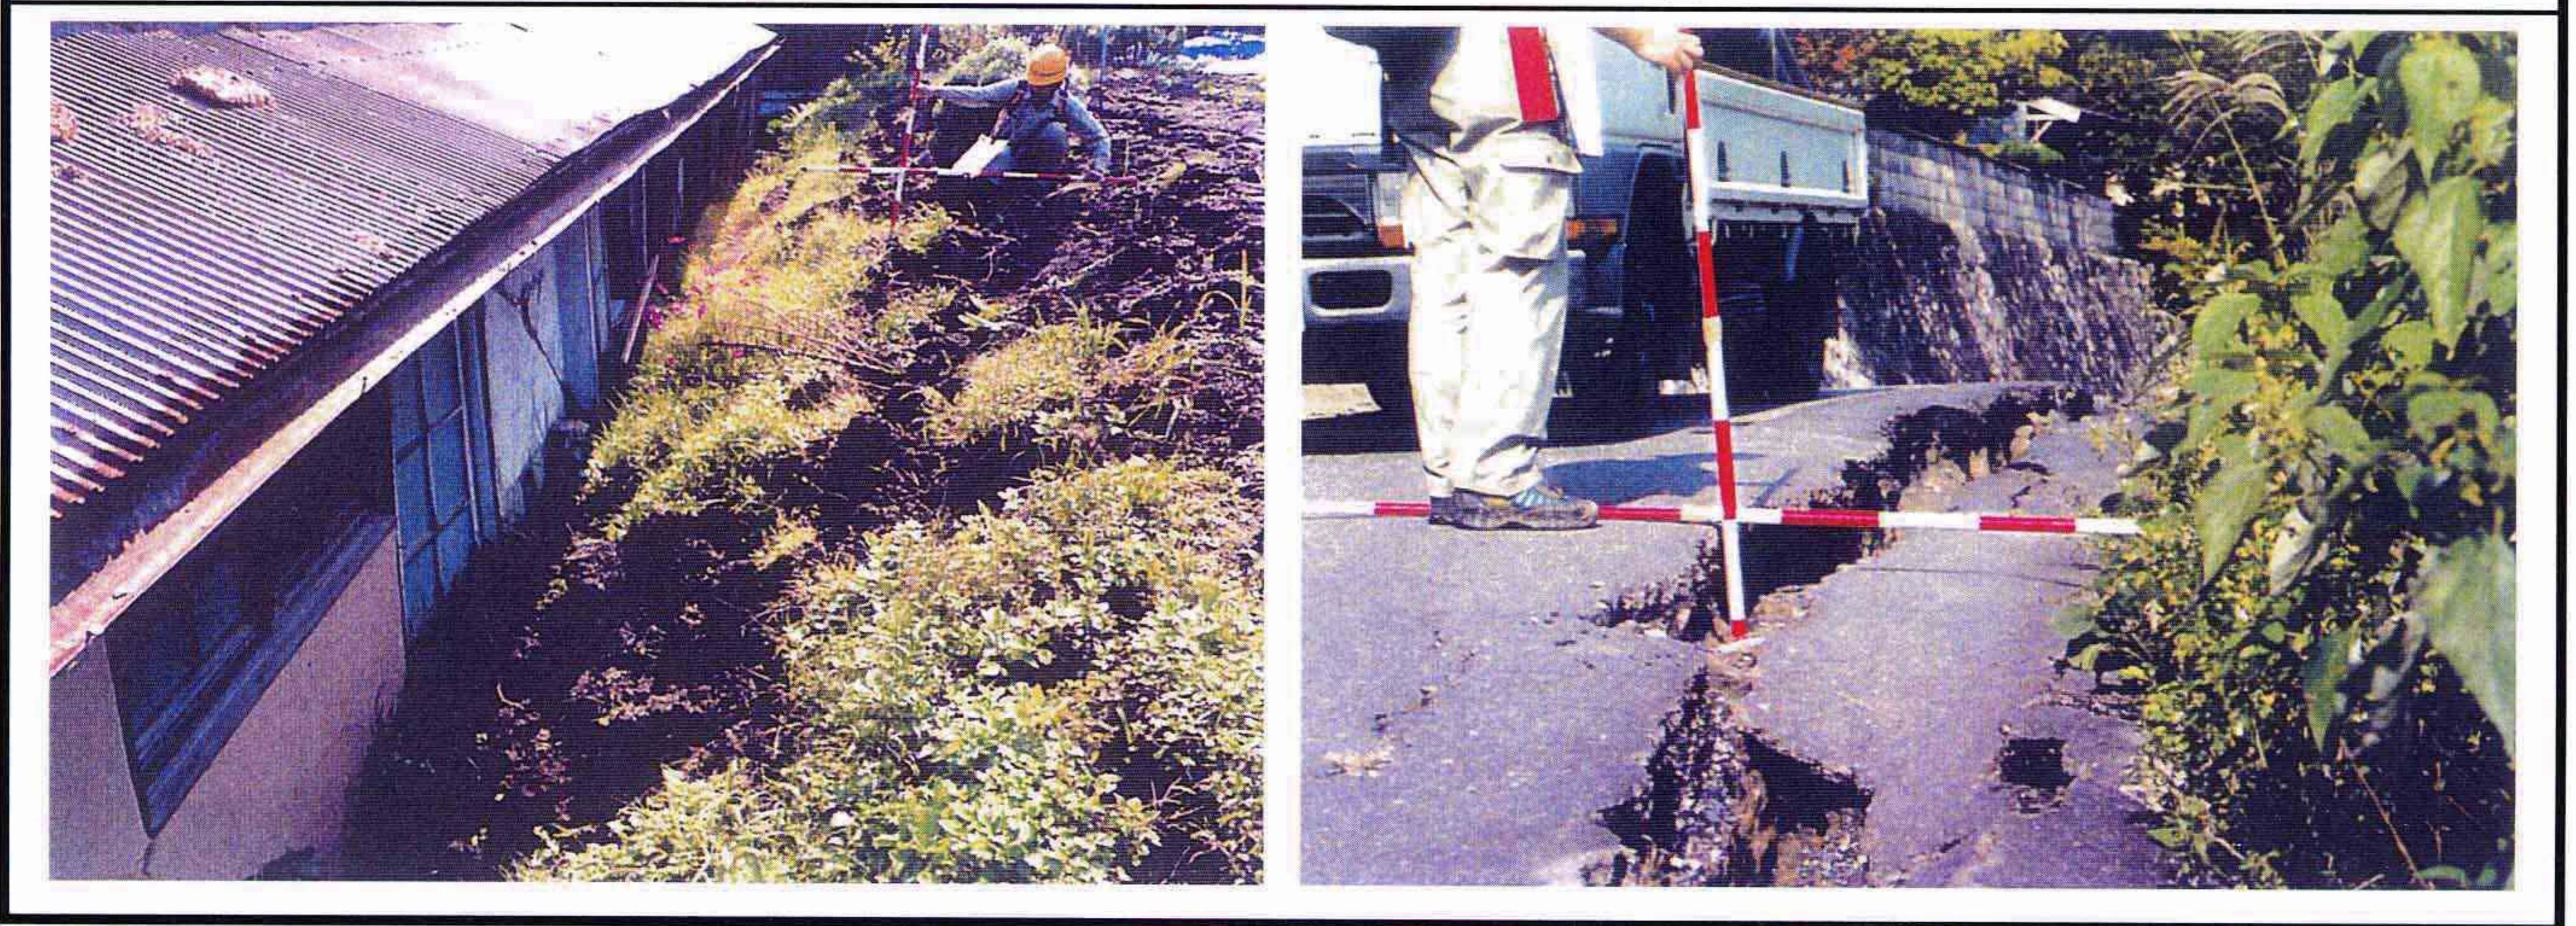
被災状況写真

番号	12年災第一号	震央からの距離	8.6 km
災害年月日	平成12年10月6日	緯度 / 経度	北緯35° 12.2' / 東経133° 25'
河川名・線路名	榎市地区	工事費	321,000 千円
施工位置	鳥取県日野郡日野町榎市地内	被災機構	<ul style="list-style-type: none"> <li>・全体的には不明瞭な地すべり地形を呈する。</li> <li>・花崗岩の風化境界（礫質土と軟岩）にすべり面が想定された。</li> <li>・鳥取県西部地震後の余震、降雨時に地すべり観測計器において「潜在変動」が観測された。</li> </ul>
工事名	災害関連緊急地すべり工事		
被災状況及び形態	<p>※地すべり規模</p> <ul style="list-style-type: none"> <li>・B-1ブロック（1次すべり） 幅120m×長さ110m×深さ17m</li> <li>・B-2ブロック（2次すべり） 幅120m×長さ180m×深さ25m</li> </ul> <p>※被災状況</p> <ul style="list-style-type: none"> <li>・地すべりブロック頭部から側方部にかけて断続的に亀裂が発生した。</li> <li>・B-1ブロック頭部では表層崩壊（幅35m,長さ10m,深さ1m）が発生し、崩土が人家に押し寄せた。</li> <li>・ブロック末端部に敷設された町道にはブロック側方を示唆する亀裂が断続的に発生した。</li> </ul> <p>※被災形態</p> <ul style="list-style-type: none"> <li>・風化岩地すべり、角形、舟底形。</li> </ul>

※強い地震によって生じた多数の亀裂を素因として、地震後の降雨による地すべりの発生が懸念されるため、これを防止する目的で「地下水排除工」と「鋼管杭工」を計画した。
