**鳥取県西部地震** (平成12年10月6日発生)に伴う

**公共土木施設の地震災害復旧事例集**

平成14年4月

日野総合事務所県土整備局  
米子地方県土整備局

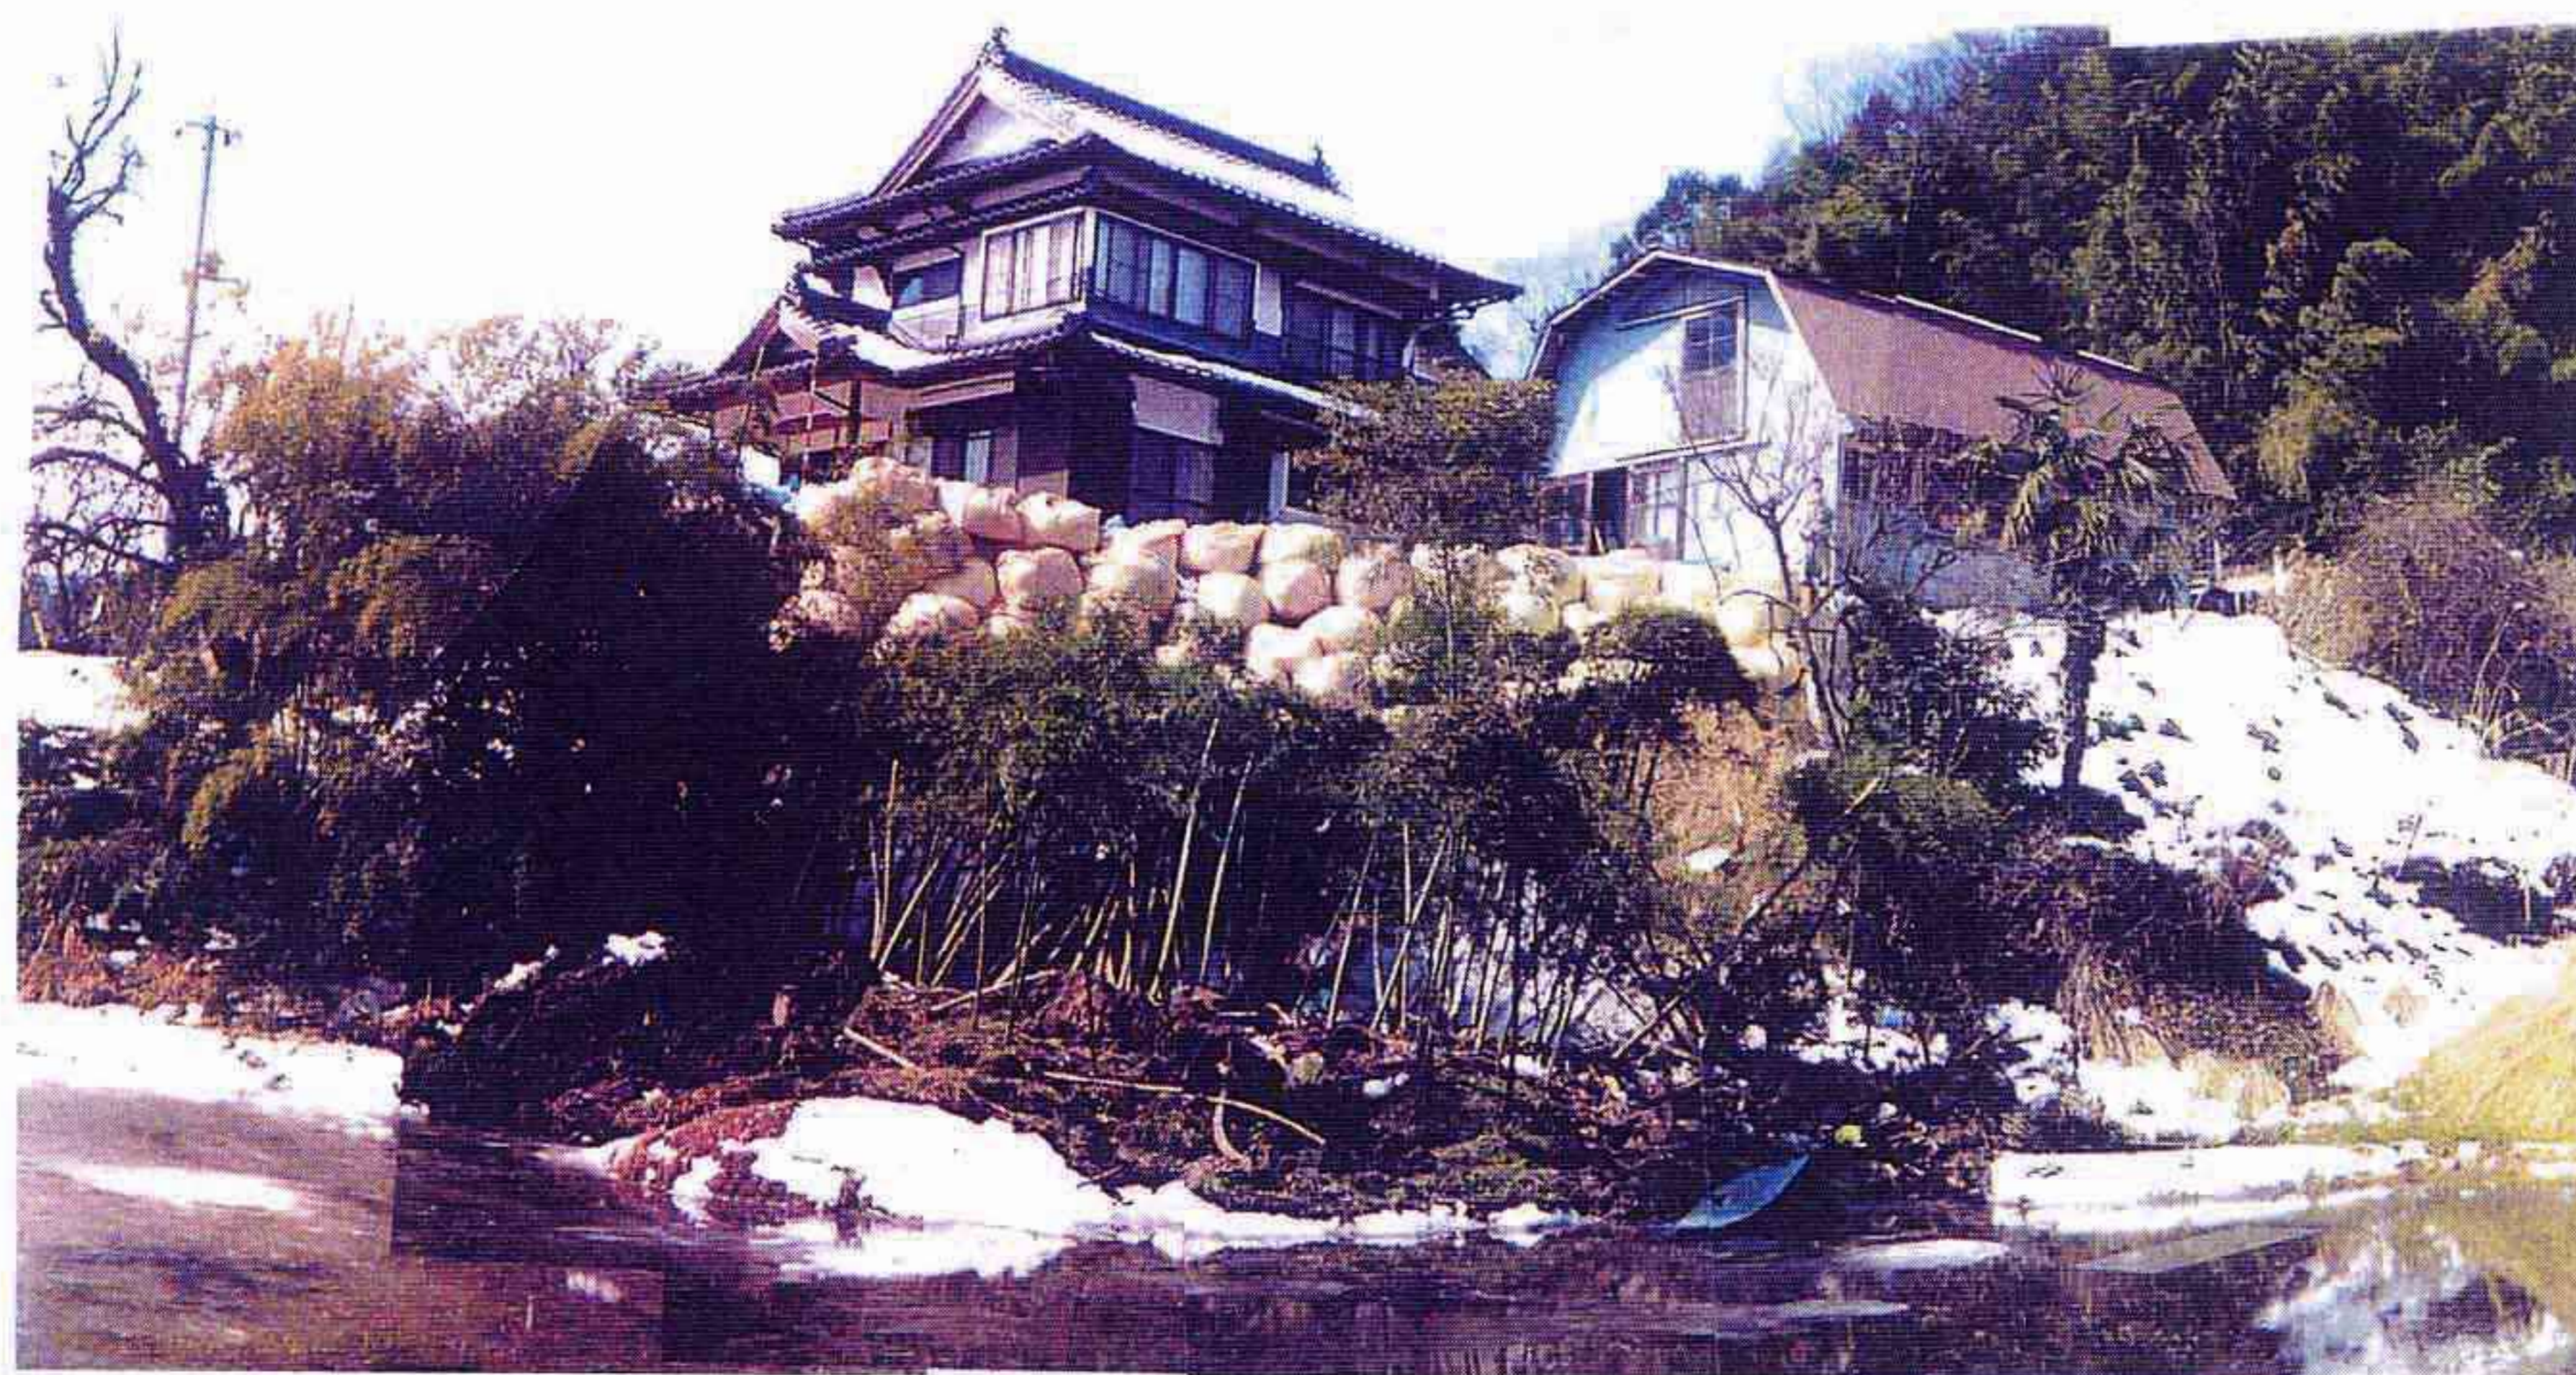
被 災 状 況 写 真

番 号	12年災第一号	震央からの距離	5.4 km
災害年月日	平成12年10月6日	緯度 / 経度	北緯35°13' / 東経133°23'
河川名・線路名	下黒坂地区	工 事 費	286,000 千円
施 工 位 置	鳥取県日野郡日野町下黒坂地内	被災機構	<ul style="list-style-type: none"> <li>• 全体的には不明瞭な地すべり地形を呈する。恐らく鶺ノ池周辺を頭部とし、当地区を末端域とする大規模地すべりが過去において滑動したものと思われる。</li> <li>• 花崗岩の風化境界（礫質土と軟岩）にすべり面が想定された。</li> <li>• 鳥取県西部地震後の余震、降雨時に地すべり観測計器において「潜在変動」が観測された。</li> </ul>
工 事 名	災害関連緊急地すべり工事		
被災状況及び形態	<p>※地すべり規模</p> <ul style="list-style-type: none"> <li>• D-1ブロック 幅70m×長さ90m×深さ15m</li> <li>• D-2ブロック 幅60m×長さ90m×深さ20m</li> </ul> <p>※被災状況</p> <ul style="list-style-type: none"> <li>• D-1ブロック頭部から側方部にかけて断続的に亀裂が発生した。</li> <li>• D-1ブロック頭部上方斜面では表層崩壊が発生し、参道が寸断された。</li> <li>• D-1ブロック中腹部の私道が著しく崩壊した。</li> <li>• D-2ブロック頭部平坦面には連続する開口亀裂が発生した。</li> <li>• D-2ブロック末端部には道路、人家土間に多数の亀裂が発生した。</li> </ul> <p>※被災形態</p> <ul style="list-style-type: none"> <li>• 風化岩地すべり、角形、舟底形。</li> </ul>

<p>復旧工法の考え方及び工法選定の理由</p>	<p>※強い地震動によって生じた多数の亀裂を素因として、地震後の降雨による地すべりの発生が懸念されるため、これを防止する目的で「地下水排除工」と「鋼管杭工」を計画した。</p> <p>□安全率の考え方</p> <ul style="list-style-type: none"> <li>・D-1ブロック 1.00 (施工前) → 1.20 (計画)</li> <li>・D-2ブロック 1.00 (施工前) → 1.20 (計画)</li> </ul> <p>□工法選定理由</p> <p>(1)地下水排除工 (横ボーリング工)</p> <p>地すべり土塊内を流下する地下水を速やかに排除し、すべり面に働く間隙水圧が増大しないようにする。</p> <p>(2)鋼管杭工</p> <p>アンカー工に比べて経済性に優れているほか、全体的に地形が緩いため、受圧板を配置することが困難である。</p>	<p>工事概要</p> <p>※D-1ブロック</p> <ul style="list-style-type: none"> <li>□鋼管杭工 (SKK490, φ 400.0 t8, @ 3.0m) L = 11.5 ~ 18.0m/本 × 24本 = 338.0m</li> <li>□横ボーリング (φ 90, VP40) 4基             <ul style="list-style-type: none"> <li>・DB-2 L = 11.0 ~ 16.0m/本 × 4本 = 52.0m</li> <li>・DB-3 L = 16.0 ~ 22.0m/本 × 6本 = 108.0m</li> <li>・DB-4 L = 12.0 ~ 19.0m/本 × 5本 = 77.0m</li> <li>・DB-6 L = 28.0 ~ 56.0m/本 × 12本 = 615.0m</li> </ul> </li> <li>□現場吹付法砕工 (F200) A = 590.5m<sup>2</sup></li> <li>□砕内植生基材吹付 A = 410.1m<sup>2</sup></li> <li>□ブロック積擁壁工 A = 171.8m<sup>2</sup></li> </ul> <p>※D-2ブロック</p> <ul style="list-style-type: none"> <li>□鋼管杭工 (SKK490, φ 406.4 t10, @ 3.0m) L = 9.0 ~ 19.5m/本 × 18本 = 286.5m</li> <li>□横ボーリング (φ 90, VP40) 2基             <ul style="list-style-type: none"> <li>・DB-1 L = 30.0 ~ 36.0m/本 × 10本 = 323.0m</li> <li>・DB-5 L = 19.0 ~ 60.0m/本 × 8本 = 369.0m</li> </ul> </li> <li>□現場吹付法砕工 (F200) A = 805.1m<sup>2</sup></li> <li>□砕内植生基材吹付 A = 559.1m<sup>2</sup></li> </ul>

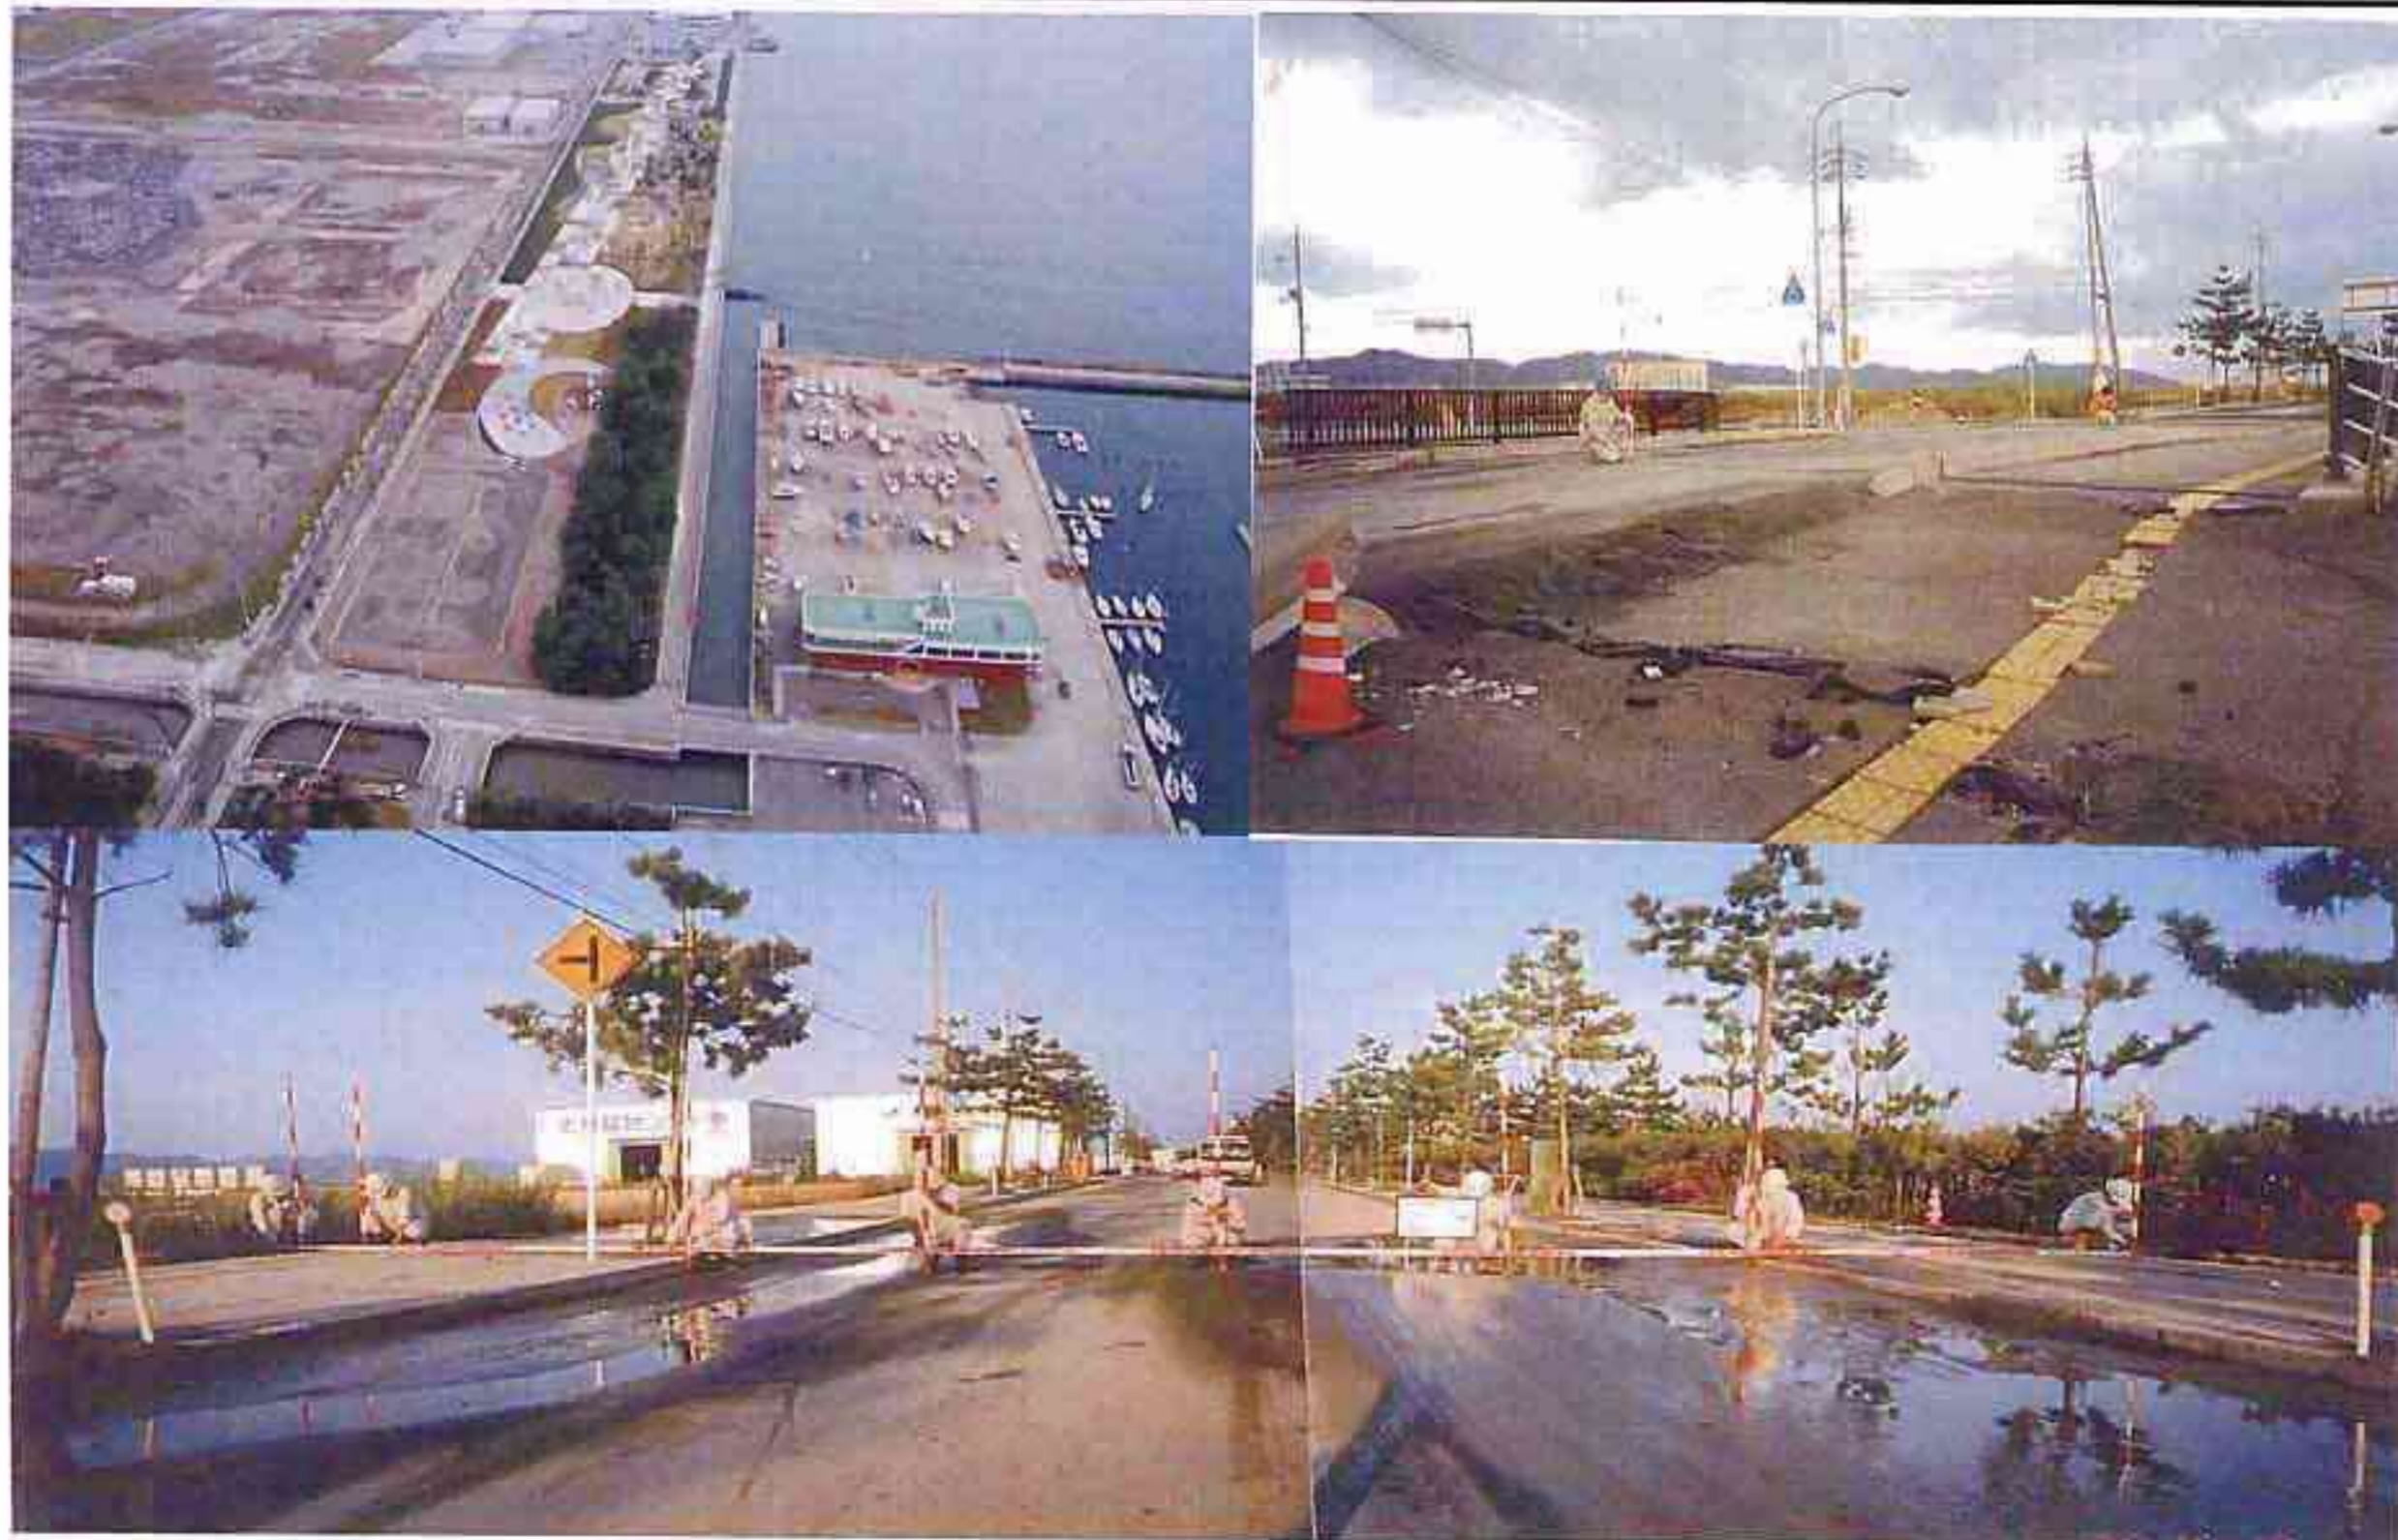
被災状況写真

番号	12年災 第 19 号	震央からの距離	約30km
災害年月日	平成12年10月6日	緯度・経度	35° 30' / 133° 15'
港湾名	境 港	工事概要	竹内ふ頭1号線 L=954.9m 舗装工 L=954.9m 水路工 L=1,754.8m  夢みなと橋 L=18.4m 伸縮継手工 L=48.65m
施工位置	境港市竹内団地地内		
工事名	道路災害復旧工事		
工事費	204,169千円		
被災原因及び形態	平成12年10月6日 鳥取県西部地震 震度6強 震源地:鳥取県西部(溝口町付近) マグニチュード7.3 震源の深さ 約10km 被災原因:震動による亀裂及び沈下	復旧工法の考え方及び工法選定の理由	地震による液状化現象で変状した水路や路面は、水路を布設替えし、舗装を下層路盤から表層まで打替えることで原形復旧を図った。
被災機構	・地震により液状化現象が発生し、未改良部分、側溝等の地盤密度の低い部分、水平振動によって亀裂・空隙が発生した箇所を中心に噴砂 ・震動によってアスファルトと上層路盤材の間にズレが生じて空隙が発生、この空隙に噴砂が一気に浸入し、アスファルトの弱い部分が隆起

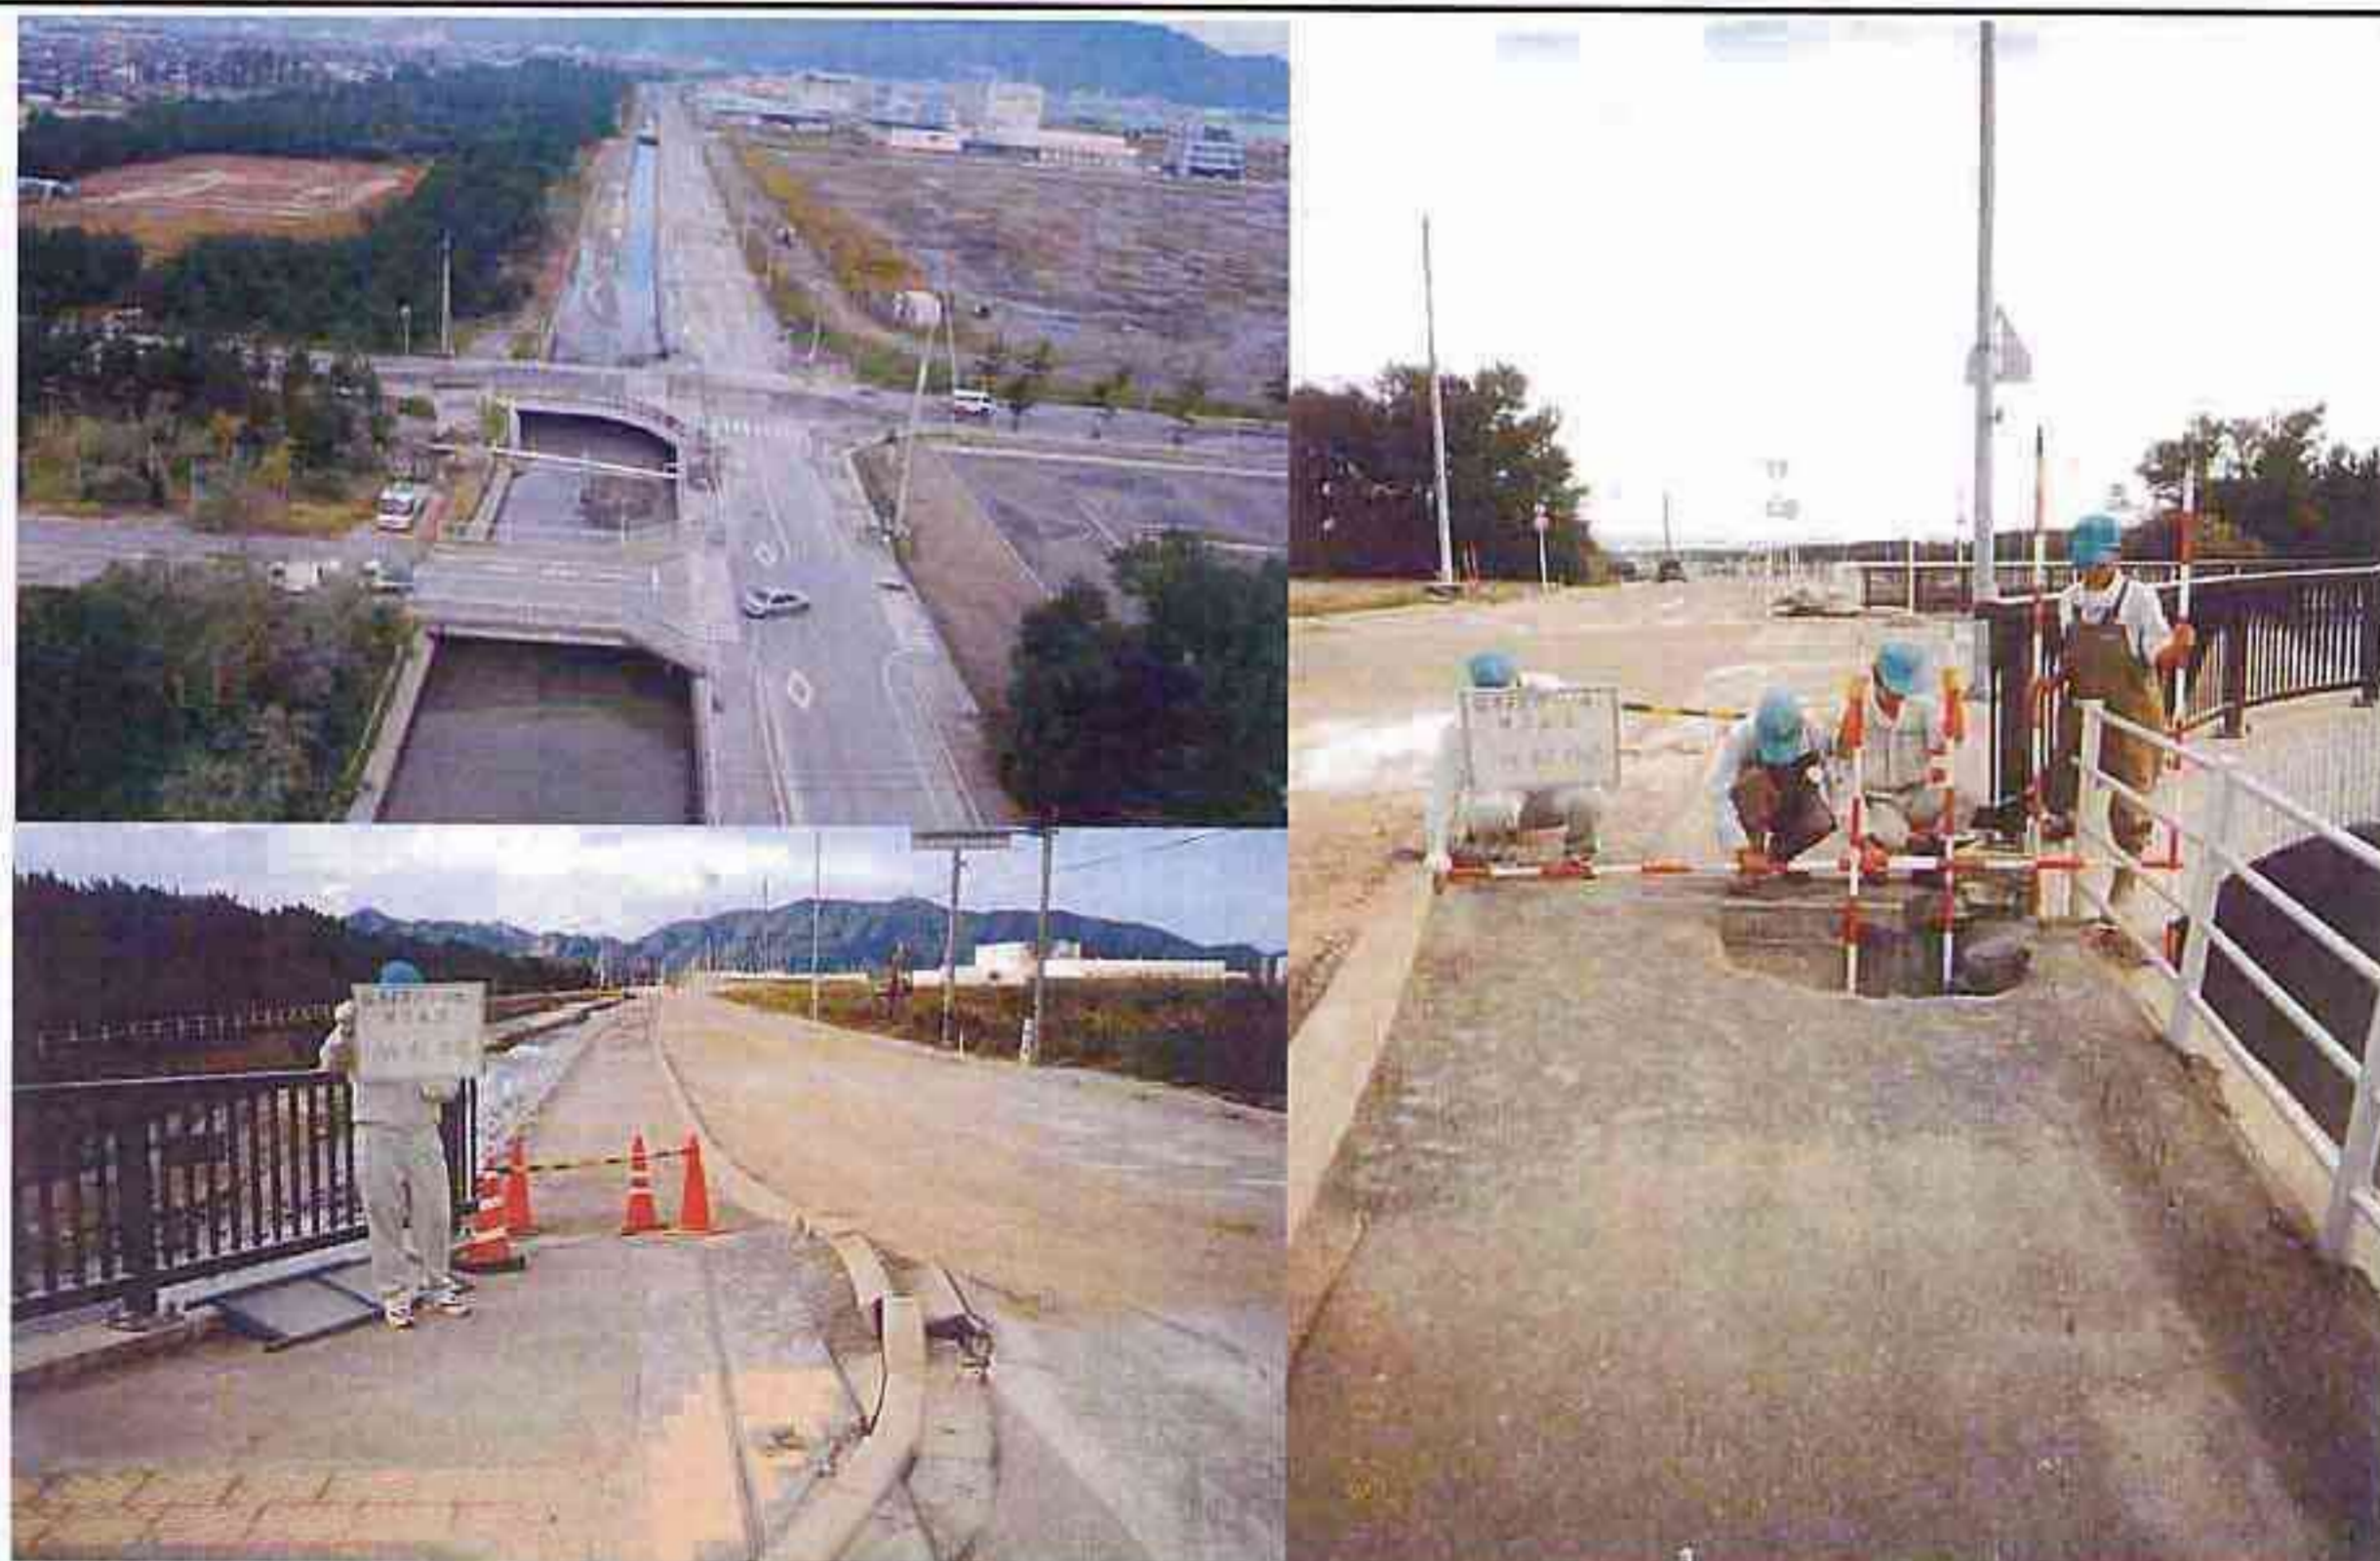
被災状況写真

番号	12年災 第 20 号	震央からの距離	約30km
災害年月日	平成12年10月6日	緯度・経度	35° 30' / 133° 15'
港湾名	境 港	工事概要	竹内水路護岸(東) 竹内マリーナ線 L=956.0m 舗装工 L=956.0m 水路工 L=956.0m
施工位置	境港市竹内団地地内		
工事名	道路災害復旧工事		
工事費	241,091千円		
被災原因及び形態	平成12年10月6日 鳥取県西部地震 震度6強 震源地:鳥取県西部(溝口町付近) マグニチュード7.3 震源の深さ 約10km 被災原因:震動による側方移動、亀裂及び沈下	工事概要	
被災機構	<ul style="list-style-type: none"> <li>・地震により液状化現象が発生し、未改良部分、側溝等の地盤密度の低い部分、水平振動によって亀裂・空隙が発生した箇所を中心に噴砂</li> <li>・震動によってアスファルトと上層路盤材の間にズレが生じて空隙が発生、この空隙に噴砂が一気に浸入し、アスファルトの弱い部分が隆起</li> <li>・水平振動により嵩上げコンクリート壁が側方移動し、内側に変状、歩道アスファルトに亀裂発生、沈下</li> </ul>	復旧工法の考え方及び工法選定の理由	地震による液状化現象で変状した水路や路面は、水路を布設替えし、舗装を下層路盤から表層まで打替えることで原形復旧を図った。また、河床が隆起して水が流れなくなった承水路については、土砂を撤去し原形復旧を図った。

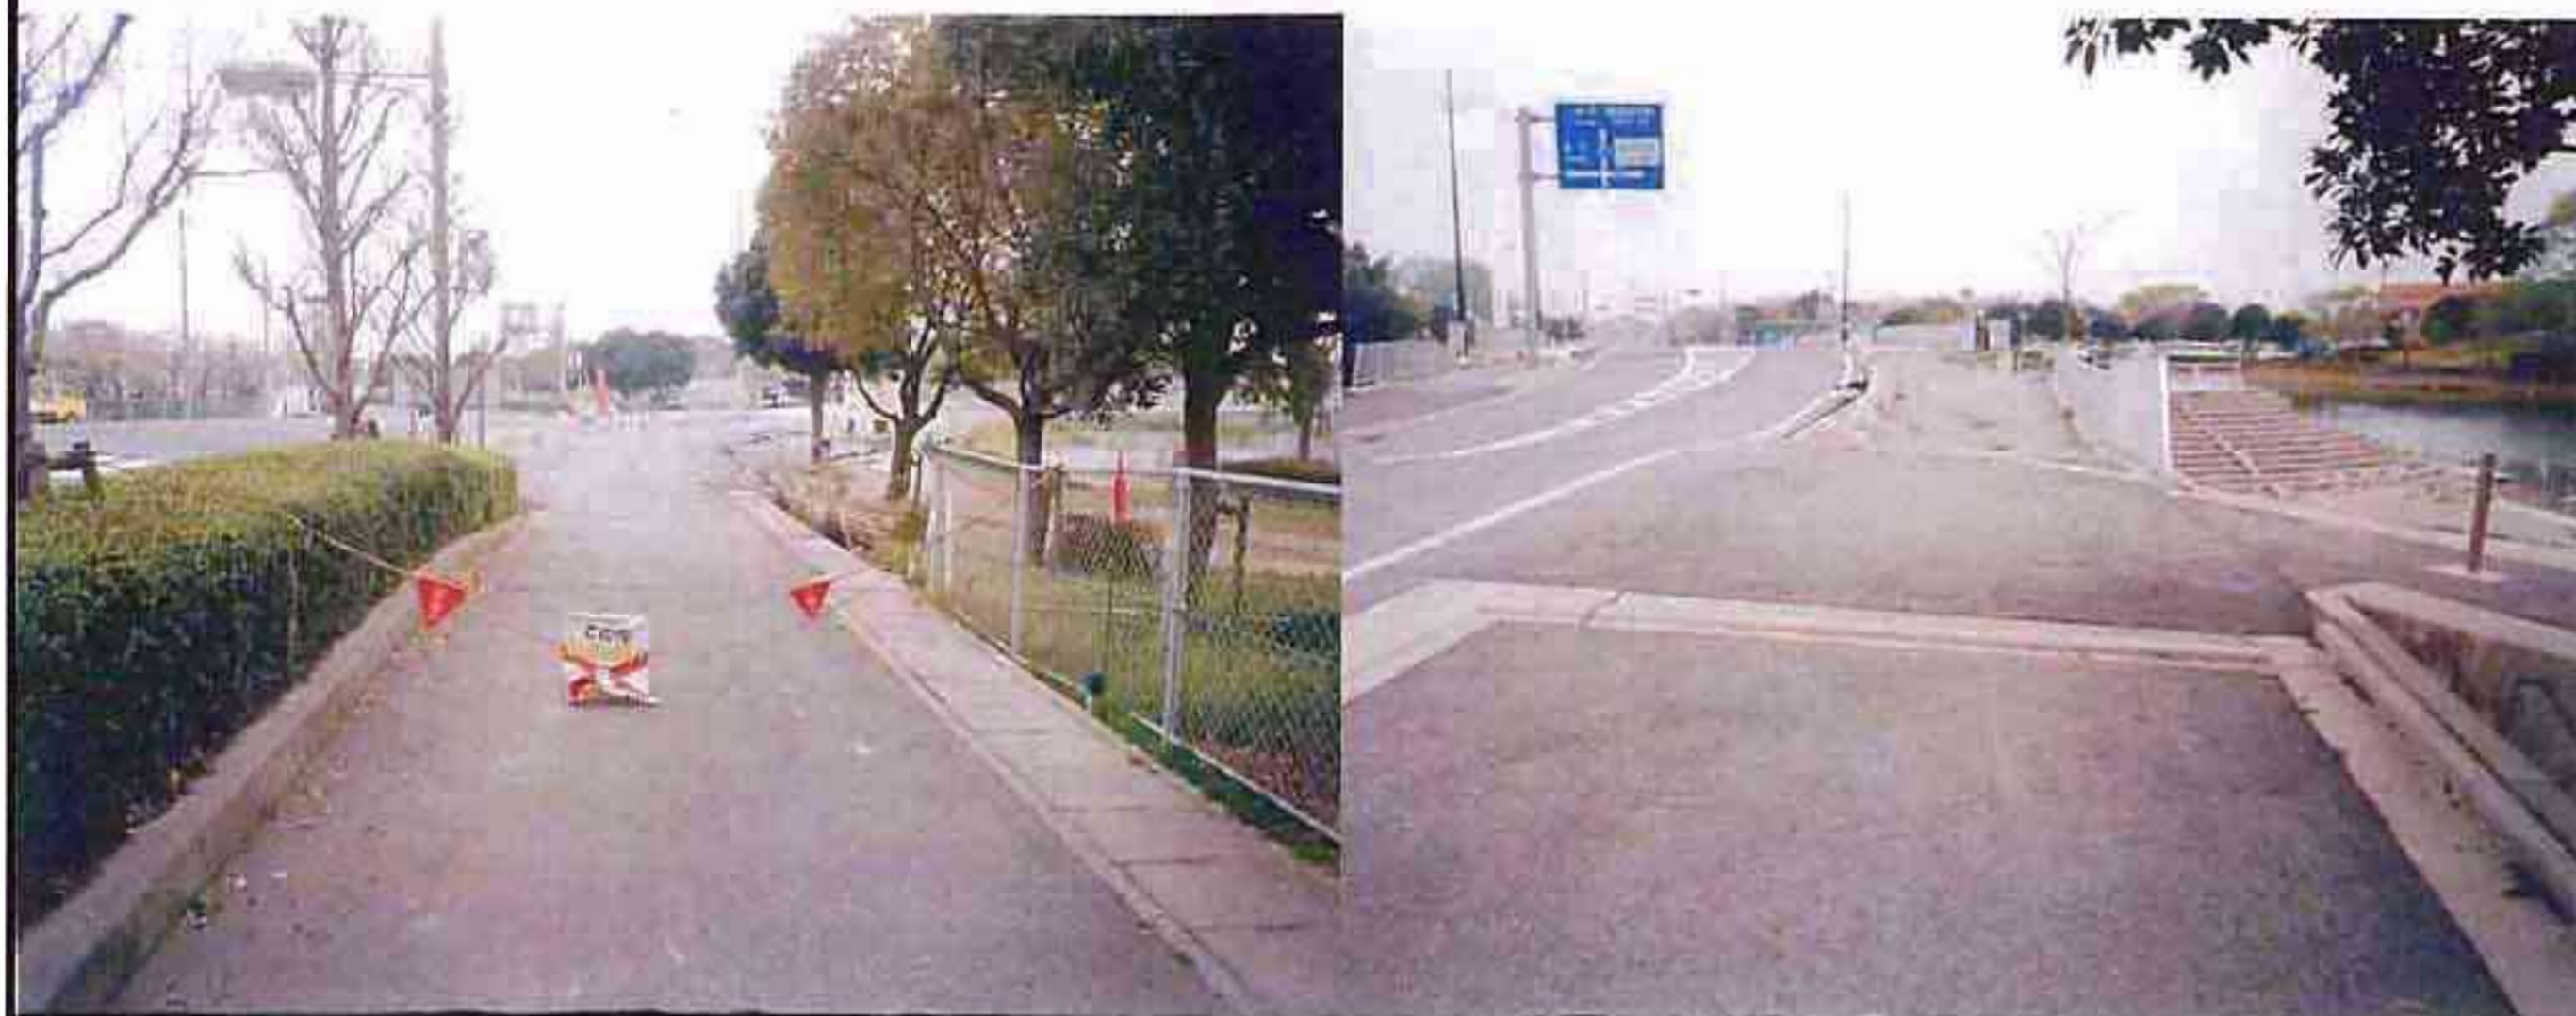
被災状況写真

番号	12年災 第 574 号	震央からの距離	約28km
災害年月日	平成12年10月6日	緯度・経度	35° 30' / 133° 14'
河川名・路線名等	一般県道 米子空港境港(T)線	工事概要	復旧延長 L=123.9m W=15.0~23.0m  車道舗装工(t=6cm) A=798㎡ 車道基層工(t=5cm) A=798㎡ 車道上層路盤(t=10cm) A=397㎡ 車道下層路盤(t=10cm) A=397㎡ 歩道舗装工(t=3cm) A=547㎡ 歩道路盤工(t=10cm) A=547㎡
施工位置	境港市 小篠津町		
工事名	道路災害復旧工事		
工事費	26,296千円		
被災原因及び形態	平成12年10月6日 鳥取県西部地震による 気象コード(00445)	工事概要	
被災機構	<ul style="list-style-type: none"> <li>・水平振動によりアスファルト路面に亀裂、橋梁前後に段差が発生</li> <li>・水平振動によりのり面ブロック積が側方移動し、かつ斜め下方向へひきずられ、のり面崩壊、路面亀裂及び沈下発生</li> <li>・大部分は盛土部を中心に発生しており、地盤密度の弱い部分(盛土、裏込部)に変位が生じ、これが路面に影響を及ぼした</li> <li>・地震により一部液状化現象が発生し、側溝等の地盤密度の低い部分、水平振動によって亀裂・空隙が発生した箇所を中心に噴砂</li> </ul>	復旧工法の考え方及び工法選定の理由	<ul style="list-style-type: none"> <li>・復旧工法の考え方 原形復旧 クラックまで路体の入れ替え</li> <li>・工法選定の理由 当該箇所の被災状況は、中浜の方向へ側方移動し、歩車道境界ブロック全面と舗装との境界部に約2~3mのクラックが生じた。そのためクラック深さまでの路肩体を入れ替えたものである。</li> </ul>

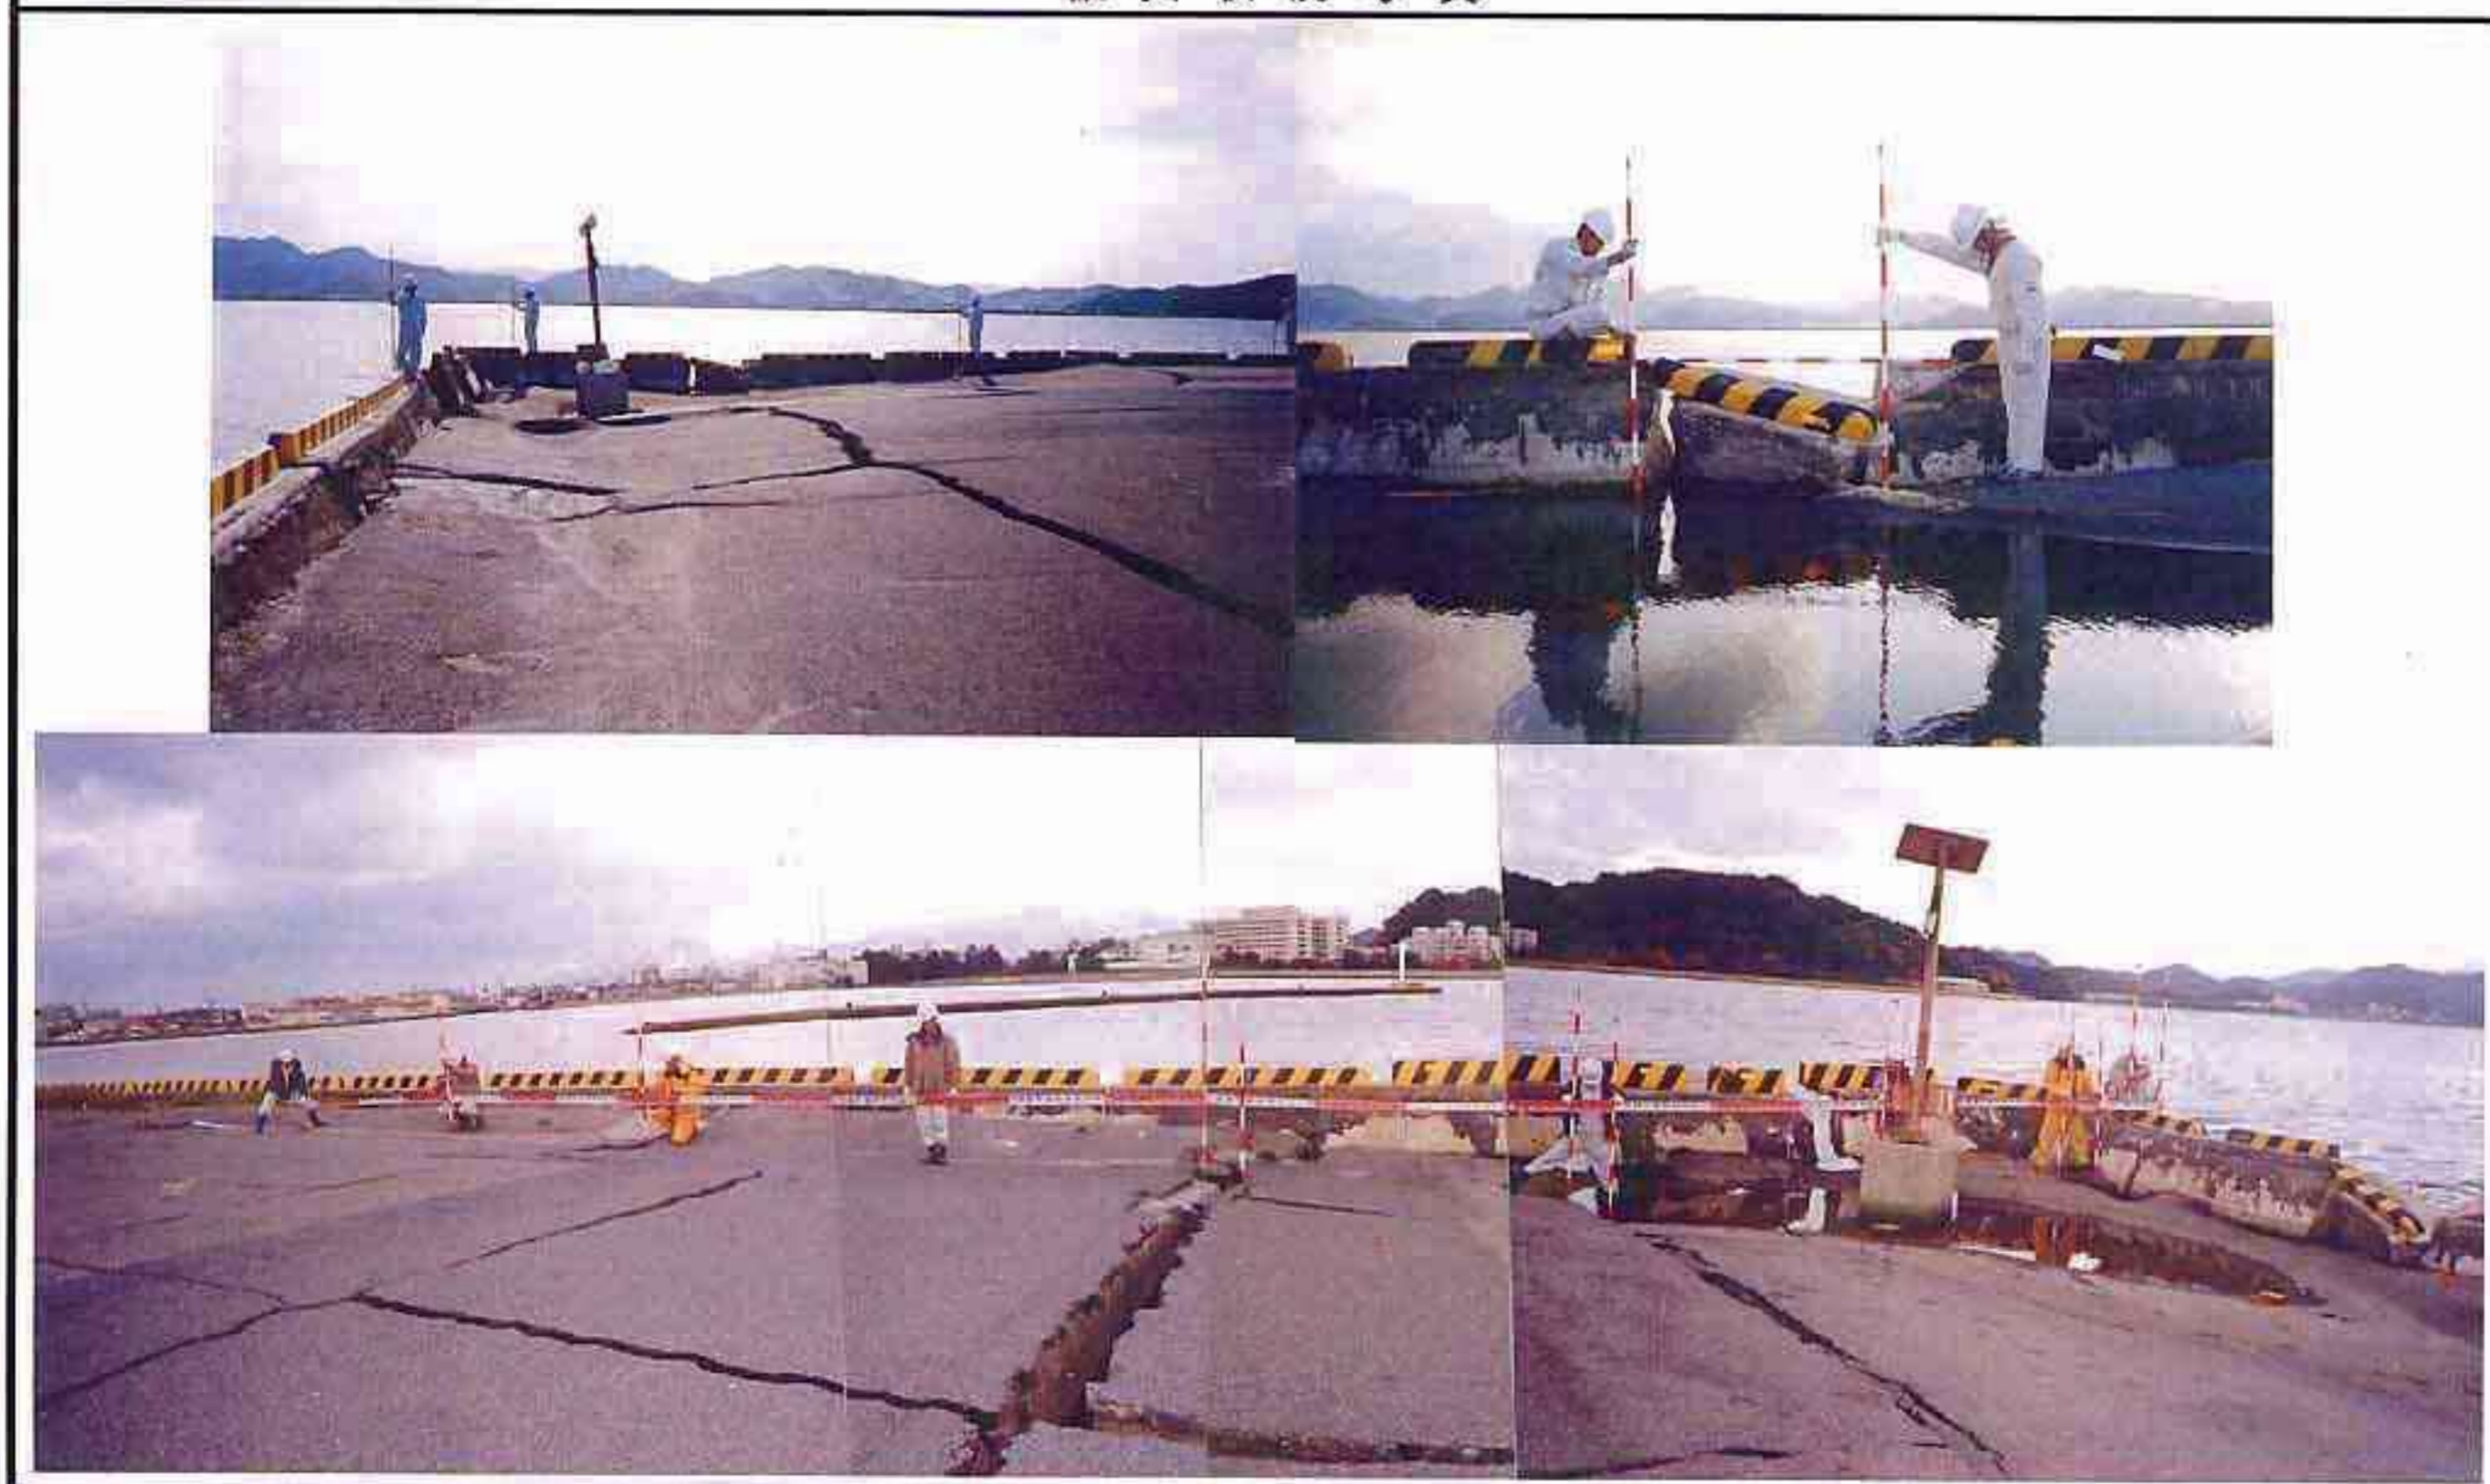
被災状況写真

番号	12年災 第 7 号	震央からの距離	約19km
災害年月日	平成12年10月6日	緯度・経度	35° 25' /133° 19'
港湾名	米子港	工事概要	物揚場(-3.0m) L=29.3m 基礎工 L=29.3m 本体工 L=29.3m 上部工 L=29.3m 舗装工(コンクリート) L=21.3m
施工位置	米子市灘町地内		
工事名	物揚場(-3.0m)災害復旧工事(その2)		
工事費	111,151千円		
被災原因及び形態	平成12年10月6日 鳥取県西部地震 震度5強 震源地:鳥取県西部(溝口町付近) マグニチュード7.3 震源の深さ 約10km 被災原因:震動・液状化による亀裂及び崩壊	工事概要	
被災機構	地震時の水平力により、L型ブロックが海側に80～150cm程移動し、また基礎地盤の支持力不足により、最大40cm程沈下した。 以上のL型ブロックの移動によりブロック間の目地が30～40cm程開き、背後の裏込栗石及び埋立土が流出しエプロン部が最大1.50m陥没した。 支持力不足による沈下については、当地域は軟弱地盤ではあるが経年による荷重増加(埋立て)により地盤としては改良されていると考えるが、L型ブロックの施工時に均一な砂で置換えが施工されており、この層が液状化を起こし支持力不足になったものとする。(海底調査で3～4ヶ所の噴砂口を確認した)	復旧工法の考え方及び工法選定の理由	・復旧工法の考え方 現況復旧を原則とするが、構造的性及び経済性等を比較検討し、現況復旧工法より適した工法があれば、それを採用する。 ・工法選定の理由 軟弱地盤に適する軽構造工法である、鋼矢板式工法とL型ブロック工法について、構造的性及び経済性等を総合的に判断し、工法選定した。 検討した結果、鋼矢板式工法は基礎地盤の置換えが必要となり、経済性及び構造的性、施工性ともL型ブロック工法より劣る。よってL型ブロック工法を採用した。
