**鳥取県西部地震** (平成12年10月6日発生)に伴う

**公共土木施設の地震災害復旧事例集**

平成14年4月

日野総合事務所県土整備局  
米子地方県土整備局

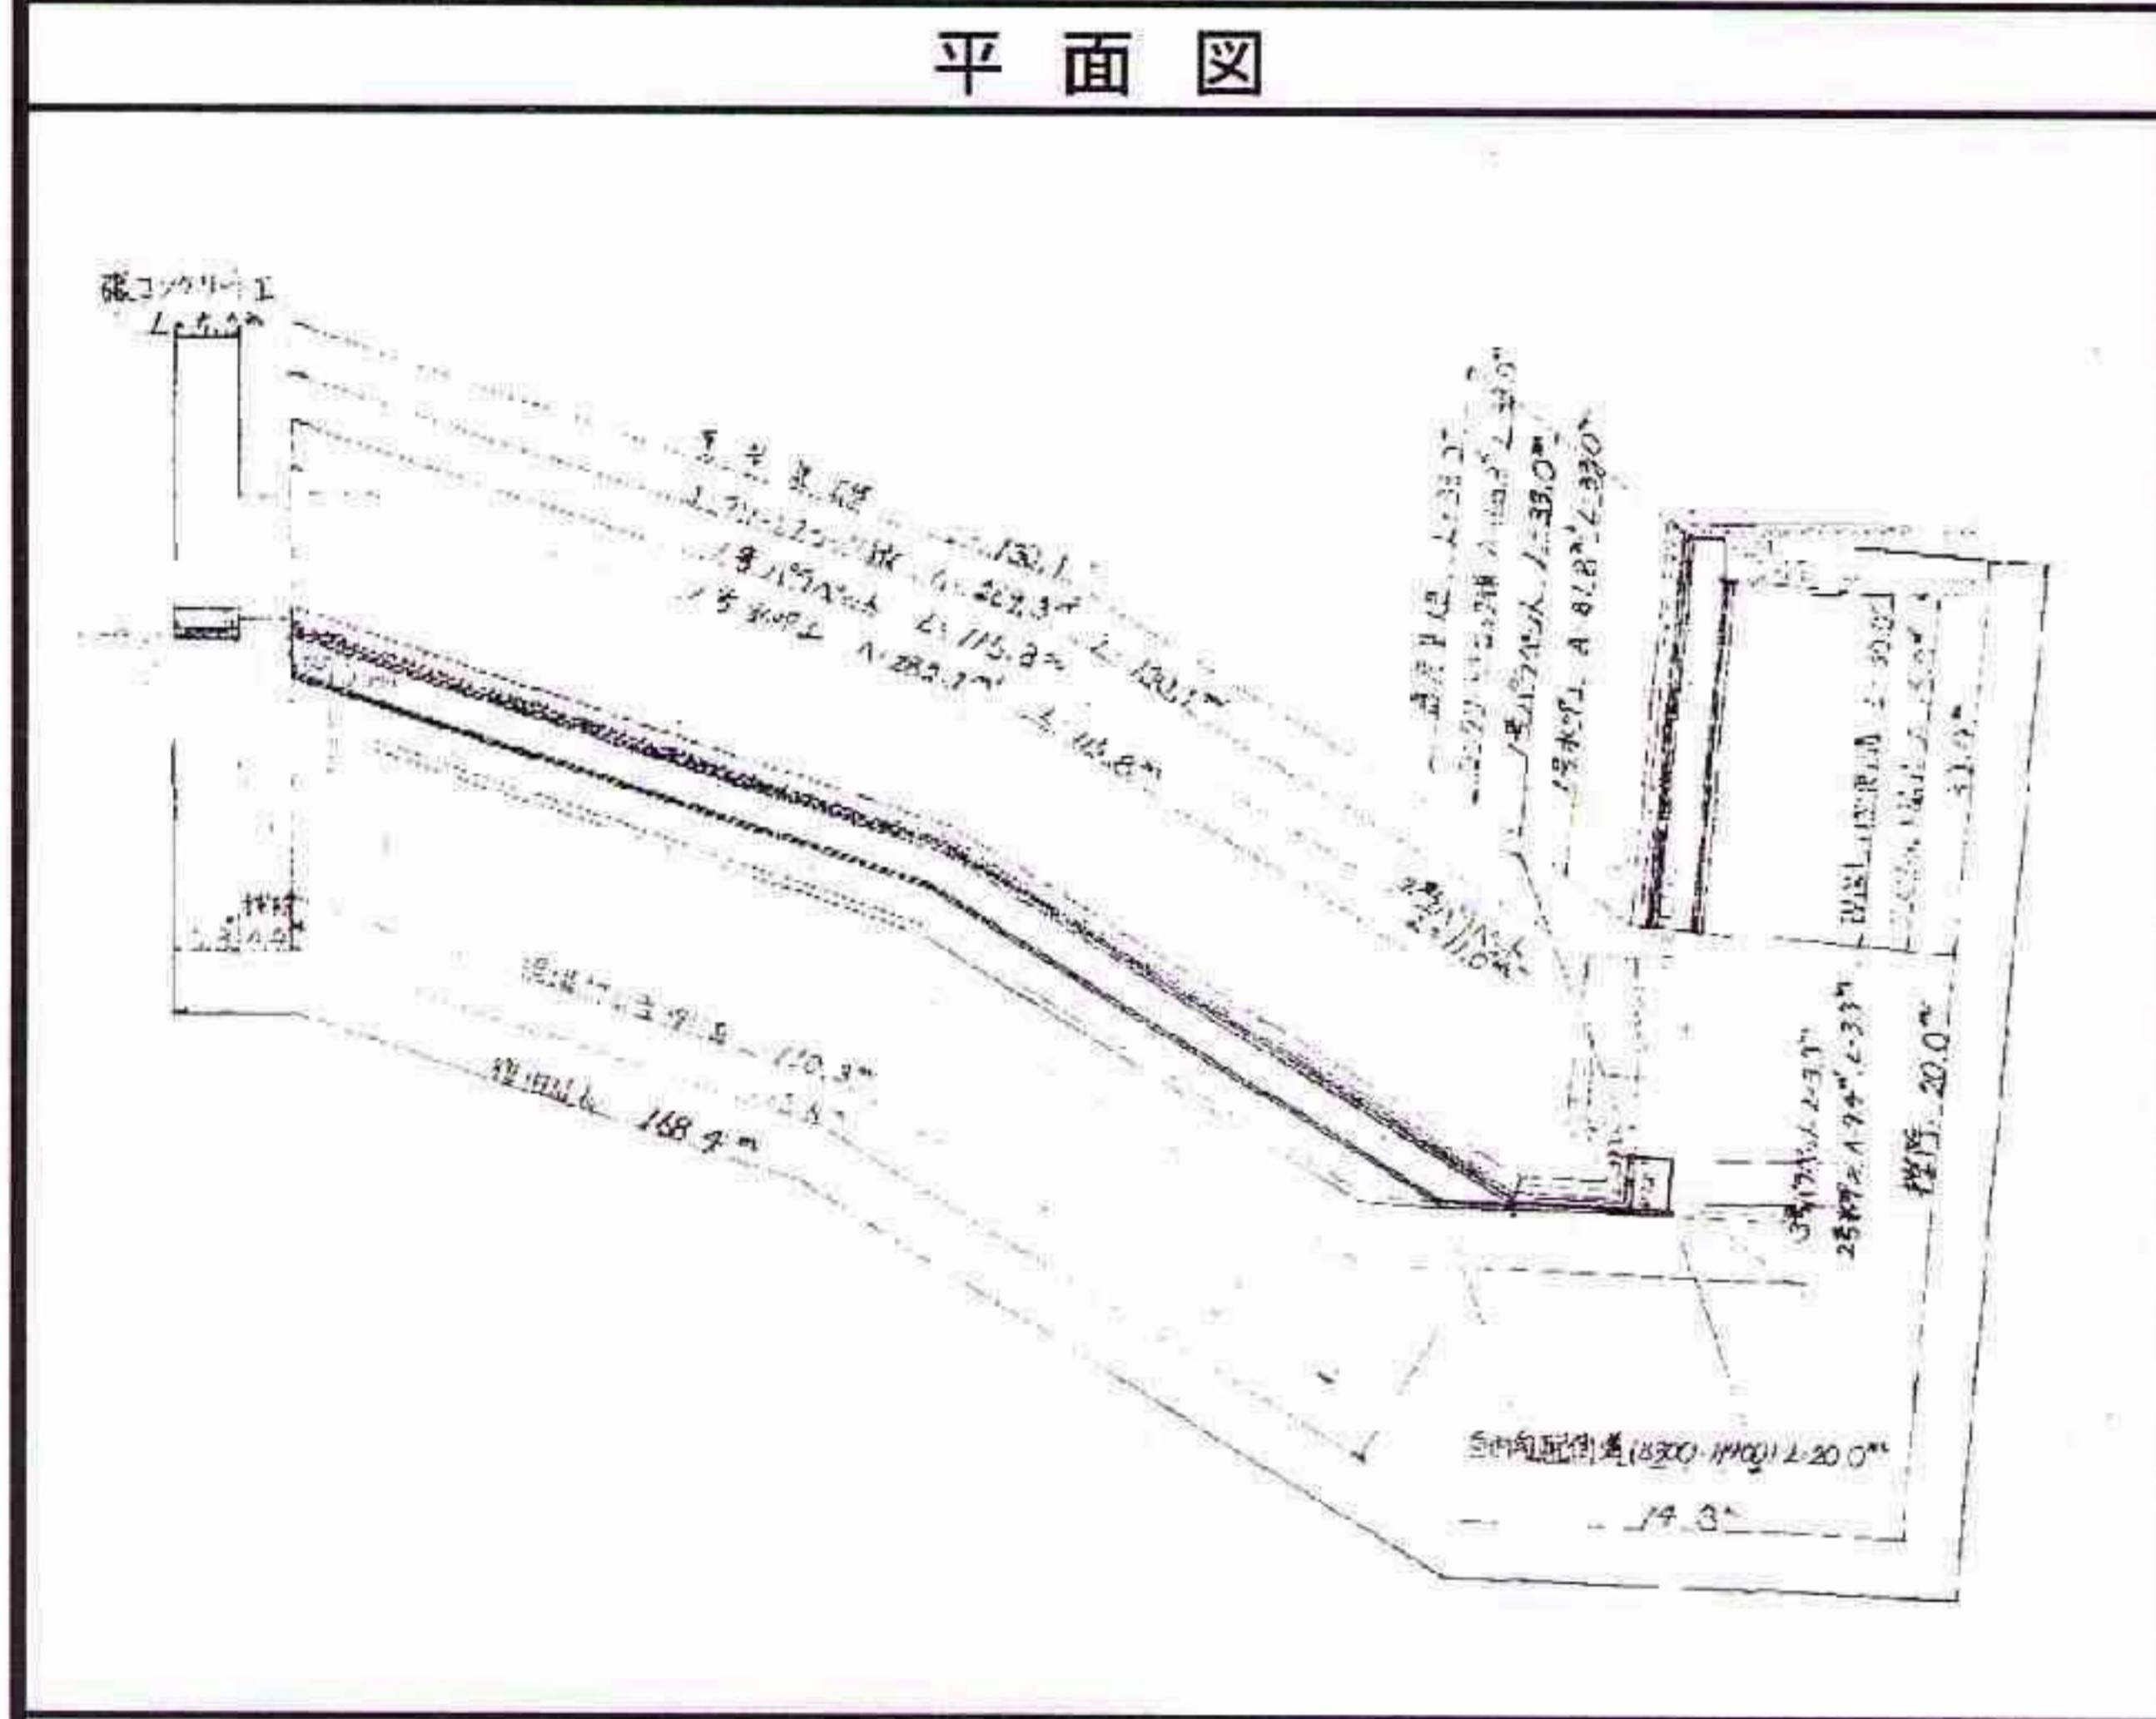
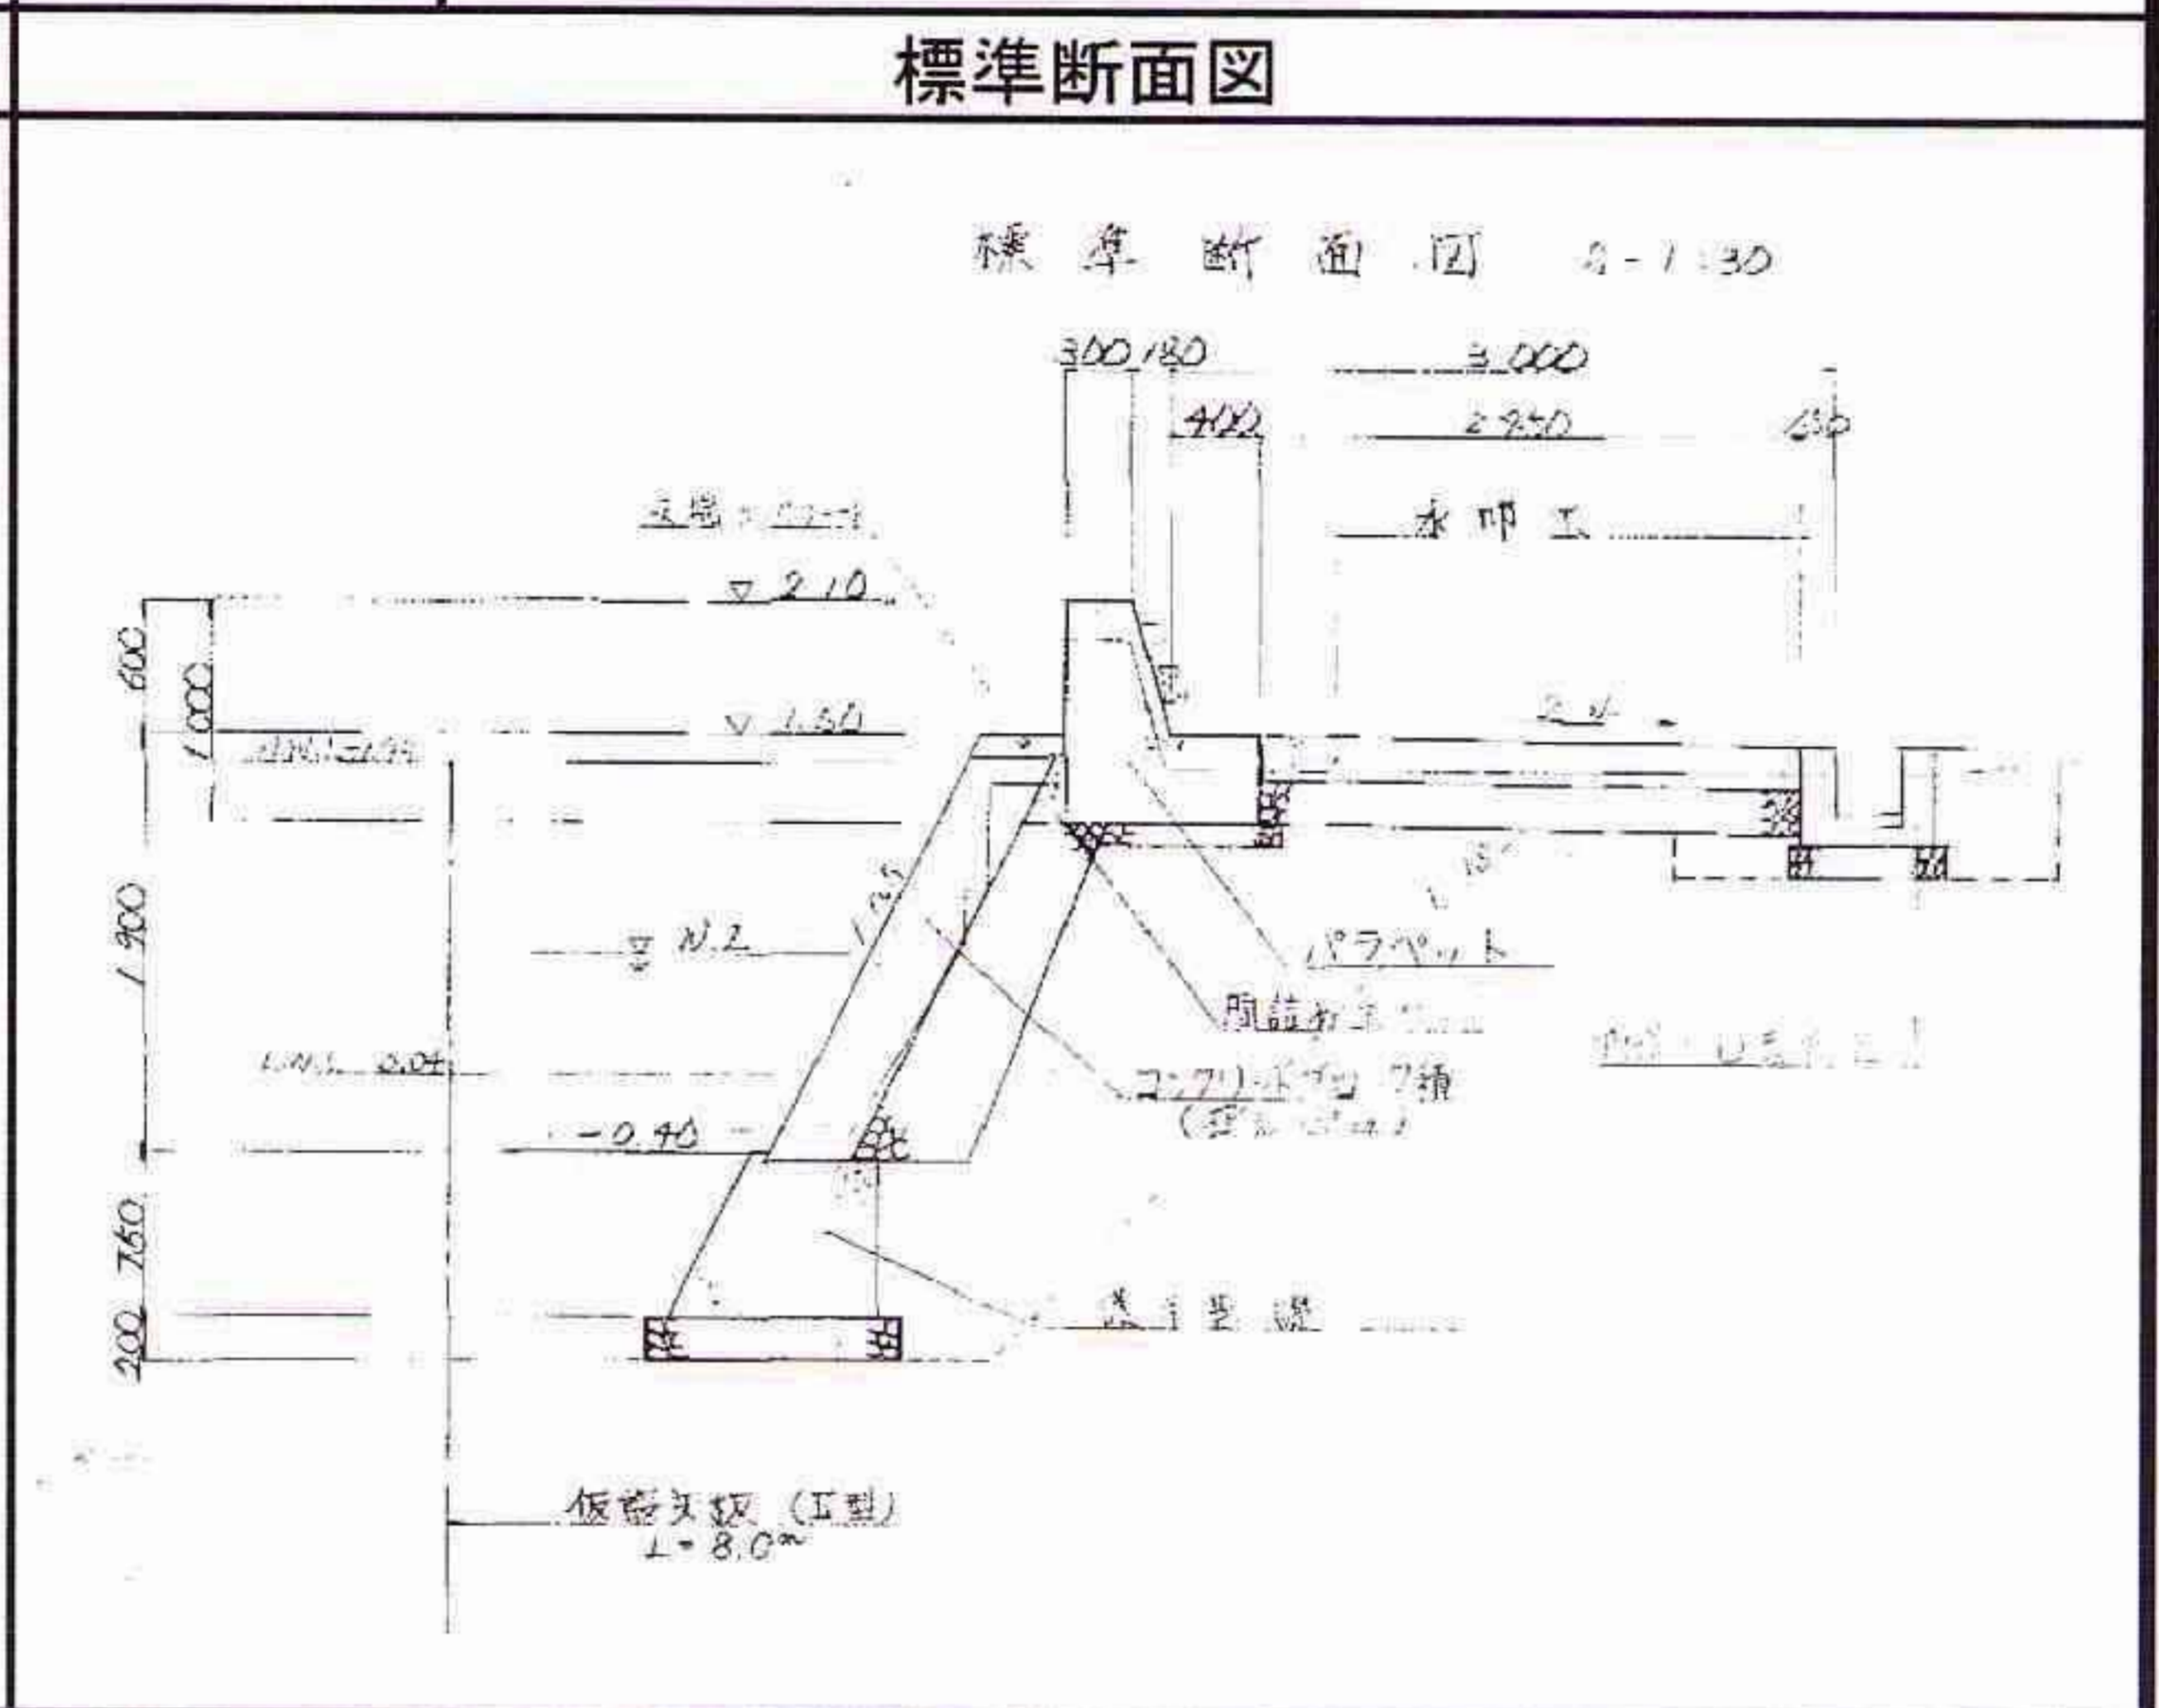
被災状況写真

番号	12年災 第 15 号	震央からの距離	約19km
災害年月日	平成12年10月6日	緯度/経度	35° 26' / 133° 18'
港湾名	米子港	工事概要	護岸 L=168.4m 護岸基礎工 L=162.8m 護岸工 L=168.4m 水叩工 L=152.1m
施工位置	米子市安倍地内		
工事名	安倍地区護岸災害復旧工事		
工事費	53,911千円		
被災原因 その他	平成12年10月6日 鳥取県西部地震 震度5強 震源地:鳥取県西部(溝口町付近) マグニチュード7.3 震源の深さ 約10km 被災原因:震動・液状化による亀裂及び崩壊
