5.2 米子地方県土整備局管内

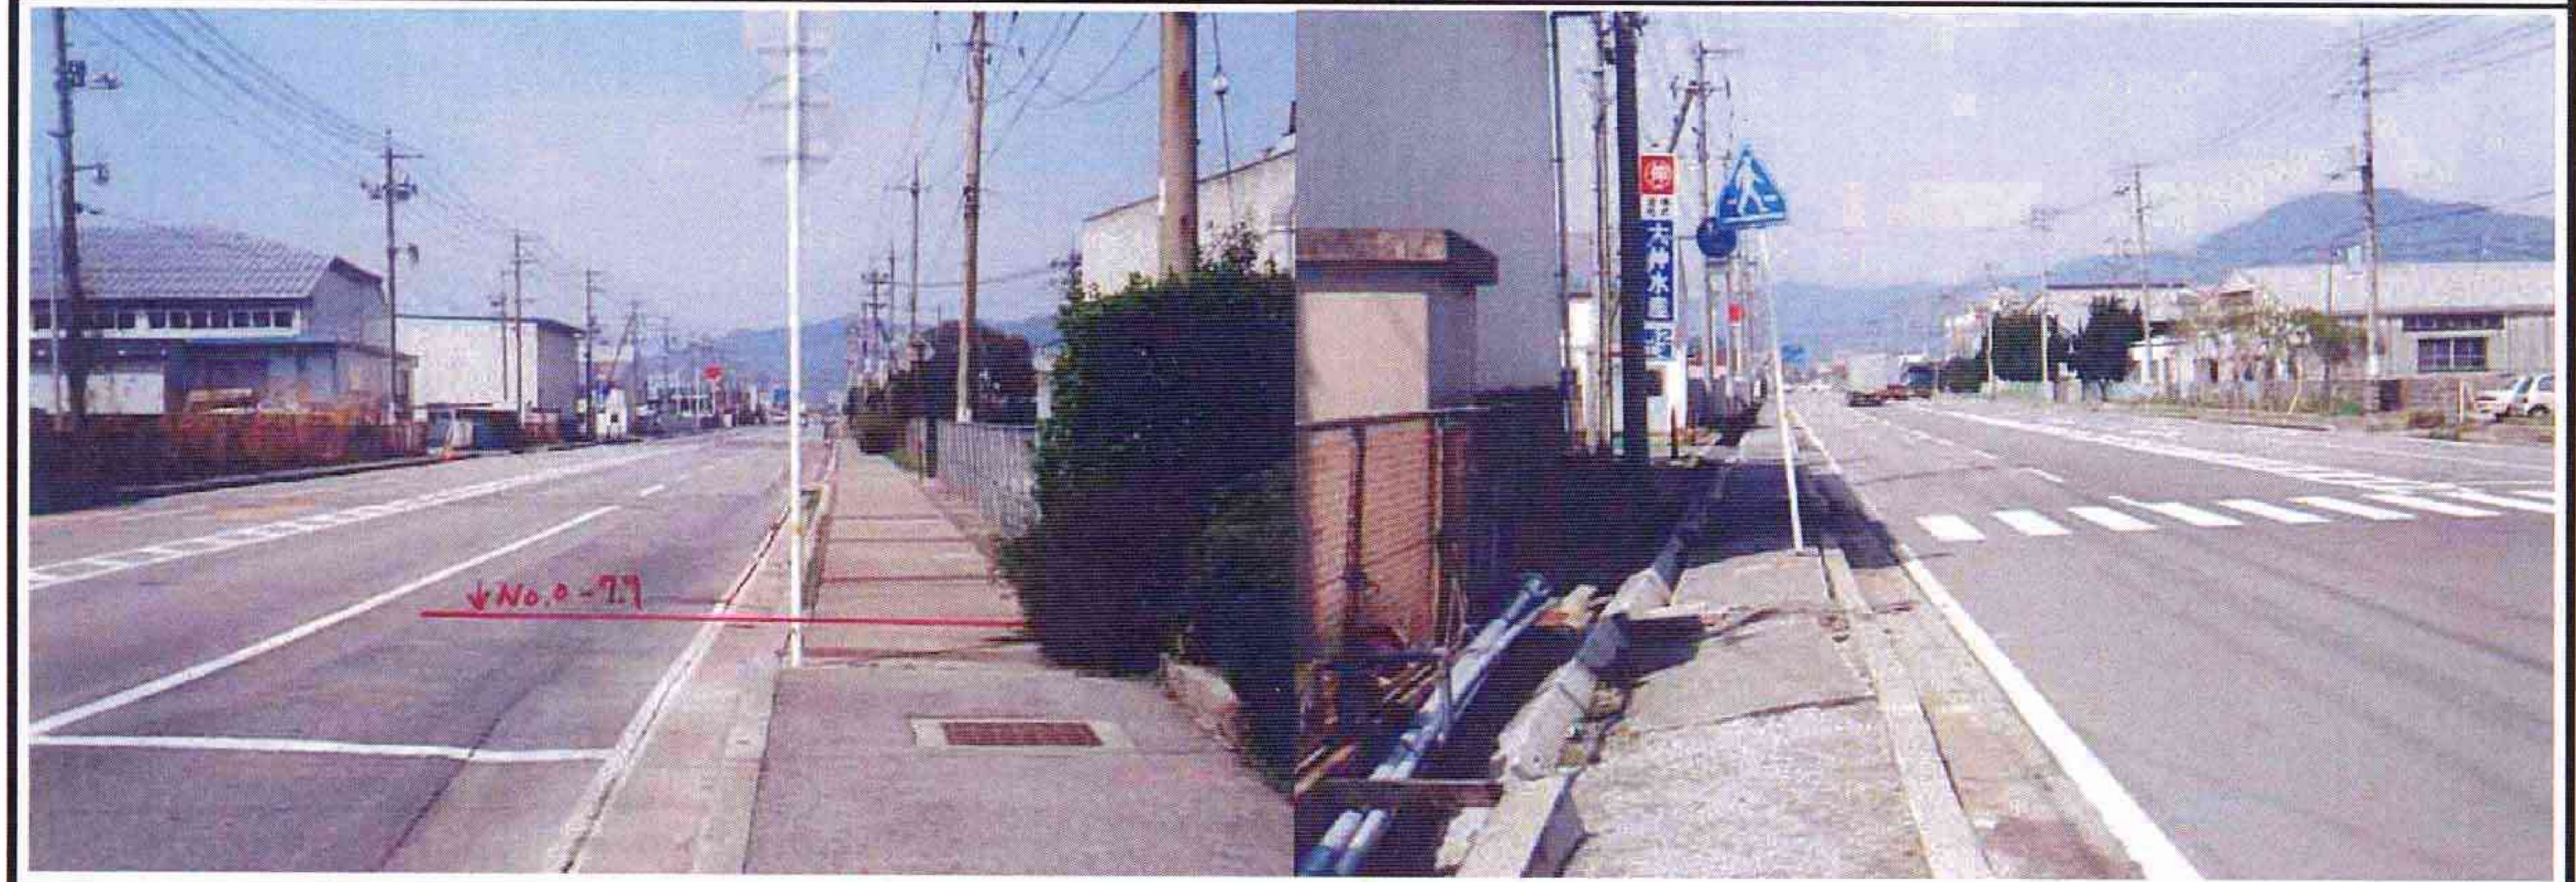
被災状況写真

番号	12年災 第 67 号	震央からの距離	約32km
災害年月日	平成12年10月6日	緯度/経度	35° 32' /133° 14'
河川名・路線名等	一般県道 境外港線	工事概要	復旧延長 L=312.2m W=13.0(18.5~19.2) プレキャストボックスカルバート 102m 自由勾配側溝 277m 車道路盤(t=35cm) 211㎡ 車道路盤(t=15cm) 391㎡ 車道基層(t=5cm) 360㎡ 車道表層(t=6cm) 391㎡ 歩道表層(t=3cm) 586㎡ 歩道路盤(t=10cm) 586㎡
施工位置	境港市昭和町		
工事名	道路災害復旧工事		
工事費	51,907千円		
被災原因 その他	平成12年10月6日 鳥取県西部地震による 気象コード(00445)

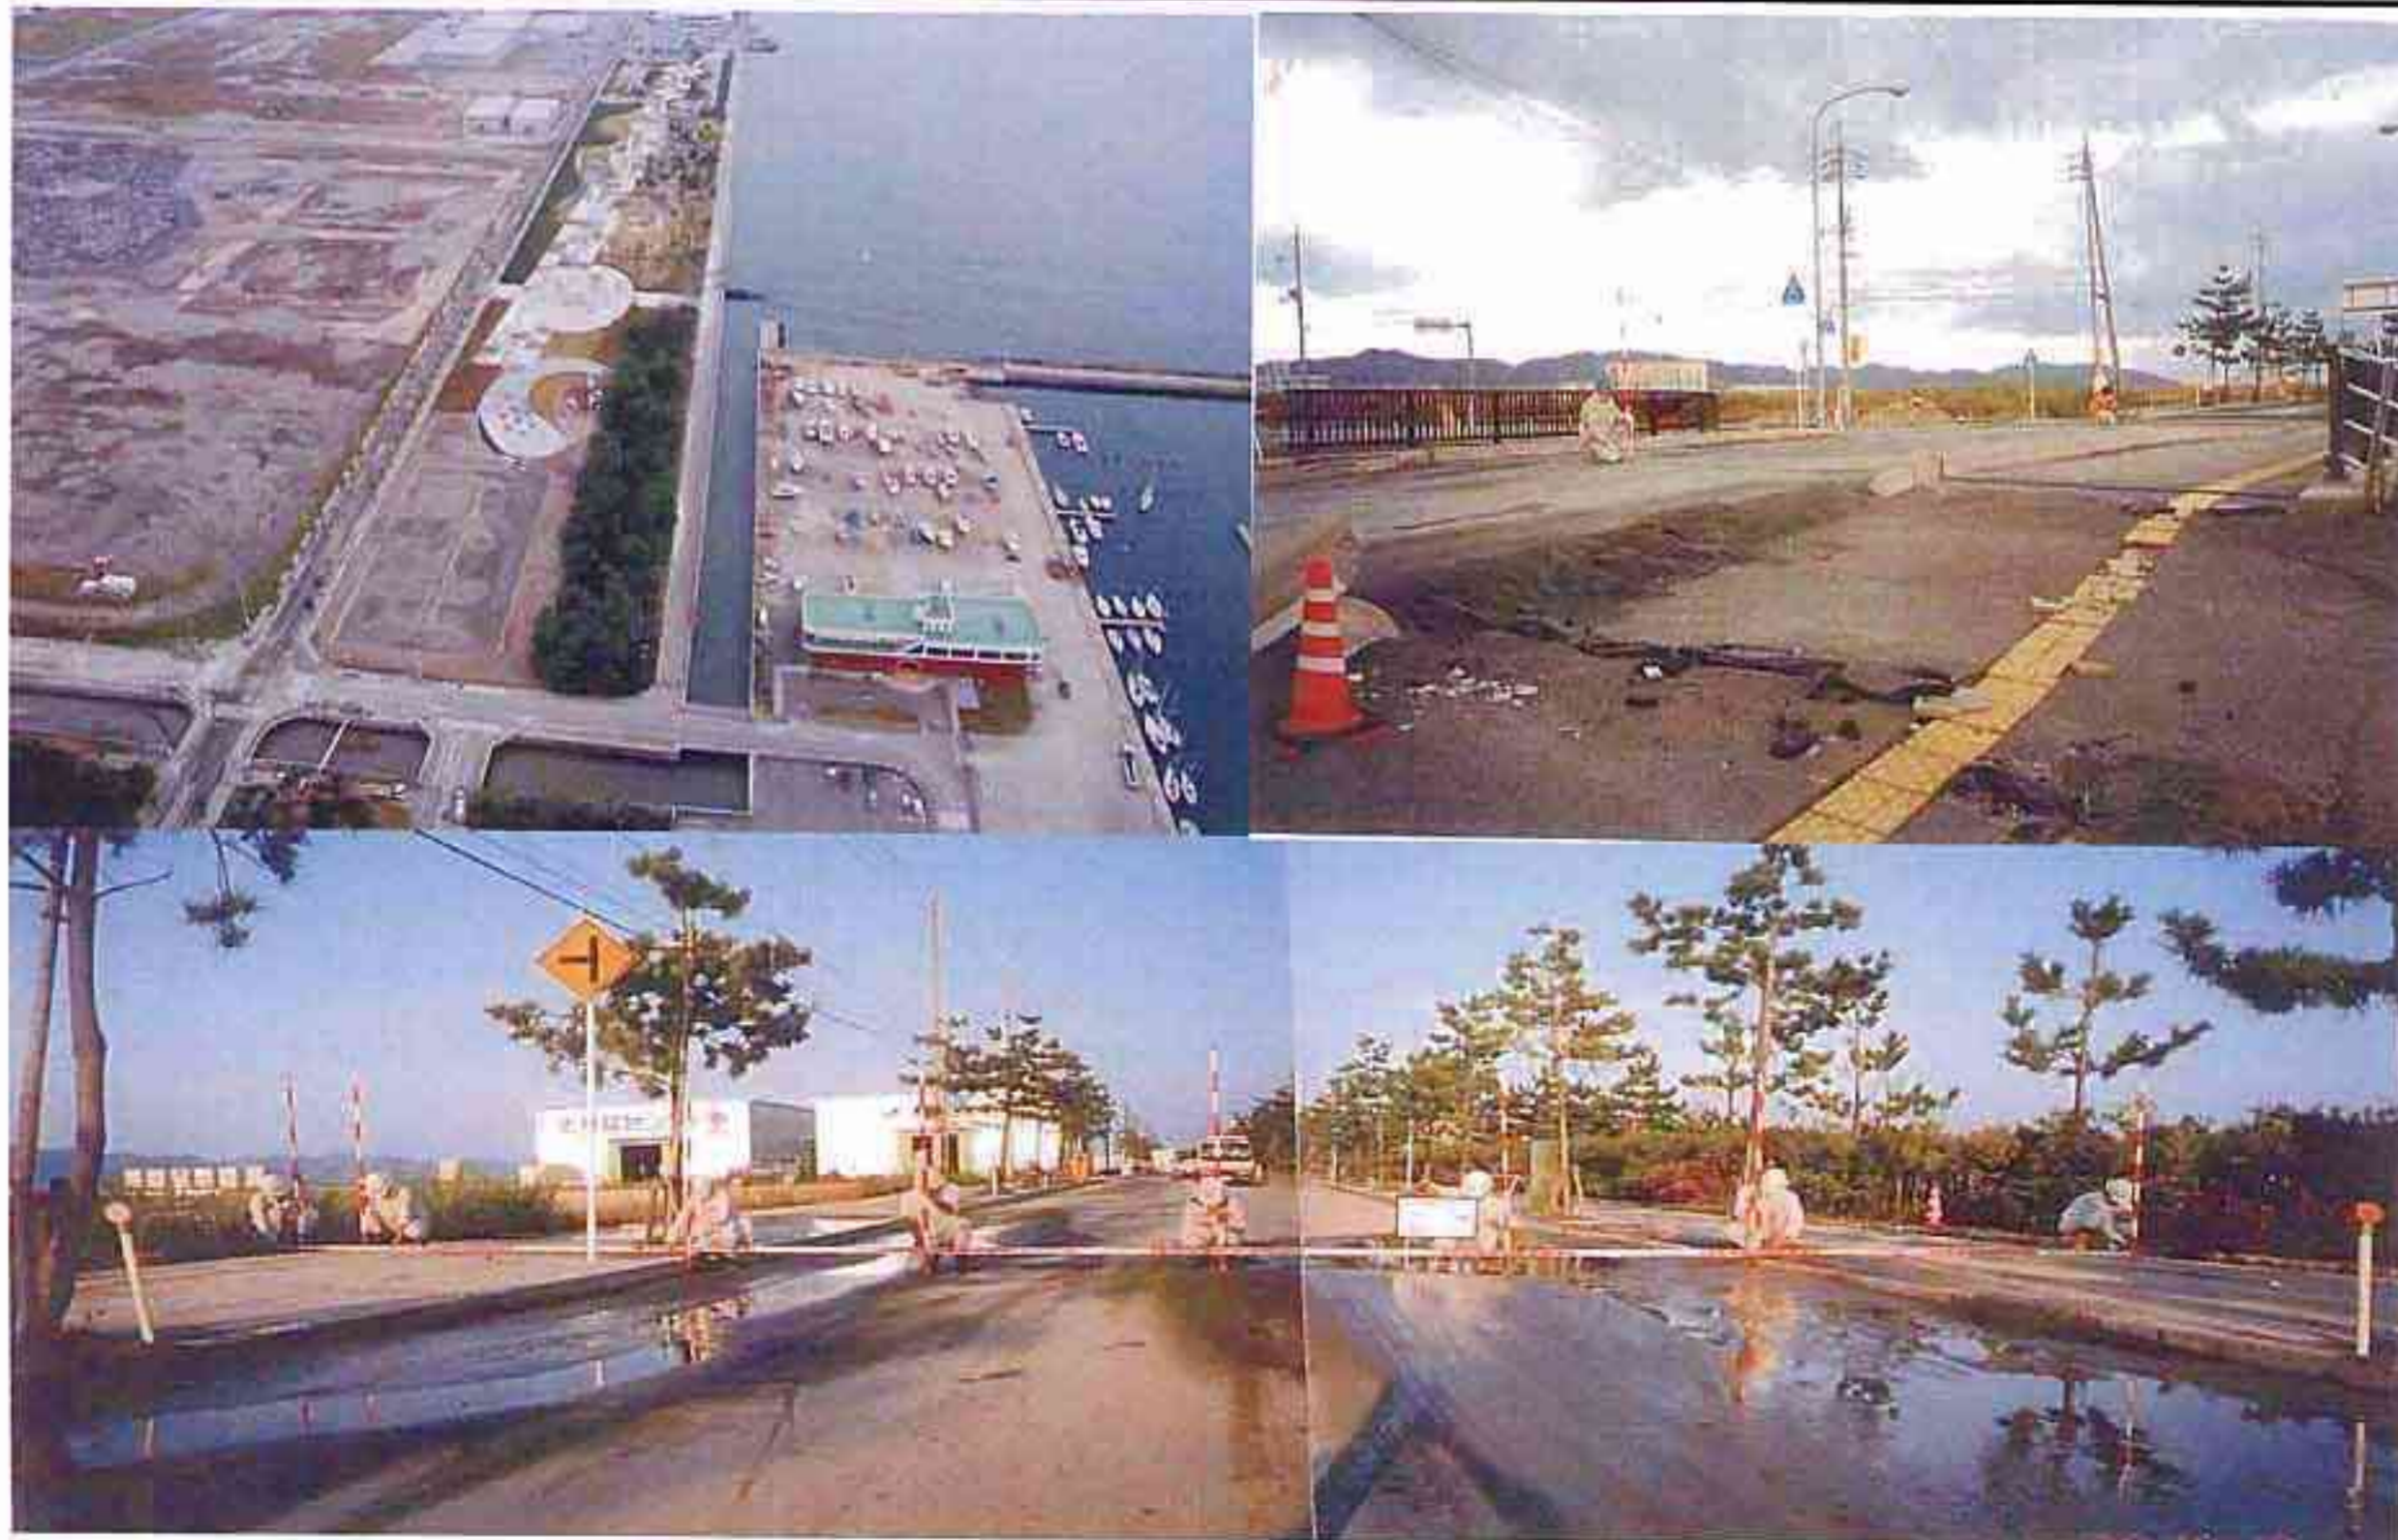
被災状況写真

番号	12年災 第19号	震央からの距離	約30km
災害年月日	平成12年10月6日	緯度・経度	35° 30' / 133° 15'
港湾名	境港	工事概要	竹内ふ頭1号線 L=954.9m 舗装工 L=954.9m 水路工 L=1,754.8m 夢みなと橋 L=18.4m 伸縮継手工 L=48.65m
施工位置	境港市竹内団地地内		
工事名	道路災害復旧工事		
工事費	204,169千円		
被災原因及び形態	平成12年10月6日 鳥取県西部地震 震度6強 震源地:鳥取県西部(溝口町付近) マグニチュード7.3 震源の深さ 約10km 被災原因:震動による亀裂及び沈下	工事概要	
被災機構	・地震により液状化現象が発生し、未改良部分、側溝等の地盤密度の低い部分、水平振動によって亀裂・空隙が発生した箇所を中心に噴砂 ・震動によってアスファルトと上層路盤材の間にズレが生じて空隙が発生、この空隙に噴砂が一気に浸入し、アスファルトの弱い部分が隆起	復旧工法の考え方及び工法選定の理由	地震による液状化現象で変状した水路や路面は、水路を布設替えし、舗装を下層路盤から表層まで打替えることで原形復旧を図った。

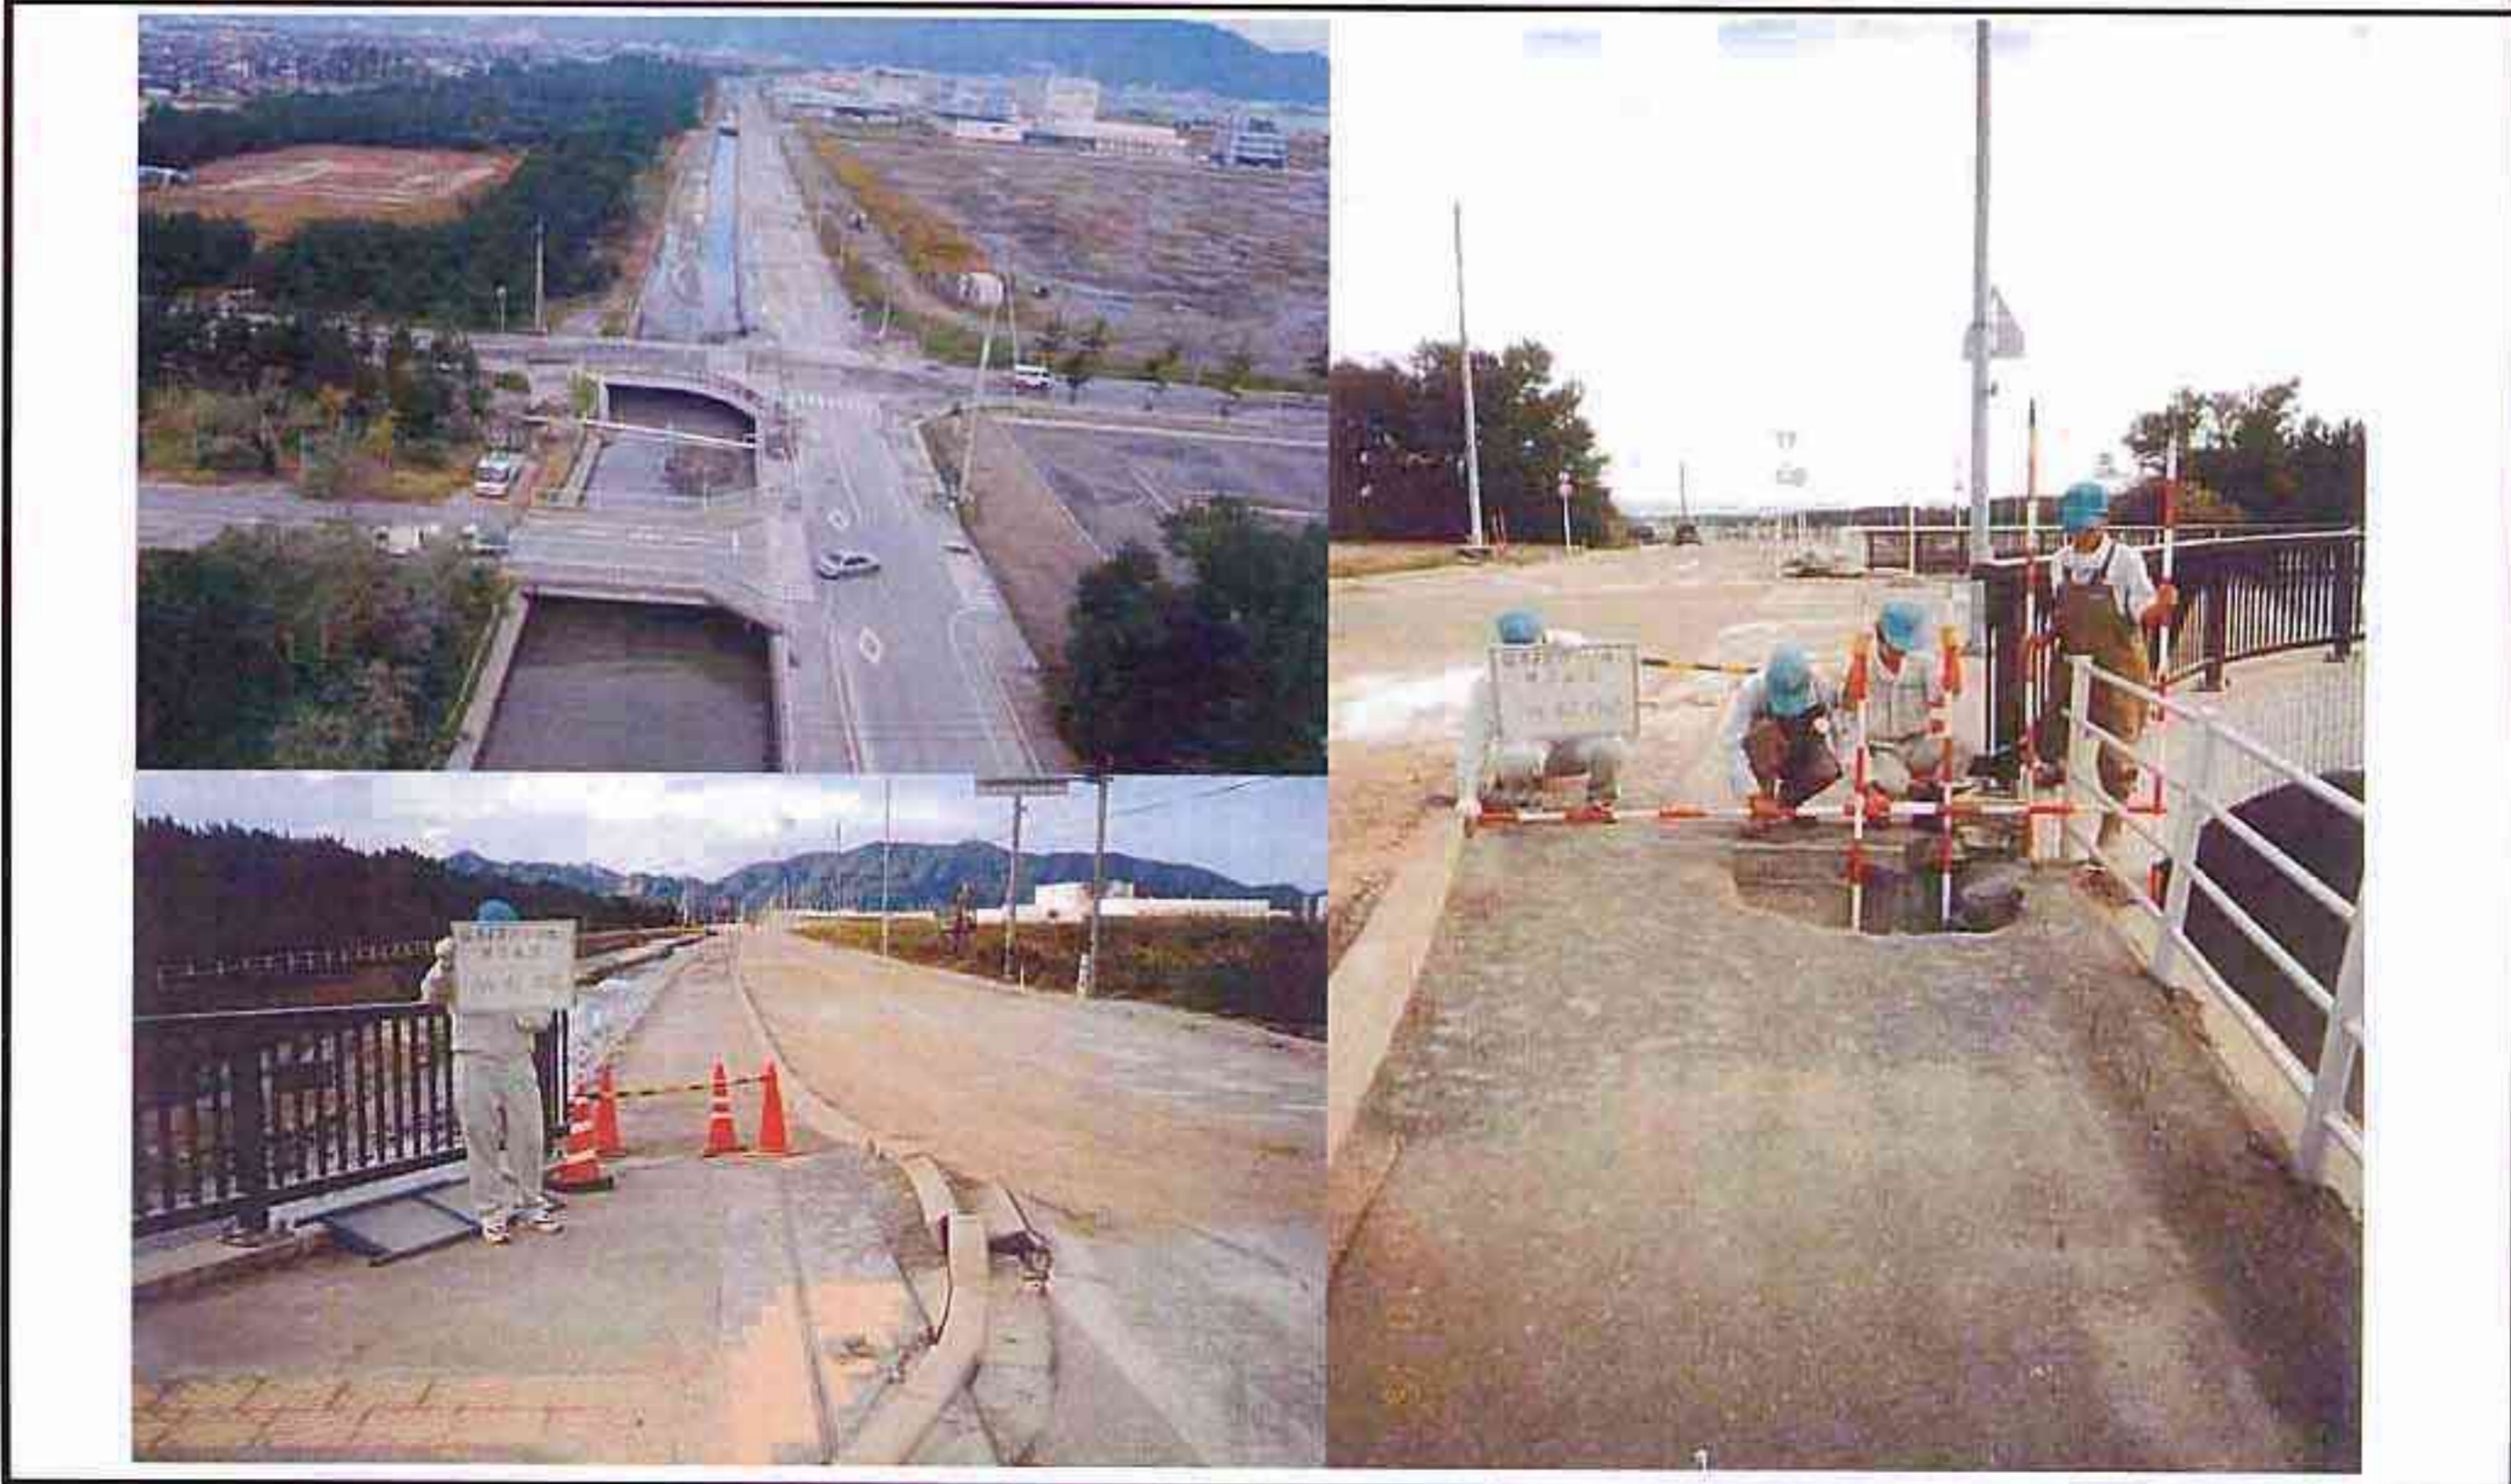
被災状況写真

番号	12年災 第 20 号	震央からの距離	約30km
災害年月日	平成12年10月6日	緯度・経度	35° 30' / 133° 15'
港湾名	境 港	工事概要	竹内水路護岸(東) 竹内マリーナ線 L=956.0m 舗装工 L=956.0m 水路工 L=956.0m
施工位置	境港市竹内団地地内		
工事名	道路災害復旧工事		
工事費	241,091千円		
被災原因及び形態	平成12年10月6日 鳥取県西部地震 震度6強 震源地:鳥取県西部(溝口町付近) マグニチュード7.3 震源の深さ 約10km 被災原因:震動による側方移動、亀裂及び沈下	工事概要	
被災機構	<ul style="list-style-type: none"> ・地震により液状化現象が発生し、未改良部分、側溝等の地盤密度の低い部分、水平振動によって亀裂・空隙が発生した箇所を中心に噴砂 ・震動によってアスファルトと上層路盤材の間にズレが生じて空隙が発生、この空隙に噴砂が一気に浸入し、アスファルトの弱い部分が隆起 ・水平振動により嵩上げコンクリート壁が側方移動し、内側に変状、歩道アスファルトに亀裂発生、沈下 	復旧工法の考え方及び工法選定の理由	地震による液状化現象で変状した水路や路面は、水路を布設替えし、舗装を下層路盤から表層まで打替えることで原形復旧を図った。また、河床が隆起して水が流れなくなった承水路については、土砂を撤去し原形復旧を図った。

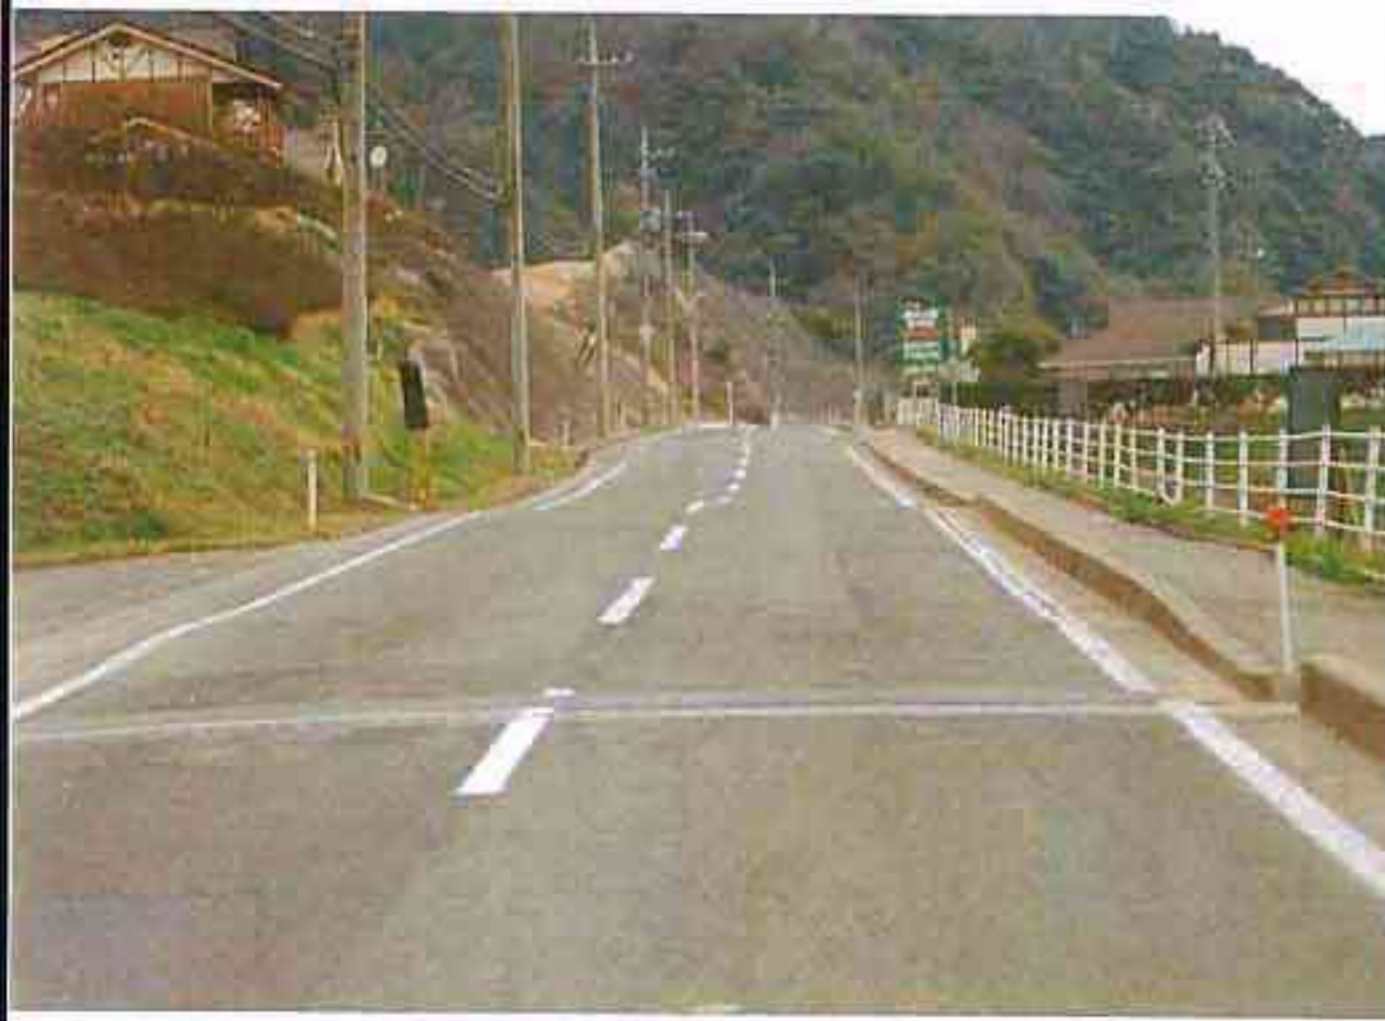
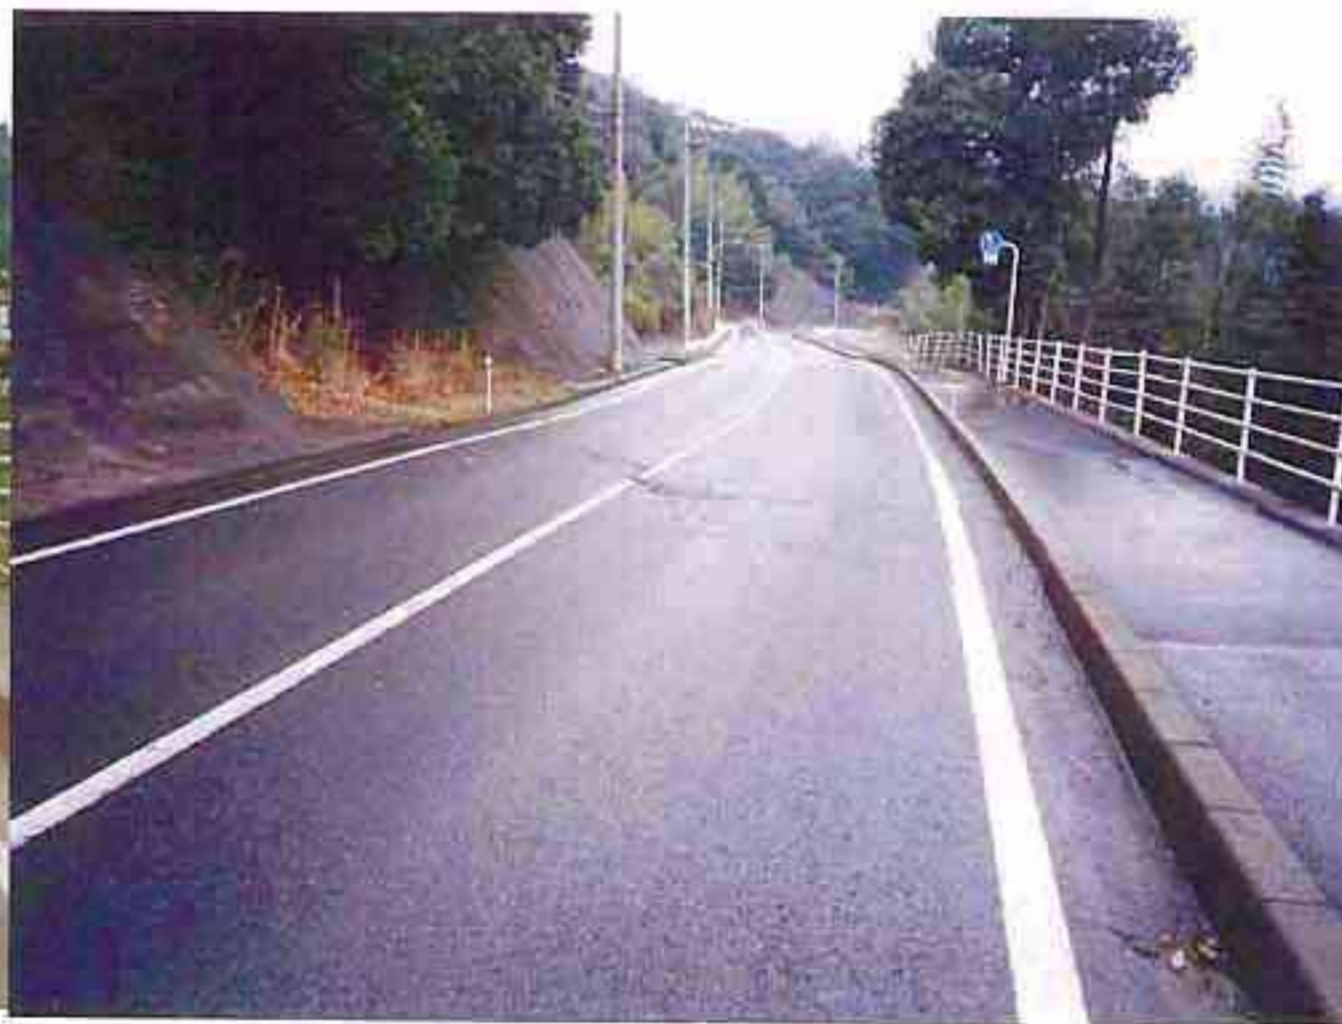
番号	12年災 第 44 号	震央からの距離	約6km
災害年月日	平成12年10月6日	緯度・経度	35° 18' / 133° 19'
河川名・路線名等	一般国道 180号	工事概要	復旧延長 L=1,578.5m (道路幅員W=9.8~19.0m) 車道舗装工(t=11cm) A=6,020㎡ 車道路盤工(t=25cm) A=5,550㎡ 舗装工(t=2~5cm) A=3,250㎡ L型側溝 L=482m 防護柵 L=590m 歩車道境界ブロック L=707m
施工位置	西伯郡西伯町下中谷		
工事名	道路災害復旧工事		
工事費	80,830千円		
被災原因及び形態	平成12年10月6日 鳥取県西部地震による 気象コード(00445)	復旧工法の考え方及び工法選定の理由	<ul style="list-style-type: none"> ・復旧は従前の効用を回復することを原則とする。 ・舗装、路盤までの比較的小さなクラックは、影響範囲を路盤材の充填、または入れ替え後、舗装の打ち換えを行う。 ・路面が平坦性を失っている箇所、クラックが路床まで及んでいる箇所は、影響範囲までの路床の切り返し、舗装(路盤を含む)の全面打換とする。
被災機構	<ul style="list-style-type: none"> ・水平振動によりアスファルト路面に亀裂、上下振動により橋梁前後に段差が発生 ・その多くは盛土部に集中しており、地山密度との違いによって弱い部分(盛土、ウラ込め部)に変位が生じ、これが路面に影響した。

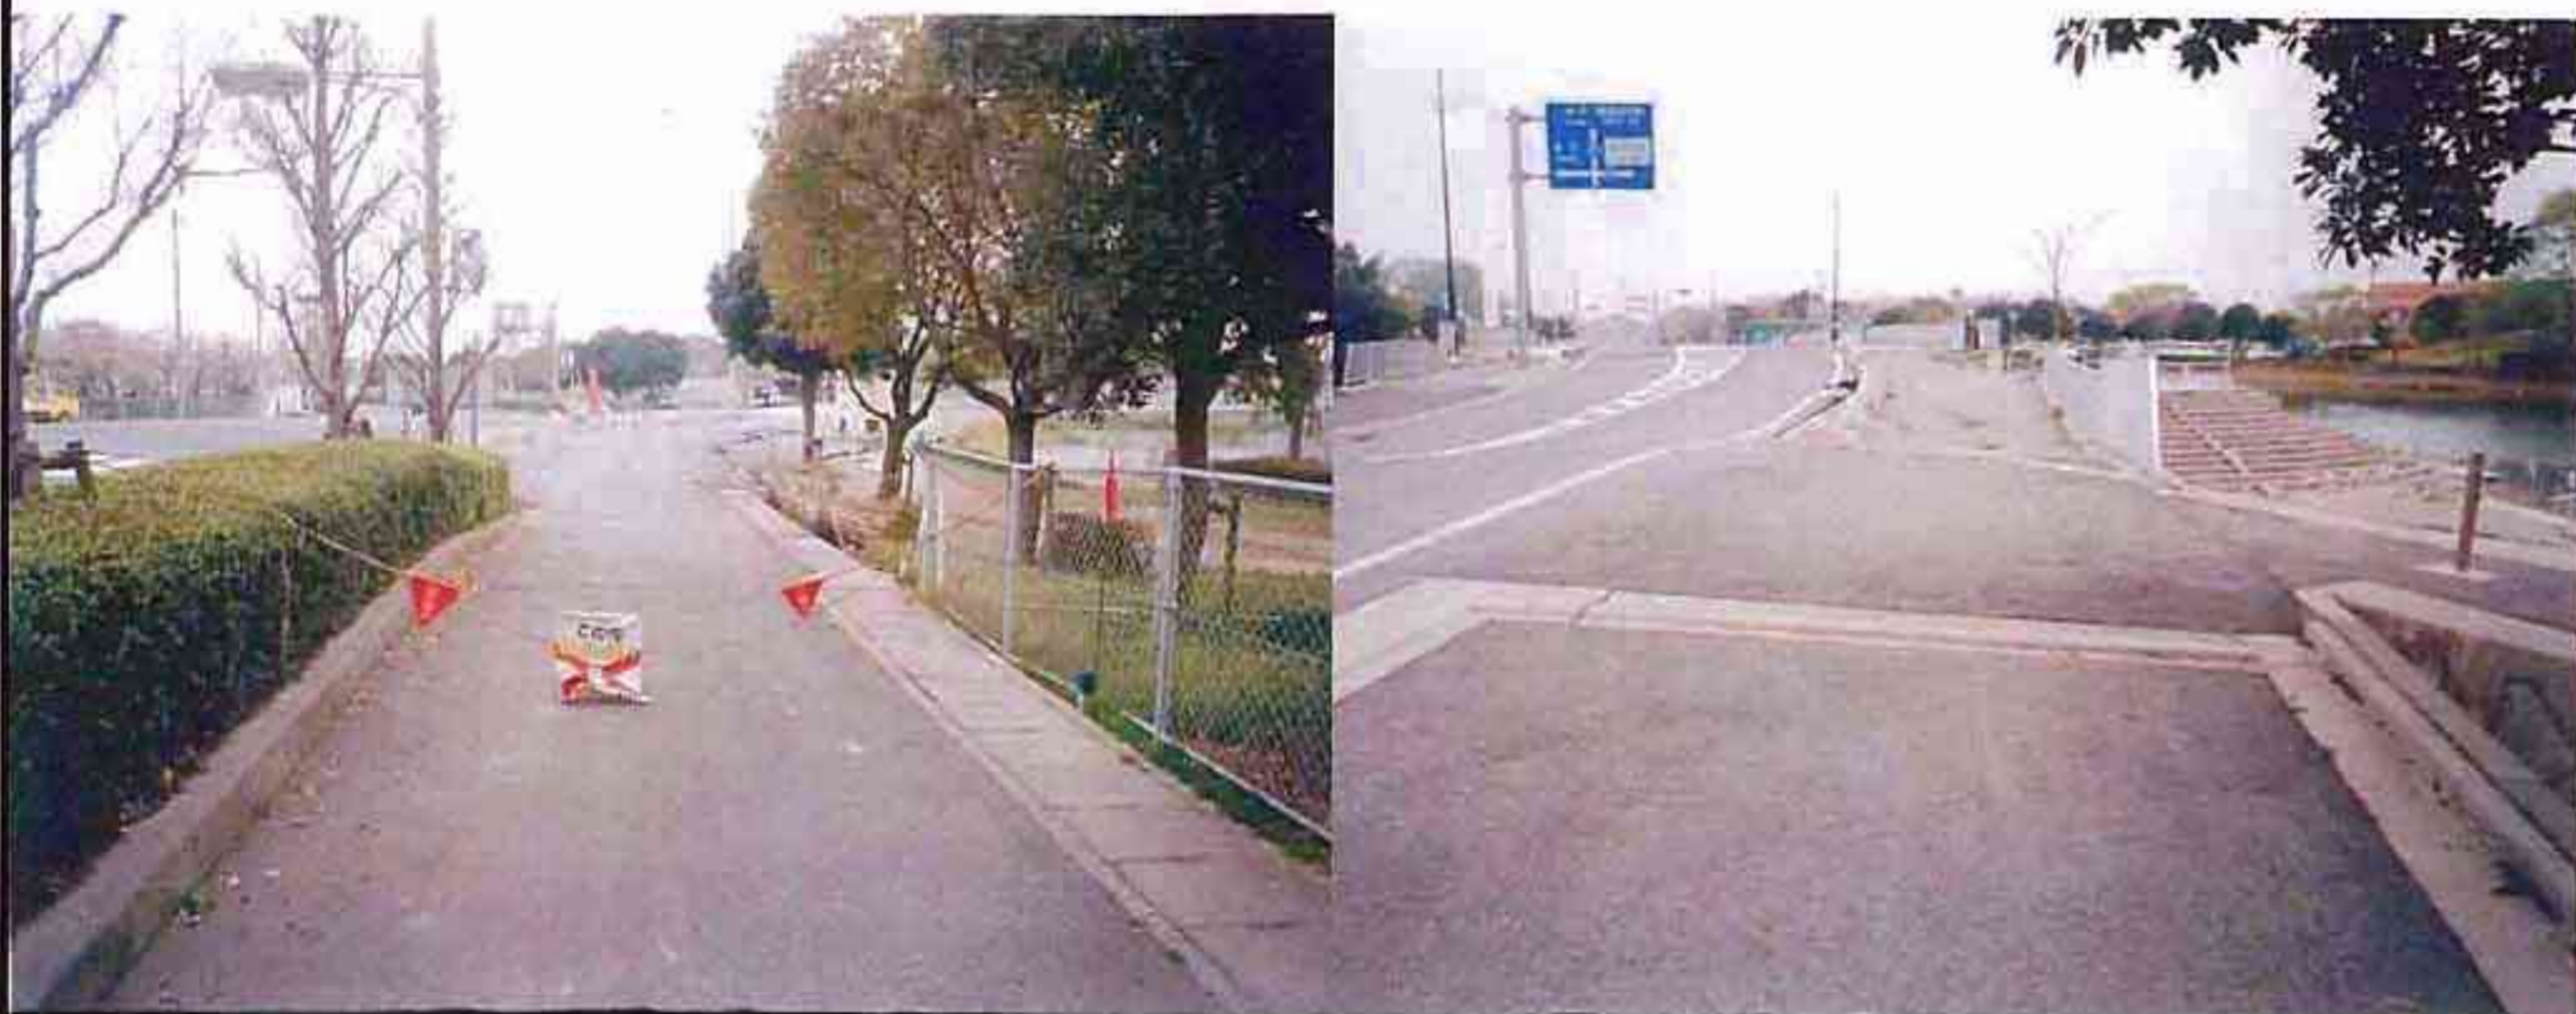
被災状況写真

番号	12年災 第 574 号	震央からの距離	約28km
災害年月日	平成12年10月6日	緯度・経度	35° 30' / 133° 14'
河川名・路線名等	一般県道 米子空港境港(T)線	工事概要	復旧延長 L=123.9m W=15.0~23.0m 車道舗装工(t=6cm) A=798㎡ 車道基層工(t=5cm) A=798㎡ 車道上層路盤(t=10cm) A=397㎡ 車道下層路盤(t=10cm) A=397㎡ 歩道舗装工(t=3cm) A=547㎡ 歩道路盤工(t=10cm) A=547㎡
施工位置	境港市 小篠津町		
工事名	道路災害復旧工事		
工事費	26,296千円		
被災原因及び形態	平成12年10月6日 鳥取県西部地震による 気象コード(00445)	工事概要	
被災機構	<ul style="list-style-type: none"> ・水平振動によりアスファルト路面に亀裂、橋梁前後に段差が発生 ・水平振動によりのり面ブロック積が側方移動し、かつ斜め下方向へひきずられ、のり面崩壊、路面亀裂及び沈下発生 ・大部分は盛土部を中心に発生しており、地盤密度の弱い部分(盛土、裏込部)に変位が生じ、これが路面に影響を及ぼした ・地震により一部液状化現象が発生し、側溝等の地盤密度の低い部分、水平振動によって亀裂・空隙が発生した箇所を中心に噴砂 	復旧工法の考え方及び工法選定の理由	<ul style="list-style-type: none"> ・復旧工法の考え方 原形復旧 クラックまで路体の入れ替え ・工法選定の理由 当該箇所の被災状況は、中浜の方向へ側方移動し、歩車道境界ブロック全面と舗装との境界部に約2~3mのクラックが生じた。そのためクラック深さまでの路肩体を入れ替えたものである。
