4. 地震動特性と橋梁構造への影響に関する検討

4-1 損傷が生じた橋梁と地震動特性

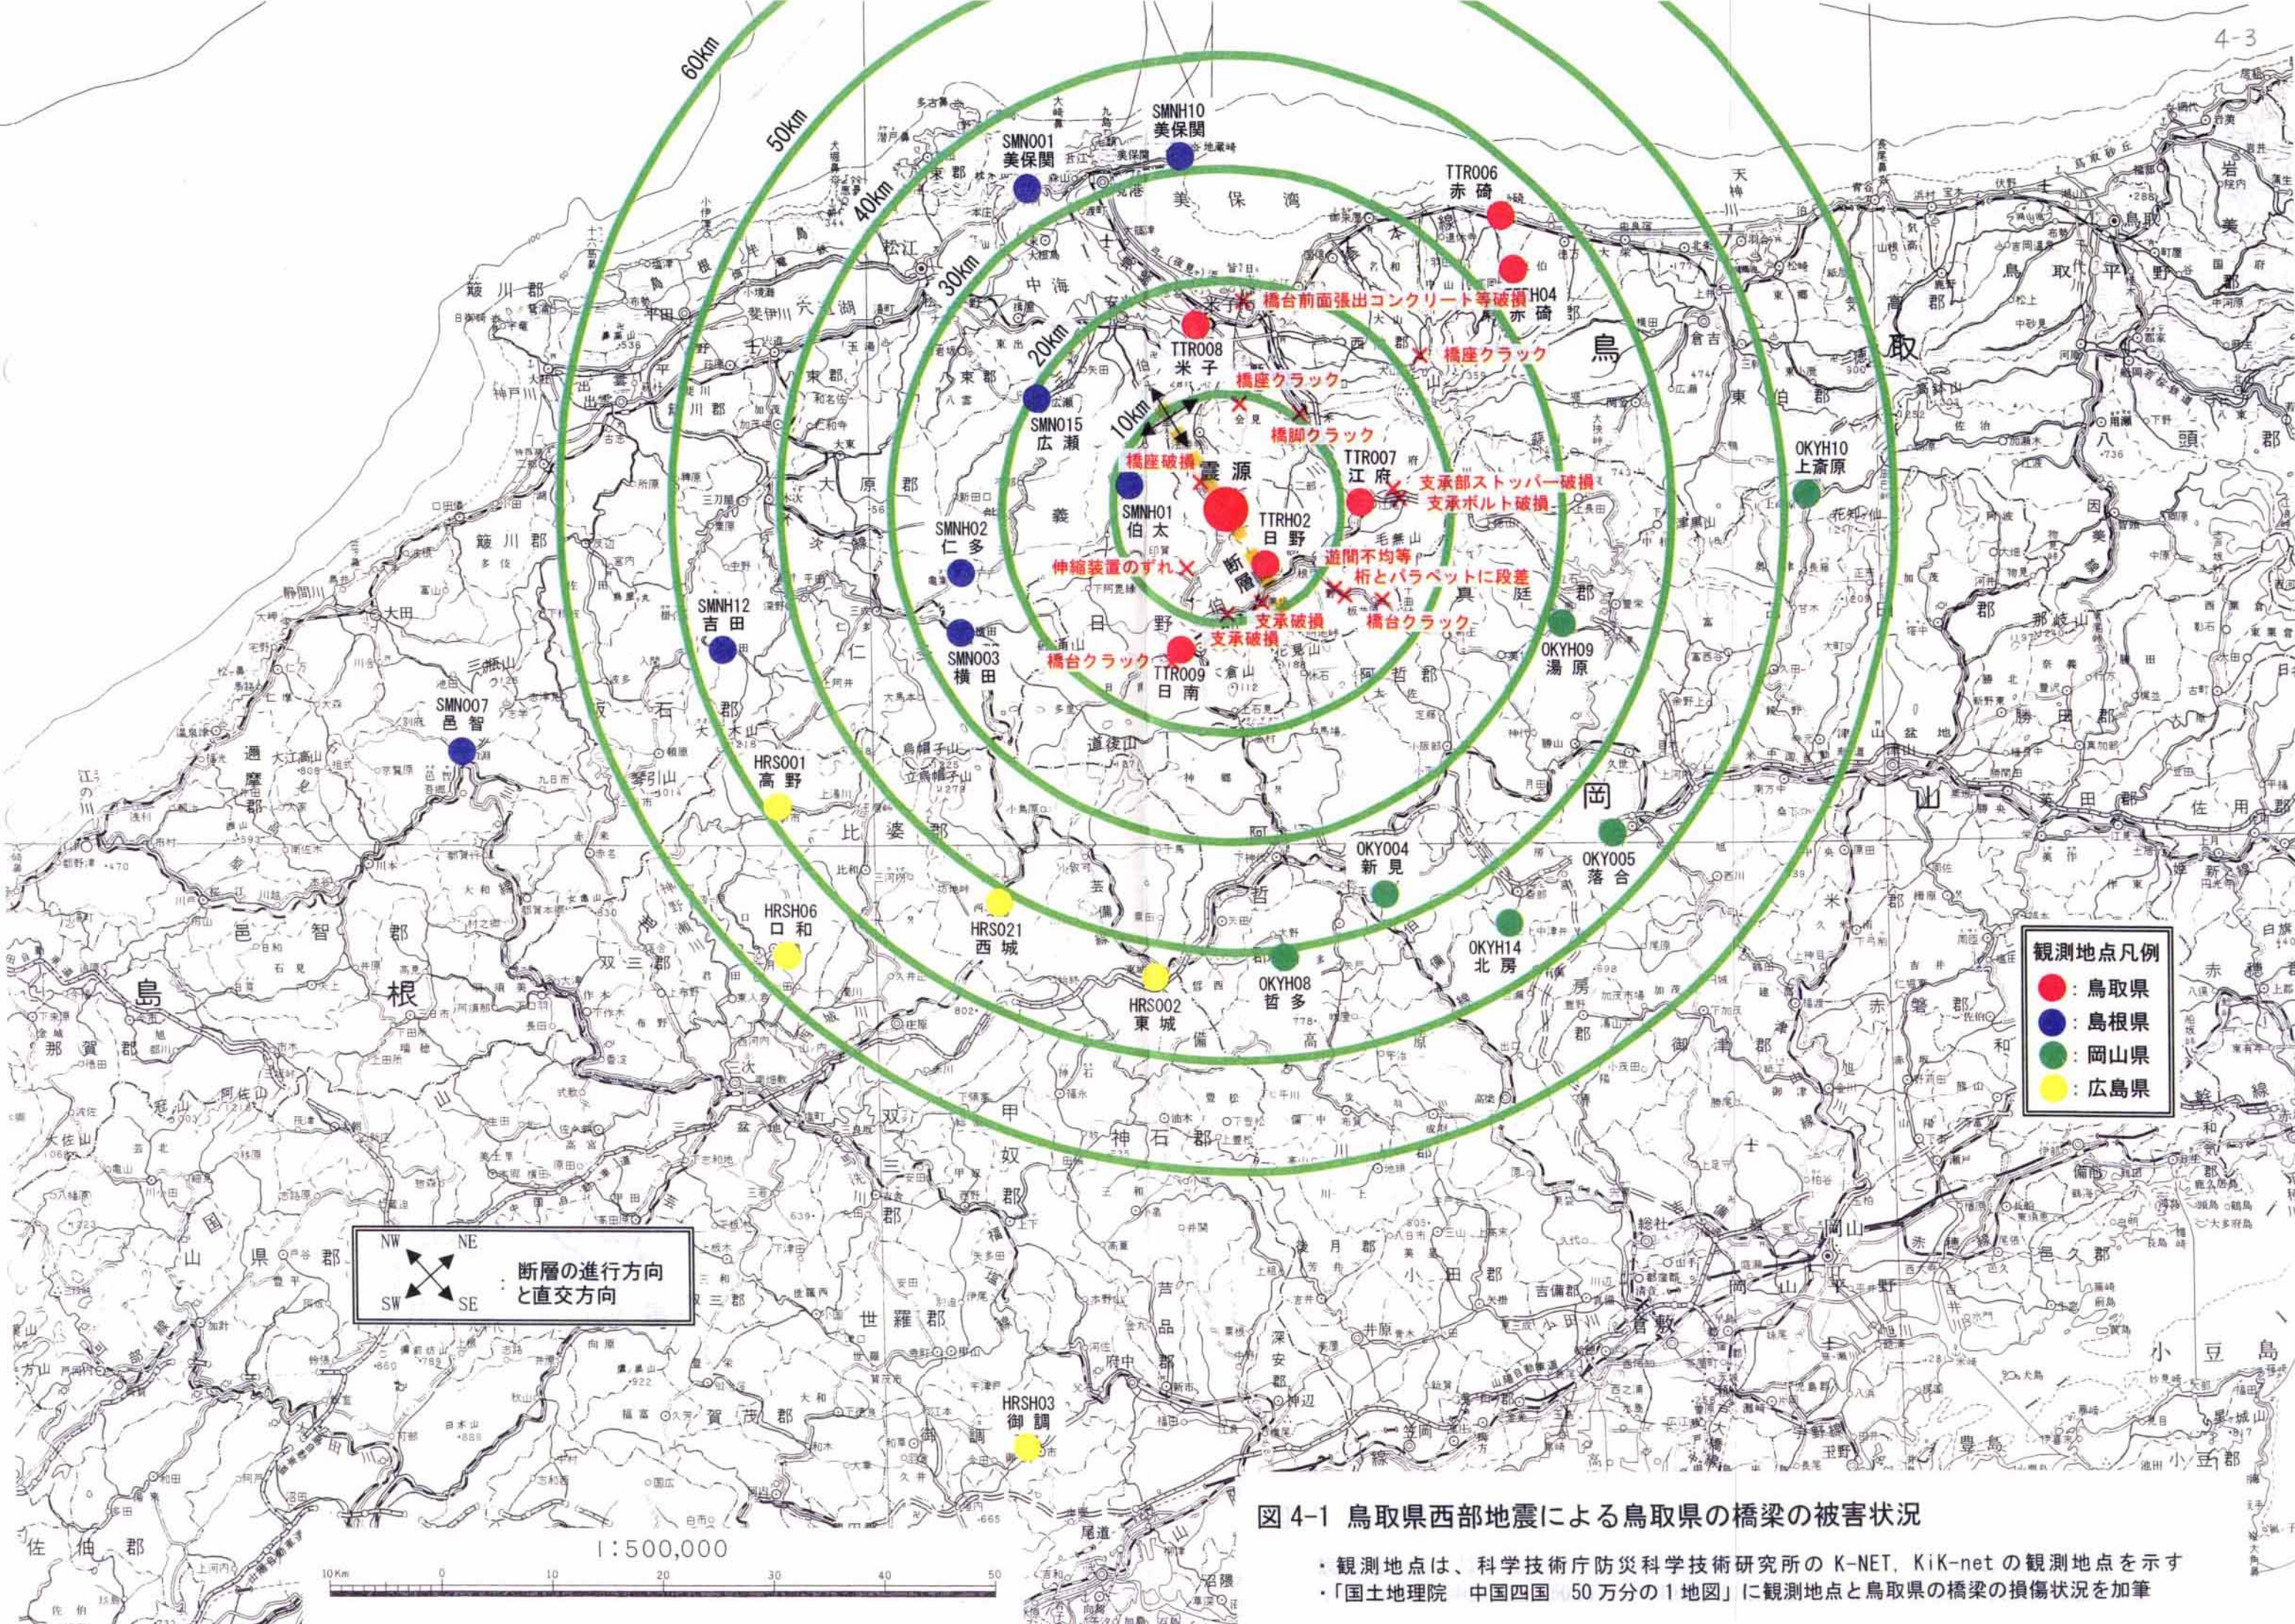
図 4-1 鳥取県西部地震による鳥取県の橋梁の被害状況

鳥取県西部地震では、マグニチュードや観測記録の最大加速度は大きかったが、橋梁構造物に生じた被害は軽微なものであった。表 4-1 は、鳥取県が鳥取県西部地震後に行った橋梁点検で損傷が確認された鳥取県が管理する橋梁の一覧表である。支承や支承の取付け部分の損傷が多く、その他には橋座の破損、橋脚・橋台のクラック、伸縮装置のずれなどが確認されているが、致命的な損傷を被った橋梁は無い。また、図 4-1 は、震源と推定された断層および損傷が確認された橋梁の位置と損傷状態を示したものである。損傷が生じた橋梁は、震央から半径 20km 圏内に概ね断層に沿うような形で分布している。

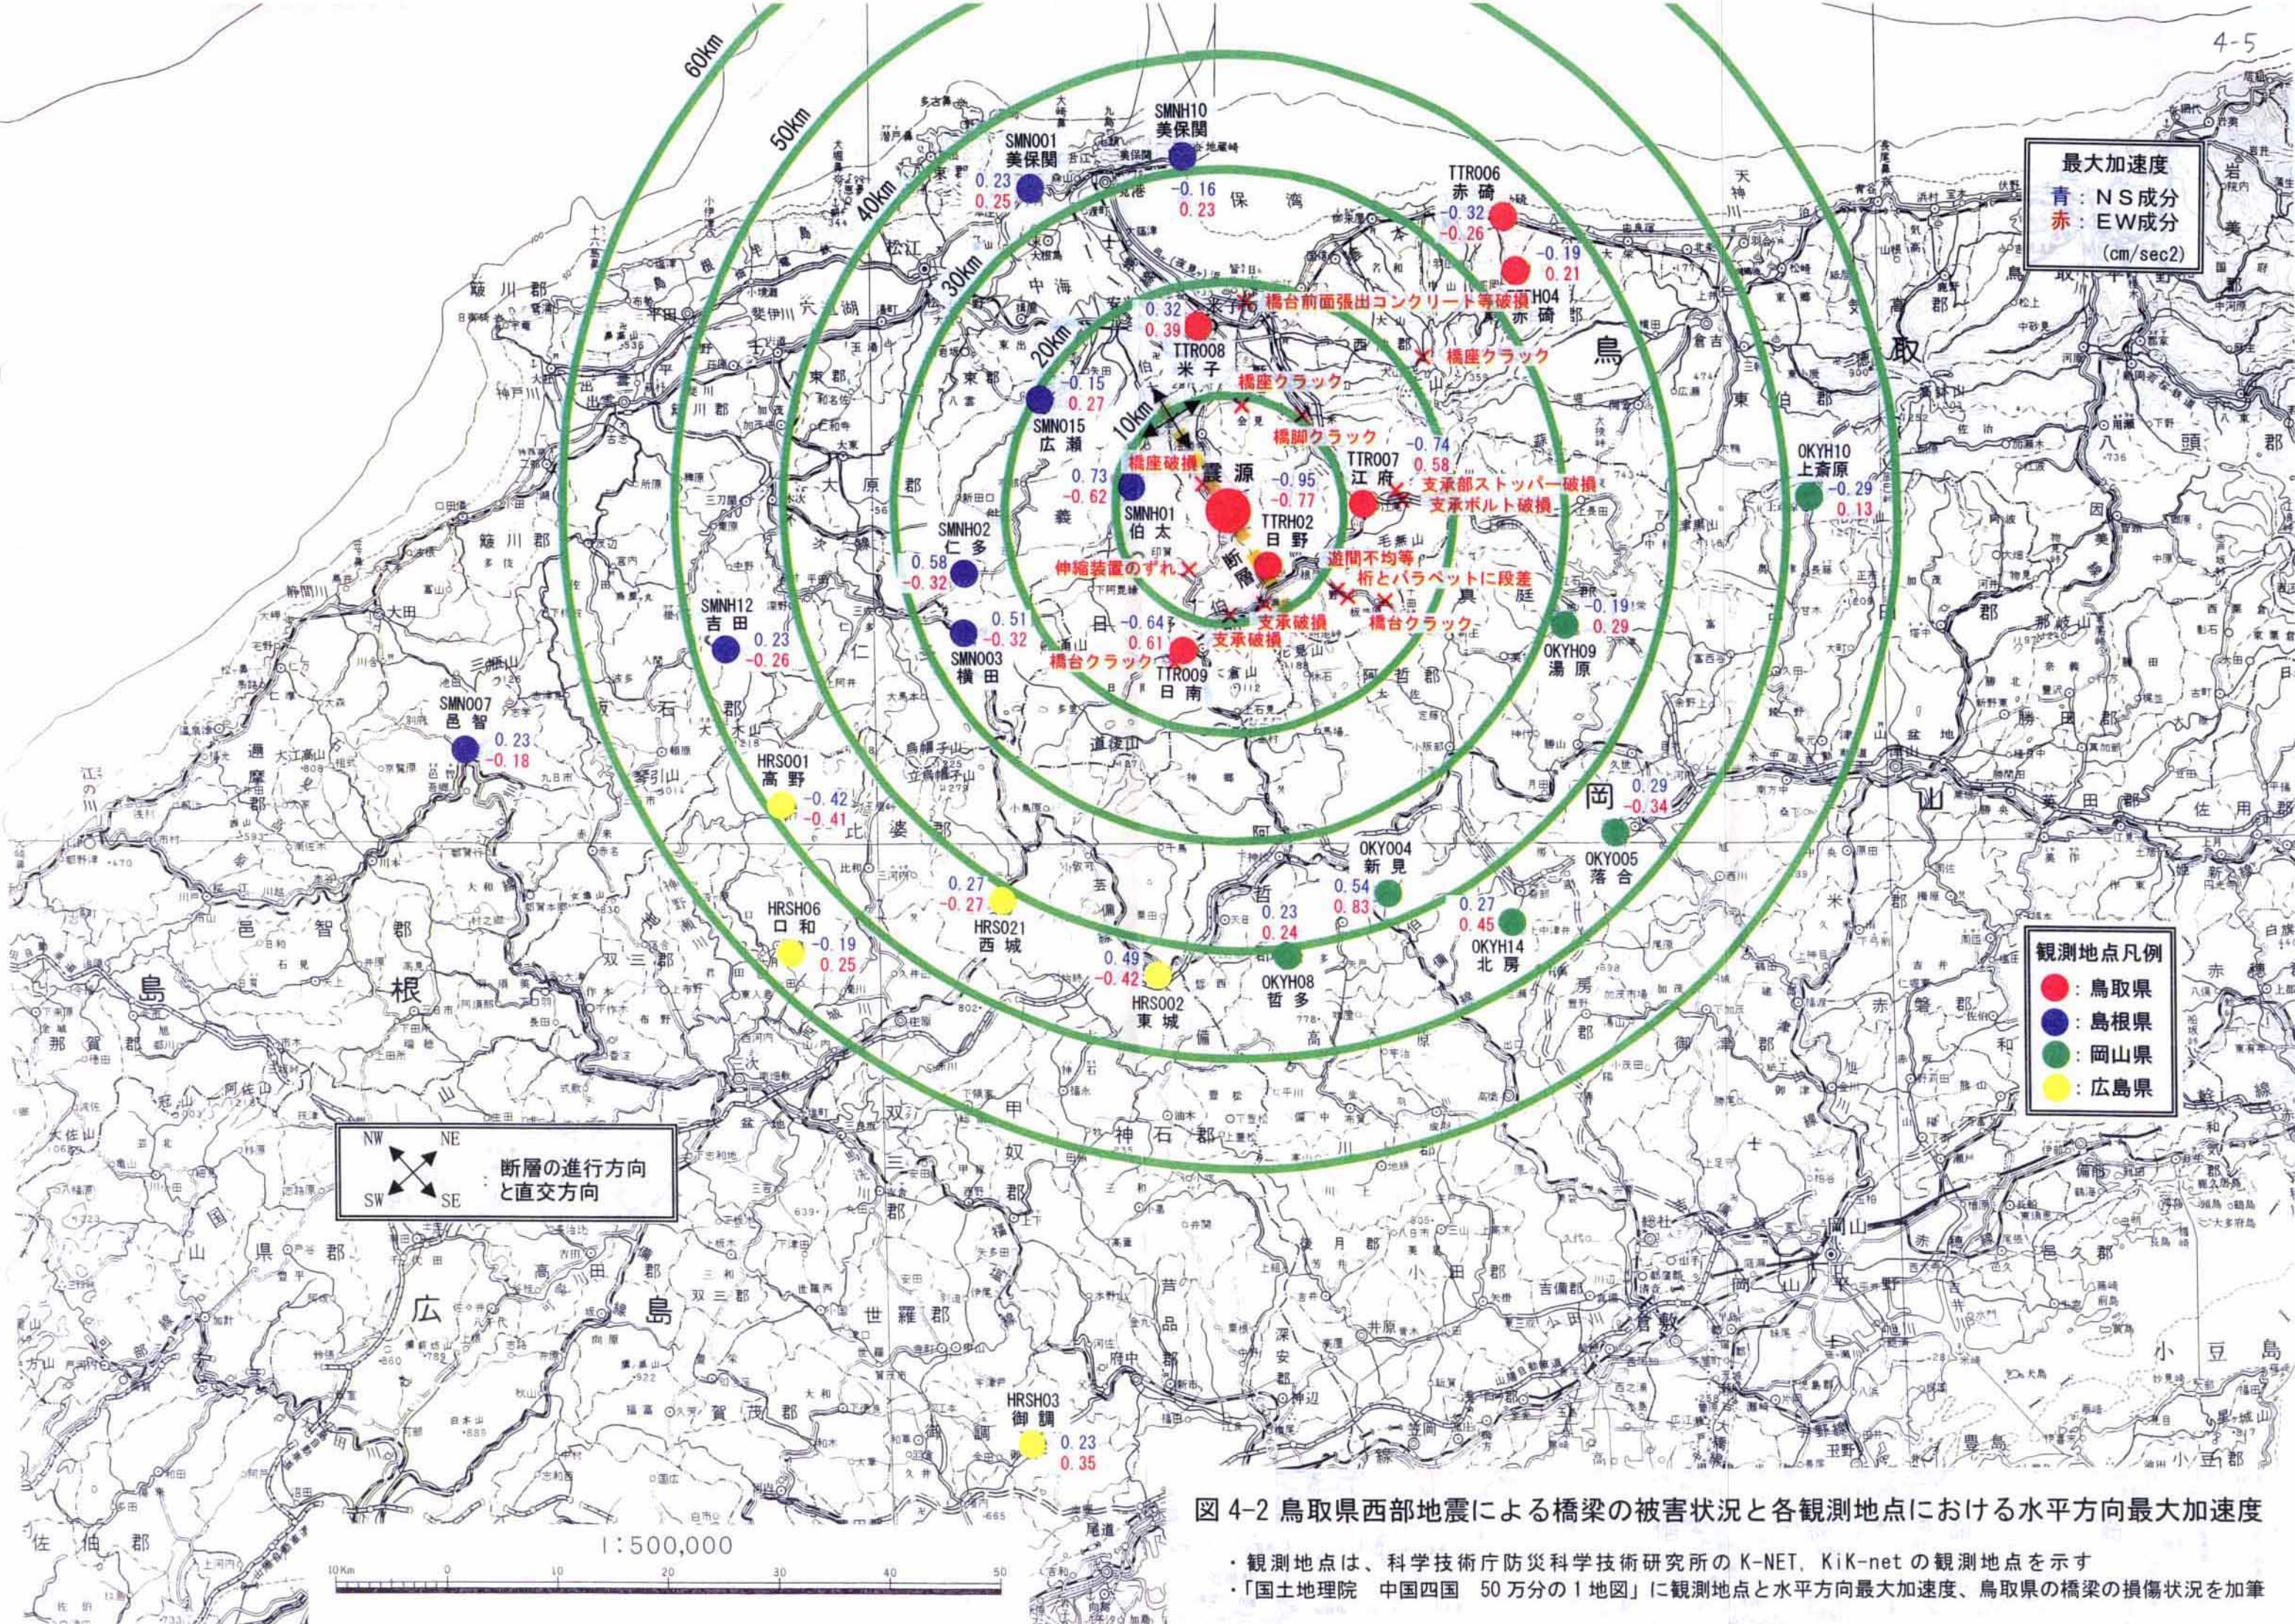
図 4-2 鳥取県西部地震による橋梁の被害状況と各観測地点における水平方向最大加速度

図 4-2 は、震源と断層および損傷が確認された橋梁の位置に K-NET と KiK-net で観測された強震記録の最大加速度を示したものである。図 4-3 は、震源と断層および損傷が確認された橋梁に、各観測地点の加速度のリサージュ図を示したものである。1-2 述べた墓石の転倒率と同様に、震源の北西側よりも南東側のほうに損傷した橋梁が多く分布している。これは、1-2 で述べた「震源から南東の方向に破壊が進み、大きなすべりは南東側で生じている」ことや、図 4-2 に示すように観測された加速度は南東側で大きな振幅を有していることと整合している。表 4-1 に整理した範囲の情報では、図 4-3 に示す地震動の卓越方向と損傷が確認された橋梁との間に明確な関係を見出すことはできない。しかし、損傷した橋梁は何れも断層走行方向や断層直交方向に地震動が卓越する方向のいずれかに属している。

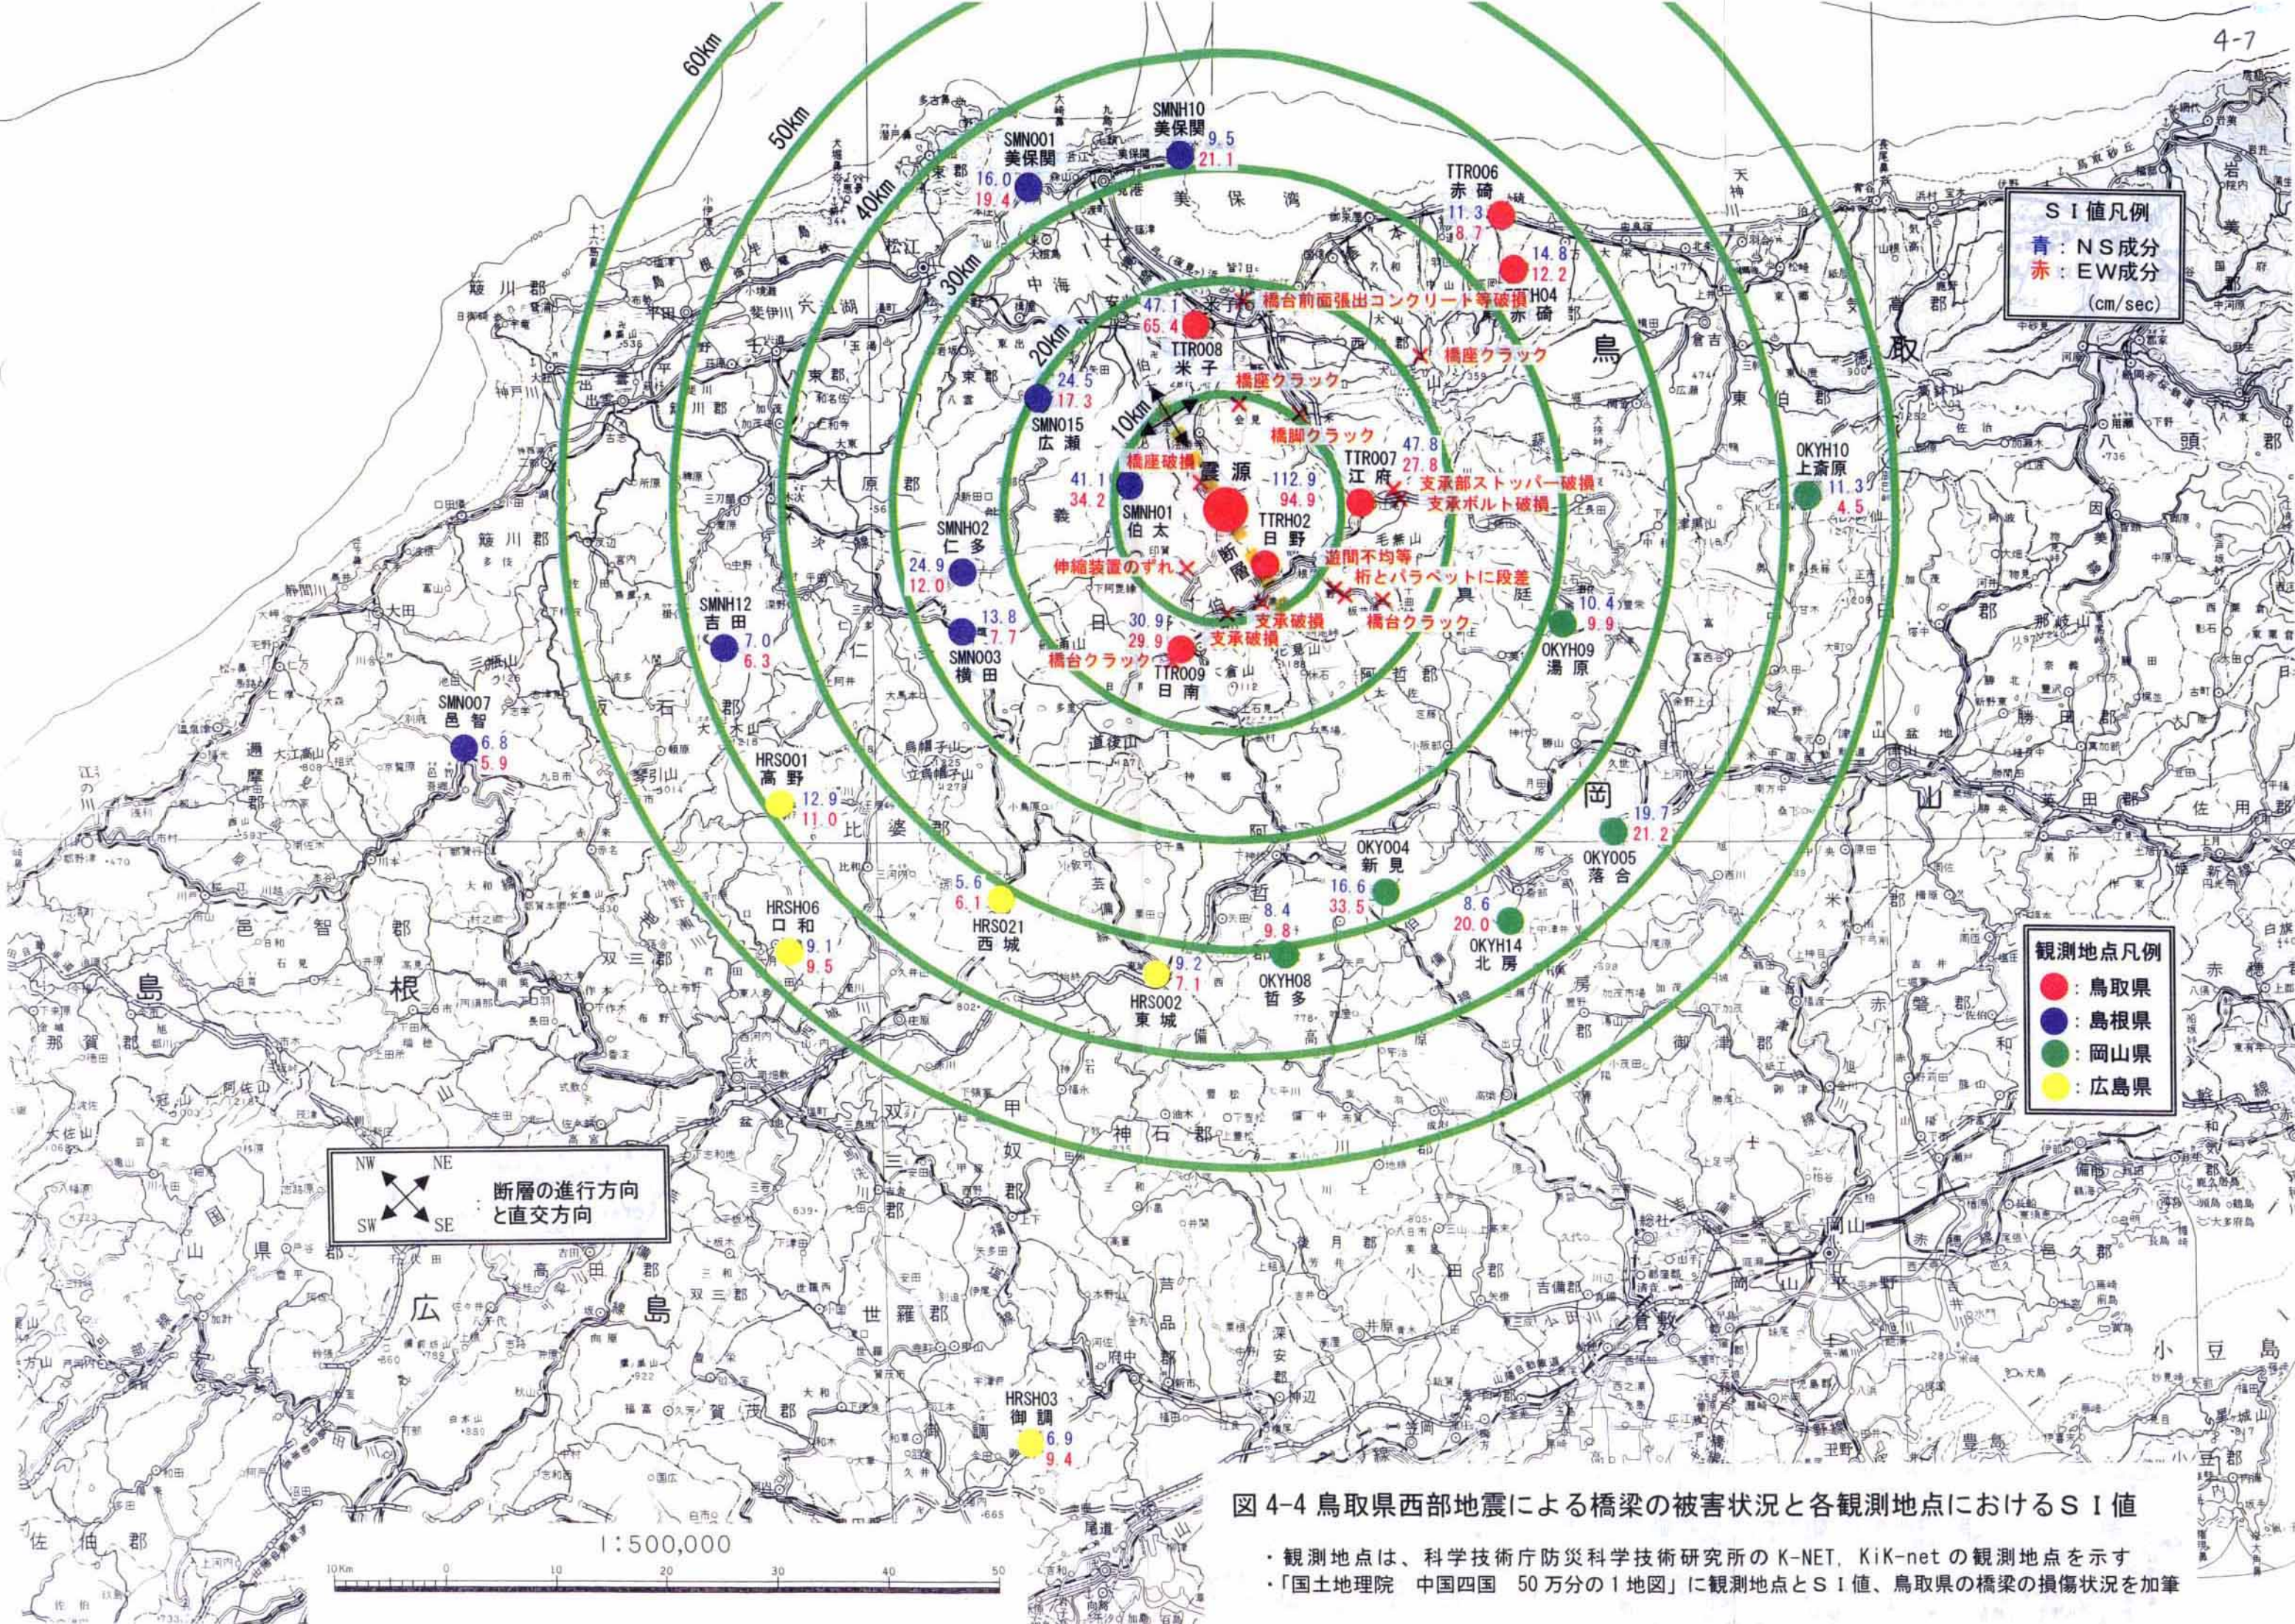
図 4-4 鳥取県西部地震による橋梁の被害状況と各観測地点における S I 値

図 4-4 は、震源と断層および損傷が確認された橋梁の位置に、K-NET と KiK-net で観測された強震記録のスペクトル強度 SI 値を示したものである。既往の研究によれば、地震被害の発生の有無に関して、加速度と被害の間には明確な関係が認められないものの、SI 値が 25cm/sec を越えると被害が発生するといわれている¹⁾。損傷した橋梁の位置は、日野、米子、江府、伯太、日南のスペクトル強度 SI 値が 30 以上となっている観測地点の付近に多く存在していることから、鳥取県西部地震で橋梁構造物に生じた被害の有無も SI 値の大きさと関係があることがわかる。
