### 7-3 現地写真（構造物調査）

## Ⅱ 鳥取県西部地震による日野川工業用水道の被害状況

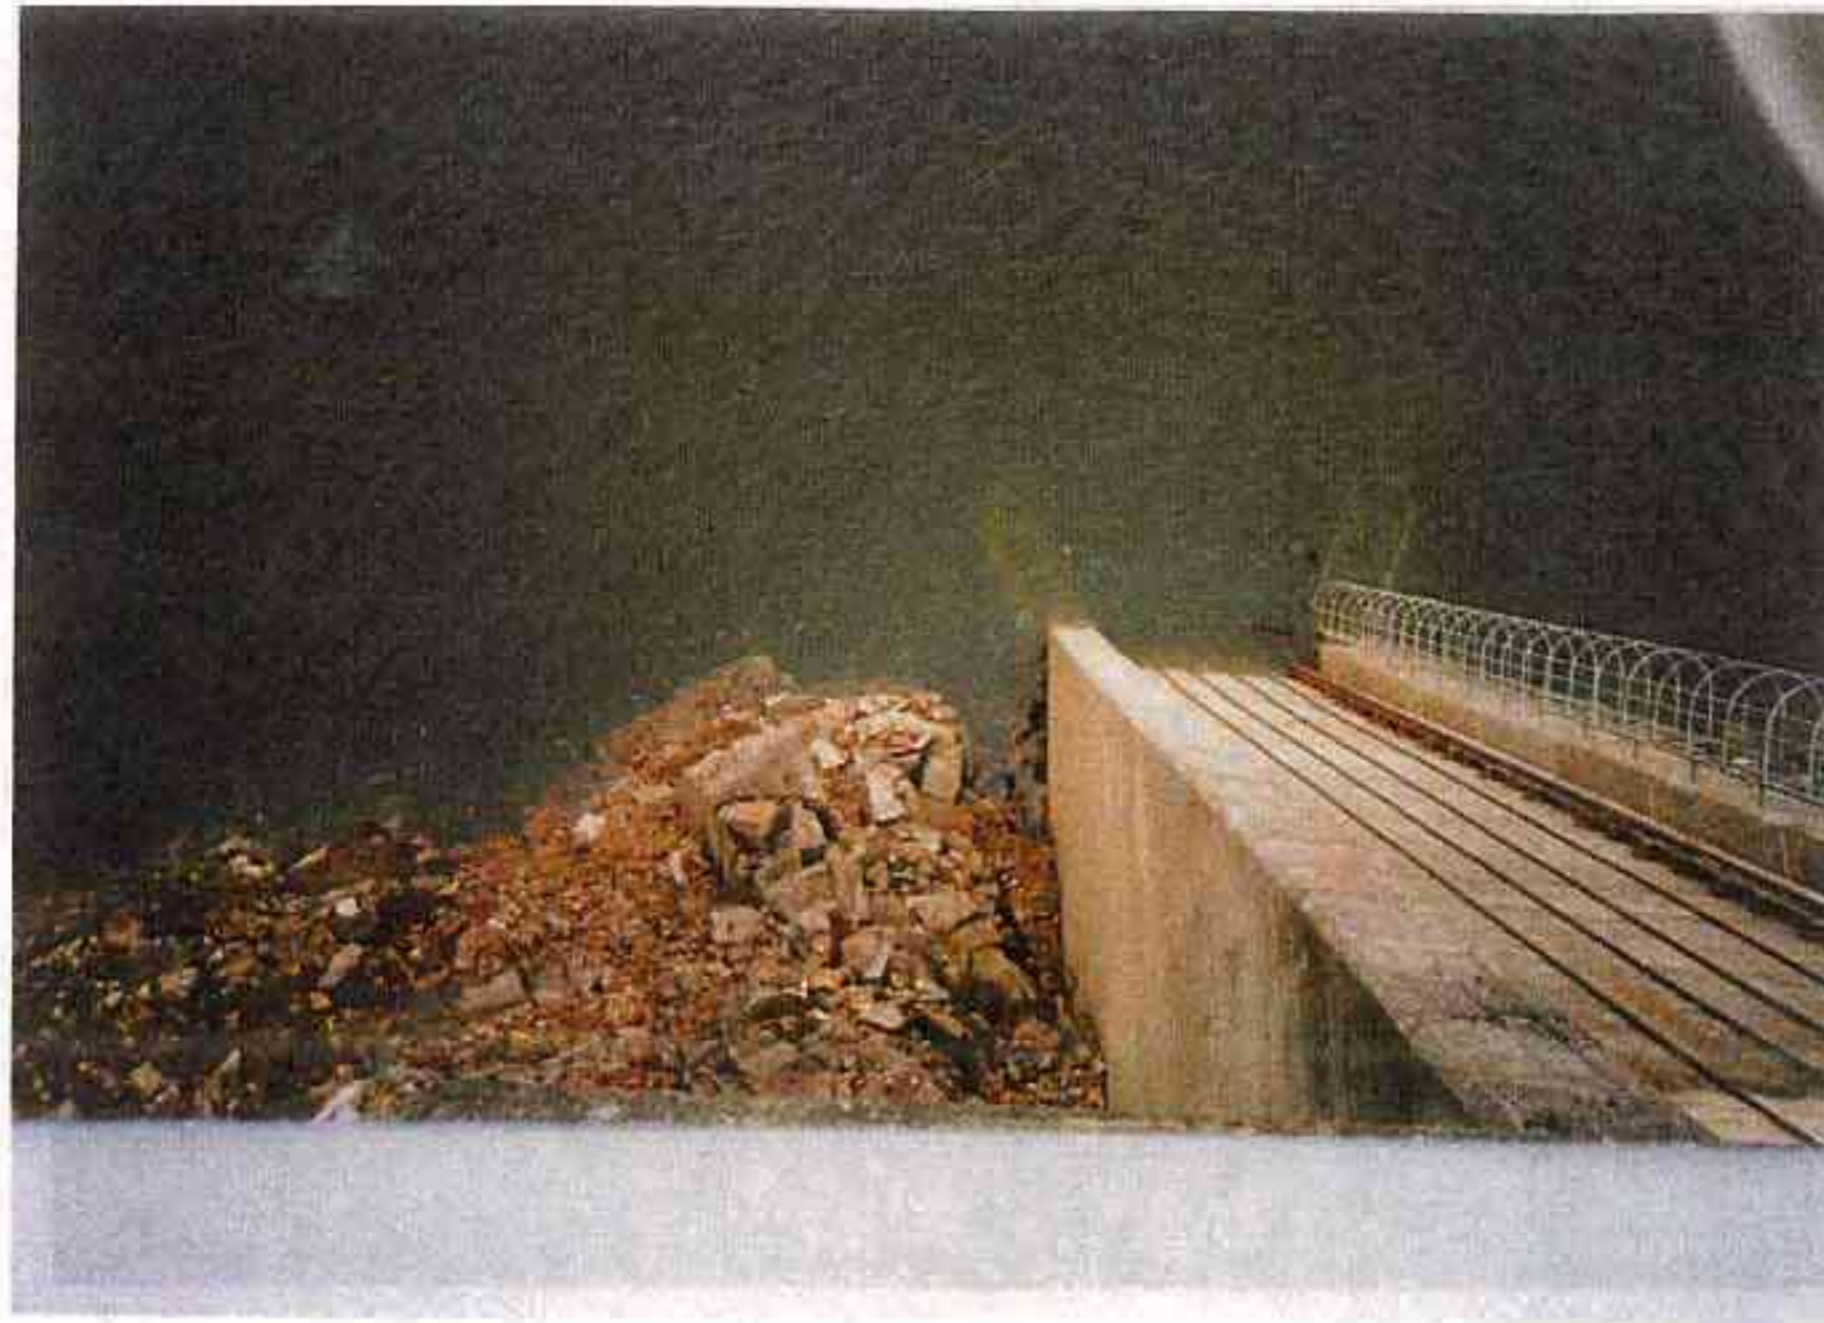
1  
日野川第一(発)  
取水口

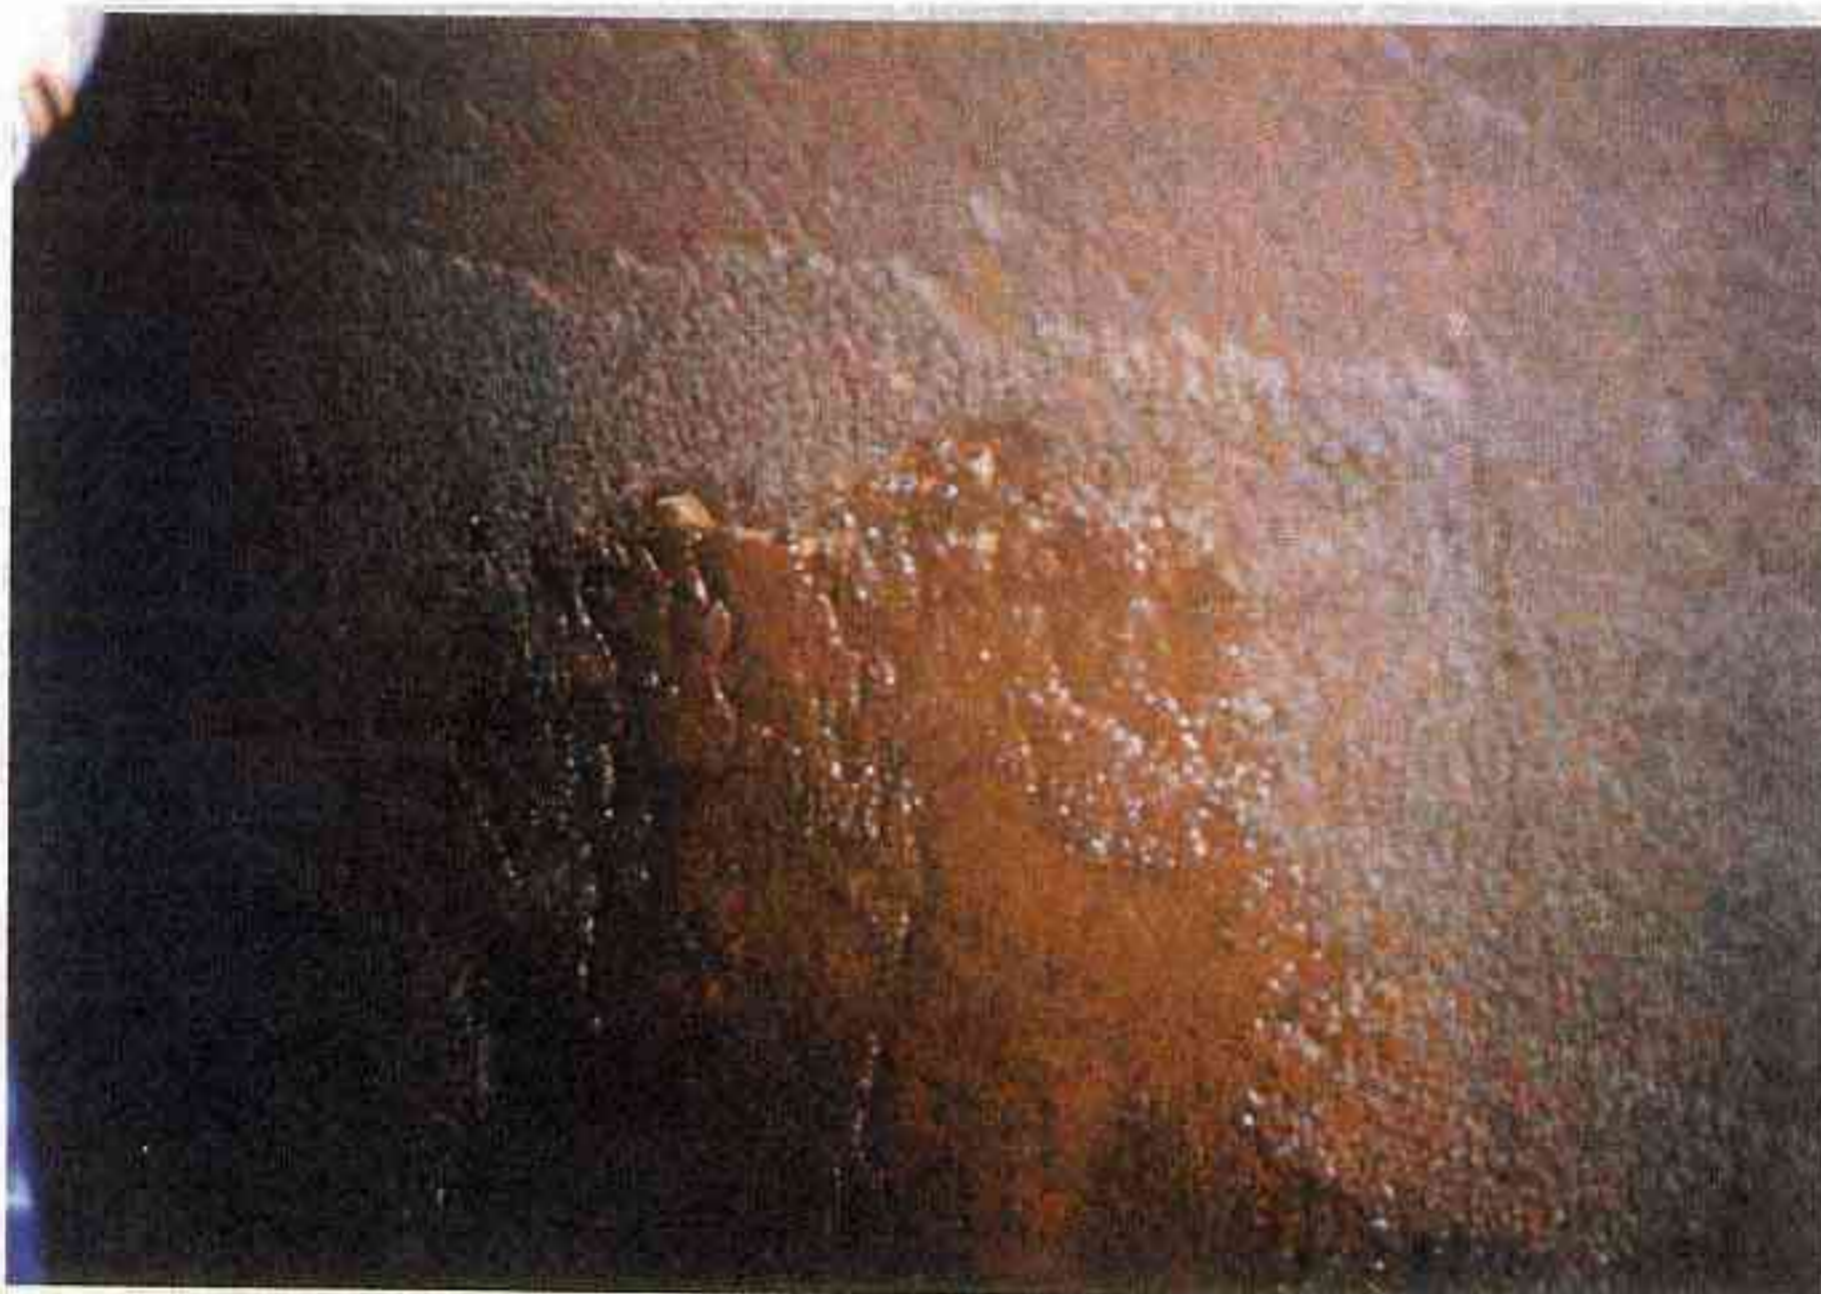
2  
同上  
左側壁  
位置:850m 付近

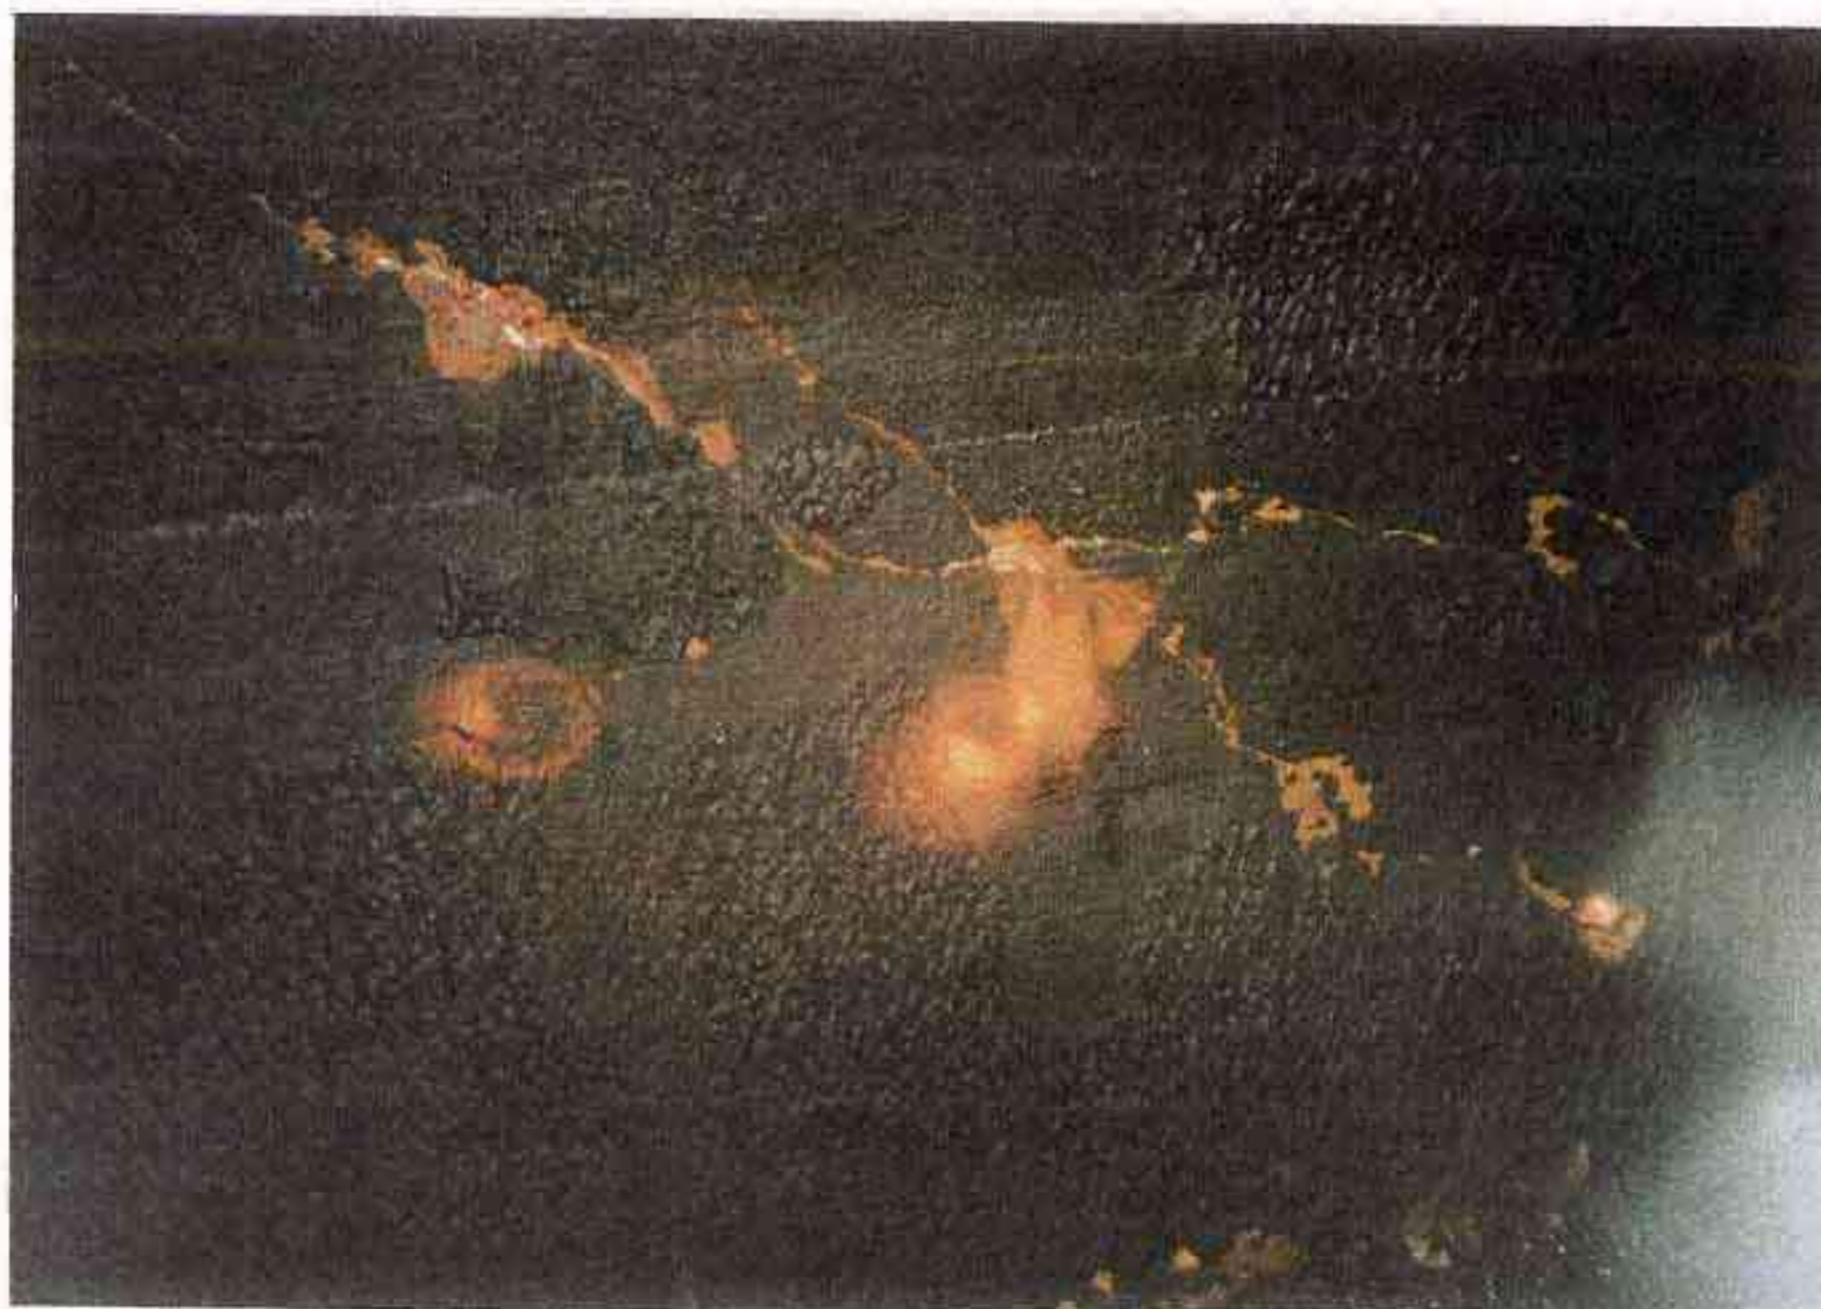
3  
同上  
左右側壁  
位置:1740m 付近

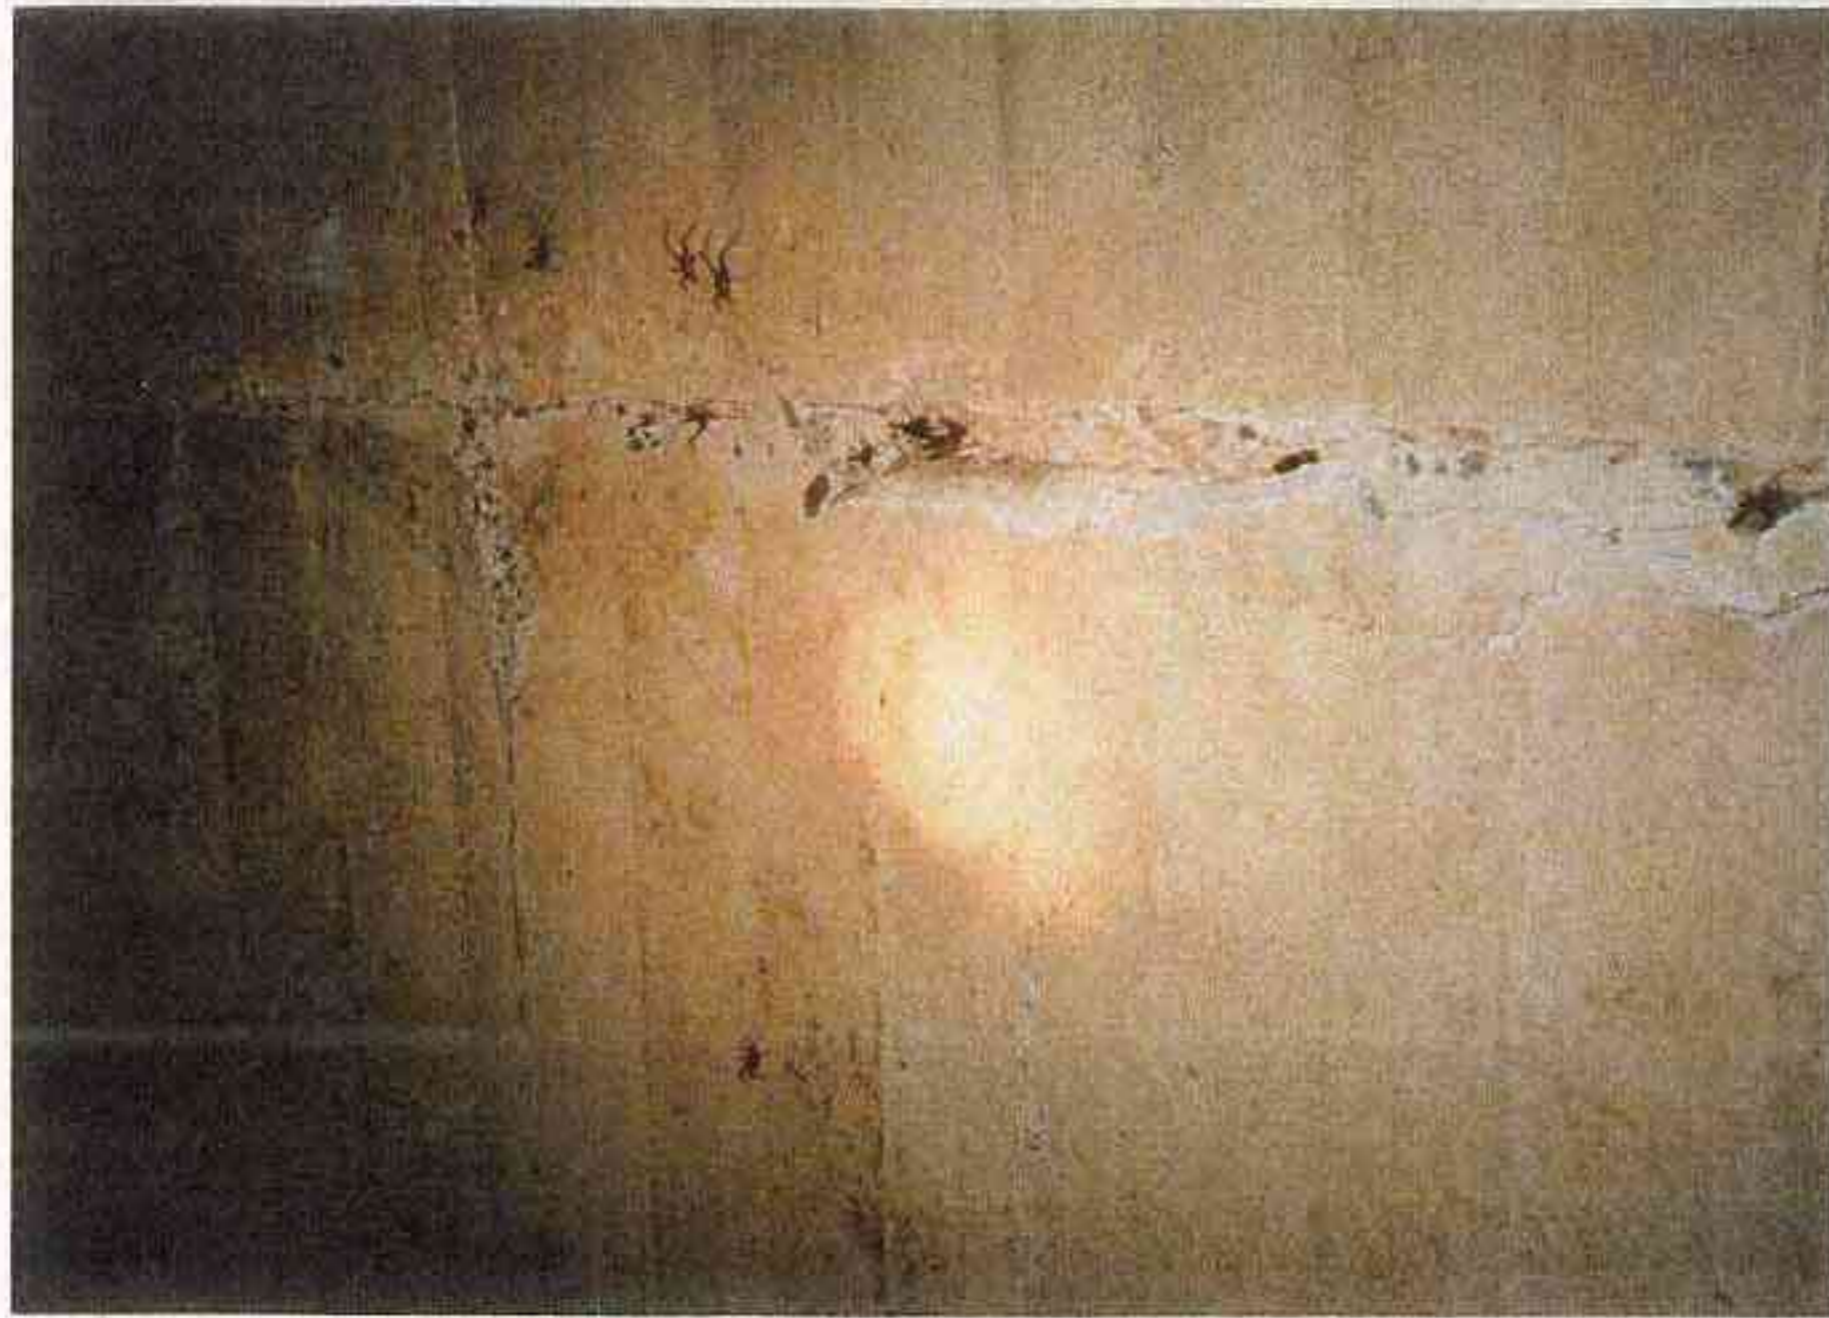
NO. 6  
日野川第一(発)  
監査用トンネル  
目地切れ  
アーチ部

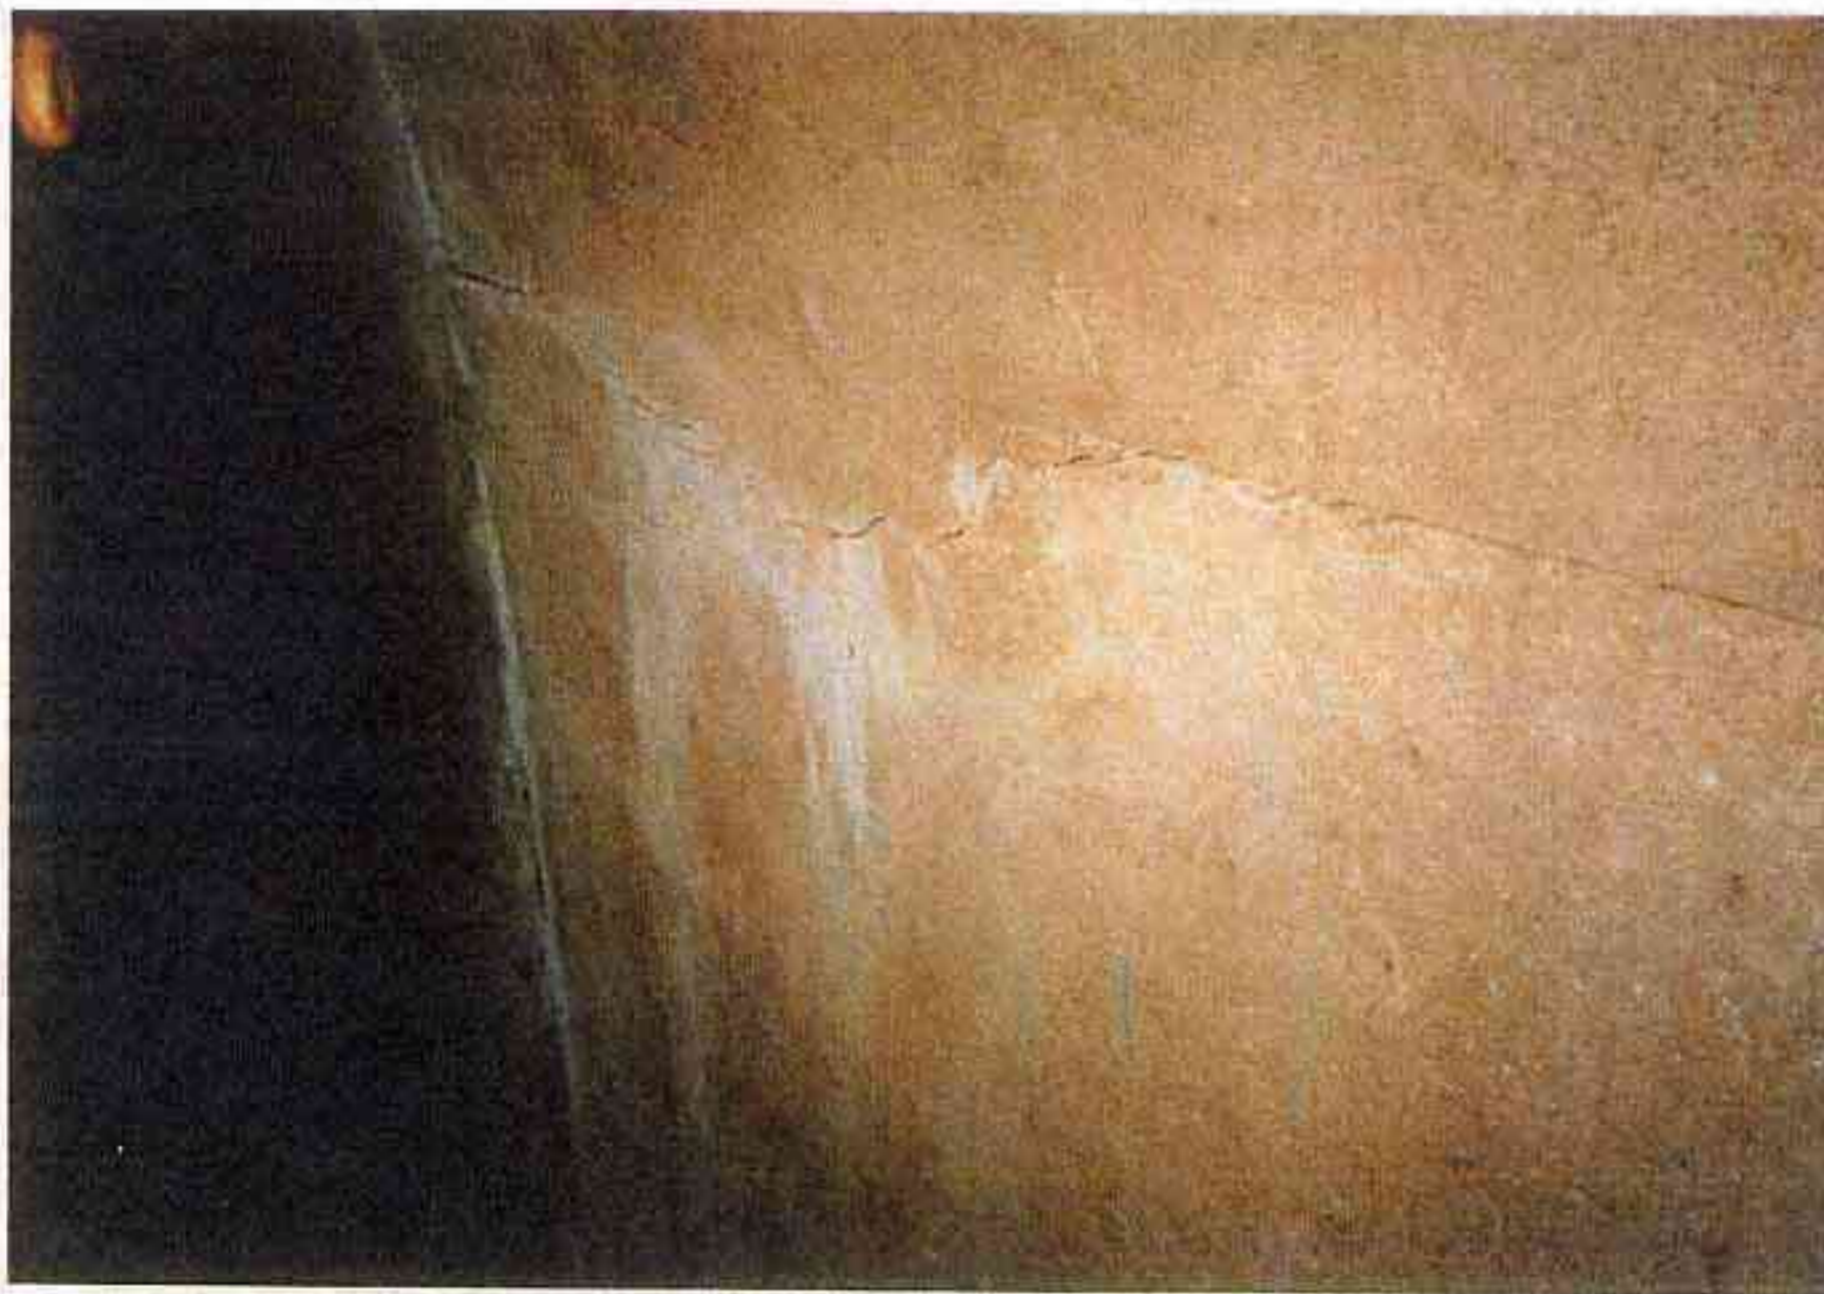
7  
同上  
監査用トンネル  
左側壁  
クラック

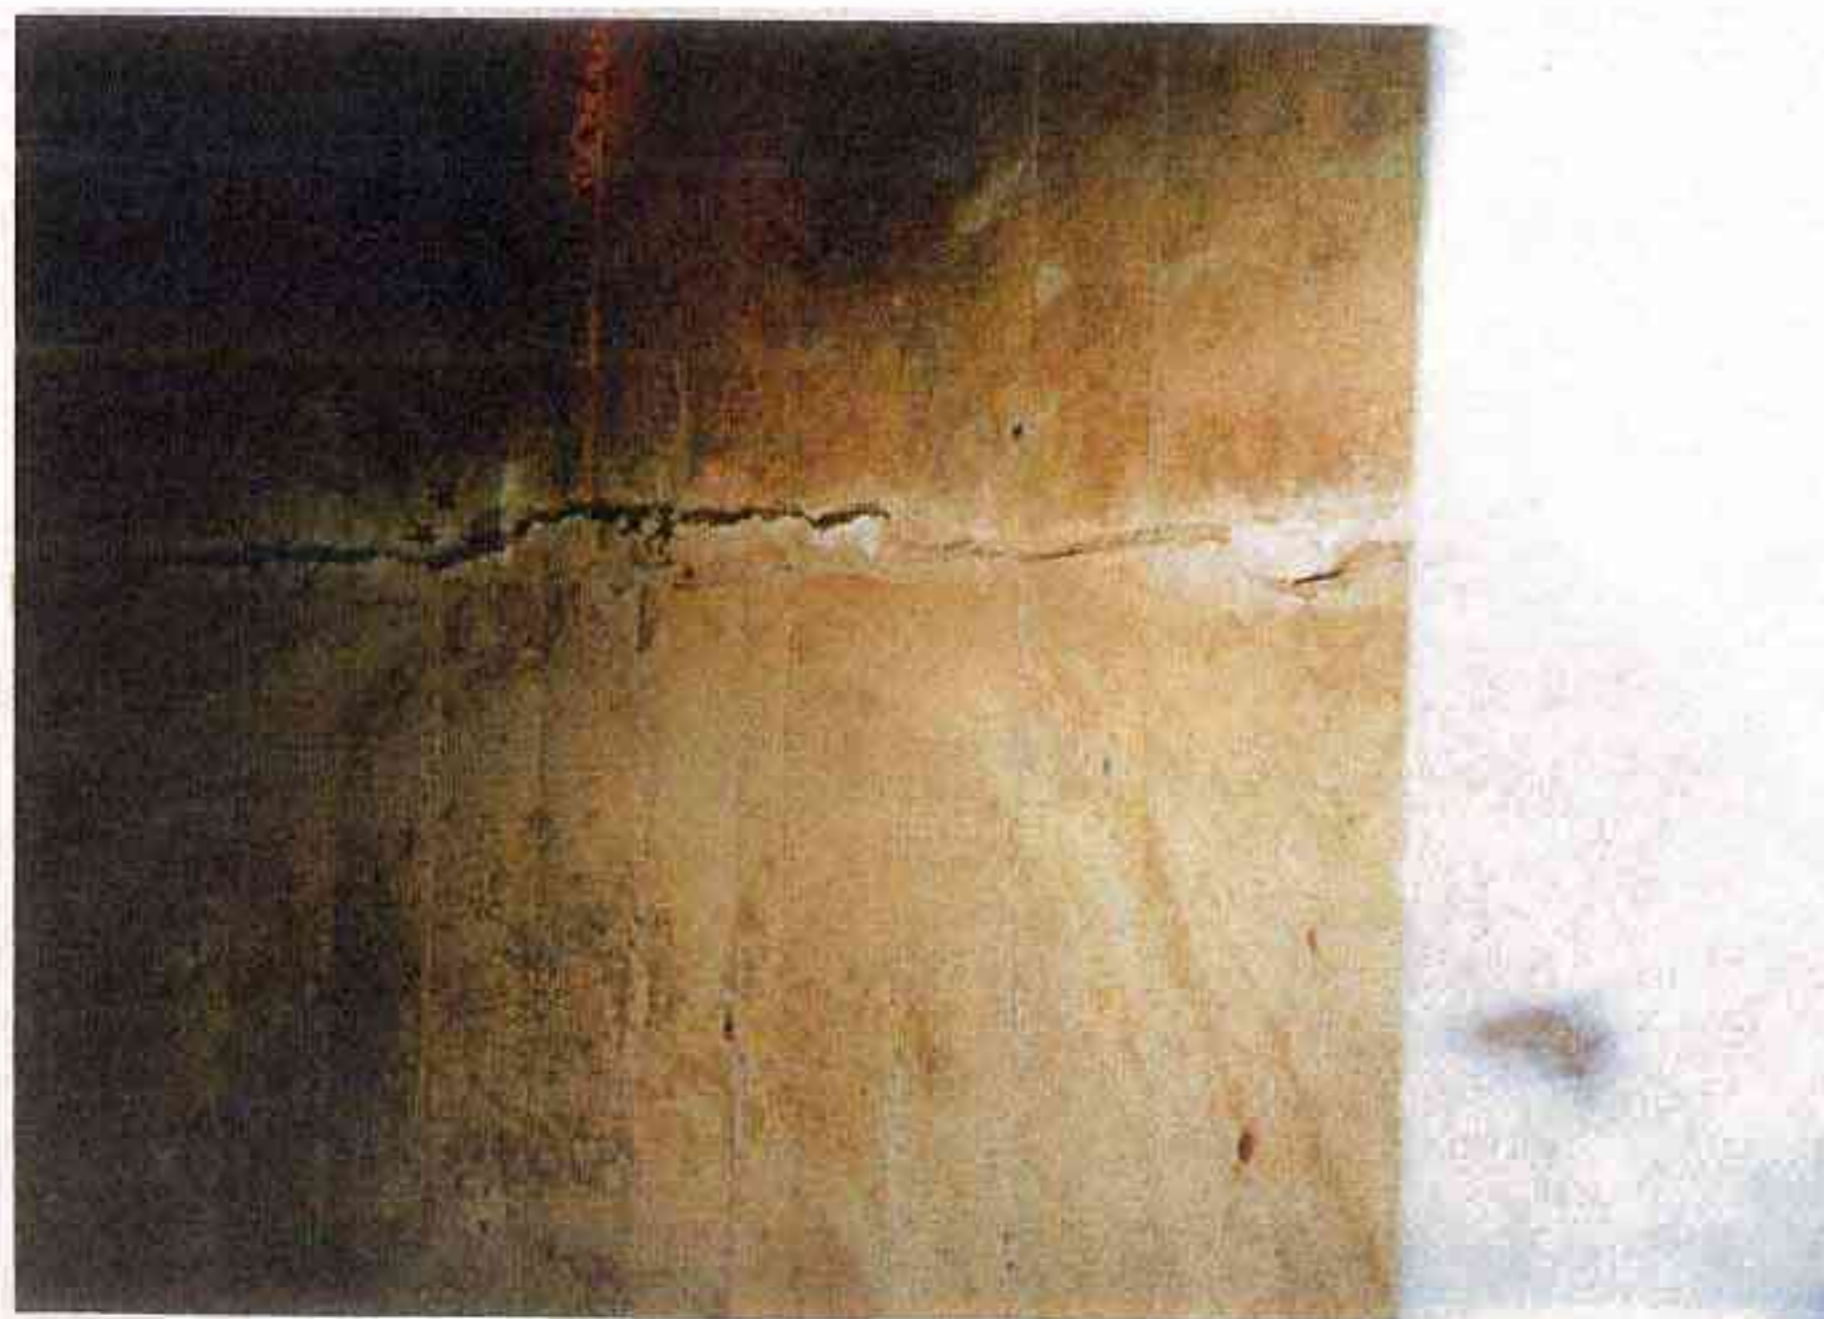
8  
同上  
監査用トンネル  
アーチ部  
目地切れ  
幅:5mm

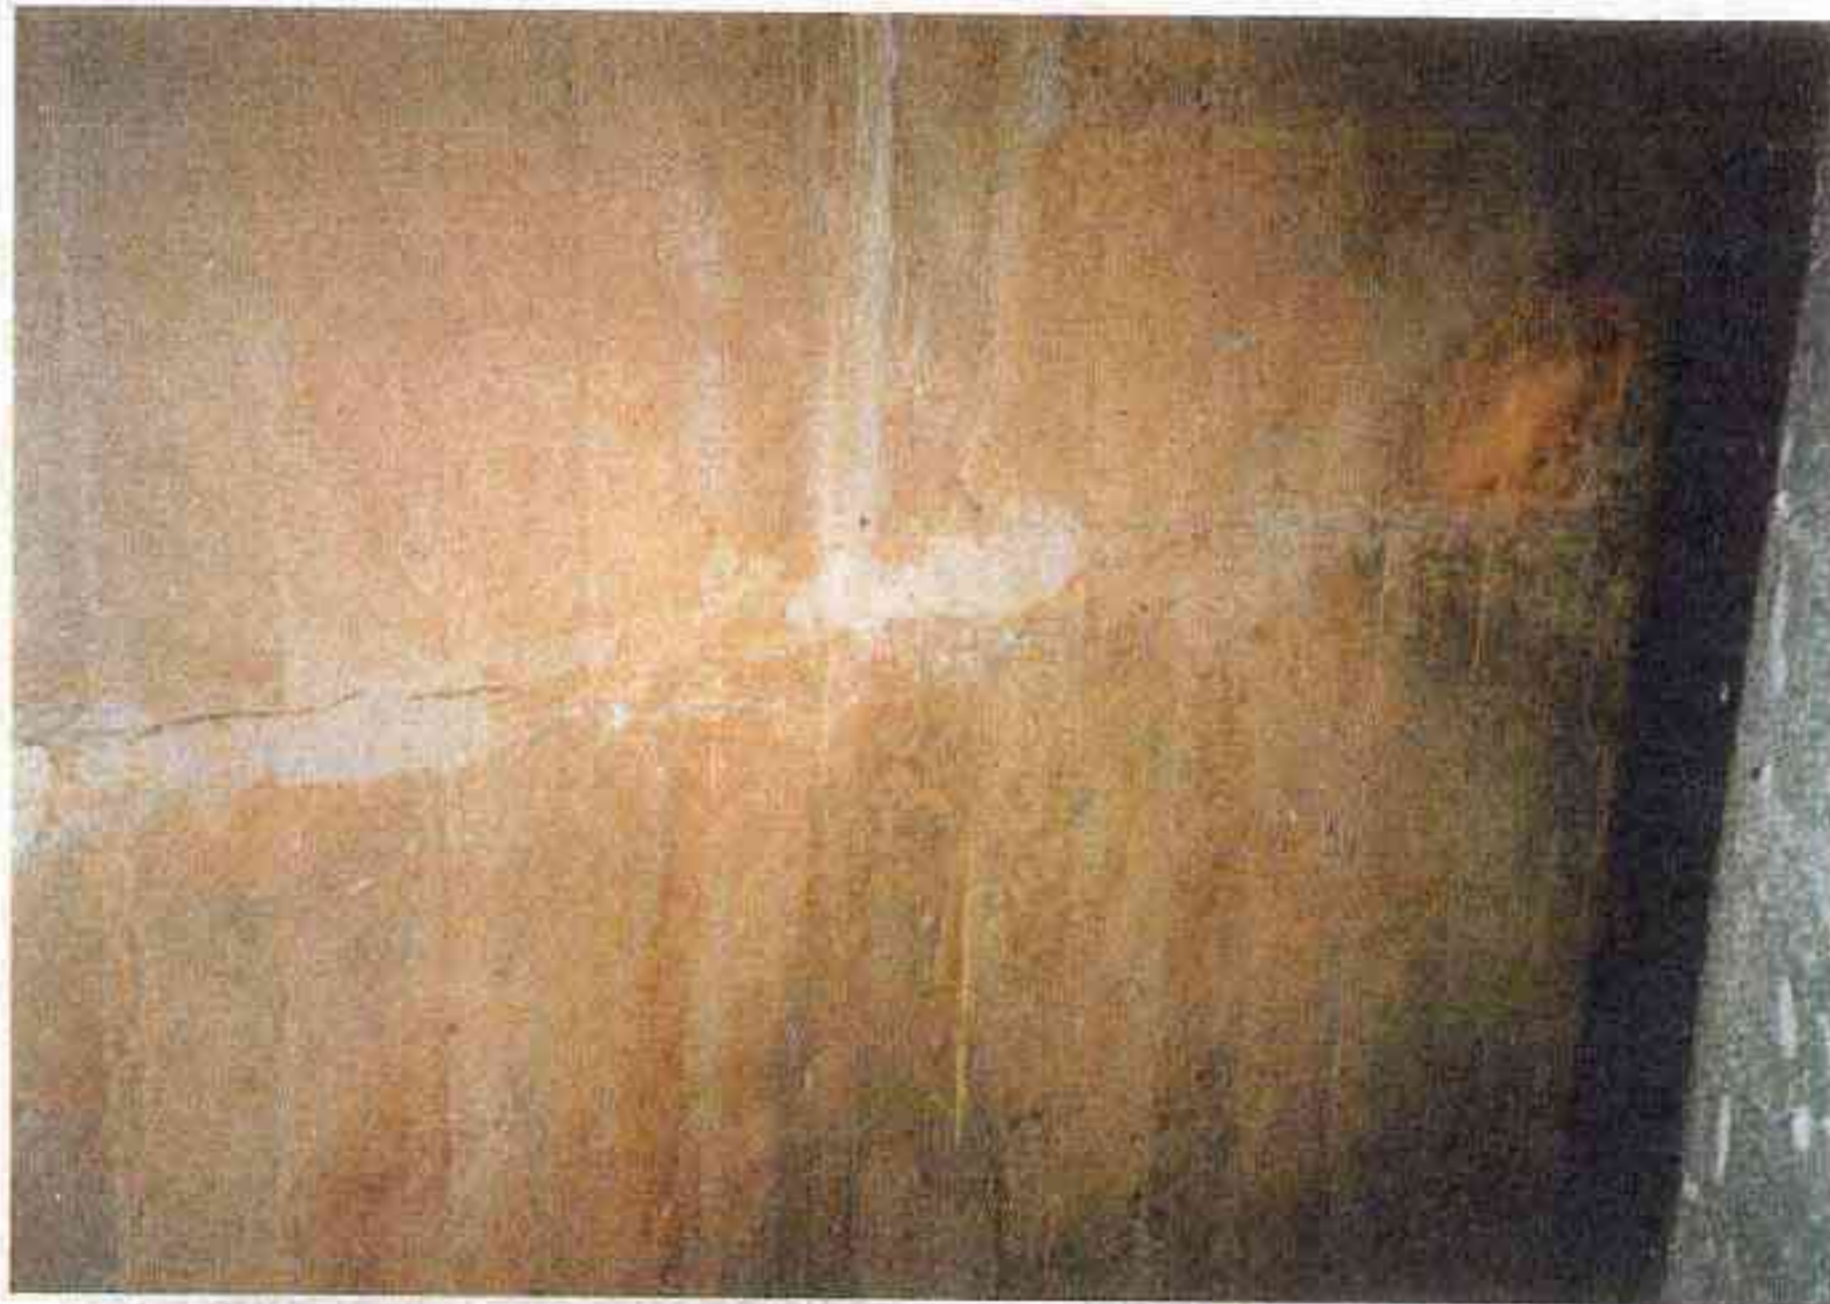
監査用トンネル

坑口付近アーチ部

横断方向クラック

段差有り

(最大2cm程度)

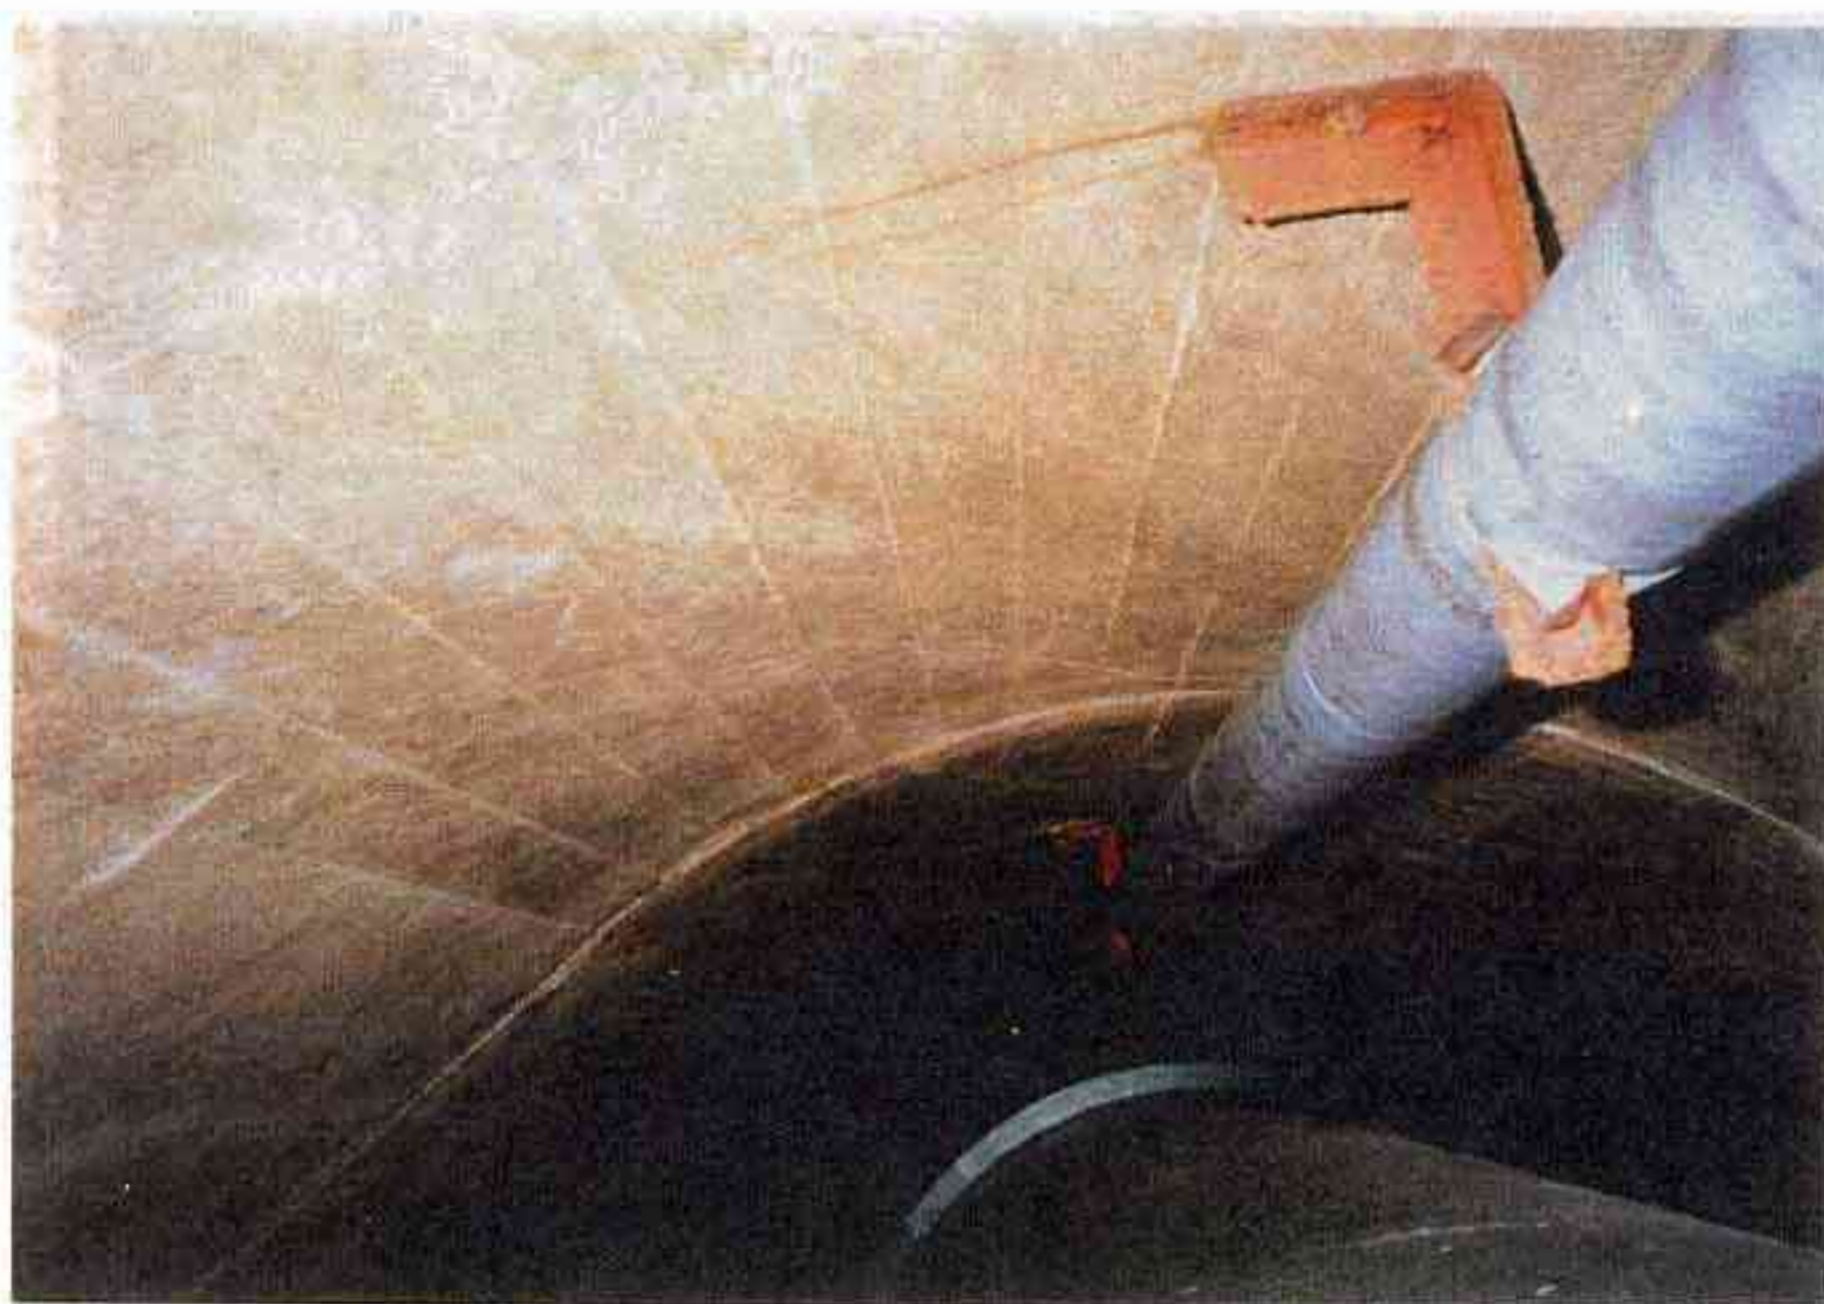
監査用トンネル  
アーチ部  
斜め方向クラック

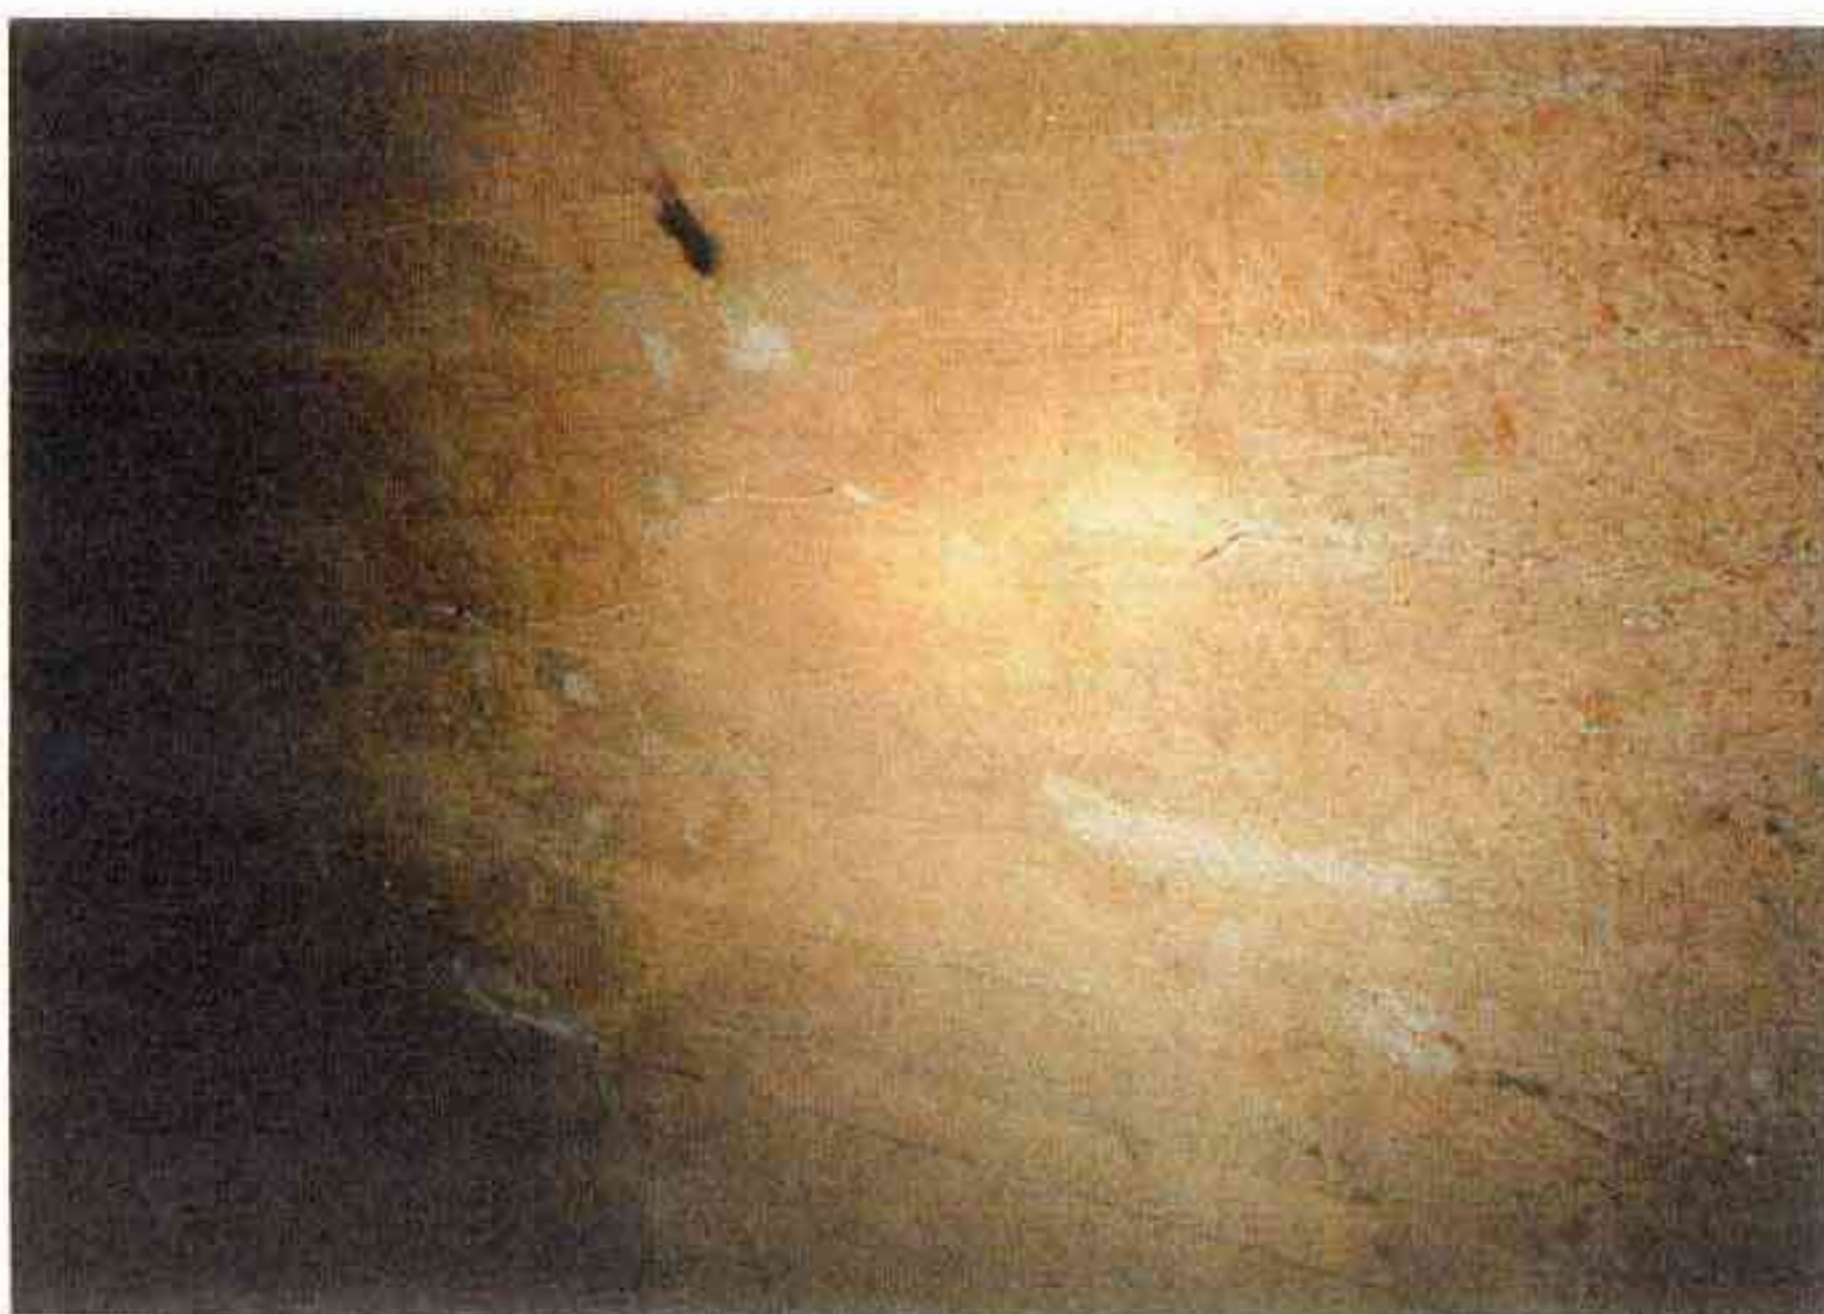
監査用トンネル  
アーチ部  
縦断方向クラック
