### 7-3 現地写真（構造物調査）

## Ⅱ 鳥取県西部地震による日野川工業用水道の被害状況

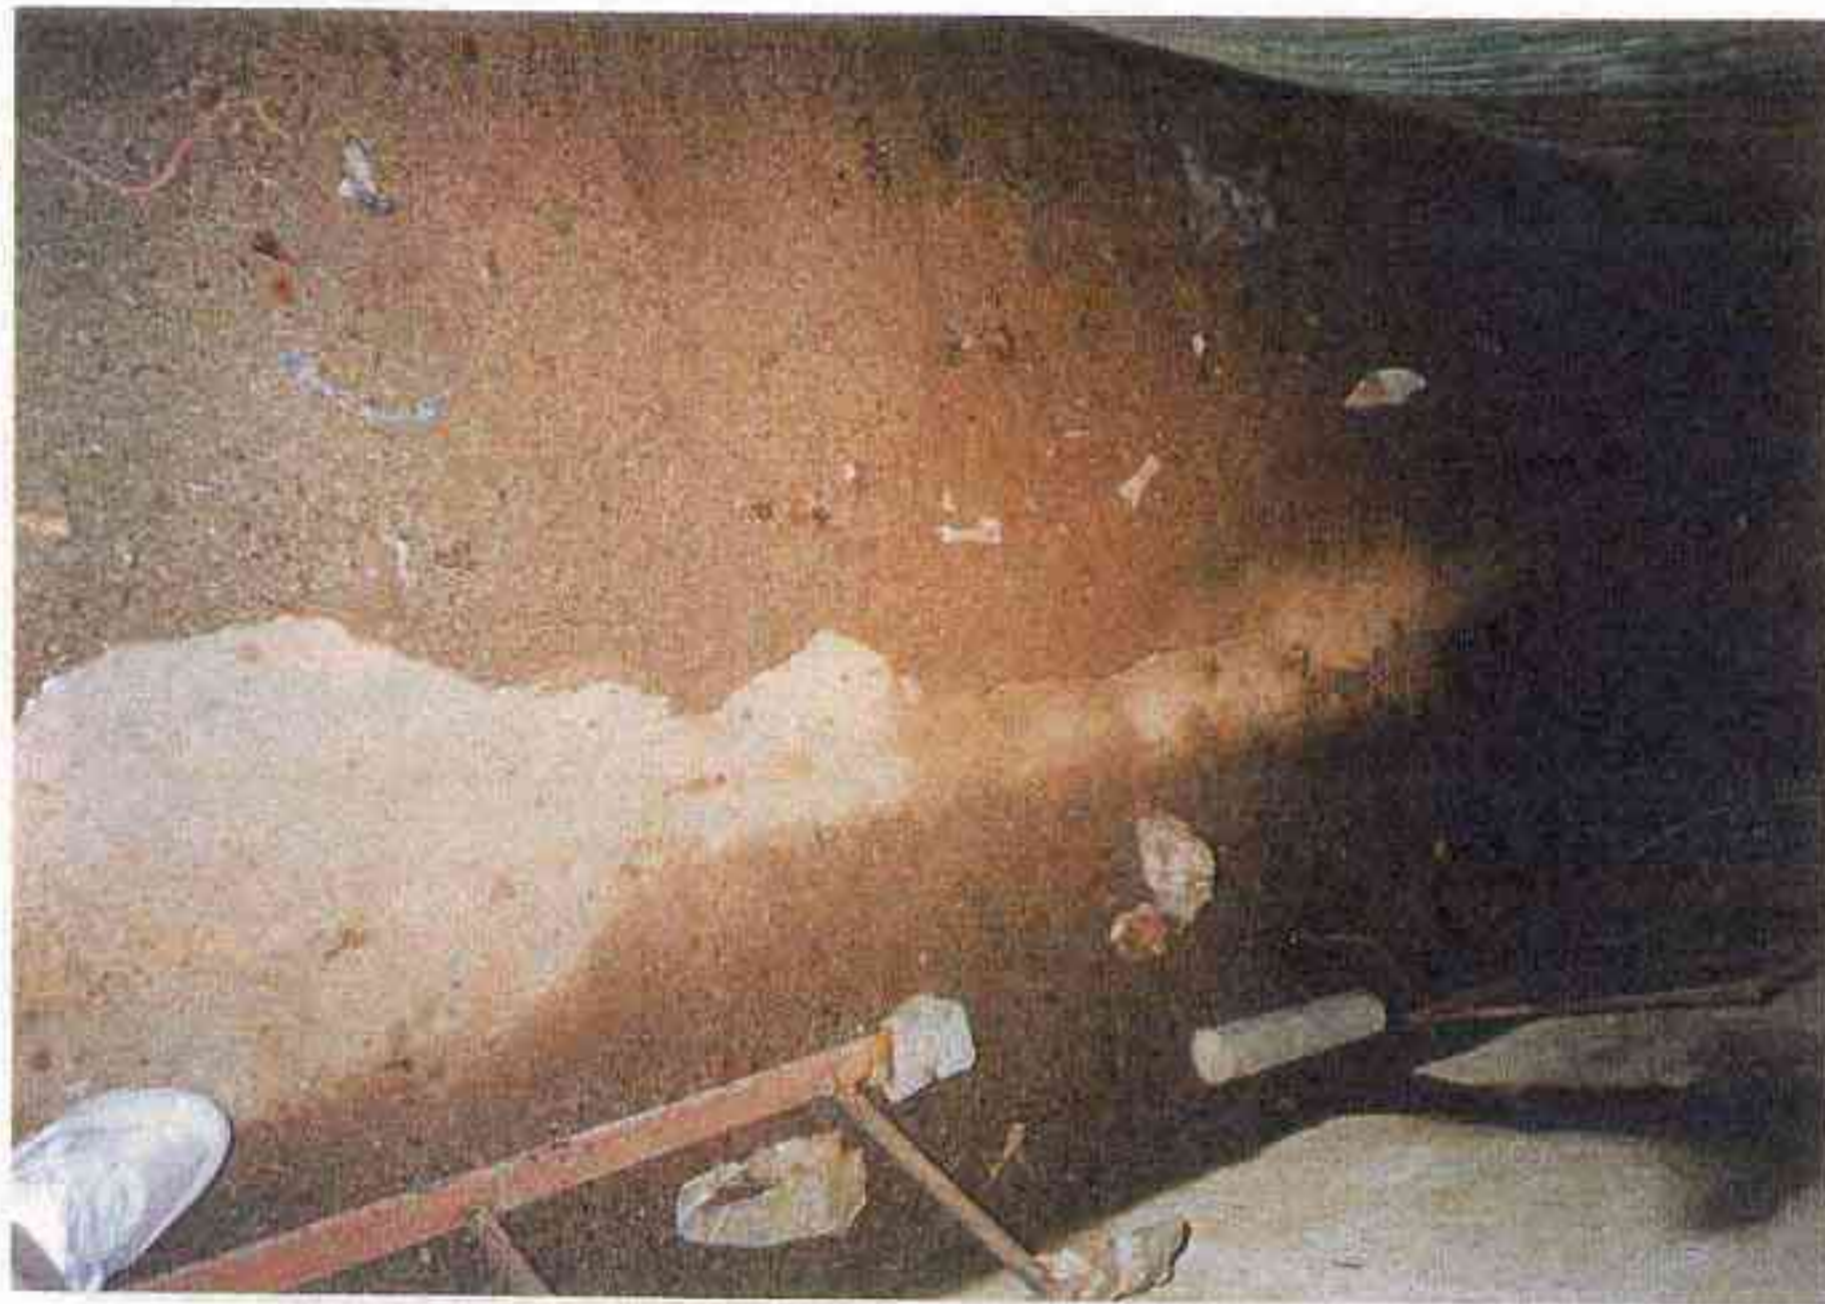
インバード部

縦断方向クラック

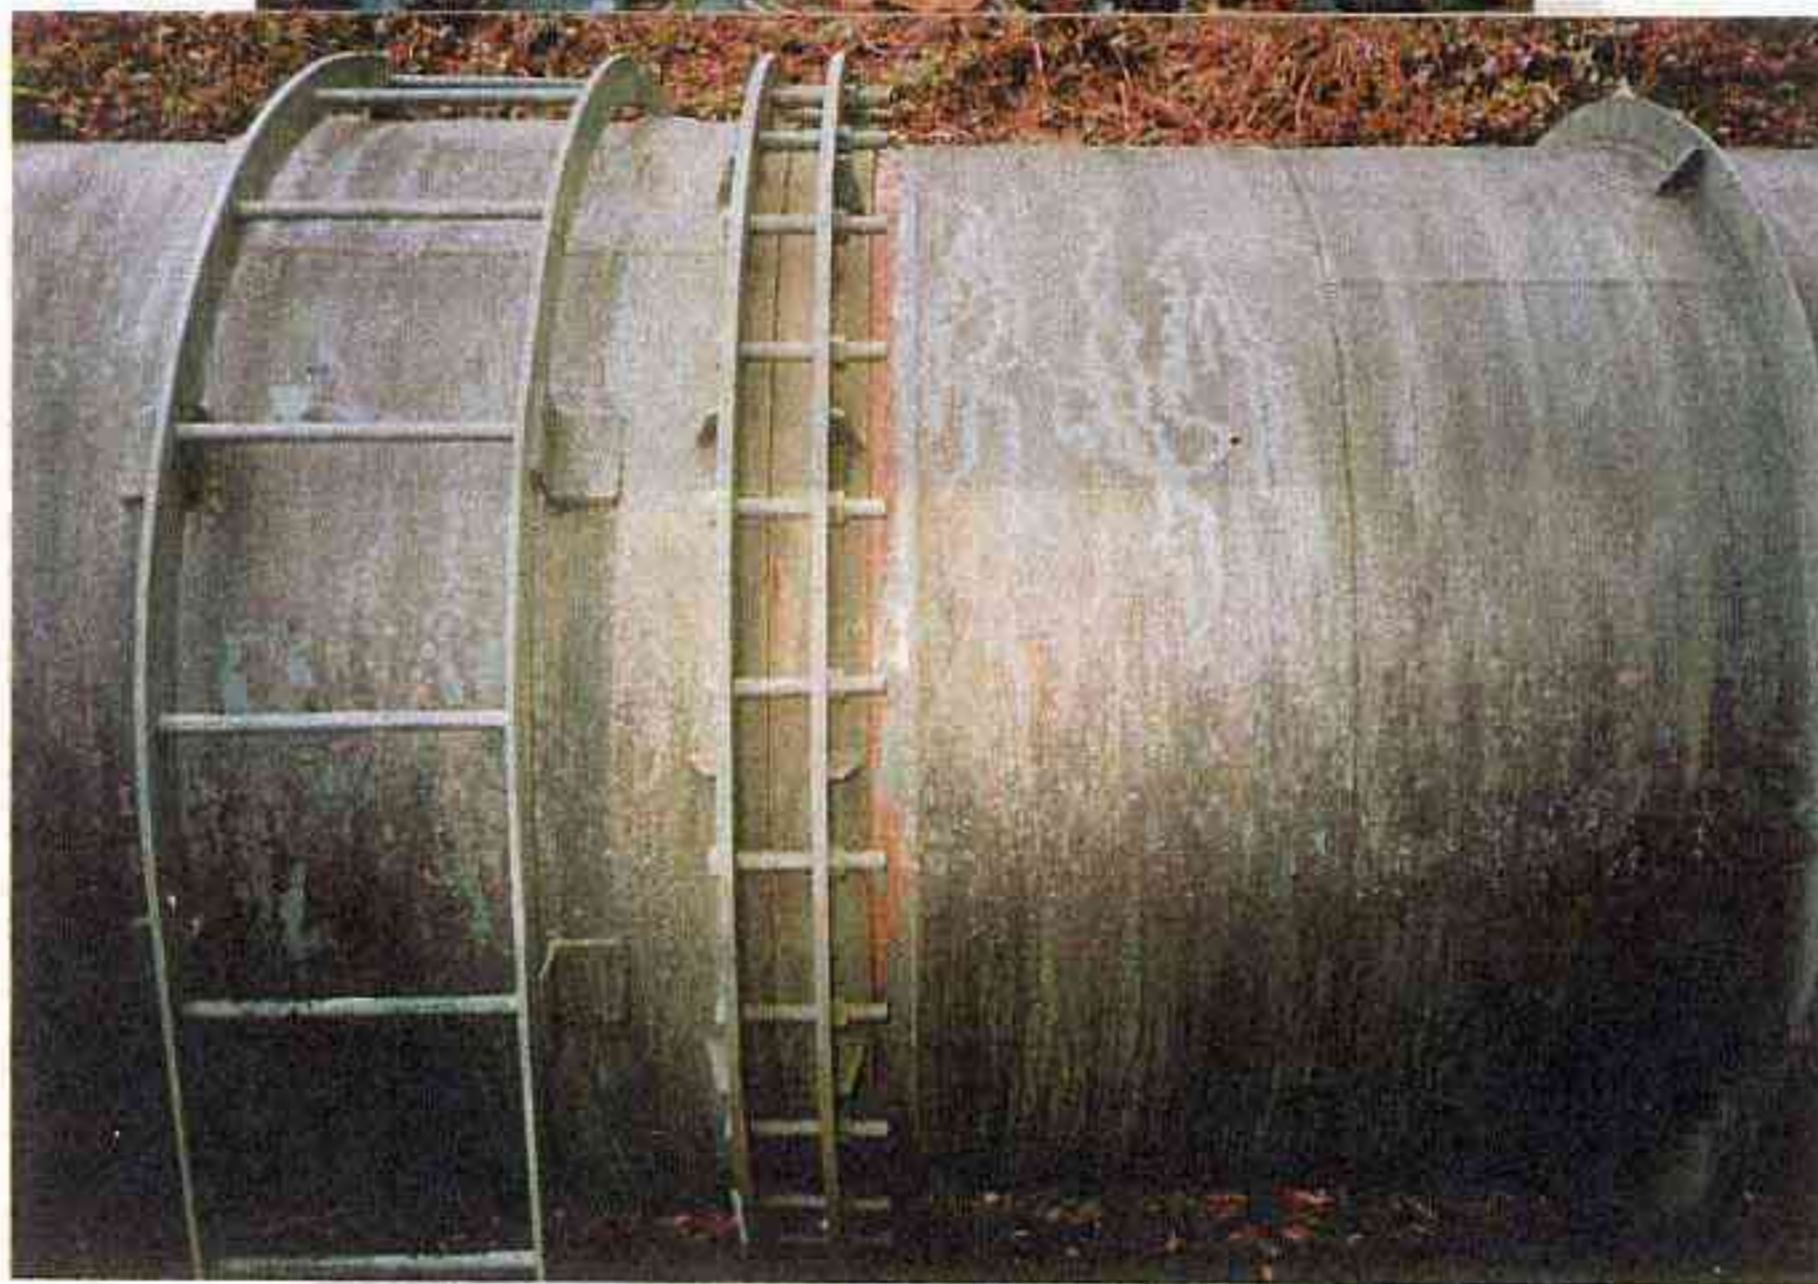
第1伸縮管

ズレ: 5cm

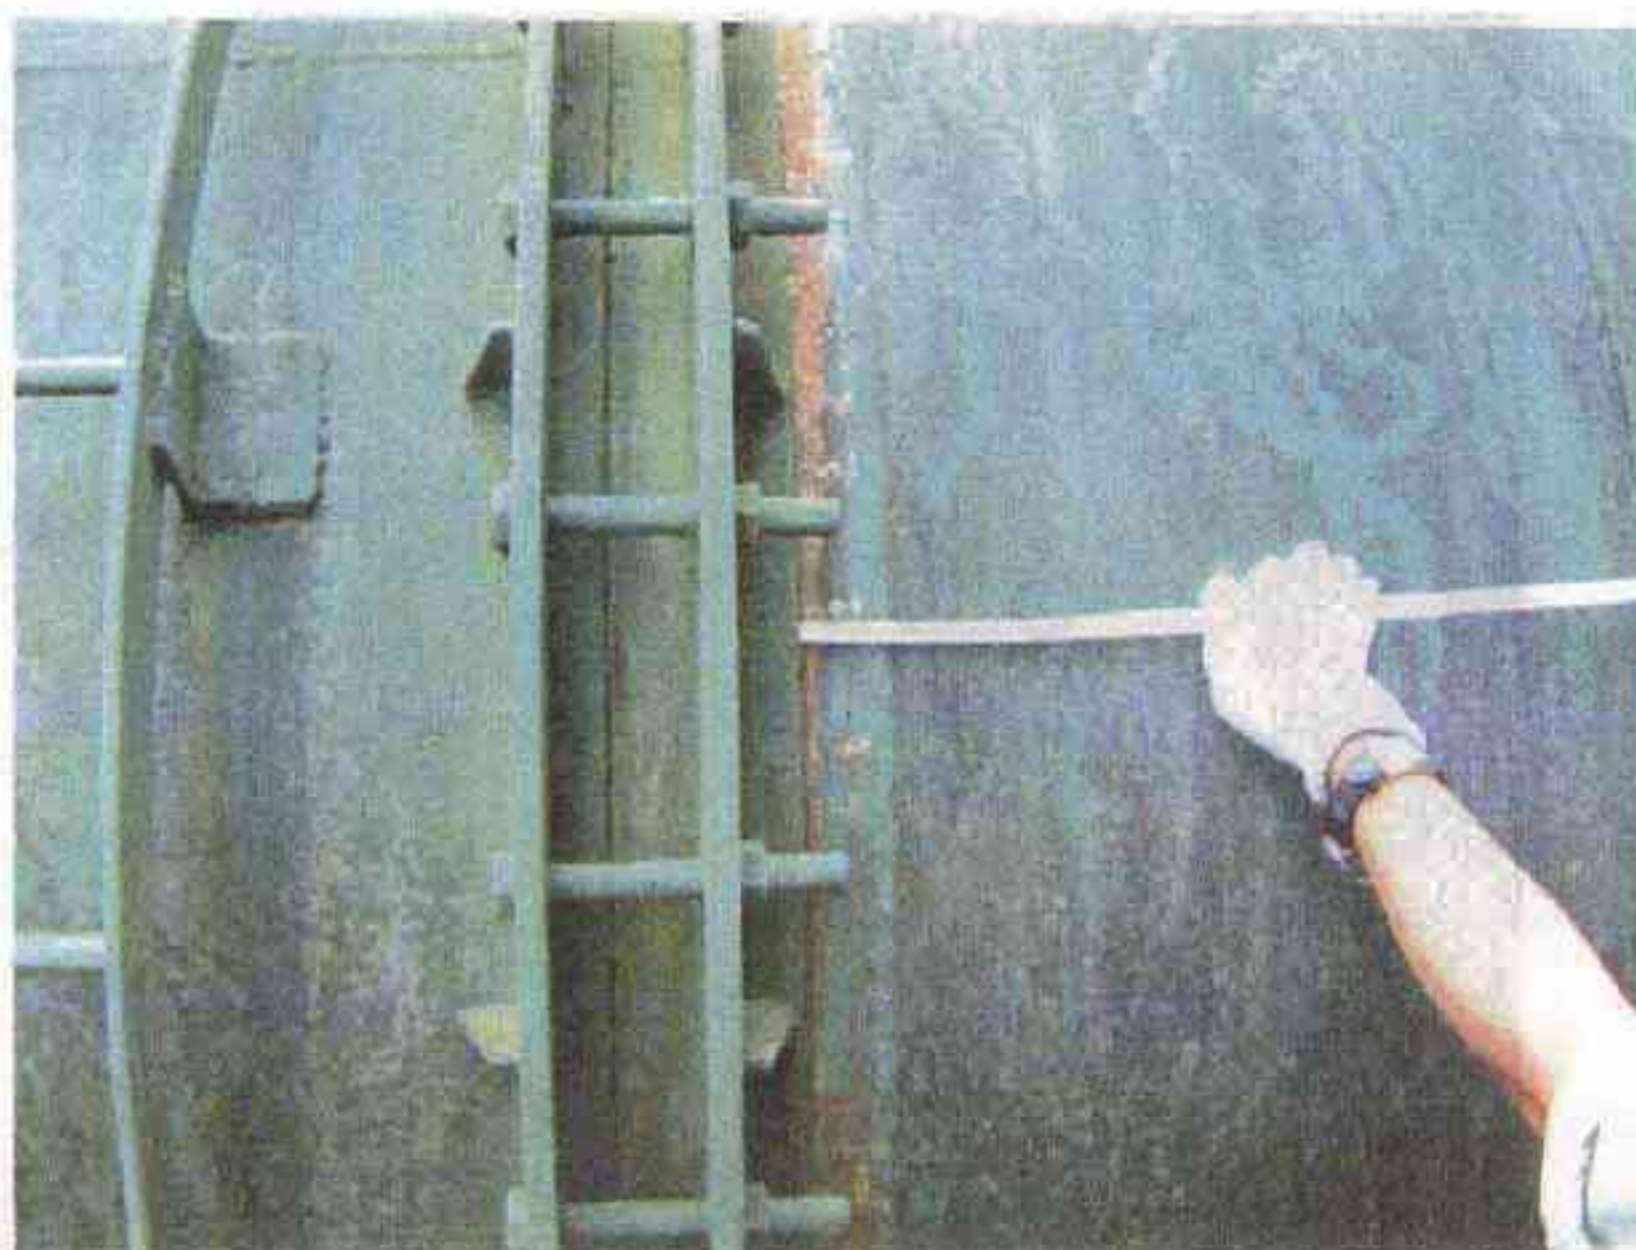
第1伸縮管

ズレ: 5cm

(近景)

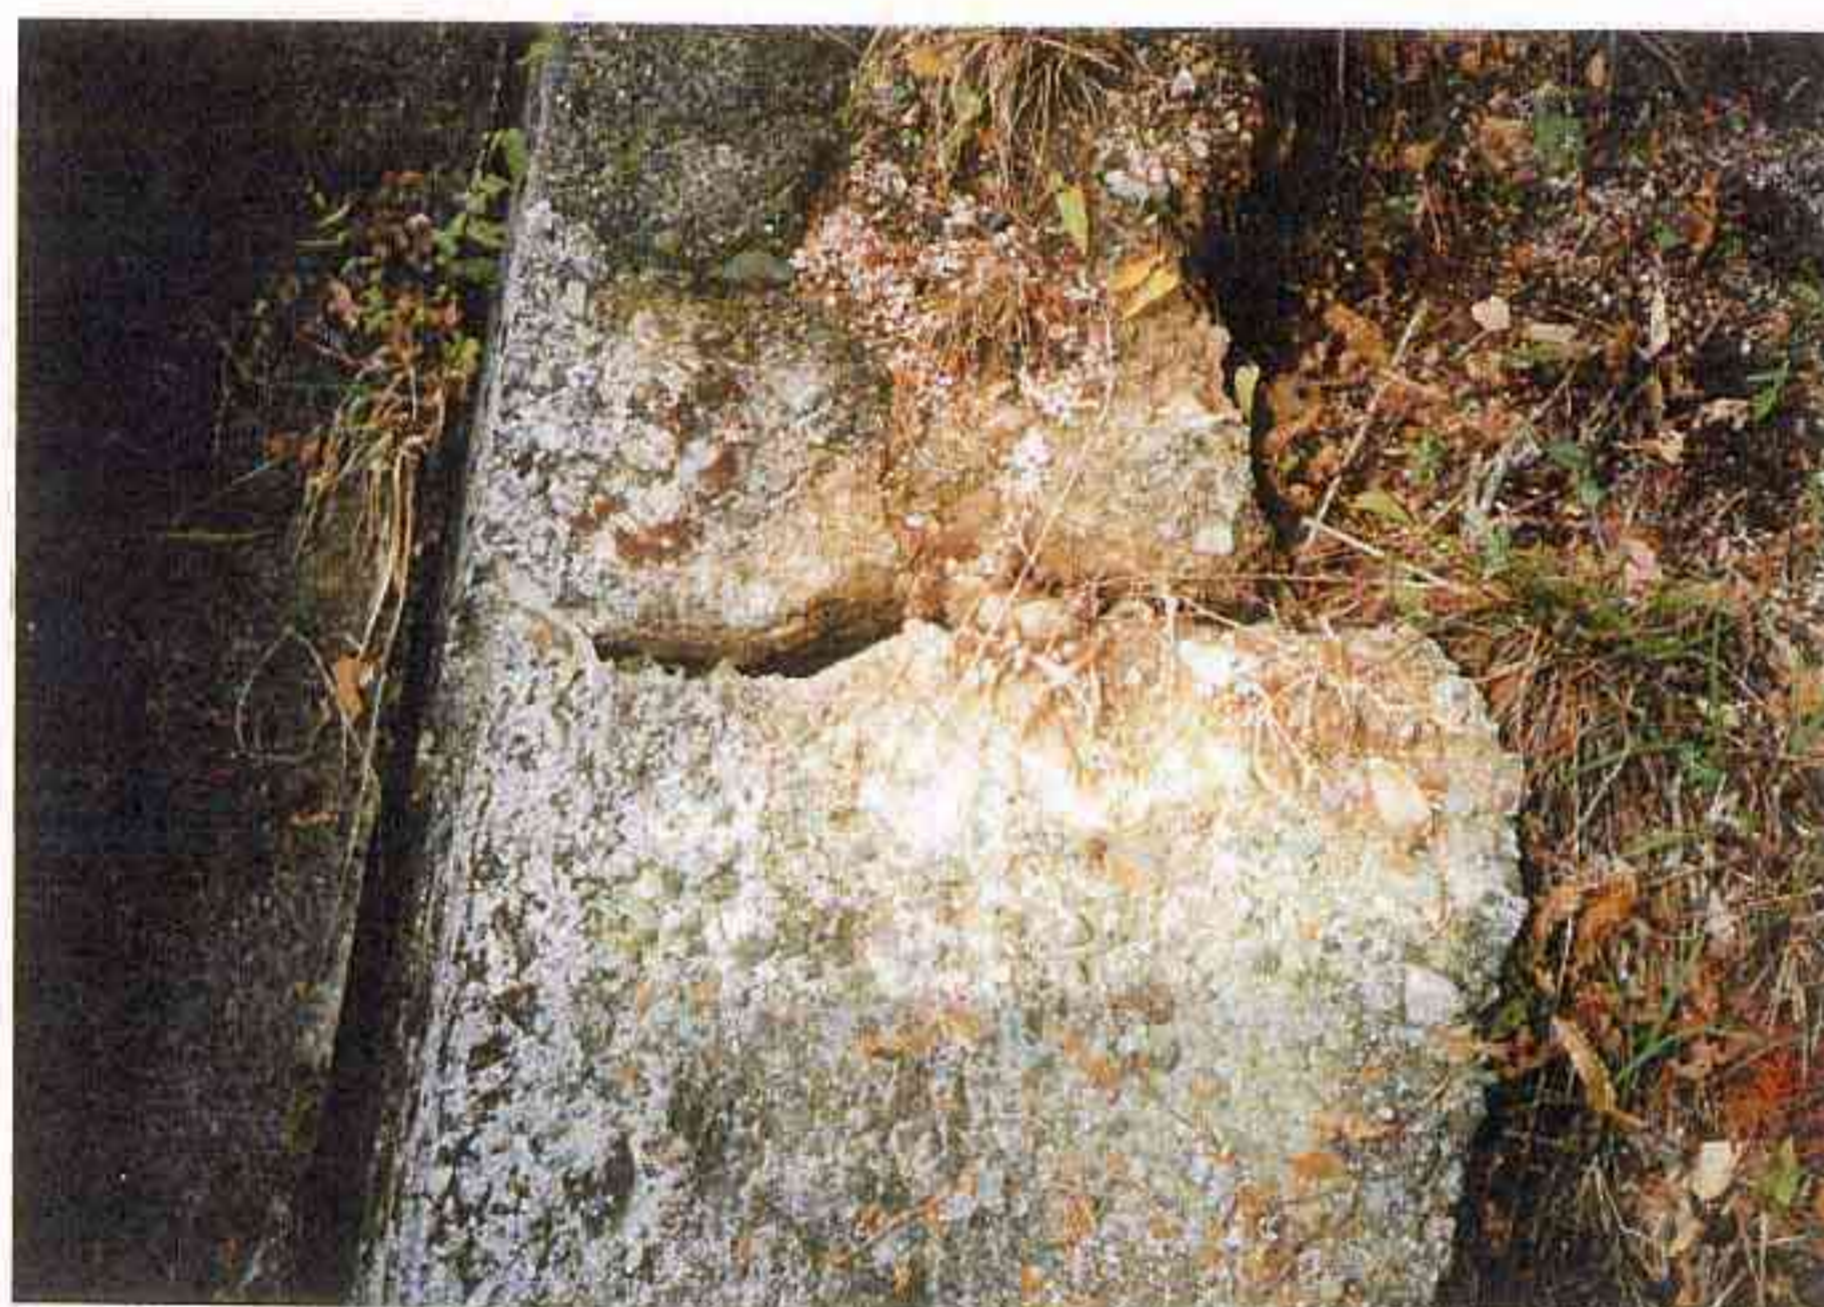
第1~第2固定台

左側擁壁

目地切れ

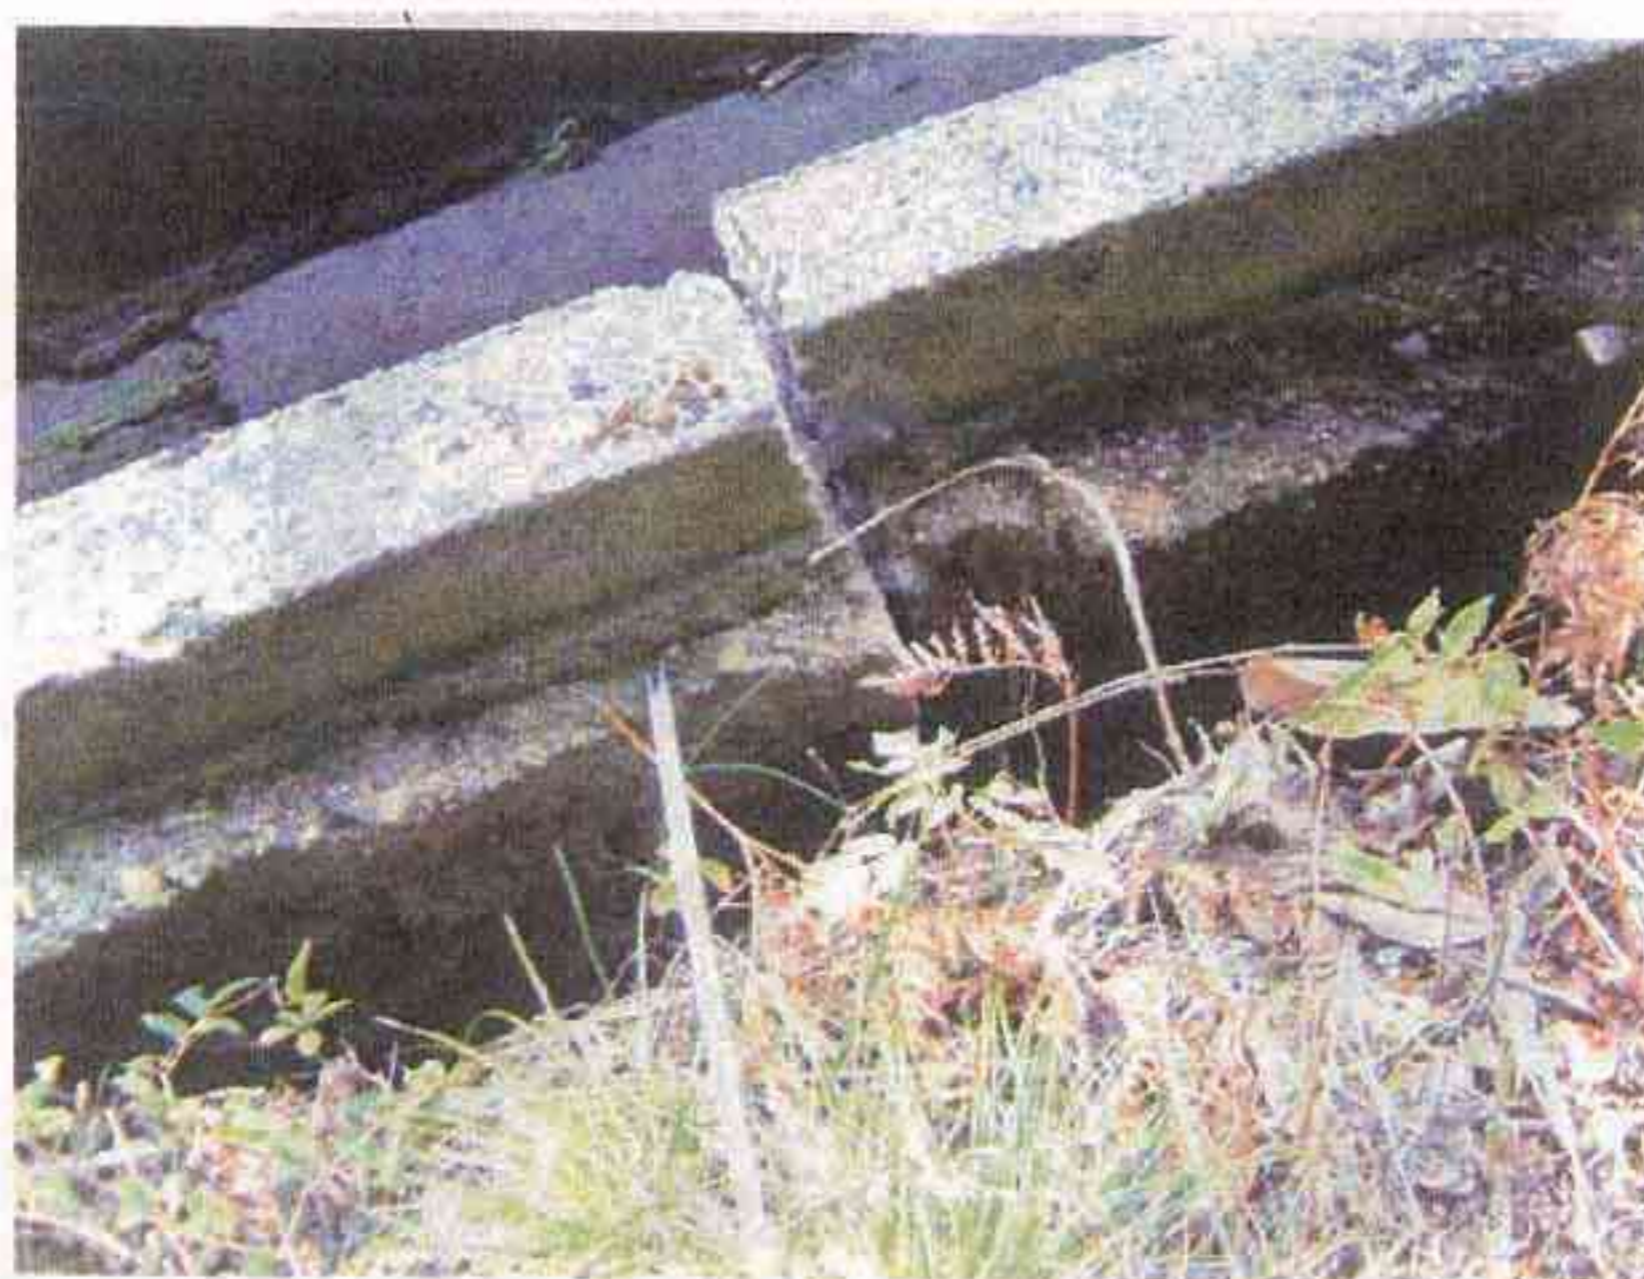
第1~第2固定台

左側擁壁

クラック

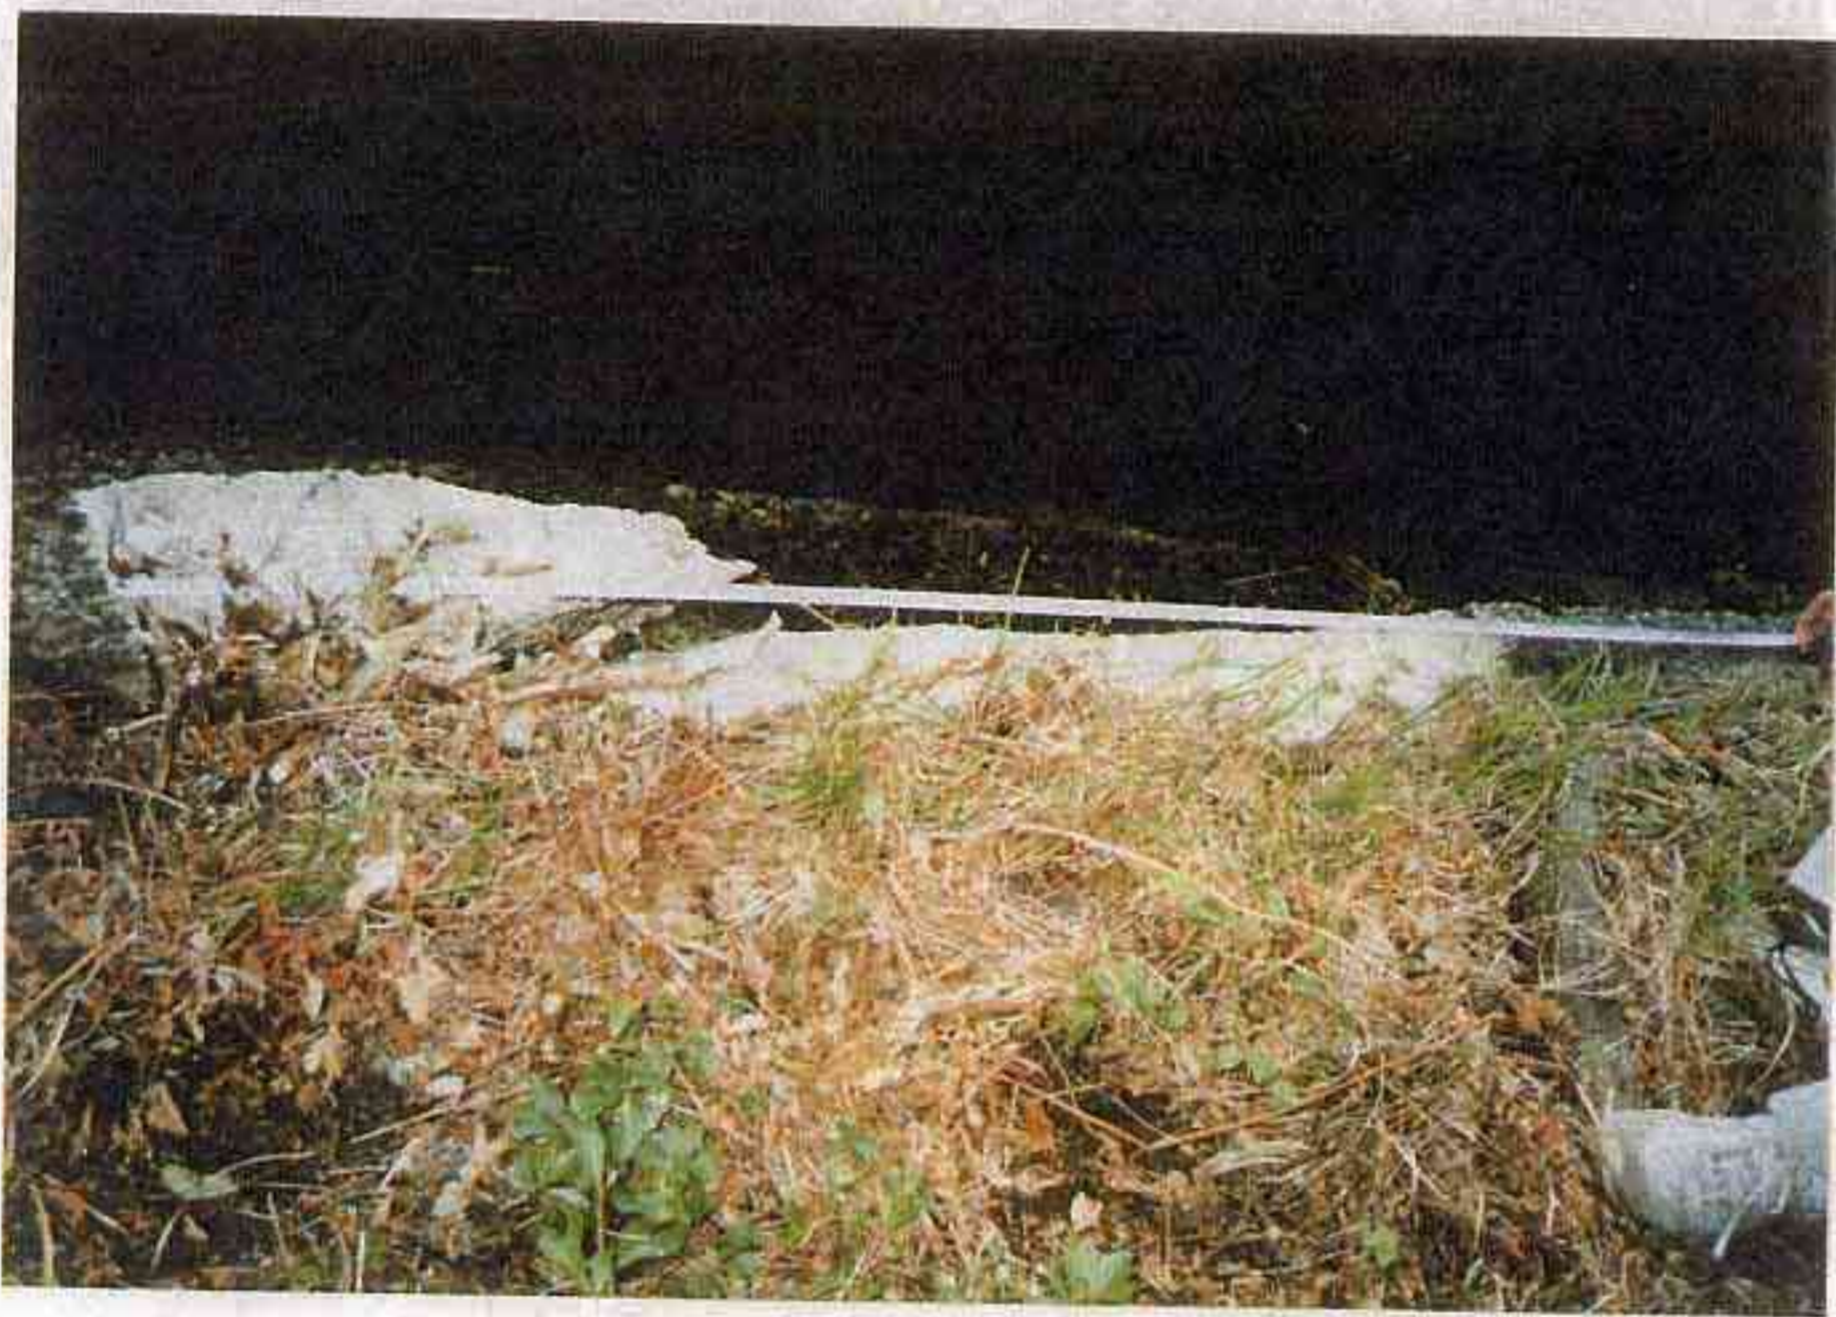
28  
第1~第2固定台  
左側擁壁  
破損状況

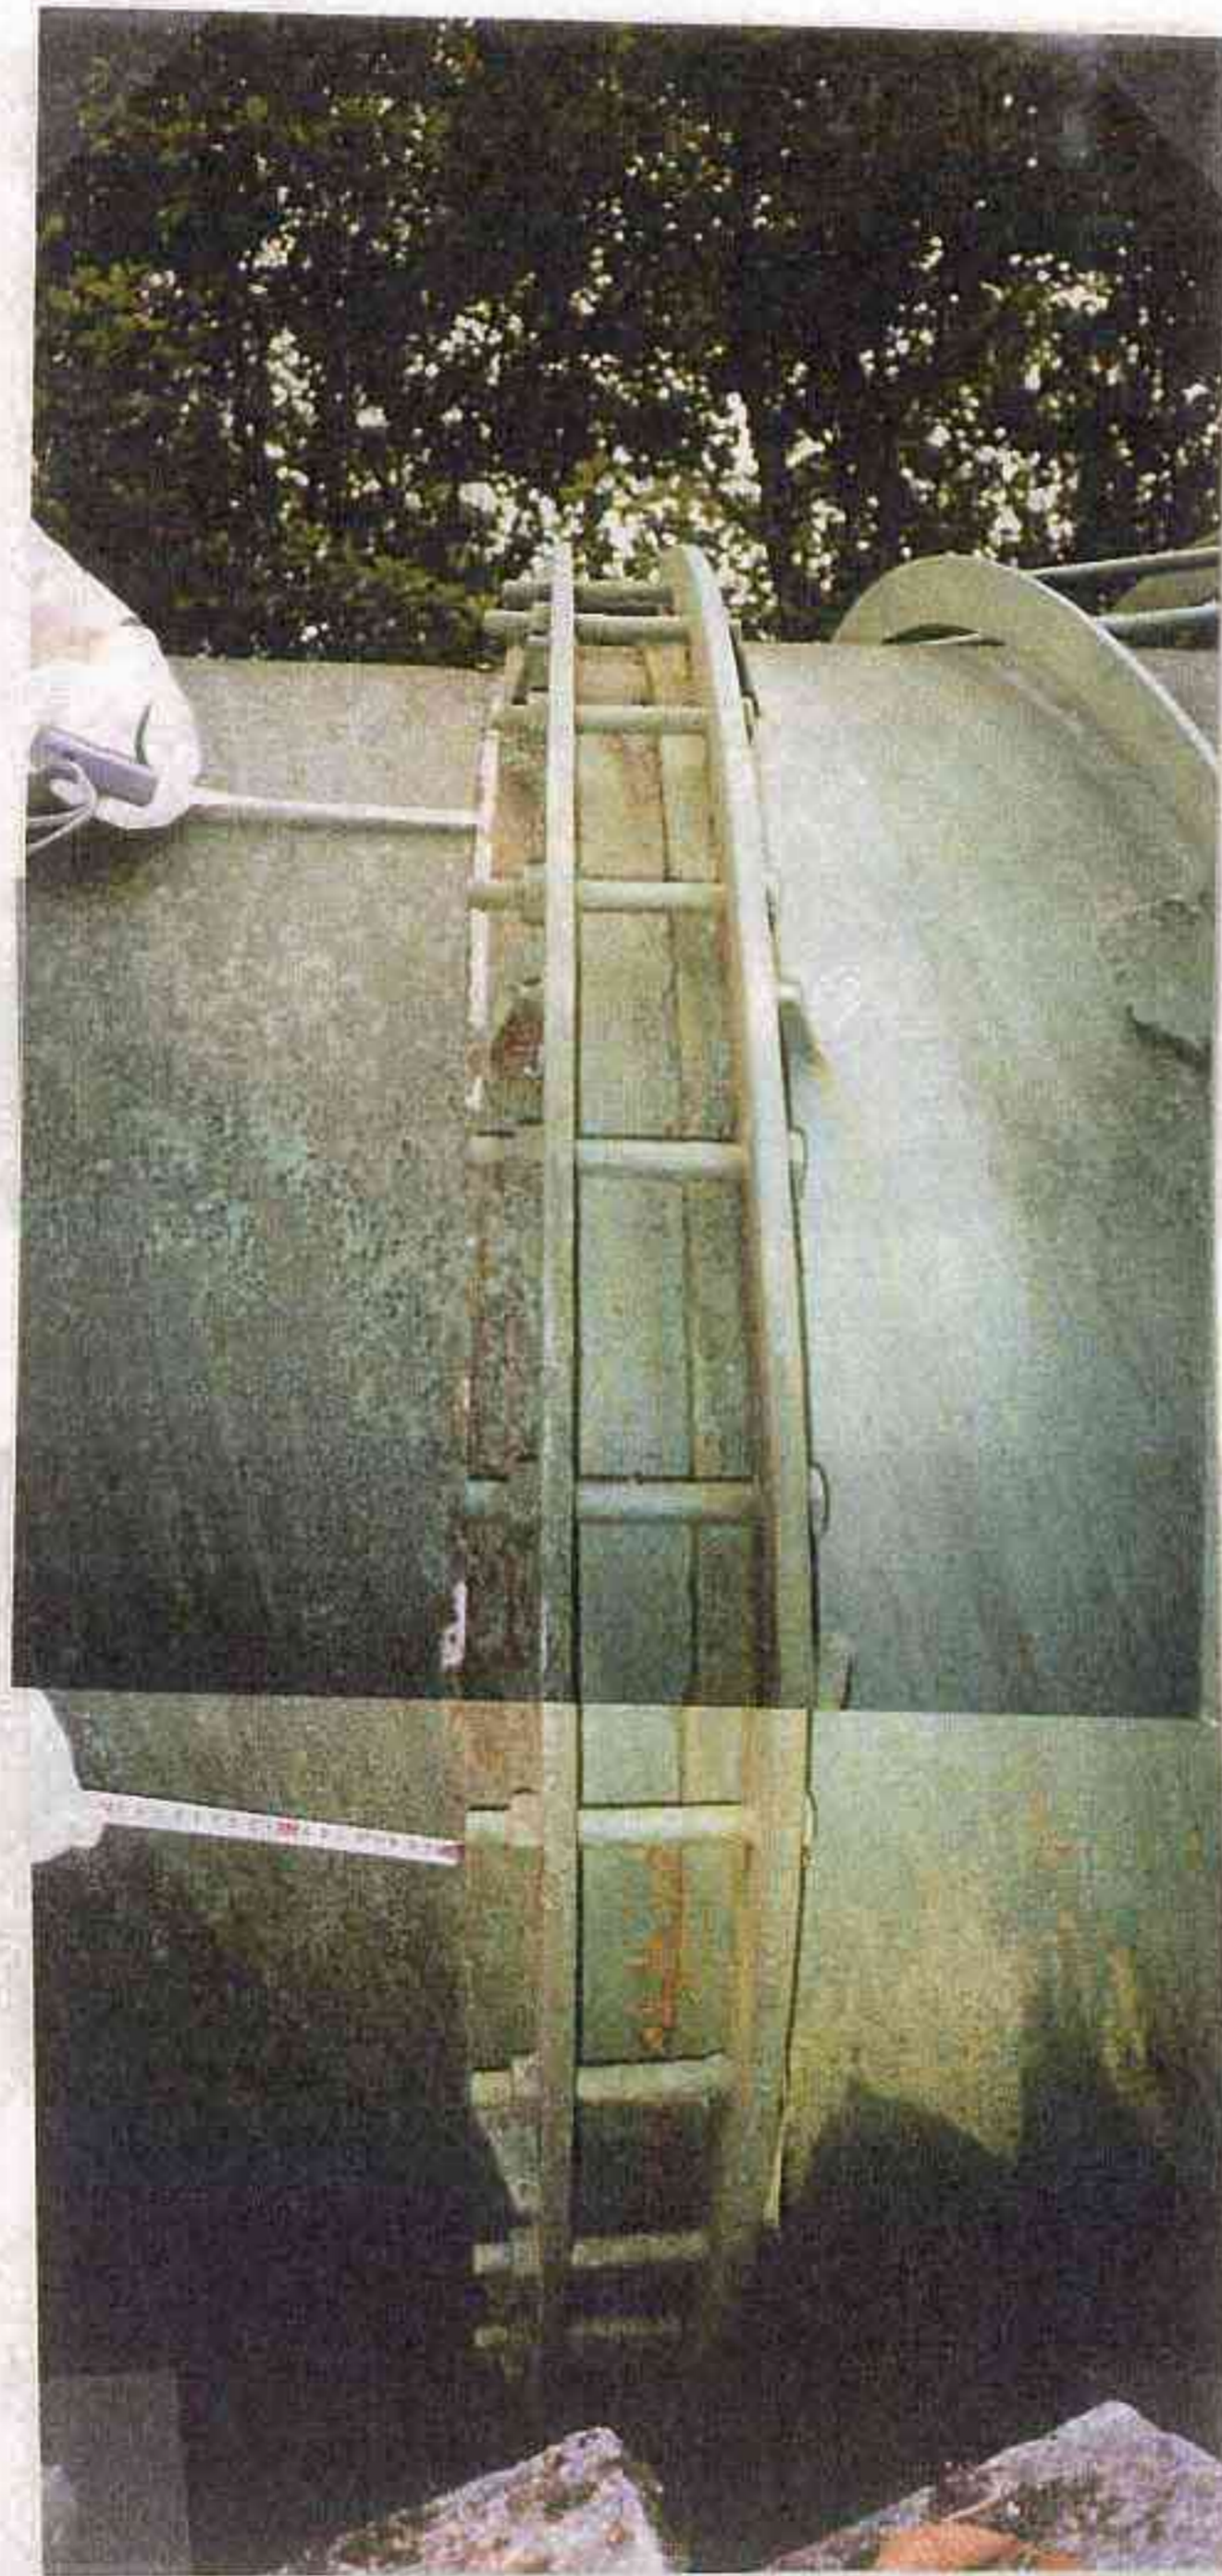
第3伸縮管  
右側面  
上面より11cm  
※上面が開いて下面  
の開きはなく、少  
し縮んでいる。

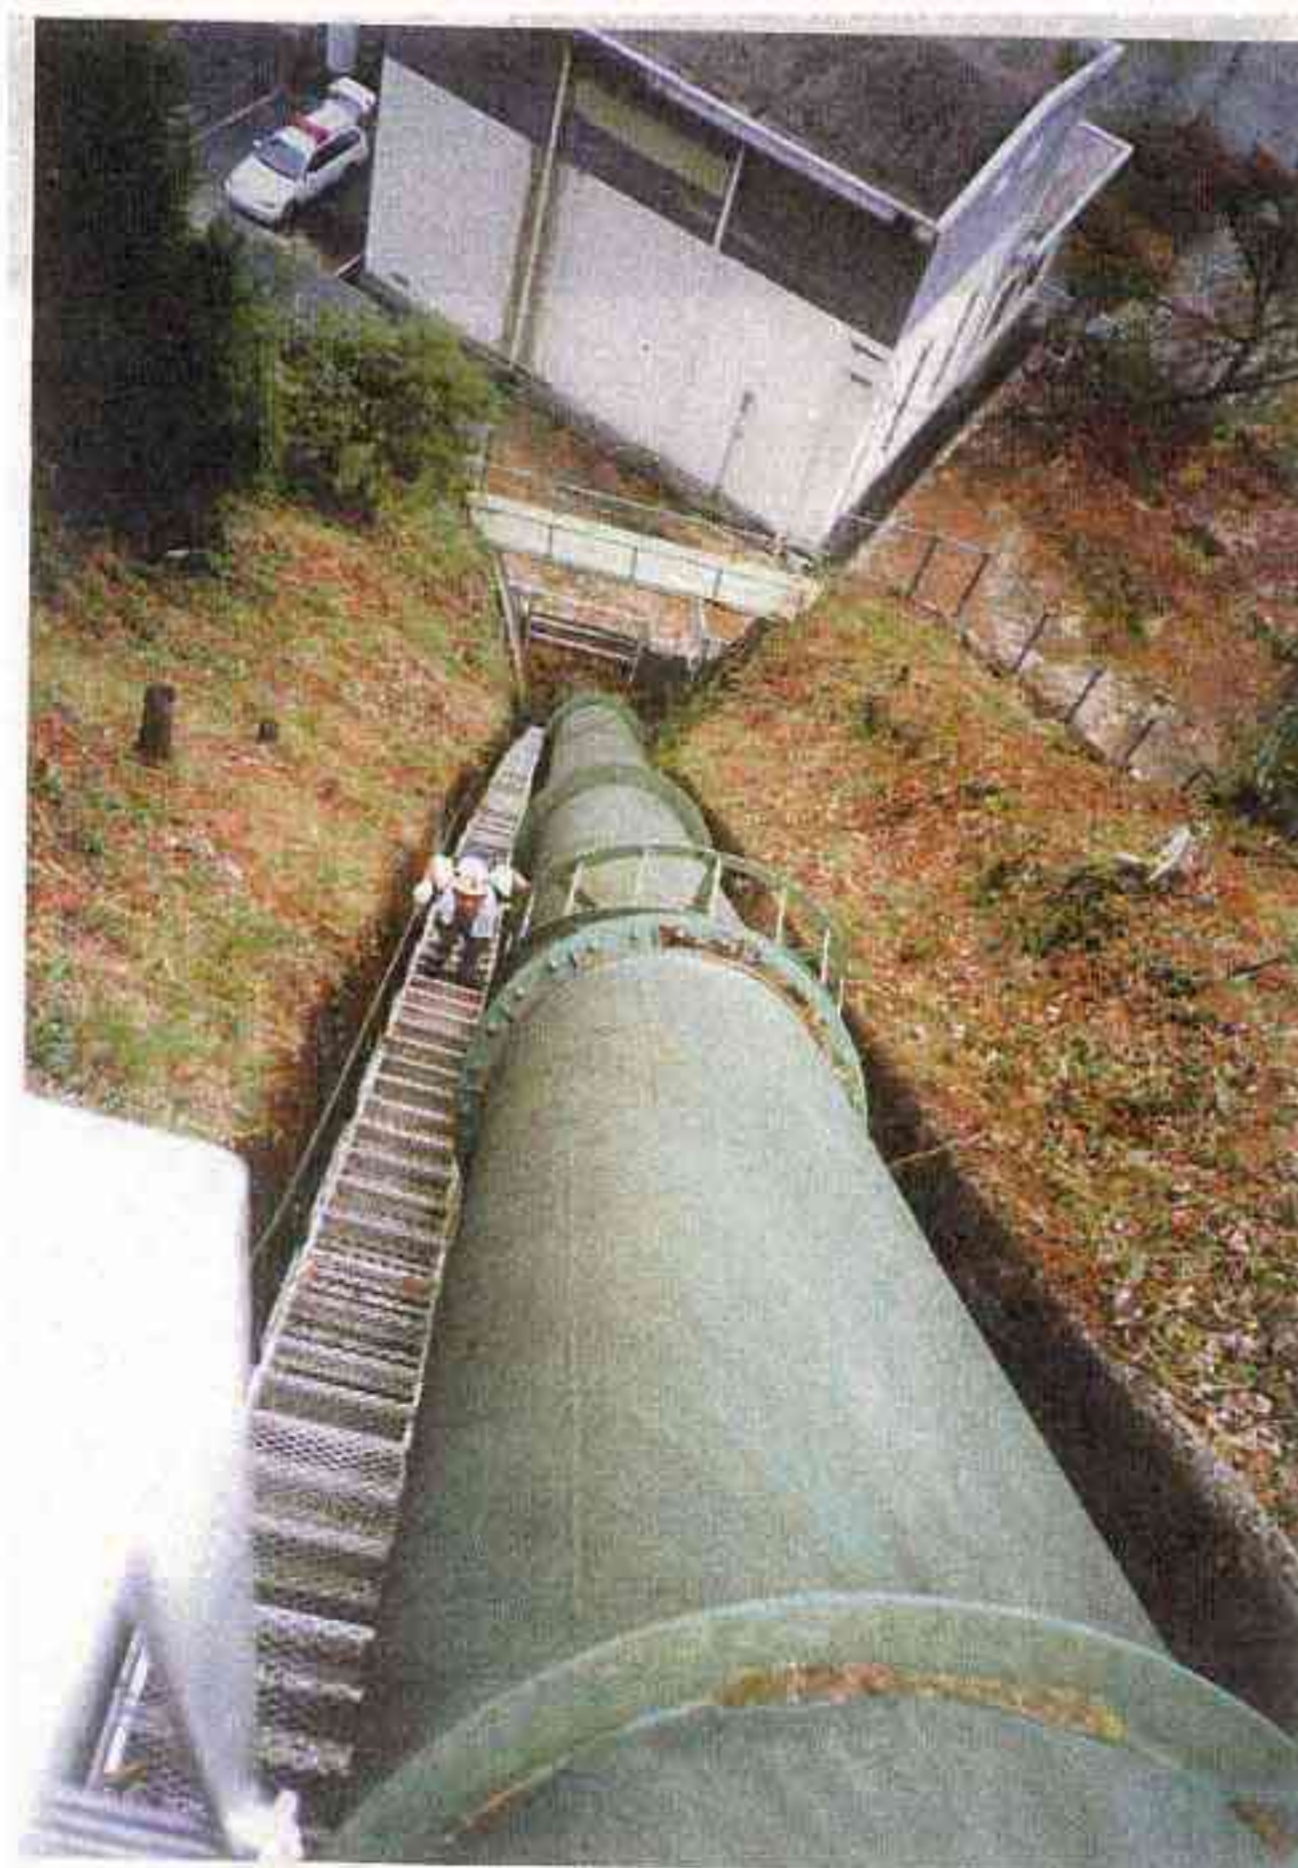
第3・第4伸縮管

下面を見る

変状はなし
