2. 体制及び通行止め経過

4. 被災状況

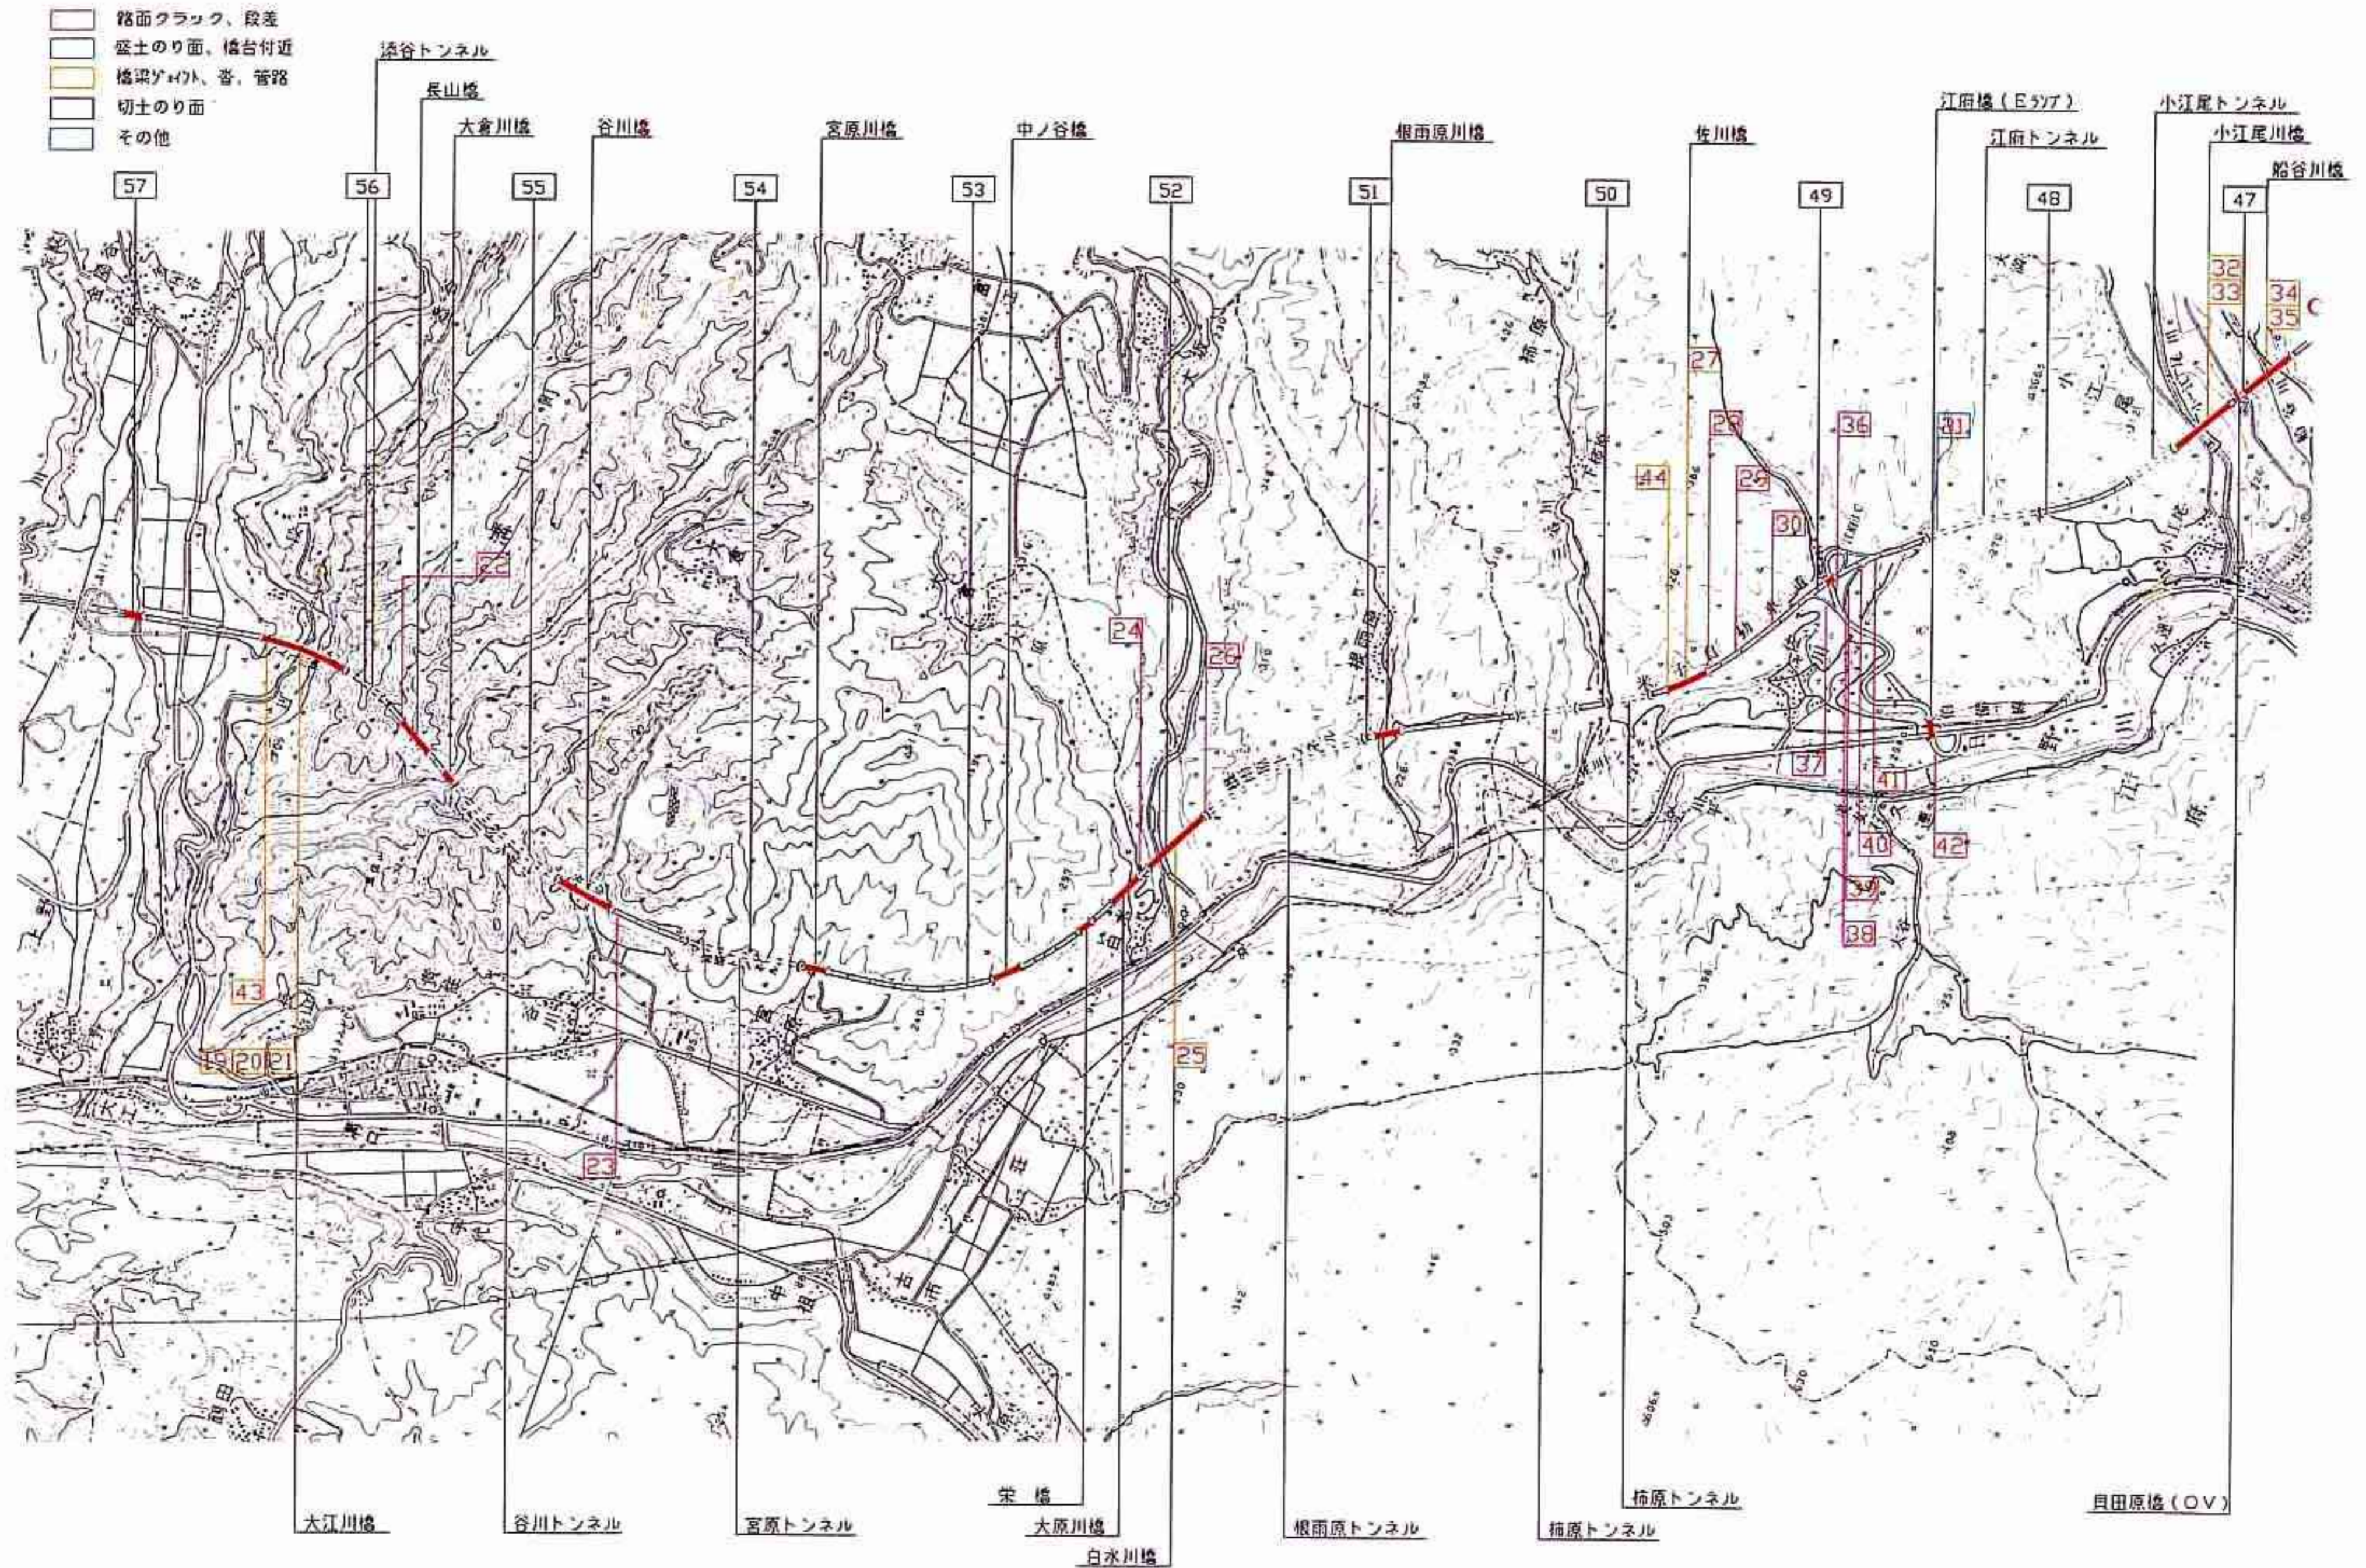
図4-1(1) 被害発生箇所位置図(江府IC～溝口IC)

被災箇所の分布から特に被害が集中した箇所を見ると、米子自動車道の路面は、KP49 付近（江府 IC）に 10 箇所、KP58～KP60 区間に 12 箇所の段差やクラックが発生した。橋梁では、KP47 付近の船谷川橋・小江尾川橋～KP52 付近の白水川橋の各橋梁と KP56 付近の大江川橋～KP61 付近の別所川橋までの各橋梁において被害が見られた。

番号	道路名	区間	KP	施設名	上下	箇所	災害内容
1	米子自動車道	溝口 ~ 米子	60.80	別所川橋	上下	P2ジョイント	ジョイント後打材破損
2	米子自動車道	溝口 ~ 米子	60.74	別所川橋	上下	P5ジョイント	ジョイント後打材破損(5cmの段差)
3	米子自動車道	溝口 ~ 米子	60.67	別所川橋	上下	A2・路面	踏掛板部路面クラック・段差。
4	米子自動車道	溝口 ~ 米子	59.88	本線	上	路面	路面クラック
5	米子自動車道	溝口 ~ 米子	59.78	本線	上	路面	路面クラック
6	米子自動車道	溝口 ~ 米子	59.75	本線	上	路面	路面クラック
7	米子自動車道	溝口 ~ 米子	58.62	本線	下	路面	路面クラック・段差
8	米子自動車道	溝口 ~ 米子	58.46	本線	下	路面	路面クラック
9	米子自動車道	溝口 ~ 米子	58.45	本線	上	路面	路面クラック・段差
10	米子自動車道	溝口 ~ 米子	58.27	中分	上下	中分	張りコンクリート破損
11	米子自動車道	溝口 ~ 米子	58.21	本線	上	路面	路面段差
12	米子自動車道	溝口 ~ 米子	58.19	本線	下	路面	路面クラック・段差
13	米子自動車道	溝口 ~ 米子	58.17	本線	上	路面	路面クラック
14	米子自動車道	溝口 ~ 米子	58.05	本線	上下	路面	路面クラック・段差
15	米子自動車道	溝口 ~ 米子	58.00	本線	下	路面	路面に亀裂(幅5cm、長さ10m)
16	米子自動車道	溝口 ~ 米子	57.58	清山川橋	下	A2	BP沓 セットボルトの緩み (G1→2/4、G2→2/4、G3→3/4、G4→1/4) BP沓 セットボルトの破断 (G4→2/4) BP沓 上沓破損 (G4)
17	米子自動車道	溝口 ~ 米子	57.58	清山川橋	上	A2	BP沓 セットボルトの緩み (G2→4/4、G3→3/4、G4→3/4)
18	米子自動車道	溝口 ~ 米子	57.25	太平原橋(OV)	OV	水路	水漏れ
19	米子自動車道	江府 ~ 溝口	56.48	大江川橋	上下	橋梁縁石	橋梁縁石損傷

20	米子自動車道	江府 ~ 溝口	56.46	大江川橋	上	A1	ピン沓 セットボルトの緩み (G1→4/4、G2→4/4、G3→4/4、G4→4/4、G5→4/4)
21	米子自動車道	江府 ~ 溝口	56.09	大江川橋	上	P3	ピンローラー沓 アンカーボルトのナット抜け (G1→2/4、G2→2/4、G3→2/4、G4→2/4、G5→2/4)
22	米子自動車道	江府 ~ 溝口	55.77	長山橋	上下	A1ジョイント	As・Co部に段差
23	米子自動車道	江府 ~ 溝口	54.55	本線	下	路面	路面クラック
24	米子自動車道	江府 ~ 溝口	52.15	大原川橋	上下	A2・路面	アバット部沈下
25	米子自動車道	江府 ~ 溝口	51.78	白水川橋	上	A2	BP沓 レアコンクリート剥離(1/2:路肩側、2/2:中分側) BP沓 サイドブロックの変形(1/2、2/2:5mm程度両サイドへ開き) BP沓 アンカーボルトのナットの緩み(1/2→3/4、2/2→3/4)
26	米子自動車道	江府 ~ 溝口	51.76	本線	上	路面	路肩沈下
27	米子自動車道	江府 ~ 溝口	49.67	佐川橋	上下	P5ジョイント	ジョイント部盛り上がり
28	米子自動車道	江府 ~ 溝口	49.57	佐川橋	下	路面	アバット部沈下
29	米子自動車道	江府 ~ 溝口	49.40	本線	上下	路面	路面クラック
30	米子自動車道	江府 ~ 溝口	49.25	本線	上下	路面	路面クラック

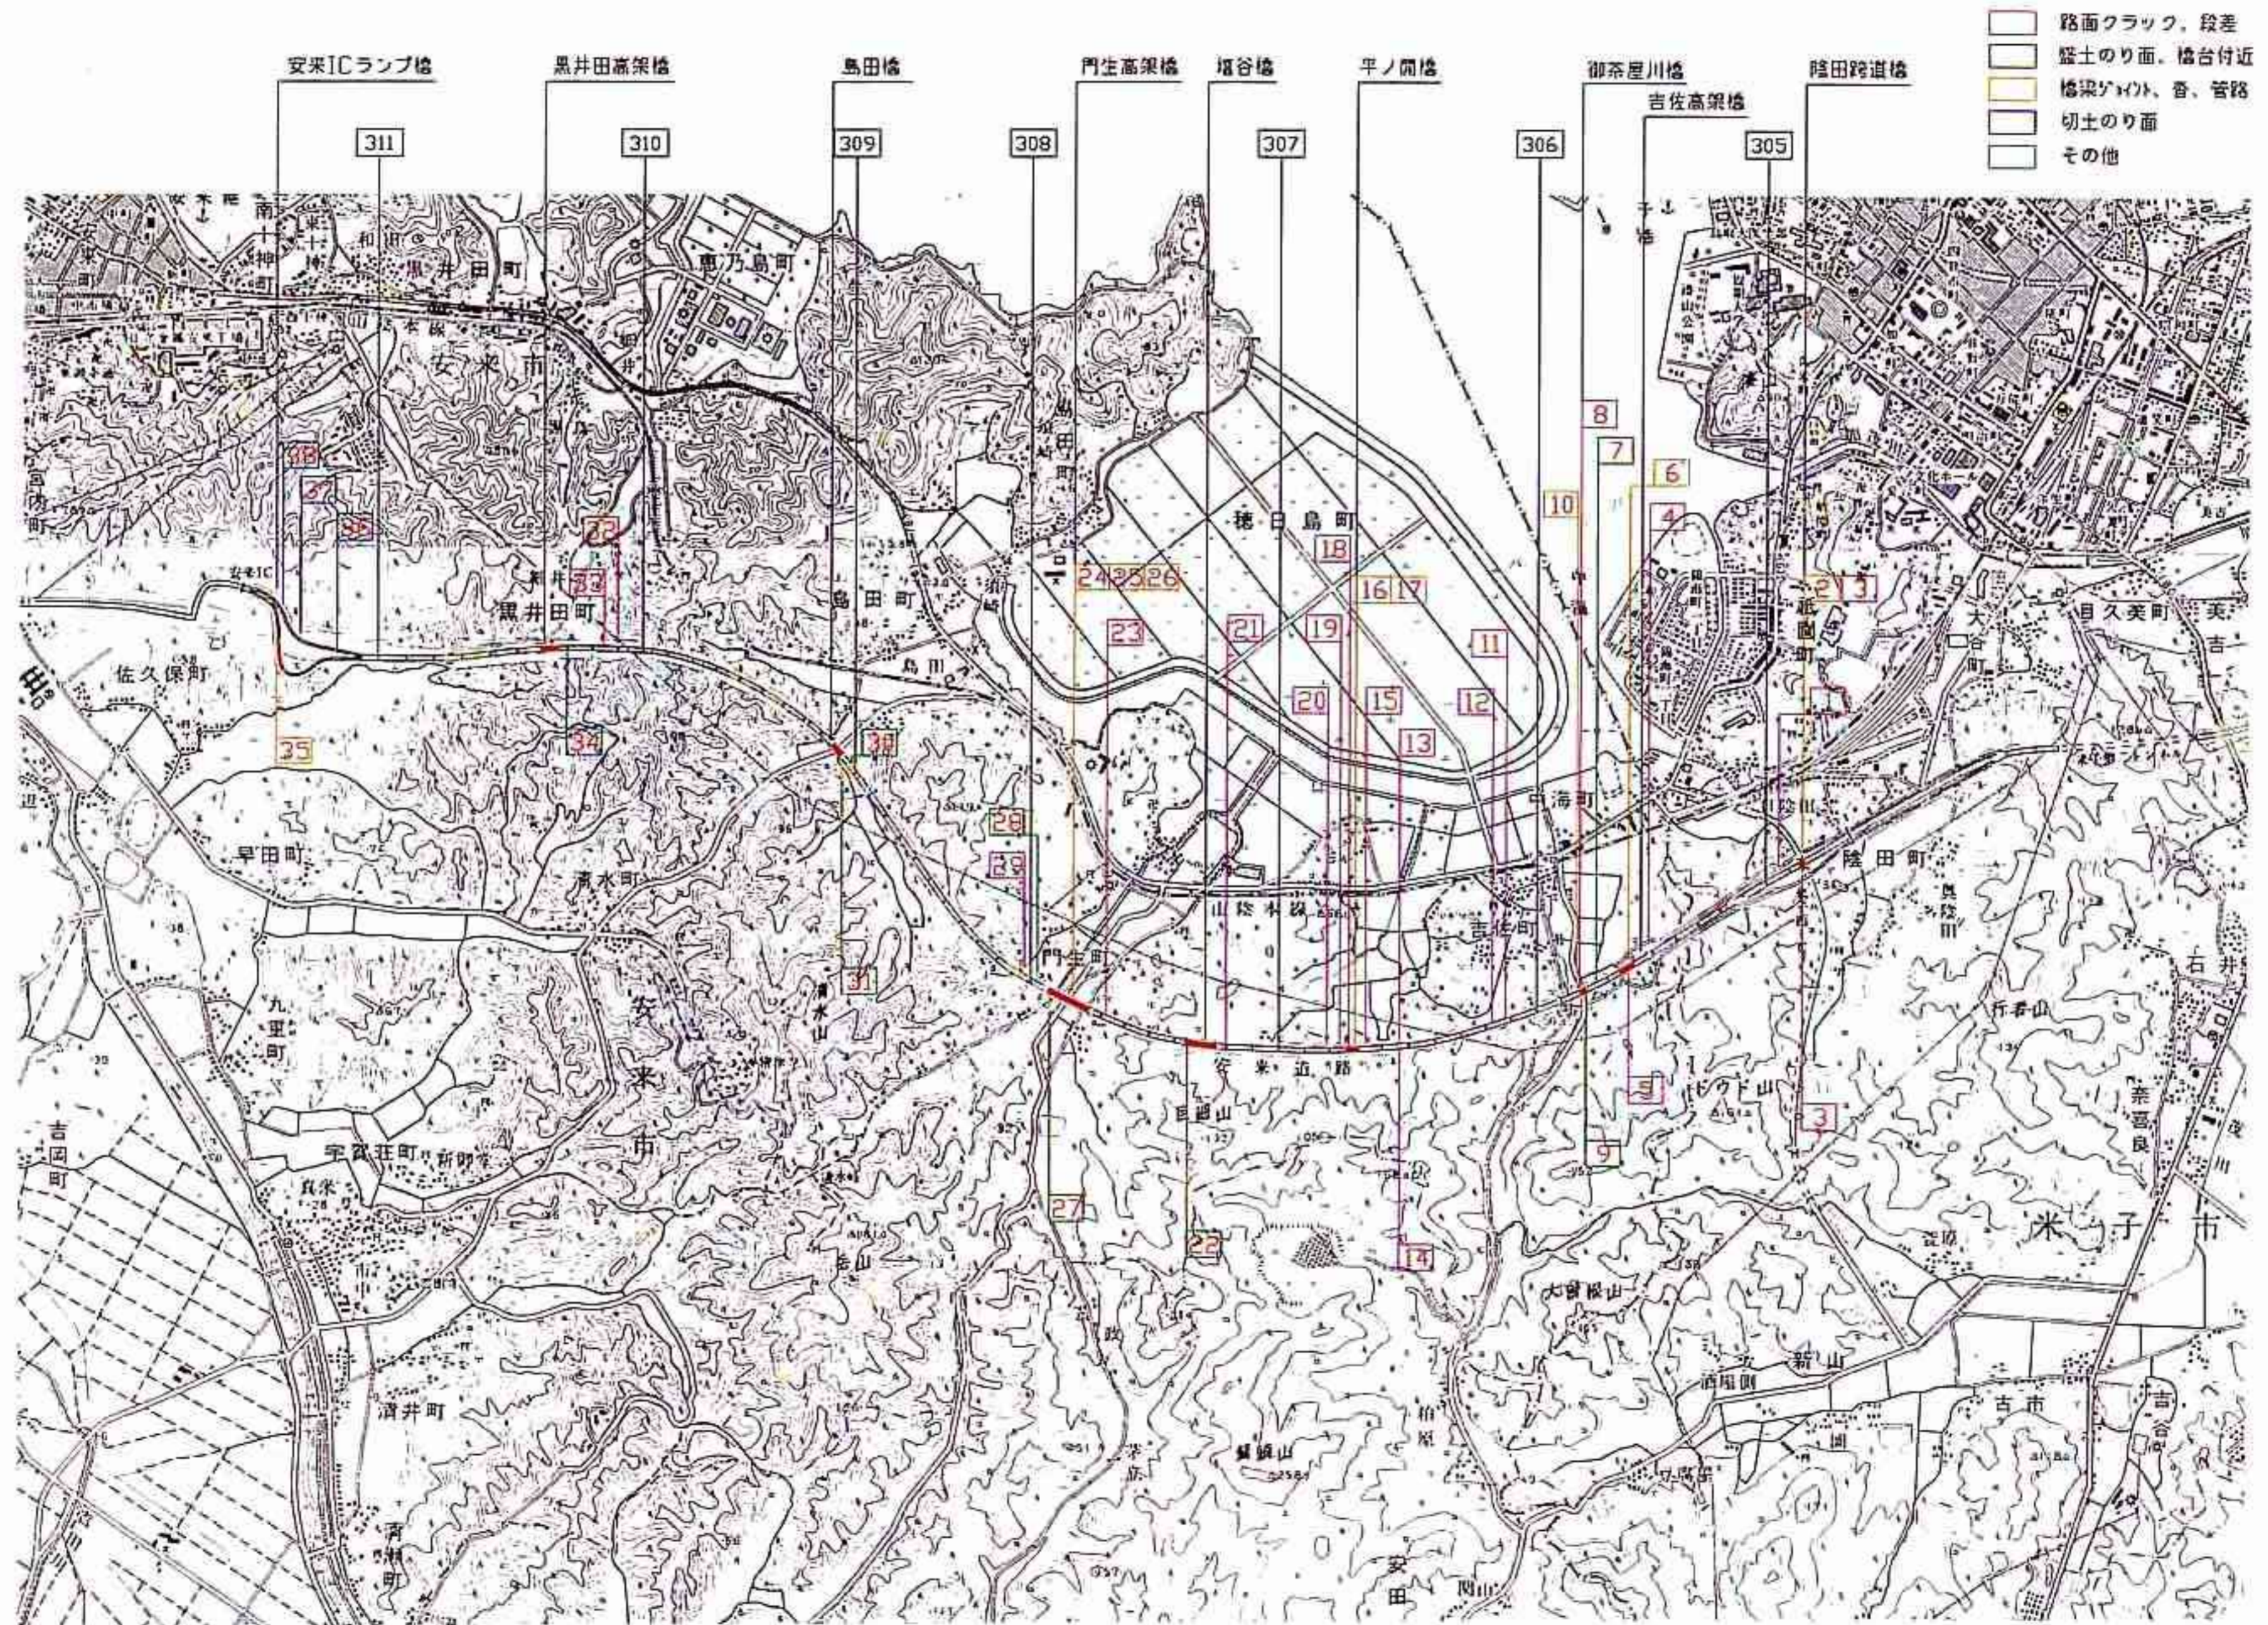
図4-1(3) 被害発生箇所位置図(米子西IC～安来IC)

安来道路では、KP305 付近の米子西 IC～KP308 付近の門生高架橋間で集中的に被害が発生している。

番号	道路名	区間	KP	施設名	上下	箇所	災害内容
1	安来道路	米子西 ~ 安来	B240-220	米子西IC	ランプ	路面	路面クラック・段差
2	安来道路	米子西 ~ 安来	304.81	陰田跨道橋	上	A2	壁高欄内管路VE管破損。上下に1cmのずれ。壁高欄異常なし
3	安来道路	米子西 ~ 安来	304.81	陰田跨道橋	下	A2・路面	踏掛板部路肩に20mmのクラック。
4	安来道路	米子西 ~ 安来	305.59	吉佐高架橋	上	測道・路面	A1部下の側道PUと側道に段差と亀裂が生じている。
5	安来道路	米子西 ~ 安来	305.65	吉佐高架橋	下	測道	A2部下の側道に段差と亀裂が生じている。
6	安来道路	米子西 ~ 安来	305.65	吉佐高架橋	上下	A2・ジョイント	後打材とAs舗装との間に3mmの間隙。
7	安来道路	米子西 ~ 安来	305.8	御茶屋川橋	上	盛土のり面	盛土ブロック積み天端開き11cm前後4cm上下2cmのズレが生じている。
8	安来道路	米子西 ~ 安来	305.83	御茶屋川橋	上下	A1・路面	踏掛版部に横方向のクラックW=10mm、段差10mm
9	安来道路	米子西 ~ 安来	305.83	御茶屋川橋	上下	A1・下部	橋台前ブロック積み目地部のずれ、天端コン沈下
10	安来道路	米子西 ~ 安来	305.84	御茶屋川橋	上下	A2・ジョイント	後打材とAs舗装との間に0~10mmの間隙。
11	安来道路	米子西 ~ 安来	306.12	本線	上下	路面	路面クラック・段差
12	安来道路	米子西 ~ 安来	306.18	本線	上下	路面	C-BOX部で3cm程度の段差
13	安来道路	米子西 ~ 安来	306.54	本線	上	路面	路面クラック・段差
14	安来道路	米子西 ~ 安来	306.58	本線	下	路面	路面クラック・段差
15	安来道路	米子西 ~ 安来	306.68	本線	上	路面	路面クラック・段差・集水ます
16	安来道路	米子西 ~ 安来	306.68	平ノ開橋	上	A1	壁高欄管路継ぎ手部のコンクリート破損
17	安来道路	米子西 ~ 安来	306.72	平ノ開橋	上	A2	壁高欄管路継ぎ手部のコンクリート破損

18	安来道路	米子西 ~ 安来	306.72	平ノ開橋	上	A2・路面	踏掛板部路肩にW=10mm、L=0.6mのクラック。
19	安来道路	米子西 ~ 安来	306.75	本線	上下	路面	路面クラック・段差
20	安来道路	米子西 ~ 安来	306.81	本線	上下	路面	路面クラック・段差
21	安来道路	米子西 ~ 安来	307.2	本線	上下	路面	路面クラック・段差
22	安来道路	米子西 ~ 安来	307.34	塩谷橋	上下	A2・下部	橋台前埋戻し土にクラック
23	安来道路	米子西 ~ 安来	307.68	本線	上	路面	路面クラック・段差
24	安来道路	米子西 ~ 安来	307.73	門生高架橋	上下	P1-P5	支承の桁との連結ボルトのゆるみが見られる。
25	安来道路	米子西 ~ 安来	307.76	門生高架橋	上下	P2,3,5	支承サイドブロックの変形。
26	安来道路	米子西 ~ 安来	307.82	門生高架橋	上下	P4	支承サイドブロックの破損及び変形。
27	安来道路	米子西 ~ 安来	307.92	門生高架橋	上	A2・下部	橋台横ブロック積み裏込め部の沈下25cm、L=5m

番号	道路名	区間	KP	施設名	上下	箇所	災害内容
28	安来道路	米子西 ~ 安来	307.95	本線	上	盛土のり面	盛土たて溝部小段の集水ますが押し出され損傷している。 路肩Pu部に空隙が発生している。のり面に若干のクラック跡がみられたが、特に目立った損傷は見られない。
29	安来道路	米子西 ~ 安来	308.01	本線	上下	路面	当該付近の路面に段差が生じている。また、路面中央付近に6m程度の横断クラックがみられる。
30	安来道路	米子西 ~ 安来	309.04	本線	上	盛土のり面	C-BOX米子西13横盛土小段シールコンのり尻部が押し出されている。
31	安来道路	米子西 ~ 安来	309.13	島田橋	上下	A1・下部	橋台周辺の盛土小段のPu及びシールコンのクラック、沈下等の損傷が見られる。
32	安来道路	米子西 ~ 安来	310.11	本線	上下	路面	路面クラック・段差
33	安来道路	米子西 ~ 安来	310.15	本線	上下	路面	路面クラック・段差
34	安来道路	米子西 ~ 安来	310.3	本線	下	切土のり面	切土のり尻部の湧水に、濁りがみられる。今後の観測が必要。
36	安来道路	米子西 ~ 安来	311.41	安来ICランプ橋	ランプ	P1	ゴム支承サイドブロックの一部はく離が見られた。また、ゴムが若干P2側に傾いている。
37	安来道路	米子西 ~ 安来	A240	安来IC	ランプ	切土のり面	第1小段部の吹付けコンクリートにクラックがみられる。
38	安来道路	米子西 ~ 安来	A60	安来IC	ランプ	切土のり面	3段目の吹付けコンクリートにせり上がりはく離が見られる。1.3*0.8
39	安来道路	米子西 ~ 安来	A40	安来IC	ランプ	切土のり面	最上部の吹付けコンクリートと地山の境部に6m程度、浅いクラックがみられる。
