5.2 周辺地域における被害概要

6. 地震動と被災状況分析

7. 復旧概要

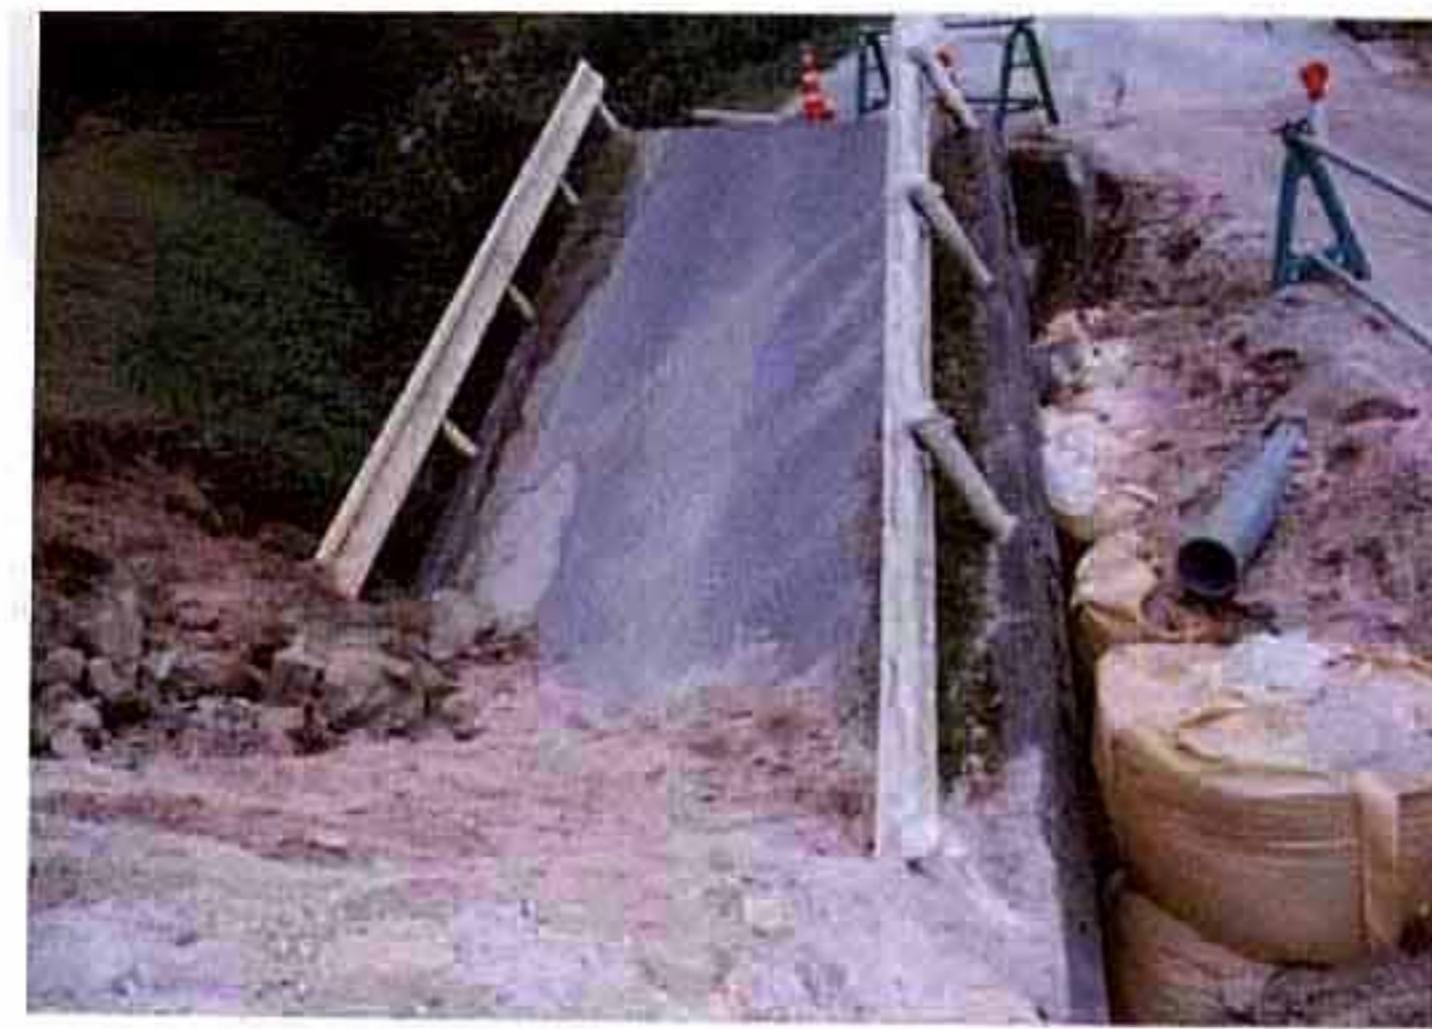
①赤谷橋の落橋（西伯町）⁷⁾

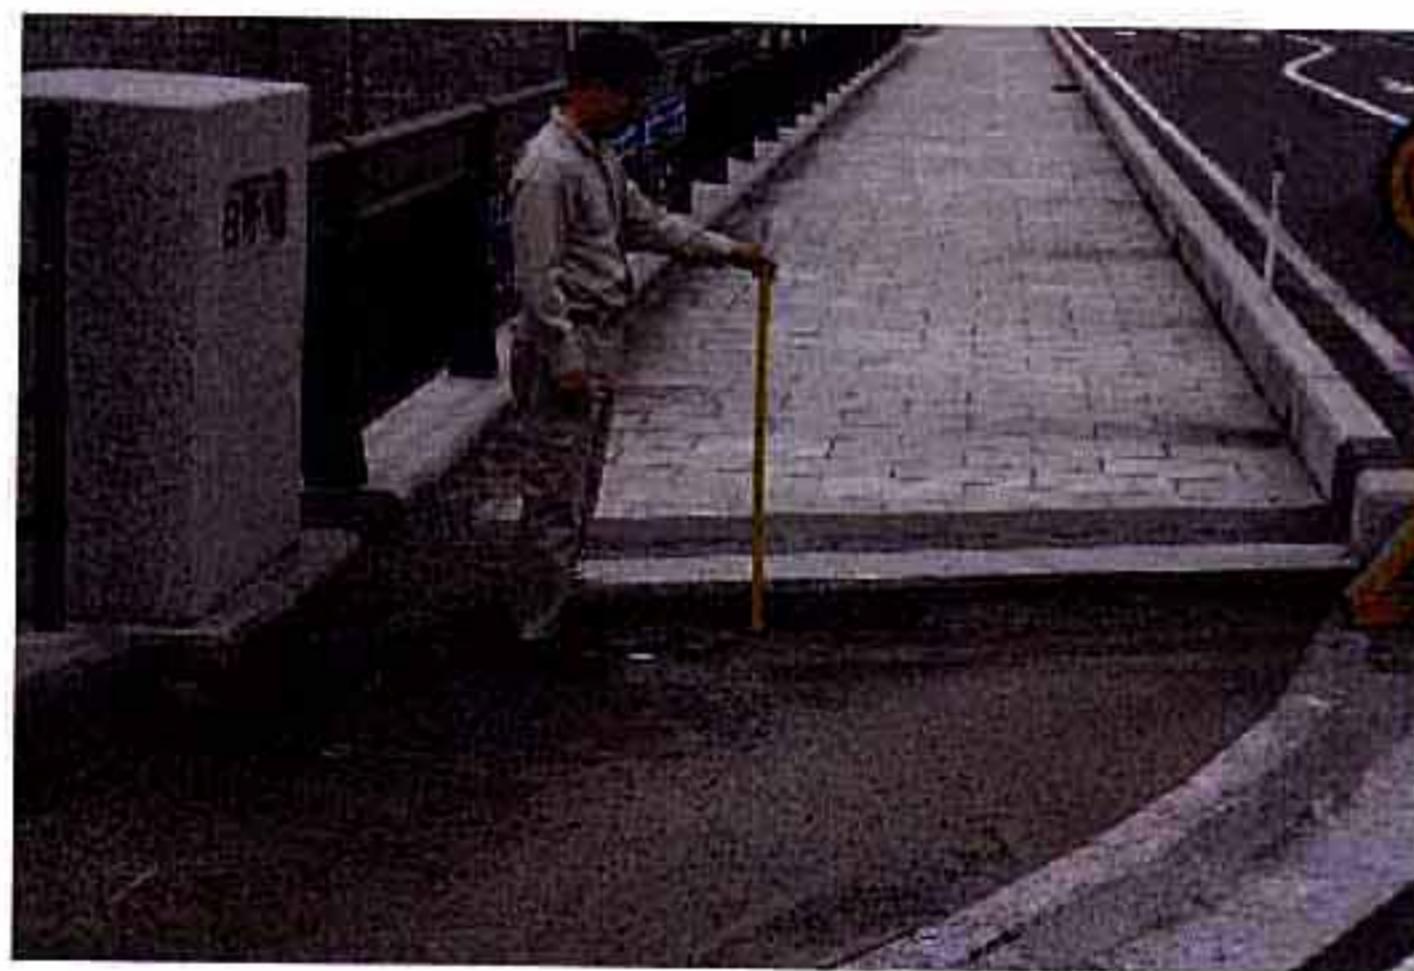
②橋台裏込め土の沈下（日野町）¹¹⁾

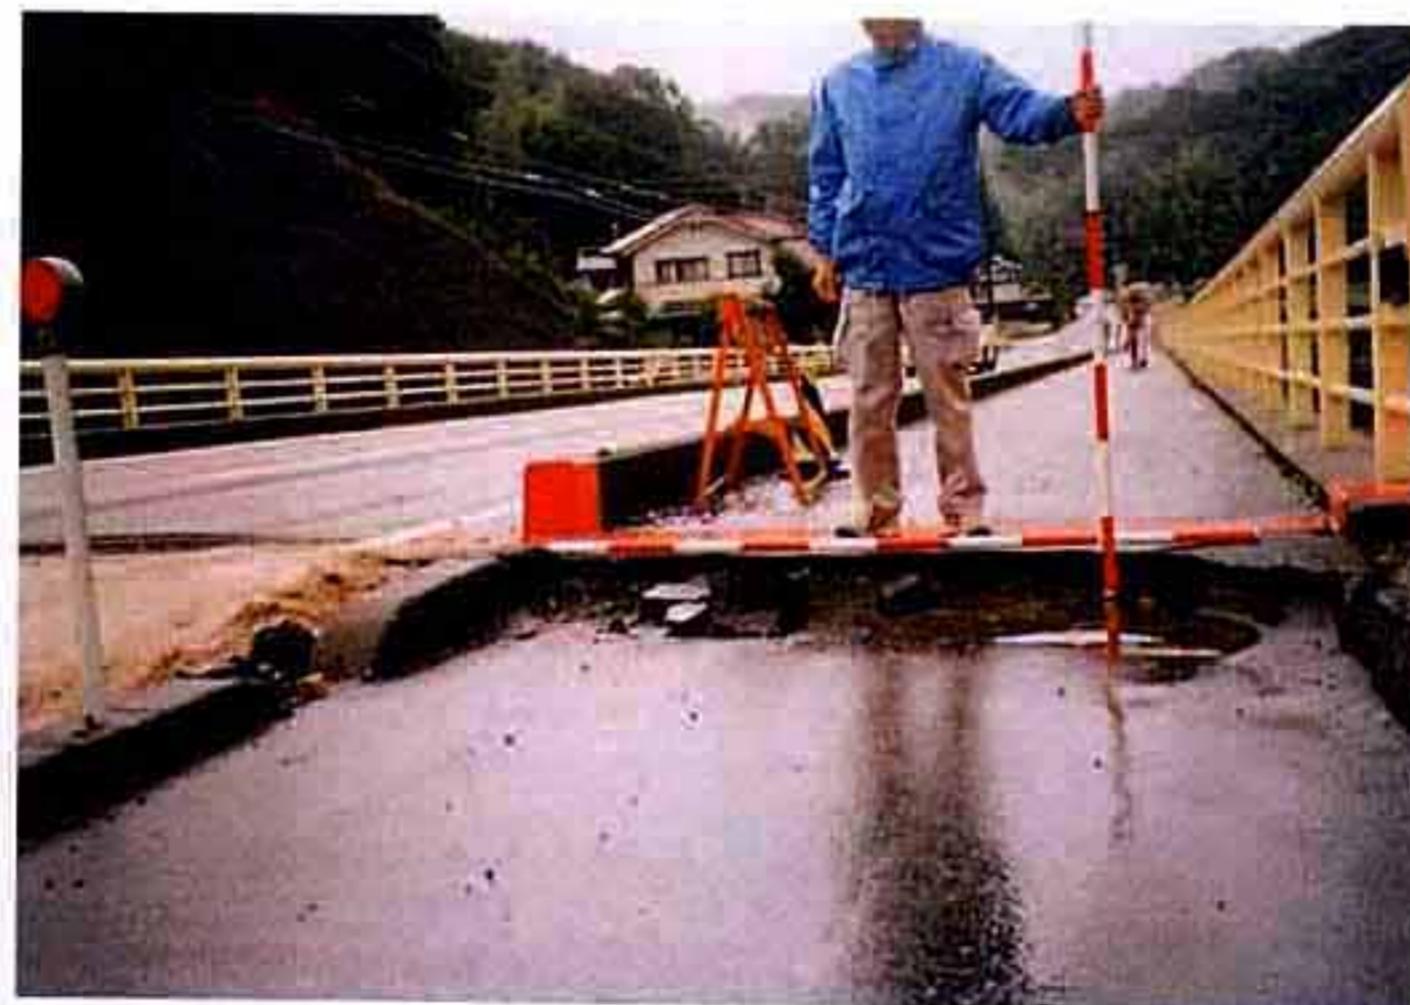
③橋台裏込め土の沈下（国道 180 号 西伯町）⁹⁾

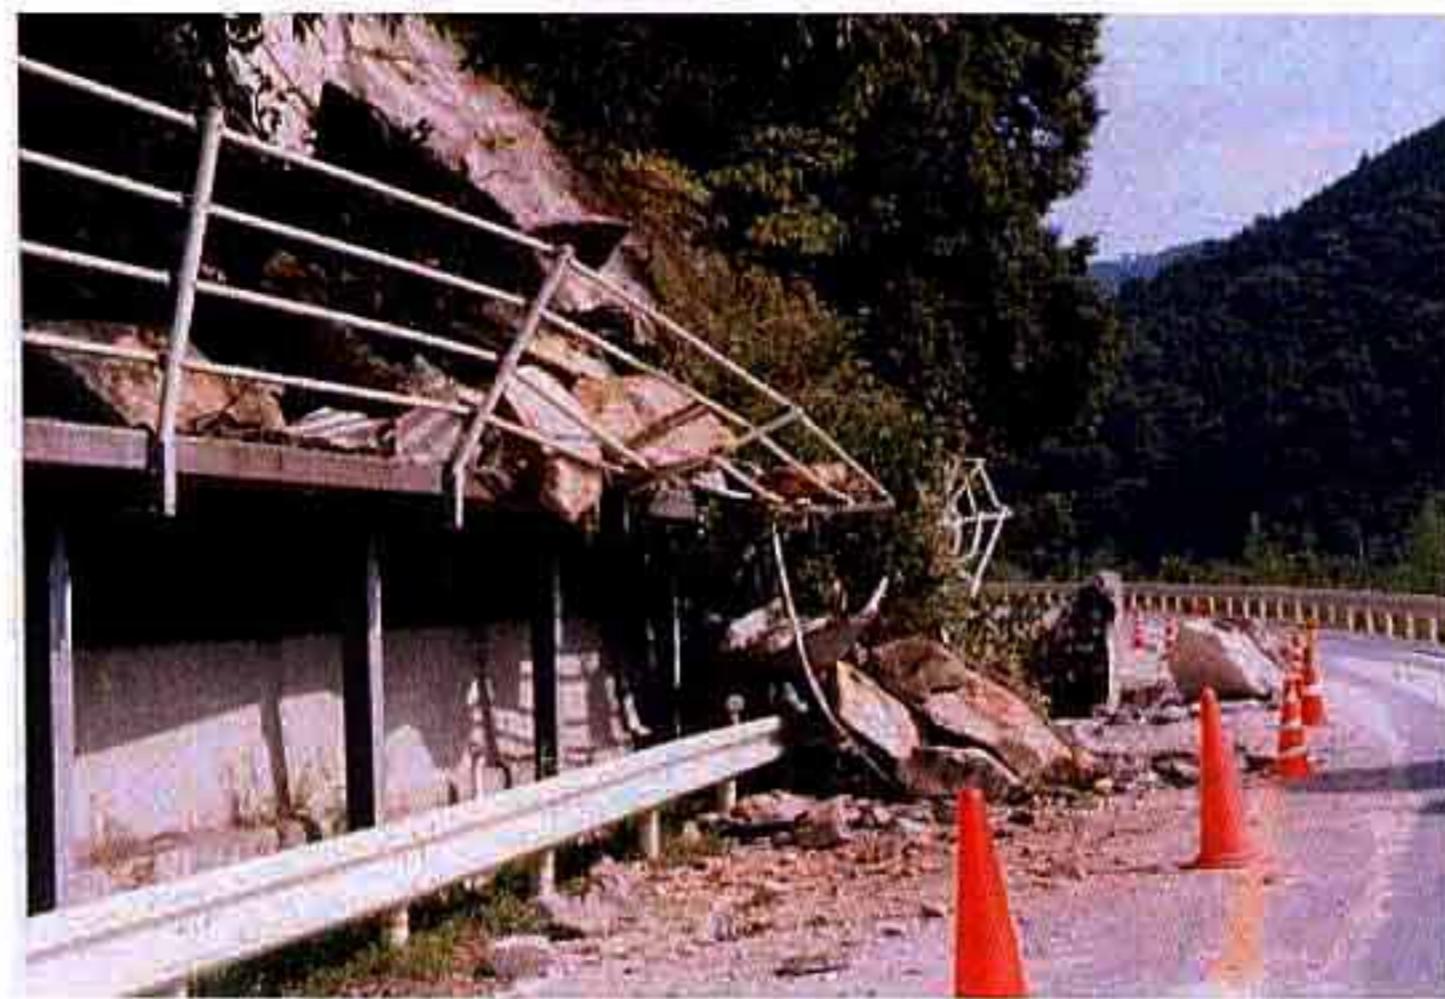
④落石による歩道の被災（国道 180 号　日野町）¹⁴⁾

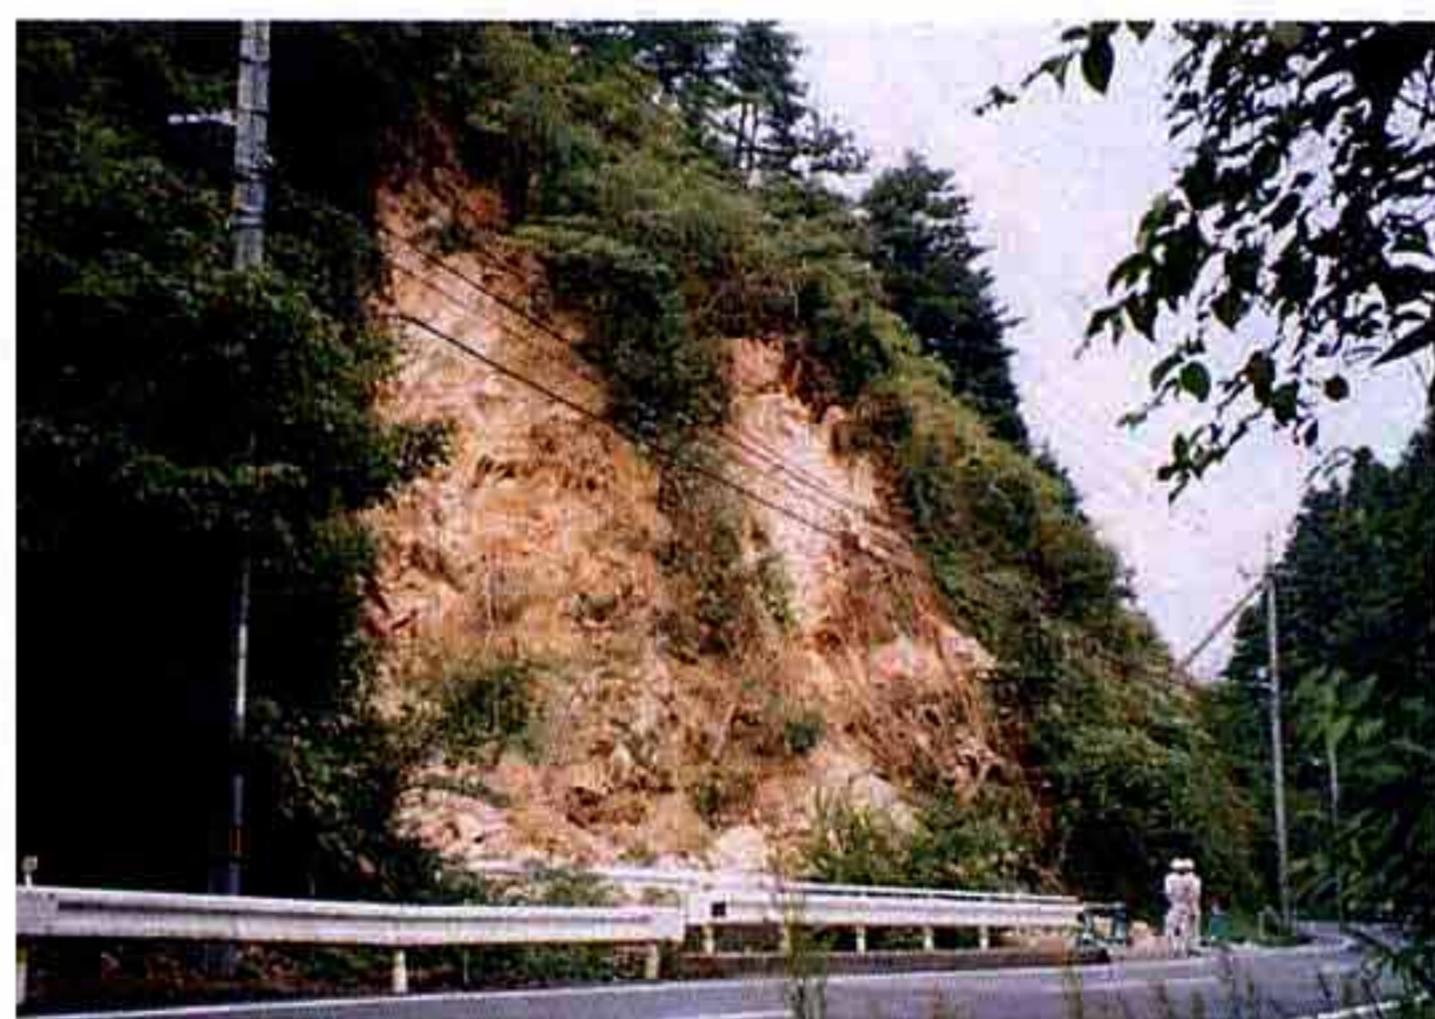
⑤斜面崩壊（国道 180 号　西伯町）⁹⁾

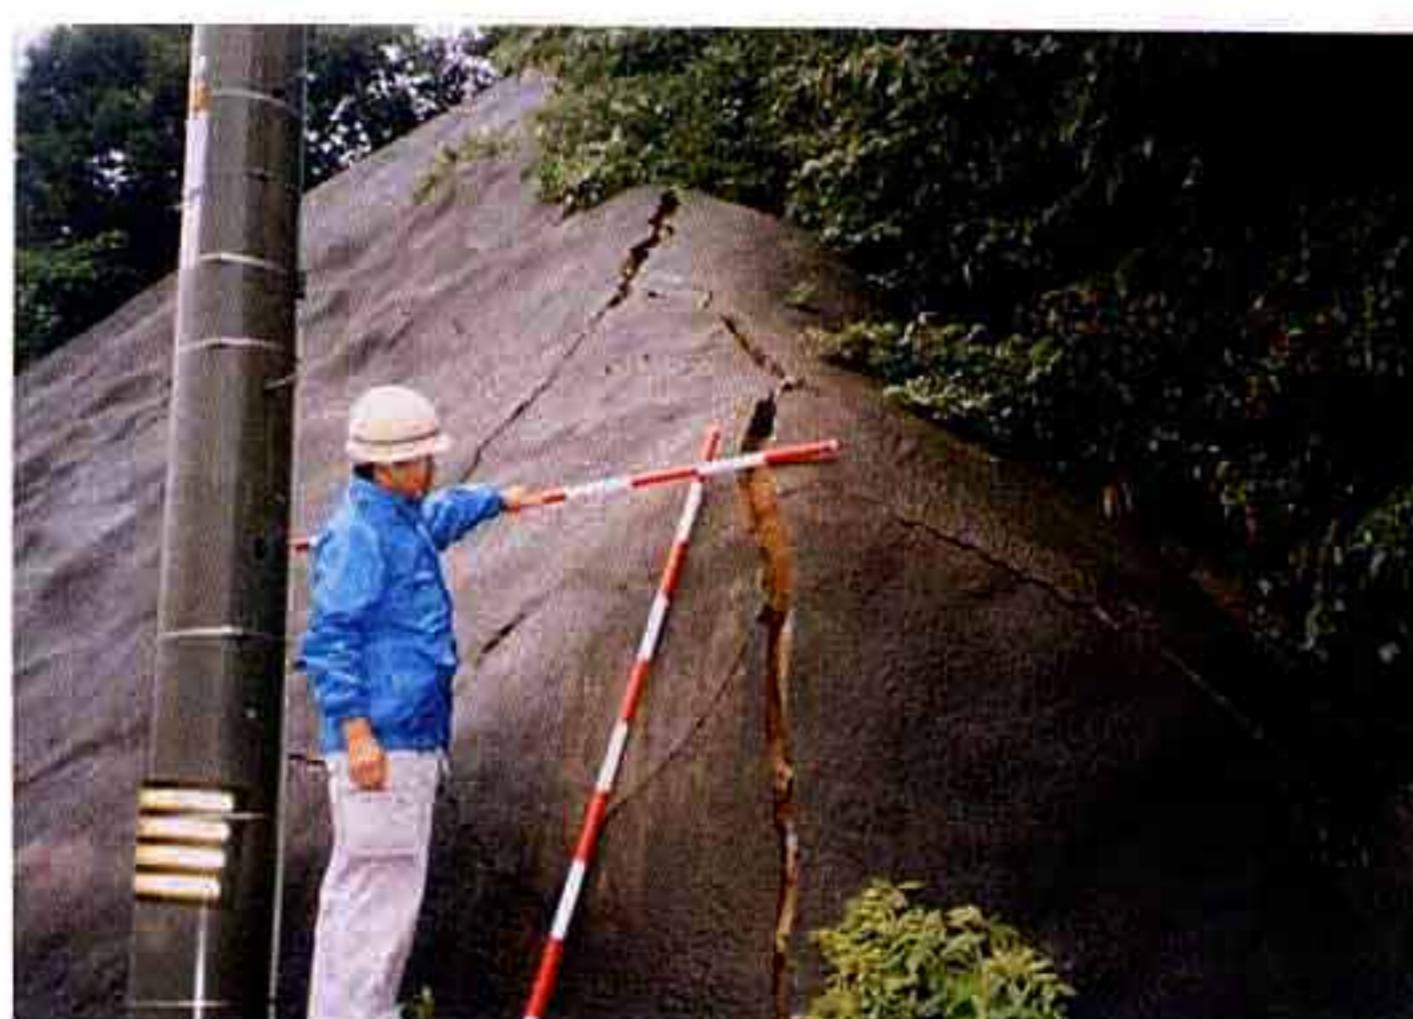
⑥モルタル吹きつけのり面の亀裂（国道 180 号　西伯町）⁹⁾

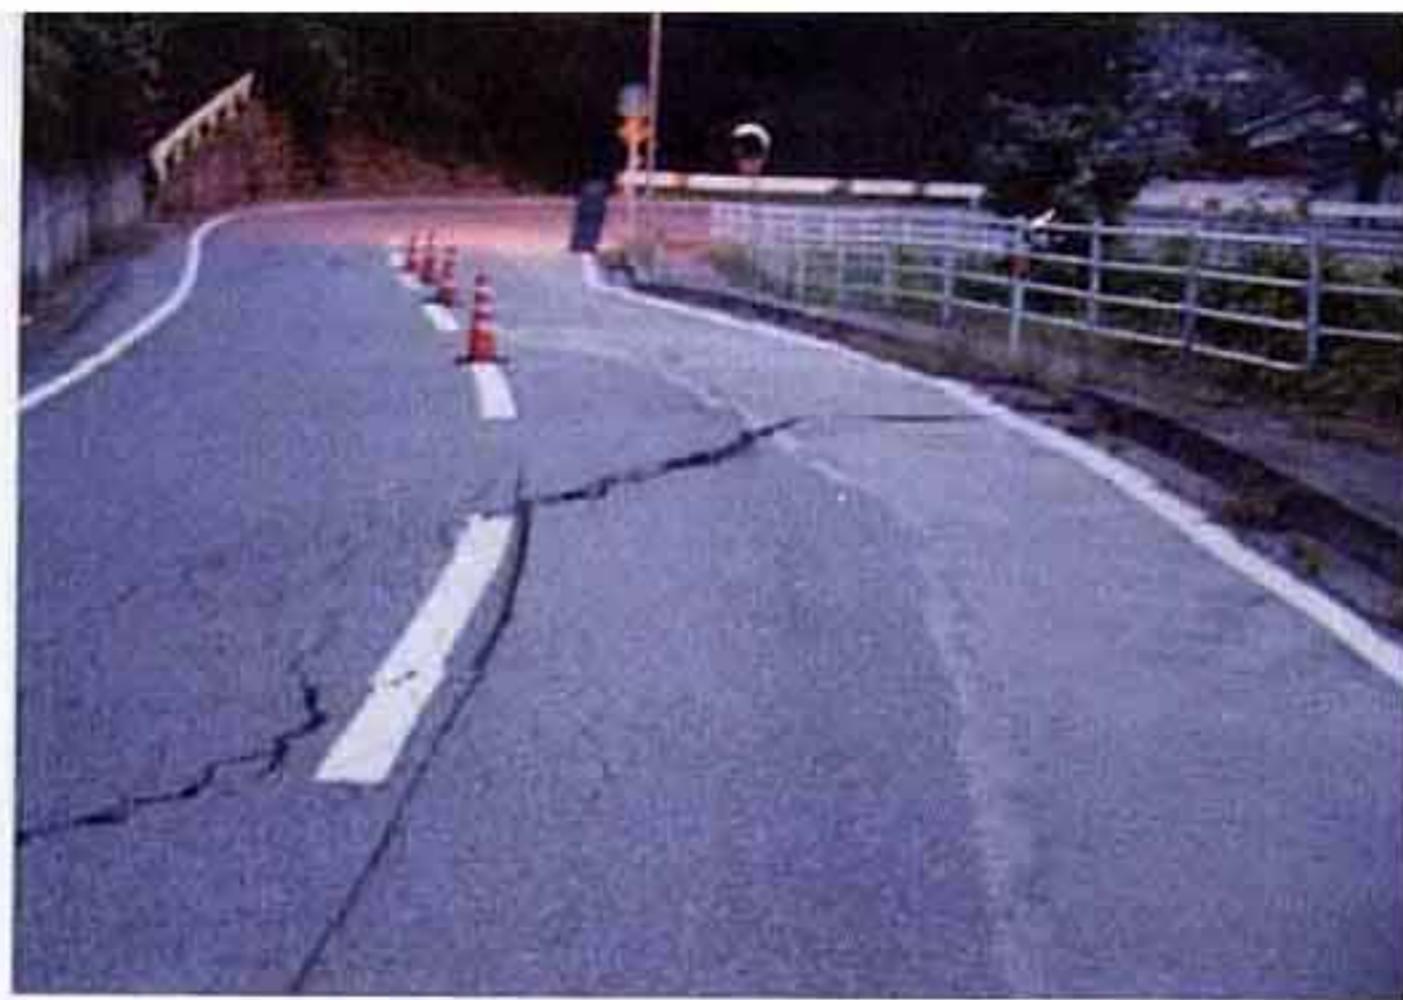
⑦路面の亀裂（江府町）⁷⁾

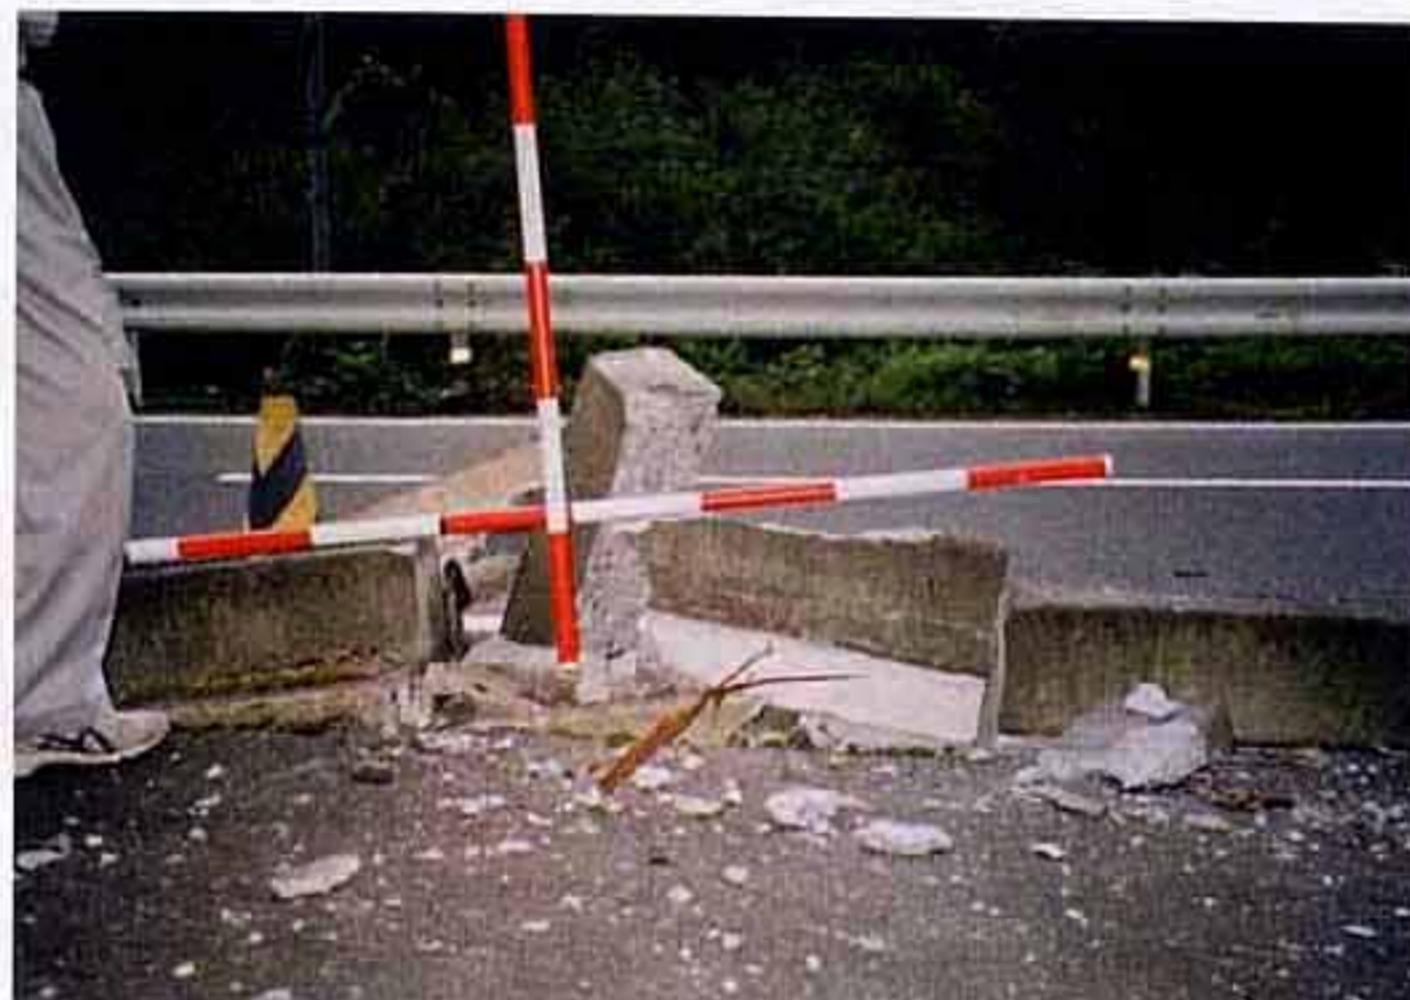
⑧縁石の破壊と路面の亀裂（国道 180 号 西伯町）⁸⁾

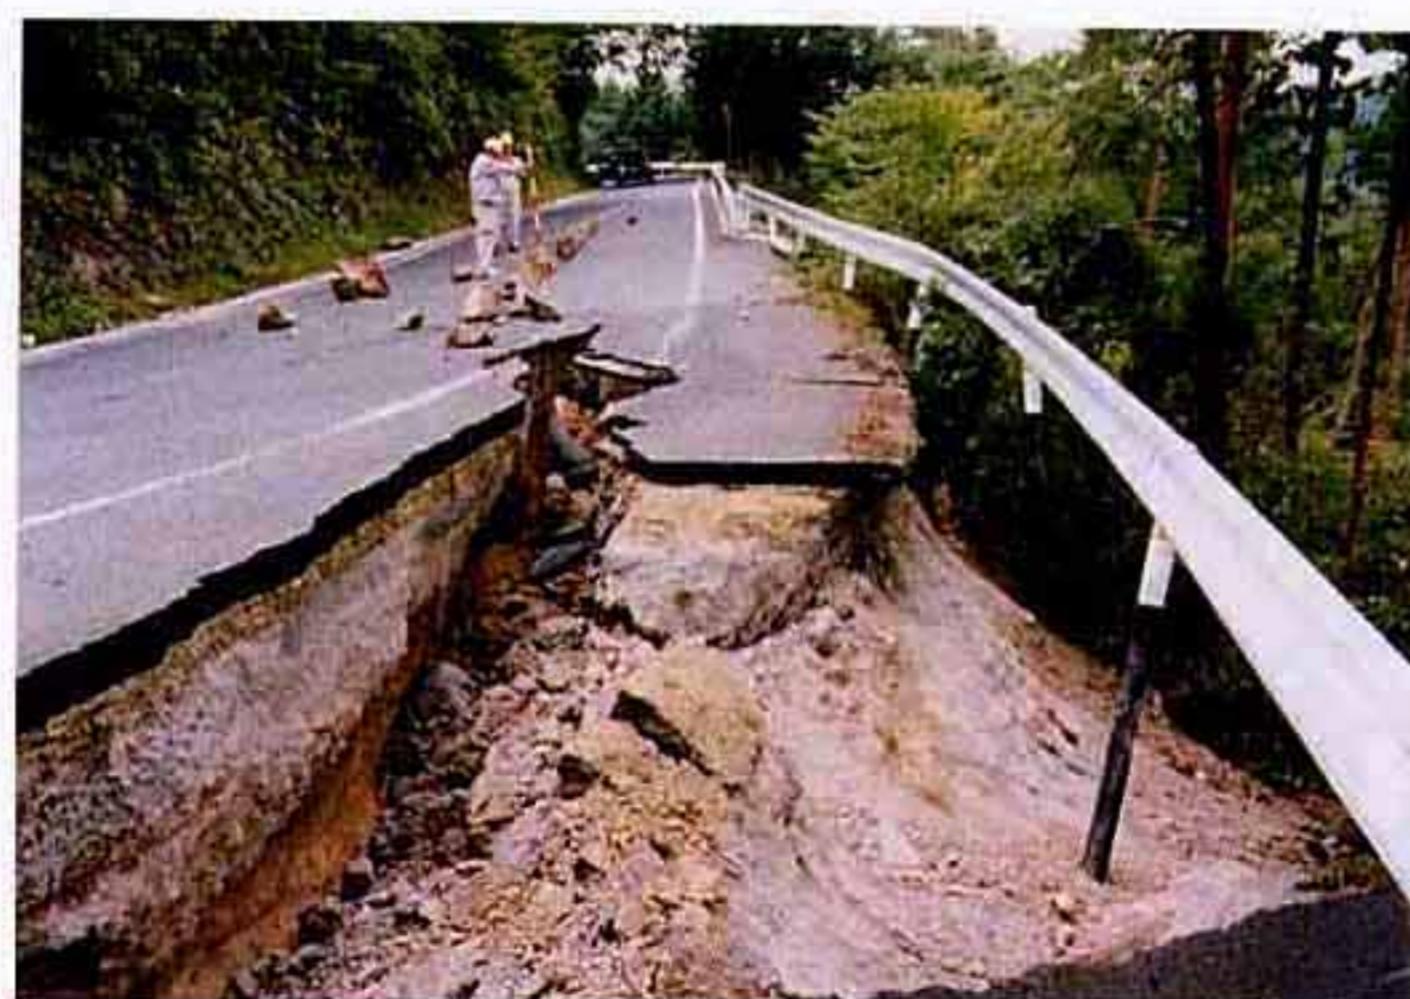
⑨盛土のり面の崩壊（江府町）⁹⁾

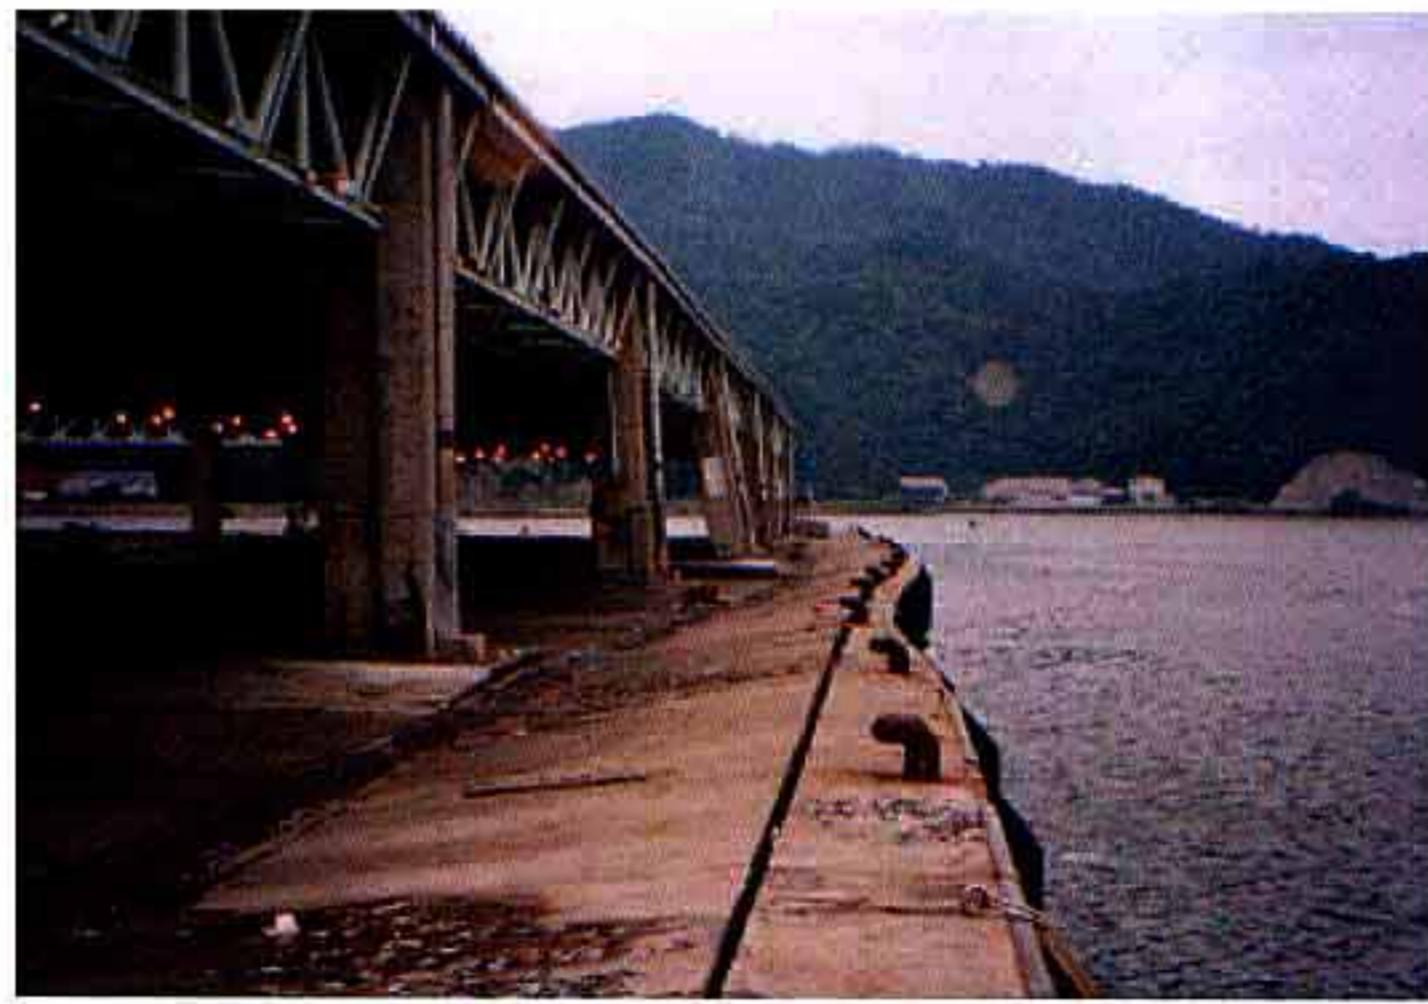
⑩岸壁のはらみ出し（境港漁港）⁶⁾

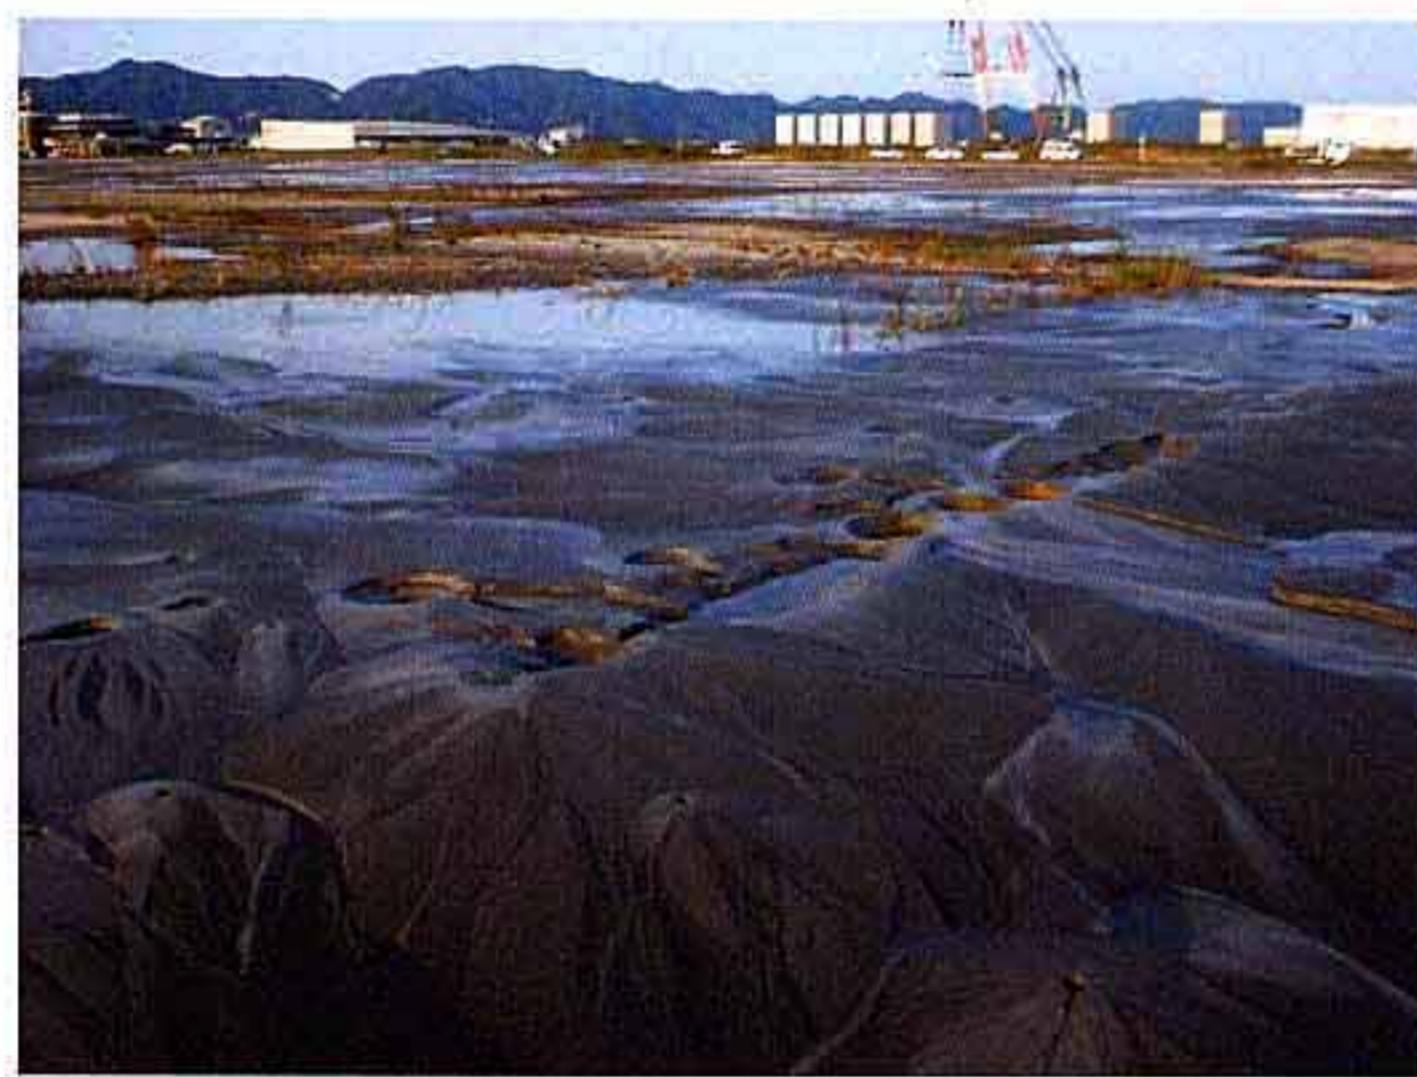
⑪噴砂跡（竹内工業団地）¹⁰⁾

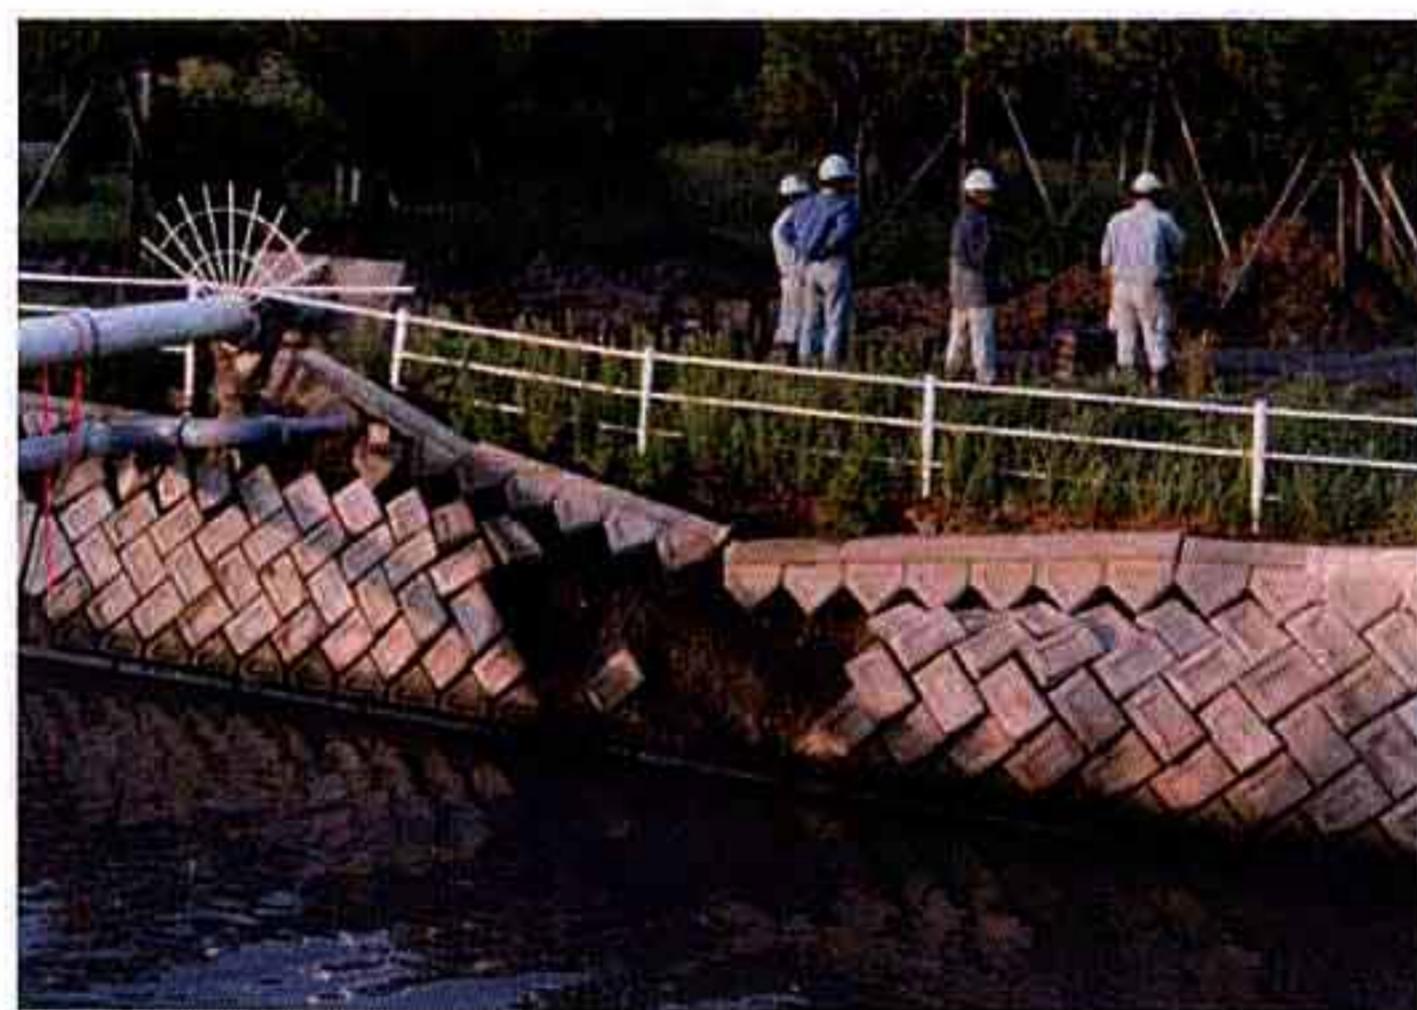
⑫護岸の崩壊（竹内工業団地）⁷⁾

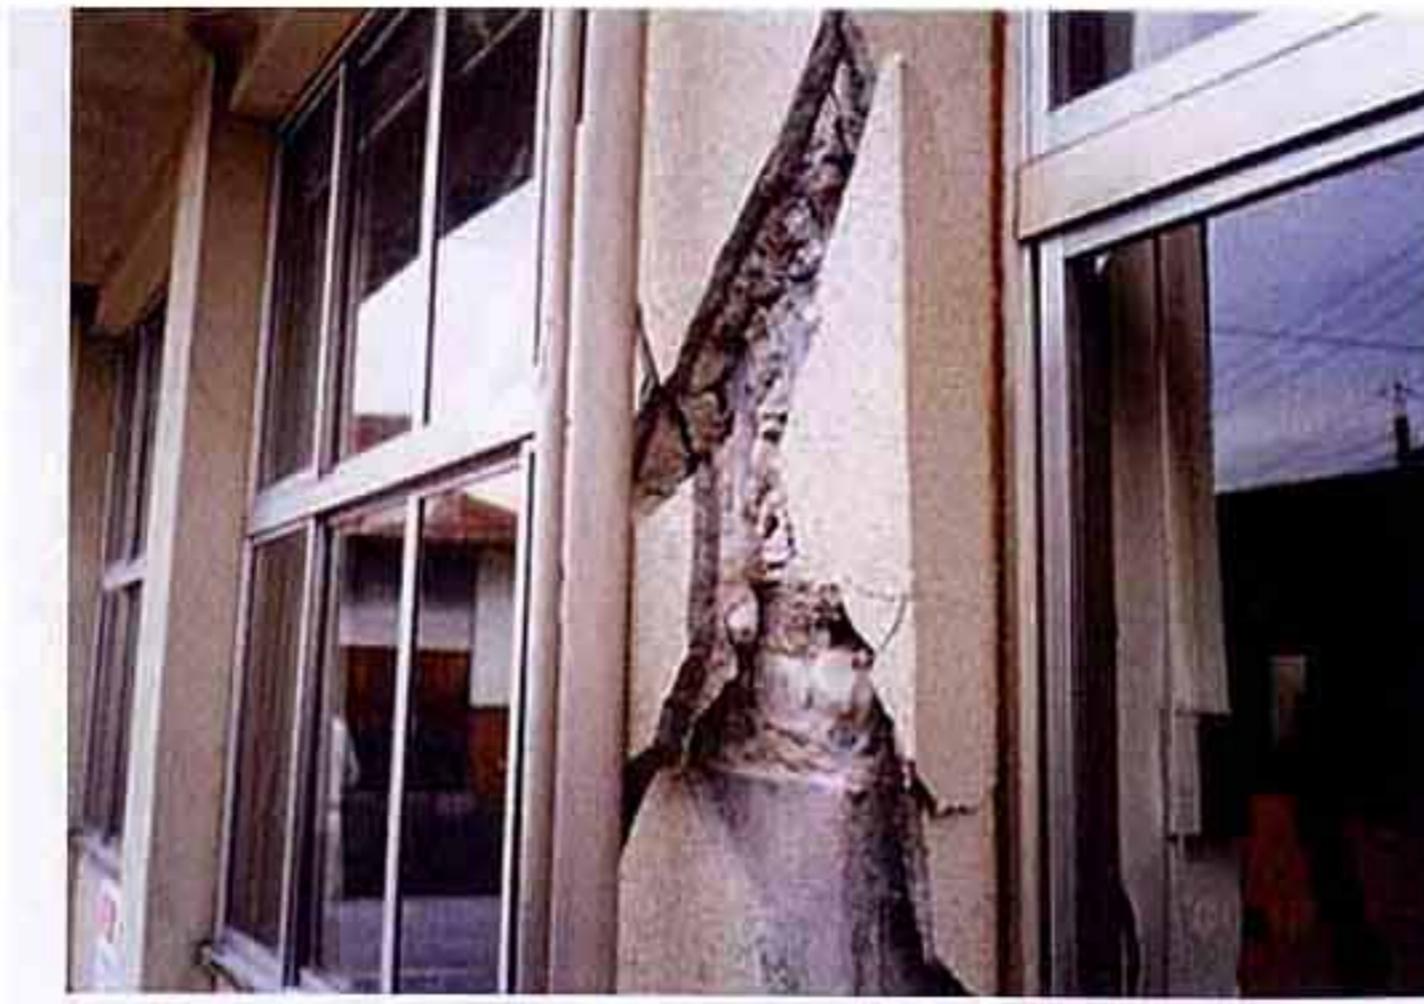
⑬建物外壁の亀裂（溝口町役場）¹¹⁾

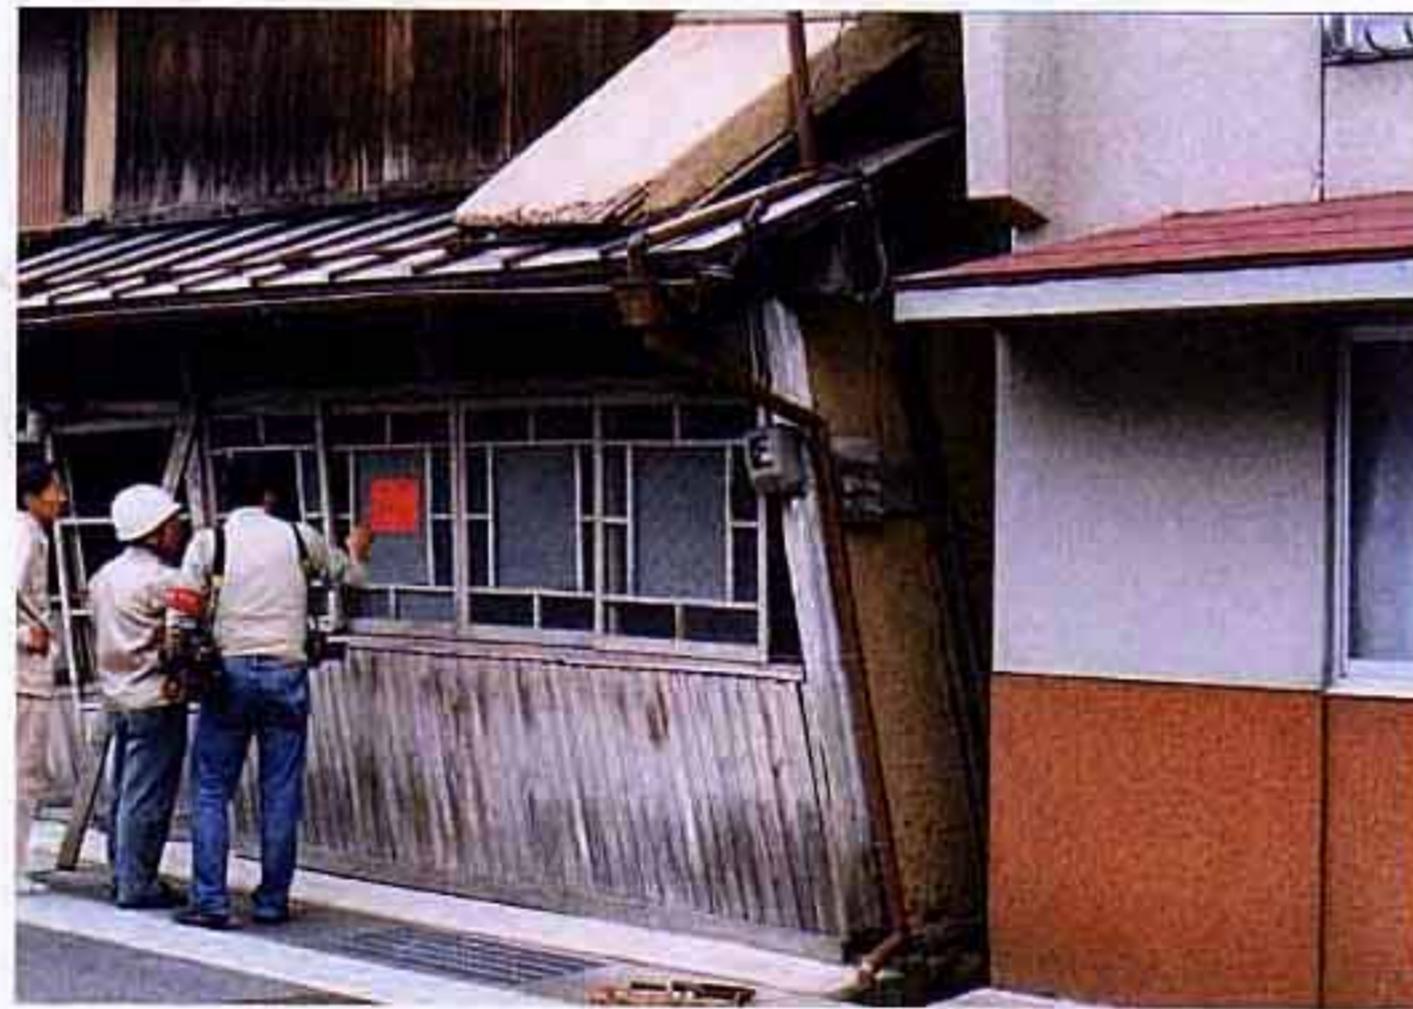
⑭家屋の傾倒（日野町）¹²⁾

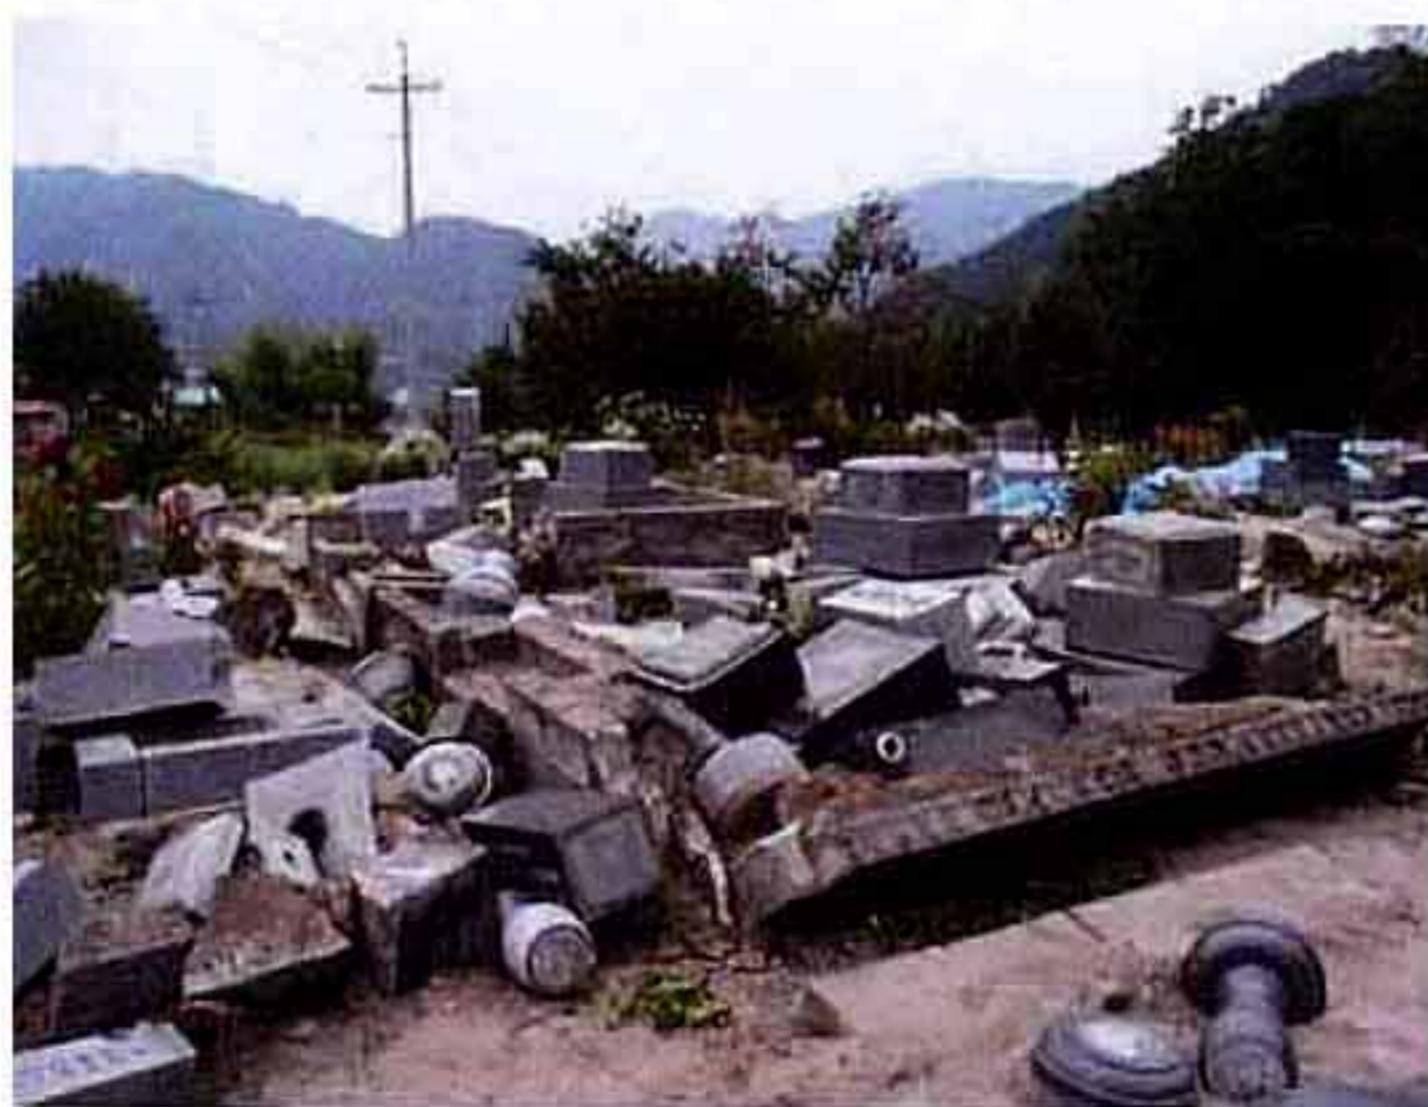
⑮墓石の転倒（日野町）⁸⁾

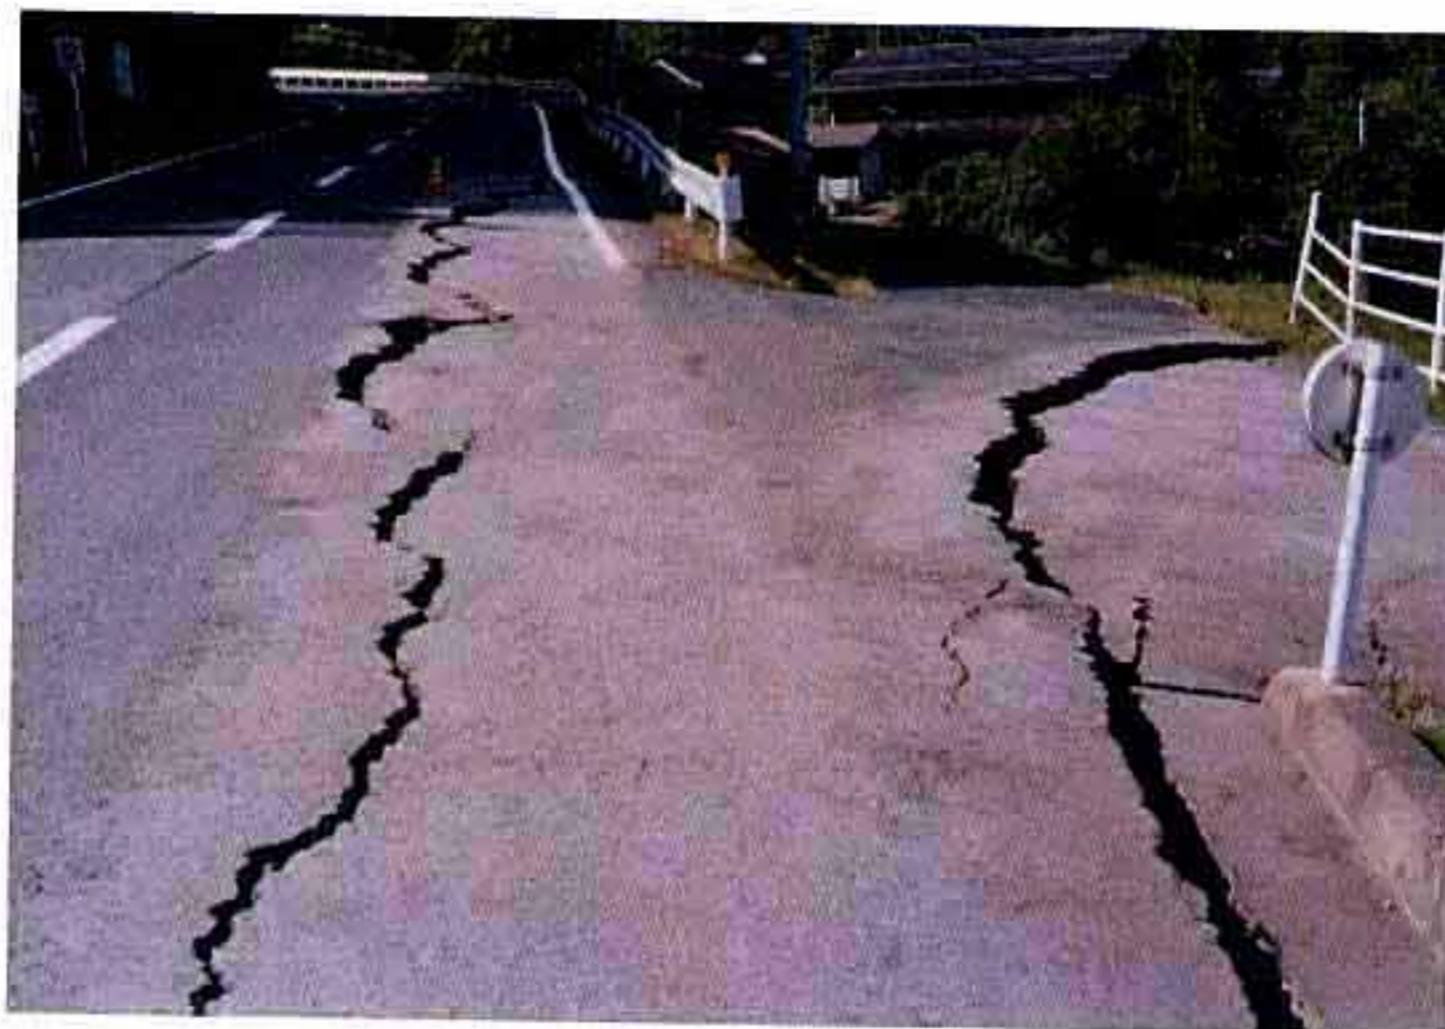
⑯路面の亀裂（溝口町）¹⁴⁾
