5.2 周辺地域における被害概要

6. 地震動と被災状況分析

7. 復旧概要

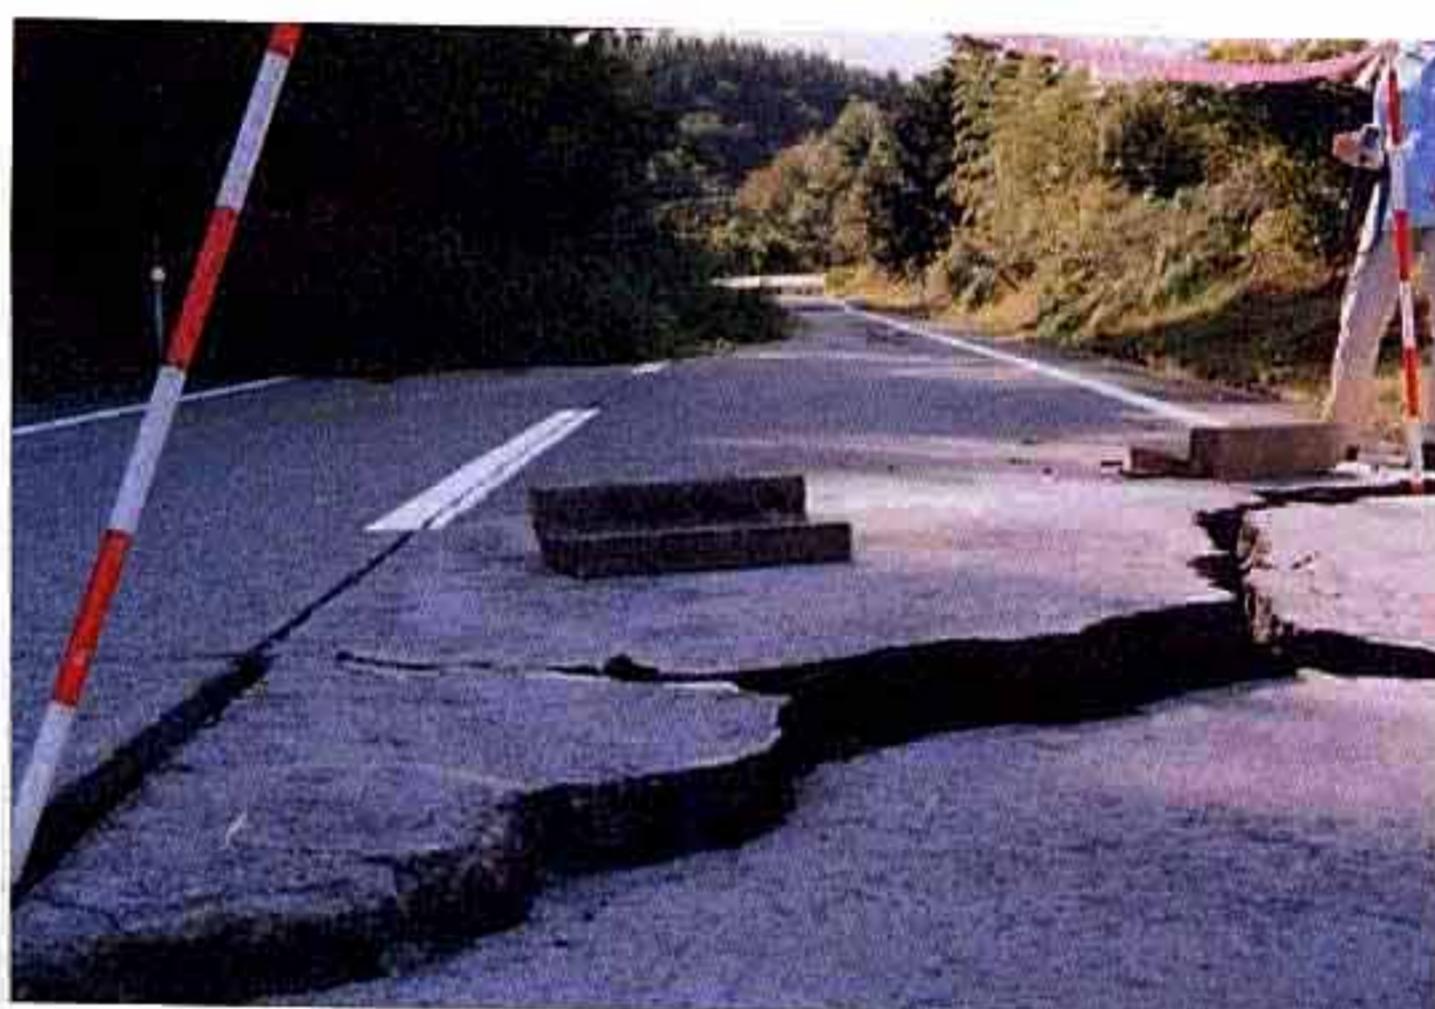
⑰道路の被害（溝口町）¹⁴⁾

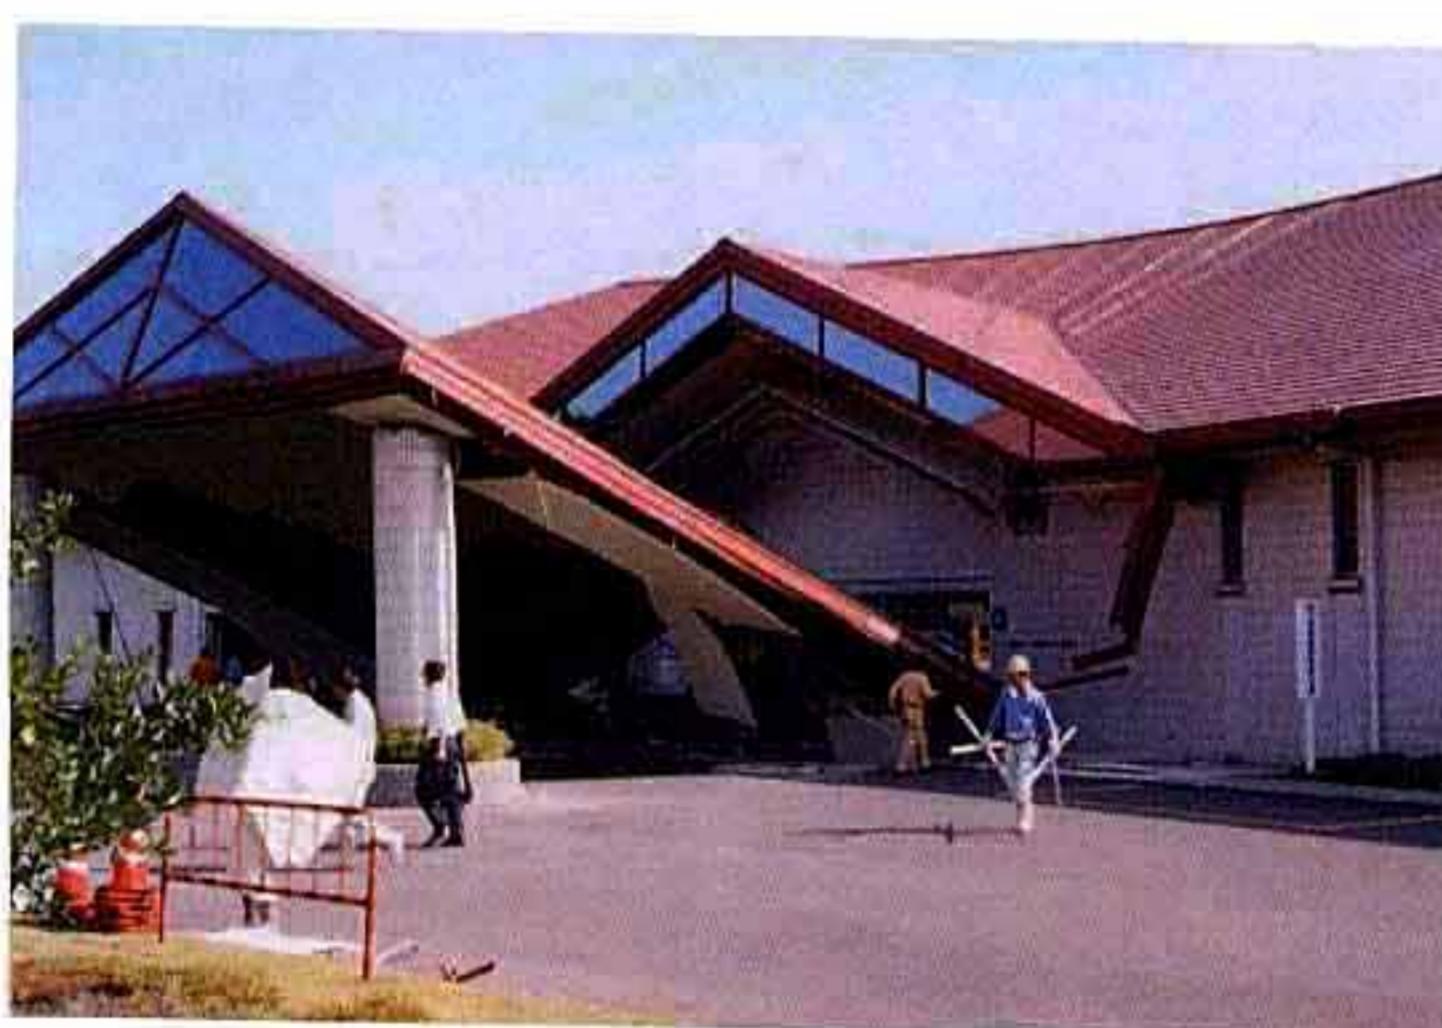
⑱ゴルフ場クラブハウスの被害（江府町）¹⁴⁾

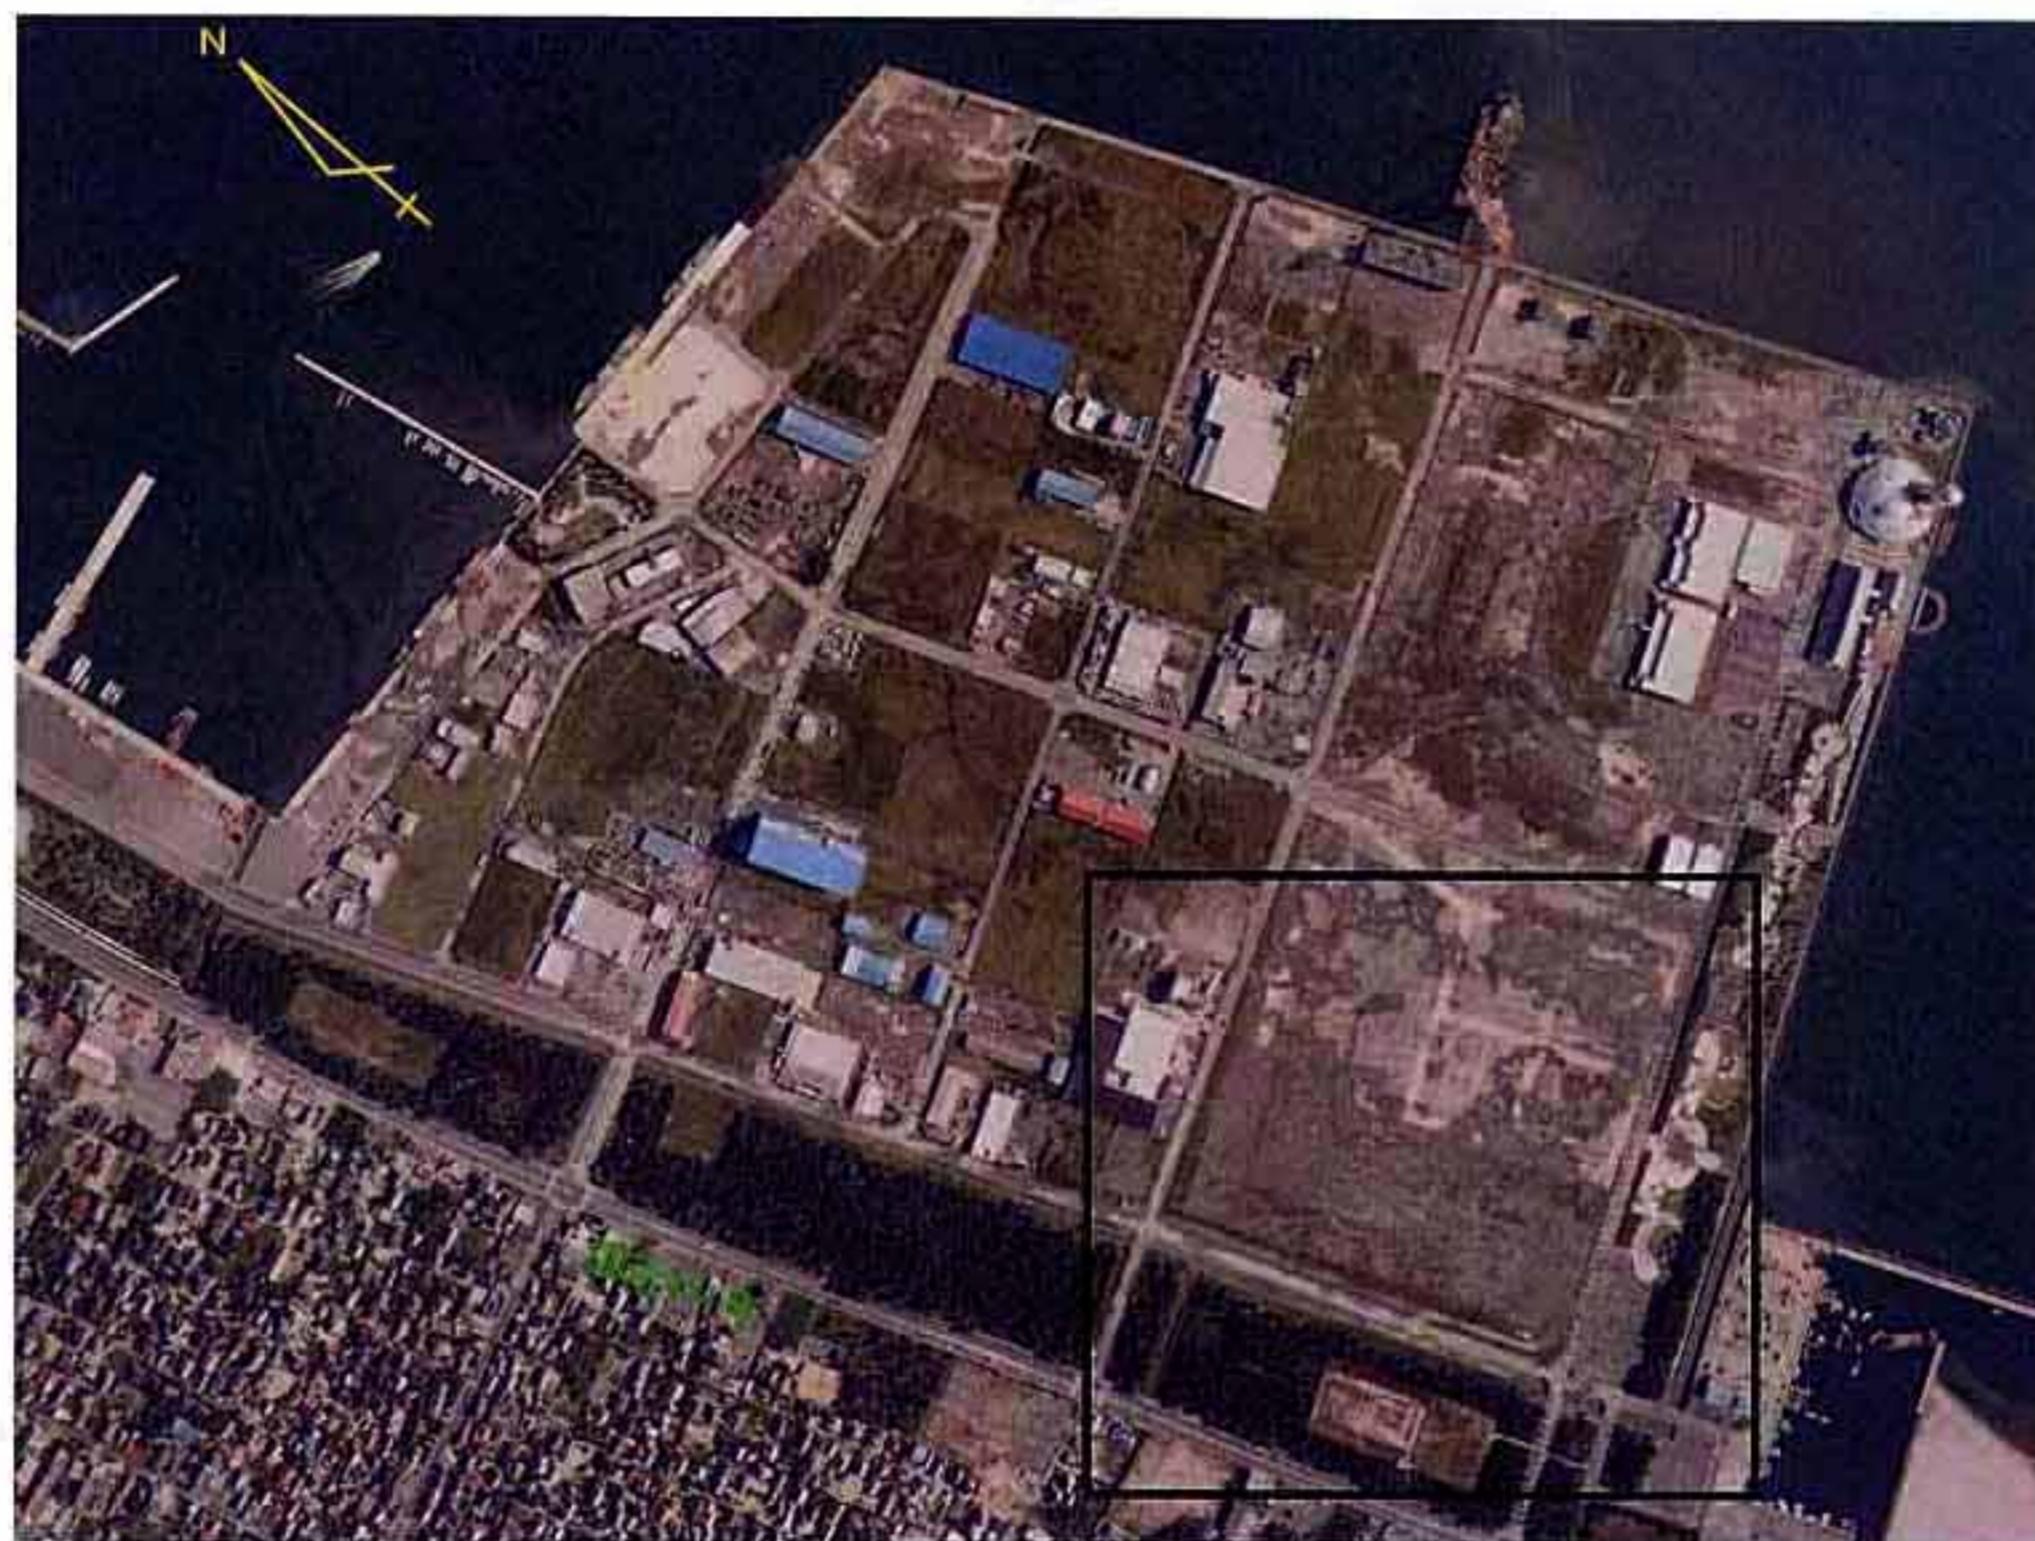
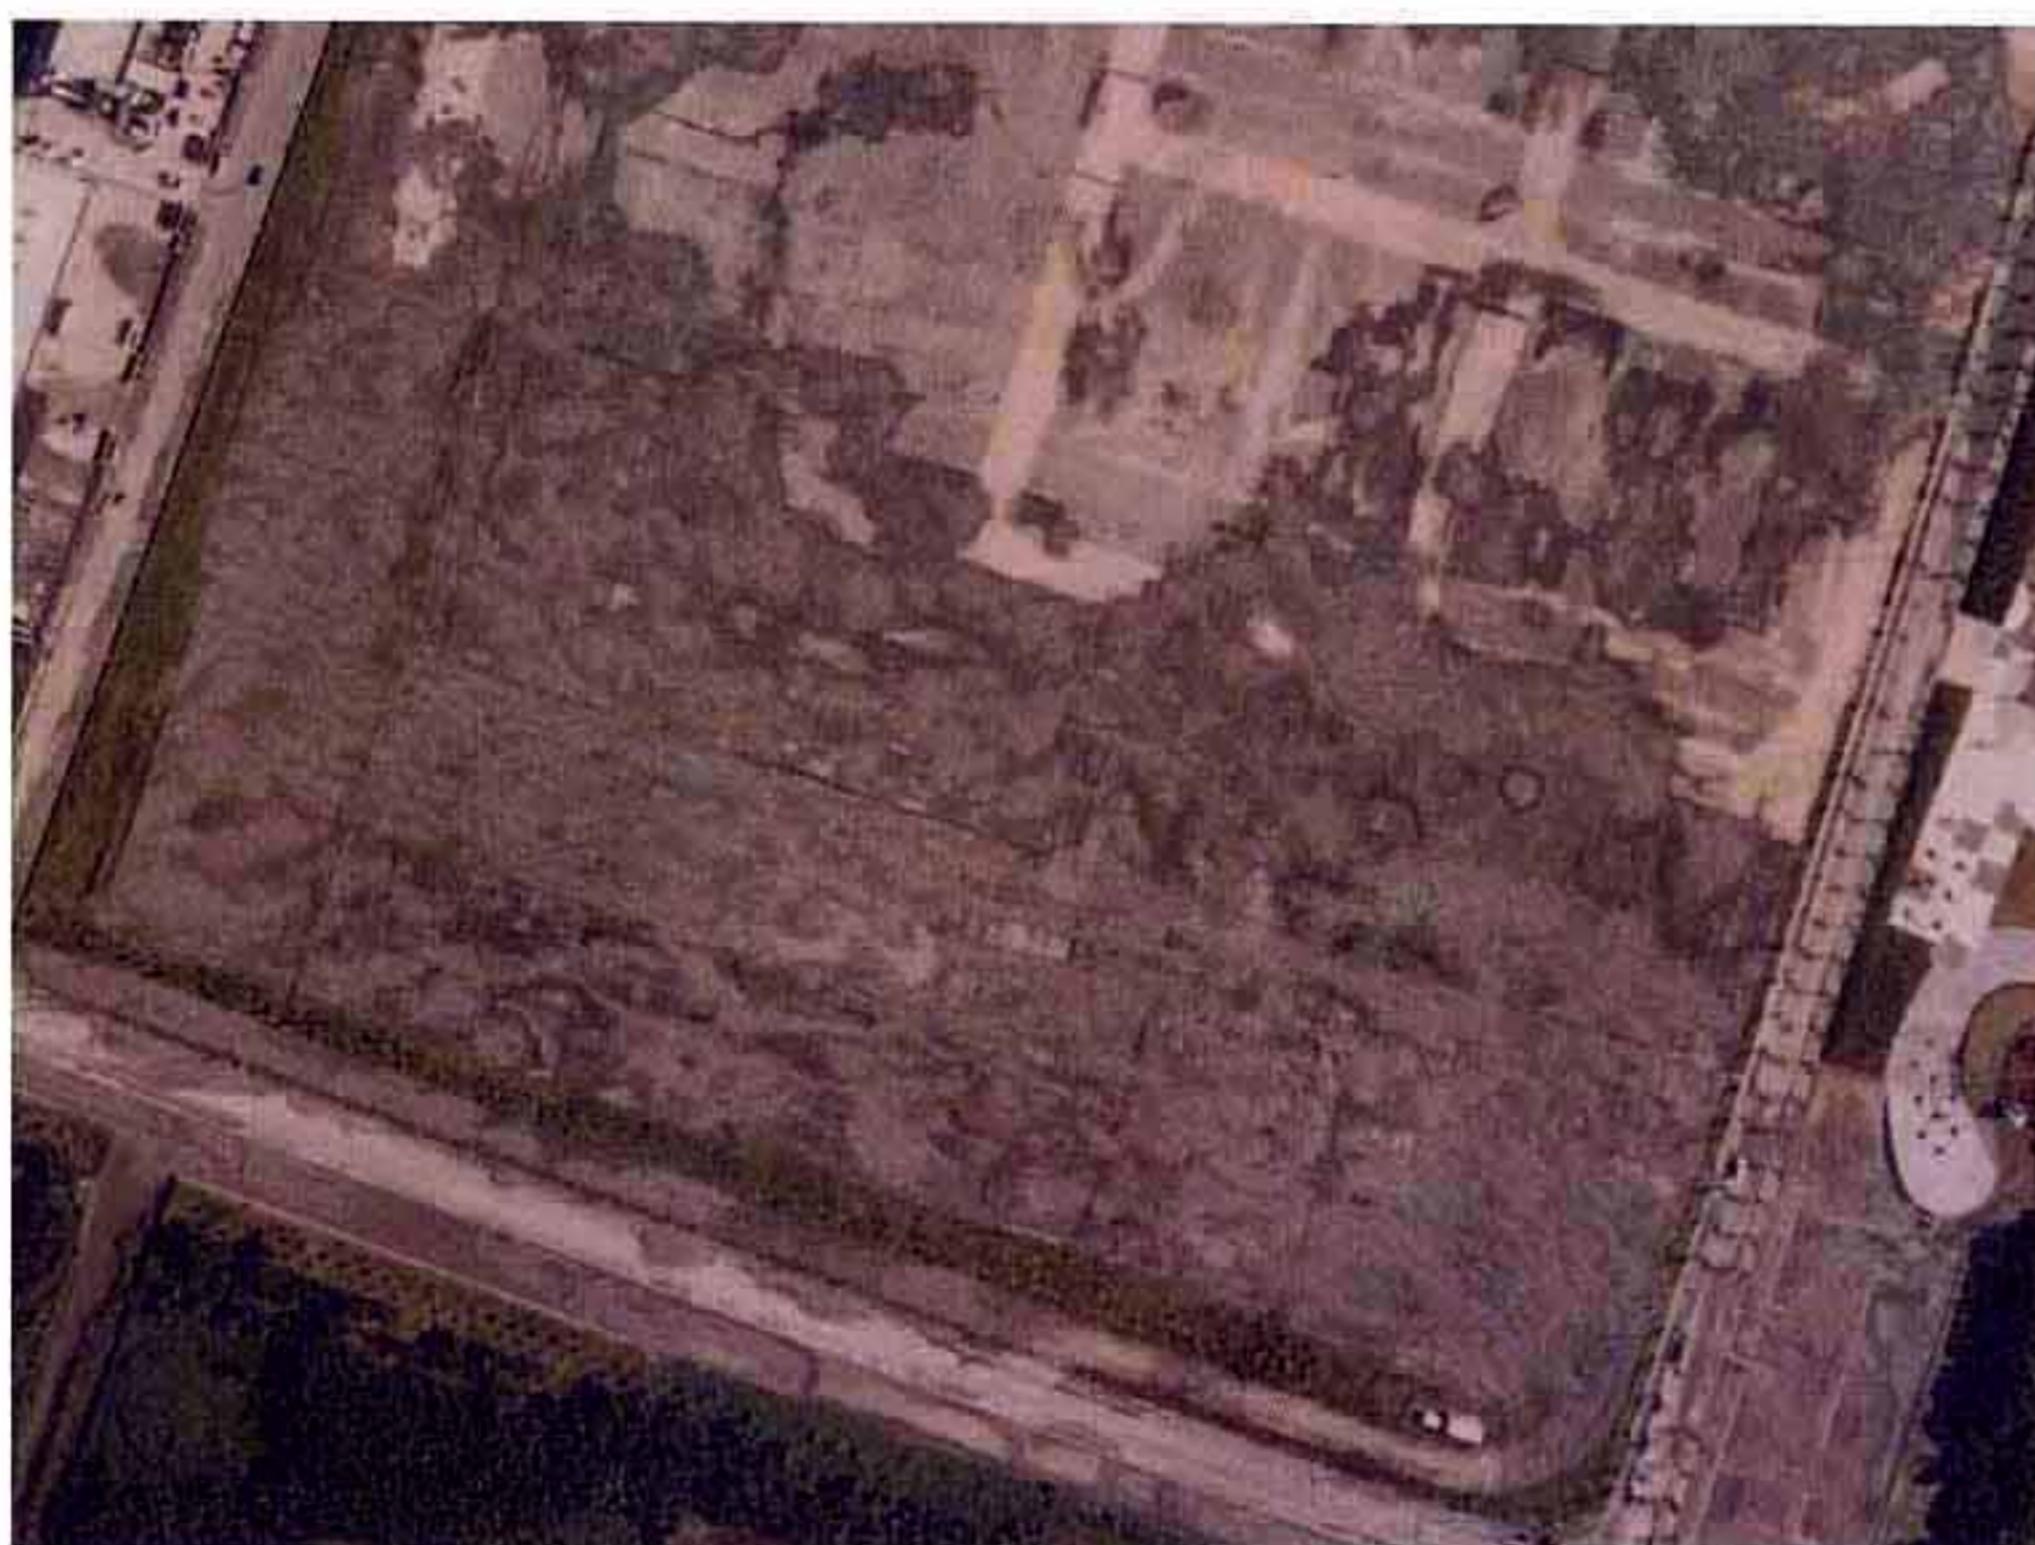
⑪竹内団地（鳥取県境港市）の液状化¹⁵⁾

境港市北部の美保湾を埋め立てて造成された竹内団地では、広い範囲で液状化が発生した。

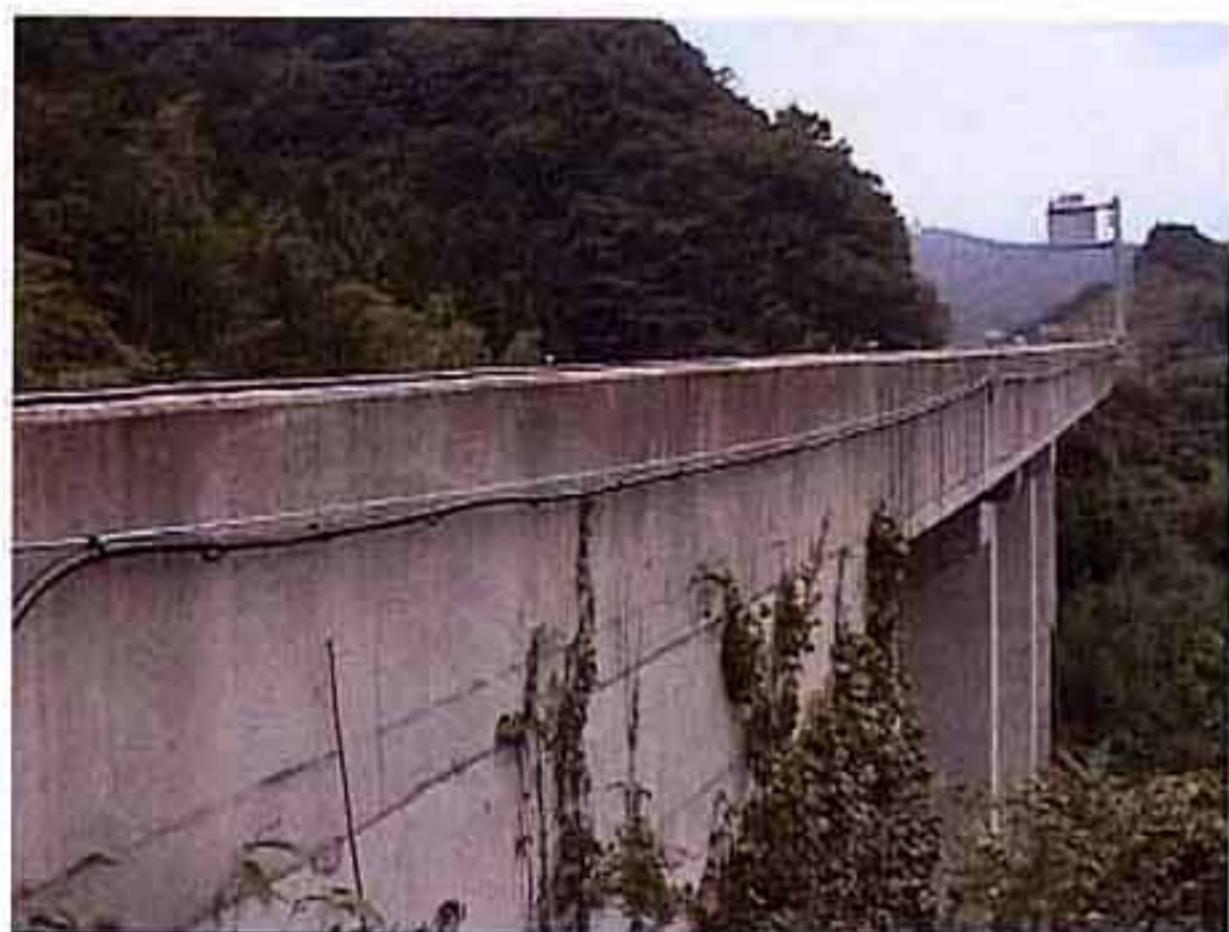
橋梁ジョイント部のズレにより生じた光ケーブルの切断で、情報板・トンネル内 ITX・非常電話・業務電話・移動無線が使用できなくなるといった障害が発生した。そのため、被害状況の伝達や料金所の通行止措置の適切な対応が出来なかった。

佐川橋
通信幹線応急復旧
複合ケーブル敷設
