建築物の被害 - 木構造 -

福山大学 鎌田 輝男

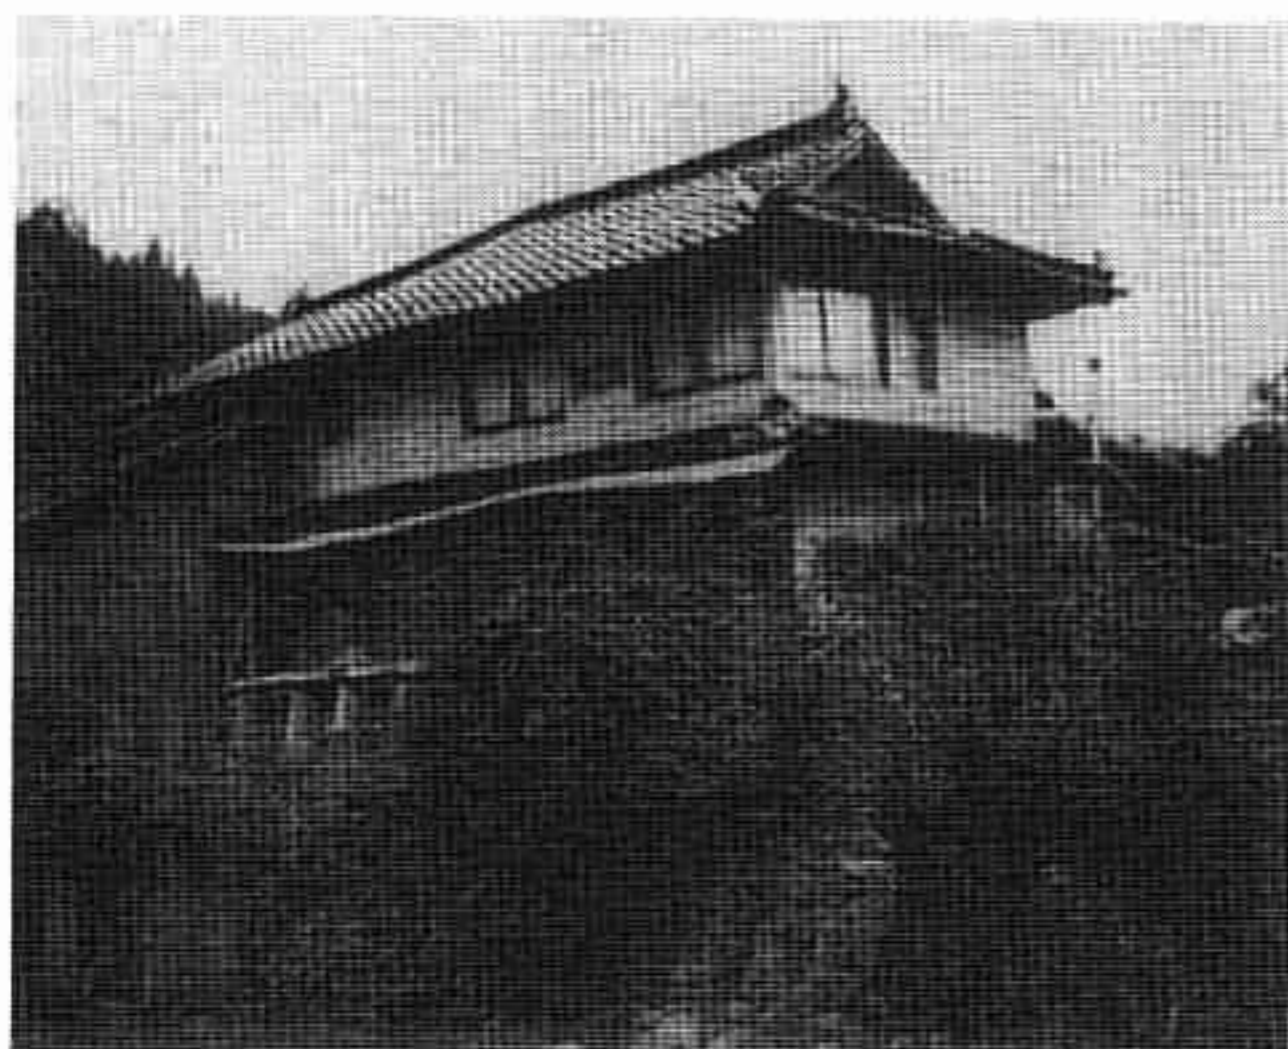
写真-1は千屋実成地で見られた住宅の被害状況を示す。かなり新しい住宅であるが、山間地であり、また、川筋に沿っていることから、石垣で地盤を造成しており、この石垣の崩壊によって建物が大被害を受けたものである。このように地盤崩壊を原因とする被害例がその他にもいくつか見られた。写真-2は、比較的軽微な被害例であるが、この写真に見られるように、この地域の住宅は、ほとんど、土置き瓦屋根と土壁を持つ在来軸組構法によるものである。この地域は冬季の積雪地帯であるので、屋根の庇はその出が大きく、屋根面積が広くとられている。また、一般に、軒げたに

写真-1 石垣地盤上の住宅被害

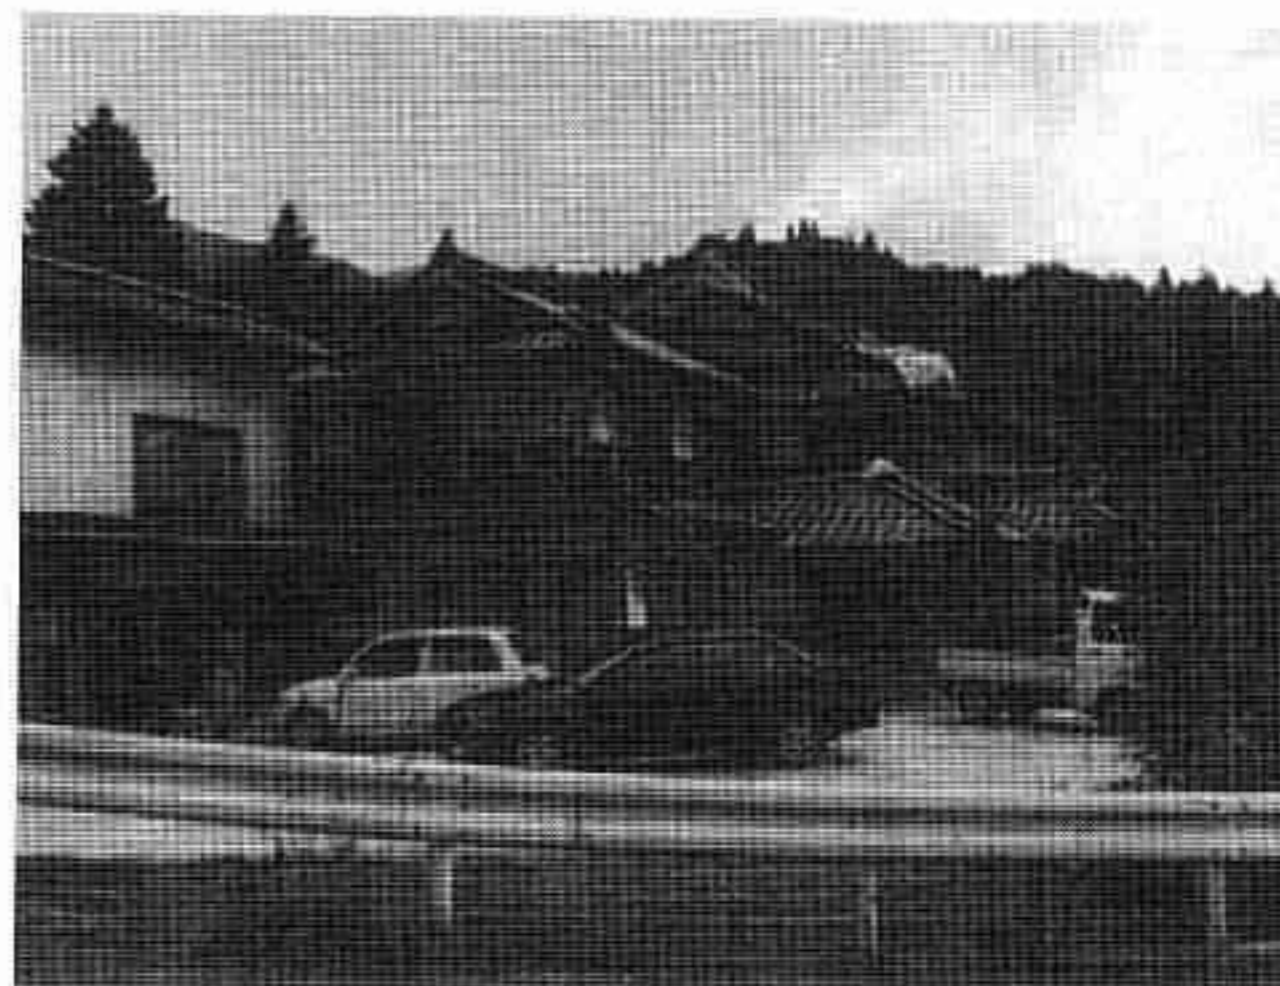
写真-2 新見市千屋地区の住宅被害

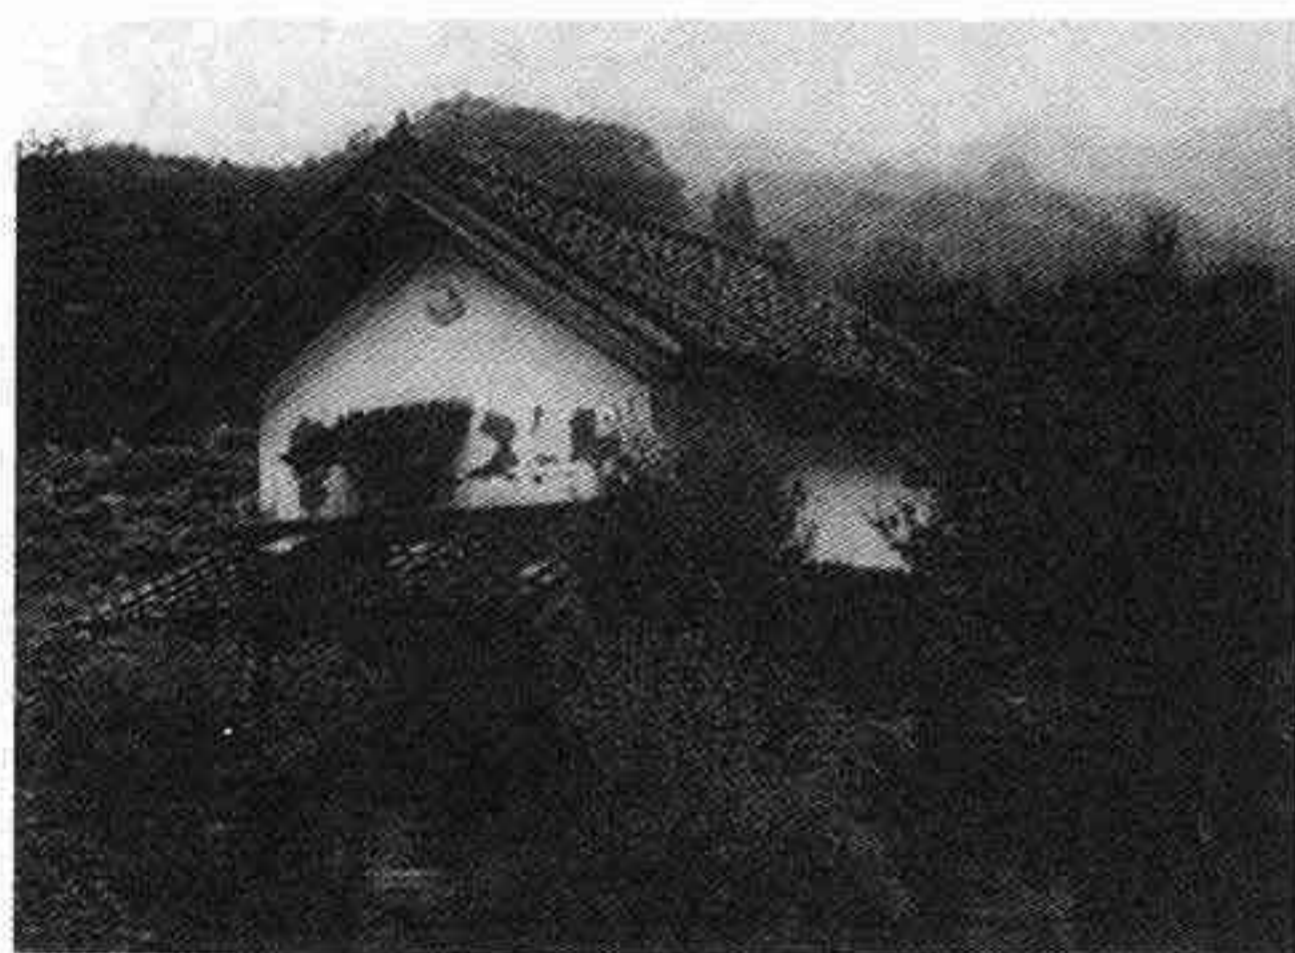
は丸太材を使用し、雪荷重を支えると共に玄関周りを雄大に見せるようになっている。柱およびはり材の寸法は、平野部の住宅よりも大きく取られているのが普通である。また、この地方の住宅の特徴として、図-2に示す和小屋組に見られる中引きばりには丸太材が使用され、これを妻面に突出させ、化粧材としても使用されていることである。写真-3は、土蔵の壁面に被害が生じた例であるが、土蔵の場合にはこの写真のように漆喰で塗り固められることが多いが、一般の住宅では、そのままの形で露出していることが多い。

写真-3および写真-4は、今回の地震で多く見られた土蔵の被害例である。土蔵の被害が多かったのは、農村地帯であるため、同一敷地内に住宅と土蔵を持つ家が多く、土蔵そのものの棟数が多かったことにもよるが、千屋地区は震源域に隣接した山間地であり、地震動に短周期成分が卓越していたためと考えられる。土蔵では、一般に、瓦屋根の落下や外壁面の漆喰剥離、入り口部の石段破損といった軽微な被害に留まっていたが、写真-5に見られるように、土蔵全体が回転するものもみられた。これは、写真-6のように、墓石が転倒・滑落せずに、台座の上で時計方向に回転したものが多く見られたこととともに興味深い現象である。

写真-3 土蔵の被害

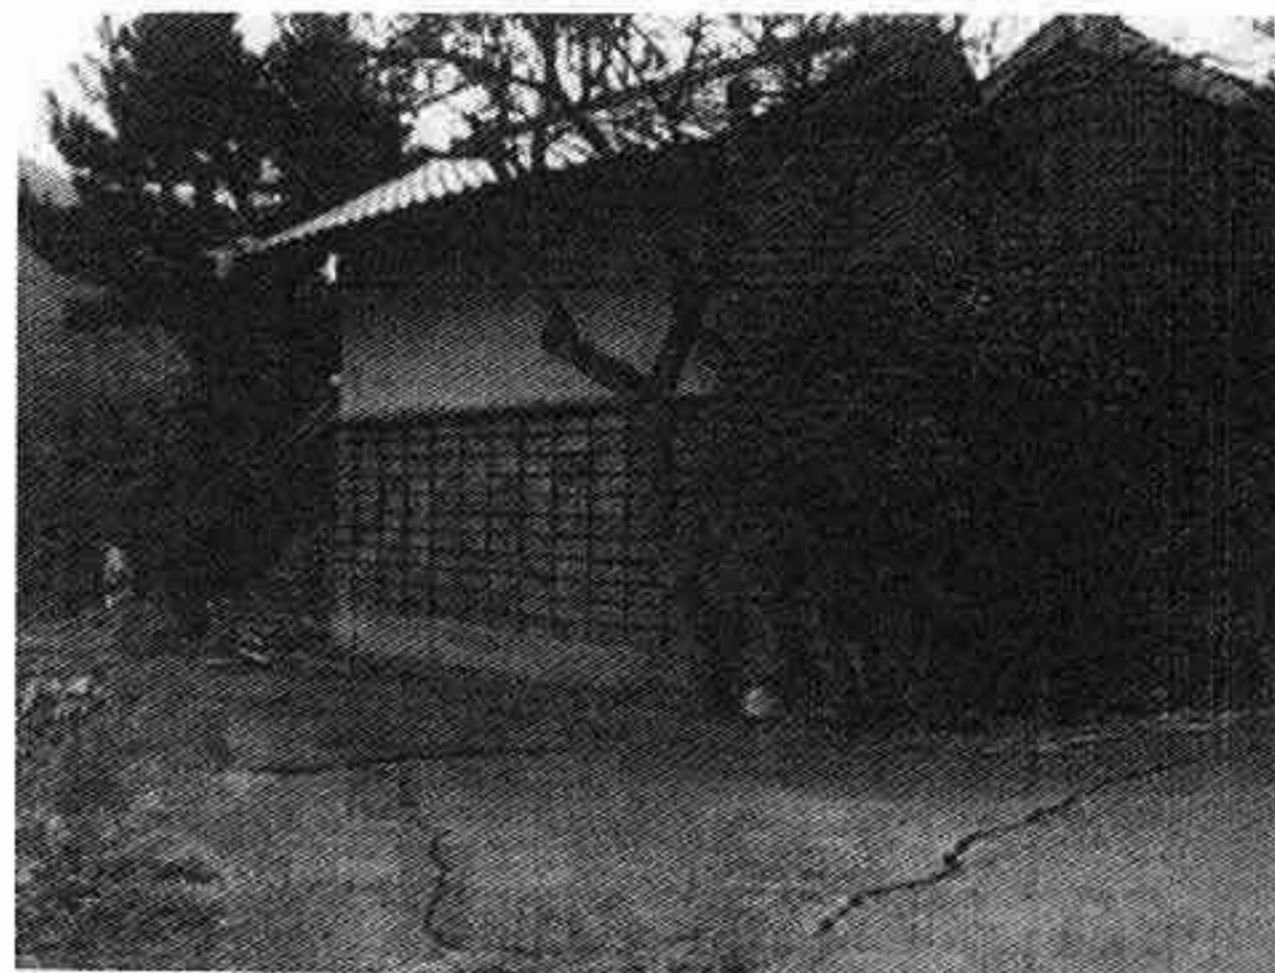
写真-4 土蔵および地盤の被害

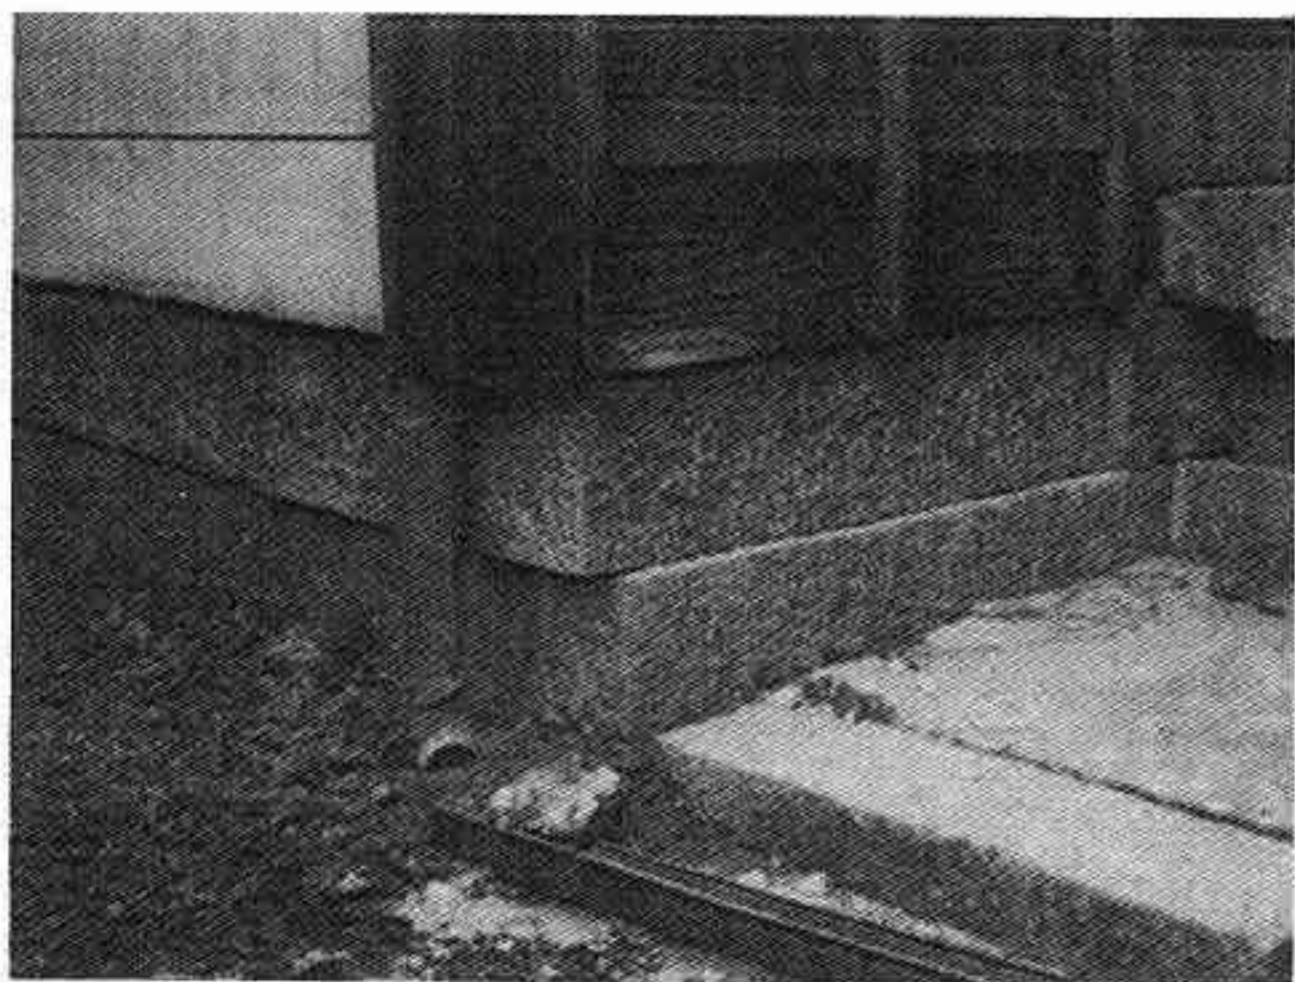
写真-5 土蔵基礎部の回転

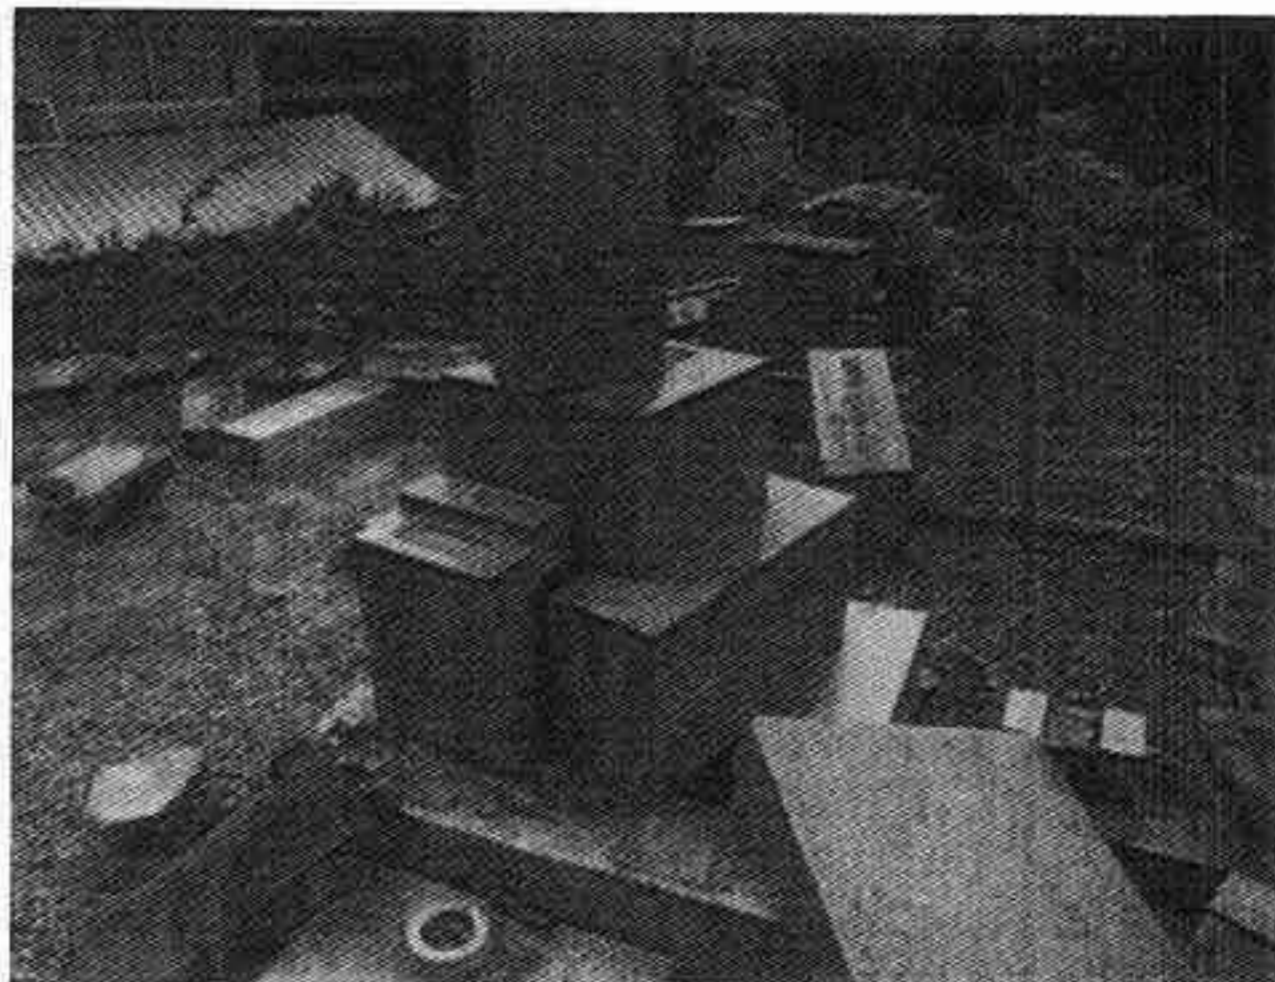
写真-6 墓石の回転

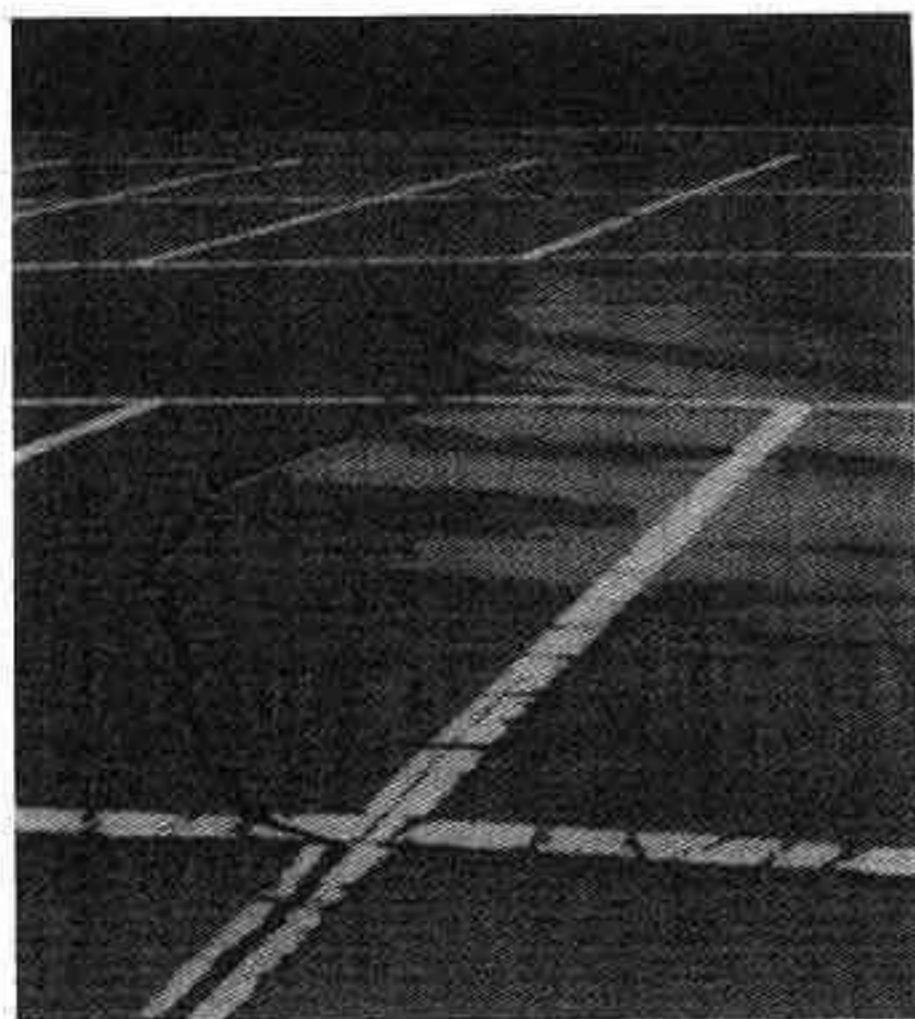
写真-7は、千屋花見温泉における駐車場の舗装に生じた亀裂を示している。これは盛り土造成部と切り土の境界を示すものと考えられ、建物周辺の地盤は写真-8のように約30cmほど沈下した。

写真一七 千屋花見温泉駐車場舗装の破壊

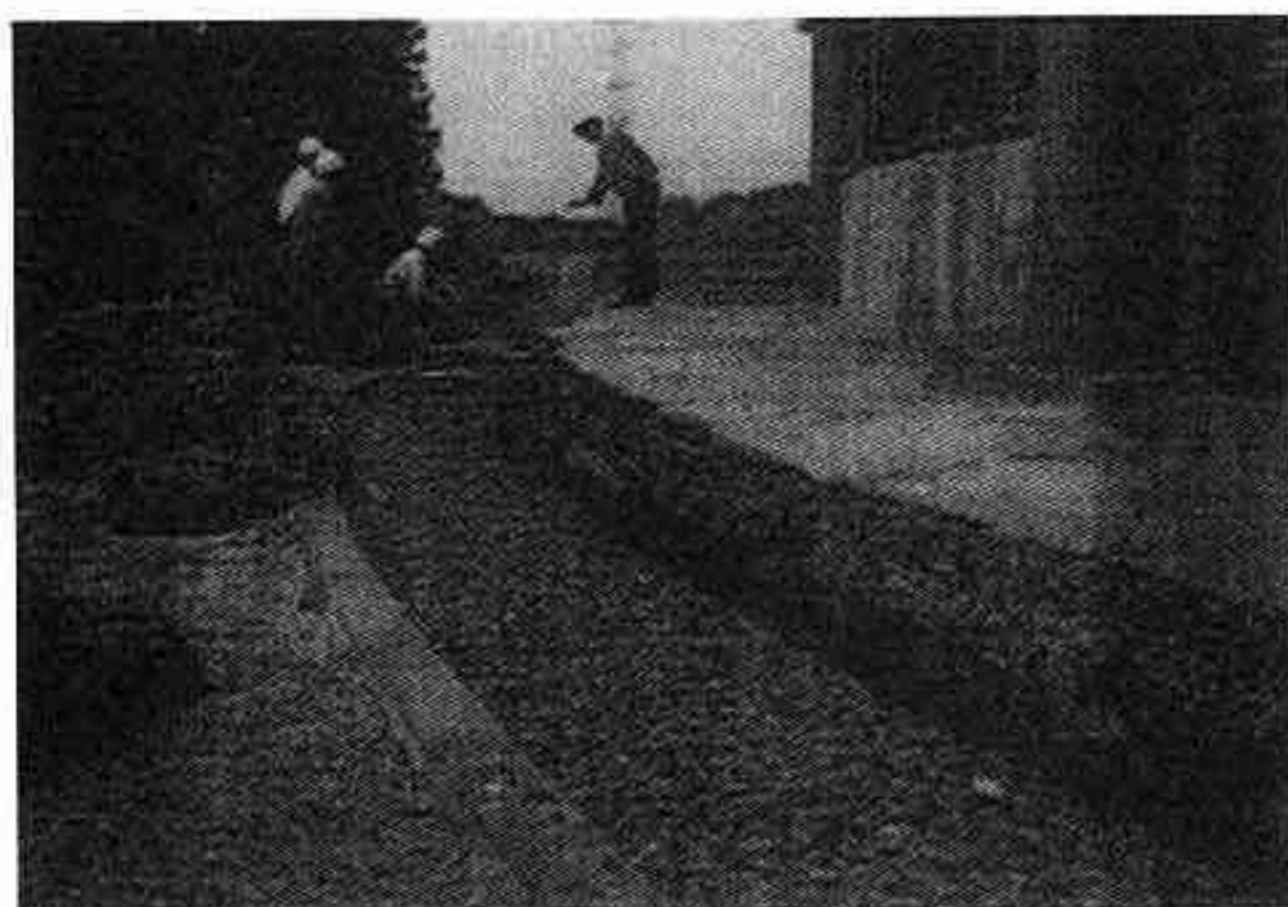
写真一八 千屋花見温泉の地盤沈下

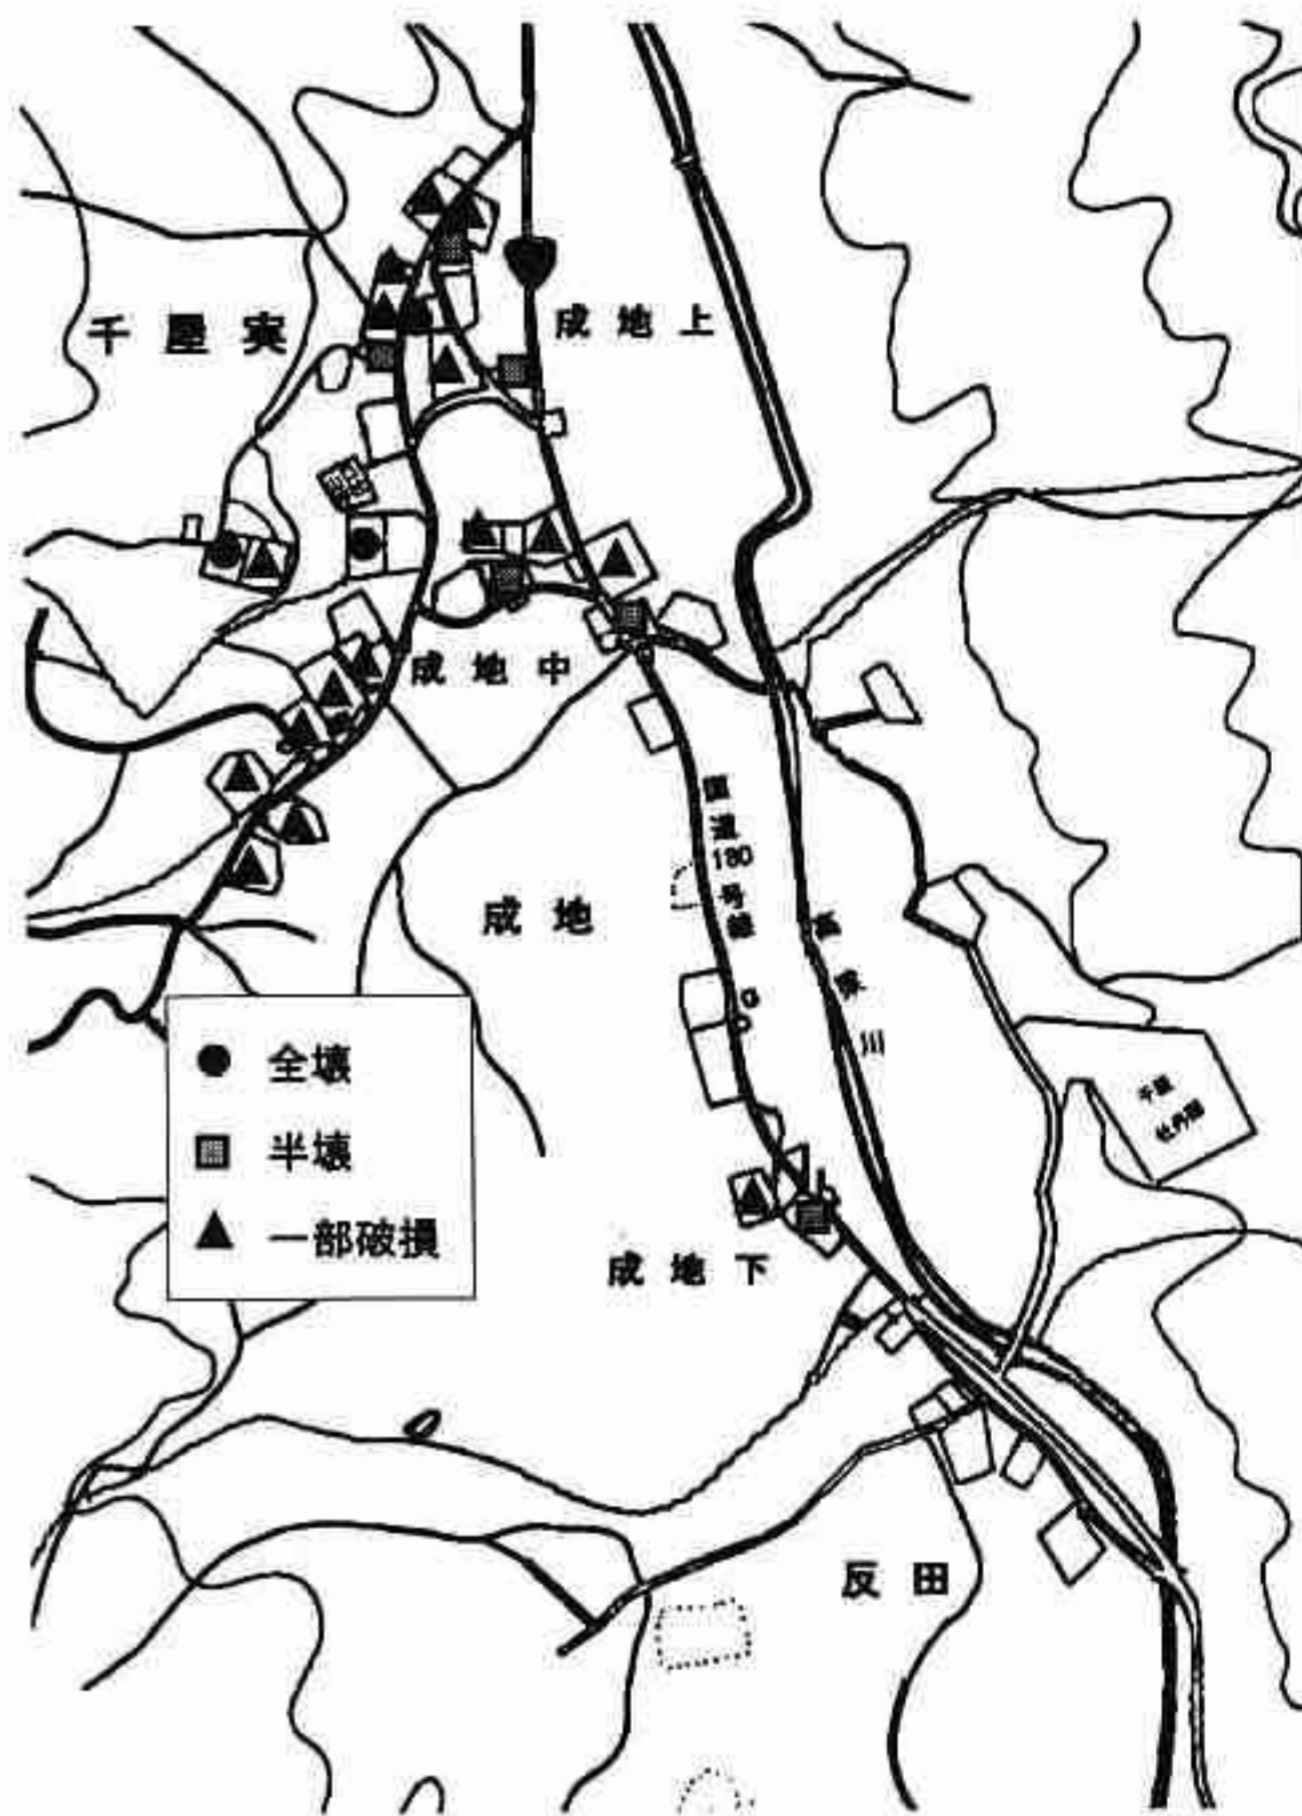
図一3 新見市千屋実地区被害分布

千屋実地区は図一3に示すように、成地上、中、下の3部落が中心である。図一3は、この地区の住宅被害分布を示す。成地中および上では国道180号線から少し入ったところに集落があり、全壊住宅が3棟あった。このうち1棟は、写真一1に示した石垣地盤の崩壊によるものであり、もう1棟も同様である。ほとん

どの住宅で棟瓦の破損や屋根瓦の落下が見られたが全体的に被害は軽微であった。

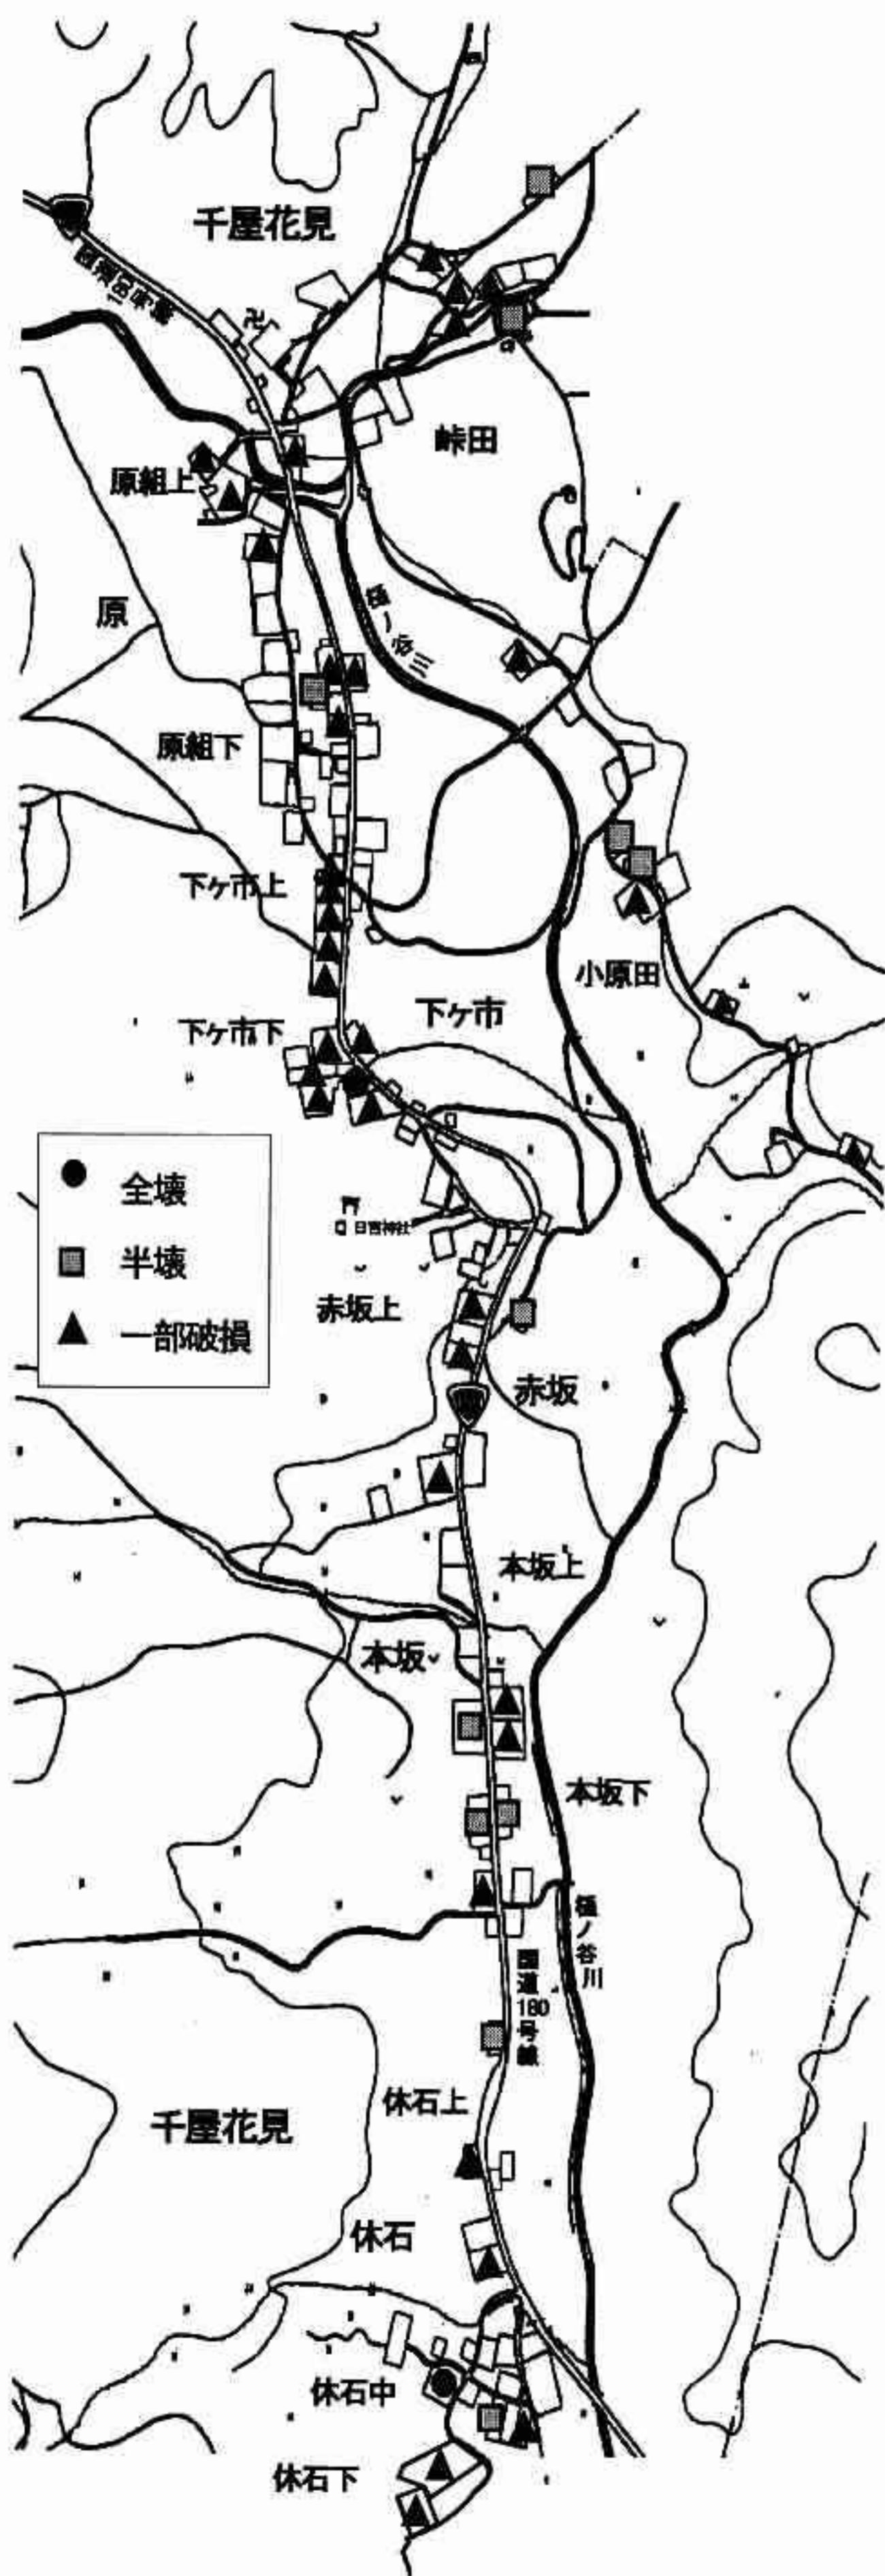
図-4 新見市千屋花見地区被害分布

千屋実地区からさらに国道180号線を北上して、鳥取県日野町と隣接する地域が千屋花見地区である。図-4に示すように、国道180号線にそって住宅が点在する広い地域であるが、調査区域内に全壊2棟があり、これは老朽化によるものと考えられた。

道路にそった狭隘な地域に、道路よりも高く石垣を築いて地盤としたところが多く、石垣のはらみだしによって、その上の建物に被害が生じるという例が見られた。半壊とされたものには、老朽度が進んだ住宅が多かったことが指摘できる。一部破損は、そのほとんどが棟瓦が破損したり、屋根瓦の落下や不陸が生じたものであった。
