第4章 境港市竹内工業団地

4.1 全体の状況

4. 2 節杭を用いた建物の状況

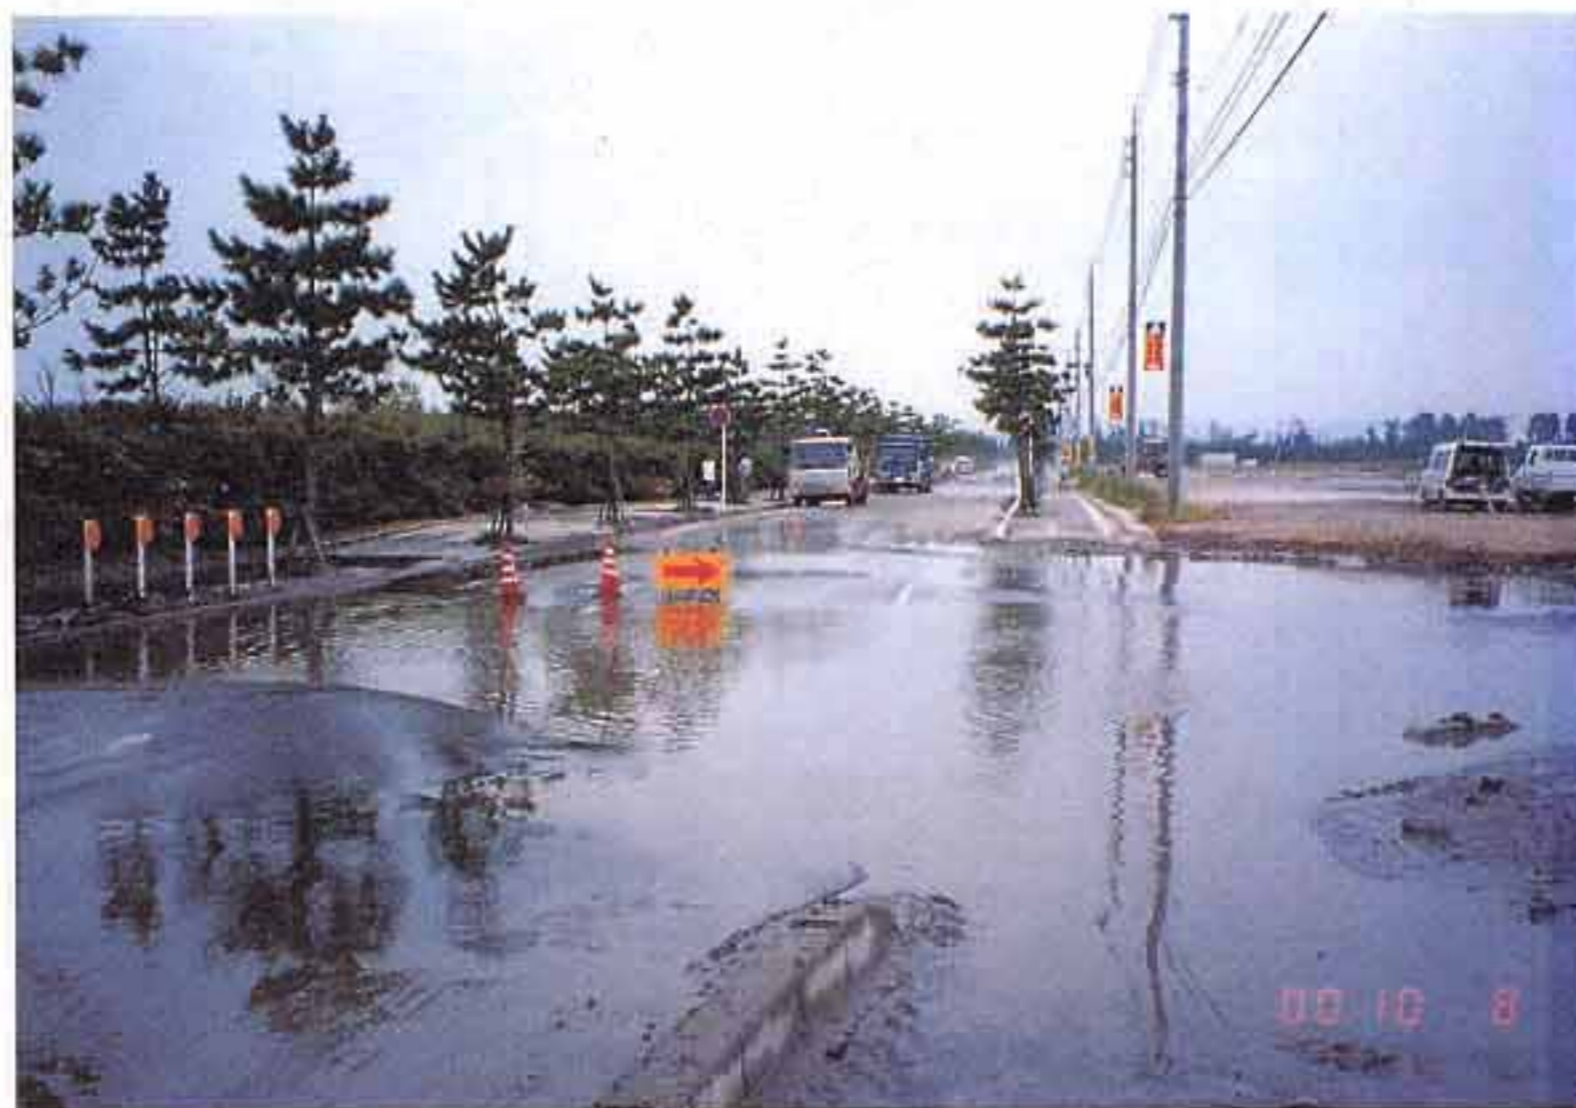
写真 4.1.1：道路の状況

- ・地震の2日後でも、道路は泥水であふれている。
- ・噴砂も、いたる所で見られる。

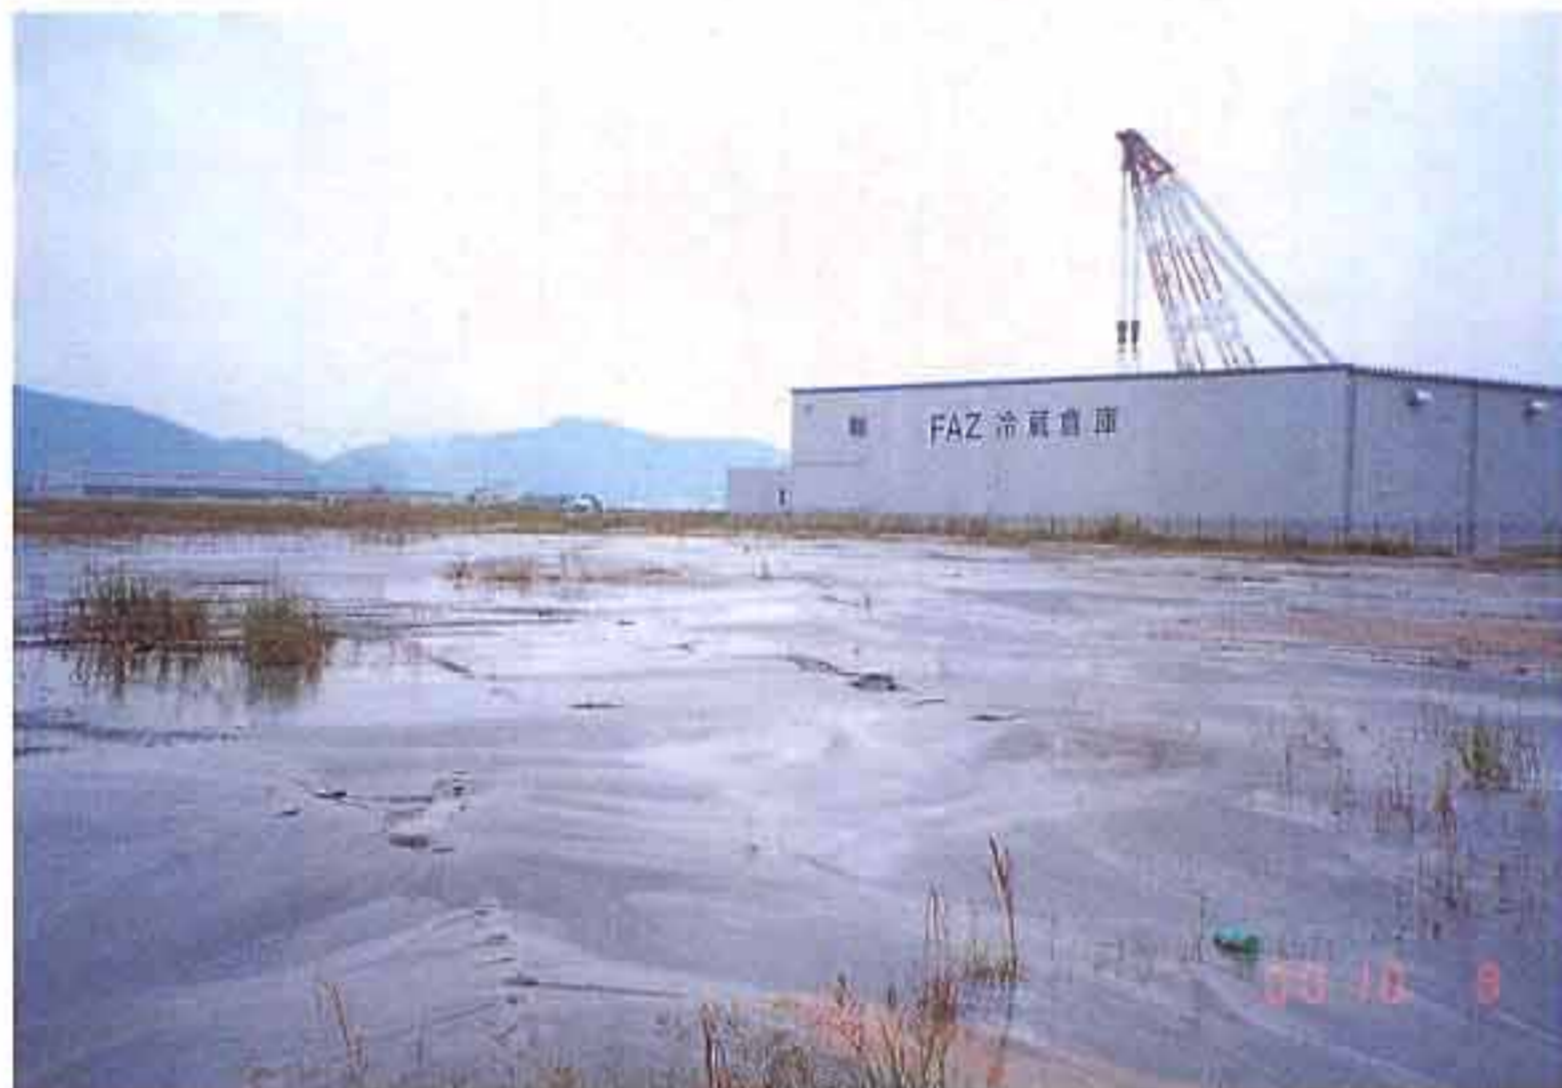
写真 4.1.2：空き地の状況

- ・空き地は噴砂で覆われている。
- ・噴砂口も、たいへん多く残っている。

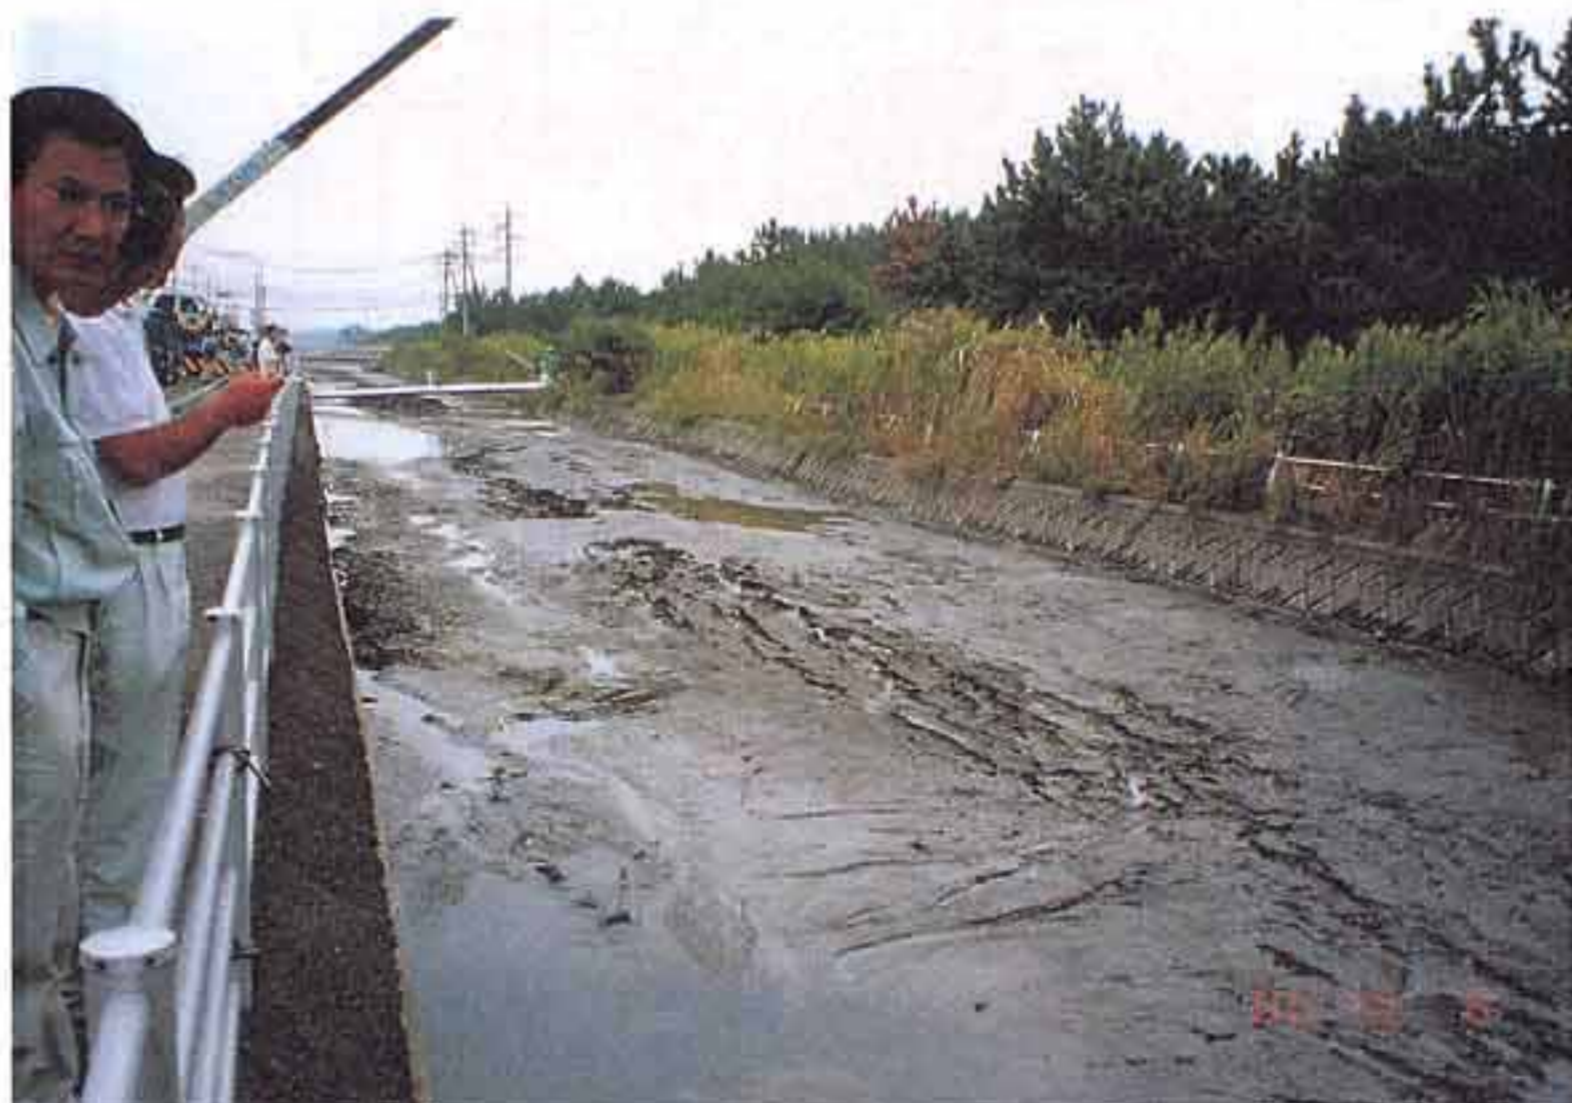
写真 4.1.3：水路の底の盛り上がり

旧海岸線と工業団地との境界と思われるところには、幅7～8mの水路(高松川^{4.3)})が設けられている。地震前は深さ1～2mの水が流れていたそうであるが、写真4.1.3のように、川底が噴砂によって盛り上がっていた。堤防も地震時の側方流動によって、水路側に移動している。移動量は0.5mとも1.5mとも言われているが、後述するように部分的に移動量が大きくなっているところもある。

- ・水路は噴砂のため、底が盛り上がっている。

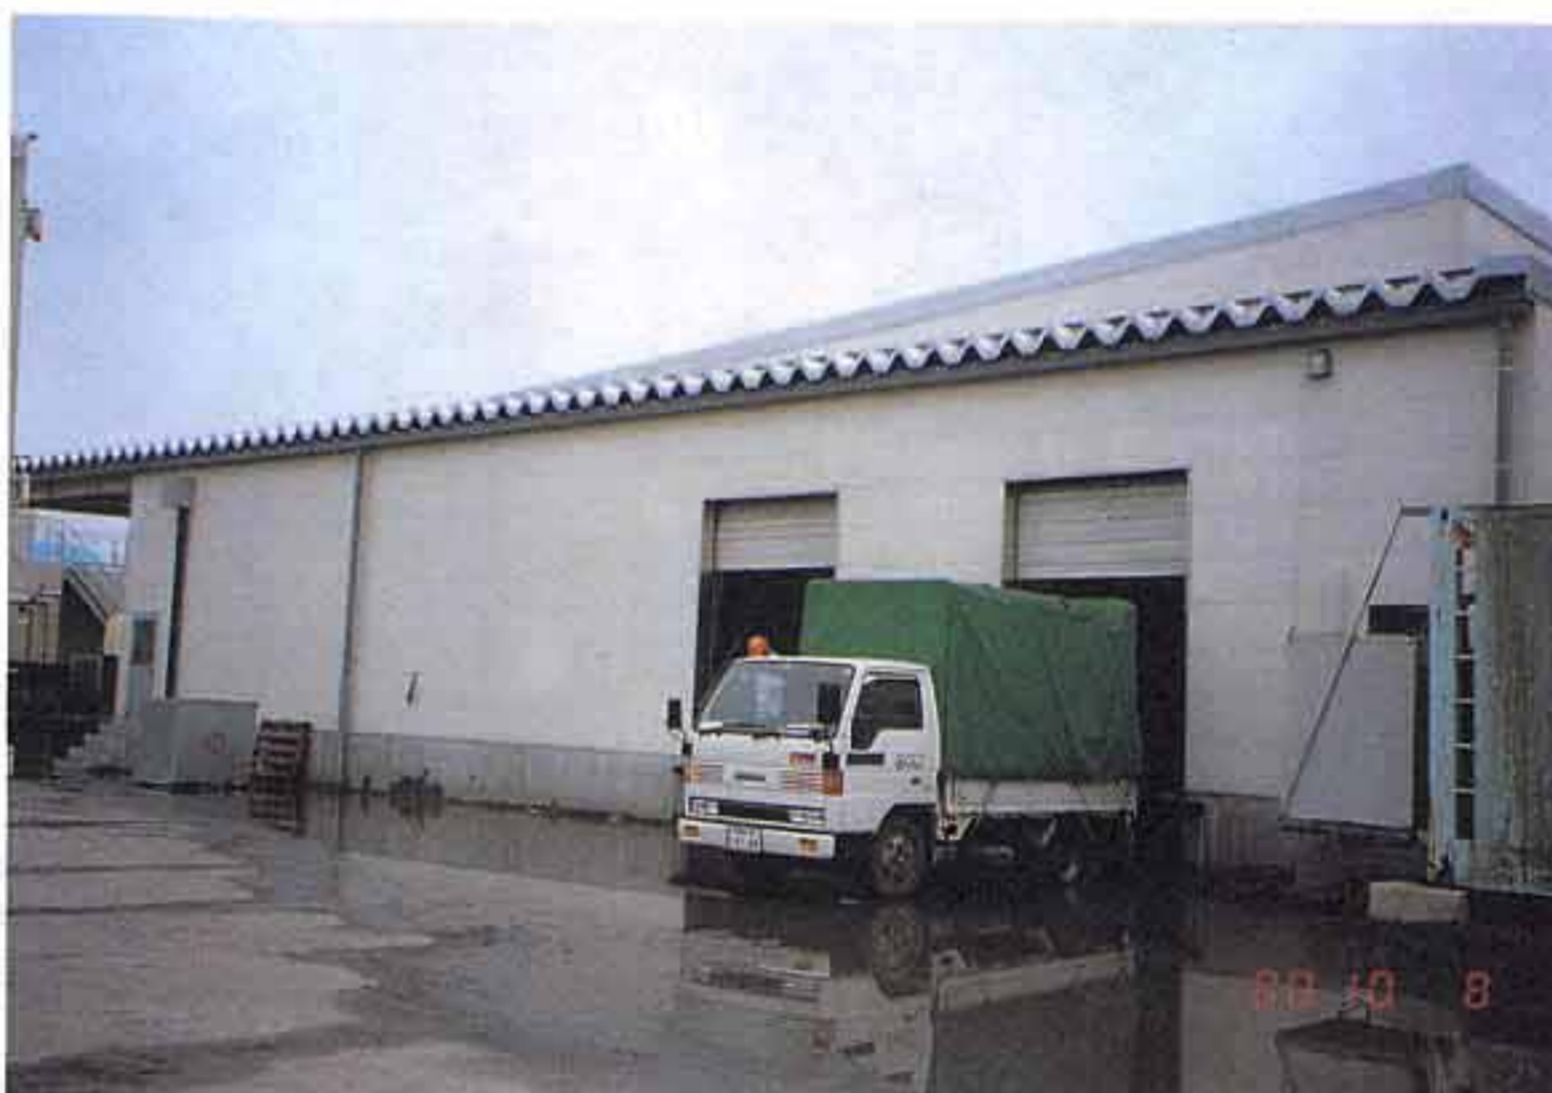
建物北面の状況

- ・建物周囲には噴砂が多い。
- ・建物に異常は見られない。
- ・調査日には、操業していた。
- ・建物と地盤との段差も、あまり見られない。

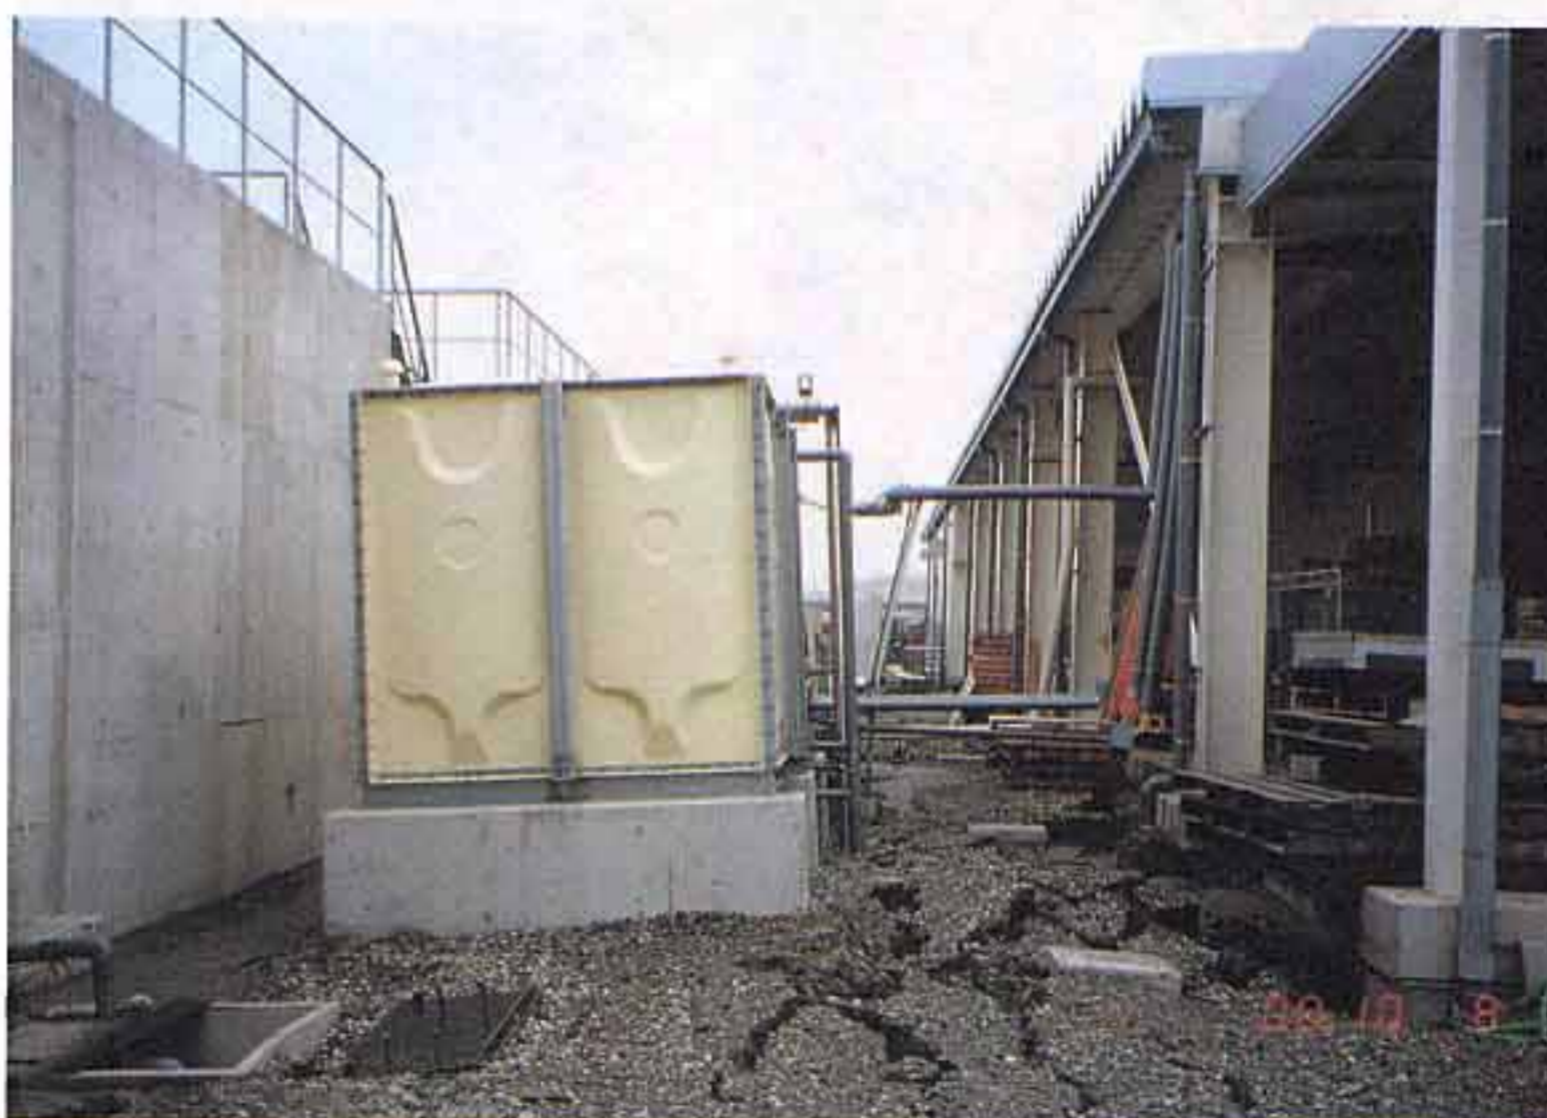
建物東側の状況

- ・地面に多くの亀裂が見られた。
- ・タンクは傾いていた。

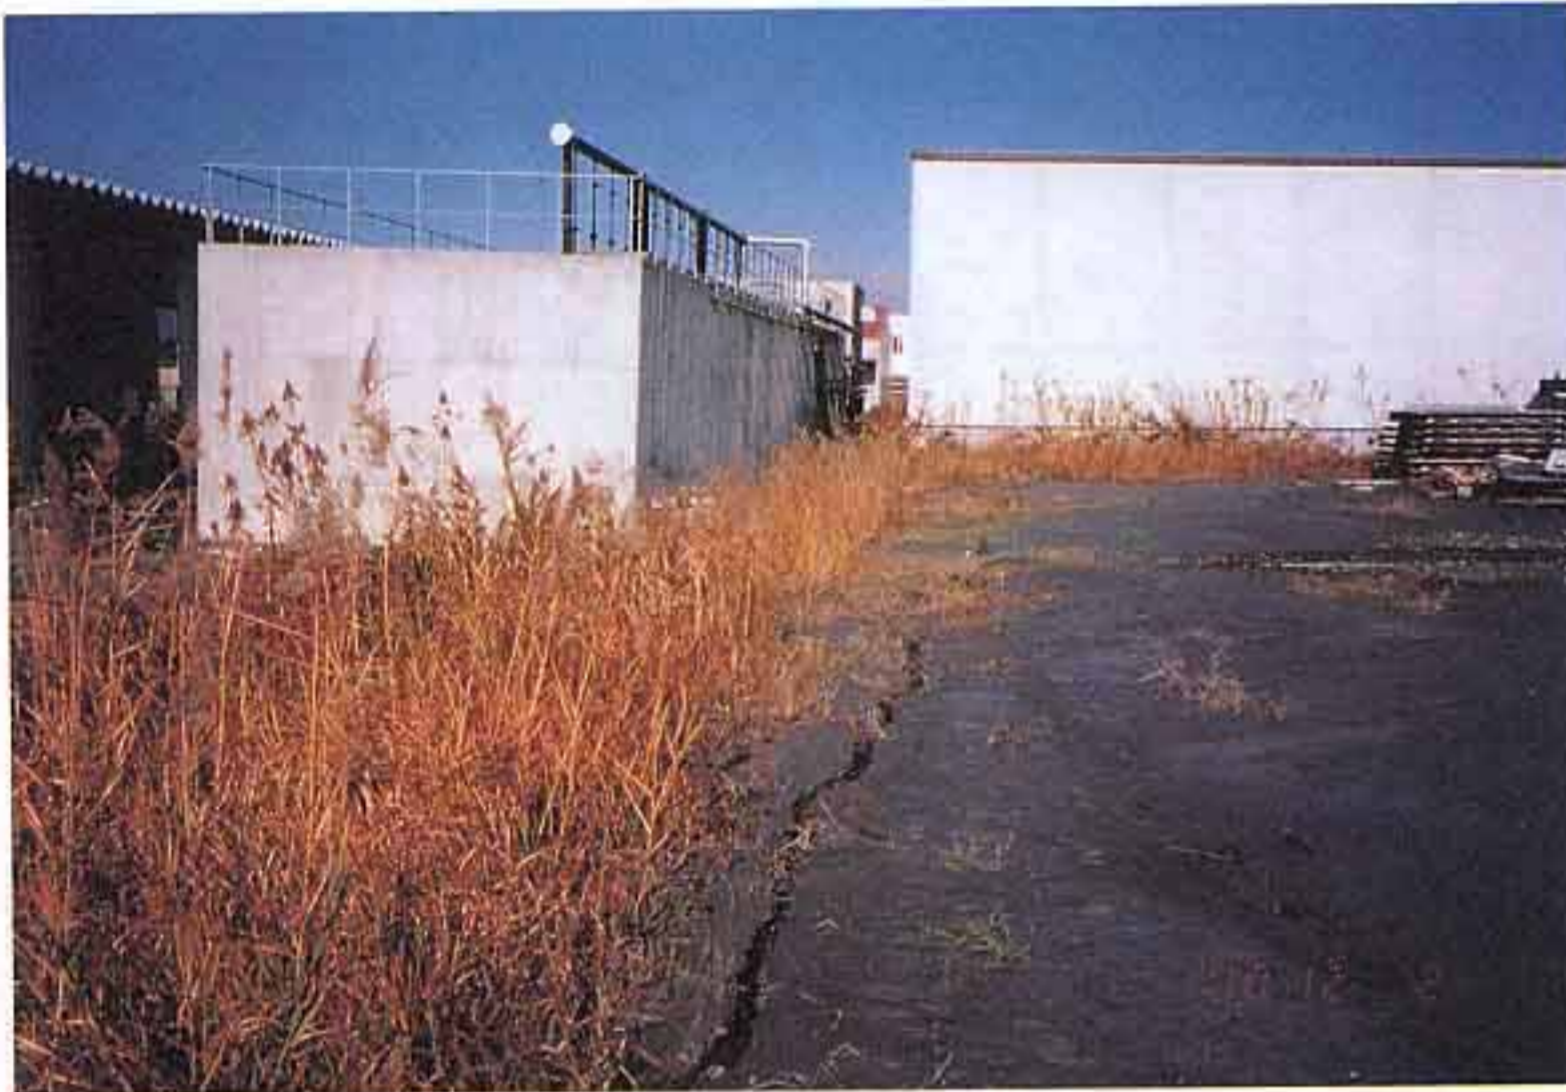
南東の空き地の亀裂

- ・物件番号1の南東側空き地に、亀裂が見られた。

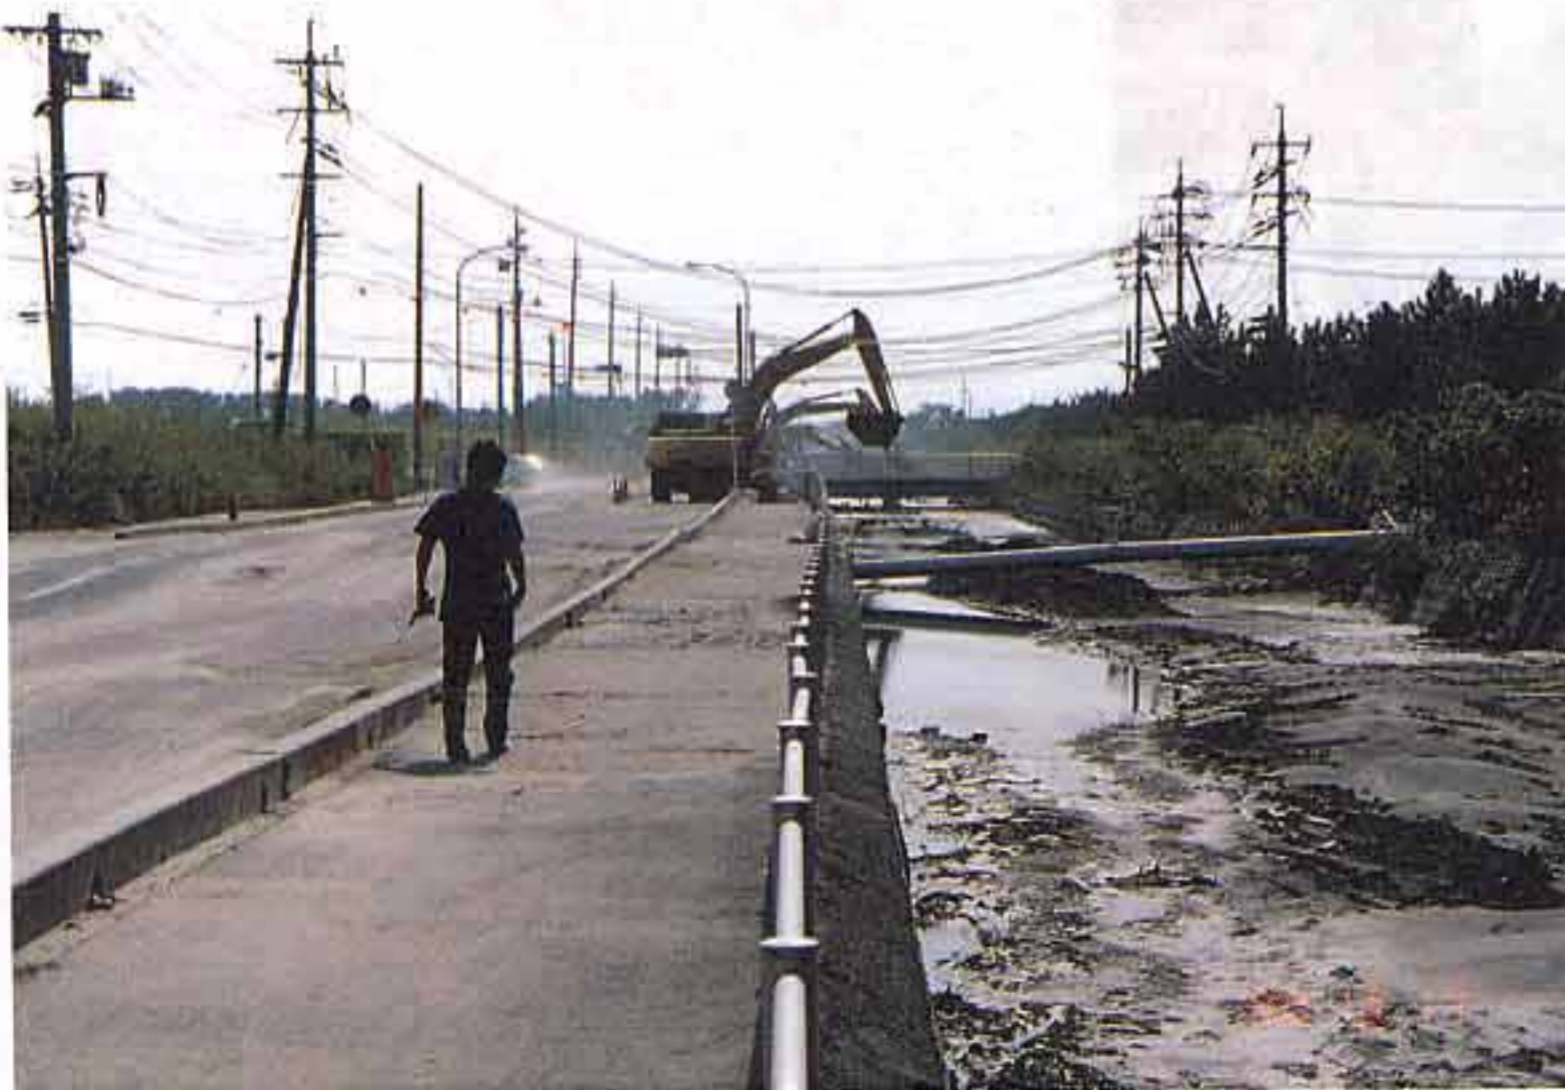
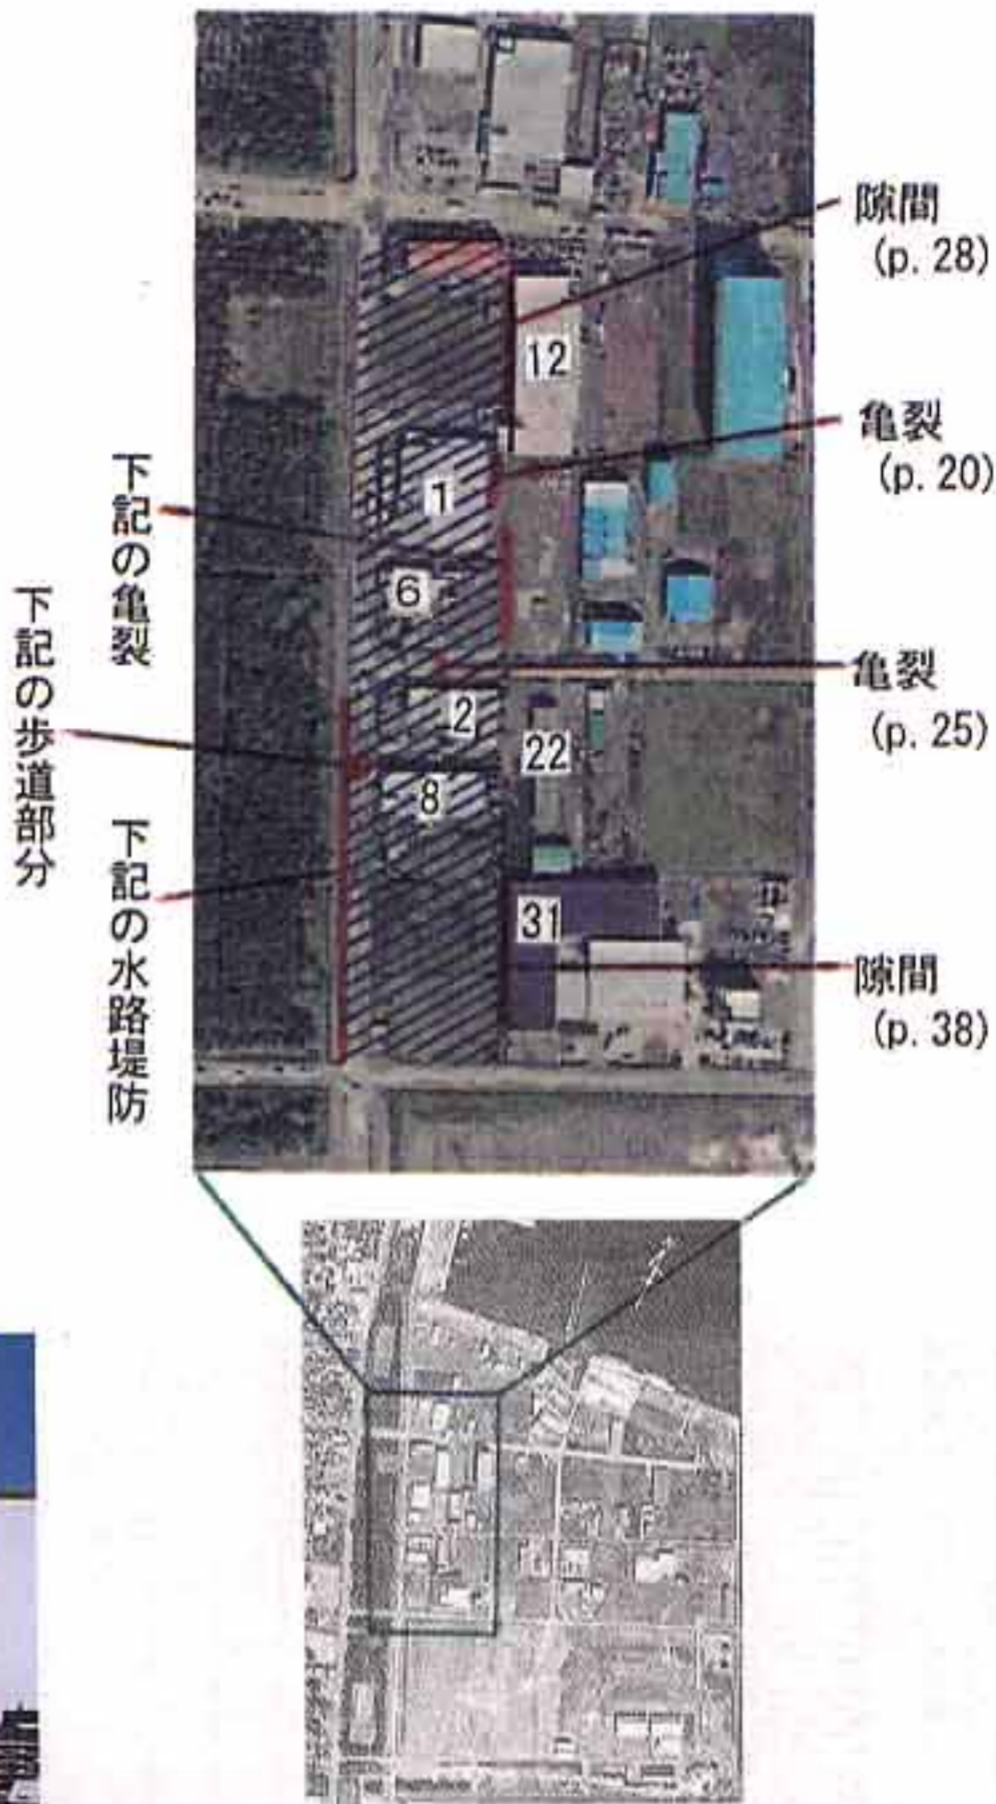
水路堤防の状況

- ・水路堤防は全体に0.5mとも、1.5mとも水路側に移動した言われているが、部分的に移動量が大きいところも見られた。(写真提供：鈴木康嗣氏)

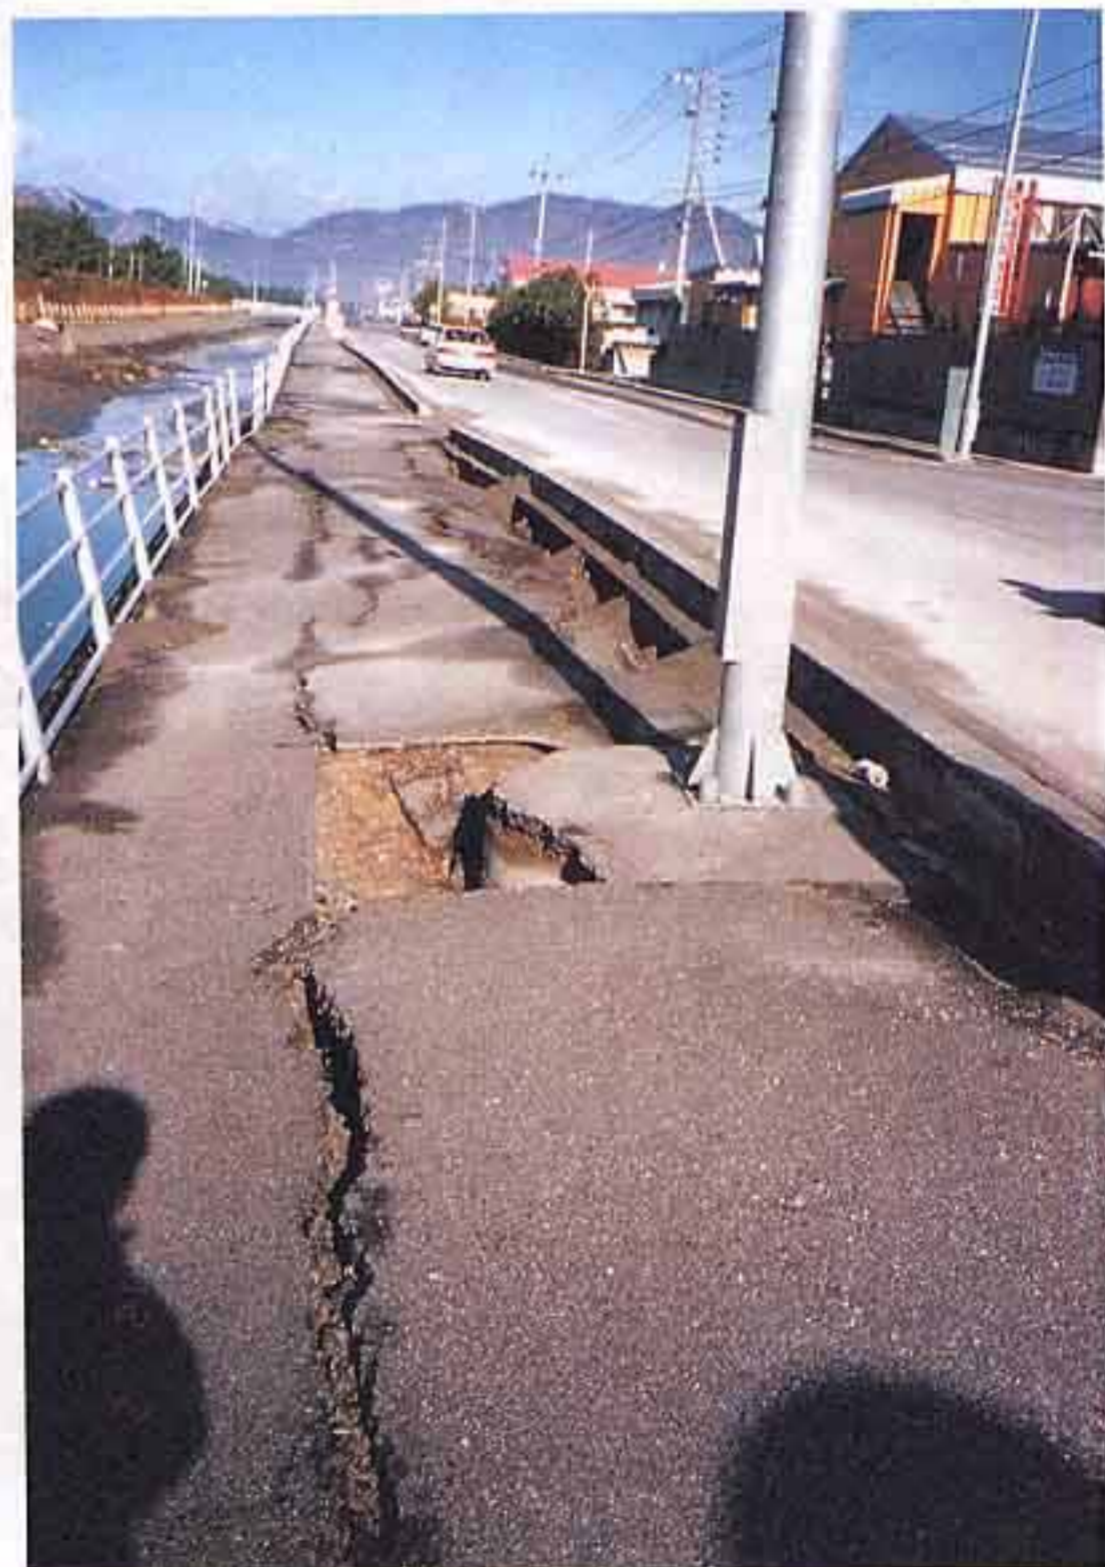
水路横の歩道の状況

- ・街路灯の基部が歩道のアスファルトとの間に40~50cmの隙間ができています。
- ・歩道は全体的に水路側に傾いている。また、波打っており、亀裂も見られる。

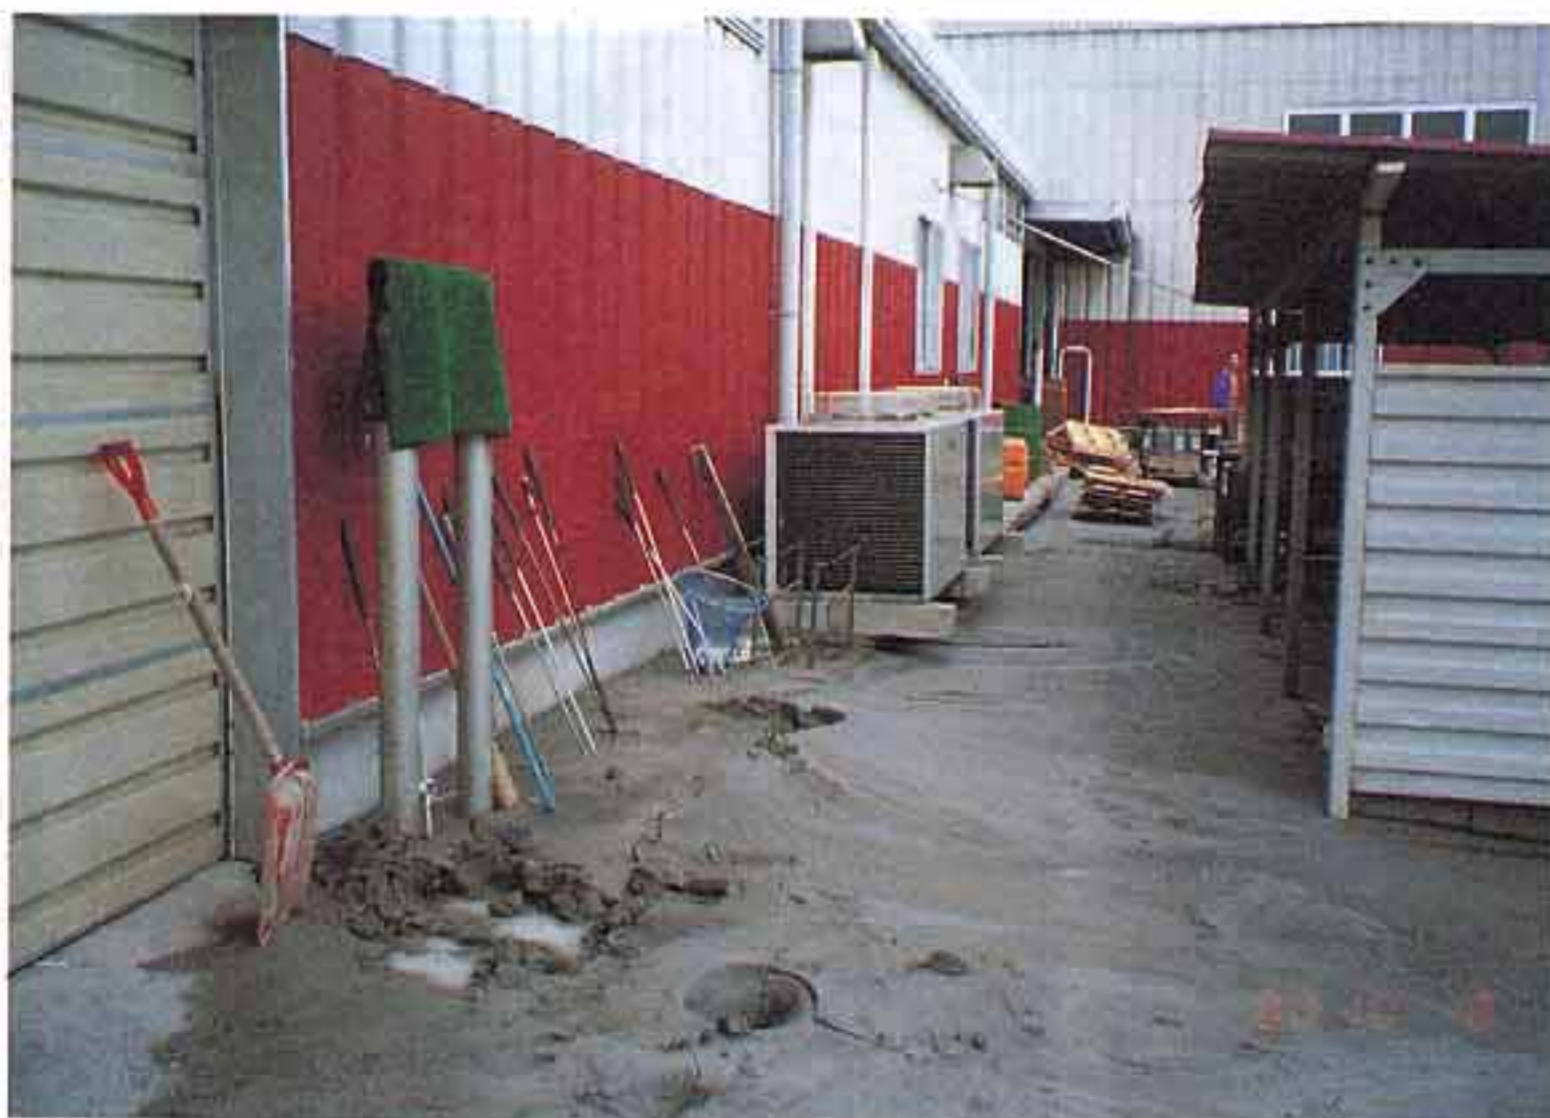
建物南面の状況

- ・建物周囲にはおびただしい噴砂が見られる。

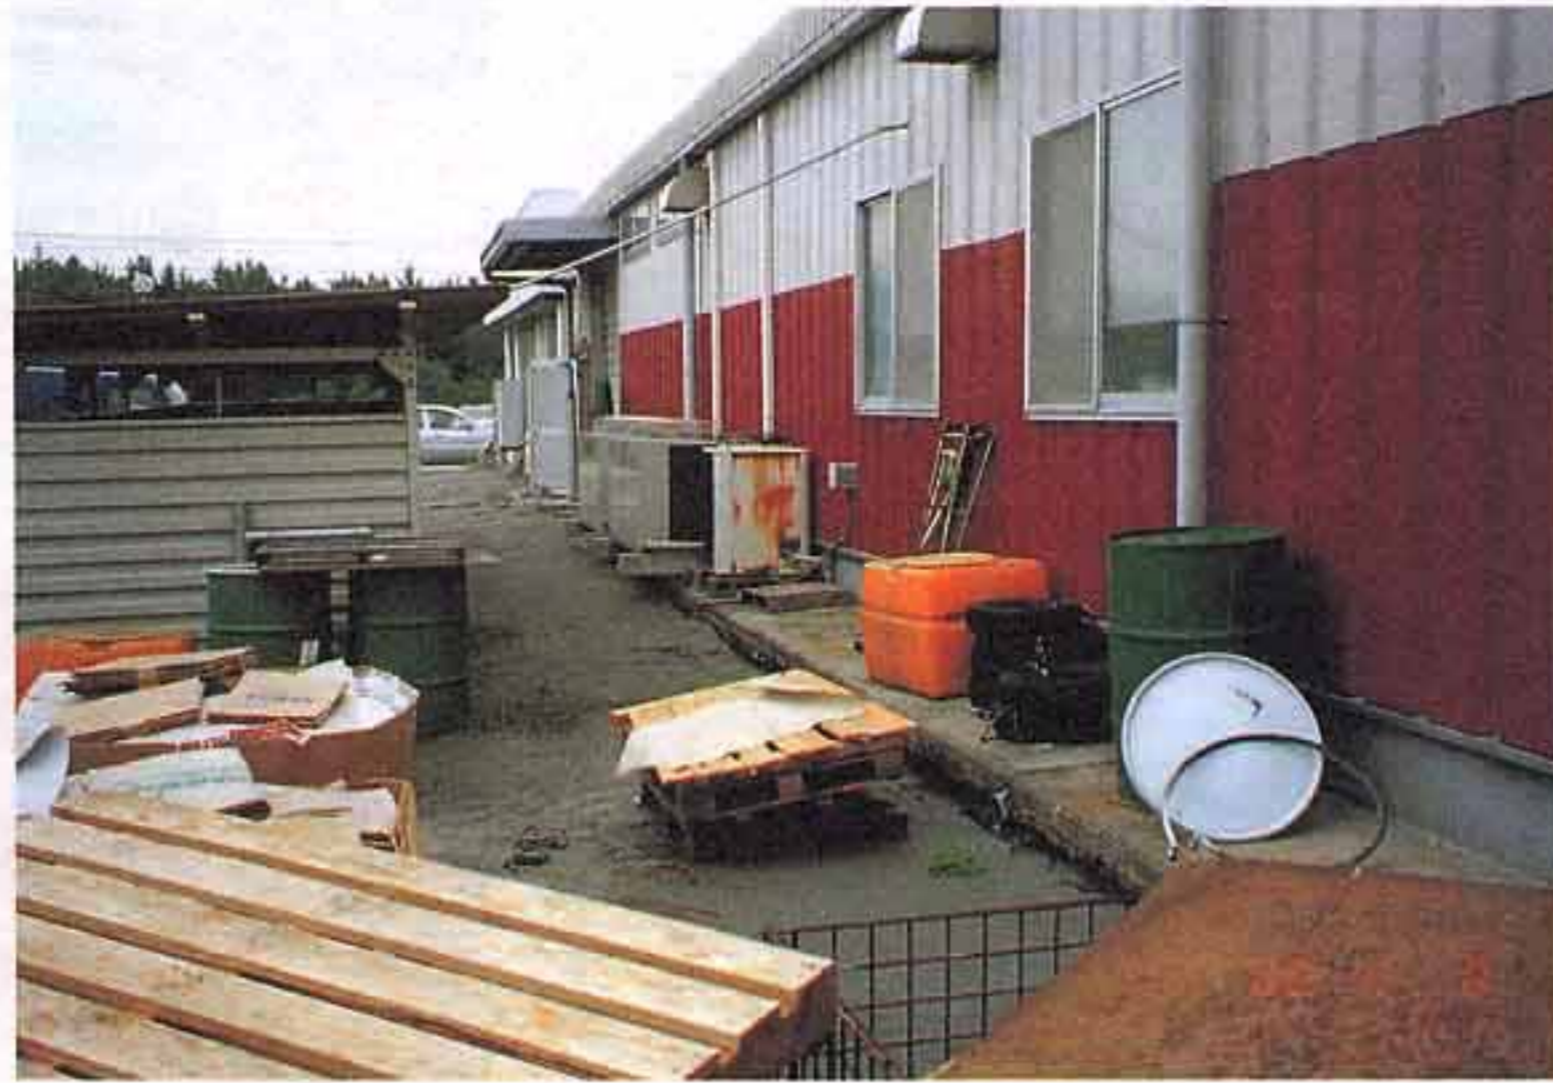
建物南面の状況

- ・建物と地盤との間に、約 20cm ほど段差が生じている。杭先端が旧海底面下 1～2 m（非液状化層）に根入れされていたためと推測される。
- ・南面には不同沈下は見られない（北面、西面も同様）。

考察：液状化による地盤沈下に伴い、建物と地盤面との間に約 20cm ほど段差が生じている。杭先端が旧海底面下 1～2 m（非液状化層）に根入れされており、液状化時には先端部の主に支持力で荷重を支えていたのであろう。

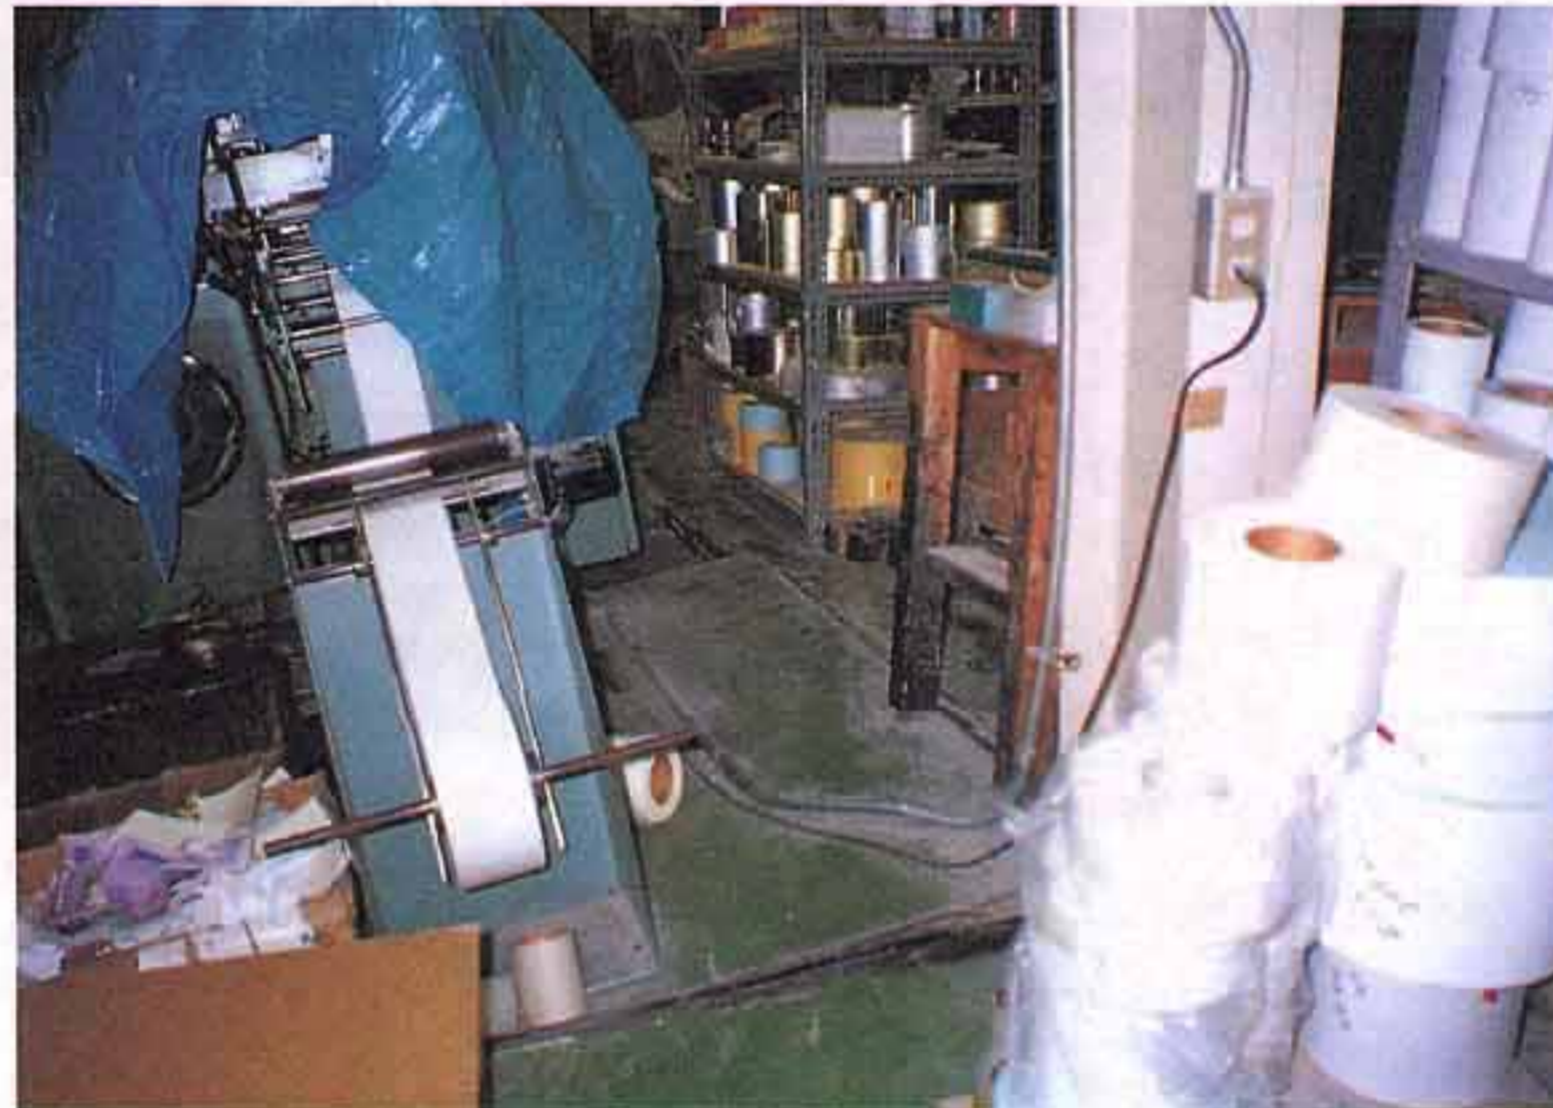
建物内部の状況（土間床部分）

- ・建物内部の大半は土間床であるが、液状化に伴う地盤沈下によって、床は割れ、あちこちに傾いている。工場の機能を果たすのは、無理な状態。

考察：地盤沈下を生じたとき、土間床では重い印刷機械を支えることができず、床が割れて傾いている。倉庫部分は土間床でいいとしても、工場部分は構造床にしておくことが望ましいだろう。

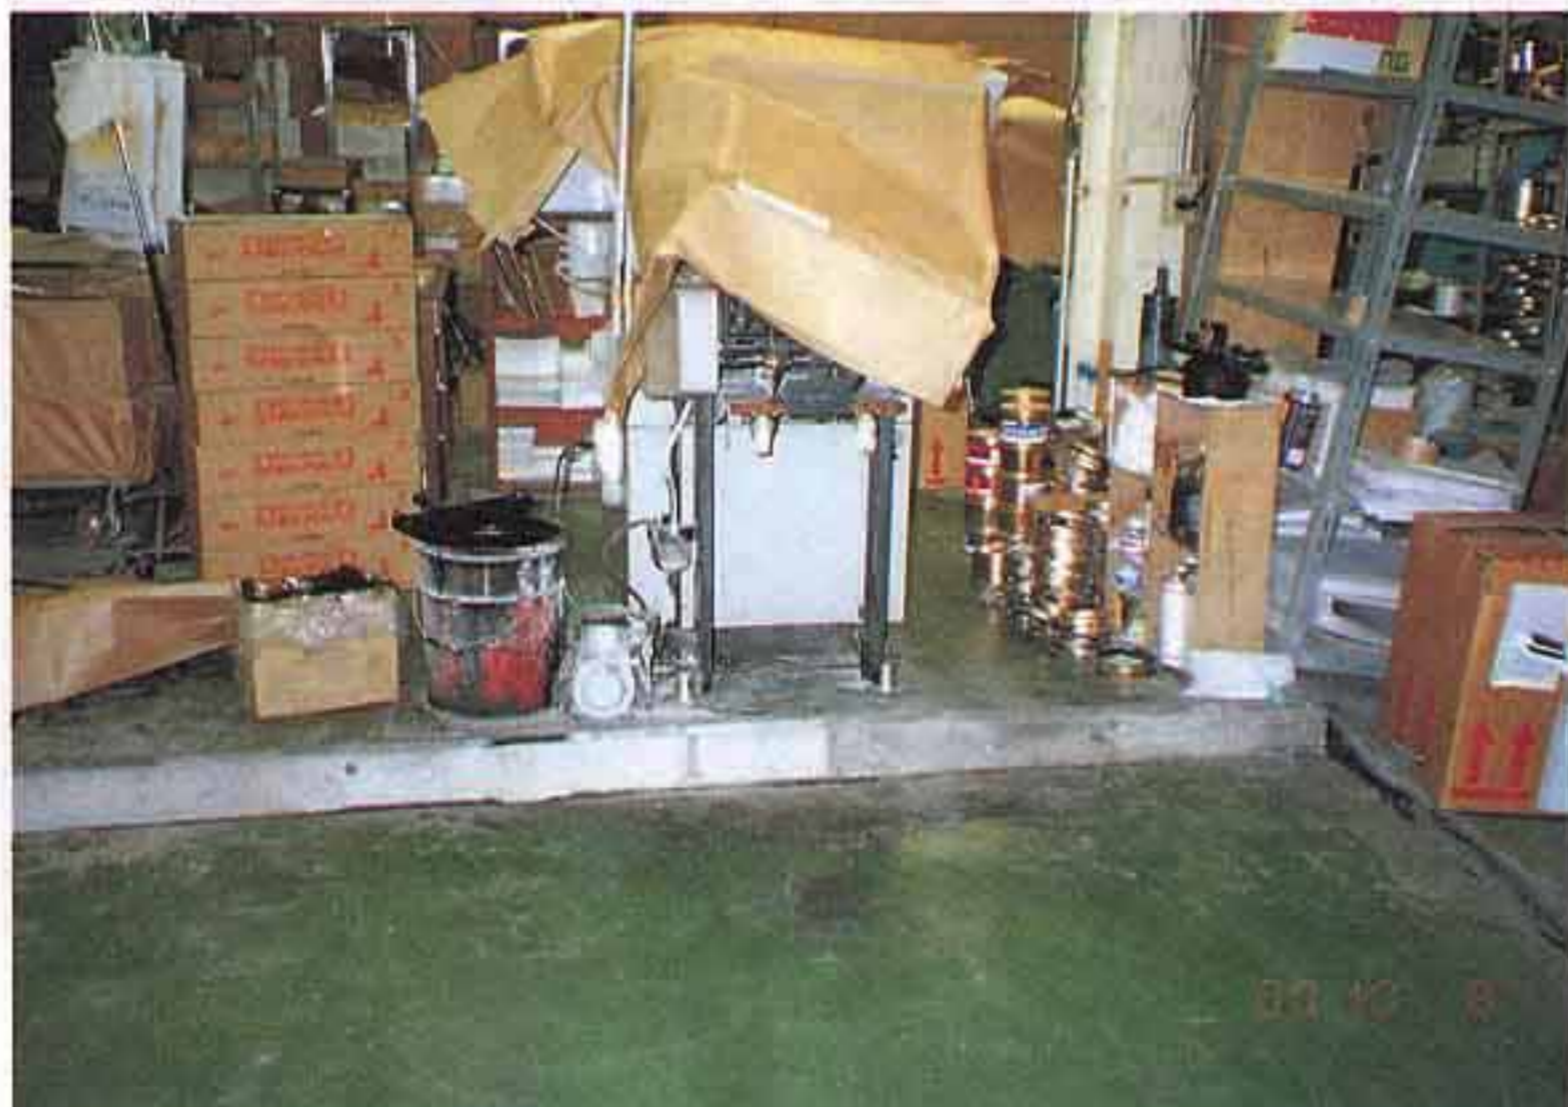
建物内部の状況（構造床部分）

- ・印刷機械が据えられることが設計時に分かっている部分には杭が打設され、床も構造床になっている。この部分は地震後も平面を保っており、とも下がりも生じていない。
