第4章 境港市竹内工業団地

4.1 全体の状況

4. 2 節杭を用いた建物の状況

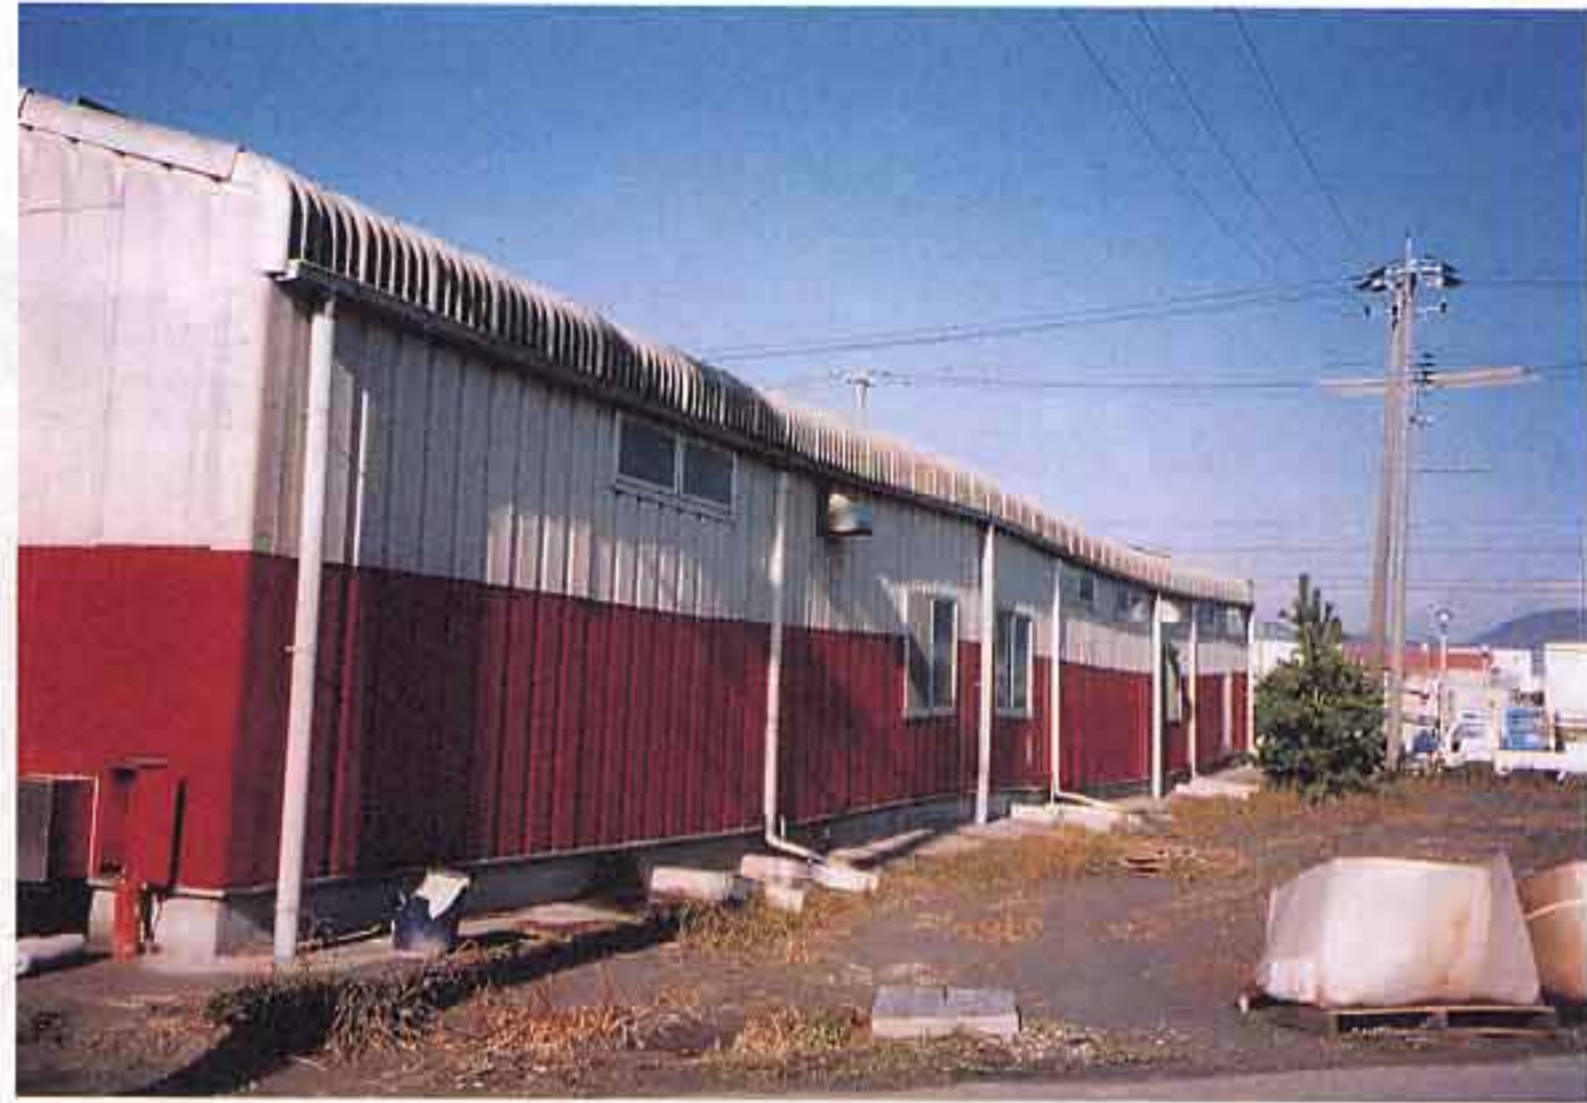
建物東側の状況

- ・建物に少し不同沈下が生じている。
- ・地盤は液状化によって20~30cm沈下したが、柱は杭に支えられて沈下していない(その結果、建物と地盤面との間に段差が生じた。)写真で右から2本目の柱だけが、地盤とともに下がったため不同沈下が少し生じた。

考察：東面で不同沈下を生じていたが、構造的に致命的なものではなくジャッキアップ等による修復は可能であろう。復旧方法は未定だが、床や外壁等を修復して、倉庫として使いたいとのことである(平成12年12月現在)。

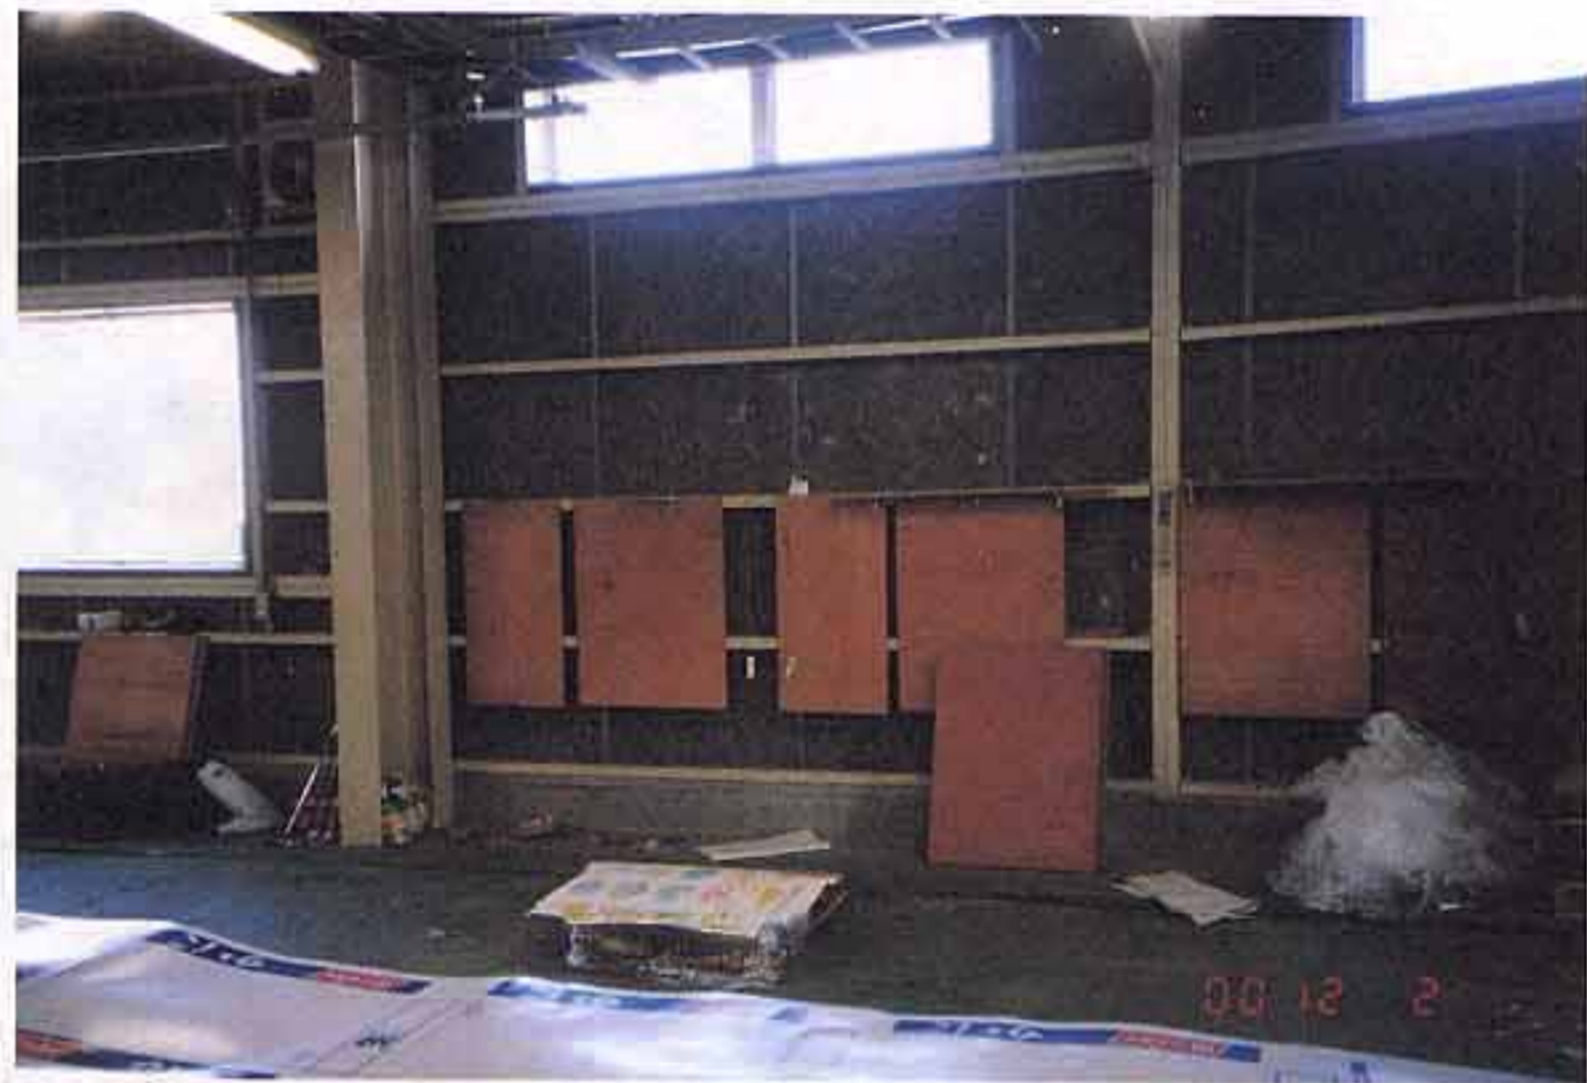
とも下がりした柱

- ・この柱だけが地盤とともに下がりしていた(柱脚と床が同一面になっている)。原因は、重い印刷機械が据えられていて地盤とともに下がりした床(下の写真と同じ床)が柱のすぐ横にあり、その影響を受けたこと、この柱の下の杭が他の柱よりも少なかったこと等が考えられる。

また、東側の面は、21ページに示した側方流動が特に大きかったと推測される区域の背面側に位置しており、杭が側方流動によって大きな付加応力を受けた可能性もある。

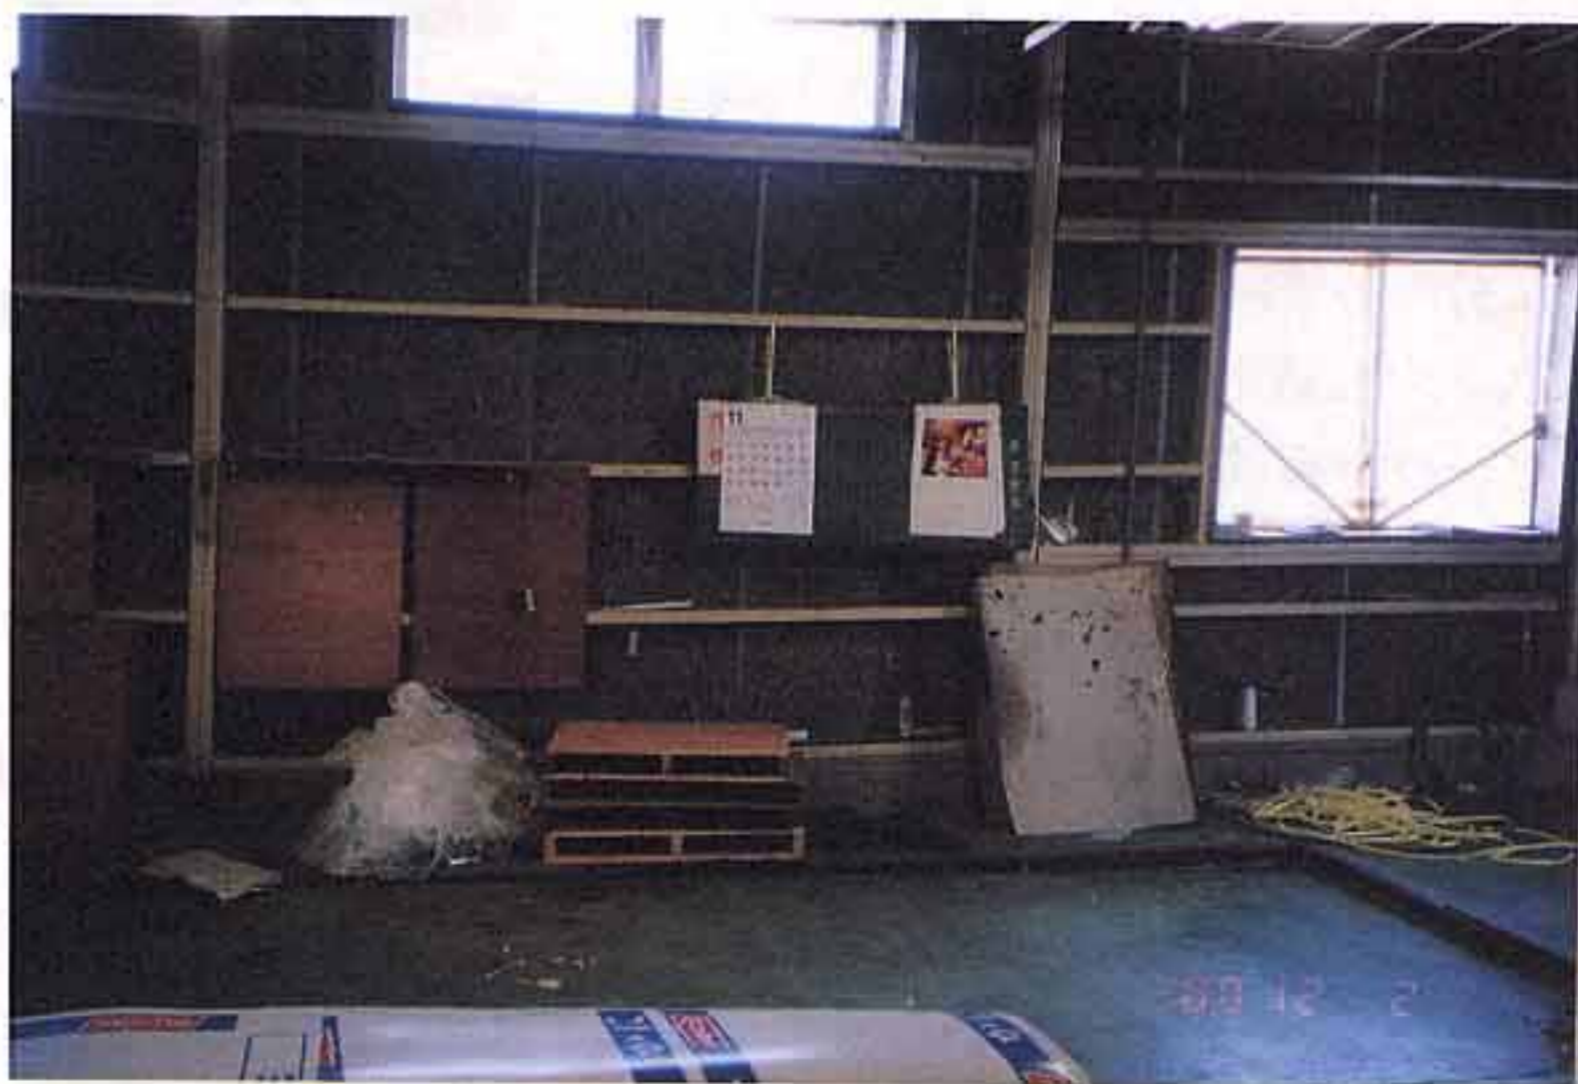
重い印刷機械があった床

- ・重い印刷機械が据えられていた場所の床は、平面を保った状態で地盤とともに下がりしている。その結果、周囲の床とは段差が生じている。

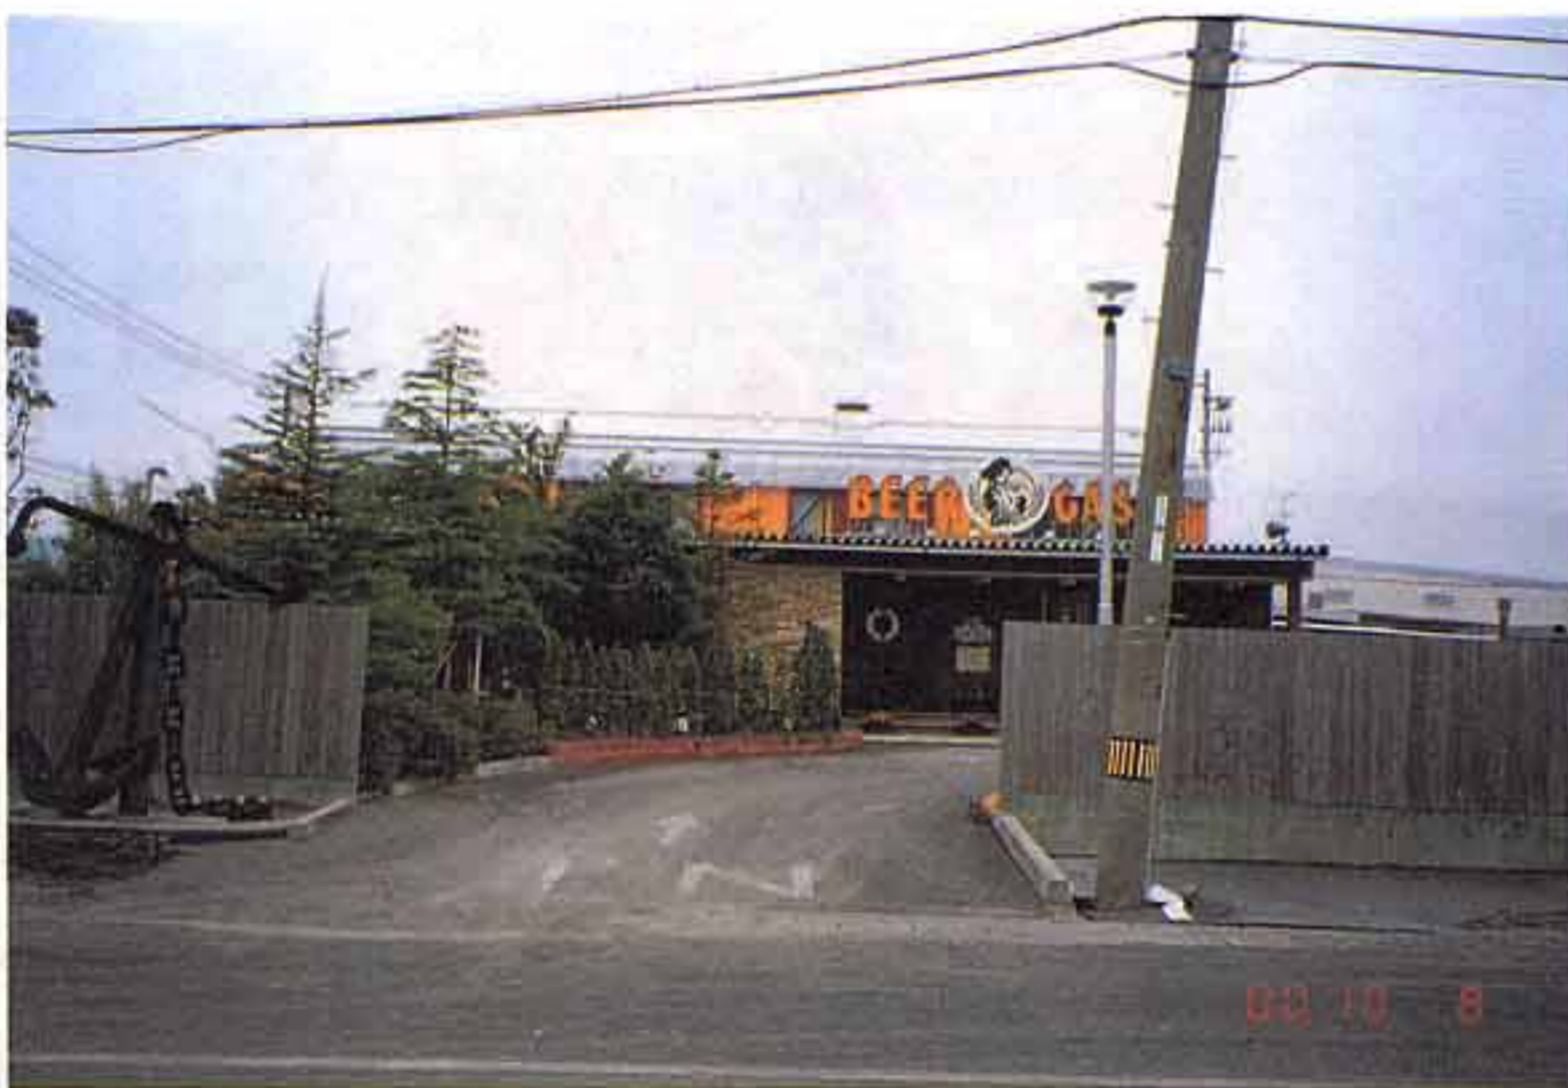
建物と周辺(南側)の状況

- ・建物に不同沈下、傾斜などの異常は見らない。
- ・道路の電信柱が、液状化と側方流動のため傾いている。
- ・建物の周囲や付近の道路には、多くの噴砂が見られる。

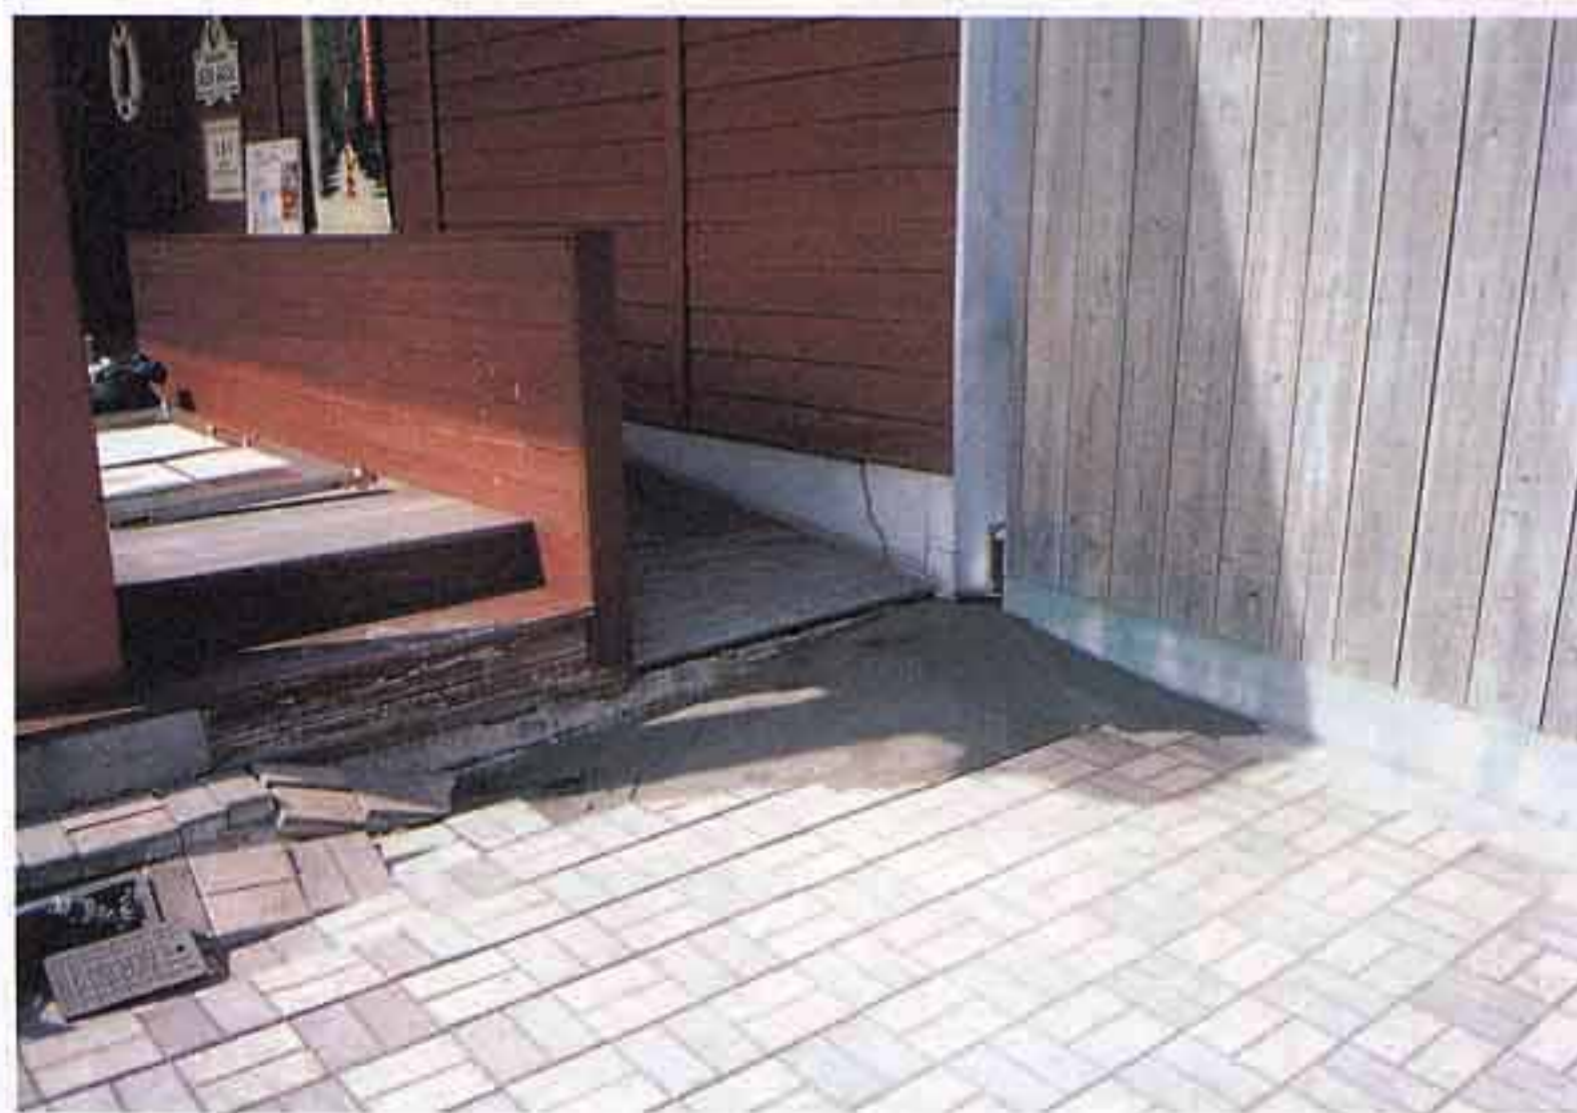
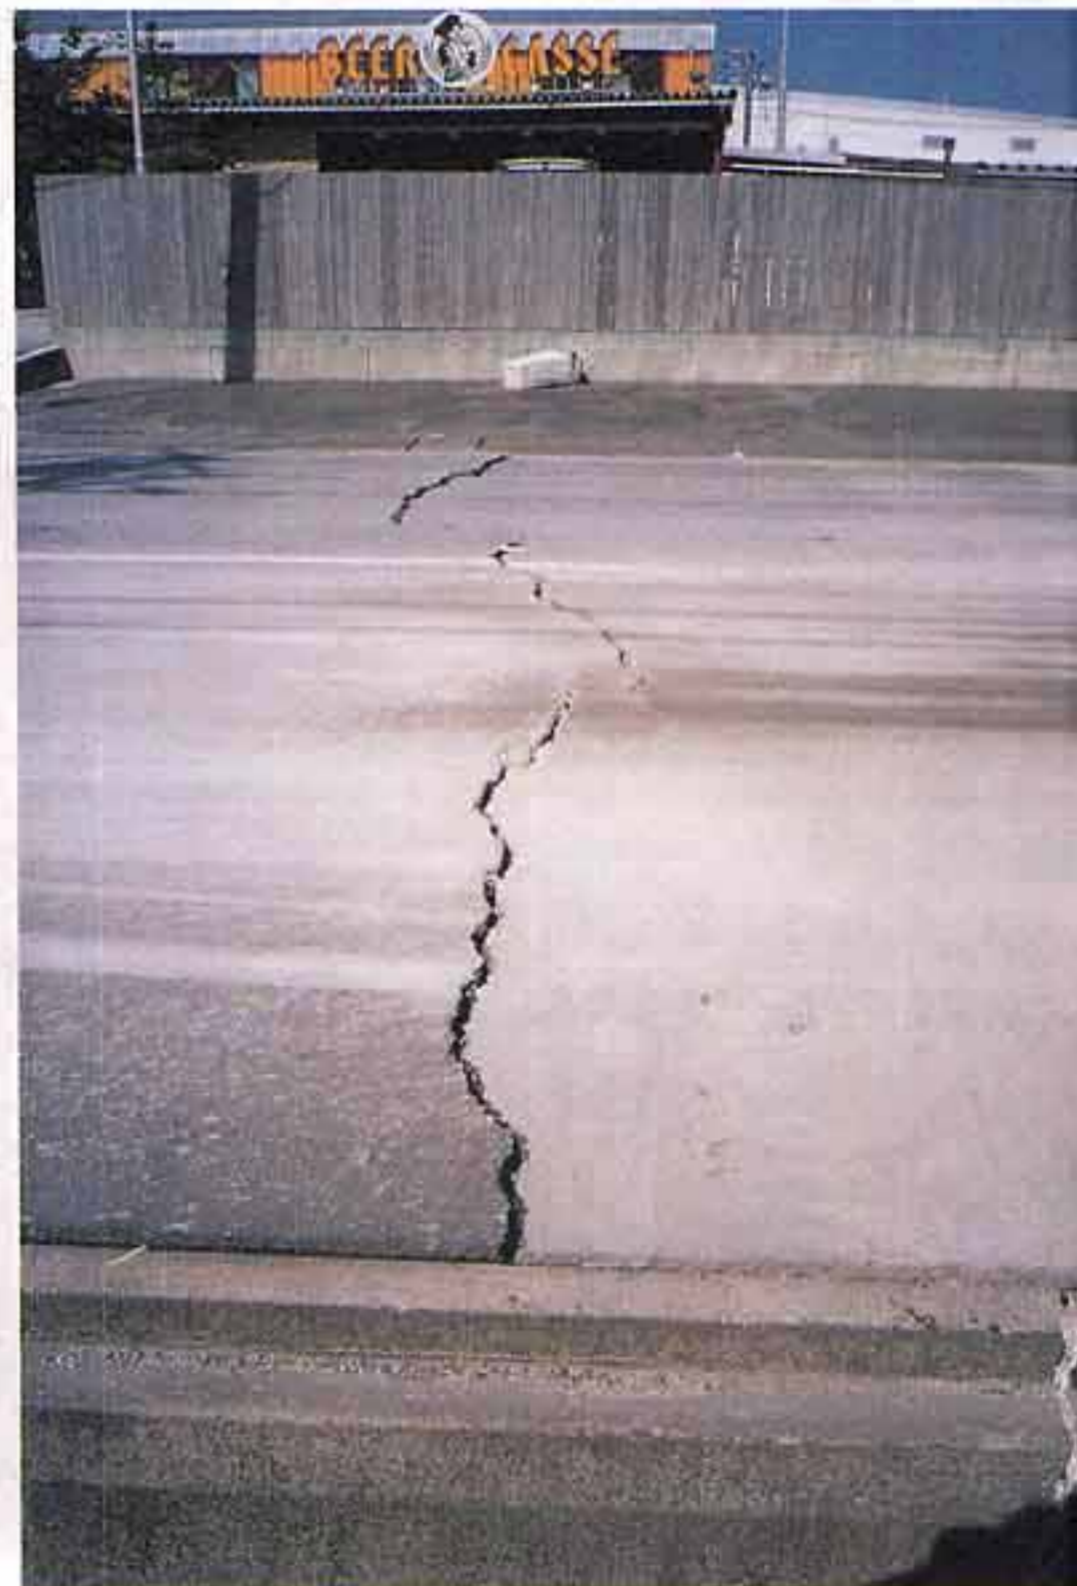
玄関(増築部分)の状況

- ・前面道路には、亀裂が入っていた。物件番号1の南東部空き地の亀裂と続いたものと思われる、21ページで述べた側方流動に関する推測の一つの裏付けとなる。

- ・増築部分(直接基礎)は、床がかなり損傷したとのこと。
- ・建物の外壁に沿った噴砂が見られる。

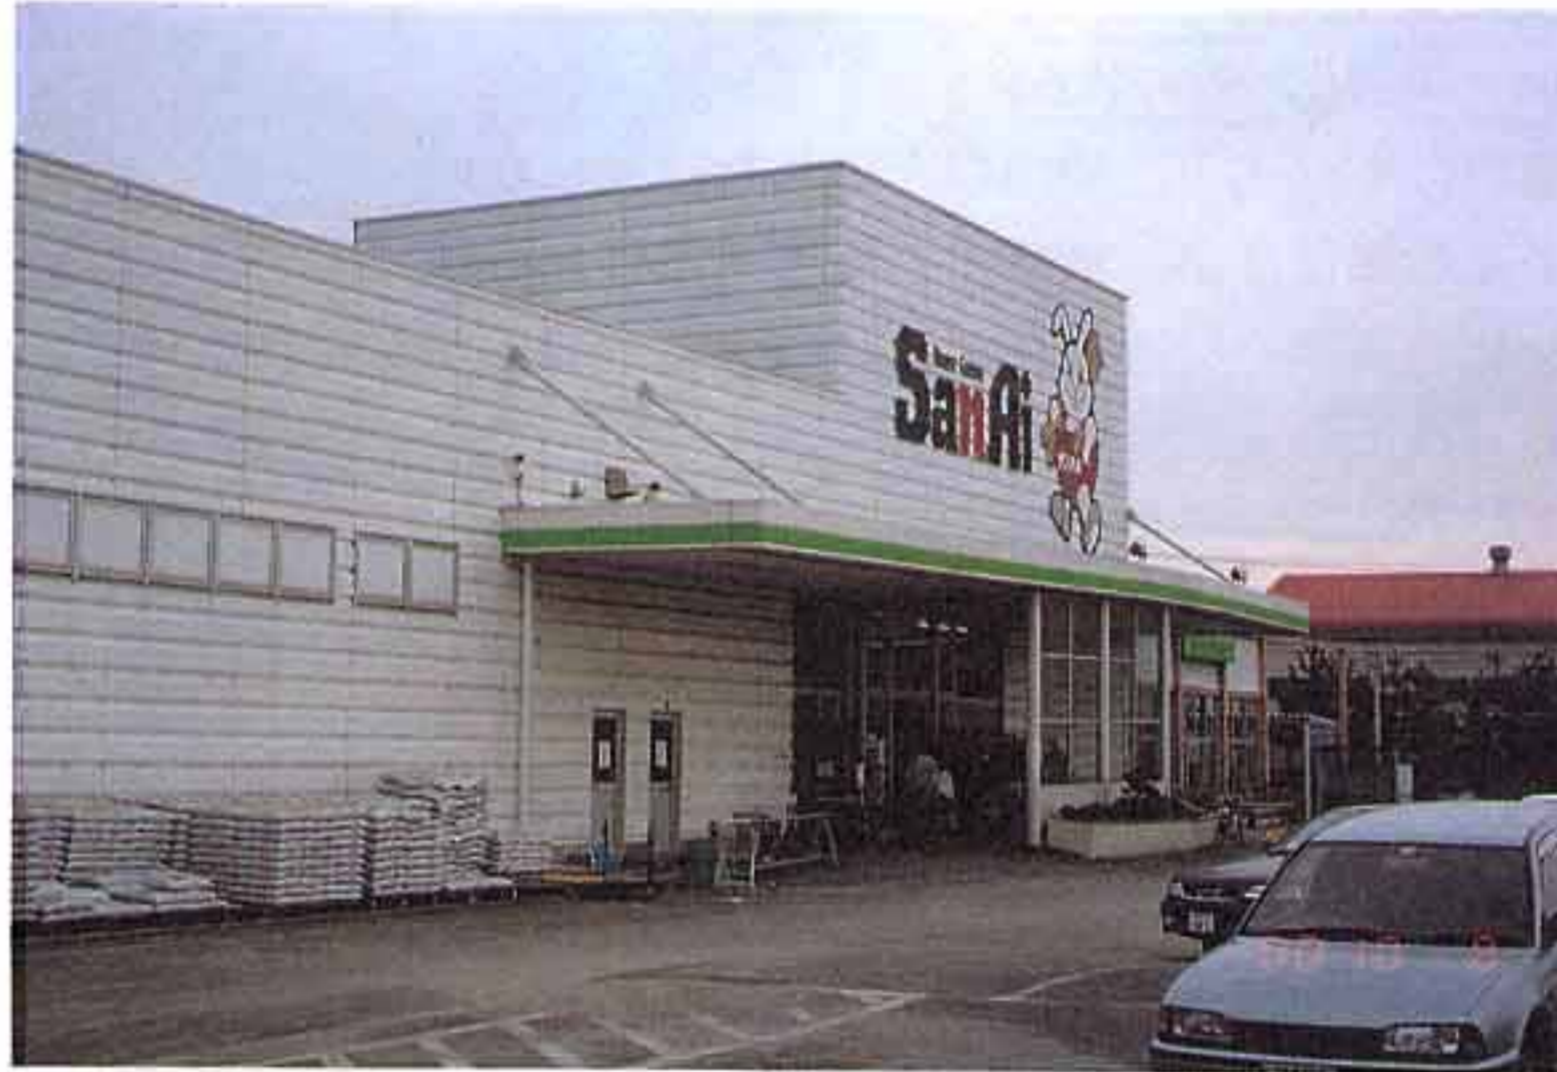
建物の状況

- ・建物の外観、内部とも異常なし。
- ・不同沈下、傾斜など見られず。
- ・建物と地盤面とに、20cm程度の段差が生じていた。
- ・地震直後にも、平常通り営業。
- ・建物の周囲や付近の道路には、多くの噴砂が見られる。

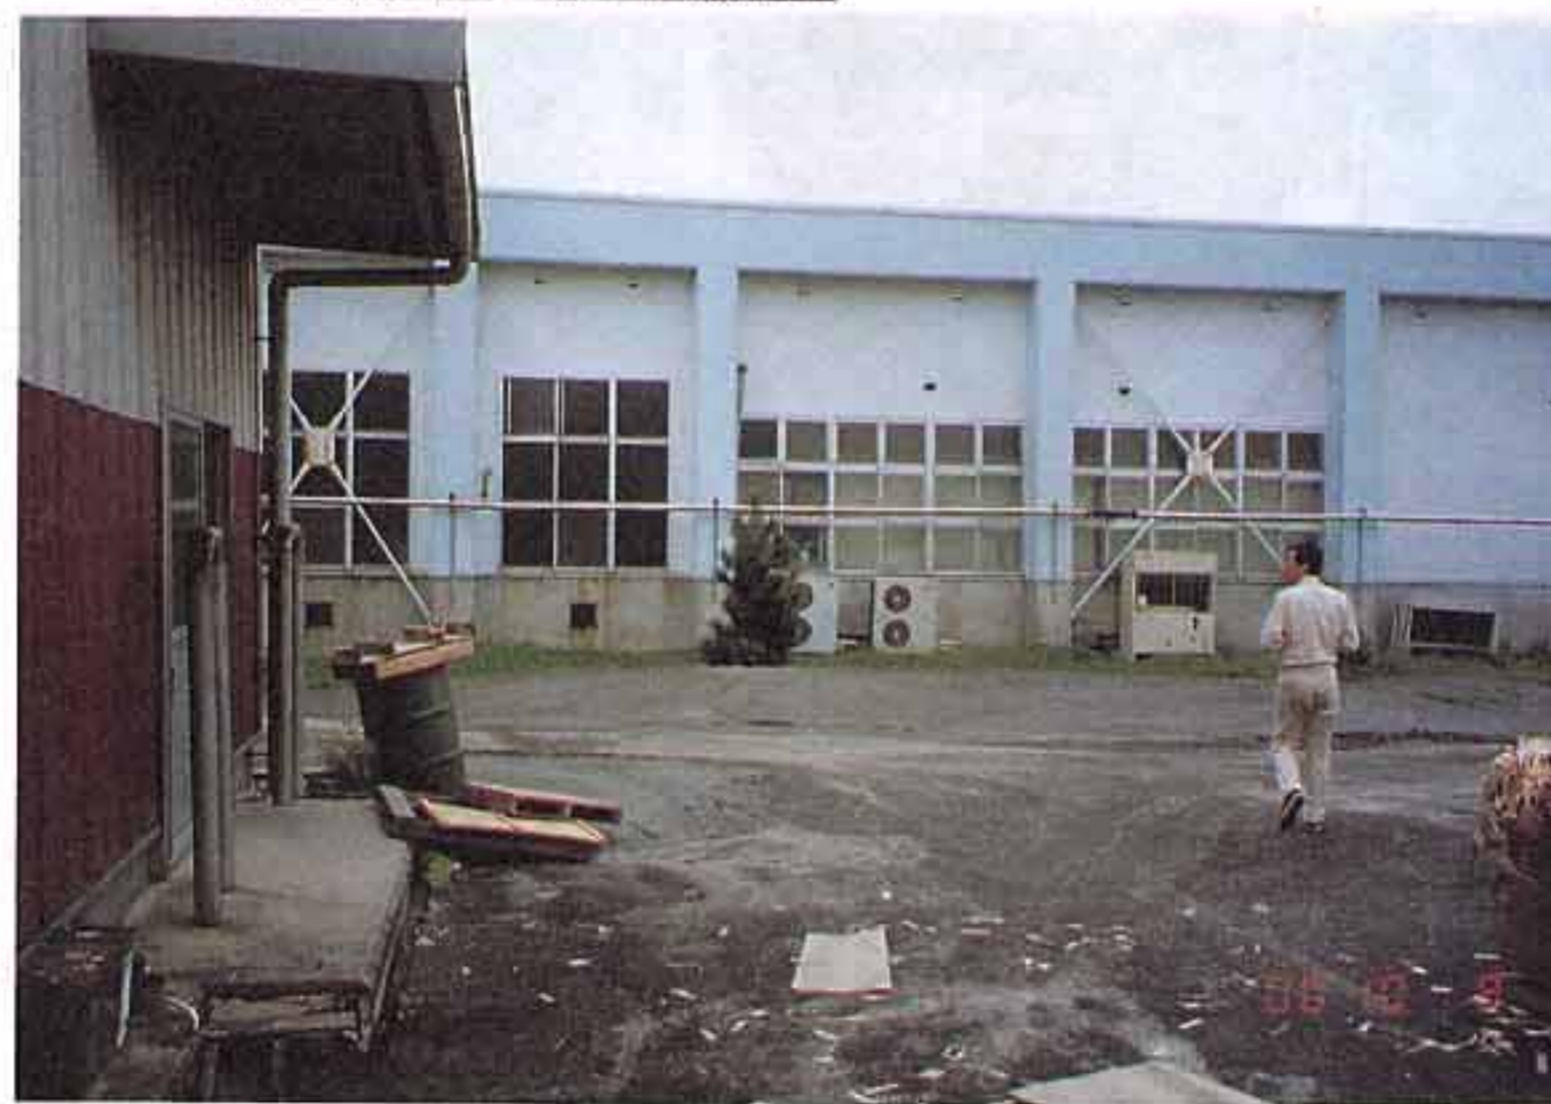
建物の状況

- ・建物は、不同沈下、傾斜などの異常は見られない。
- ・建物と地盤面との段差もあまり見られない。
- ・物件番号2の隣の建物で、周囲にはおびただしい噴砂が見られた。

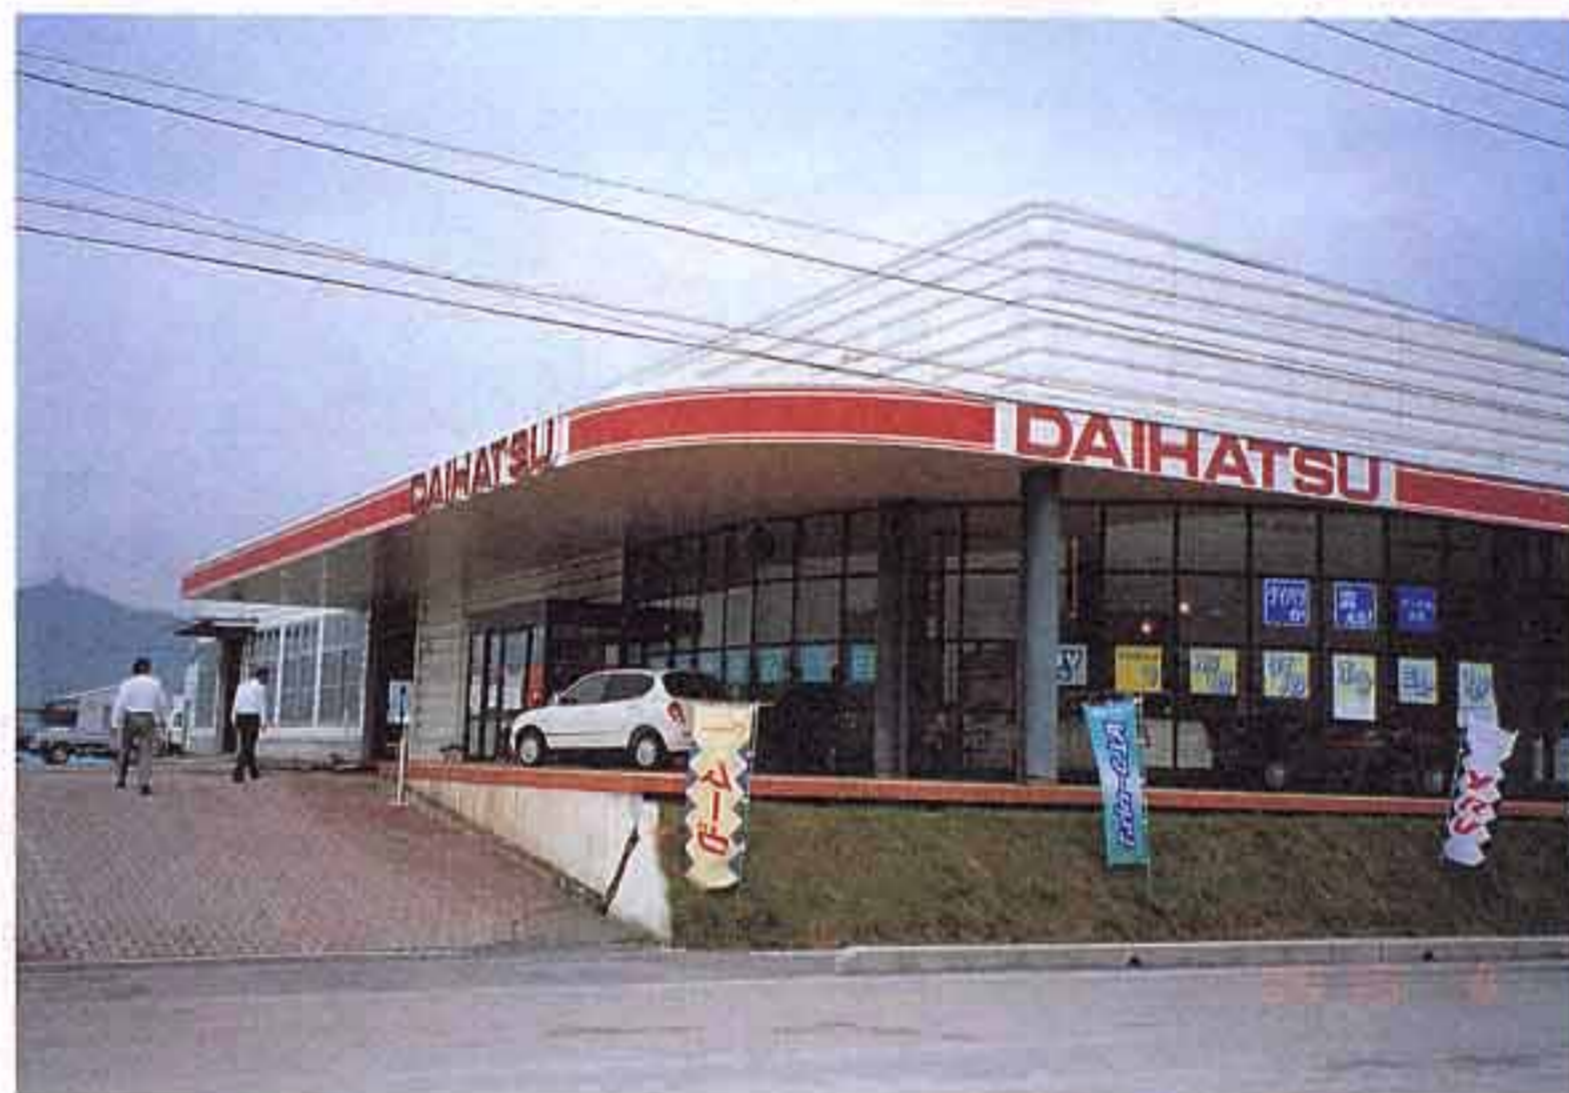
建物全体の状況

- ・建物の外観、内部とも異常なし。
- ・不同沈下、傾斜など見られず。
- ・調査日には営業していた。
- ・建物の周囲や付近の道路には、多くの噴砂が見られた。

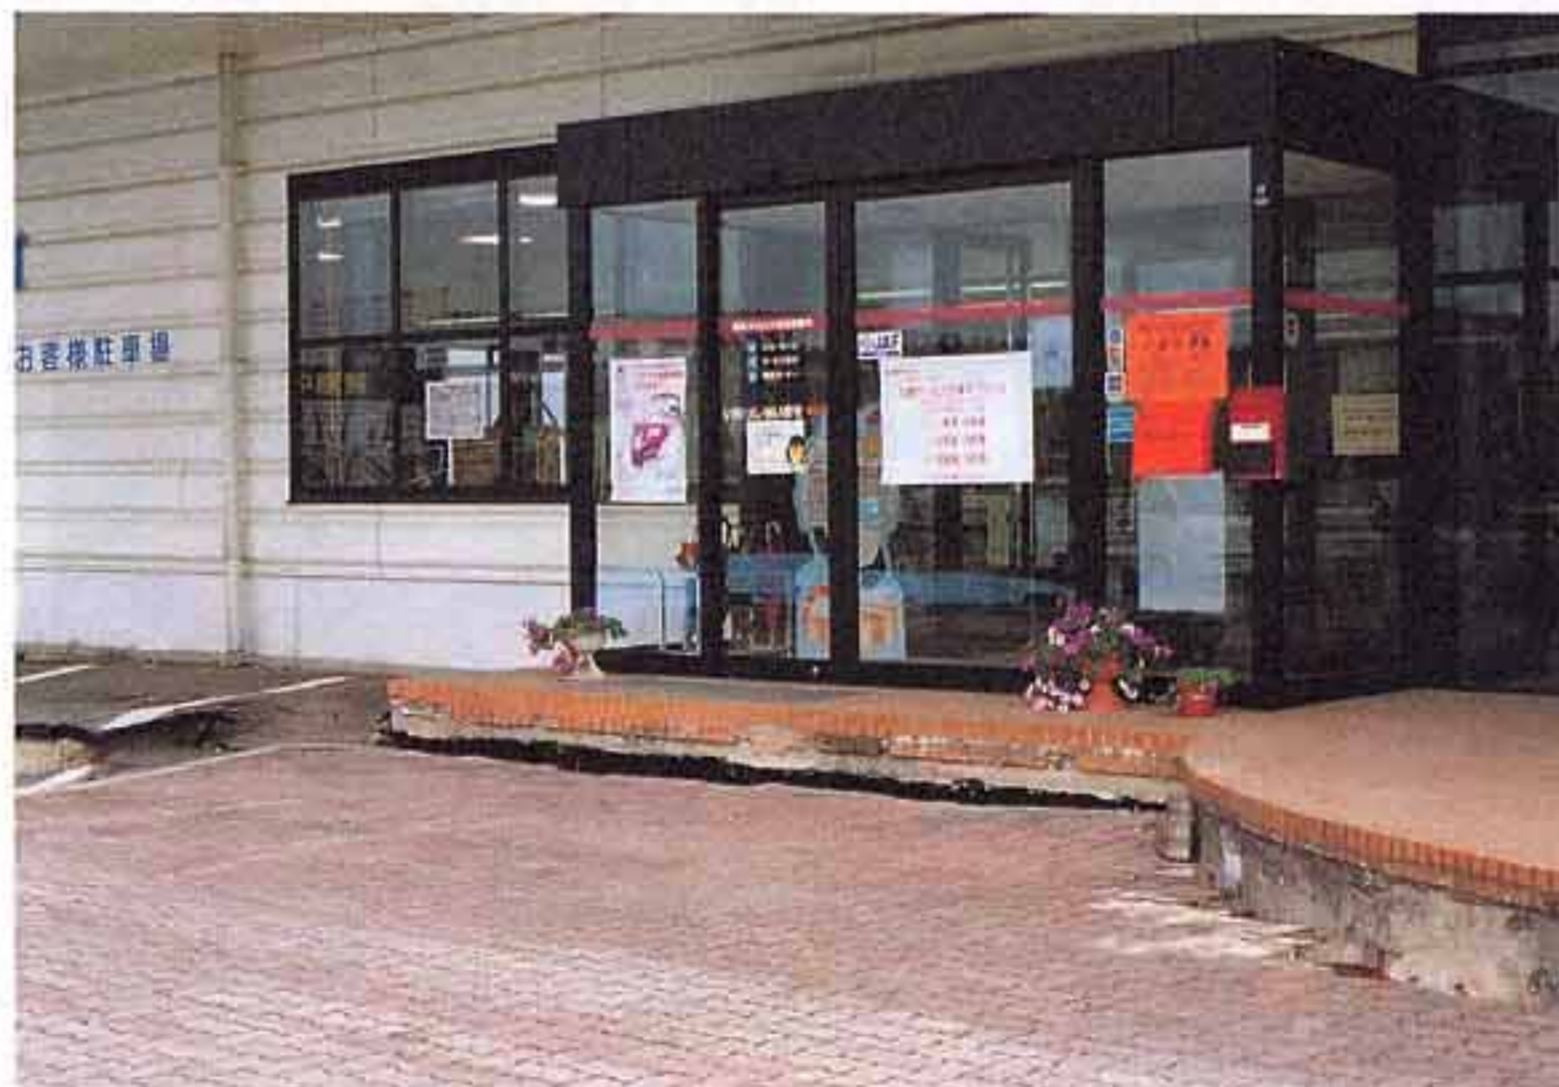
玄関周りの状況

- ・建物と地盤面とに、20~30cm程度の段差が生じていた。

考察：液状化による地盤沈下に伴い、建物と地盤面との間に約20~30cmほど段差が生じている。この現象は、物件2や物件3と同様。杭先端が旧海底面下1~2m(非液状化層)に根入れされていたためであろう。

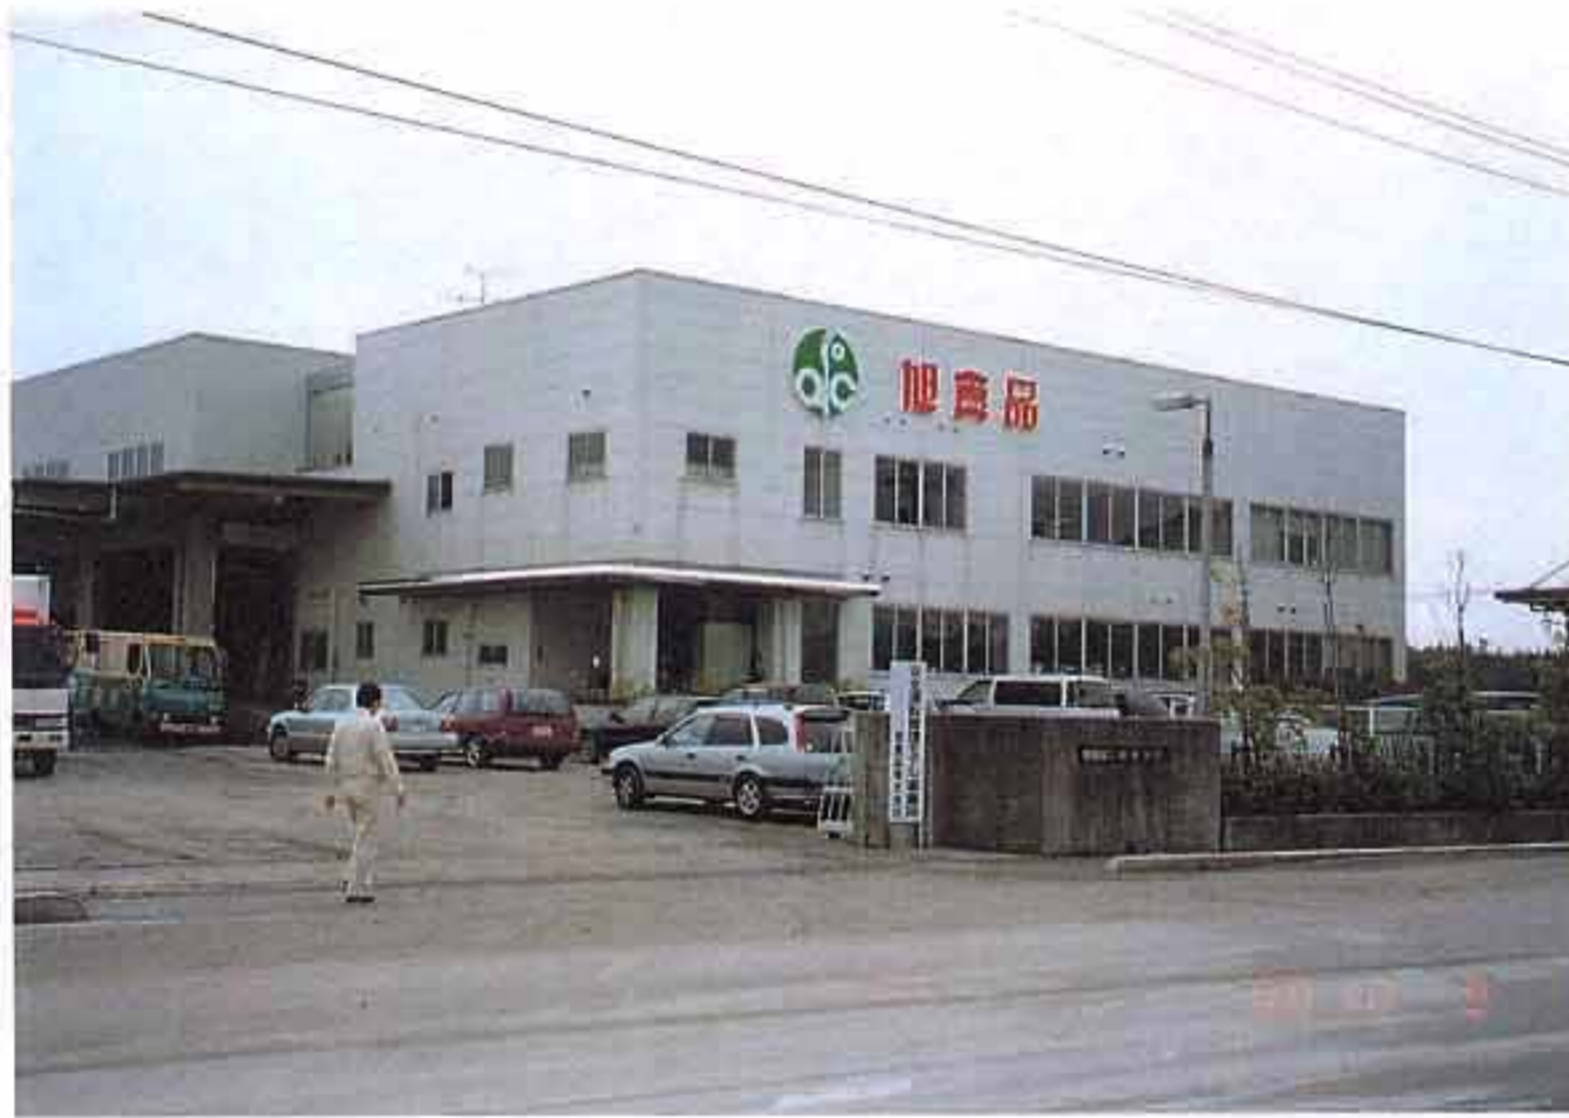
建物(北側)の状況

- ・建物に不同沈下、傾斜、損傷などの異常は見らない。
- ・建物と地盤面との段差は20~30cm生じていた。
- ・建物の周囲の道路には、多くの噴砂が見られる。

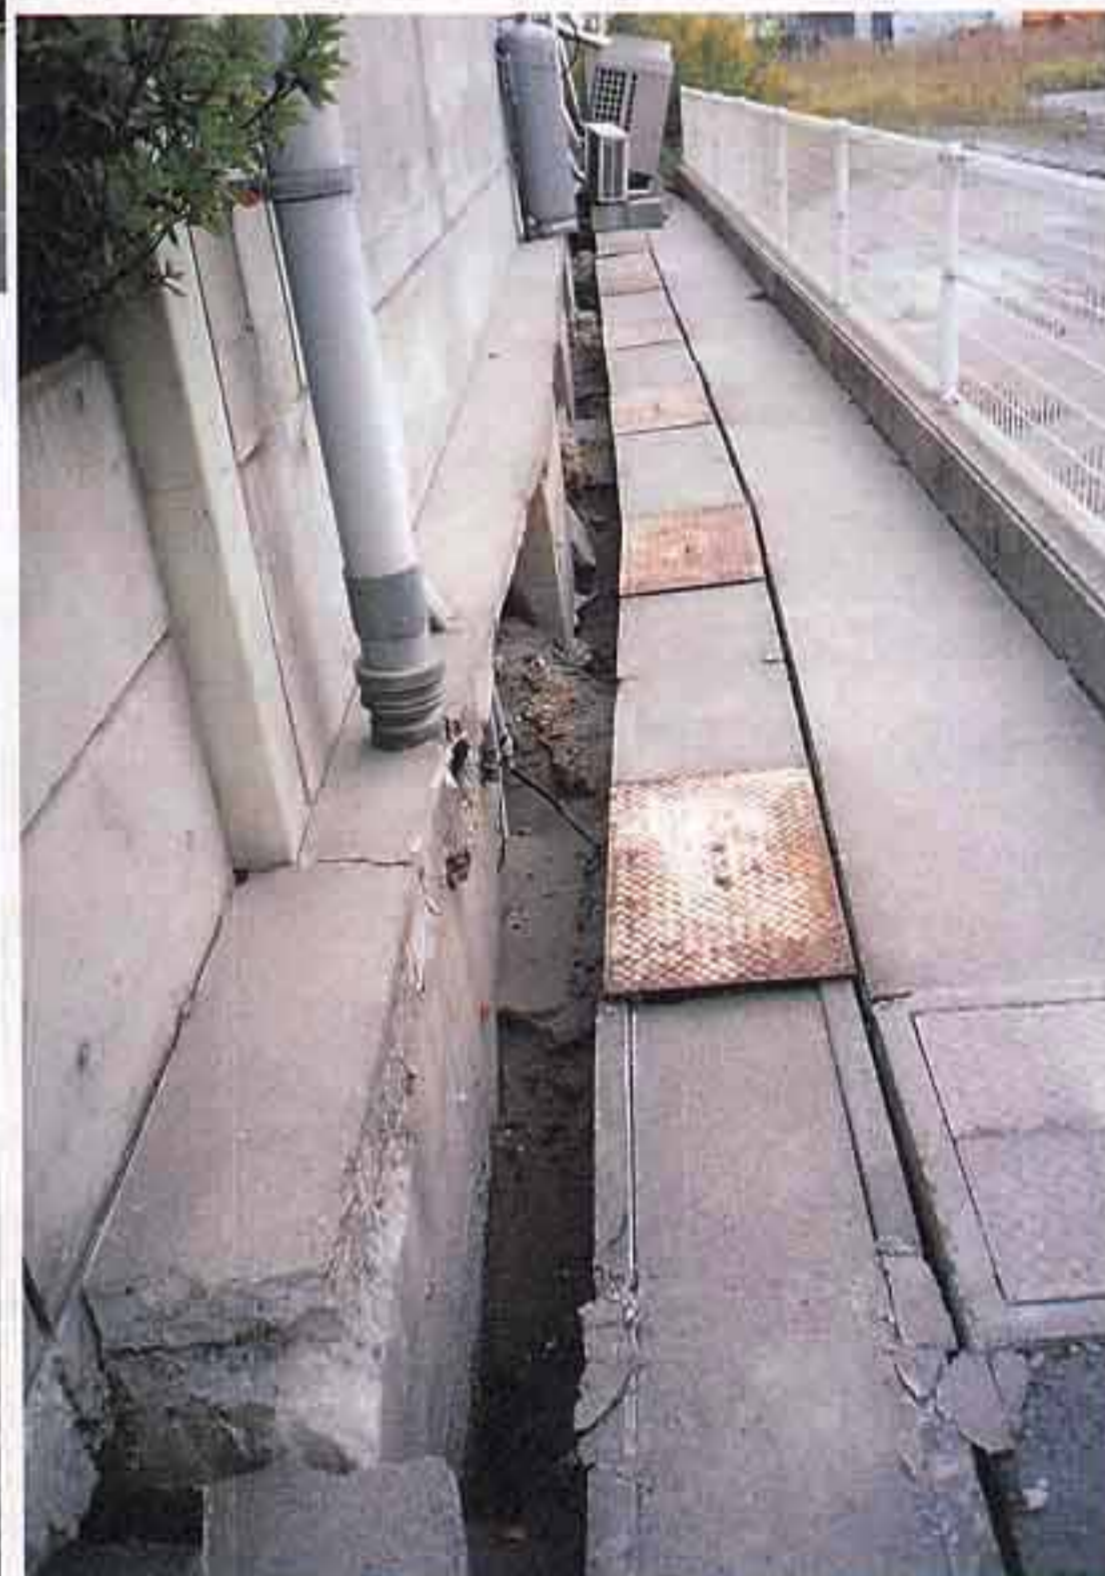
建物西面の基礎部分の状況

- ・西面の基礎部分は、地面と隙間が約20cm、段差が約35cm生じていた。この隙間からも、21ページで述べた側方流動に関する推測が裏付けられる。

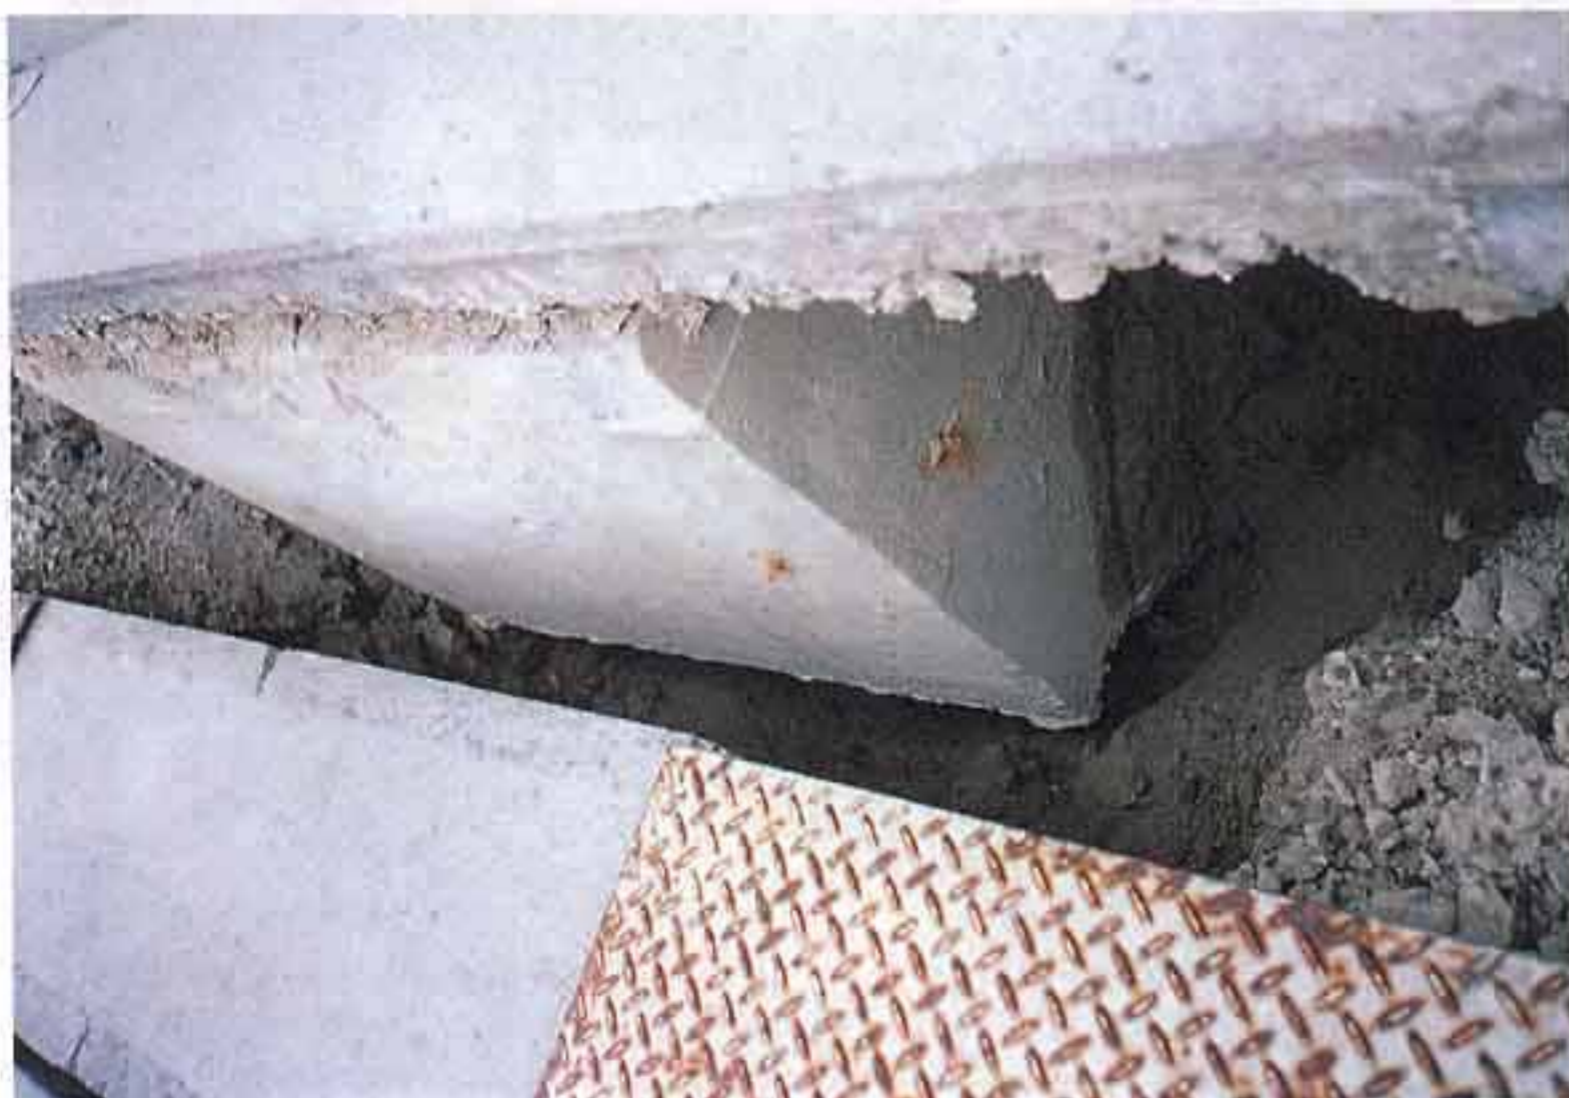
床下の状況

- ・床下には隙間が生じており、噴砂が見られた。
