第4章 境港市竹内工業団地

4.1 全体の状況

4. 2 節杭を用いた建物の状況

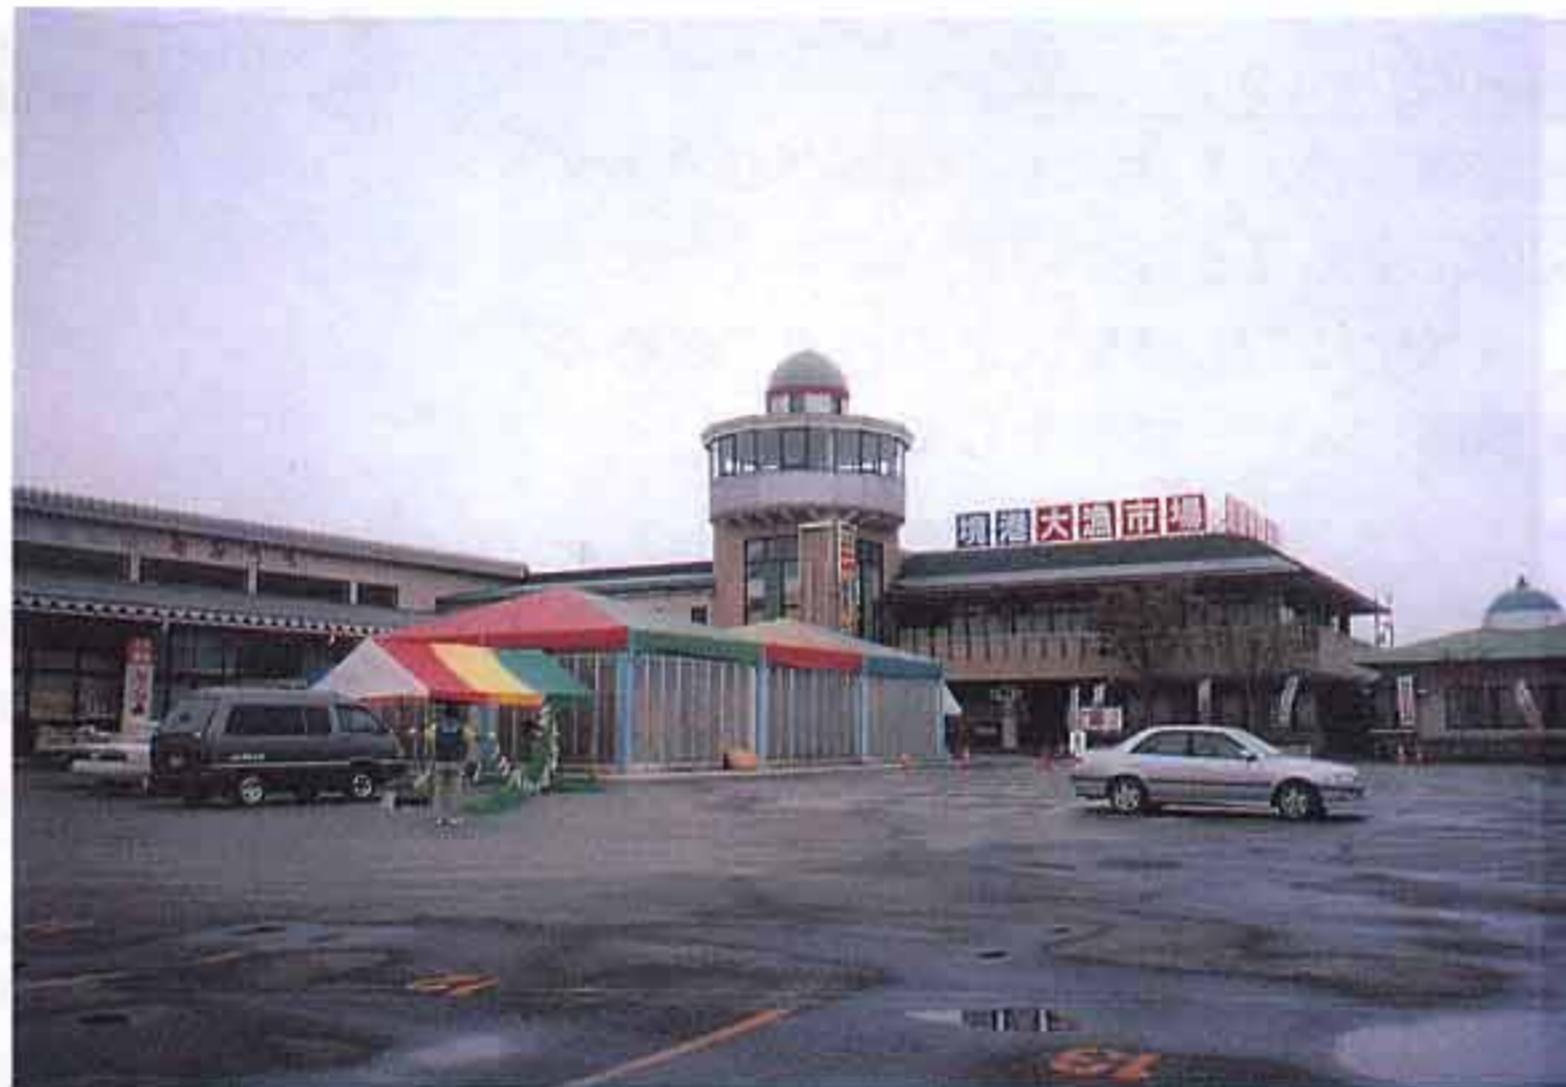
建物全体の状況

- ・建物には、不同沈下や傾斜などの異常は全く見られない。
- ・建物と地盤面とに、10cm程度の段差が生じていた。
- ・建物周囲の駐車場には、噴砂や亀裂、段差が見られた。

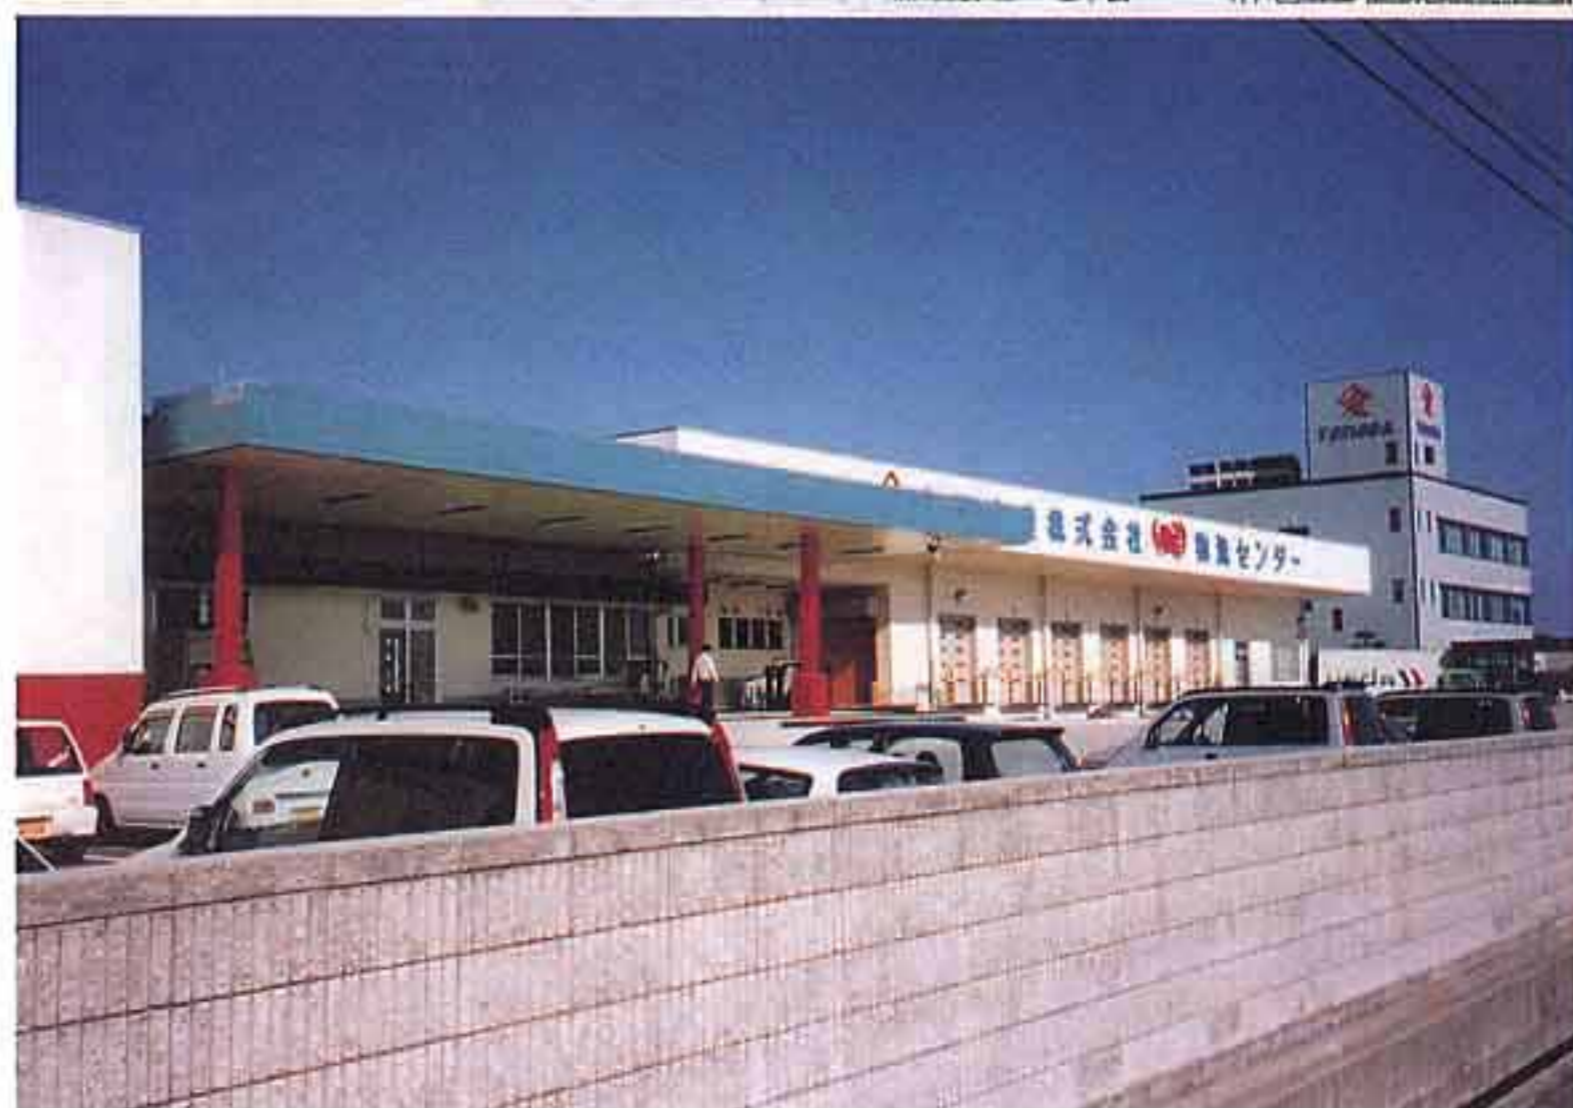
建物全体の状況

- ・建物の外観には、不同沈下や傾斜などの異常は見られない。
- ・建物と地盤面とに、20~30cm程度の段差が生じていた。
- ・建物周囲には、多くの噴砂や亀裂が見られた。

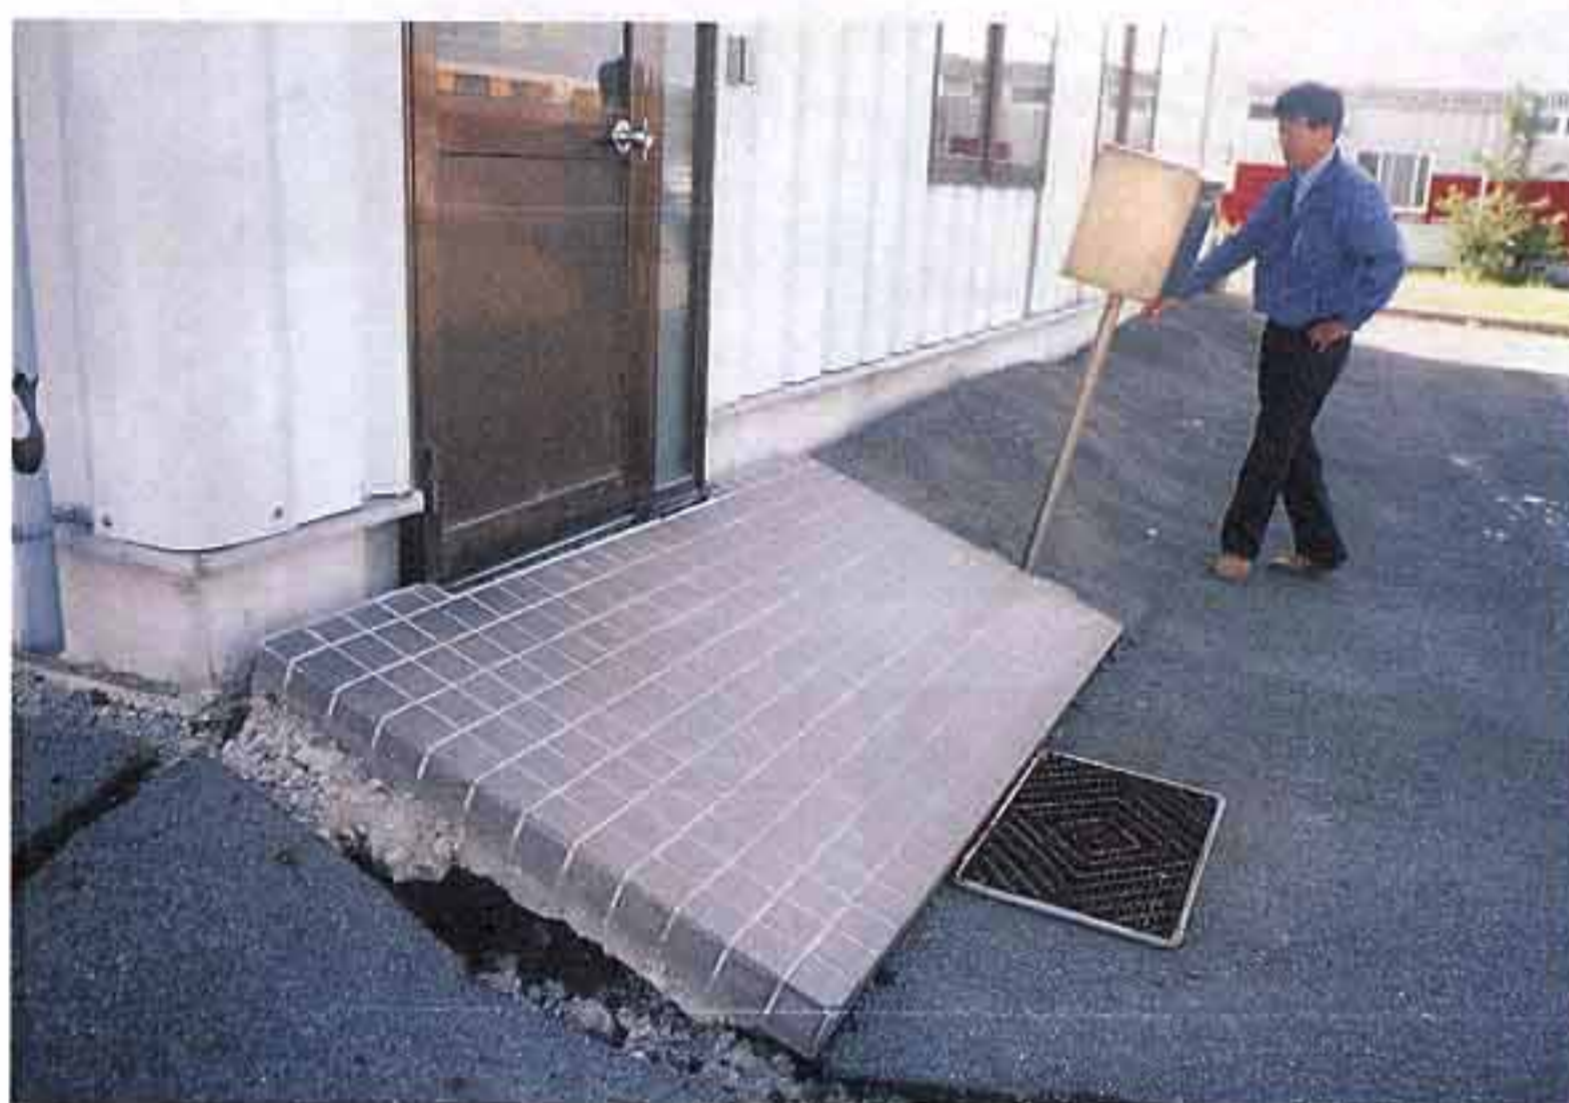
玄関回り(北面)の状況

- ・建物には、不同沈下や傾斜などの異常は、全く見られない。
- ・液状化による地盤沈下のため、建物の周囲にスロープが生じている。

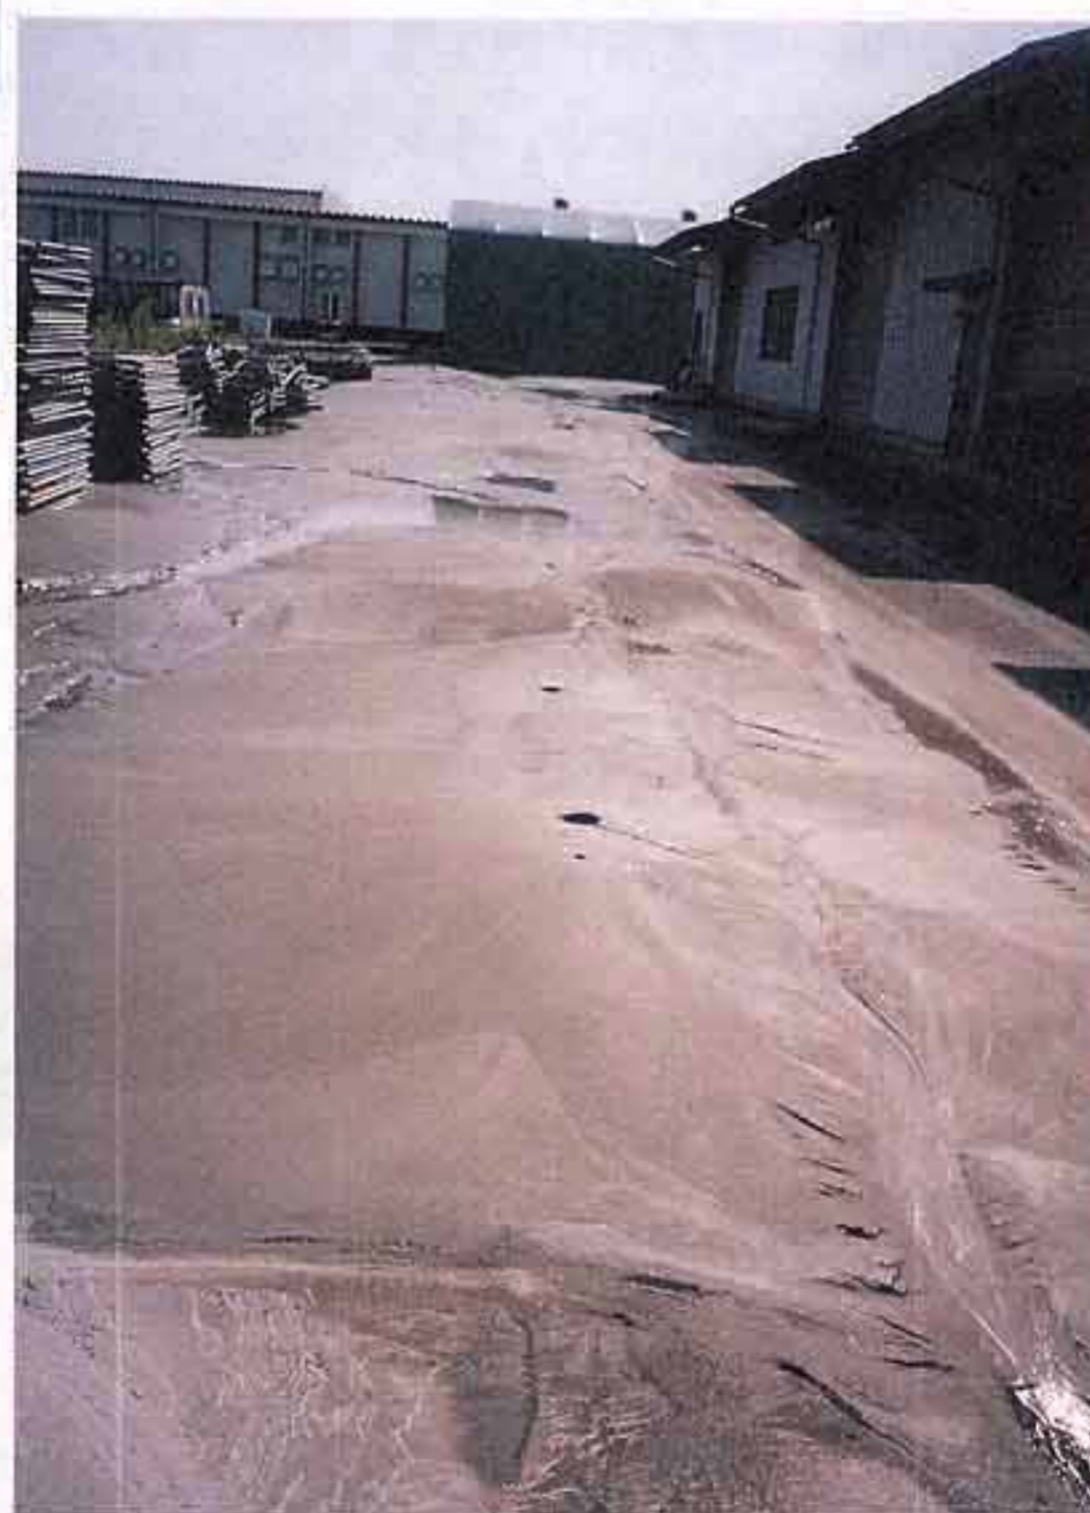
建物の東側の状況

- ・建物のすぐ横にも、多くの噴砂が見られる。

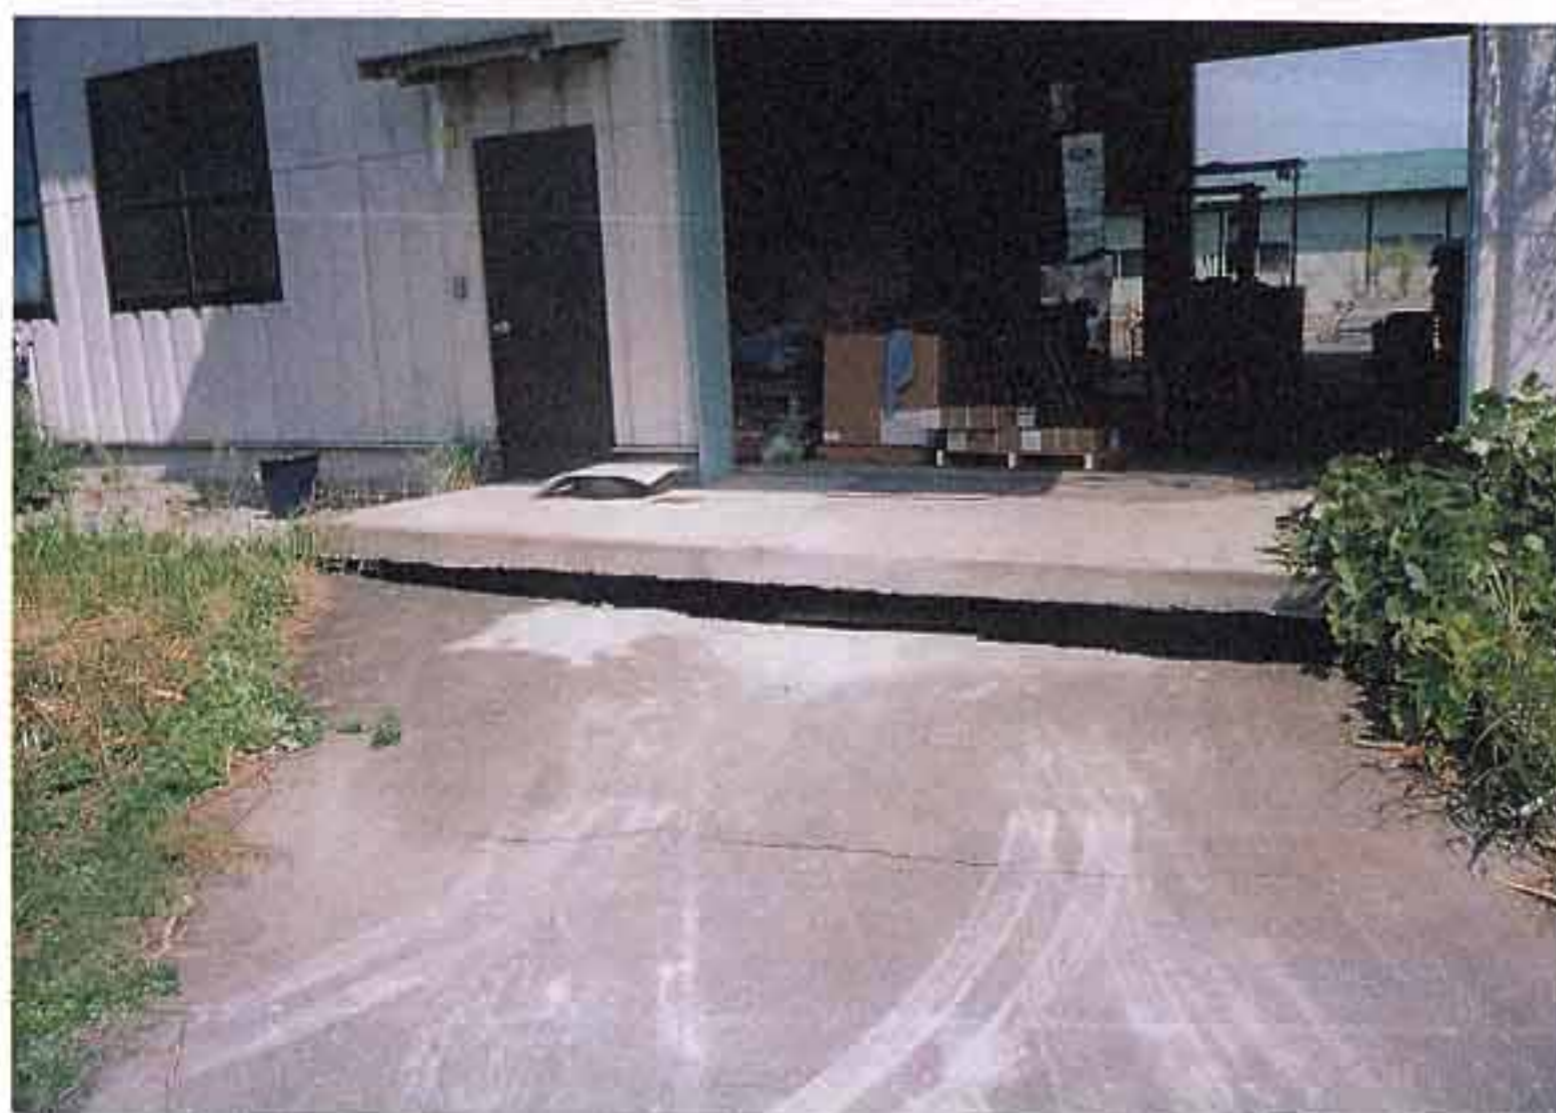
倉庫部分(南面)の状況

- ・倉庫の床と地盤面との間には、段差が生じていた。
- ・倉庫内部の床は土間床と思われるが、損傷や不同沈下などの異常は無いようであった。

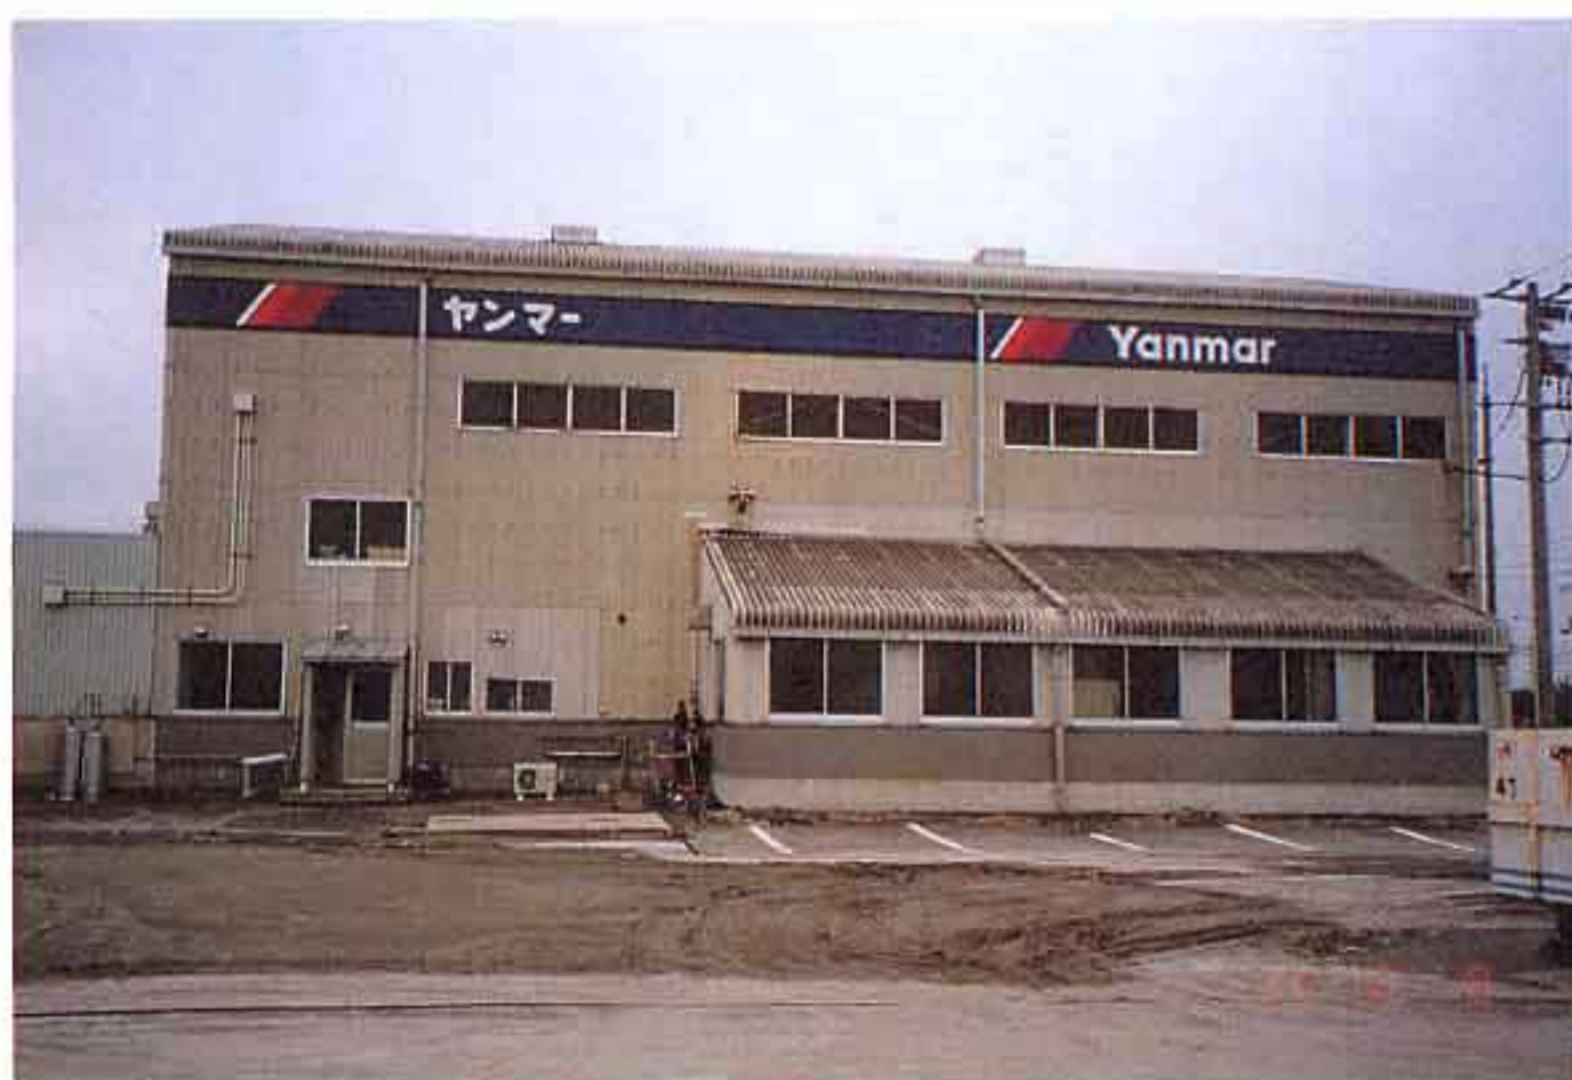
建物全体の状況

- ・建物には、不同沈下や傾斜などの異常は、全く見られない。
- ・建物周囲には、多くの噴砂が見られた。

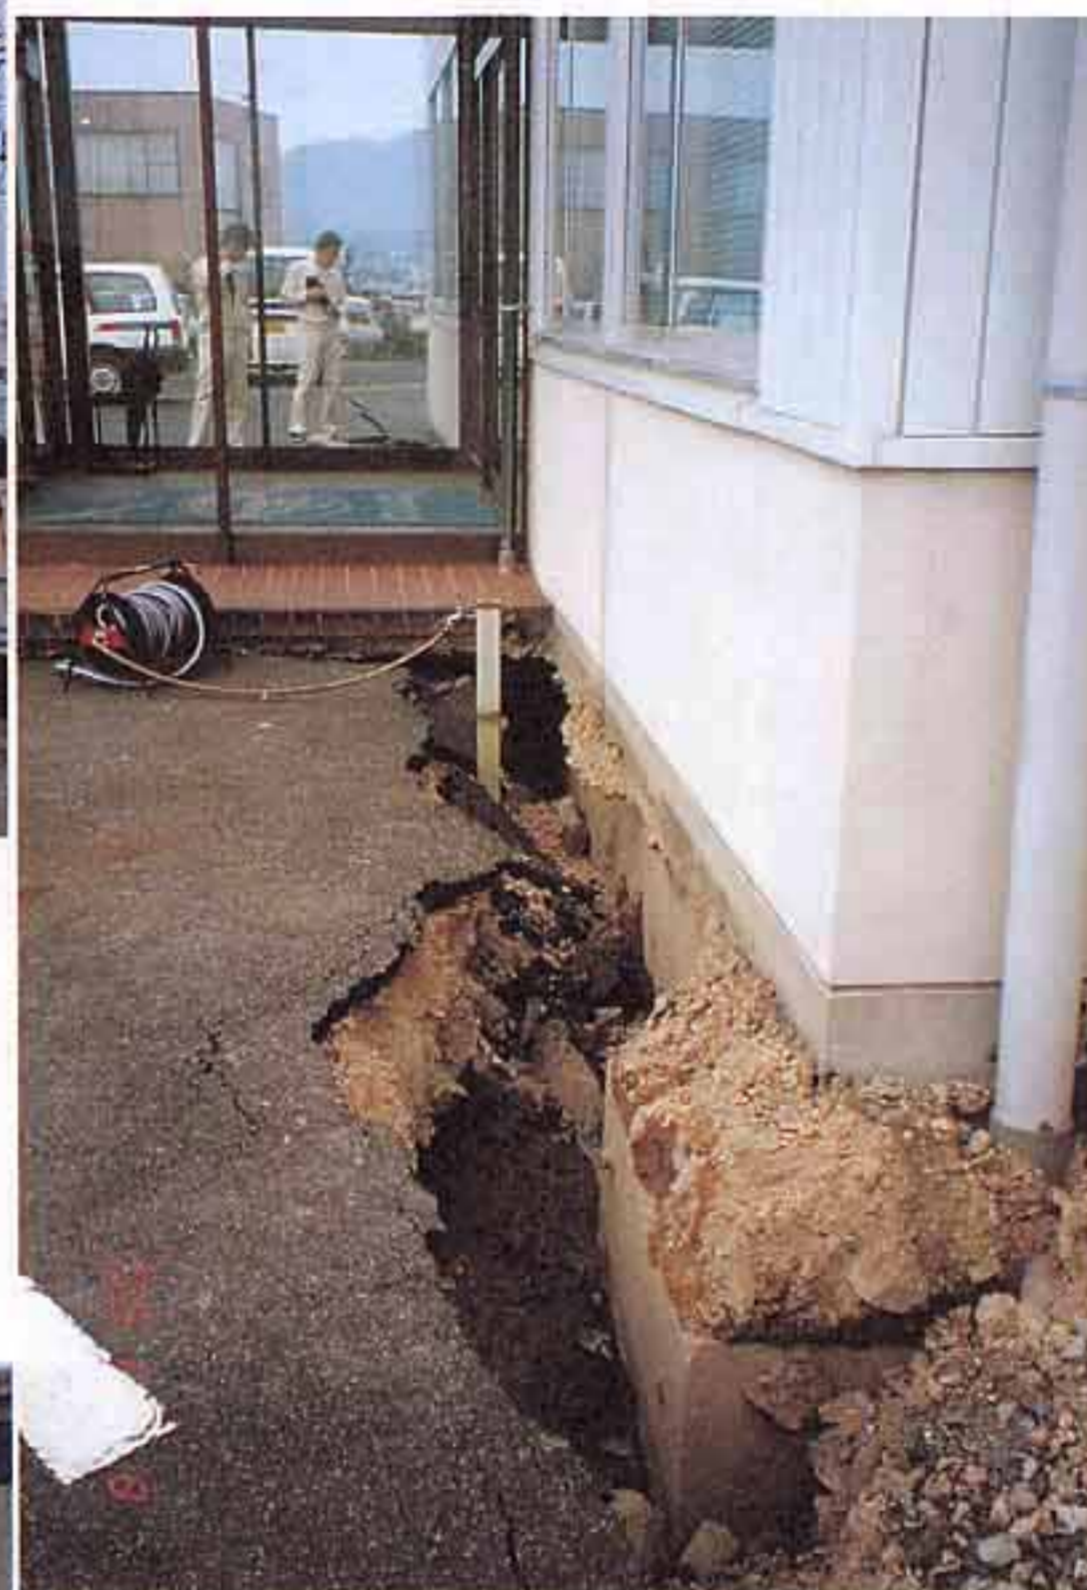
建物周囲の状況

- ・建物と地盤面との間に、10～15cmの段差と、20～30cmの隙間が生じていた。

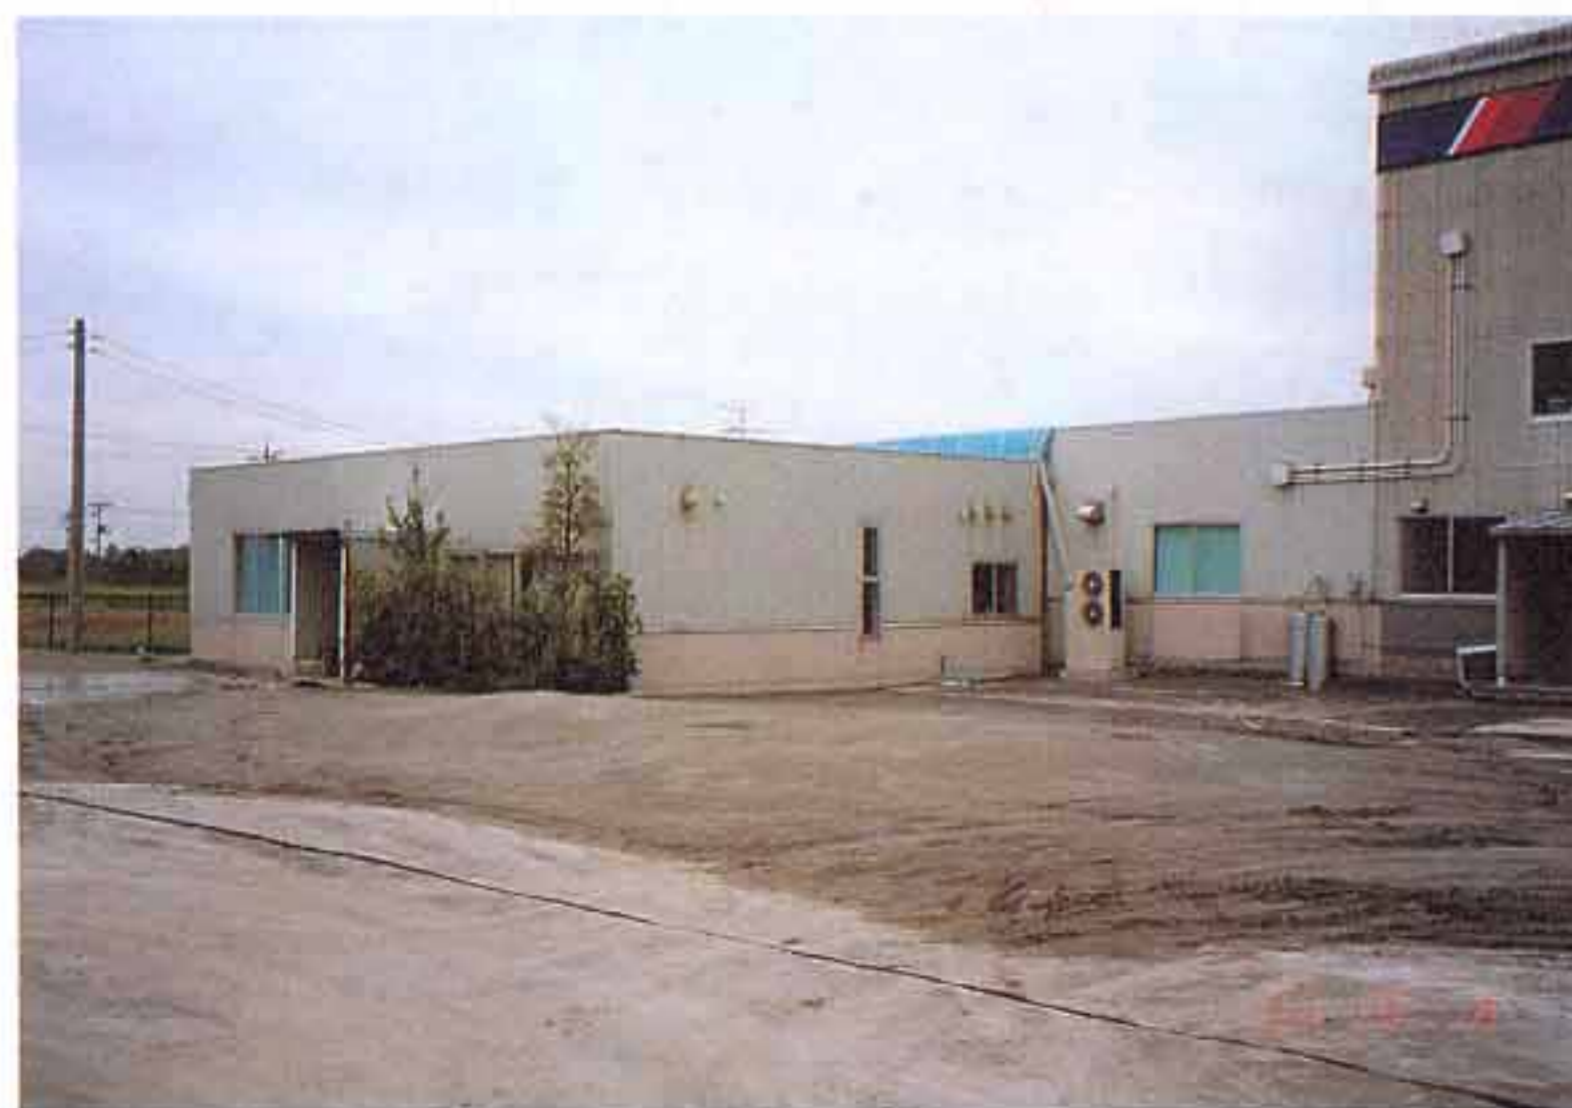
付属の建物(直接基礎)の状況

- ・直接基礎による付属建物は、少し傾いていた。
- ・周囲には多くの噴砂が見られた。

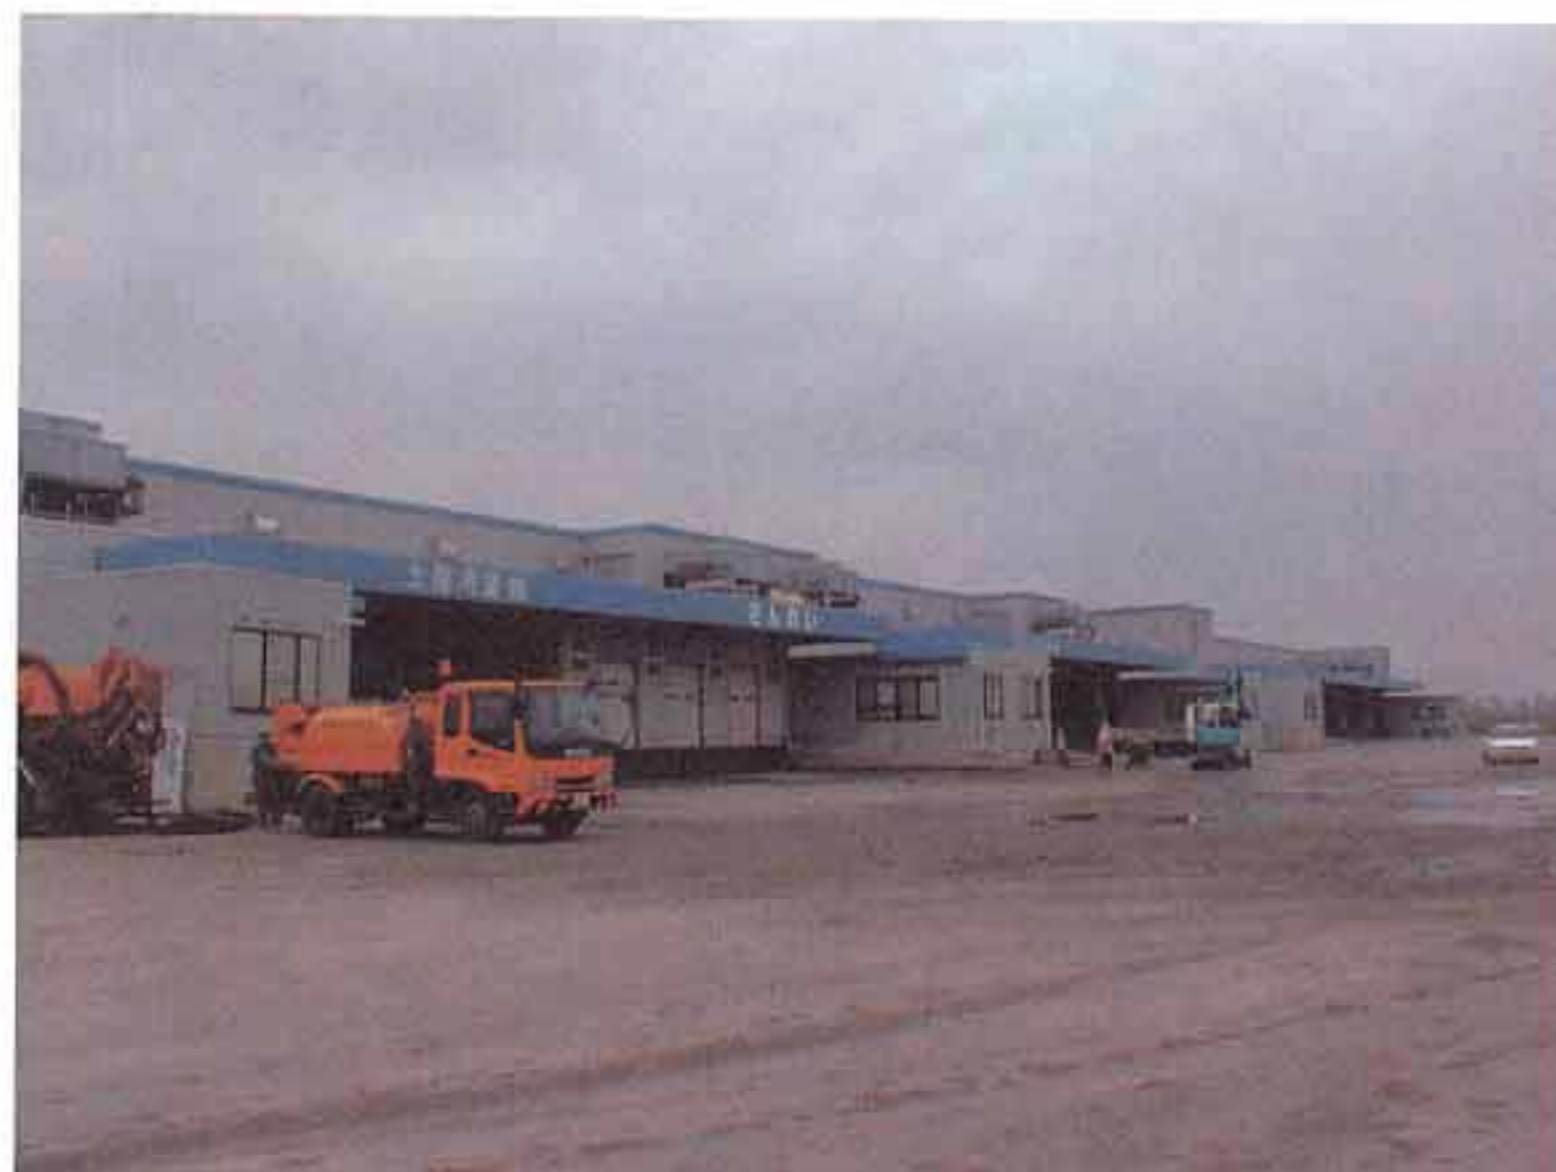
建物北面の状況

- ・ 建物は約82m \times 約45mのものが2棟並んでいる。
- ・ 建物周囲には非常に多くの噴砂が見られるが、建物は概ね健全な状態であった。
- ・ 冷蔵倉庫の床に、不同沈下等の障害は生じていないとのことのことである。

- 考察**・激しい液状化が生じた地盤に建つ大きな倉庫であり、液状化時の地盤沈下による段差が生じていたが、構造体に不同沈下などの障害は見られなかった。また、床は冷蔵倉庫の構造上重くなるが、不同沈下を生じなかった。これは、床を冷蔵倉庫に対応して構造床としていたためであろう。
- ・5つ付属事務所のうち1つで少し傾斜を生じたが、すぐに復旧できていた。杭にも問題なかった。

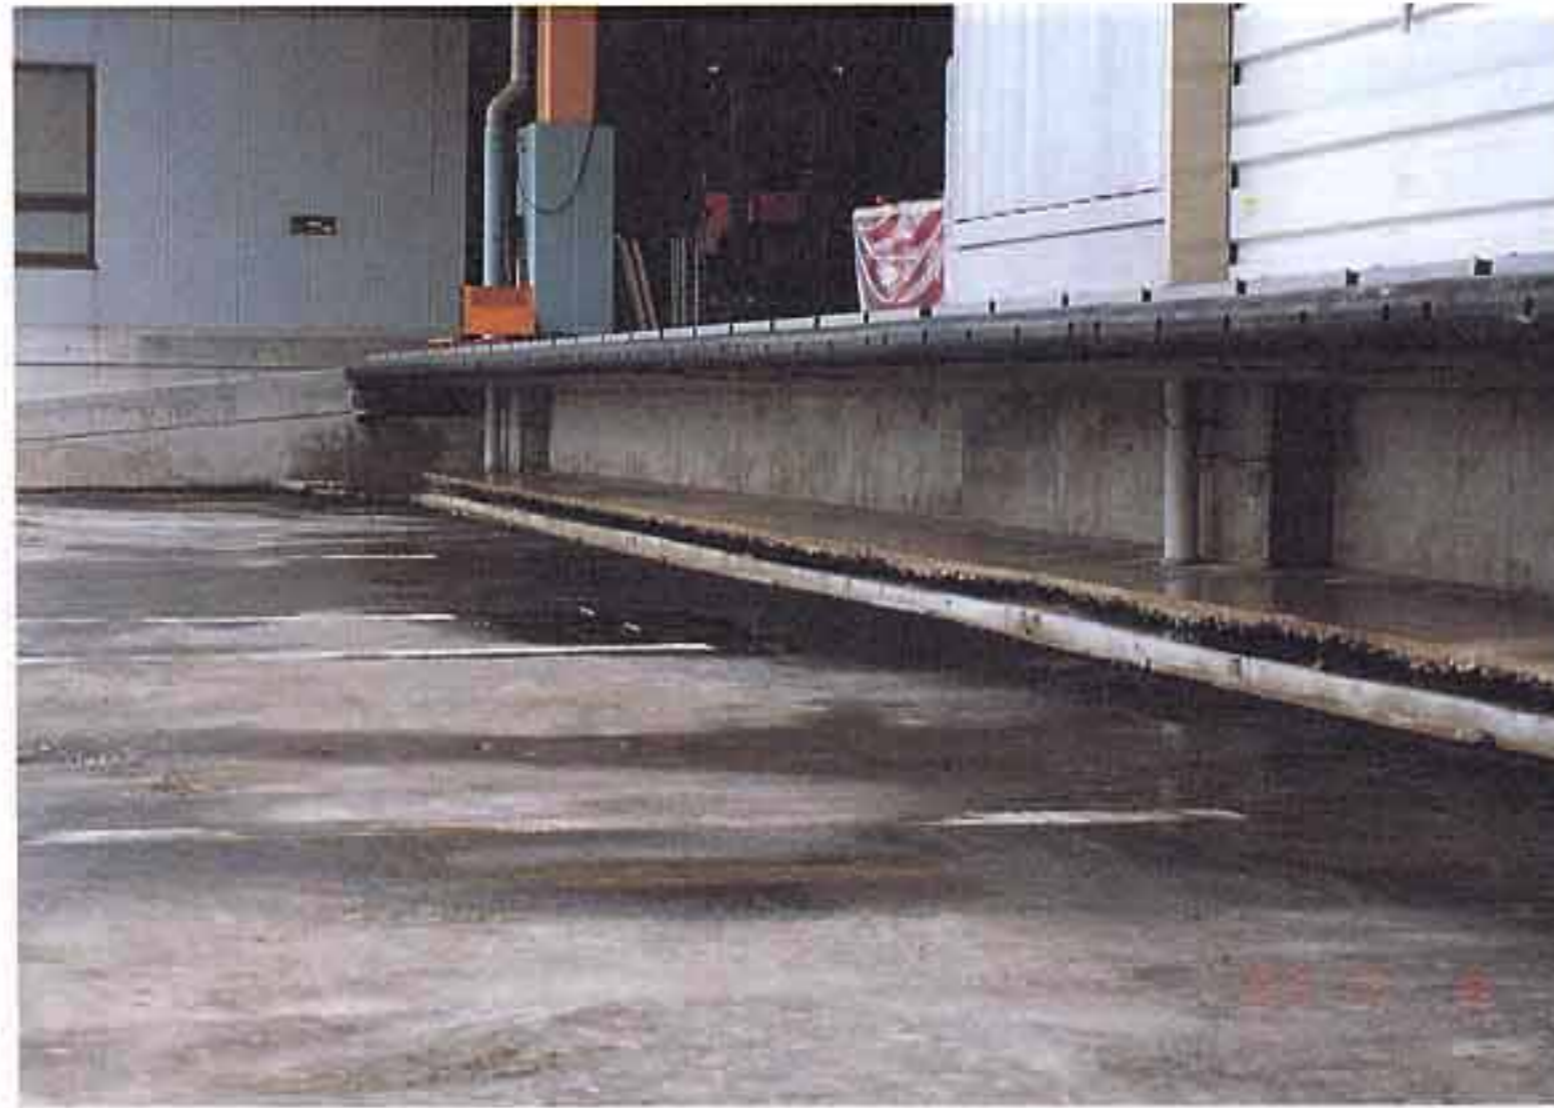
建物下部の状況

- ・建物と地盤面との間には、20cm程度の段差が生じていた。
- ・土間の下にも噴砂が見られた。

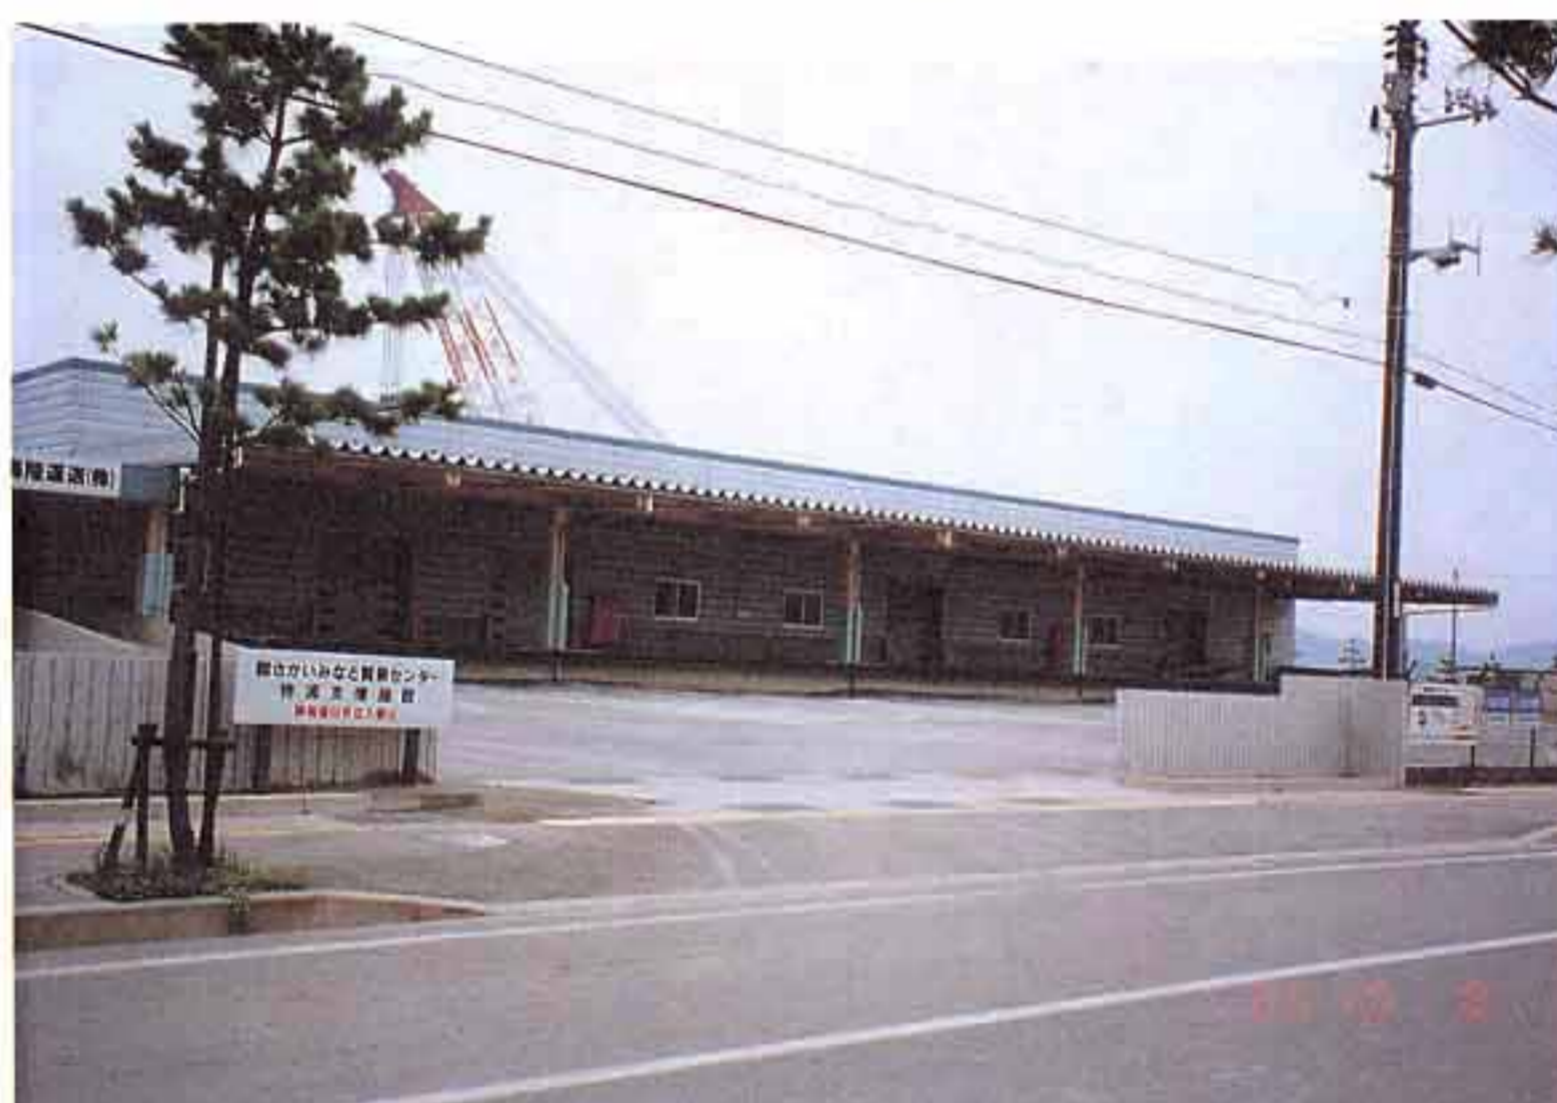
建物南面の状況

- ・建物に不同沈下や傾斜などの異常は見られない。
- ・建物周囲には噴砂が多い。

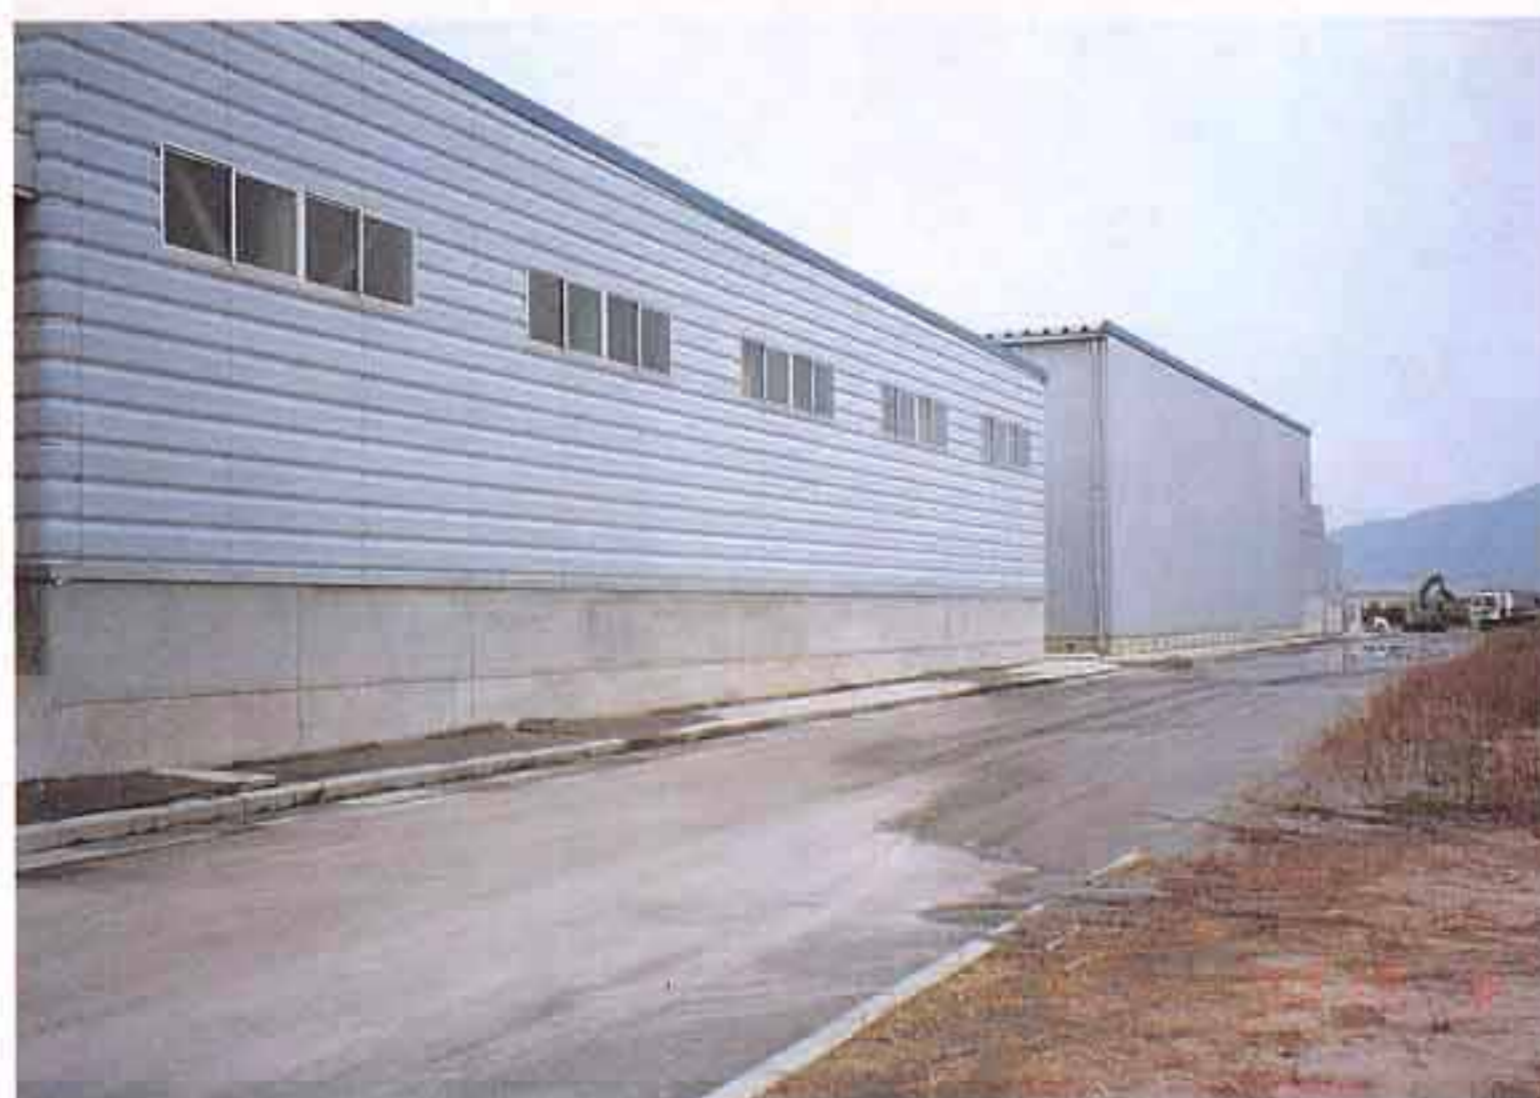
建物東面の状況

- ・建物に不同沈下や傾斜などの異常は見られない。
- ・建物周囲には噴砂が多い。
- ・建物と地盤面との段差は、物件番号26の建物より少ない。

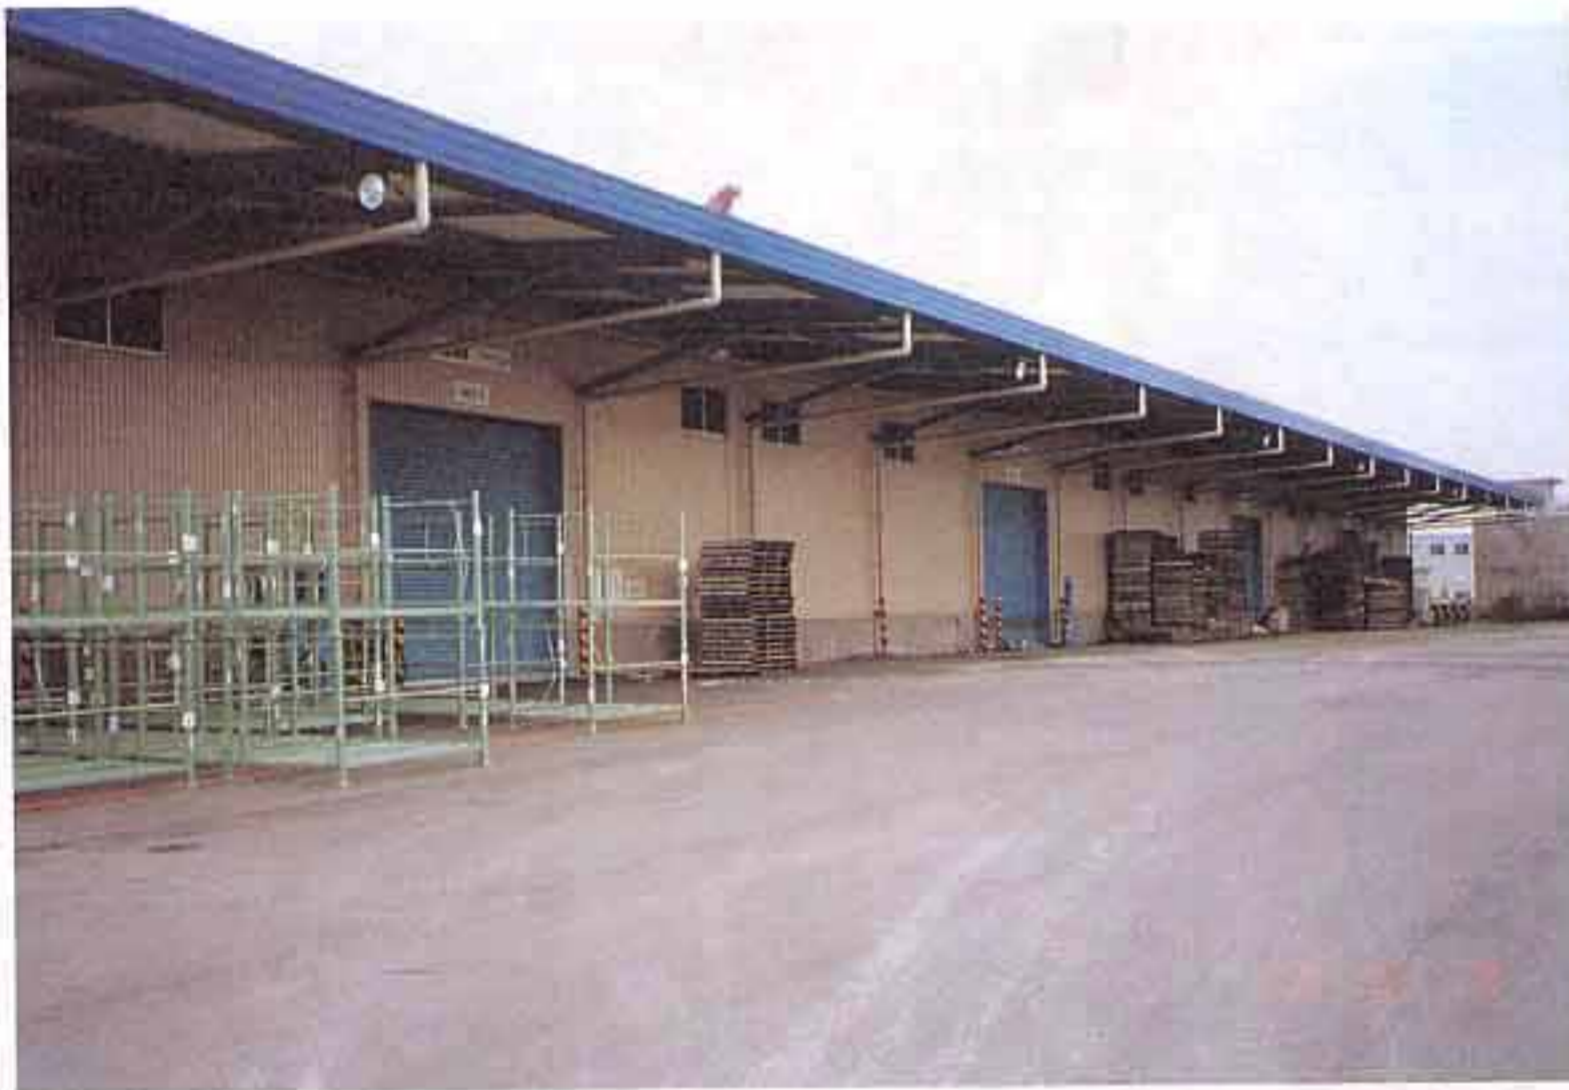
建物西面の状況

- ・建物に不同沈下や傾斜などの異常は見られない。
