第4章 境港市竹内工業団地

4.1 全体の状況

4. 2 節杭を用いた建物の状況

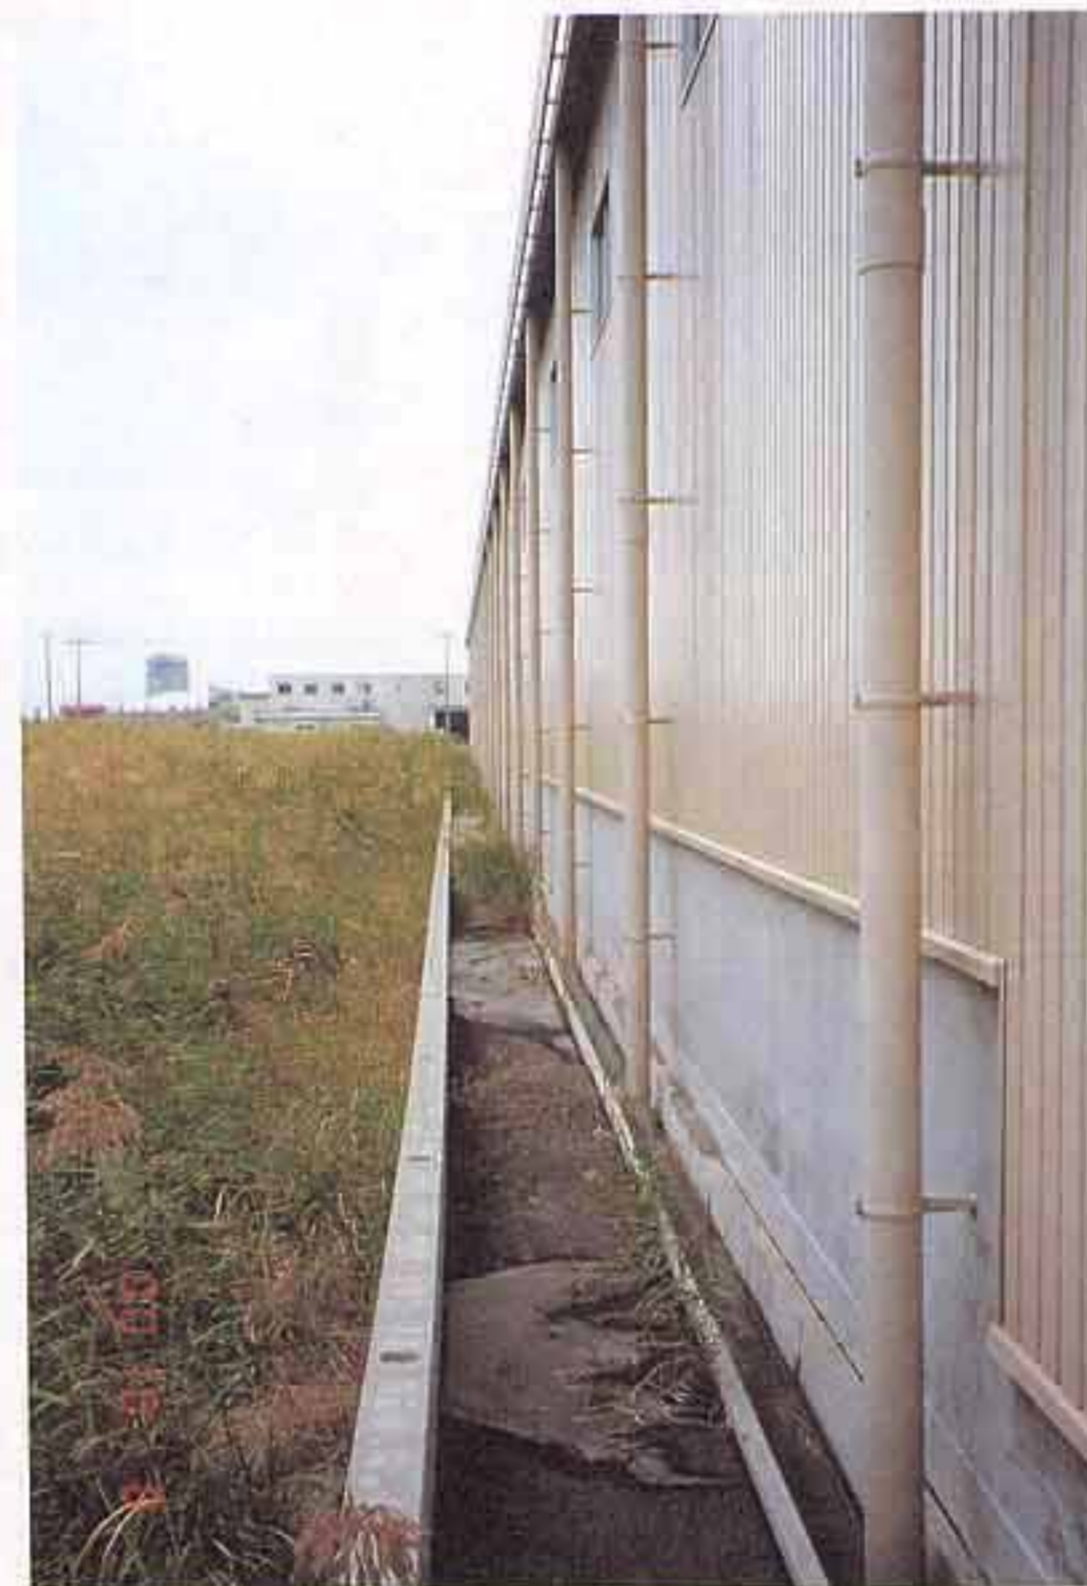
建物東面の状況

- ・建物周囲に噴砂は見られるが、東面にも異常は生じていない。

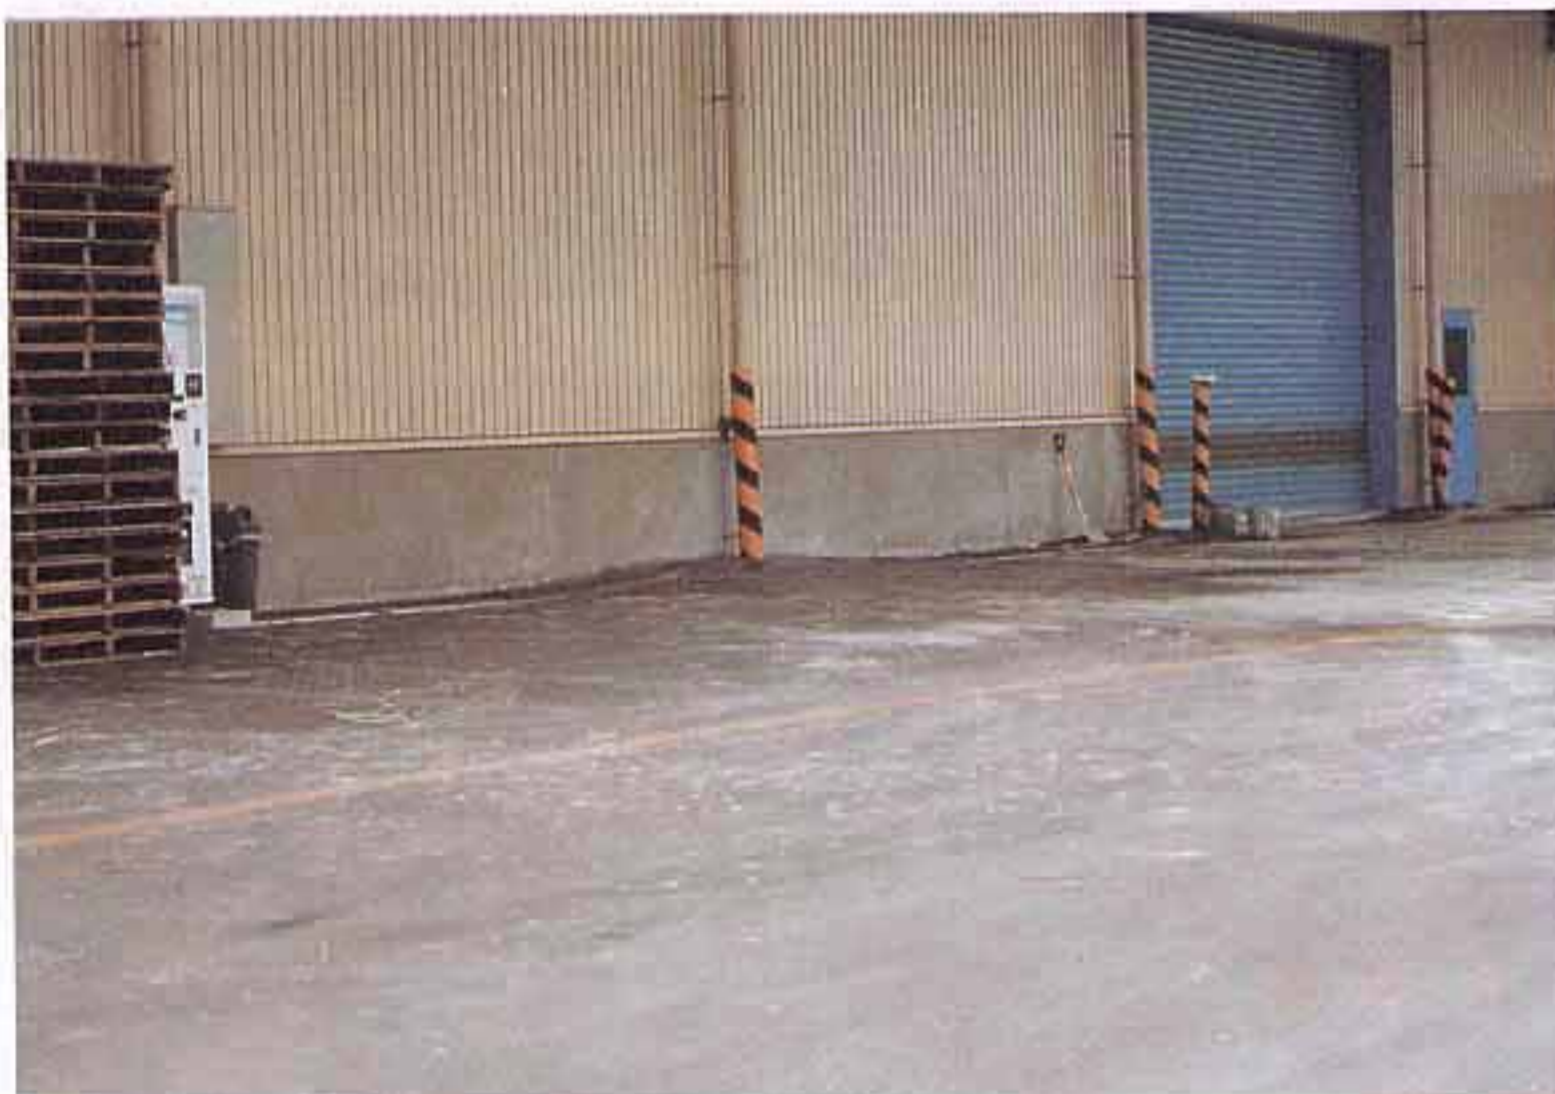
建物西面の状況(拡大)

- ・建物周囲に噴砂は見られるが、建物と地盤面との段差はほとんど生じていない。

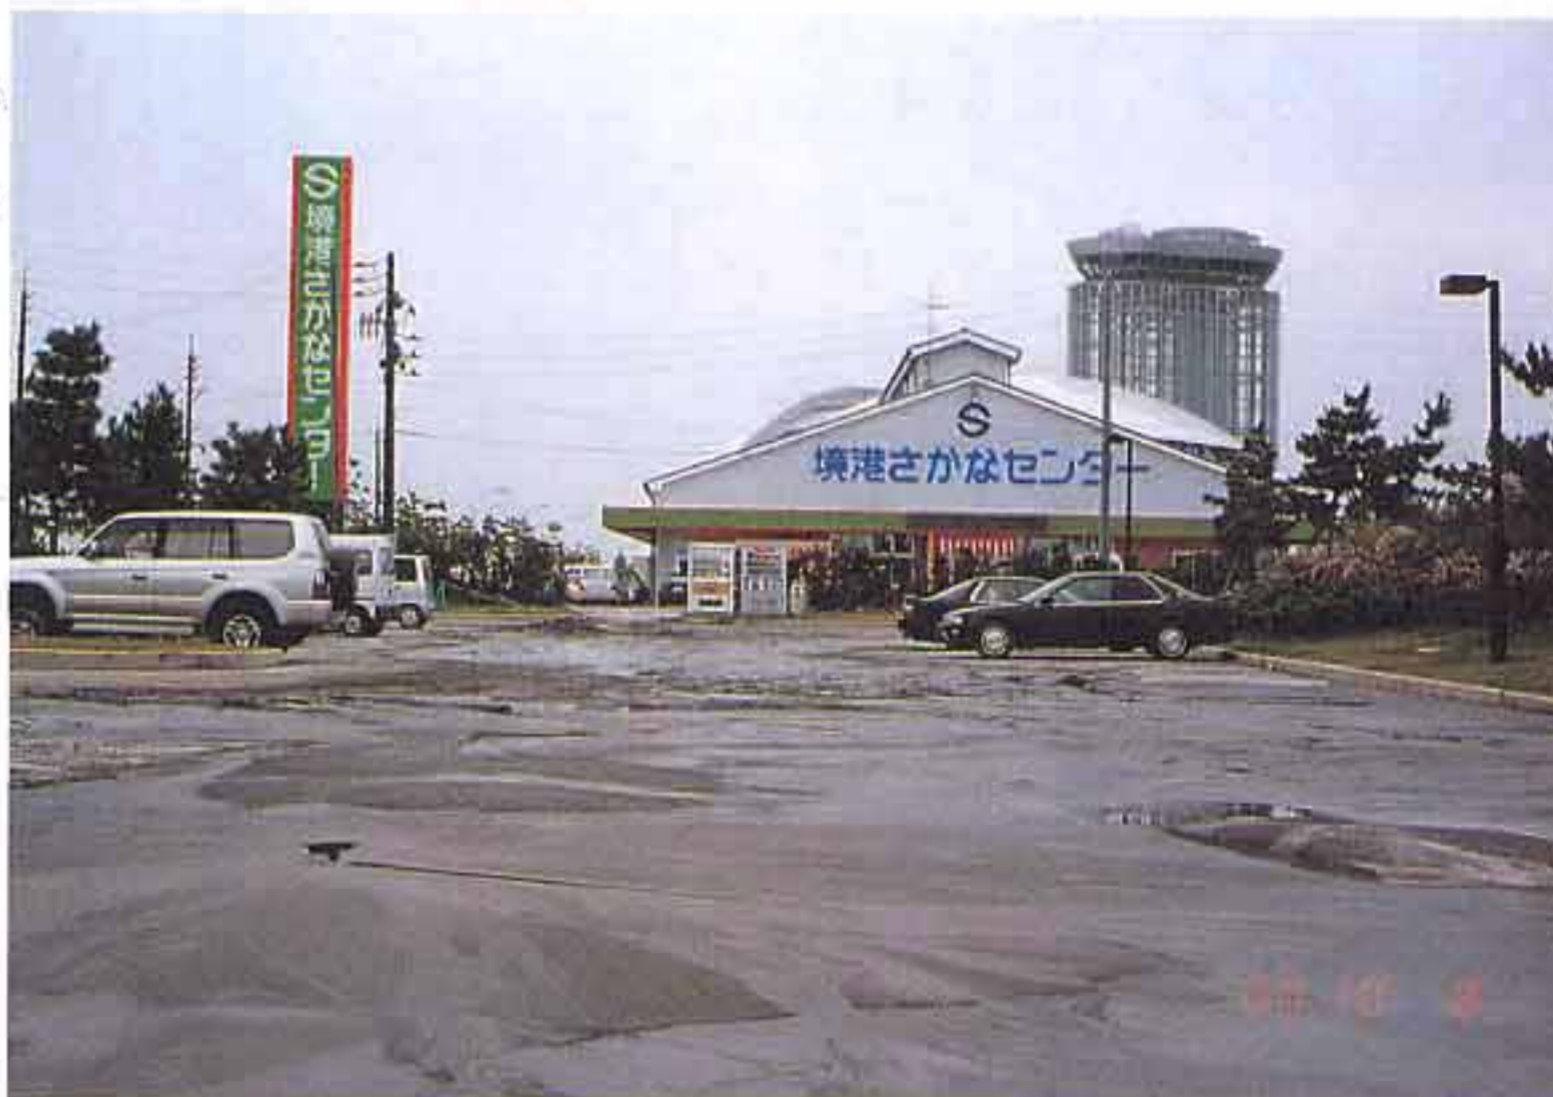
西側の公園の状況

- ・西側にある公園にはおびただしい噴砂が見られる。しかし、建物周辺にはあまり噴砂が見られず、近いところでも場所によって状況はかなり異なる。
- ・向こう側は、夢みなとタワー。

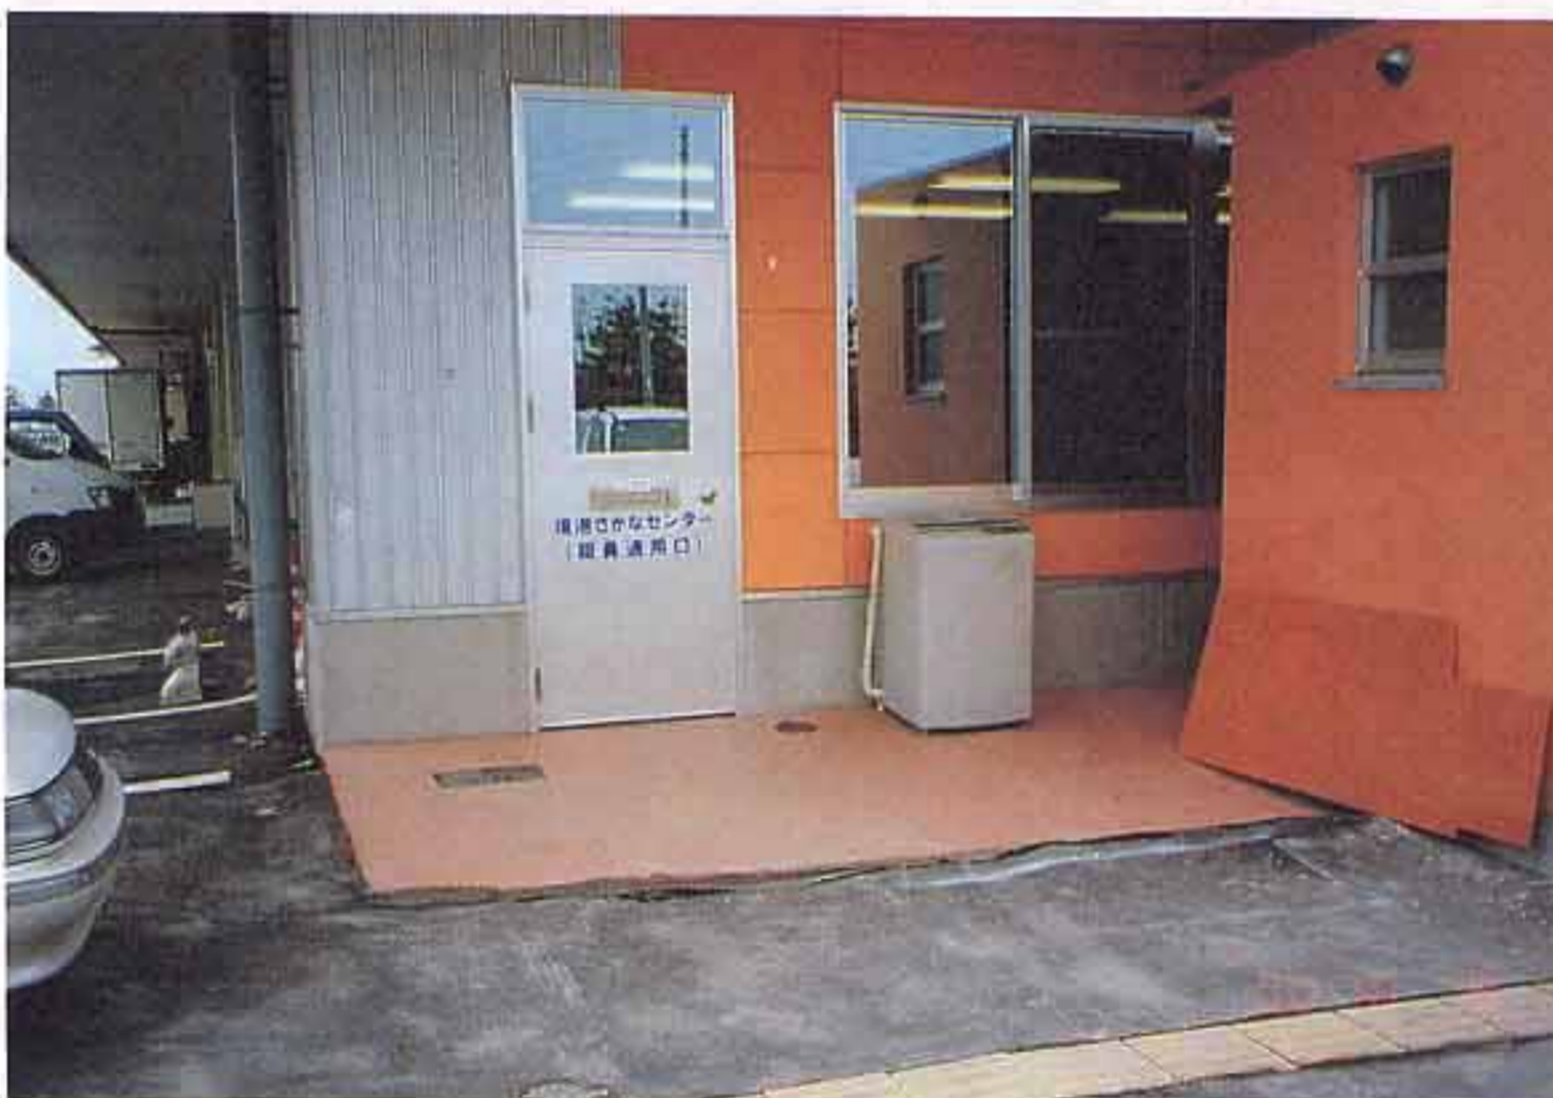
建物西面の状況 (拡大)

- ・建物に不同沈下や傾斜などの異常は見られない。
- ・アスファルトが少し波打っている。
- ・段差は少し生じている(5cm以下)。

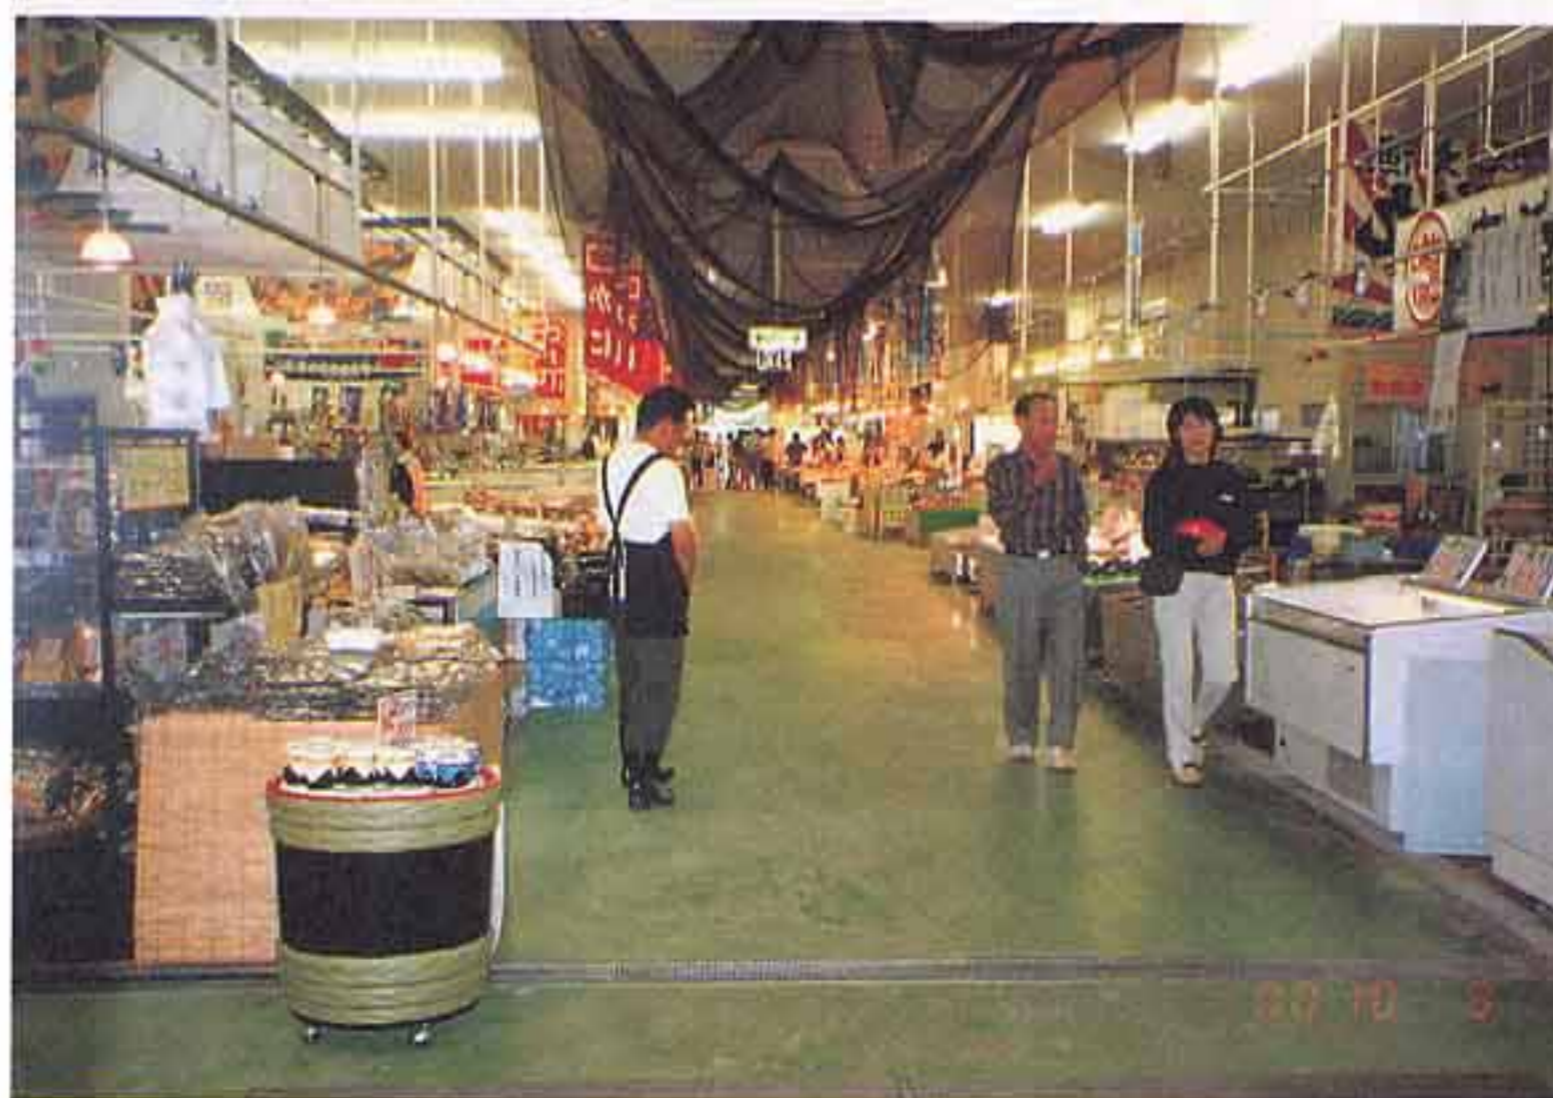
建物内部の状況

- ・内部は全く異常なし。土間に亀裂等の障害はなく、地震直後でも営業していた。

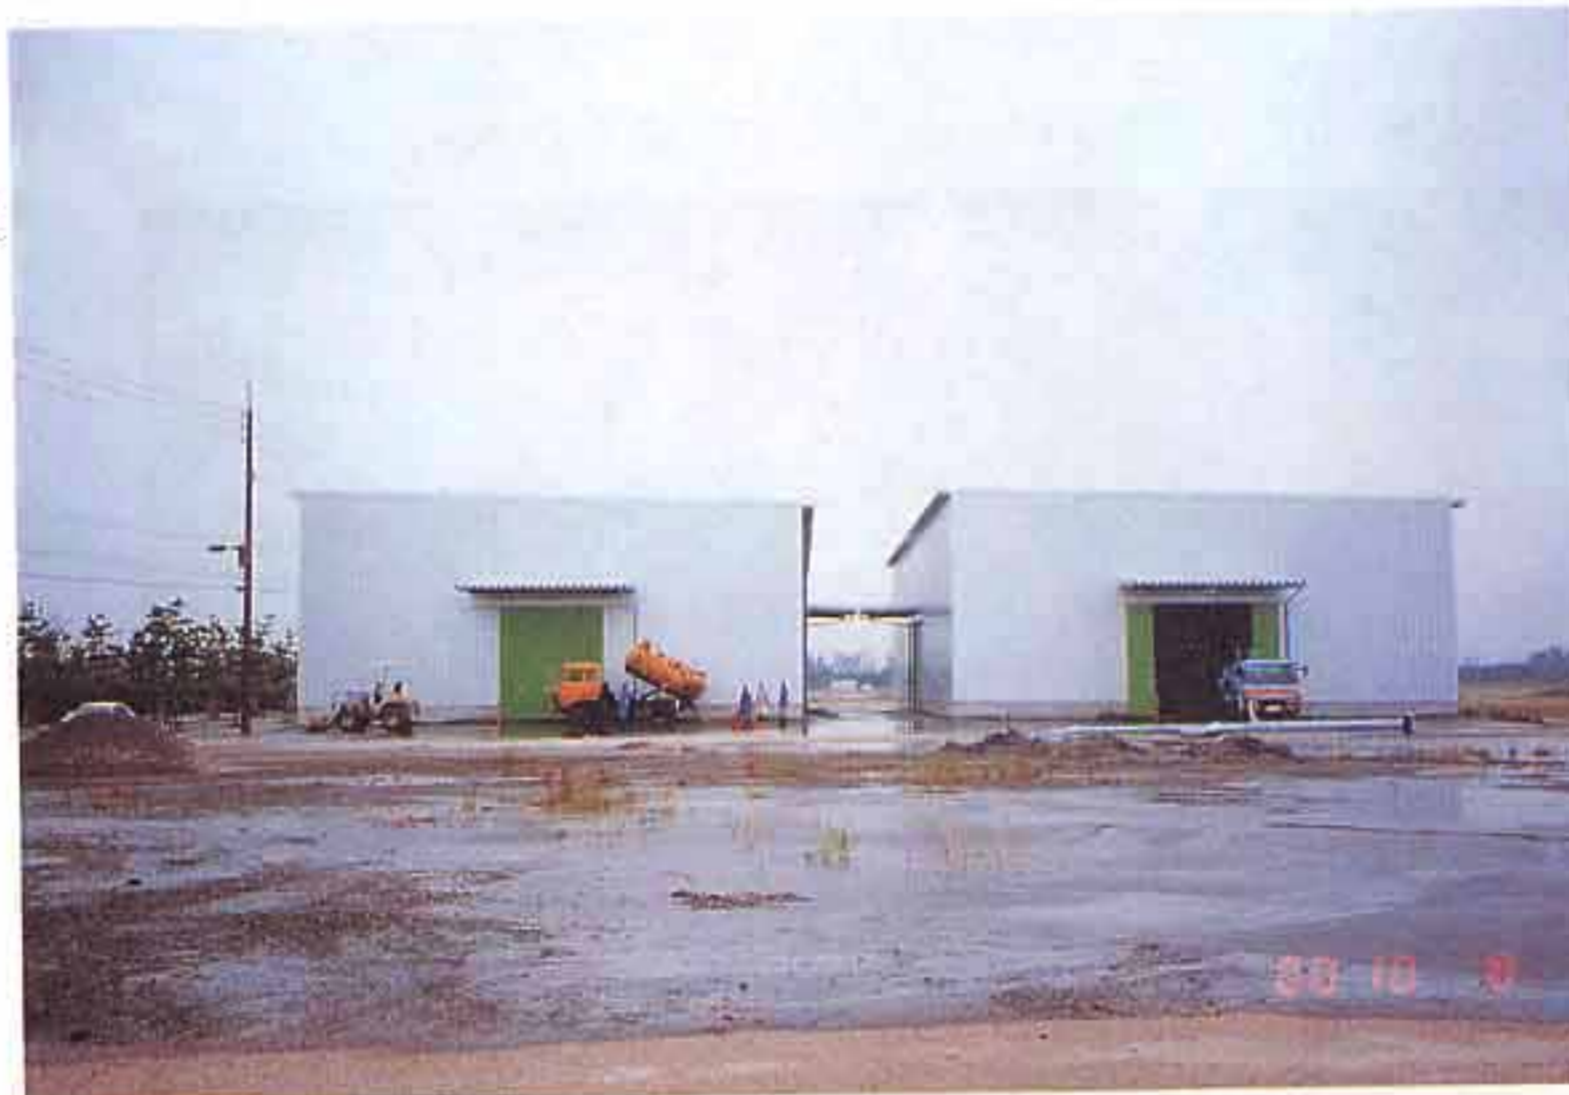
建物東面の状況 (全景)

- ・周囲には多くの噴砂が見られる。
- ・建物に不同沈下や傾斜などの異常は見られない。

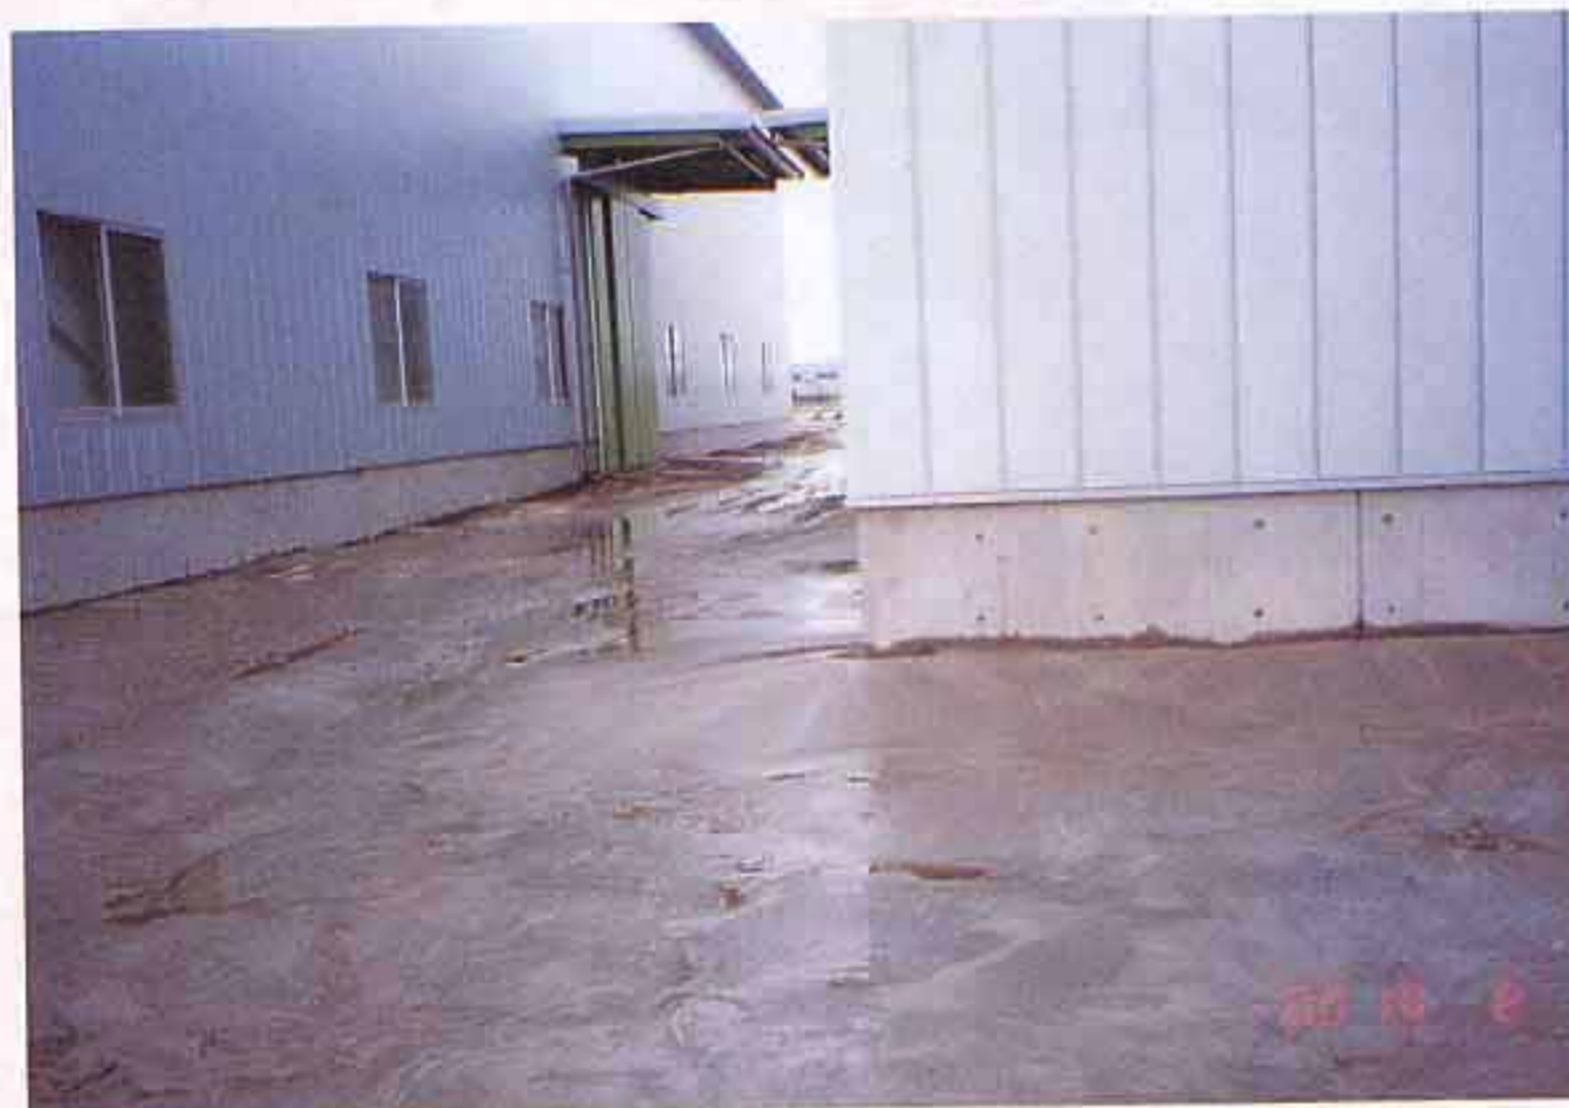
建物西面の状況 (拡大)

- ・建物外壁に沿った噴砂も生じているが、建物に異常は見られない。
- ・建物と地盤面との段差も、あまり生じてないように見える。

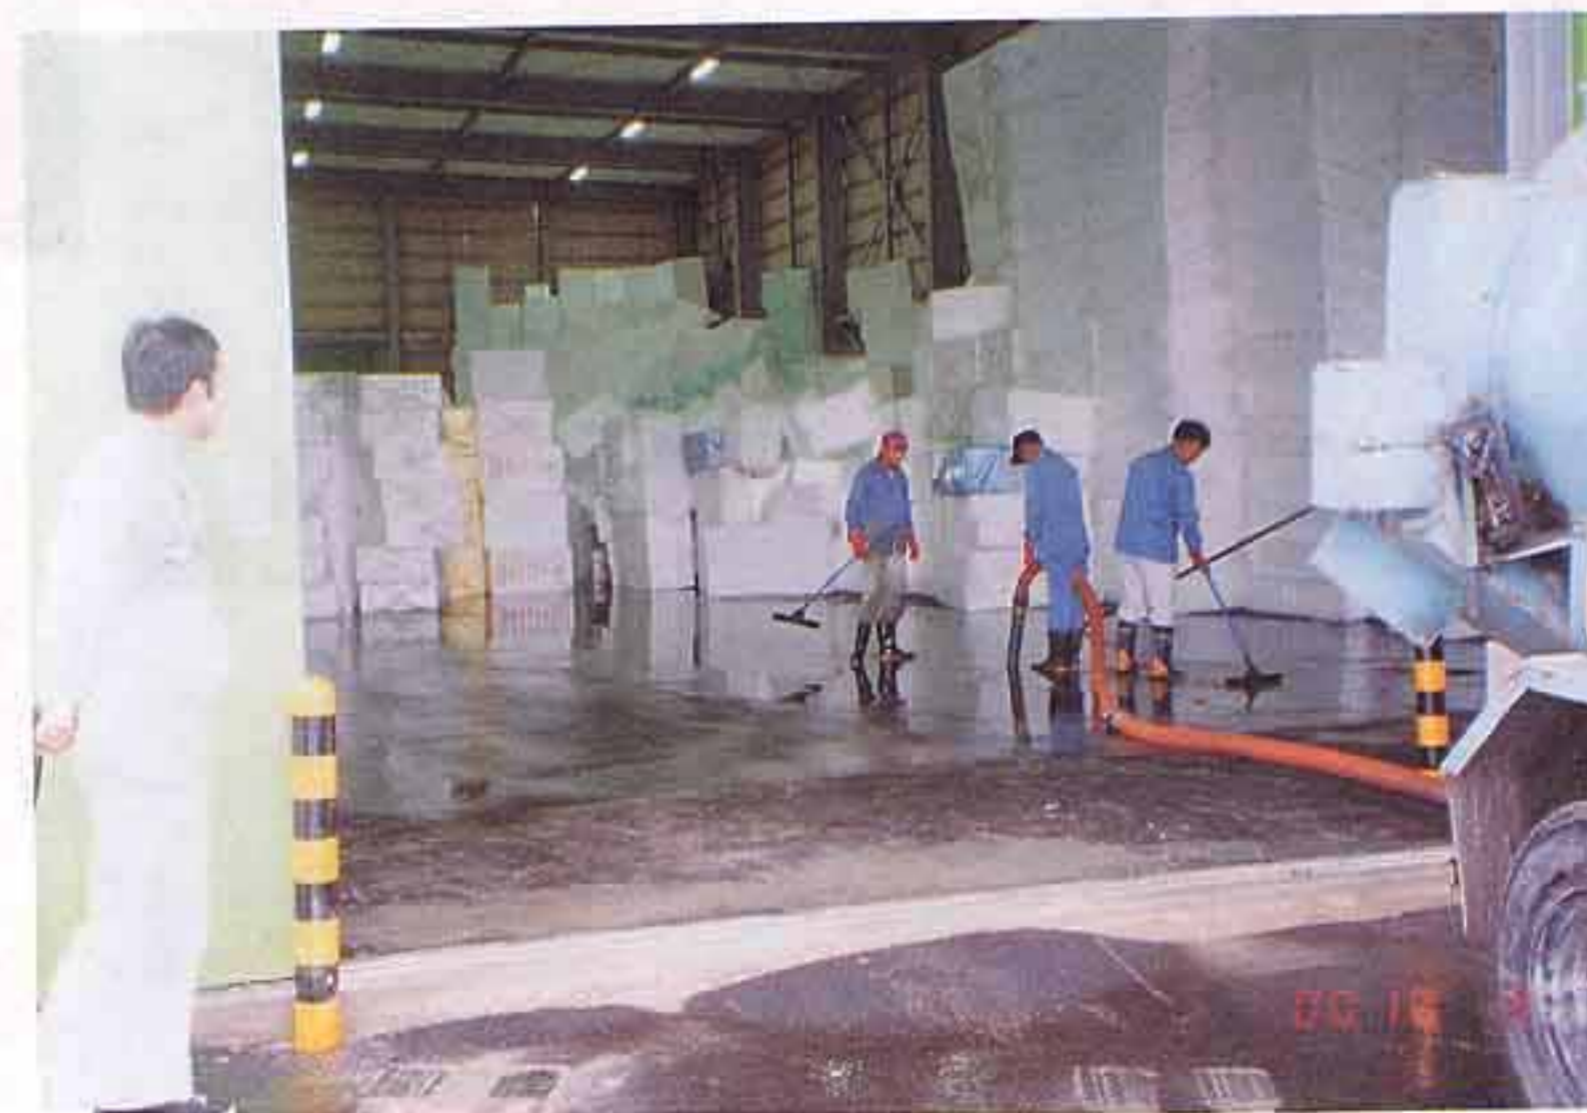
建物内部の状況

- ・内部も全く異常なし。土間に不同沈下や亀裂等は見られない。
- ・清掃作業を行っていたが、内部にも噴砂があったのかも分からない。
- ・積んであるのは、発砲スチロールの箱。

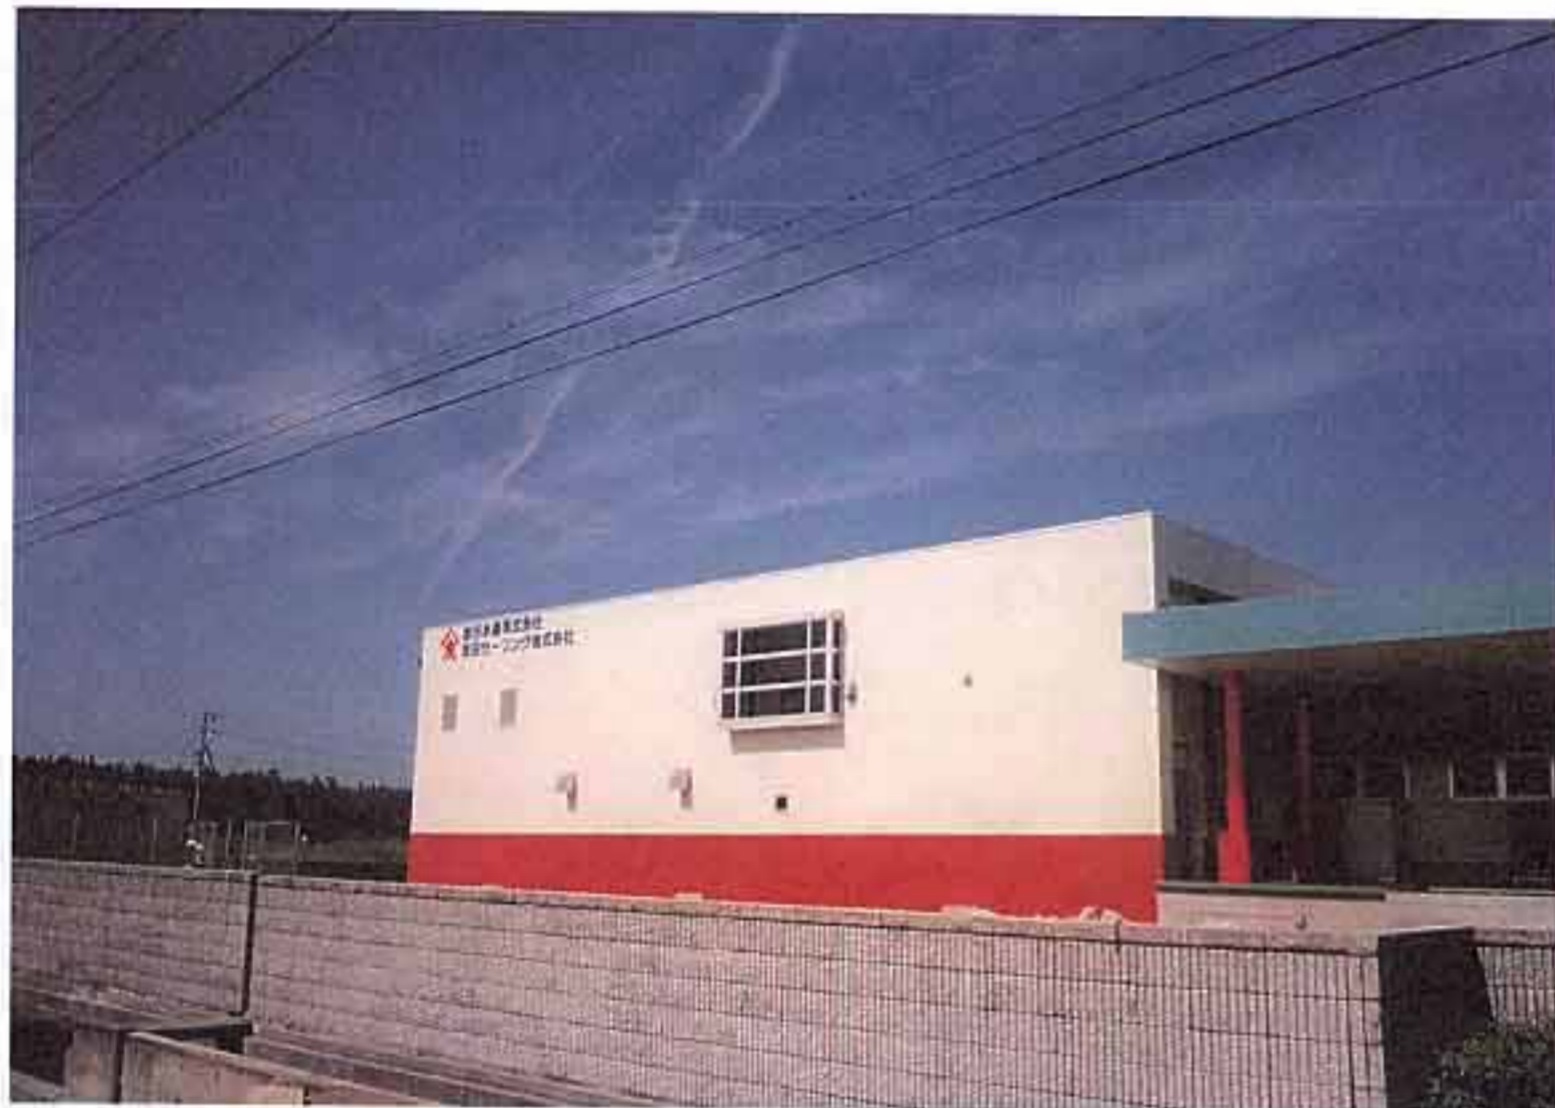
建物南面の状況 (全景)

- ・建物に不同沈下や傾斜などの異常は見られない。

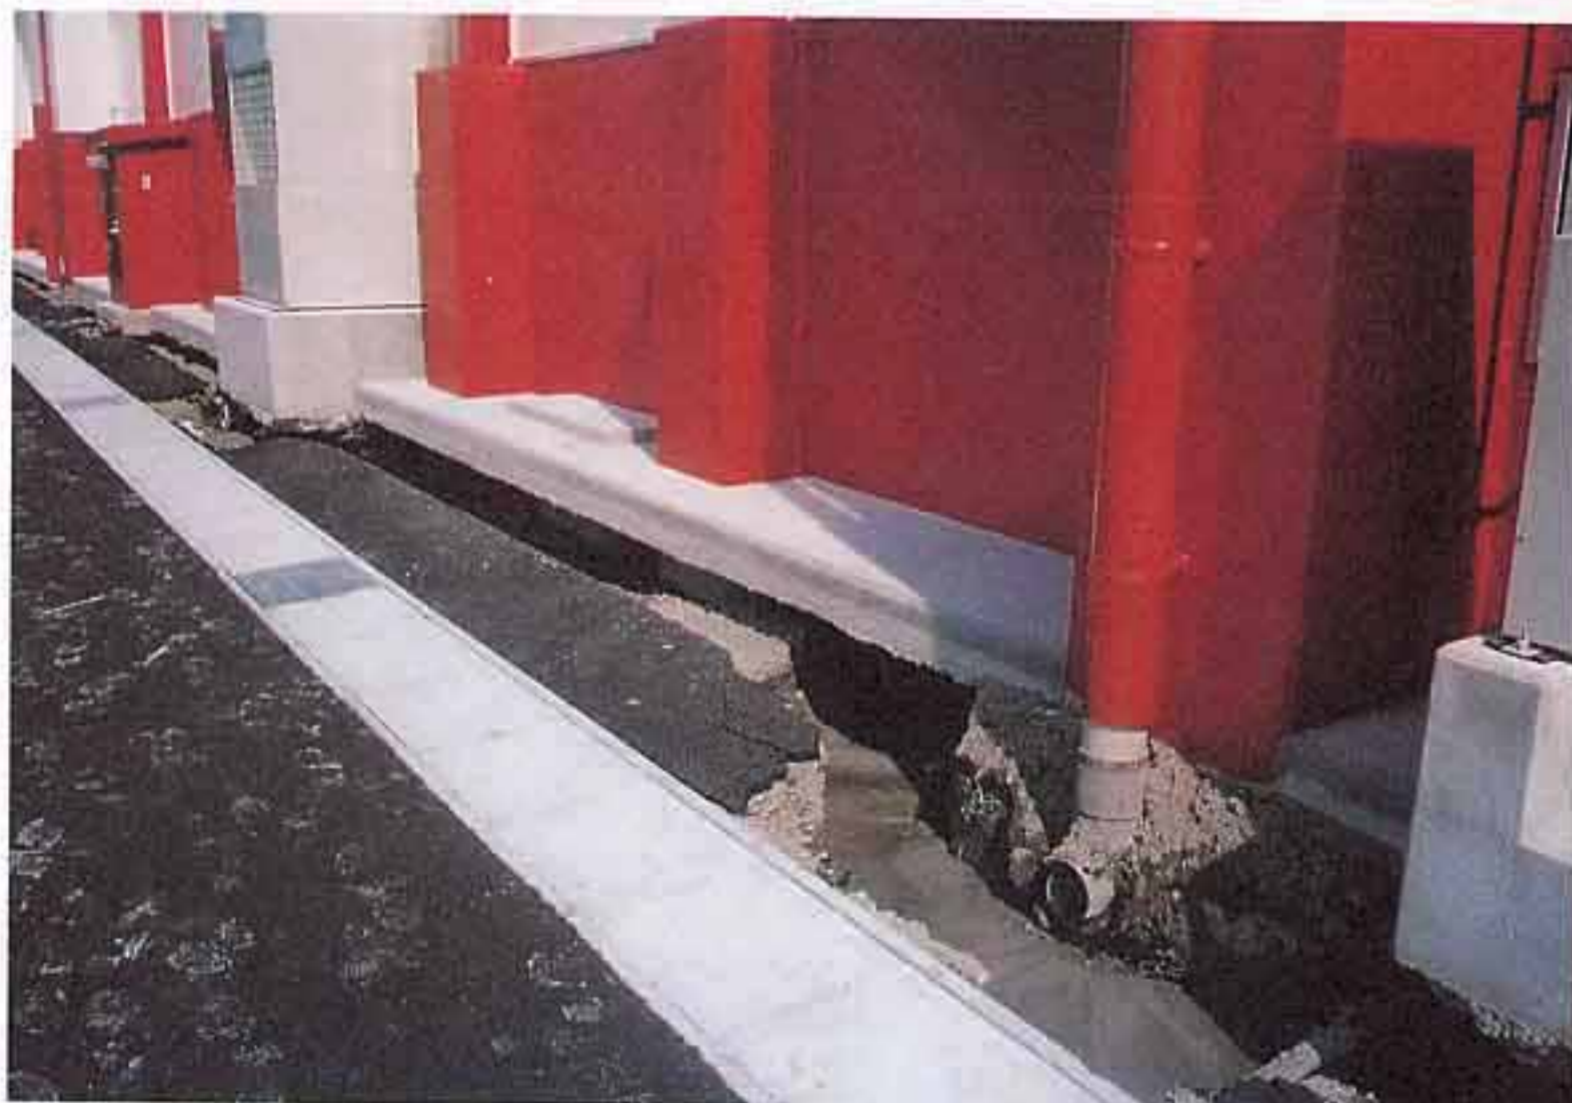
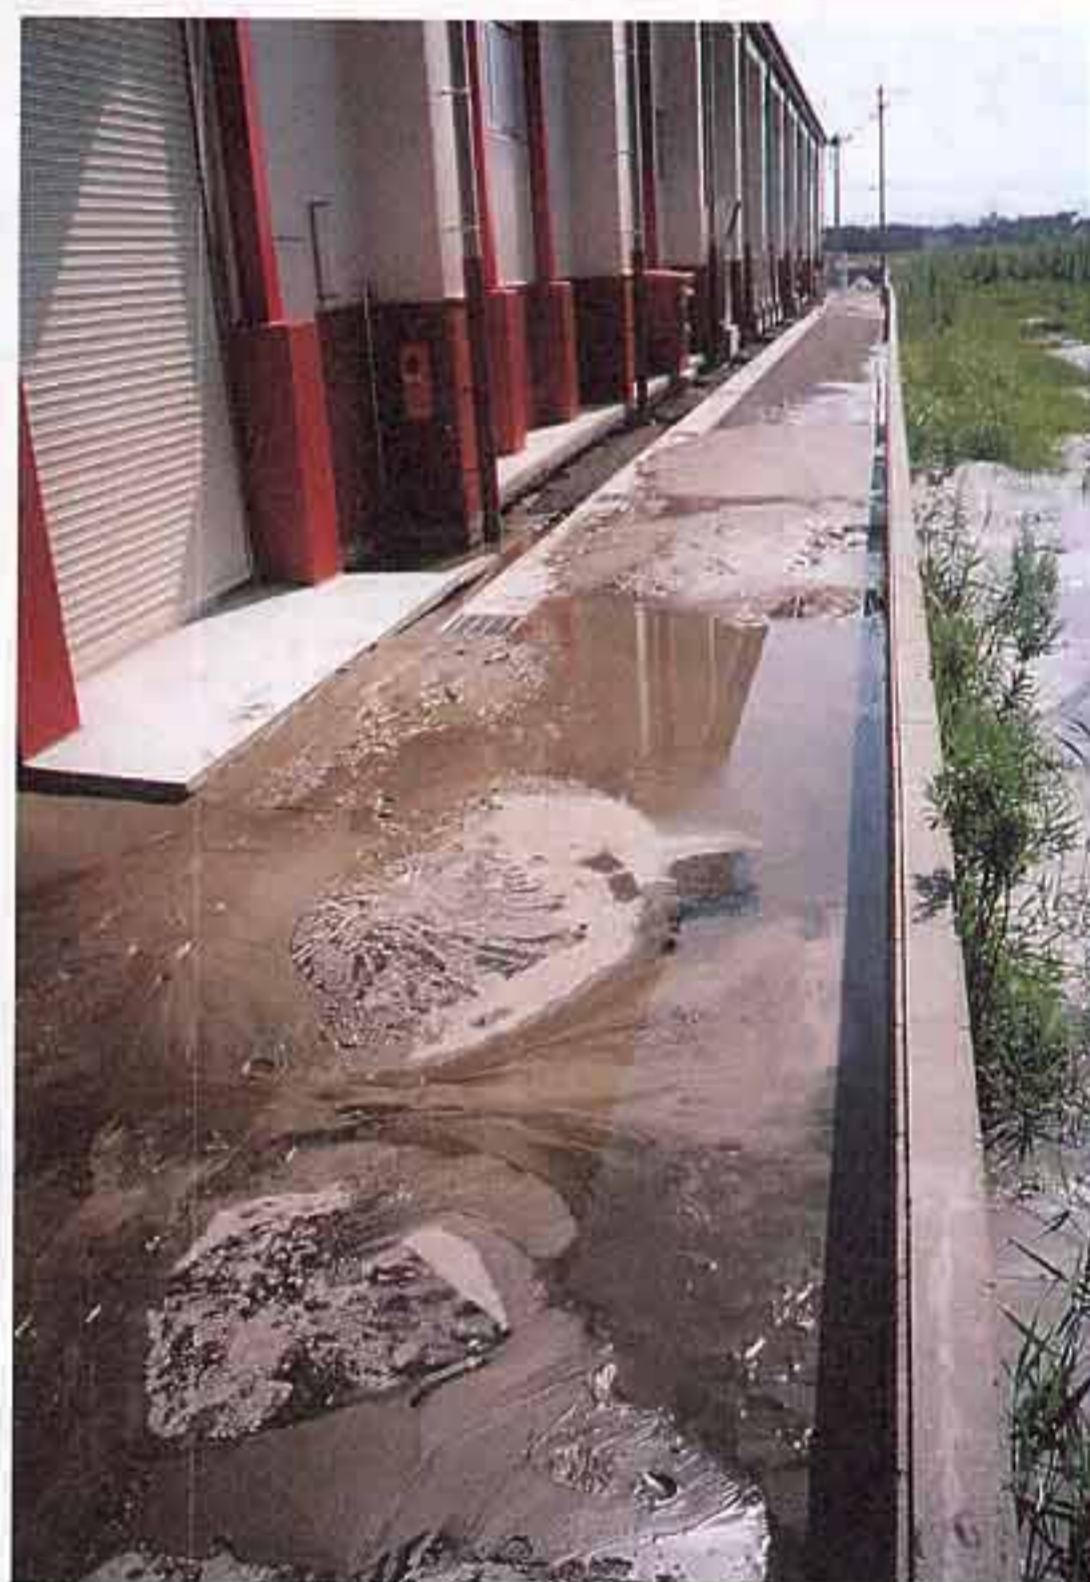
建物西面の状況 (拡大)

- ・建物の周辺には多くの噴砂が見られる。
- ・建物と地盤との間には段差が生じている。
- ・冷蔵倉庫の床は構造床になっており、不同沈下や損傷などは生じなかったとのことである。

- ・建物と地盤の間には、隙間も生じている。このことから、21 ページで述べた側方流動に関する推測が裏付けられる。

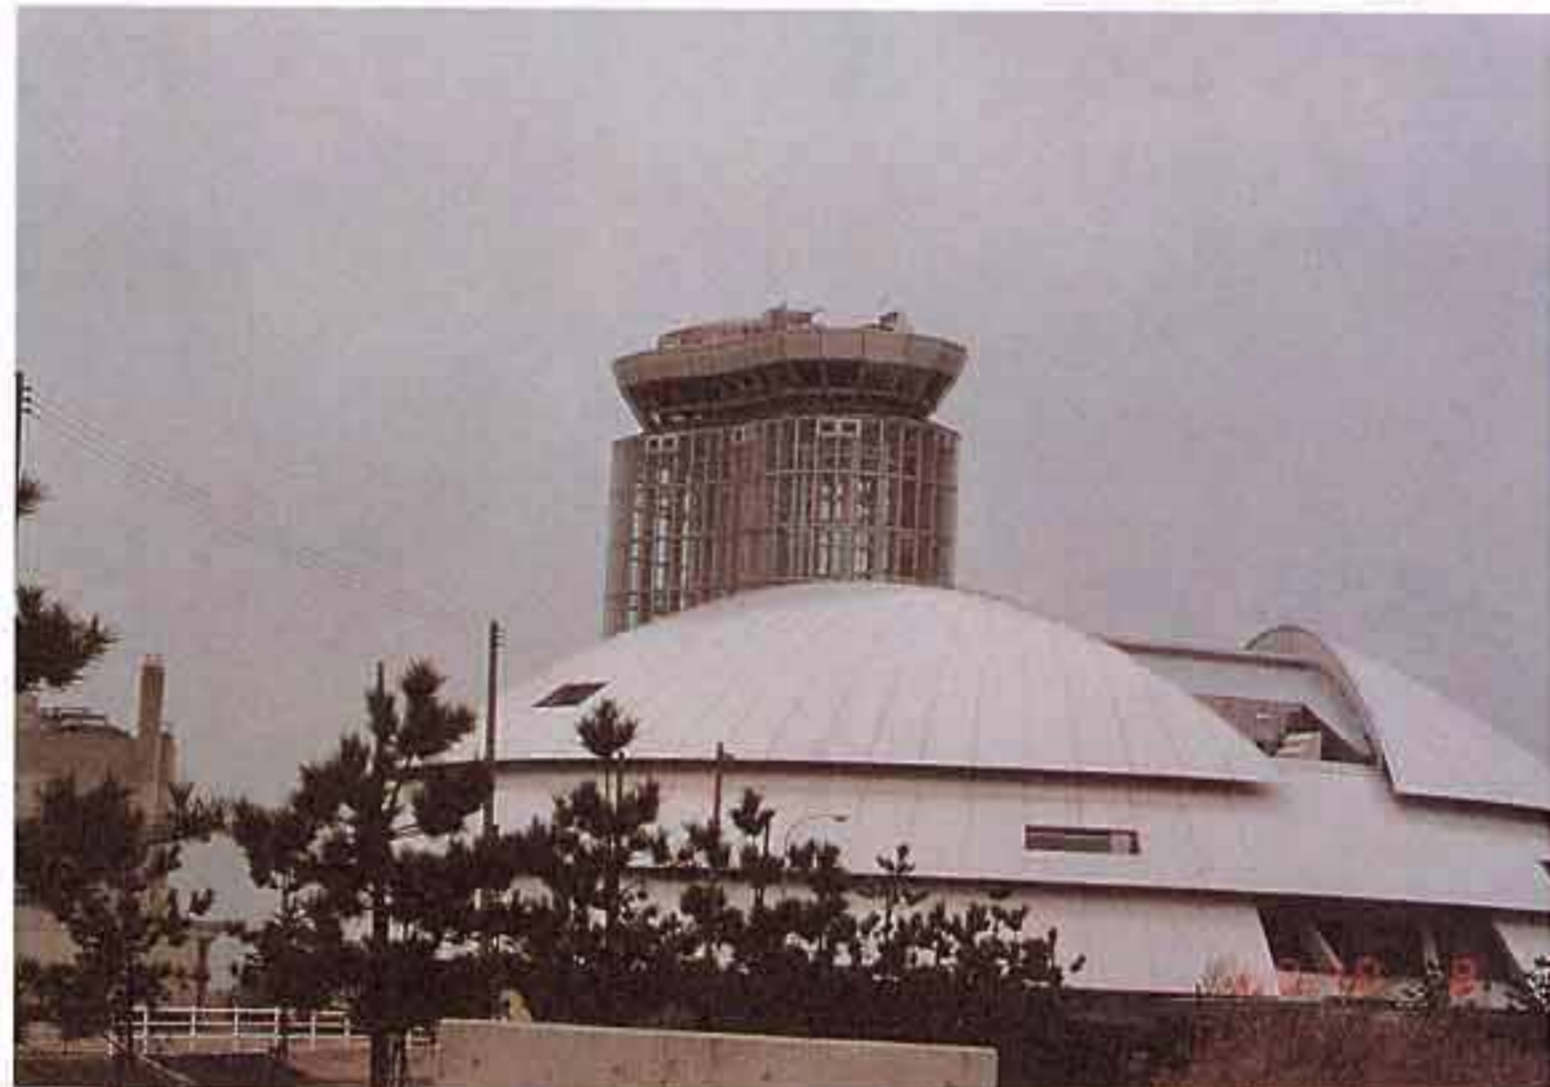
タワーとドーム（全景）

- ・タワーは高さ43mの展望塔で、外壁はガラス。ドームはホール・店舗等。
- ・地盤改良した上で、長さ40m以上の場所打ち杭基礎とのこと。
- ・建物周辺には、噴砂はあまり見られない。

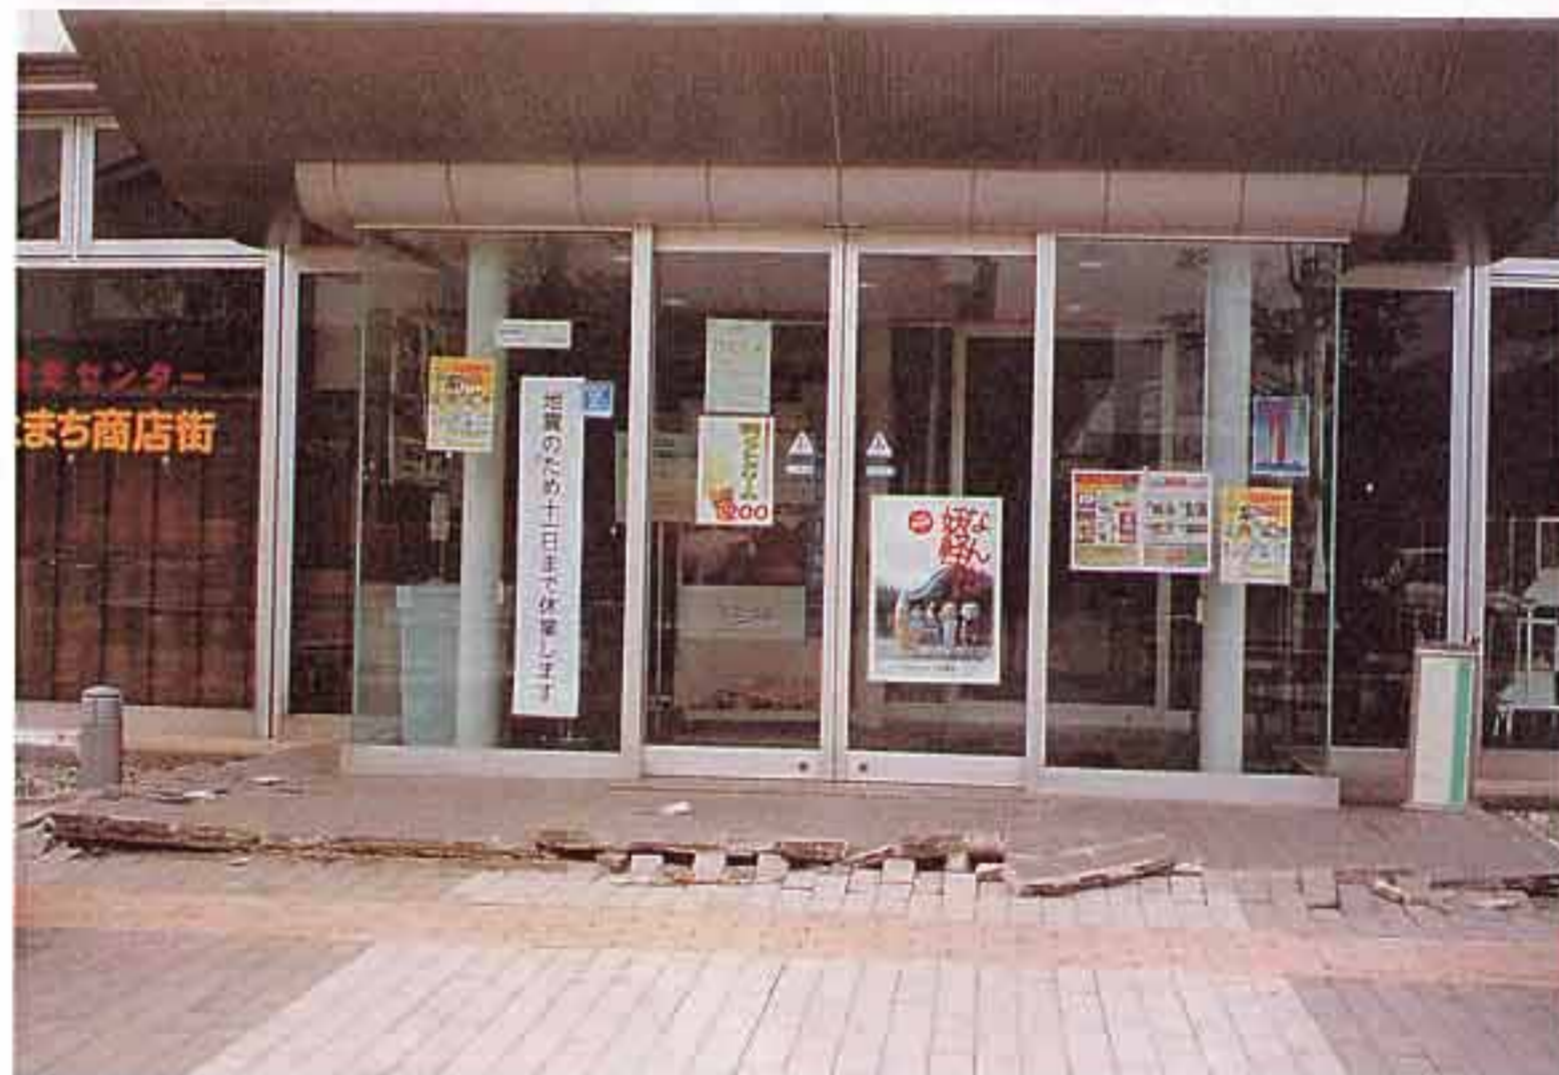
玄関周りの状況

- ・タイルは破損している。
- ・建物と地盤面との段差が、10cm程度生じている。
