第4章 境港市竹内工業団地

4.1 全体の状況

4. 2 節杭を用いた建物の状況

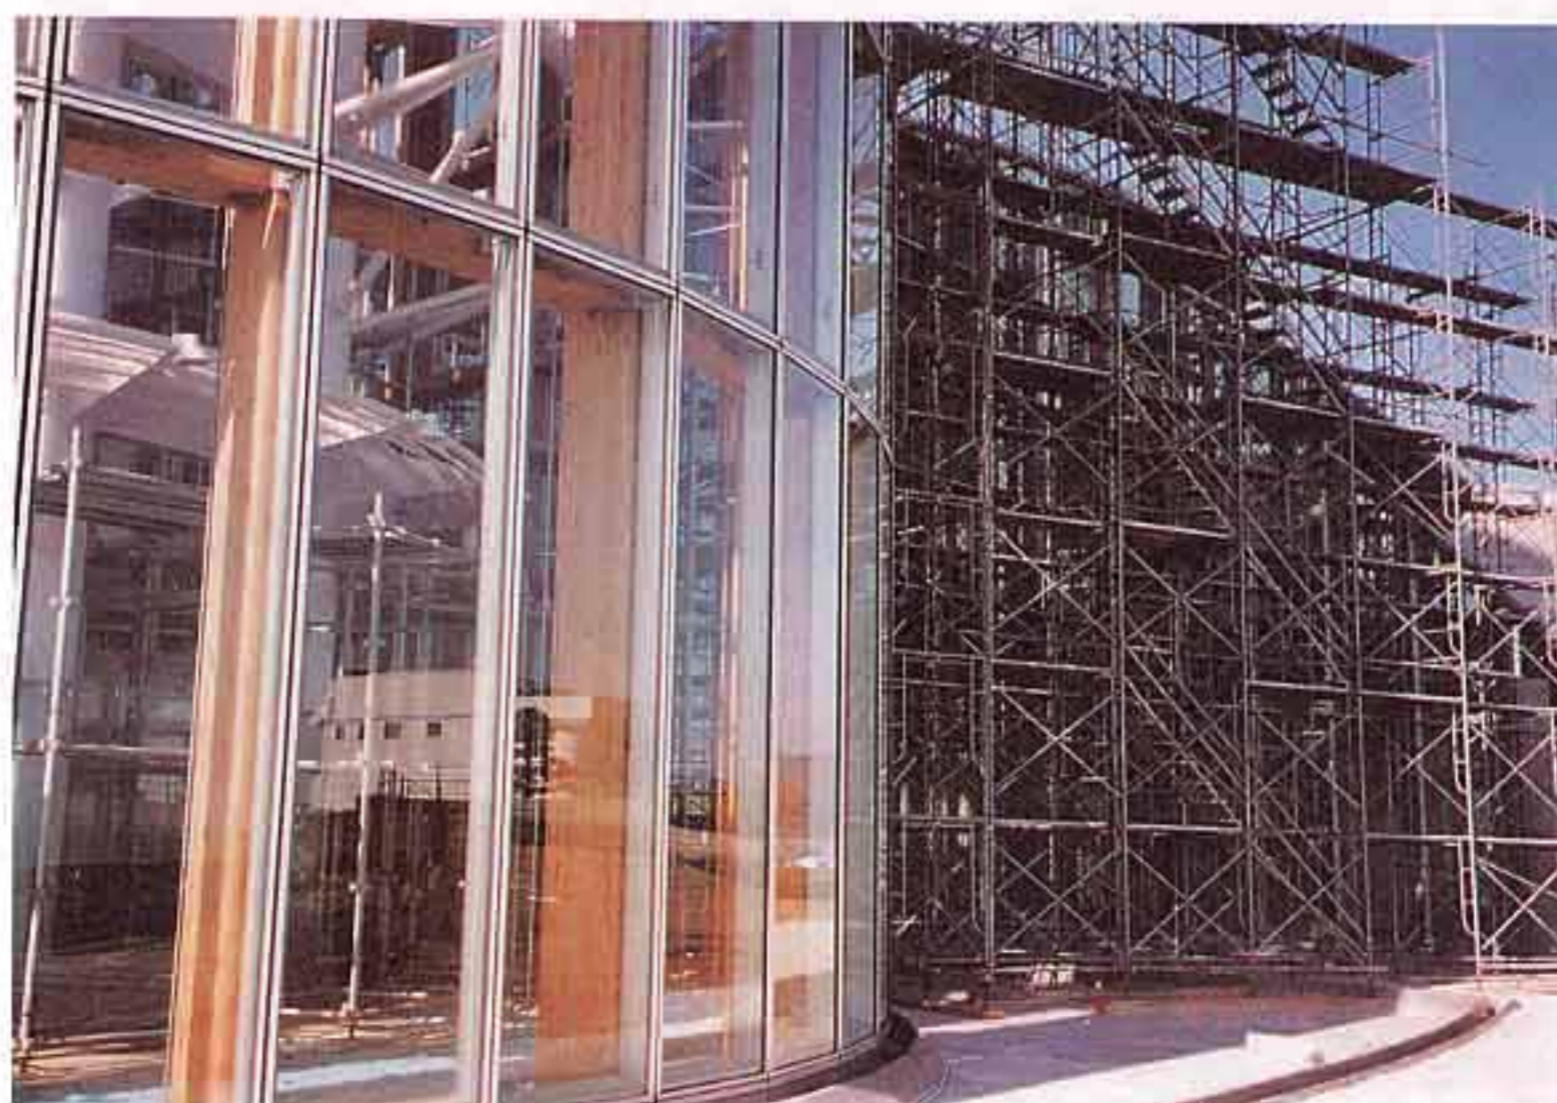
タワーの1階部分

- ・展望タワーはガラスが破損したとのことで、地震の2ヶ月後も修理をしていた。エレベーターは動いていた。

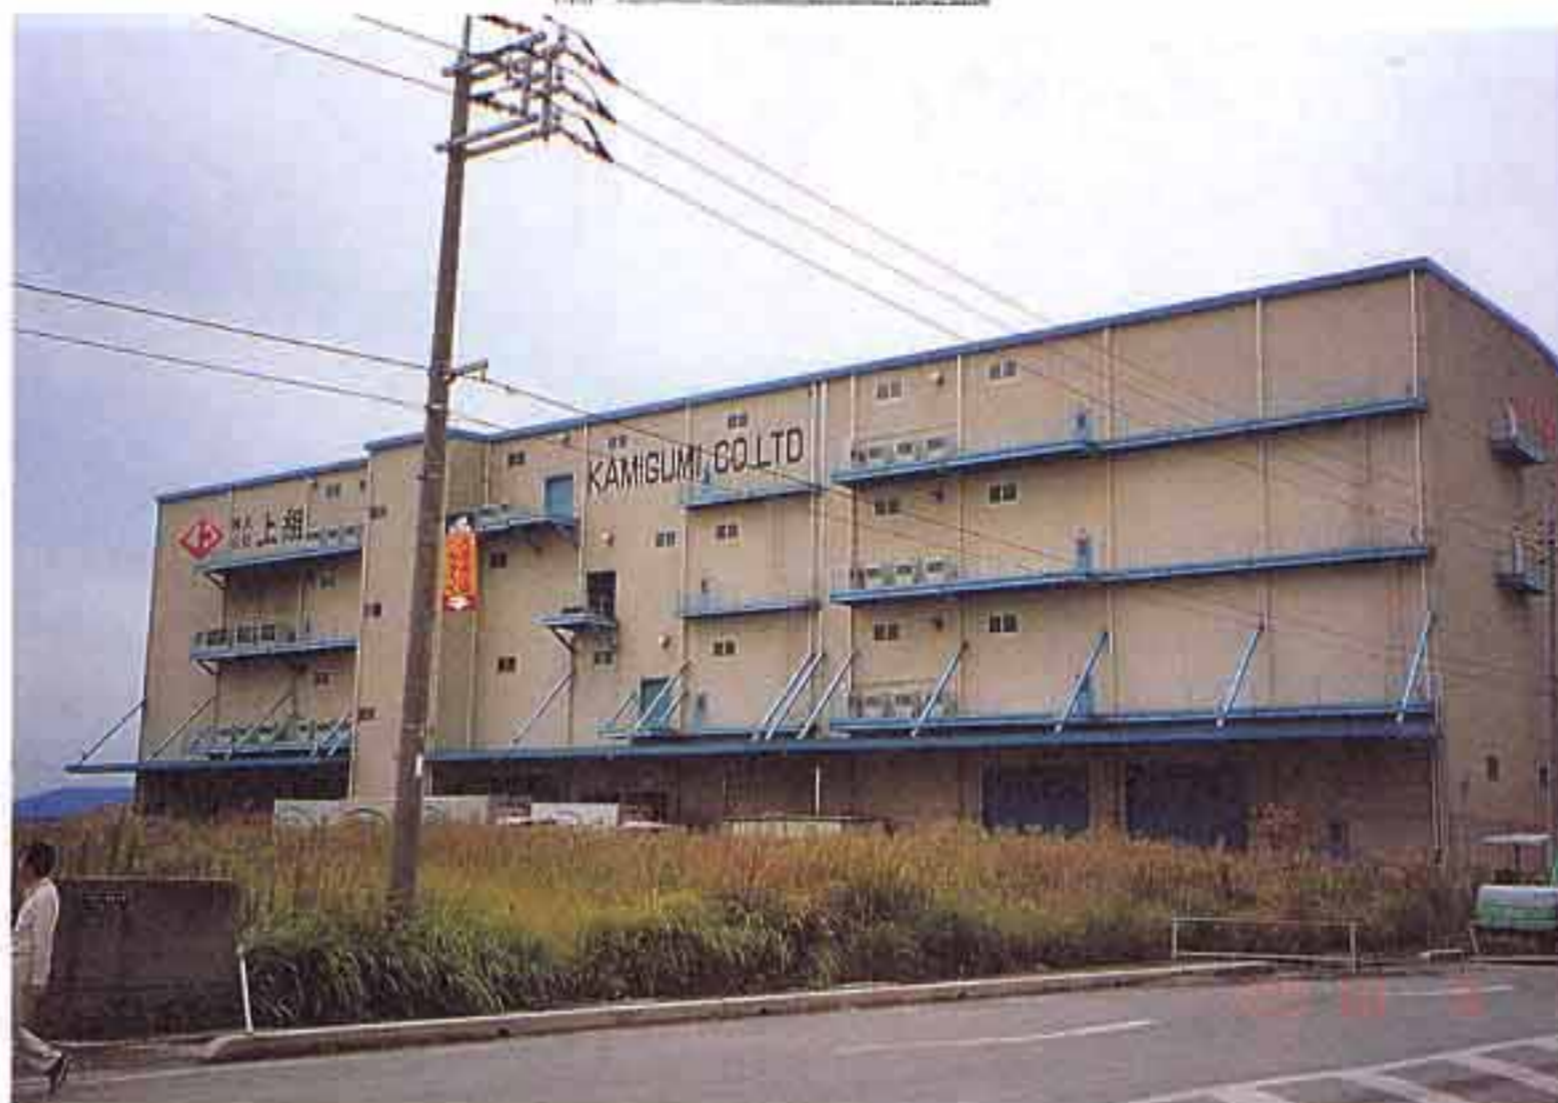
建物東面（全景）

- ・ 4階建ての冷蔵倉庫。
- ・ 基礎は長さ 30m以上のPHC杭とのことである。
- ・ 付近の道路にも噴砂は見られる。
- ・ 不同沈下や傾斜などの異常は見られない。

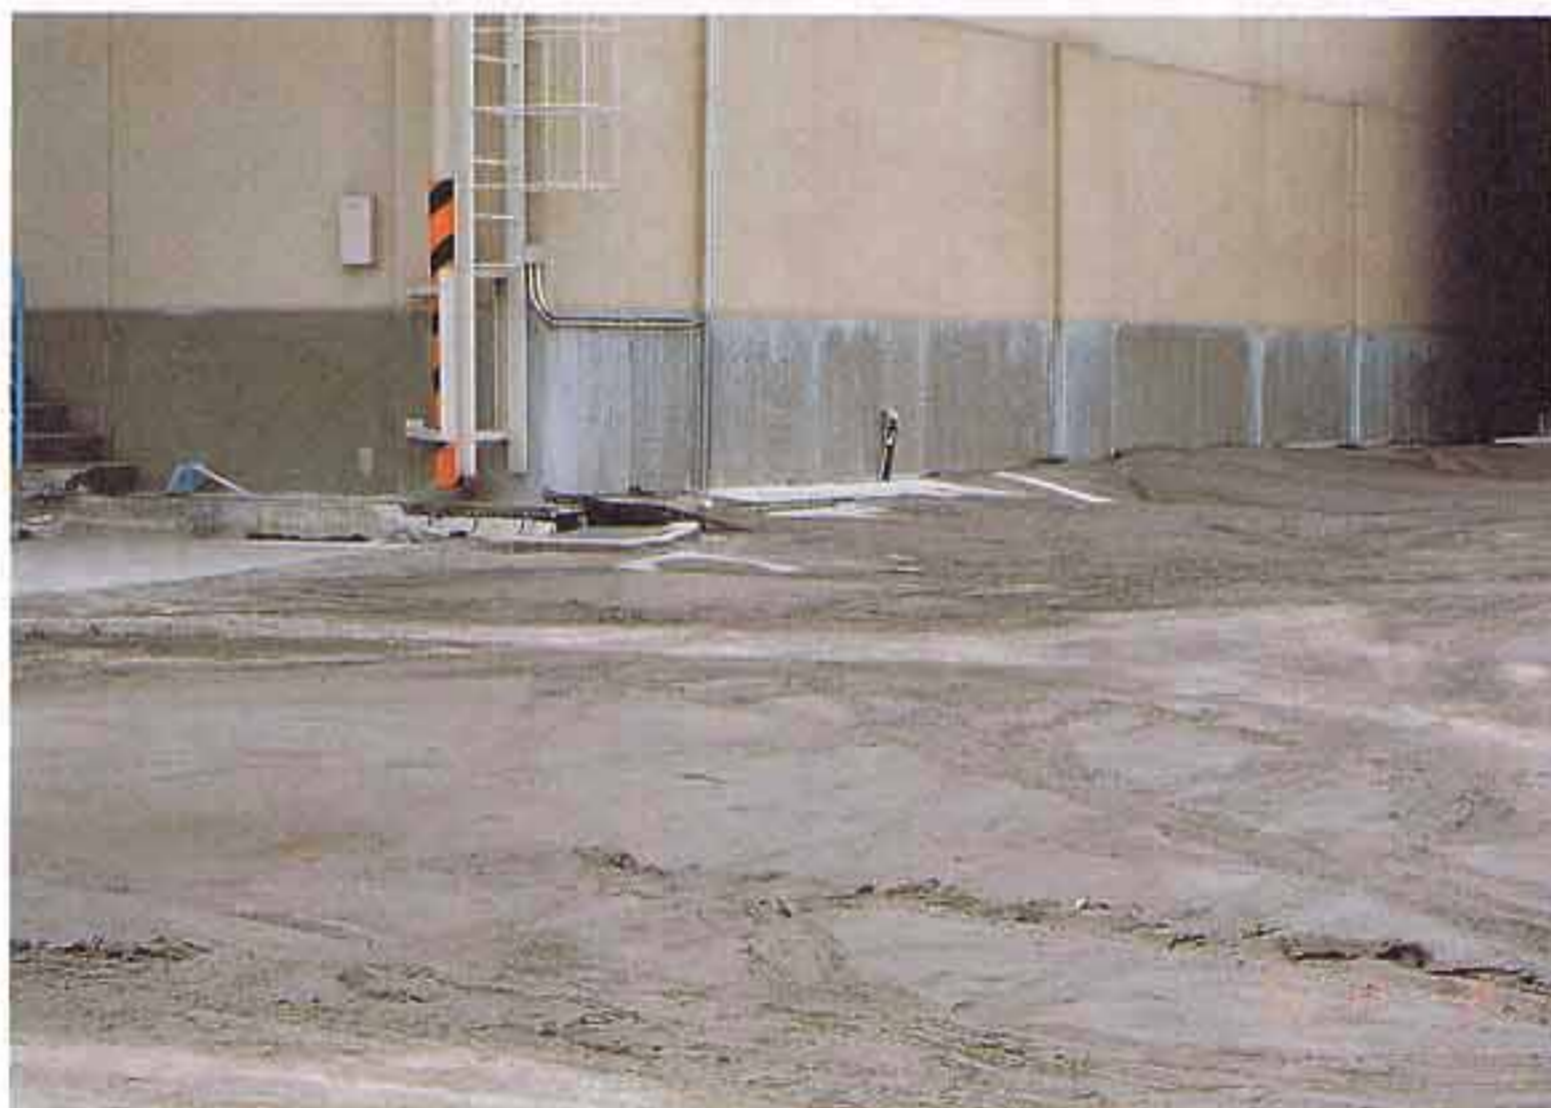
建物下部の状況

- ・ 建物の周囲には多くの噴砂が見られる。
- ・ 建物と周囲地盤面との段差が、10～20cm程度生じている。

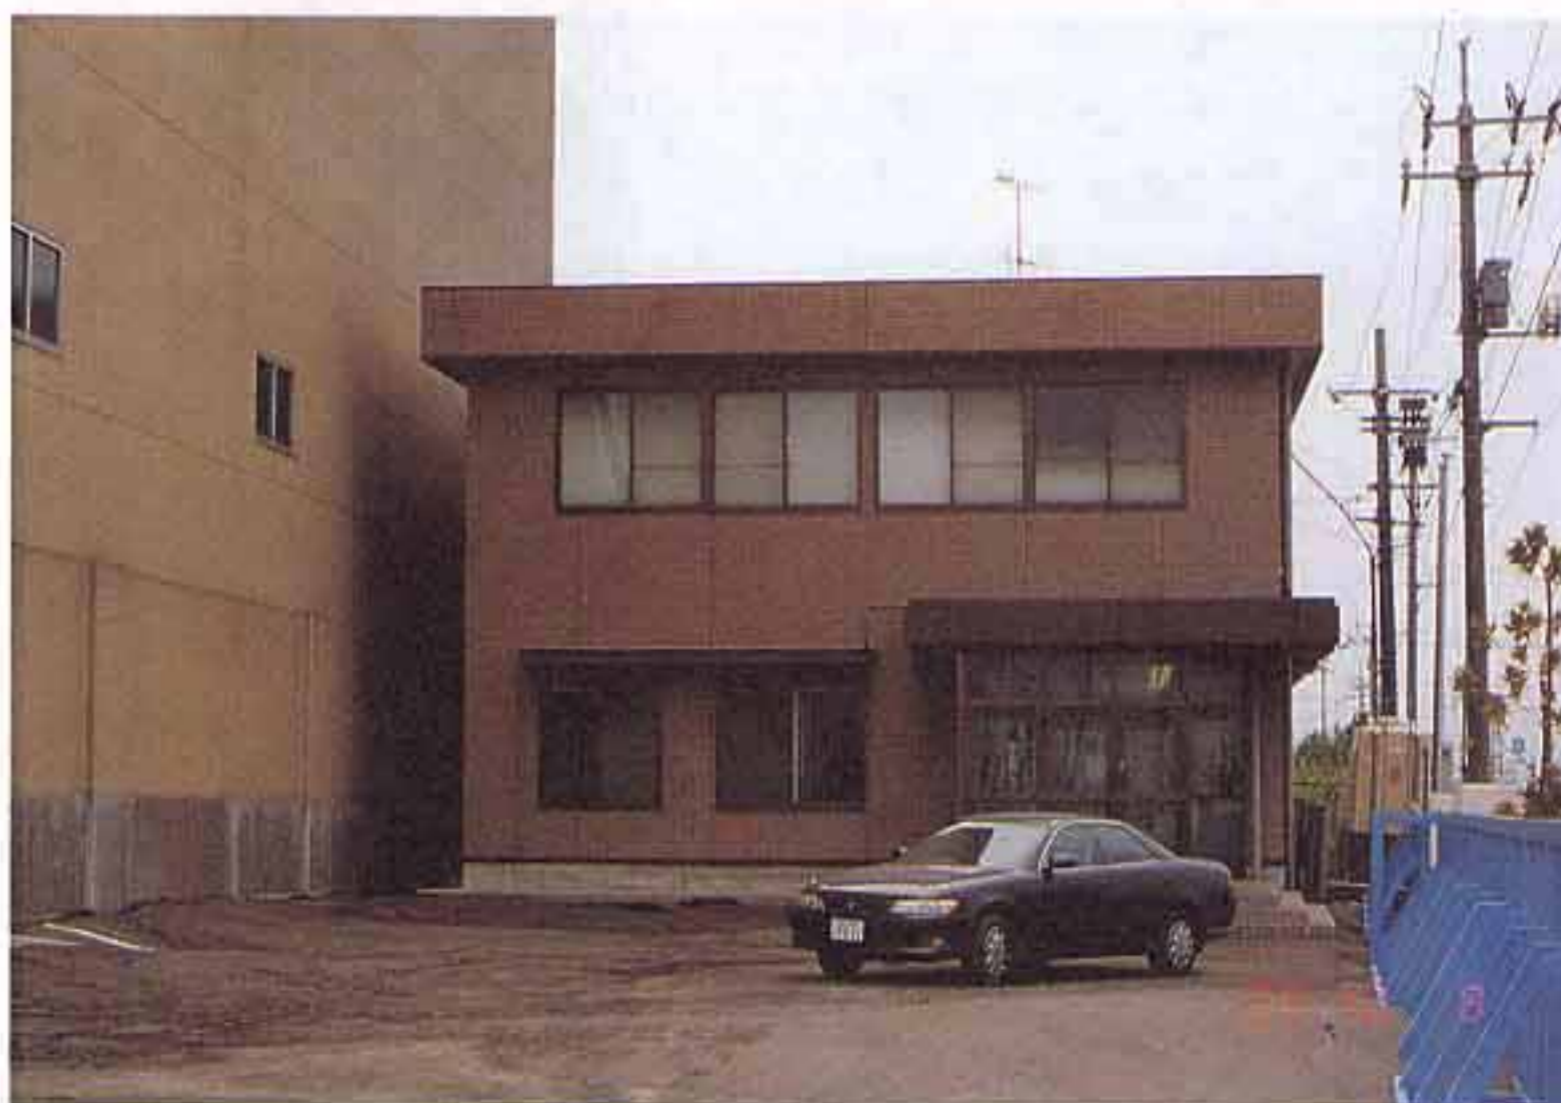
付属建物の状況

- ・ 付属建物は前方に少し傾いているように見えた。
- ・ 基礎はPHC杭で、杭長は本屋のものよりも短いとのことである。
- ・ 周囲には多くの噴砂が見られた。
