平成12年（2000年）

# 鳥取県西部地震の 概要と検証

鳥取県西部広域行政管理組合

消 防 局

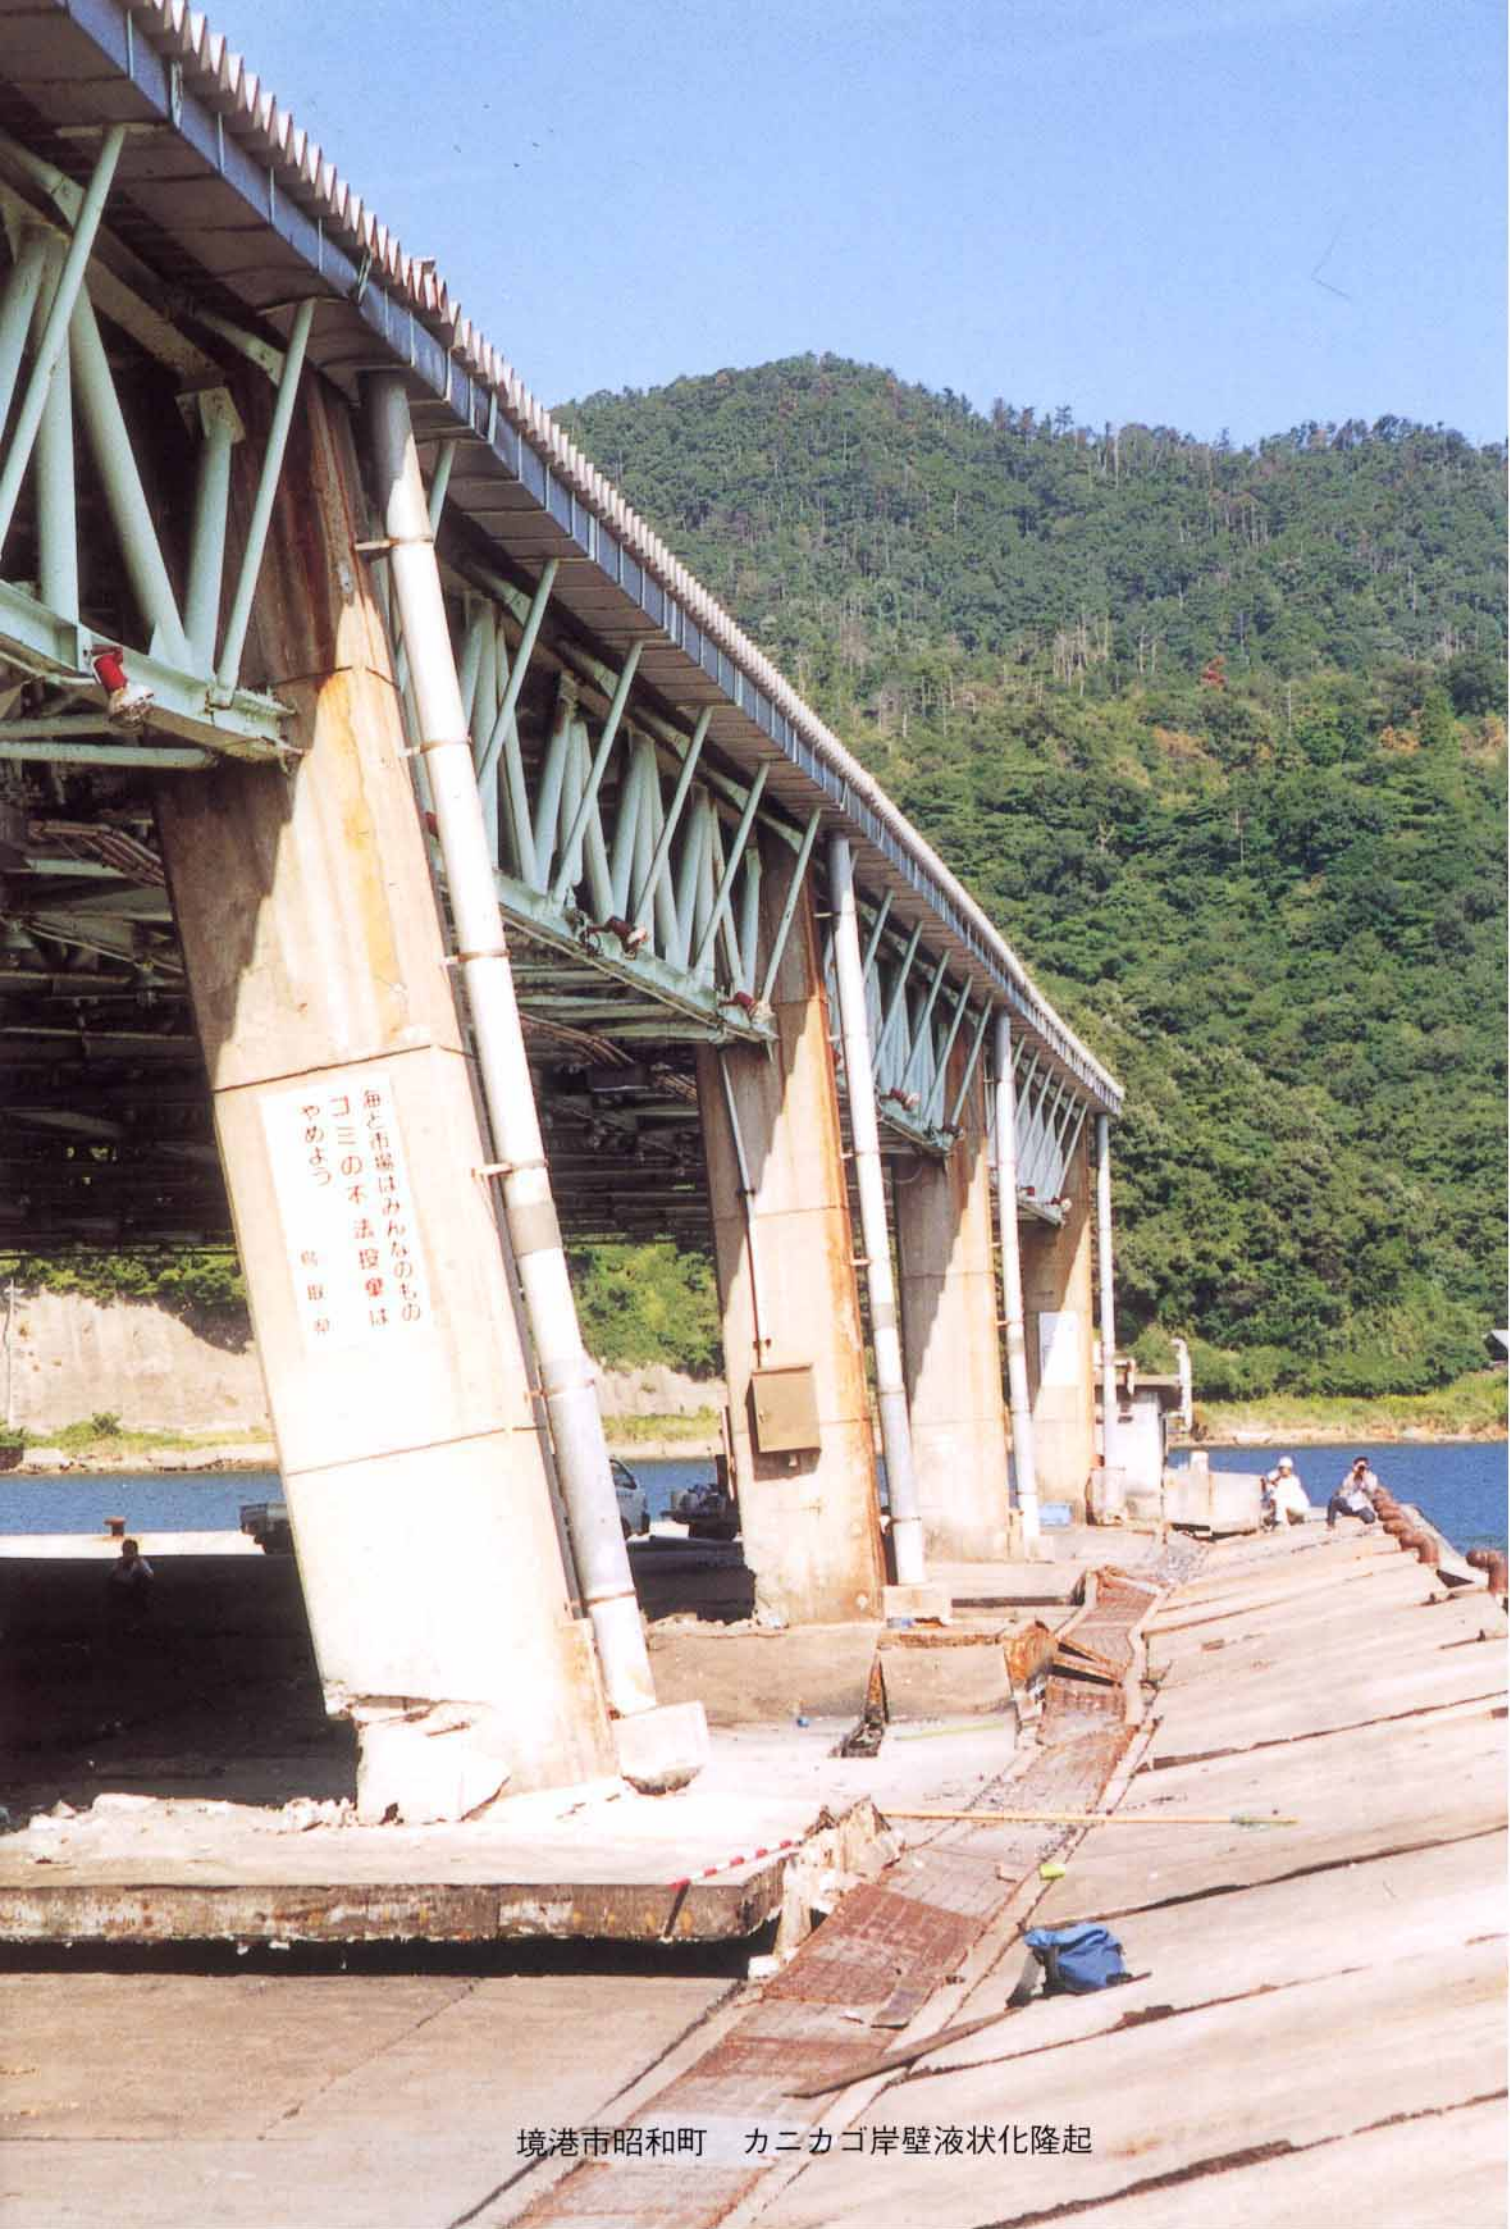
境港市昭和町 カニカゴ岸壁液状化隆起

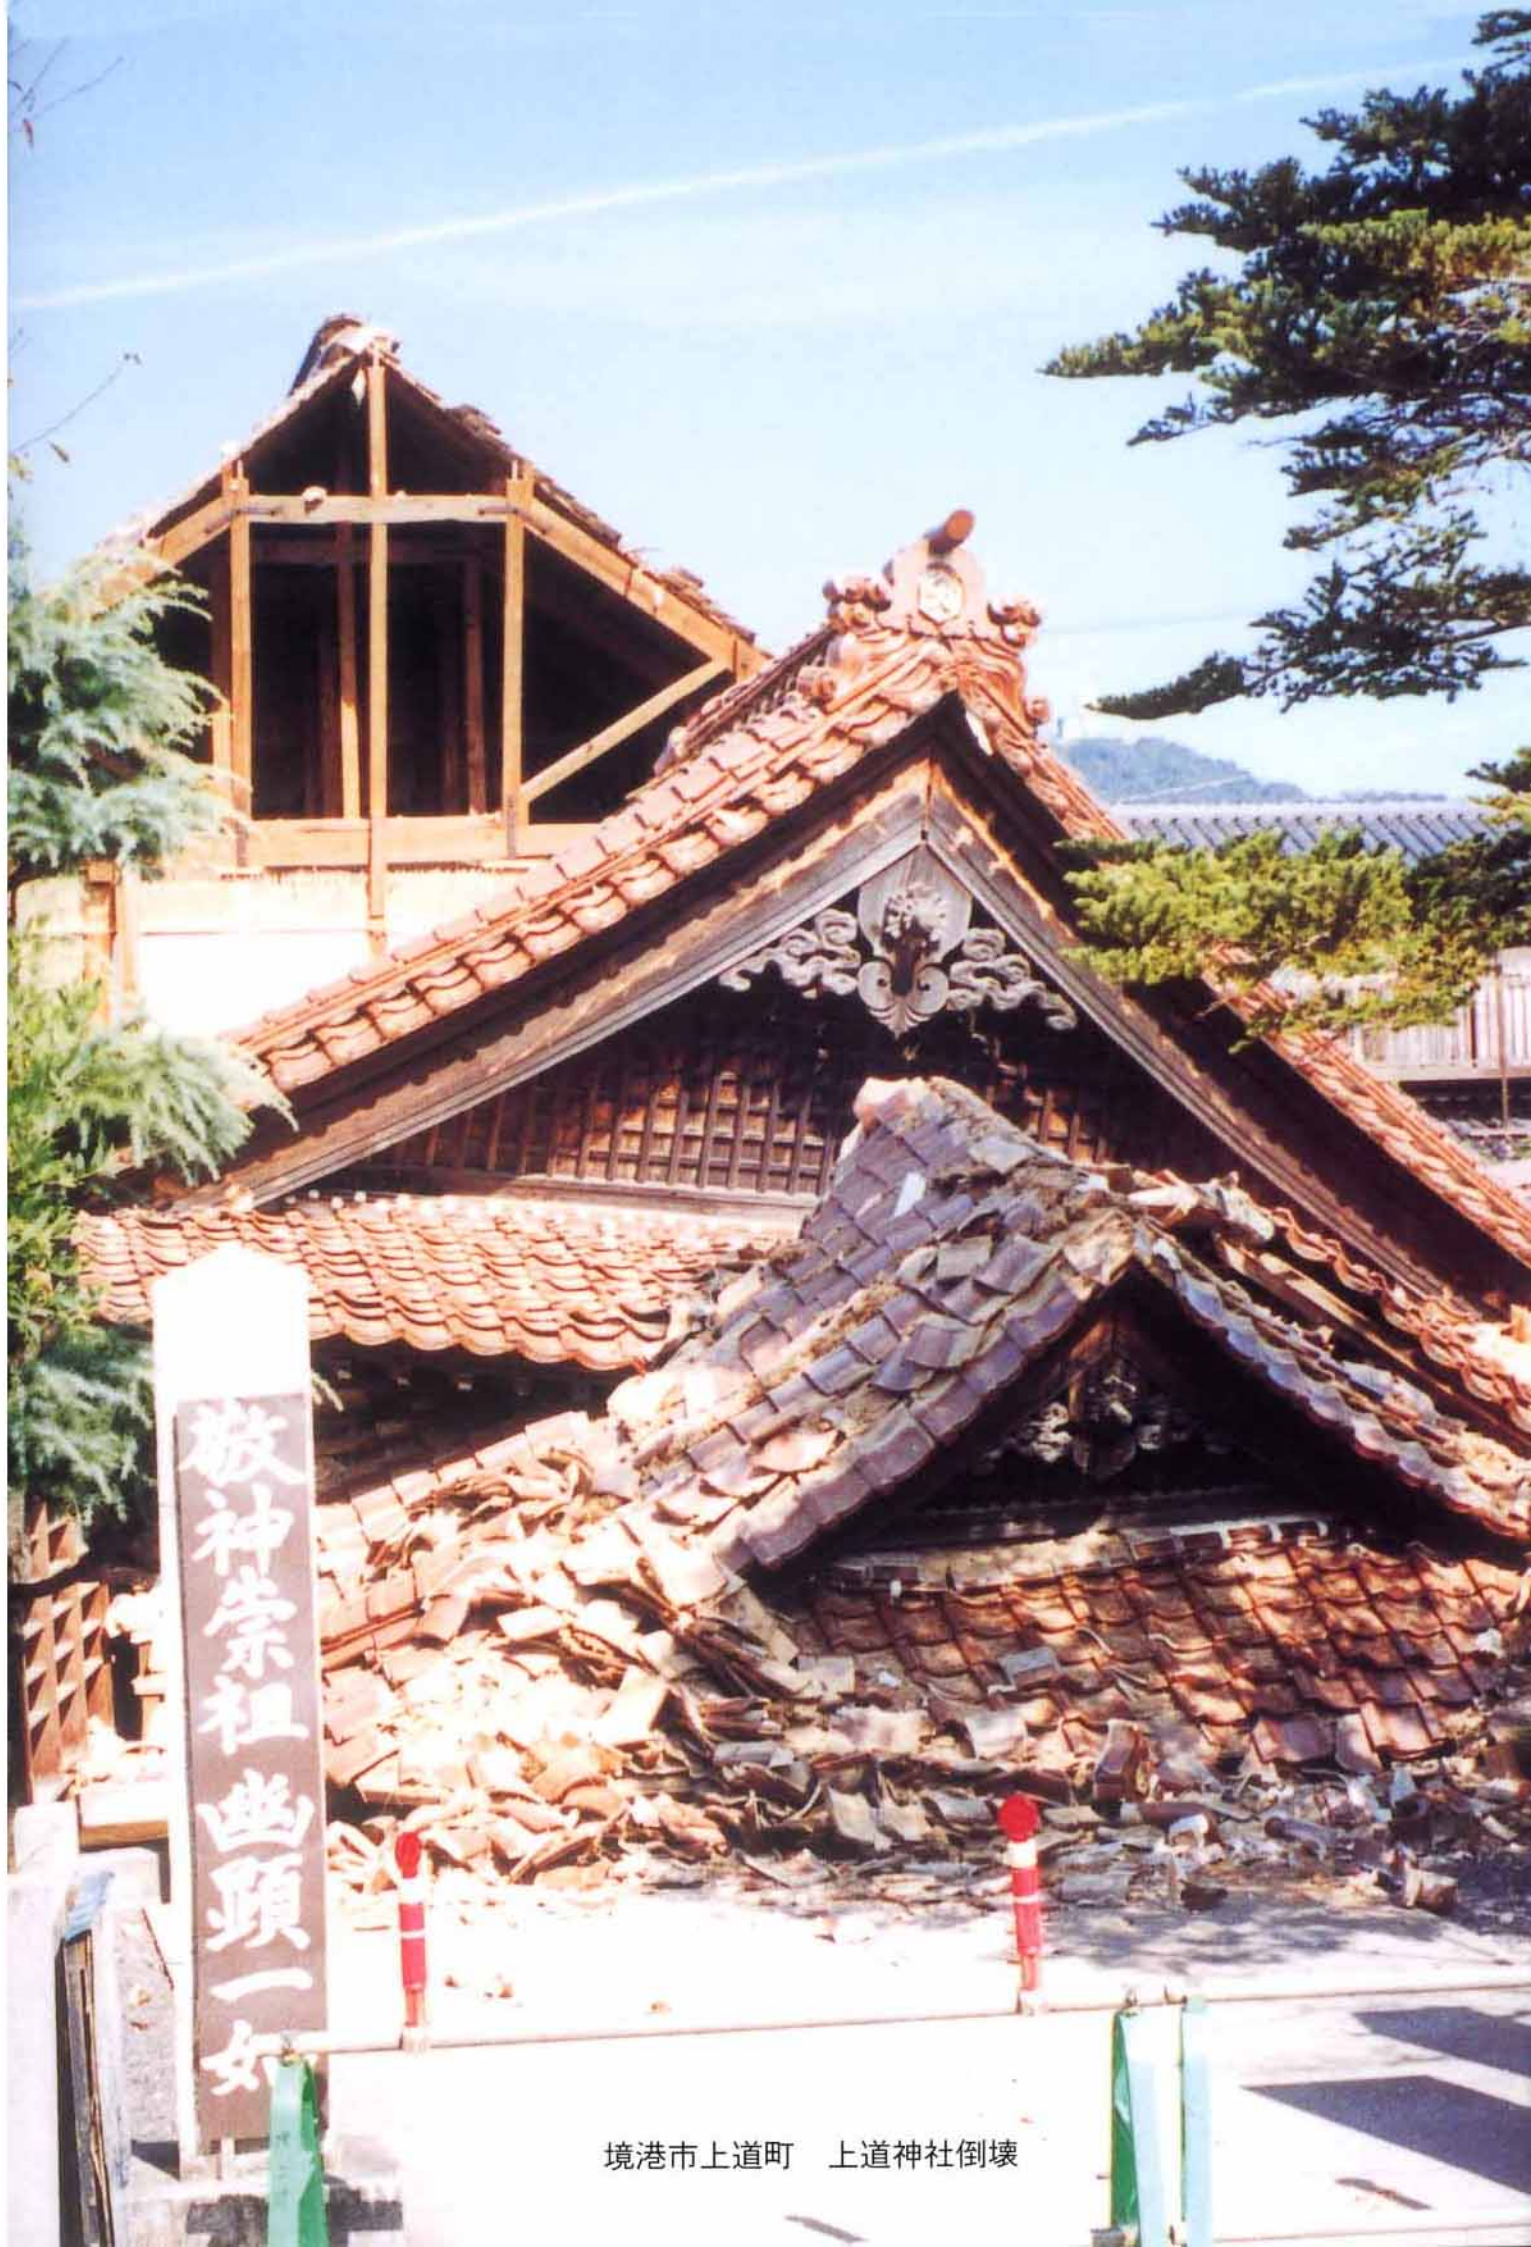
境港市上道町 上道神社倒壊

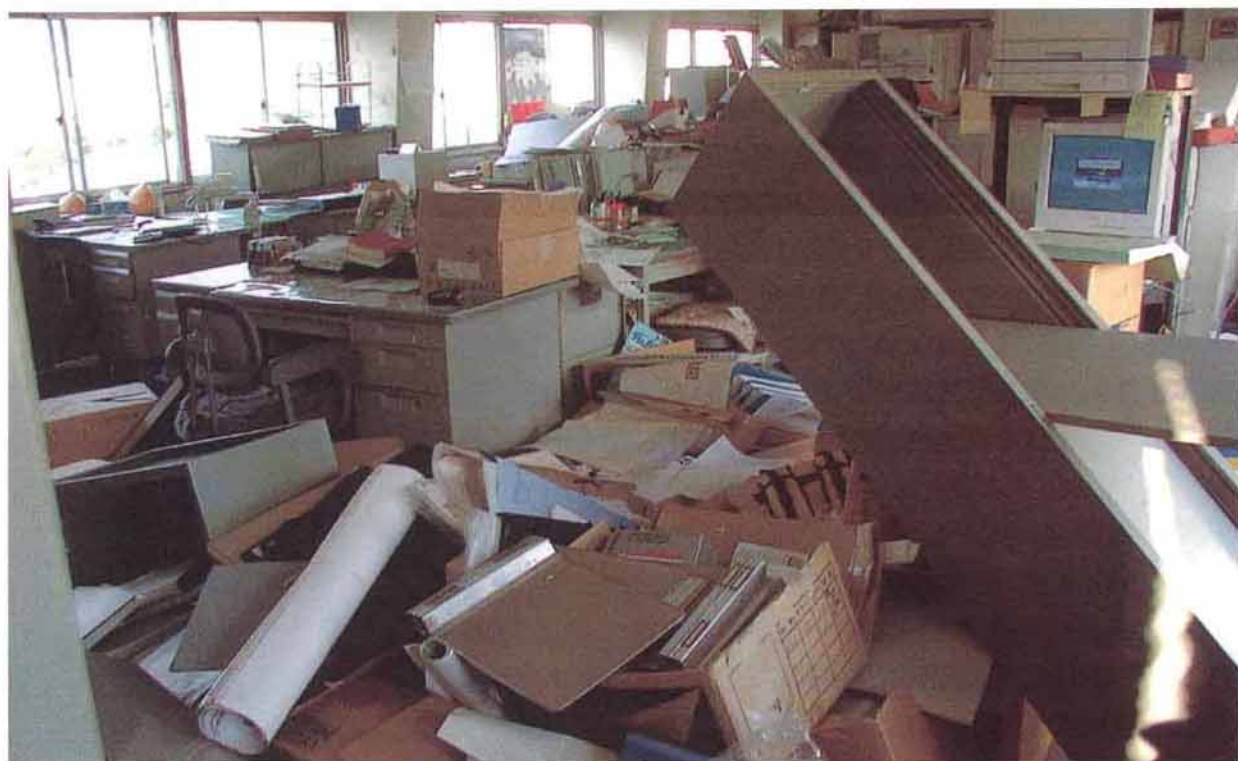
溝口町役場の地震直後の状況

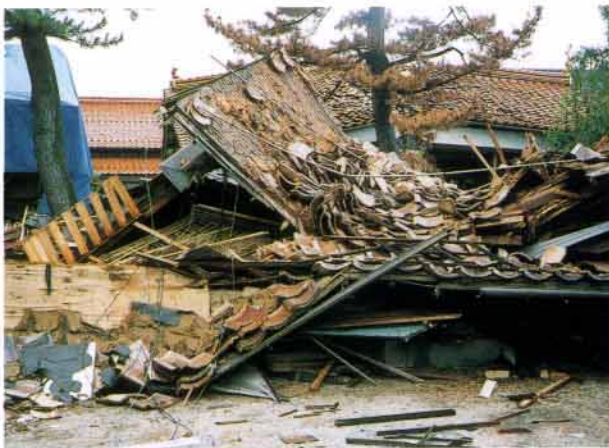
米子市の家屋の倒壊

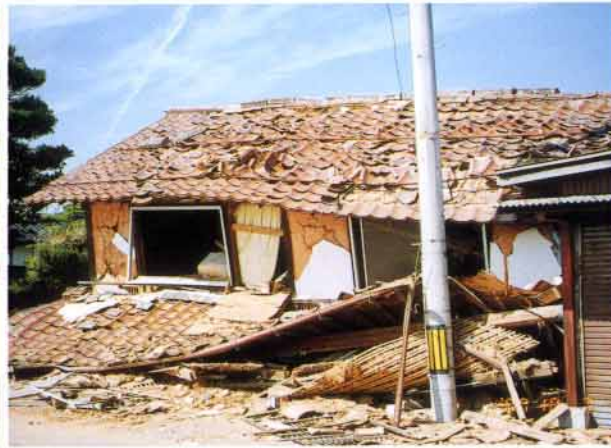
境港市の家屋の倒壊

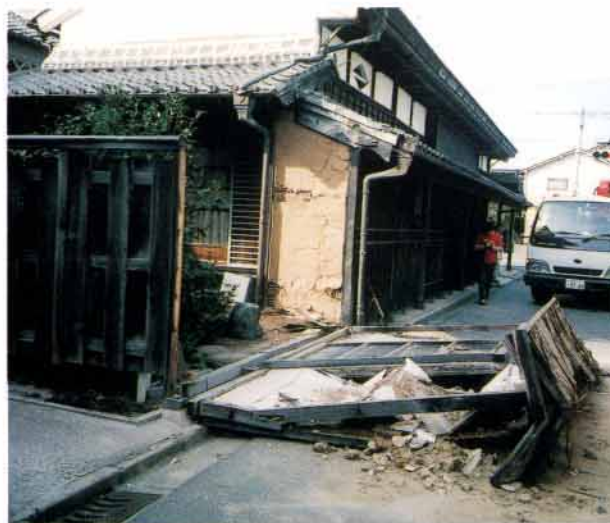
国指定の重要文化財である米子市内町の後藤家土塀の倒壊をはじめ、管内の38施設が被害を受けた。

米子市内町の後藤家土塀倒壊

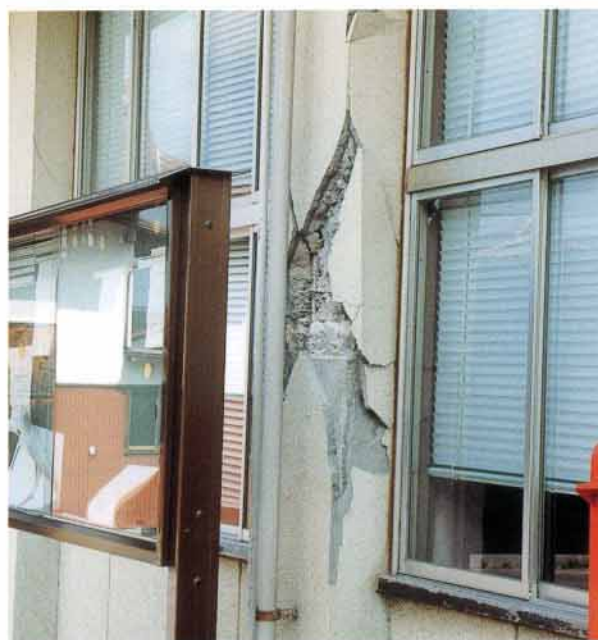
米子市役所、溝口町役場、各地区公民館など74施設で被害が発生した。溝口町役場では建物被害が大きく、事務を継続することが不可能となり、全面移転することとなった。また、日南町役場においても裏山の崩壊の恐れがあり、移転を検討中である。

溝口町役場の被害

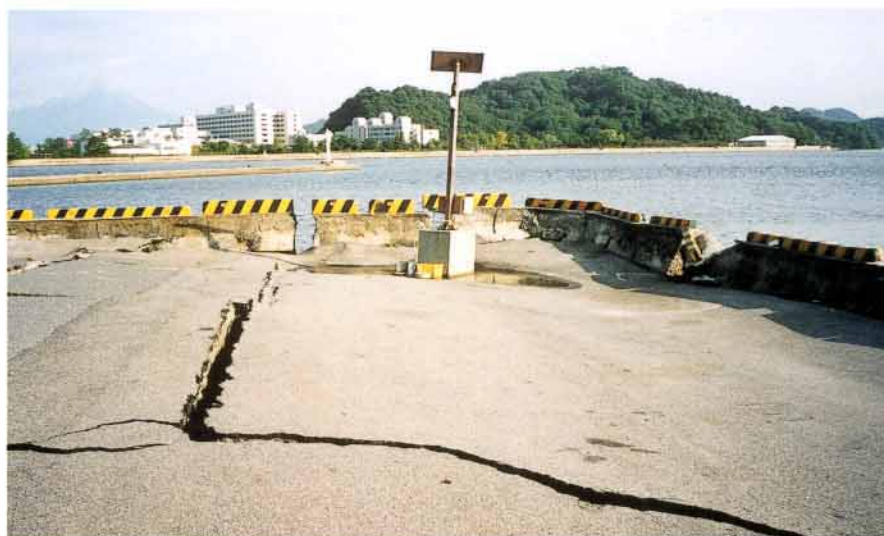
境港市昭和町のカニカゴ岸壁、米子市旗ヶ崎の米子港埠頭など95施設に被害が発生した。

米子港埠頭の被害

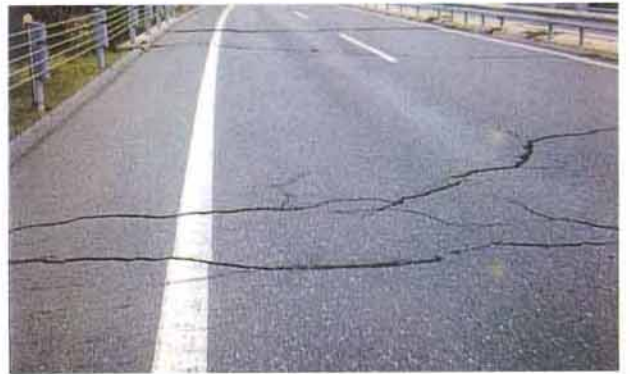
米子自動車道では、久世－江府、江府－米子間が路面の亀裂・段差などにより、全面通行止めとなった。（10月7日午前復旧）

高速道路の被害

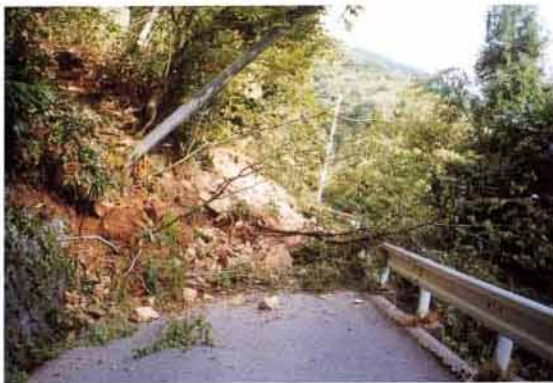
日野町地内主要道の被害

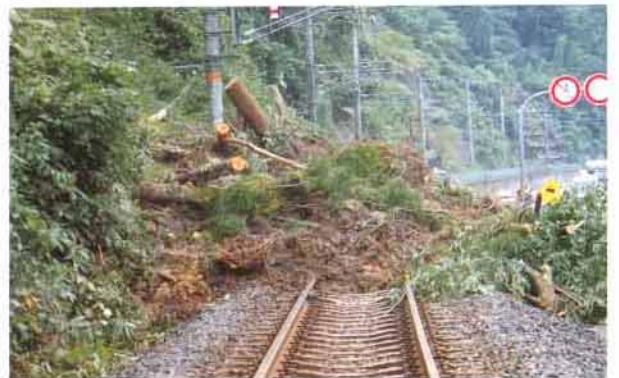
土砂の崩壊や落石、レールの狂い、ケーブルの断線など282か所の被害があった。そのうち194か所は伯備線で発生し、125か所が日野町の根雨－黒坂間に集中した。（10月10日復旧）

JR伯備線の被害

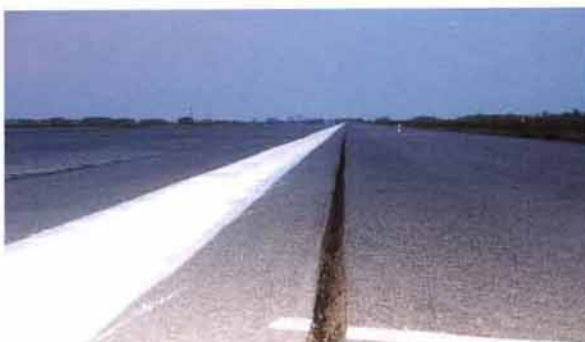
激しい揺れと液状化現象により滑走路に亀裂ができ、閉鎖となった。（10月11日復旧）

滑走路の被害

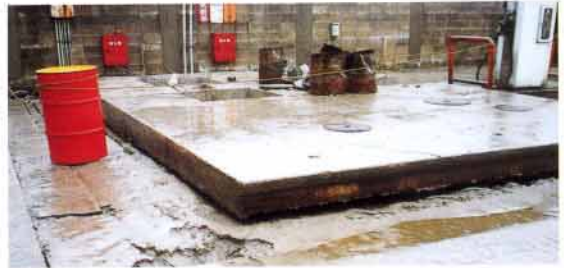
境港市昭和町及び竹内町の埋立地で液状化が発生し、自家用給油取扱所、移送取扱所、屋内貯蔵所などの施設に被害が発生した。

自家用給油取扱所の被害

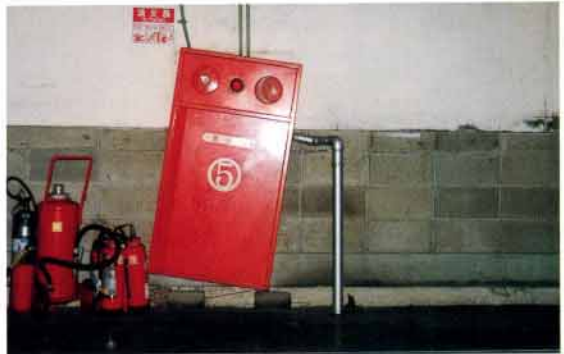
百貨店、旅館などでスプリンクラー設備、泡消火設備及び屋内消火栓の配管の破損による漏水などの被害が発生した。

屋内消火栓の被害

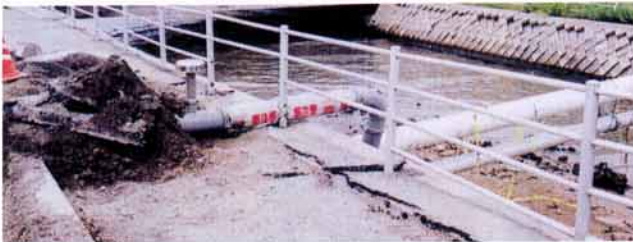
上水道の被害は、市街区域である米子市及び境港市で、送水管の破裂などの被害が1,218か所発生した。（10月12日復旧）

上水道の被害

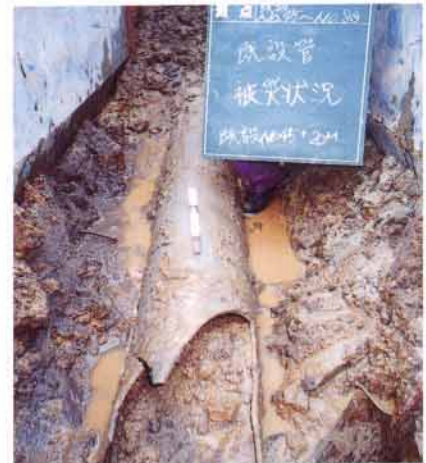
下水道の被害は、市街区域である米子市及び境港市で、下水道管の破裂などの被害が90か所発生した。

下水道の被害

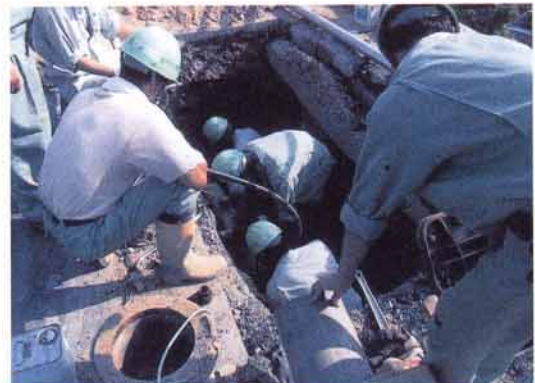
米子市内にて、都市ガス配管44か所が破損し、一部ガス漏れが発生した。（10月12日復旧）

ガス管の被害
