第3章 ライフラインの被害

第4章 農林関係の被害

第5章 公共建物等の被害

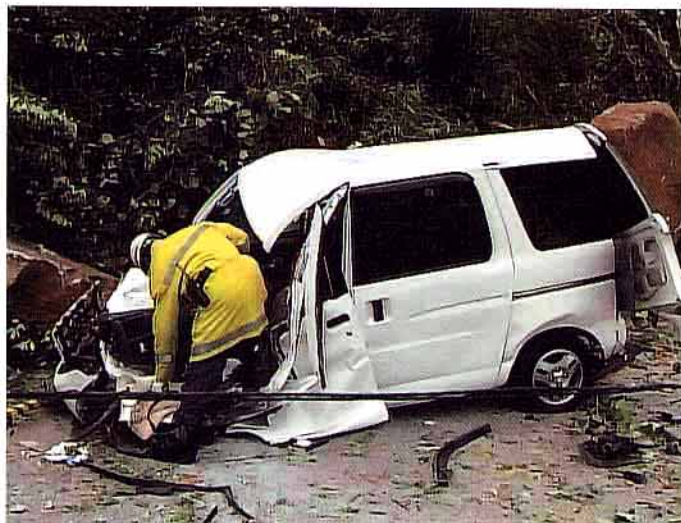
溝口町中祖地内

◀落石で大破した軽乗用車
(平成12年10月6日撮影)

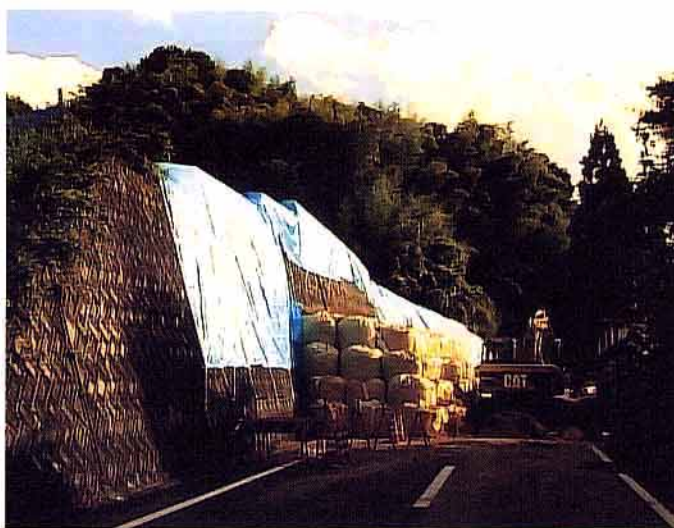
溝口町福岡地内

▶二次災害を防ぐため、
大型土のうを設置
(平成12年10月14日撮影)

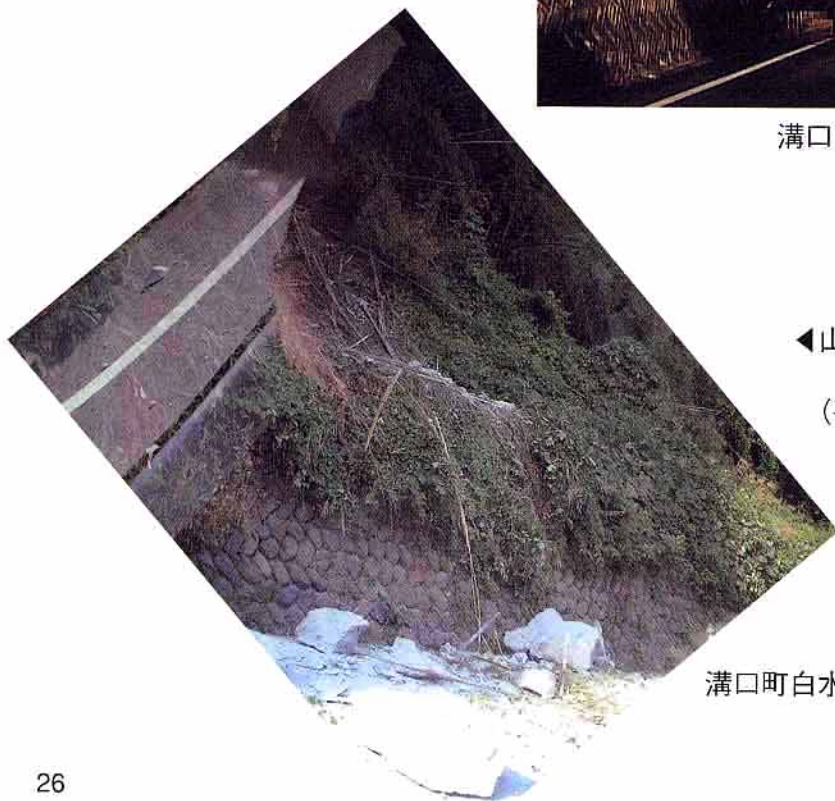
溝口町白水地内、県道大滝白水線

◀山の法面が崩壊し道路に
岩石が散乱した
(平成12年10月11日撮影)

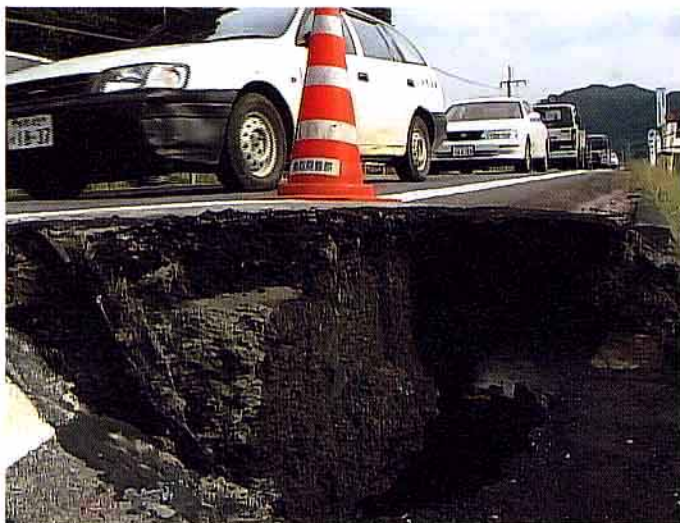
国道181号宮原地内

◀ 国道181号の段差は
60~80cmもある
(平成12年10月6日撮影)

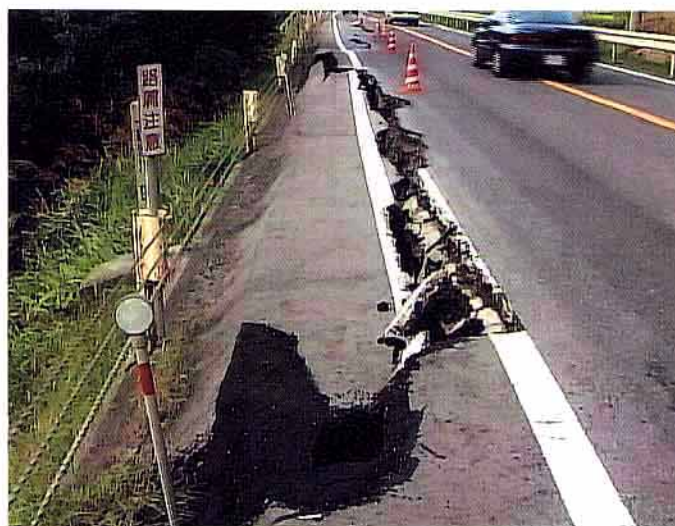
溝口町宮原地内

道路路肩が30mにわたって ▶
崩れる
(平成12年10月6日撮影)

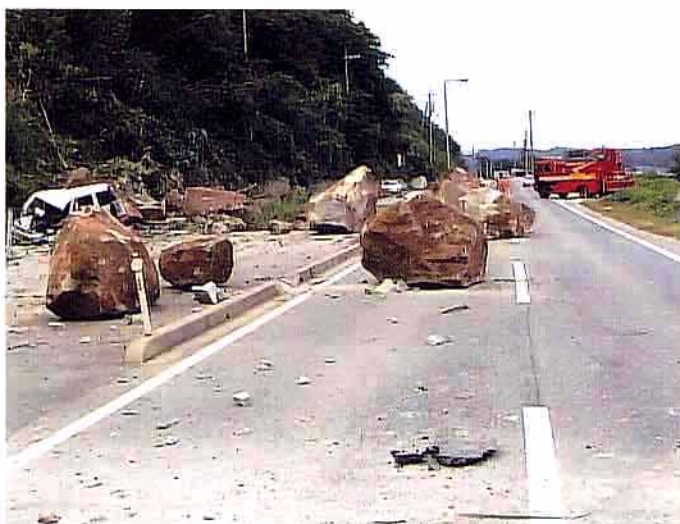
溝口町中祖地内の主要地方道日野溝口線

◀ 道路には、数十トンもある
大きな石が崩落した
(平成12年10月6日撮影)

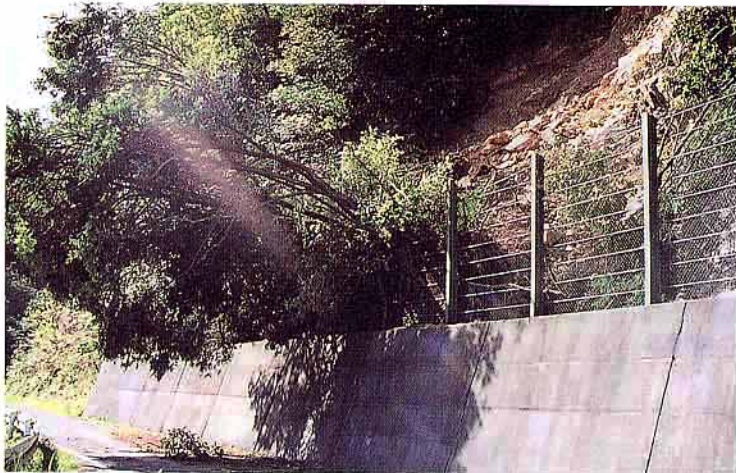
溝口町焼杉地内 町道焼杉線

◀山崩れで、今にも
倒れそうなフェンス
(平成12年10月11日撮影)

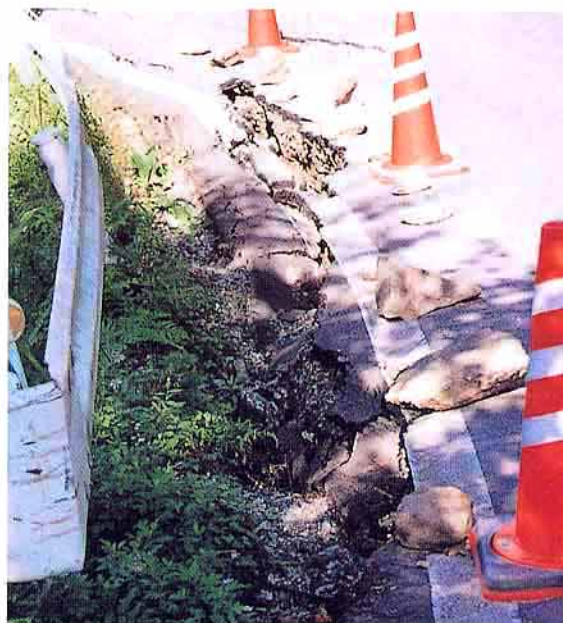
溝口町福岡地内 町道間賀線

道路、路肩の崩壊▶
(平成12年10月11日撮影)

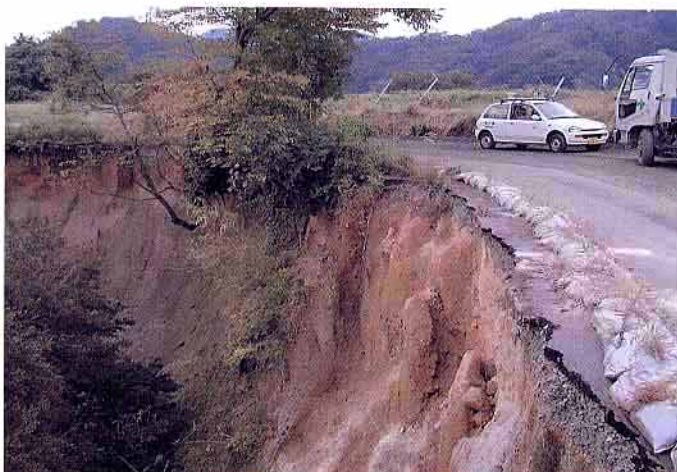
五輪農道大倉地内

◀道路法面が崩壊し山肌が
露出している
(平成12年10月11日撮影)

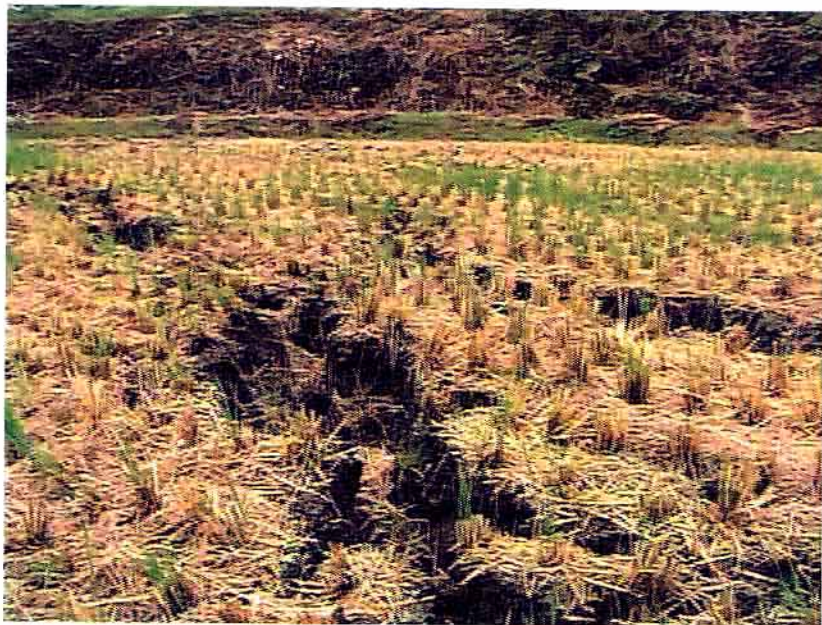
福岡地内

▲亀裂が走り段差を生じた水田（平成12年10月14日撮影）

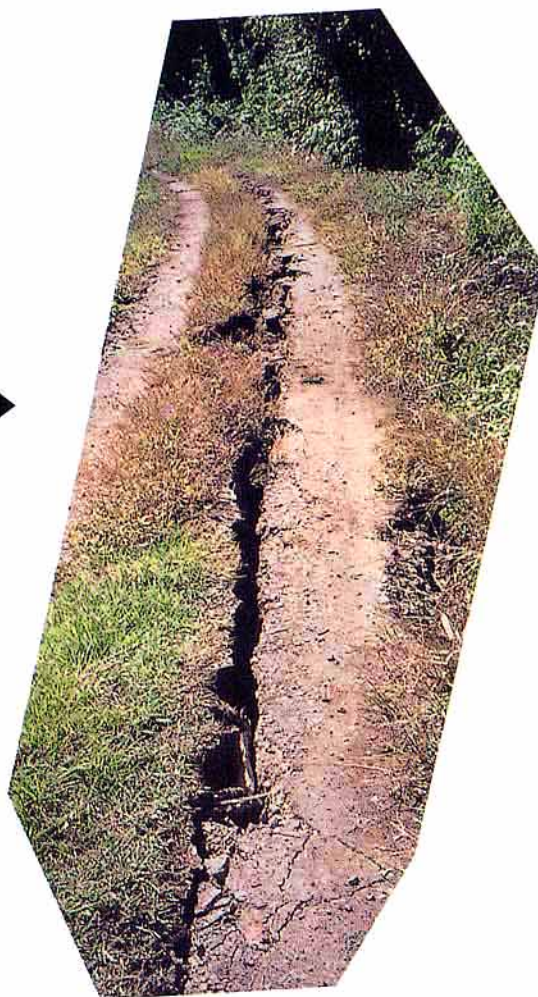
父原地内

農道にもキレツが▶
（平成12年10月11日撮影）

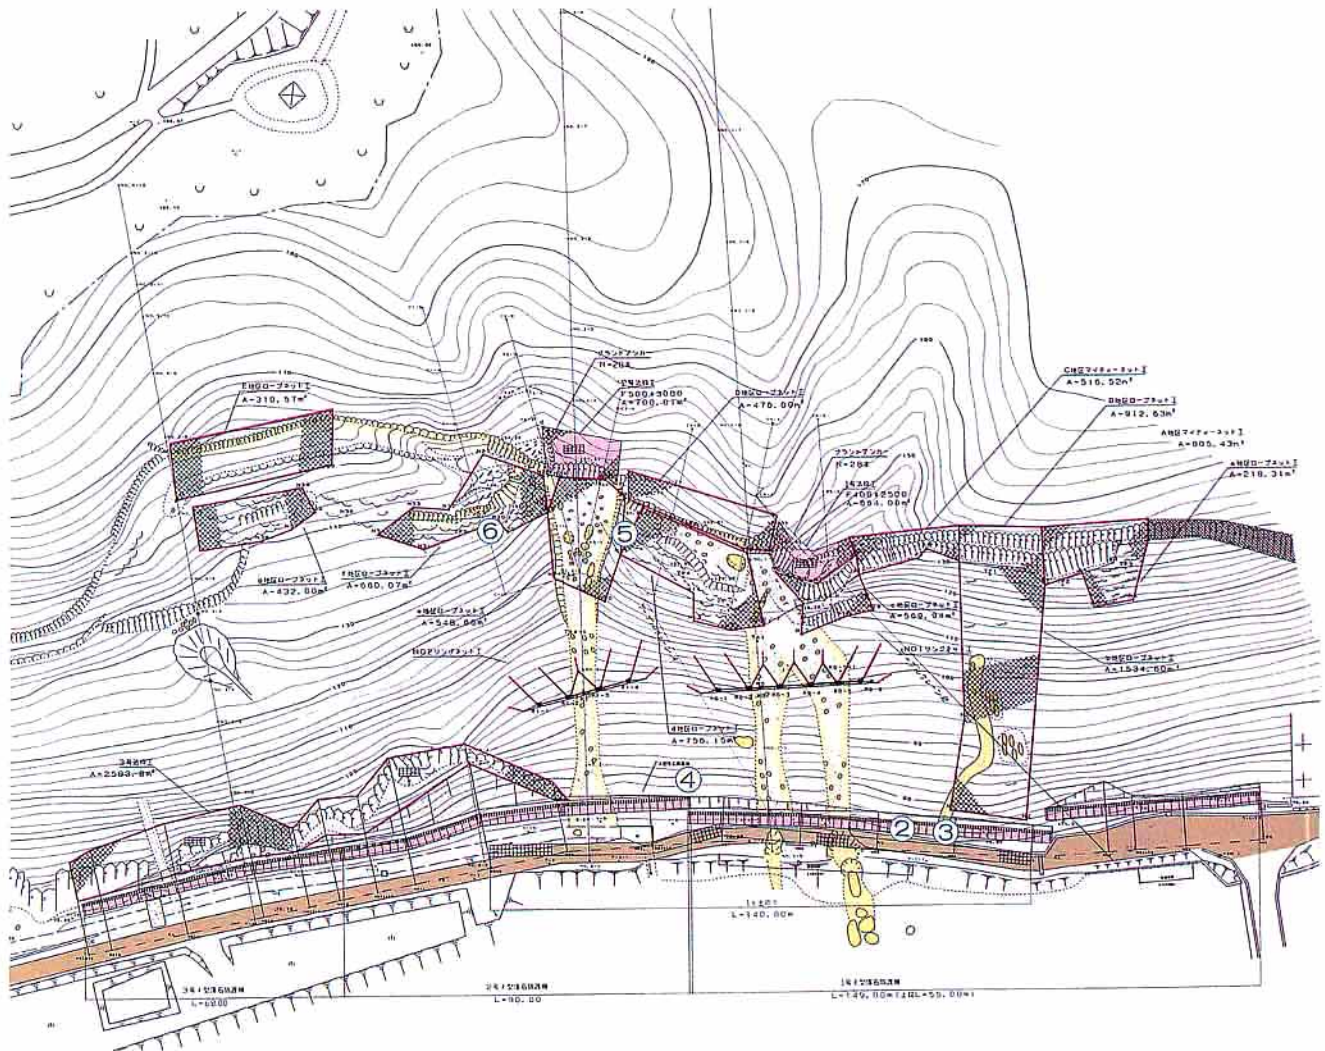
復旧工法を示した平面図

崩壊形態：火山礫層に上載した玄武岩の崩落による落石

被災状況：下部町道へ落石（大転石が町道を寸断し日野川まで落下）

復旧計画：岩崖の抑止固定……法枠工・1,364.1㎡、グランドアンカー工・56本

斜面に堆積した転石の固定……ワイヤーロープネット掛

町道への落石対策……高エネルギー落石吸収柵・2基61.0m、落石防止柵・2基
147.0m

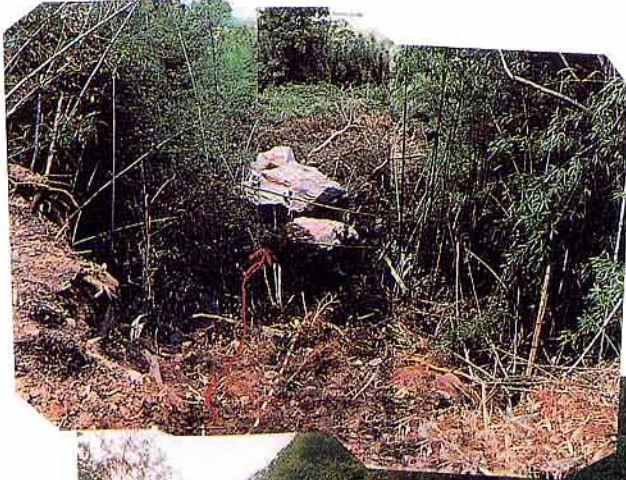
②河川敷まで到達した大規模落石

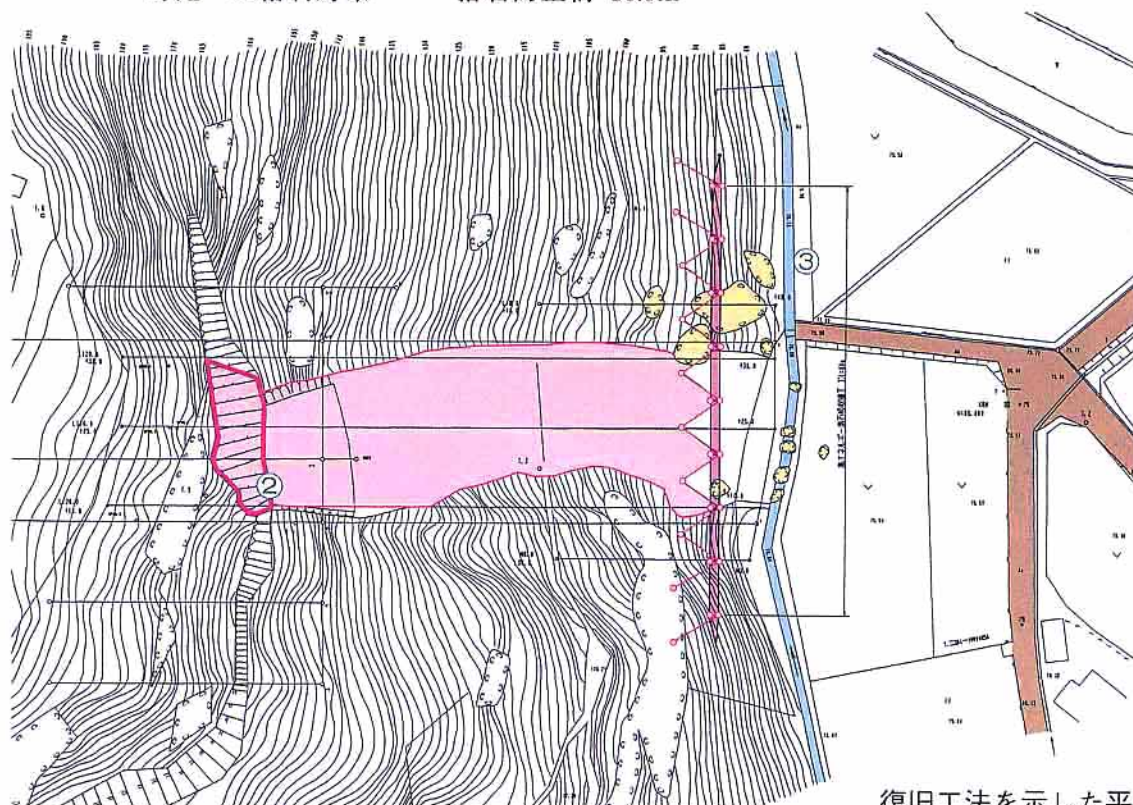
復旧工法を示した平面図

崩壊形態：火山礫層に上載した玄武岩の崩落による落石

被災状況：下部農地へ落石

復旧計画：岩崖の抑止固定……法枠工・690.8㎡、グラウンドアンカー工・37.0本

斜面に堆積した転石の固定……ワイヤーロープネット掛

町道への落石対策……落石防止柵・80.0m

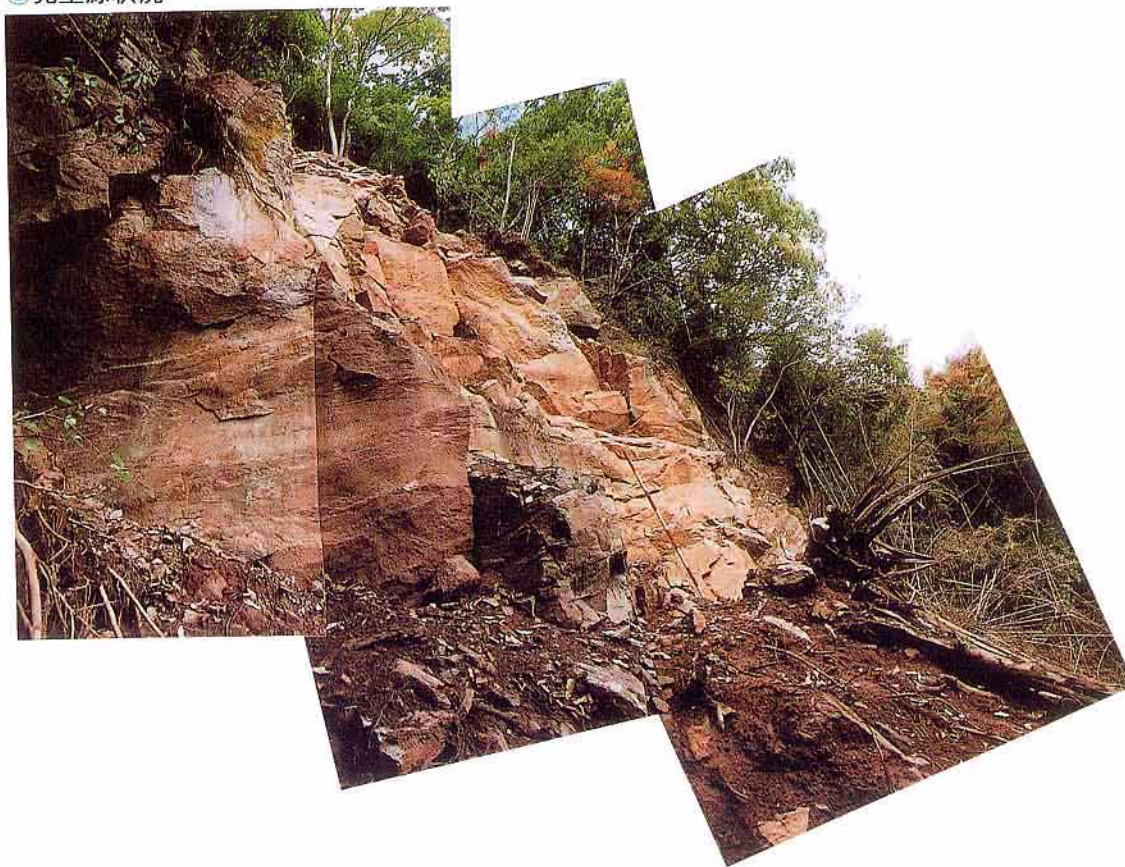
②発生源状況

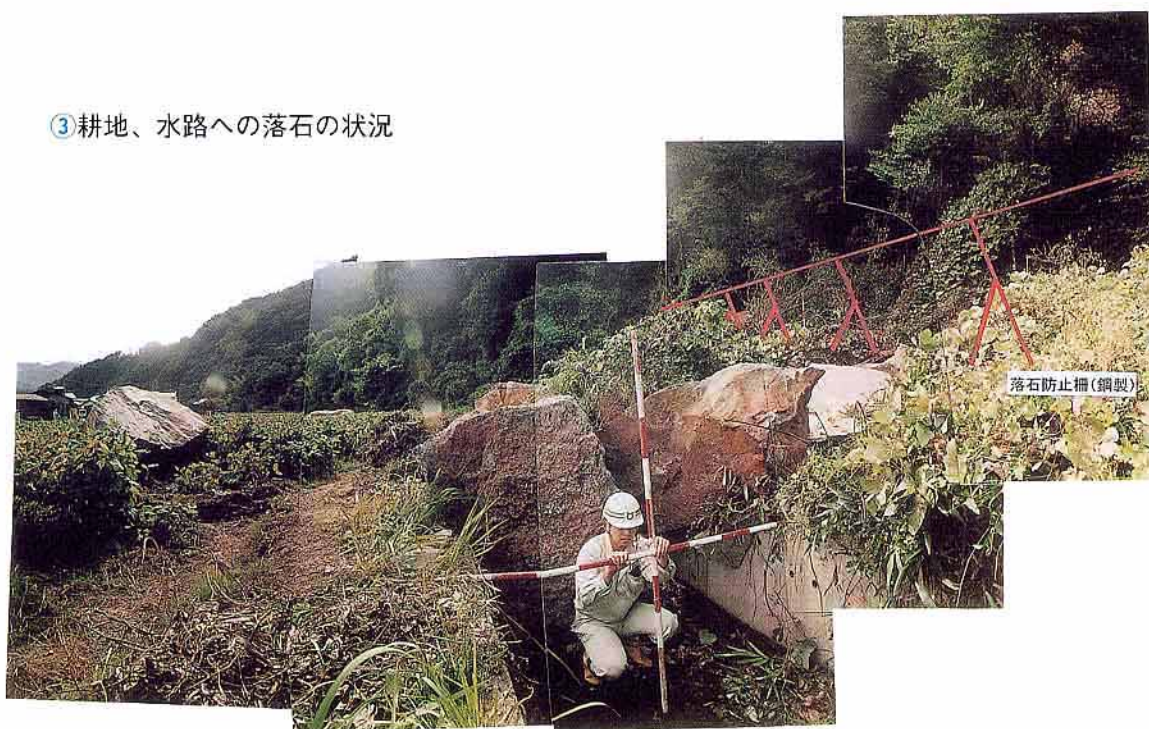
③耕地、水路への落石の状況

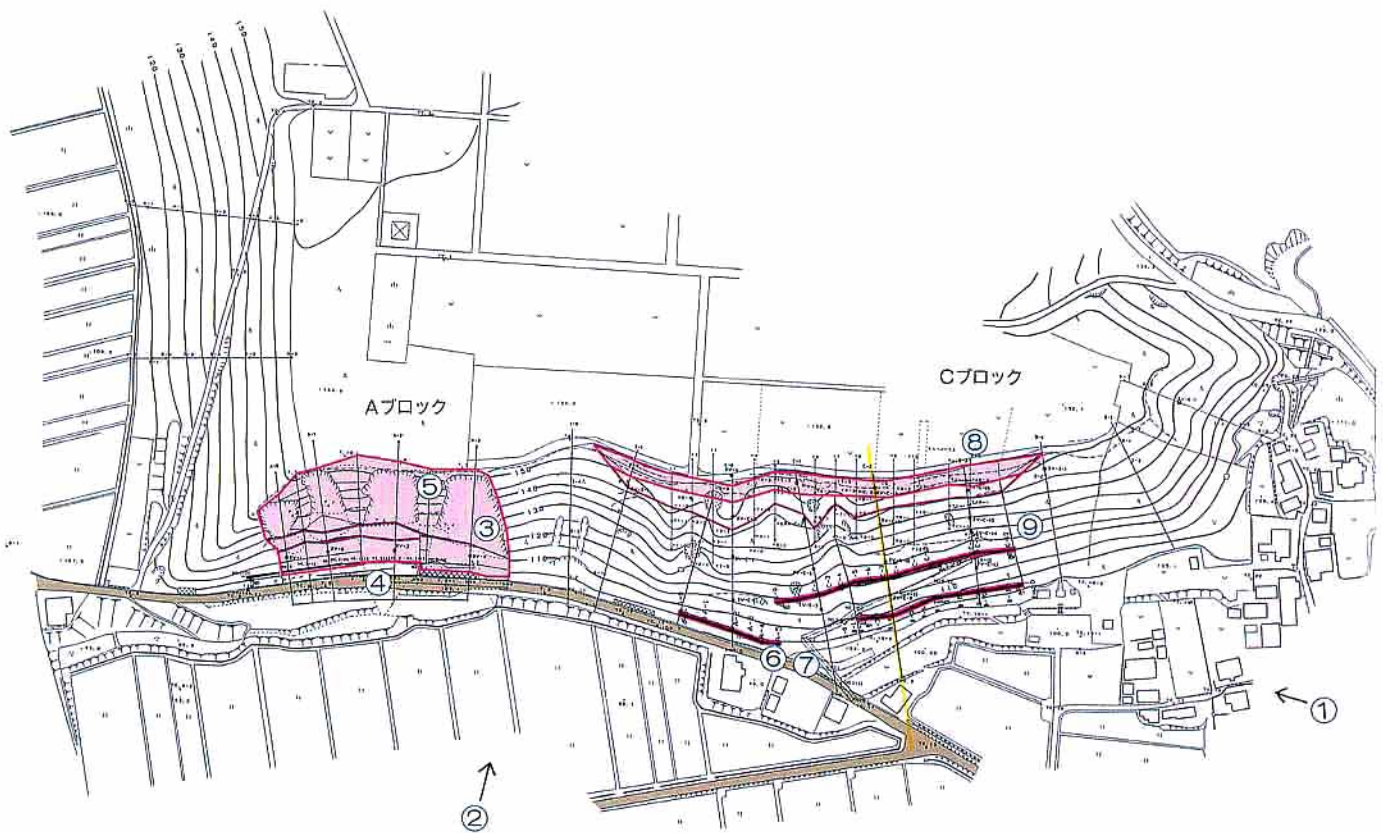
復旧工法を明示した平面図

崩壊形態：崖錐堆積物の地すべり

被災状況：下部町道へ土砂崩落（町道通行不能）

復旧計画：地すべり推力の軽減（抑制工）……斜面冠頭部の土塊の除去・1,281.4m³

斜面中腹の地すべり土塊の固定（抑止工）……グランドアンカー工・165本

崩壊斜面の固定、緑化……法枠工・7,461.6m²

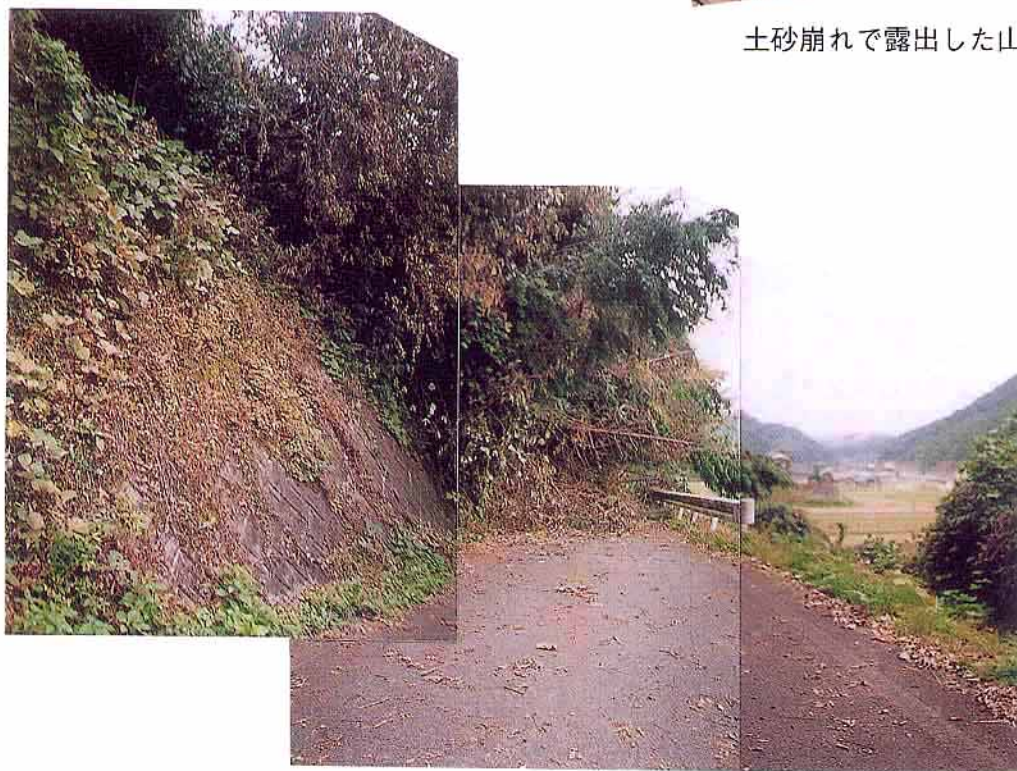
④町道へ土砂、立木流入

町道父原荘線に落下した土砂及び立木

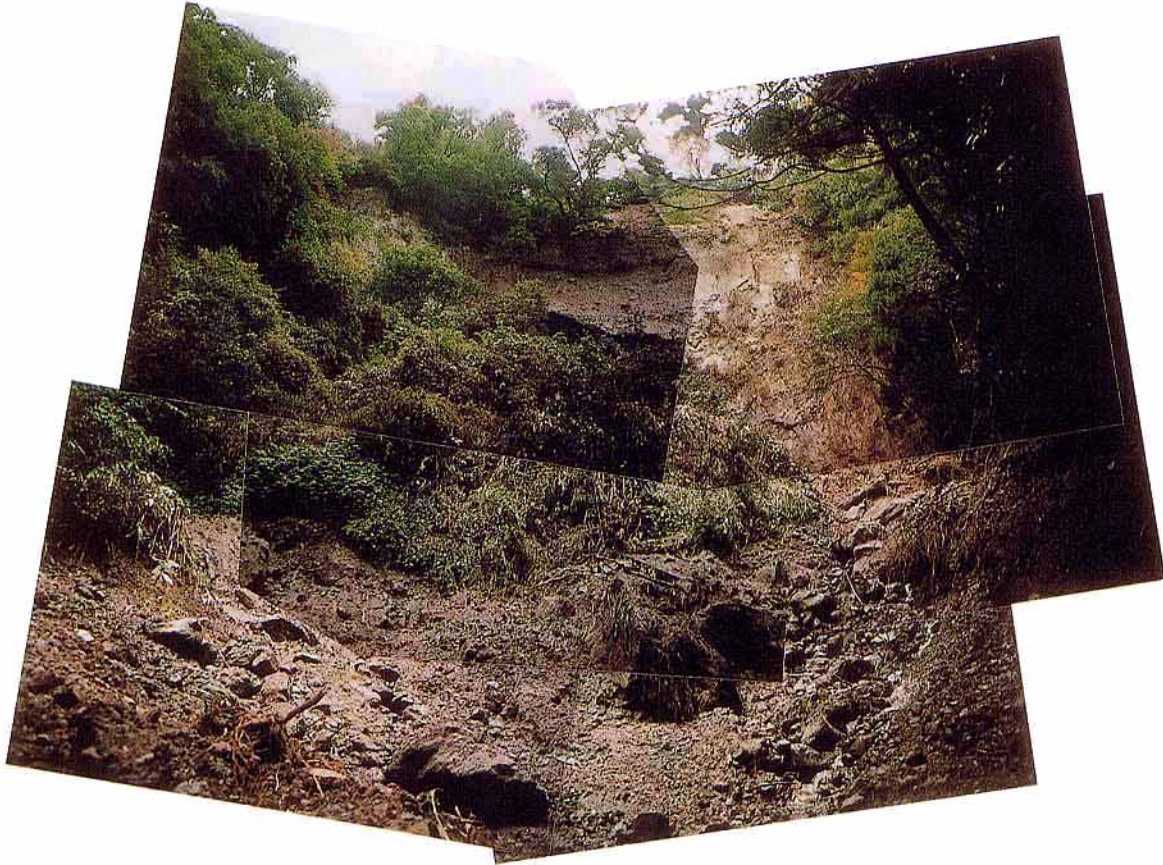
③被災状況

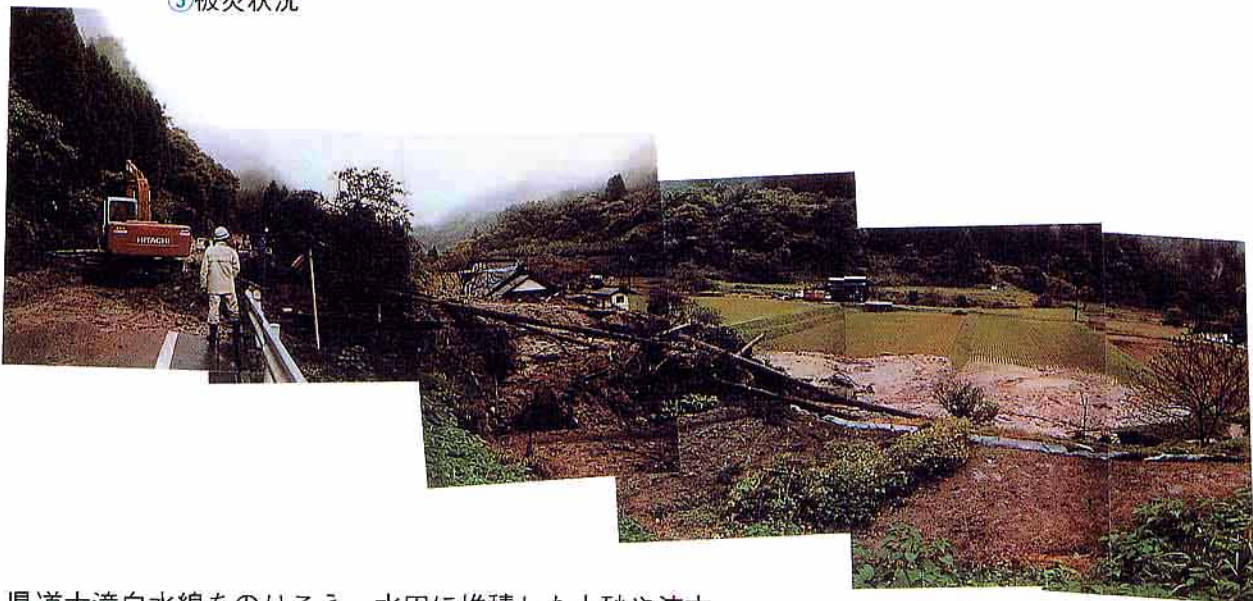
県道大滝白水線をのりこえ、水田に堆積した土砂や流木

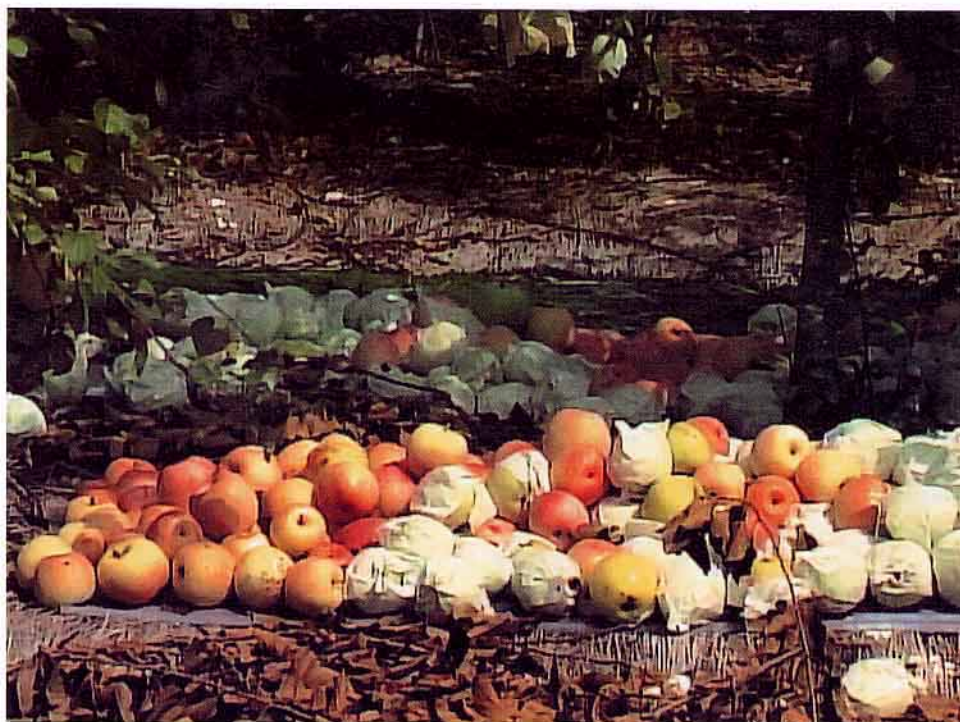
溝口町大坂地内

▲収穫前の「りんご」も落果（平成12年10月11日撮影）

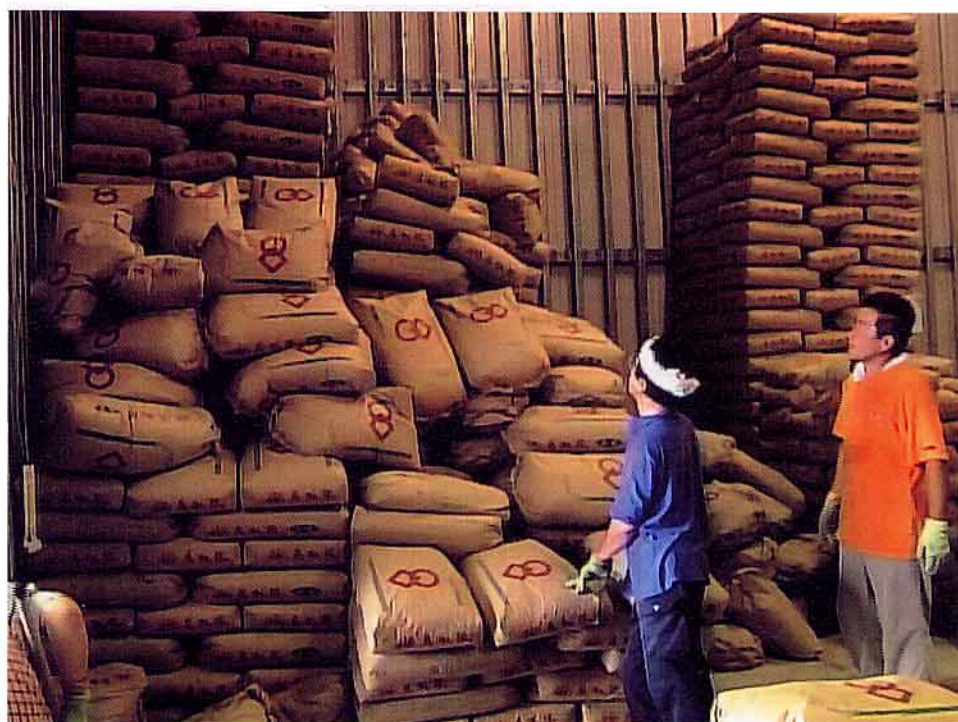
溝口町谷川の低温倉庫内

▲整然と積まれていた米袋も崩れ落ちた（平成12年10月11日撮影）

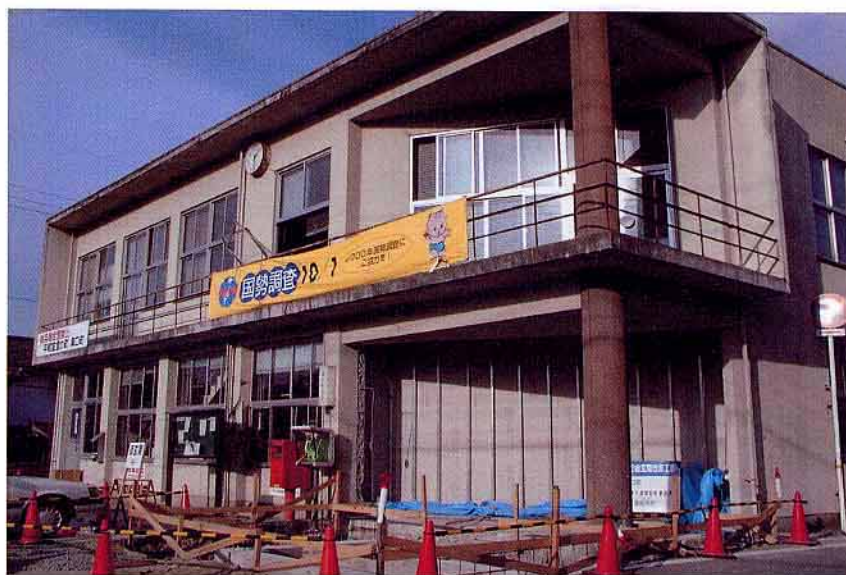
町内の公共建物は、役場庁舎が県などの応急危険度調査で建物の柱18本のうち9本に亀裂が見つかり、危険と判定され、10月7日から立入禁止となる被害を受けた。また、町民体育館・武道館・鬼の館やフィールドステーションは天井が落ちたり、壁等が剥離して使用不能となった。

▲被災を受けた役場庁舎（平成12年10月6日撮影）

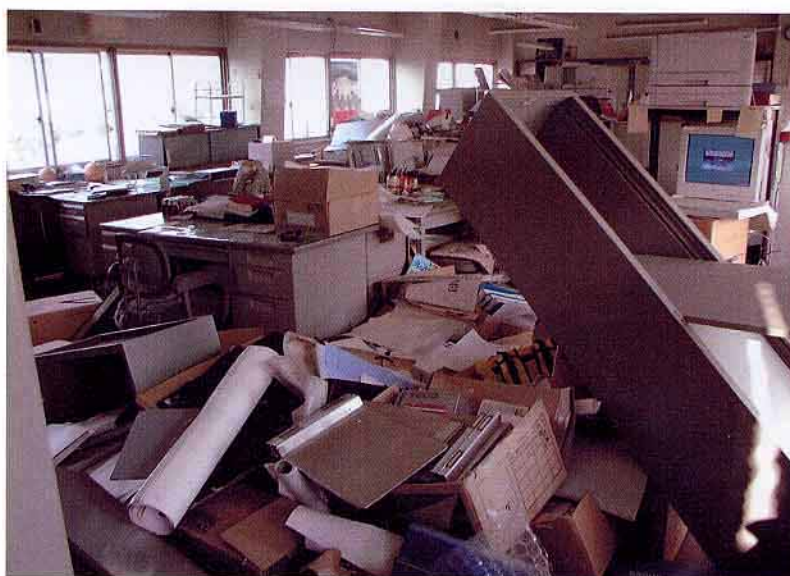
▲ロッカーは倒れ書類が散乱している、地震後の役場庁舎2階事務室（平成12年10月6日撮影）

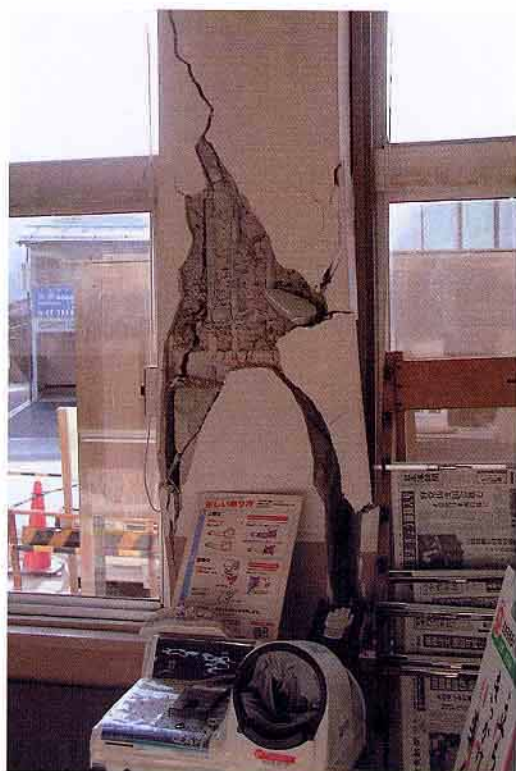
◀鉄筋が剥き出しとなった、
役場庁舎1階事務所の柱

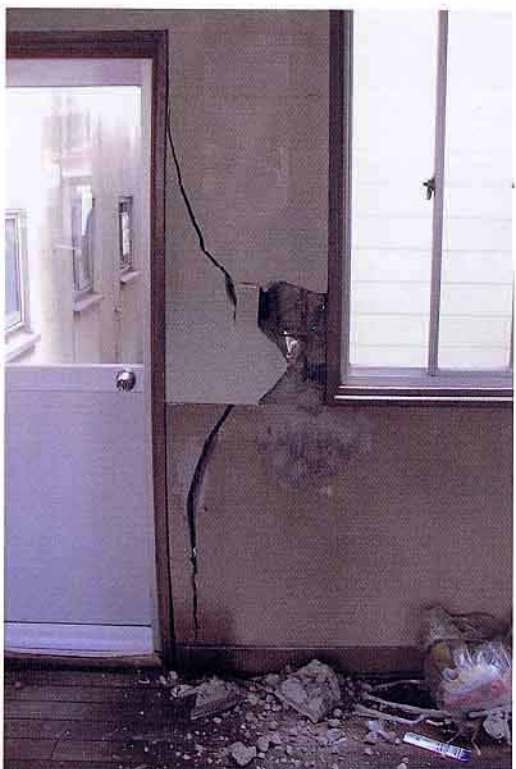
亀裂ができ、コンクリートが脱落した、
▶ 役場庁舎1階事務室の柱

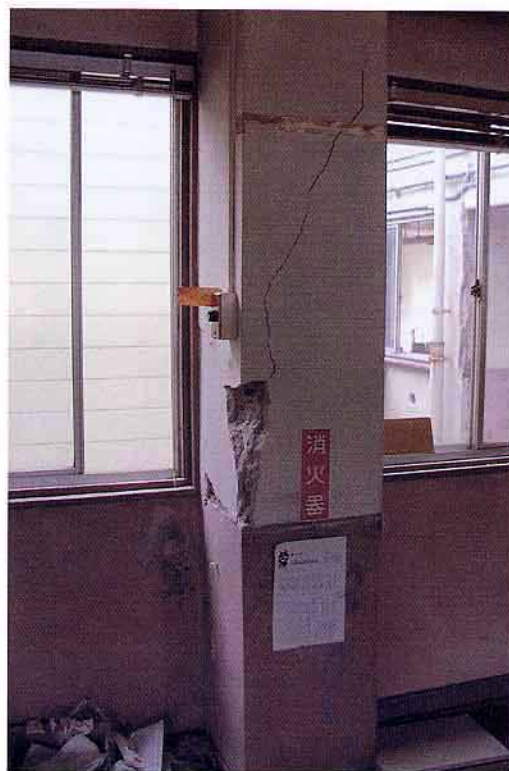
◀亀裂ができ、コンクリートが脱落した、
役場庁舎1階事務室の柱

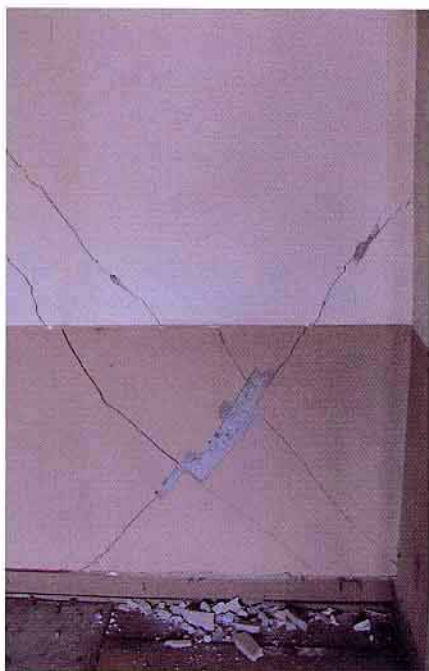
◀ 亀裂が縦横にできた
役場庁舎1階事務室の壁

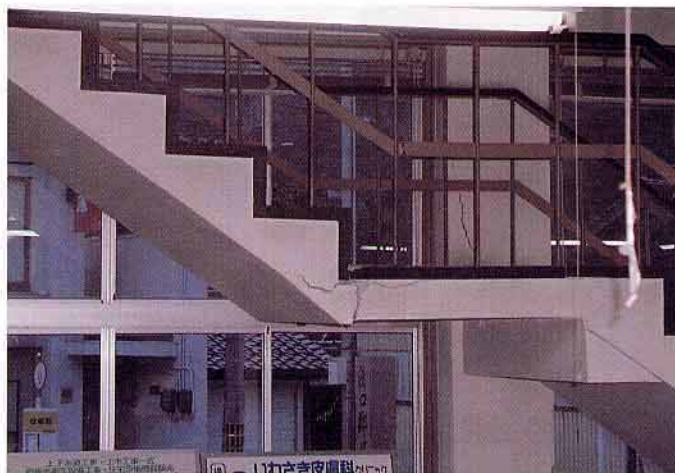
2階への階段も
大きな亀裂ができる ▶

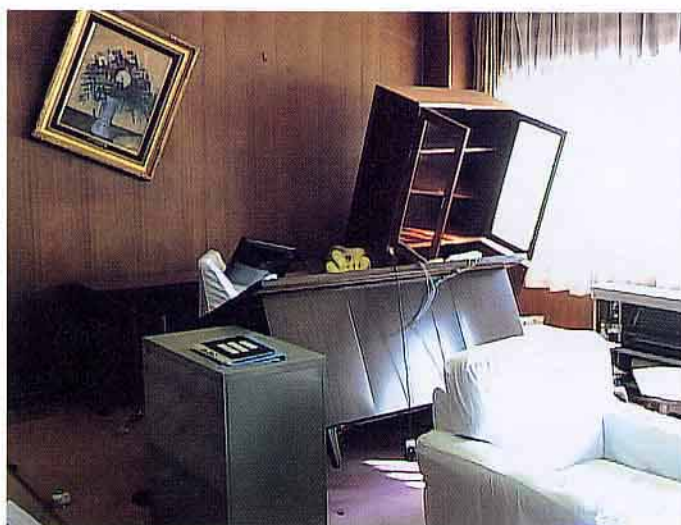
◀ 書棚は倒れ、
いまにも落ちそうな絵画
(役場庁舎2階の町長室)

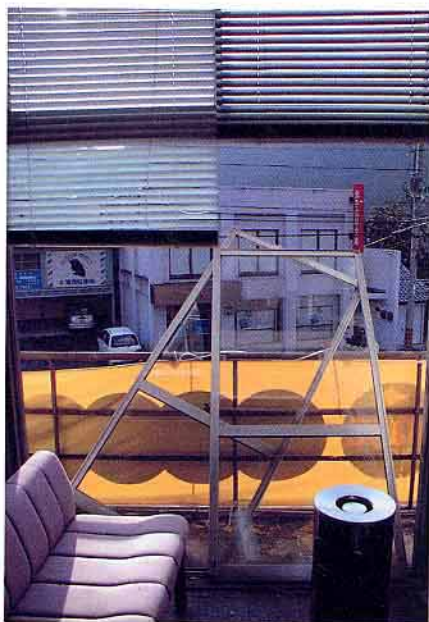
◀吹っ飛んだ窓
(役場庁舎2階踊り場)

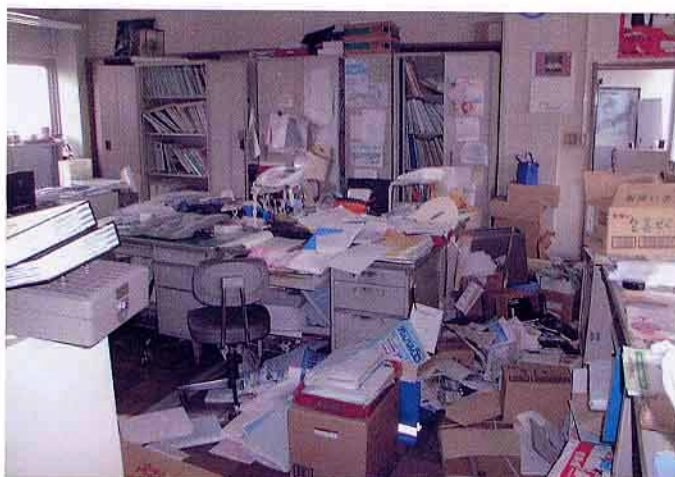
ロッカーのドアは開き、書類が▶
散乱した役場庁舎2階事務室

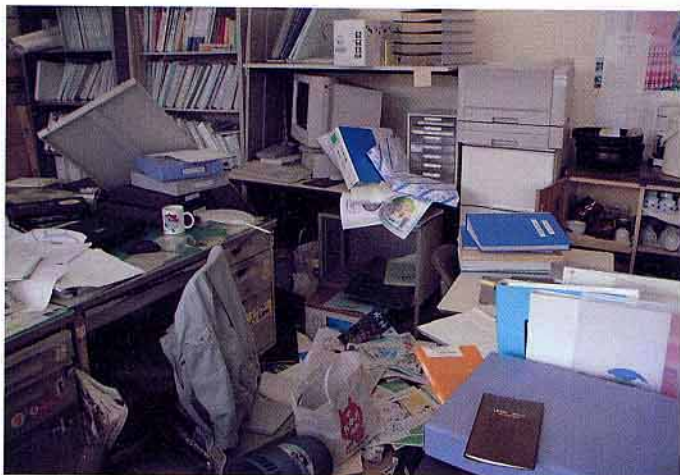
◀ロッカーのドアは開き、書類が
散乱した公民館2階事務室

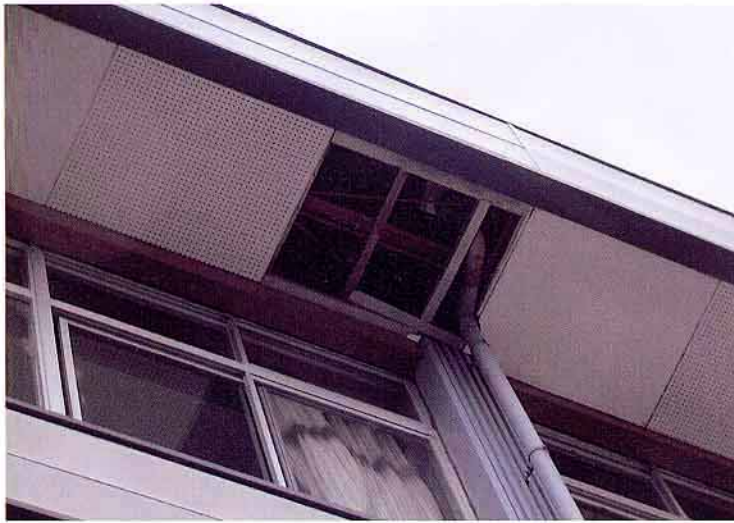
◀天井が落ち、
鉄骨が見えている公民館

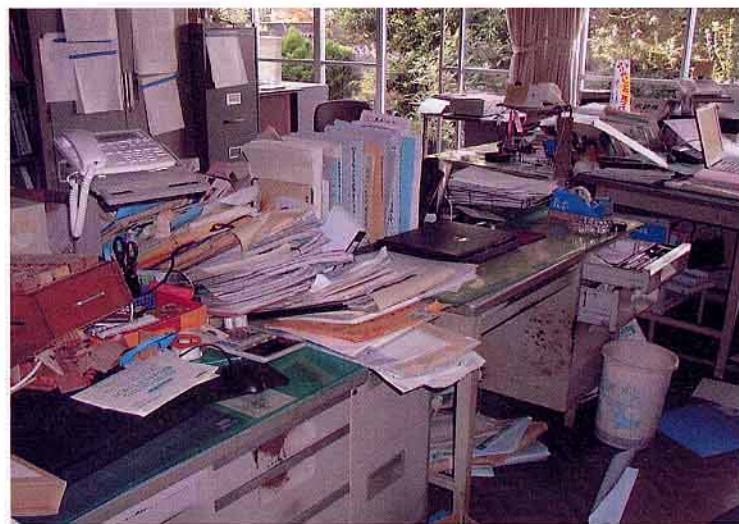
書類が散乱した
公民館1階事務室 ▶

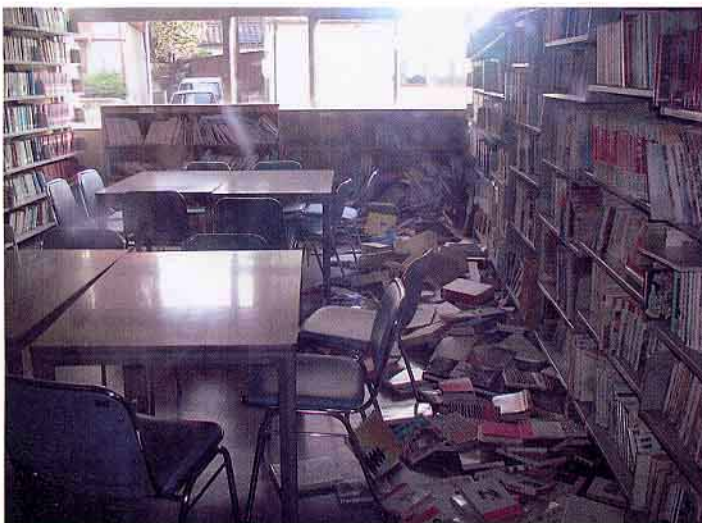
◀書棚から落下した図書
(公民館図書室)

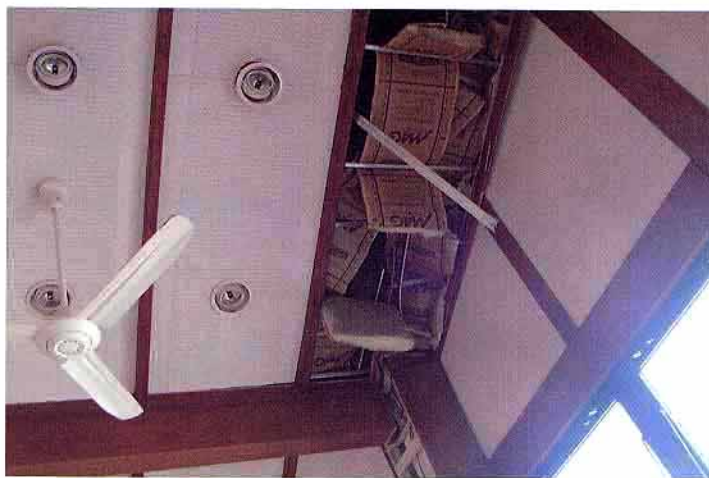
◀天井が落ちた武道館

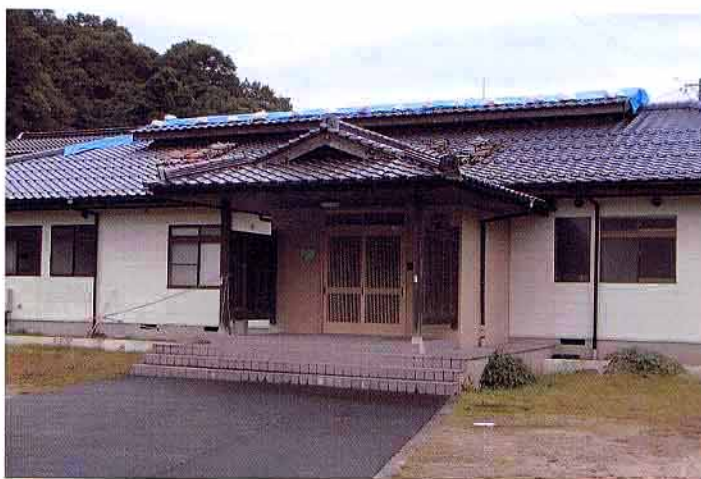
▶ 屋根瓦が脱落して、
青いシートが掛けてある
(中学校寄宿舎)

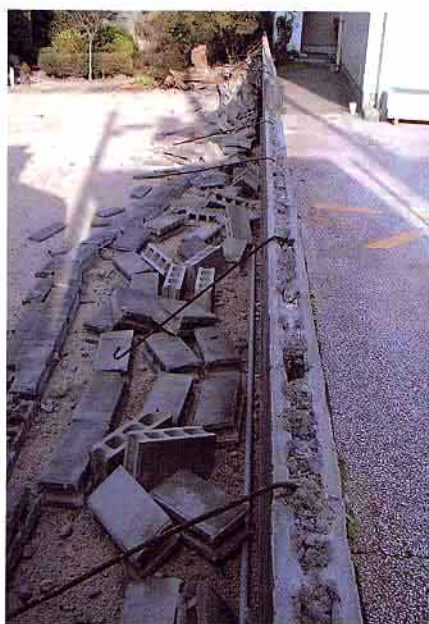
◀ブロック塀もズタズタに壊れた
(溝口町溝口地内)
