# 第4章 変電所

## 1. 被害の概要

震源地から約5 km程度の距離にある500kV日野変電所で、主要変圧器3バンク、分路リアクトル2台、断路器2台、避雷器8台に大きな被害を受けたのをはじめ、計9箇所の変電所で被害を受けた。被害の状況を表4-1に示す。

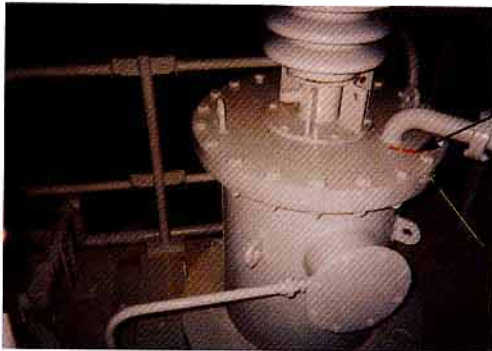
飛散したOリング

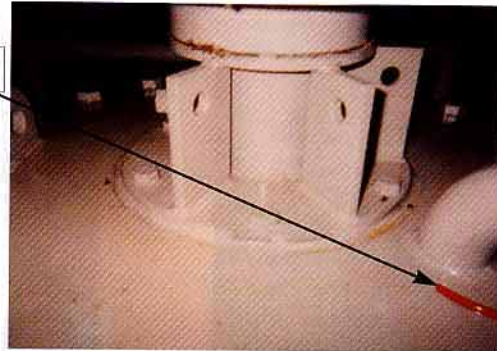
No.1 変圧器赤相中性点ブッシング亀裂破損し漏油

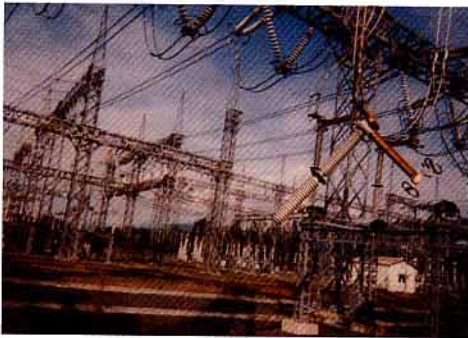
220kV北松江幹線遮断器付近を巡視中の当直員は、激しい揺れの続く中、同線の母線側断路器の方向で光（アーク）と、同線断路器の母線側碍子が折損し、折損分離部が宙づりになっている状況を確認した。確認した光（アーク）は、折損分離箇所が乙母線側電線で宙づり状態でスイングし、充電端子部と断路器架台（大地）との間で発生したアークであった。（これにより220kV母線保護継電器が動作し、220kV乙母線が停電した。）

北松江幹線断路器根元から折損（宙吊り状態）

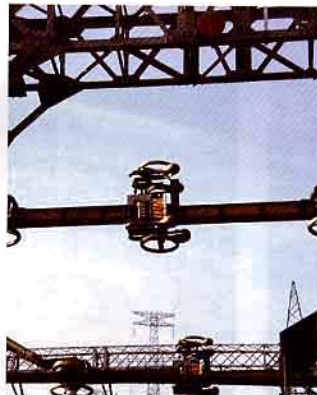
北松江幹線断路器上部振れ止めストッパー破損

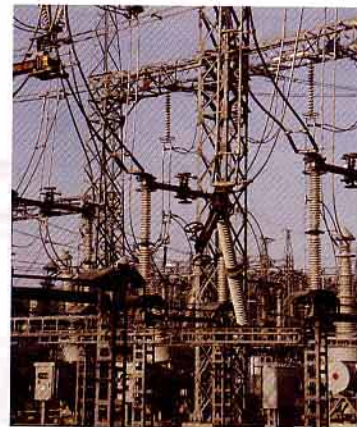
北松江幹線断路器根元から折損（宙吊り状態）

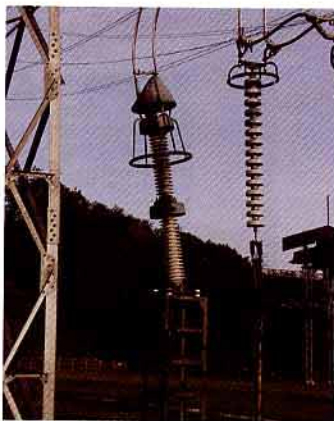
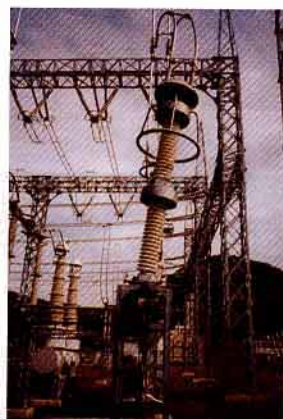
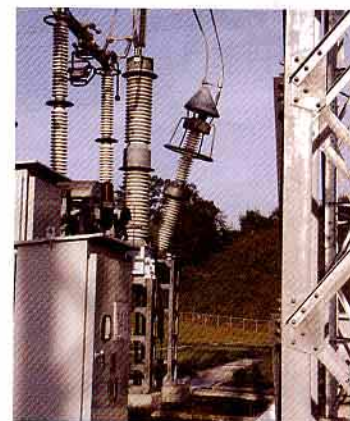
北松江幹線断路器根元から20度傾く（赤相・青相）

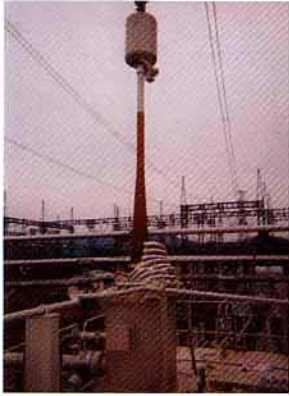
赤相 2次ブッシング破損し導体が露出

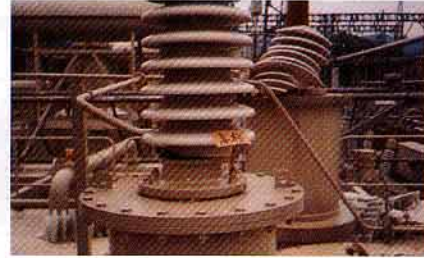
赤相中性点ブッシングセメント部割れ

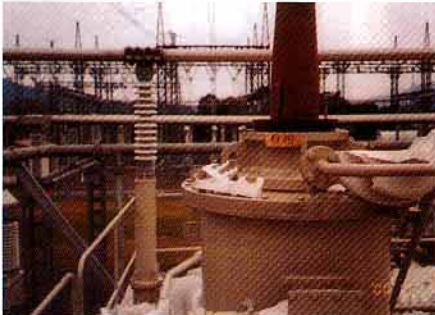
白相 2次ブッシング破損し導体が露出

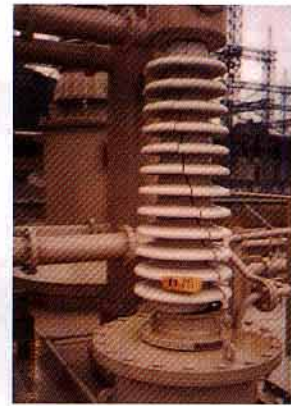
白相中性点ブッシング亀裂損傷

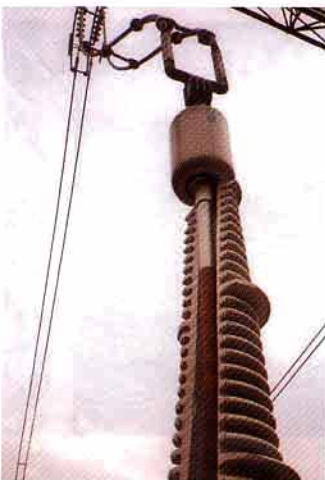
青相 2次ブッシング縦に半分碍子が無く導体露出

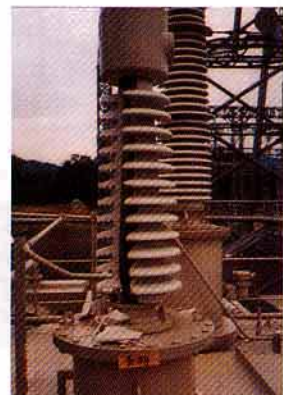
青相中性点ブッシング縦に亀裂損傷

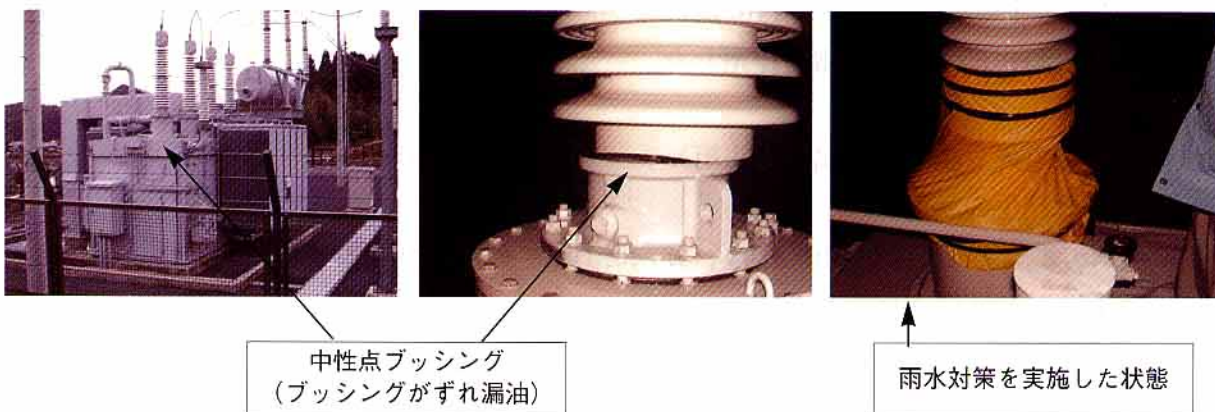
(c) 変圧器全景，ブッシング損傷被害状況写真

No.2 配電用変圧器（110/22/6 kV，25/20/10MVA）の110kV中性点側ブッシングのフランジと碍管にずれが生じ漏油が発生した。また，LR操作機構の動力伝達機構の連結が外れる被害があった。

中性点ブッシング  
（ブッシングがずれ漏油）

雨水対策を実施した状態

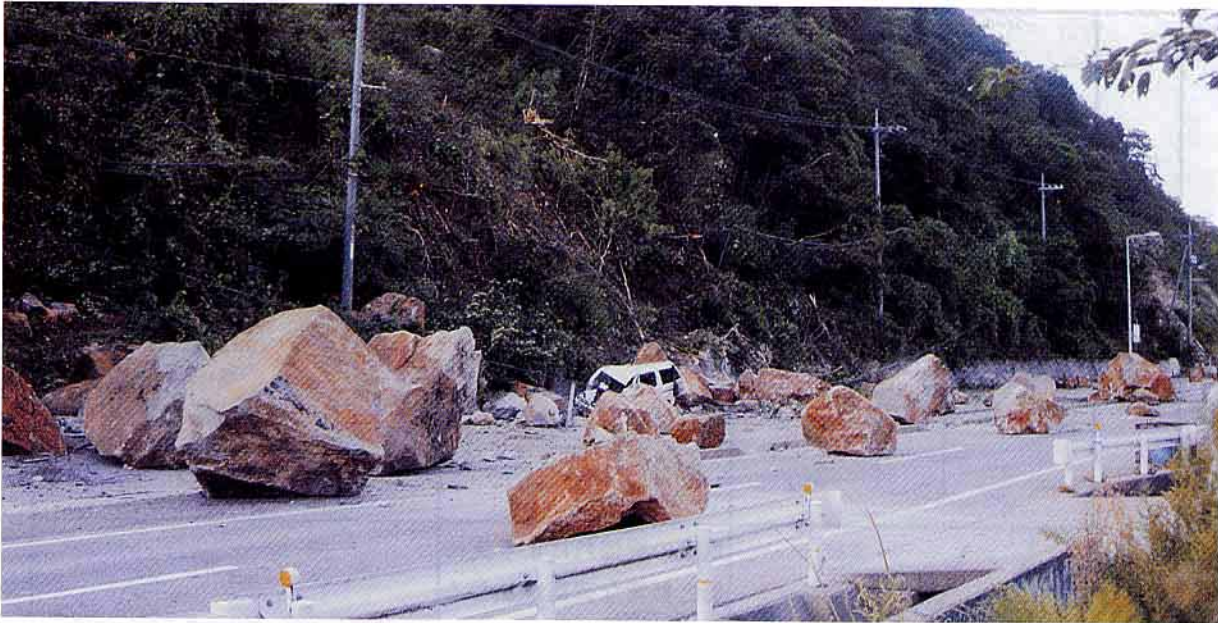
配電線路附近での落石状況（溝口町）

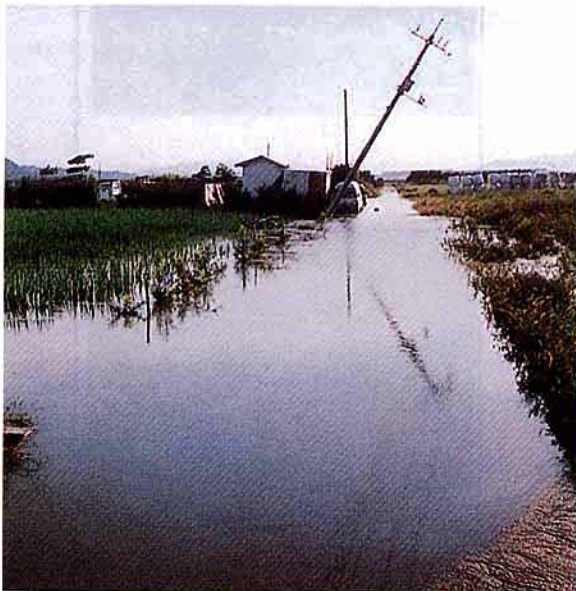
液状化による電柱傾斜（米子市）  
（米子市河崎 岩原 俊隆氏より提供）

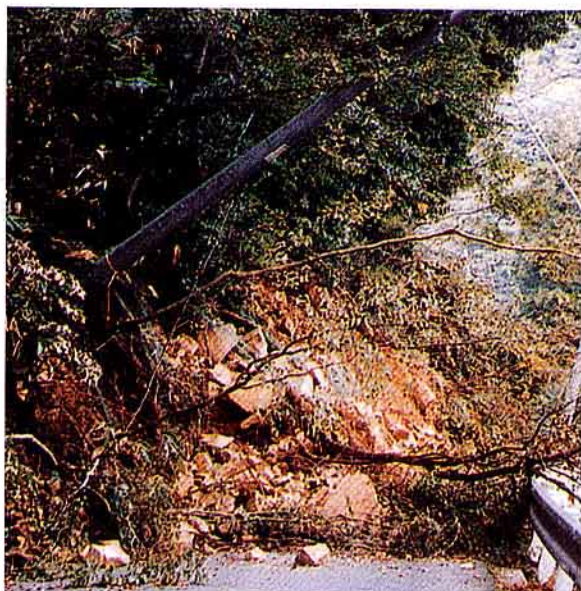
傾斜面崩落による電柱傾斜（日野町）

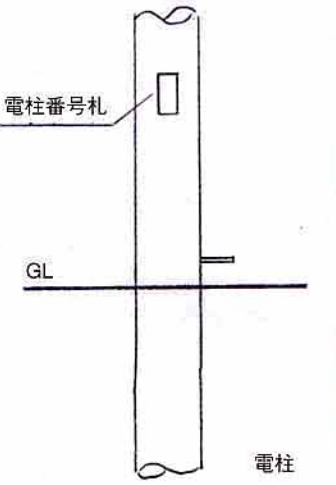
<p>電柱番号札</p> <p>GL</p> <p>電柱</p>	<p>地盤の崩壊（液状化）に伴い、電柱が1 m 近く沈下した。</p>

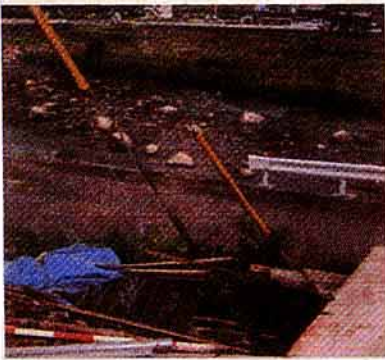
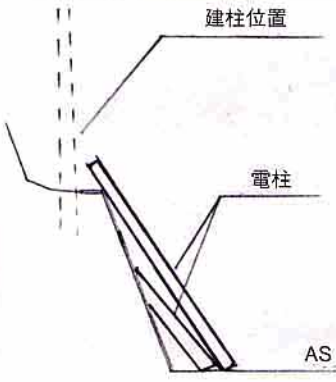
<p>建柱位置</p> <p>電柱</p> <p>AS</p>	<p>地震の崩落による落石が電柱に当たり折損した</p>

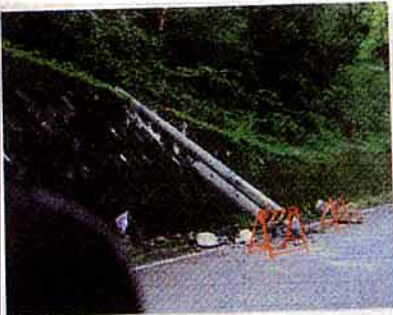
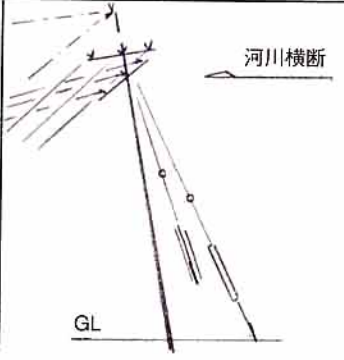
<p>河川横断 GL</p>	<p>電線の振動やたわみにより電柱が傾斜した。</p>

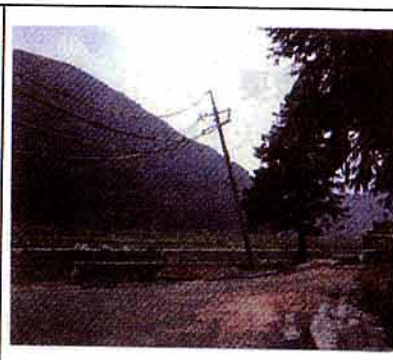
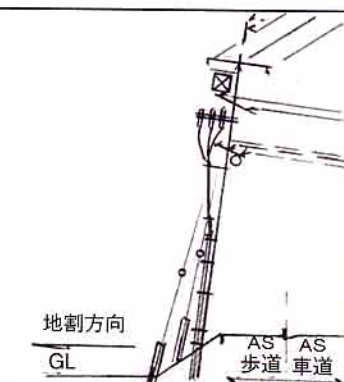
<p>地割れ方向 GL AS AS 歩道 車道</p>	<p>地割れにより電柱が傾斜した。</p>

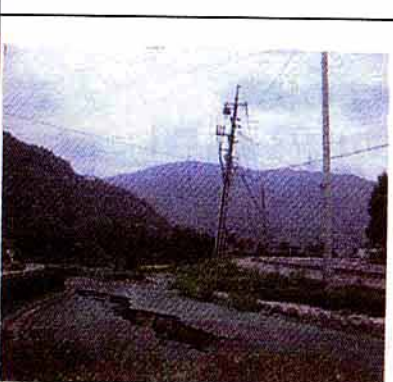
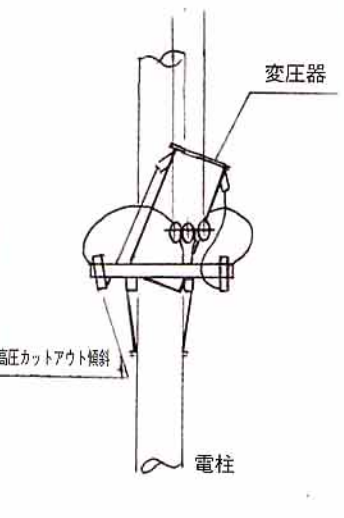
<p>変圧器 高圧カットアウト傾斜 電柱</p>	<p>〔二型変台〕 変圧器が地震の横揺れで左右に動いたため縛着した鉄線が伸び変圧器が傾斜した</p>
