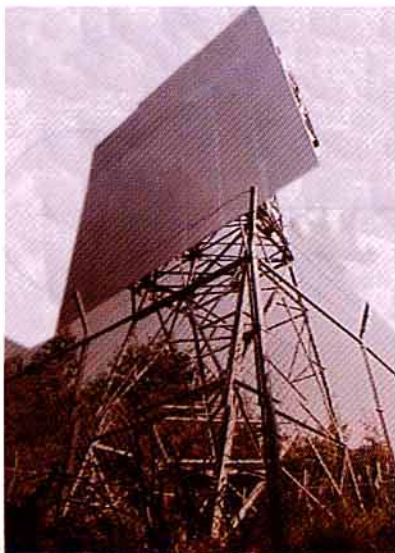
東山反射板
8 m × 8 m 地上高 5 m

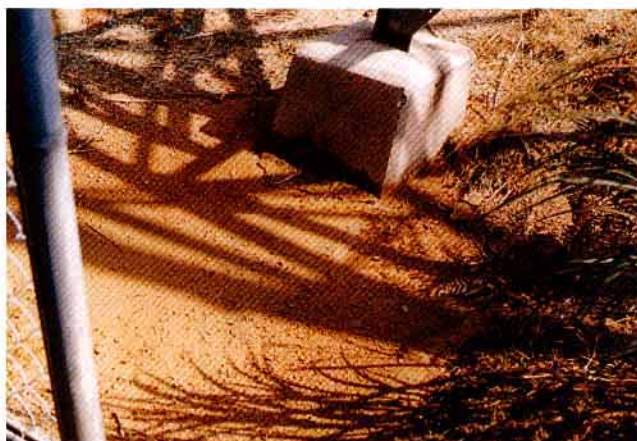
設置箇所	設備名	被害の状況	備考
黒坂発電所	大宮ダム向通搬伝送路	黒坂（発）～大宮ダム配電線添架通信ケーブルが土砂崩れによる落石で断線。2ルート構成のため回線停止はなかった。また、電柱の倒壊被害はなし。	
日野変電所	鬼林（中）向 マイクロ無線局	受信入力電界値が3dB低下（1.2号共）	
	北松江（変）向 マイクロ無線局	受信入力電界値が12.5dB低下（1.2号共）	
鬼林無線中継所	日野（変）向 マイクロ無線局	受信入力電界値が6dB低下（1.2号共）	
マイクロ無線反射板	畑池反射板 東山反射板	前脚（2脚）が10mm程度沈んでいる。 反射板が4mm程度前に傾いている。 反射板の基礎（4脚とも）回りの土が1m範囲内で10cm程度沈んでいる。 畑池（反）の敷地内に穴が1つある。 （L40cm×W12cm×D20cm）	写真6-1
	宝仏反射板	反射板の基礎（4脚とも）回りの土が1m範囲内で10cm程度沈んでいる。 敷地内に穴が1つある。 （L40cm×W12cm×D20cm）	
営配無線局	古峠山中継所	古峠山（中）敷地内に地割れあり。 （幅5cm×深さ6cm×長さ2m） 進入路フェンス際地割れ・陥没 （幅2cm×深さ25cm×長さ10m）

東山反射板
敷地地割れ状況

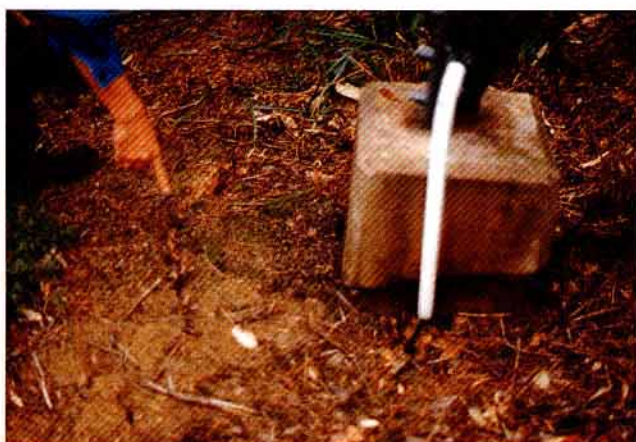
畑池反射板
敷地地割れ状況

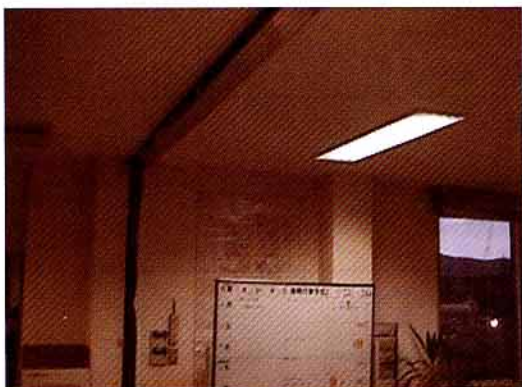
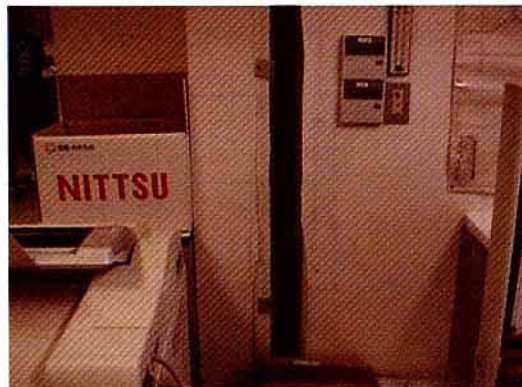
区分	設備名	構造・規模等	被害状況	備考
鳥取県	黒坂発電所	鉄筋コンクリート 構造 2F 建 昭和 15 年築	・発電機室の天井に亀裂が入り、雨水が浸入 ・発電機室裏側の敷地に地割れ	
	日野変電所	鉄筋コンクリート 構造 2F 建 昭和 56 年築, 61年 増築	・制御棟と増築建物の接合部分が地盤沈下により離合 (30mm程度)	写真 8-1

写真8-1 日野(変)制御棟増設接続部分亀裂

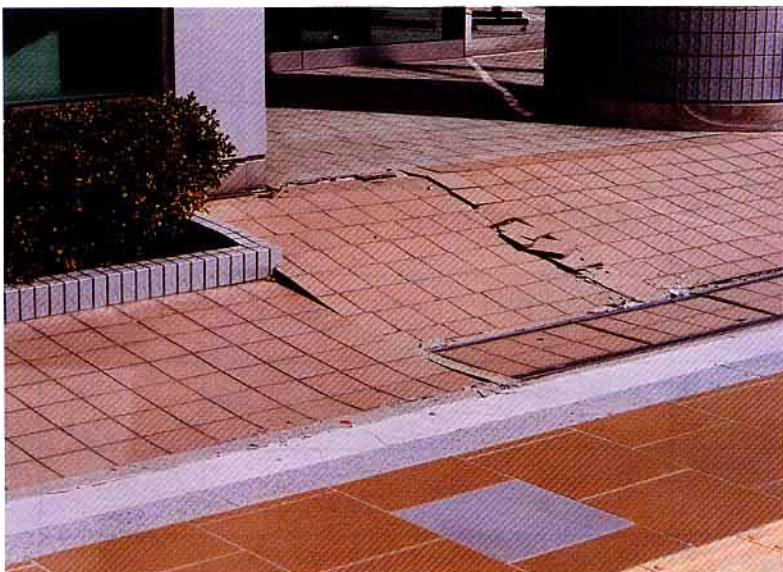
区分	設備名	構造・規模等	被害状況	備考
鳥取県	米子営業所	鉄筋鉄骨コンクリート構造 7F 建 平成 7 年築	空調機・振動による吹き出し口と天井とのずれ (4F, 5F, 6F 事務室および喫煙室, 7F 食堂の全 11 箇所)	
			照明器具・振動によるずれ (4F, 5F, 6F 事務室および喫煙室, 7F 食堂の全 14 箇所)	
			建物内壁・亀裂, クロス破れ (4F, 5F, 6F 事務室および会議室の 5 箇所, 7F 食堂, 卓球室, 各階の廊下)	
			階段踊り場・亀裂 (2~3階, 3~4階, 4~5階階段の全 6 箇所)	
			正面玄関, 東側玄関前のタイル, 花壇まわりのタイル, 手洗場のタイル・割れ, 剥離 (15箇所)	写真 8-2
			敷地境界のブロック塀・亀裂, 上部のはずれ (全 6 箇所)	
	給水管・破裂 (全 1 箇所)			
	俣野川ご案内ホール	鉄筋コンクリート 構造 1F 昭和 62 年築	ホール内壁亀裂, ホール内アスファルトに地割れ, ホール裏の地面レンガが全体的に沈下	
島根県	松江営業所	鉄筋コンクリート 構造 5F 昭和 63 年築	正面玄関左床面亀裂, 玄関ふれあいホール地際に段差, ふれあいホール南側壁亀裂, 本館壁とよう壁が離脱

写真8-2 米子(営)玄関前

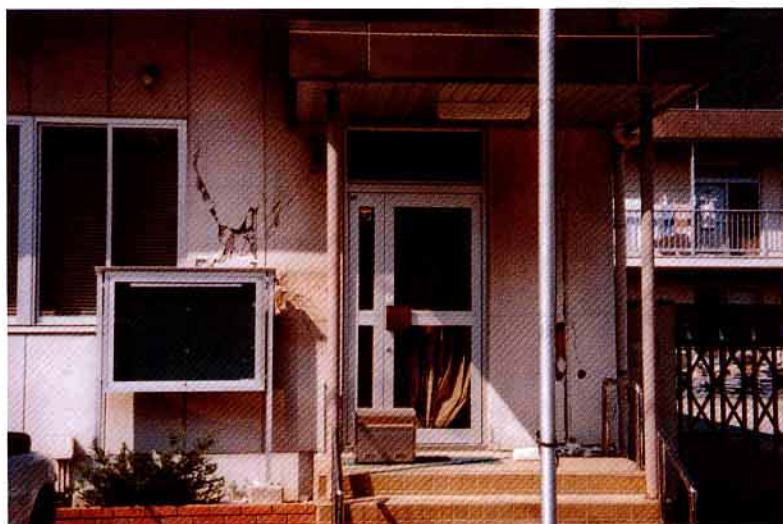
区分	設備名	構造, 規模等	被害状況	備考
鳥取県	旧根雨サービスセンター	S陸屋根平屋建 昭和59年築	・外壁破損 ・内壁に亀裂 ・トイレタイル落下	写真8-3

写真8-3 旧根雨サービスセンター

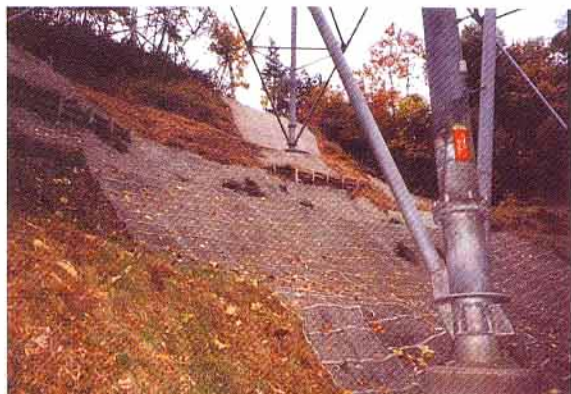
写真1 500kV鉄塔 敷地補修状況1

主な被害が鉄塔敷地の地割れや基礎周辺の間隙等であったため、敷地補修を中心に復旧作業に取り組み、12月24日までにほぼ完了した。(写真1, 2)

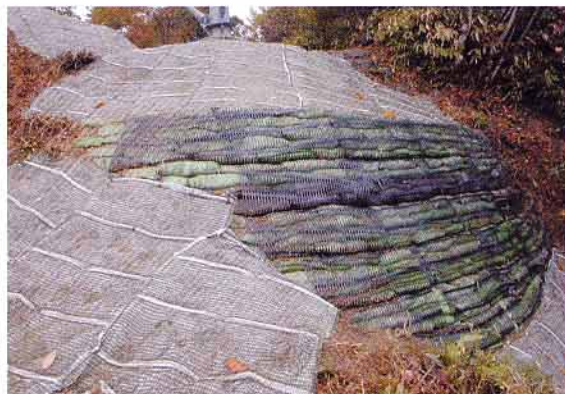
写真2 500kV鉄塔 敷地補修状況2

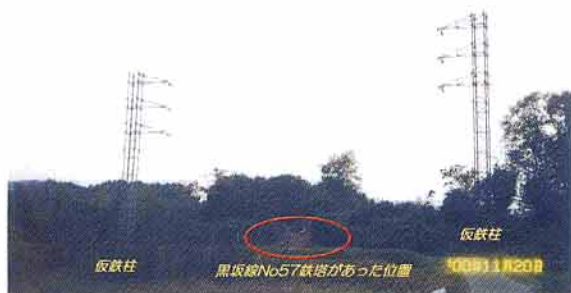
写真3 66kV黒坂線 仮ルート対策状況 (No.57鉄塔)

本復旧については平成13年6月末までに鉄塔建替を行う予定, 現在は次の応急対策を一時的に実施している(写真3, 4)。

- 10月10日 仮支線取付ならびに丸太補強を実施
- 10月11～12日 復旧用鉄柱2基を運搬, 組立
- 10月13日 黒坂線1号線を停電し, No.56～58間を移線
- 10月14日 黒坂線2号線を停電し, No.56～58間を移線

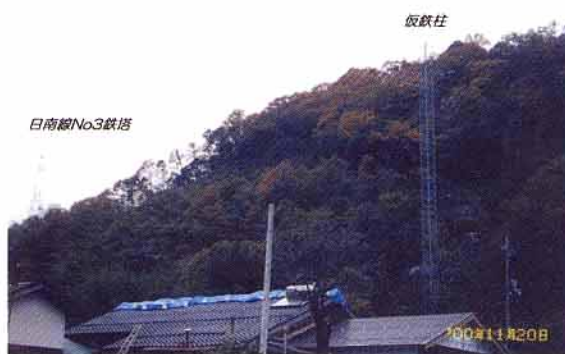
写真4 66kV日南線 仮ルート対策状況 (No.2鉄塔)

- 10月12日 仮支線取付ならびに丸太補強を実施
- 10月13～15日 復旧用鉄柱1基を運搬, 組立(傾斜地)
- 10月16日 日南線を停電し, No. 1～3間を移線

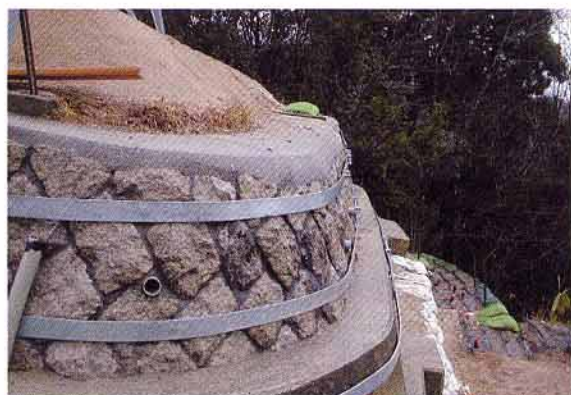
写真5 66kV黒坂線 擁壁修理状況1 (No.50鉄塔)

10月9日に仮支線取付により補強を行った後、専門家による調査にもとづいて設計し、損壊した部分を除去してコンクリート打設等により擁壁修理を完了した（写真5，6）。

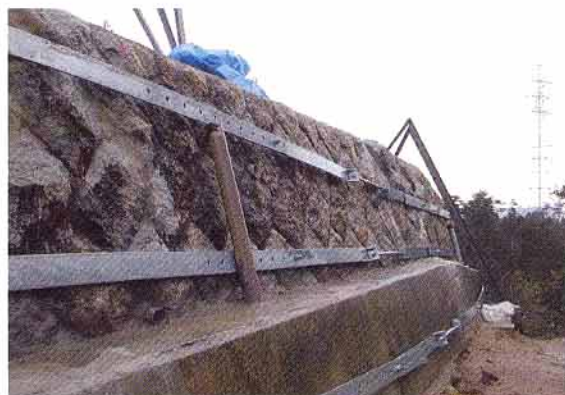
写真6 66kV黒坂線 擁壁修理状況2 (No.50鉄塔)
