図 3-12(5) 斜面崩壊被害写真 その 1

#### 4 急傾斜地崩壊による建物被害の予測

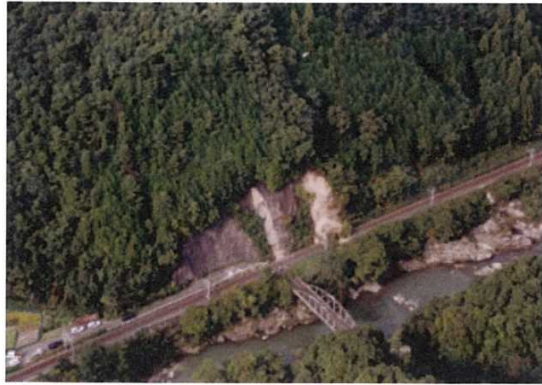
図 6 日野町下黒坂の切土・コンクリート吹付斜面の崩壊（空中写真、地点T14）

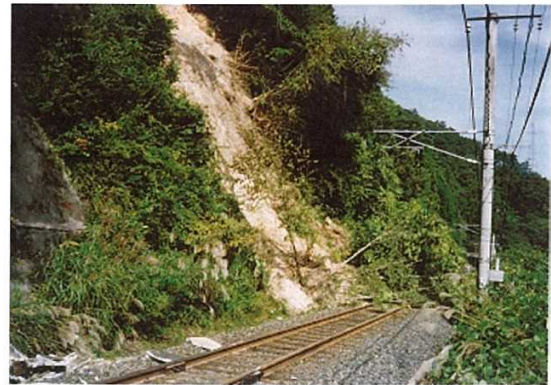
図 7 図 6 の近影（JR伯備線の北側斜面（日野川左岸）が崩壊し、線路を塞ぎ、JR伯備線は全面運休となった）

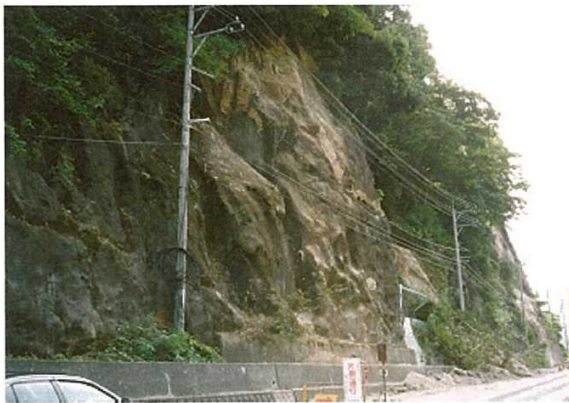
図 8 日野町下黒坂の吹付コンクリート斜面の崩壊（国道 180 号線の南側吹付コンクリート斜面が 3 箇所にわたり崩壊し、コンクリート片および土砂が道路面に落下した）

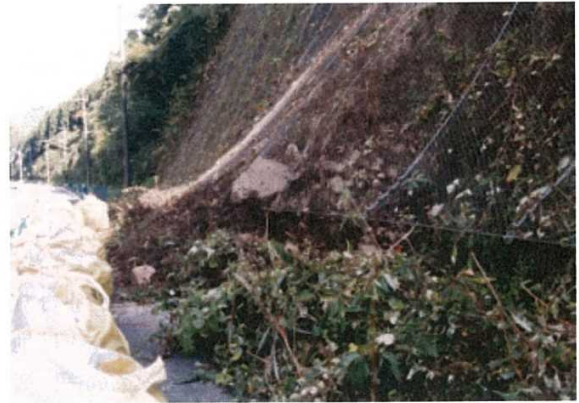
図 9 西伯町大木屋の切土斜面の崩壊（T10、国道 180 号線東側の切土斜面が崩壊したが、落石防止ネットにより道路への飛散が軽減された）

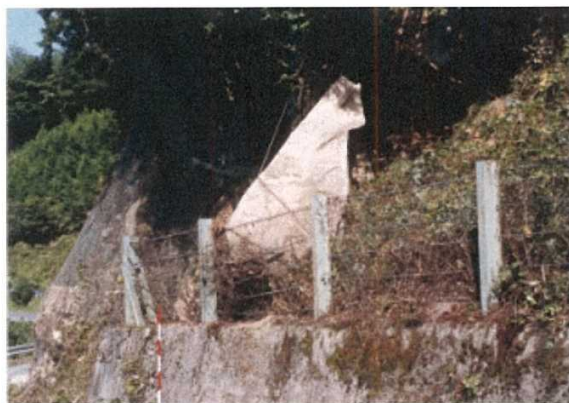
図 10 西伯町赤谷の切土斜面の崩壊（T7、崩落した巨石が擁壁および落石防止柵によって止まり、道路面への被害は出なかった）

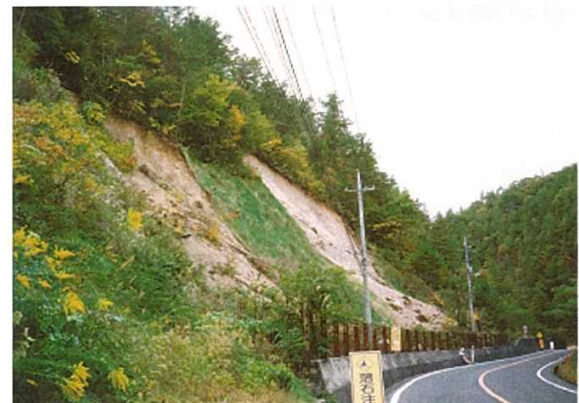
図 11 西伯町井ノ原の切土斜面の崩壊（国道 180 号線西側の切土斜面が崩壊したが、落石防止柵により道路面への被害は出なかった）

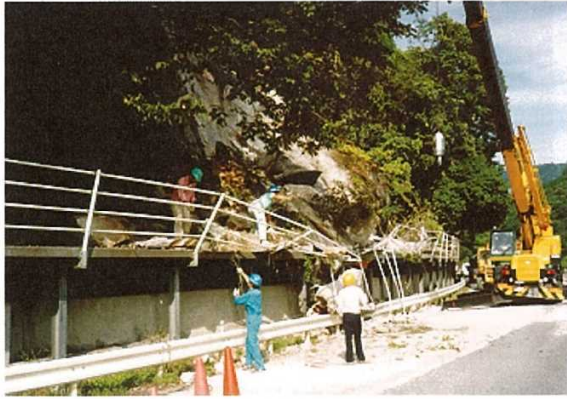
図 12 日野町小河内の吹付コンクリート斜面の崩壊(国道 180 号線北側の吹付コンクリート斜面が岩盤崩壊したが、落石防止柵によって被害が軽減された)

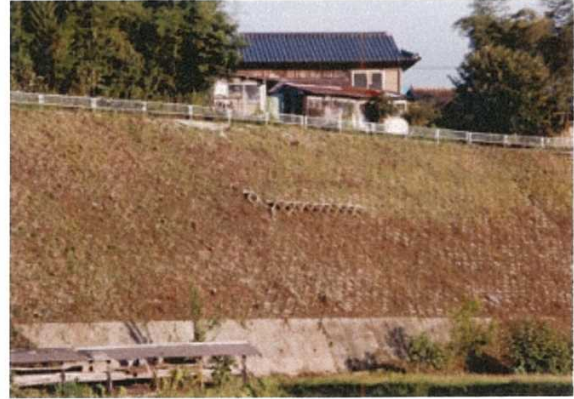
図 13 溝口町古市の河岸段丘崖法面の被害 (T18、河岸段丘崖法面の法枠工の一部が破壊した)

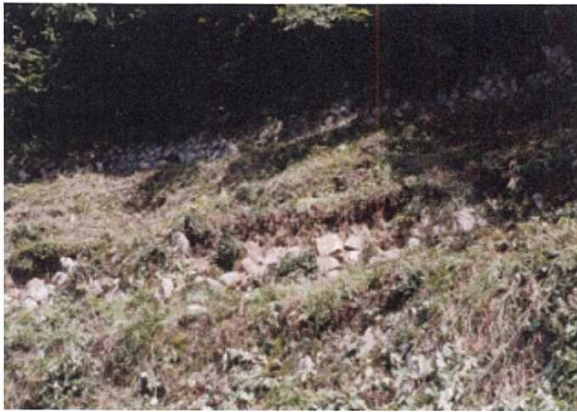
図 14 西伯町赤谷の石積み斜面の崩壊 (T7)  
(古い石積みが破壊し、多量の落石が生じ、道路面に散乱した)

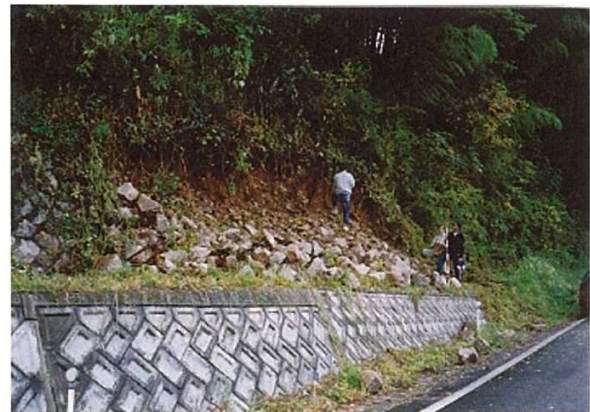
図 15 西伯町赤谷の石積み斜面の崩壊  
(高さ 2.5m の石積みが長さ 12m にわたって崩壊した)

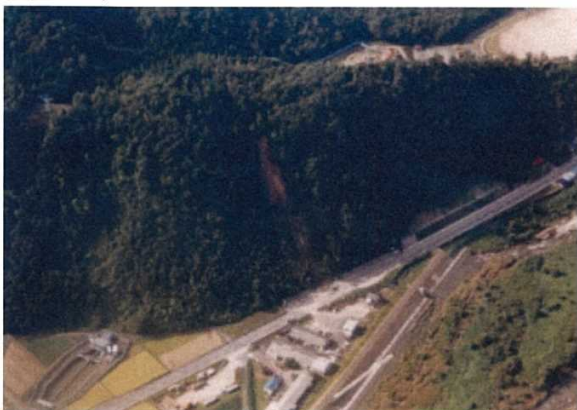
図 16 溝口町中粗の自然斜面の崩壊 (空中写真、T19)

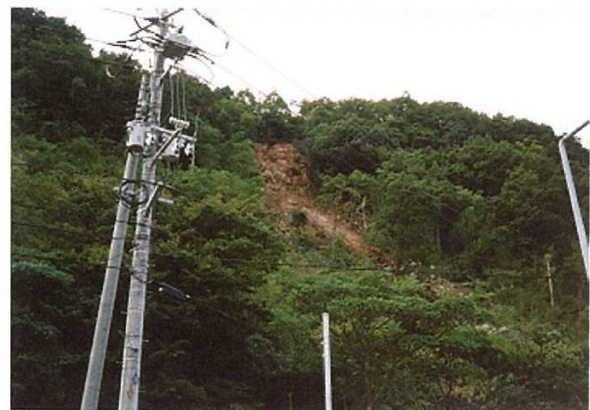
図 17 図 16 の崩壊源頭部の近影  
(主要地方道日野溝口線の道路面から約 90m 上方の自然斜面が崩壊した)

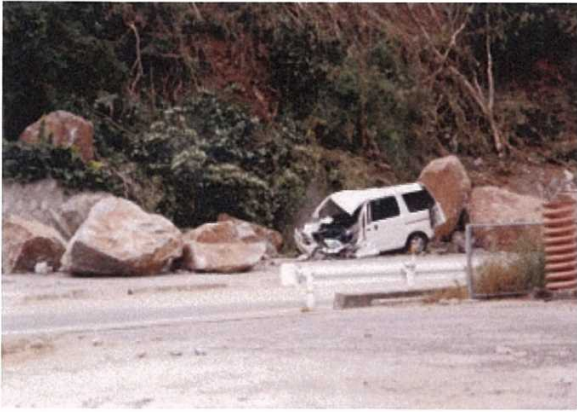
図 18 図 16の崩壊下部の近影  
 (図 4.17 の崩壊土石の大半は斜面途中で止まったものの、直径 1.3mの岩石が道路面まで落下し、駐車中の自動車を直撃した)

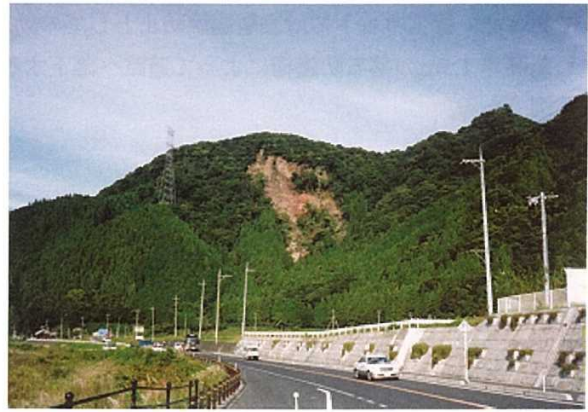
図 19 日野町本郷の自然斜面の崩壊  
 (柱状節理が発達した玄武岩がトップリング崩壊した)

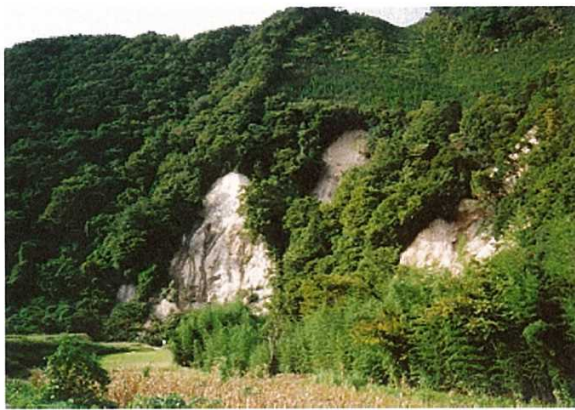
図 20 日野町根妻の自然斜面の崩壊  
 (日野川左岸のまさ土斜面が崩壊し、崩壊土が日野川の流れを一部阻害した)

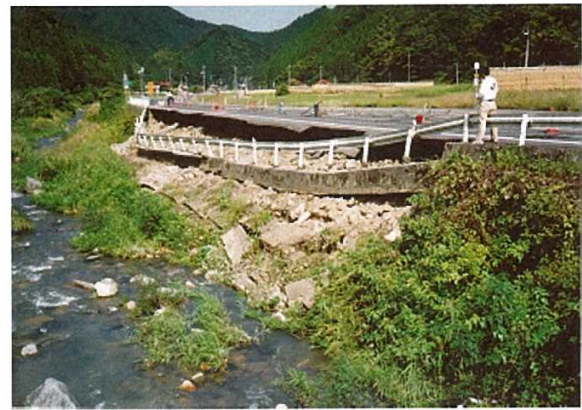
図 21 日野町濁谷の路肩崩壊  
 (国道 180 号の真住川側の路肩崩壊が高さ約 1.5m、長さ約 50mにわたって崩壊した)
