排水機場 施設台帳

写 真 台 帳				調査年月日	2016/10/6	
河 川 名	大路川	施設名	洗井川排水機場	所管	鳥取県土整備事務所	
状 況 写 真	 				写真番号	M - 1
					名 称	No.1主ポンプ 外観1
					ファイル名	
	状況メモ 随所に発錆がみられる。					
	 				写真番号	M - 2
					名 称	No.1主ポンプ 外観2
					ファイル名	
	状況メモ 随所に発錆がみられる。					
	 				写真番号	M - 3
名 称					No.2主ポンプ 外観1	
ファイル名						
状況メモ 随所に発錆がみられる。

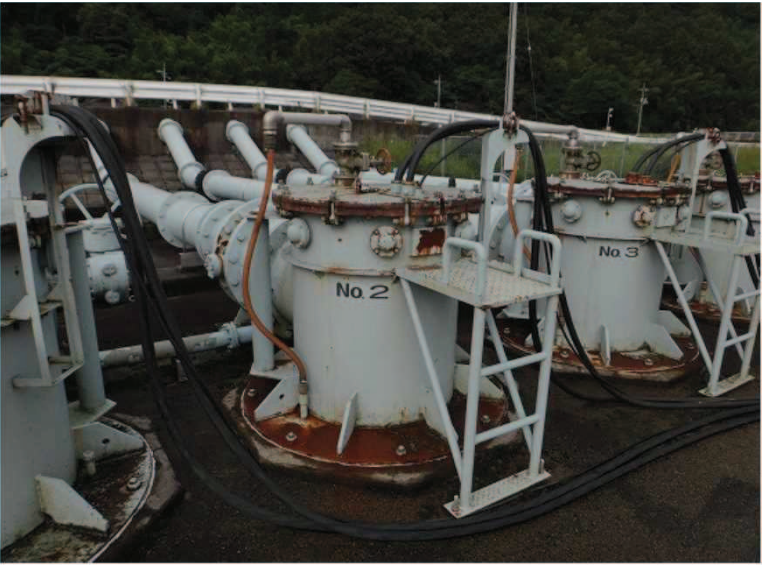
写真番号	M - 4	
				名称	No. 2主ポンプ 外観2	
				ファイル名		
	状況メモ				随所に発錆がみられる。

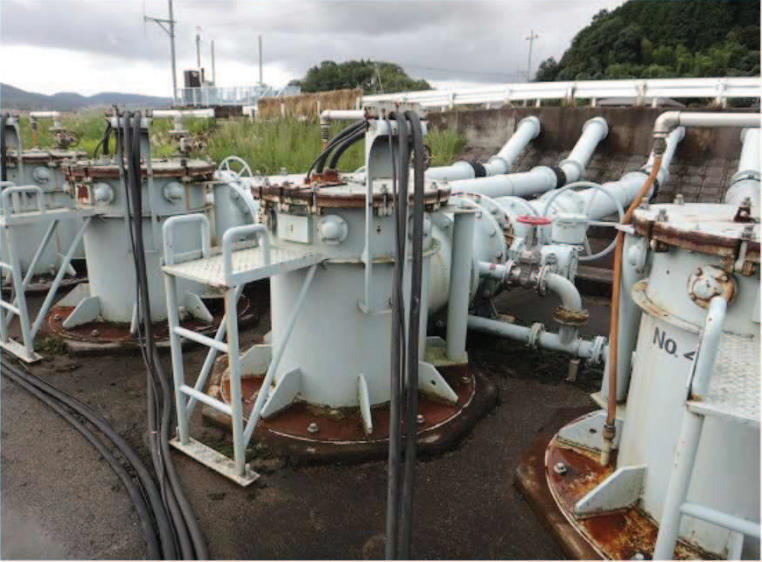
写真番号	M - 5	
				名称	No. 3主ポンプ 外観1	
				ファイル名		
	状況メモ				随所に発錆がみられる。	
	 			写真番号	M - 6	
名称				No. 3主ポンプ 外観2		
ファイル名						
状況メモ				随所に発錆がみられる。

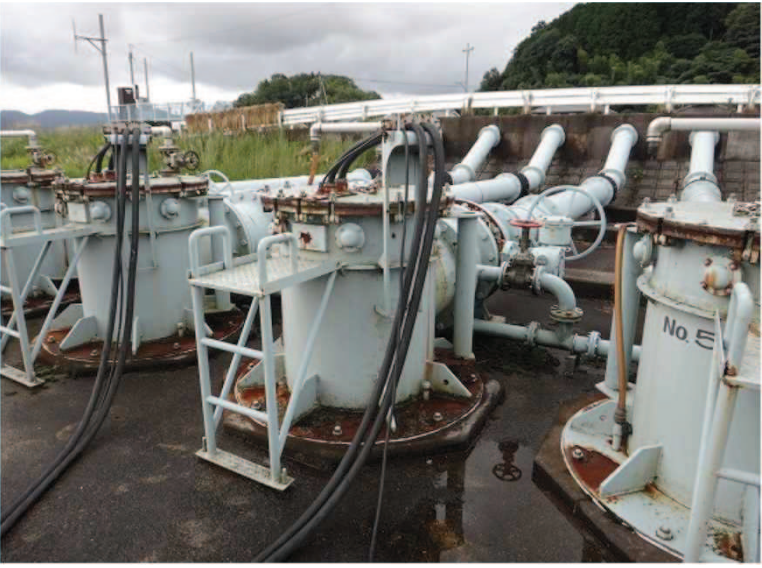
写真番号	M - 7
				名 称	No. 4主ポンプ 外観1
				ファイル名	
	状況メモ 随所に発錆がみられる。

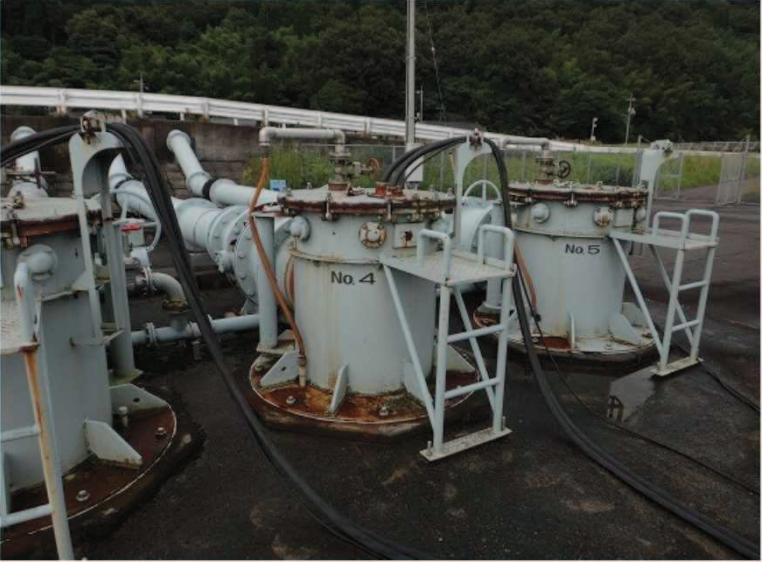
写真番号	M - 8
				名 称	No. 4主ポンプ 外観2
				ファイル名	
	状況メモ 随所に発錆がみられる。

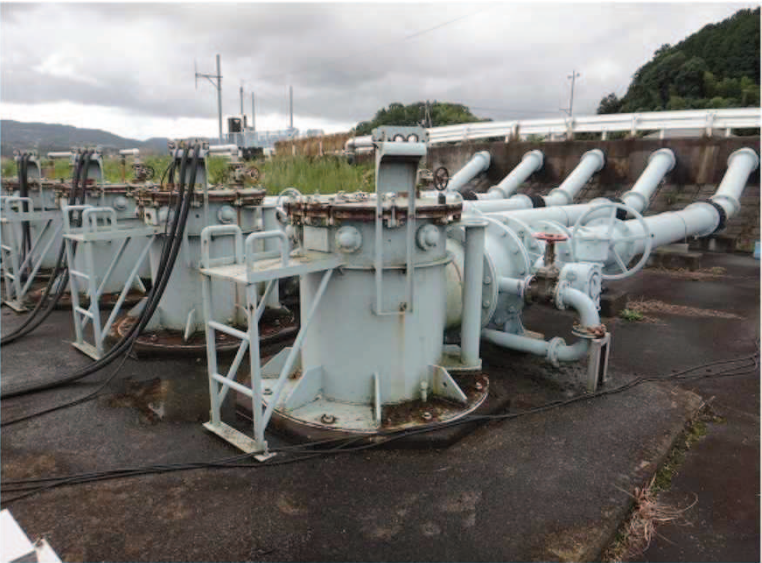
写真番号	M - 9
名 称				No. 5主ポンプ 外観1	
ファイル名					
状況メモ 随所に発錆がみられる。

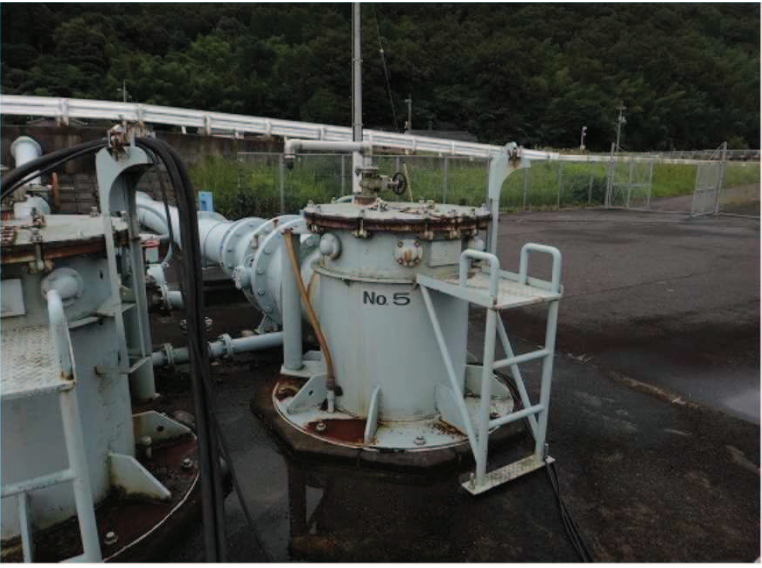
写真番号	M - 10
				名 称	No. 5主ポンプ 外観2
				ファイル名	
				状況メモ 随所に発錆がみられる。

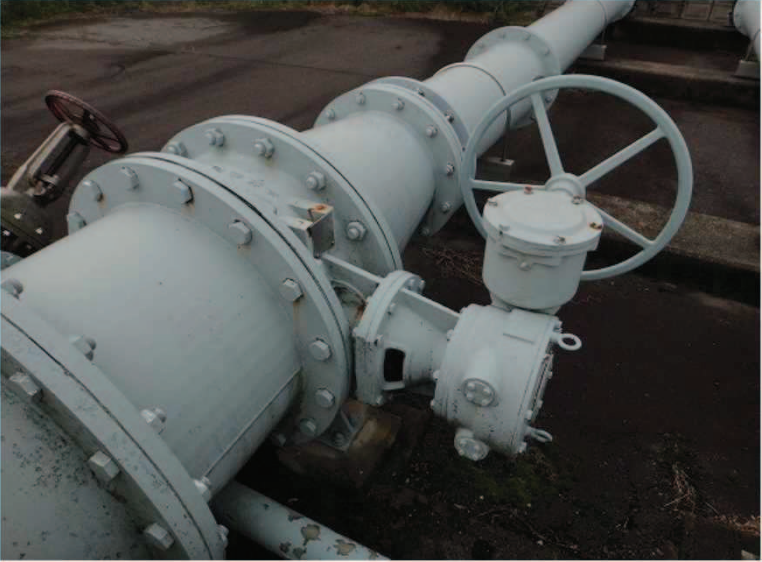
写真番号	M - 11
				名 称	No. 1吐出弁 外観1
				ファイル名	
				状況メモ 発錆がみられる。

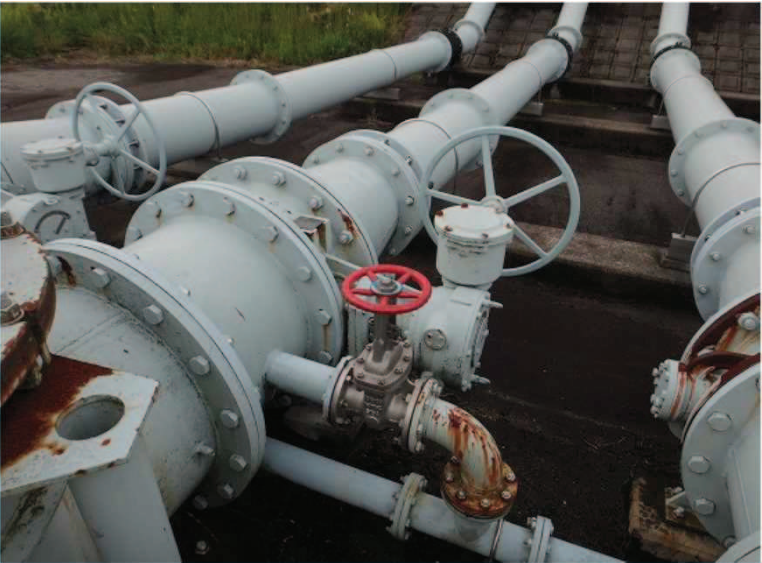
写真番号	M - 12
				名 称	No. 2吐出弁 外観1
				ファイル名	
				状況メモ 発錆がみられる。

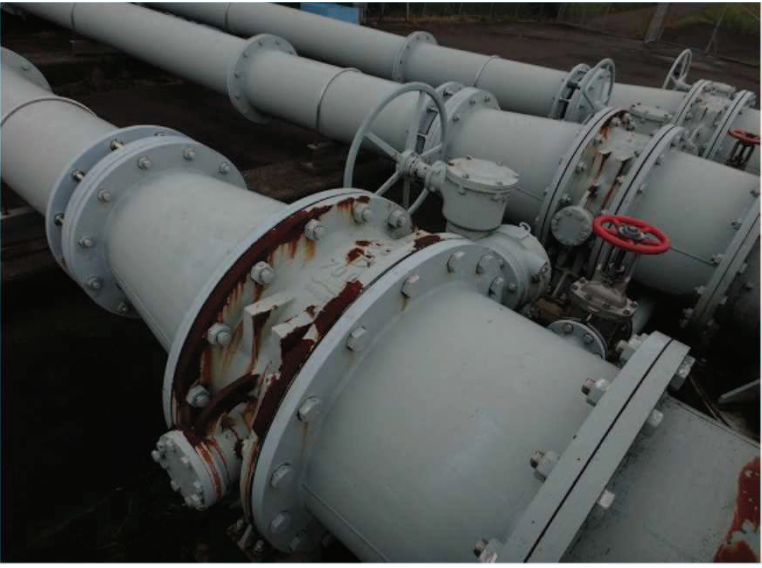
写真番号	M - 13	
				名 称	No. 3吐出弁 外観1	
				ファイル名		
	状況メモ				発錆がみられる。

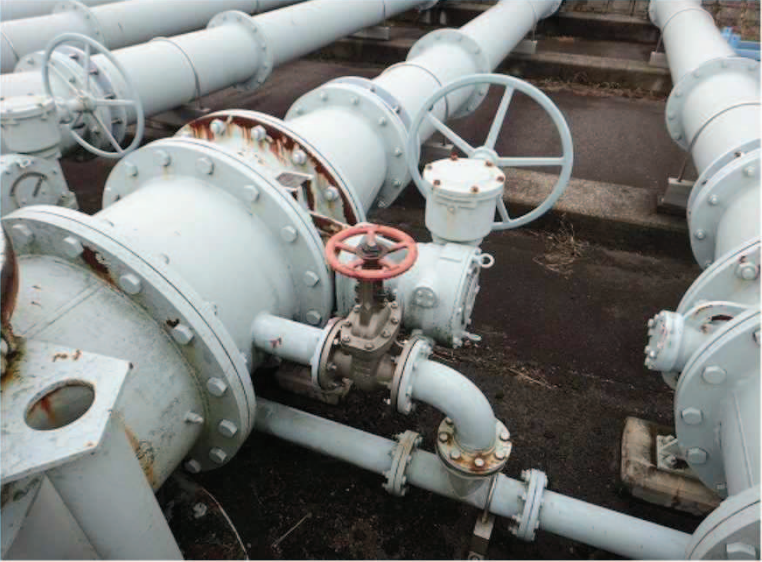
写真番号	M - 14	
				名 称	No. 4吐出弁 外観1	
				ファイル名		
	状況メモ				発錆がみられる。

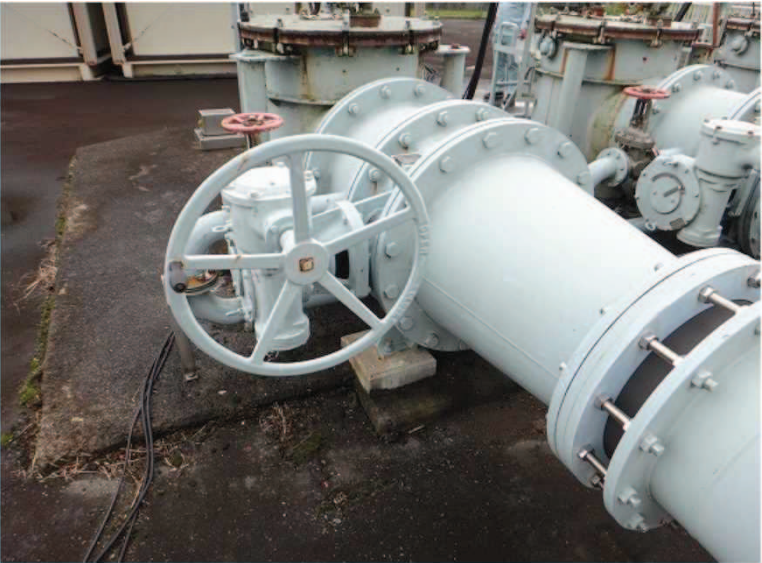
写真番号	M - 15	
名 称				No. 5吐出弁 外観1		
ファイル名						
状況メモ				発錆がみられる。

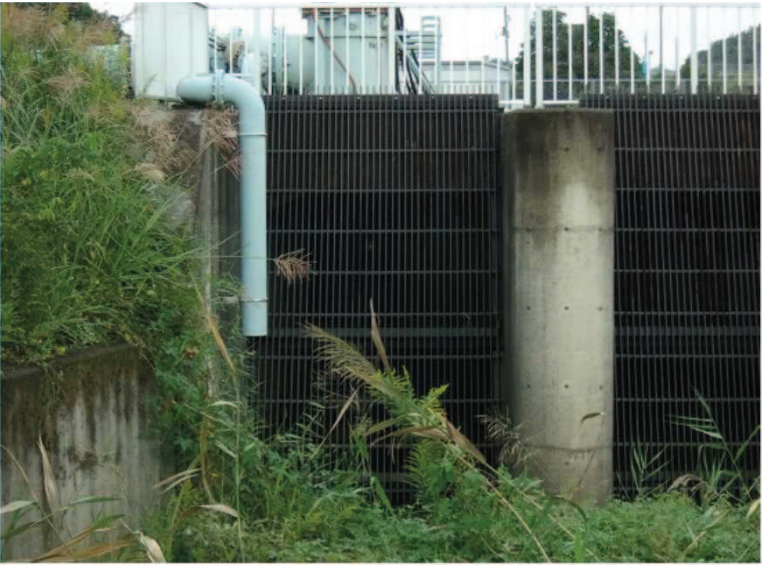
写真番号	M - 16
				名 称	No. 1スクリーン 外観1
				ファイル名	
				状況メモ	発錆がみられるが健全である。

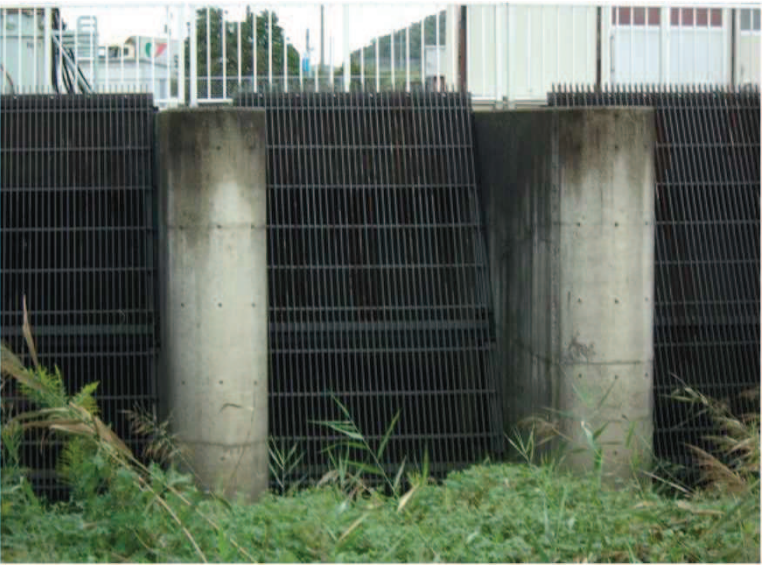
写真番号	M - 17
				名 称	No. 2スクリーン 外観1
				ファイル名	
				状況メモ	発錆がみられるが健全である。

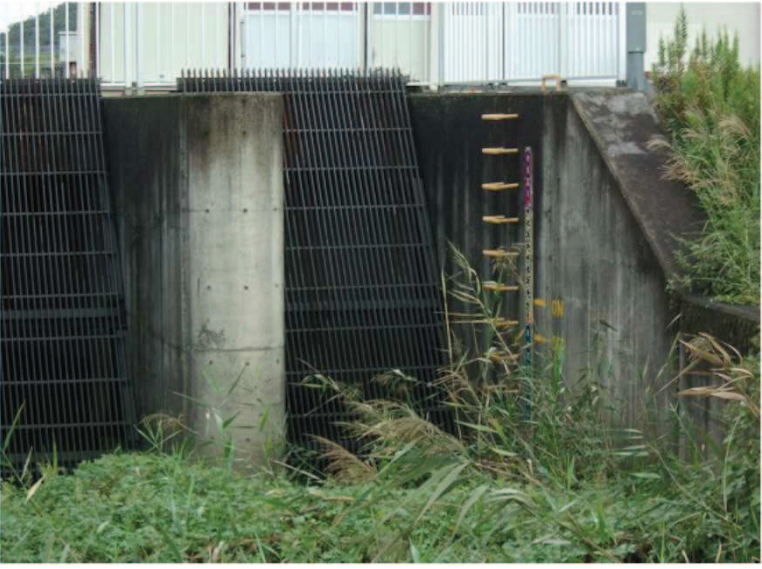
写真番号	M - 18
名 称				No. 3スクリーン 外観1	
ファイル名					
			状況メモ	発錆がみられるが健全である。

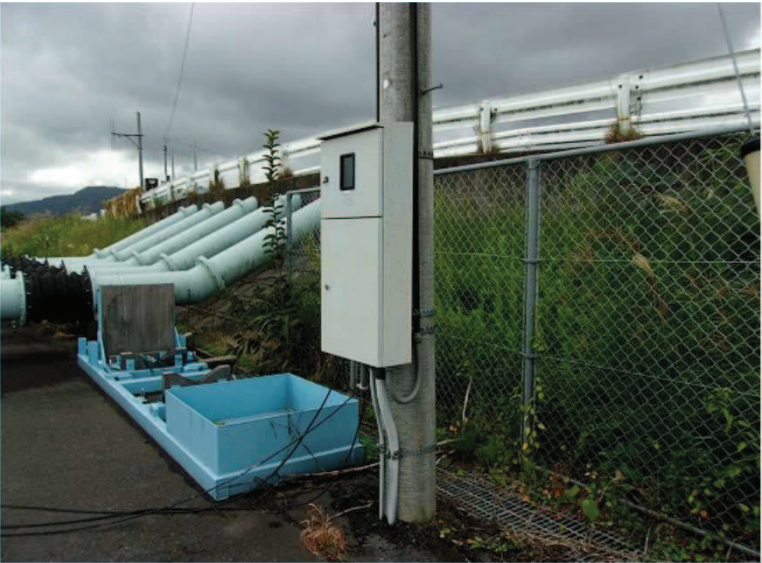
写真番号	E - 7
				名 称	引込開閉器盤
				ファイル名	
				状況メモ	健全である。
				写真番号	E - 8
				名 称	
				ファイル名	
				状況メモ	
				写真番号	E - 9
				名 称	
ファイル名					
状況メモ
