③岩美海岸(陸上地区) 【航空写真】

③岩美海岸(陸上地区) 【評価分析・方針】

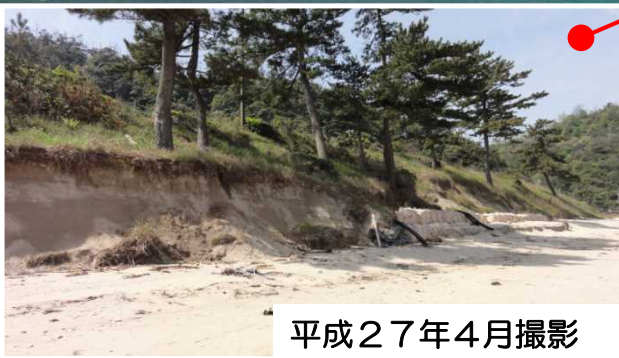
- H21~26年度 サンドリサイクル量32, 166m³ (年平均 6, 433m³)
- H26年度、冬季風浪により浜崖拡大。
- 養浜工 (H27年度~29年度、計30, 000m³) にて海上養浜をし、汀線回復を図っていくとともに、毎年のサンドリサイクルにて浜崖部への対応を行っていく。

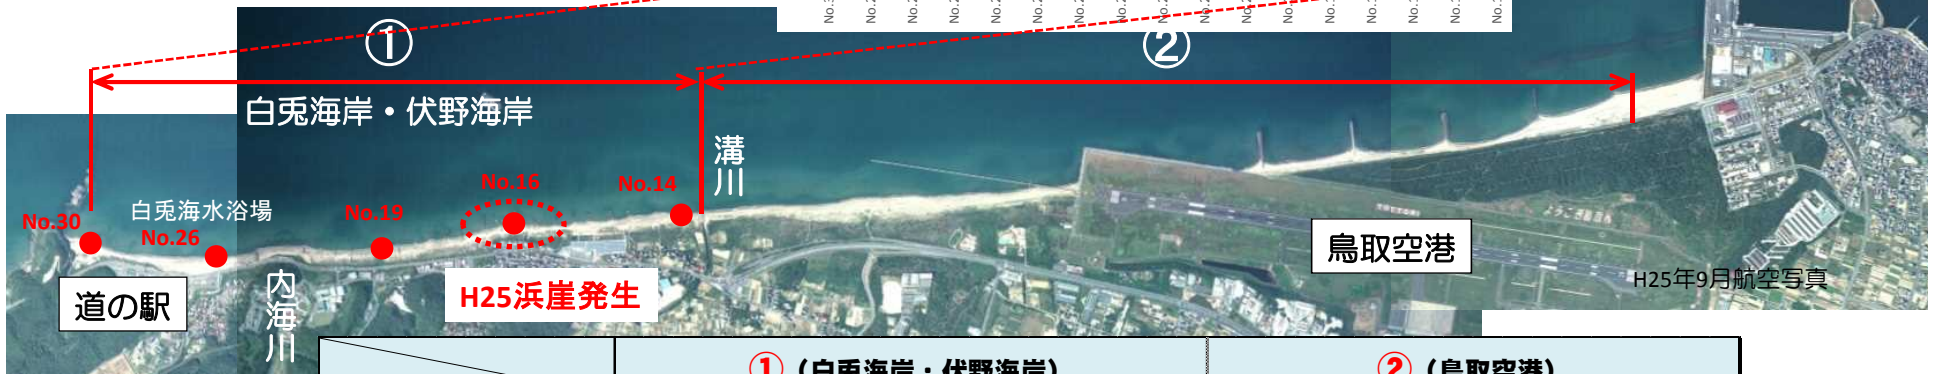
千代川左岸の汀線変化状況図

① (白兎海岸・伏野海岸)	② (鳥取空港)
長期的な変化 (H4→H27)	一時的な局所侵食は見られるが、汀線は安定傾向	安定傾向
過年度の対策 (H4～H27)	モニタリング (汀線・深淺測量)	—
本年度の対策 (H27)	モニタリング (汀線・深淺測量)	—
短期的な変化 (H26→H27)	局所的な侵食は見られるが、汀線は安定傾向	安定傾向
来年度の対策予定 (H28)	モニタリング (汀線・深淺測量)

- 平成25年12月に浜崖発生。
- 汀線が安定傾向のためサンドリサイクルは実施されていないが、局所的な侵食・浜崖がみられるため引き続きモニタリングを実施。

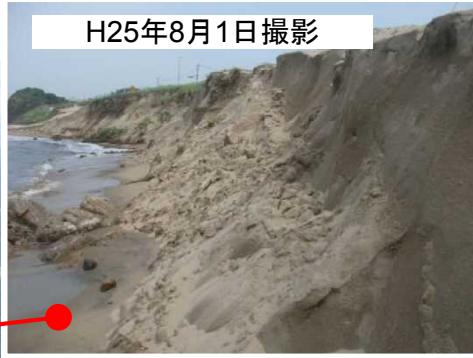
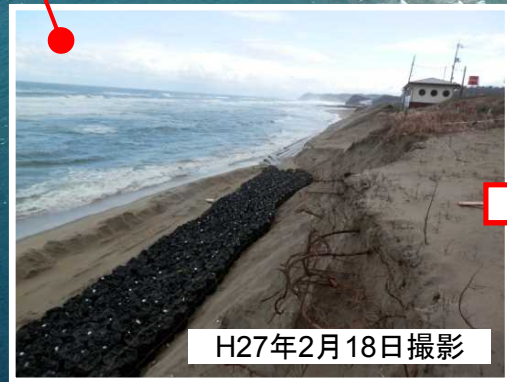
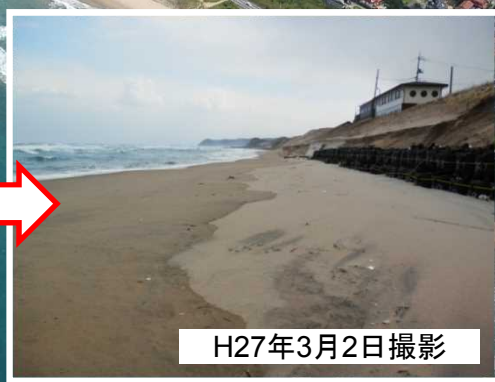
平成27年10月5日撮影 航空写真

- H27年2月に冬季風浪による浜崖が発生 → 国道9号防護のため大型土のう設置 (国交省)
- 長期的には安定傾向であるが、局所的な汀線後退・侵食発生するため、引き続き海岸状況を注視していく。

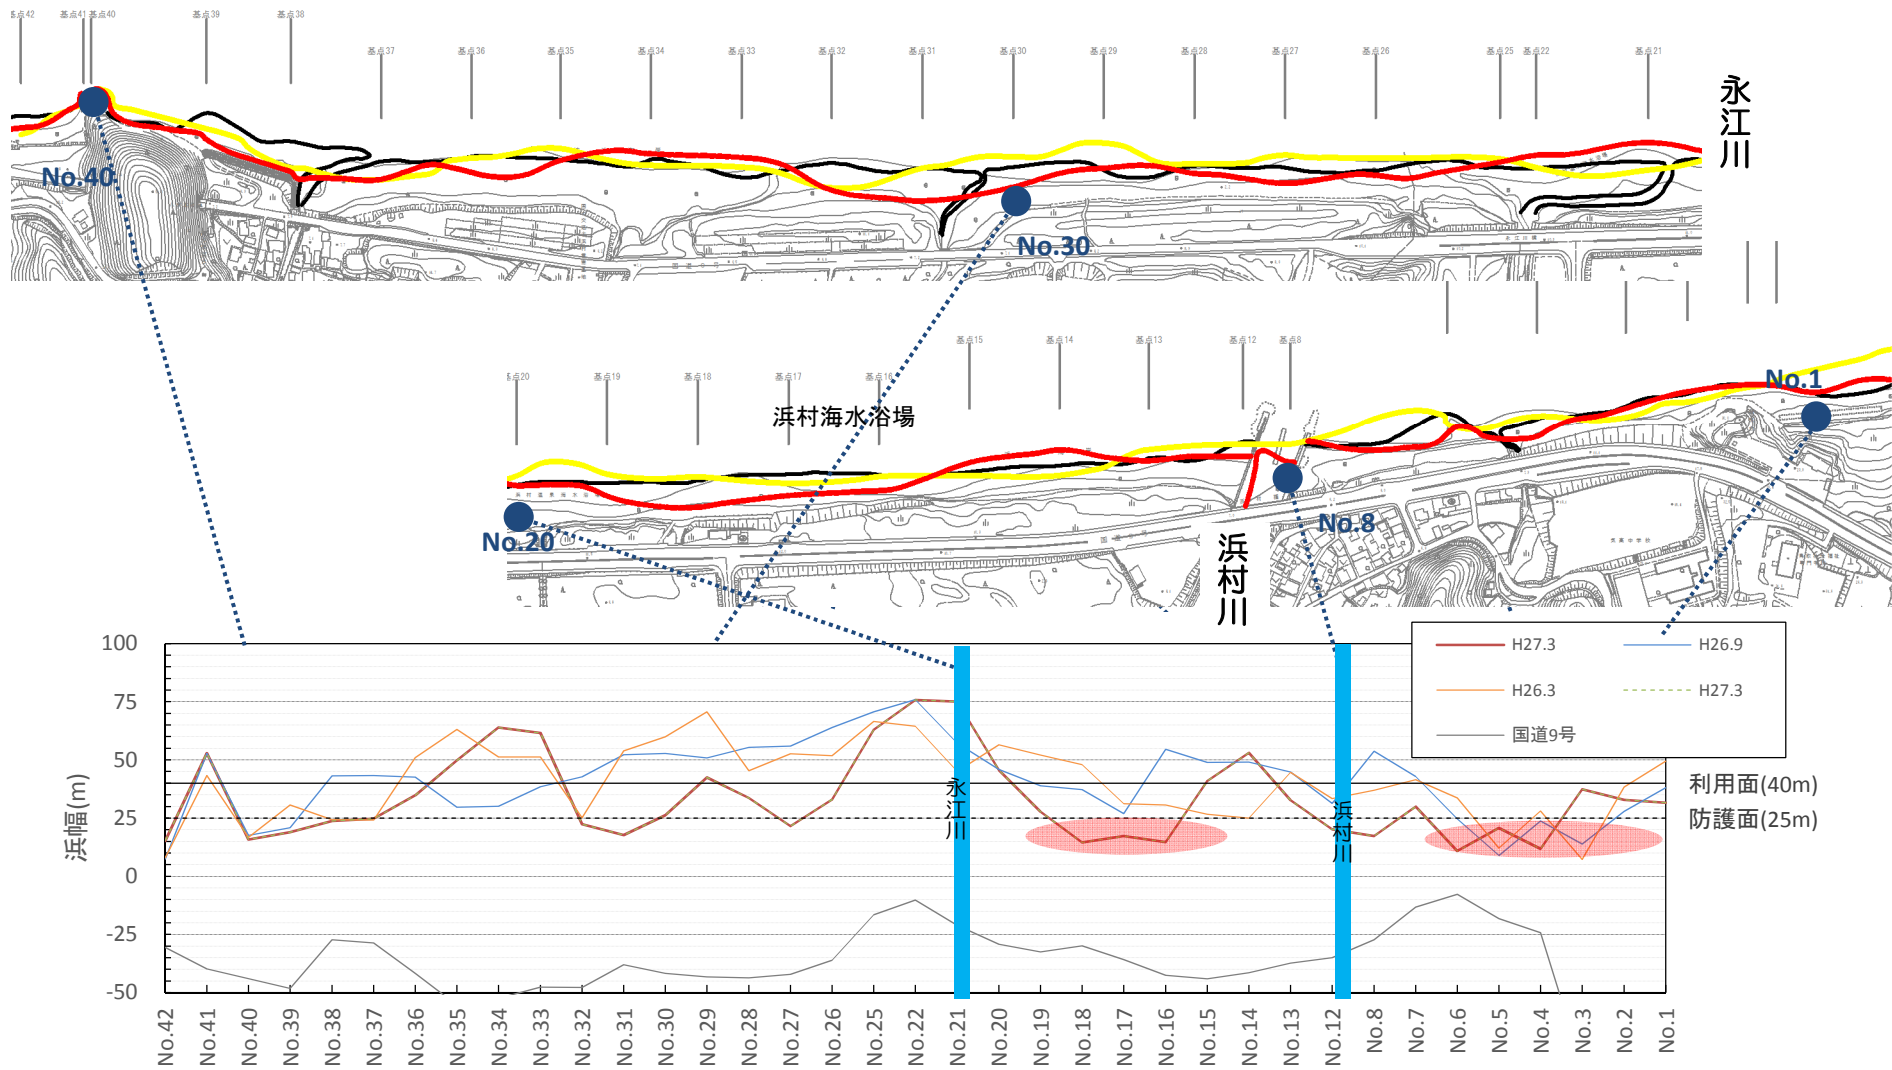
気高海岸の近年の汀線図

- **利用** … 海水浴場としての利用があり、浜幅には注視が必要
- **防護** … 概ね浜幅は確保されているが、局所的に狭い箇所がみられる。季節変化も大きく、引き続き注視。

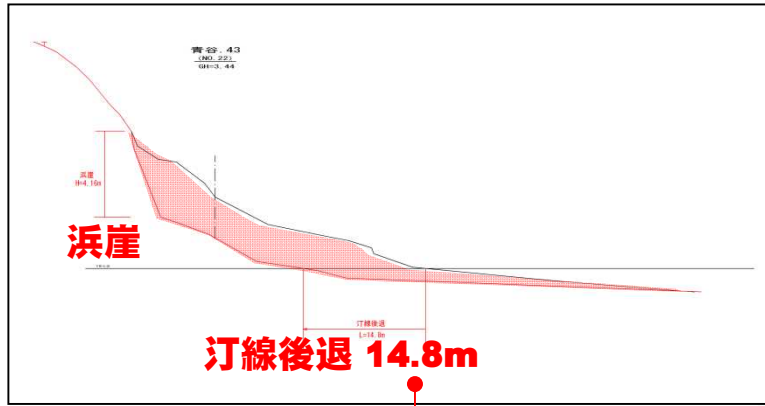
説明資料 7-1～7-5参照

H16年9月	—
H26年8月	—

長期的な変化 (H16→H27)	概ね15m程度、汀線後退がみられる。
過年度の対策 (H16→H27)	サンドリサイクル (夏泊漁港、長和瀬漁港、勝部川)
本年度の対策 (H27)	サンドリサイクル (夏泊漁港、長和瀬漁港)、モニタリング、鳴砂調査 (粒径調査等)
短期的な変化 (H26→H27)	冬季風浪により井手ヶ浜海岸にて浜崖発生。
来年度の対策予定 (H28)	サンドリサイクル (漁港、勝部川)、モニタリング、鳴砂調査を引き続きを実施

- H26年12月に冬季風浪 ⇒ 浜崖が発生、階段一部崩壊。
- 当海岸については、「鳴砂」の特性もあることから陸上投入については慎重に対応して行く必要があり、現在周辺の堆積土砂が浜崖対策に適用できるか調査中。
