## 5. 千代川左岸漂砂系（鳥取西地区白兔）

## 6. 気高海岸

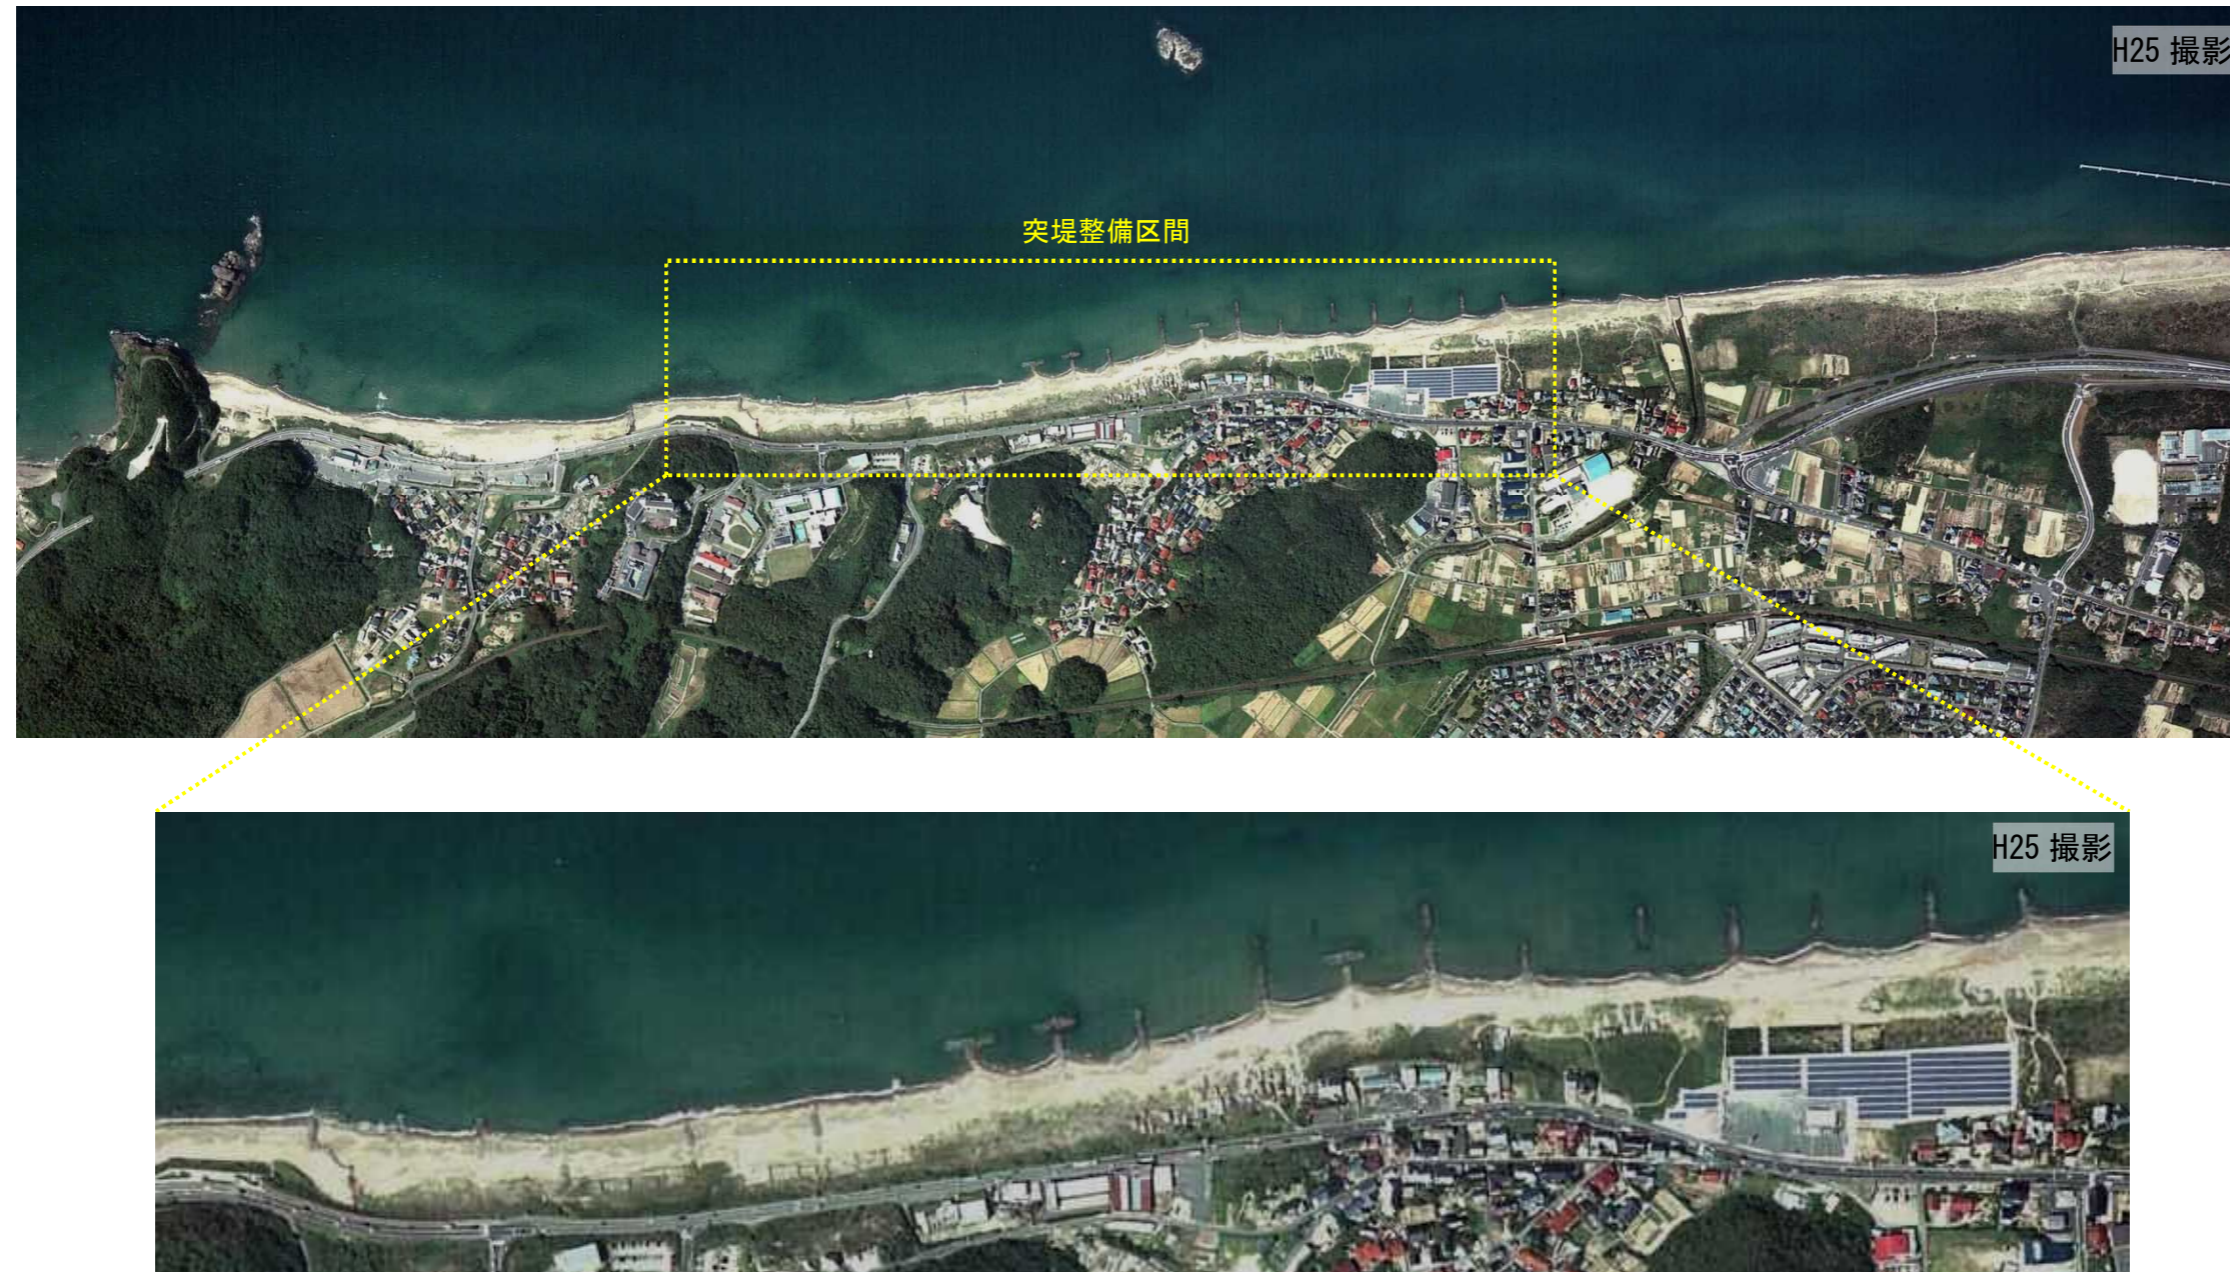
図 5.1.1 千代川左岸漂砂系（鳥取西地区白兔）の対象範囲

千代川左岸漂砂系は、千代川河口から白兔海岸までを範囲とし、中央に鳥取空港、その西側に突堤が整備されている。漂砂の主方向は東から西であり、西端には、海水浴場として利用される白兔海岸がある。

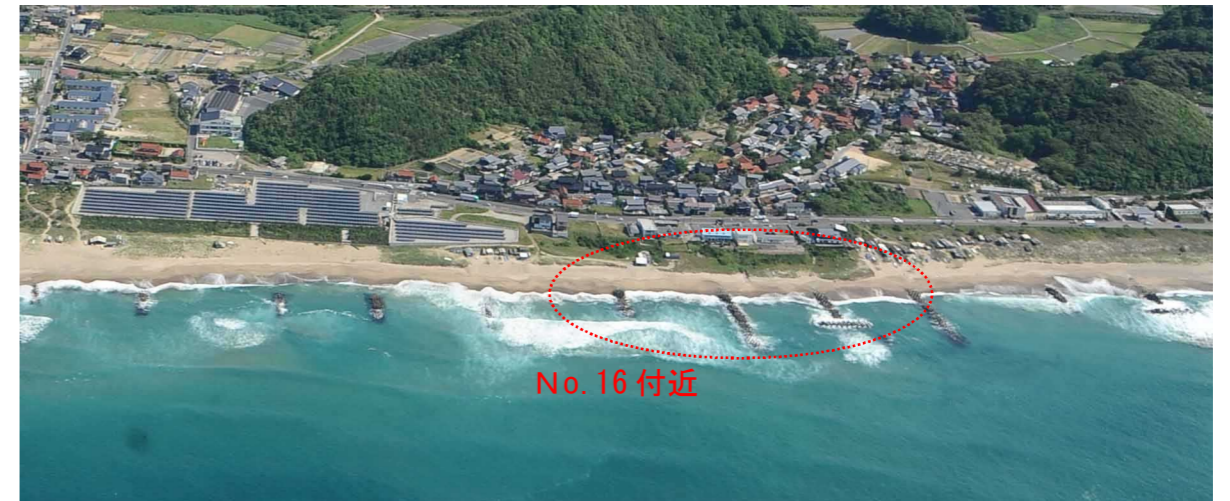
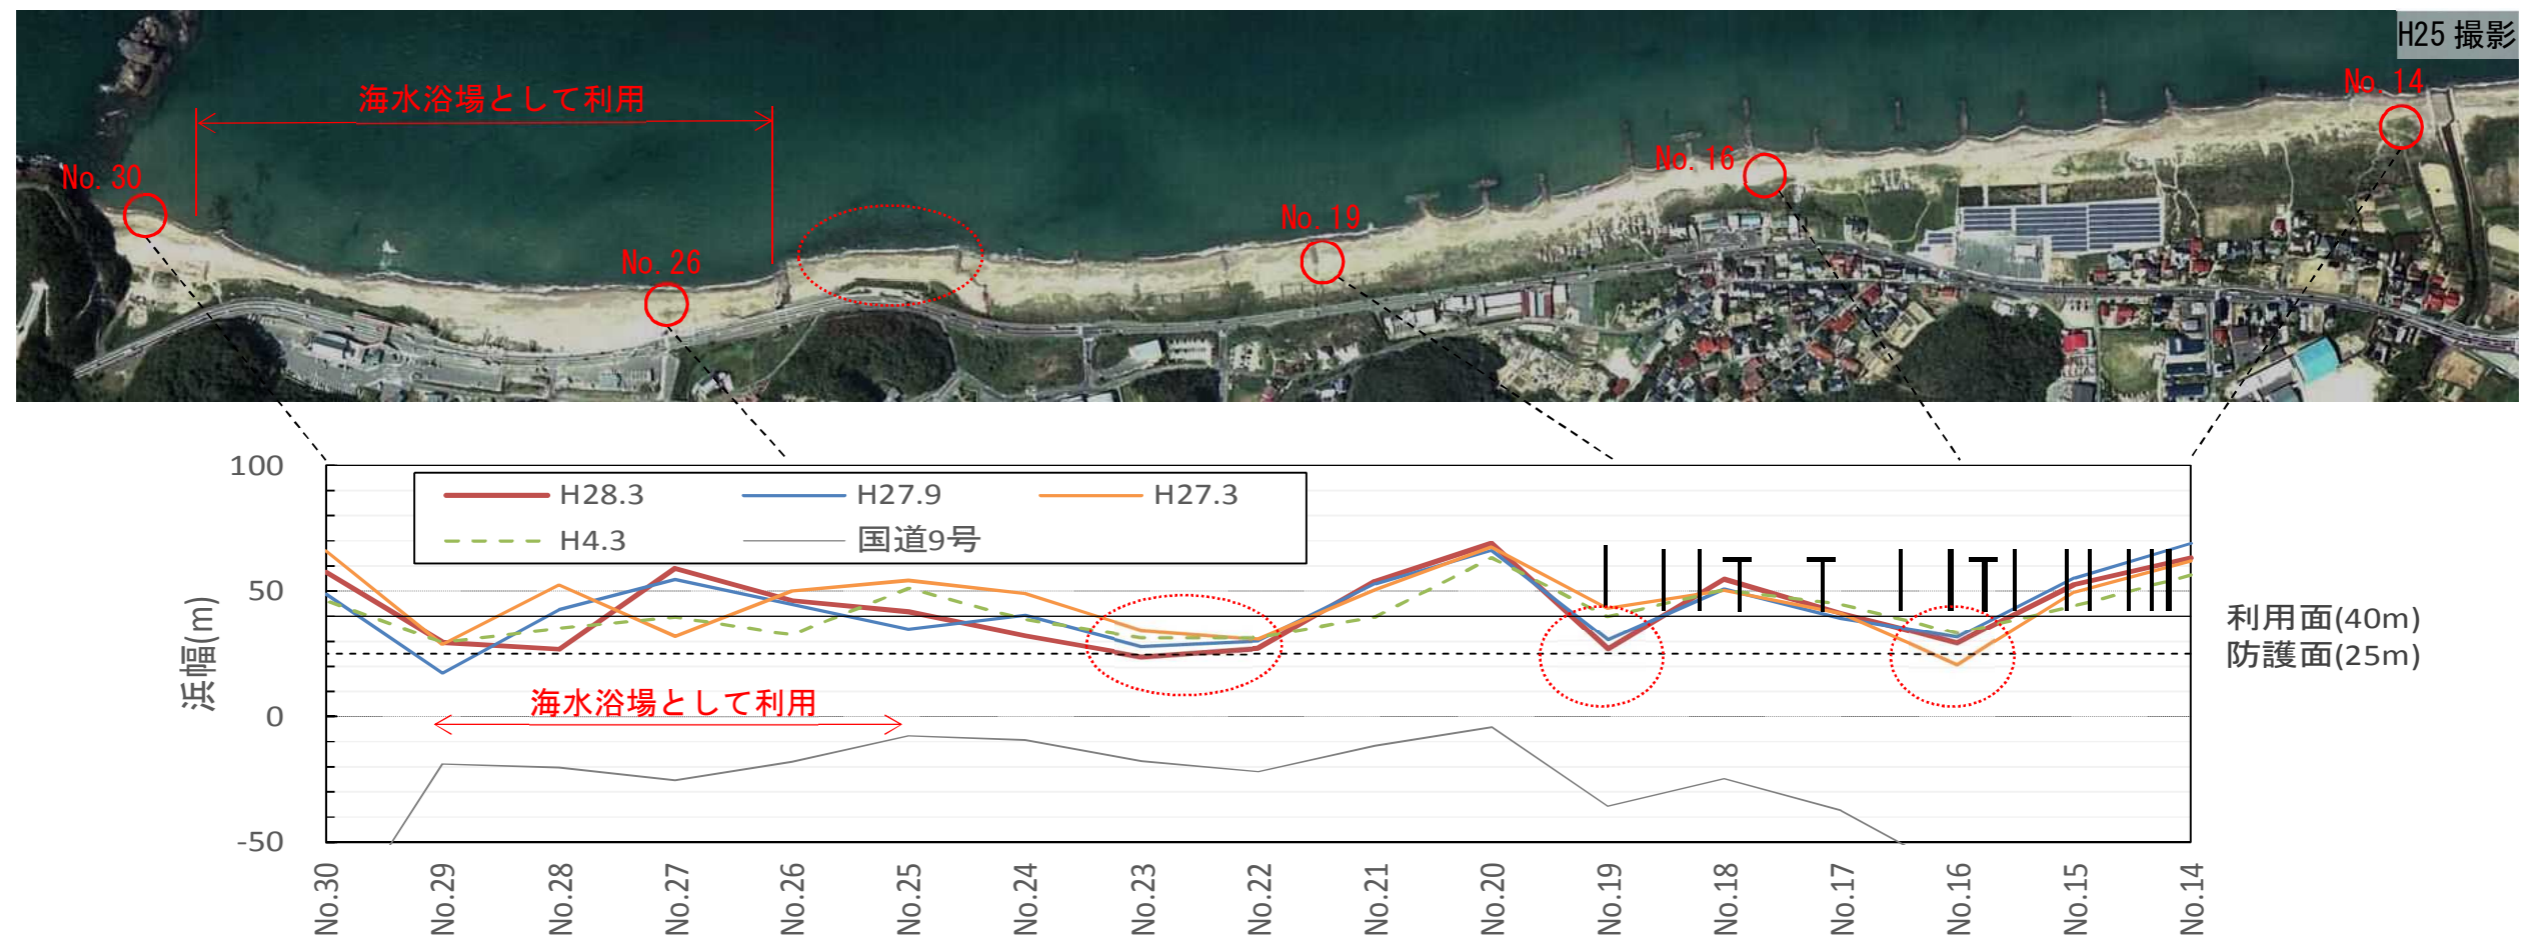
図 5.2.7 現況の浜幅

当浜幅分析は、前述の分析が『ある年度の汀線を基準とした相対的な評価』に対し、『浜幅の絶対量を示しその変動を評価』するものである。本分析では、浜幅の目安を、『防護』『利用』から設定をしており、防護面については打上げ高計算より25m、利用面については海水浴利用の観点から40mに浜幅を設定し、評価を行っている。

- ・ 突堤が整備している箇所 (No.16、No.19 付近) において、平成 26 年、27 年に大きな汀線後退があり、防護基準寸前の浜幅であるため、引き続き注視が必要。
- ・ 海水浴場として利用をされている箇所 (No.25～No.30 付近) については、利用面の浜幅を確保されていない箇所がある。また、防護面としても、必要浜幅程度の箇所があるため注視が必要である。

- ・ 当漂砂系は、季節的な変動が大きく、また局所的に大きく侵食される傾向にある。昨年度のように台風や冬季風浪が集中する年度には特に注意が必要である。
- ・ 現在のところ、まとまった養浜は実施されていないが、今後汀線の復元が見込まれない箇所については、サンドリサイクル等の検討が必要となる。
