# パイプハウスの豪雪被害と事前対策の啓発・普及

農林総合研究所企画総務課技術普及室

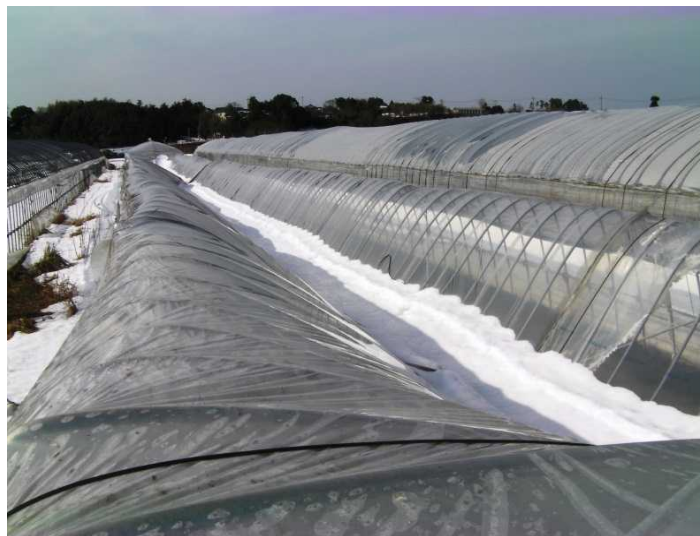
写真1 積雪による倒壊

パイプハウスの倒壊変因を分析するため、被害を受けたパイプハウス倒壊状況を検証した。倒壊被害は、(ア) ハウス側面からアーチパイプが湾曲し倒壊、(イ) ハウス天頂部からアーチパイプがM字状に折れ曲がり倒壊する二つのパターンに大別された。また、ハウス側面から倒壊したハウスの中には、アーチパイプが地際部から切断され、倒壊に至ったハウスも見受けられた。

ス天頂部から落下した雪がハウス側面に大量に溜まり、強度を超える圧力がハウス側面から架かり、倒壊に至ったと分析された。また、アーチパイプが地際部で切断され、倒壊したハウスは、アーチパイプの地際部が腐食し、強度が著しく低下しており、設置年数の経過に伴い骨材が腐食し、被害を助長したものと考えられた。

ハウス天頂部からの倒壊は、被覆資材の展帳年数が長くなり、被覆資材表面の埃等の付着物による天頂部の雪の落下不足、あるいは被覆資材に弛みによる雪の落下不足から天頂部の積雪量がハウス強度を超える積雪量となり倒壊したと分析された。何れもパイプハウスの構造強度を超える雪の圧力が原因であり、パイプハウスの強度補強の必要性が示唆された。

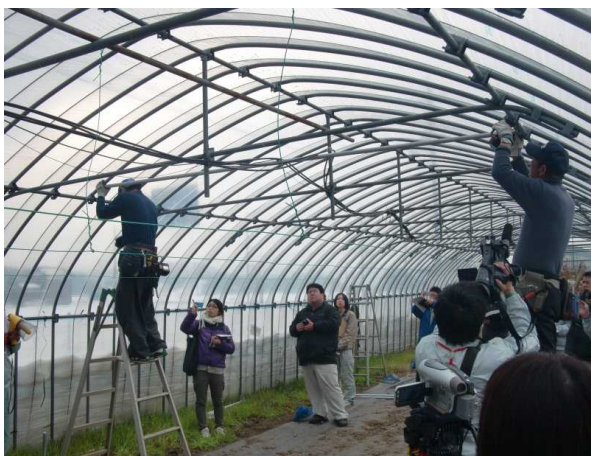
写真2 鋼管資材による補強（東部地区）

倒壊要因の分析結果をもとに、T型タイバーやアーチパイプの地際部の補強、間伐材や竹を利用した突き上げの設置等の補強方法をマニュアル化した。

平成 23 年 2 月 4 日および 8 日、全国農業協同組合連合会鳥取県本部との共催により、農協営農指導員、改良普及員等の農業指導者、施設園芸農家等を対象とした事前対策研修会を東部、中部、西部の 3 地区で開催し、パイプハウスの雪害の状況を説明するとともに、パイプハウス施工業者を講師に、鋼材や間伐材等を用いた倒壊防止のための補強方法のデモンストレーションを行い、事前対策の伝達研修を行った。

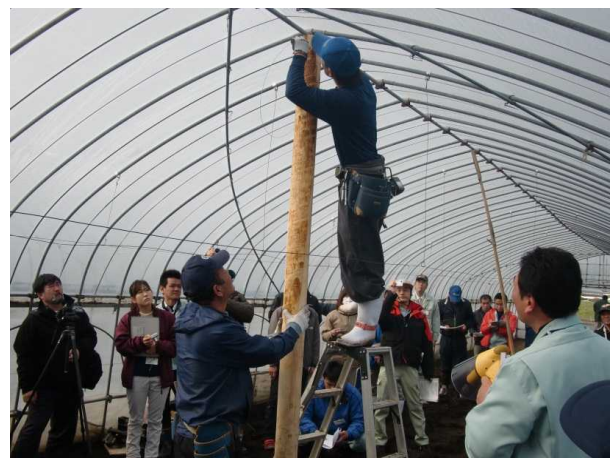
写真3 間伐材による補強（中部地区）
