7. 東部沿岸 千代川右岸漂砂系

7.1 概要

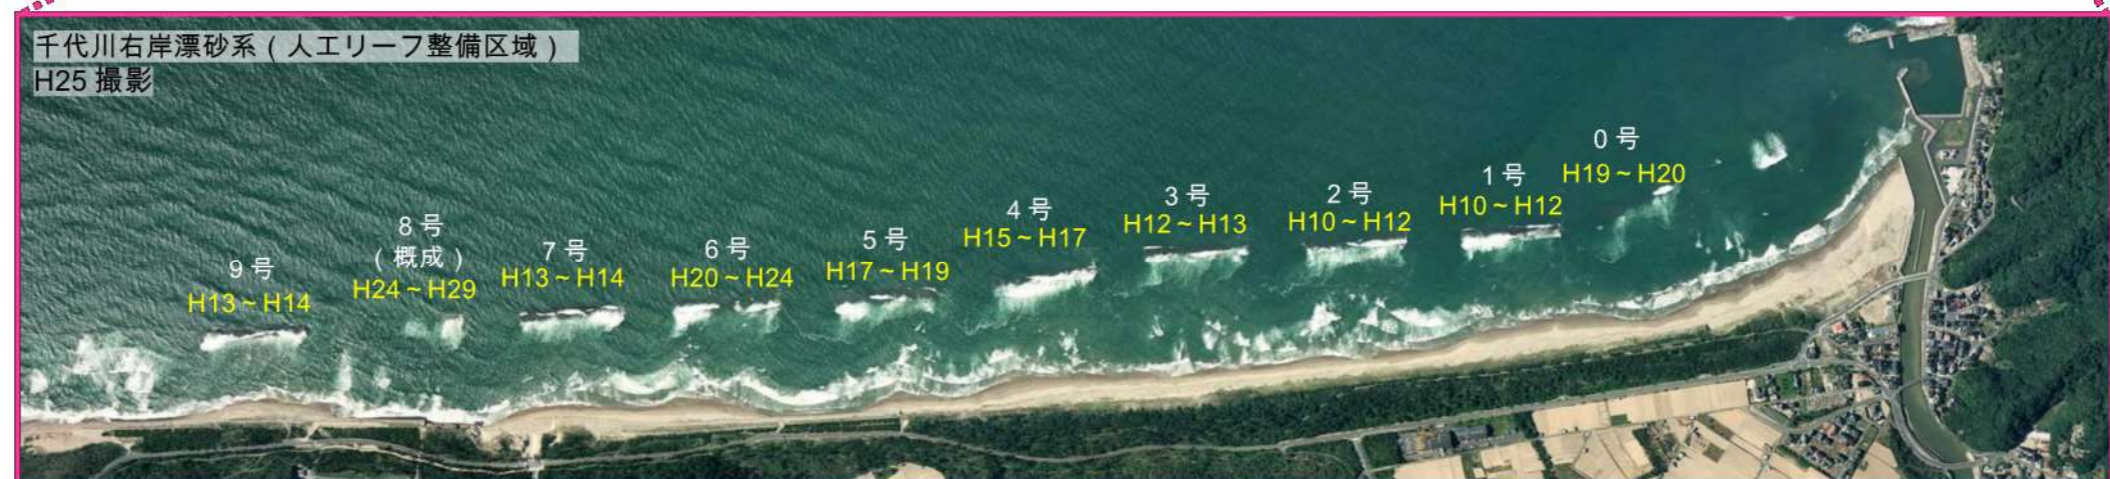
図 7.2.1 人工リーフの整備状況

千代川右岸漂砂系(全域)
H25撮影

- ・人工リーフ整備 : 平成10年度～平成29年度(概成)
- ・サンドリサイクル : 鳥取港、塩見川河口、岩戸漁港から発生する土砂を投入(平成17年度～)

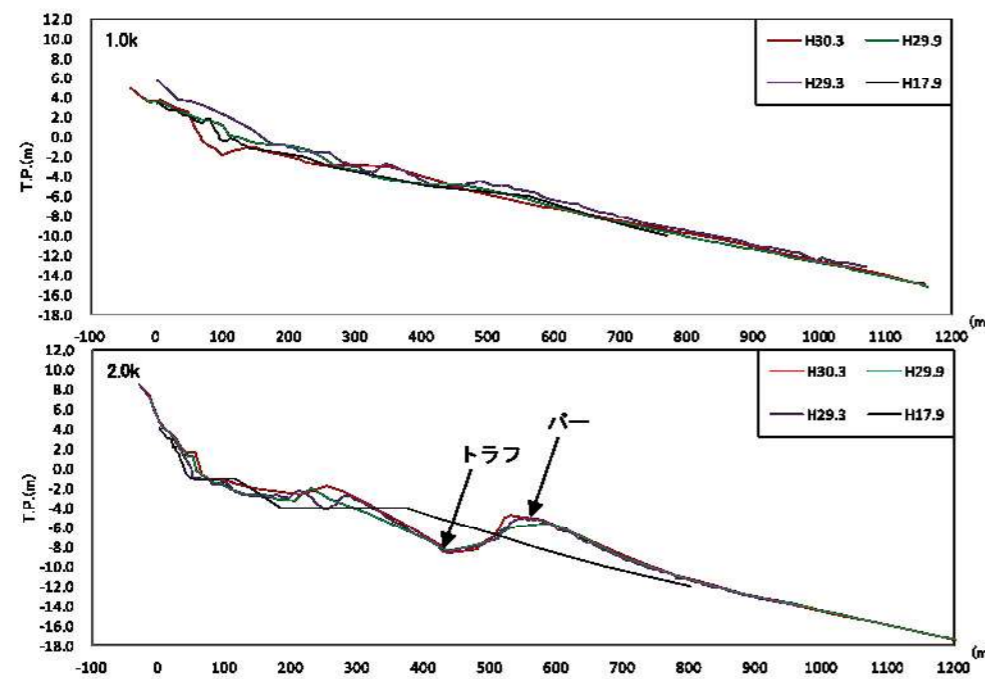
図 7.3.9 湯山海岸の横断変化図（平成 17 年 9 月～平成 30 年 3 月）(1)

ほぼ全区間において、バー・トラフ地形の発達が沖合に見られる。平成 17 年は、人工リーフが整備されていた 6k 付近で顕著に見られ、近年ではリーフ前面、沖合 400m 付近にバーが形成されていることが確認される。このため人工リーフがバー・トラフ形成に何らかの影響しているものと推測される。

なお、人工リーフがない区間（2k~4k 付近）でも、バー・トラフ形状が顕著化しているが、人工リーフ区間を投影した横断地形となっていることから、西方向への沿岸流等によって地形が伝播していったことが推測される。

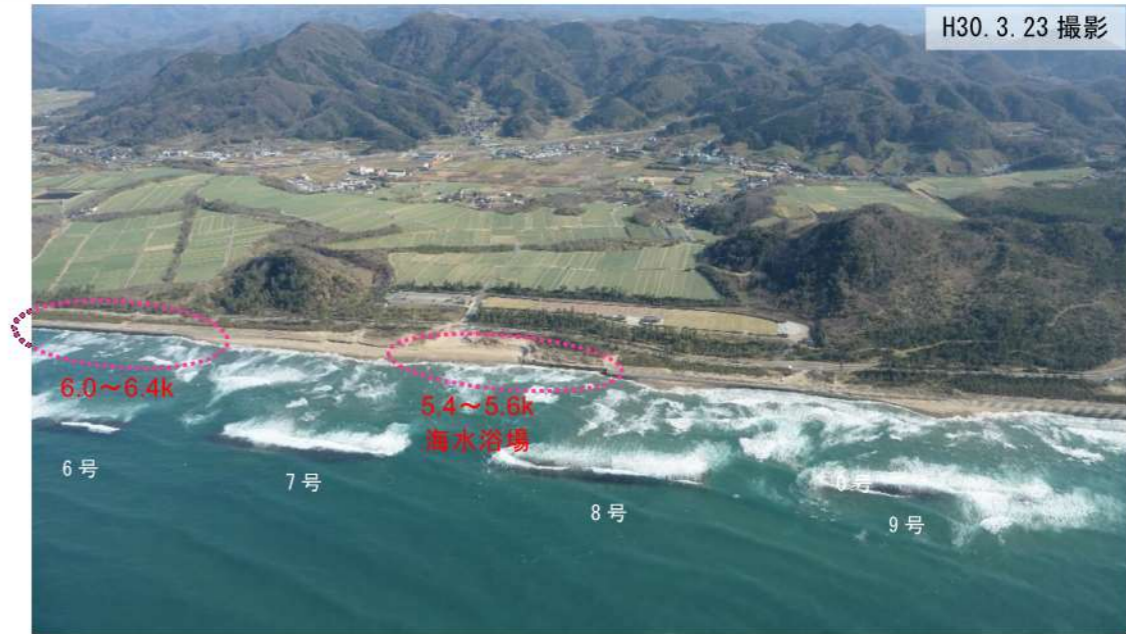
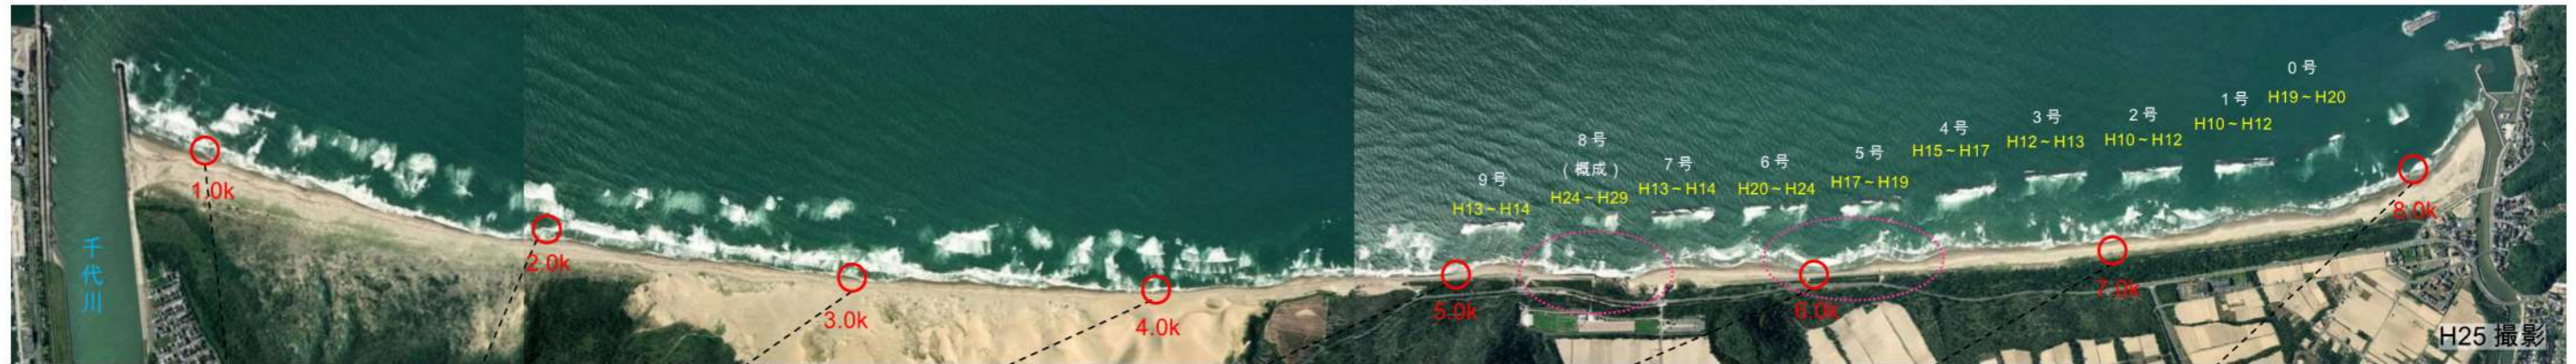
図 7.3.17 現況の砂浜幅(鳥取砂丘前面)

- ・比較的整備から期間が経っていない6号人工リーフ背面、今回概成した8号人工リーフ背面については、防護基準を満たしていないことから、注視していく必要がある。
- ・また、上記箇所においては夏に海水浴場として使用される箇所であるため、利用面の浜幅確保(40m)が望まれる。

当浜幅分析は、前述の分析が『ある年度の汀線を基準とした相対的な評価』に対し、『浜幅の絶対量を示しその変動を評価』するものである。本分析では、浜幅の目安を、『防護』『利用』から設定をしており、防護面については打上げ高計算より25m、利用面については海水浴利用の観点から40mに浜幅を設定し、評価を行っている。
