岩美海岸(浦富地区)における 浜崖後退抑止工(埋設護岸・サンドバック工)試験工事について

R01/11/25 鳥取県土整備事務所 計画調査課

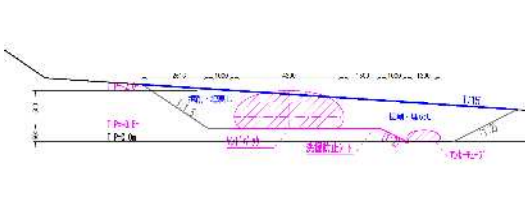
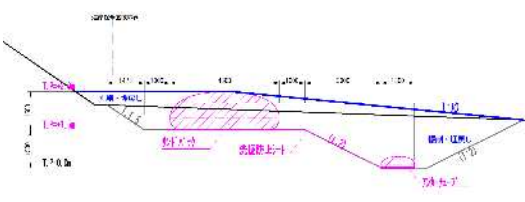
諸元等	西側サンドバック	東側サンドバック
主なねらい	将来的な消波ブロック撤去をした場合の小規模浜崖に対する効果の確認	陸上の試験結果(洗堀対策等)を踏まえた効果の確認
幅/高/周長	4.3/1.5/10.0m	4.3/1.5/10.0m
設置基面	T.P.+0.5m	T.P.+1.5m
天端高	T.P.+2.0m	T.P.+3.0m
断面図

- ・サンドバック工 L=60m(西側40m、東側20m)
※サンドバック下部には、アンカーチューブ付洗堀防止シートを敷設する
- ・袋詰砂工(端部処理) N=4箇所 ・仮設大型土嚢(波除け) N=延べ約600袋

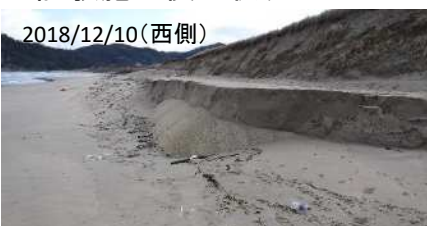
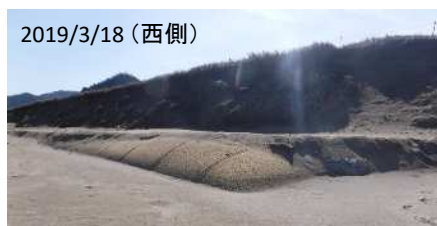
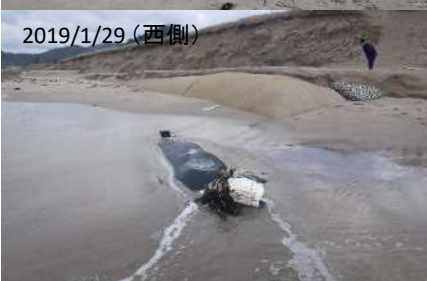
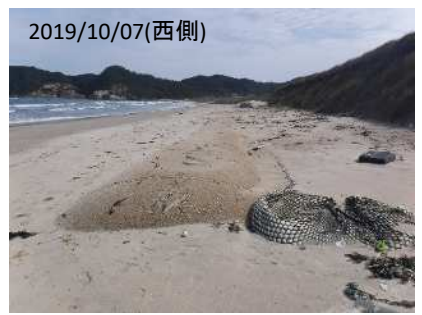
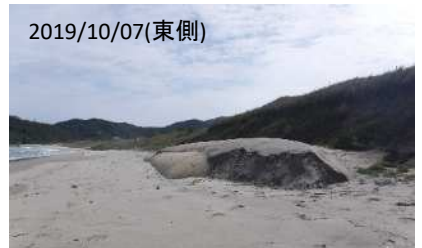
<試験施工後の状況>

・サンドバックに変状は生じず、一定の安定性が確認できた。
 ・サンドバック背後に浜崖が進行せず、背後養浜砂の流出が生じなかったため、一定の浜崖後退抑止効果が確認できた。
 ・東側サンドバックは埋設状態を維持
