令和元年度 鳥取県東部沿岸土砂管理連絡調整会議 ＜要旨＞

令和元年11月25日(月)
鳥 取 県

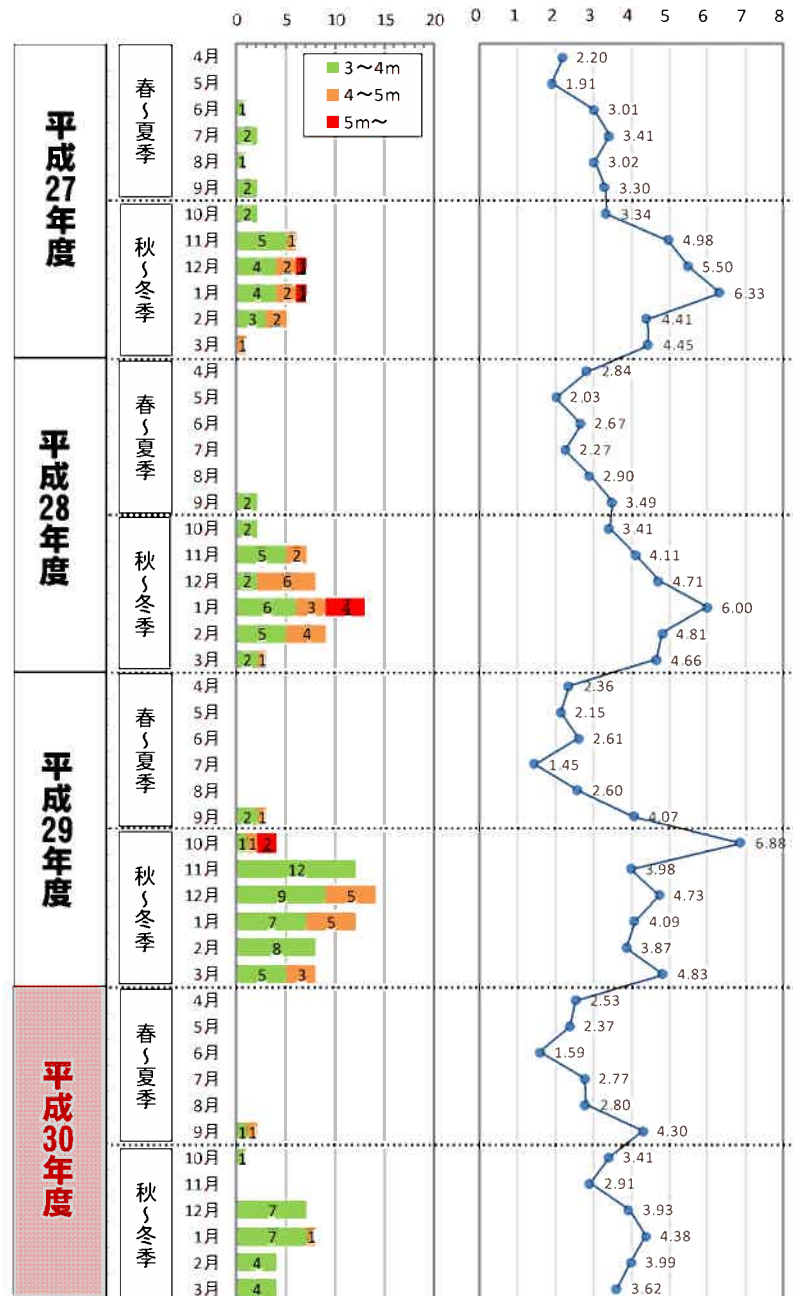
対象範囲の波高について 【平成27年度～平成30年度の波高出現状況】

有義波高の発生回数（日数） 月最大 有義波高（m）

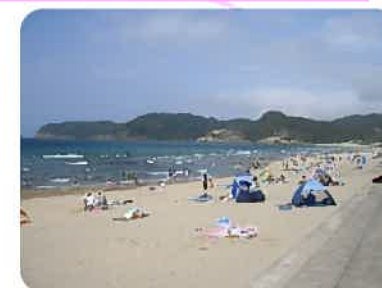
『利用』に適した浜幅 ⇒ 40m

海水浴場・地引網・キャンプ等の海浜レクリエーションで利用しやすい浜幅を検討。

「国土交通省港湾局監修(2005.10):ビーチ計画・設計マニュアル(改訂版)」海水浴客の海浜幅に対する評価より、40mと設定。

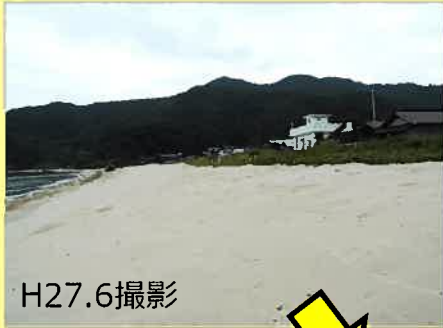
浜崖後退抑止工(サンドバック工法)
試験施工状況(H29.11)

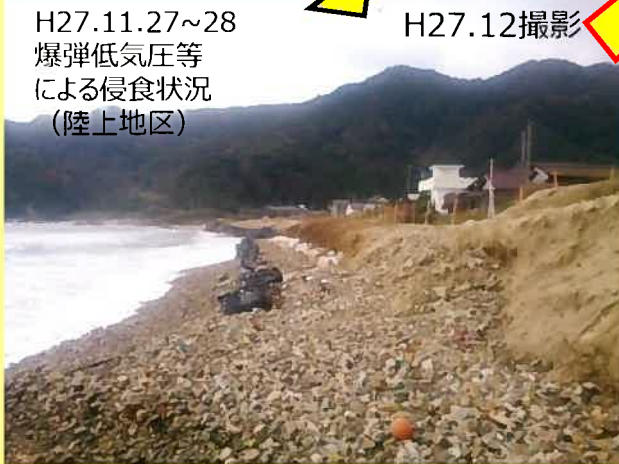
H27.11.27~28
爆弾低気圧等
による侵食状況
(陸上地区)

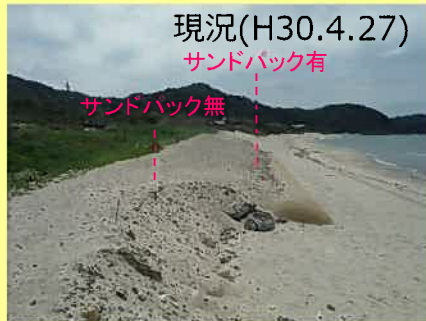
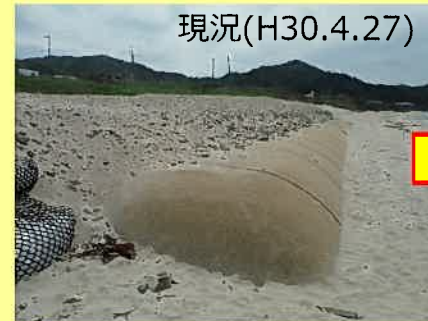
冬季風浪後
(H30.3撮影)

サンドバック有

サンドバック無

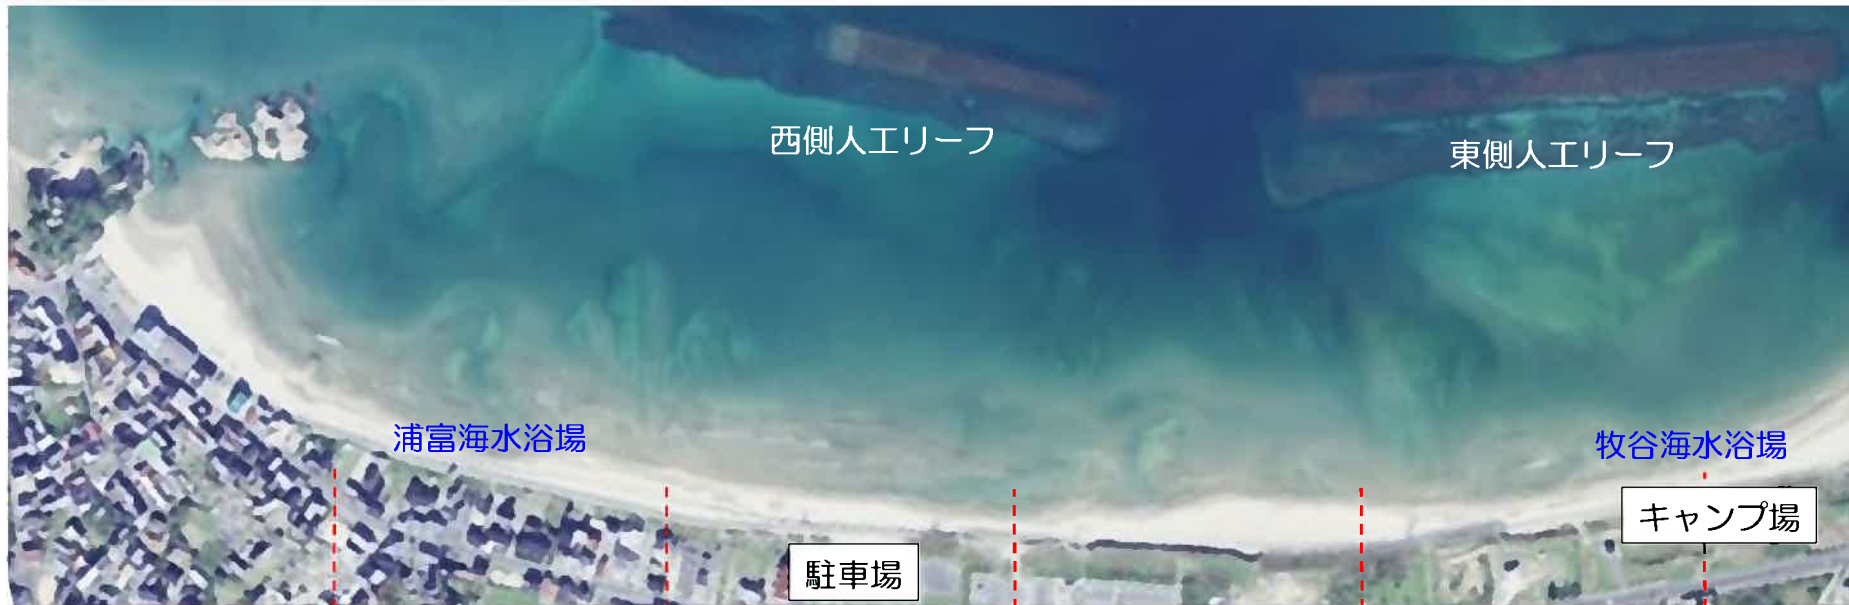
②岩美海岸(浦富地区) 【目安とする浜幅分析】

長期的な変化 (H13-R1)	人工リーフ未整備部において侵食傾向(整備部は堆積傾向)。リーフ開口部の局所洗堀はやや緩和。
過年度の対策 (H13-H30)	人工リーフ整備 (H29年度L=53m、H30年度L=25m整備)、サンドリサイクル
本年度の対策 (R1)	人工リーフ整備 (R1年度 L=16m整備)、サンドリサイクル
短期的な変化 (H30-R1)	サンドリサイクルの効果により汀線は安定傾向。近年は深掘についても進行が安定
来年度の対策予定 (R2)	人工リーフ整備(残延長L= 114m)、サンドリサイクル

- H13~30年度 サンドリサイクル量640, 160m³ (年平均35, 564m³)、H30年度 35, 439m³
 - H30年度は例年の養浜に加えて、浜崖対策として、サンドバックの試験施工やサンドポンプの試験施工を実施。
 - 利用(40m) … 浦富・牧谷海水浴場は目安浜幅を下回っている状況。
 - 防護(25m) … 概ね目標の25mを確保している。
- <対応方針>**
 引き続きサンドリサイクルを実施し、経過観察を行う。
 海水浴時期は注視する。

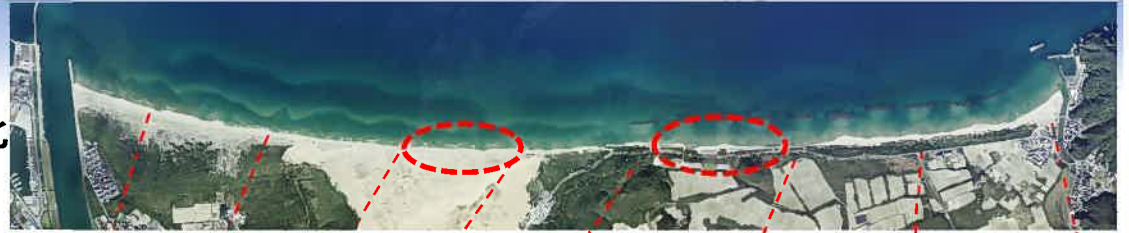
○サンドリサイクル開始以後の汀線経年変化

H18年を基準とすると、
鳥取砂丘東側と人工リーフ西端で
局所的に後退しているが、
サンドリサイクルにより、汀線状況
は落ち着いている。

鳥取砂丘東側が局所的に後退傾向。

【リーフ西端】
局所的に後退傾向。

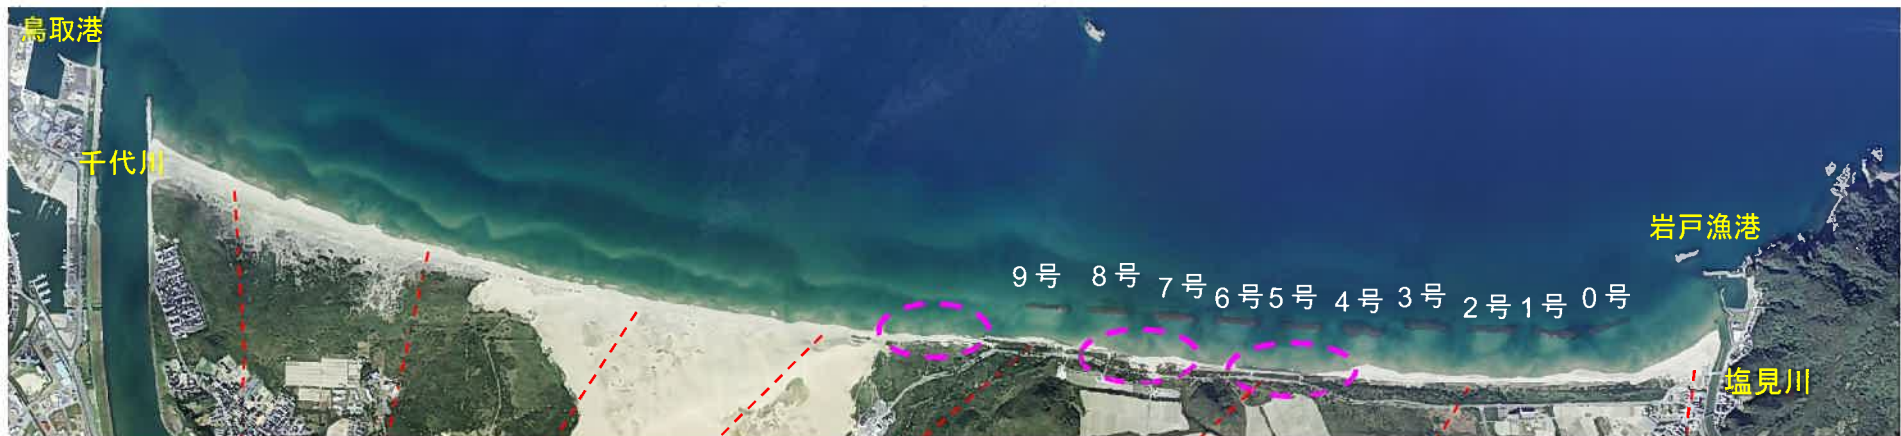
③千代川右岸 【目安とする浜幅分析】

- 利用(40m)・・・鳥取砂丘海水浴場は、浜幅が確保できていない。
- 防護(25m)・・・概ね浜幅は確保されているが、人工リーフの下手側と5k～6k付近では浜幅が狭くなっている。

引き続きサンドリサイクルを実施し、経過観察を行う。
 浜幅が狭くなっている区間については、今後の動態に注視する。

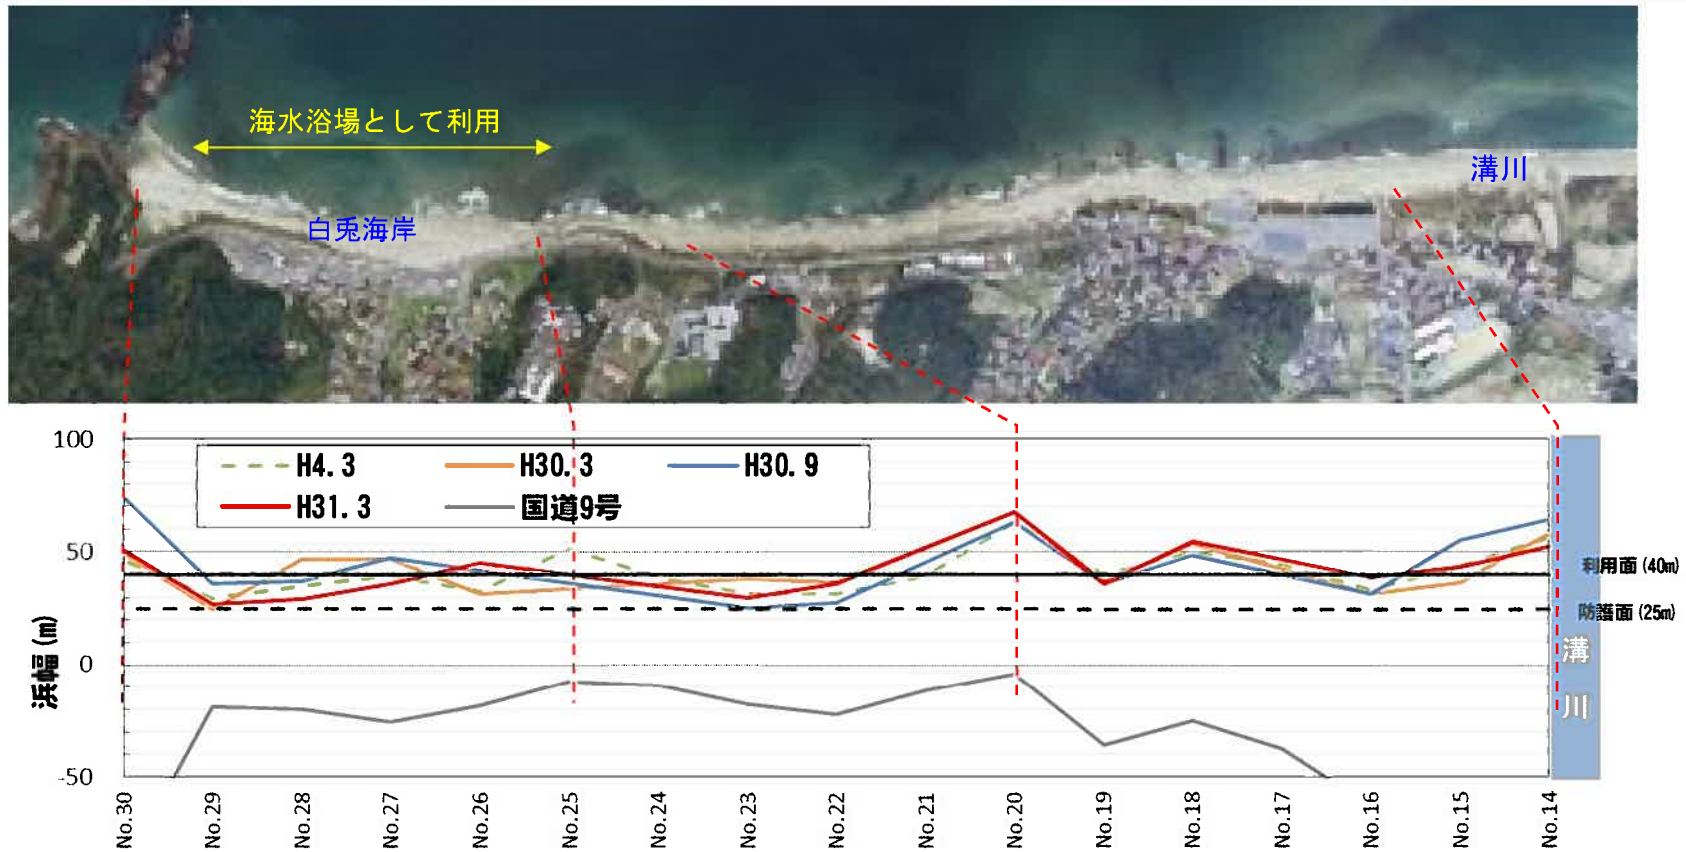
④千代川左岸 【目安とする浜幅分析】

長期的な変化 (H4→R1)	H28年度以降の養浜の効果により安定傾向
過年度の対策 (H4～H30)	サンドリサイクル
本年度の対策 (R1)	サンドリサイクル
短期的な変化 (H30→R1)	H30年度の養浜の効果により概ね安定傾向
来年度の対策予定 (R2)	サンドリサイクル)

- H25年12月、28年4月にも浜崖発生。
 - H29年度より、鳥取港の浚渫土の養浜を実施。
H30年度も鳥取港に堆積した土砂の養浜を実施。
 - 利用(40m) … 夏季は利用面での浜幅を概ね確保。
 - 防護(25m) … 浜幅は確保できている。
- <対応方針>**
引き続きサンドリサイクルを実施し、経過観察を行う。
海水浴場については、海水浴時期の浜幅を注視する。
