4-4. 千代川左岸漂砂系（白兔海岸）

4-4-1. 概要

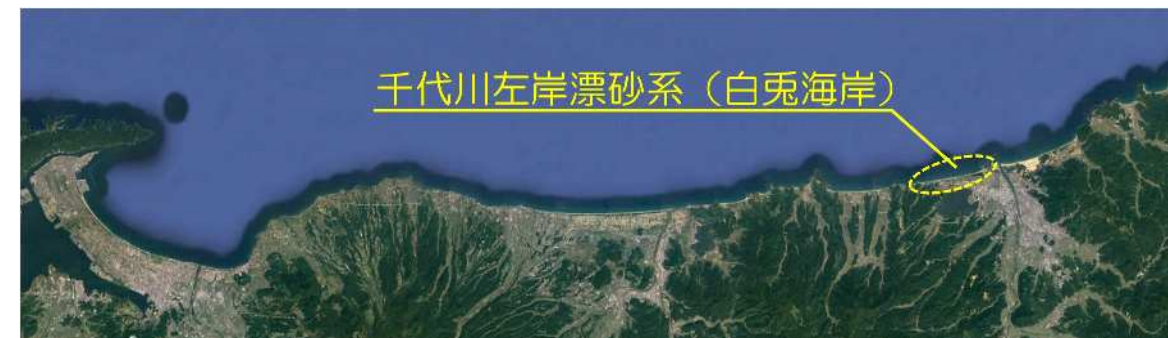
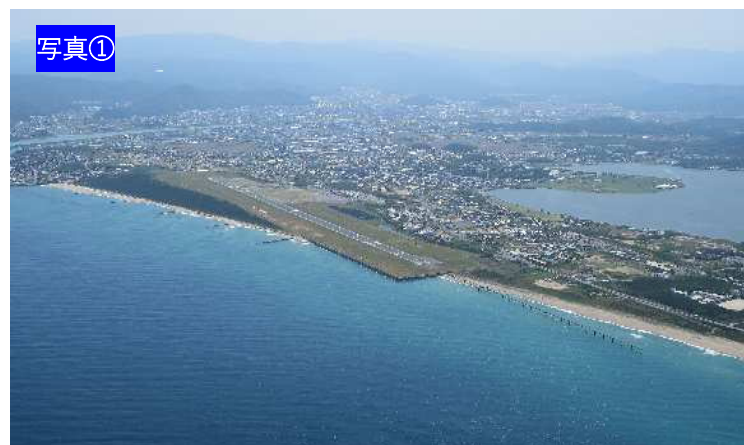
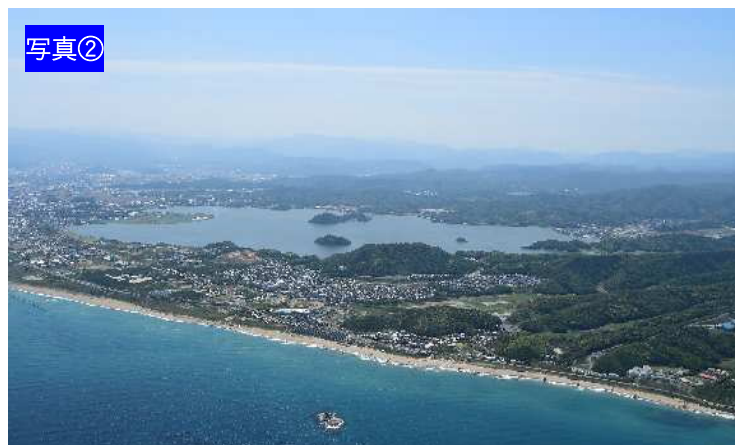
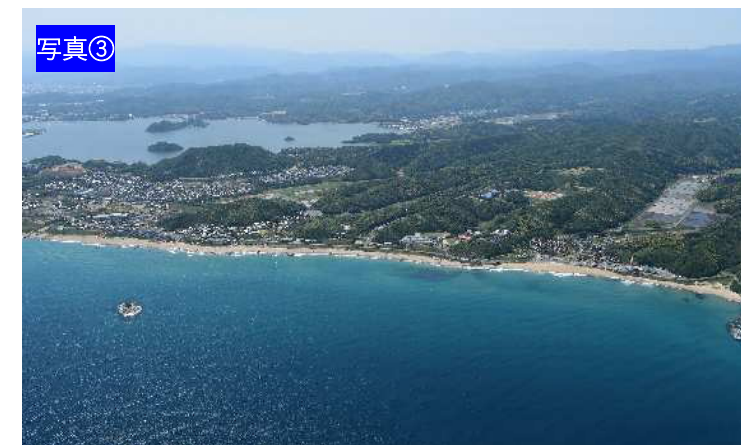
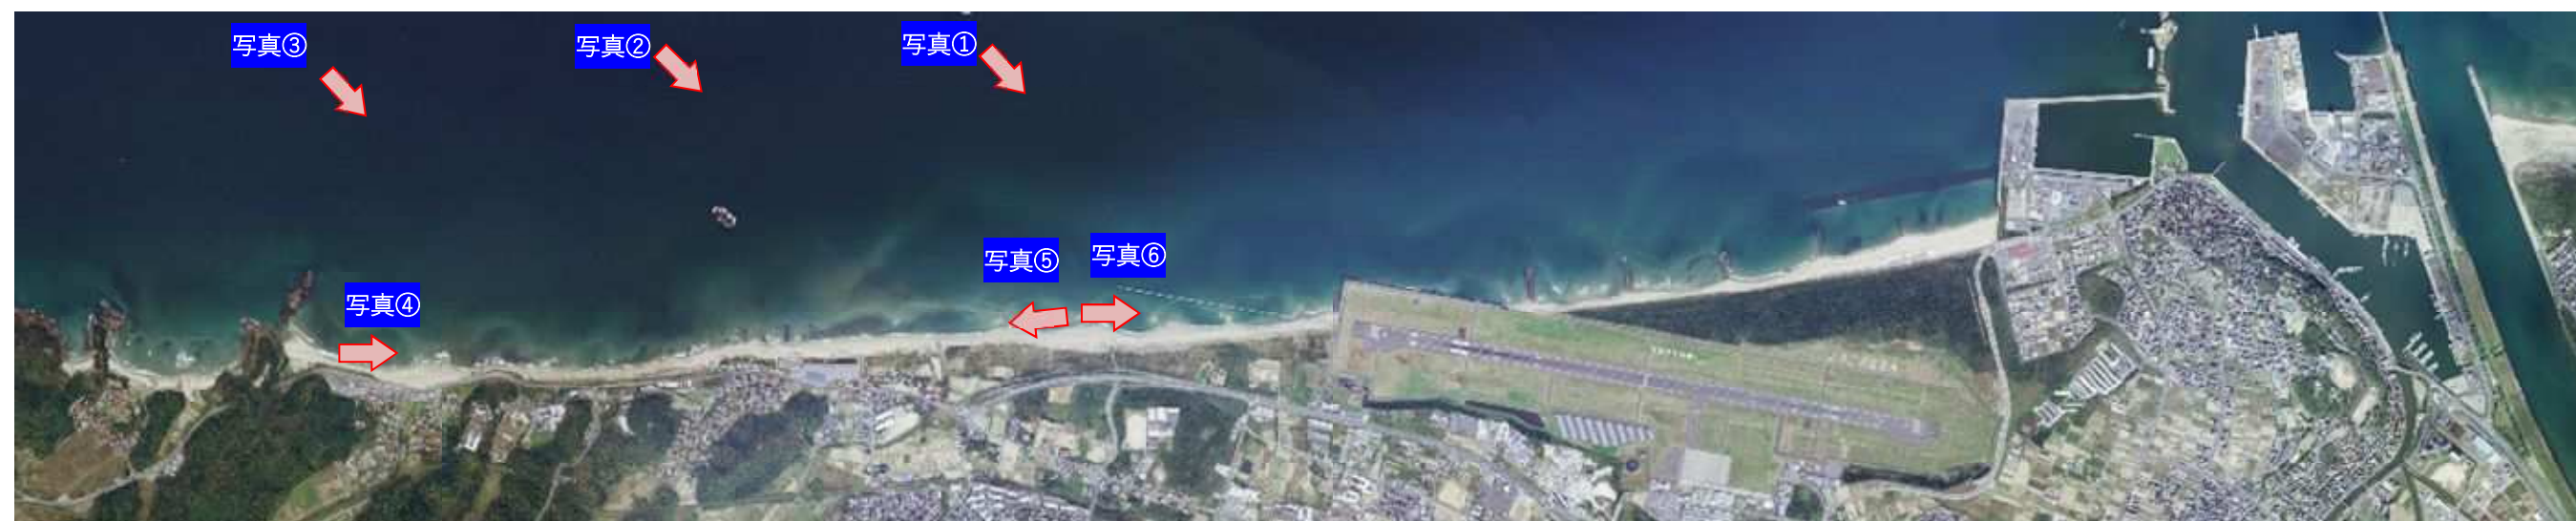
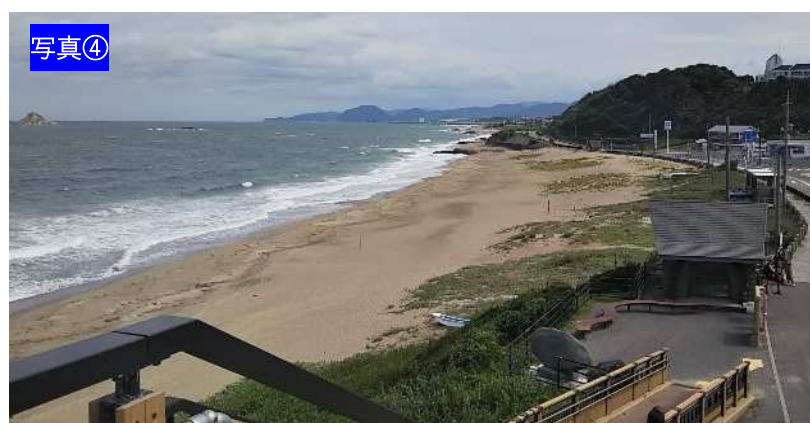
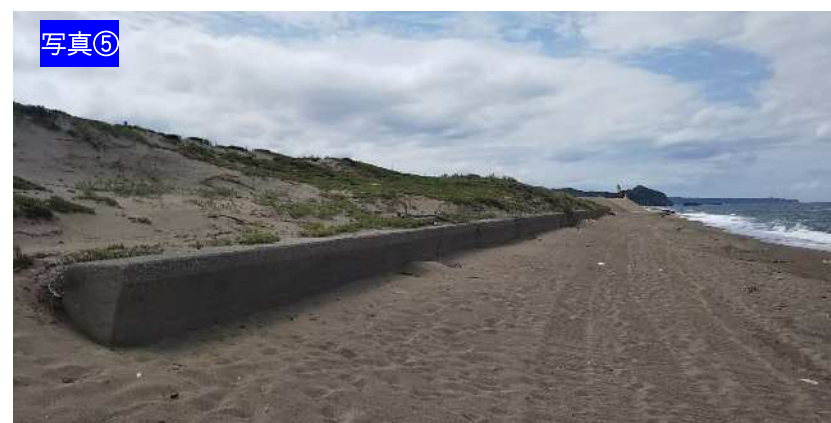
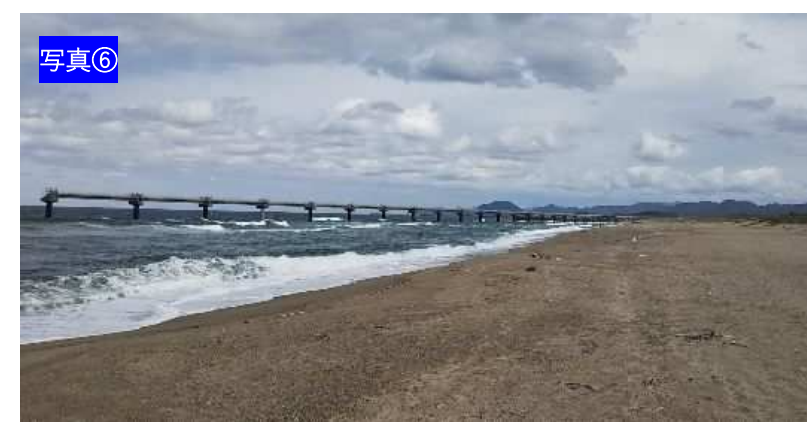
写真 4-7 千代川左岸の航空写真（平成 30 年撮影）と現場写真（平成 31 年 9 月撮影）

写真 4-7 に、千代川左岸（白兔海岸）の航空写真および現地写真を示す。

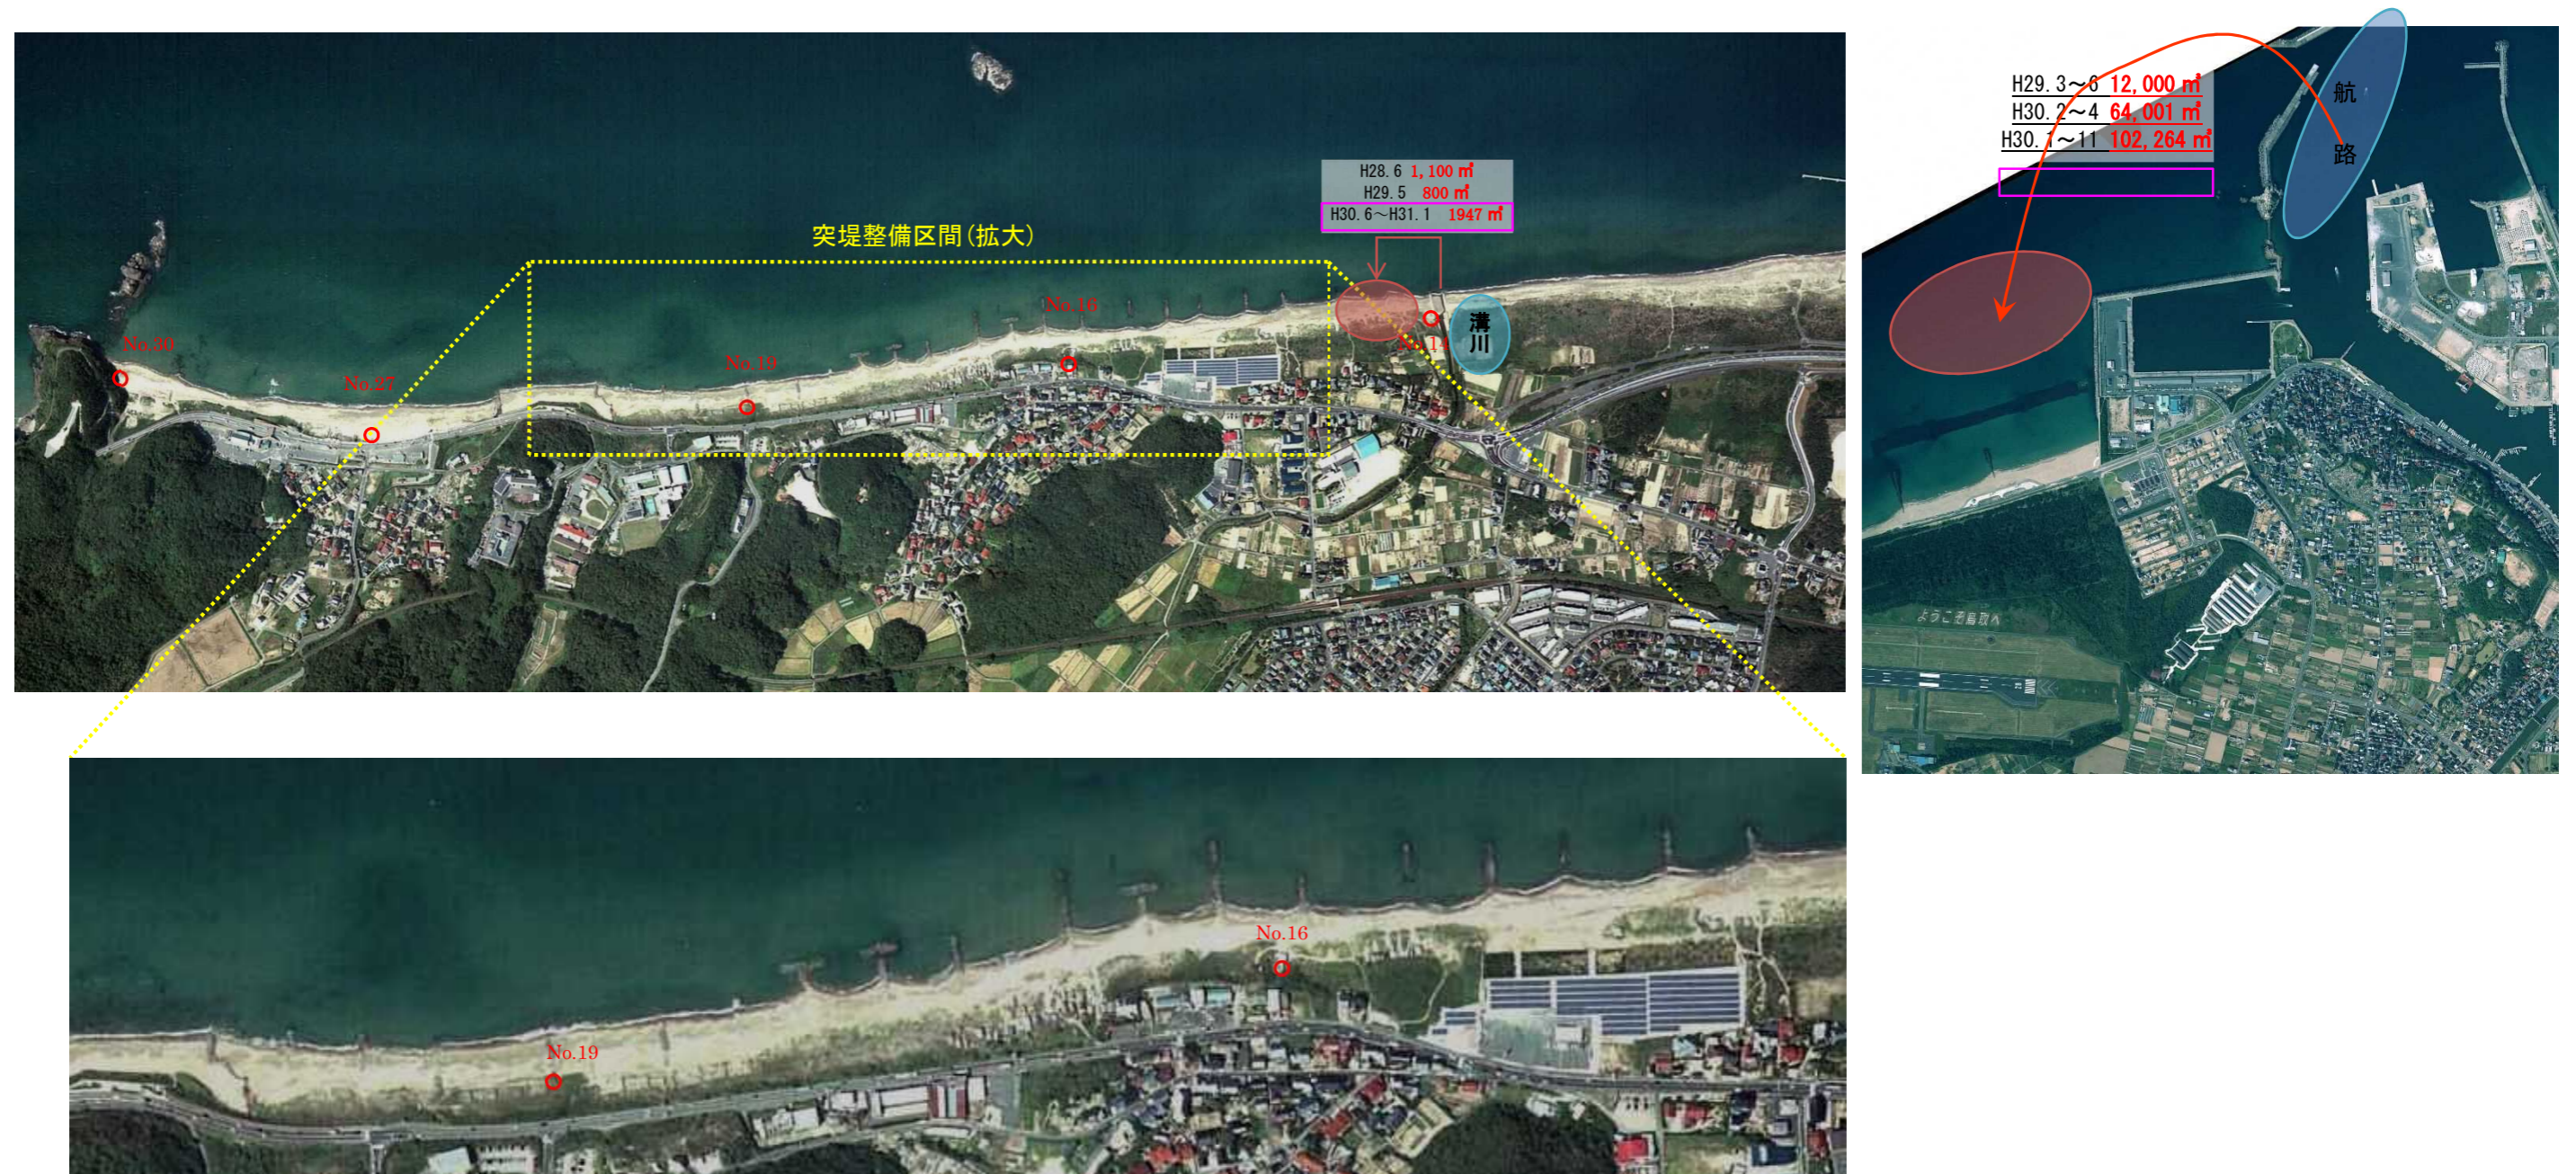
図 4-25 白兔海岸における土砂投入状況

図 4-25 に、白兔海岸における土砂投入状況を示す。

- 溝川以西は、民地、国道 9 号が砂浜背後に迫っており、異形ブロック式の小突堤が密に設置されている。
- 溝川から発生する土砂を河口左岸へ投入した。
- 鳥取港航路の浚渫土砂を鳥取港の西側に投入している。平成 30 年度の投入量は 10.2 万 m³、その前年度は 6.4 万 m³ で、約 1.6 倍の土砂を投入しており、2 カ年で約 17 万 m³ の鳥取港内の浚渫土砂が潜堤沖に投入されている。この効果を分析するために深浅測量を実施することが望まれる。

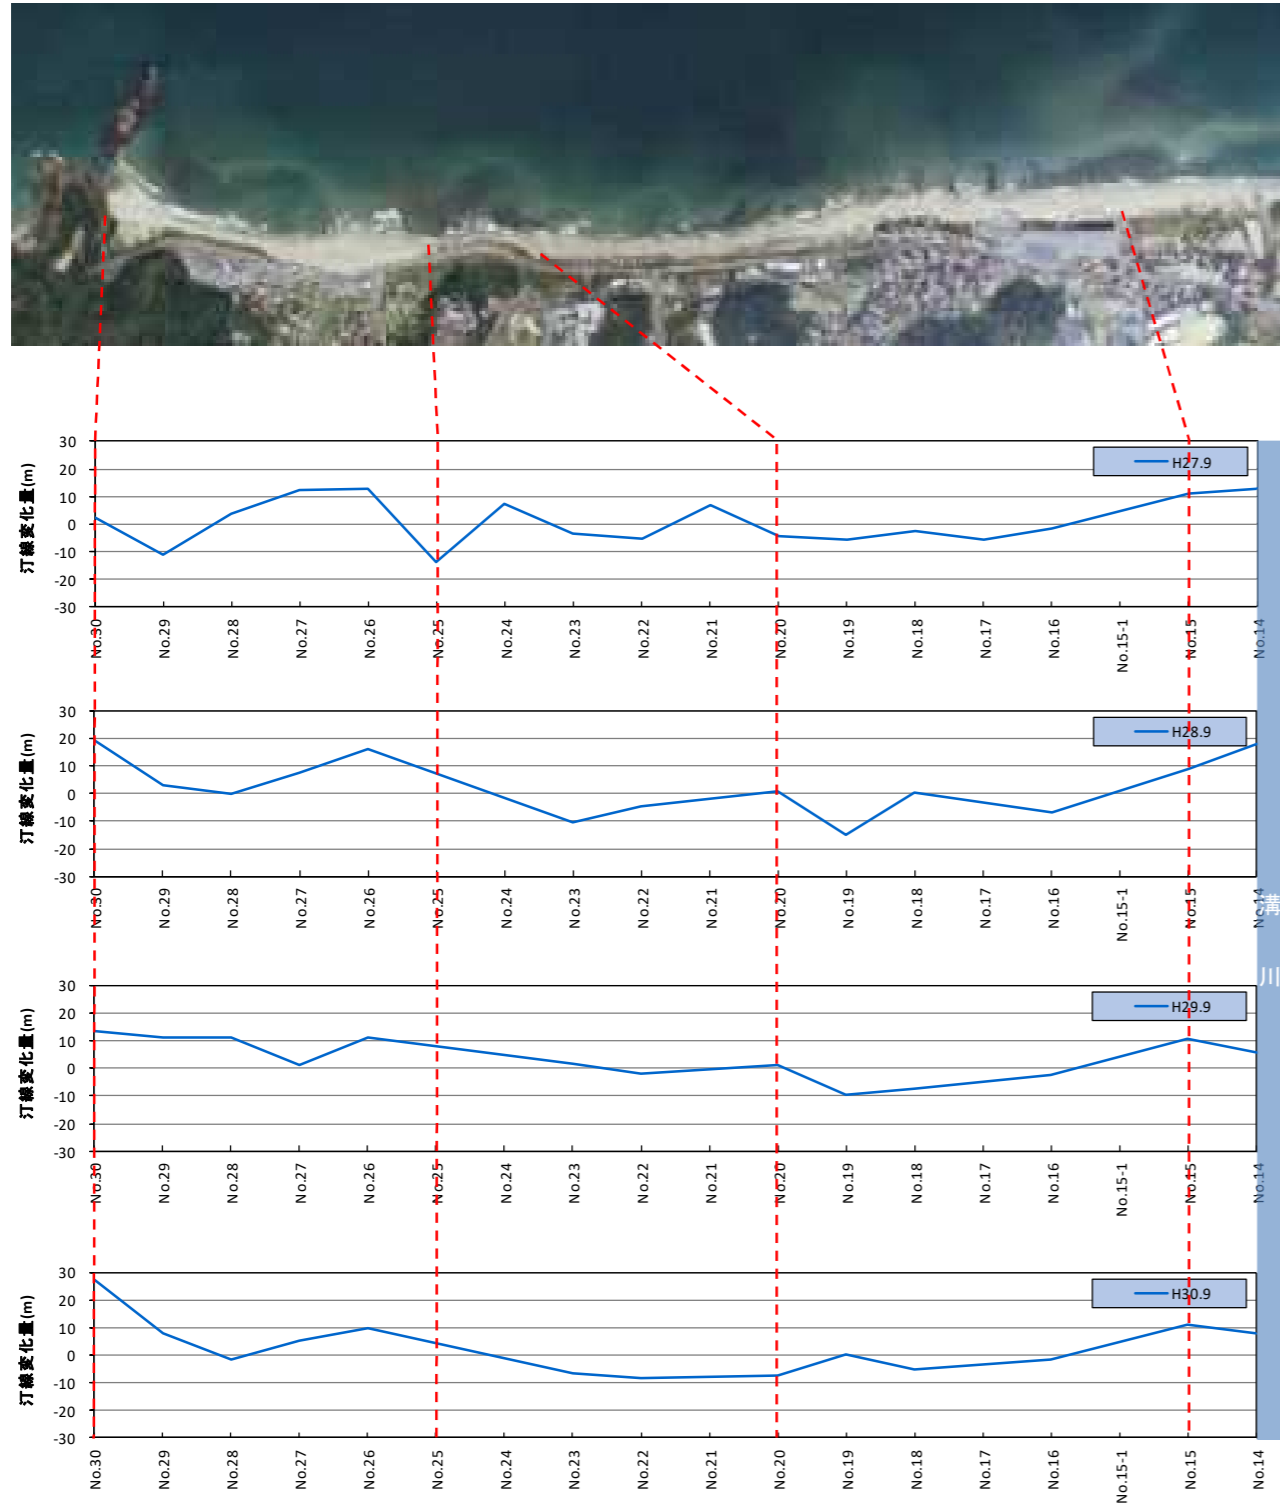
図 4-26 千代川左岸漂砂系（白兔海岸）の近年の汀線変化図（平成4年3月基準）

- 白兔海岸、溝川西側端部での汀線変化量が比較的大きくなっている。
- 溝川西側端部は溝川の導流堤の影響を受けた汀線変化と考えられる。
- 白兔海岸の汀線形状は局所的に凸形状（舌状砂州に似た地形）となっており、この凸形状の地形が沿岸方向に移動するために汀線変動が大きくなっているようである。

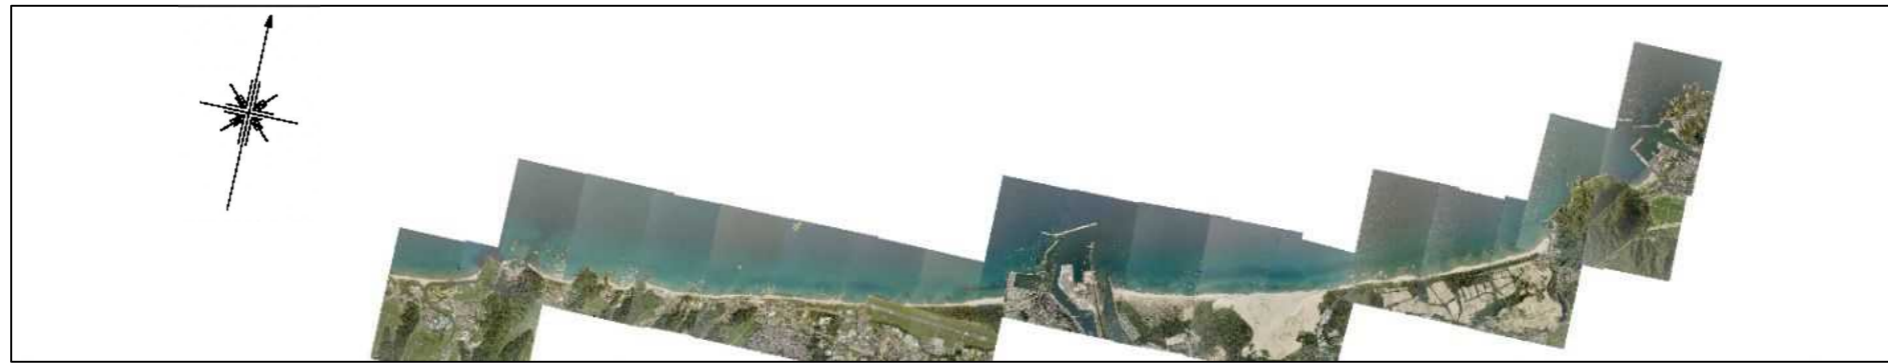
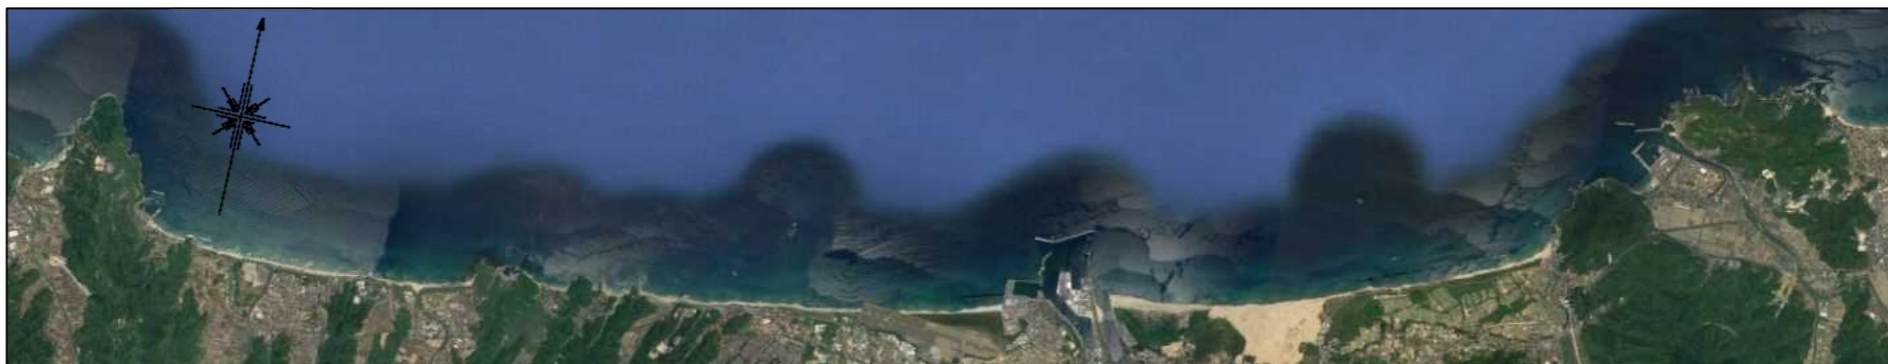
写真 4-8(2) 鳥取港周辺海岸のモザイク写真

写真 4-8 は、収集した各時期の空中写真を重ね合わせたモザイク写真であり、表 4-2 は、各撮影年月における構造物及び汀線変化の特徴を整理した結果である。また、図 4-31～図 4-34 に、読み取った汀線の重ね合わせ図(判読対象の全範囲、鳥取空港～鳥取港周辺拡大)を示す。

- 千代川河口右岸側の汀線は1995年頃には現在の位置まで前進し、それ以降は変化が少なくなっている。
- 千代川河口右岸側の汀線変化は、概ね第1防波堤の延伸に対応している。

撮 影 年 月	構造物及び汀線変化の特徴
初期年	昭和 22 (1947) 年 11 月	千代川の両岸に砂丘がみられる。
17 年後	昭和 39 (1964) 年 5 月、7 月	千代川の河口に導流堤が建設されている。
27 年後	昭和 49 (1974) 年	鳥取空港が建設されている。
40 年後	昭和 62 (1987) 年 4 月	千代川が付け替えられ、鳥取港、第 1 防波堤(東)が整備されている。
48 年後	平成 7 (1995) 年 5 月	鳥取港西浜地区が造成中である。 鳥取空港が海側に延伸される。(1990 年)
57 年後	平成 16 (2004) 年、 平成 17 (2005) 年	西浜地区の西側の海岸に潜堤、突堤が建設され、これに伴い、海岸線が前進している。
62 年後	平成 21 (2009) 年 8 月	第 1 防波堤(西)が西側へ延伸され、現在の延長になっている。
70 年後	平成 29 (2017) 年 5 月	第 3 防波堤の先端部が撤去され、西側開口部が確保されている。
