### 5-3. サンドリサイクル効果分析

#### 5-3-1. 天神川右岸地区（天神川河口右岸～橋津川左岸）

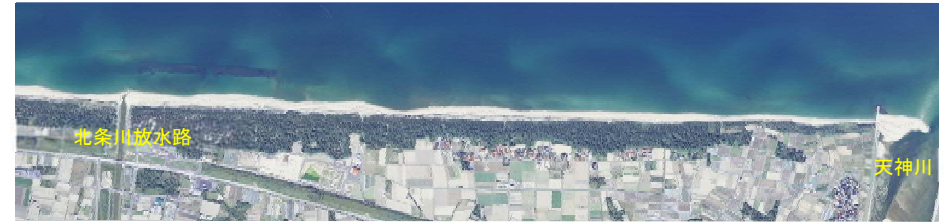
図 5-4 天神川左岸地区の近年の汀線変化図（平成15年9月基準）

- 天神川左岸の導流堤基部の汀線変化は、夏季に後退し、冬季に堆積する傾向を示すことから、夏季には西向き、冬季には東向きの沿岸漂砂が卓越していると思われる。
- 空間的に汀線変動はあるものの、全体としては侵食・堆積傾向はみられず、平衡状態に近い海岸であると考えられる。

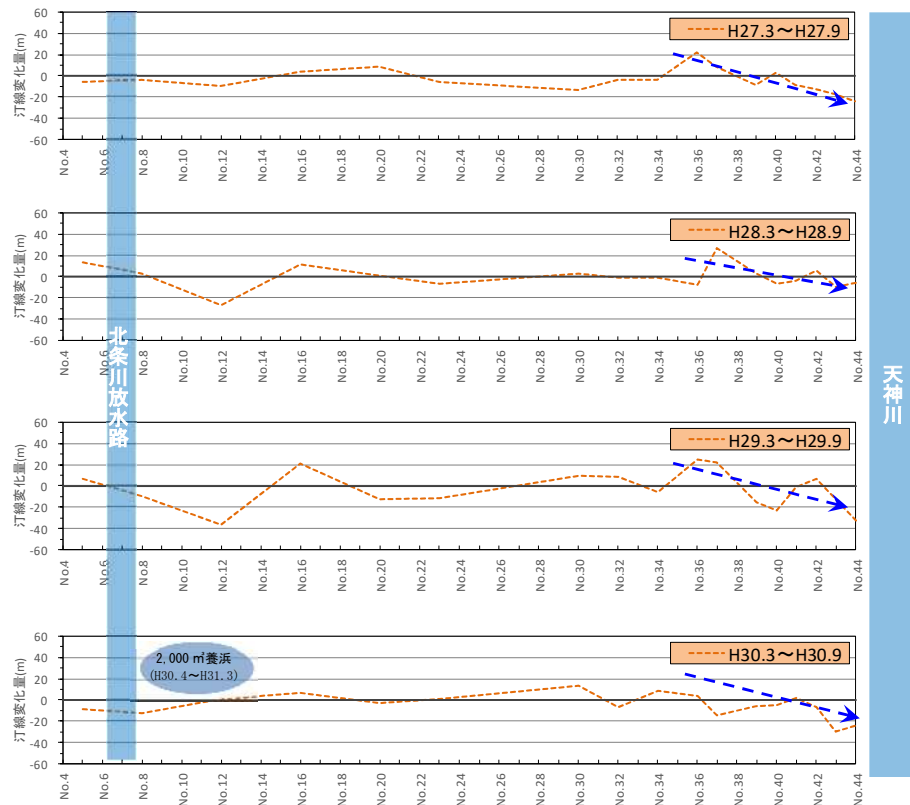
図 5-6 天神川左岸地区の近年の汀線変化図（春から秋の変化量：1年毎）

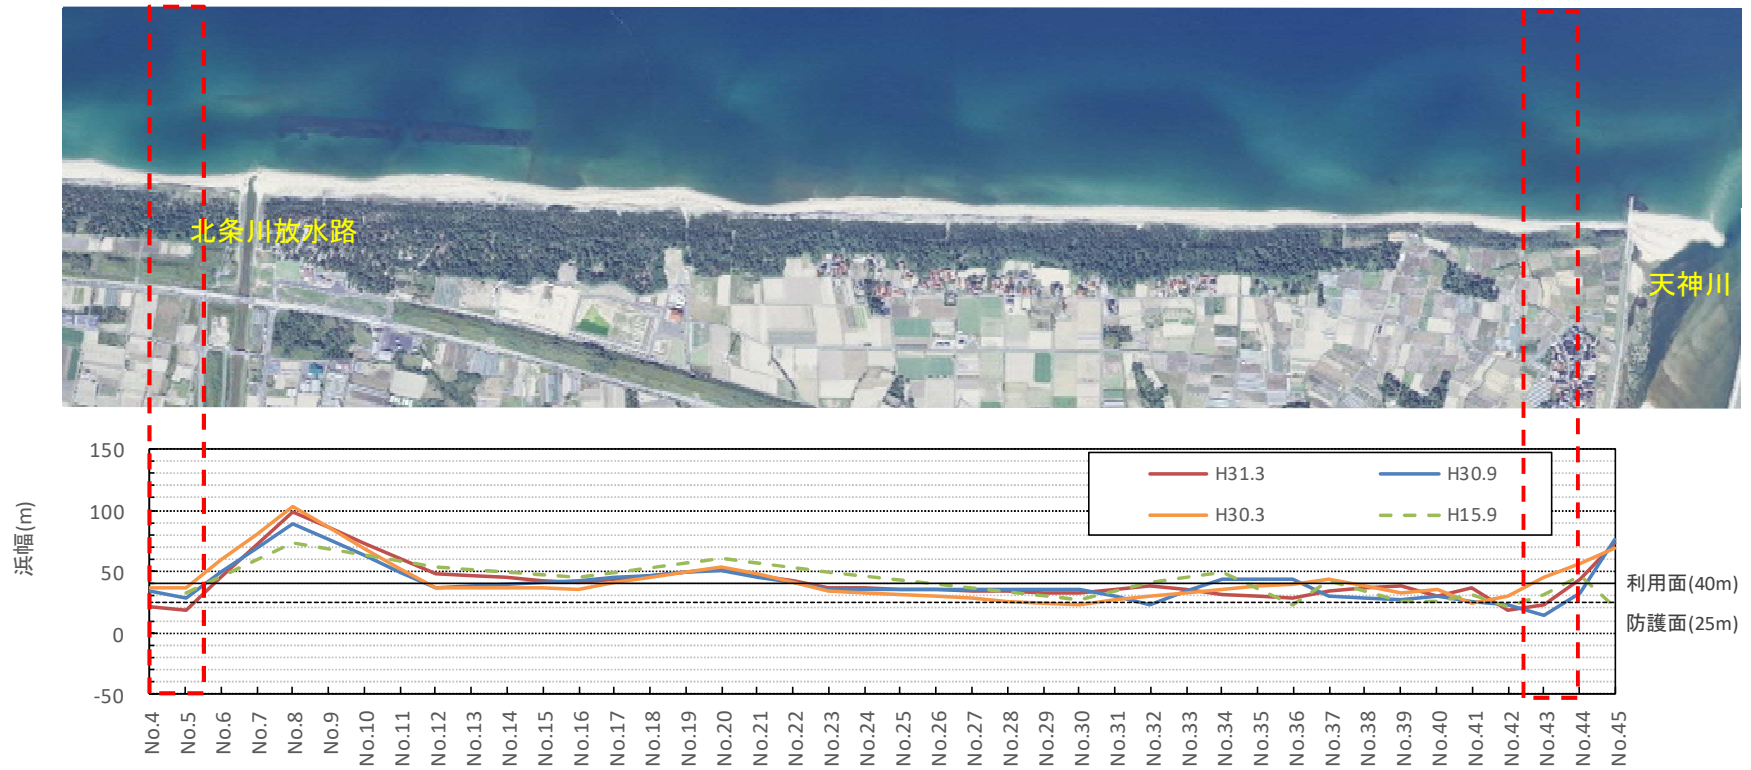
- 天神川左岸の導流堤基部は汀線変化の季節変動の影響により一時的に防護浜幅を満足しないことがある。
- 北条川の左岸で一部防護浜幅を満足していないが、植生が海側に張り出しており、波のうちあげ高はさほど大きくないと思われる。

図 5-8 利用面、防護面の目安とする浜幅との比較

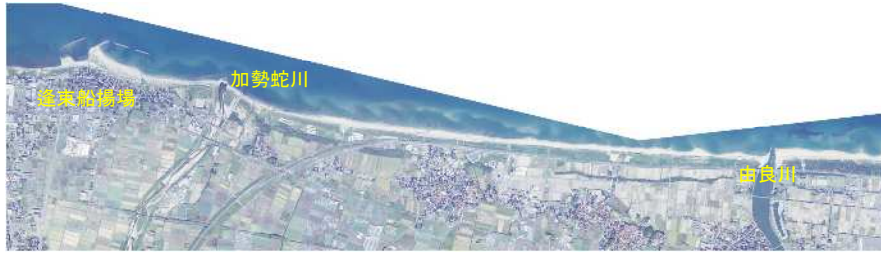
図 5-9 由良川左岸地区の近年の汀線变化図（平成 21 年 9 月基準）

- 空間的に汀線前進後退は生じているものの、全体としては侵食・堆積傾向はみられず、平衡に近い海岸であると考えられる。

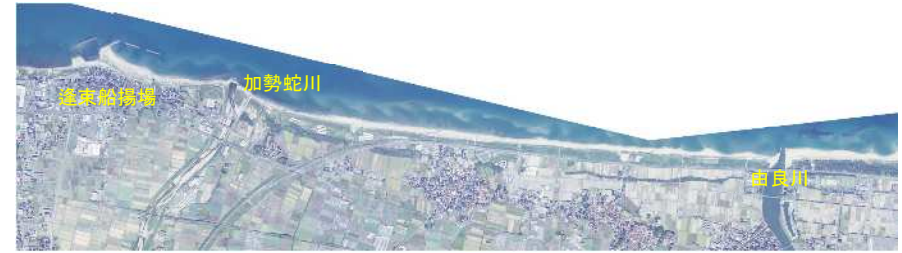
図 5-10 由良川左岸地区の近年の汀線变化図（平成 21 年 3 月基準）

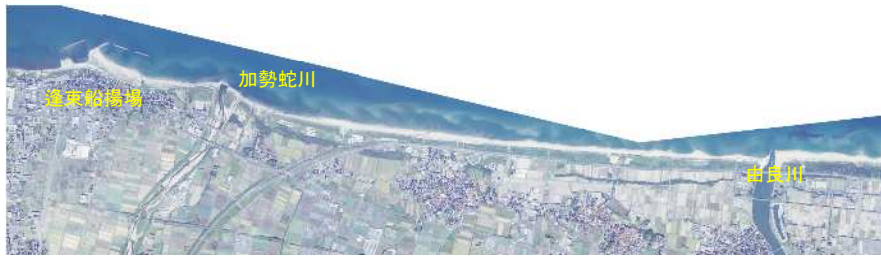
図 5-11 由良川左岸地区の近年の汀線変化図（春から秋の変化量：1年毎）

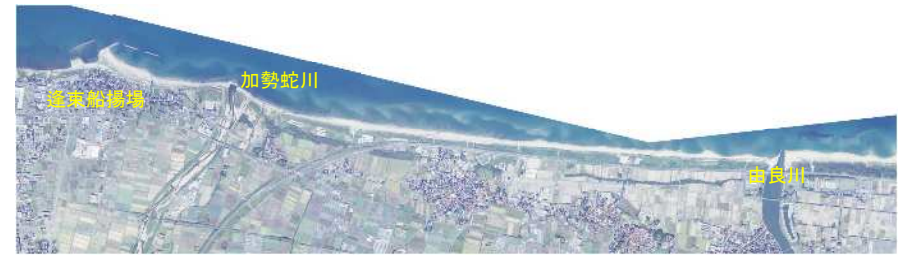
図 5-12 由良川左岸地区の近年の汀線変化図（秋から春の変化量：1年毎）
